UNIVERSIDAD NACIONAL DE CHIMBORAZO

**“ANÁLISIS DE RIESGOS MAYORES EN LA CASA PARROQUIAL DE SAN
ISIDRO DE PATULÚ PERTENECIENTE AL CANTÓN GUANO PARA
MEJORAR LA CAPACIDAD DE RESPUESTA DE LA POBLACIÓN Y
ELABORACIÓN DE LA PROPUESTA”**

Trabajo de titulación para optar al título de Ingeniero Industrial

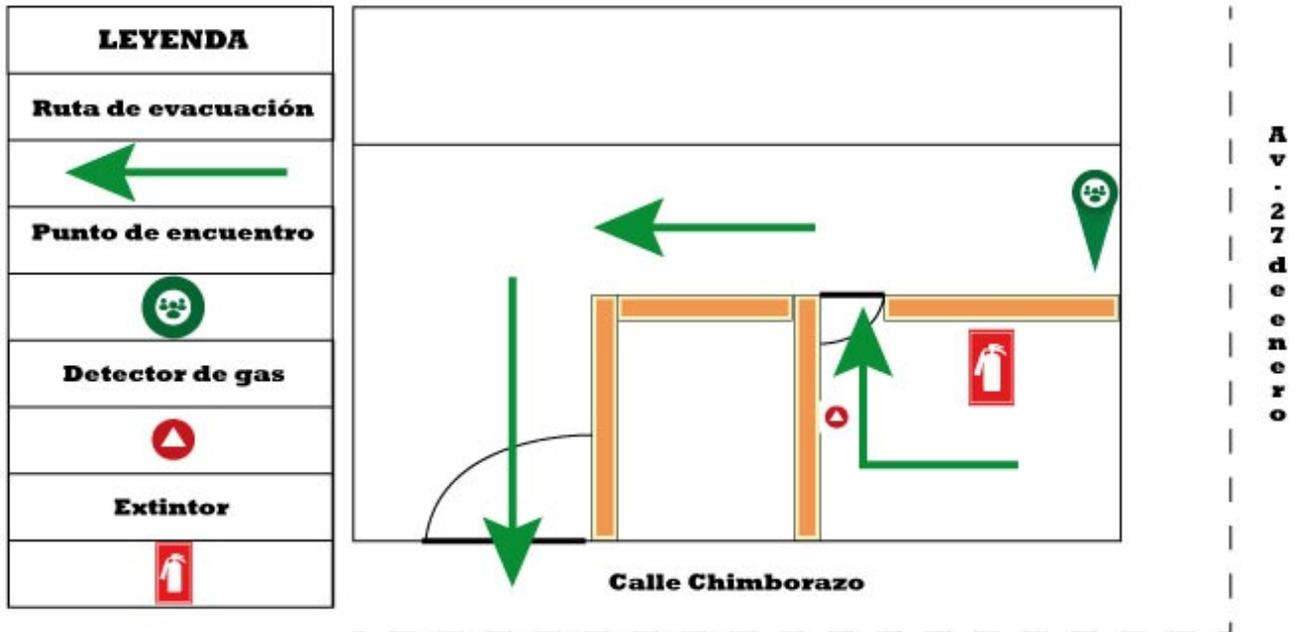
Anexo 10. Mapa de Recursos y evacuación centro del adulto mayor

MAPA DE RECURSOS Y EVACUACIÓN
"CENTRO DEL ADULTO MAYOR"

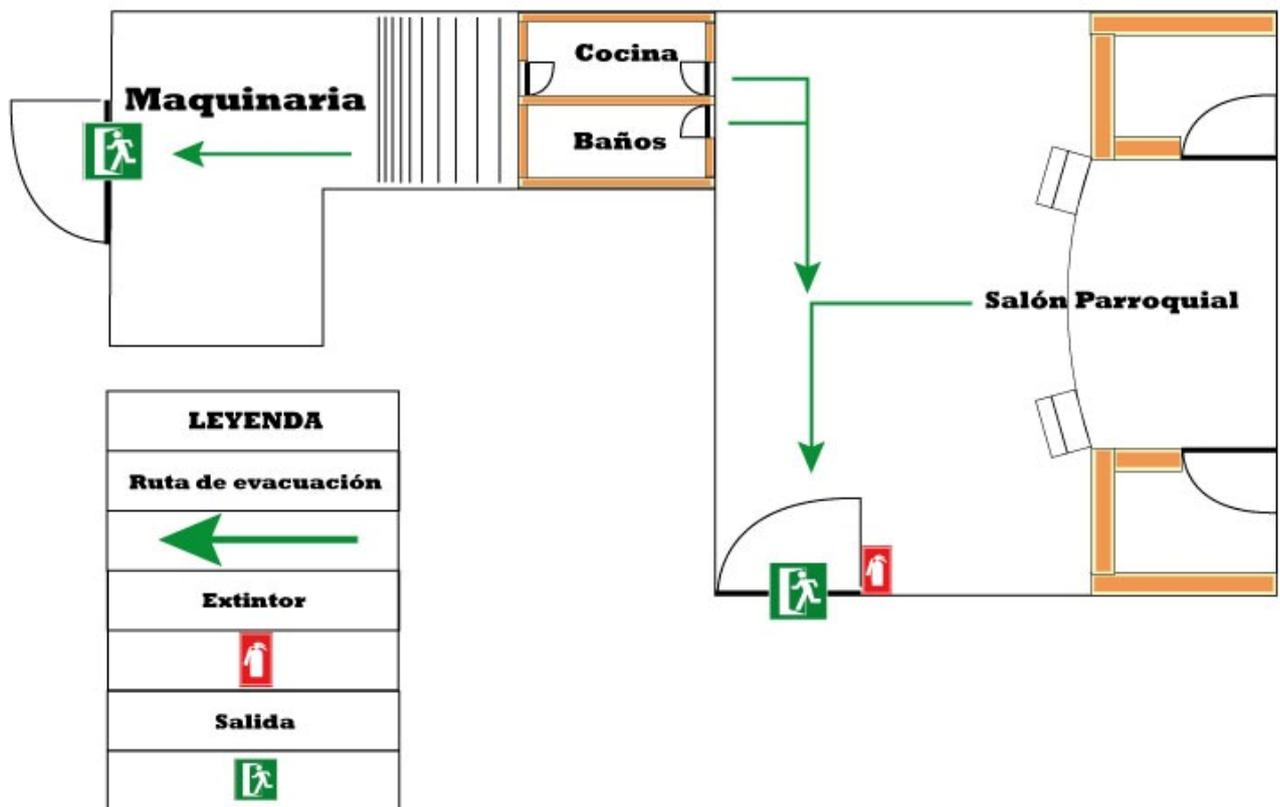
Anexo 11. Mapa de Recursos y evacuación salón parroquial

MAPA DE RECURSOS Y EVACUACIÓN
"Salón Parroquial"

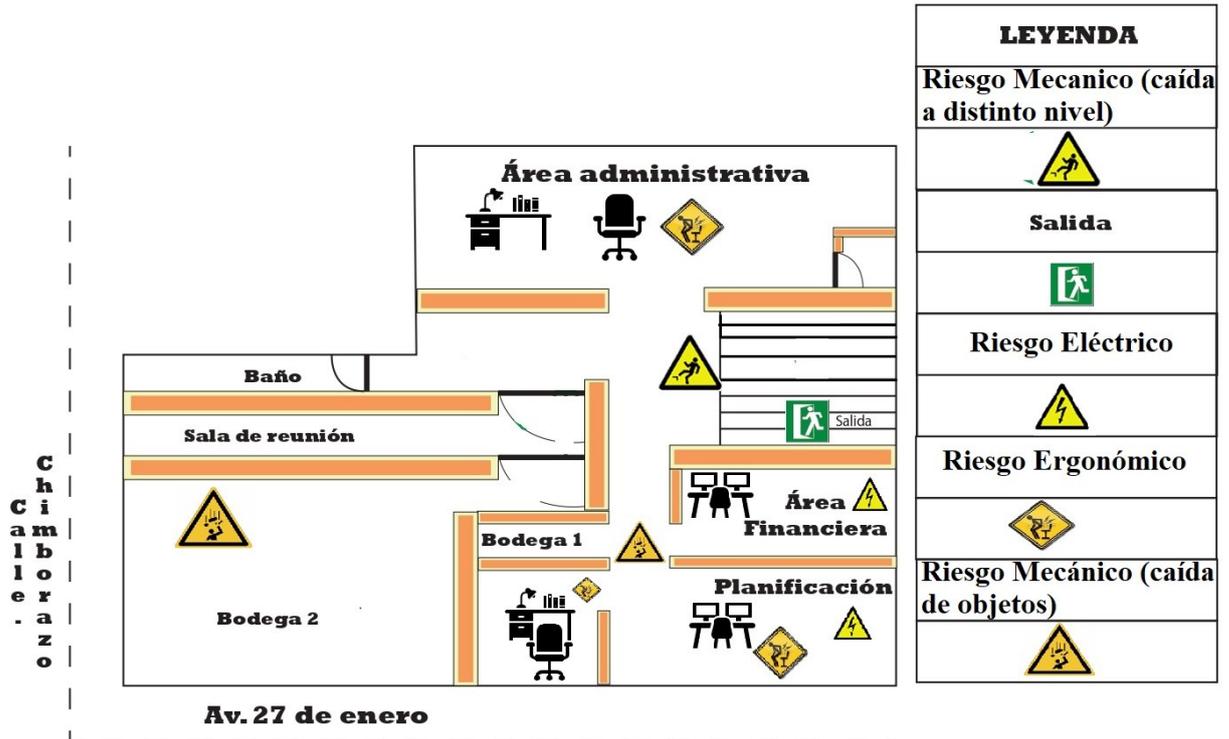
Anexo 12. Mapas de Riesgos Planta Alta

MAPA DE RIESGOS

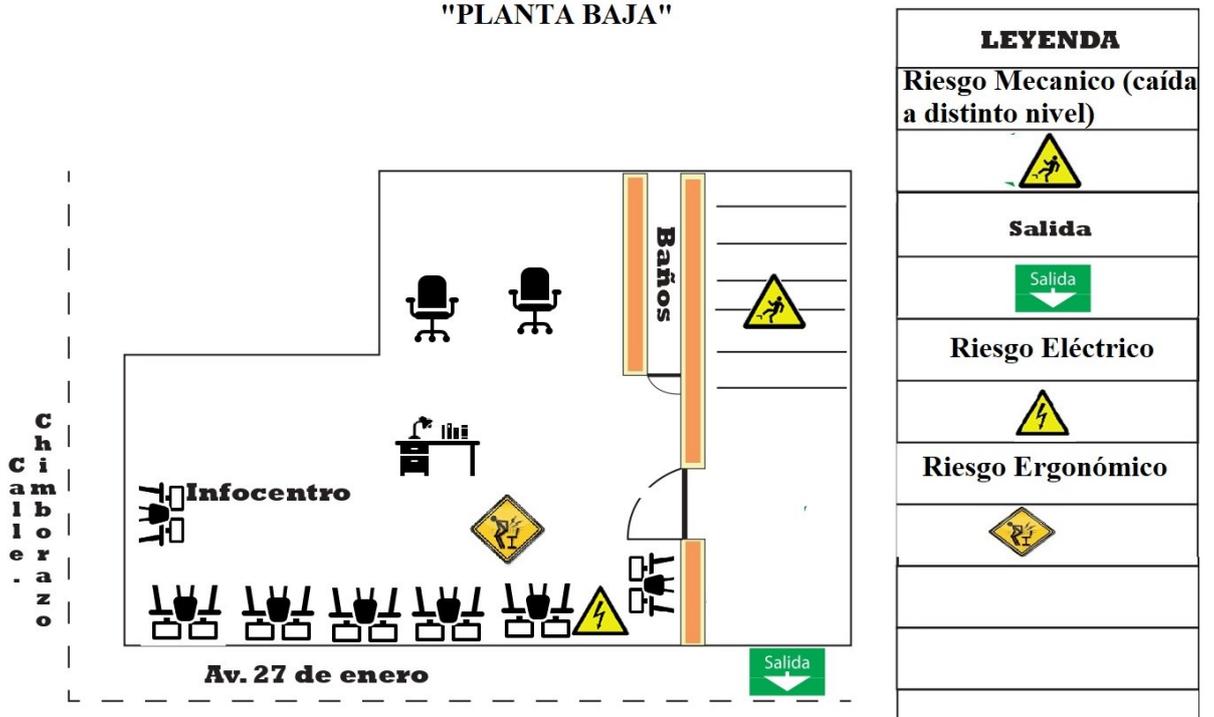
Anexo 13. Mapas de Riesgos Planta Alta

MAPA DE RIESGOS "PLANTA BAJA"

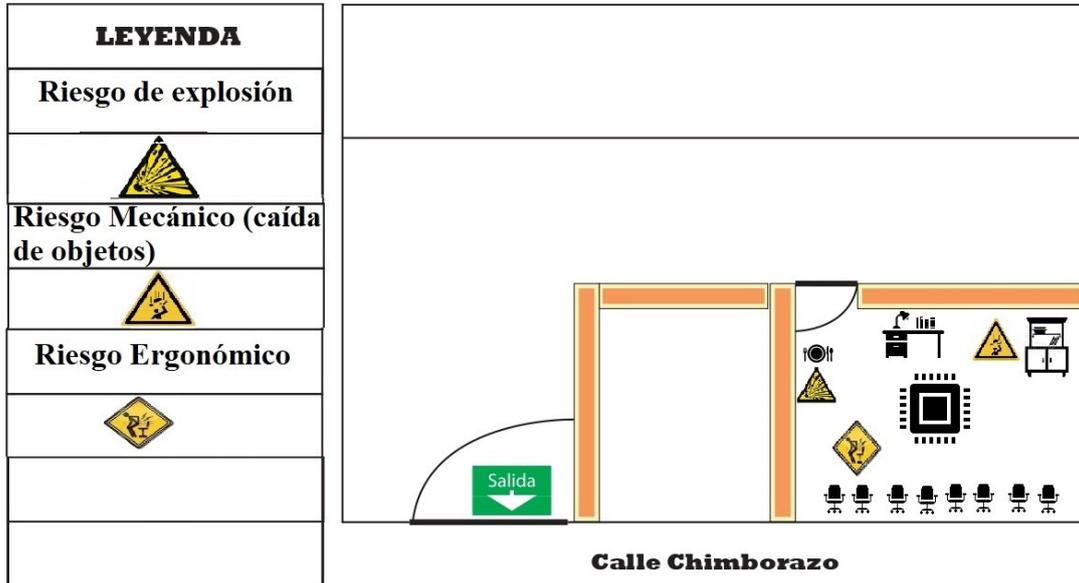
Anexo 14. Mapa de Riesgos Centro del Adulto Mayor

MAPA DE RIESGOS "CENTRO DEL ADULTO MAYOR"

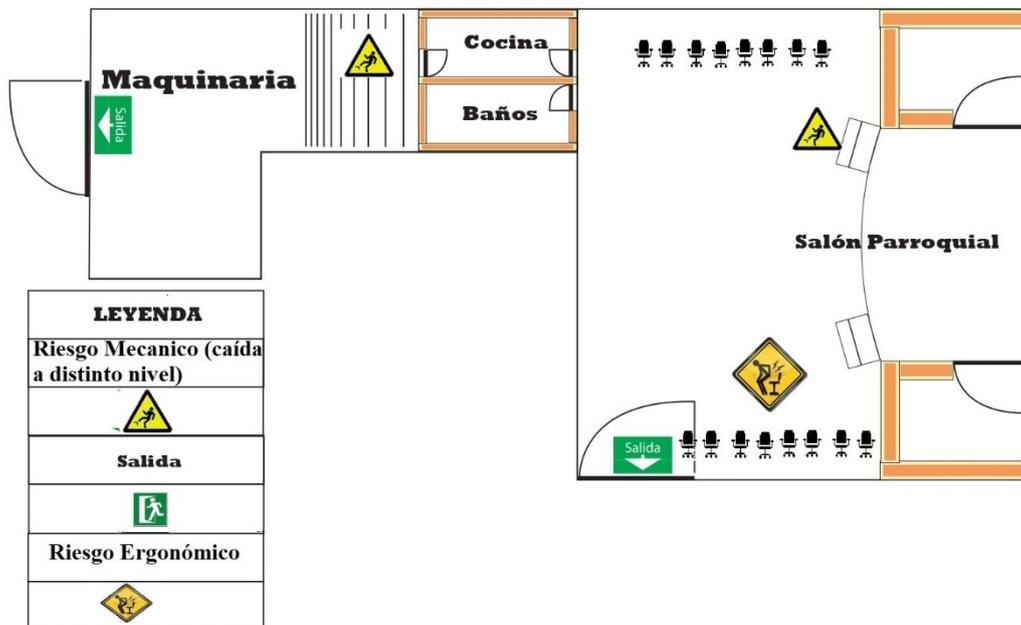
Anexo 15. Mapas de Riesgos Salón Parroquial

MAPA DE RIESGOS "Salón Parroquial"

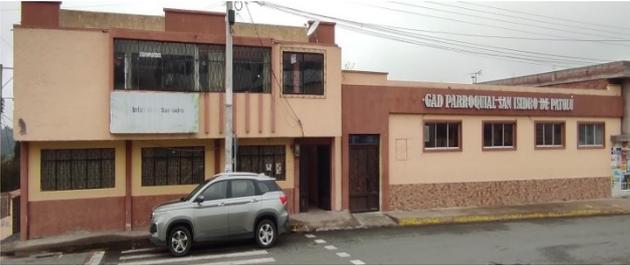
Nombre de la Edificación:	CASA PARROQUIAL DE SAN ISIDRO DE PATULU		
	Dirección:	Calle 27 de enero y Chimborazo		
	Sitio de referencia:	Frente a parque Central		
	Tipo de uso:	Servicios		
	Número de pisos:	2		
	DATOS CONSTRUCCIÓN			
	Área construida:	1225 mts2		
	Año de construcción:	Construida a partir de 2001 (2019)		
Año de remodelación:				
DATOS DEL PROFESIONAL				
Nombre del evaluador y C.I.:	Acurio Cuadrado Xavier Mauricio			
Registro SENESCYT				
FOTOGRAFÍAS				
<div style="display: flex; justify-content: space-around;">

</div>				
TIPOLOGIA DEL SISTEMA ESTRUCTURAL				
MADERA	W1	Pórtico H. Armado con mampostería confinada sin refuerzo	C3	
Mampostería sin refuerzo	URM	H. armado prefabricado	PC	
Mampostería reforzada	RM	Pórtico acero laminado	S1	
Mixta acero-hormigón o mixta madera-hormigón	MX	Pórtico acero laminado con diagonales	S2

Mediante el método FEMA 154 se evaluó la construcción de la casa Parroquial de San Isidro de Patulú, determinando su vulnerabilidad en cuanto a daños y seguridad de los trabajadores, clientes o visitantes frente a un sismo.

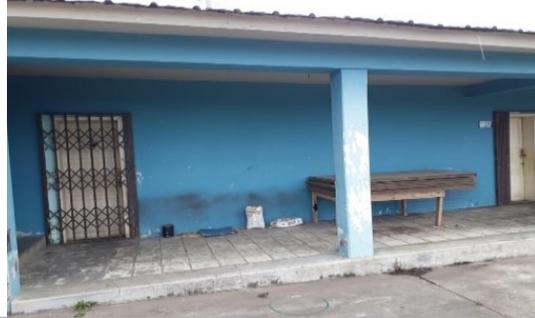
Nombre de la Edificación:	CASA PARROQUIAL DE SAN ISIDRO DE PATULU
	Dirección:	Calle 27 de enero y Chimborazo
	Sitio de referencia:	Frente a parque Central
	Tipo de uso:	Servicios
	Número de pisos:	2
	DATOS CONSTRUCCIÓN	
	Área construida:	1225 mts2
	Año de construcción:	Construida a partir de 2001 (2019)
	Año de remodelación:	
	DATOS DEL PROFESIONAL	
Nombre del evaluador y C.I.:	Acurio Xavier / 0604126227	
Registro SENESCYT:		
FOTOGRAFÍAS

TIPOLOGIA DEL SISTEMA ESTRUCTURAL
