**UNIVERSIDAD NACIONAL DE CHIMBORAZO
FACULTAD DE INGENIERIA
CARRERA DE INGENIERIA CIVIL**

**Título “EXPOSICIÓN POR SULFATOS EN EL SUELO A LOS ELEMENTOS
SUPERFICIALES DE HORMIGÓN DE VIVIENDAS DEL CANTÓN CHAMBO,
PROVINCIA DE CHIMBORAZO”**

Trabajo de Titulación para optar al título de Ingeniero Civil

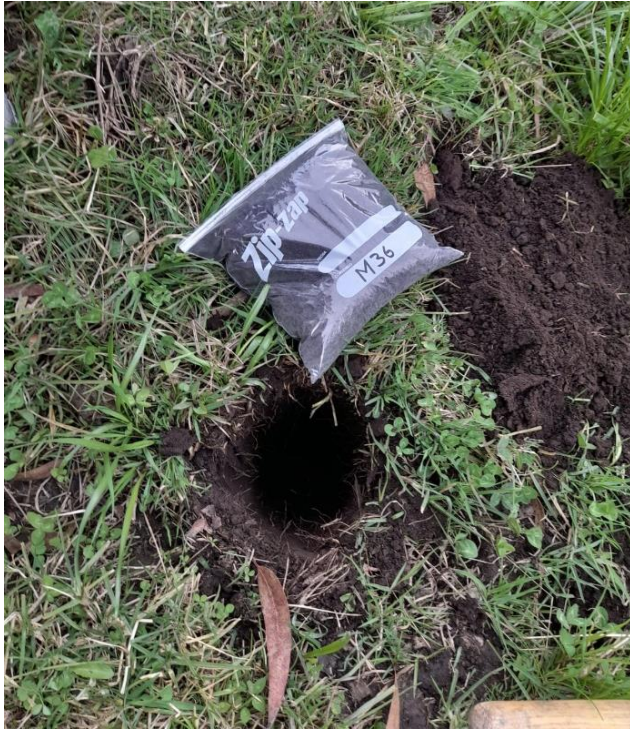
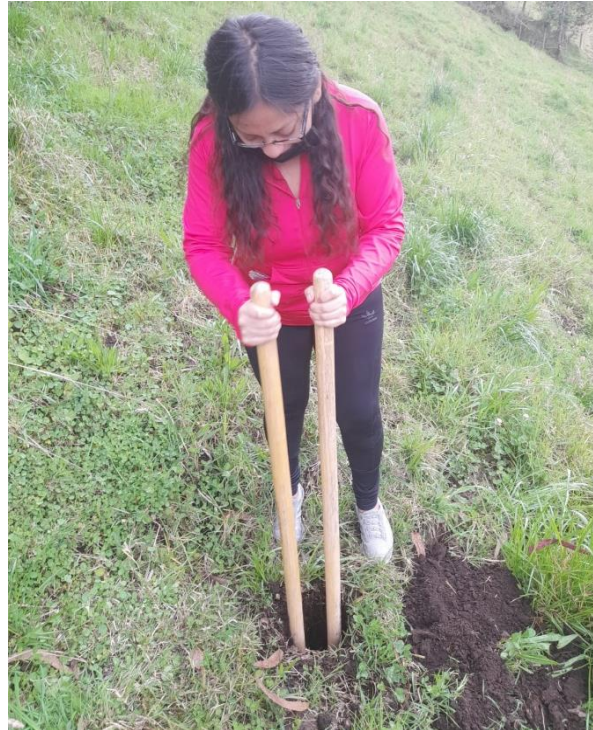
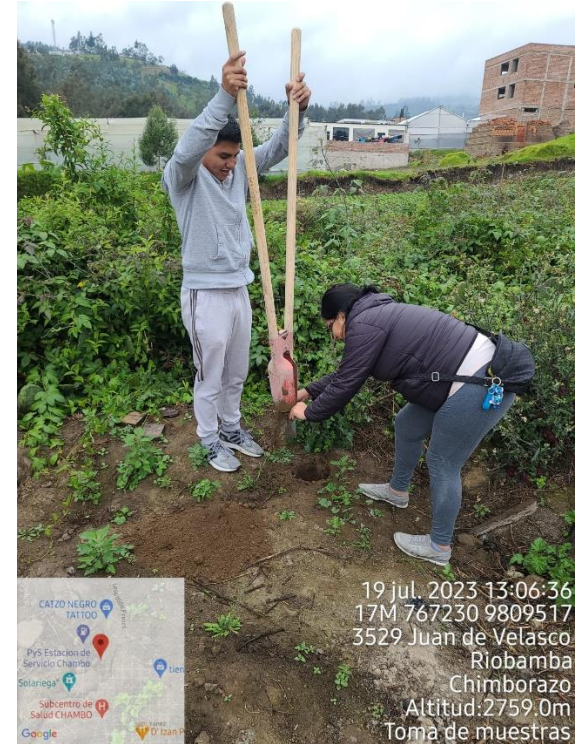
Anexo 3

Toma de muestras dentro del cantón Chambo

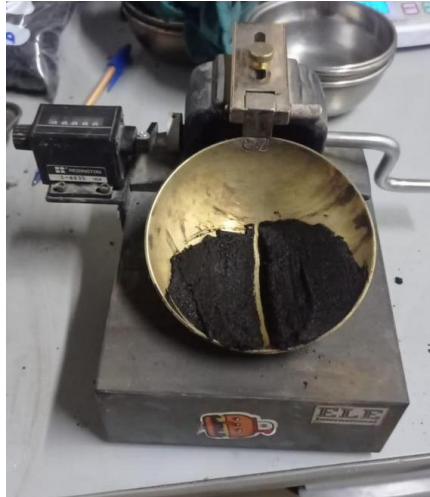
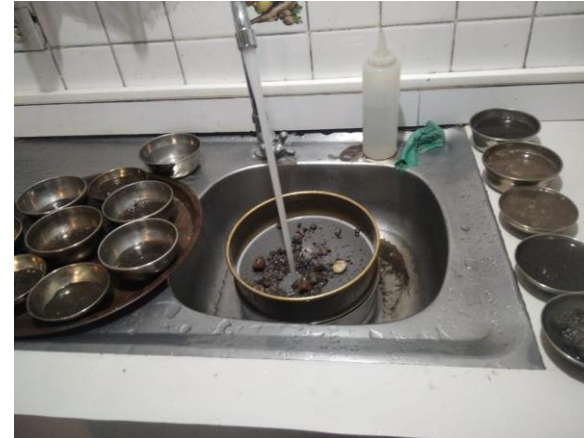
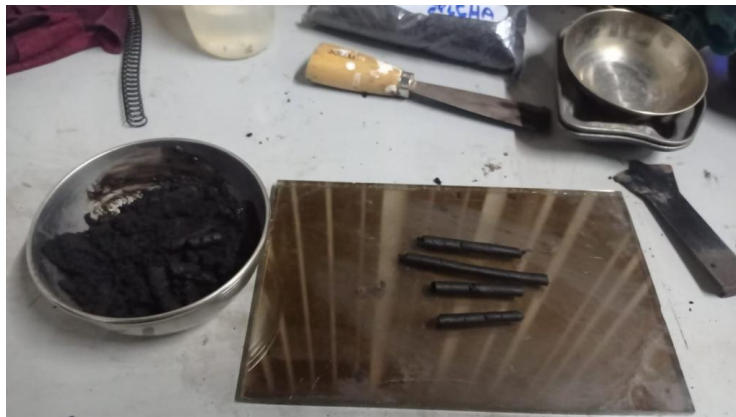
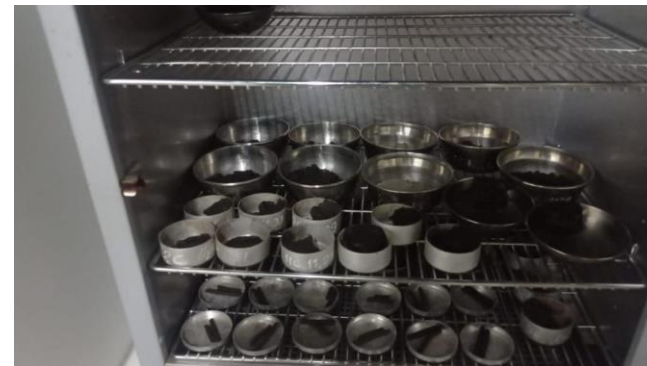
Anexo 4

Ensayo de Clasificación SUCS

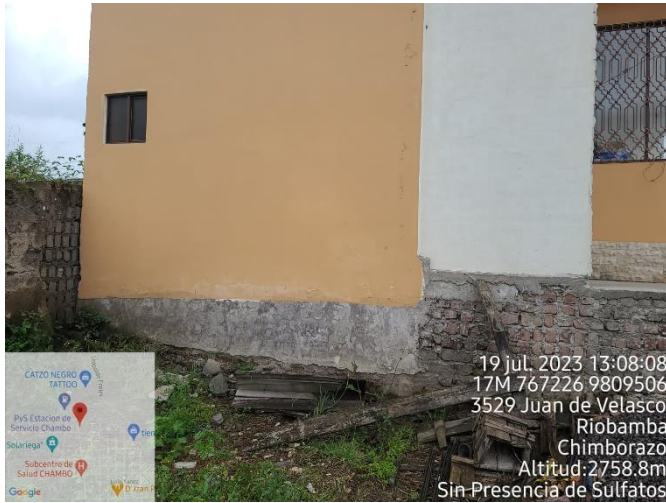
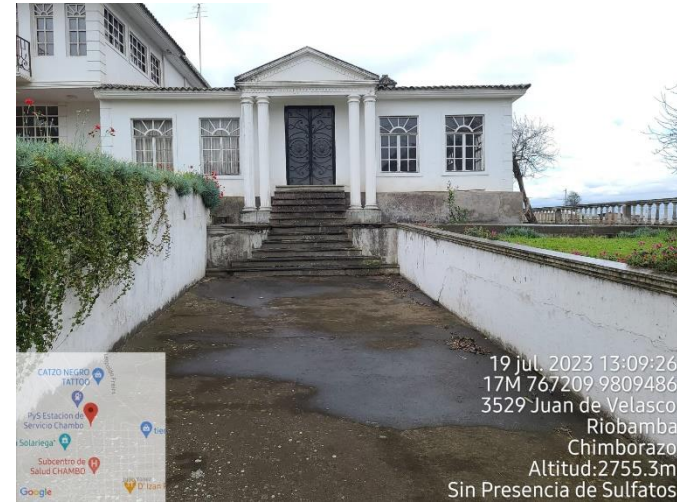
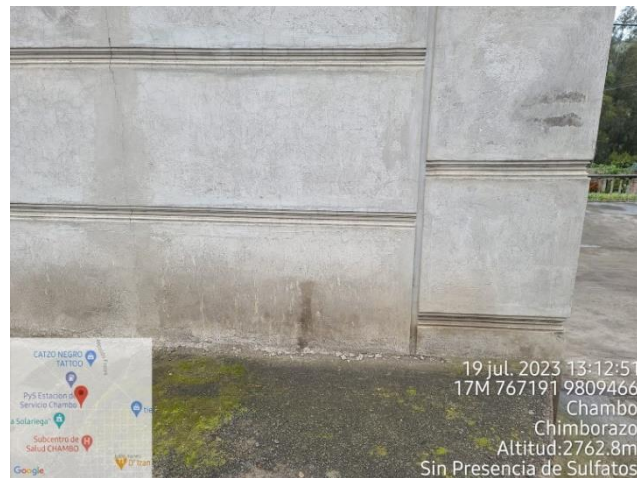
Anexo 5

Viviendas con moderada concentración de Sulfatos

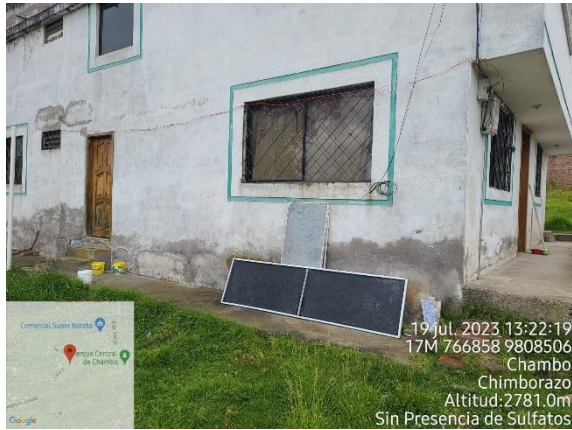
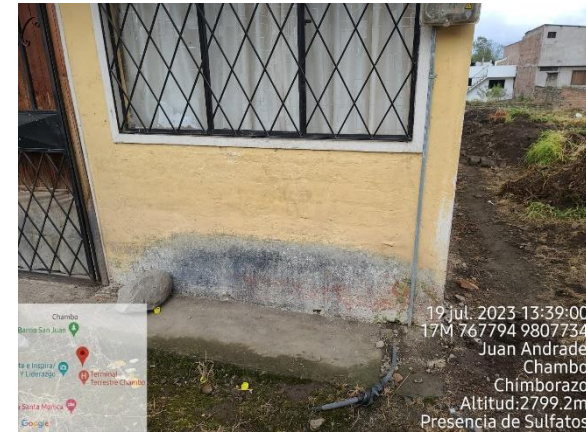
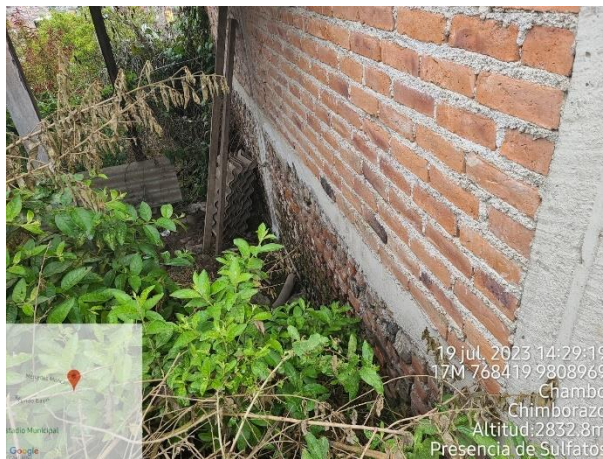
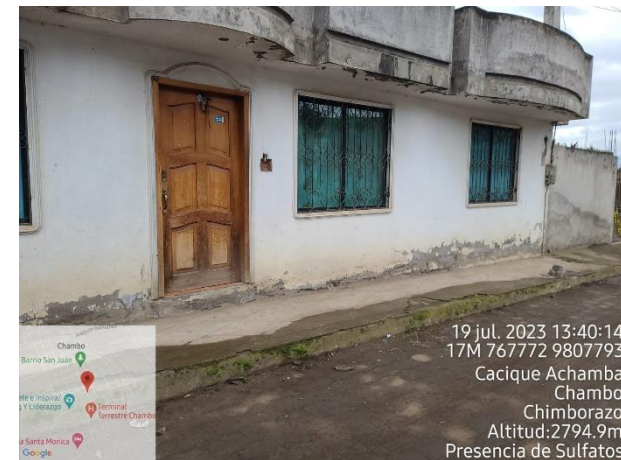
Anexo 6

Viviendas con Severa concentración de sulfatos.
