**UNIVERSIDAD NACIONAL DE CHIMBORAZO  
FACULTAD DE INGENIERÍA  
CARRERA DE INGENIERÍA CIVIL**

Exposición por sulfatos en el suelo a los elementos superficiales de hormigón de viviendas del cantón Colta, provincia de Chimborazo.

**Trabajo de Titulación para optar al título de Ingeniero Civil**

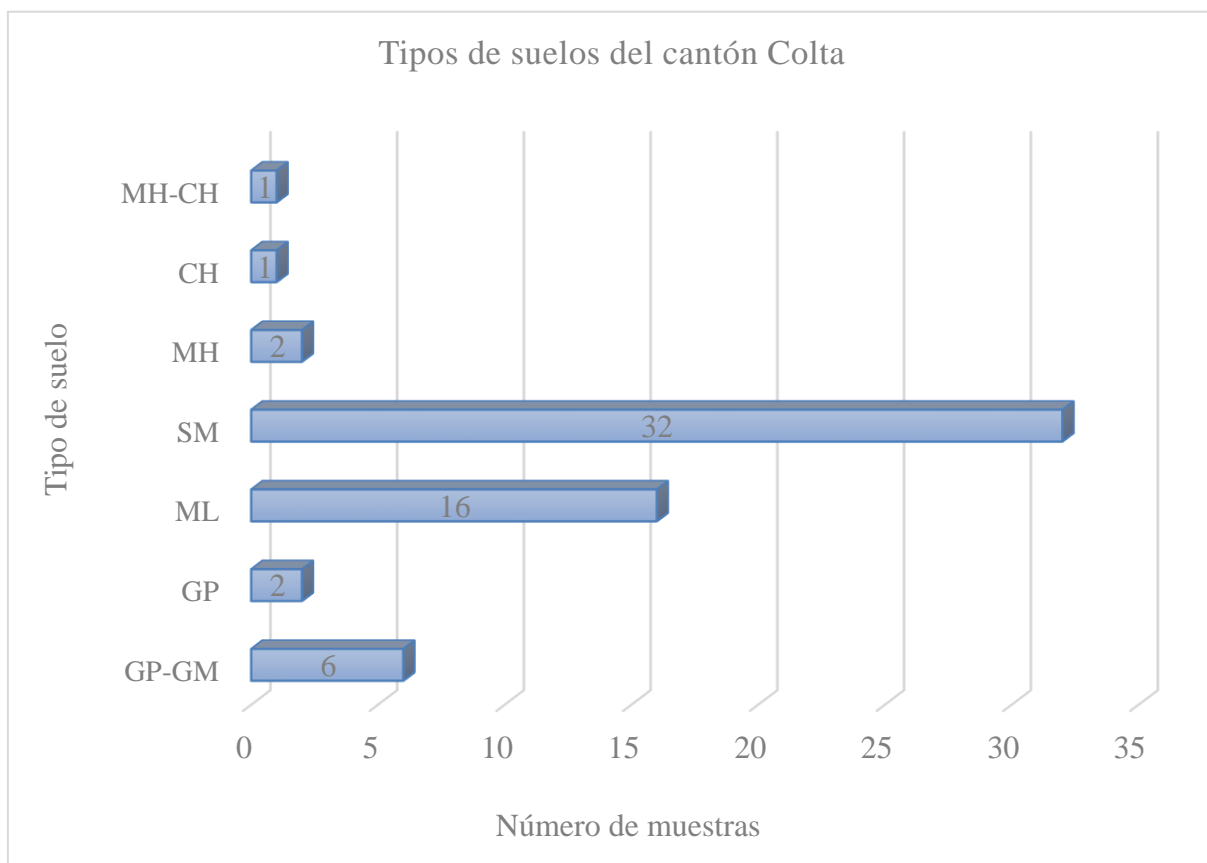
**Figura 8**

*Tabulación de los tipos de suelos del cantón Colta*

En total se ensayaron 60 muestras de las cuales 32 son arenas limosas, 16 son limos inorgánicos de baja plasticidad, 6 son gravas mal gradadas con presencia de limo, 2 gravas pobremente gradadas, 2 son limos inorgánicos de alta plasticidad, 1 es arcilla inorgánica de alta plasticidad y 1 que pertenece al grupo de limos y arcillas de alta plasticidad.

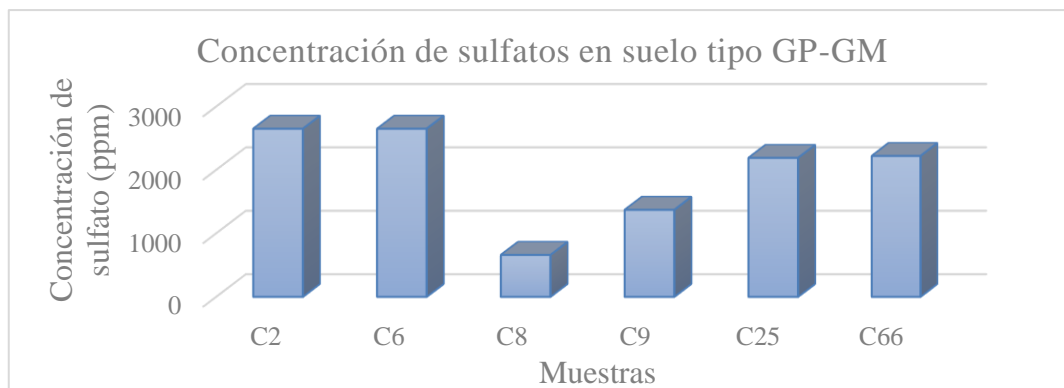
**Figura 11**

*Concentración de sulfatos en suelo tipo GP-GM del cantón Colta*

Como se puede observar en la **Figura 11**; la mayor concentración de sulfatos para este tipo de suelo se encuentra en los puntos C2 y C6, los cuales están ubicados al suroeste de la parroquia Juan de Velasco.

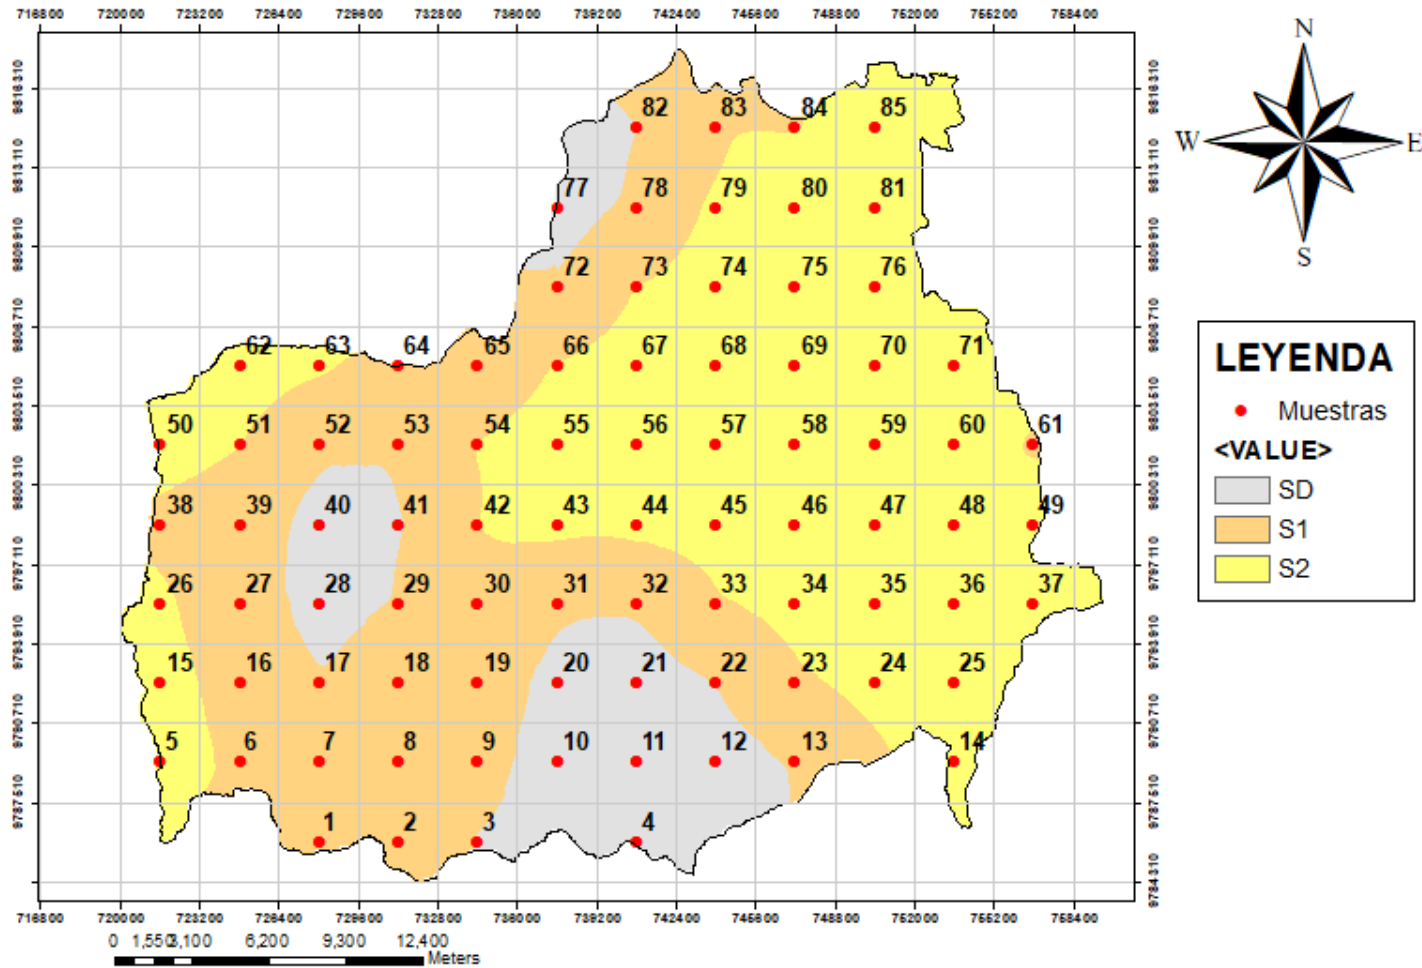
Anexo 20 Zonificación según la concentración de sulfatos en el cantón Colta.
