**UNIVERSIDAD NACIONAL DE CHIMBORAZO
FACULTAD DE INGENIERÍA
CARRERA DE INGENIERÍA CIVIL**

**“INCIDENCIA DE FUGAS EN LA RED DE ABASTECIMIENTO DE AGUA
POTABLE DEL CANTÓN BAÑOS DE AGUA SANTA”**

Trabajo de Titulación para optar al título de Ingeniero Civil

Riobamba, Ecuador, 2023

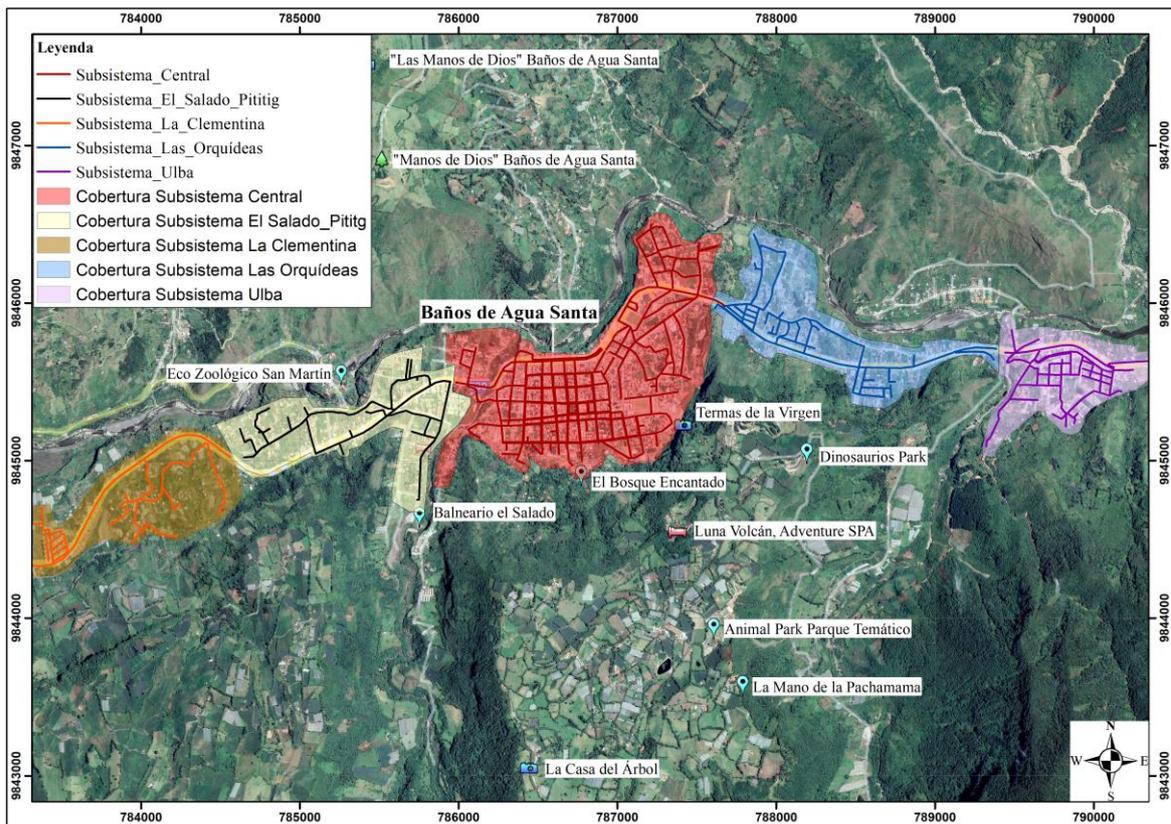
Figura 2. Subsistema de abastecimiento de agua potable

El sistema que abastece de agua potable al cantón Baños de Agua Santa está constituido por 5 subsistemas independientes que se desempeñan totalmente a gravedad, los cuales son: El Subsistema central que abastece a la parte central más consolidada del cantón, el Subsistema El Salado – Pititig que abastece al sector occidental del cantón, cubriendo los barrios Pititig, Aguacatal y El Salado, el Subsistema Las Orquídeas que cubre el sector oriental del cantón, abasteciendo a los barrios Santa Ana y San Vicente.

Los otros dos subsistemas comparados a los anteriores son relativamente pequeños: el Subsistema de La Clementina que abastece únicamente al barrio La Clementina y el Subsistema de Ulba que abastece únicamente a la parroquia de Ulba.

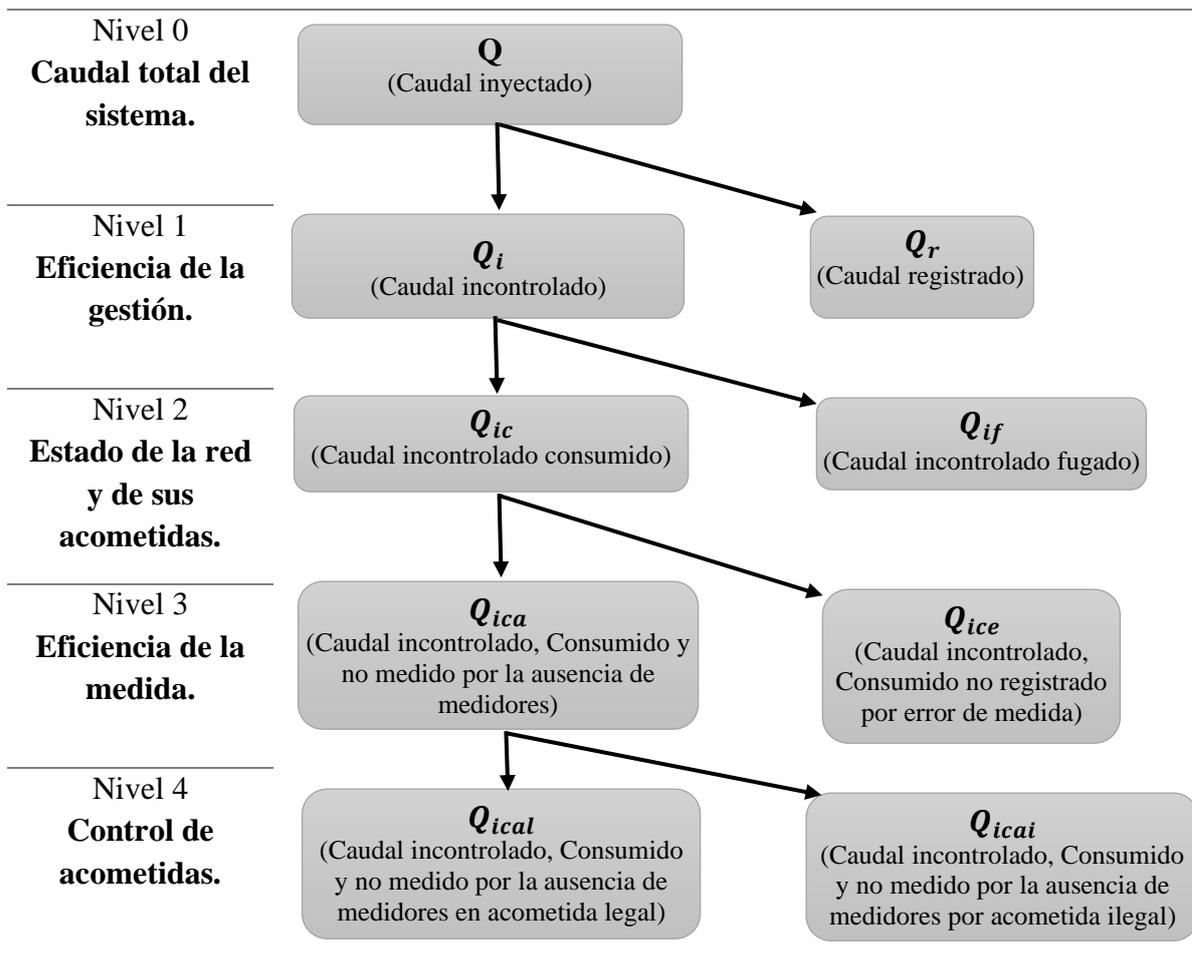
Figura 3. Balance hídrico de un sistema de distribución de agua potable

Es por ello que Cabrera et al. (1999) propone un método para el cálculo del balance hídrico y así determinar el porcentaje de agua fugada.

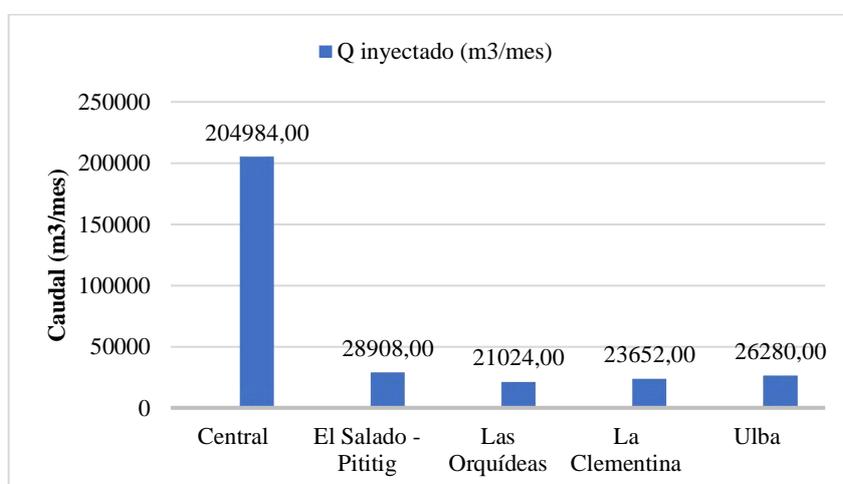
Figura 5. Caudal inyectado por red de distribución

La Tabla 6 evidencia que el caudal inyectado a la Red Central tiene un mayor caudal comparado con las otras redes debido a que esta red abastece al sector más consolidado y desarrollado del cantón.

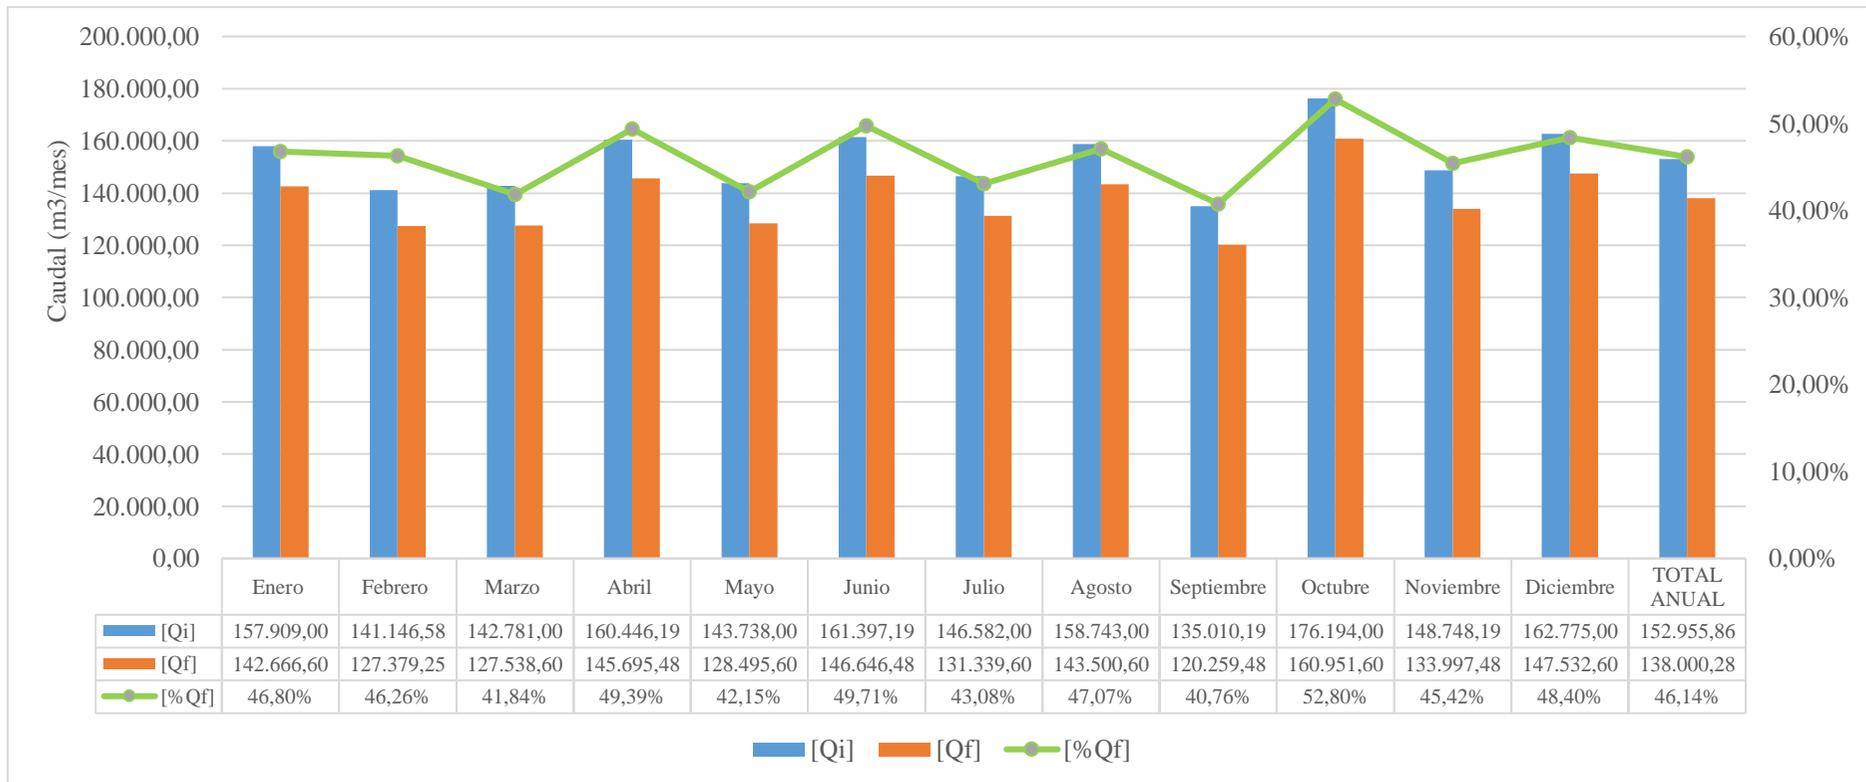
Figura 8. Caudal incontrolado y fugado mensual del año 2019

Luego de realizar el balance hídrico en 2019, se obtuvo un promedio mensual de caudal fugado de 138.000,28 m³/mes, lo que representa un 46,14% de agua fugada. El pico más alto de caudal fugado se registró en octubre con 160.951,60 m³/mes, mientras que el más bajo se registró en marzo con 120.259,48 m³/mes. En 2020, el promedio mensual de caudal fugado fue de 153.922,46 m³/mes, lo que representa un 51,30% de agua fugada. El pico más alto de caudal fugado se registró en mayo con 183.206,60 m³/mes, mientras que el más bajo se registró en enero con 121.069,60 m³/mes. En 2021, el promedio mensual de caudal fugado fue de 149.705,28 m³/mes, lo que representa un 50,02% de agua fugada. El pico más alto de caudal fugado se registró en mayo con 173.630,60 m³/mes, mientras que el más bajo se registró en noviembre con 134.605,48 m³/mes. Finalmente, en 2022, el promedio mensual de caudal fugado fue de 139.752,45 m³/mes, lo que representa un 46,69% de agua fugada. El pico más alto de caudal fugado se registró en julio con 158.796,60 m³/mes, mientras que el más bajo se registró en septiembre con 125.044,48 m³/mes.

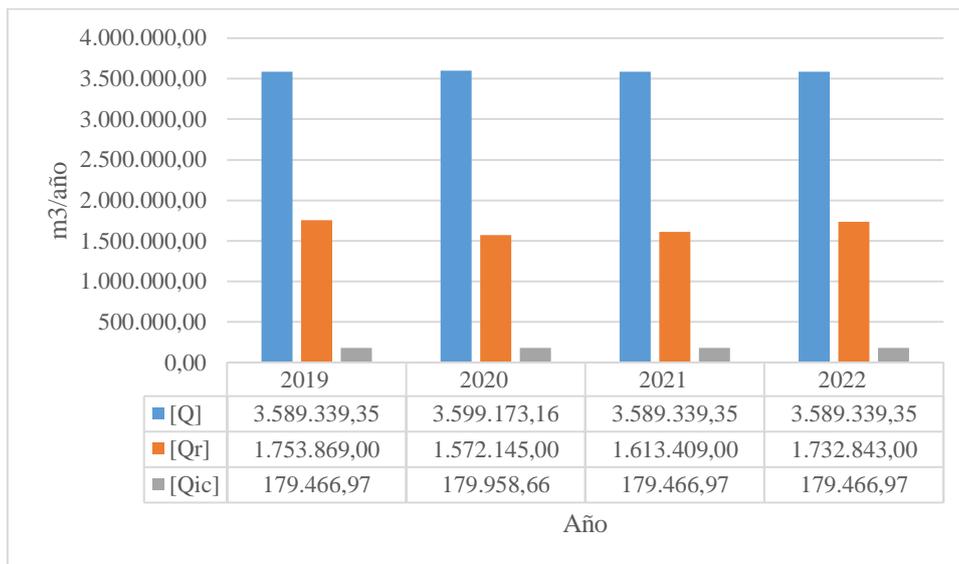
Figura 12. Caudales totales registrados del año 2019 al 2022

Como se puede observar en la Figura 12 se muestra un resumen de los caudales totales registrados de los años en estudio, donde se tiene como valores máximos un caudal total inyectado de 3.599.173,16 m³/año en el 2020, un caudal máximo registrado de 1.753.869,00 m³/año en el 2019 y un caudal incontrolado consumido de 179.958,66 m³/año en el 2020.

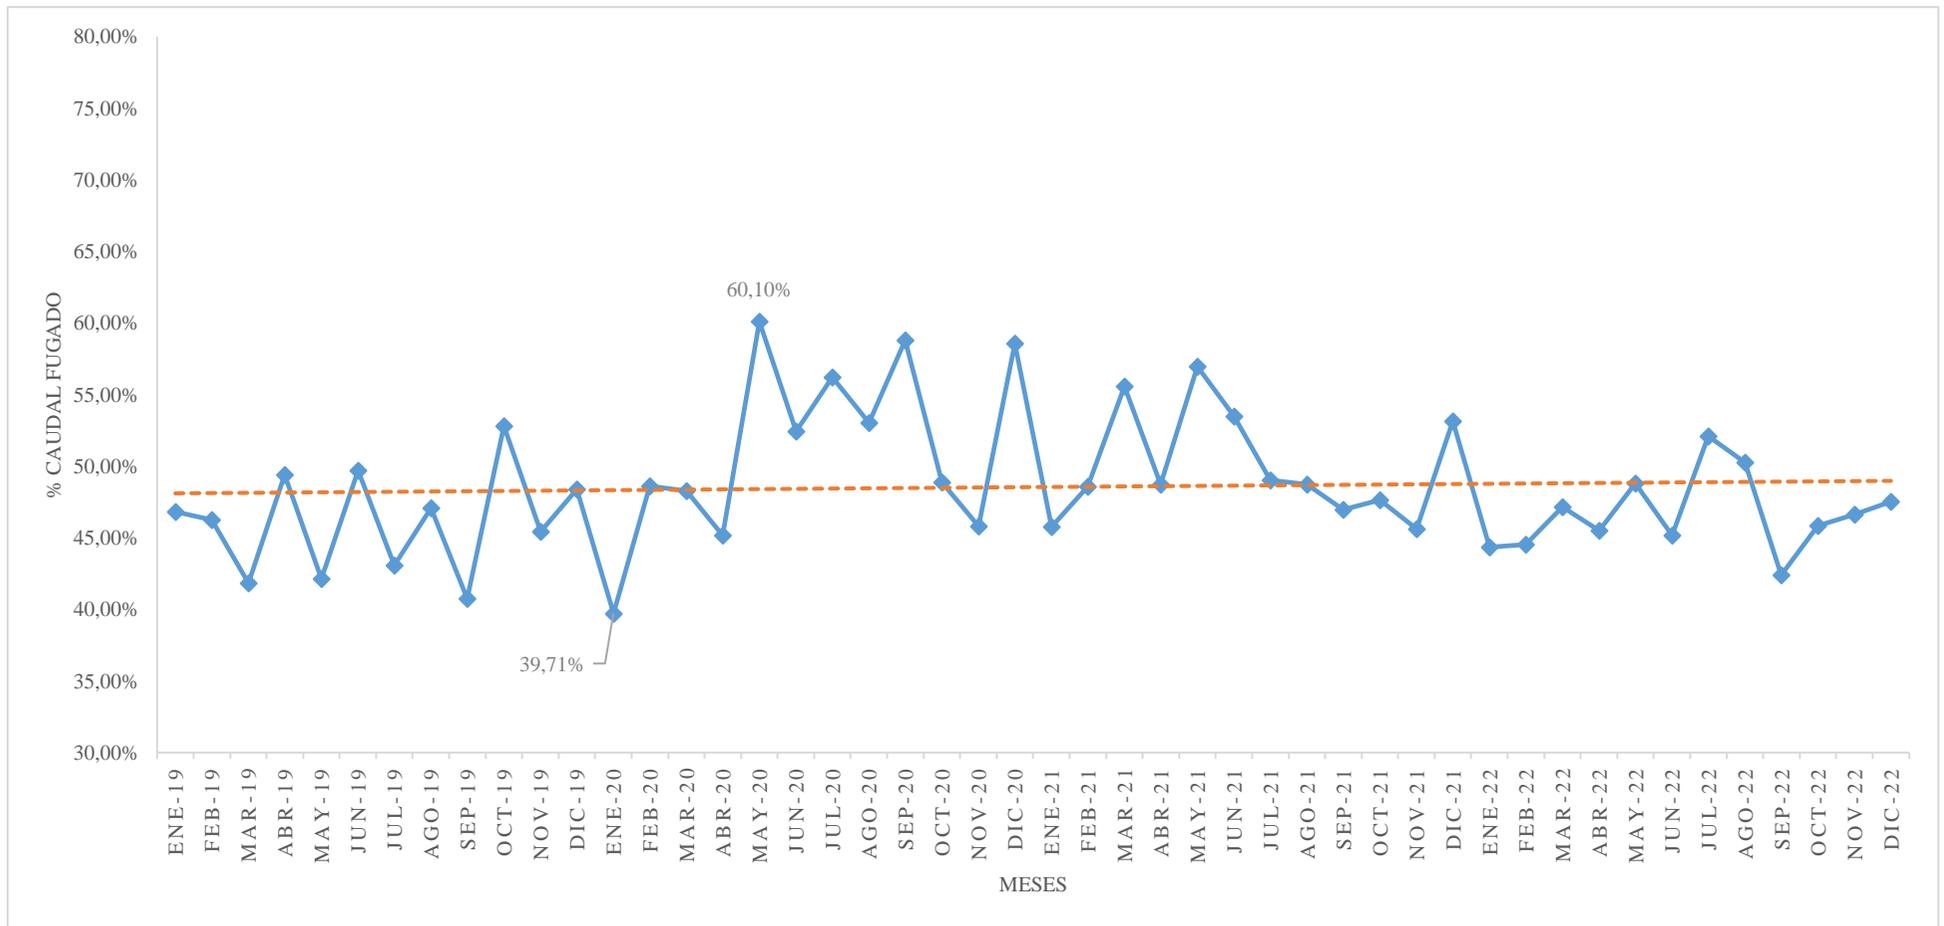
Figura 13. Porcentaje mensual de caudal fugado de los años en estudio

En la Figura 13 se puede evidenciar el porcentaje mensual de caudal fugado de los meses en estudio, es decir desde enero del 2019 a diciembre del 2022, donde podemos observar que en el año 2020 se tiene el porcentaje más alto en cuanto a dicho caudal, el cual corresponde al mes de mayo con un 60,10% además en el mismo año se encuentra el caudal más bajo correspondiente al mes de enero con un 39,71% de caudal fugado, también se puede evidenciar que el promedio de porcentaje de caudal fugado de los meses en estudio es de 48,56%.

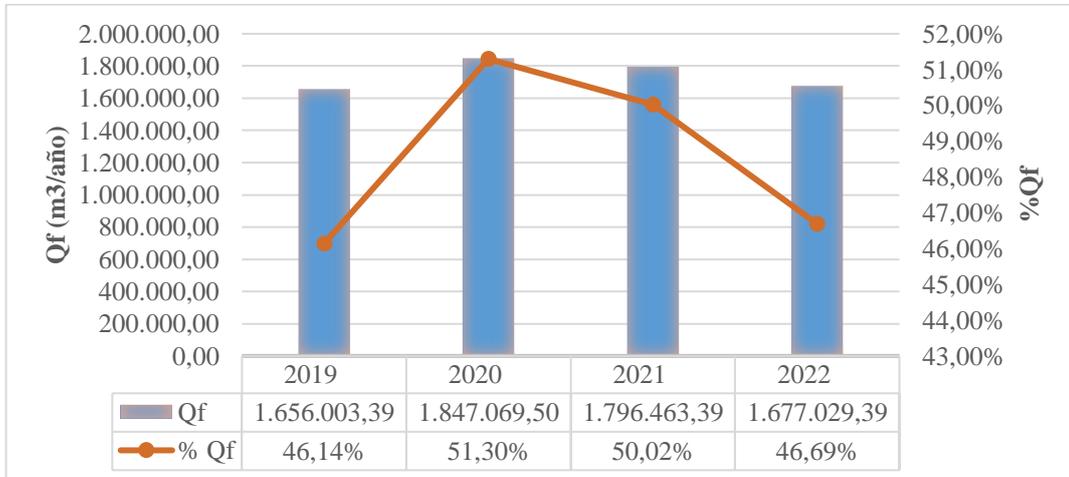
Figura 14. Porcentaje y volumen anual de caudal fugado

Para corroborar con lo antes mencionado se presenta en la Figura 14 el total de caudal fugado y el porcentaje promedio de caudal fugado de cada año en estudio donde se puede reflejar que en el año 2020 existe la mayor cantidad de agua fugada con 1.847.069,50 m³/año el cual representa un 51,30% y el año con menos cantidad de agua fugada es el 2019 con 1.656.003,39 m³/año el cual representa un 46,14%, también se puede ver que todos los años se encuentran alrededor del 50% de agua fugada, es decir más o menos la mitad de agua inyectada en la red de abastecimiento del cantón Baños de Agua Santa es desperdiciada.

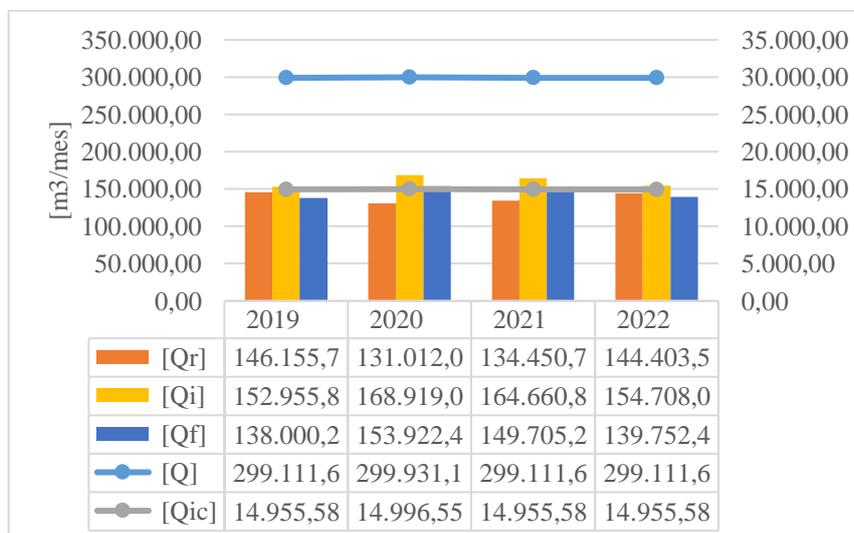
Figura 15. Balance hídrico técnico

Luego de realizar el balance hídrico técnico de cada año se ha obtenido un promedio mensual. En la Figura 15 se puede evidenciar que el caudal inyectado es constante para todos los años, ya que la institución no cuenta con macromedidores en las entradas de cada red de distribución.

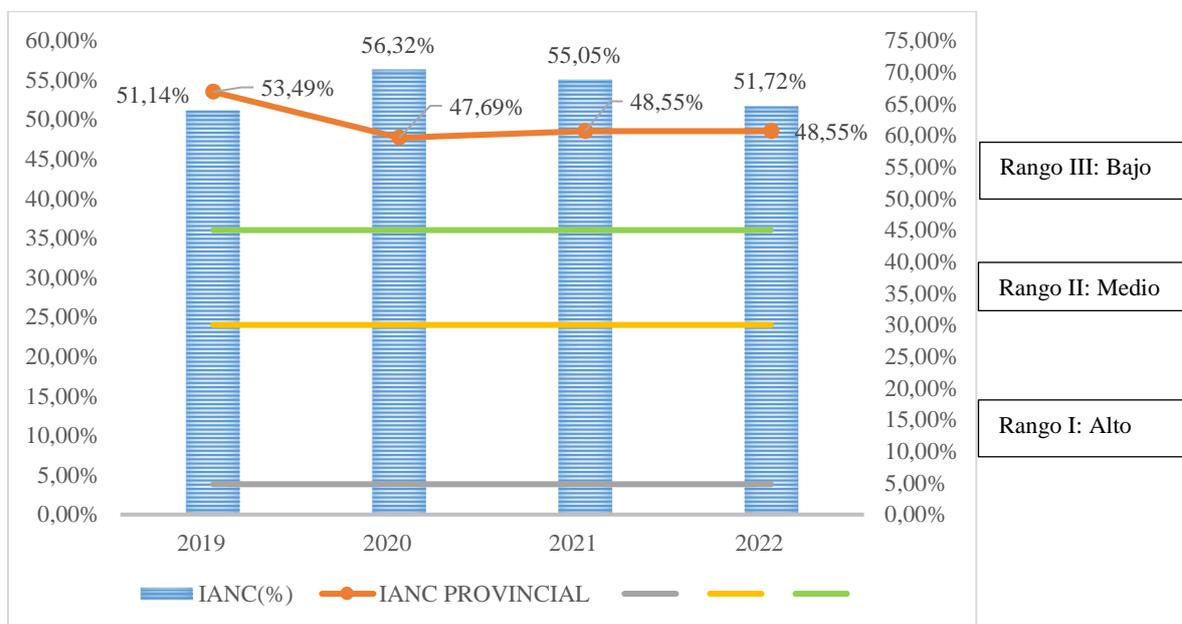
Figura 16. Porcentaje de agua no contabilizada

En la Figura 16 se puede evidenciar el porcentaje de agua no contabilizada de los cuatro años, haciendo un análisis se puede decir que el porcentaje promedio anual del año 2019 se encuentra por debajo del porcentaje provincial, en cambio los demás años superan al porcentaje promedio anual de agua no contabilizada de la provincia de Tungurahua presentada por el ARCA, teniendo como mayor porcentaje de agua no contabilizada en el año 2020 con un 56,32%, además con el análisis de este indicador podemos decir que los datos obtenidos se encuentran en el rango III, lo que nos indica que su desempeño es “Bajo” de acuerdo a la regulación 003 presentada por el ARCA, estos resultados concuerdan con el porcentaje promedio anual de agua no contabilizada presentada por el ARCA de la provincia de Tungurahua.

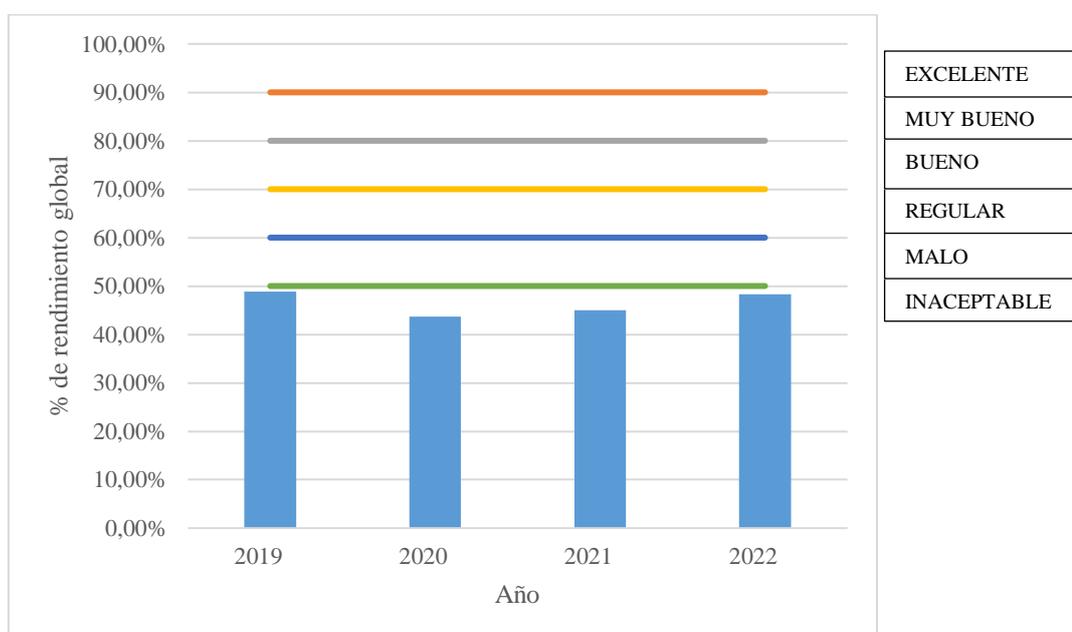
Figura 17. Rendimiento global anual

Además, se observa que el rendimiento global de cada año tanto en la Tabla 14 como en la Figura 17, según Cabrera et al. (1999) se puede calificar a la red de abastecimiento en cada uno de los años como “INACEPTABLE” debido a que luego de realizar el cálculo se obtuvo en cada año un porcentaje menor al 50%, siendo el mayor en el año 2019 con un 48,86% y el menor en el 2020 con un 43,68%.

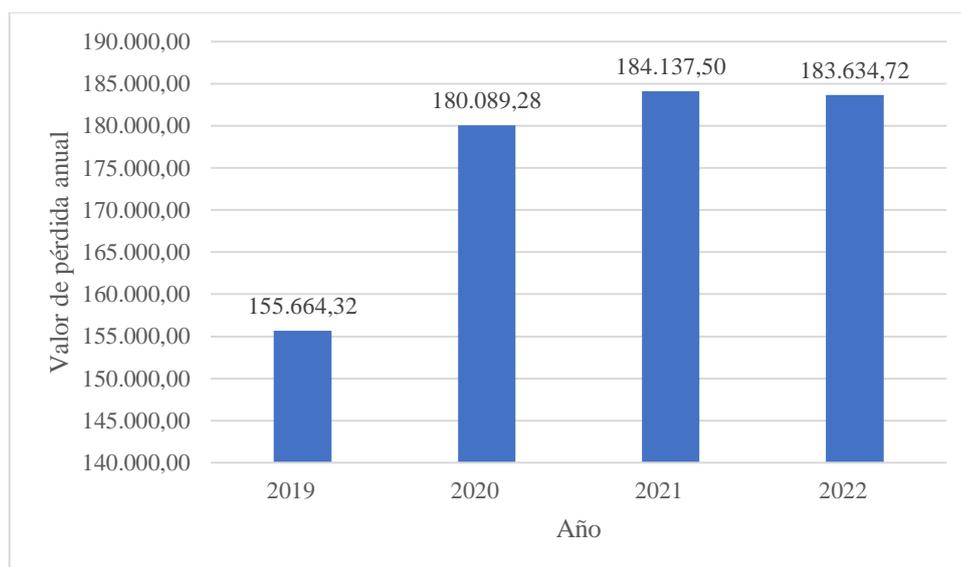
Figura 18. *Pérdidas económicas por año*

Luego de haber realizado la multiplicación del volumen de agua fugada total en cada año por la tarifa básica como se muestra en la Tabla 15 se obtuvo las pérdidas anuales de los años en estudio como se puede evidenciar en la Figura 18, el año con menor pérdidas económicas es en el 2019 con un total de \$155.664,32 generando una pérdida diaria de \$426,48 y el año con mayores pérdidas económicas es en el 2021 con un total de \$184.137,50 generando una pérdida diaria de \$504,49.

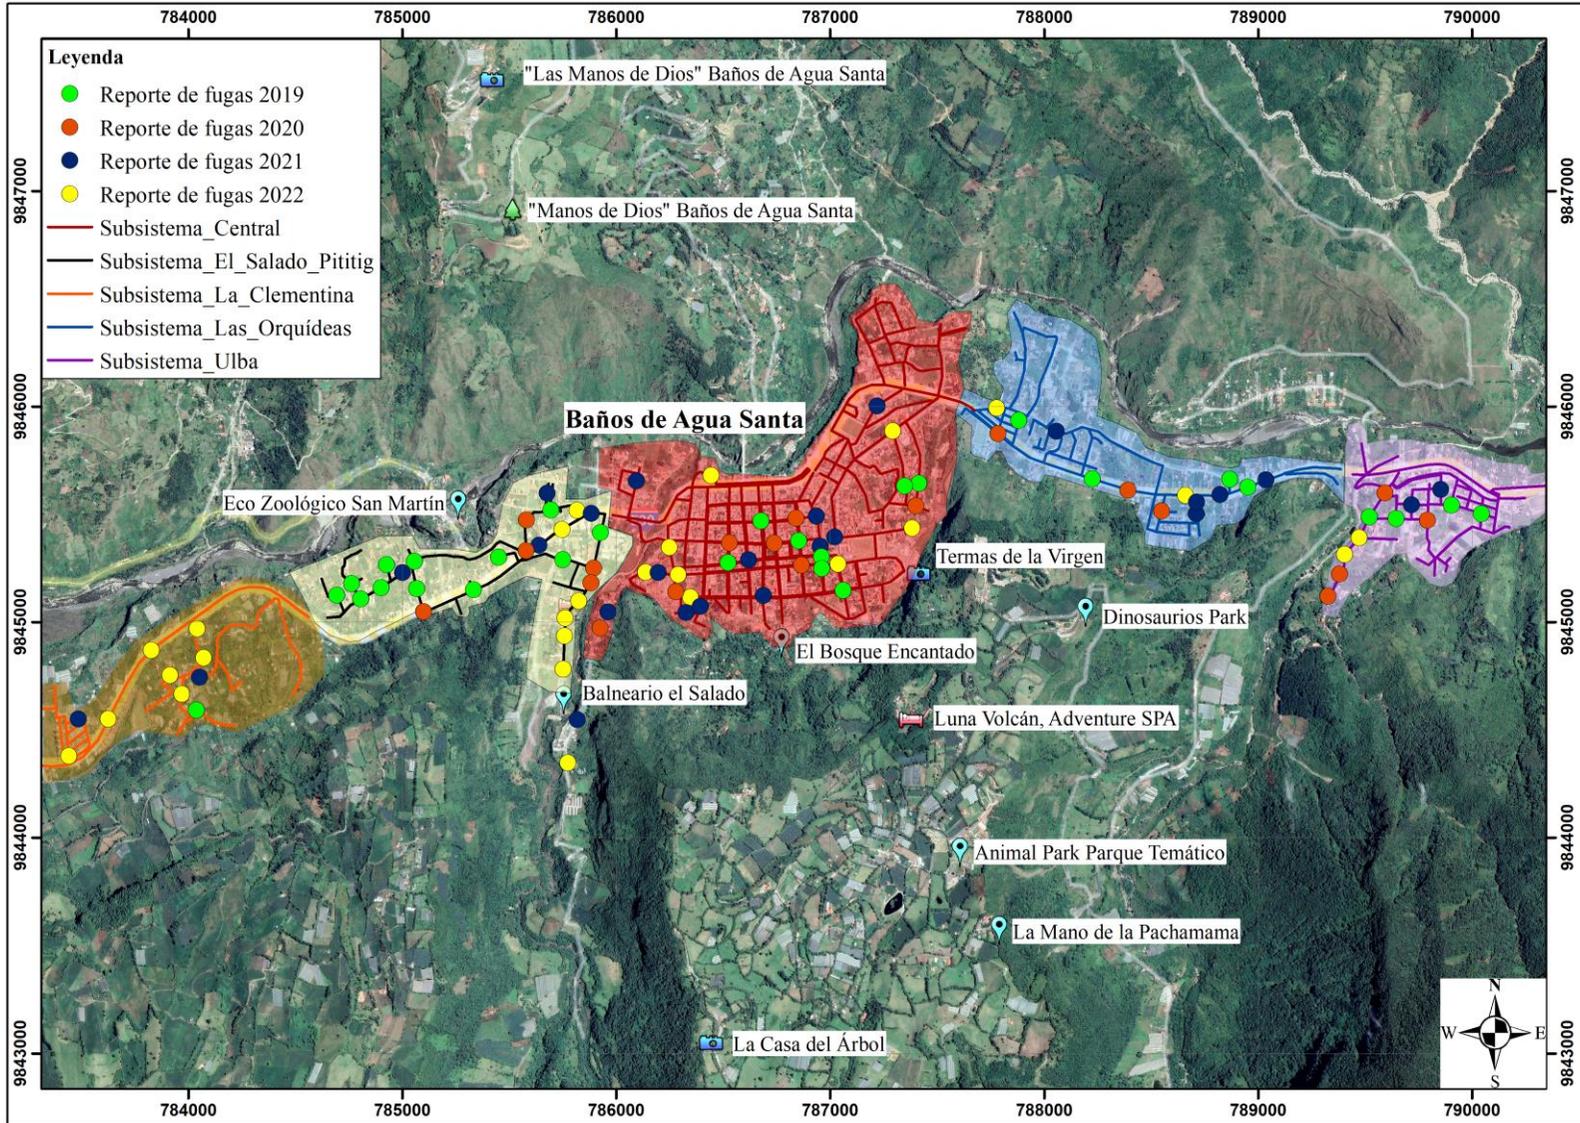
Figura 19. Reporte de fugas en el Cantón Baños de Agua Santa 2019 – 2022

La Figura 19 representa el historial de fugas que se han suscitado en los cuatro años de estudio, este historial muestra el reporte de fugas de gran magnitud y por consiguiente no contemplan las fugas de baja intensidad.

Estas fugas por lo general son producidas por daños en las válvulas, roturas de tuberías principales, roturas en las redes de distribución, deslizamientos de materiales, daños en los micromedidores, daños en las líneas de captación y también por el uso de maquinarias pesadas por trabajos particulares.

Mediante el análisis de la Figura 19 se determinó la cantidad de fugas reportadas en cada subsistema tal y como se muestra en la Figura 20.

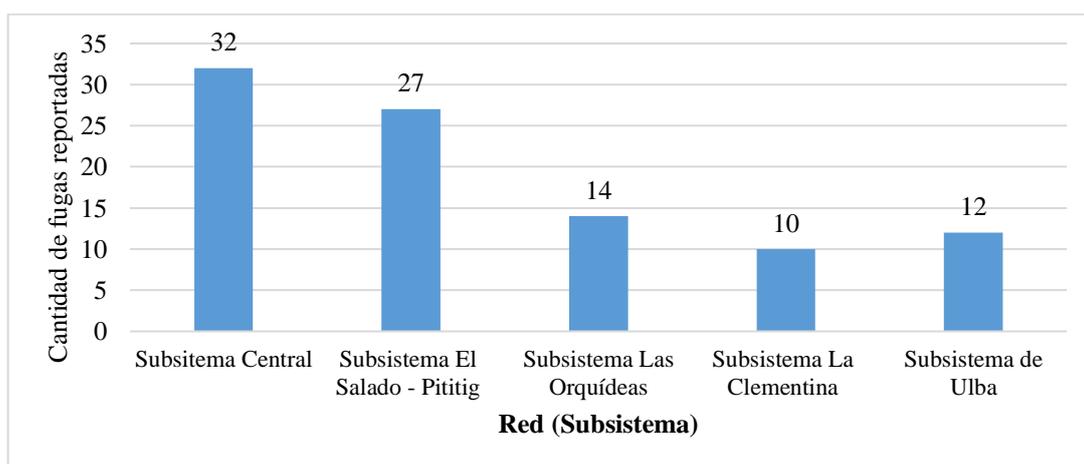
Figura 20. Reporte de fugas por redes de abastecimiento del cantón

Los 4 reportes de fugas que no se encuentran dentro de los cinco subsistemas de abastecimiento de agua potable, se las considera como fugas en las redes de conducción desde la captación hacia los tanques reservorios, que por lo general son tuberías de mayor diámetro.

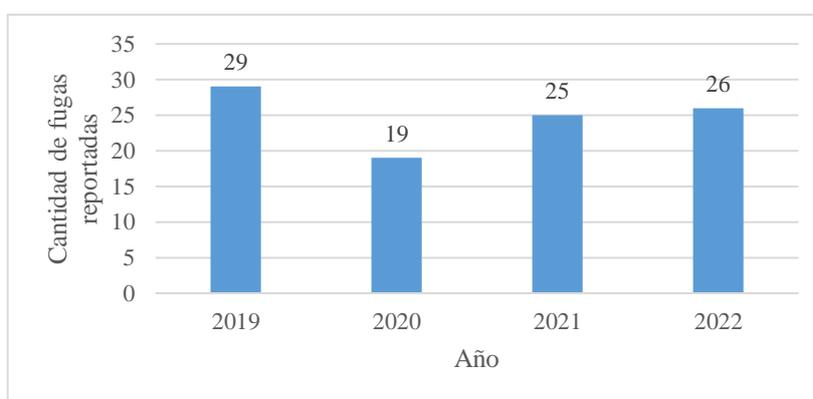
Figura 21. Reporte de fugas por años de estudio

La Figura 21 refleja el reporte de fugas de los cuatro años, donde se puede evidenciar que en el año 2019 presenta la mayor cantidad con 29 fugas registradas y en el año 2020 se presenta la menor cantidad con 19 fugas registradas.
