**UNIVERSIDAD NACIONAL DE CHIMBORAZO
FACULTAD DE INGENIERIA
CARRERA INGENIERIA CIVIL**

**Título
INCIDENCIA DE FUGAS EN LA RED DE ABASTECIMIENTO DE
AGUA POTABLE EN LA CIUDAD DE PUYO**

Trabajo de Titulación para optar al título de Ingeniero Civil

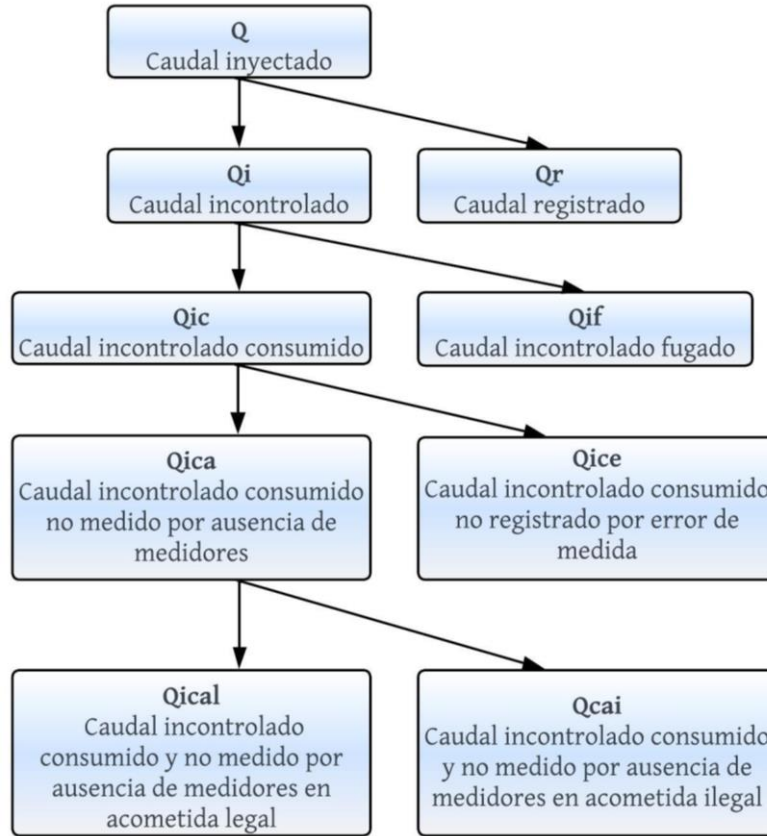
Figura 2. Balance hídrico técnico.

En la **Figura 2** se especifican los elementos presentes en el balance hídrico técnico:

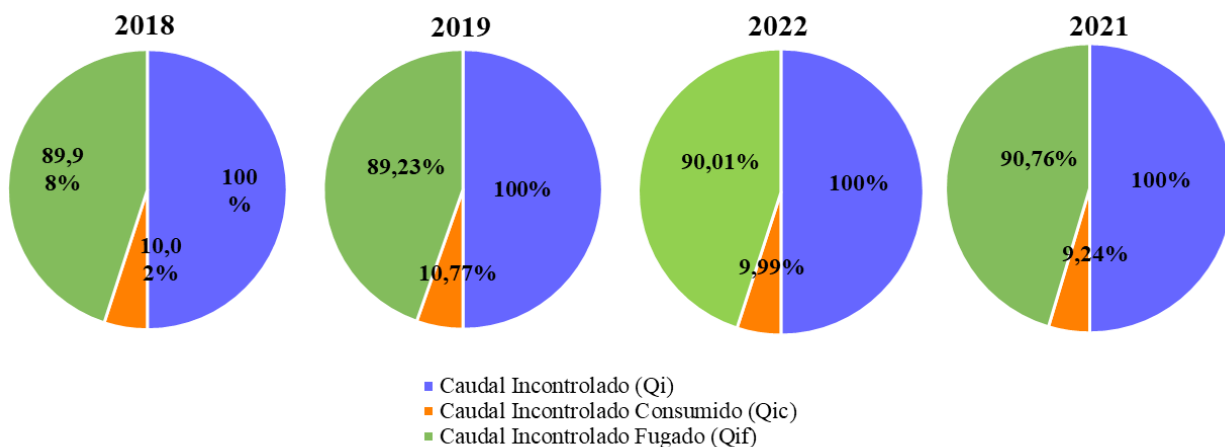
En los años de análisis 2018, 2019, 2020 y 2021, el porcentaje de caudal incontrolado se divide como se muestra en la **Figura 10**.

Figura 10. Porcentajes de volúmenes que conforman el Qi - años 2018, 2019, 2020, 2021. Para un mejor análisis se muestra en la

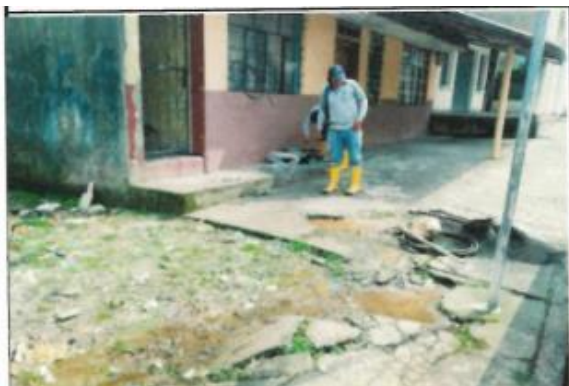
REPARACIÓN TUBERÍA FLEX 1/2" TENIENTE HUGO ORTIZ Y JACINTO DÁVILA

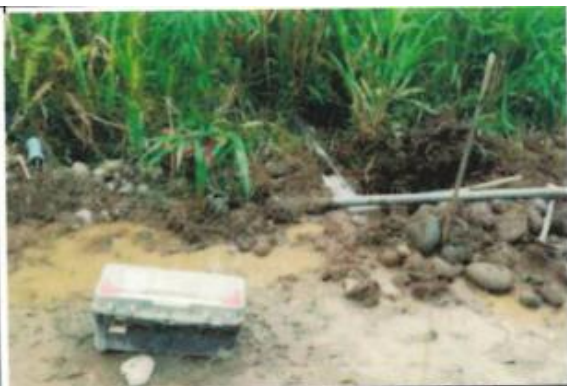
REPARACIÓN TUBERÍA PVC-P 63MM MARIANA DE JESÚS Y MANUELA SAENZ

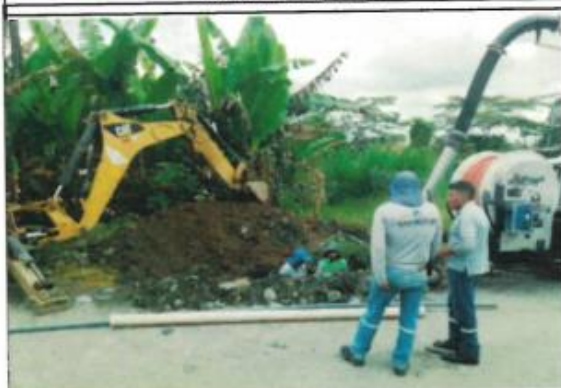
REPARACIÓN TUBERÍA PVC-P 50MM

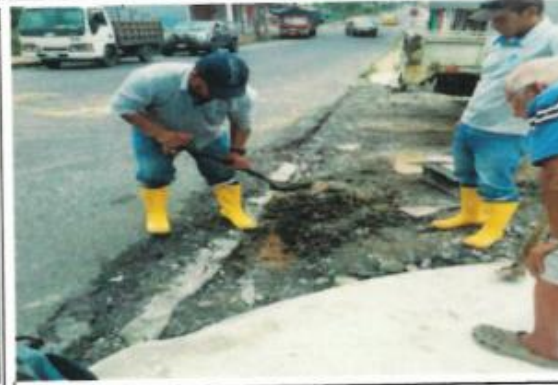
REPARACIÓN TUBERÍA PVC-P 50MM TENIENTE HUGO ORTIZ Y CUMANDÁ

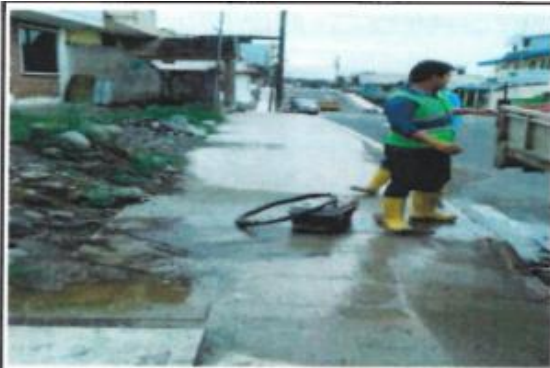
REPARACIÓN TUBERÍA FLEX 1/2" LUCINDO ORTEGA Y RODRIGO GRANJA

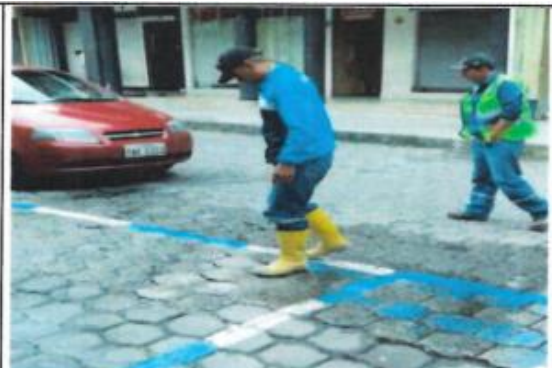
REPARACIÓN TUBERÍA FLEX 1/2" CALLE 27 DE FEBRERO Y CESLAO MARÍN

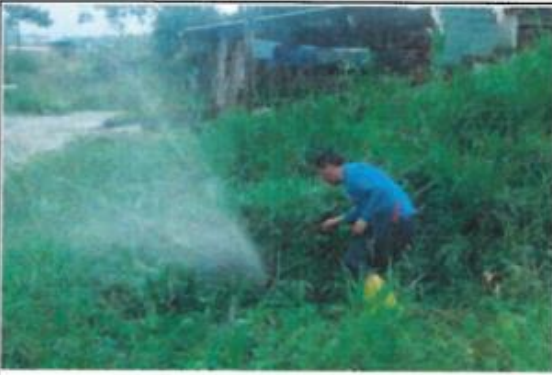
REPARACIÓN DE TUBERÍA DE PVC-P 63MM EN LA URBANIZACIÓN CENTRO AGRÍCOLA

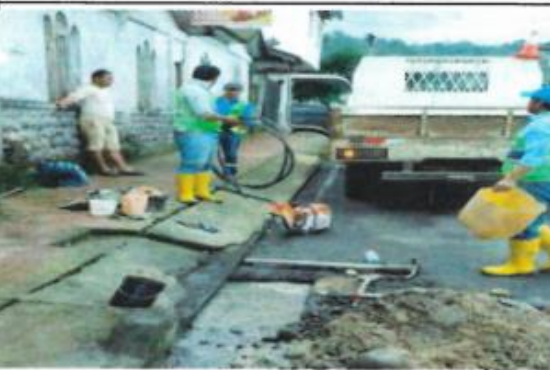
REPARACIÓN TUBERÍA FLEX 3/4" CALLE NAPO ENTRE CESLAO MARÍN Y 12 DE FEBRERO

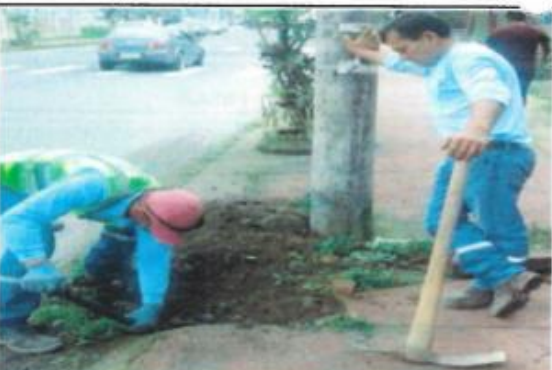
REPARACIÓN TUBERÍA FLEX 1/2" CALLE RÍO TIGRE Y CESLAO MARÍN
