**UNIVERSIDAD NACIONAL DE CHIMBORAZO**  
**FACULTAD DE INGENIERÍA**  
**CARRERA INGENIERÍA CIVIL**

Evaluación de las características hidráulicas y físicas del pavimento rígido en la Avenida 9 de Octubre ubicada en la ciudad de Riobamba

**Trabajo de Titulación para optar al título de Ingeniero Civil**

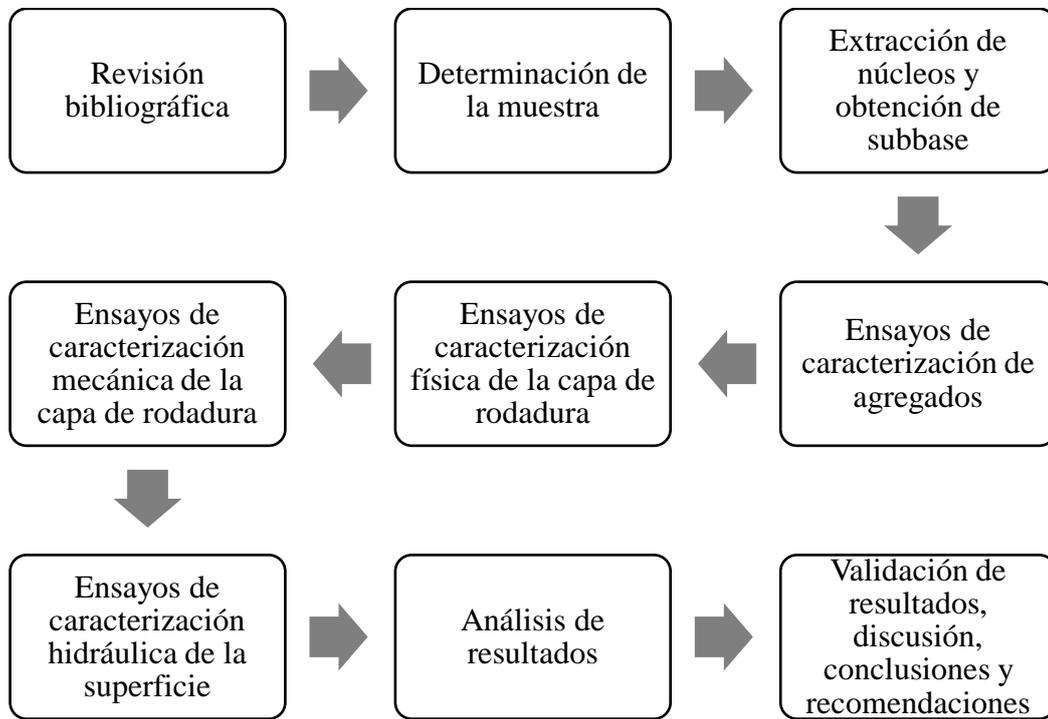
El presente diagrama muestra la secuencia de pasos para cumplir con los objetivos planteados.

Figura 1. Diagrama metodológico.

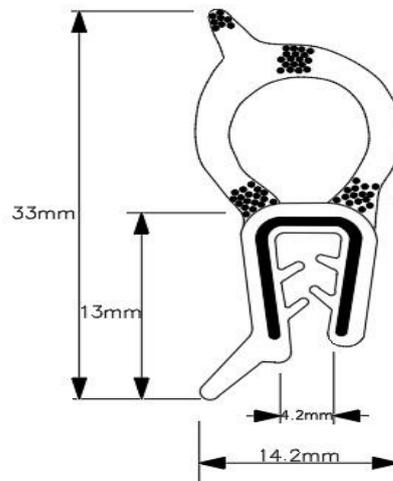
**Figura 2.** Perfiles burletes alambrados 341. Esquema adaptado de GLOBAL RUBBER CORPORATION S.A.C.

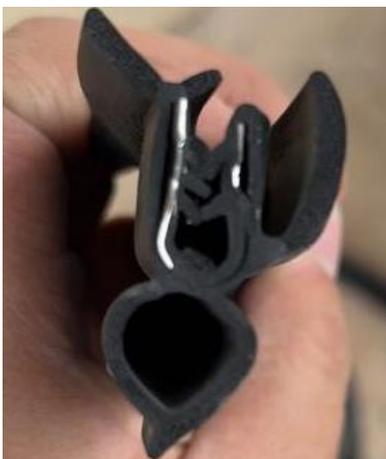
**Figura 3.** Vista superior del caucho, se observa el alma metálica.

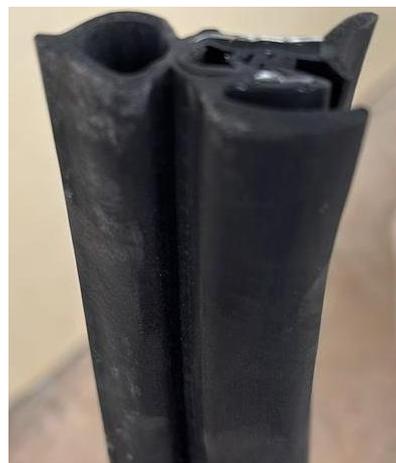
**Figura 4.** Vista lateral caucho.

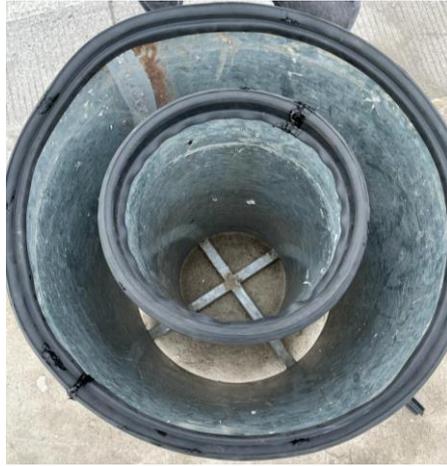
**Figura 5.** Contorno inferior de cilindros con caucho.

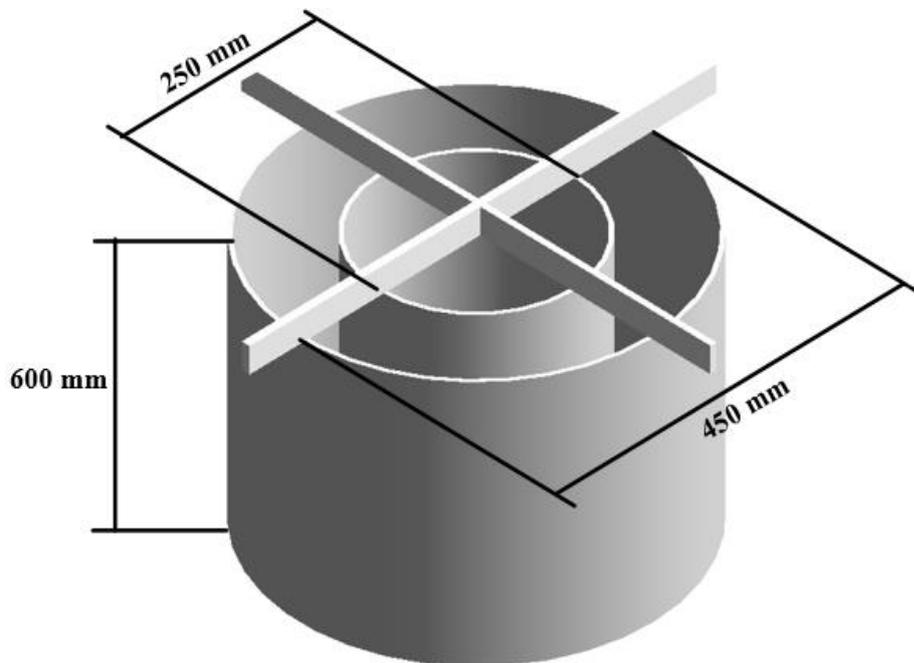
- Las dimensiones de los dos cilindros concéntricos serán: Diámetro cilindro interior de 250 mm, diámetro cilindro exterior de 450 mm, ambos con una altura de 600 mm.
- Los cilindros están elaborados de acero galvanizado de 1.5 mm de espesor con un peso total de 22.5 kg.
- En el contorno inferior de ambos cilindros se colocará un caucho (burlete) con alma metálica de uso común para sellar contenedores. Se utilizó este caucho por la facilidad que genera al encajar con el filo del toll.

**Figura 6.** Esquema infiltrómetro de doble anillo.

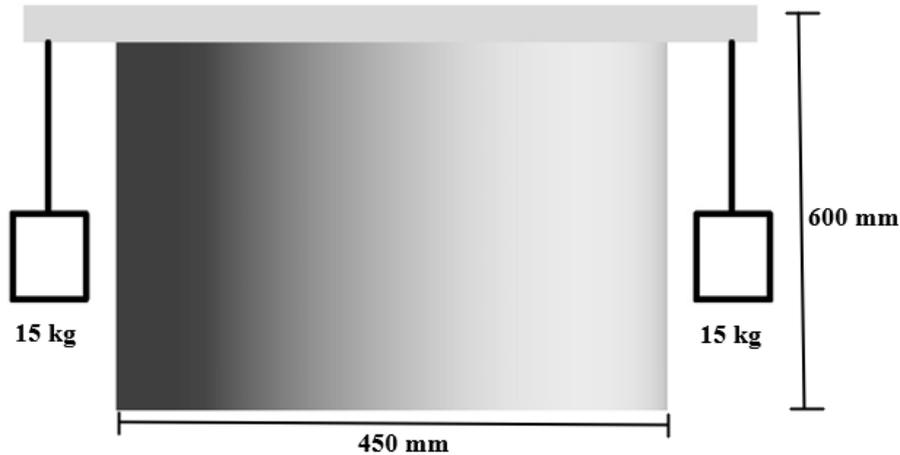
- Una vez colocado el caucho en los cilindros, se asientan los mismos en el pavimento y en las 4 esquinas del marco portante se colgará un peso de 15 kg por lado, es decir, un total de 60 kg con la finalidad de evitar filtración de agua por los contornos de los cilindros.

**Figura 7.** Vista lateral infiltrómetro, 15 kg por cada lado del marco portante.

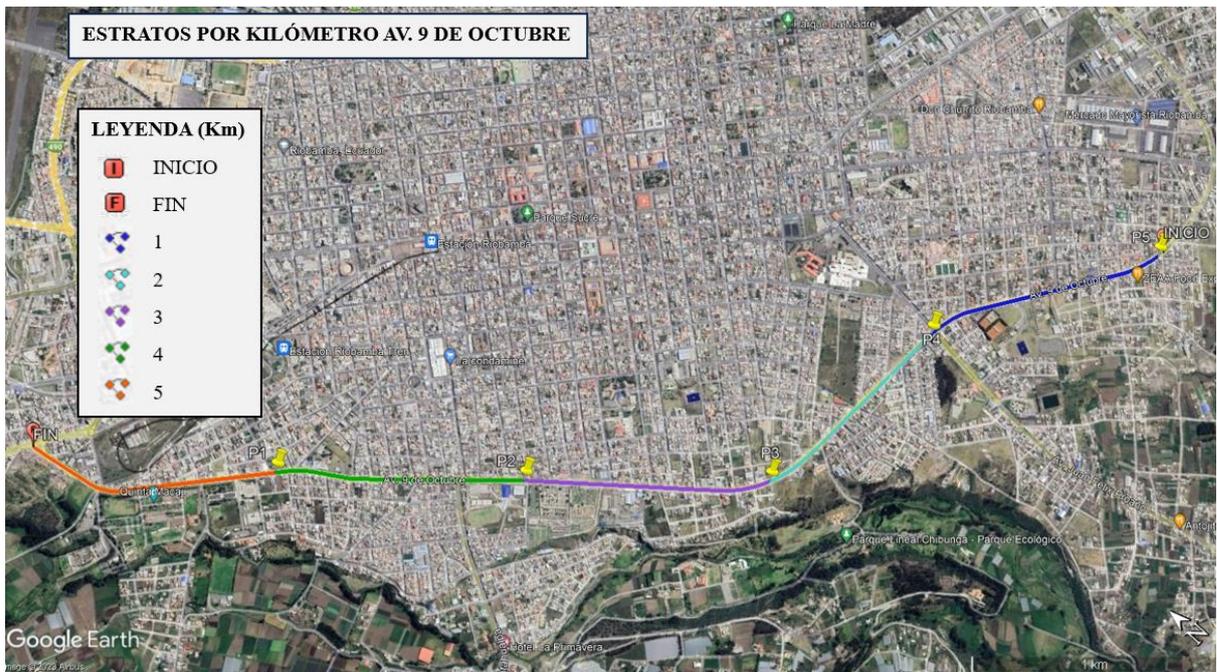
**Figura 8.** Estratos por kilómetro de la Av. 9 de octubre.

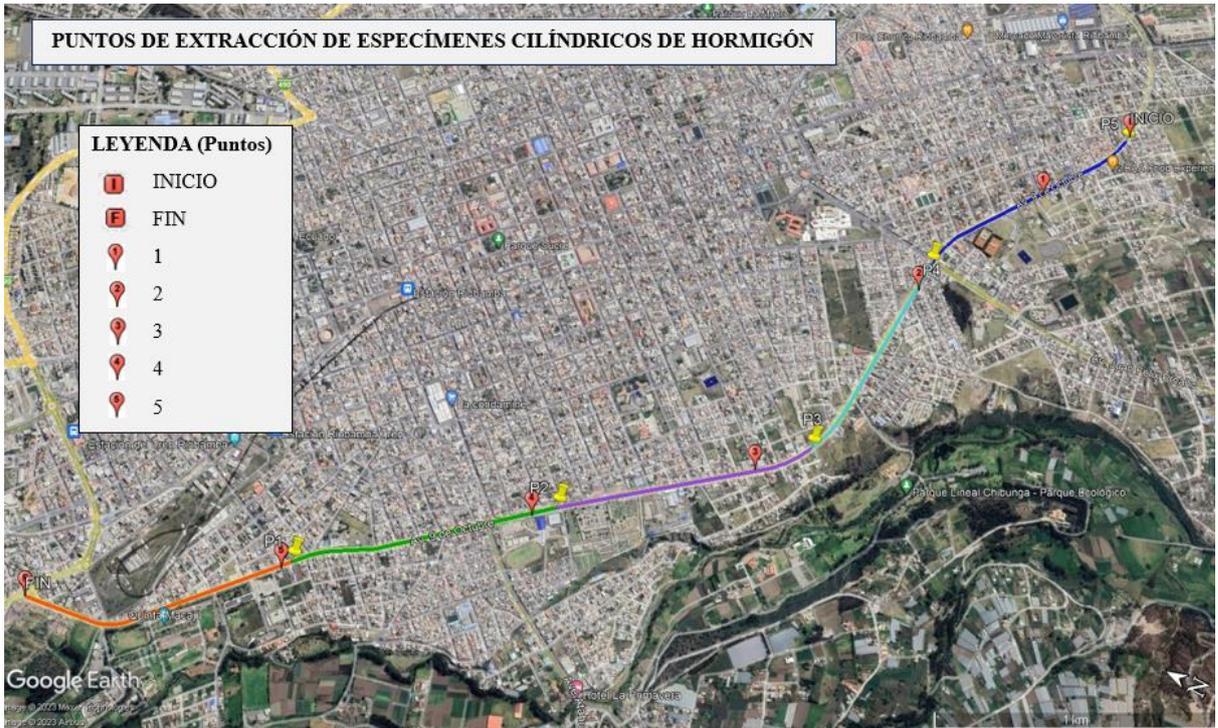
**Figura 9.** Puntos de extracción planificados en cada estrato.

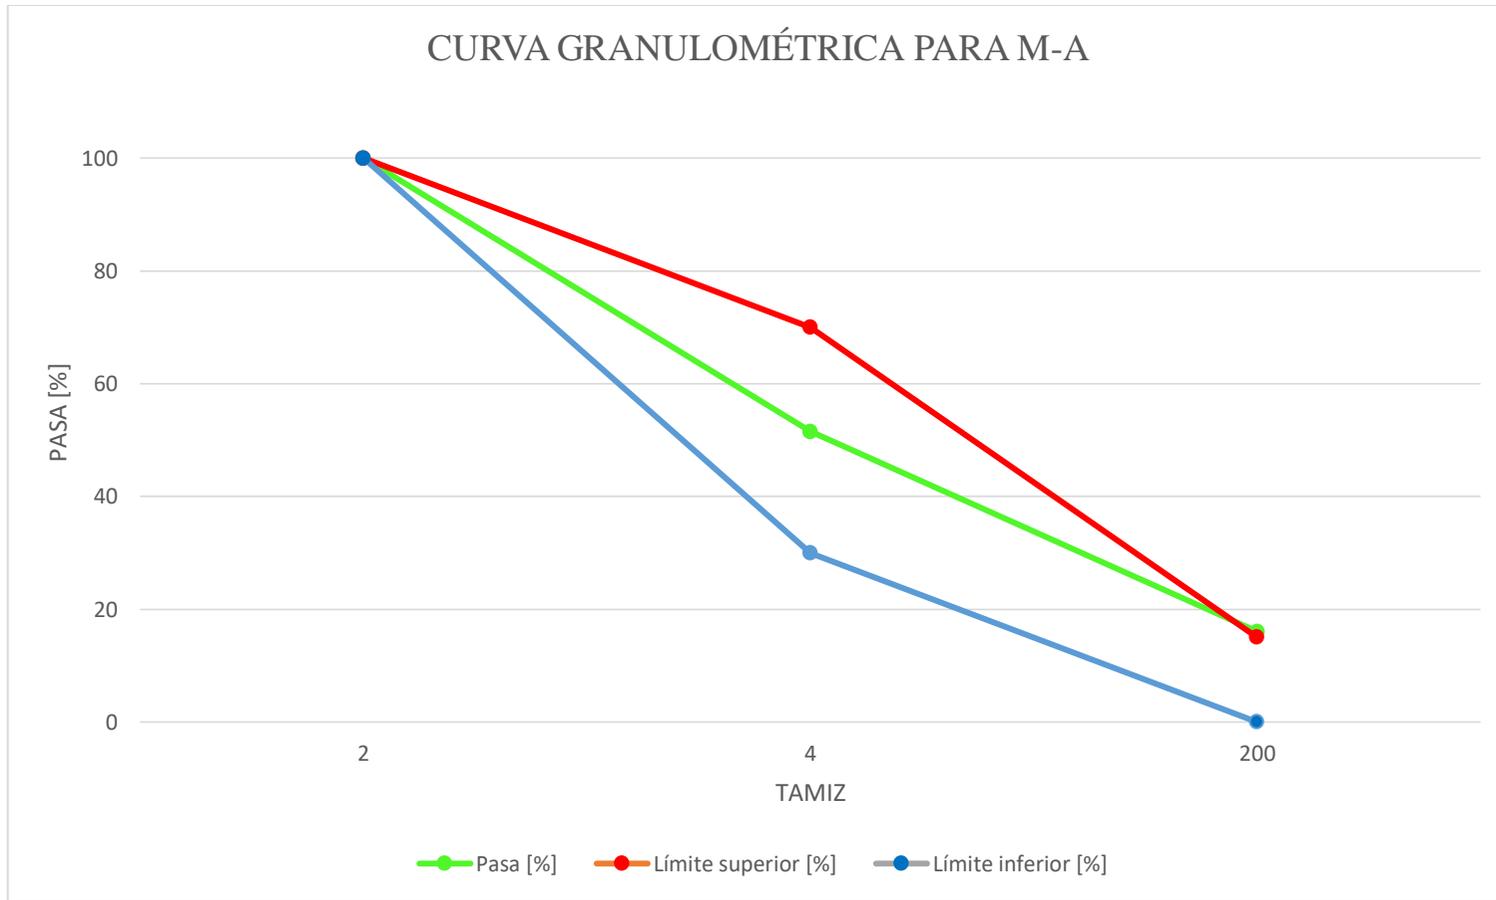
**Figura 10.** Curva granulométrica M-A, Subbase Clase 3.

Analizando las tablas 4 y 5, de acuerdo con la SUCS es una arena limosa y en el caso de la clasificación AASHTO es un suelo tipo A-1-b, es decir, fragmentos de piedra grava y arena; la misma muestra no posee límites de Atterberg. Adicionalmente, la tabla 6 representa un promedio de ambas granulometrías obteniendo el mismo resultado de clasificación de suelo, siendo así una arena limosa mezclada con grava con exceso de partículas gruesas.

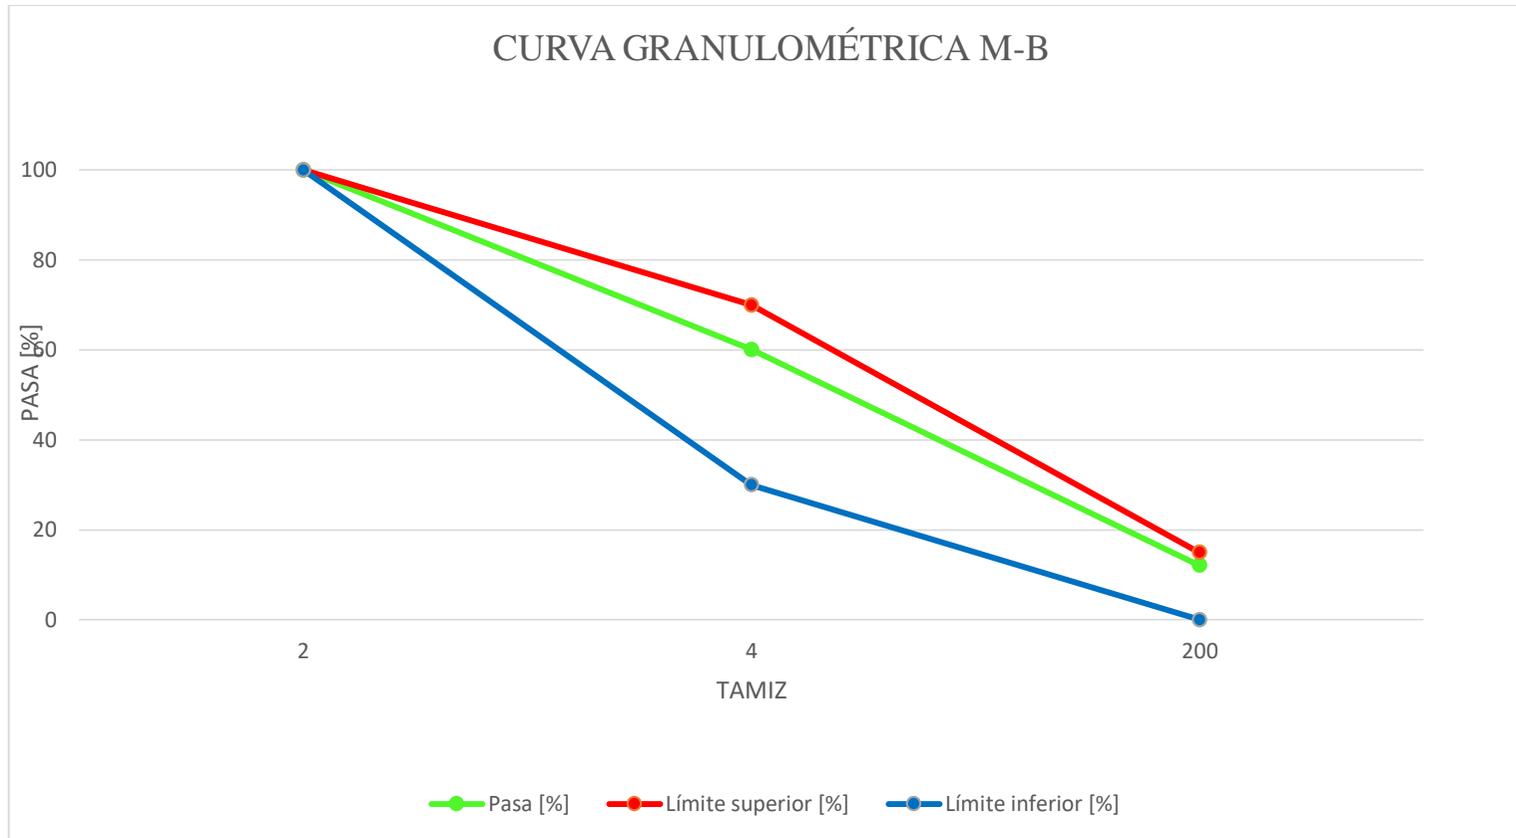
**Figura 11.** Curva granulométrica M-B, Subbase Clase 3.

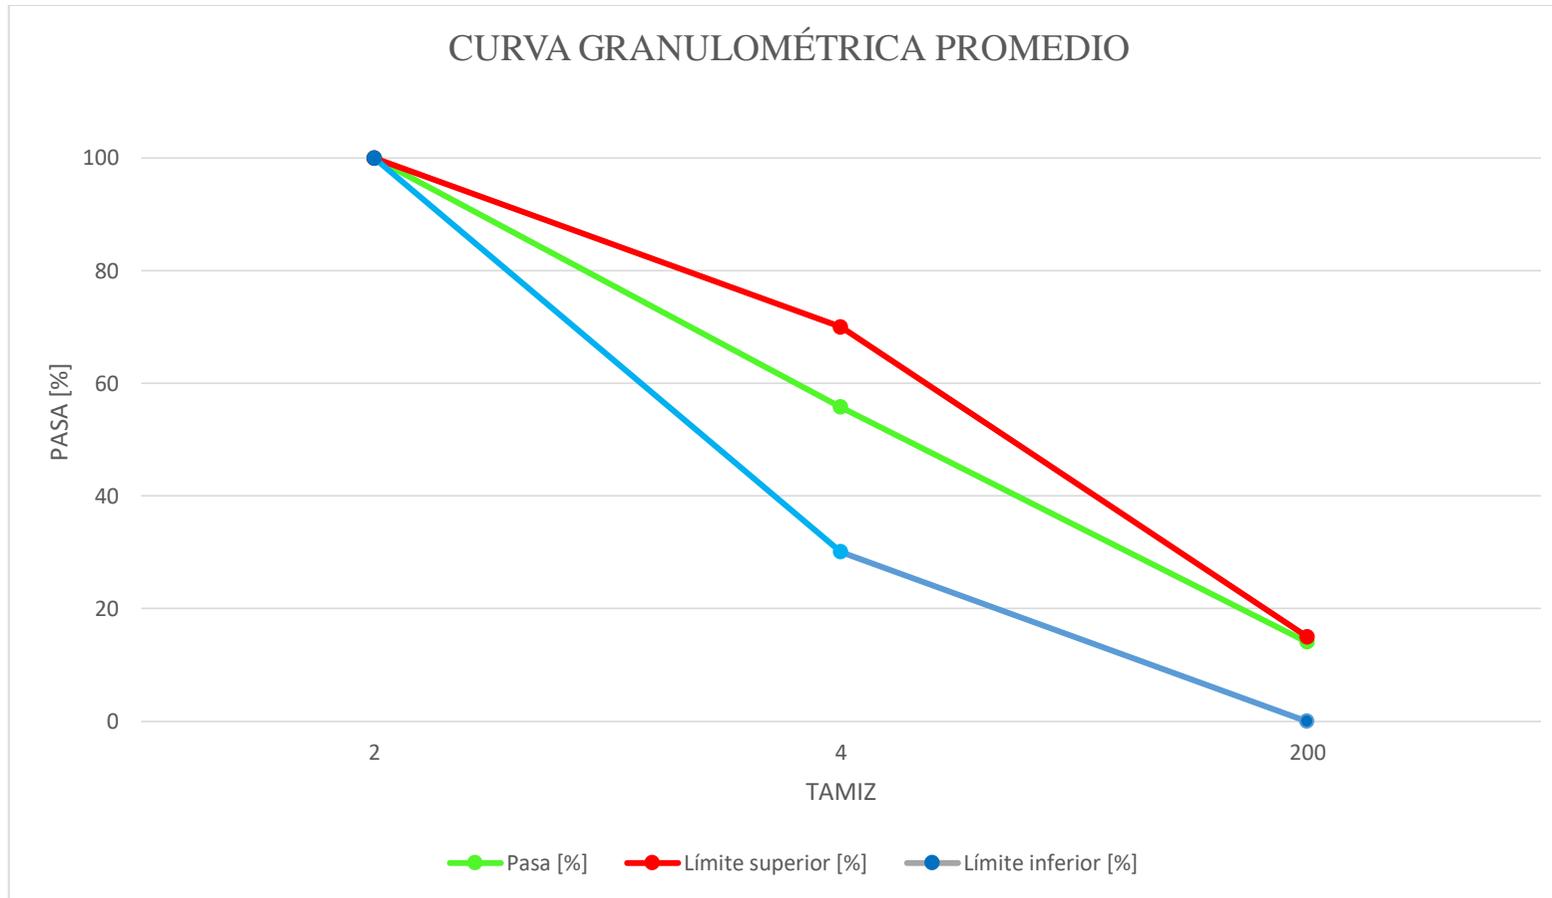
**Figura 12.** Curva granulométrica promedio. Subbase Clase 3.

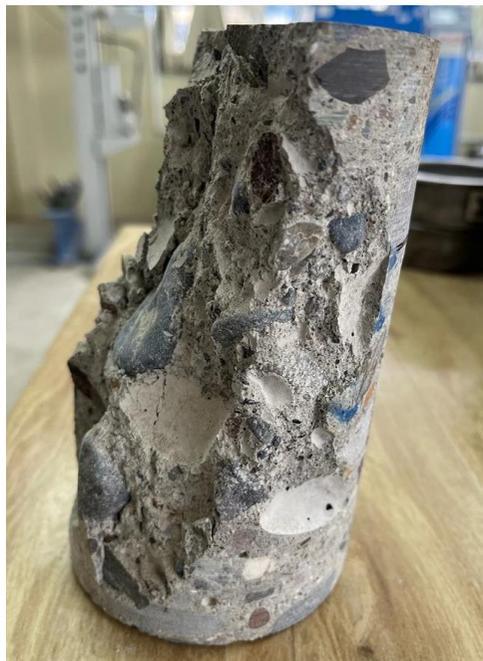
**Figura 13.** Núcleo 2 ensayo de compresión, falla tipo 4 (ver anexo 16).

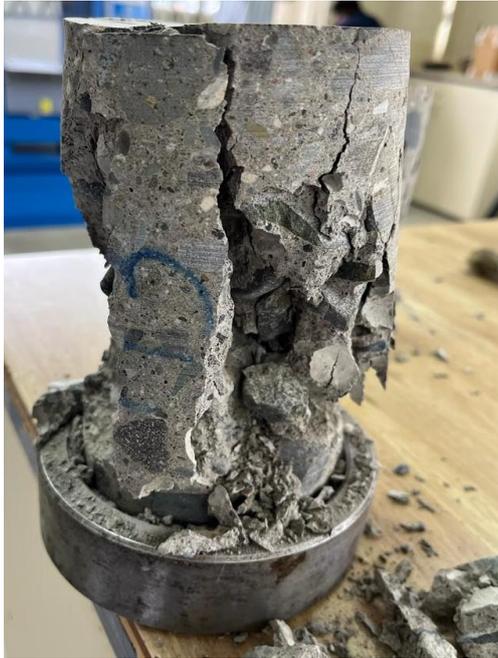
**Figura 14.** Núcleo 3 ensayo de compresión, falla tipo 3 (ver anexo 16).

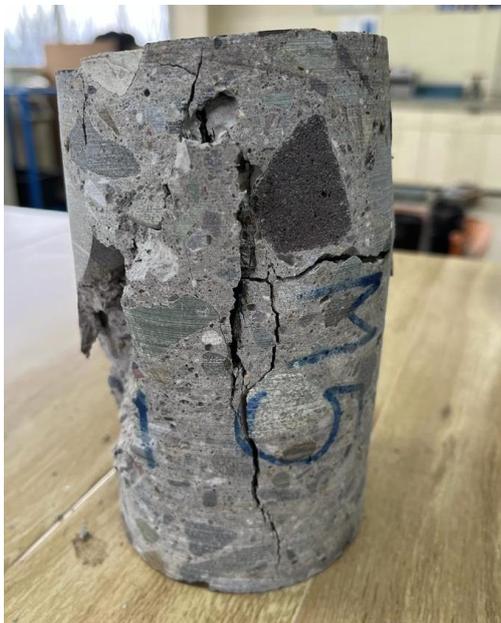
**Figura 15.** Núcleo 5 ensayo de compresión, falla tipo 3 (ver anexo 16).

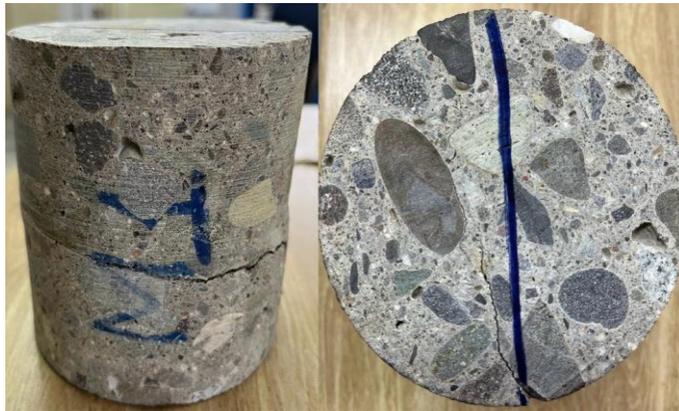
**Figura 16.** Núcleo 1 ensayo tracción directa, rotura fuera del diámetro por presencia de irregularidad en la superficie del núcleo

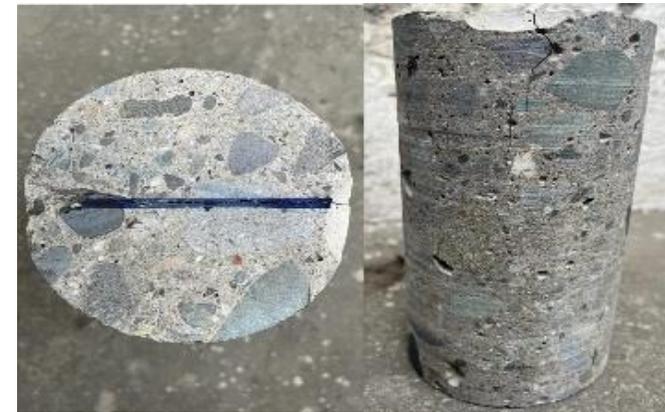
**Figura 17.** Núcleo 4 ensayo tracción directa, rotura a lo largo del diámetro.

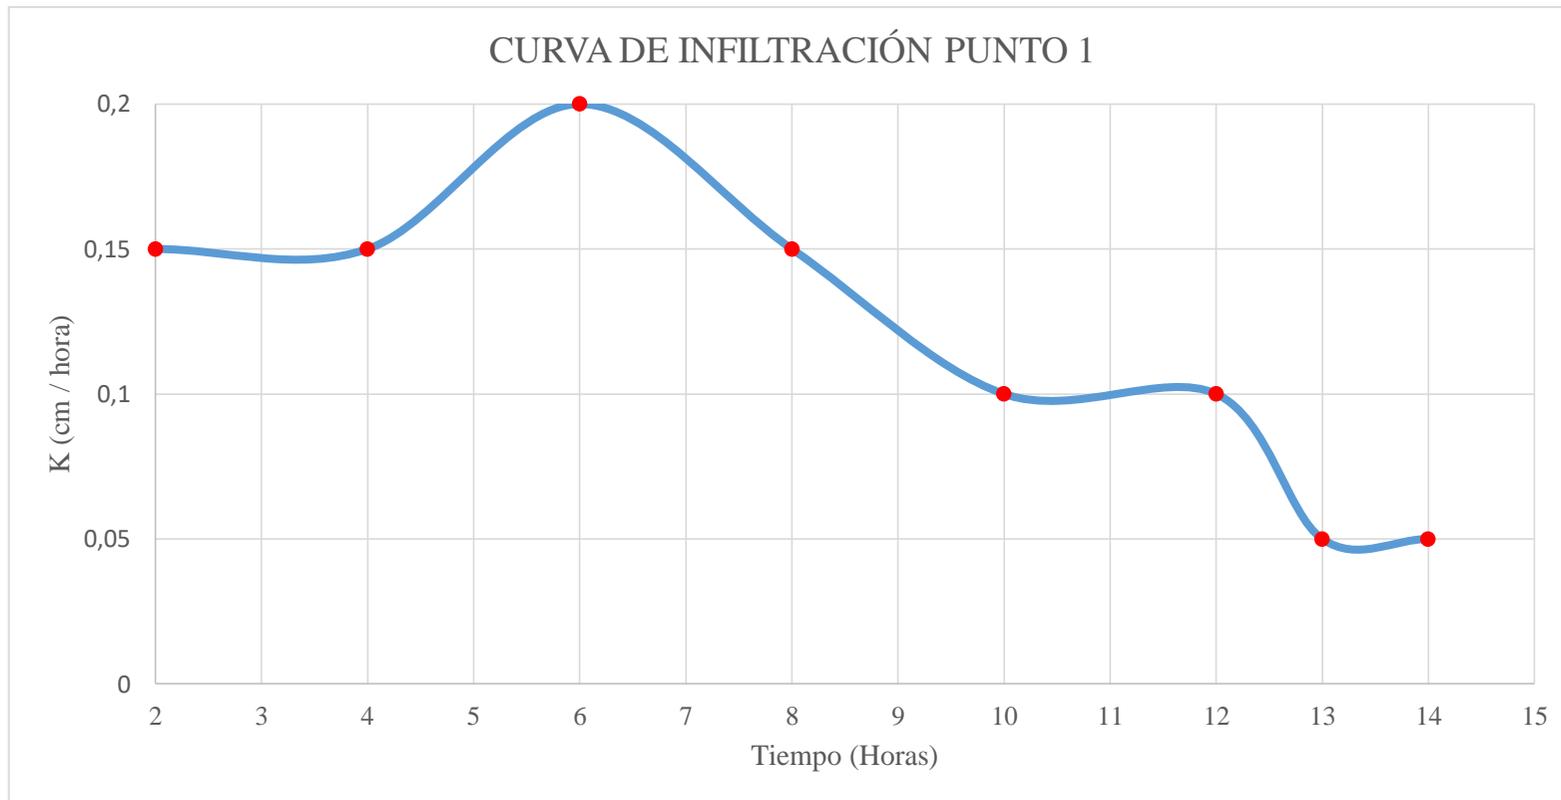
**Figura 18.** Curva de infiltración, punto 1.

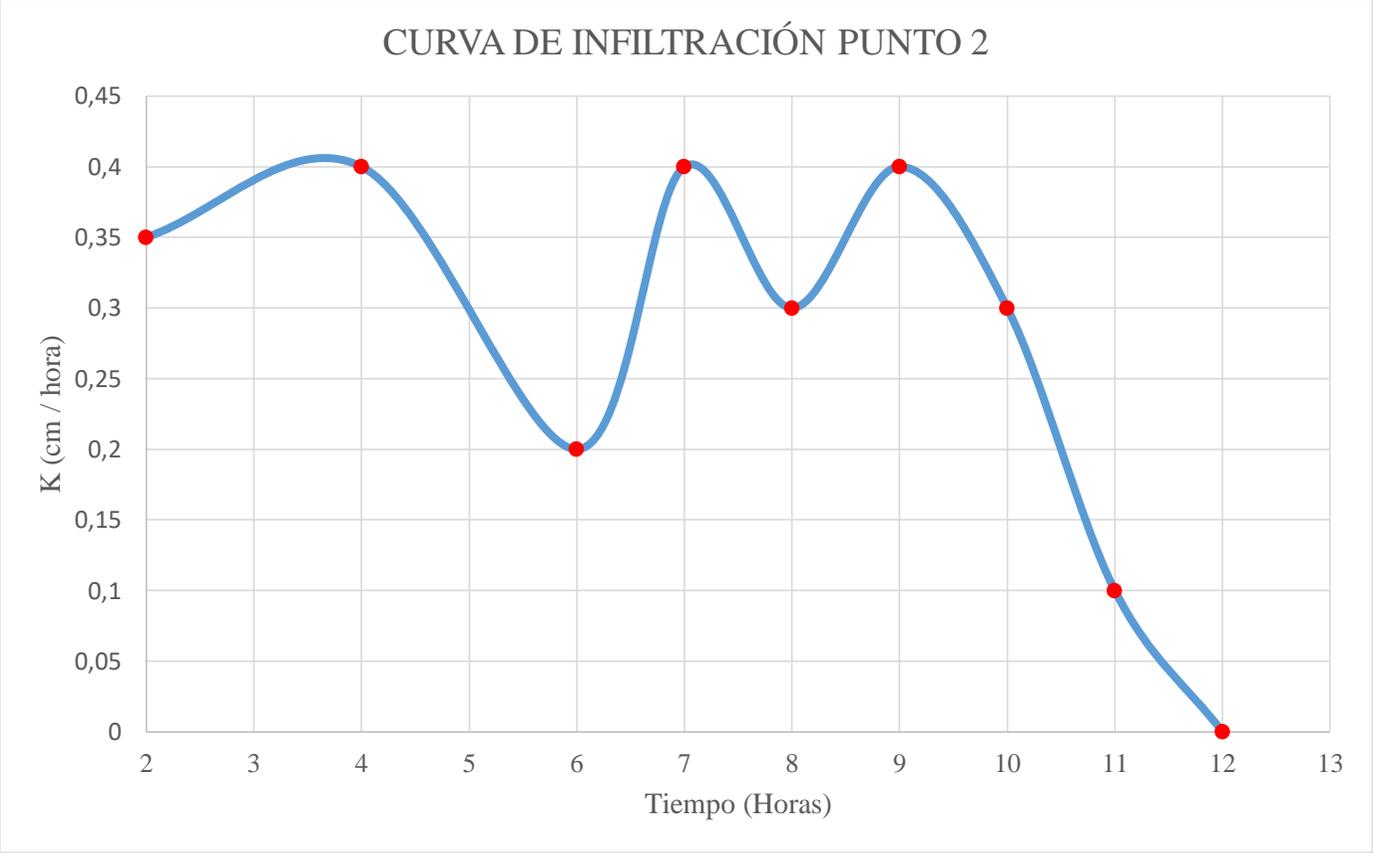
**Figura 19.** Curva de infiltración, punto 2.

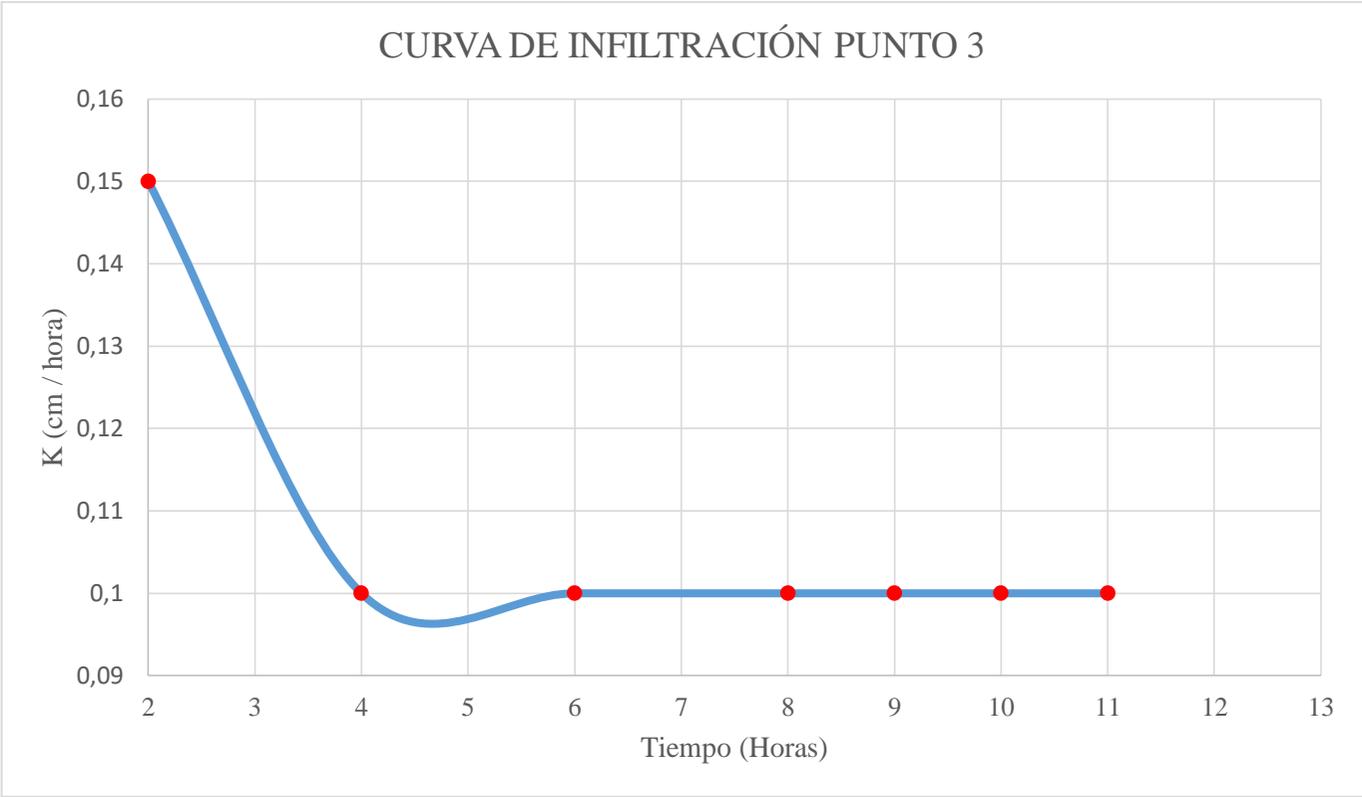
**Figura 20.** Curva de infiltración, punto 3.

La curva de infiltración 3, es el resultado que necesitó de menos horas para encontrar el tiempo de saturación, 11 horas versus las 12 a 15 horas que necesitaron el resto de muestras para poder terminar el ensayo, se teoriza que al llover la noche previa al ensayo igualmente ayudó a saturar el pavimento más rápido, y a su vez hay que recalcar que al contrario de la curva 2, esta posee el porcentaje de vacíos más bajo por lo tanto el coeficiente de escurrimiento más alto del 97,6 % siendo casi impermeable, y tomando en cuenta que el infiltrómetro se colocó a mitad de la losa de pavimento. Otra característica importante de esta curva es donde mejor se puede apreciar el comportamiento de la curva asintótica, esto también concuerda con los resultados de las velocidades de 6 a 10 horas, donde se aprecia una velocidad constante de 0,10cm/Hora, también al realizar el ensayo en un día aparentemente despejado, no se tiene tanta intervención del calor en los resultados de la curva.

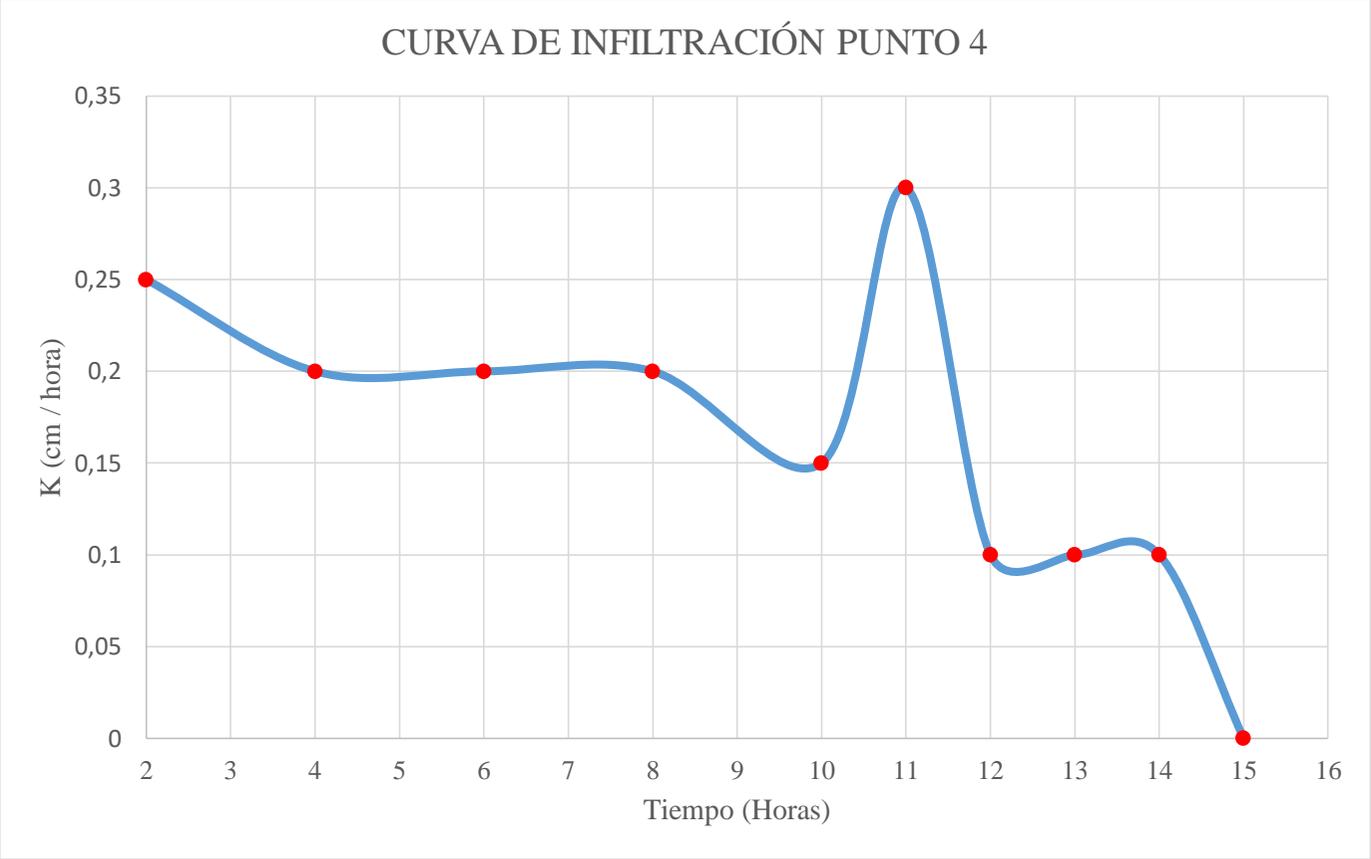
**Figura 21.** Curva de infiltración, punto 4.

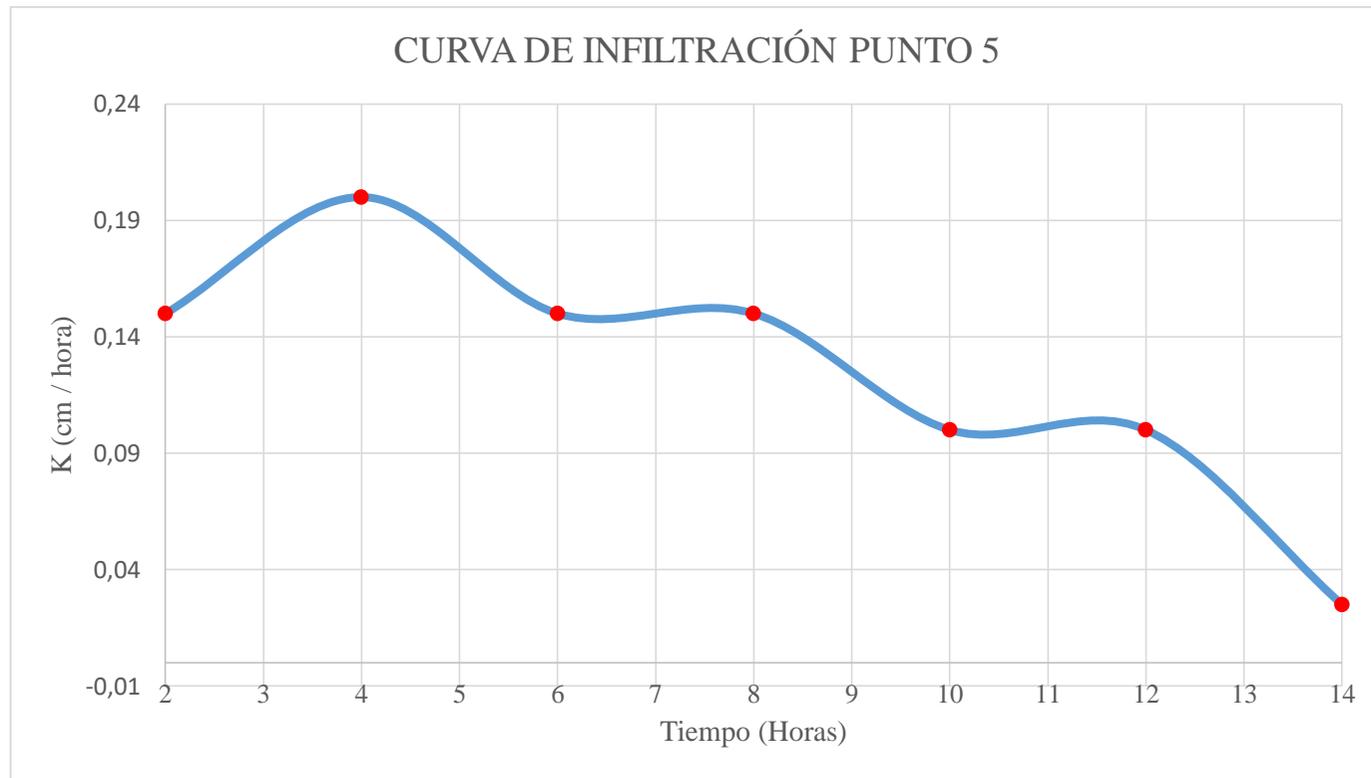
**Figura 22.** Curva de infiltración, punto 5.

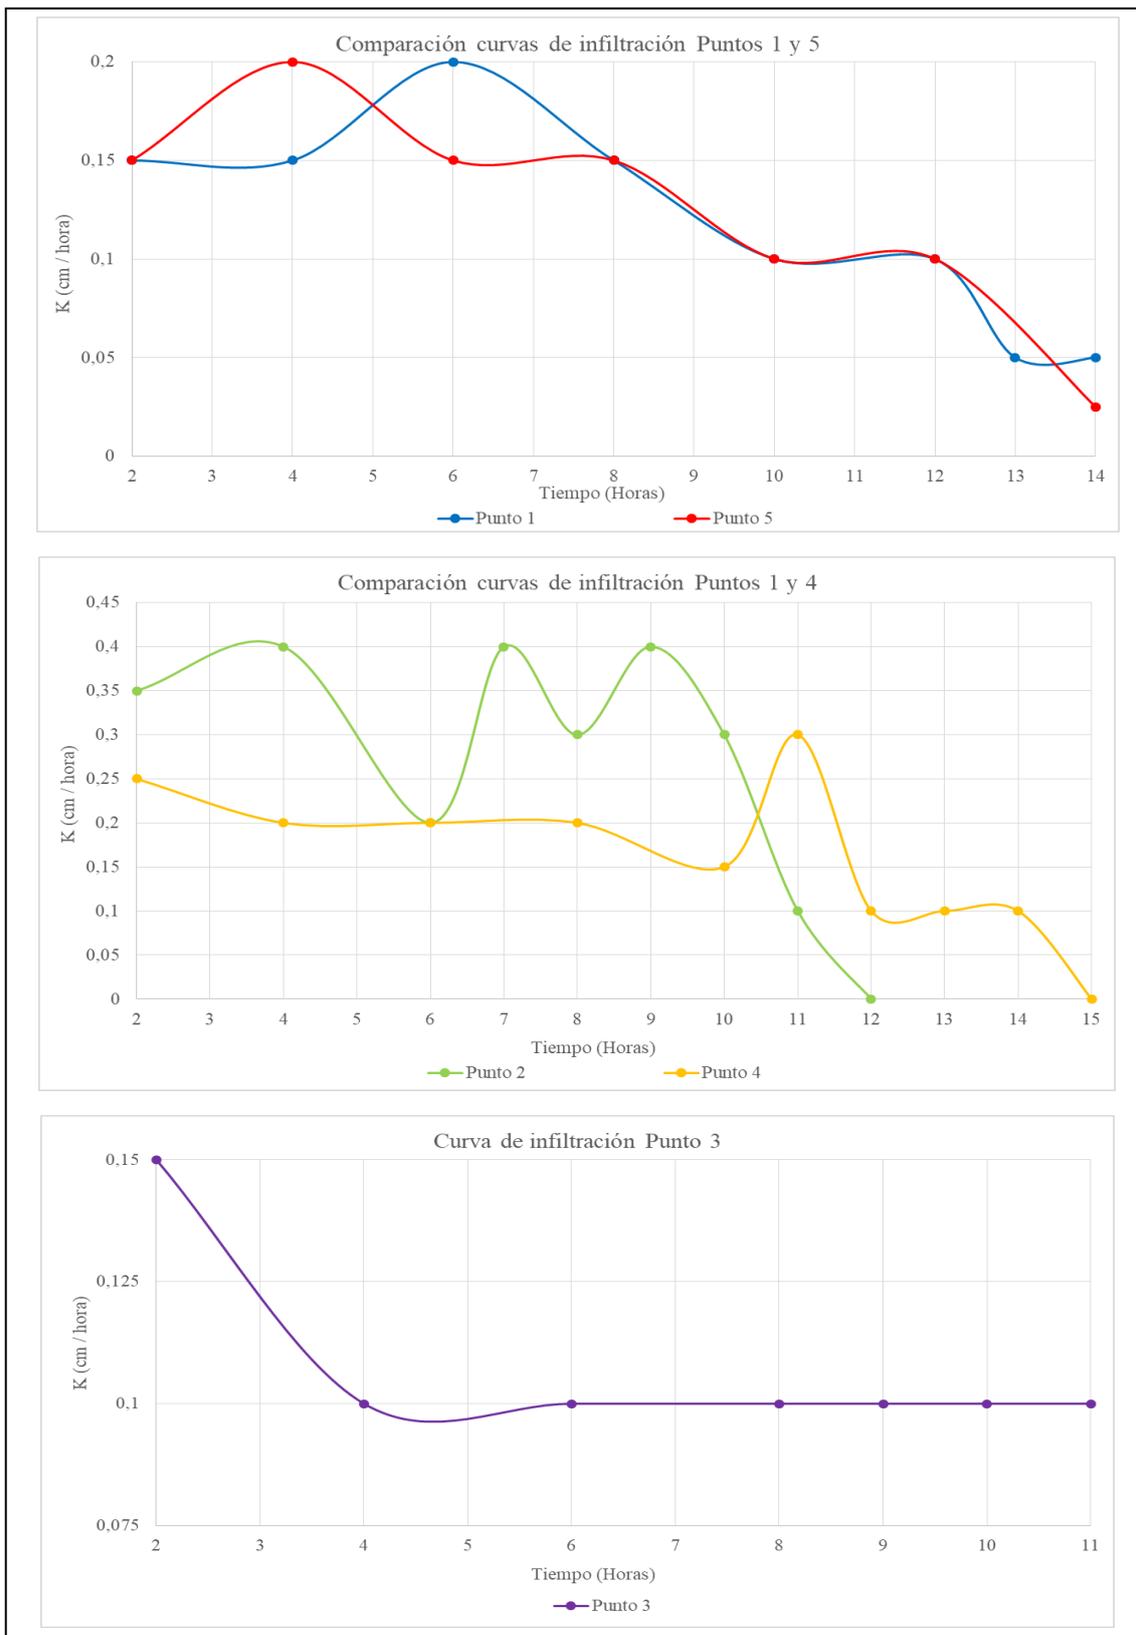
**Figura 23.** Gráfico comparación entre curvas de infiltración.

De la Tabla 28 y Figura 23 se observó los siguientes puntos:

Se sabe que tanto la curva de infiltración 1 y 5 se realizaron en la mitad de la losa, y en días soleados, por lo cual se evidencia una similitud en los valores de la velocidad en el rango de 14 horas aproximadamente, pero en el caso de la curva 5 llovió toda la madrugada previa al ensayo, preparando naturalmente el área a ensayar, además ya con la experiencia del punto 1 se colocó una sombrilla para no tener una influencia del sol en el resultado, sin embargo aunque los patrones son ligeramente diferentes ambas coinciden con los mismo valores de escorrentía e infiltración de 3,6% y 96,4% respectivamente, pero el punto 5 tiene el segundo porcentaje de vacíos y absorción más altos del resto de muestras, a pesar de que se buscó que el sol no afecte el ensayo, las dos condiciones físicas mencionadas interfieren en la cantidad de agua que se infiltra.

Existe una particularidad de estas curvas, en ambas el infiltrómetro se colocó en una junta de la losa, por lo cual, si las comparamos con el resto de las curvas, estas presentan las velocidades de infiltración más altas respecto al resto de resultados, independiente del patrón de ambas gráficas. Adicionalmente, podemos ver que la zona 4 tiene el tiempo de saturación más largo del resto de puntos, con 15 horas hasta llegar aparentemente a una velocidad teórica de 0 cm/Hora, sin embargo, cabe aclarar que en el caso de dicho punto llovía ligeramente durante el ensayo, además es el segundo punto con el mayor porcentaje de agua infiltrada es decir 5,2%.

Podemos observar que ambas curvas tienen la variabilidad de velocidad más amplia respecto al resto de curvas, se puede teorizar que al momento que el agua infiltra a cierta profundidad, el flujo se atraviesa varias capas porosas con cierta distribución de vacíos, la distribución variable de estos espacios provoca el aumento y disminución de

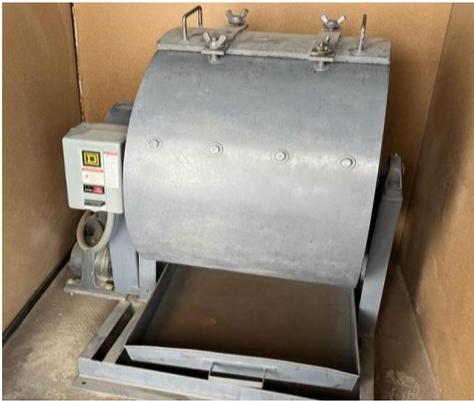
**Anexo 8.** Máquina de los ángeles, ensayo abrasión.

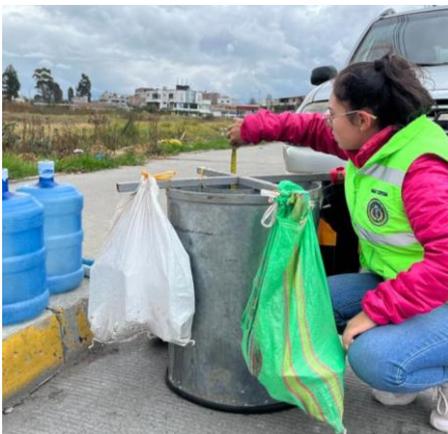
**Anexo 15.** Ensayo infiltrómetro de doble anillo.

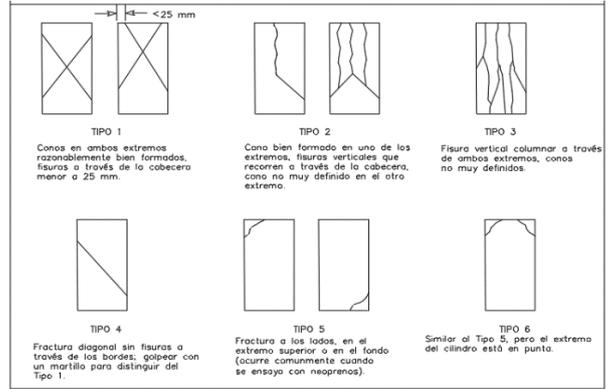
**Anexo 16.** Tipo de fallas en especímenes de hormigón. Adaptado de NTE INEN 1573 (2011).

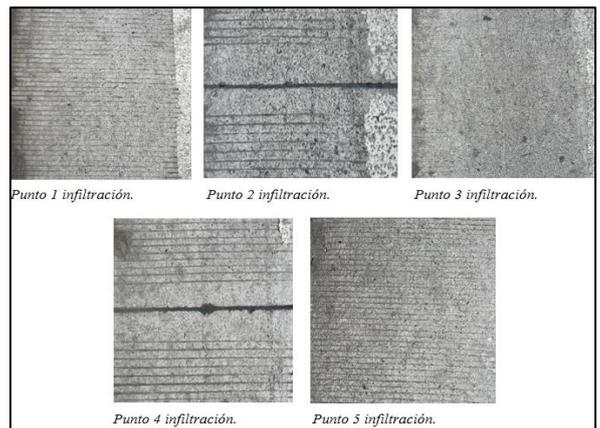
**Anexo 17.** Evaluación visual pavimento rígido.
