UNIVERSIDAD NACIONAL DE CHIMBORAZO

CARRERA DE INGENIERIA CIVIL

**LA SERVICIABILIDAD EN LAS VÍAS RURALES DEL CANTÓN CUENCA
MEDIANTE DOS ALTERNATIVAS DE MEDICIÓN**

Riobamba, Ecuador. 2024

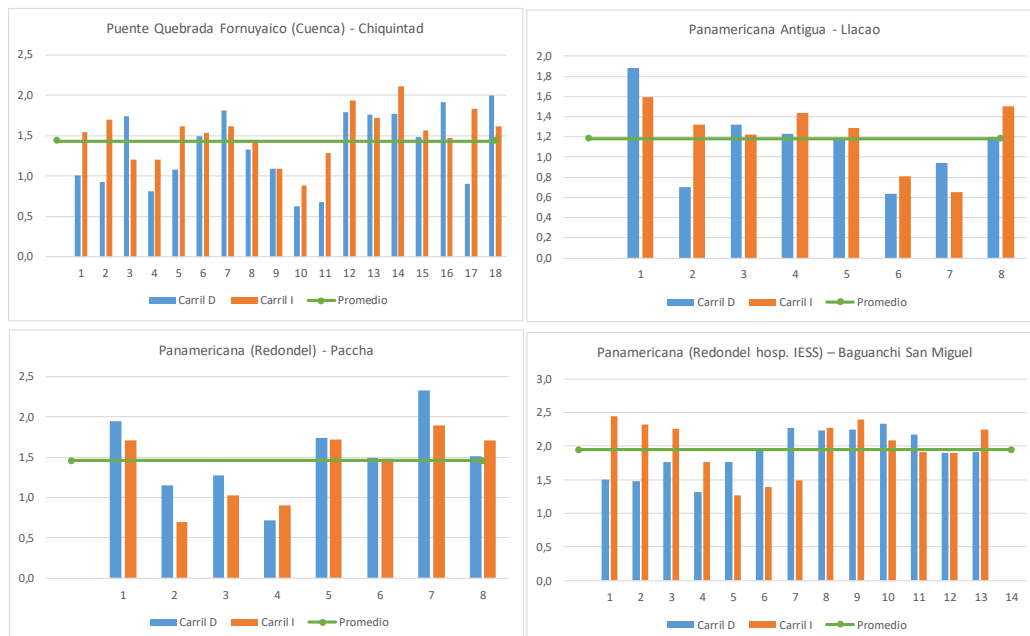
Figura 9

Valores del PSI parciales en relación con el PSI promedio de las vías de estudio.

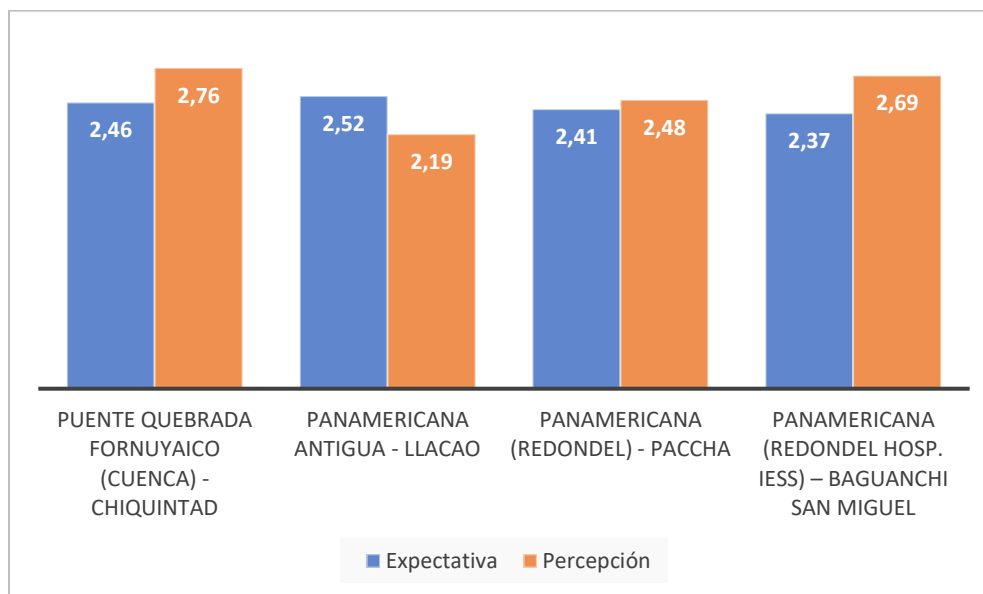
Figura 10

Resultados de la dimensión Fiabilidad, de cada vía.

En la **Figura 10**, se puede observar que los resultados de la percepción son mayores a la expectativa, lo que indica que, si cumple la dimensión fiabilidad con lo que los usuarios esperan, sin embargo, no cumple en la Vía panamericana antigua – Llaqueo esto se debe a una falta de mantenimiento de la vía.

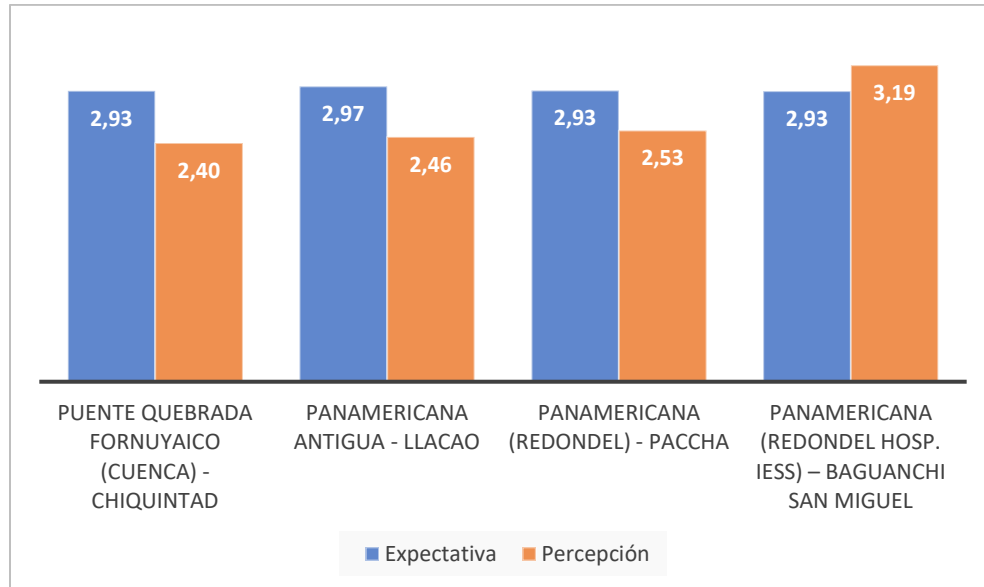
Figura 12

Resultados de la dimensión Seguridad, de cada vía.

La **Figura 12**, nos indica que la vía Panamericana (Redondel hosp. IESS) – Baguanchi San Miguel cumple con lo que esperan los usuarios en cuanto a la seguridad de su integridad, sin embargo, en las demás vías de estudio no cumple la dimensión Seguridad, esto se debe a que los usuarios califican muy bajo, debido a la falta de un mantenimiento periódico y la mejora de la vía en cuanto a señaléticas, pendientes muy pronunciadas y curvas muy cerradas, también uno de los factores que mayor afecta es el ancho de la vía, teniendo en cuenta que son vías de alto tráfico vehicular.

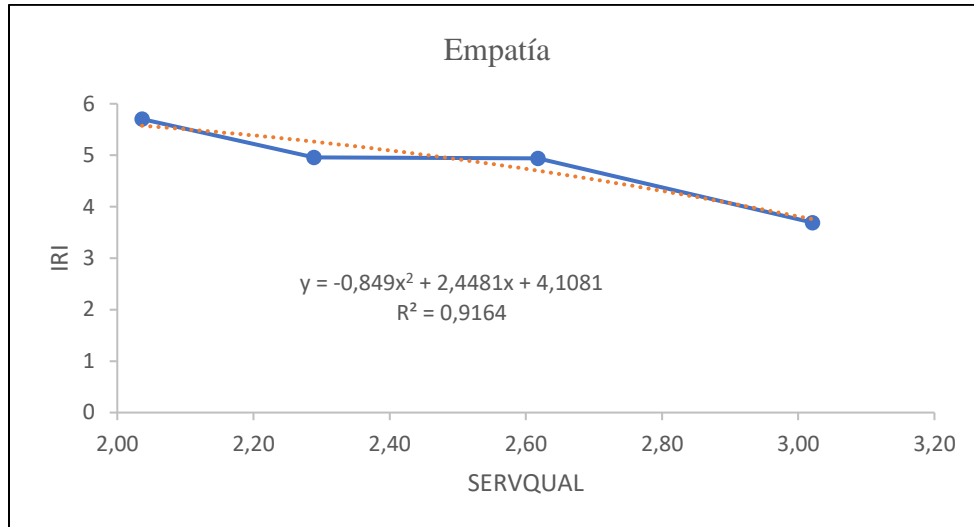
Figura 17

Percepciones, Método IRI – Modelo Servqual dimensión de la Empatía (ecuación de la curva).

De acuerdo con la **Figura 17**, de la dimensión Empática se puede observar que los valores de las variables están más acordes a la ecuación polinomial de segundo orden, y su valor de $R^2=0,91$ nos indica que las variables tienen una relación fuerte.

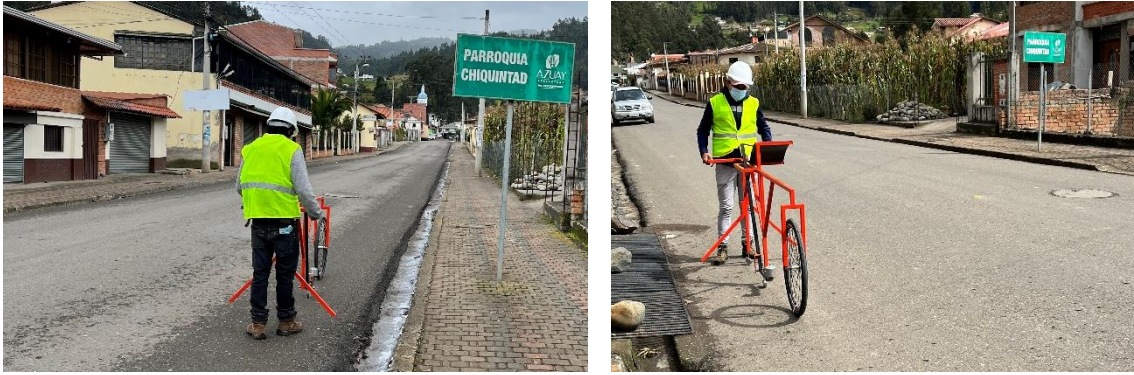
Foto 1: Ensayo de regularidad de la Vía Puente Quebrada Fornuyaico (Cuenca) - Chiquintad

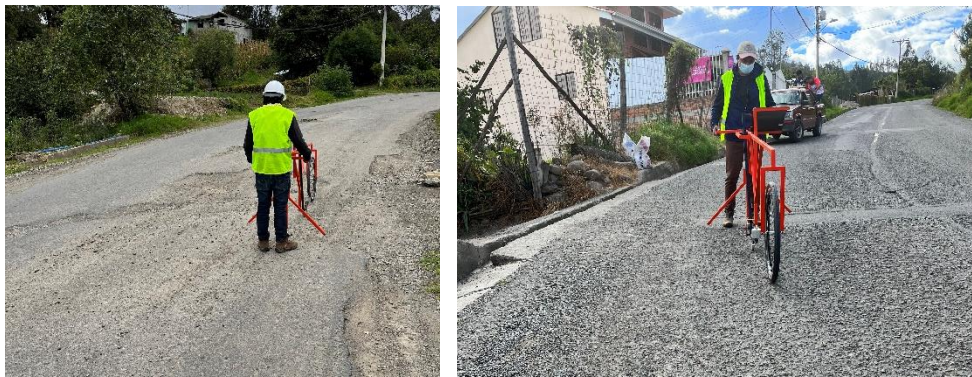
Foto 2: Ensayo de regularidad de la Vía Panamericana Antigua - Llacao

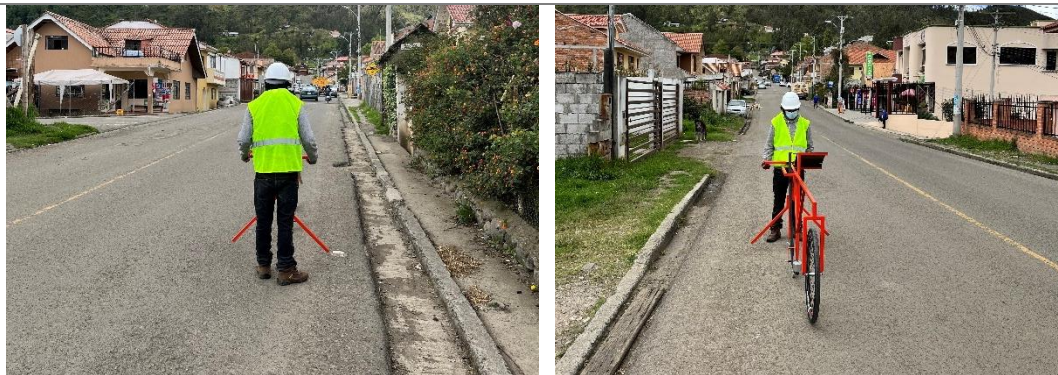
Foto 3: Ensayo de regularidad de la Vía Panamericana (Redondel) - Paccha

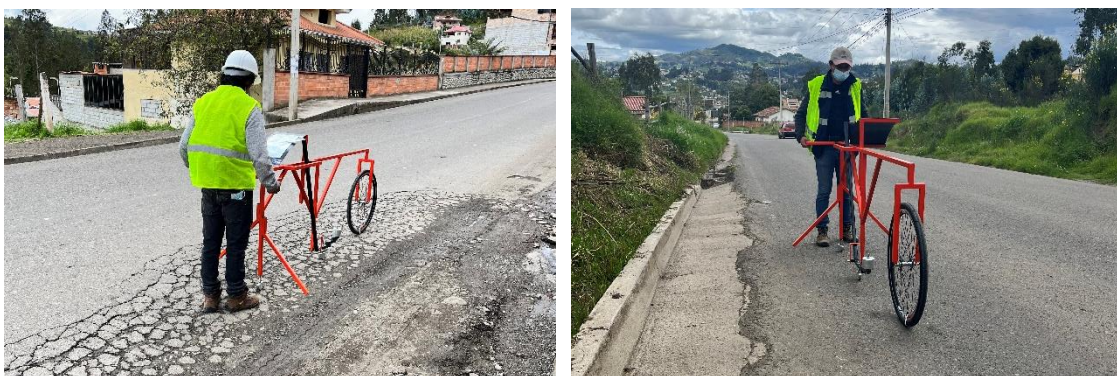
Foto 4: Ensayo de regularidad de la Vía Panamericana (Redondel hosp. IESS) – Baguanchi San Miguel
