**UNIVERSIDAD NACIONAL DE CHIMBORAZO**  
**FACULTAD DE INGENIERIA**  
**CARRERA DE INGENIERIA CIVIL**

**APLICACIÓN DEL MÉTODO IRI Y EL MODELO SERVQUAL PARA LA  
VALORACIÓN TÉCNICA DE LAS VÍAS DE SEGUNDO ORDEN DEL CANTÓN  
SALCEDO**

**Trabajo de Titulación para optar al título de  
Ingeniero Civil**

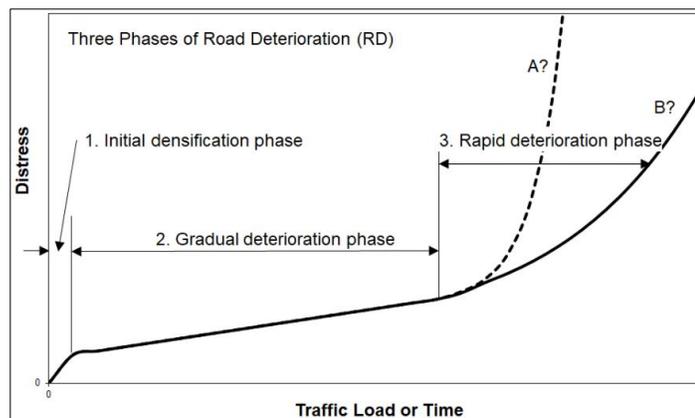
**Figura 1**

Fases del deterioro de la carretera

La primera fase, la densificación inicial (compactación del pavimento por el tráfico), ocurre durante los primeros 12 meses posteriores a la construcción y muestra ciertos tipos de deterioro permanente. La segunda, el deterioro gradual, es la fase principal de los pavimentos en servicio y se produce a un ritmo bajo y prácticamente lineal. La tercera, el deterioro rápido, se caracteriza por un deterioro dos o tres veces más rápido que en la fase gradual y es difícil de predecir a medida que el pavimento se aproxima al fallo final. (Martin & Sen, 2023)

La figura 1, muestra el deterioro de las carreteras en tres fases distintas a medida que transcurre el tiempo y aumenta la carga de tráfico.

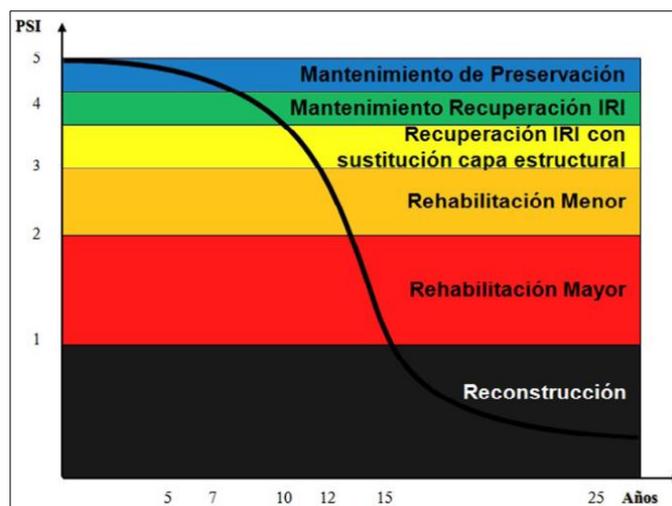
## Figura 2

Modelo de deterioro de la carretera

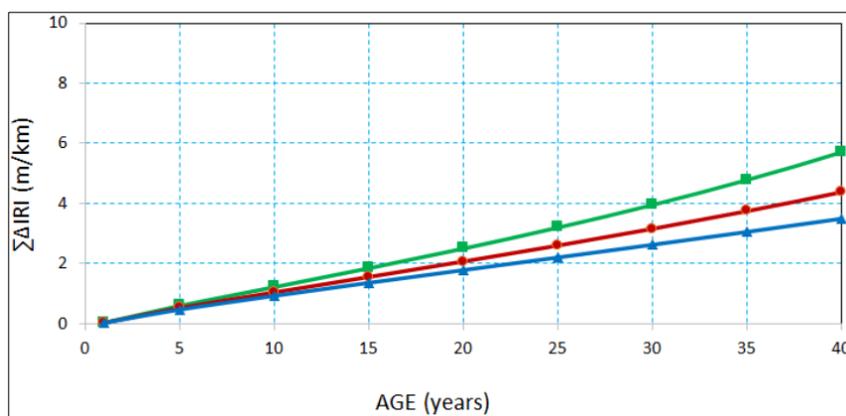
### Figura 3

Predicción de la regularidad acumulada y la variación de MESA

La figura 3 proporciona detalles sobre un modelo de la regularidad acumulada basado en la carga de tráfico (MESA), es esencial para comprender cómo ciertos factores contribuyen al deterioro de las carreteras con el tiempo. (Martin & Sen, 2023)

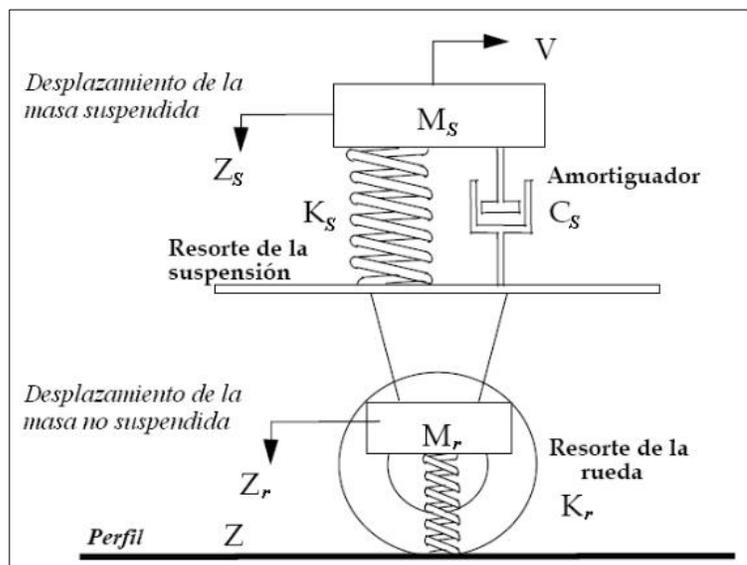
#### Figura 4

Modelo de cuarto de carro

El modelo consta de una masa amortiguada (masa de un cuarto de carro) la cual está conectada a una masa no amortiguada el cual es el eje y neumático, conectadas mediante un resorte y un amortiguador lineal (suspensión), por último, el neumático se representa a través de otro resorte lineal. (Badilla, 2011)

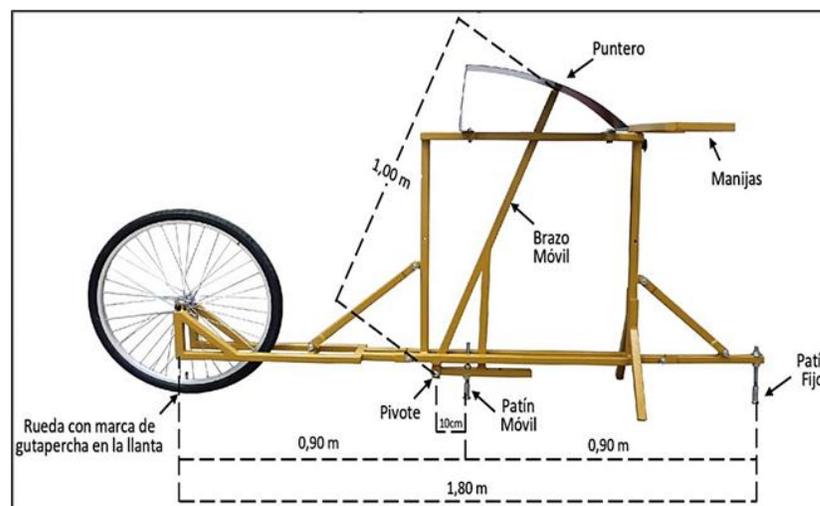
**Figura 5**

Diagrama del equipo Merlín.

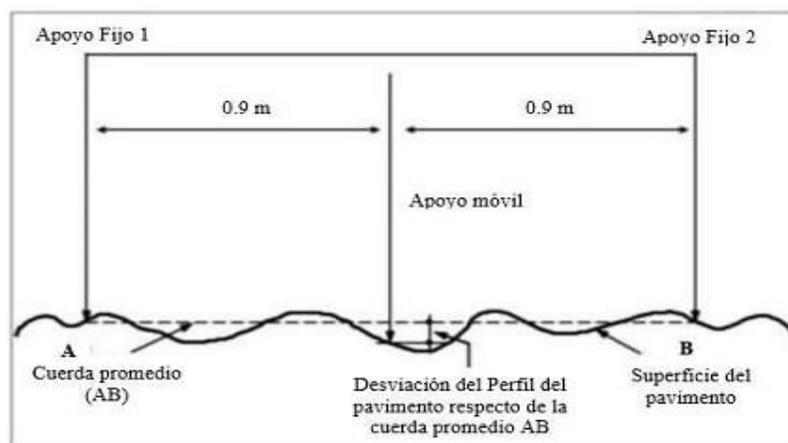
### Figura 6

Desviaciones de la superficie del pavimento respecto de la cuerda promedio.

El Merlín es un dispositivo que mide el desplazamiento vertical en carreteras. Consiste en dos pies separados por una distancia de 1.8 metros que se apoyan en la superficie de la carretera, mientras que un patín de prueba móvil se coloca en el centro, el dispositivo registra la distancia vertical “Y” entre la carretera y el punto medio de una línea imaginaria. Estas mediciones se utilizan para generar un histograma que representa la regularidad de la carretera en la escala de MERLIN. Para registrar los movimientos del puntero, se emplea una escala gráfica con 50 divisiones de 5 mm de espesor, ubicada en el borde del tablero donde se desplaza el puntero. (Rodríguez et al., 2019)

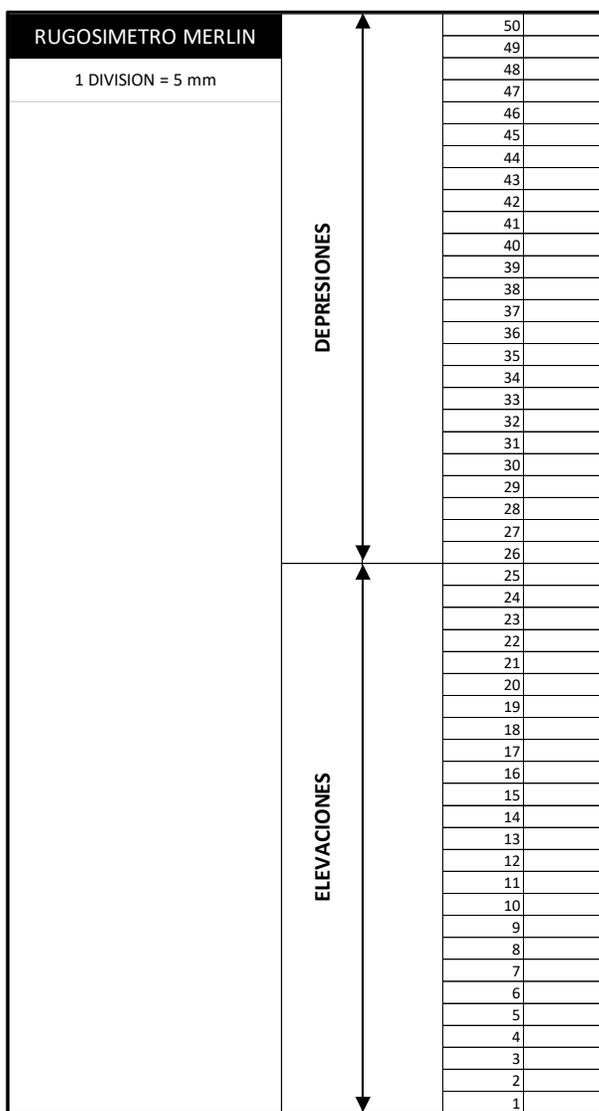
**Figura 7**

Escala para medir la dispersión de las desviaciones de la superficie del pavimento.

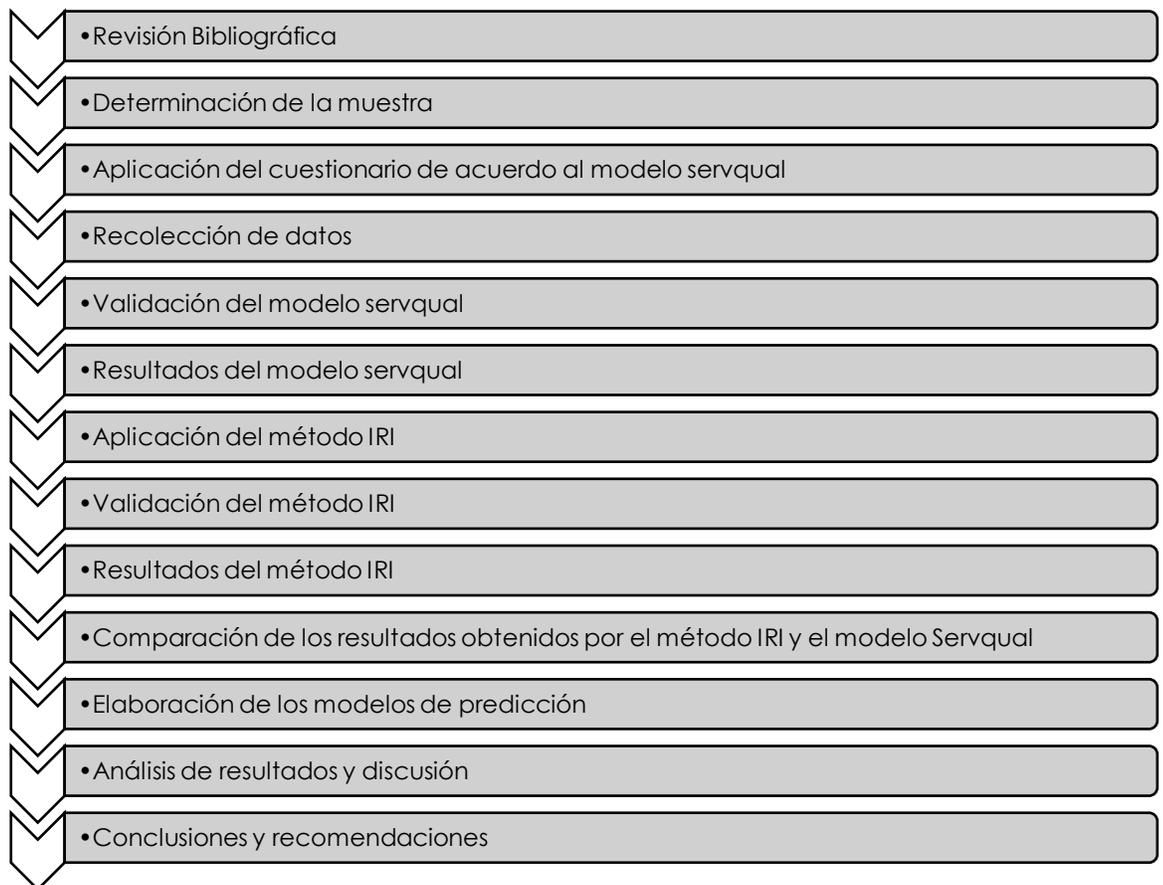
**Figura 8**

Diagrama de flujo de la metodología

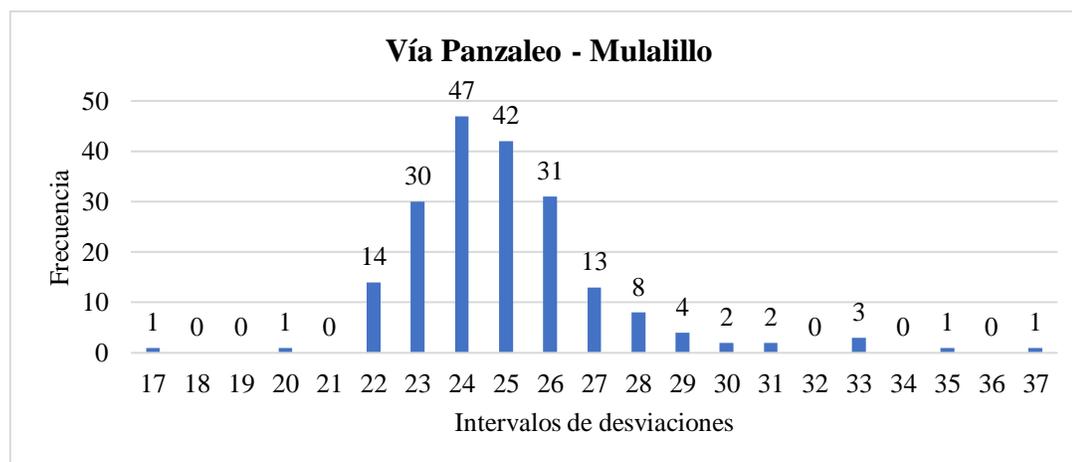
#### Figura 9

Histograma de frecuencia: Vía Panzaleo - Mulalillo

Para determinar el valor D, se descarta 5% de los datos del extremo izquierdo y derecho del histograma, Esto implica eliminar un total de 10 datos en cada extremo, lo que nos permite calcular el ancho del histograma teniendo en cuenta las posibles fracciones resultantes debido a la eliminación de dichos datos. Esta aproximación garantiza una representación más precisa y equilibrada del conjunto de datos (Ver figura 10).

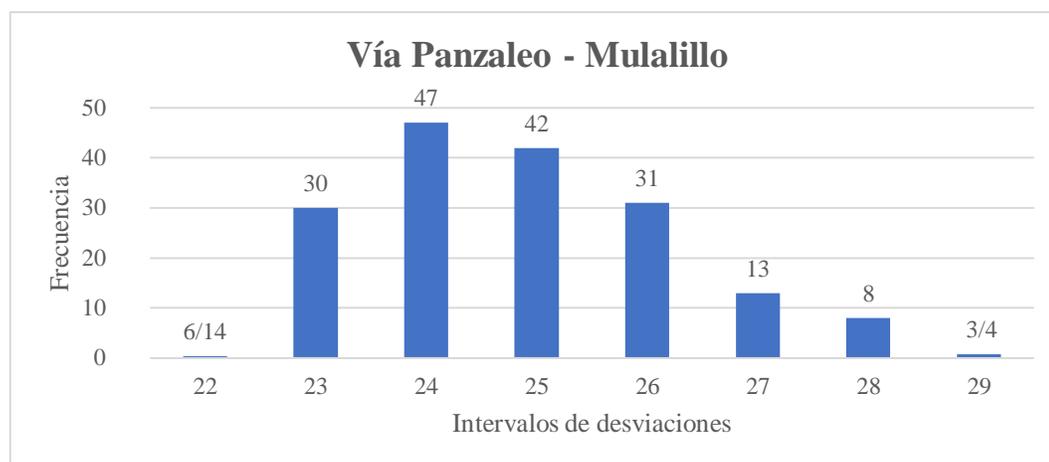
**Figura 10**

Histograma de frecuencias: Vía Panzaleo - Mulalillo (Descartado 5% de los datos)

Una vez realizada el descarte de datos, se procede al cálculo del ancho del histograma “D” en unidades de la escala. Debemos de tener en cuenta, cuando en el tablero el puntero indica valores cercanos a 25, el pavimento es menos rugoso y si en cambio está muy alejado de 25, indica que el pavimento presenta muchas imperfecciones.

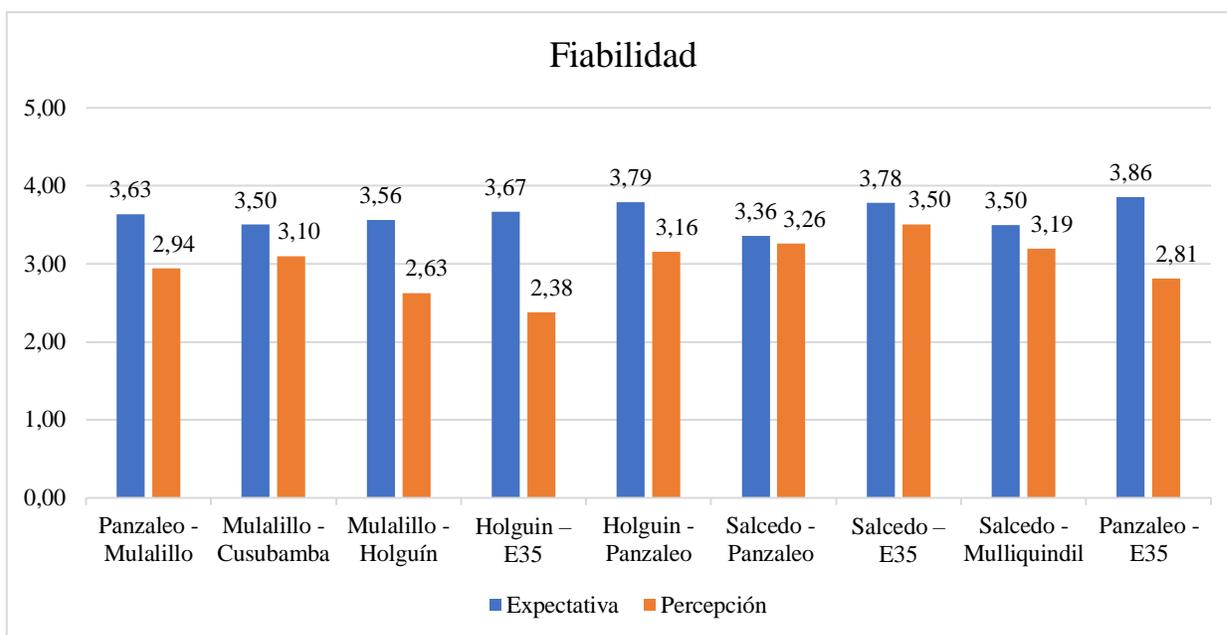
**Figura 11**

Resultados de la dimensión de Fiabilidad

Se evidencia que las expectativas de los usuarios superan a las percepciones en las diferentes vías, lo cual indica que no cumplen con la dimensión de fiabilidad esperada por los usuarios. Además, esto implica que no se están cumpliendo los tiempos establecidos para llevar a cabo cualquier tipo de mantenimiento y limpieza de la infraestructura vial.

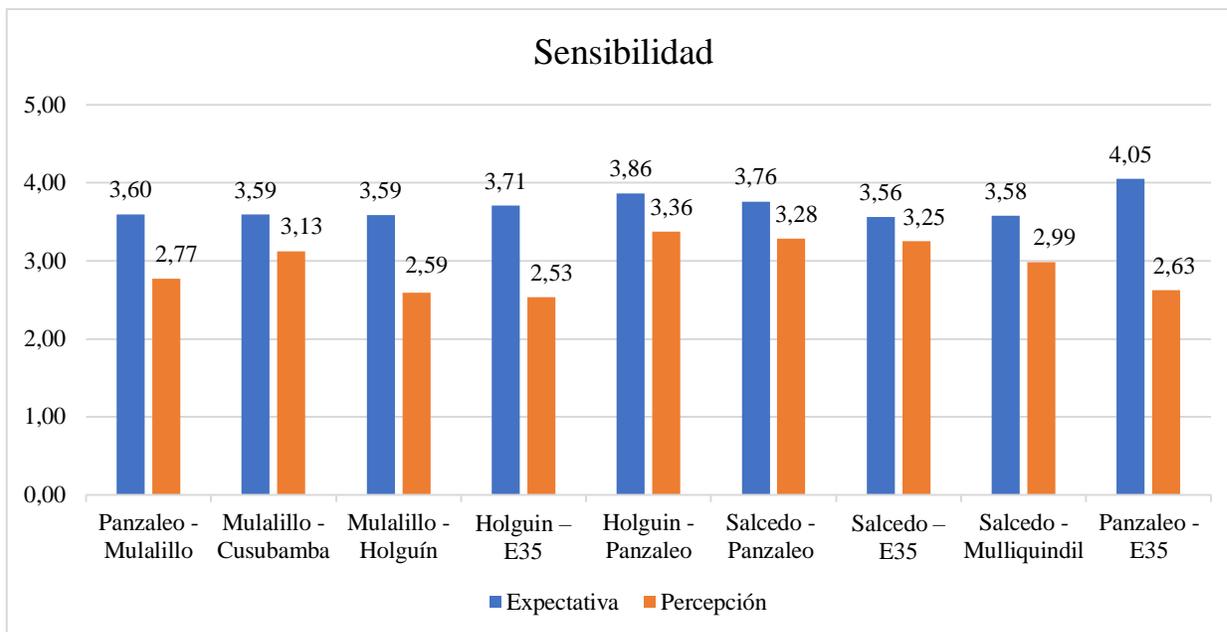
**Figura 12**

Resultados de la dimensión de Sensibilidad

En la figura se evidencia que las vías no cumplen con las expectativas establecidas por los usuarios. Esto indica que los problemas y requerimientos relacionados no se solucionan de manera rápida y eficiente cuando se solicita, lo que a su vez refleja un deficiente servicio de calidad. Generando retrasos y molestias para los usuarios que dependen de estas vías para movilizarse.

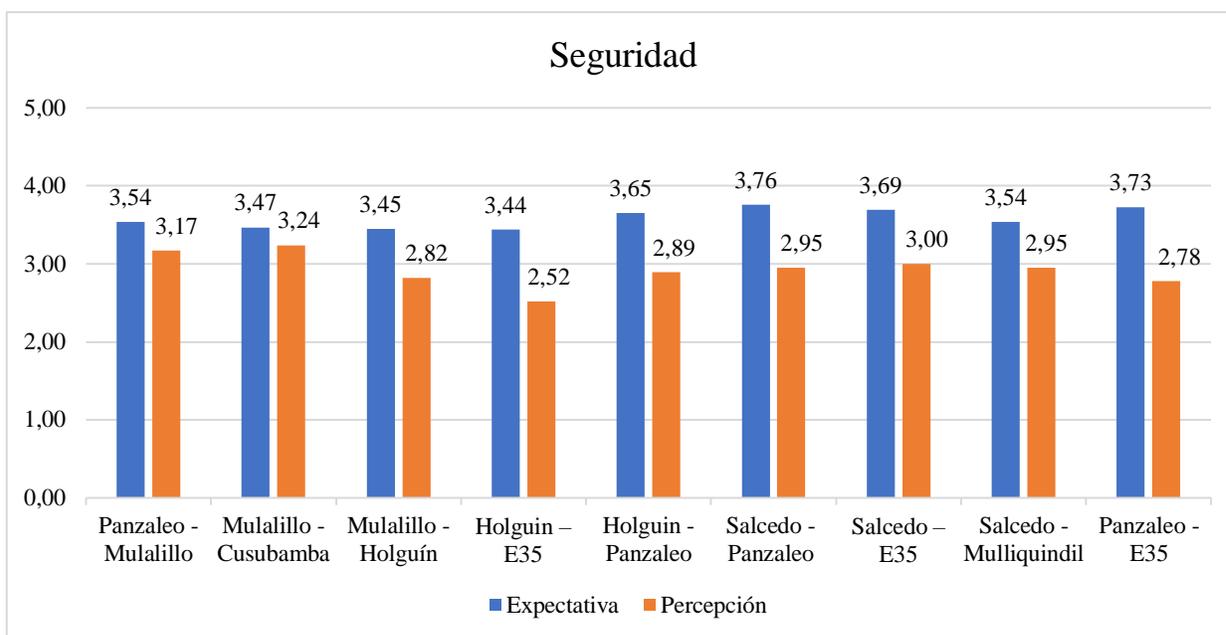
**Figura 13**

Resultados de la dimensión de Seguridad

En esta dimensión, se recomienda que la calificación sea muy alta, ya que se refiere a la integridad y protección de las personas que transitan por las vías. Es importante destacar que los usuarios deberían tener mayores exigencias en este aspecto crucial para su seguridad.

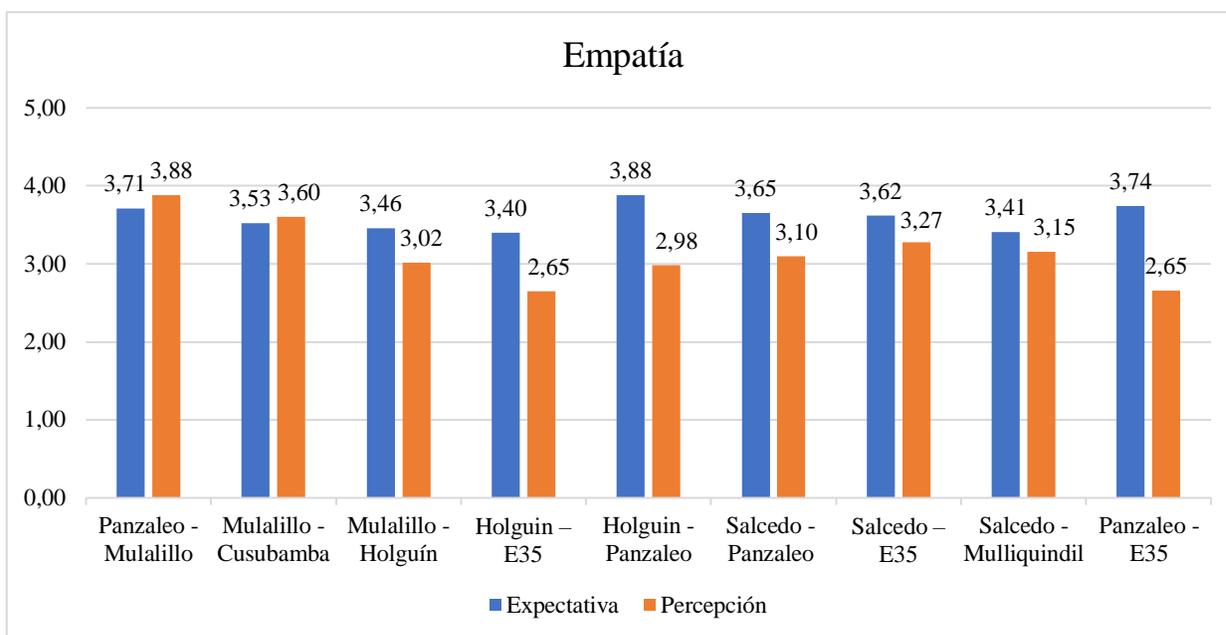
**Figura 14.**

Resultados de la dimensión de Empatía

En las vías Panzaleo - Mulalillo y Mulalillo - Cusubamba, se ha observado que la calificación de percepciones de los usuarios supera a sus expectativas, esto indica que los usuarios están satisfechos con la calidad y facilidad de transportarse, lo que cumple con sus expectativas en términos de movilidad.

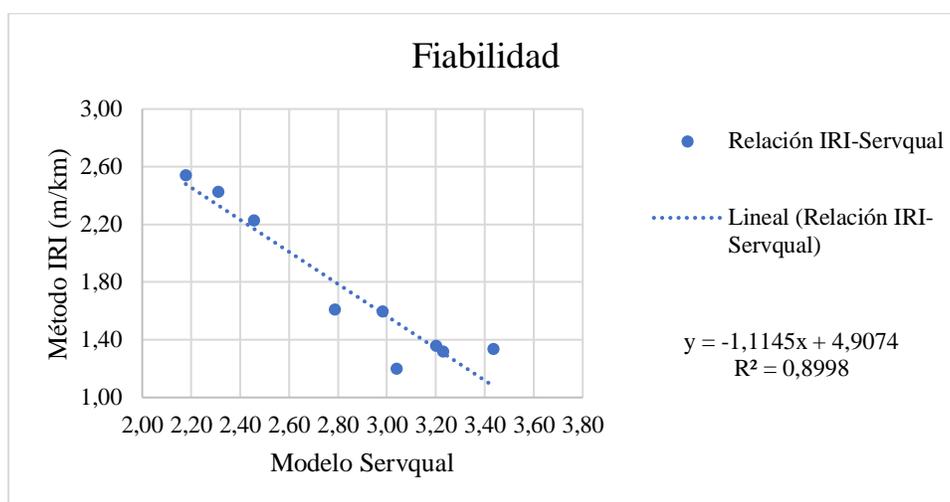
### Figura 15

Ecuación de la curva del Método IRI y la percepción de la dimensión de Fiabilidad

El coeficiente de correlación de Pearson ( $r$ ) cuadrado es una medida la cual indica que el 90% de la variación en el método IRI se explica por la relación con el modelo SERVQUAL, teniendo así una fuerte relación entre las variables analizadas.

Se aprecia una correlación que sigue una ecuación lineal. Podemos emplear el modelo Servqual dentro del rango de valores (2.18;3.43). Esto se debe a que las muestras recopiladas se encuentran dentro de ese rango específico, y fuera de esos límites, el comportamiento del gráfico no es muy definido o comprensible.

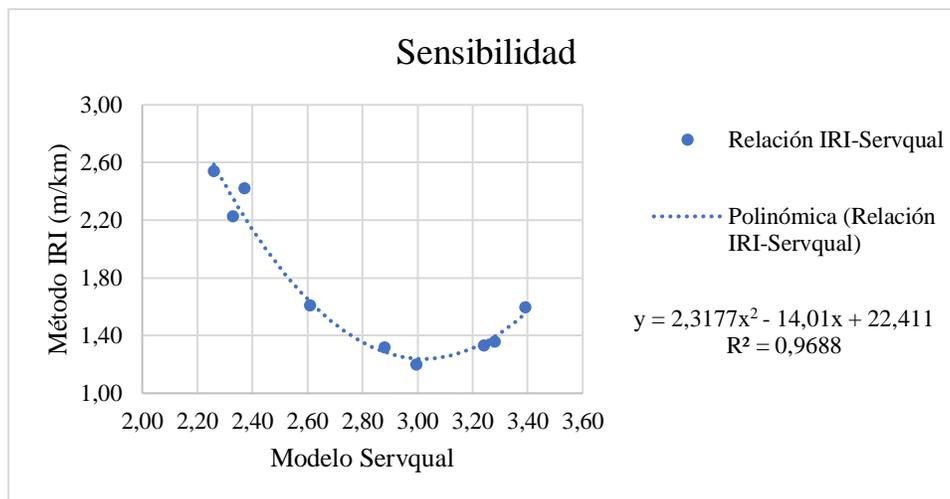
**Figura 16**

Ecuación de la curva del Método IRI y la percepción de la dimensión de Sensibilidad

Un coeficiente de correlación de Pearson (r) cuadrado de 0.97 indica que el 97% de la variación sugiere una fuerte correlación entre las dos variables y que el modelo SERVQUAL es un buen indicador del método IRI.

Al tener una ecuación de segundo grado, se puede deducir que la relación sigue una forma curva, esta forma dependerá de los coeficientes de la ecuación.

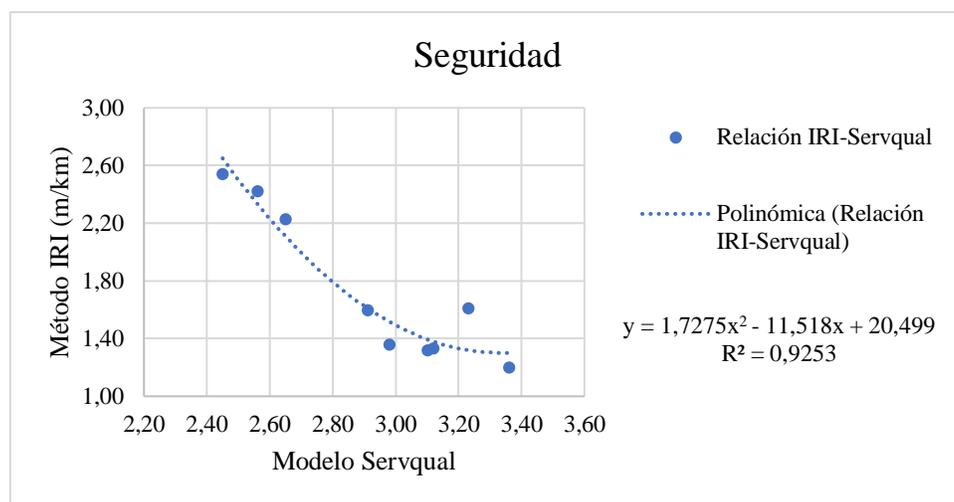
**Figura 17**

Ecuación de la curva del Método IRI y la percepción de la dimensión de Seguridad

En este caso al tener un valor de r cuadrado alto del 93%, junto con la forma curva de la relación, se explica que el modelo SERVQUAL tiene una buena capacidad para predecir el método IRI.

La gráfica representa una ecuación de segundo orden, se ajusta mejor a los datos y describe de manera más precisa la relación entre las variables. Esto se evidencia en el coeficiente de determinación ( $R^2$ ), el cual se aproxima a 1, indicando una coincidencia casi perfecta entre la línea de tendencia y los datos recopilados. Los límites de valores correspondientes a esta gráfica, al igual que las demás mencionadas anteriormente, son de (2.45; 3.36). Estos límites se determinan considerando los motivos expuestos previamente, es decir, que los valores fuera de este rango no son representativos debido a la presencia de una regularidad ficticia.

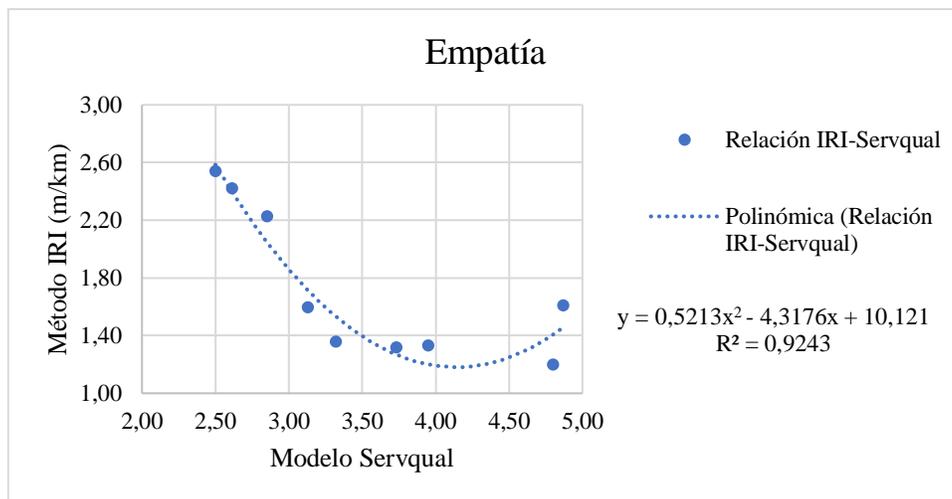
**Figura 18**

Ecuación de la curva del Método IRI y la percepción de la dimensión de Empatía

El modelo SERVQUAL es un buen indicador del método IRI, con una correlación fuerte y significativa del 92%. La forma curva de la relación entre ambas variables implica que el modelo SERVQUAL proporciona información valiosa para comprender el método IRI.

Para esta gráfica se utilizó una línea de tendencia curva para ajustar los datos, lo cual indica que no se sigue una relación lineal simple entre las variables. Sin embargo, se marcaron límites (2.50; 4.87) para indicar el rango de valores considerados más representativos. Al observar el comportamiento de las gráficas anteriores, se puede determinar que la forma de la gráfica también puede ser parabólica, con un grado de curvatura suave.

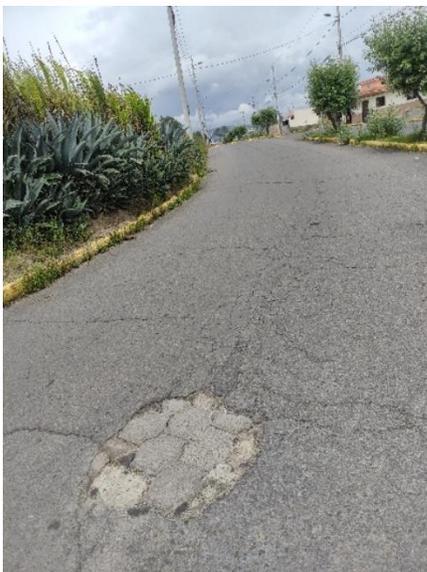
### Anexo 1 Evidencia fotográfica de la capa asfáltica sobre el adoquinado vehicular

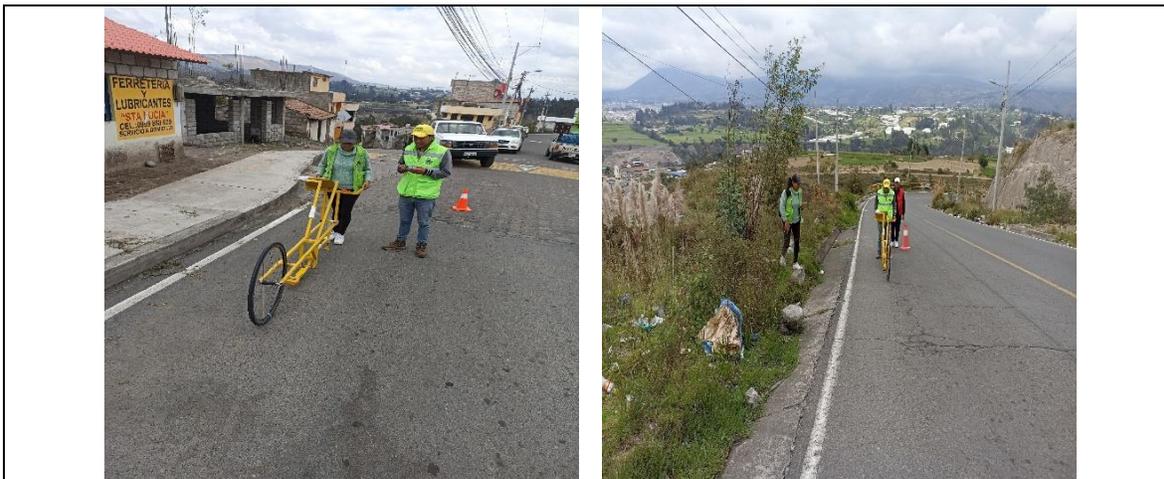
**Foto 1** Ensayo de regularidad de la vía Panzaleo - Mulalillo

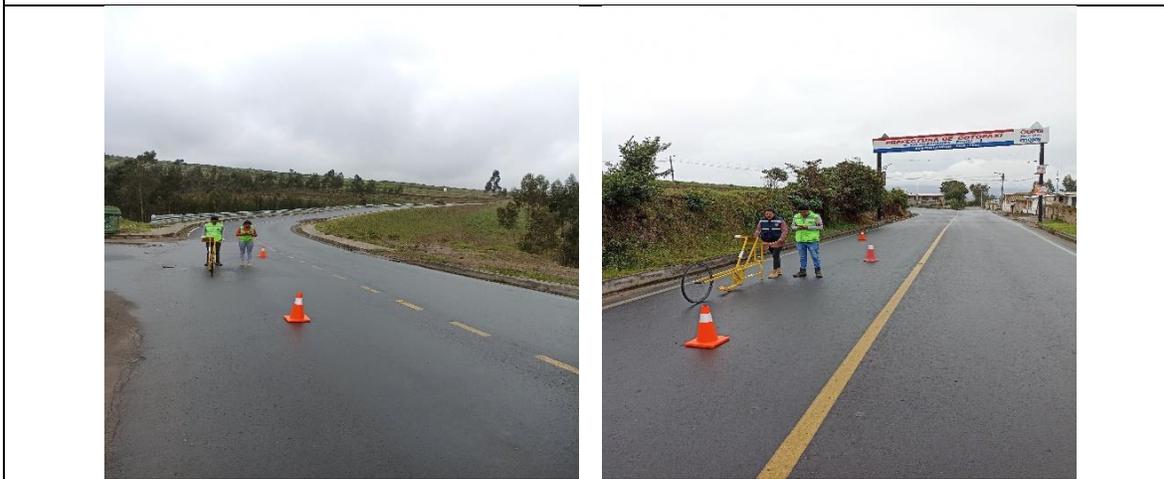
**Foto 2** Ensayo de regularidad de la vía Mulalillo - Cusubamba

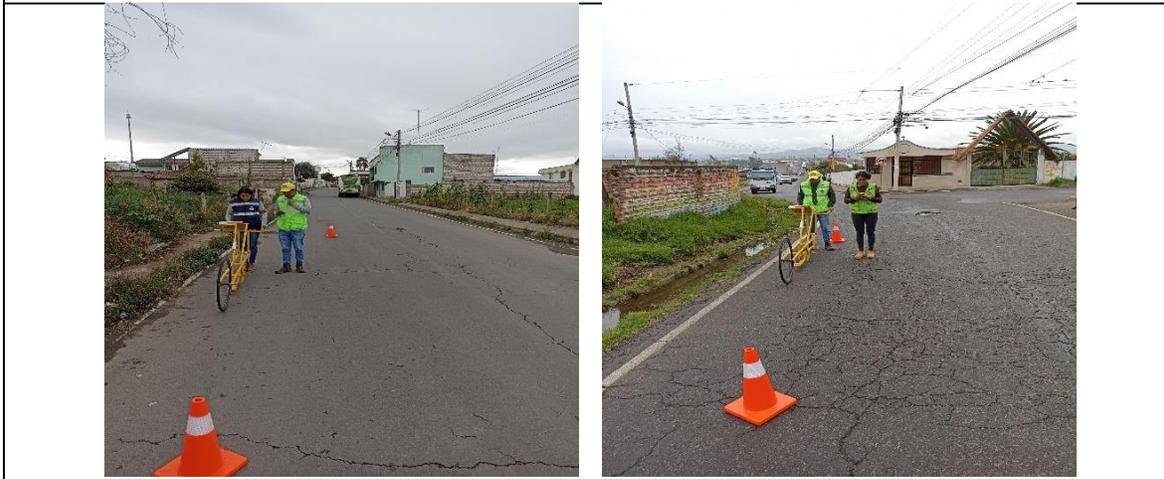
**Foto 3** Ensayo de regularidad de la vía Mulalillo - Holguín

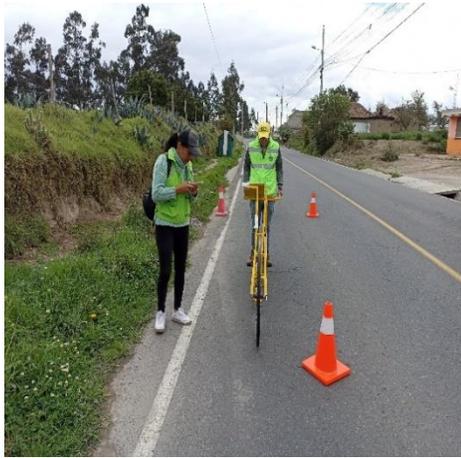
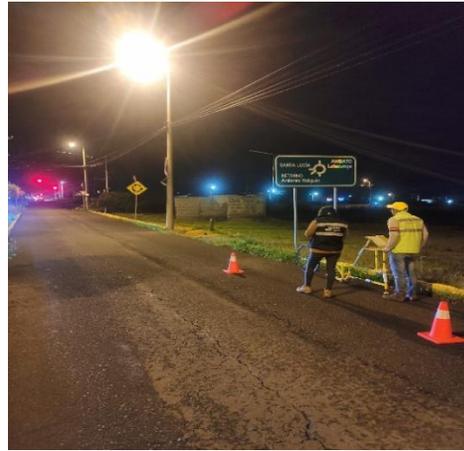
**Foto 4** Ensayo de regularidad de la vía Holguín – E35

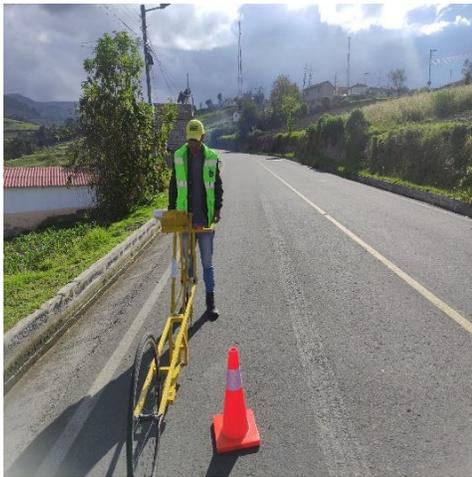
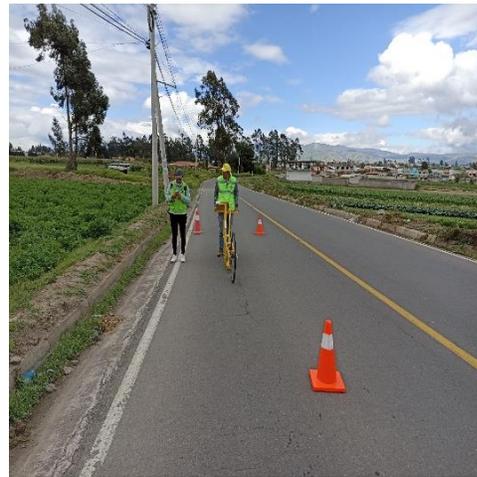
**Foto 5** Ensayo de regularidad de la vía Holguín - Panzaleo

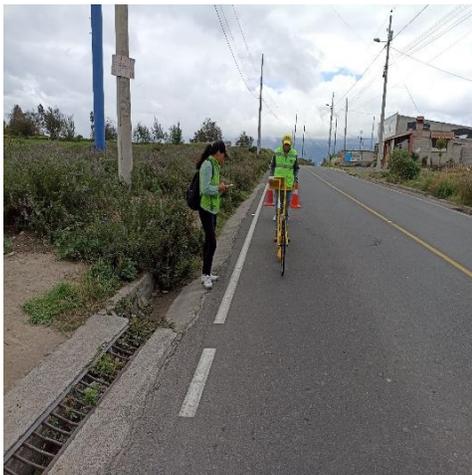
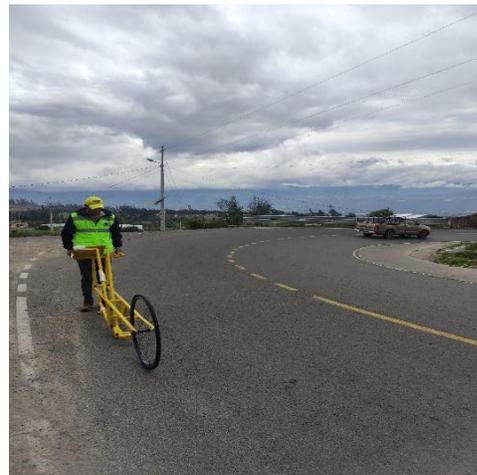
**Foto 6** Ensayo de regularidad de la vía Salcedo - Panzaleo

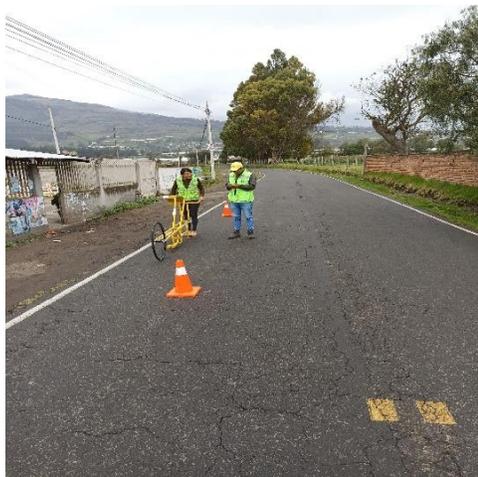
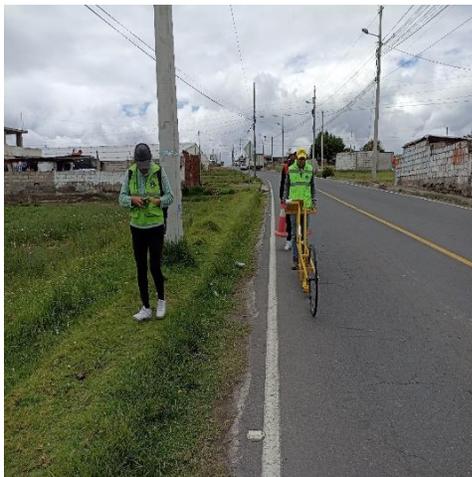
**Foto 7** Ensayo de regularidad de la vía Salcedo – E35

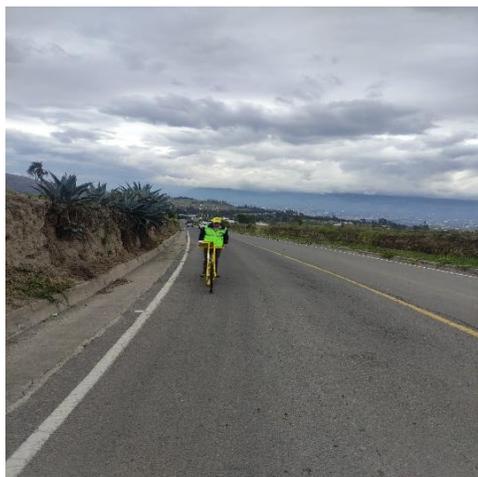
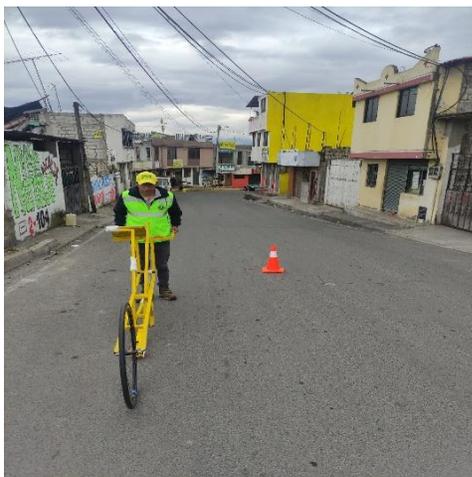
**Foto 8** Ensayo de regularidad de la vía Salcedo - Mulliquindil

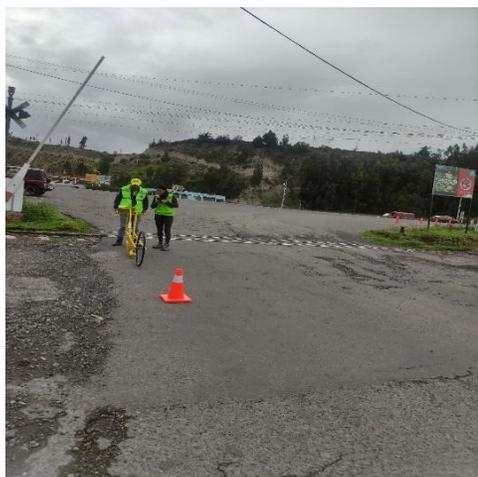
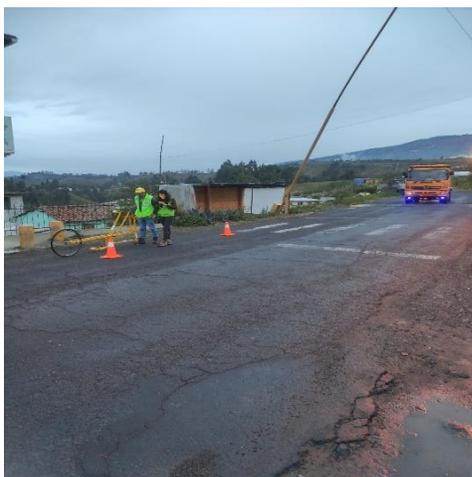
**Foto 9** Ensayo de regularidad de la vía Panzaleo - E35
