**UNIVERSIDAD NACIONAL DE CHIMBORAZO  
FACULTAD DE INGENIERÍA  
CARRERA DE INGENIERÍA CIVIL**

**“CARACTERÍSTICAS FÍSICAS, MECÁNICAS E HIDRÁULICAS  
EVALUADAS EN EL PAVIMENTO FLEXIBLE DEL CORREDOR  
VIAL FLORES - CEBADAS”**

**Trabajo de Titulación para optar al título de Ingeniero Civil**

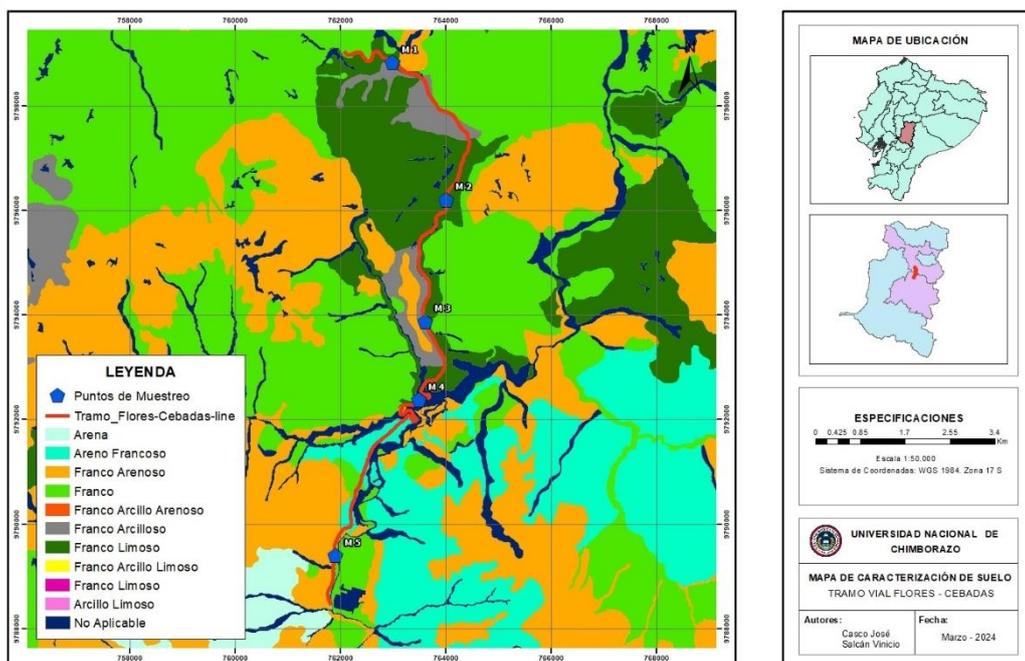
**Ilustración 2.** Mapa de caracterización del suelo en el tramo vial. Adaptado de MAG et al. 2015

Con el propósito de llevar a cabo un análisis comparativo de suelo extraído in situ para el desarrollo de los ensayos de laboratorio de la subrasante o terreno natural, la ilustración 2 exhibe la caracterización detallada del suelo, en función a la información proporcionada por el Ministerio de Agricultura y Ganadería del Ecuador MAG et al. (2015), destacando la predominancia de componentes arenosos y limosos en las proximidades de la infraestructura vial.

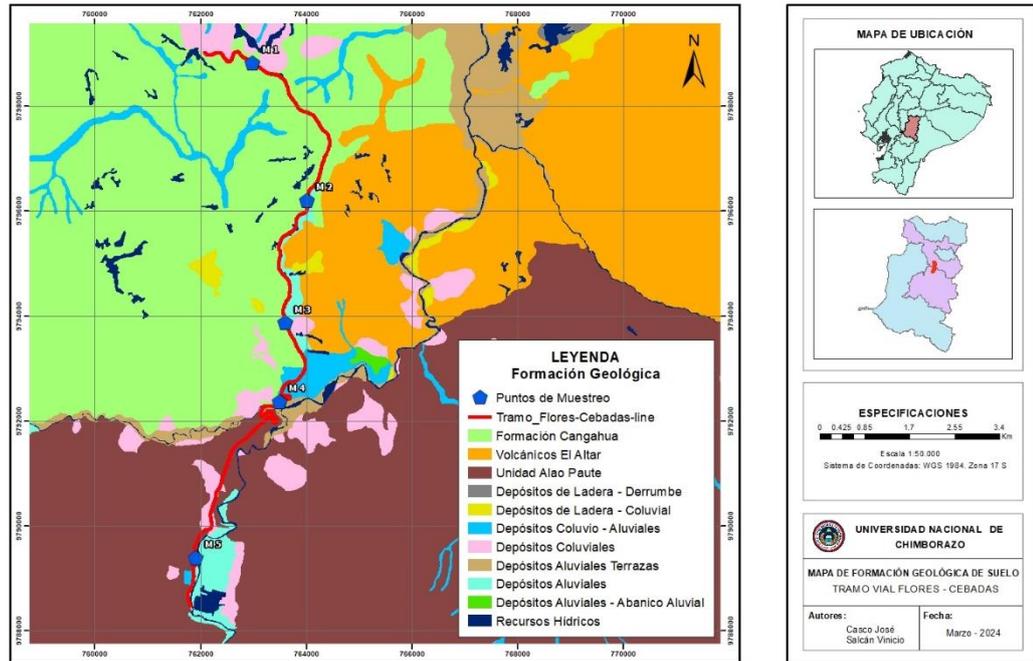
La ilustración 3 también evidencia la formación geológica del terreno en donde se localiza el tramo de estudio, resaltando la presencia de tres formaciones geológicas sobre la vía.

**Ilustración 3.** Mapa de formación geológica en el tramo vial. Adaptado de MAG et al. 2015

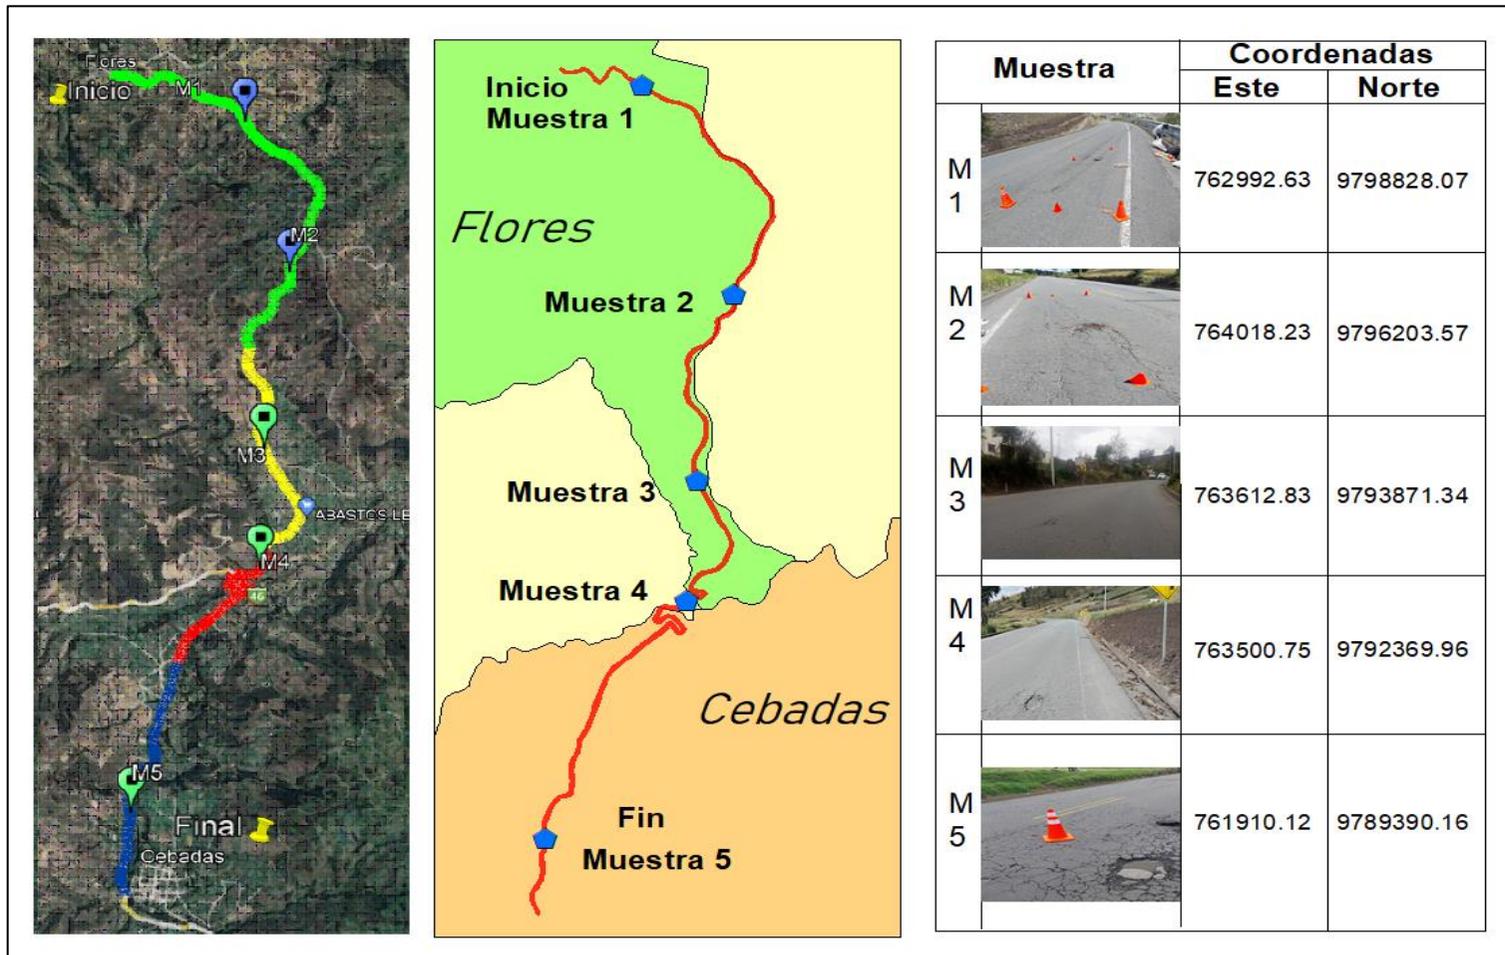
En la ilustración 4 se indican las respectivas localizaciones correspondientes a las perforaciones en los procesos de muestreo.

Ilustración 4. Perforaciones de extracción de muestras planificadas. Fuente Propia

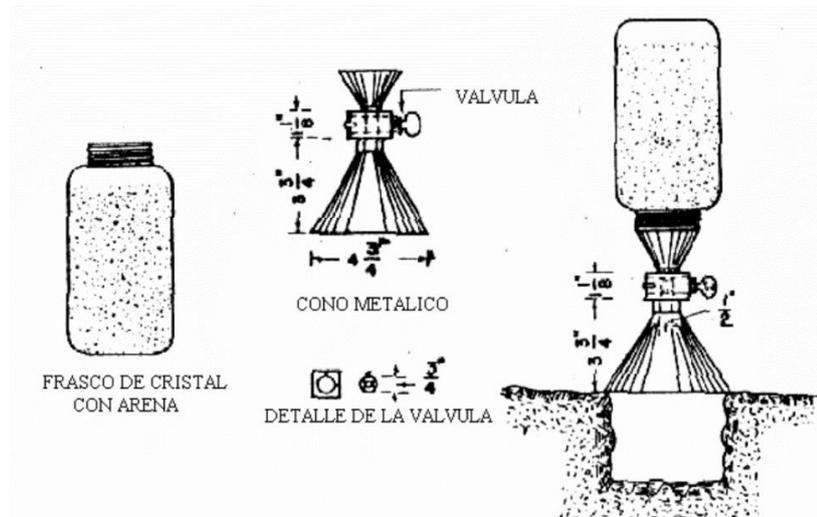
Este método se utiliza con el propósito de determinar la densidad de los suelos en su ubicación original (in situ), en donde se realiza mediciones directas en el terreno a través del dispositivo denominado cono de arena.

Ilustración 7. Esquema del dispositivo cono de arena. Fuente: Valle Rodas, 1982.

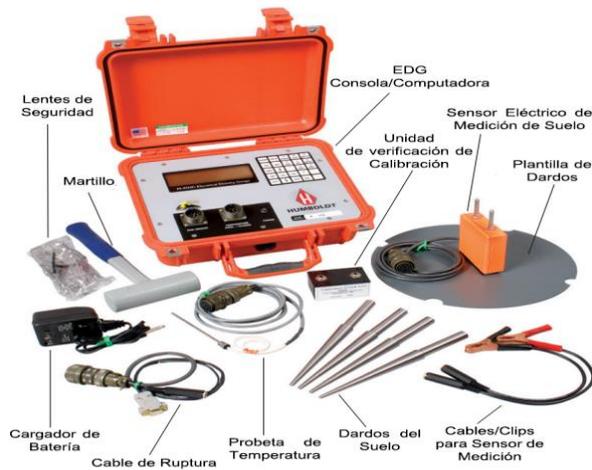
**Ilustración 8.** Componentes del EDG. Adaptado de: Humboldt, 2008.

Este aparato emplea la propagación de ondas electromagnéticas mediante el uso de los dardos metálicos en el suelo, el procedimiento otorga mediciones precisas de hasta 30 cm de profundidad, basándose en el cálculo promedio de al menos tres “firmas eléctricas” (lecturas) almacenadas en un “modelo estadístico de suelo”, estas firmas eléctricas se obtienen a través de la determinación de la densidad in situ por el método del cono de arena, a partir del modelo de suelo y un ensayo Proctor modificado es posible crear en el dispositivo portátil un “sitio de trabajo” con el fin de determinar las propiedades buscadas en cualquier suelo con condiciones y características similares.

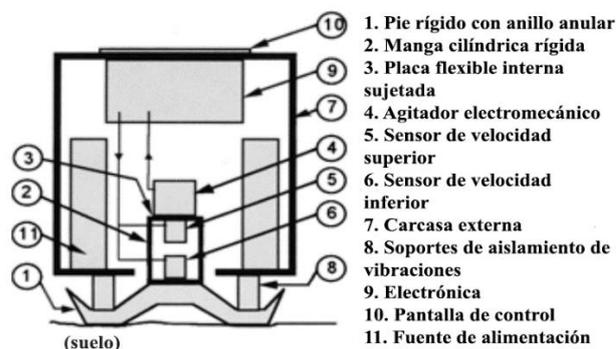
Es un dispositivo con un cilindro de 28 cm de diámetro y 25,4 cm de altura, pesando 10 kg, diseñado para asentarse en la superficie de material granular mediante una base anular. Con capacidad para almacenar hasta 100 mediciones en su memoria, opera con 6 pilas D-cell estándar de tipo desechable como fuente de energía.

Ilustración 9. Esquema gráfico del GeoGauge. Adaptado de: ASTM, 2007.

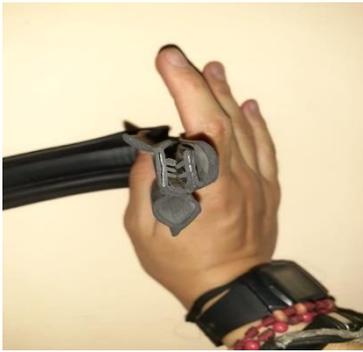
**Ilustración 12.** Caucho -  
Perfiles burletes alambrados 341

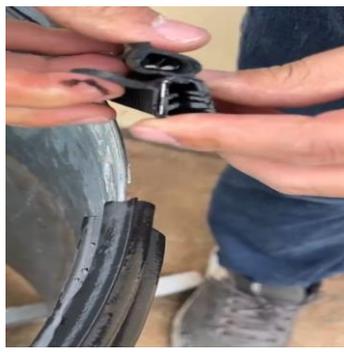
**Ilustración 11.** Modo de  
ensamblaje

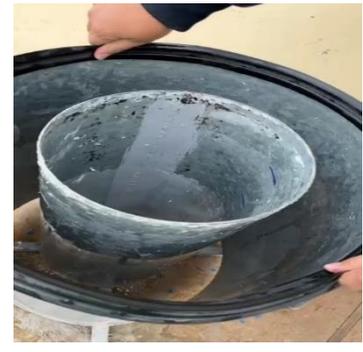
**Ilustración 10.** Colocación del  
caucho en el infiltrómetro

- Como medidas de precaución ante eventuales pérdidas de agua en el contorno de la base, se adoptó la utilización de silicona, además, en los extremos la cruz metálica situada en la parte superior del infiltrómetro, se dispusieron contrapesos de 15 kg con el fin de asegurar la estabilidad y ejercer presión en el caucho para que impida la fuga lateral de agua.

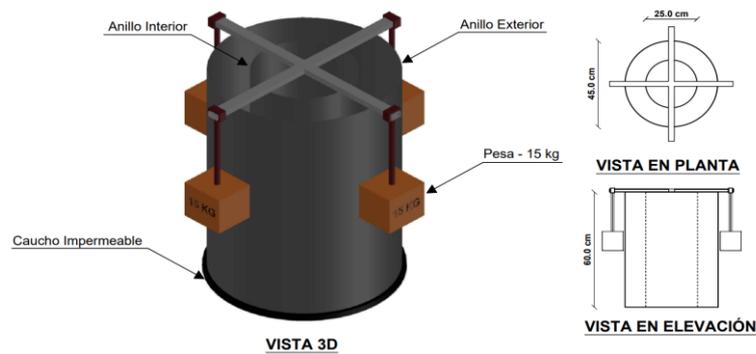
- Los cilindros se encuentran confeccionados en acero galvanizado de 1.5 mm de espesor, presentando un peso total de 22.5 kg
- Las dimensiones de los cilindros se establecieron de la siguiente manera, el diámetro del cilindro exterior es de 45 cm mientras que el diámetro del cilindro interior corresponde a 250 cm, ambos cilindros poseen una altura de 600 cm.
- En la parte inferior del infiltrómetro, se incorporaron anillos de caucho (burlate) impermeabilizante con alma metálica con el propósito de limitar el flujo de agua hacia el entorno circundante del suelo, garantizando así la hermeticidad del dispositivo, la elección del caucho se basó en su facilidad para adaptarse y ajustarse al entorno circular de la base del infiltrómetro.

**Ilustración 13.** Esquema gráfico del infiltrómetro. Fuente Propia.

La metodología del ensayo se encuentra alineada a los objetivos específicos propuestos, se instala infiltrómetro asegurándose de nivelar correctamente los anillos. Para prevenir fugas, se aplica silicona alrededor de la base, luego se colocan pesas de 15 kg en los extremos superiores. Posteriormente, se llena parcialmente el infiltrómetro con agua y se registra el tiempo inicial. Finalmente utilizando un cronómetro, se monitorea el descenso del nivel del agua en intervalos específicos. Al relacionar el volumen de agua que se infiltra en el pavimento con el volumen inicial en el cilindro interno, se obtendrá la proporción de infiltración, y simultáneamente, el volumen que residual en el cilindro tras la realización del ensayo, en relación con el volumen inicial, se identificará como el índice de escorrentía.

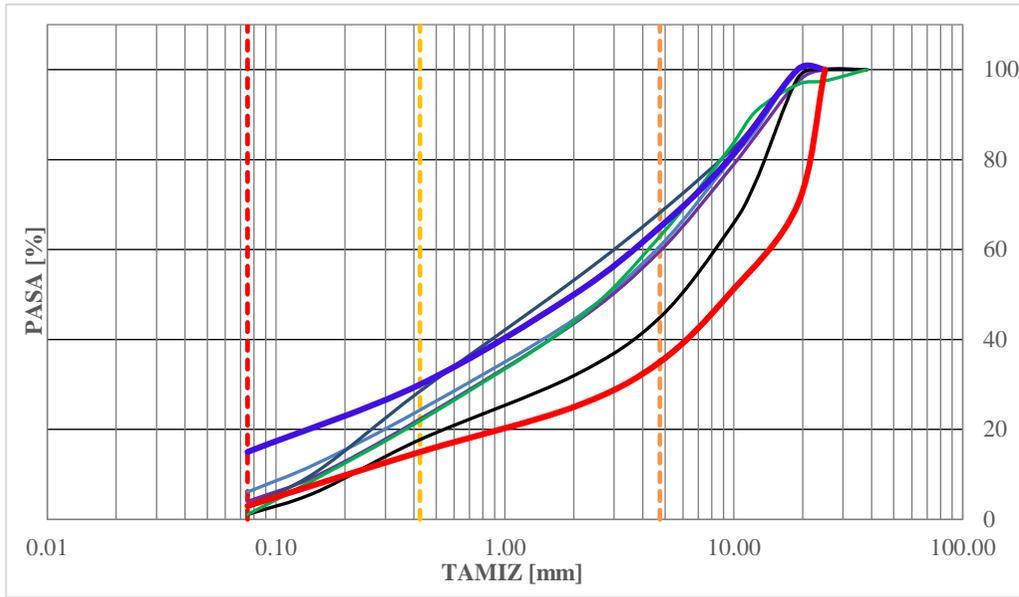
**Ilustración 14.** Curvas Granulométricas - Base.

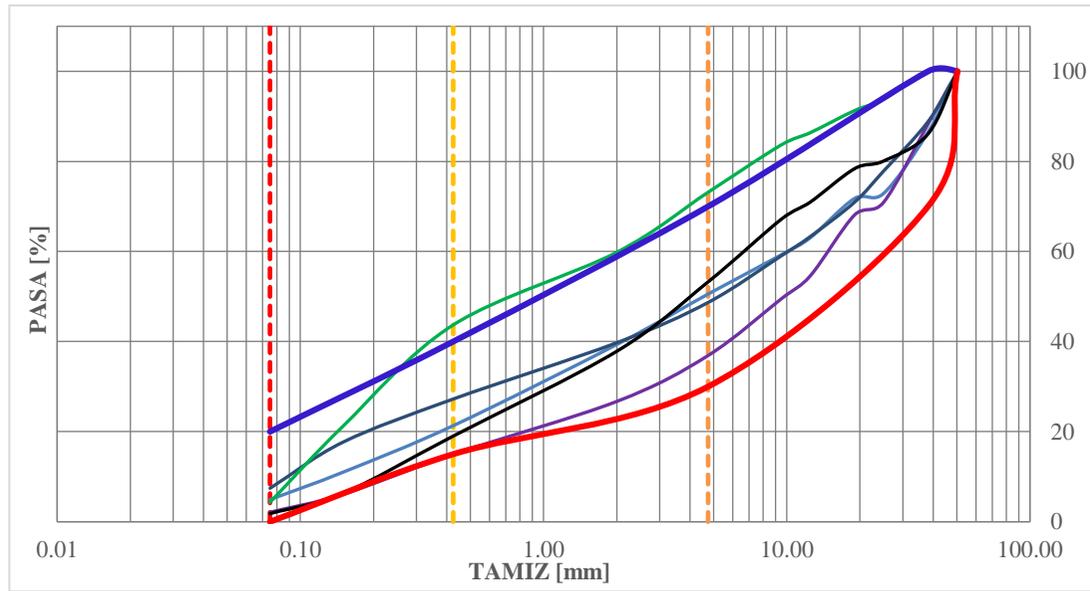
**Ilustración 15.** Curvas granulométricas - Subbase.

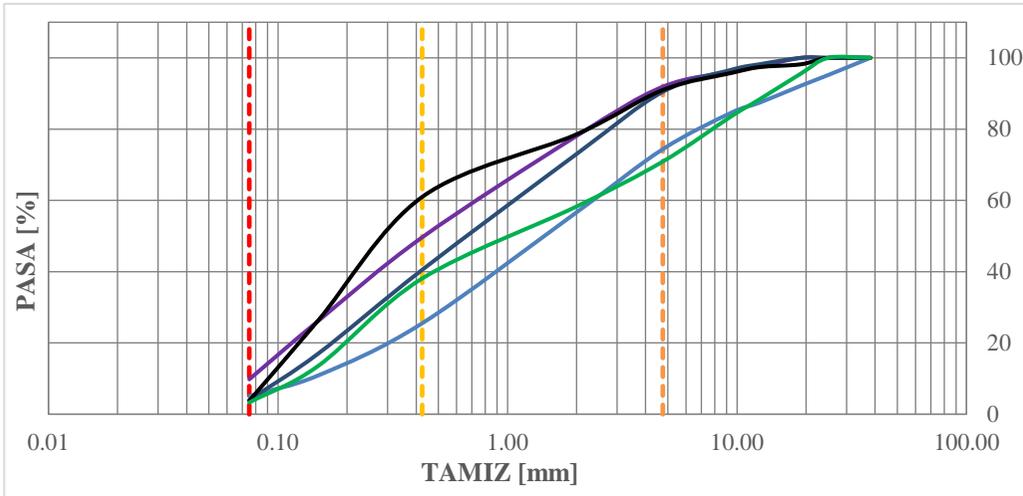
**Ilustración 16.** Curvas Granulométricas – Subrasante.

- Tamiz No. 4 (Separa Arenas de Gravas)
- Tamiz No. 40 (Separa Arena Gruesa de Fina)
- Tamiz No. 200 (Separa Arena Fina de Limos)
- M1
- M2
- M3
- M4
- M5
- Lim. Superior
- Limite Inferior

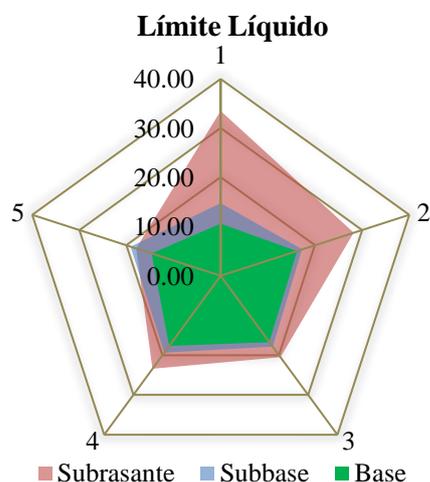
**Ilustración 17.** Límites de consistencia para los estratos del pavimento.

Al analizar los límites de consistencia, en la ilustración 17 se observa únicamente la presencia de límite líquido, teniendo mayores valores en las capas más profundas y menos resistencia. La ausencia de límite plástico se debe a que no se logró el objetivo del ensayo plástico que fue formar cilindros con 3 mm de diámetro con el material resultando en valores nulos, caracterizando a la base y

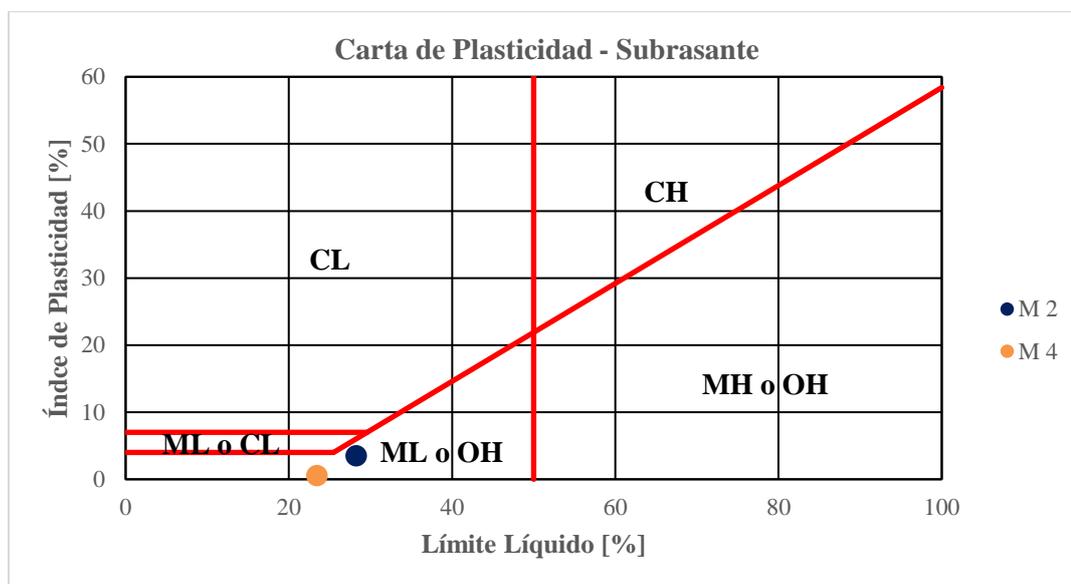
subbase granular como un material no plástico (NP). La subrasante, siendo representativo de un terreno natural estabilizado para la colocación de las capas superiores del pavimento flexible, expresa características análogas a los dos estratos analizados previamente, no obstante, en el caso de las muestras 2 y 4 de la subrasante se hizo uso de la carta de plasticidad con la finalidad de caracterizar el tipo de material fino presente en el terreno natural, como resultado de este análisis, se determinó la presencia de limos de baja plasticidad, tal y como se observa en la ilustración 18.

**Ilustración 18.** Carta de plasticidad para las muestras 2 y 4 en subrasante.

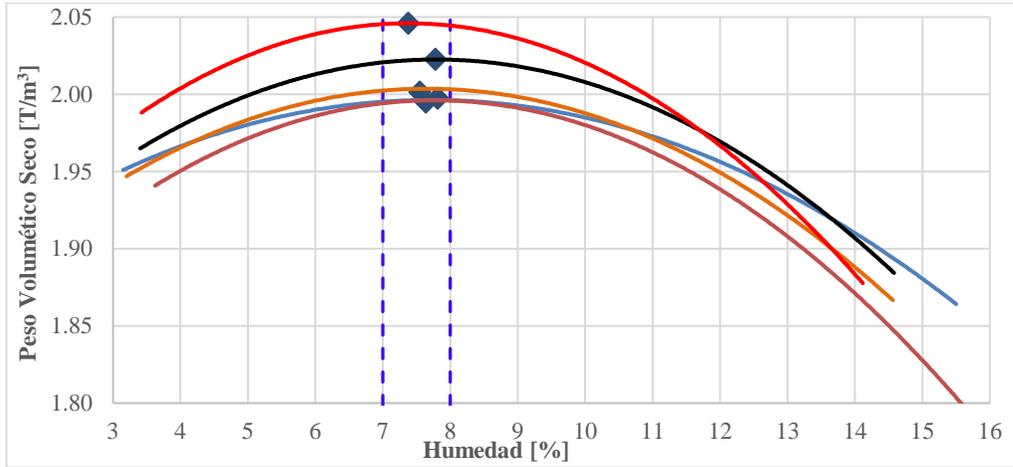
**Ilustración 19.** Curvas de compactación de la Base

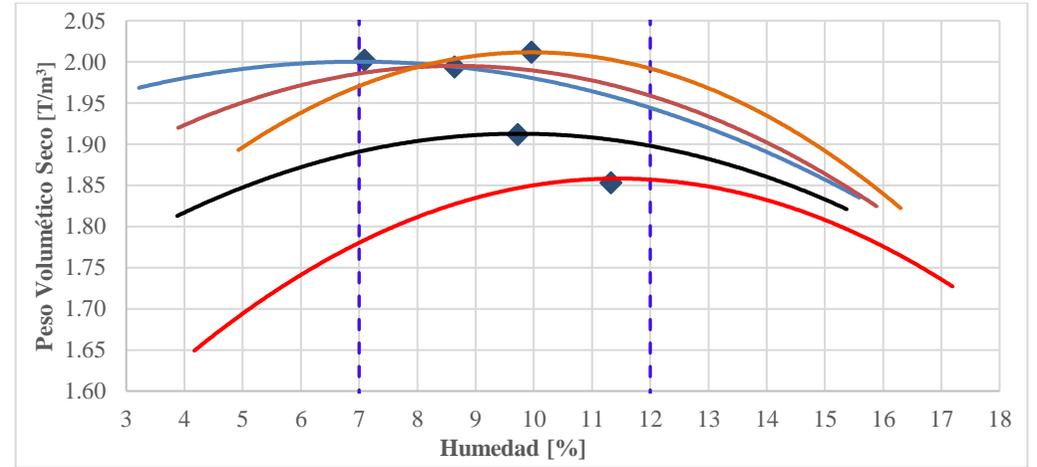
**Ilustración 20.** Curvas de compactación de la Subbase.

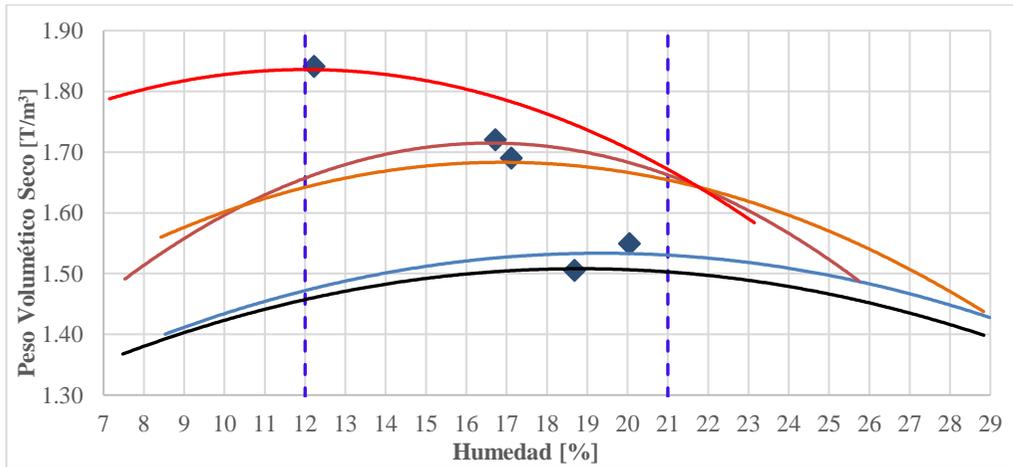
**Ilustración 21.** Curvas de compactación de la Subrasante.

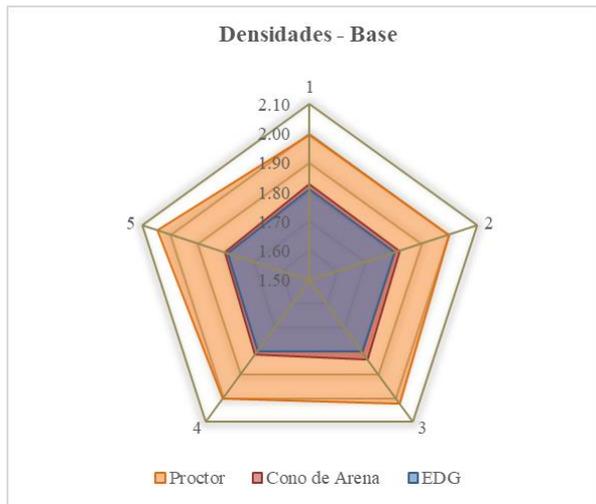
**Ilustración 22.** Densidades obtenidas de la base granular.

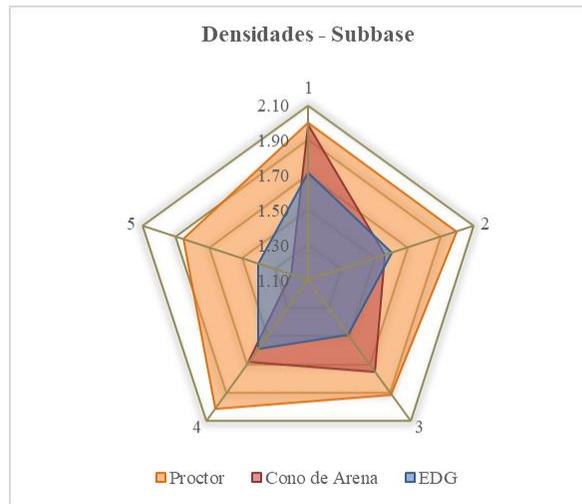
**Ilustración 23.** Densidades obtenidas de la subbase granular.

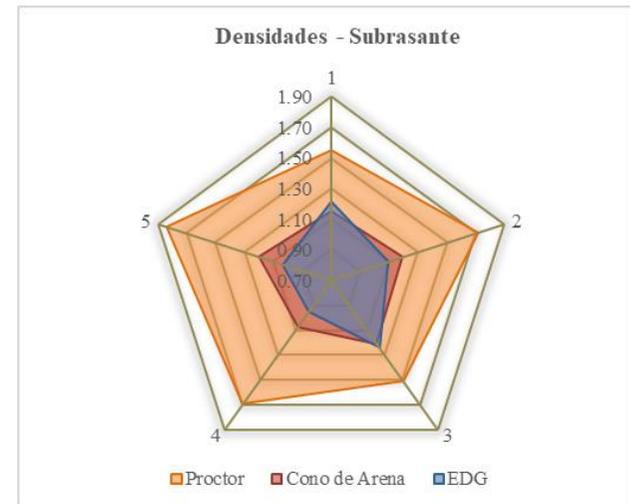
**Ilustración 24.** Densidades obtenidas de la subrasante.

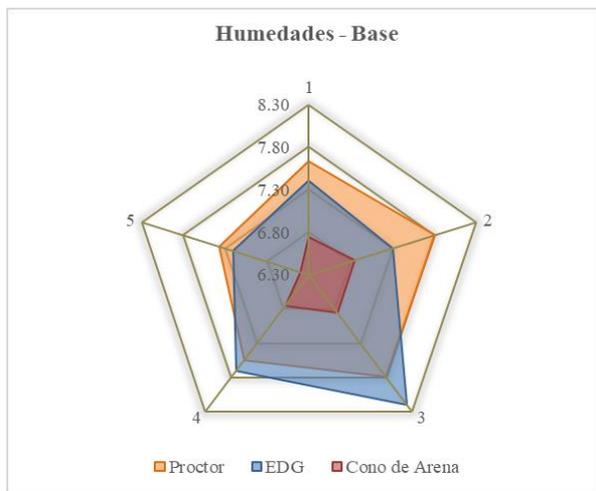
**Ilustración 25.** Humedades obtenidas de la base granular.

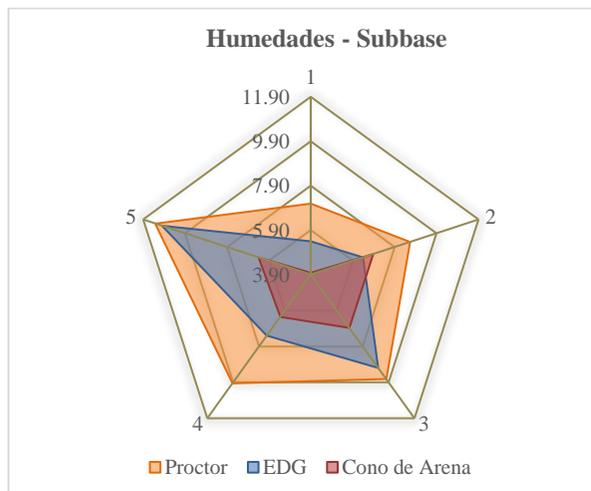
**Ilustración 26.** Humedades obtenidas de la subbase granular.

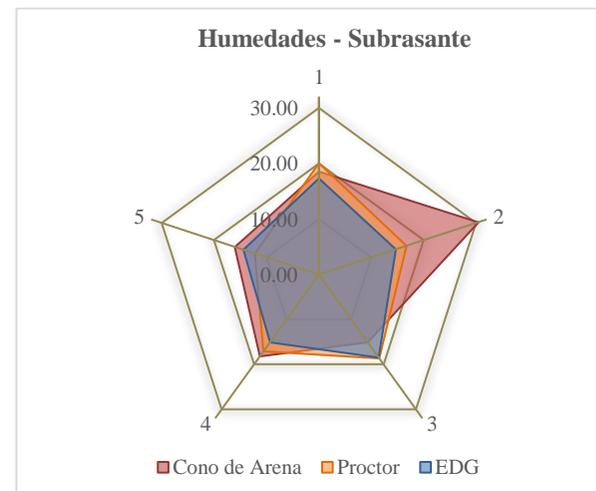
**Ilustración 27.** Humedades obtenidas de la subrasante.

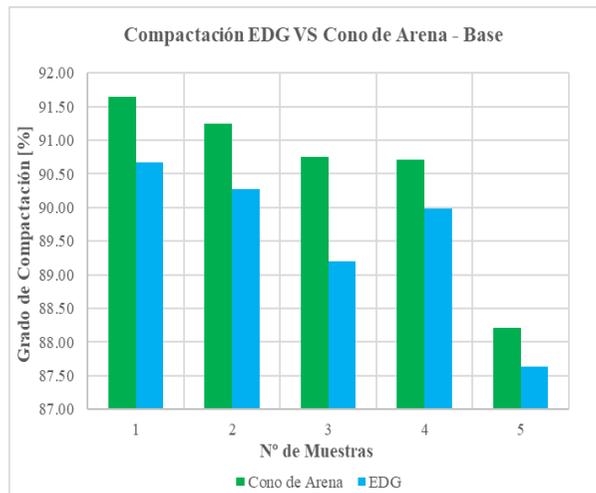
**Ilustración 28.** Comparativa de metodologías – Grados de compactación en la base.

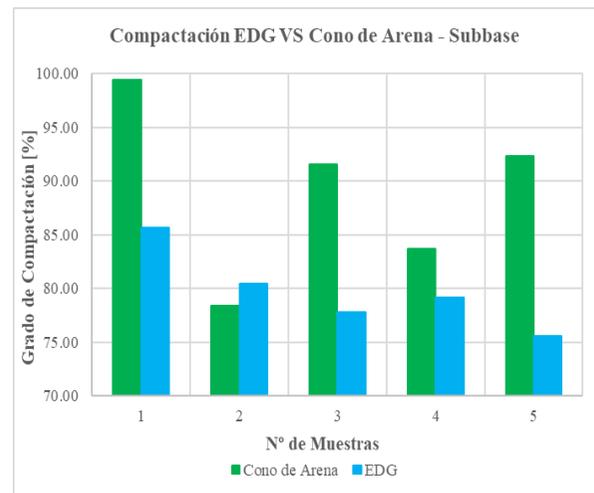
**Ilustración 29.** Comparativa de metodologías – Grados de compactación en la subbase.

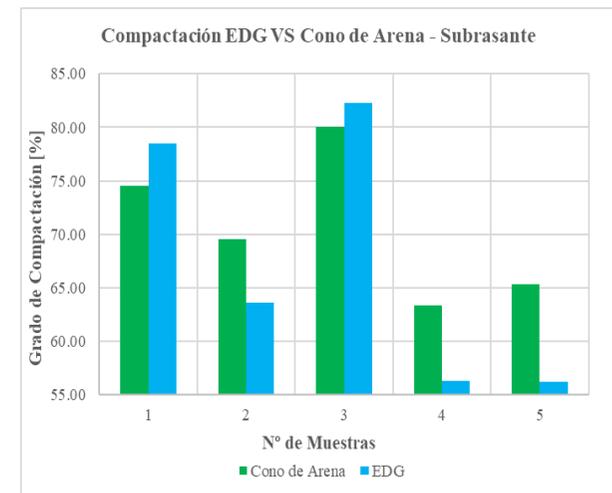
**Ilustración 30.** Comparativa de metodologías – Grados de compactación en la subrasante.

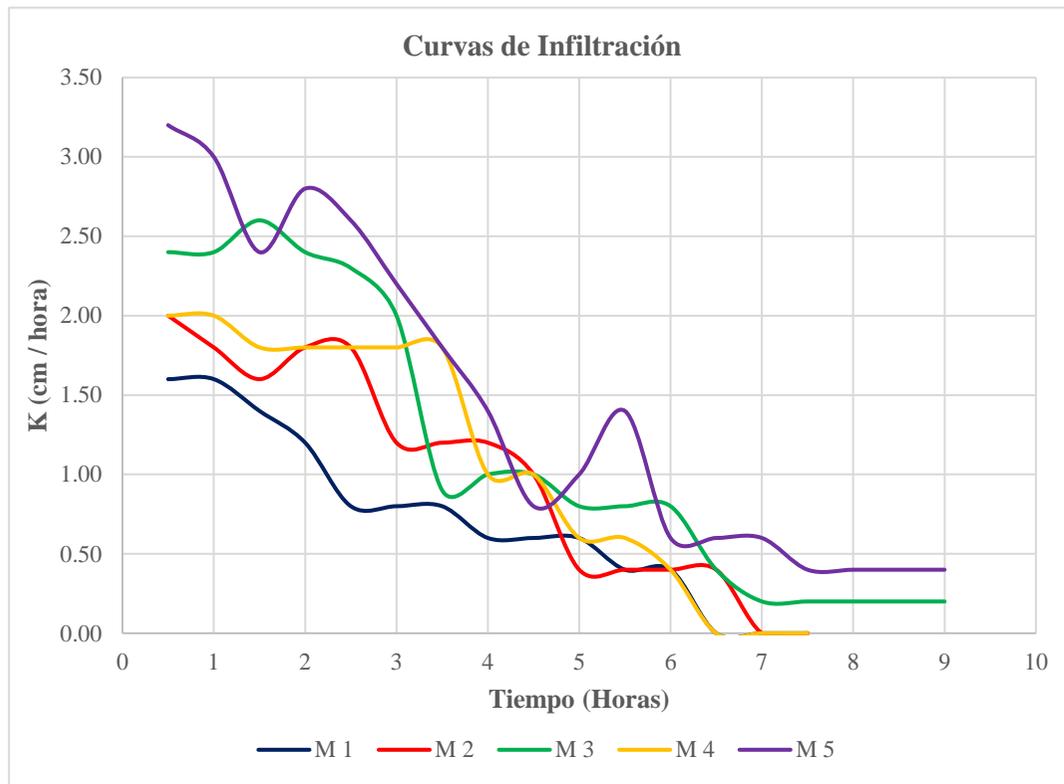
**Ilustración 31.** Curvas de infiltración del tramo vial estudiado

Las curvas de infiltración vs tiempo obtenidas de los puntos evaluados se exhiben en la ilustración 31, cuyo comportamiento dependerá de las condiciones climáticas de la zona y la calidad de la capa de rodadura.

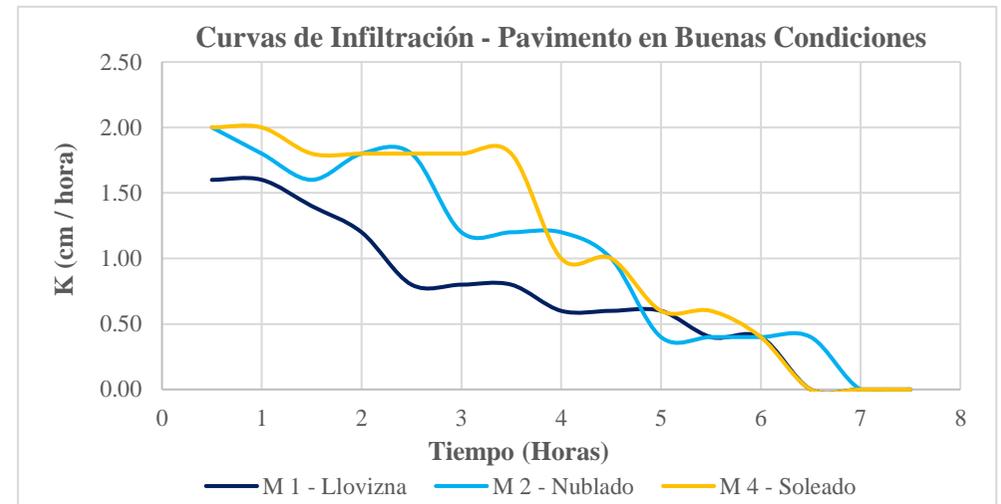
**Ilustración 32.** Curvas de infiltración 1, 2 y 4.

Las curvas M1, M2 y M4 mostradas en la ilustración 32 se derivaron de la recopilación de datos emanados de un pavimento en condiciones óptimas. Estas curvas al no exhibir asíntotas y alcanzar una velocidad de infiltración de cero, indican que el equipo fue emplazado en un pavimento en excelente estado, caracterizado por una superficie prácticamente impermeable luego de varias horas de estar en contacto con el agua obstaculizando el paso de esta hacia las capas granulares subyacentes. Se observa una disminución en la curva M1, registrada en un día lluvioso, a comparación con la obtenida en una jornada soleada. Este fenómeno se atribuye a velocidades de infiltración inferiores durante días lluviosos, atribuibles al estado saturado previo del suelo.

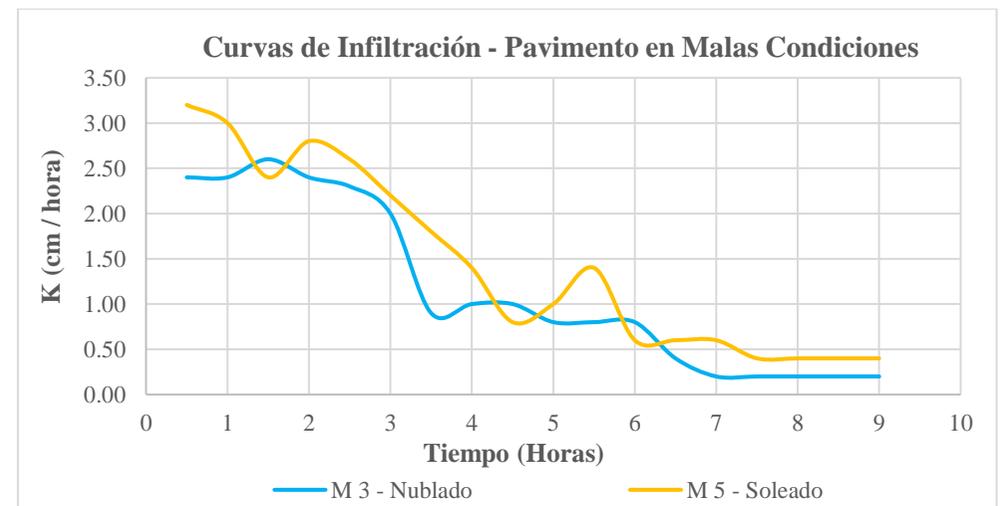
**Ilustración 33.** Curvas de infiltración 3 y 5.

Las curvas M3 y M5, presentes en la ilustración 33, se basan en datos recopilados en un pavimento en estado de deterioro. Estas curvas manifiestan velocidades constantes y estables en las últimas horas del período de recopilación de datos, reflejando una infiltración continua, aunque a tasas mínimas y constantes, a pesar del estado de saturación del suelo. En relación con el factor climático, se observan similitudes con las curvas M1, M2 y M4, donde las condiciones climáticas, particularmente días soleados en contraste con los días lluviosos, inciden en las velocidades de infiltración, siendo estas últimas más elevadas durante condiciones meteorológicas favorables.

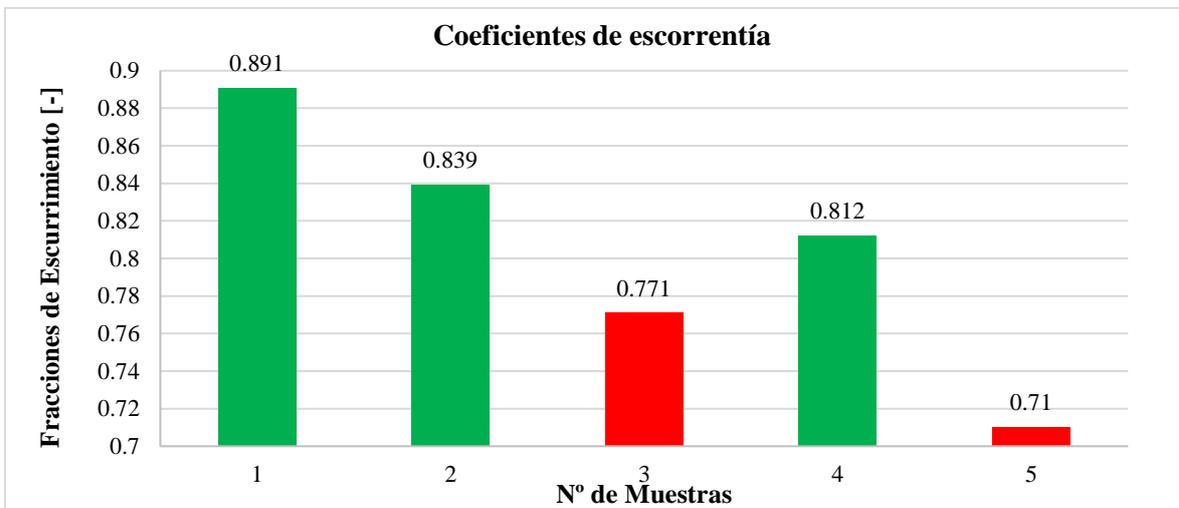
Adicionalmente, otro de los resultados provenientes de las pruebas de infiltración corresponde a los coeficientes de escurrimiento. Dichos valores para cada punto examinado se pueden visualizar en la ilustración 34. Es importante señalar que los puntos 3 y 5 se sometieron a pruebas sobre una capa de rodadura

que no se encontraba en óptimas condiciones, dado que exhibía fallas agrietamiento que facilitaban la infiltración del agua a los estratos granulares del pavimento.

**Ilustración 34.** Coeficientes de escurrimiento en cada muestra.

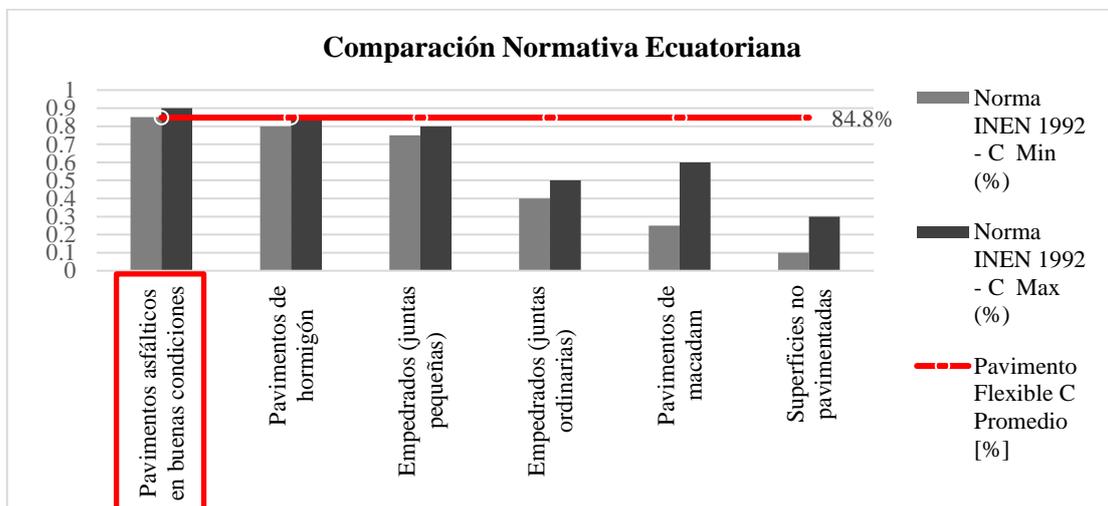
En la ilustración 35 constan los valores referenciales de escurrimiento para diversas superficies. Dichos valores fueron obtenidos de normativa ecuatoriana INEN, (1992), contrastadas con el promedio de los coeficientes de escurrimiento obtenidos mediante las pruebas de infiltración sobre pavimento asfáltico en óptimas condiciones.

**Ilustración 35.** Comparación entre coeficientes de escurrimiento normativos y reales.

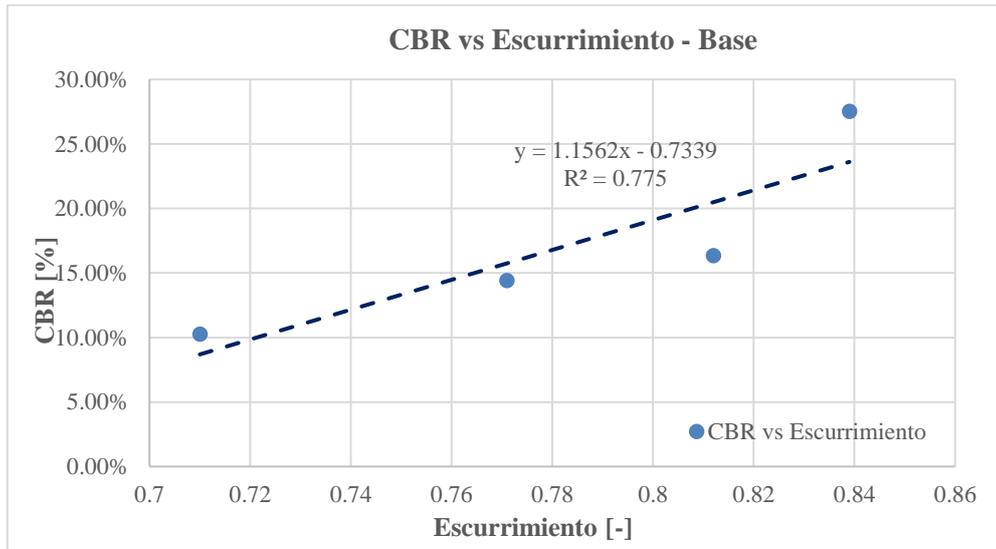
Se determinó una correlación de importancia significativa entre los índices de CBR y los niveles de esgurrimiento, la ilustración 36 ilustra la dispersión de estos valores en conjunto con una función de ajuste de datos.

**Ilustración 36.** Comparación entre coeficientes de esgurrimiento y los valores porcentuales de CBR.

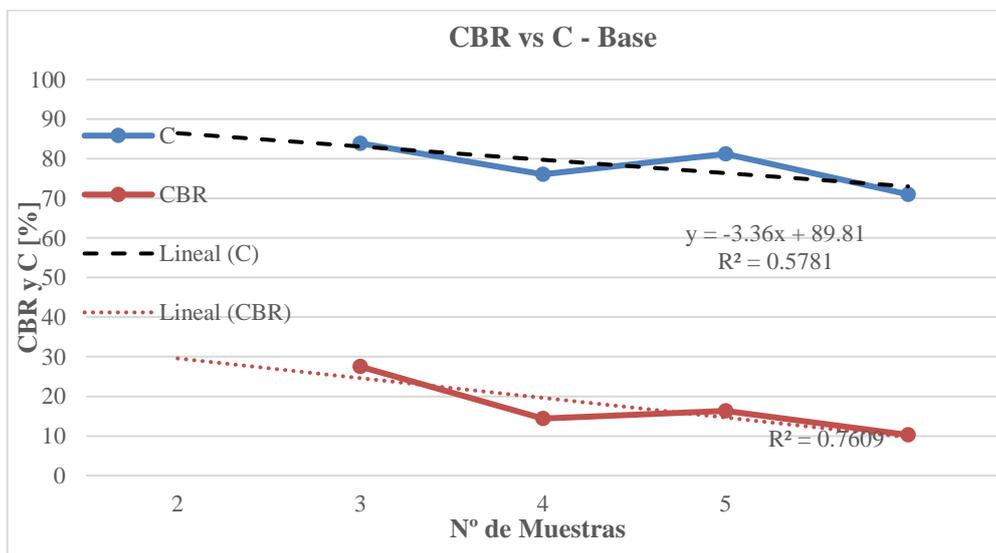
**Ilustración 37.** Diagrama de Soporte de California (CBR) y esgurrimiento de las muestras.

Después de observar la linealidad existente entre ambas variables de interés mostrada en la ilustración 37, resulta esencial señalar que el punto 1 fue excluido debido a las circunstancias en las que fue ensayado, este punto se encontraba en un rango atípico debido a que al colocar el equipo GeoGauge en la base, se perforó una

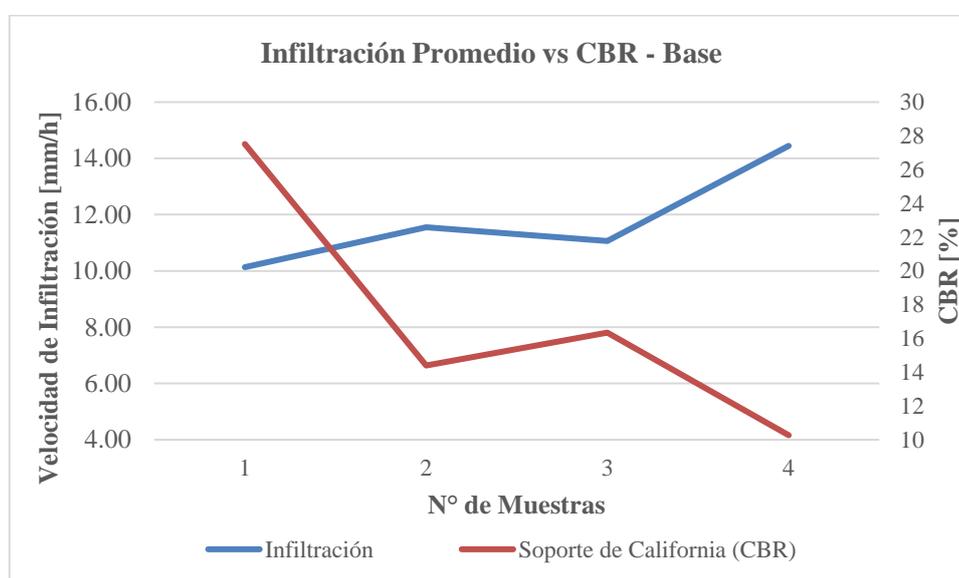
Se determinó una relación inversamente proporcional entre la velocidad de infiltración promedio y el CBR en las muestras analizadas, Este hallazgo se refleja en el descenso de los valores del CBR a medida que aumentan los valores de la tasa de infiltración, como se evidencia en la representación gráfica de los datos mostrada en la ilustración 38.

Ilustración 38. Diagrama de soporte de California (CBR) e infiltración promedio de las muestras.

En las relaciones de infiltración y soporte de california (CBR) se obtiene una relación inversamente proporcional, en donde a medida que crece la presencia de humedad debido a la infiltración, el CBR disminuye, un fenómeno que es respaldado por las observaciones de Garnica et al. (2001), en donde afirman que el módulo de resiliencia y por ende el CBR disminuye conforme el contenido de agua se incrementa, un hallazgo obtenido después estimar el módulo resiliente el alrededor de 43 especímenes con diferentes contenidos de humedad.

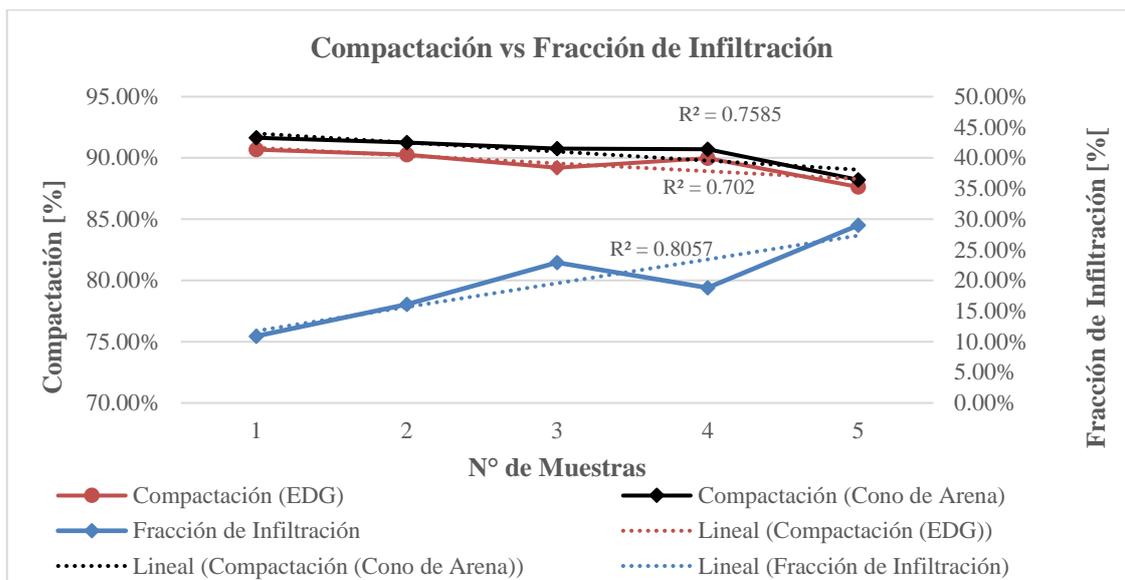
**Ilustración 39.** Diagrama de grados de compactación in situ y coeficientes de escurrimiento - Base

**Análisis:** En la gráfica se puede apreciar el comportamiento de la fracción de agua infiltrada en la capa base en las 5 muestras de análisis y como dicho desempeño es inversamente proporcional a los resultados de grados de compactación obtenidos con los ensayos in situ, cono de arena y densímetro eléctrico (EDG). Los puntos más bajos de compactación corresponden a puntos donde existen fallas en el pavimento como grietas, baches y piel de cocodrilo mientras que los puntos más altos en la gráfica se realizaron en sitios donde las fallas en el pavimento eran mínimas.

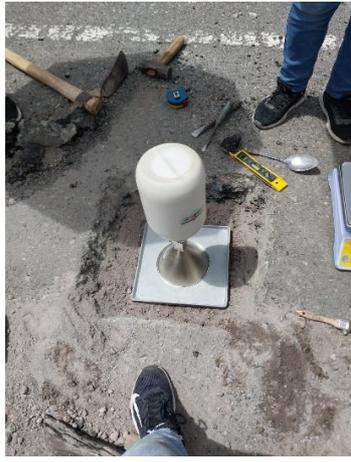
**Anexo 10.** Ensayo cono de arena.

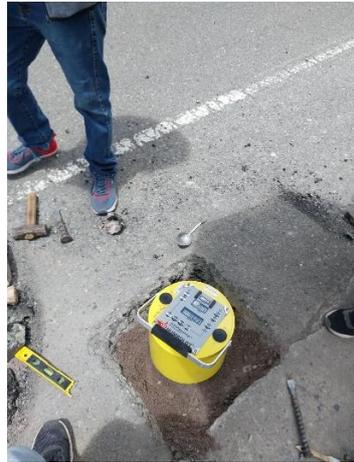
**Anexo 11.** Ensayo Geo gauge en pavimentos en buenas condiciones.

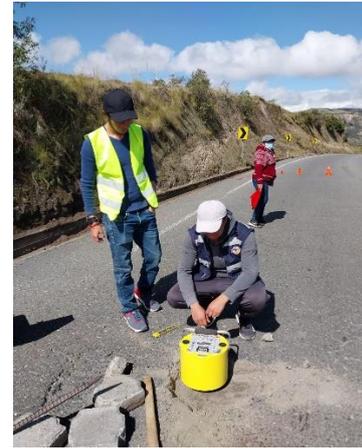
**Anexo 12.** Ensayo Geo gauge en pavimentos en condiciones precarias.

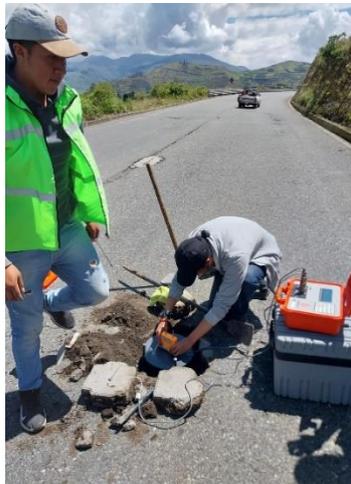
**Anexo 13.** Ensayo EDG-Instalación del equipo

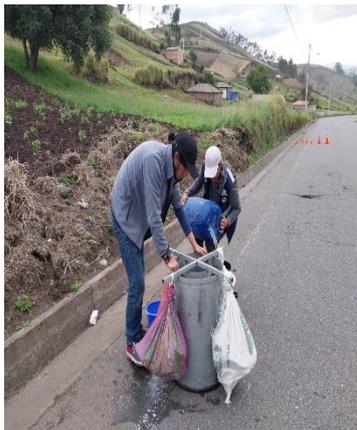
**Anexo 16.** Ensayo Infiltrómetro de doble anillo en un pavimento en buenas condiciones.

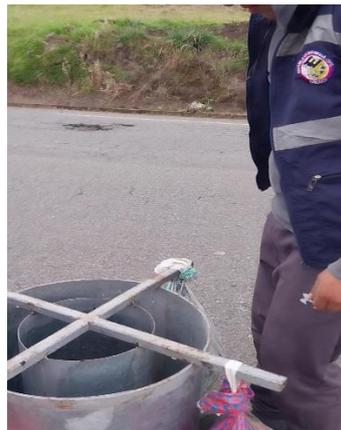
**Anexo 17.** Ensayo Infiltrómetro de doble anillo en un pavimento en malas condiciones.

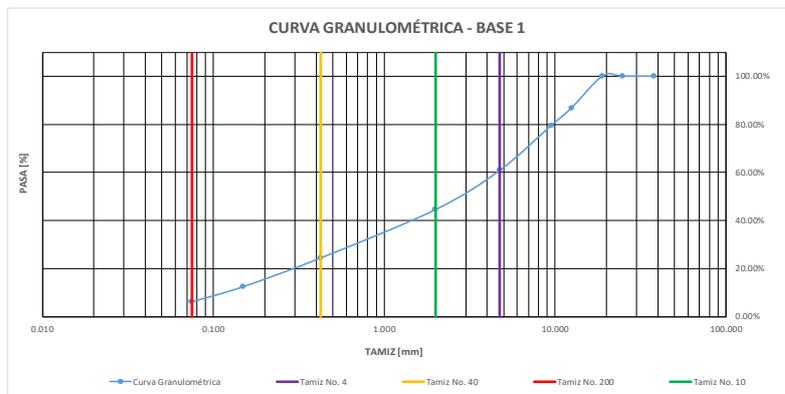
**CURVA GRANULOMÉTRICA**

Tamiz ASTM	Abertura en [mm]	Pasa [%]
1" 1/2"	38.100	100.00%
1"	25.000	100.00%
3/4"	19.000	100.00%
1/2"	12.500	86.69%
3/8"	9.500	79.38%
No. 4	4.750	60.76%
No. 10	2.000	44.44%
No. 40	0.425	24.32%
No. 100	0.150	12.41%
No. 200	0.075	6.11%

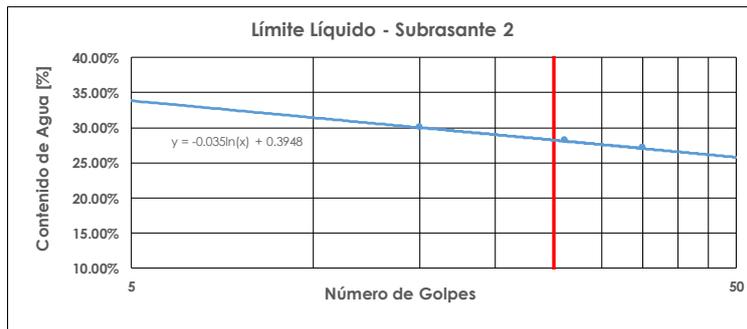
**LÍMITE LÍQUIDO**

<b>Expresión de la Gráfica</b>
-0.035 ln(x) + 0.3948

<b>a</b>	-0.035	[-]
<b>b</b>	0.3948	[-]
<b>Límite Líquido</b>	28.214	[%]
