**UNIVERSIDAD NACIONAL DE CHIMBORAZO**

Características físicas, mecánicas e hidráulicas evaluadas en el pavimento flexible del  
corredor vial Riobamba-Flores.

**Trabajo de Titulación para optar al título de Ingeniero Civil**

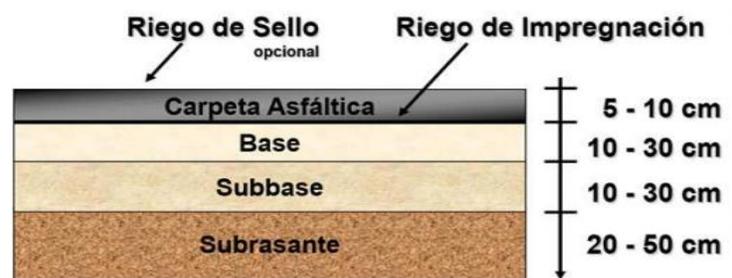
**Figura 2.** Composición de un pavimento flexible.  
**Fuente:** (Giordani & Leone, 2020).

Los pavimentos flexibles suelen constar de varias capas, como la capa de rodadura, base, subbase y subrasante. En la **figura 2** se detalla la estructura del mismo.

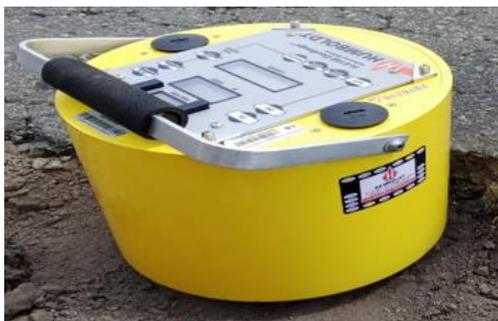
**Figura 6.** Colocación del equipo.

La ejecución de este ensayo implica la colocación del equipo GeoGuage en el área designada para la medición como se muestra en la **figura 6**. Si la superficie de contacto es de tierra, no es necesario prepararla previamente, aunque si es recomendable que tenga una nivelación considerada y a menudo se requiere ajustar ligeramente la posición del equipo

para asegurar un contacto total entre el pie del dispositivo y el suelo. En caso de superficies particularmente duras o ásperas se recomienda seguir la norma ASTM-C144, 1974. Que sugiere mejorar el contacto del pie utilizando material húmedo o mojado como arena de mortero.

Una vez ubicado el equipo en la posición de ensayo se enciende y se presiona la tecla MENSURE en la consola para iniciar la medición. El equipo genera una vibración durante 75 segundos, tras lo cual se obtienen los resultados. La utilización del equipo se rige por dos normas establecidas dentro del catálogo para su correcto manejo la primera es la (ASTMD-6758), establece un rango de medición del suelo para determinar la rigidez y el módulo de Young, y a la segunda norma es (ASTM – C144,1974), detalla los requerimientos básicos para tener un buen asentamiento del pie del equipo con la superficie, especialmente en suelos duros.

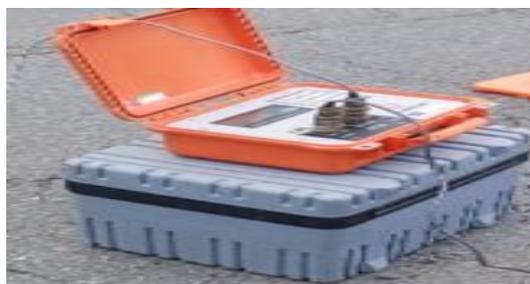
**Figura 7.** Conexión de sensores en la consola EDG.

Durante este ensayo, el sensor de temperatura y el de medición de suelo se conectan a la consola EDG como se muestra en la **figura 7**. Se procede a insertar los cuatro dardos de acero en la ubicación designada para el ensayo, los cuales sostendrán la plantilla y el sensor de medición de suelo. Este último está vinculado por dos cables de pinza, los cuales sirven para unir con los dardos de suelo. Además, se crea un pequeño agujero cerca de los dardos para insertar el sensor de temperatura.

Después de ensamblar este equipo, se puede proceder a configurar un nuevo modelo de suelo o un ensayo en el sitio de trabajo. Este proceso implica enviar dos pulsos eléctricos a través de los dardos utilizando la consola EDG. Esto se logra al conectar los cables de pinza a los dardos que están posicionados opuestos entre sí, lo que permite obtener las firmas eléctricas del suelo.

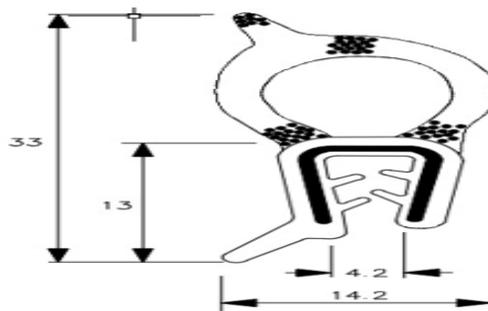
**Figura 8.** Perfiles burlates alambrados 341.

- Las dimensiones de los dos cilindros fueron: Diámetro cilindro exterior 450 mm, diámetro cilindro interior 250 mm, ambos con una altura de 600 mm.
- Los cilindros fueron elaborados con acero galvanizado de 1.5 mm de espesor con un peso total de 22.5 kg.
- Para lograr un buen contacto entre la base del infiltrómetro de doble anillo con la superficie a ensayar, en el contorno de ambos cilindros se colocará un caucho (burlate) con alma metálica de uso común para sellar contenedores. Se empleó este caucho por la versatilidad al encajar con el filo del toll, en la **figura 8** se puede apreciar cómo está constituido el perfil.

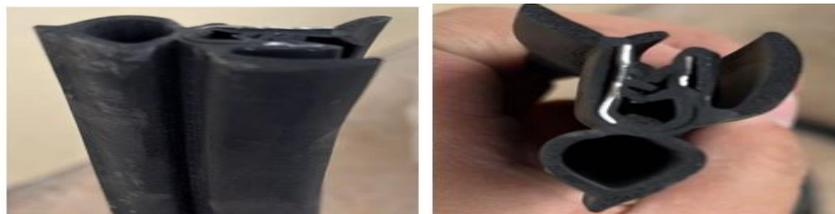
**Figura 9.** Vista lateral y superior del caucho.

En la **figura 9** se visualiza el perfil en diferentes vistas.

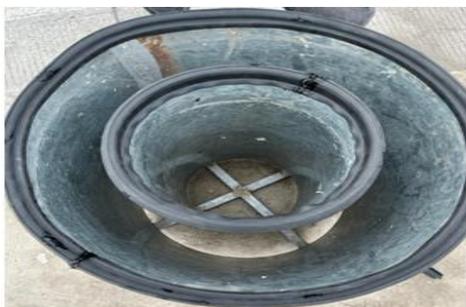
**Figura 10.** Contorno inferior de cilindros con caucho.

Una vez colocado el caucho en los cilindros se sienta en los puntos de control que se quiere realizar el ensayo y en los cuatro extremos portantes del infiltrómetro se colocara un peso de 15 kg por lado, dando un total de 60 kg con el que se va a ejecutar el mismo, esto se hace con la finalidad de evitar la filtración de agua por los contornos de los cilindros.

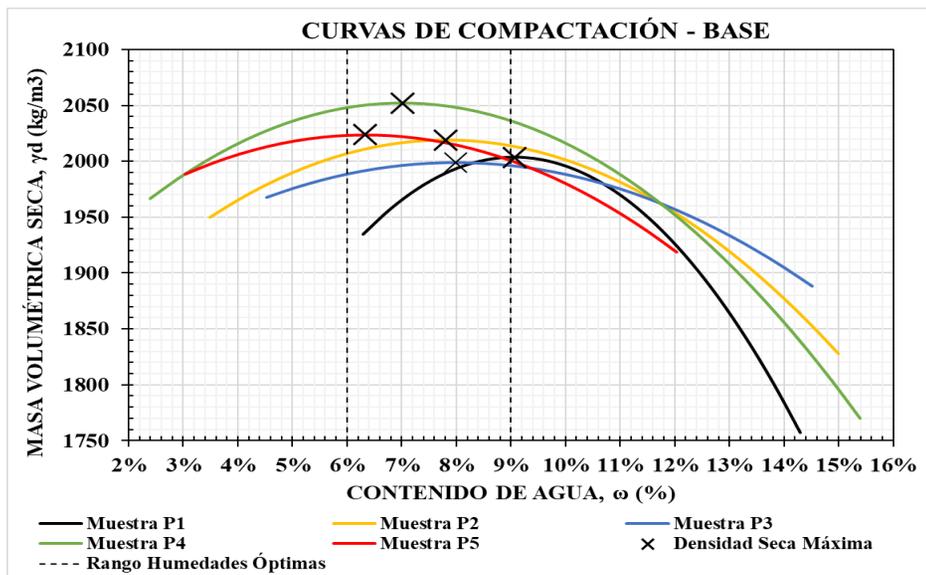
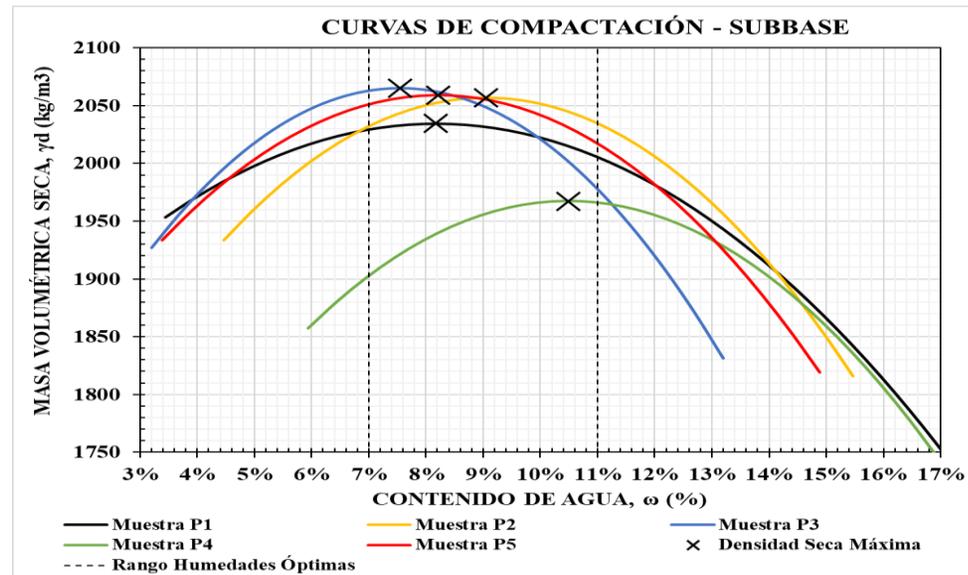
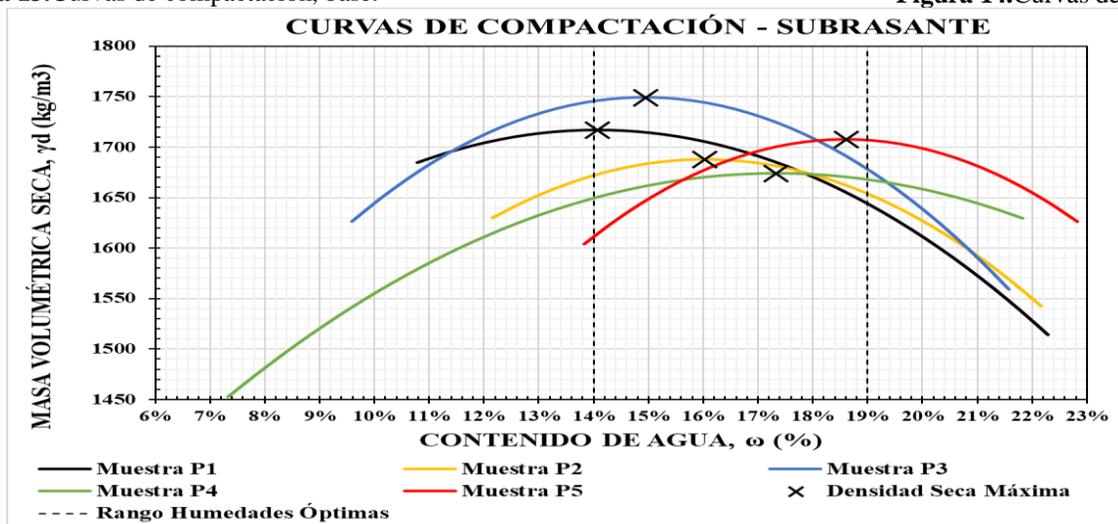
Figura 13. Curvas de compactación, base.

Figura 14. Curvas de compactación, subbase.

Figura 15. Curvas de compactación, subrasante.

La **figura 13,14 y 15**; muestran las curvas de compactación de las capas del pavimento flexible, en donde claramente tanto la subbase, base y subrasante presentan distintos requerimientos de humedad para alcanzar la máxima densidad seca. Mientras la subbase necesita niveles de humedad más altos (7-11%), la base requiere porcentajes bajos que están en el rango (6-9%). La subrasante, con más material fino y a veces limos, demanda niveles aún más altos (14-19%). Estas diferencias indican la diversidad del material a lo largo de la vía, especialmente en la subbase y la subrasante, cuyo tipo de suelo varía geográficamente entre arenoso y limoso, afectando sus niveles de humedad y densidad máxima seca. Analizando las humedades se puede evidenciar que las capas más permeables son la base y subbase por su bajo contenido de humedad.

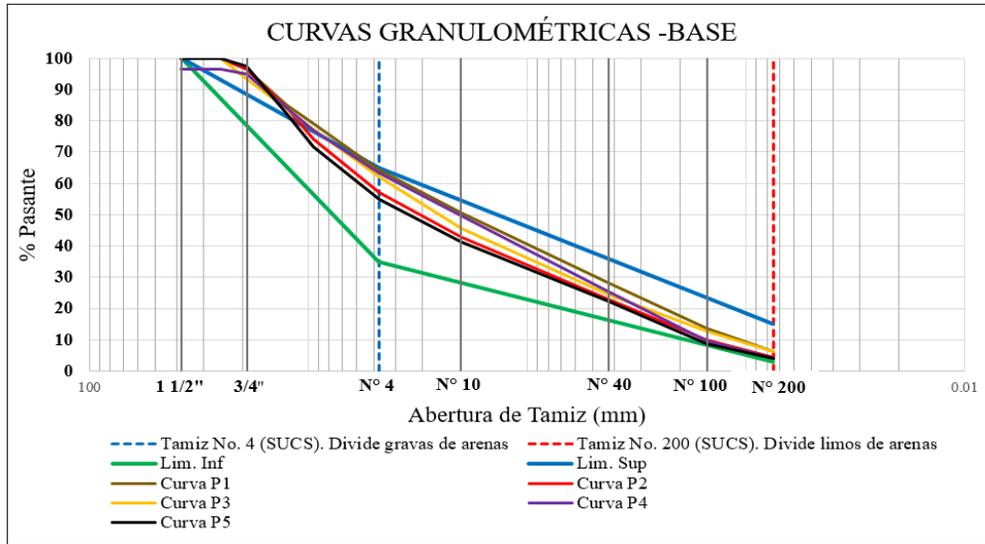
**Figura 16.**Curvas granulométricas, base.

En la **figura 16**, se presentan las curvas granulométricas de los puntos de control evaluados en la base. El MOP-001F-2002 presenta ciertos valores que se deben cumplir para determinar la clase a la que pertenece una determinada muestra. Los límites que fueron graficados corresponden a una clase 2, en los cuales todas las curvas se ajustan significativamente. Para ser un poco más específicos controlando en el tamiz N° 4, la normativa dictamina un límite inferior de 35% y un superior de 65%. Claramente se observa que todas las curvas en ese tamiz en específico están dentro del rango.

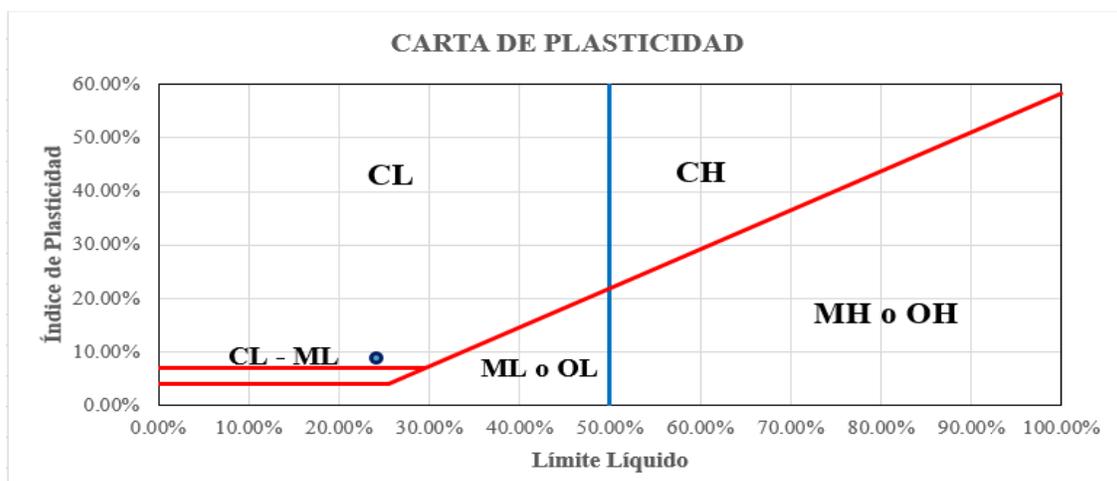
**Figura 22.** Carta de plasticidad subrasante, punto 4.

En la **figura 22** se visualiza la carta de plasticidad de la subrasante del punto 4, la misma que fue empleada para la clasificación del suelo.

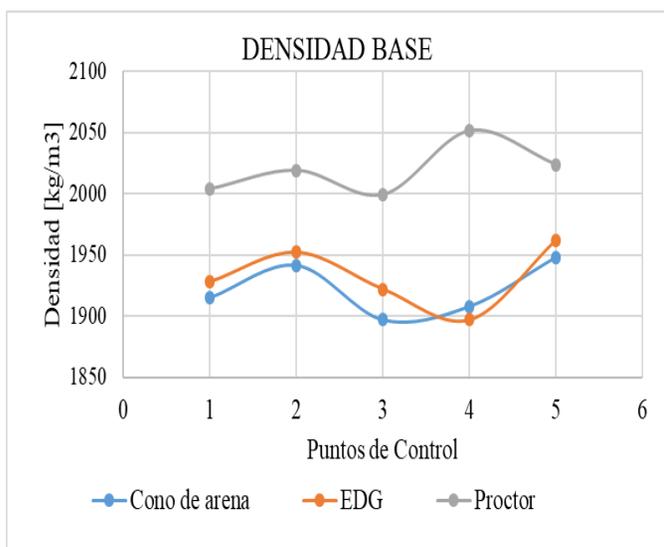
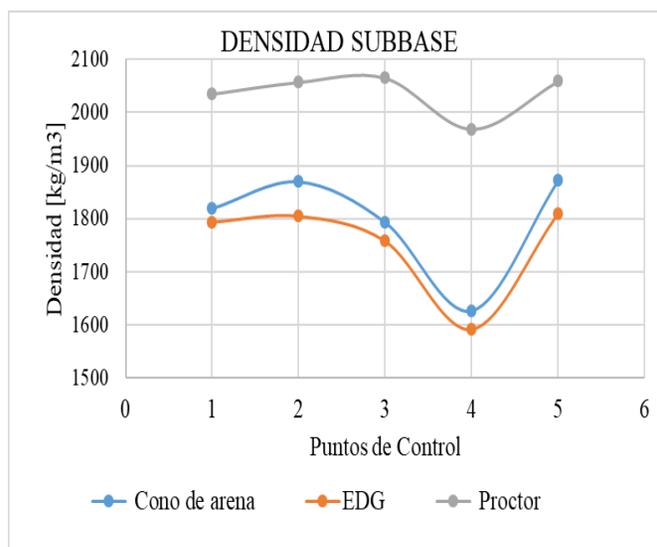
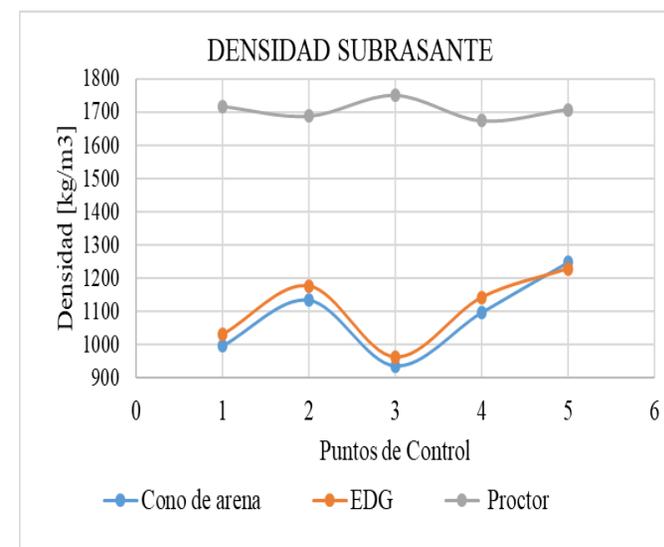
En vista de que se utilizó dos métodos para determinar la densidad in situ como son el cono de arena y el densímetro eléctrico es conveniente realizar una comparación de resultados con el fin de poder determinar las variaciones existentes en los mismos. Comparando la densidad del cono y arena con la del densímetro eléctrico, si bien es cierto existe una ligera variación, pero los resultados son bastante cercanos y confiables. Como se muestran en la **figura 23,24 y 25**.

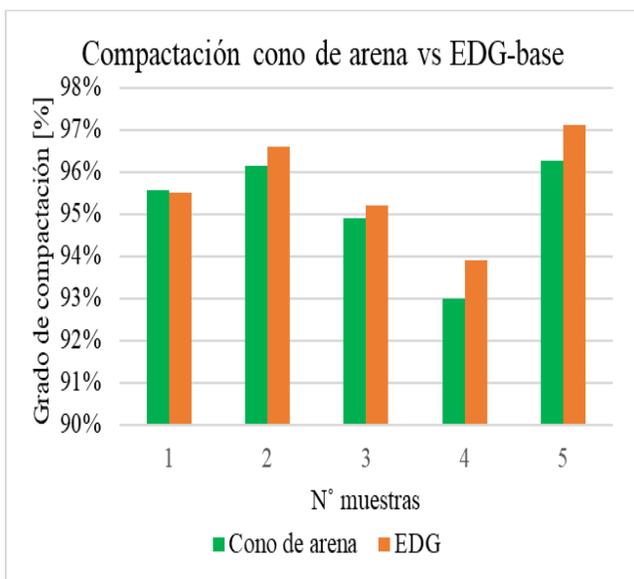
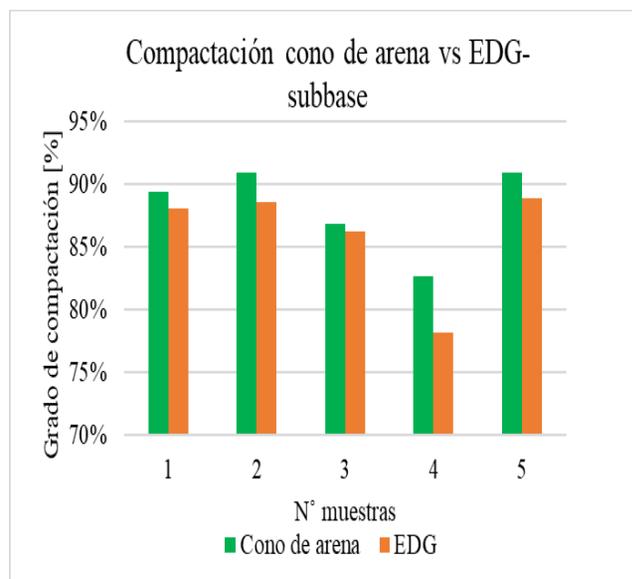
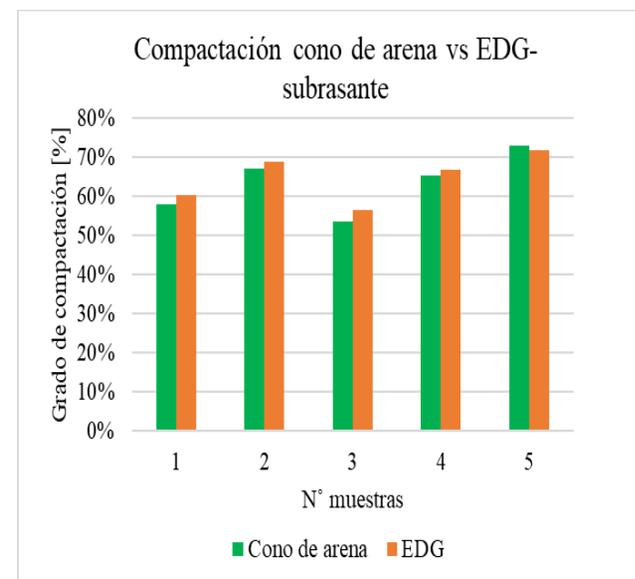
Es conveniente comparar el grado de compactación de las capas granulares y subrasante del pavimento flexible, en vista de que se aplicó dos metodologías diferentes, la tradicional que es el cono y arena que se ha venido utilizando a lo largo de los años por su confiabilidad y facilidad de aplicación; y la nueva metodología que consiste en un equipo eléctrico llamado EDG, pese a que en otros países ya se ha utilizado con anterioridad. En Ecuador es un test relativamente nuevo, que sustituyó al densímetro nuclear. De acuerdo a las gráficas los valores son muy cercanos a los arrojados por el cono de arena. Como se exhibe en las **figuras 26,27 y 28**.

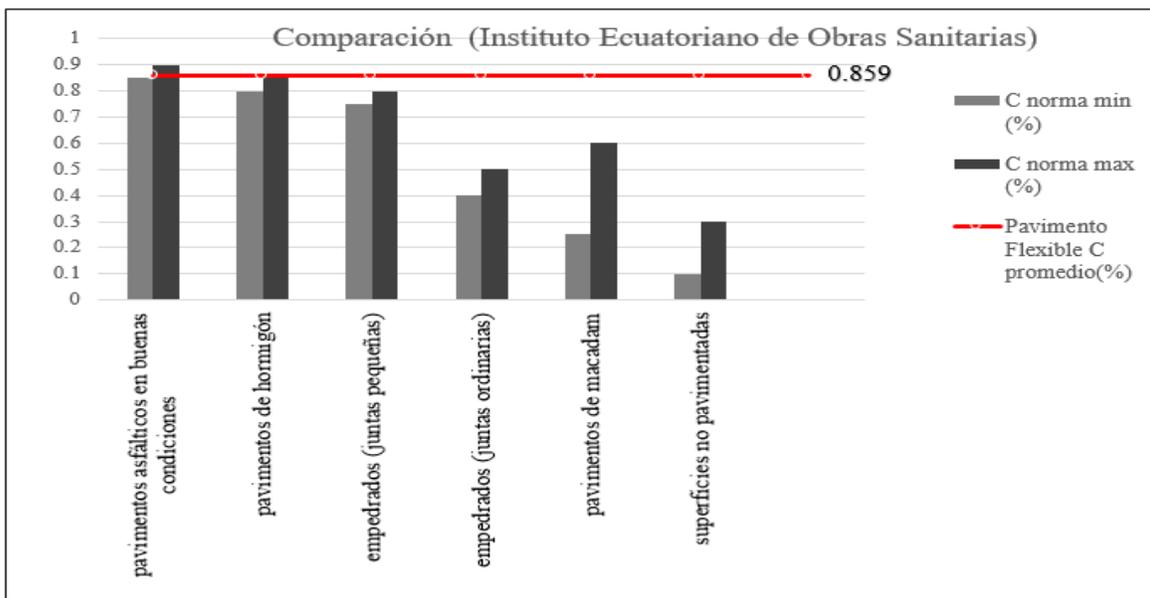
**Figura 29.** Comparación entre coeficientes normativos y reales.

La **figura 29**, muestra un gráfico comparativo del coeficiente de escurrimiento del pavimento flexible con la normativa. En donde se presentan los valores mínimos y máximos de los diferentes materiales que constituyen una vía, así como también el promedio de los puntos evaluados. Cabe recalcar que la normativa ya no se encuentra en vigencia.

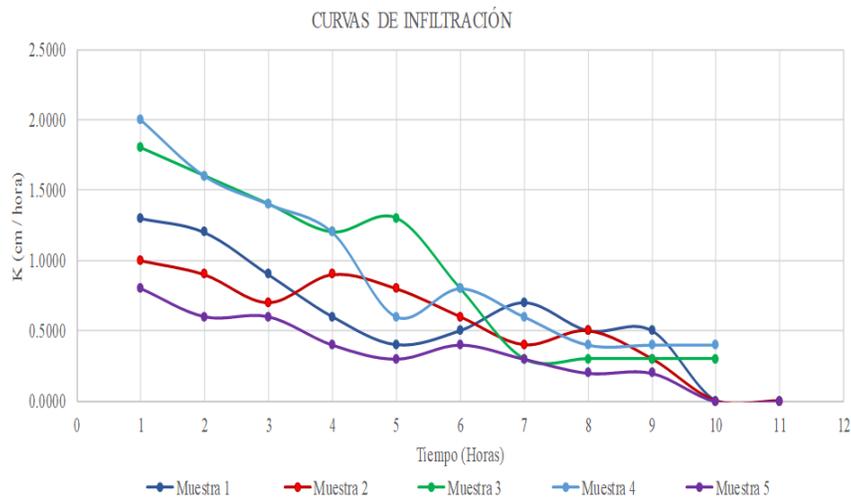
Figura 30. Curvas de infiltración del corredor vial Riobamba - Flores

En la **figura 30** se observa las curvas de infiltración vs tiempo evaluadas en puntos estratégicos del corredor vial, el comportamiento de estas curvas tiene relación al estado del pavimento y el clima.

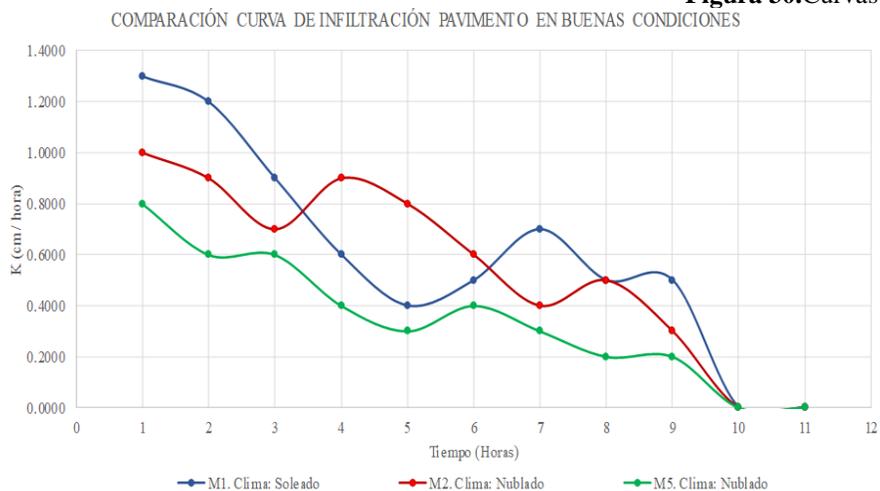
Figura 31. Curvas de infiltración muestras 1,2 y 5.

Observamos en la **figura 31** las curvas de infiltración obtenidas a partir de datos tomados de un pavimento en buenas condiciones, las mismas que alcanzan una velocidad de infiltración de cero esto determina que la superficie del pavimento es completamente impermeable, también se observa una variación de velocidades de infiltración durante el ensayo, este fenómeno se da debido a las condiciones climáticas que se presentan antes y durante el ensayo, como se ve el comportamiento entre la curva M1, hay que tomar en cuenta que en este punto de estudio el ensayo se realizó en un día soleado y el día anterior no hubo presencia de lluvia lo que determina una velocidad mayor de infiltración, caso contrario con la curva M5 donde el clima fue nublado y la madrugada antes de realizar el ensayo se registró poca presencia de lluvia a lo que atribuye una velocidad menor de infiltración debido a la saturación previa al ensayo.

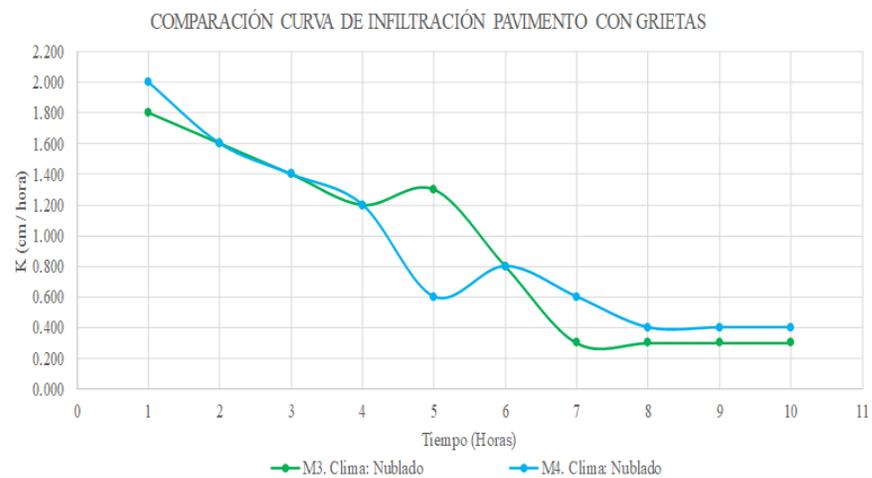
Figura 32. Curvas de infiltración muestras 3 y 4.

Hay una similitud en estas curvas de infiltración observadas en la **figura 32**, en la recopilación de los datos indican velocidades de infiltración constantes, esto se da debido a que la superficie en donde se colocó el infiltrómetro la capa de rodadura del pavimento presentaba grietas de severidad media en la muestra M3 y severidad media alta en la muestra M4, lo que determina que el pavimento es ligeramente permeable por el estado de deterioro en el que se encuentra, esto se ve reflejado en la **figura 30** donde las muestras M3 y M4 tienen velocidades de infiltración altas en relación con las muestras M1, M2 y M5, siendo así que el estado de la capa de rodadura y la condición climática inciden en las velocidades de infiltración.

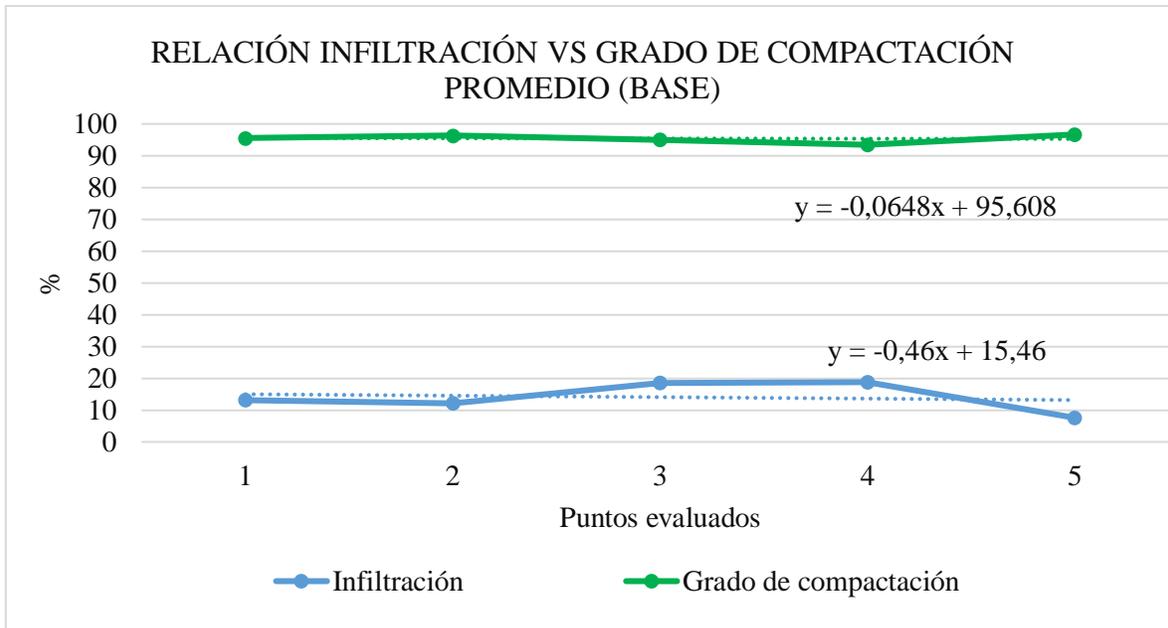
Figura 33. Relación grado de compactación vs infiltración.

La **figura 33** muestra los resultados del grado de compactación promedio basado en los datos obtenidos mediante el ensayo del cono de arena y con el método alternativo (EDG). Por otro lado, también se muestra la fracción de infiltración en cada uno de los puntos de control. Observando los valores en cada uno de los puntos de control se puede apreciar que hay cierta relación en el recorrido de las gráficas, los tramos descritos por las mismas no tienen similitud en patrones ascendentes y descendentes, concluyendo que existe una relación inversamente proporcional en cada uno de los puntos. Corroborando así que mientras la compactación sea más alta, el suelo será más impermeable. Esto se debe a que las partículas de un suelo denso ocupan casi todos los vacíos que existen dentro del mismo dificultando el paso del agua. Disminuyendo la infiltración y aumentando el porcentaje de escurrimiento.

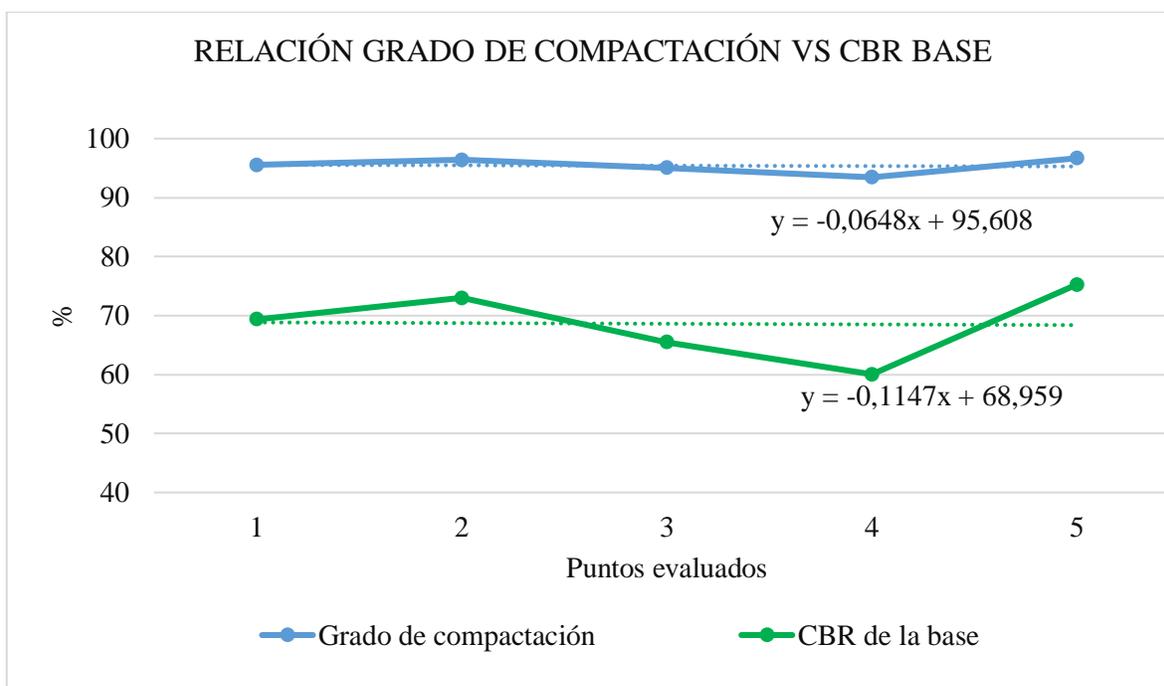
Figura 34. Relación Compactación vs soporte de California.

En la **figura 34** se muestran las gráficas de grado de compactación y CBR de la base granular del pavimento flexible, la dispersión de los puntos de los valores de soporte california es muy notable en comparación a los de la compactación que se ajustan más a la línea de tendencia central, pese a esto se puede visualizar cierto patrón similar, el tramo 1 y 4, presentan pendientes positivas, mientras que el 2 y 3 describen pendientes negativas. Concluyendo así que también existe una relación directamente proporcional.

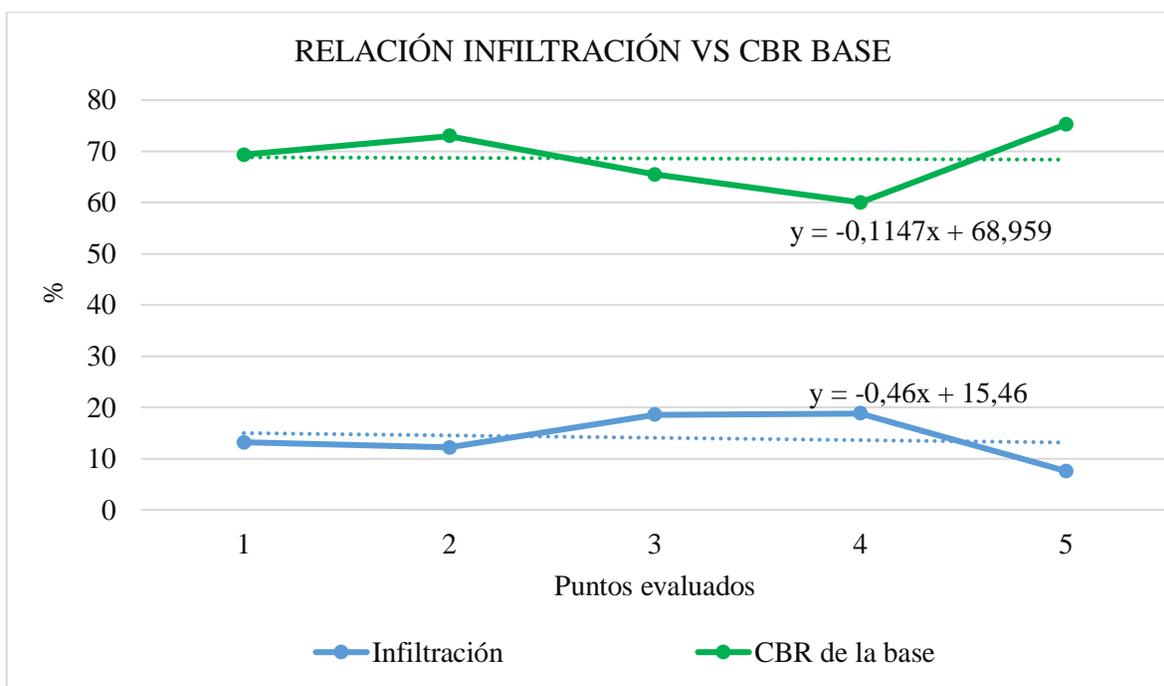
Figura 35. Relación infiltración vs CBR

La **figura 35** muestra los resultados de la razón del soporte California y el porcentaje que se infiltra en las capas inferiores. Pese a su diferencia en las líneas de ajuste, se puede observar que la pendiente de cada uno de los tramos es opuesta, describiendo patrones no parecidos, logrando así poder determinar una relación inversamente proporcional en todos los puntos de control.
