UNIVERSIDAD NACIONAL DE CHIMBORAZO

Evaluación de las principales condiciones físicas e hidráulicas del pavimento rígido
existente en la vía Pallatanga-Cumandá.

Trabajo de Titulación para optar al título de Ingeniero civil

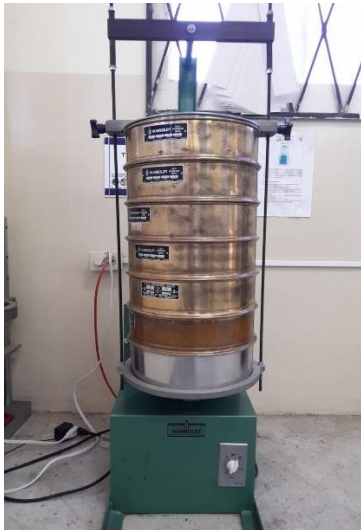
Figura 6. *Elaboración de granulometría*

1. Se debe dejar el material en estudio al horno para secarlo, por aproximadamente 24 horas antes de ensayar a una temperatura de $110\text{ }^{\circ}\text{C} \pm 5\text{ }^{\circ}\text{C}$.
2. Seleccionar los tamices (de acuerdo el tipo de árido que se vaya a ensayar). Se debe ordenar los tamices de manera decreciente según su abertura.
3. Se procede a verter el material previamente seco en los tamices.
4. Se coloca los tamices en la tamizadora automática.
5. Una vez tamizado el material se registra los pesos retenidos en cada tamiz.

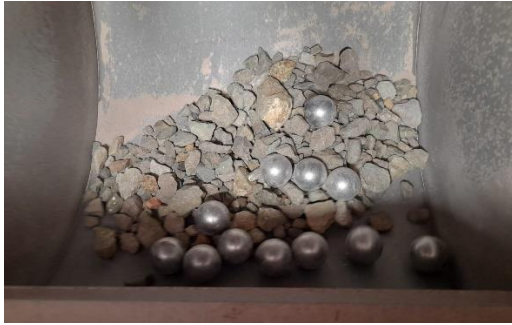
Figura 7. Agregado grueso en máquina de los ángeles con las esferas

1. Colocar la muestra en la máquina de los Ángeles y a su vez colocar las esferas, en este caso 12 esferas.
2. La máquina debe girar a 500 revoluciones, con una rapidez entre 30 r/min – 33 r/min.
3. Una vez finalizado el ensayo, se procede a tamizar el material obtenido con el tamiz #12 y se pesa lo retenido.

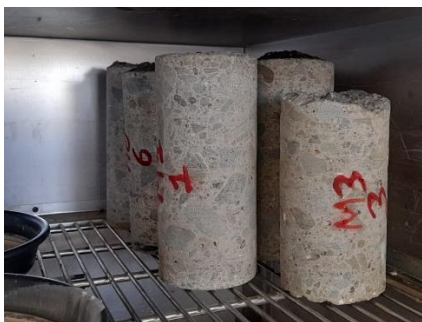
Figura 8. Colocación de las muestras en el horno

1. Secar al horno a una temperatura de $110\text{ }^{\circ}\text{C} \pm 5\text{ }^{\circ}\text{C}$, por 24 horas.
2. Seguidamente sumergir en agua a temperatura ambiente por 24 horas.
3. Retirar las muestras del agua, con un paño se debe frotar hasta eliminar la lámina visible de agua. Determinar la masa de la muestra en condiciones saturada superficialmente seca (SSS). Registrar los datos obtenidos.
4. Colocar las muestras en un recipiente con agua a temperatura de $23\text{ }^{\circ}\text{C} \pm 2\text{ }^{\circ}\text{C}$. Determinar la masa de cada una de las muestras.
5. Secar la muestra en el horno a temperatura de $110\text{ }^{\circ}\text{C} \pm 5\text{ }^{\circ}\text{C}$. Y posterior determinar la masa de cada muestra.

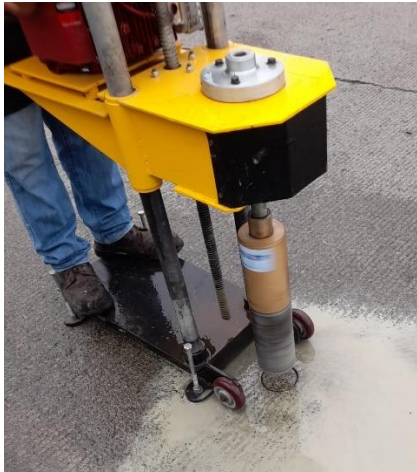
Figura 9. *Elaboración del agujero en el pavimento*

1. Taladrar el pavimento rígido para la obtención de los núcleos cilíndricos.
2. Sacar las muestras con la ayuda de una faja pretensada.
3. Enumerar las muestras según el orden en el cual se las obtuvieron, y a su vez colocar en fundas plásticas.

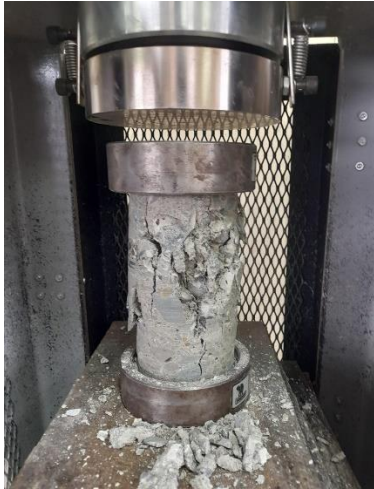
Figura 10. *Ensayo de compresión.*

1. Colocar el espécimen sobre la mesa o platina de la máquina de ensayo directamente bajo el bloque de carga esférico (superior). Se debe alinear del espécimen con el centro de carga del bloque de carga esférica.
2. Verificar que el indicador de carga este ajustado a cero.
3. Se debe colocar la velocidad a ensayar para que se aplique la carga continuamente. Dicha velocidad de esfuerzo debe ser de $0,25 \pm 0,05$ MPa/s.

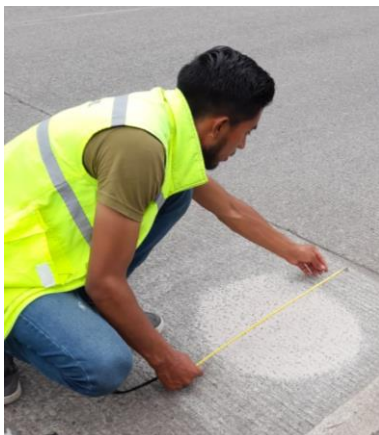
Figura 12. *Medición de la mancha de arena*

1. Se debe limpiar muy bien la zona a ensayar con la ayuda de una brocha y un cepillo de alambre.
2. Colocar la arena sobre la zona a ensayar, posteriormente expandir en forma circular hasta que no sea posible. Este proceso se lo realiza con un caucho circular con diámetro de 5 [cm] y altura de 2.5 [cm].
3. Realizar mínimo 4 mediciones de la arena expandida en forma circular.

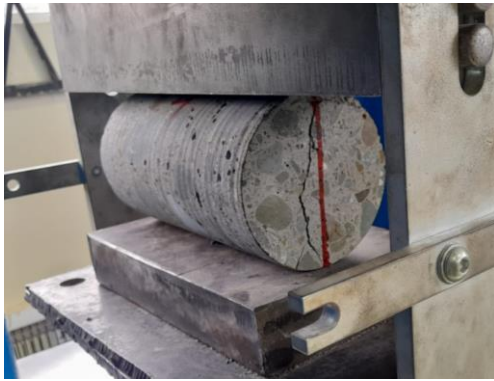
Figura 13. *Tracción indirecta*

1. Se debe realizar una señal que atraviese las caras de la muestra o del núcleo.
2. Se debe colocar el núcleo o la muestra sobre la base especial para posteriormente introducirla en la máquina para realizar el ensayo de tracción indirecta.
3. Iniciar el ensayo con una velocidad de 0.7 a 1.4 [MPa/min] o 100 a 200 [psi/min] hasta que falle la muestra.

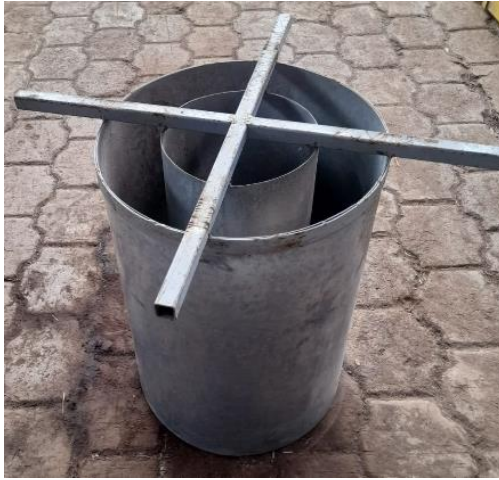
Figura 14. *Infiltrómetro de anillo doble*

1. El infiltrómetro de anillo doble debe cumplir con las siguientes dimensiones y características: Altura del cilindro interior y exterior es del 45.00 [cm], diámetro del cilindro exterior de 45 [cm], diámetro del cilindro interior de 25 [cm], los anillos del infiltrómetro se encuentra constituido por tol de acero galvanizado de 1.5 [mm] de espesor y tubos cuadrados de 2.0 [mm] de espesor, dando un peso total de 22.25 [kg] del infiltrómetro utilizado para el ensayo.

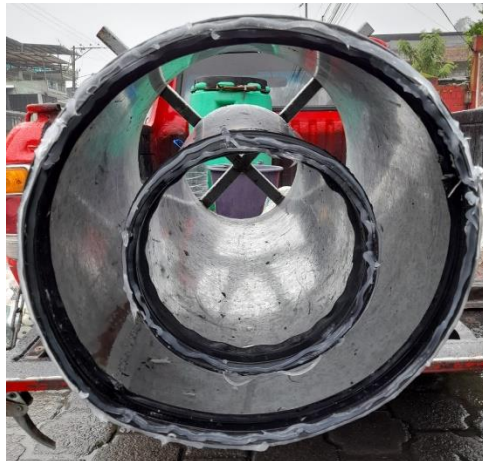
Figura 15. *Infiltrómetro de anillo doble con caucho y silicona*

2. Para asegurar que no existan fugas durante el ensayo entre el infiltrómetro y el pavimento rígido, se coloca un caucho el cual encaja perfectamente en los filos del cilindro interior y exterior del infiltrómetro formando una junta térmica impidiendo que fugue agua, adicional a ello se coloca silicona en el borde de los cauchos y finalmente un peso sobre el infiltrómetro de 60 [kg] repartido o distribuido en los tubos cuadrados del infiltrómetro para una mejor sujeción.

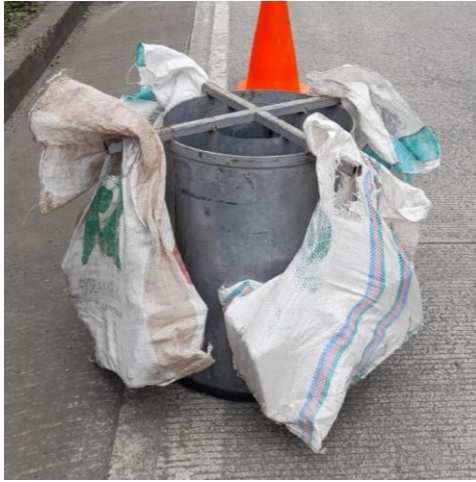
Figura 16. *Infiltrómetro de anillo doble con el peso de 60 [kg]*

3. Al tener listo el infiltrómetro de anillo doble se debe colocar sobre la calzada y esperar que se seque la silicona una vez seco, añadiendo el peso de 60 [kg] en este caso se introduce 4 bloques macizos cada uno con un peso de 15 [kg], se añade agua y en los cilindros interiores y se procede a tomar mediciones cada cierto intervalo de tiempo.

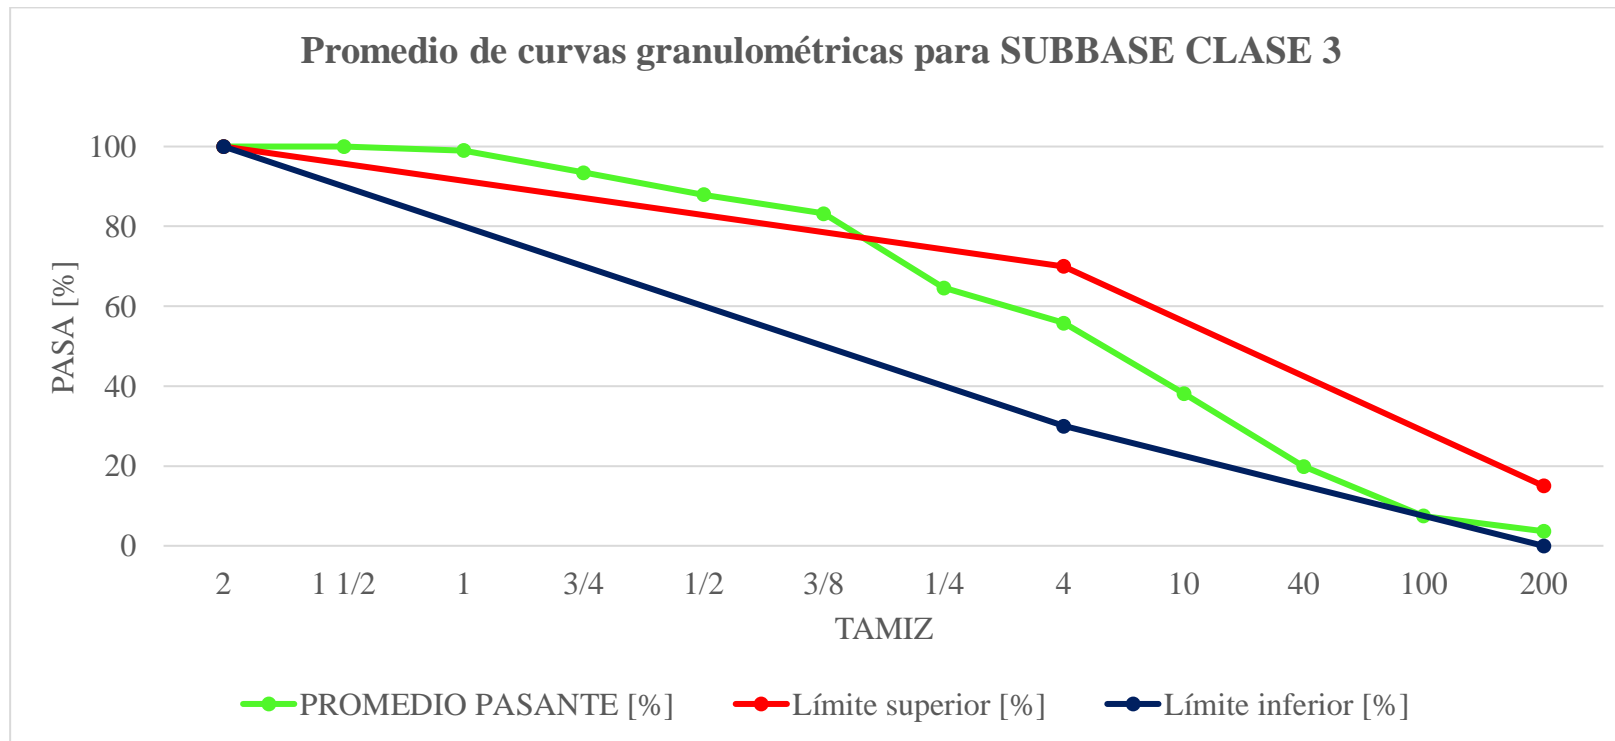
Figura 17. Promedio curvas granulométricas

Al clasificar el suelo de acuerdo con la norma AASHTO (American Association of State Highway and Transportation Officials), se obtiene que pertenece al grupo A-1-a o fragmentos de piedra grava y arena, con un límite líquido de 34, además es NP (no plástica), es decir, no tiene límites de ATTERBERG, y según la SUCS (Unified Soil Classification System), corresponde a una arena limosa o SM. Obteniendo una curva granulométrica, donde se puede apreciar entre los tamices 2 [in] a 3/8 [in] se encuentra por fuera del límite superior y a partir del tamiz 1/4 [in] al tamiz 200 se encuentra dentro de los límites superior e inferior.
