UNIVERSIDAD NACIONAL DE CHIMBORAZO

El Edificio de la Unidad Educativa Pedro Vicente Maldonado (centro). Perspectiva:
arquitectónica e histórica

**Trabajo de Titulación para optar al título de Licenciatura en Pedagogía
de la Historia y las Ciencias Sociales**

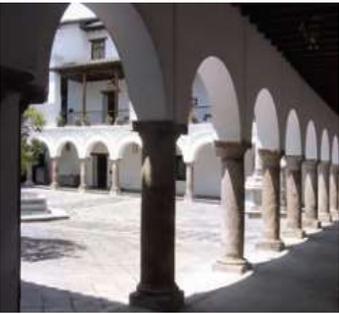
ELEMENTOS EXTERNOS	CONCEPTO	GRAFICO
ARCADA	1. Pórtico integrado por arcos. 2. Serie de arcos formados por pilares o columnas.

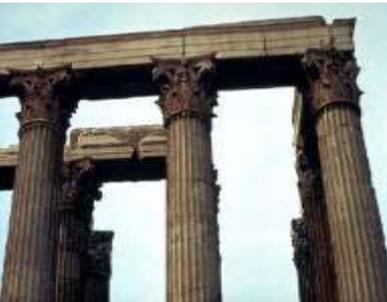
ARQUITRABE	Pieza o elemento horizontal, sobre el que se asientan el friso, la cornisa y el frontón. Elemento que vincula el entablamento con el sistema de capiteles y columnas

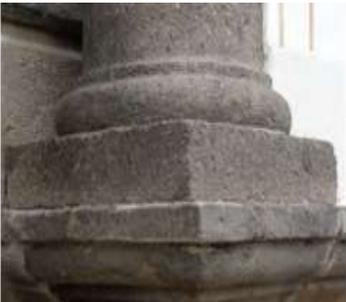
BASA.	Parte inferior de una columna, pilar.

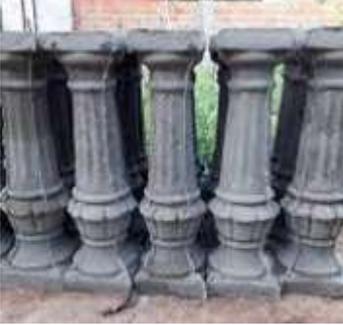
BALAUSTRE	Cada uno de los pequeños pilares que se alinean, sujetos por el pasamano para formar una balaustrada.

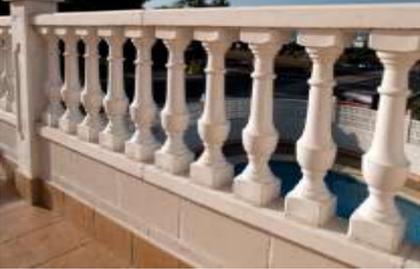
BARANDA	<p>1. Barandal.</p> <p>2. Barandilla.</p> <p>Barrera instalada a lo largo del lado expuesto o abierto de una escalera para evitar una caída.</p>

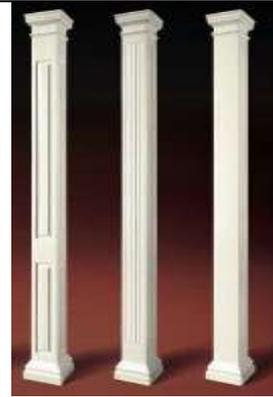
COLUMNA

Elemento cilíndrico y vertical, utilizado como apoyo, soporte y otras partes de una construcción, también con fines decorativos. Puede constar de pie o basa, fuste y capitel.

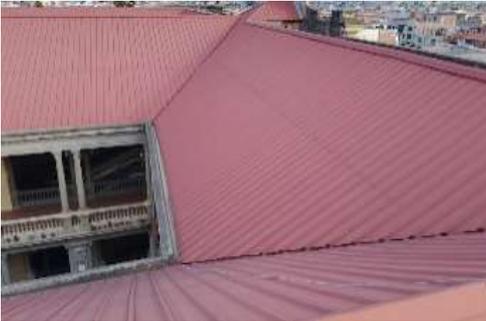
CUBIERTA	Elemento estructural que cierra una edificación en su parte superior y le protege de la intemperie.

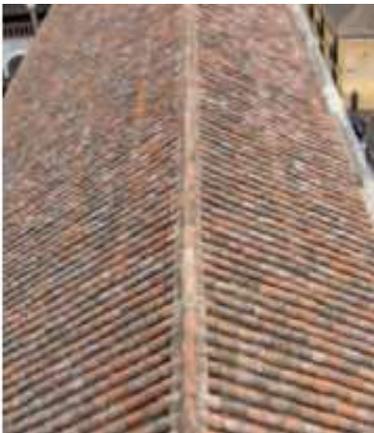
CUMBRERO	Viga que divide las dos vertientes de una cubierta a dos aguas.

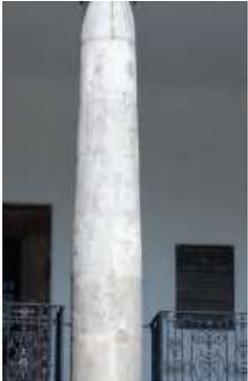
ELEMENTOS EXTERNOS	CONCEPTO	GRAFICO
FUSTE	Elemento vertical de la columna, ubicado entre el capitel y la basa

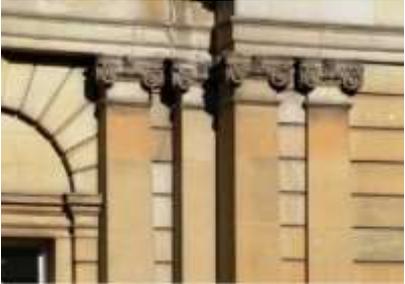
PILASTRA	Elemento vertical, rectangular o poligonal que sobresale de una pared, a veces de soporte, en los órdenes clásicos sigue las proporciones correspondientes. Se identifica más en exteriores.

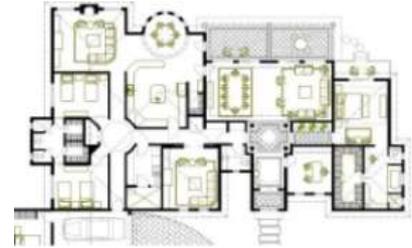
PLANTA

Representación gráfica a escala de una sección horizontal de una edificación a un determinado nivel.

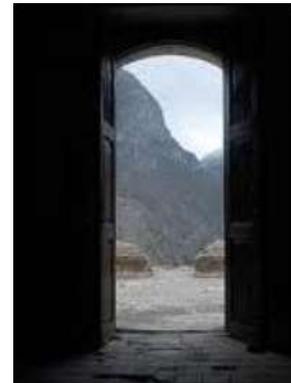
**UMBRAL**

1. Superficie inferior del vano de una puerta.
2. Primer paso o entrada a algo.
3. Espacio inmediatamente anterior a una puerta o entrada a una casa.
4. Madero en la parte superior de un vano que soporta el muro o tabique construido encima.

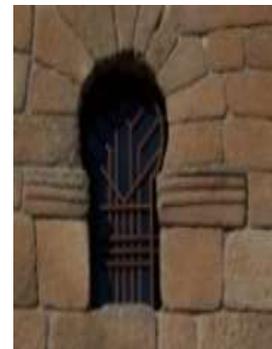
**VANO**

1. Espacio circunscrito.
2. Hueco en una pared.

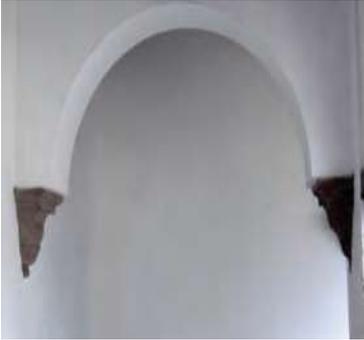
ARCO	<p>Construcción curvilínea que cubre el vano, muro o la luz entre dos pilares, forma generalmente curva</p> <p>Arco de medio punto: El trazado por media circunferencia puede ser semicircular.</p>

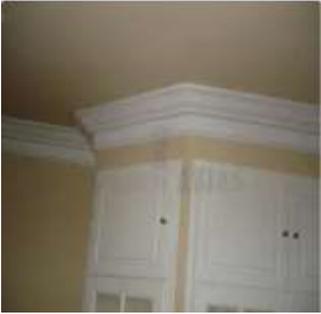
CORNISA	La cornisa es la parte superior y más saliente de una edificación.

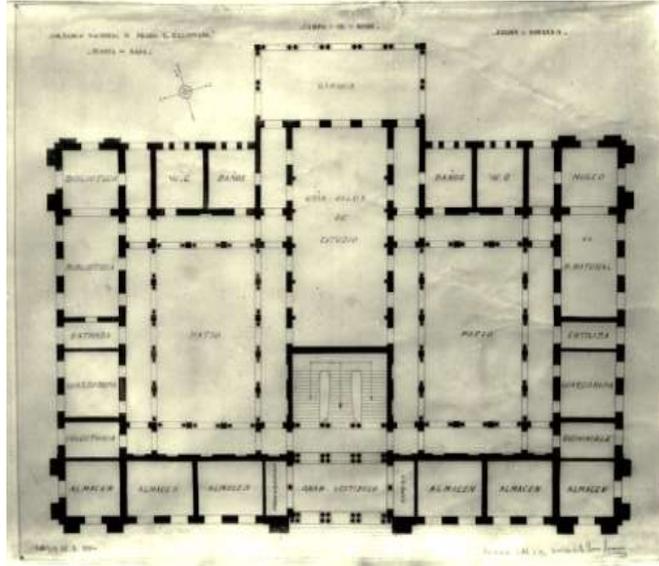
⁴ Adaptado de Fotografía Patrimonial, de Colección Fabián Peñaherrera, 1921. Archivo Histórico del Guayas. <http://fotografiapatrimonial.gob.ec/web/en/galeria/element/979>

Nota: Los primeros planos del colegio, se distingue que ocuparía cada lugar.

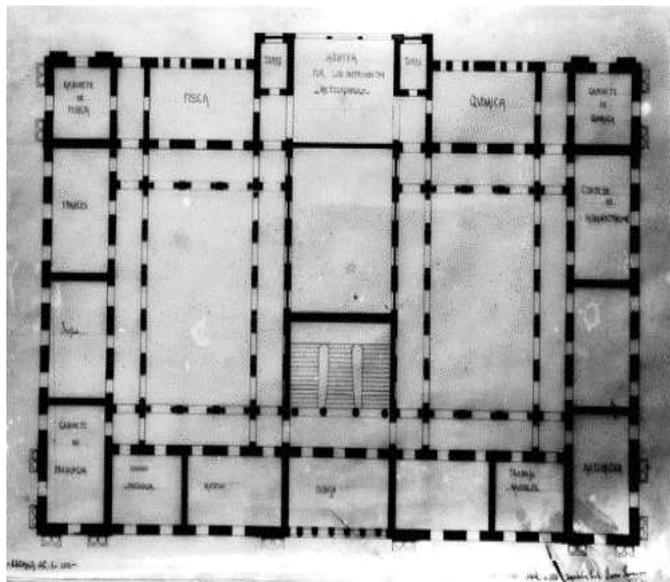
⁵Plano segunda planta del Colegio Nacional "Pedro Vicente Maldonado".

Nota: Se aprecia como ya cada espacio tenía su lugar designado, se observan laboratorios y aulas de estudio.

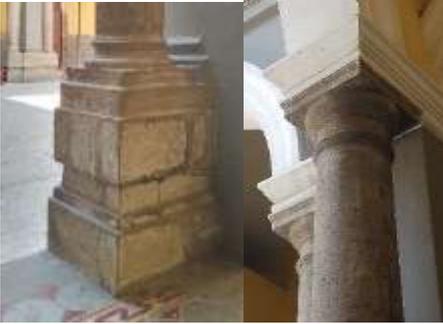
<p>Columnas de orden toscano, su capitel de orden dórico, en medio de sus dos columnas sin estas unirse se encuentra una columna vertical de soporte, pero sin ningún diseño, su zócalo sobresale en las dos columnas, como también siendo de piedra que cubre en una altura media la primera planta, además de arcada en todo su alrededor con arcos de medio punto esto en sus dos patios.</p>	<p>Los materiales utilizados en este nivel son: piedra, ladrillo, cemento, piedra para concreto</p>	<p>Las columnas es parte del estilo neoclásico además de ser muy característico de este, muy pueden ser independientes o parte de una fachada. Los entablamentos, que incluyen el arquitrabe, el friso y la cornisa, descansan sobre las columnas y son decorados con motivos clásicos como triglifos.</p>

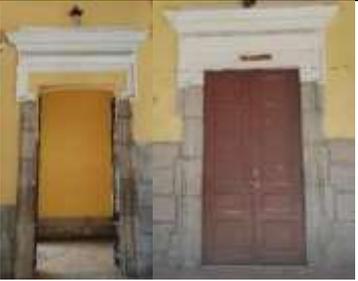
<p>Son dos puertas, en la parte superior un capitel toscano y pilastras a cada lado de piedra, además de puertas en todas sus aulas, teniendo un toque más de cultura neoclásica.</p>	<p>Madera de color rojizo.</p>

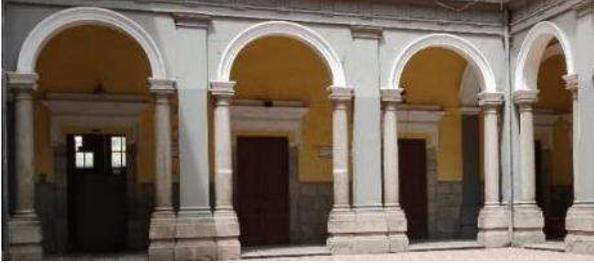
<p>Arcada en todo su alrededor con arcos de medio punto esto en sus dos patios.</p>	<p>Piedra, ladrillo, cemento, piedra para concreto</p>	<p>Parte de este estilo los arcos y bóvedas se utilizan en este edificio neoclásico, especialmente en espacios interiores.</p>

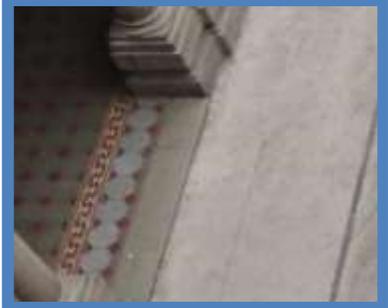
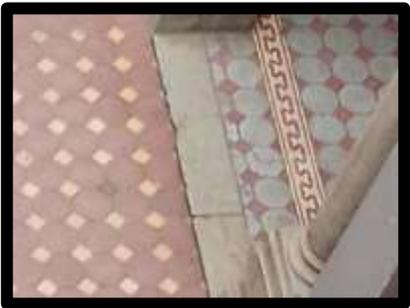
<p>El piso de los pasillos del patio A y B son los mismos en forma de octágono color plomo y otras piezas reemplazadas por rojo además de rombos con un color rojo más fuerte. Los patios centrales: el A es muy diferente ya que su piso no es el original es una especie de cemento con forma rectangular y líneas hacia el centro que van formando una X, en cambio del patio B, este siendo el original se repite el patrón de octágono rojizo, pero con un rombo de color crema.</p>	<p>Baldosas hidráulicas tipo artesanal.</p>	<p>Su estilo característico es el piso de mosaico se observar al interior del edificio con diseños geométrico.</p>

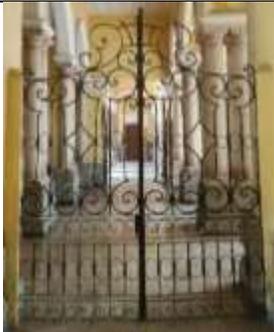
<p>Sus puertas con diseño ornamental.</p>	<p>Sus puertas de hierro.</p>	<p>Estilo neoclásico.</p>

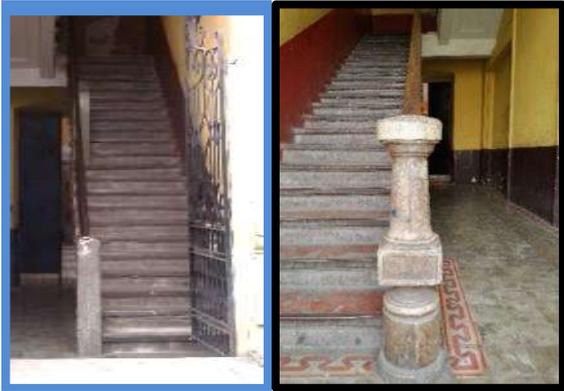
En el patio A las gradas son de color rojo con un filo de metal, su pasamano no es el original fue reemplazo ya que es muy diferente en el patio B y por registro fotográfico. Su pasamano es de hierro, con su balaustre simple solo de piedra sostenido el pasamanos, en cambio en el patio B se observa sus barandillas y pasamanos originales, su pasamanos de madera sin balaustre, solamente al inicio de las escaleras siendo cuadrado moderno con características de piedra tallada con sección cuadrada y líneas limpias y simples, ya que tiene una forma muy llamativa para llamar la atención.

Pasamano es de hierro y madera, piedra, piedra tallada

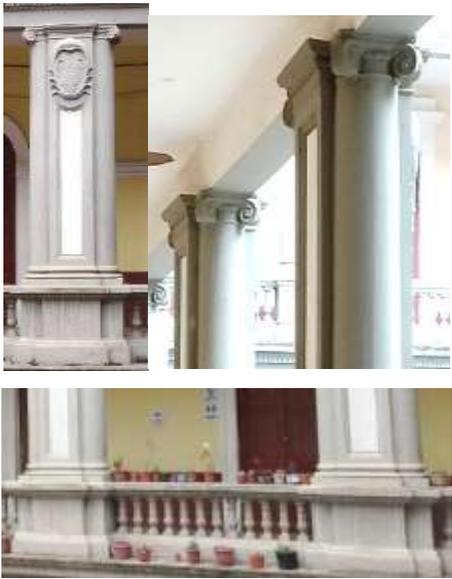
<p>Sus dos columnas están formadas por un orden jónico al igual que su capitel además de estar unidas por un fuste adicional en medio que forman en total tres columnas unidas, conjuntamente con su basa, y su pilastra que sobresale, la baranda está formada por varios balaustres tipo gota para formar una balaustrada estos cubriendo todo a su alrededor logrando apreciarse en sus dos patios.</p>	<p>Los materiales utilizados en el segundo nivel son: concreto, ladrillo, cemento, piedra para concreto, estuco.</p>	<p>Se nota el uso de órdenes clásicos, estos órdenes tienen proporciones y detalles específicos, que se evidencian en las columnas, frisos y entablamentos del edificio.</p> <p>La baranda está formada por varios balaustres tipo gota.</p>

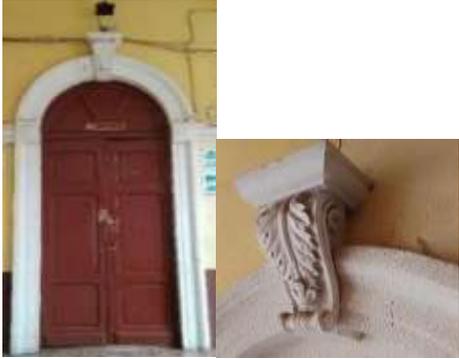
<p>En el caso de sus puertas están conformada por dos, su dintel en forma de arco de medio punto, y en su parte superior una ménsula en forma de “S”, además de estar conectadas por un arquitrave a su alrededor y dos pilastras estos siendo de color blanco.</p>	<p>Sus puertas son de madera color rojizo.</p>	<p>Se observó específicamente las ventanas y puertas de forma semicircular y están decoradas con frontones y molduras.</p>

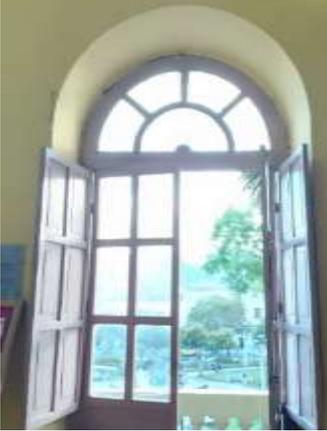
<p>Las ventanas de la parte principal presentan arcos de medio punto, con su marco muy bien establecido.</p>	<p>Madera roja</p>

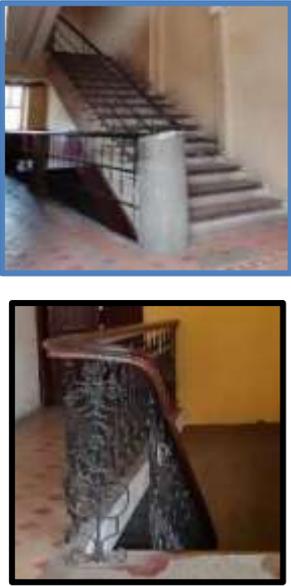
<p>En el patio A las gradas son de color rojo con un filo de metal, su pasamano no es el original fue reemplazo ya que es muy diferente en el patio B y por registro fotográfico. Su pasamano es de hierro con barandillas del mismo material y varios cuadrados, con su balaustre simple solo de piedra sostenido el pasamanos, en cambio en el patio B se observa sus barandillas y pasamanos originales, sus barandillas son de hierro forjado con diseños ornamentales y su pasamanos de madera sin balaustre, solamente al inicio de las escaleras.</p>	<p>Escalones son de concreto y vigas de acero, su pasamano es de hierro y madera, piedra, piedra tallada</p>	<p>Conserva el estilo neoclásico</p>

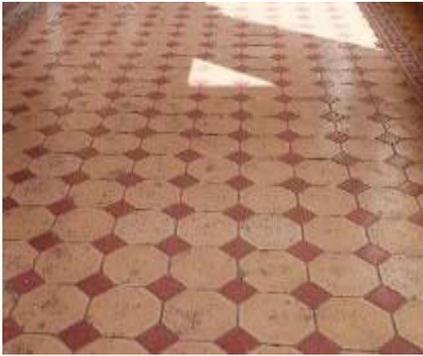
<p>El piso conserva los mismos detalles de la planta baja que es los octágonos rojizos con un rombo color rojo más fuerte en la parte de las escaleras mientras que en los pasillos tanto en el patio A como en el B su color cambia aun casi color naranja y sus rombos rojos</p>	<p>Baldosas hidráulicas tipo artesanal.</p>	<p>Piso de mosaico se puede observar al interior del edificio con diseños geométrico.</p>

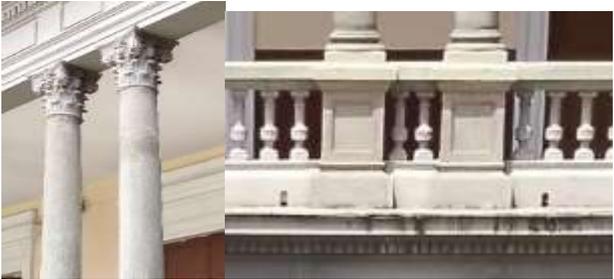
Está conformado por columnas de orden corintio como su capitel, siendo dos fustes que lo sostienen, sus pilastras igual que las columnas son simples y de	Se utilizó: piedra, ladrillo, cemento, piedra para concreto.	Tiene un orden corintio es el más elaborado, se puede ver hojas de acanto, y similar a un cáliz, su basa es simple y simétrica como un estilo dórico.

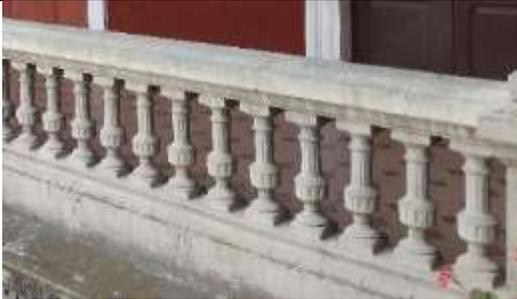
<p>forma cuadrada, la baranda se forma por sus balaustres tipo cuadrado con diseño formando una balaustrada alrededor de sus dos patios.</p>		<p>La baranda se forma por sus balaustres tipo cuadrado.</p>

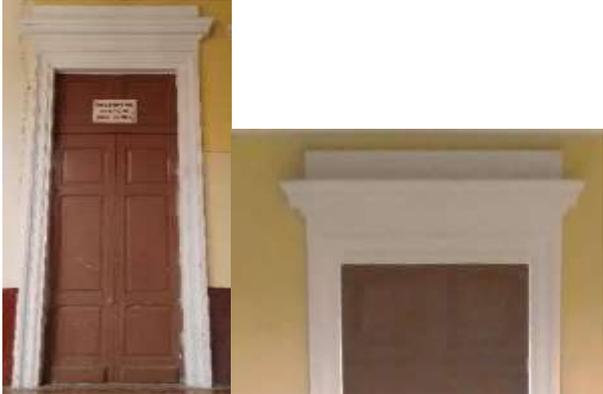
<p>Dos puertas, con un capitel simple de orden toscano, pero mucho más simple que en la primera, además de estar acompañado de pilastras hasta el piso, este patrón se repite en sus dos patios.</p>	<p>Sus puertas son de madera de un color café, pilastras cubiertas por estuco.</p>	<p>Se observó una simetría, un equilibrio en la disposición de los elementos arquitectónicos. Las proporciones son cuidadosamente calculadas para seguir las reglas clásicas de armonía y balance, especialmente rectas</p>

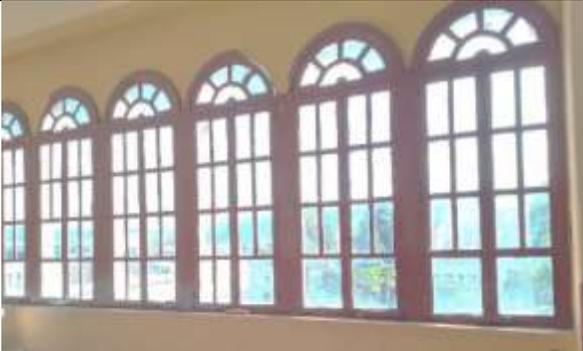
<p>El aula del reloj tiene la característica de una arcada rodeada y un arco ventana semicircular en su dintel.</p>	<p>Su marco de madera con tonos café y vino.</p>	<p>Las ventanas y puertas son rectangulares en esta planta ha excepción del salón del reloj.</p>

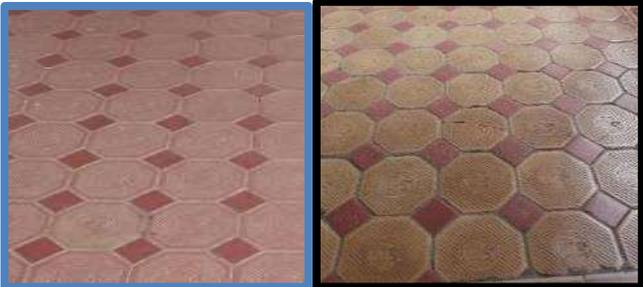
<p>Su piso tiene el mismo patrón del edificio además sus colores son rojizos y el rombo con un color rojo más fuerte</p>	<p>Baldosas hidráulicas tipo artesanal.</p>	<p>Piso de mosaico se puede observar al interior del edificio con diseños geométrico.</p>

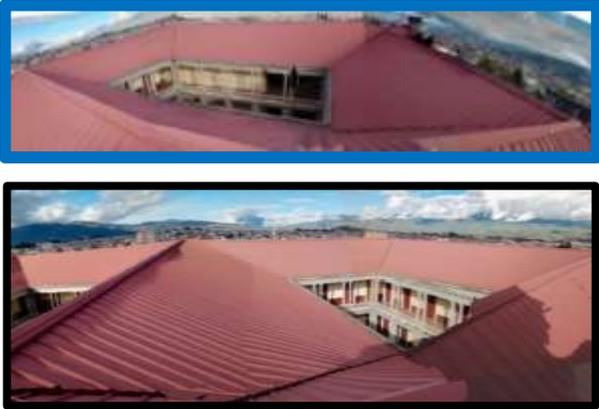
<p>Su azotea llama la atención por su color rojizo, no se puede transitar ya que tiene un pretil en su parte frontal, obtiene en el centro un techo dos aguas jerkinhead, que se adhiere a un techo inclinado de cuatro aguas para formar</p>	<p>Aspecto de teja, podría decir que es de zinc color rojo ya que su textura es como plástica pero resistente, internamente se mantiene con madera, su pretil es de ladrillo cubierto por estuco.</p>	<p>Este edificio neoclásico a tiene su techo a dos aguas y su pretil alto solamente la parte de adelante decorado con relieves escultóricos.</p>

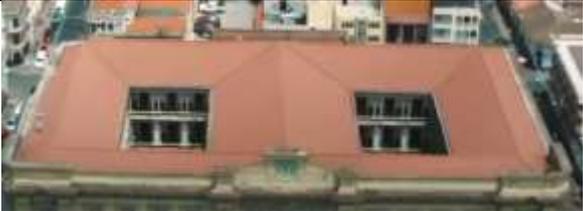
<p>un rectángulo en el centro, mismo patrón en su otro patio, además de una pequeña habitación donde reposa su reloj.</p>		
<p>ICONOLÓGICO</p>	<p>En su última planta se evidencio un nivel más estilizado, ornamentado y elegante, es así que se asocia con la riqueza, la sofisticación y la belleza, además de ser utilizado en edificios importantes, como palacios y monumentos, lo convierte en un símbolo de prestigio y poder. Su presencia en estos contextos indica una alta posición social y una autoridad considerable.</p>

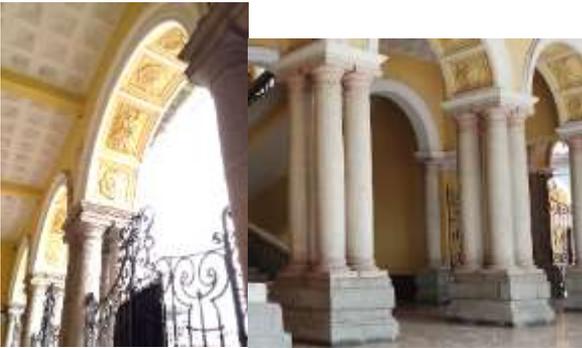
<p>Formada por columnas dobles de orden toscano, con arcos de medio punto que se duplica luego del umbral, dentro del pasillo podemos ver el mismo tipo de columnas, pero ahora son cuatro columnas que la sostiene.</p>	<p>En las columnas de la parte externa se mantiene de piedra.</p>	<p>Se observa un estilo neoclásico, con ornamentaciones en sus puertas y figuras en su parte superior.</p>

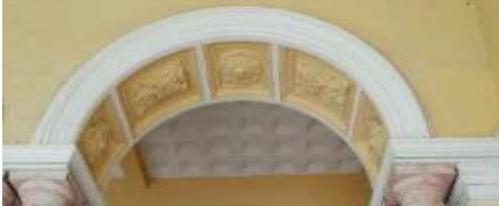
<p>Columnas de orden toscano con estilóbato de piedra y su capitel simple.</p>	<p>Sus columnas son de mármol, pero su basa es completamente de piedra.</p>	<p>Neoclásica, estilo toscano</p>

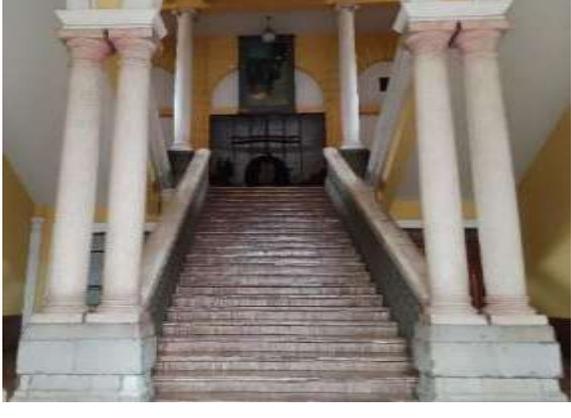
<p>Columnas dobles de orden toscano, su escalera es de tipo imperial, con un descanso.</p>	<p>Se mantiene el mármol, con su basa de piedra.</p>	<p>Se puede ver una arquitectura cívica y pública, se observa aquí en edificios públicos, y edificios gubernamentales.</p>

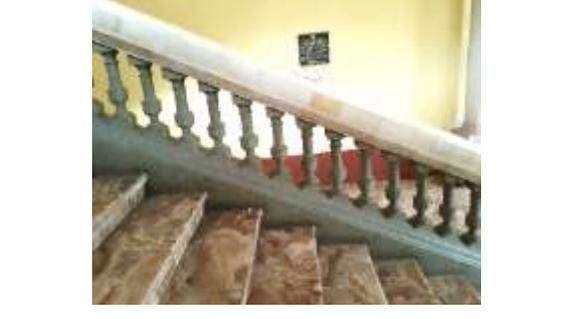
<p>Balaustres tipo cuadrado que se extiende hasta la tercera planta</p>	<p>Su balaustre es de cemento.</p>

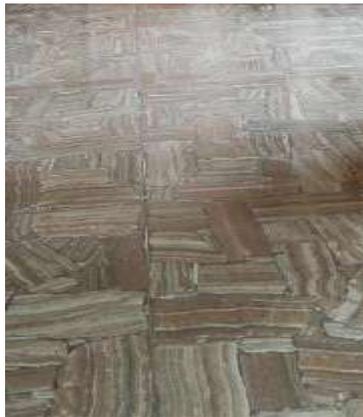
Su piso se mantiene, en el pasillo central hasta la tercera planta solamente en la parte central del edificio.

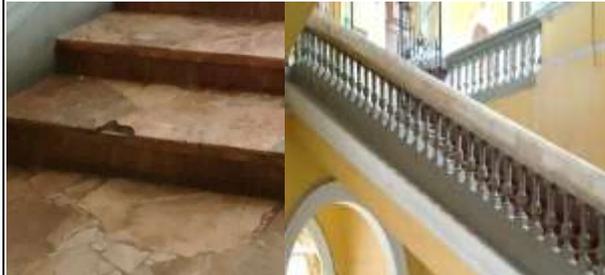
<p>Sus escalones con un énfasis en la proporción y la simetría son rectos y continuos sin cambios de dirección.</p> <p>Su pasamanos de mármol y sus balaustradas de cemento que siguen los mismos principios de simetría y proporción que los escalones.</p>	<p>Piedra Caliza y Mármol</p>

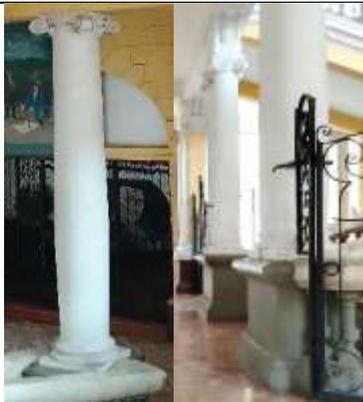
<p>Son columnas jónicas con ornamentos en su capitel</p>	<p>Piedras para cimientos, cemento y estuco.</p>	<p>Un estilo más enfocado en lo romano.</p>

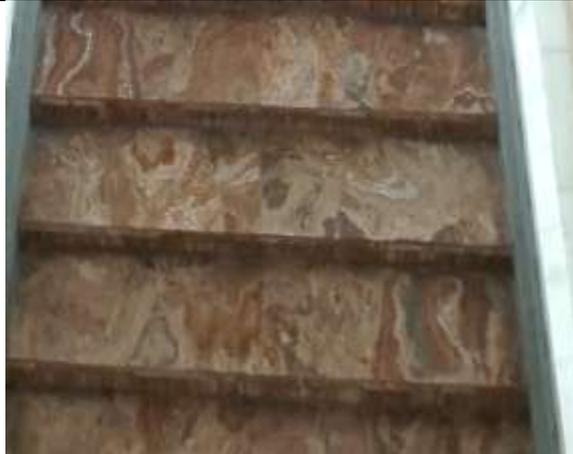
<p>Escalones con una proporción y simetría son rectos y continuos sin cambios de dirección.</p> <p>Se repite el diseño imperial de las escaleras y sus balaustres tipo cuadrado</p>	<p>Mármol</p>	<p>Estilo neoclásico</p>
<p>ICONOLÓGICO</p>	<p>Según Valera (2015), en el año de 1980 en el salón del edificio del colegio, durante el aniversario del sesquicentenario de la aprobación de la Primera Constitución del Estado del Ecuador, se firmó la Carta de Conducta con la presencia de los presidentes de Colombia, Ecuador, Venezuela y Perú. Por este evento el expresidente Jaime Roldós Aguilera realizó la Obra de restauración del Colegio Nacional Pedro Vicente Maldonado, enfocándose en el todo el pasillo central.</p>		
<p>TERCER NIVEL</p>

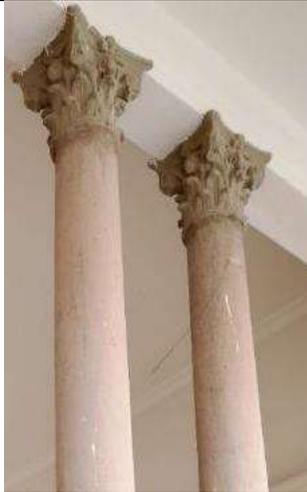
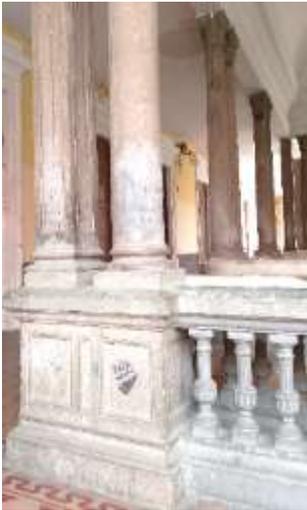
Columnas características de esta planta que son de orden corintio, su basa es de piedra y de forma cuadrada, sus balaustres tipo cuadrado

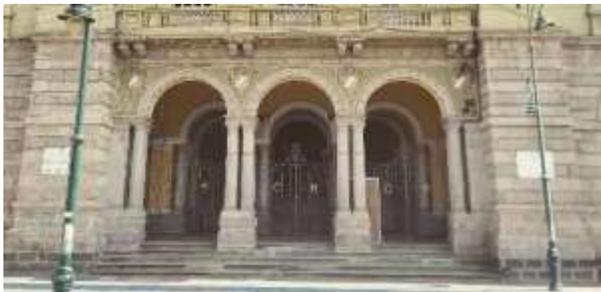
Por tres cuerpos el primer nivel su puerta principal formada por columnas dobles de orden toscano, con tres arcos de medio punto, además de escaleras rectas, contrafuertes de piedra en sus extremos, como también en sus esquinas	En su mayoría es de piedra sillar.	Neoclásica, estilo toscano.

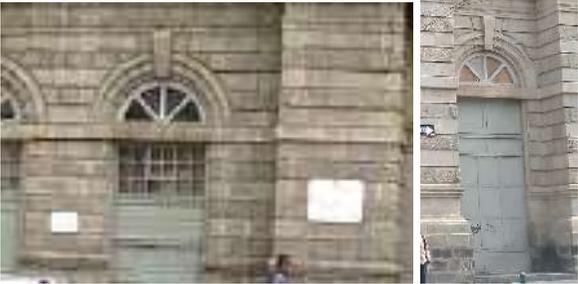
<p>Dos puertas simples rectangulares con su dintel en forma de arco de medio punto.</p>	<p>Sus puertas son de madera color plomo</p>	<p>Neoclásico</p>

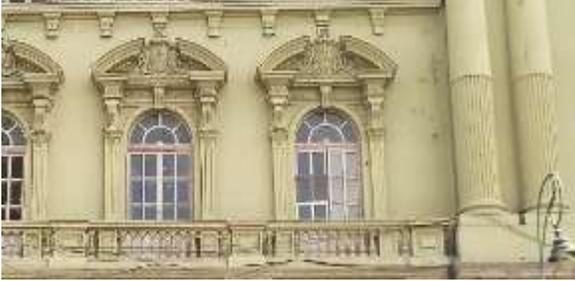
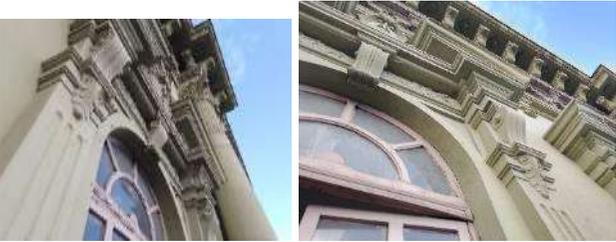
<p>Las ventanas de la parte principal presentan arcos de medio punto separadas por pilastras dórico, en su capitel una ménsula en forma de media “S” al igual que su ménsula, su frontón entrecortado presente en las tres ventanas, además su balcón con balaustres tipo gota.</p>	<p>Su parte interna en su mayoría está construida por ladrillo, se evidencia en algunas partes de su infraestructura. Además de que su segunda y tercera planta es del mismo material teniendo un uso de estuco sobre ladrillo proporcionaría una superficie lisa y uniforme.</p>	<p>En su mayoría tienen un estilo neoclásico</p>

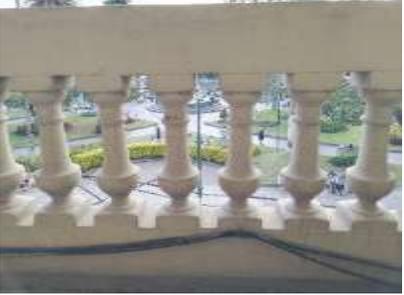
<p>Balcón con balaustres tipo gota.</p>

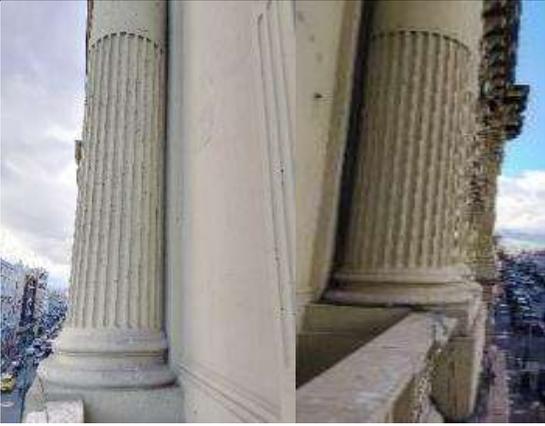
<p>Dos columnas a cada lado que van desde el segundo nivel hasta el tercero. Columnas de orden dórico solamente en la segunda planta.</p>		<p>Estilo dórico desde su basa.</p>

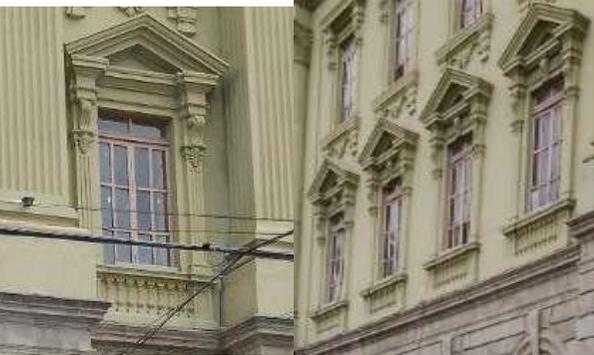
<p>Las ventanas de su alrededor son rectangulares con pilastras a sus lados teniendo en el capitel una cartela con forma de media “S” y su frontón sobrebajado, se puede observar además su balaustrada tipo gota.</p>	<p>Ladrillo cubierto por estuco.</p>	
<p>TERCERA PLANTA</p>

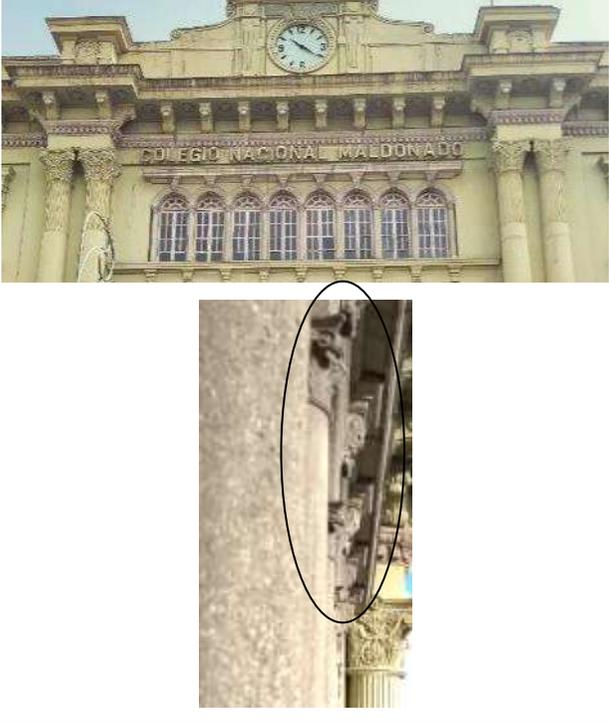
<p>Sus ventanas con arcos de medio punto que dan al salón del reloj, sobre estas se puede ver la cornisa corrida, apoyada de un conjunto de ménsulas de manera de soporte al nombre de la institución, las columnas que cierran este espacio concluyen con su capitel de orden compuesto, en los extremos se observan columnas estriadas, pero su capitel no corresponde a un orden arquitectónico clásico, tiene ornamentación muy extravagante.</p>	<p>Construida por ladrillo, uso de estuco sobre ladrillo proporcionaría una superficie lisa y uniforme, las columnas entre sus ventanas son de piedra.</p>	<p>Un estilo compuesto en el capitel de sus columnas, además de su ornamentación muy exagerada.</p>

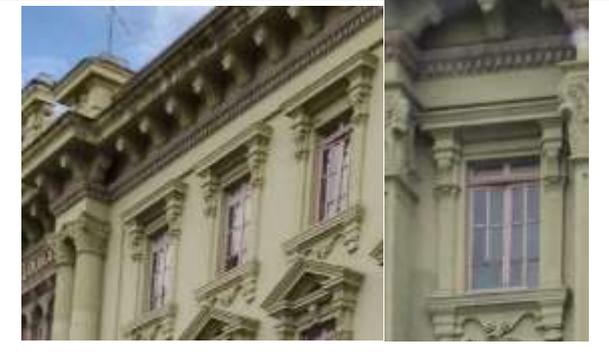
<p>Su ventana es simple solamente rectangular con un estilo clásico, sus pilastras son de orden dórico.</p>		<p>Estilo dórico</p>

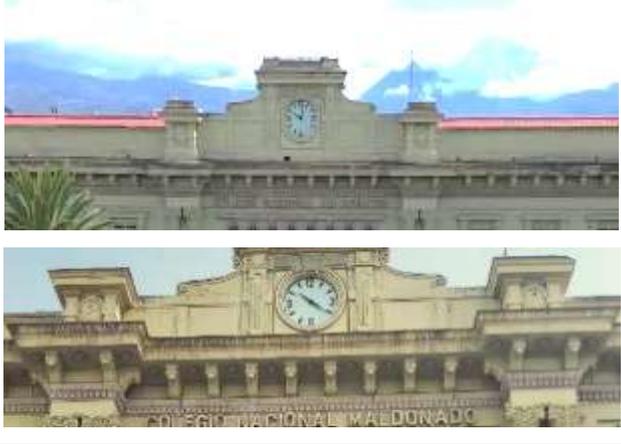
<p>El remate de la fachada se lo realiza con cornisa-friso-frontón-reloj y antepecho corrido.</p> <p>En la parte superior en medio de la fachada dentro de su pretil tenemos su reloj característico diseño de la arquitectura neoclásica.</p>		<p>Diseño de la arquitectura neoclásica.</p>

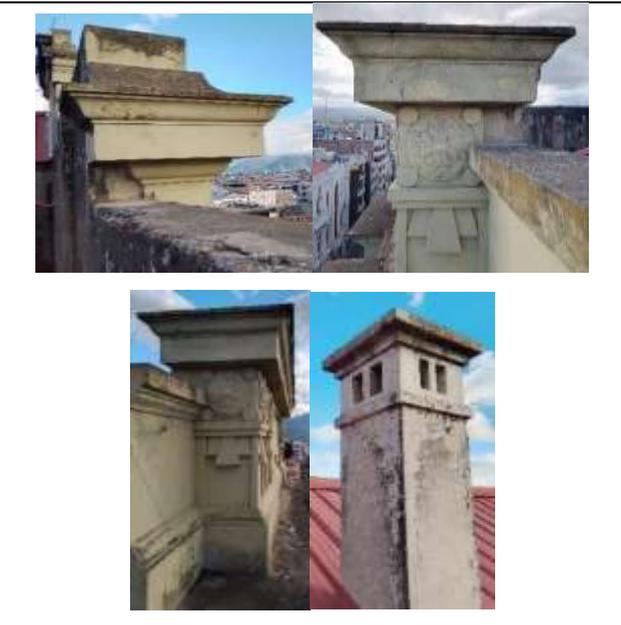
<p>Su pretil es alto además de tener formas ornamentales en sus extremos, es característico del estilo neoclásico.</p> <p>Además se puede apreciar una pequeña chimenea.</p>

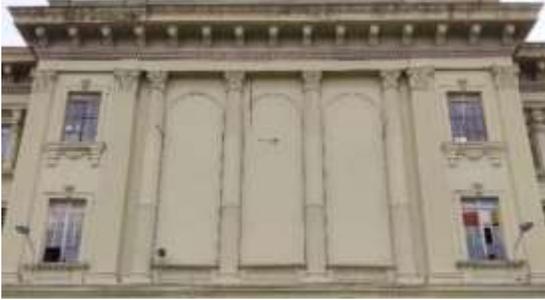
<p>En la parte de atrás del edificio se observa cuatro columnas de orden compuesto, además de sus ventanas siguiendo el orden de la fachada principal.</p>

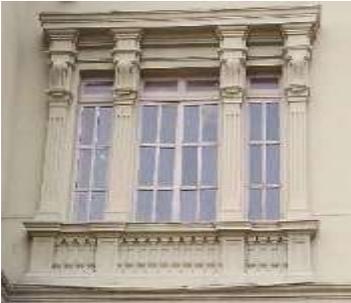
<p>Las ventanas de la parte de otras son cuatro distribuidas dos a sus lados y dos en el centro divida por pilastras teniendo en el capitel una cartela con forma de media “S” y su frontón sobrebajado, se puede observar además su balaustrada tipo gota</p>		<p>Estilo orden compuesto, mezcla el orden jónico corintio.</p>

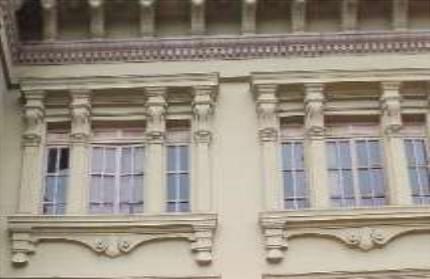
<p>Las ventanas de la parte de otras son cuatro distribuidas dos a sus lados y dos en el centro divida por pilastras teniendo en el capitel una cartela con forma de media “S” y su frontón sobrebajado, su alféizar decorado con una moldura sencilla.</p>

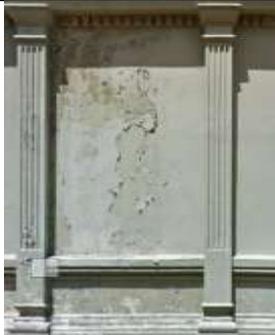
La fachada del edificio donde se encuentra la cancha se pueden observar columnas adosadas de orden dórico.

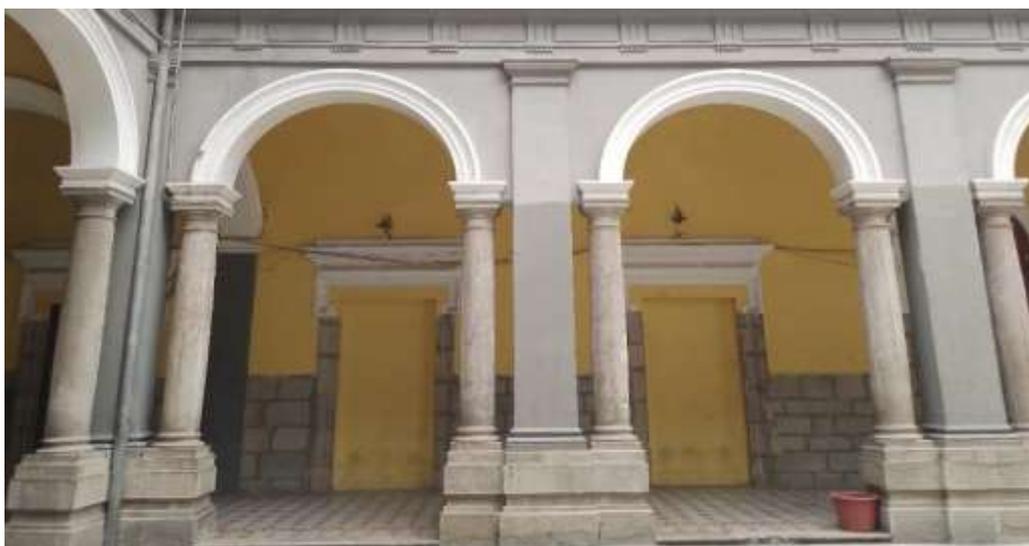
Figura 13

Primer nivel del Edificio.

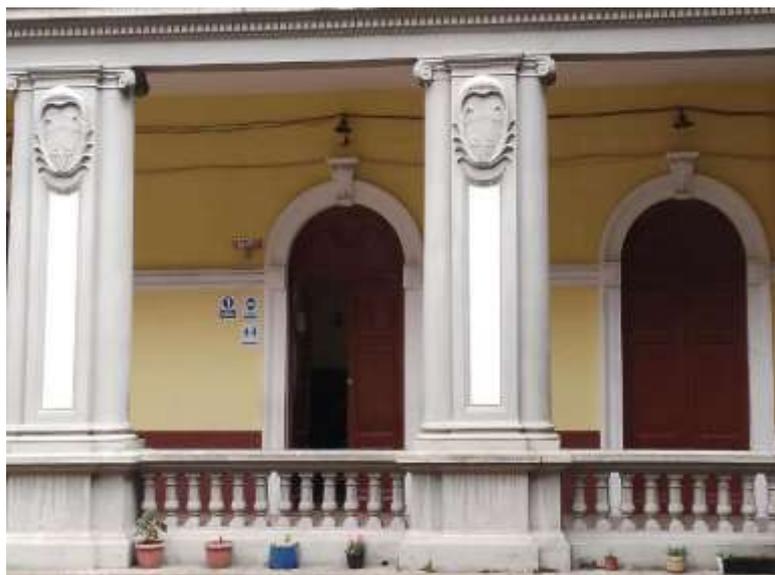
Figura 14

Sus dos columnas están formadas por un orden jónico al igual que su capitel además de estar unidas por un fuste adicional en medio que forman en total tres columnas unidas,

Segundo nivel del Edificio.

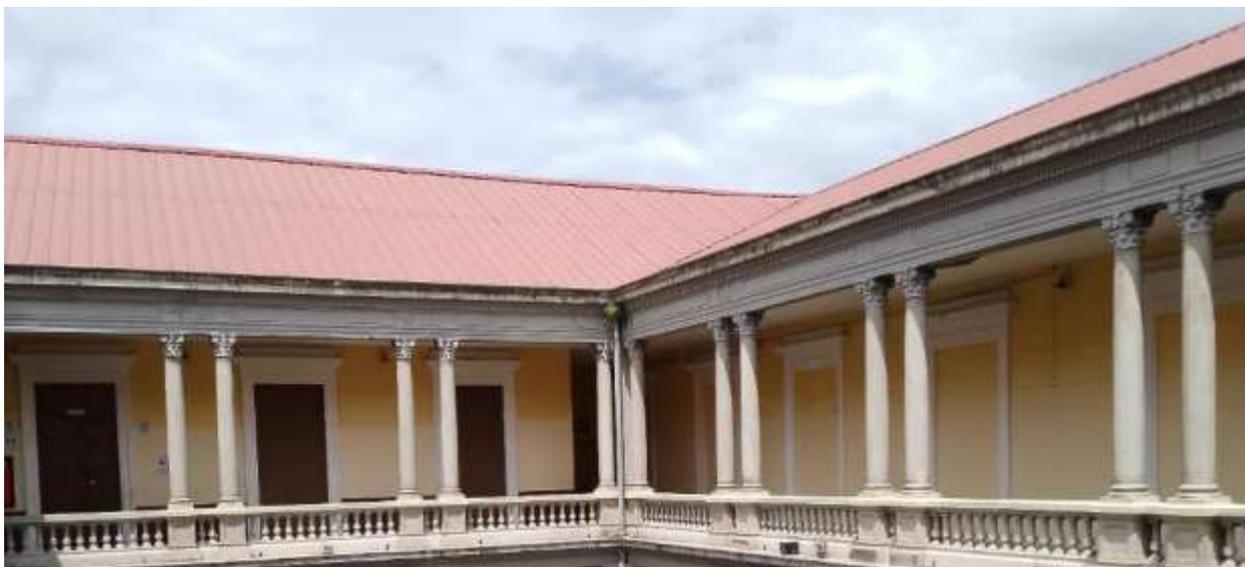
Figura 15

Está conformado por columnas de orden corintio como su capitel, siendo dos fustes que lo sostienen, sus pilastras igual que las columnas son simples y de forma cuadrada, la baranda se forma por sus balaustres tipo cuadrado con diseño formando una balaustrada alrededor de sus dos patios.

Tercer nivel del edificio.

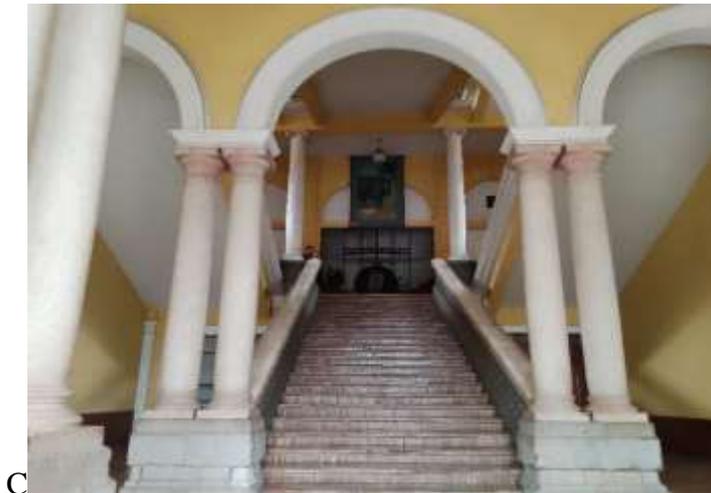
Figura 16

Pasillo central del edificio.

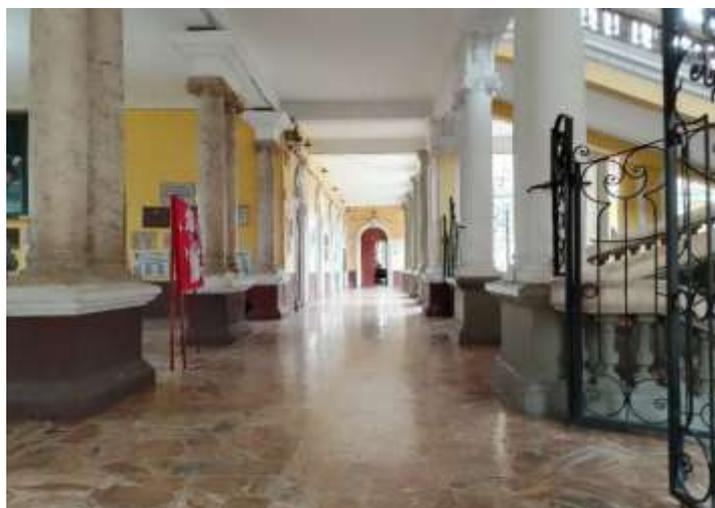
Figura 17

Se observó que, en el descanso hacia el segundo nivel son columnas jónicas con ornamentos en su capitel, además de un gran pórtico de hierro con entrada al teatro de la institución, al llegar a la segunda planta sus puertas son de hierro y con diseño ornamental teniendo en el centro de cada una dos letras M y C haciendo referencia a Colegio Maldonado, además de mantener sus columnas con el mismo diseño ya en la segunda planta.

Segundo nivel del pasillo central del edificio.

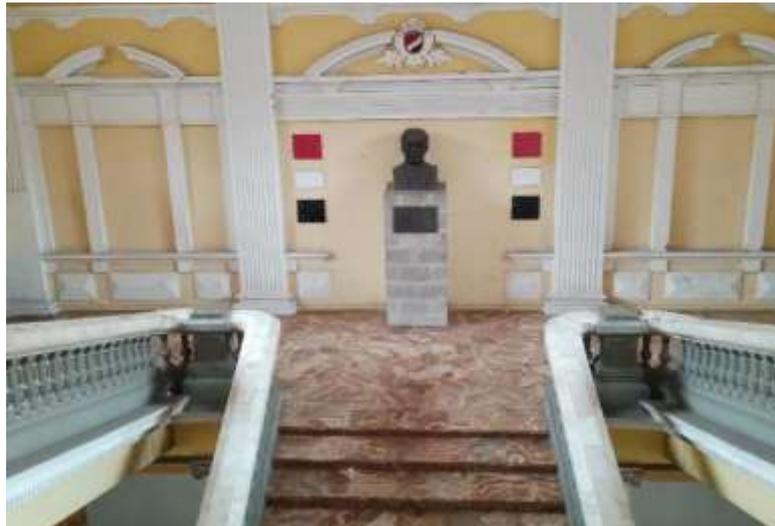
Figura 18

Se repite el diseño imperial de las escaleras y sus balaustres tipo cuadrado de niveles inferiores, en el descanso de este nivel se evidencia un busto de Miguel Ángel León ex rector de la institución, pilastras de orden compuesto en su capitel y en su fuste, así hasta llegar a la tercera planta donde ya se evidencian las columnas características de esta planta que son de orden corintio.

Tercer nivel del pasillo central del edificio

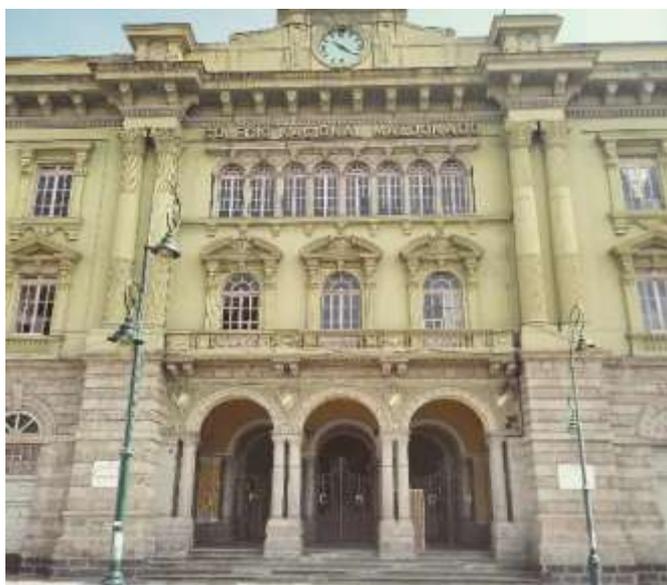
Figura 19

La fachada del edificio está conformada por tres cuerpos el primer nivel su puerta principal formada por columnas dobles de orden toscano, con tres arcos de medio punto, además de escaleras rectas, contrafuertes de piedra en sus extremos, como también en sus esquinas, la parte de su patio trasero tiene otro tipo de diseño solamente de pilastras de orden dórico, la mayoría de su construcción es de piedra.

Fachada del edificio.

La fachada del edificio se ve en buenas condiciones a excepción del primer nivel en donde se nota la falta de cuidado por parte de los ciudadanos ya que hacen sus necesidades alrededor, en la parte de atrás de la edificación se nota muchos grafitis que han sido sobrepintados con un tono parecido al color original de las paredes, una buena iniciativa es la limpieza que se realiza todos los días en esta zona pero a pesar de eso no existe una buena cultura al cuidado patrimonial, solamente la fachada principal se observa en excelentes condiciones.

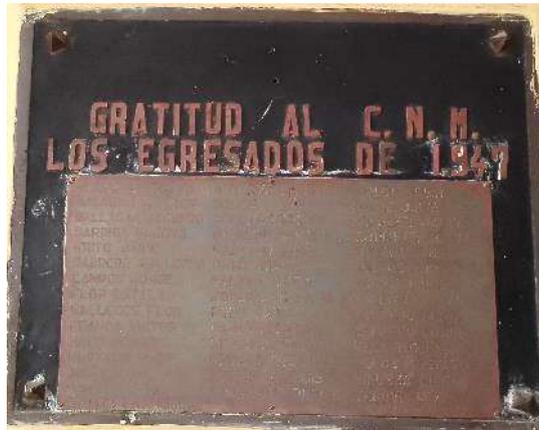
Figura 20

Placa de egresados promoción 1947.

Nota: Uno de sus clavos han sido sustraídos, pero aun así se mantiene, siendo la más antigua que se exhibe en la institución.

Además, varias placas de los exalumnos han sido sustraídas con el paso del tiempo se observa el vacío y el daño que dejan en la infraestructura, también se nota ese amor y respeto hacia la institución para que con el pasar de las generaciones los estudiantes observen cuantas personas han pasado por tan maravillosos pasillos.

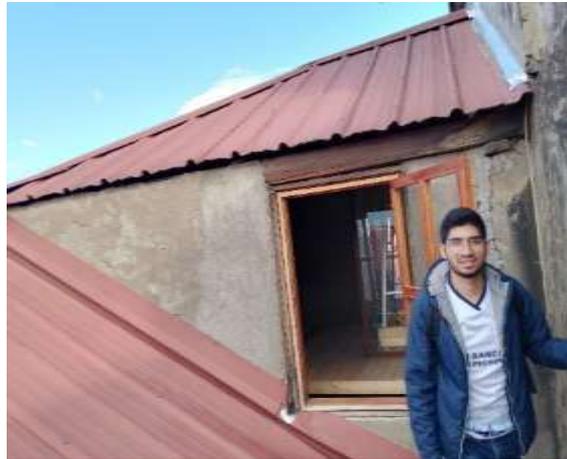
Figura 32

Techo del edificio

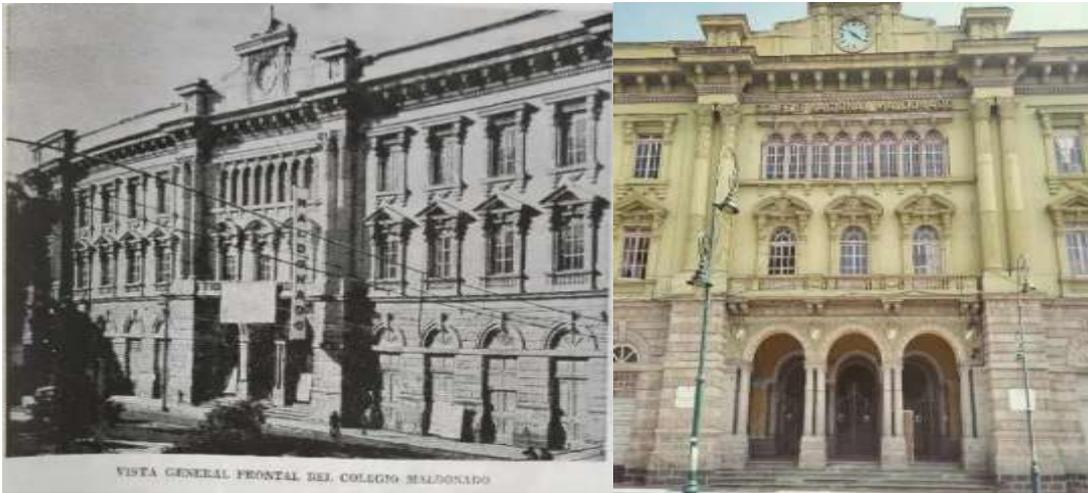
Figura 35

Antes y después de la fachada del edificio de la Unidad Educativa “Pedro Vicente Maldonado”

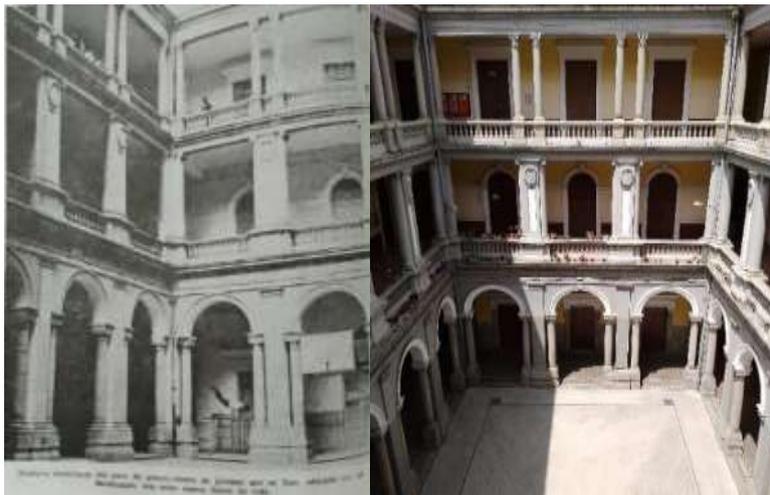
Figura 36

Antes y después, vista general de sus tres niveles internos del edificio.
