UNIVERSIDAD NACIONAL DE CHIMBORAZO
FACULTAD DE INGENIERÍA
CARRERA DE INGENIERÍA CIVIL

“Retención de microplásticos en tuberías de agua potable que contienen
incrustaciones calcáreas en Riobamba”

Trabajo de Titulación para optar al título de Ingeniero Civil

Riobamba, Ecuador. 2024

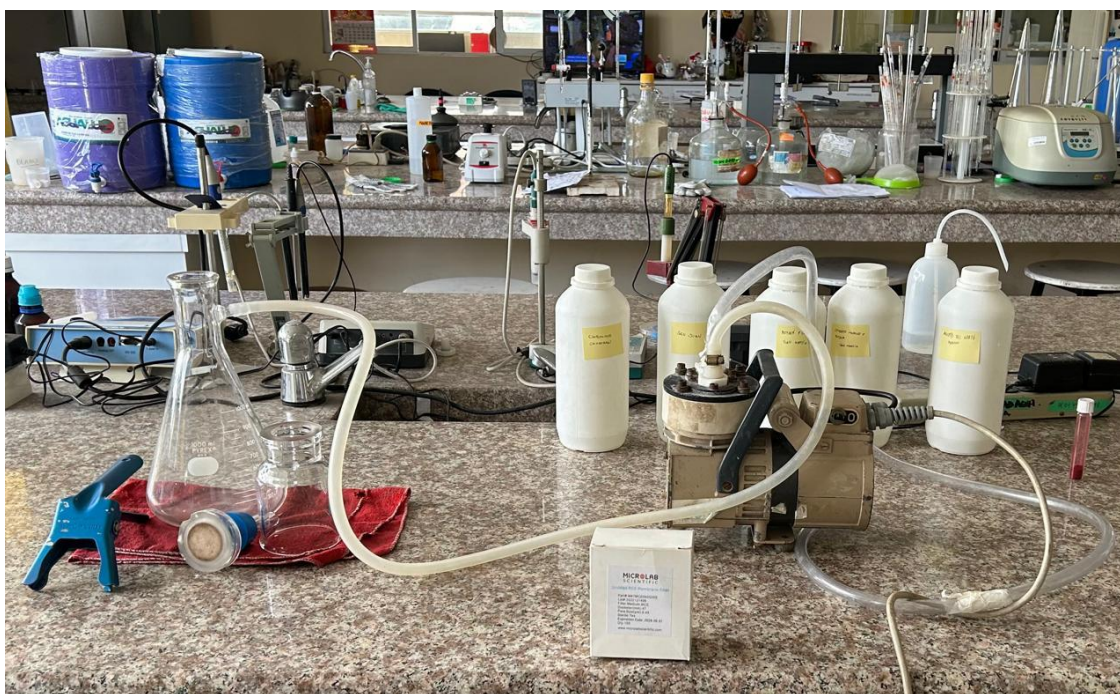
Tomadas las muestras se continuó con la metodología aplicada por Paredes (2019). Microplastics in the drinking water of the Riobamba city, Ecuador Se trabajó, vertiendo 250ml de agua mediante filtración al vacío a través de un filtro de celulosa de 45mm de diámetro con un tamaño de poro de 0,45 μm , posteriormente se colocó el filtro en una caja Petri y añadiendo 1ml de pigmento rosa de bengala (4, 5, 6,7-tetrachloro-2',4',5',7'-tetraiodofluorescein, 200mg l-1) ver Apéndice 2. Después de un tiempo de reacción de 5 minutos, se analizó en un Estereoscopio con una cámara integrada (10MP APTINA COLORS CMOS ULTRA-FINE), en busca de presencia de microplástico mismo que según Rojo Nieto & Montoto, (2017), se establecen en tamaños de 5mm a 1 μm .

Figura 4: Materiales y Equipos

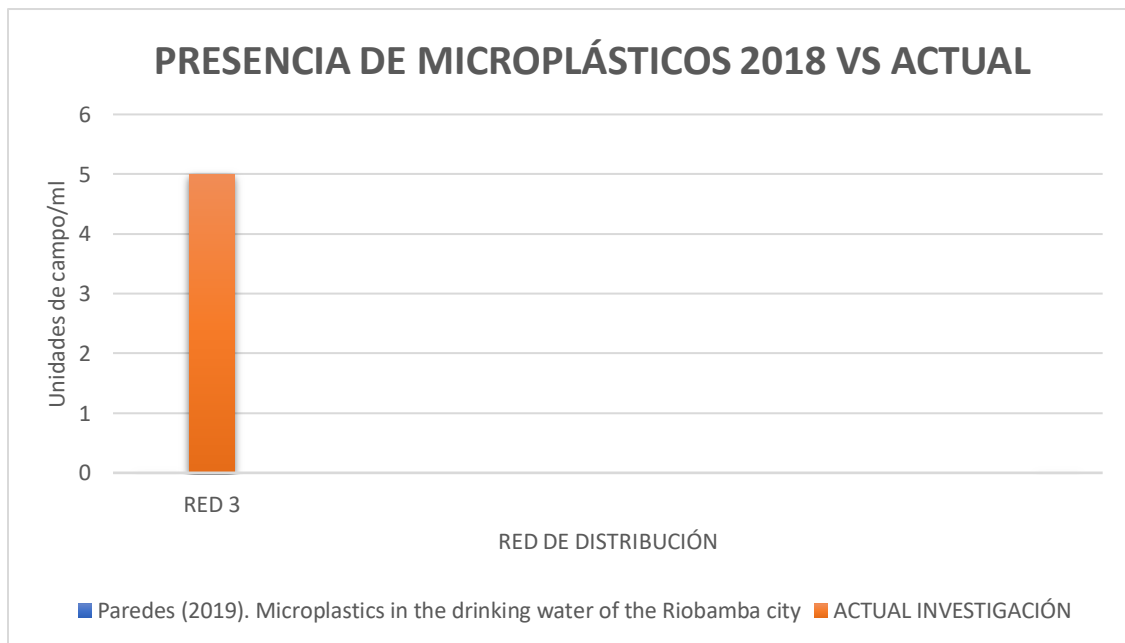
Figura 10 Microplásticos en redes

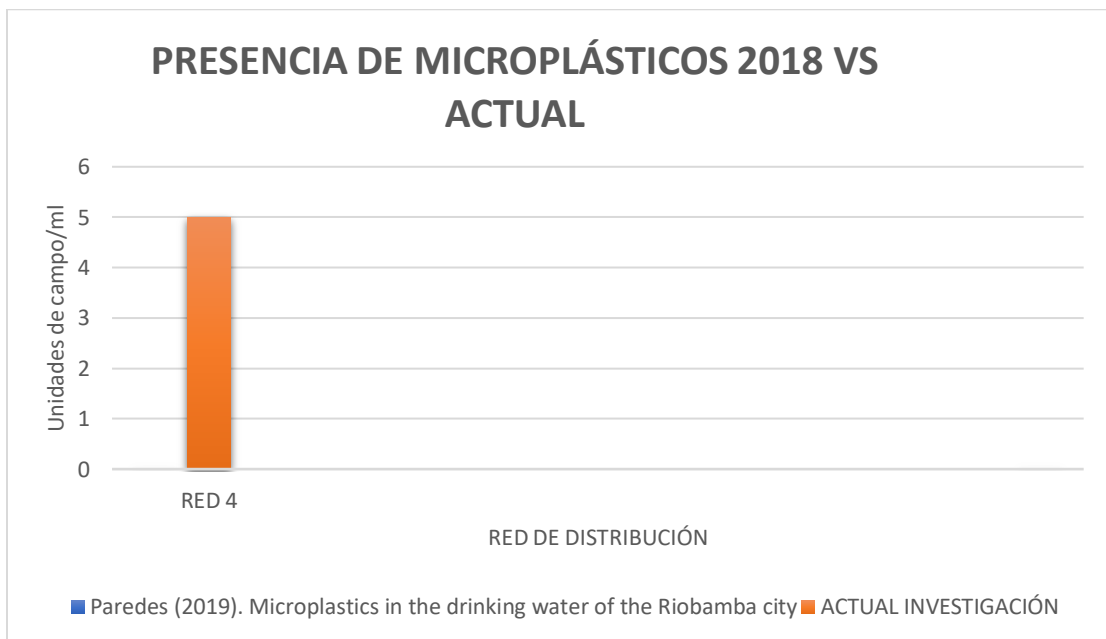
Figura 12 Microplásticos en redes

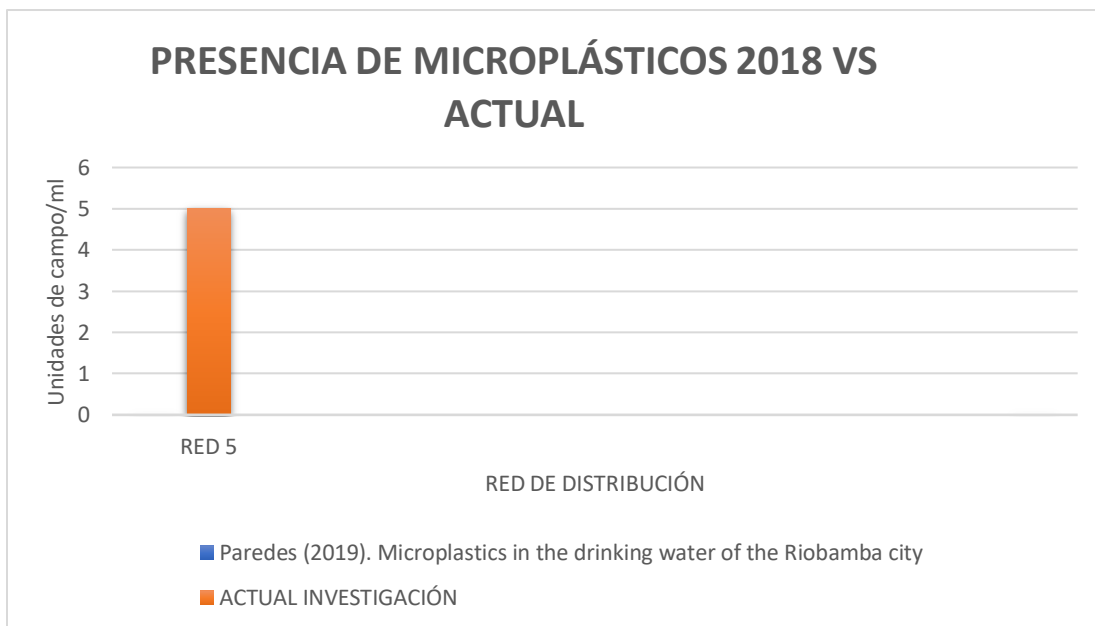
Figura 14 Microplásticos en redes

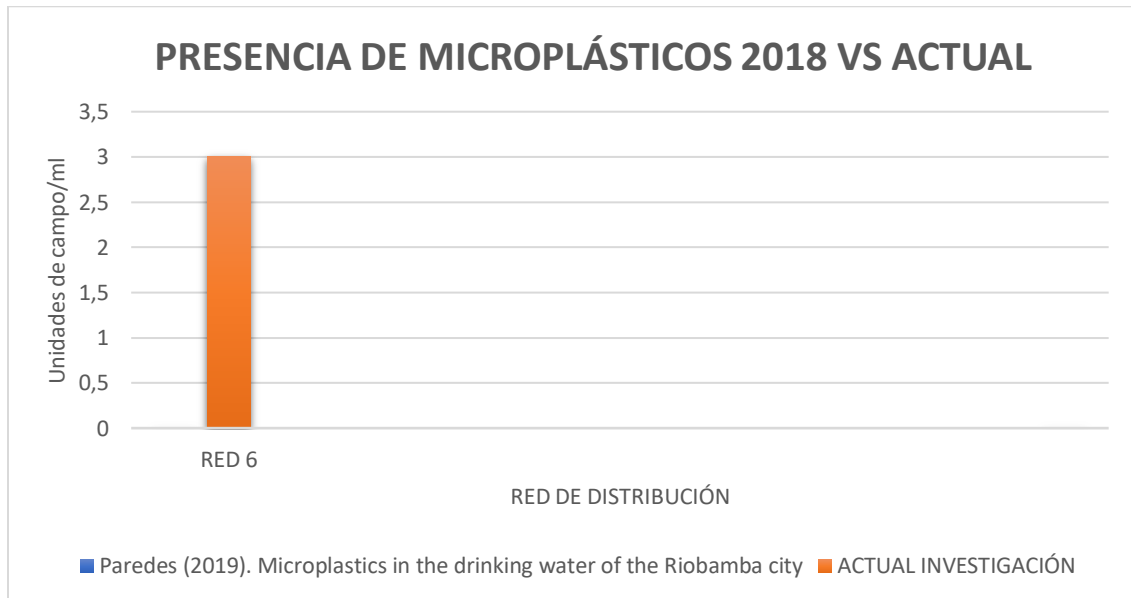
Figura 16 Microplásticos en redes

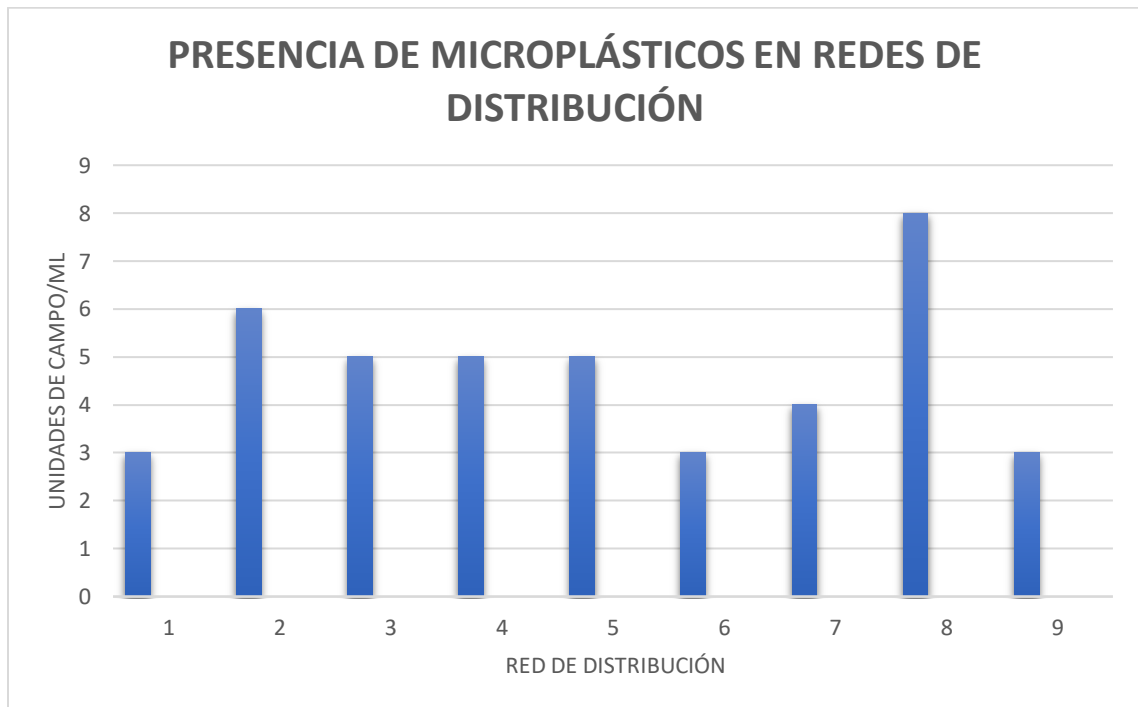
NOMBRE	CANTIDAD DE MICROPLÁSTICO	ROTCHMAN HASTA 10 PARTÍCULAS DE MICROPLÁSTICO
1	3	CUMPLE
2	6	CUMPLE
3	5	CUMPLE
4	5	CUMPLE
5	5	CUMPLE
6	3	CUMPLE
7	4	CUMPLE
8	8	CUMPLE
9	3	CUMPLE

Figura 23 Comparativa presencia de microplásticos en redes
