UNIVERSIDAD NACIONAL DE CHIMBORAZO
FACULTAD DE INGENIERÍA
CARRERA DE INGENIERÍA CIVIL

Características físico-mecánicas e hidráulicas del pavimento articulado en la zona oriental de la ciudad de Riobamba.

**Proyecto de Investigación previo a la obtención del título de
Ingeniero Civil**

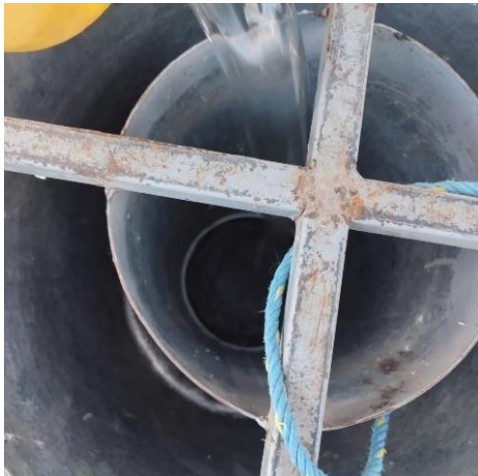
Figura 5. Infiltrómetro Doble Anillo

Los anillos se confeccionaron con acero galvanizado contando con un peso de 22.5 kg y un espesor de 1.5 mm.

El procedimiento consiste en la colocación de 2 anillos nivelados formados por cilindros metálicos concéntricos en el suelo, los anillos deben estar uno dentro de otro y ambos llenos

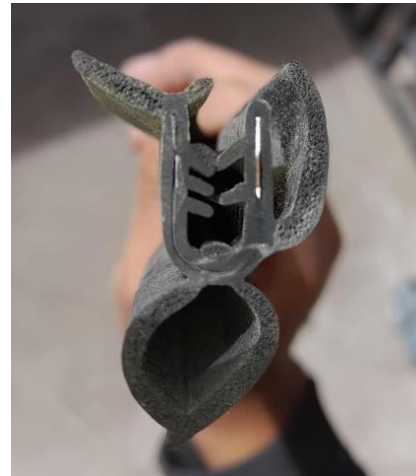
Figura 6. Caucho - Perfil Burlete Alambrado 341

Para evitar posibles filtraciones al alrededor de los anillos, se añadió en la parte inferior de los anillos un caucho (burlete) impermeabilizante con alma metálica, se optó por esta alternativa debido a su adaptabilidad y garantía frente a la contención de agua.

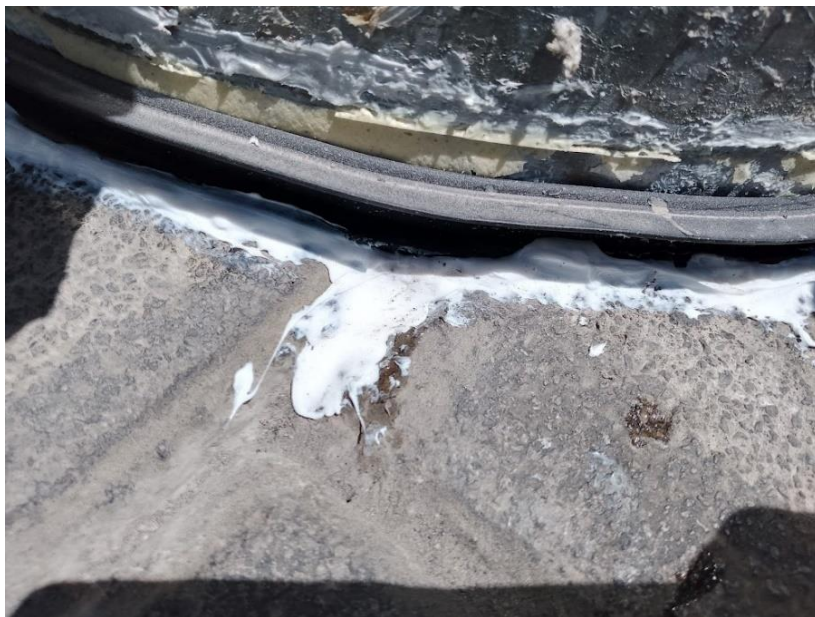
Figura 9. Relleno de juntas de adoquín

El pavimento articulado se caracteriza por tener juntas entre adoquines las cuales facilitarían la infiltración y fuga del agua a los alrededores del adoquín, sin embargo para poder evitar eso tras realizar pruebas se constató el uso de “Silicón Blanco ABRD 1200” para sellar las juntas de los adoquines, para este tipo de pavimento necesariamente se emplea este tipo de silicona en las juntas entre adoquines, aproximadamente 1 cm de silicón por junta, ya que al usar otro tipo de silicón puede ocasionar fugas al no ser tan resistente como se observa en la figura 10.

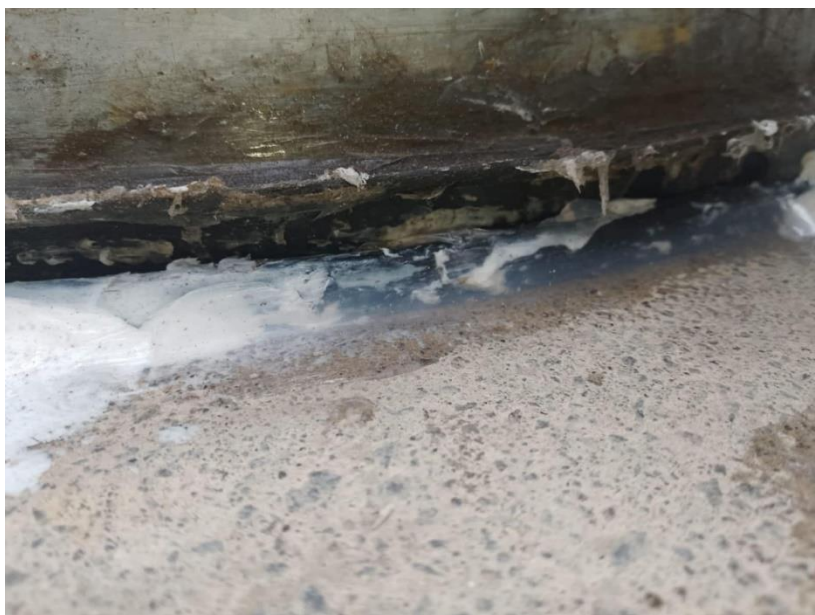
Figura 10. Sellado con silicón.

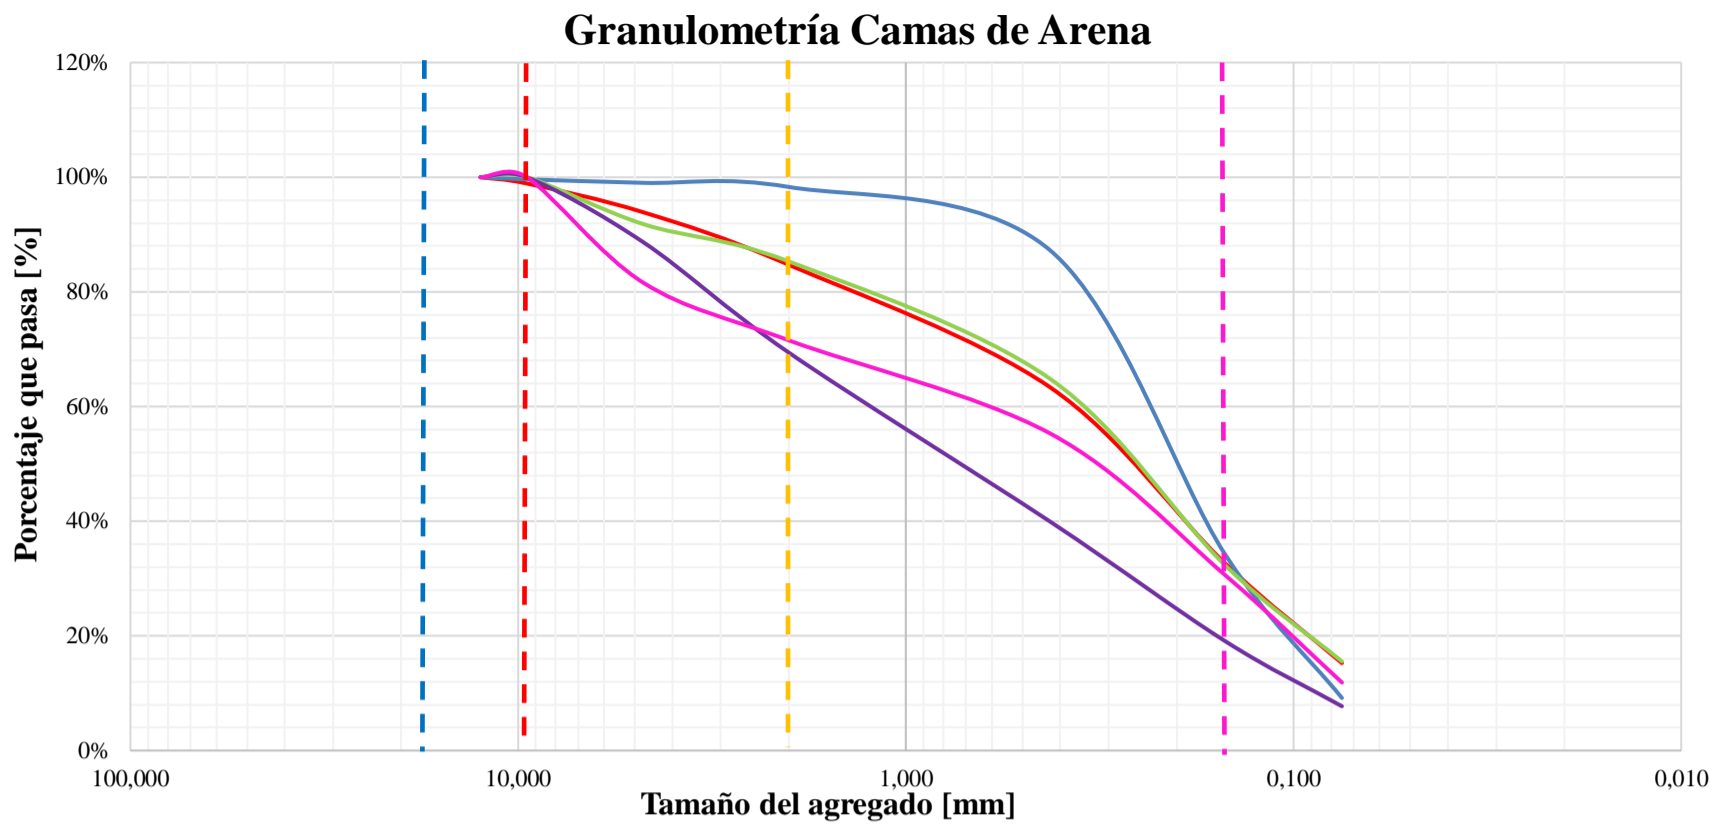
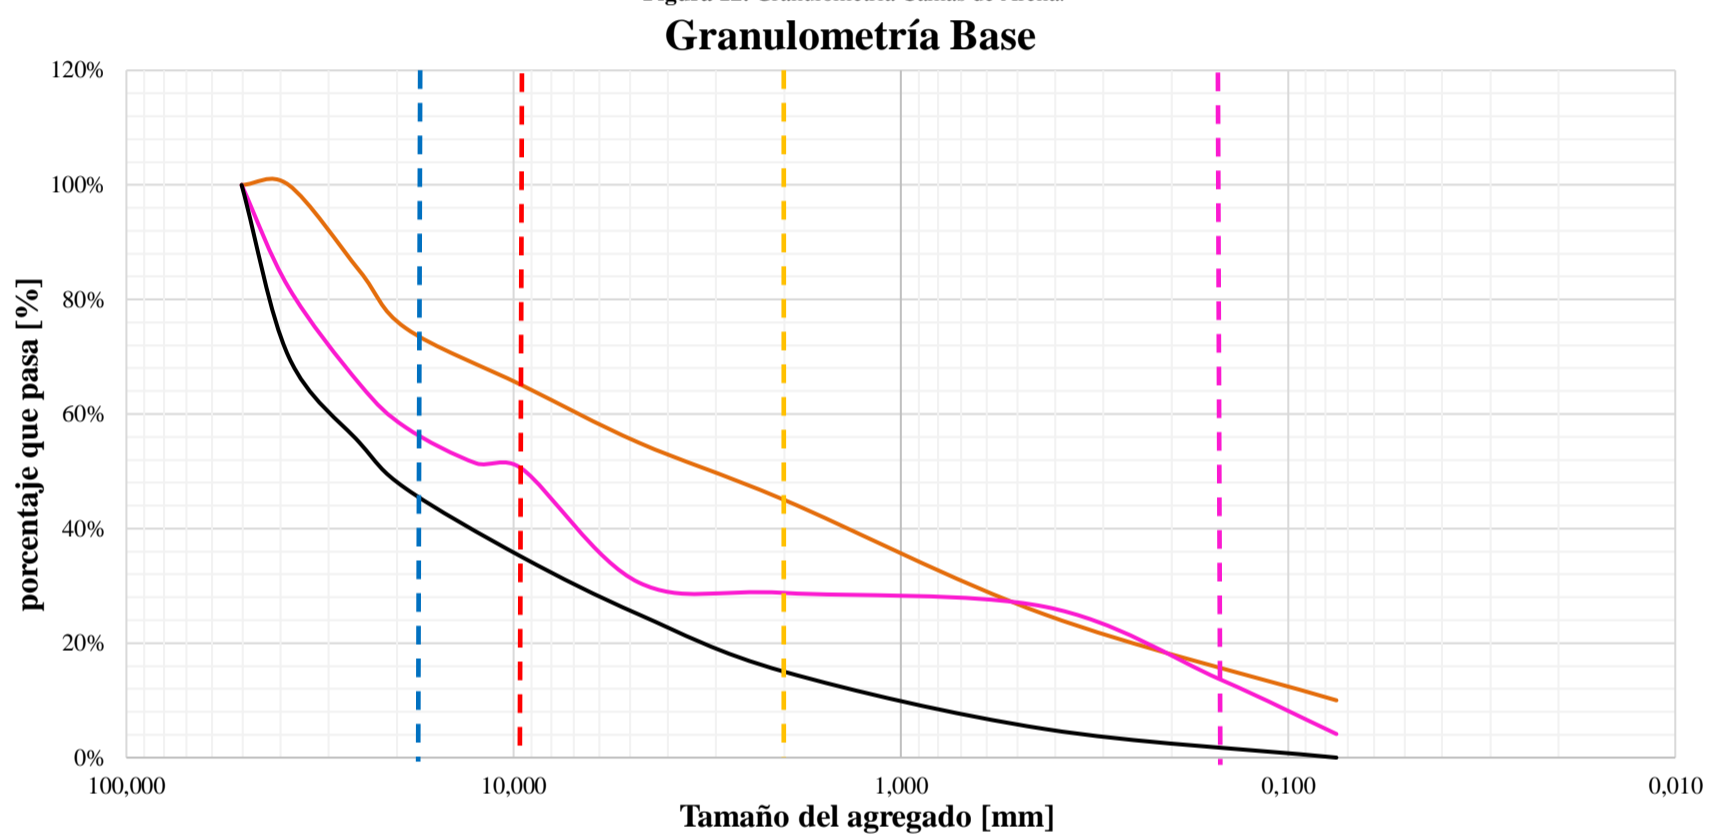
El análisis granulométrico de la base nos muestra una abundancia de partículas gruesas, las gravas gruesas y el material fino superan el 30% de la muestra total. De la misma forma, al no contar con plasticidad ni cumplir con los requisitos de buena graduación se clasifica como una grava pobremente graduada.

Por otro lado las subrasantes indican una composición similar a las camas de arena, con un menor porcentaje tanto de arenas finas como de material fino, se destaca la zona 4, ya que en la misma presenta una mayor abundancia de partículas finas y la ausencia de gravas.

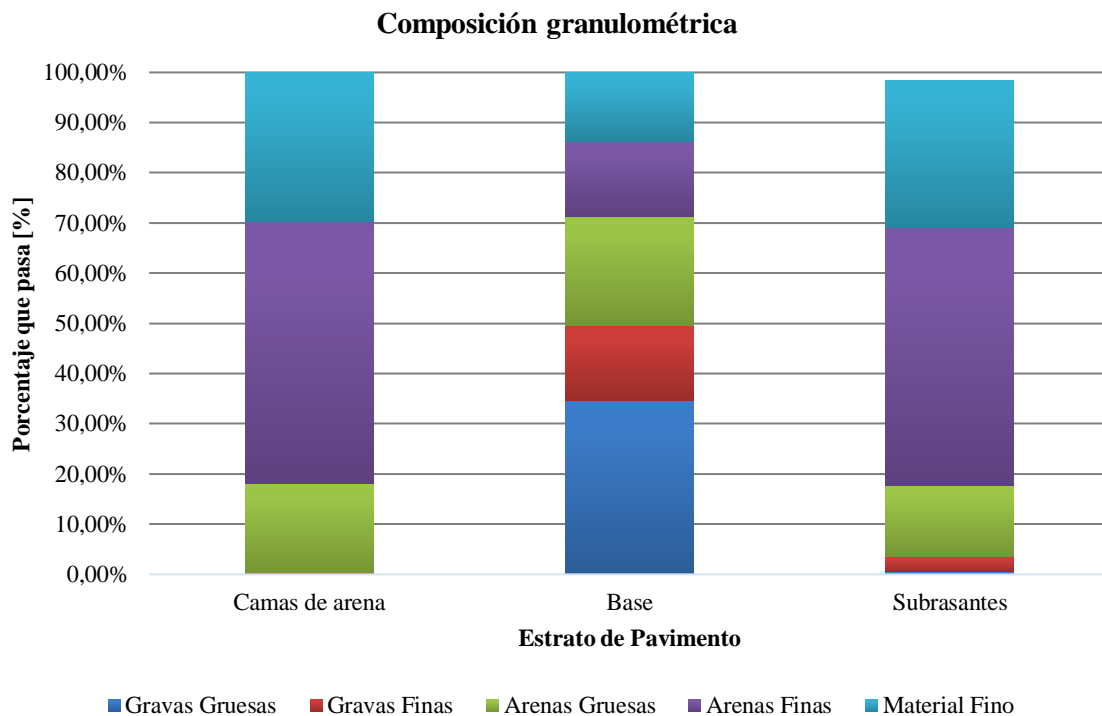
Figura 15. Composición granulométrica.

En la figura 13 se muestra el promedio de la composición de cada capa de pavimento, se puede constatar que tanto las camadas de arena como subrasantes se componen de partículas finas, a excepción de la subrasante de la zona 1 que cuenta con un porcentaje mínimo de

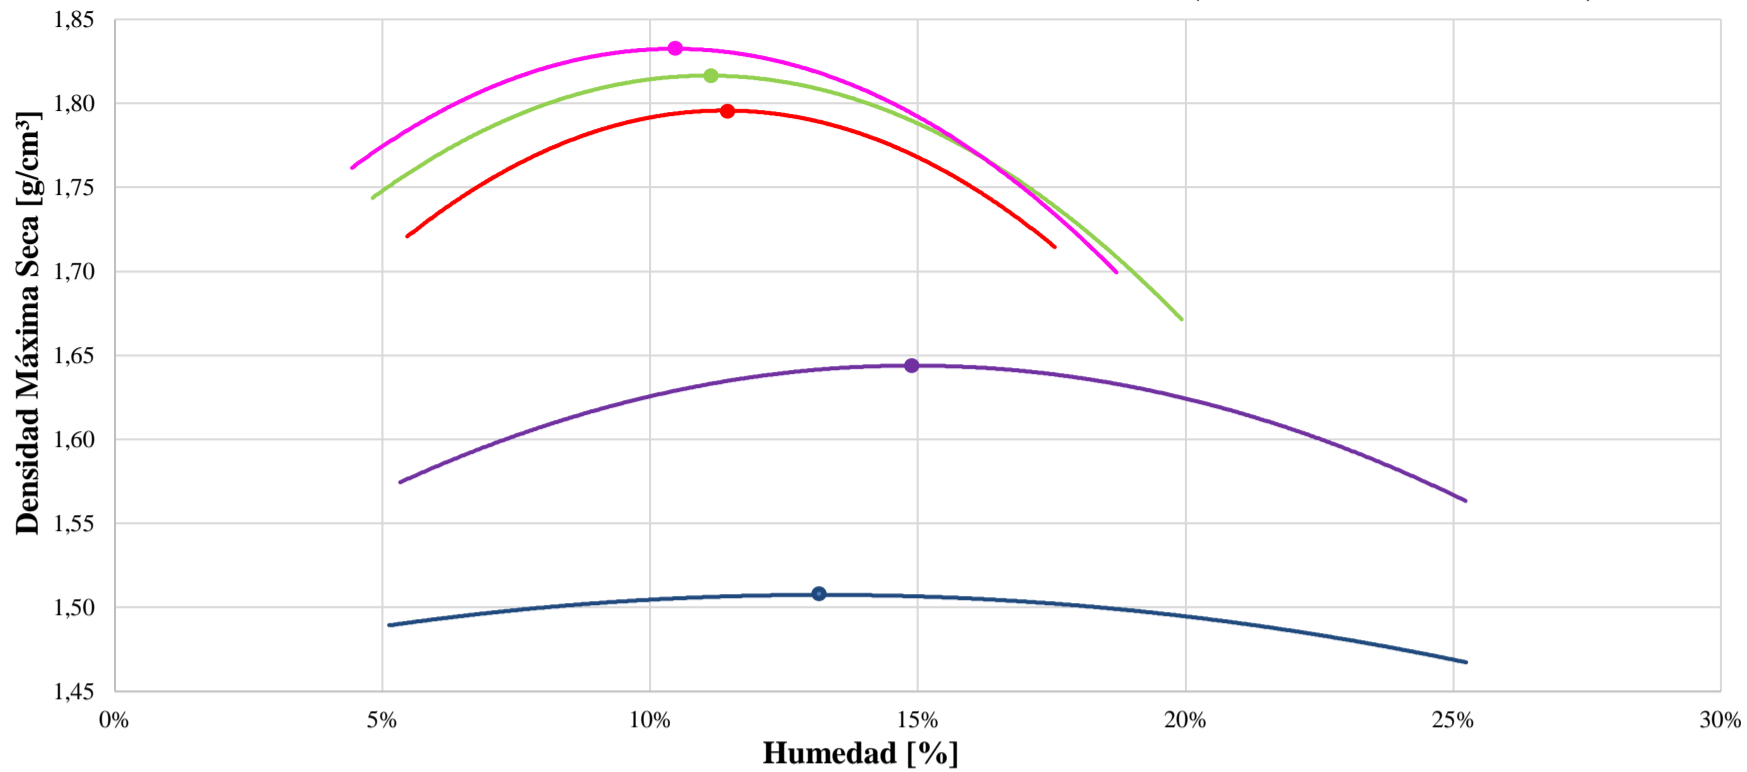
Figura 18. Proctor Camas de Arena.

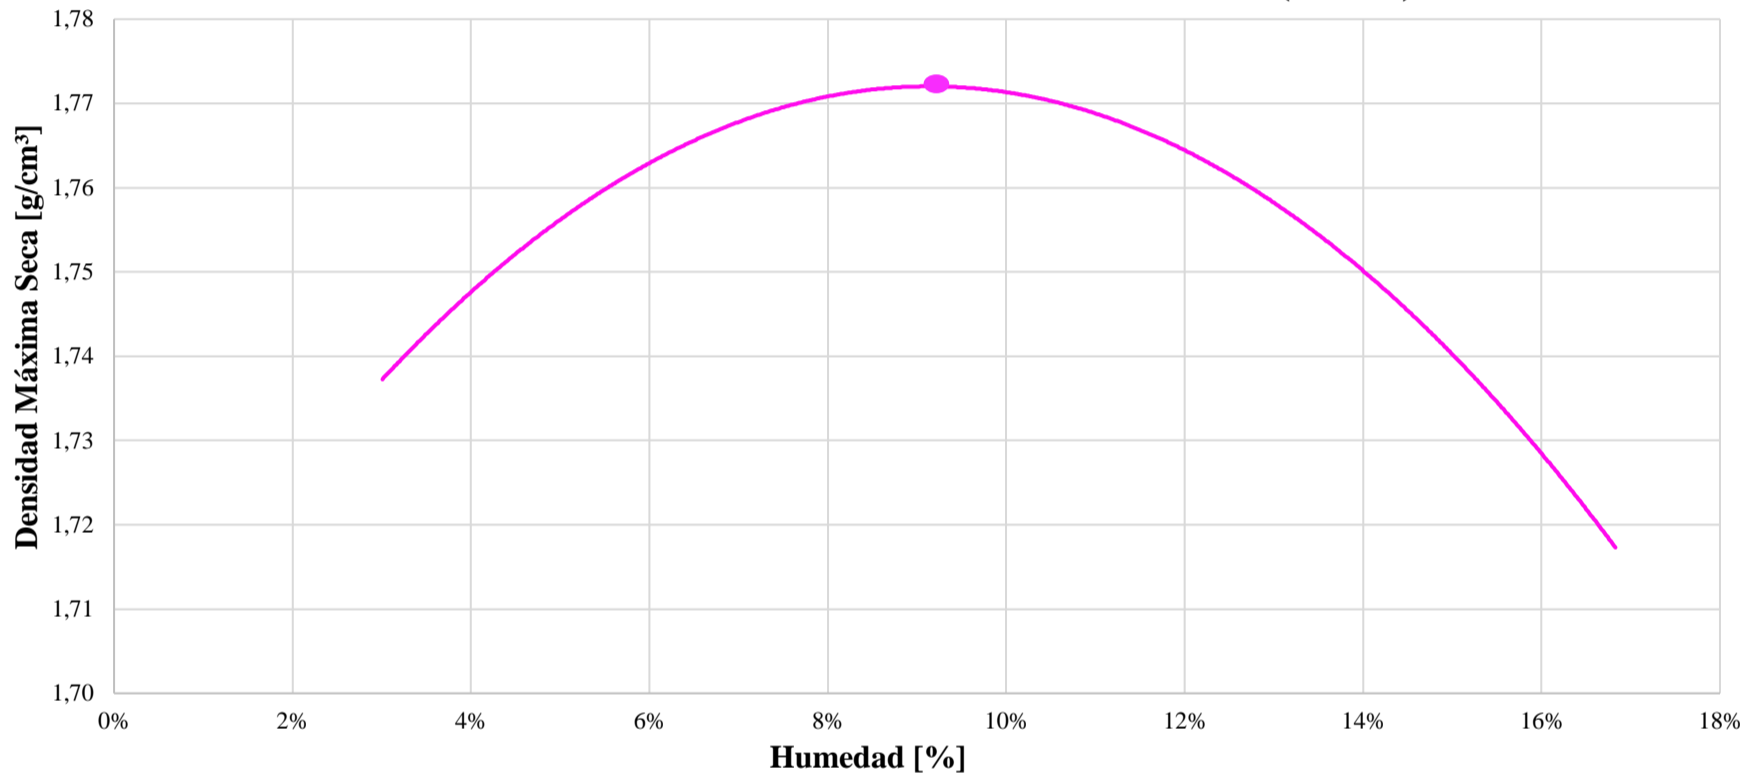
Figura 19. Proctor Base.

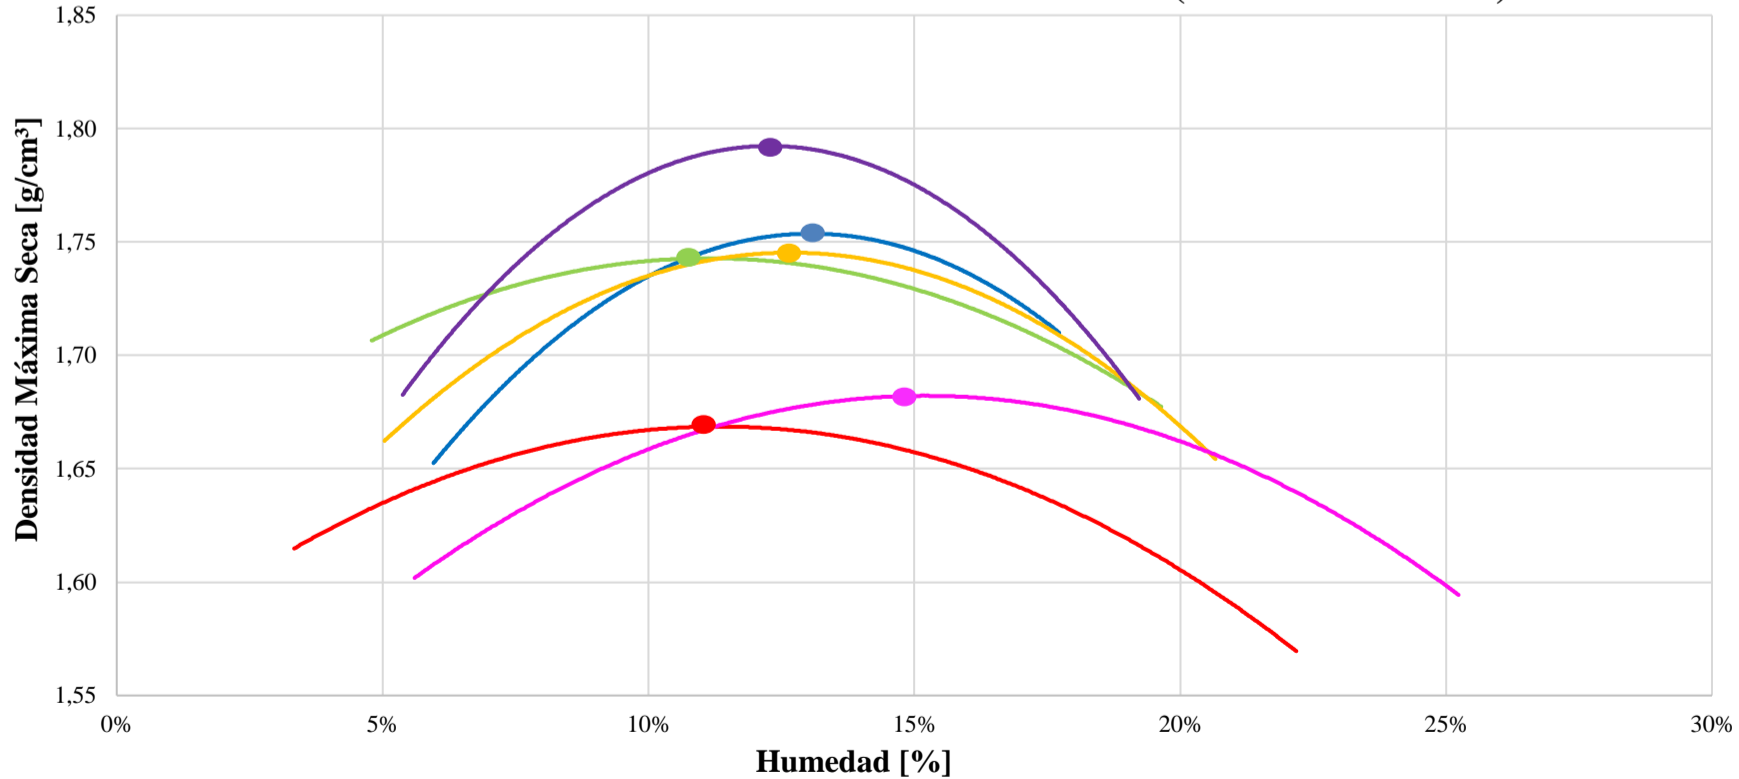
Figura 20. Proctor Subrasantes.

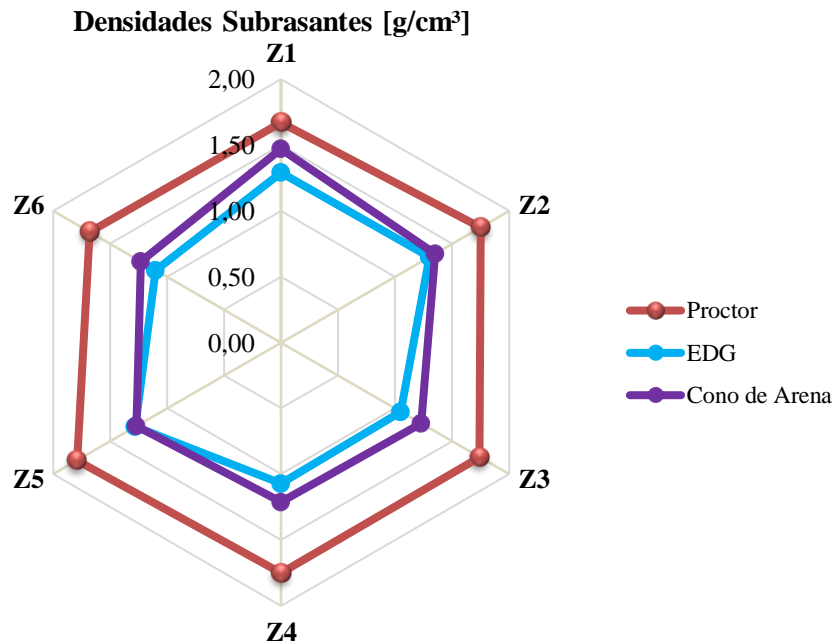
Figura 21. Densidades Subrasantes.

La figura 21 presenta una comparativa entre las densidades obtenidas por el ensayo Proctor y las obtenidas por los métodos in situ, donde los valores pertenecientes al densímetro eléctrico y cono de arena coinciden aproximadamente en sus valores, mientras que el Proctor difiere por las condiciones de campo.

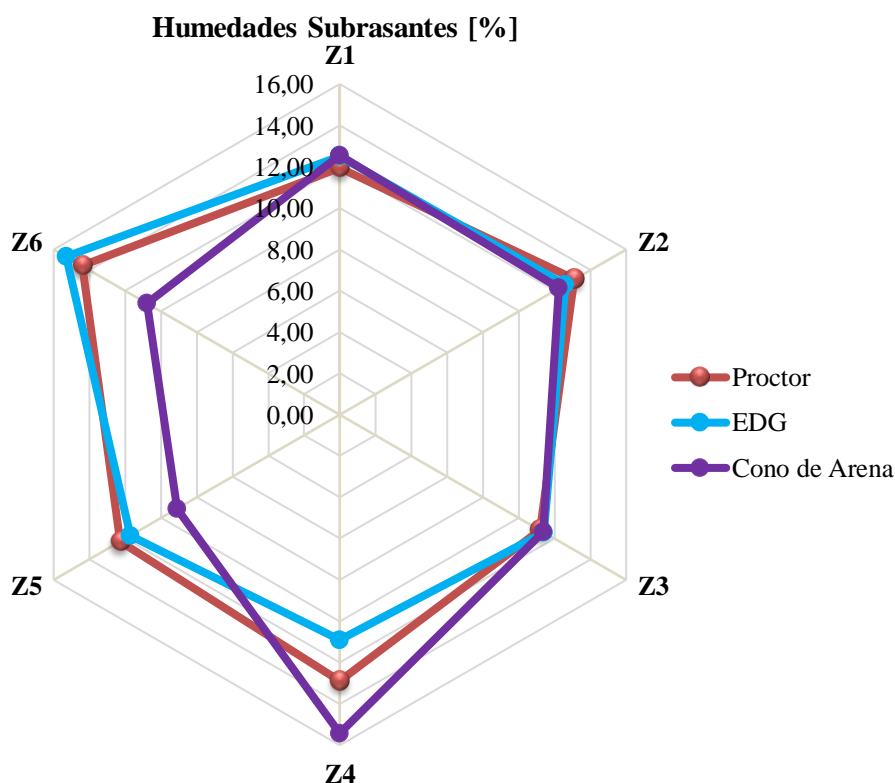
Figura 22. Humedades Subrasantes.

La figura 22 presenta una comparativa entre las humedades óptimas obtenidas por el ensayo Proctor, EDG y Cono de arena, se muestra que las humedades de las camas de arena de las zonas, 1, 3 y 6 presentan valores similares.

Los resultados del EDG y cono de arena arrojan valores altos de humedad a comparación con los valores obtenidos en el Proctor de las subrasantes debido a las diferentes condiciones in situ que se presentan al momento del ensayo.

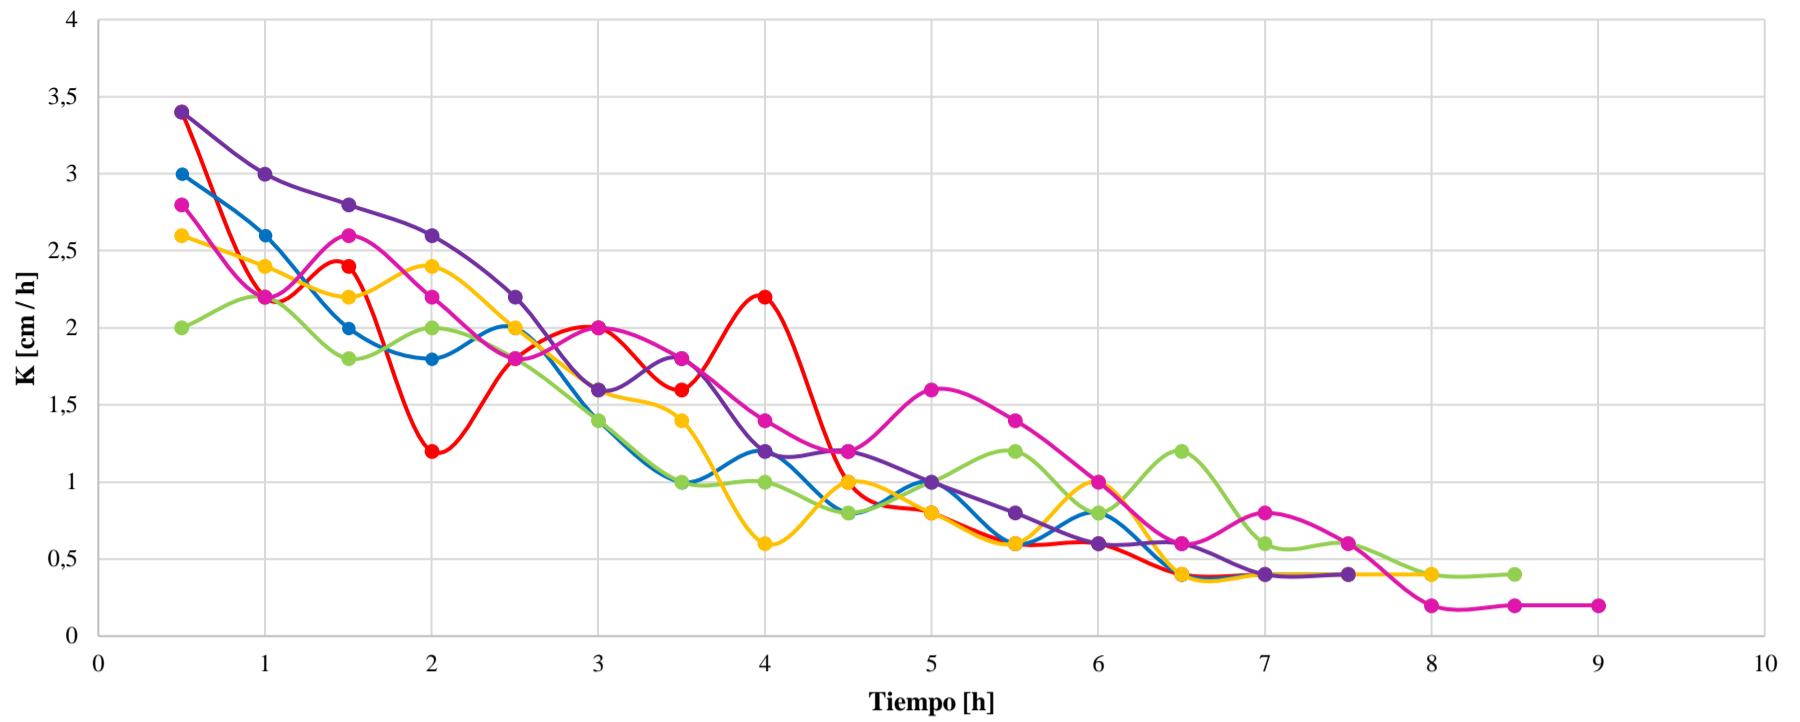
Figura 24. Comparación entre todas las curvas de infiltración.

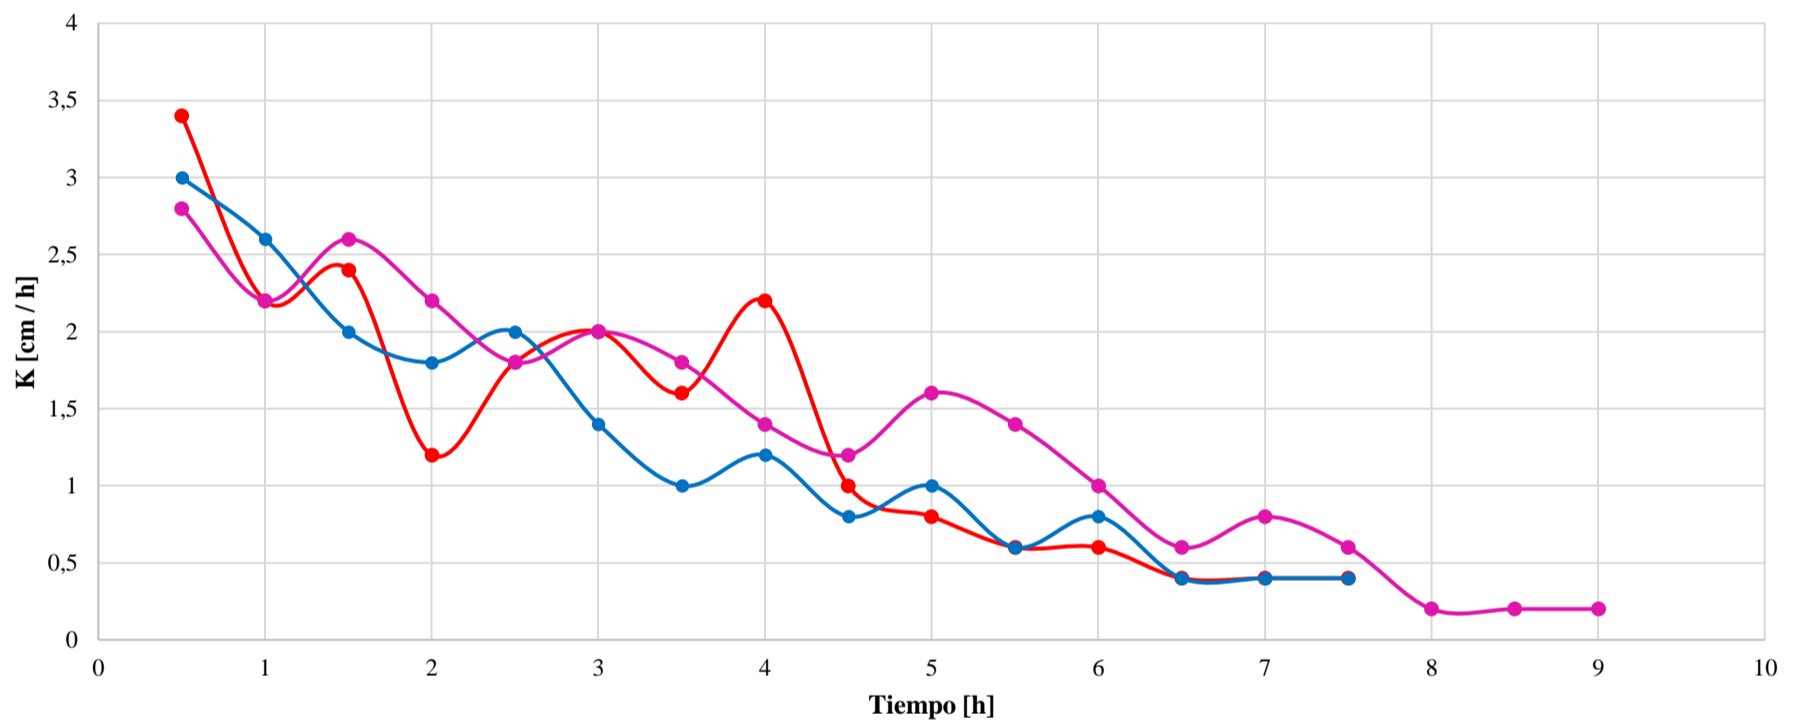
Figura 25. Comparación entre curvas de infiltración de pavimento en buen estado.

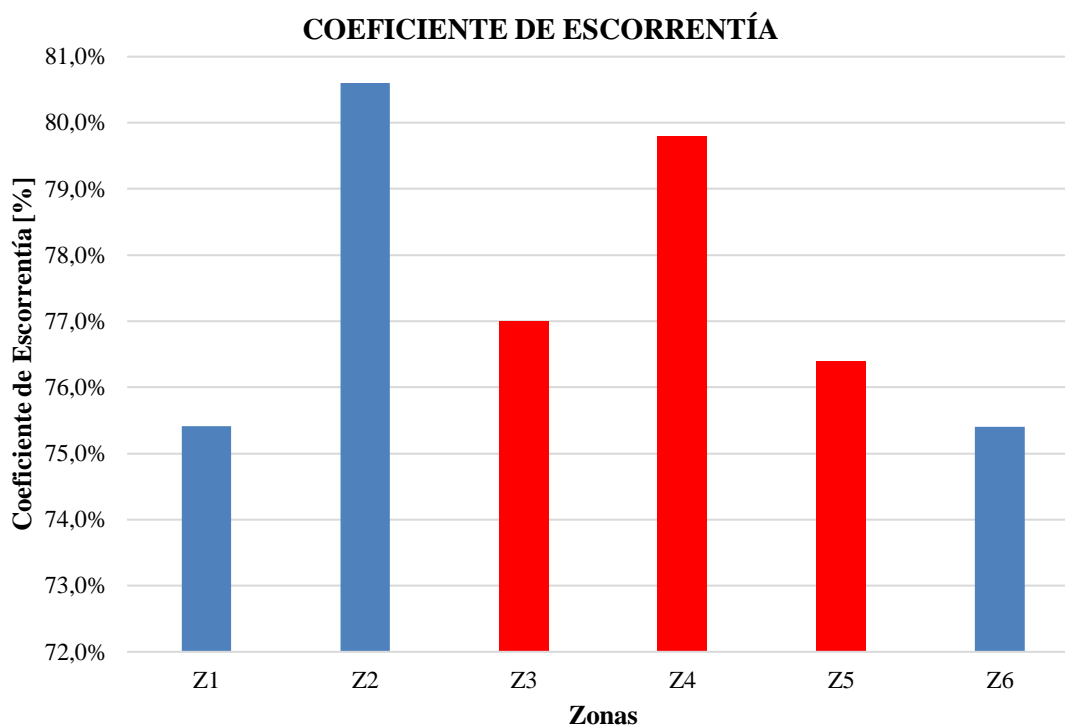
Se pudo obtener el cálculo del coeficiente de escorrentía mediante la prueba de infiltración. Los resultados se presentan en la figura 27. Los coeficientes correspondientes al pavimento en buen estado se encuentran en color azul, mientras que los del pavimento en mal estado están en rojo.

Figura 27. Comparación coeficientes de escorrentía.

Es importante destacar que únicamente en las zonas 1 y 2 se pudo realizar la prueba sobre un adoquinado en óptimas condiciones, sin agrietamientos y con juntas completamente selladas, en contraste con las demás zonas, donde estos factores facilitaron la infiltración de agua a las capas inferiores del pavimento.

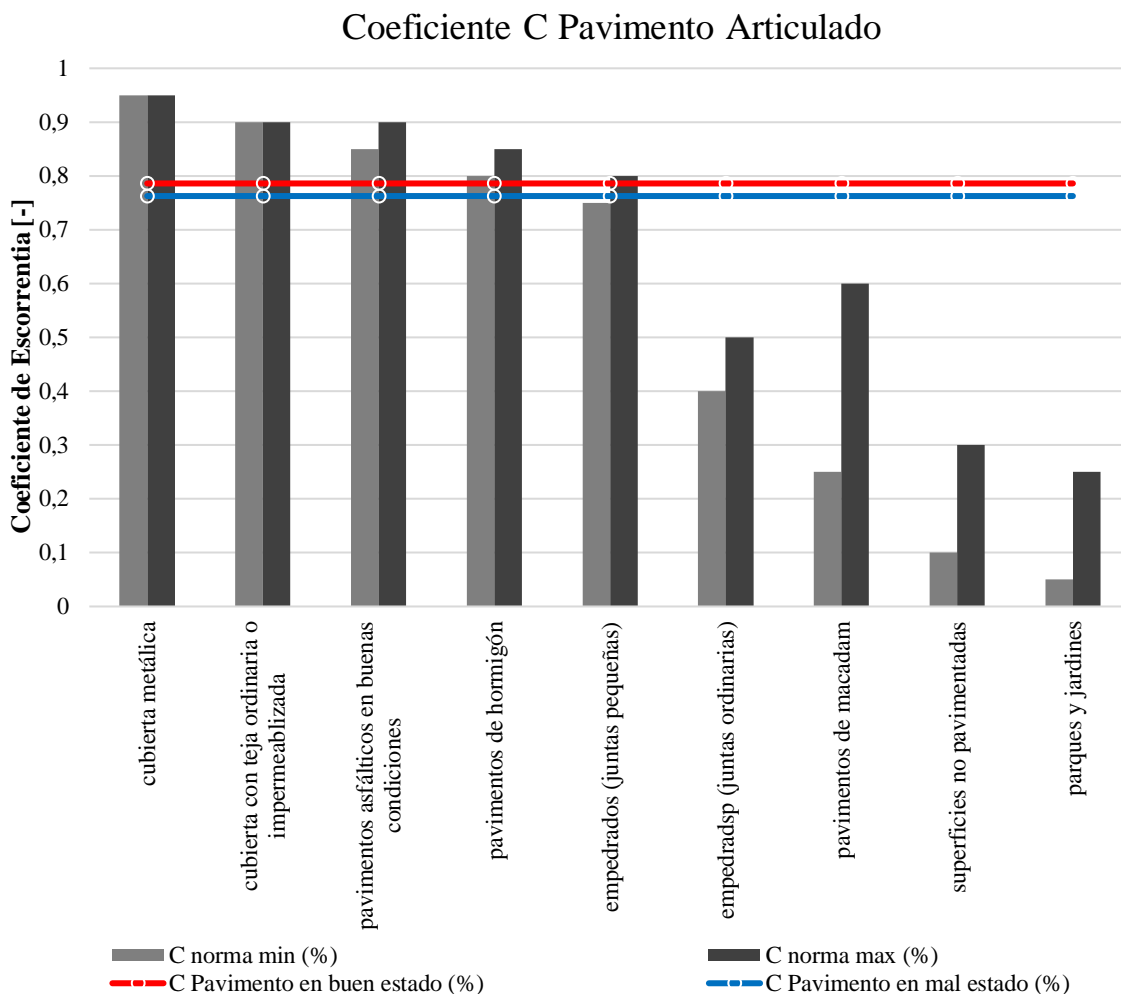
El valor promedio obtenido para el coeficiente de escorrentía es del 77.4%, el cual se encuentra dentro de los rangos establecidos en la norma CPE INEN 005 9-1, considerado para empedrados de juntas pequeñas. Cabe destacar que dicha normativa no se encuentra vigente; sin embargo, se empleó como referencia para comparar los coeficientes de escorrentía obtenidos del ensayo, donde únicamente el valor de la zona 2, del 80.6%, excede el rango máximo del 80%.

Figura 28. Comparación coeficientes de escorrentía con normativa.

Es importante denotar que el coeficiente de escorrentía se relaciona directamente con el estado de la capa de rodadura. En nuestro estudio, el adoquín con las juntas completamente selladas presenta valores cercanos al máximo expuesto en la normativa, en contraste con los adoquines con agrietamientos o sin un sellado apropiado entre juntas, que apenas logran sobrepasar el mínimo.

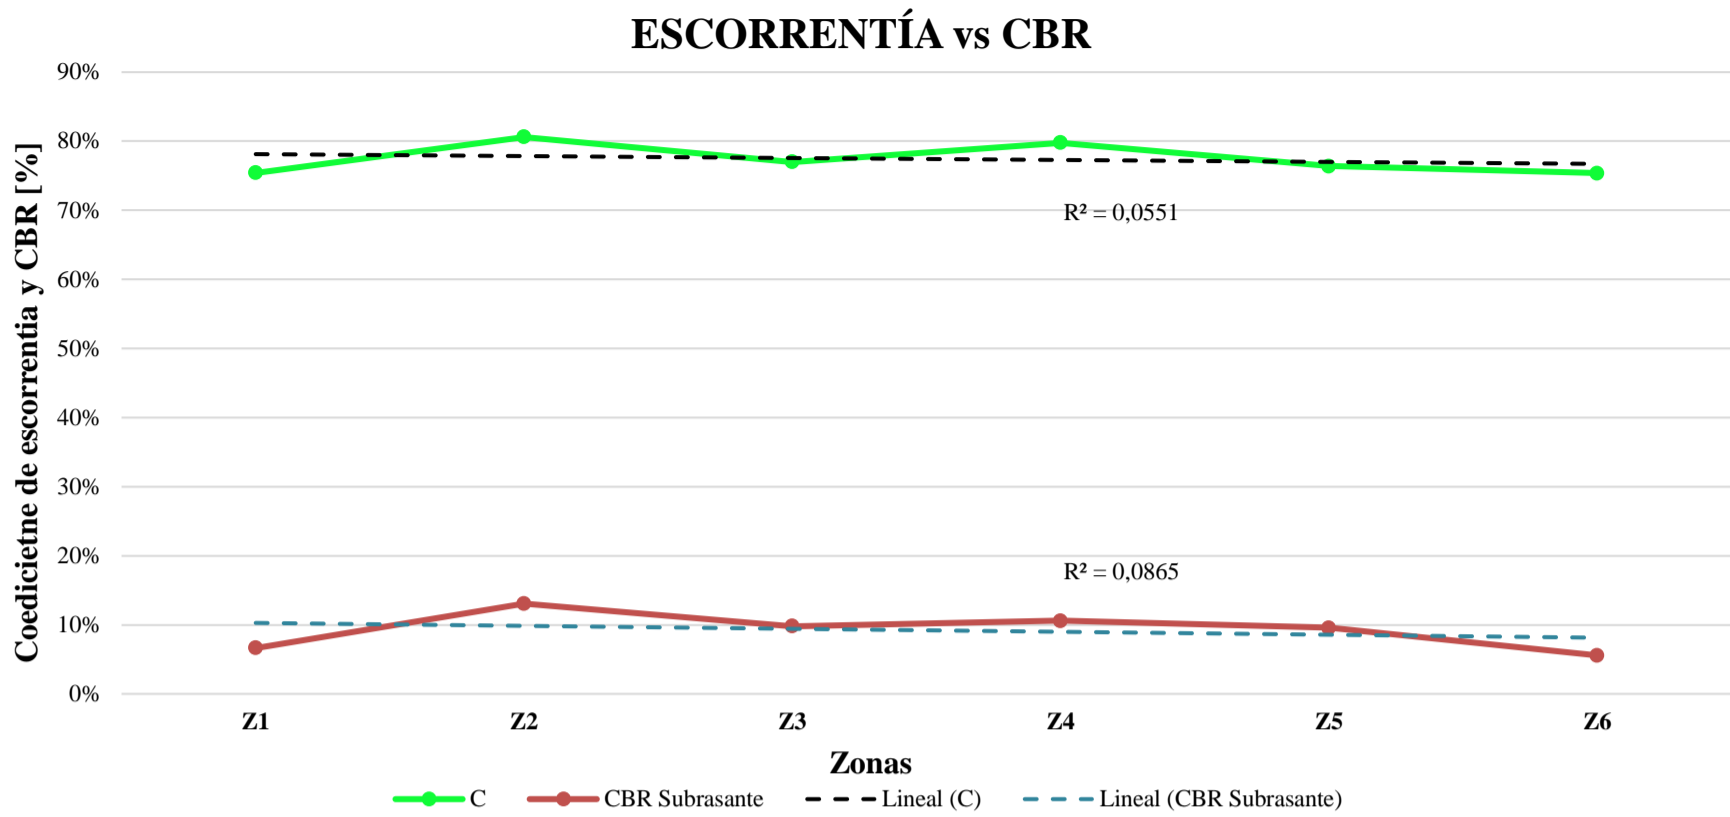
Figura 29. Comparación C Escorrentía vs Soporte de California.

En la figura 29 se puede apreciar la comparación entre el coeficiente de escurrentía con el CBR de las subrasantes, en donde se muestra una relación directamente proporcional y una tendencia lineal por parte de ambas variables, destacando la zona 1 y 6 como las de menor valor en cada ensayo realizado siendo este un factor que explicaría la alta infiltración en estas zonas a pesar de considerarse pavimentos en buenas condiciones.

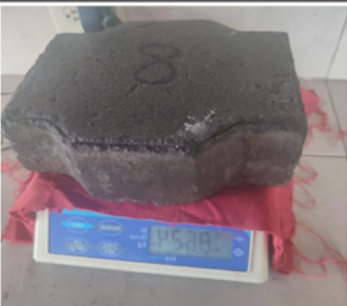
10	23	18	23	5	8.1	8.696	8.371	3.88%
Evidencias ensayo de absorción de adoquines

Se puede evidenciar un índice de absorción promedio de 4.14% para el Lote 1, al ser el grupo de adoquines en buen estado, es evidente que cumplirían con el porcentaje máximo permitido de 6% expuesto en la norma NTE INEN 1488. Sin embargo, los resultados del Lote 2 a pesar de contar con adoquines troceados, agrietados y desgastados, contó con un

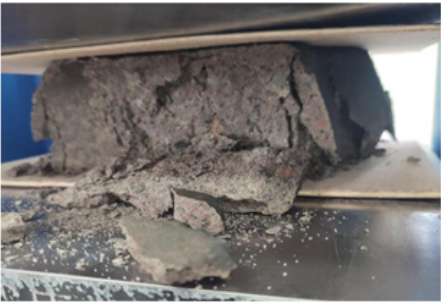
Observación de Calidad		El lote de adoquines cumple satisfactoriamente la resistencia característica al ser mayor a 40 MPa y el porcentaje de absorción menor al 6% (Contrastado en NTE INEN 1488)						
Evidencias ensayo de compresión de adoquines

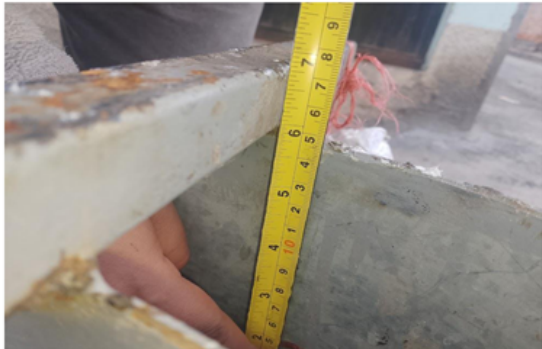
TIPO DE ENSAYO: INFILTRACIÓN DEL PAVIMENTO IN SITU					
Integrantes:		Alvear Broncano Jonathan Joel Piñas Valdivieso Eduardo Francisco		Tutor: Ing. Pazmiño Chiluiza Hernán Vladimir	
Coordenada del punto:		ESTE: 759255 NORTE: 9817937		Fecha: 8/4/2024 Ubicación: Luciano Marin y Padre Orozco Zona: 1	
DATOS PRELIMINARES DEL ENSAYO					
Diámetro interior del Infiltrómetro [cm]:		25		Área total interna [cm²]: 490.87	
Altura Total del infiltrómetro H [cm]:		60		Volumen inicial de agua [cm³]: 29157.880	
Altura del espejo de agua inicial [cm]:		59.4			
DATOS OBTENIDOS DEL ENSAYO					
INTERVALO		TIEMPO [Hora]	h [cm]	EVIDENCIA

-	12:24 PM	0 Horas	10
