## **UNIVERSIDAD NACIONAL DE CHIMBORAZO**

Determinación de la calidad de agua en época seca, del sistema de riego  
Guangopud-Gatazo, Provincia de Chimborazo.

#### **Trabajo de Titulación para optar al título de Ingeniero Ambiental**

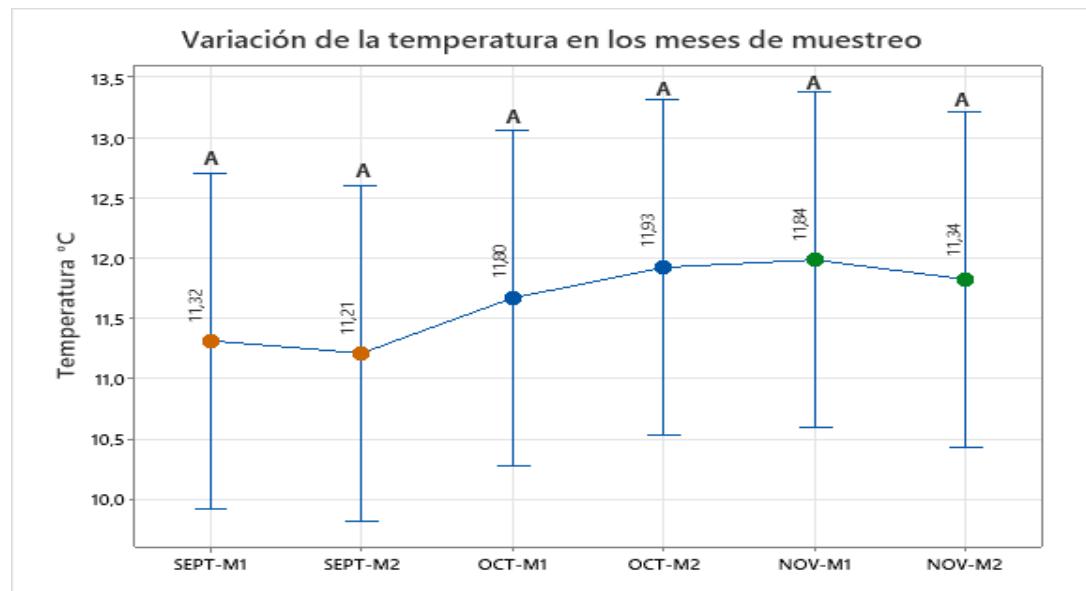
*Temperatura en los meses de muestreo*

**Nota.** Esta figura muestra los valores de temperatura en grados Celsius (°C) de los 8 puntos de muestreo.

El análisis de la temperatura en los diferentes puntos de muestreo del sistema de riego Guangopud-Gatazo, muestra una variabilidad moderada entre las fechas de monitoreo. En los primeros dos muestreos, los valores de temperatura registrados fueron similares, manteniéndose en 11.32 °C y 11.21 °C, respectivamente. Esto indica una estabilidad térmica en esta fase inicial del monitoreo. Estos valores son consistentes con las condiciones ambientales propias del sistema de riego y la altitud donde se encuentra ubicado. Es importante destacar que en estos primeros dos puntos no se observan diferencias estadísticamente significativas en la temperatura.

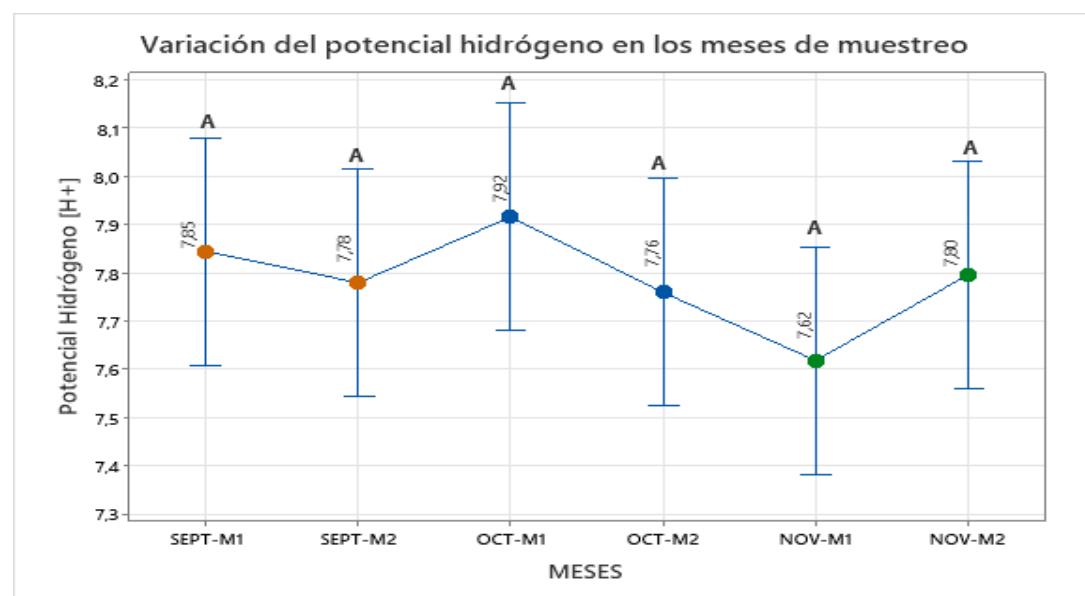
*Valores de pH en los meses de muestreo*

**Nota.** Esta figura presenta los resultados del pH medido en cada uno de los puntos de muestreo, destacando las diferencias entre ellos.

El análisis del pH en los puntos de muestreo del sistema de riego Guangopud-Gatazo muestra ligeras variaciones en el potencial de hidrógeno a lo largo de los meses de monitoreo. En Sept-M1, se presentó un valor de pH de 7.85, manteniéndose dentro del rango de neutralidad, lo que indica que el agua presenta características adecuadas para su uso en riego sin riesgos de acidez o alcalinidad excesiva. En Sept-M2, el pH disminuyó ligeramente a 7.78, lo que representa una variación mínima, sigue siendo favorable para los cultivos. Esta estabilidad inicial refleja condiciones hídricas controladas y aptas para el desarrollo agrícola.

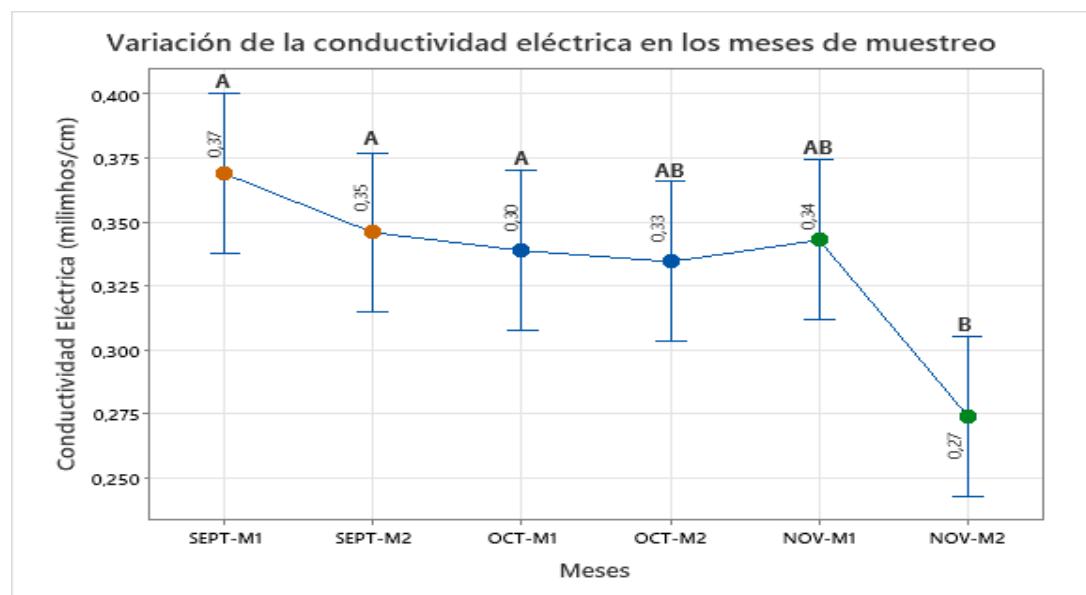
*Conductividad eléctrica en los meses de muestreo*

**Nota.** La tabla muestra los valores de conductividad eléctrica en milimhos por centímetro ( $\text{m}\Omega/\text{cm}$ ), y su relevancia para la evaluación de la salinidad del agua de riego.

El gráfico muestra la variación de la conductividad eléctrica en el sistema de riego Guangopud-Gatazo durante los diferentes meses de muestreo. Los valores se presentan en milimhos por centímetro ( $\text{m}\Omega/\text{cm}$ ), un indicador clave para evaluar la salinidad del agua de riego. En Sept-M1 y Sept-M2, los valores de conductividad eléctrica oscilaron entre 0,37  $\text{m}\Omega/\text{cm}$  y 0,35  $\text{m}\Omega/\text{cm}$ , lo que refleja una estabilidad en la concentración de sales disueltas durante este mes. Estos valores se consideran bajos en relación con los estándares

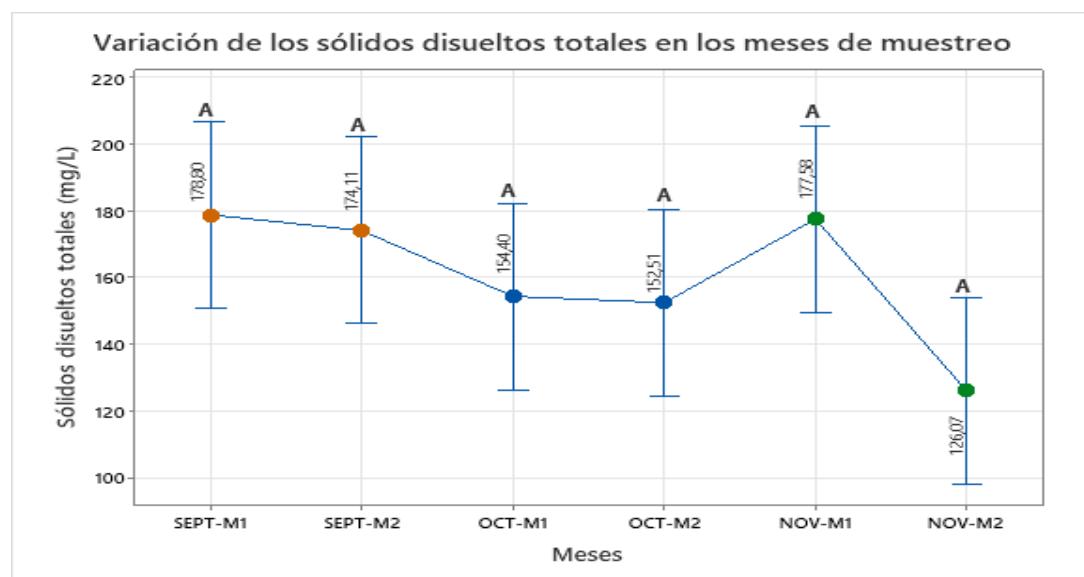
*Concentración de sólidos disueltos totales en los meses de muestreo*

**Nota.** Esta figura indica la concentración de sólidos disueltos totales, expresada en miligramos por litro (mg/L).

El análisis de los sólidos disueltos totales (SDT) en el sistema de riego Guangopud-Gatazo muestra una tendencia variable en la concentración de estos, expresada en mg/L, a lo largo del periodo de monitoreo. En Sept-M1, se presenta una concentración de sólidos disueltos de 178.90 mg/L, valor que indica una moderada cantidad de partículas disueltas en el agua. Sin embargo, en Sept-M2 se observó una disminución en los SDT, alcanzando los 174.11 mg/L. Aunque la variación es leve, esta disminución podría estar relacionada con fluctuaciones en el caudal del agua que influyen en la concentración de partículas.

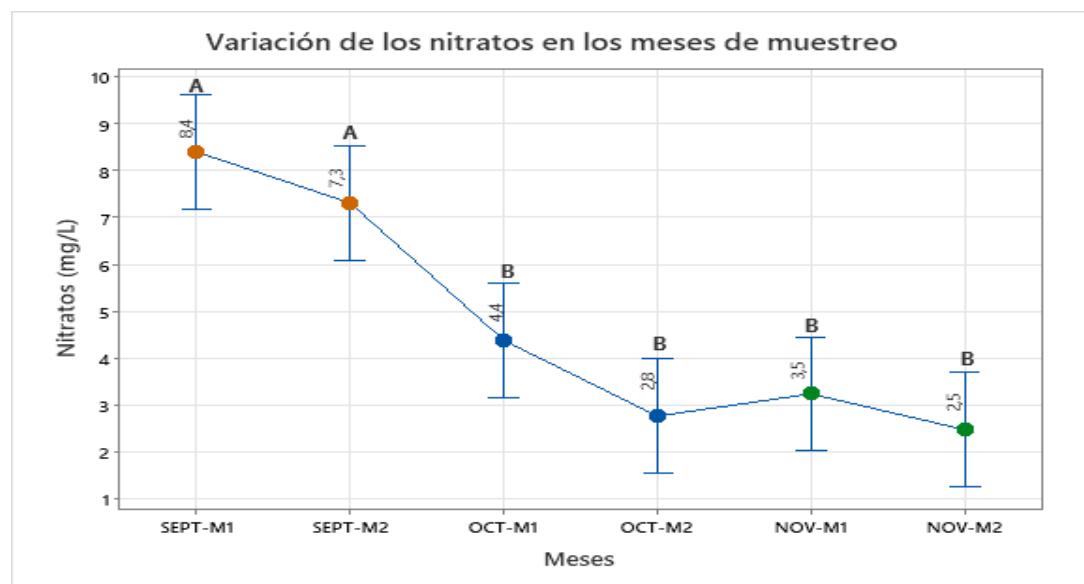
*Concentración de nitratos en los meses de muestreo*

**Nota.** Los valores de nitratos en mg/L obtenidos en los 8 puntos de muestreo.

El análisis de la concentración de nitratos en el sistema de riego Guangopud-Gatazo, muestra una clara tendencia decreciente a lo largo del periodo de monitoreo. En Sept-M1, se registró el valor más alto de nitratos, con una concentración de 8.4 mg/L, mientras que, en el segundo muestreo, los niveles disminuyeron a 7.3 mg/L. Esta reducción inicial podría estar relacionada con variaciones en la dinámica de los nutrientes en el suelo o con la disolución de nitratos debido a las condiciones hídricas, aunque ambos valores se encuentran dentro de los límites permisibles para el riego agrícola.

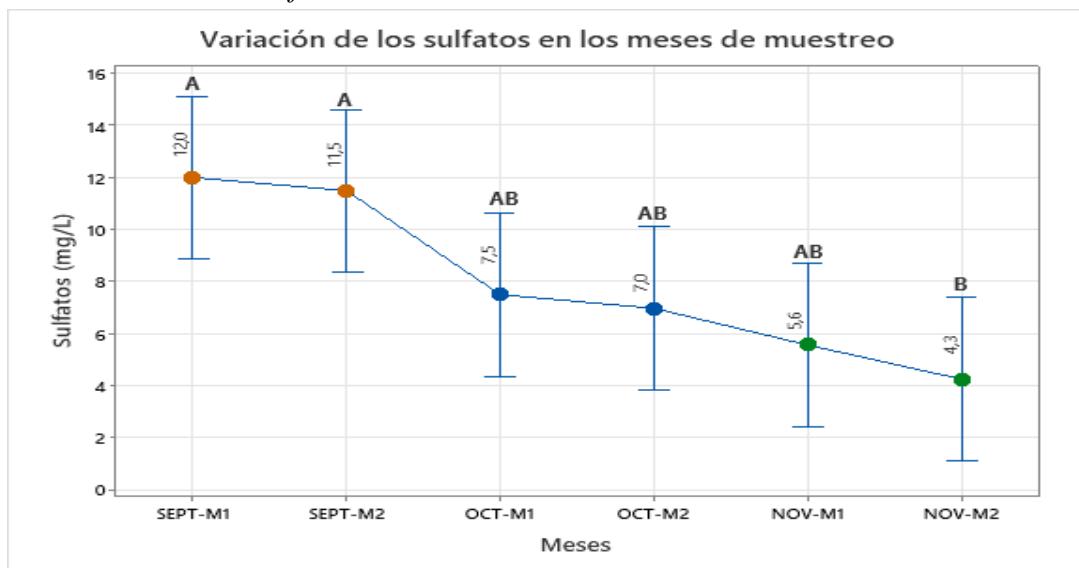
*Concentración de sulfatos en los meses de muestreo*

**Nota.** Esta figura muestra los valores de sulfatos (mg/L) de los 8 puntos de muestreo.

El análisis de la concentración de sulfatos en el sistema de riego Guangopud-Gatazo muestra una tendencia decreciente a lo largo de los seis muestreos. En Sept-M1, los niveles de sulfatos fueron relativamente altos, con un valor de 12.0 mg/L, mientras que, en el segundo muestreo, la concentración disminuyó levemente a 11.5 mg/L. Este valor puede deberse a la variabilidad en el caudal del agua y su interacción con el suelo, aunque ambos valores se mantienen dentro de los rangos esperados para aguas de riego.

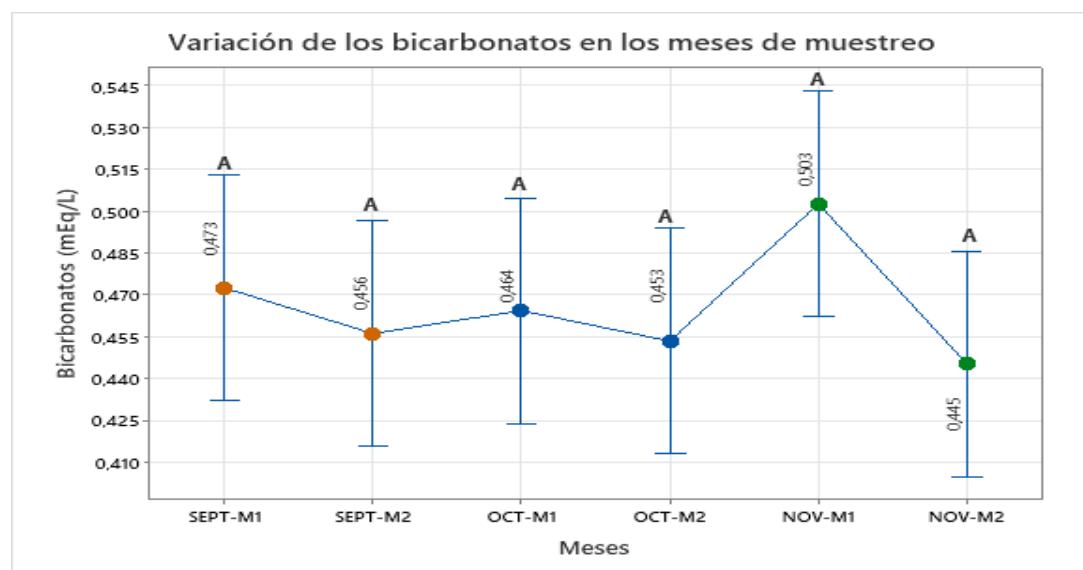
*Valores de bicarbonato en los meses de muestreo*

**Nota.** Esta figura refleja las concentraciones de bicarbonato en miliequivalentes por litro (meq/L), evaluando el riesgo de sodificación de los suelos.

El análisis de la concentración de bicarbonatos en el sistema de riego Guangopud-Gatazo, muestra variaciones leves pero consistentes en los diferentes puntos de muestreo. En Sept-M1, se presenta una concentración de bicarbonatos de 0.473 meq/L, mientras que Sept-

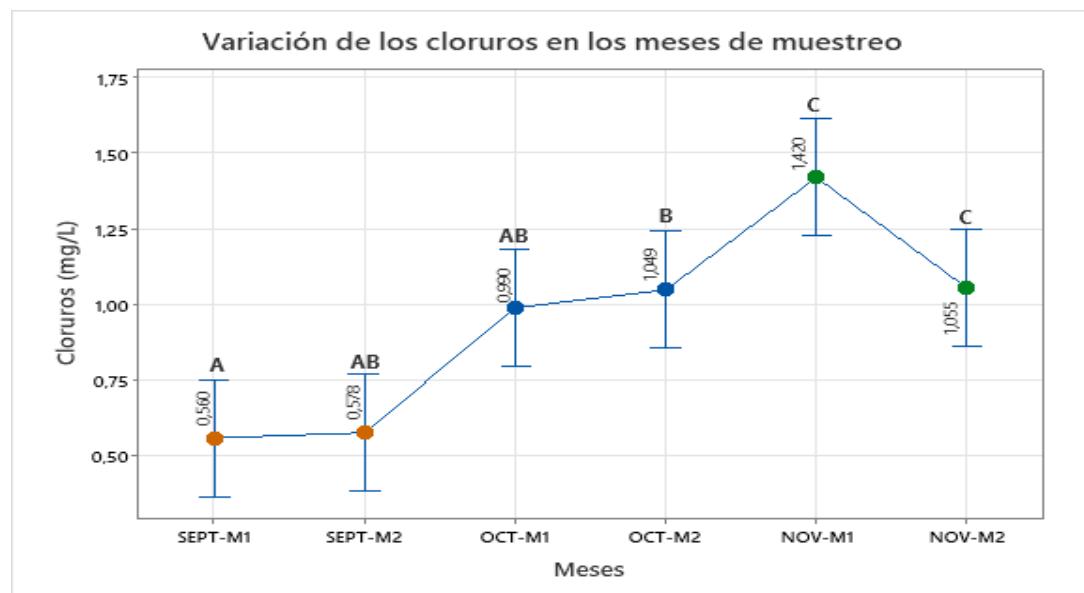
*Niveles de cloruros en los meses de muestreo*

**Nota.** La figura presenta la concentración de cloruros en mg/L, mostrando su posible impacto sobre los suelos y cultivos en la zona de estudio.

El análisis de los cloruros en el sistema de riego Guangopud-Gatazo revela un patrón de variabilidad en las concentraciones, con un incremento gradual a lo largo de las fechas de muestreo. En Sept-M1, se presenta una concentración de cloruros de 0.560 mg/L, un valor bajo que indica condiciones favorables para el riego sin riesgo de salinización. En Sept-M2, se observó un ligero aumento a 0.578 mg/L. Esta leve variación, no representa un cambio significativo desde el punto de vista agrícola, ya que sigue dentro de los niveles óptimos para el agua de riego.

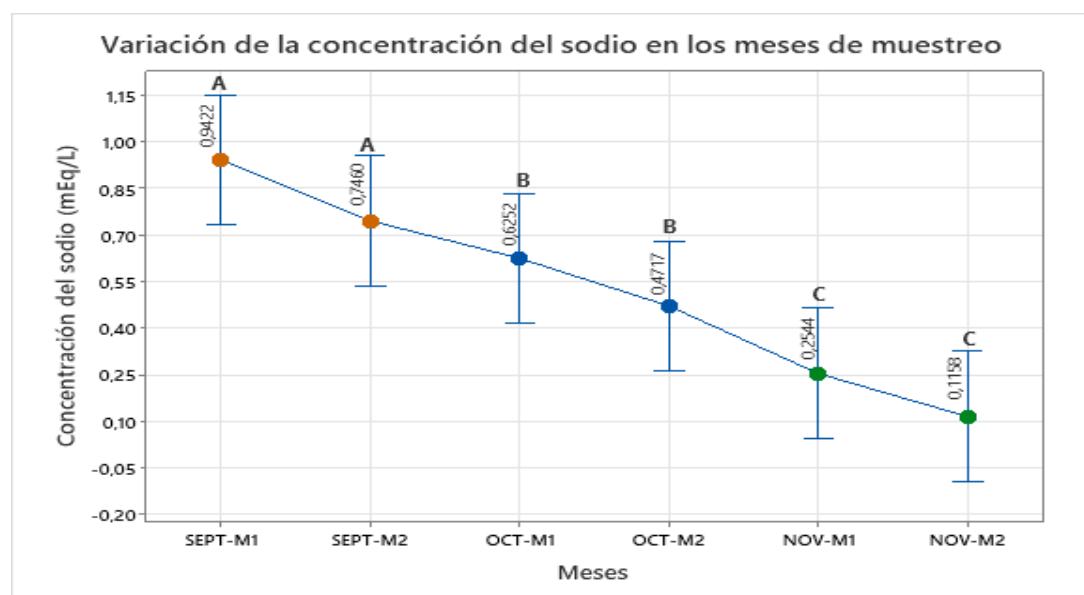
*Valores de sodio en los meses de muestreo*

**Nota.** Esta figura refleja las concentraciones de sodio en miliequivalentes por litro (meq/L), evaluando el riesgo de sodificación de los suelos.

El análisis de la concentración de sodio en los diferentes puntos de muestreo del sistema de riego Guangopud-Gatazo, muestra una clara tendencia descendente a lo largo del tiempo. En Sept-M1, la concentración de sodio alcanzó 0.9422 meq/L, un valor relativamente alto en comparación con las fechas posteriores. En el segundo muestreo, se observó una disminución significativa a 0.7460 meq/L. Estos cambios iniciales podrían estar relacionados con la variación en el caudal del agua y la cantidad de sales disueltas, aunque ambos valores siguen siendo aceptables para riego sin representar un riesgo elevado de sodificación.

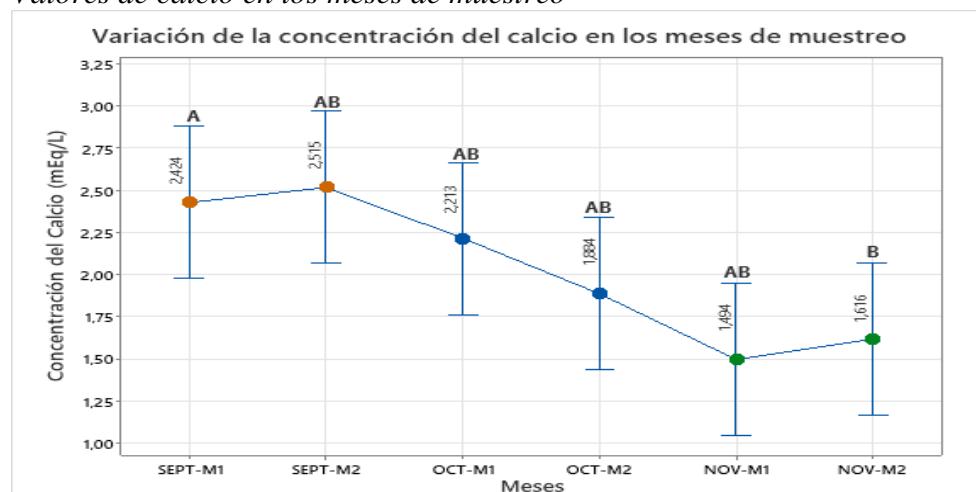
*Valores de calcio en los meses de muestreo*

**Nota.** Esta figura refleja las concentraciones de bicarbonato en miliequivalentes por litro (meq/L), evaluando el riesgo de sodificación de los suelos.

El análisis de la concentración de calcio en el sistema de riego Guangopud-Gatazo, muestra una tendencia general de disminución a lo largo del periodo de muestreo, aunque con algunas fluctuaciones puntuales. En Sept-M1, presenta una concentración de calcio de 2.424 meq/L, mientras que, en el segundo muestreo, realizado el 18 de septiembre, se registró un aumento a 2.515 meq/L. Estos valores iniciales son relativamente altos, pero dentro de los rangos aceptables para el agua de riego. Sin embargo, la variabilidad en estos dos primeros

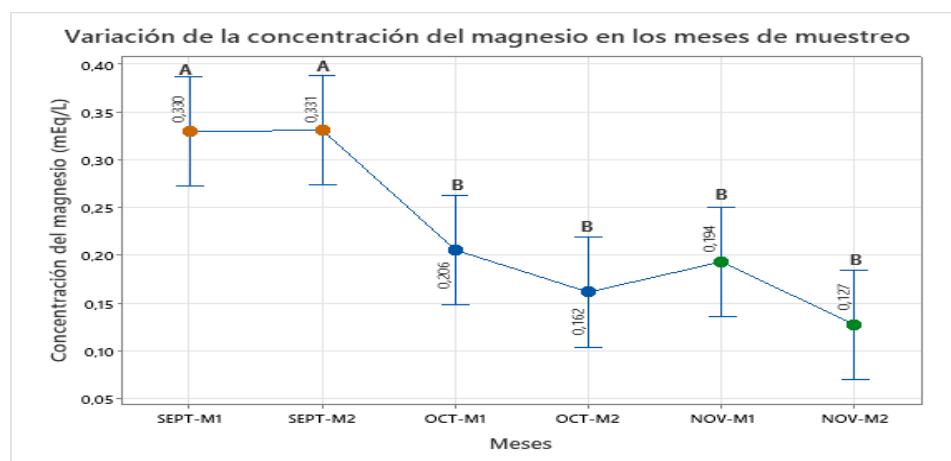
*Valores de magnesio en los meses de muestreo*

**Nota.** Esta figura refleja las concentraciones de magnesio en miliequivalentes por litro (meq/L), evaluando el riesgo de sodificación de los suelos.

El análisis de la concentración de magnesio en los puntos de muestreo del sistema de riego Guangopud-Gatazo, muestra una tendencia decreciente marcada a lo largo del tiempo. En Sept-M1 y Sept-M2 los niveles de magnesio fueron casi idénticos, con 0.330 meq/L y 0.331 meq/L, respectivamente. Estos valores iniciales son relativamente altos en comparación con los siguientes muestreos, lo que indica una mayor presencia de magnesio en el agua durante este periodo. A partir de Oct-M1, los niveles de magnesio comenzaron a disminuir considerablemente, alcanzando 0.206 meq/L en esta fecha y descendiendo aún más a 0.162 meq/L en Oct-M2. Esta reducción en la concentración de magnesio podría estar asociada con una mayor dilución del agua o cambios en las características del suelo que limitan la disolución de este elemento en el sistema de riego. Las etiquetas "B" en el gráfico indican que estas diferencias entre las fechas son significativas, reflejando un cambio notable en la dinámica del magnesio en el agua durante este periodo.

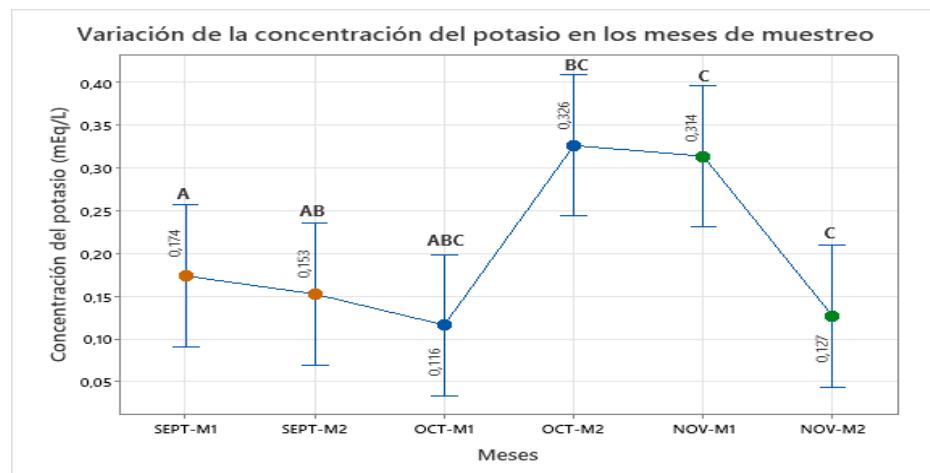
*Valores de potasio en los meses de muestreo*

**Nota.** Esta figura refleja las concentraciones de potasio en miliequivalentes por litro (meq/L), evaluando el riesgo de sodificación de los suelos.

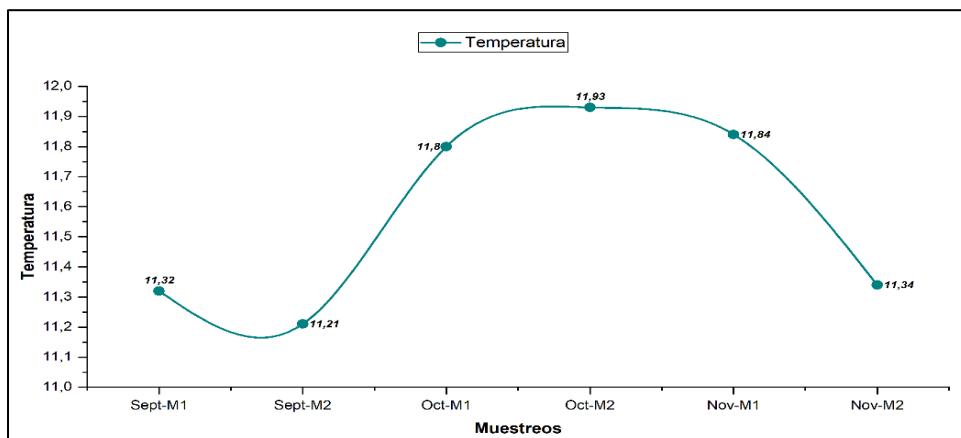
*Comparación de los valores Temperatura con LPS*

En la figura 13, se observa que la temperatura promedio del sistema de riego Guangopud-Gatazo es de 11,57°C, aunque no tiene un límite específico establecido, cumple con la condición de no presentar grandes fluctuaciones, lo que evita impactos adversos en la capacidad de las plantas para absorber agua y nutrientes.

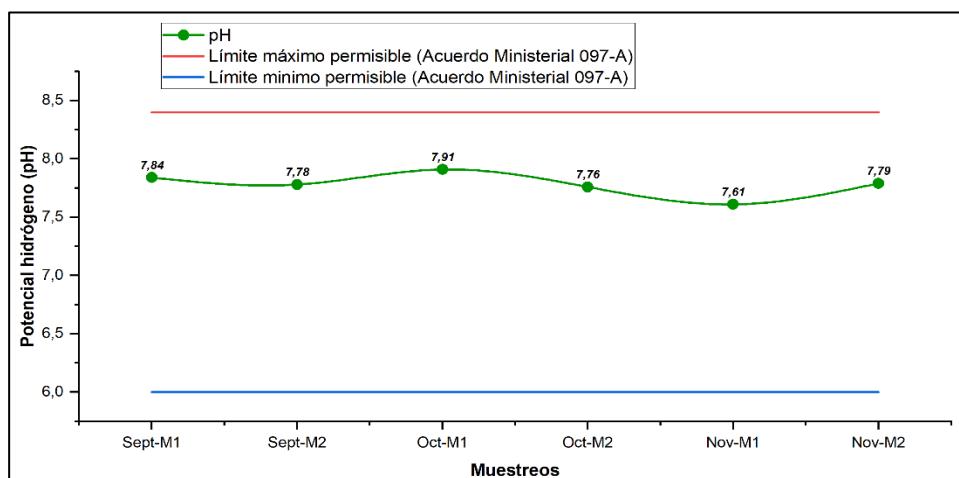
*Comparación de los valores de pH con LMP según el Acuerdo Ministerial 097-A*

Como se observa en la figura 14, los valores del pH obtenidos en los diferentes muestreos se encuentran dentro del rango permitido de 6 a 8.40, según el Acuerdo Ministerial 097-A. Este comportamiento sugiere que el agua del Sistema de riego Guangopud-Gatazo es adecuada para actividades agrícolas, ya que los niveles de pH observados no representan un riesgo significativo para el uso en riego. El valor promedio del pH fue de 7,79.

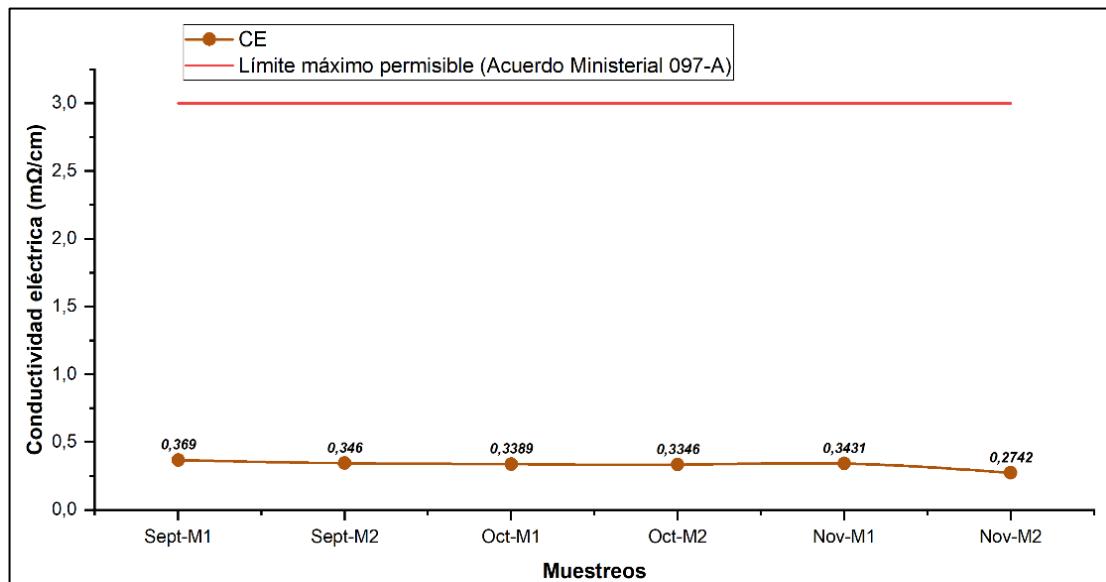
*Comparación de los valores de CE según el Acuerdo Ministerial 097-A*

Como se observa en la figura 15, los valores de conductividad eléctrica oscilan entre 0,27 a 0,37 mΩ/cm, lo que indica que no existe restricción para su uso en ninguno de los meses de muestreo, según el Acuerdo Ministerial 097-A. El agua tiene baja concentración de sales disueltas, esto no genera preocupaciones significativas para el riego, aunque una conductividad extremadamente baja podría limitar la capacidad del agua para transportar nutrientes esenciales. El valor promedio de la CE fue de 0,33 mΩ/cm.

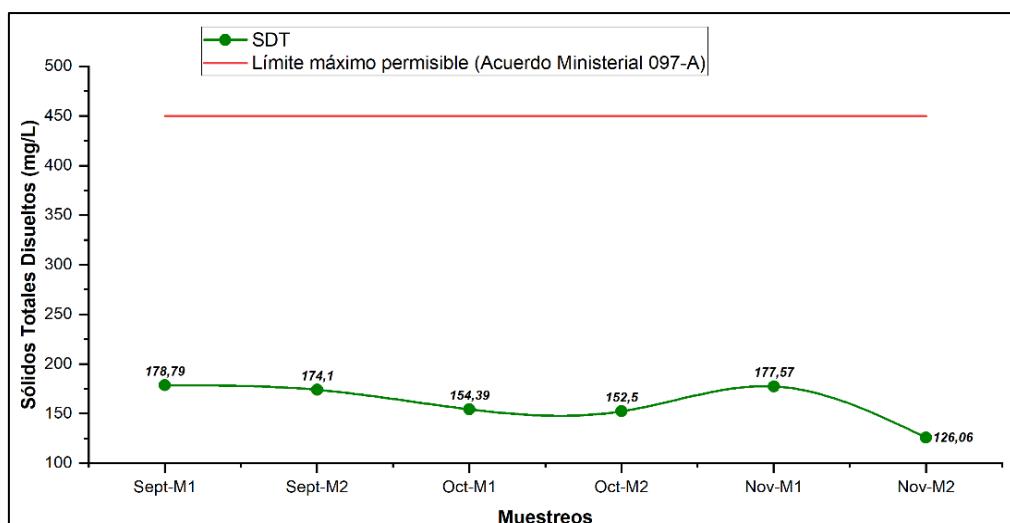
Comparación de los valores SDT con LMP según el Acuerdo Ministerial 097-A

En la figura 16, se muestra que el valor mínimo de sólidos disueltos totales es 126,07 mg/L y un máximo de 178,80 mg/L, dentro del límite permisible de 450 mg/L. Este resultado es positivo, ya que una concentración excesiva de SDT podría afectar la estructura del suelo, provocando problemas de salinidad que dificultan la absorción de agua por las plantas. El valor promedio calculado de SDT es 160,57 mg/L.

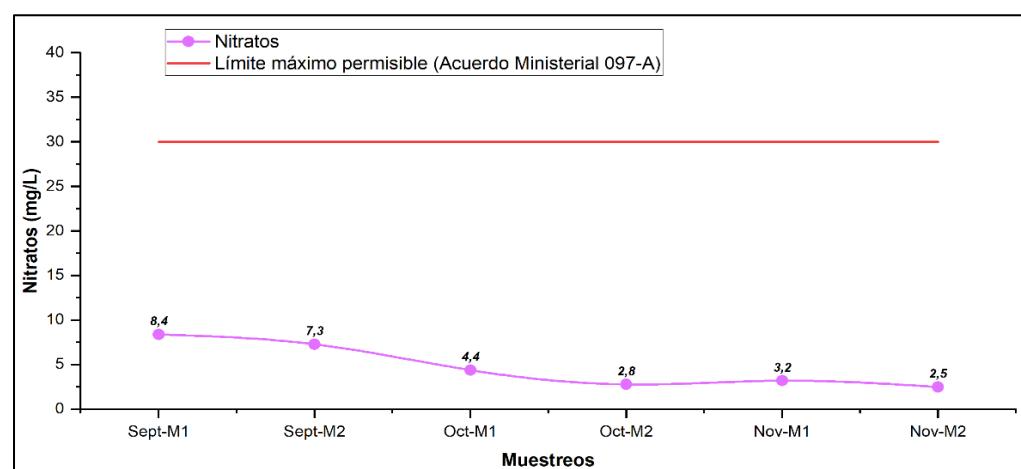
**Figura 17** Comparación de los Nitratos con LMP según el Acuerdo Ministerial 097-A

Como se observa en la figura 17, los valores de nitratos no exceden el límite máximo permisible de 30 mg/L, con un valor mínimo de 2,5 mg/L y un valor máximo de 8,4 mg/L. En este caso, los valores obtenidos indican que el agua de riego es segura y adecuada para el uso

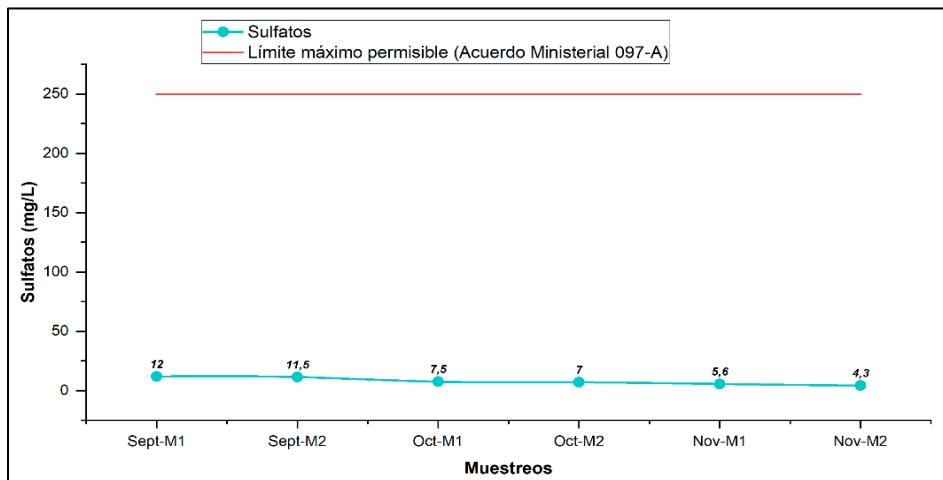
Comparación de los Sulfatos con LMP según el Acuerdo Ministerial 097-A

Como se puede visualizar en la Figura 18, el valor mínimo de sulfatos es 4,3 mg/L y el valor máximo de 12,0 mg/L, encontrándose dentro del límite permisible de 250 mg/L, lo cual minimiza cualquier riesgo asociado con la salinidad. El valor promedio calculado de sulfatos fue de 4,76 mg/L.

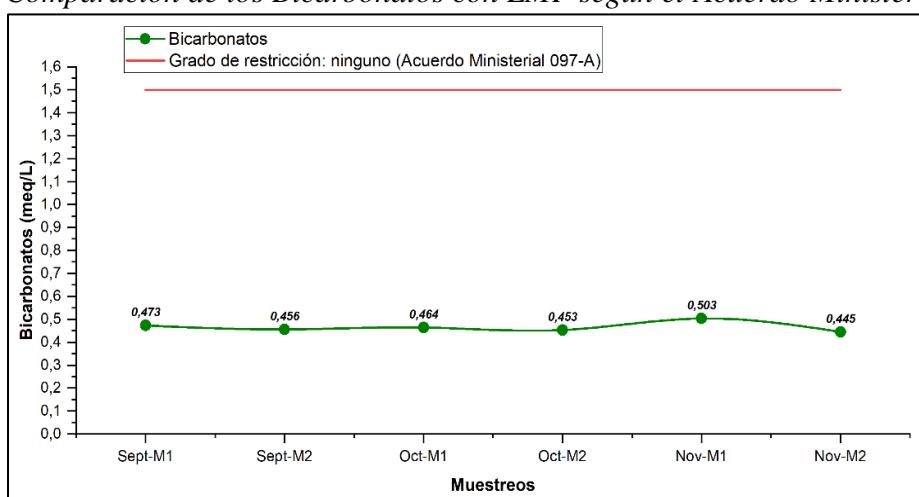
Comparación de los Bicarbonatos con LMP según el Acuerdo Ministerial 097-A

En la figura 19, se aprecia que el valor mínimo de bicarbonatos es 0,445 meq/L y el valor máximo es 0,503 meq/L, por lo que, se encuentra dentro del límite permisible de 1,5 meq/L. Por otro lado, el promedio de bicarbonatos fue de 0,47 meq/L. Esto es favorable, ya que altos niveles de bicarbonato podrían aumentar la alcalinidad del suelo, afectando la absorción de nutrientes como el calcio y el magnesio.

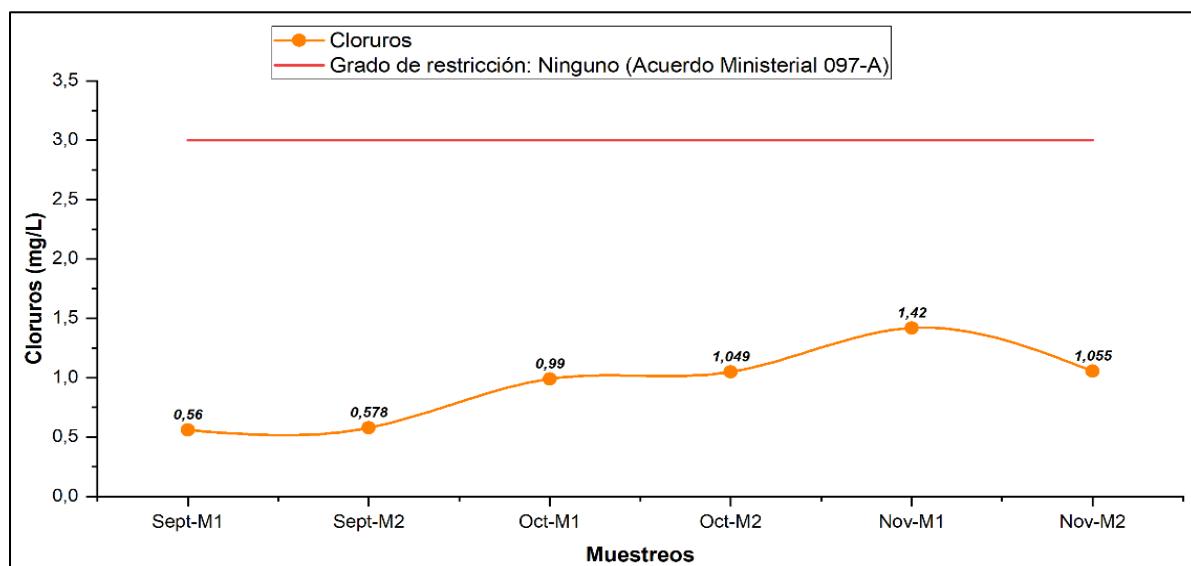
*Comparación de los Cloruros con LMP según el Acuerdo Ministerial 097-A*

En la figura 20, se muestra que el valor mínimo de cloruros es 0,560 mg/L y el valor máximo es 1,420 mg/L, encontrándose dentro del límite permisible de 3,0 mg/L. Las concentraciones elevadas de cloruros podrían dañar las plantas y aumentar la salinidad del suelo. El valor promedio de cloruros fue de 0,94 mg/L.

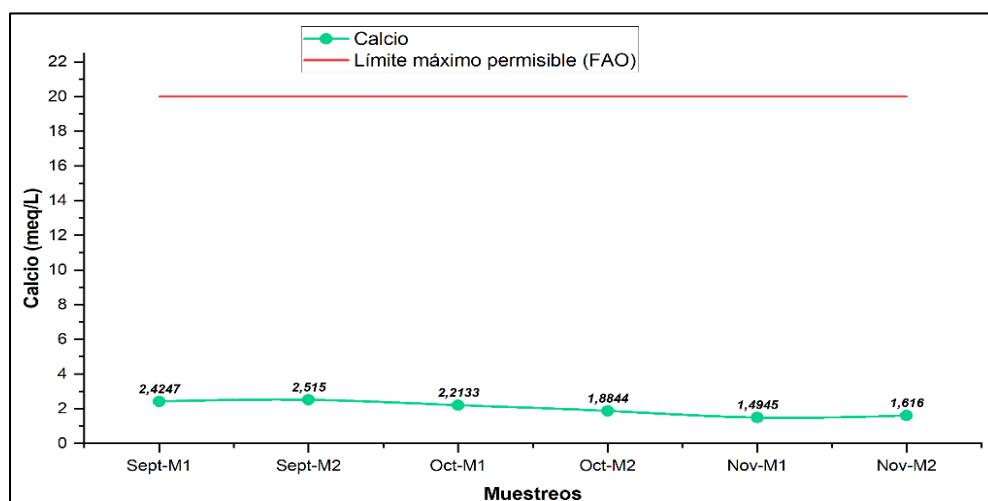
*Comparación de los valores del Calcio con LMP según la FAO*

Se puede apreciar en la Figura 21, los valores de calcio indicando que fueron muy bajos, siendo su valor mínimo de 1,4945 meq/L y su valor máximo de 2,5150 meq/L, lo que está muy por debajo del límite permisible de 20 meq/L, lo que indica que no hay riesgo de acumulación excesiva de sales que pudieran comprometer la estructura del suelo o la fertilidad de este. El valor promedio calculado de sulfatos fue de 2,02 meq/L.

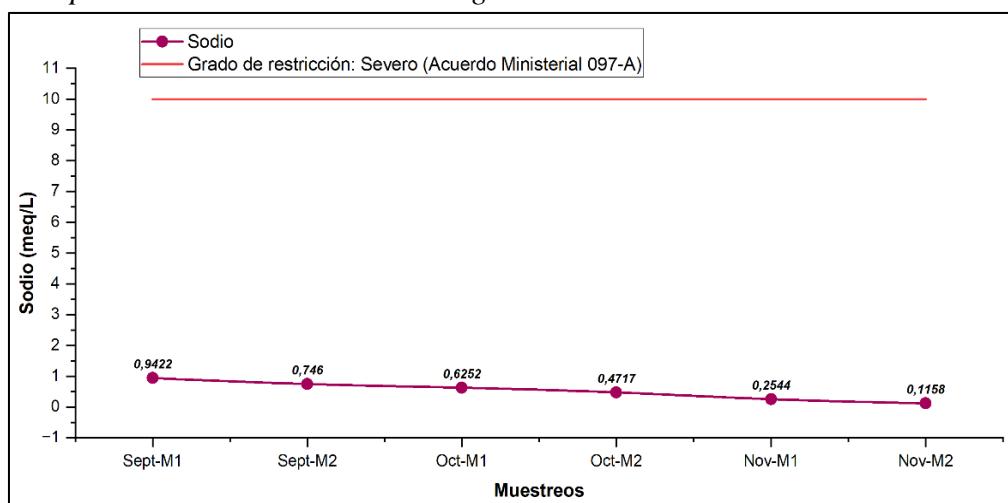
*Comparación del sodio con LMP según el Acuerdo Ministerial 097-A*

En la figura 22, se puede visualizar que el valor mínimo del sodio es 0,1158 meq/L y su valor máximo en 0,9422 meq/L, por lo que, al tener ningún grado de restricción se encuentra por debajo del límite permisible establecido por el Acuerdo Ministerial 097-A. El promedio calculado de sodio fue de 0,53 meq/L.

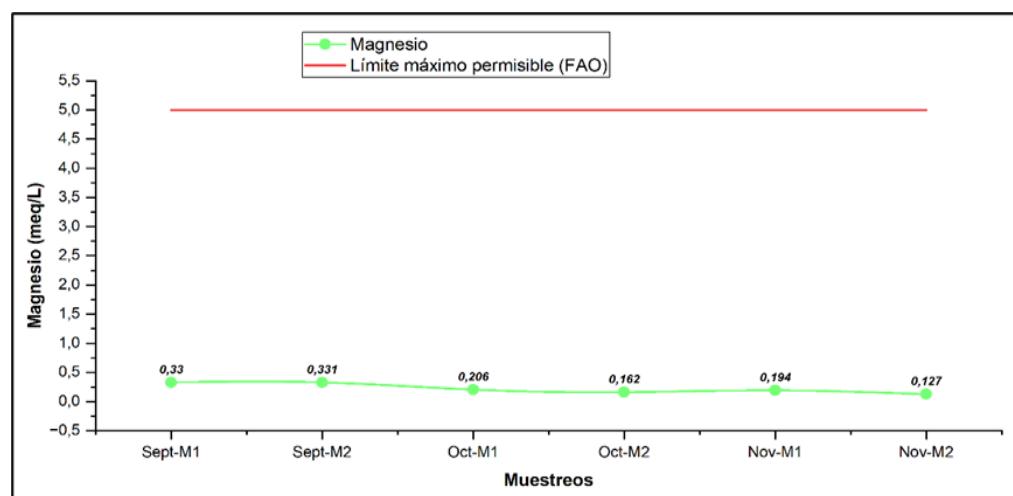
*Comparación de los valores del magnesio con LMP según la FAO*

En la figura 23, se aprecia los valores de magnesio el cual en su punto más bajo tiene un valor mínimo de 0,127 meq/L y su valor máximo de 0,330 meq/L, por lo que, se encuentra por debajo del límite permisible de 5 meq/L, lo que sugiere que no hay problemas relacionados con la acumulación de magnesio en el suelo. El promedio de magnesio fue de 0,22 meq/L.

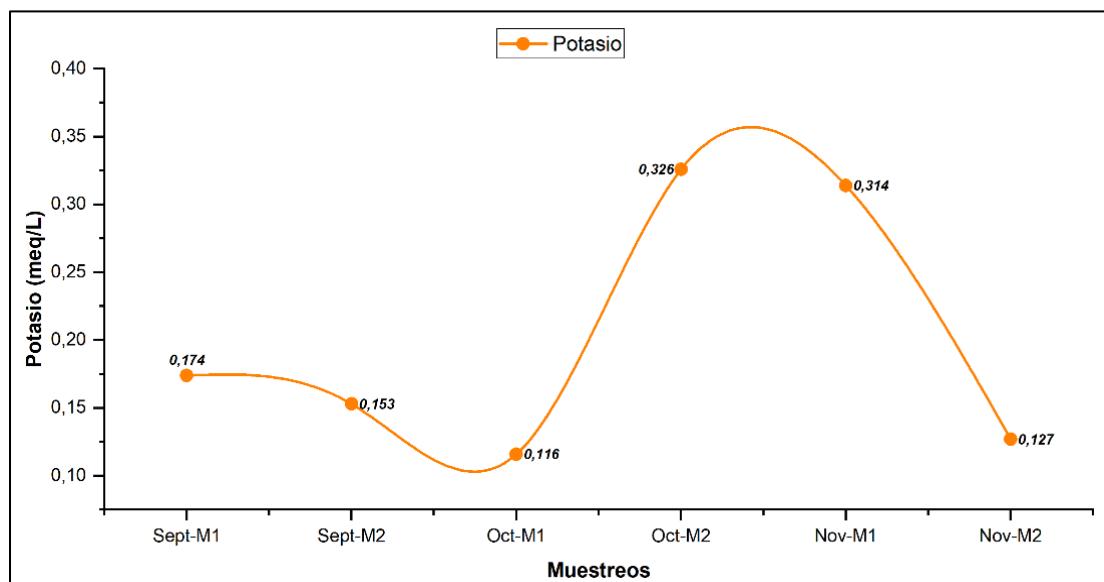
Comparación de los valores del potasio con LMP

En la figura 24, se muestra que los valores de potasio con un mínimo de 0,116 meq/L y un máximo de 0,326 meq/L, no tiene un límite específico en la normativa, pero está dentro de los rangos generalmente aceptados para uso agrícola, lo cual es beneficioso para la productividad de los cultivos, ya que el potasio es un nutriente esencial para el crecimiento. El promedio de potasio, calculado en 0,20 meq/L.

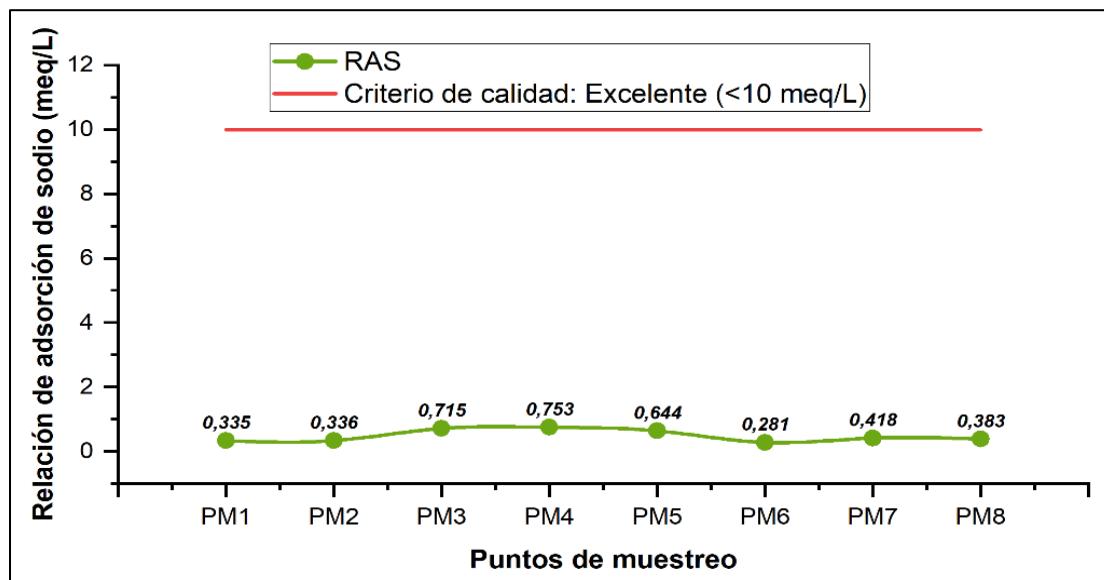
Valores del RAS en los puntos de muestreo del sistema de riego Guangopud-Gatazo

**Nota.** Esta figura muestra los valores de RAS (Relación de Absorción de Sodio) en cada punto de muestreo del sistema de riego.

El análisis del Índice de Relación de Adsorción de Sodio (RAS) del sistema de riego Guangopud-Gatazo refleja una variabilidad significativa en todo el muestreo. En PM1, el valor de RAS es bajo, alrededor de 0,4 meq/L, lo que indica un riesgo mínimo de sodificación y se clasifica como excelente para el uso agrícola. Esto es consistente con estudios sobre la relación entre la calidad del agua de riego y el riesgo de sodificación en suelos irrigados, donde bajos niveles de RAS son indicadores de baja probabilidad de deterioro del suelo.

Finalmente, en los tanques Gatazo Zambrano (PM7) y Gatazo Pucará (PM8), los valores de RAS se estabilizan alrededor de 0,4 meq/L, lo que sigue indicando un bajo riesgo de sodicidad. En general, el agua del sistema de riego Guangopud-Gatazo es adecuada para el riego agrícola sin riesgo significativo de deterioro del suelo.

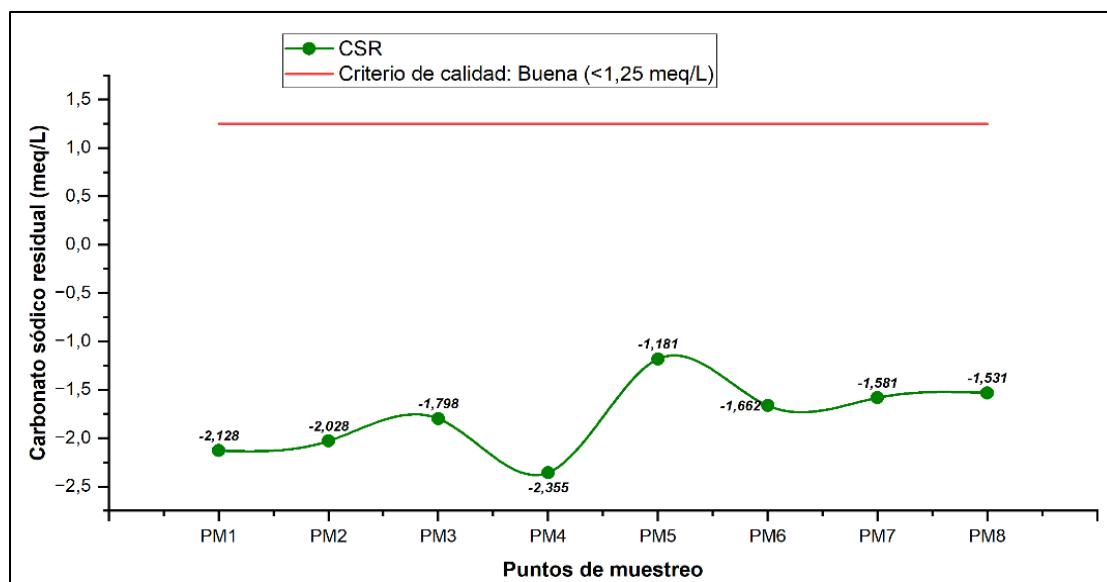
*Valores del CSR en los puntos de muestreo del sistema de riego Guangopud-Gatazo*

**Nota.** Esta figura presenta los valores de CSR (Carbonato Sódico Residual) medidos en cada punto de muestreo.

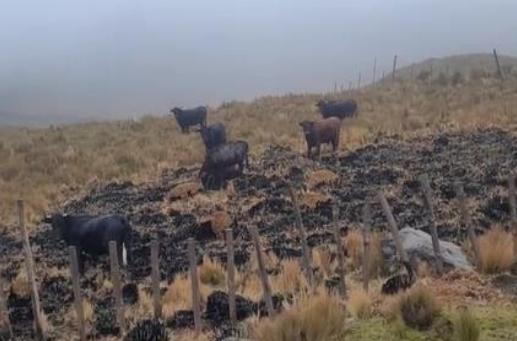
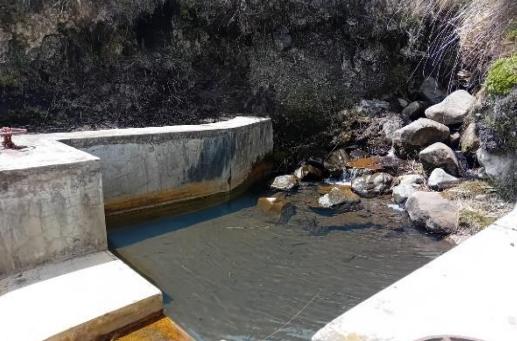
<b>Situación actual</b>	<b>Problema</b>
Captación

<p>La infraestructura de captación del Sistema de riego mantiene un diseño básico:</p> <ul style="list-style-type: none"><li>• Estructuras de hormigón.</li><li>• Rejillas que evitan el paso de sedimentos grandes (paja, ramas u hojas).</li><li>• Compuerta de control manual que permiten regular la cantidad de agua en el sistema.</li><li>• Canal de sedimentos</li></ul> <p>El área cuenta con plantas nativas y un cerramiento deteriorado de alambres de púas. Además, existe presencia de ganado de lidia en los alrededores de las vertientes.</p>	Presencia de ganado de lidia

Se observa en la tabla 8 el estado actual de las distintas fases del sistema de riego, destacando los inconvenientes durante las inspecciones, como la existencia de ganado de lidia cerca de las vertientes, el deterioro de las tuberías de conducción y la ausencia de mantenimiento constante en los tanques de distribución. Cada uno de estos problemas está vinculado con acciones de mitigación concretas que persiguen optimizar el funcionamiento del sistema y evitar perjuicios a largo plazo.

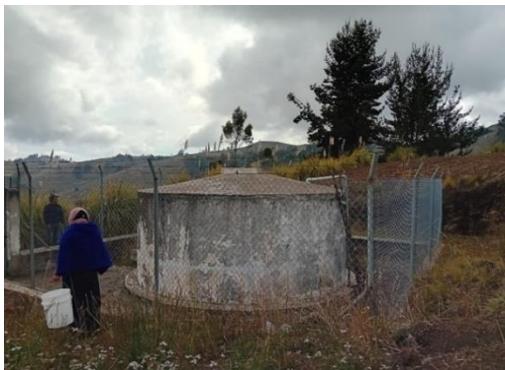
## Distribución

Los tanques responsables de distribuir el agua de riego a las comunidades Gatazos, no reciben el mantenimiento adecuado por la acumulación de sedimentos y el deterioro de las paredes. Falta de mantenimiento del tanque, lo cual podría comprometer la calidad del agua a largo plazo. Cada tanque de distribución cuenta con cerramiento de malla galvanizada.

Los depósitos de distribución que proveen a las comunidades agrícolas muestran acumulación de sedimentos y deterioro de las paredes internas. Si no se adoptan acciones de corrección, estos elementos podrían incrementar la turbidez del agua y poner en riesgo su calidad. Pese a que los parámetros presentes se encuentran dentro de los márgenes tolerables, es imprescindible implementar un plan de mantenimiento preventivo para prevenir inconvenientes futuros.

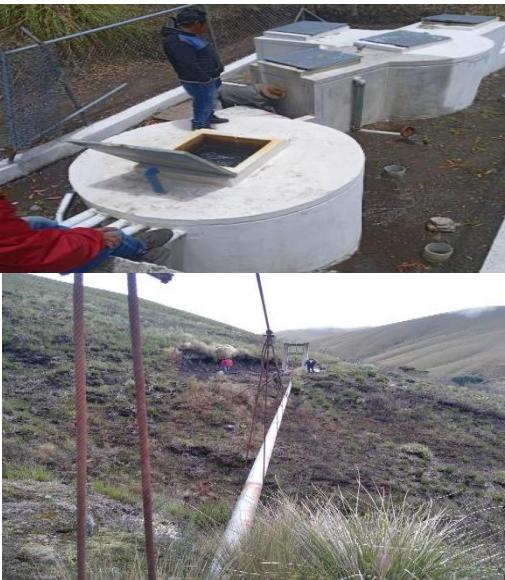
## Almacenamiento

El Tanque de almacenamiento Rumi Cruz, mantiene un diseño básico de concreto, con una tapa de acero para evitar la contaminación del agua. El área cuenta con cerramiento de malla galvanizada. Deterioro de las tuberías Por otra parte, las tuberías de conducción principal que comprende desde las vertientes hasta el tanque están en funcionamiento aproximadamente 25 años, lo que incrementa el riesgo de fisuras, fugas o rupturas a lo largo de su trayecto.

Las tuberías de desplazamiento, que llevan agua desde las vertientes hasta los depósitos de almacenaje, muestran señales evidentes de deterioro debido a su antigüedad (25 años de uso). Este deterioro incrementa la posibilidad de fugas, fisuras y bloqueos debido a la acumulación de sedimentos, lo cual podría poner en riesgo tanto la calidad como el volumen de agua accesible para las comunidades agrícolas.

Se recomienda la implementación de tuberías de polietileno de alta densidad (PEAD), las cuales proporcionan una elevada resistencia a la corrosión, una longevidad superior a los 50 años y un mantenimiento económico. Este tipo de tubería se ajusta a las normas del Reglamento de Infraestructuras Hidráulicas y al Código Internacional de Prácticas de Ingeniería Civil.

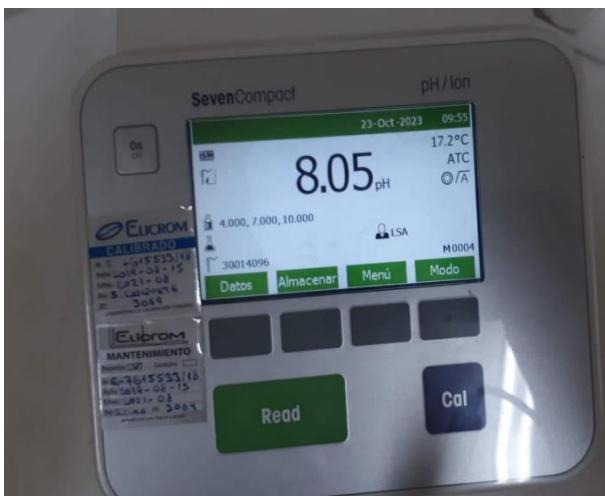
**Figura 35** Medición del pH

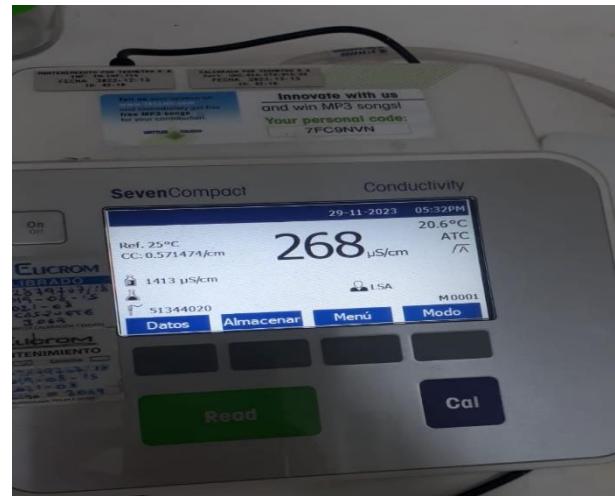
**Figura 36** Medición de la CE

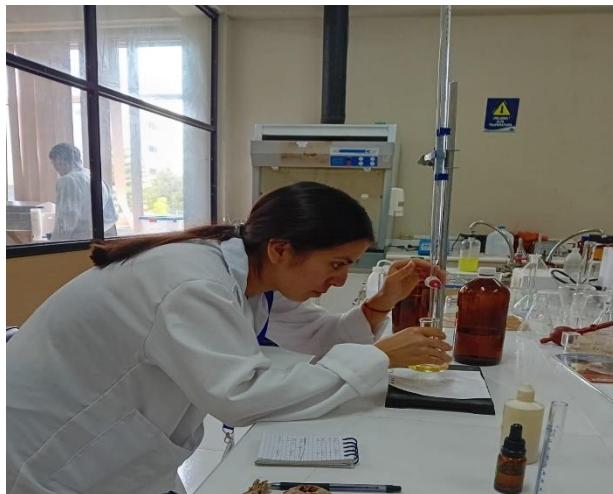
**Figura 37** Titulación para el análisis de cloruros y bicarbonatos

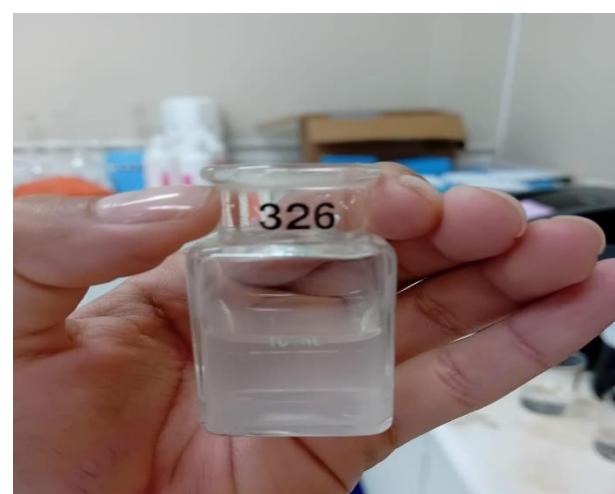
**Figura 38** Medición de Nitratos y Sulfatos

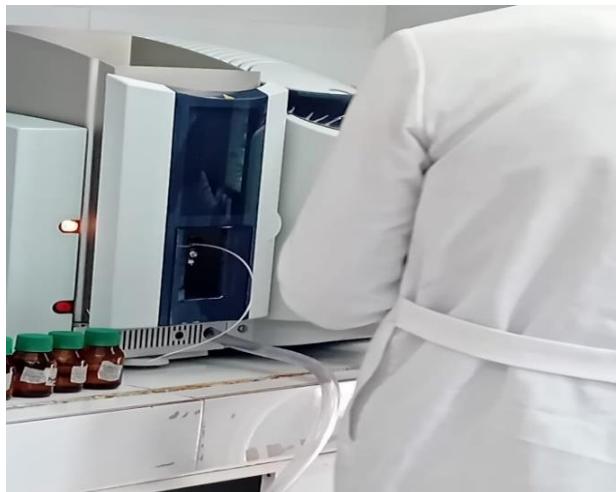
**Figura 41** Equipo espectrofotómetro de absorción atómico

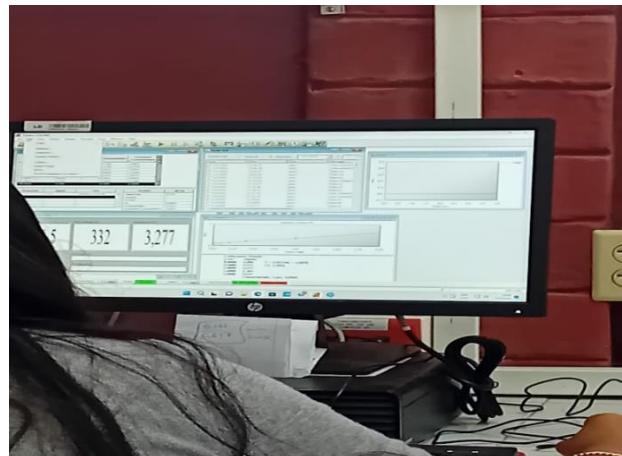
**Figura 42** Curva de calibración para los metales
