UNIVERSIDAD NACIONAL DE CHIMBORAZO
FACULTAD DE INGENIERÍA
CARRERA DE INGENIERÍA CIVIL

“Características físicas - mecánicas e hidráulicas del pavimento articulado en la cabecera cantonal de Guano Provincia de Chimborazo.”

Trabajo de Titulación para optar al título de Ingeniero Civil

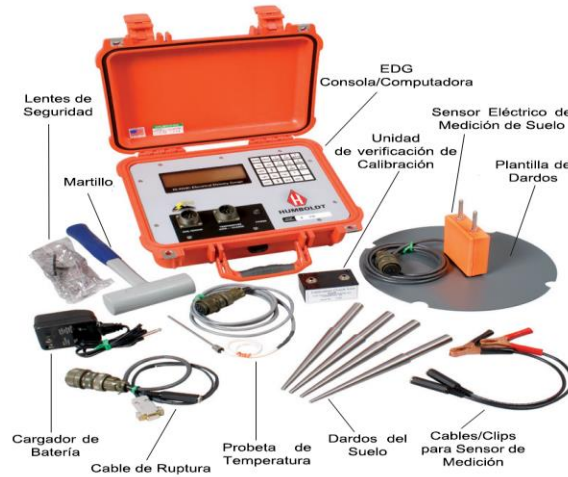
Ilustración 5. Componentes del EDG. Adaptado de: (Humboldt, 2011)

una metodología no invasiva para evaluar la densidad, el contenido de humedad y el grado de compactación del suelo.

El proceso para obtener una firma eléctrica del suelo incluye la evaluación de dos configuraciones de conexión en un único punto del ensayo. Los resultados eléctricos obtenidos se registran y promedian. Esta firma eléctrica tiene dos propósitos principales: configurar un modelo de suelo y realizar mediciones en campo.

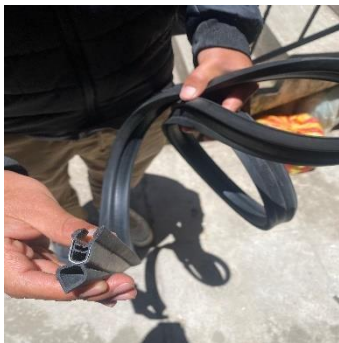
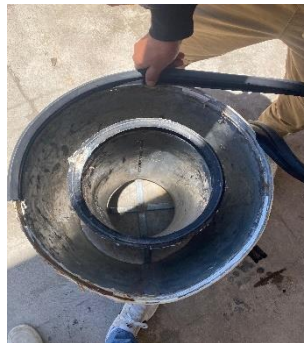
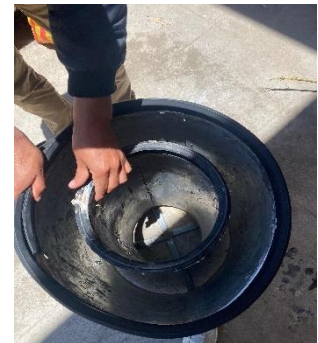
- Los cilindros se encuentran confeccionados en acero galvanizado de 1.5 mm de espesor, presentando un peso total de 22.5 kg
- Las dimensiones de los cilindros se establecieron de la siguiente manera, el diámetro del cilindro exterior es de 45 cm mientras que el diámetro del cilindro interior corresponde a 25 cm, ambos cilindros poseen una altura de 600 cm.
- En la parte inferior del infiltrómetro, se incorporaron anillos de caucho (burlete) impermeabilizante con alma metálica con el propósito de limitar el flujo de agua hacia el entorno circundante del suelo, garantizando así la hermeticidad del dispositivo, la elección del caucho se basó en su facilidad para adaptarse y ajustarse al entorno circular de la base del infiltrómetro.

Ilustración 8. Caucho – Perfiles burletes alambrados 341.

Ilustración 7. Modo de ensamblado.

Ilustración 6. Colocación del caucho en el infiltrómetro.

- El pavimento articulado, al tener juntas entre adoquines, puede permitir la infiltración de agua. No obstante, se comprobó que el uso de "Silicón Blanco ABRD 1200" es eficaz para sellar estas juntas, aplicando aproximadamente 1 cm por cada una, además, en los extremos la cruz metálica situada en la parte superior del infiltrómetro, se dispusieron contrapesos de 15 kg con el fin de asegurar la estabilidad y ejercer presión en el caucho para que impida la fuga lateral de agua.

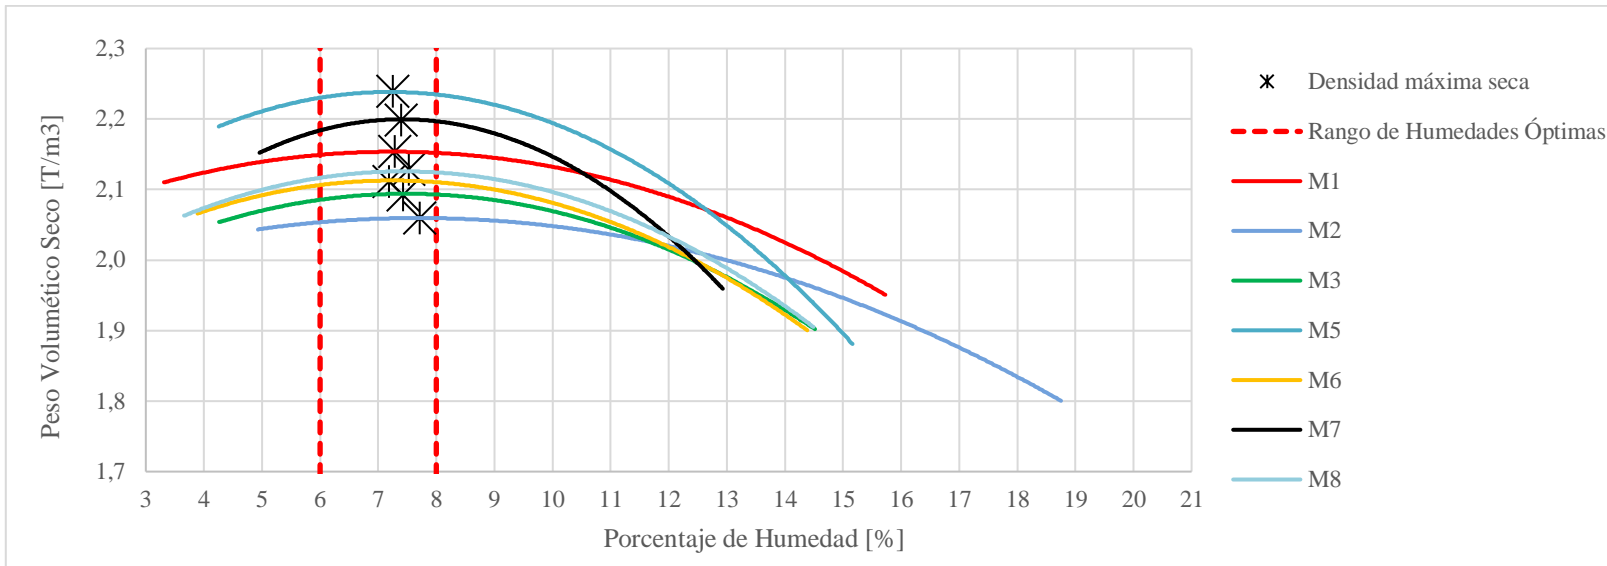
Ilustración 12: Curvas de compactación de la Base..

En la **ilustración 12** se presentan las gráficas de compactación correspondientes a las muestras de la base. En ellas se observa una notable consistencia en los requerimientos de contenido de humedad óptimo para alcanzar la densidad máxima seca, con valores que oscilan entre el 6% y el 8%.

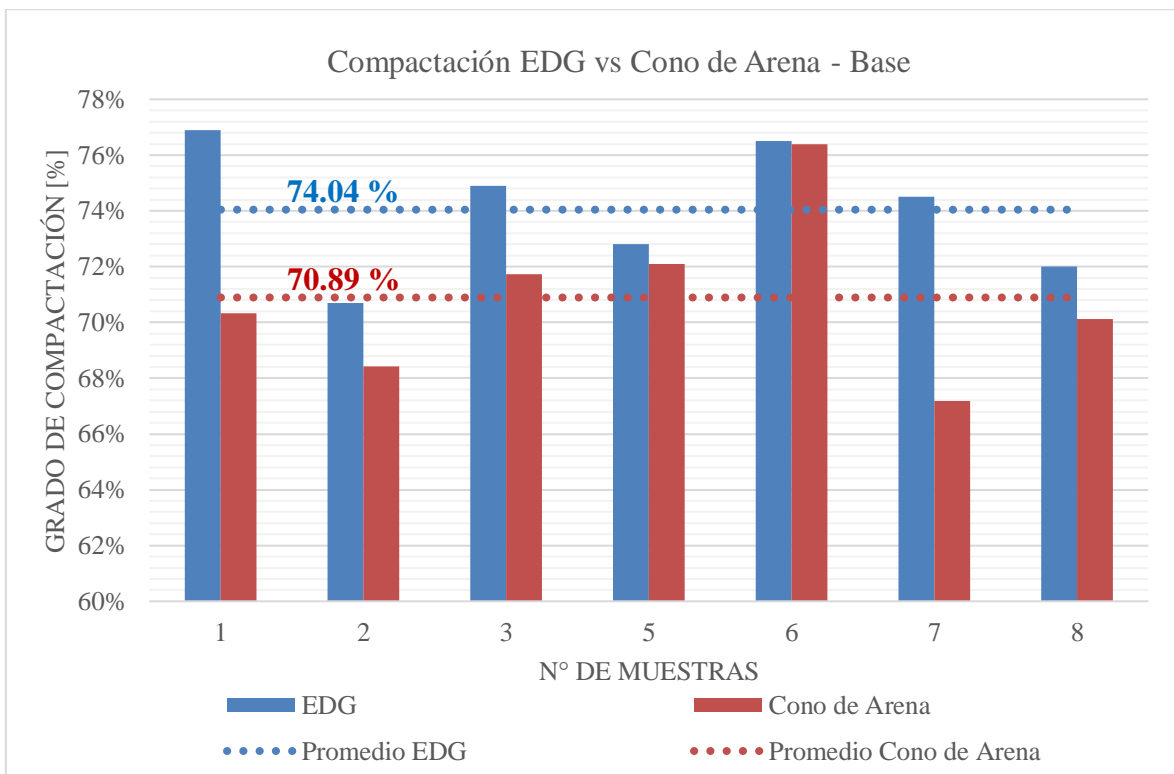
Ilustración 16: Compactación EDG vs Cono de Arena - Base.

El grado de compactación de la base se determina comparando las densidades máximas obtenidas en laboratorio con las densidades medidas in situ. La **ilustración 16** muestra una comparación de los grados de compactación resultantes de las dos metodologías empleadas para obtener las densidades in situ en esta investigación.

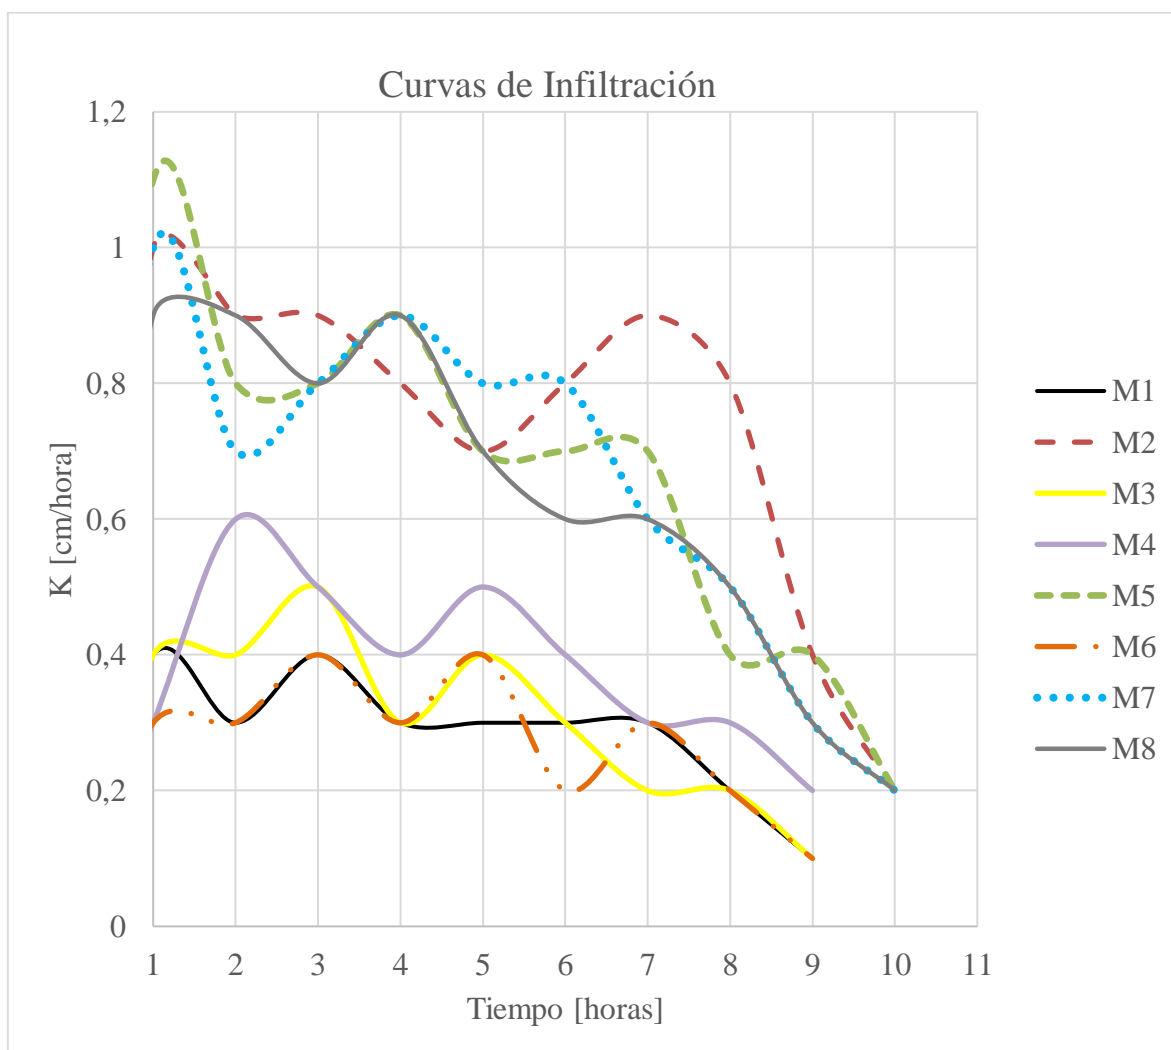
Ilustración 17: Curvas de infiltración de la zona de estudio.

Las curvas de infiltración en función del tiempo, obtenidas de los puntos evaluados, se presentan en la **ilustración 17**. El comportamiento de estas curvas está influenciado tanto por las condiciones climáticas de la zona como por la calidad de la base del pavimento articulado. Es importante señalar que las velocidades de infiltración no llegan a cero, lo que confirma que se trata de un pavimento permeable. Las curvas M2, M5, M7 y M8 exhiben mayores velocidades de infiltración, lo cual se atribuye a un menor grado de compactación en la base de estas muestras.

Particularmente, la curva M2 presenta la mayor velocidad de infiltración debido a que el ensayo se realizó en un día soleado, sin precipitaciones en las 24 horas previas, lo que permitió que el pavimento se mantuviera seco, favoreciendo su capacidad de absorción de agua. En contraste, la curva M6 muestra una infiltración

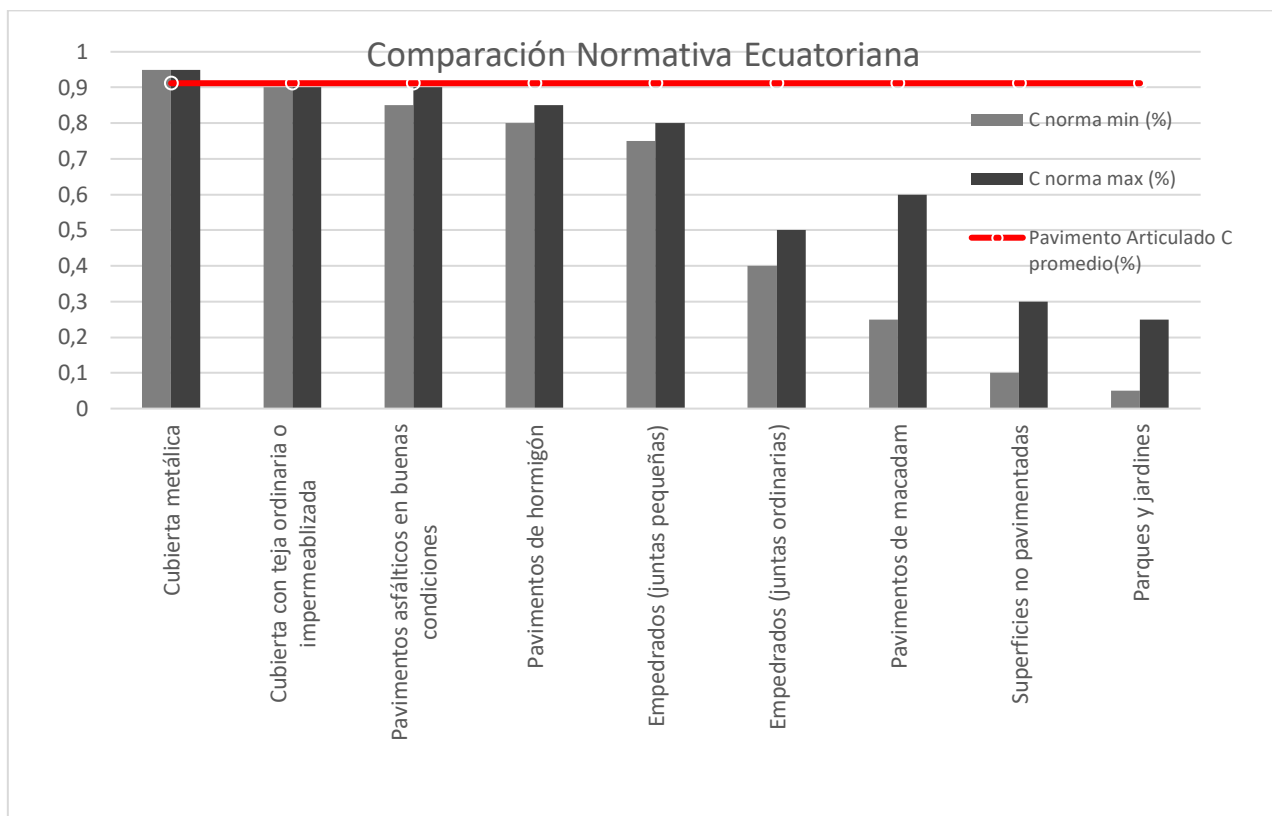
Ilustración 18: Comparación entre coeficientes de escurrimiento normativos vs obtenidos en la zona de estudio.

En la **ilustración 18** se presentan un resumen de la norma EIOS la cual establece diferentes coeficientes de escurrimiento asociados a diversos tipos de materiales. Es importante destacar que la misma normativa no incluye un coeficiente de escurrimiento para pavimentos articulados construidos con adoquín artesanal. Esto sugiere que, debido a la falta de actualización o relevancia de la norma, no se han establecido parámetros específicos para este tipo de pavimento.

Los resultados de esta investigación muestran un promedio de escurrimiento del 91.2% en las ocho muestras evaluadas, son indicativos de un comportamiento semejante a un pavimento asfáltico en buenas condiciones.

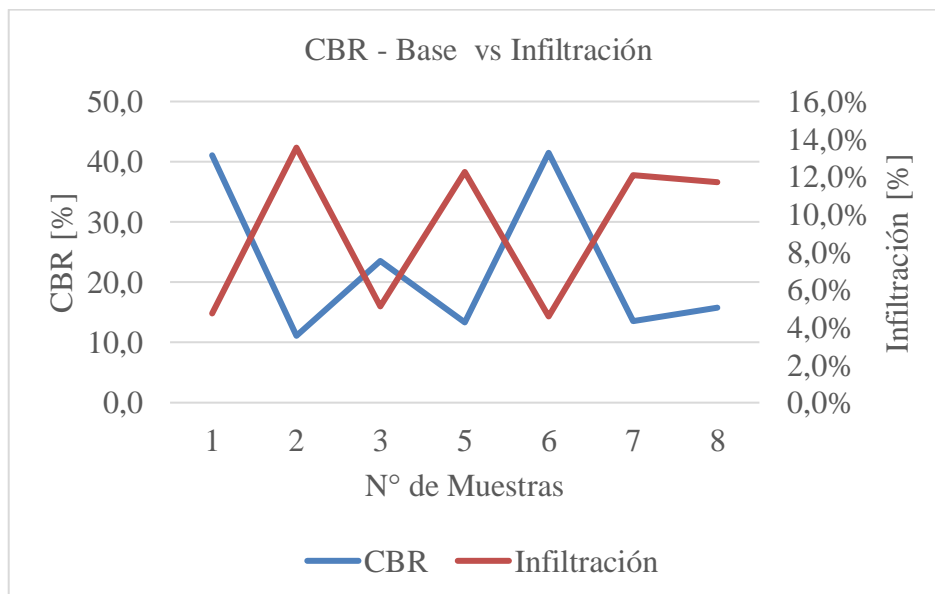
Ilustración 20: Diagrama de soporte de California (CBR) e infiltración de las muestras.

La **ilustración 20** muestra gráficamente una relación inversamente proporcional entre la fracción de infiltración y el porcentaje de CBR en las muestras analizadas. A medida que disminuyen los valores de CBR, los niveles de infiltración tienden a aumentar. Esto sugiere que una menor resistencia del suelo, indicada por un CBR más bajo, está asociada con una mayor capacidad de infiltración, lo que implica que el agua penetra con mayor facilidad a través del pavimento.

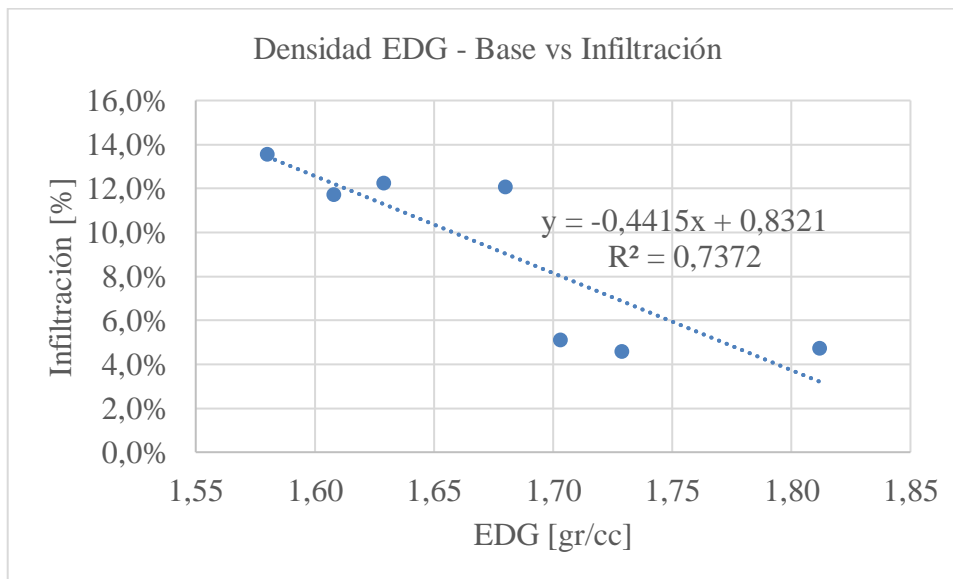
Ilustración 23: Comparación entre los valores de densidades EDG. vs los valores porcentuales de infiltración.

Se halló una correlación notable entre las densidades naturales obtenidas mediante el densímetro eléctrico (EDG) y la fracción de infiltración, con un R^2 de 0.7372 que, como se muestra en la **ilustración 23**, respalda la validez de la relación entre estas variables y refuerza la fiabilidad de los métodos de análisis utilizados en esta investigación.
