UNIVERSIDAD NACIONAL DE CHIMBORAZO
FACULTAD DE INGENIERÍA
ESCUELA DE INGENIERÍA CIVIL

TRABAJO DE GRADUACIÓN

**“EVALUACIÓN DE LA SEGURIDAD VIAL DE LA CARRETERA
RIOBAMBA – PENIPE, E490 UBICADO EN LA PROVINCIA DE
CHIMBORAZO”**

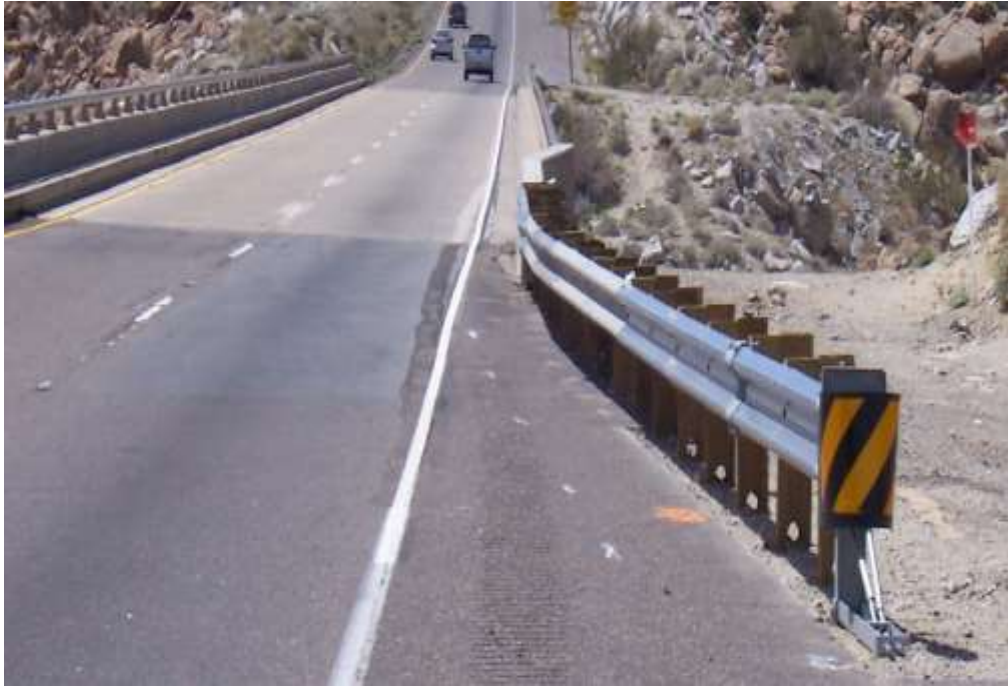
Figura 18: Terminal atenuador Redireccionables – no traspasables (RNT)

Estos dispositivos son apropiados en lugares donde existen condiciones geométricas restringidas o donde se requiera evitar que los vehículos invadan los carriles de sentido opuesto.

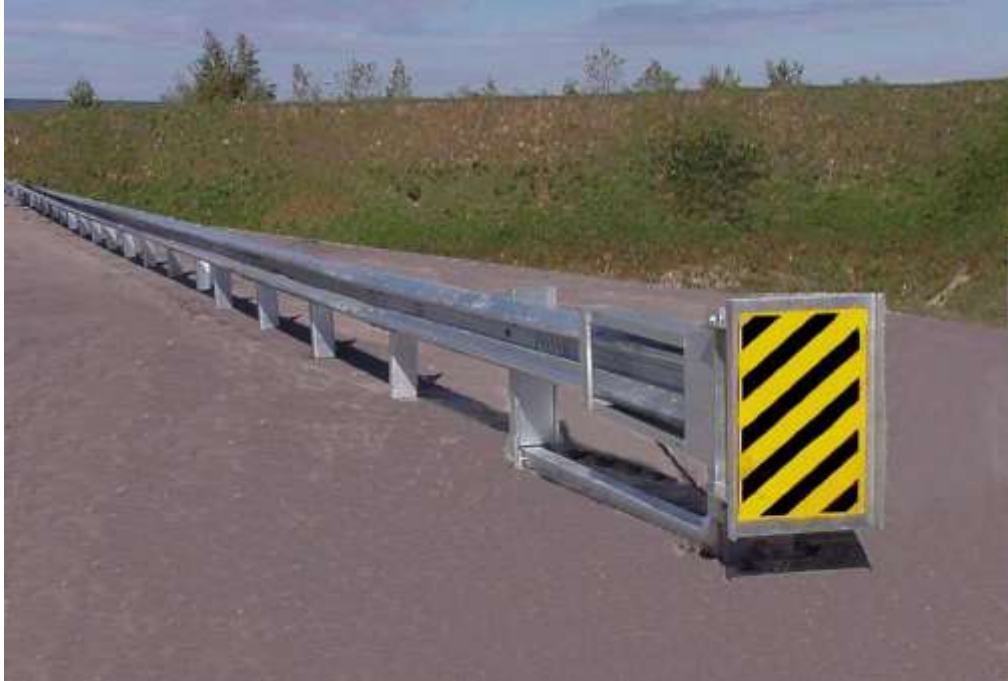
Figura 19: Terminal atenuador lateral traspasable

tiempo y espacio para detenerse antes de impactar algún objeto fijo o caerse por un terraplén no transitable.

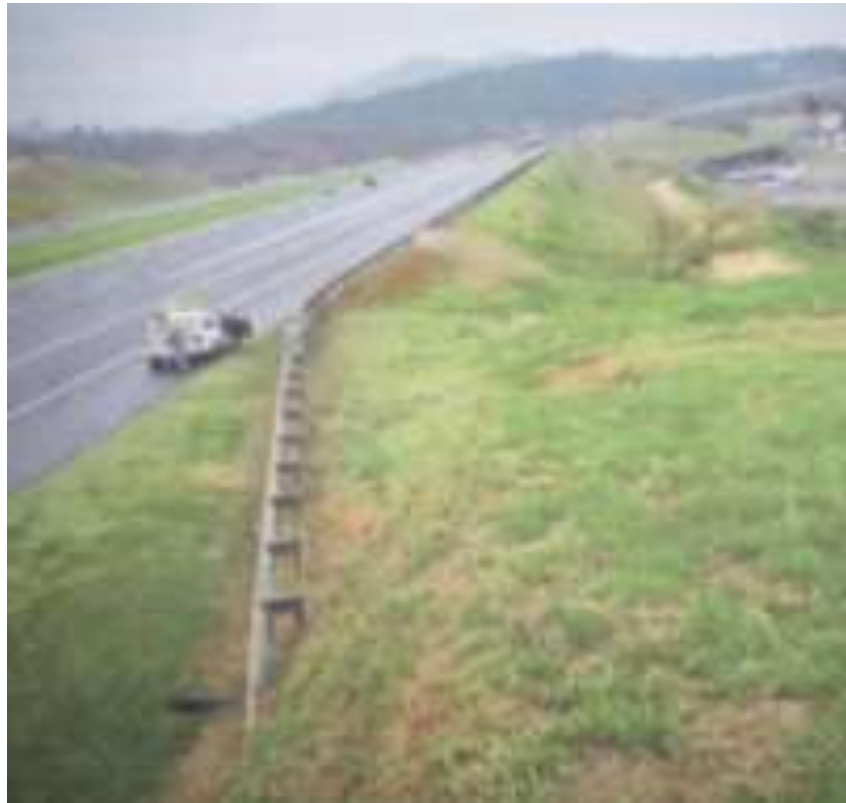
Figura 20: Terminal empotrado en talud

Es una solución muy efectiva, consiste en alejar el extremo de la barrera del borde de la vía y anclarlo a un talud de corte (ver figura 20). El talud debe ser empinado con una pendiente mayor a 1H: 5V y una superficie suave (no rocosa) capaz de re direccionar el vehículo sin provocar el enganchamiento o el vuelco del mismo.

cada 2 m. la longitud mínima será de 16 m. para postes cada 4 m. la longitud mínima será 32 m. esta longitud debe ser independiente de la longitud media l_p .

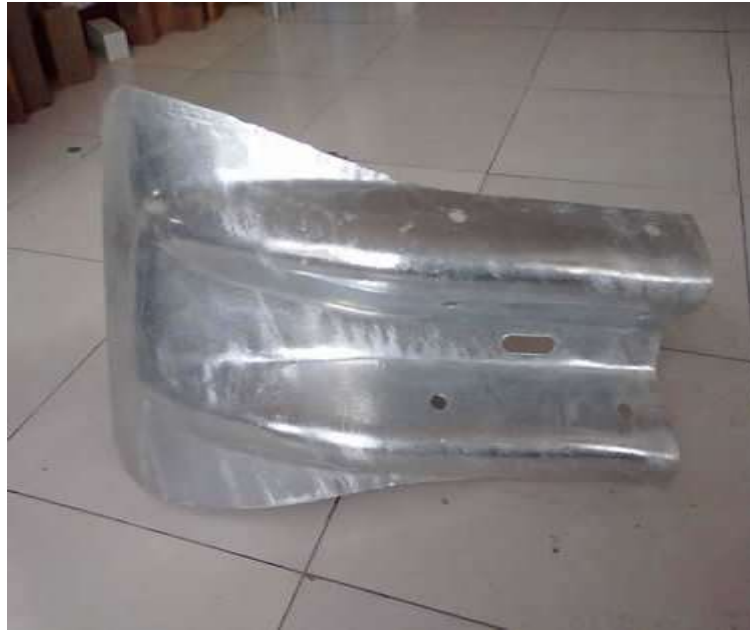
Figura 21: Cola de pez

La longitud mínima de la sección será la que resulte del número de vigas necesarias para contener 8 postes es decir si utilizamos vigas cada 2 m. la longitud mínima será de 16 m. para postes cada 4 m. la longitud mínima será 32 m.

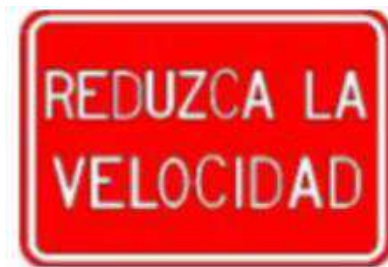
➤ **Reduzca la velocidad (R4-4)**

Esta señal debe utilizarse en sitios donde la velocidad de aproximación es alta y se requiere la reducción de la velocidad por una probable detención más adelante.

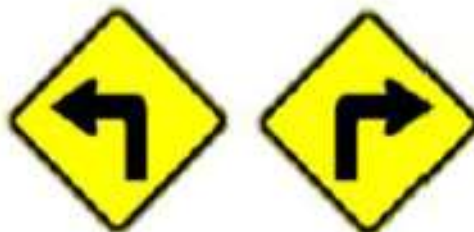
Curva cerrada izquierda (P1-1I) derecha (P1-1D)

Indican la aproximación a curvas cerradas; y se instalan antes de una curva con ángulo de viraje \leq a 90° .

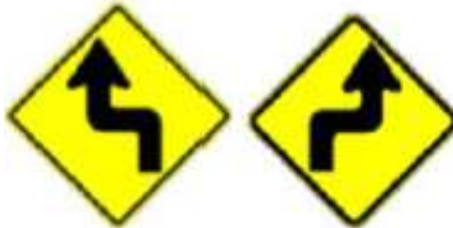
Curva y contra curva cerradas izquierda-derecha (P1-3I) y derecha-izquierda (P1-3D)

Indican la aproximación a dos curvas contrapuestas y cuya tangente de separación es menor a 120 m; y se instalan en aproximaciones a esta clase de curvas.

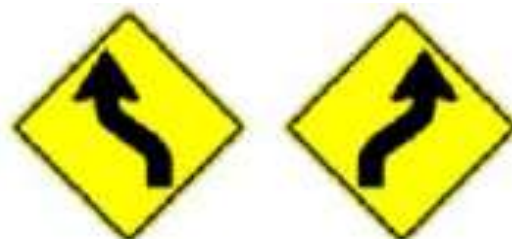
Curva y contra curva abierta izquierda (P1-4I) y derecha (P1-4D)

Indican la aproximación a dos curvas contrapuestas y cuya tangente de separación es menor a 120 m; y se instalan en aproximaciones a esta clase de curvas.

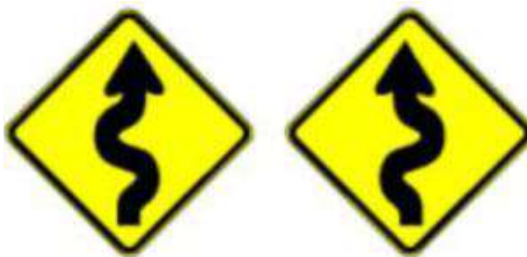
Vía sinuosa primera izquierda (P1-5I) y primera derecha (P1-5D)

Esta señal previene al conductor la existencia adelante, de tres o más curvas sucesivas opuestas (tipo “S”). Se instalan en aproximaciones a un tramo de vía sinuosa. En el eje inferior de la flecha se debe indicar la dirección de la primera curva de acceso.

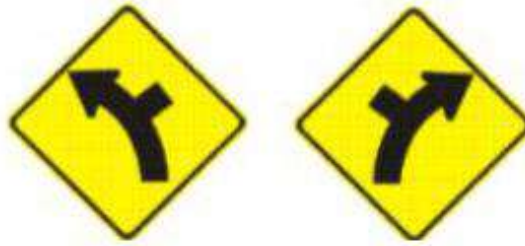
Empalme lateral en curva izquierda (P2-10I) o Derecha (P2-10D)

Advierte al conductor de la aproximación de un empalme externo en curva.

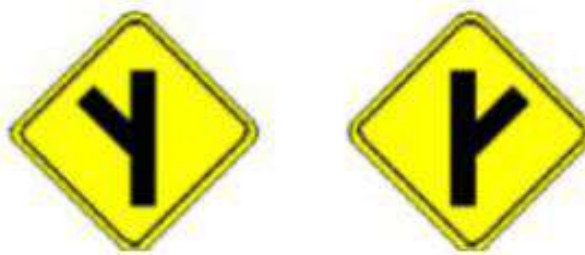
Bifurcación Izquierda (P2-15I) - Derecha (P2-15D)

Informa al conductor de la existencia más adelante de una bifurcación a la izquierda o a la derecha.

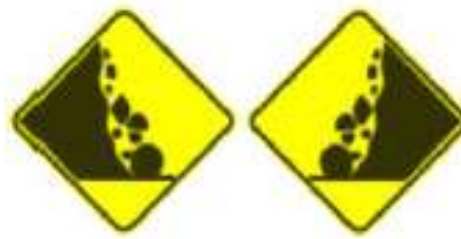
Zona de derrumbes izquierda (P6-6I) y derecha (P6-6D)

Señal utilizada para advertir la aproximación a zonas de derrumbes al costado izquierdo o derecho la de circulación normal, con posibles desprendimientos de materiales en la vía.

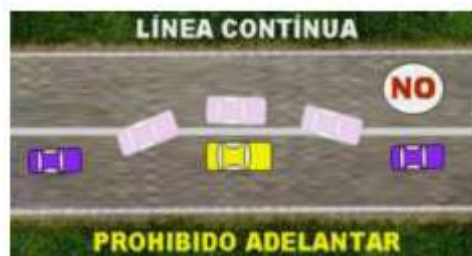
1.5.4.1.1. Línea Continua

Restringe la circulación vehicular de tal manera que ningún vehículo puede cruzar esta línea, o circular sobre ella para rebasar o adelantar. Se pintaran con un ancho de 10 cm, generalmente se pintara línea continua en las curvas o en los lugares donde sea prohibido rebasar.

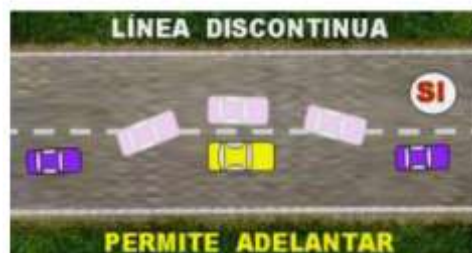
1.5.4.1.2. Línea Discontinua o Segmentada

Permite rebasar o adelantar sobre estas líneas, siempre que exista seguridad para hacerlo. Consta de una línea central segmentada de color amarilla de 0.10 m. de ancho.

La distancia no pintada entre segmentos de línea es de 7.5 m. mientras que la longitud de la línea pintada será de 4.5 m.

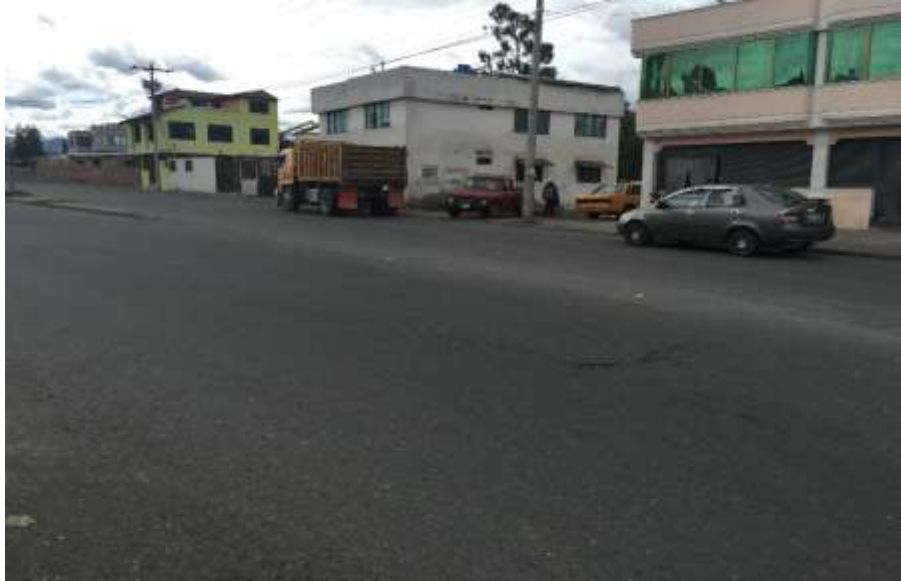
En este tramo que se desarrolla a la salida del redondel de la vasija hasta la entrada a San Gerardo obtuvimos un porcentaje de inseguridad de 53,85%, observamos la falta de señalización vertical, señalización horizontal deteriorada, reductores de velocidad en mal estado.

FOTOGRAFÍA 01: SEÑAL HORIZONTAL DESGASTADA.

En la abscisa 0+030, lado izquierdo de la calzada se colocó la señal preventiva de aproximación a ceda el paso con el fin de advertir al conductor, en forma anticipada, de la presencia de una intersección de tipo rotatorio.

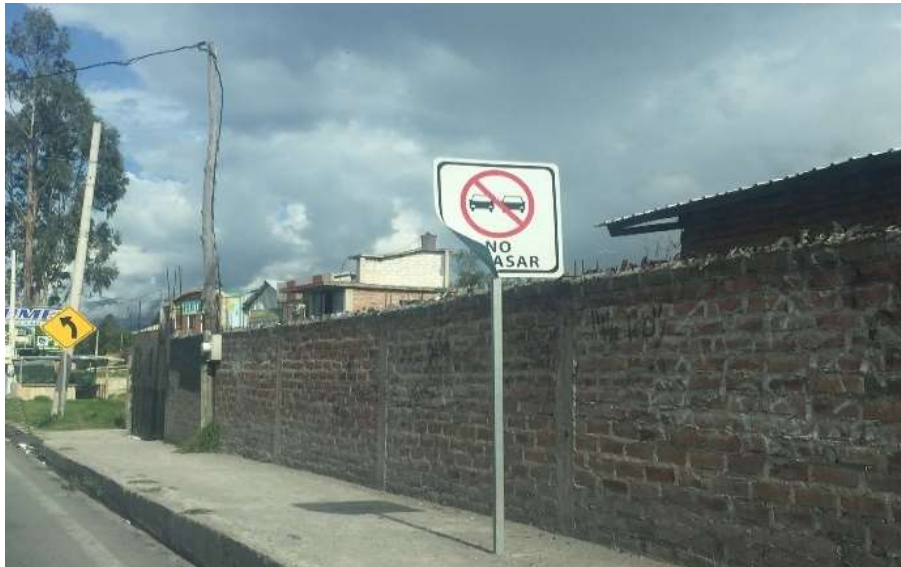
FOTOGRAFÍA 02: SEÑAL VERTICAL NO REBASAR EN MAL ESTADO.

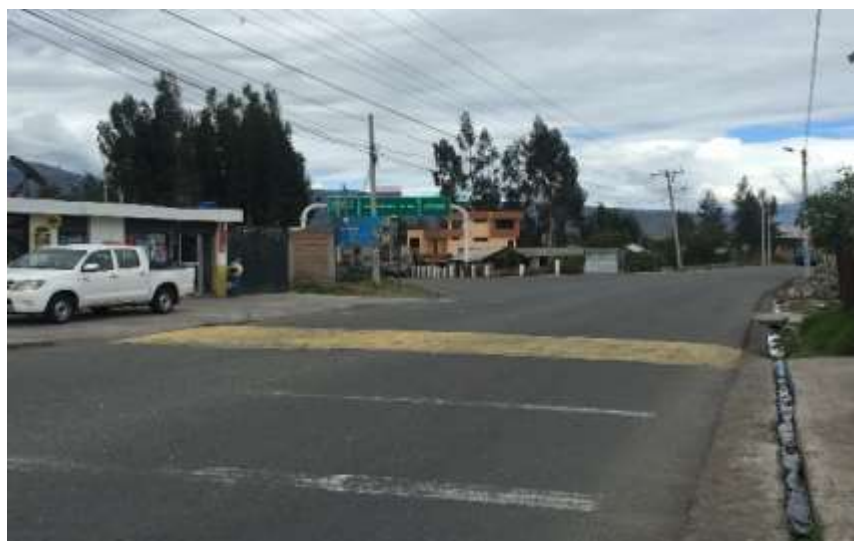
En este tramo que se desarrolla a la salida de la parroquia de san Gerardo, obtuvimos un porcentaje de inseguridad de 61.54%, observamos la falta de señalización vertical, señalización horizontal deteriorada, no existe reductor de velocidad por aproximación a intersección.

FOTOGRAFÍA 03: REDUCTOR DE VELOCIDAD INCORRECTA.

En la abscisa 2+500, lado izquierdo de la calzada se colocó la señal informativa de SAN GERARDO con el objeto de guiar al usuario a su destino establecido.

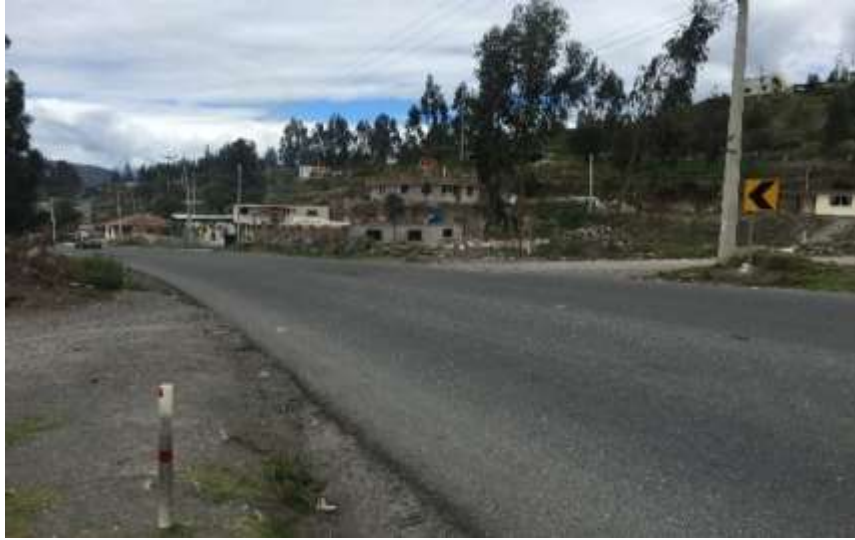
FOTOGRAFÍA 04: NO EXISTE REDUCTOR DE VELOCIDAD.

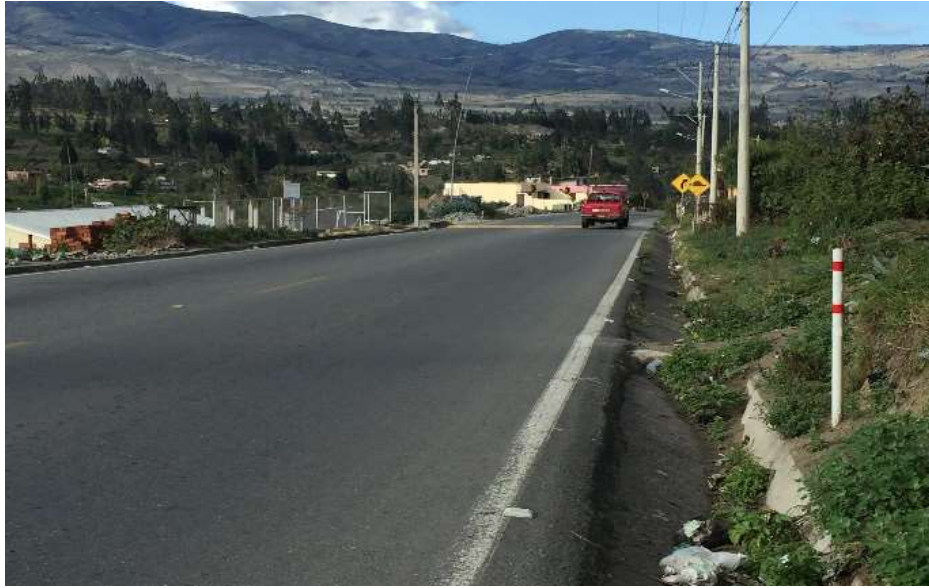
En este tramo que se desarrolla hasta el puente Cubijés, obtuvimos un porcentaje de inseguridad de 51.28%, observamos la falta de señalización vertical, señalización horizontal deteriorada, reductores de velocidad y señalización vertical en mal estado.

FOTOGRAFÍA 05: SEÑALIZACIÓN HORIZONTAL DETERIORADA.

En la abscisa 5+160 y 6+300, 6+390, lado izquierdo, derecho de la calzada respectivamente se colocó la señal preventiva curva abierta a la izquierda con el fin de advertir al conductor de reducir la velocidad para realizar la maniobra en forma segura.

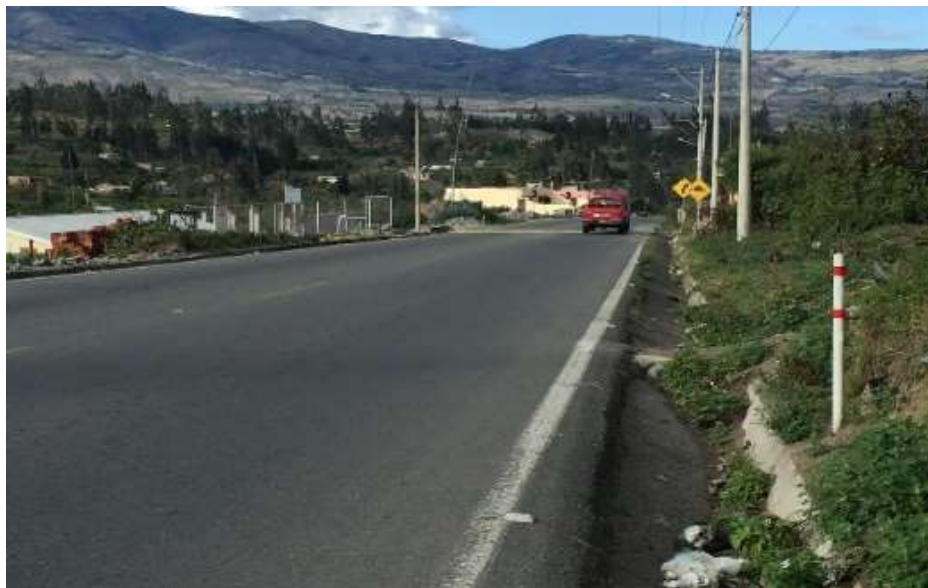
FOTOGRAFÍA 06: CUNETAS CON VEGETACIÓN.

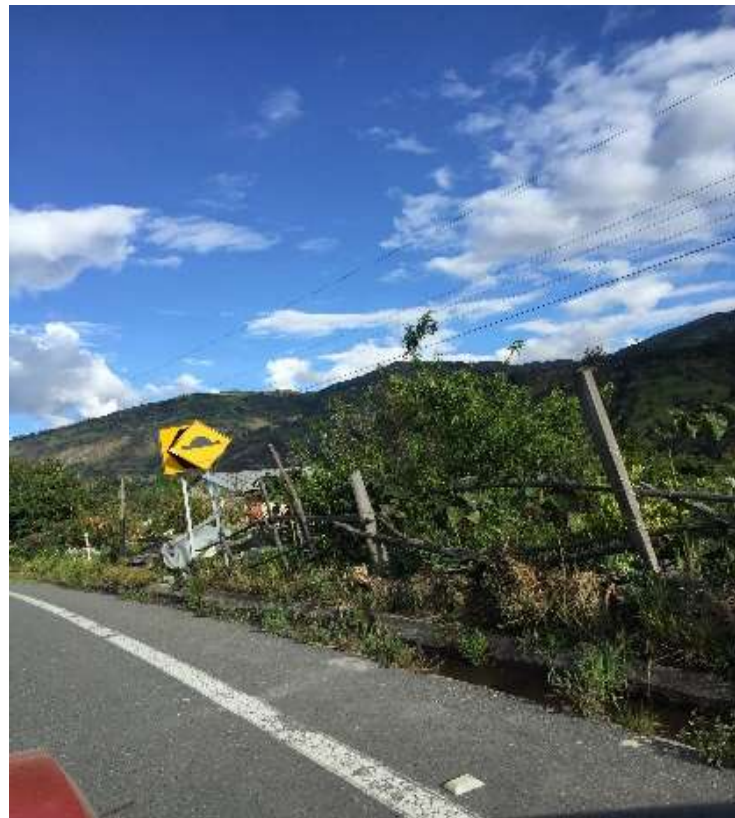
En este tramo que se desarrolla a la salida de la parroquia de Cubijés, obtuvimos un porcentaje de inseguridad de 51.28%, observamos la falta de señalización vertical, señalización horizontal deteriorada, no existen reductores de velocidad por aproximación a intersección.

FOTOGRAFÍA 07: CONFUSIÓN ENTRE SEÑALES.

En la abscisa 7+540, lado derecho de la calzada se colocó la señal preventiva curva abierta a la izquierda con el fin de advertir al conductor de reducir la velocidad para realizar la maniobra en forma segura.

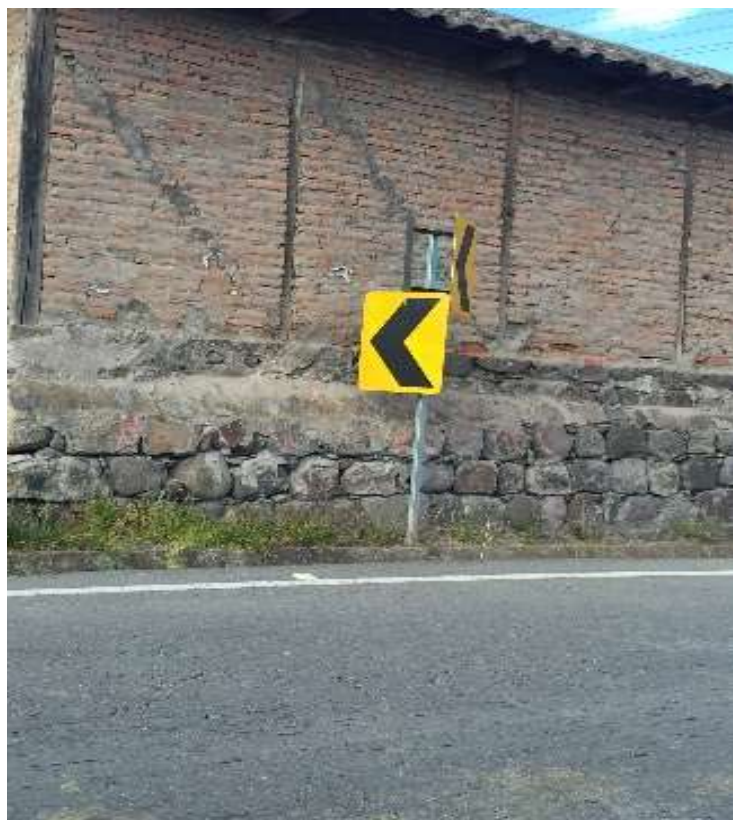
FOTOGRAFÍA 08: SEÑALIZACION VERTICAL EN MAL ESTADO.

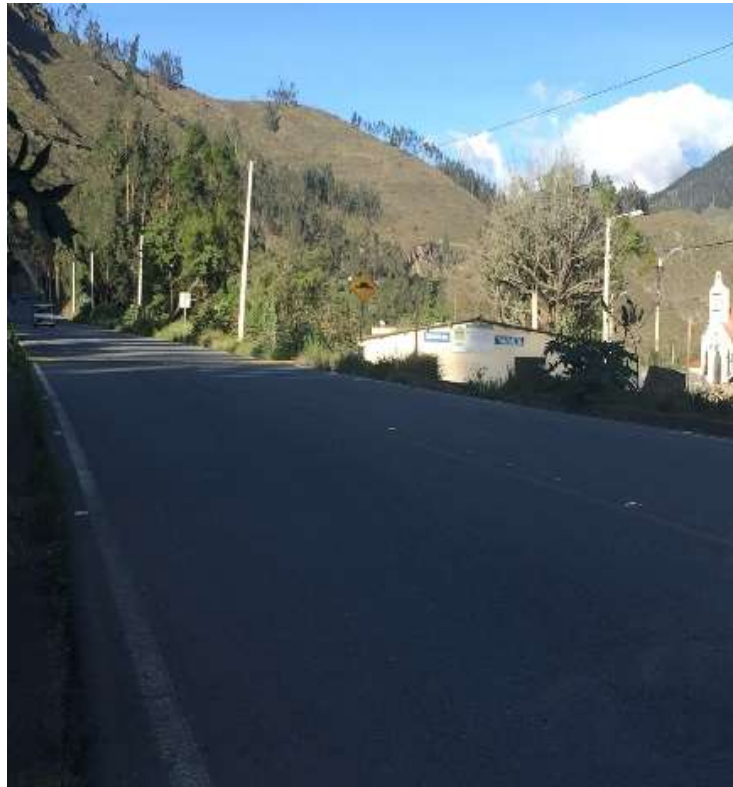
FOTOGRAFÍA 10: SEÑALIZACIÓN HORIZONTAL POCO LEGIBLE.

En la abscisa 10+160 y 12+240, 11+740 lado izquierdo, derecho de la calzada respectivamente se colocó la señal reglamentaria de velocidad máxima con el objeto de notificar al conductor la velocidad máxima a la que se puede circular en ese tramo.

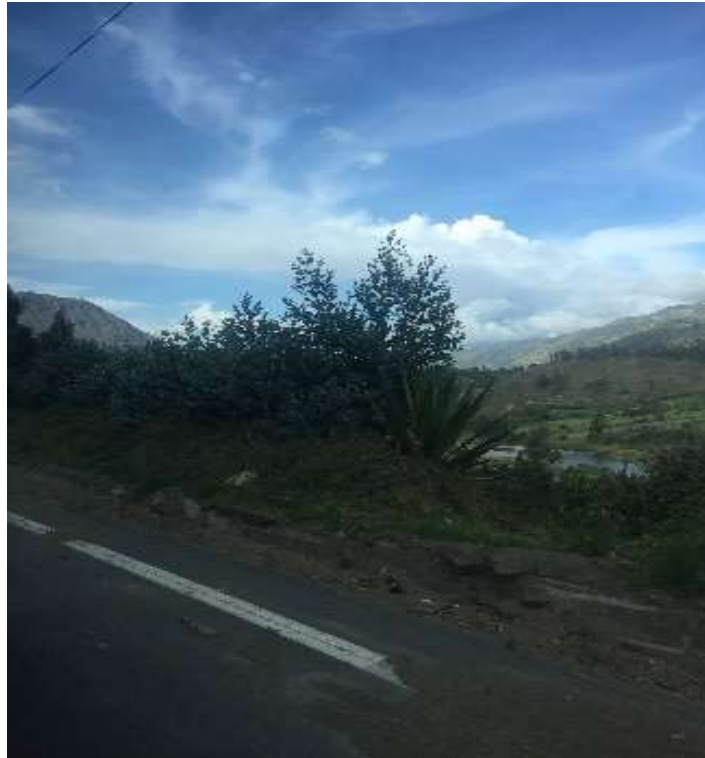
En este tramo que se desarrolla a la salida de la parroquia de Tamaute, obtuvimos un porcentaje de inseguridad de 56.41%, observamos la falta de señalización vertical, señalización horizontal deteriorada, reductores de velocidad en mal estado.

FOTOGRAFÍA 11: CUNETAS CON MATERIAL PÉTREO.

En la abscisa 12+620,13+400 lado derecho, izquierdo de la calzada respectivamente se colocó la señal preventiva de vía sinuosa primera derecha con el fin de advertir al conductor la proximidad a un sector que inicia con una curva derecha, y sigue con dos o tres curvas más.

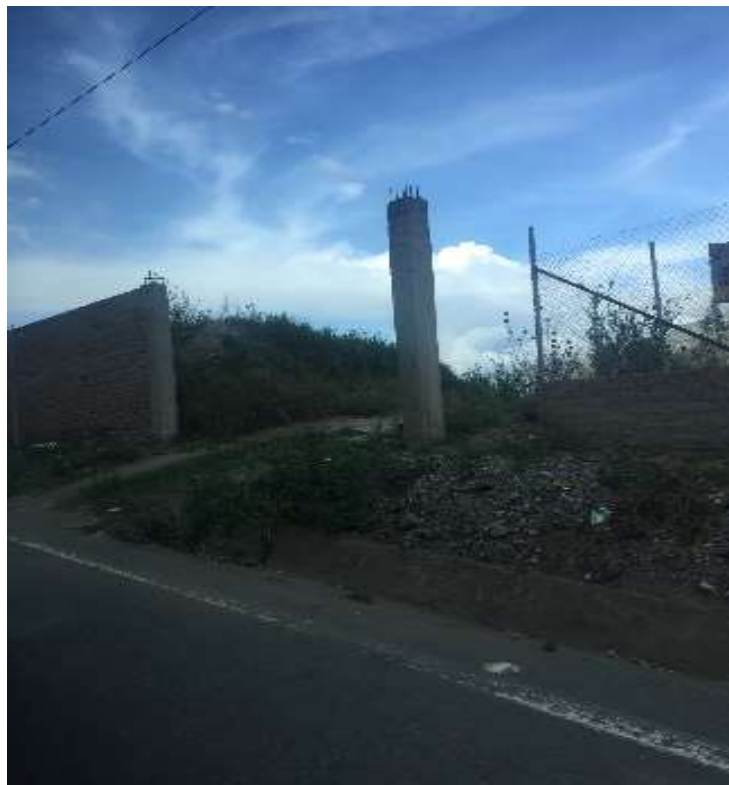
FOTOGRAFÍA 12: BORDE DE PAVIMENTO DETERIORADA.

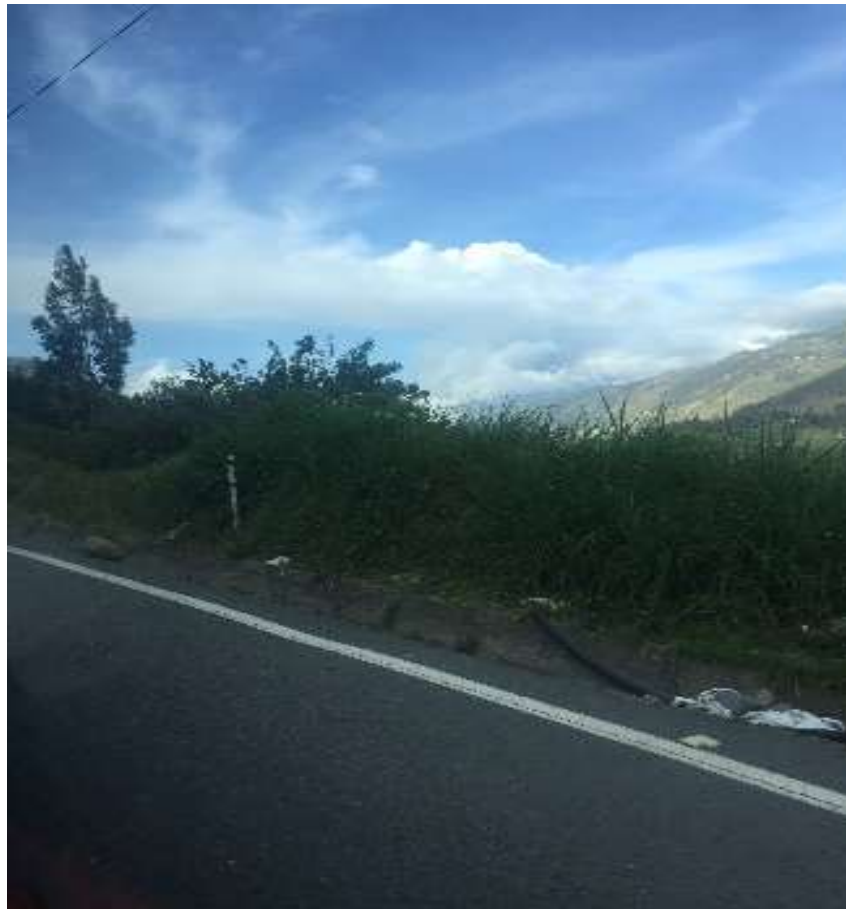
A este tramo la afectación de seguridad es de 51.28%, observamos la falta de señalización vertical, señalización horizontal deteriorada, falta de reductores de velocidad por aproximación a intersección.

FOTOGRAFÍA 13: CUNETAS CON BASURA

En la abscisa 15+060 lado izquierdo de la calzada se colocó la señal preventiva de vía sinuosa primera derecha con el fin de advertir al conductor la proximidad a un sector que inicia con una curva derecha, y sigue con dos o tres curvas más.

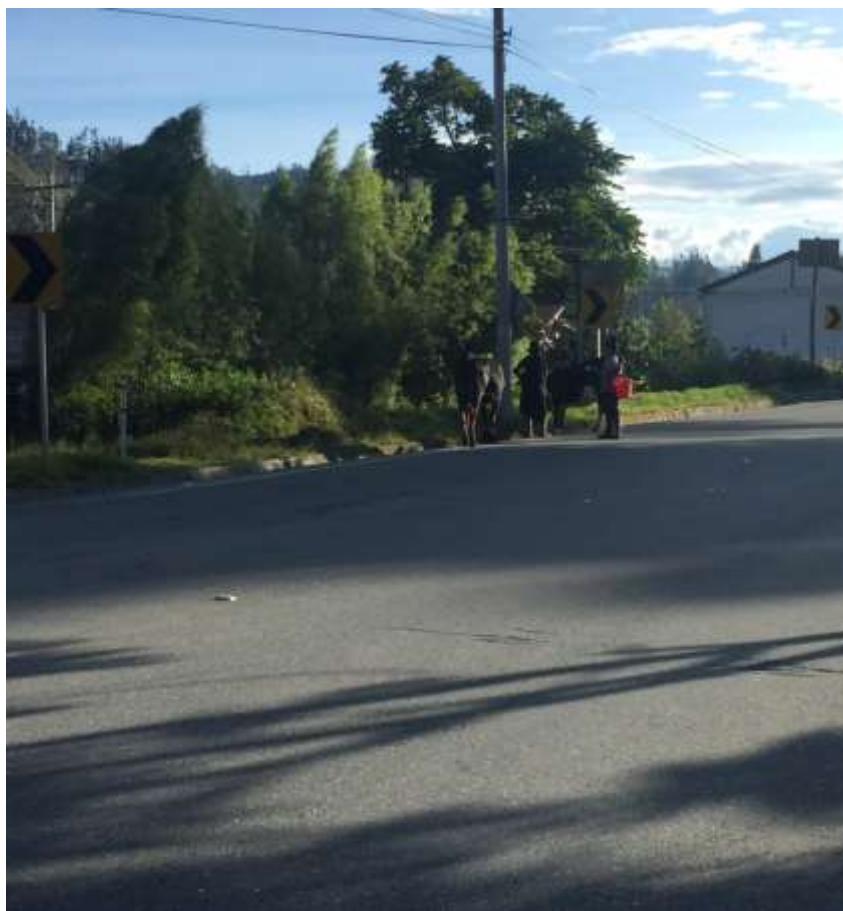
FOTOGRAFÍA 14: ANIMALES EN LA VÍA.

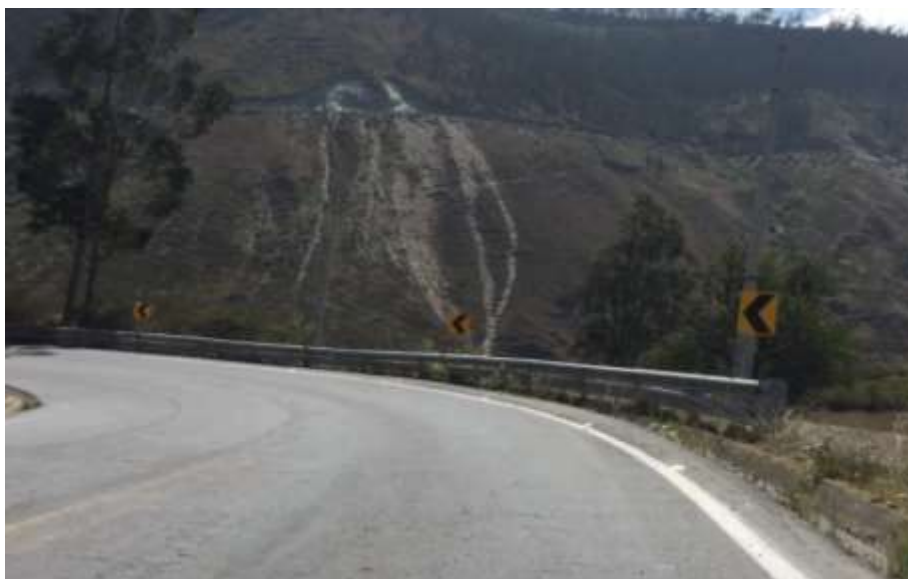
FOTOGRAFÍA 16: NO CUMPLE CON RADIO MÍNIMO.

En la abscisa 17+760, 18+000 y 18+390, lado izquierdo, derecho de la calzada respectivamente se colocó la señal preventiva curva cerrada a la izquierda con el fin de advertir al conductor de reducir la velocidad para realizar la maniobra en forma segura.

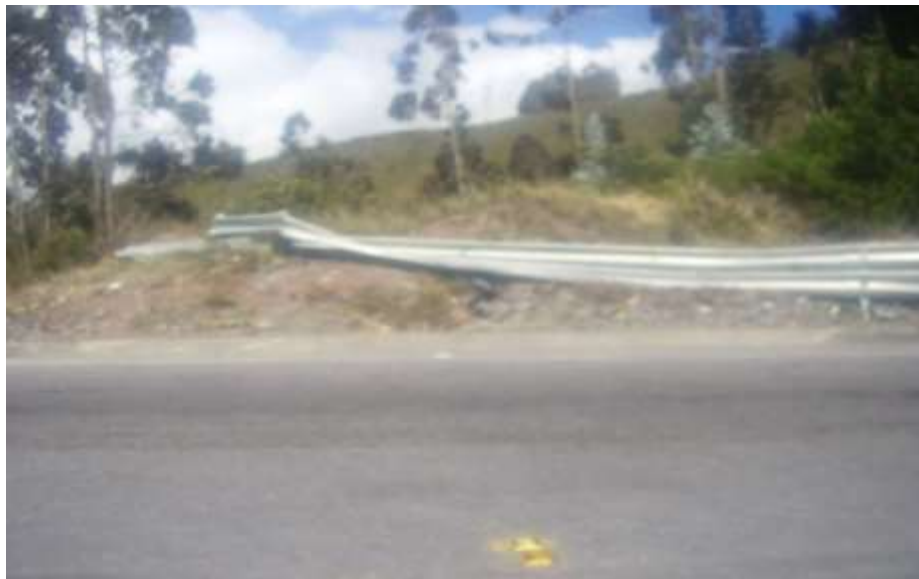
FOTOGRAFÍA 18: BARANDA EN MAL ESTADO.

En la abscisa 20+070, lado izquierdo de la calzada se colocó la señal informativa de PUENTE ISIDRO AYORA con el objeto de guiar al usuario a su destino establecido.
