UNIVERSIDAD NACIONAL DE CHIMBORAZO
FACULTAD DE INGENIERIA
CARRERA DE INGENIERIA AMBIENTAL

Determinación de la morfometría y el grado de eutrofización de la laguna Valle Hermoso
del cantón Guano.

Trabajo de Titulación para optar al título de
Ingeniero Ambiental

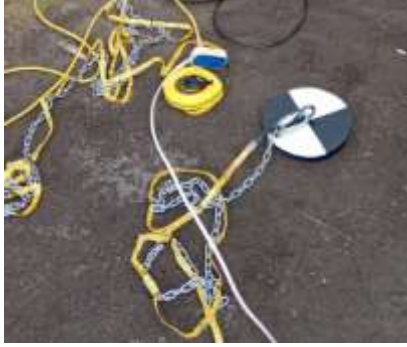
Figura 2

Disco Secchi para medición de profundidad y transparencia.

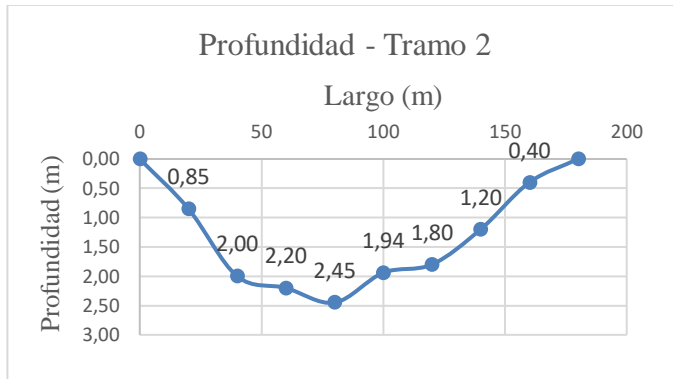
Figura 7

Gráfica de la profundidad del Tramo 2.

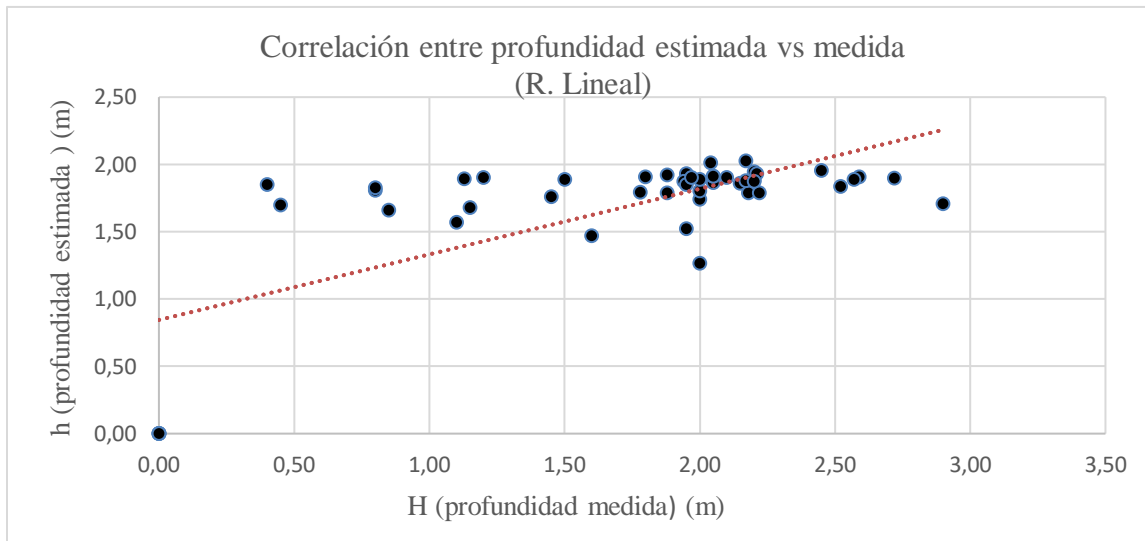
Figura 9

Gráfico de dispersión de la profundidad por teledetección.

No obstante, la dispersión de datos alrededor de la línea de tendencia señala la influencia de factores adicionales, como irregularidades en el lecho, acumulación heterogénea de sedimentos o la presencia de materia orgánica, que pueden generar variaciones locales en la reflectancia y, por ende, en las estimaciones de profundidad.

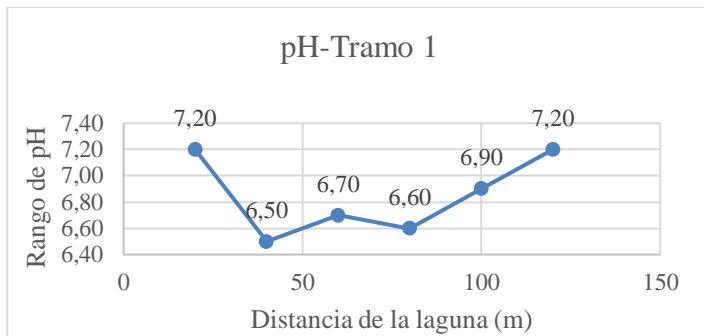
Figura 11

Gráfica de Potencial de Hidrogeno del Tramo 1.

En el Tramo 1, se observa un pH promedio de 6.85, indicando una ligera acidez en esta zona. Esta ligera acidez podría estar asociada con actividades antrópicas, especialmente debido a la proximidad de una vivienda. Las actividades domésticas, como el uso de productos químicos y el vertido de aguas residuales, podrían estar contribuyendo a la alteración del pH en esta área.

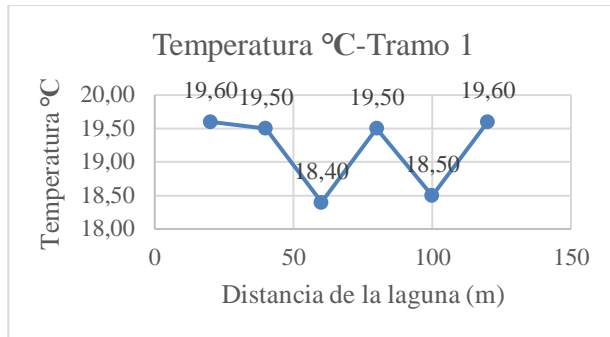
Figura 17

Gráfica de Temperatura del Tramo 1

En el Tramo 1, se registró una temperatura promedio de 19.18 °C, siendo la más baja entre los tres tramos analizados. Esta menor temperatura se relaciona con la mayor profundidad del tramo, que reduce la incidencia directa de la radiación solar en las capas inferiores del agua, limitando el calentamiento. Este tramo muestra estabilidad térmica, lo que podría contribuir a la preservación de condiciones más favorables para los organismos acuáticos.

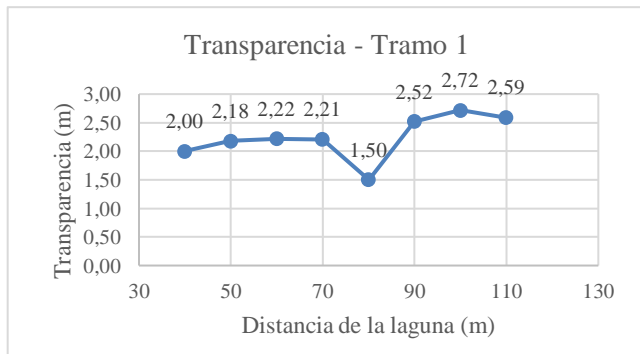
Figura 23

Gráfica de Transparencia en el Tramo 1

En el Tramo 1, se registró la mayor transparencia, con un promedio de 2.24 m. Este valor sugiere una menor presencia de sedimentos y materia orgánica en suspensión, posiblemente debido a una menor influencia de actividades humanas directas y un flujo de agua más limpio en esta sección de la laguna.

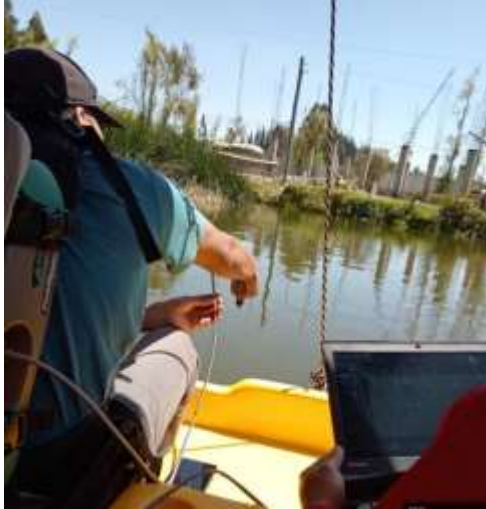
Anexo 21.

Medición realizada con el Espectroradiómetro.

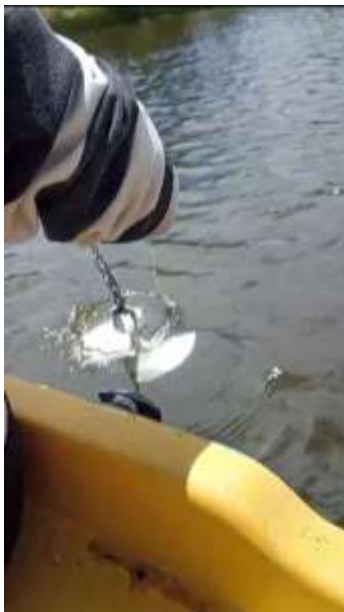
Anexo 22.

Medición Manual de la profundidad y la transparencia.
