**MAGÍSTER EN RESTAURACIÓN Y CONSERVACIÓN DE BIENES  
CULTURALES CON MENCIÓN EN PATRIMONIO EDIFICADO**

**“PROPUESTA DE REHABILITACIÓN DEL PATRIMONIO EDIFICADO  
EN DESUSO DE LA PARROQUIA YARUQUÍES: CASO VIVIENDA DE  
LA FAMILIA LEÓN CEVALLOS”**

Ing. Edwin Guillermo Contero Abarca

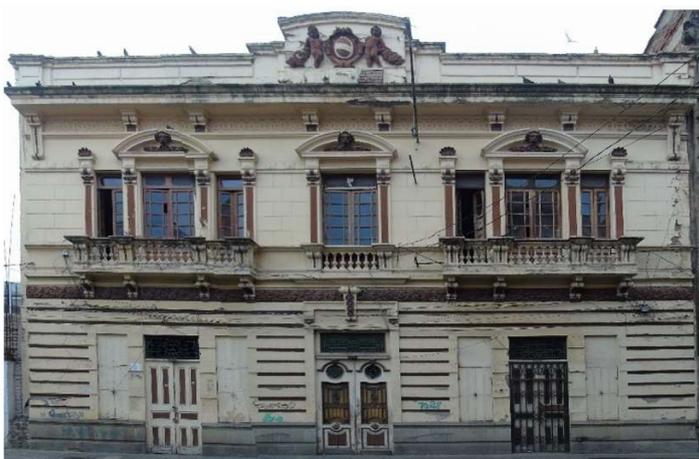
### **Figura 3**

*Casa Vélez Merino*

Entre los hallazgos más importantes se destaca que los materiales constructivos identificados son adobe, ladrillo y madera, con pisos de cerámica y piedra, y revestimientos de enlucido, pintura, papel tapiz y madera. El estado de conservación varía, con algunos elementos en buen estado y otros en estado ruinoso. Concluyendo que la ampliación se centró en las necesidades académicas, introduciendo nuevos materiales y formas que reflejan el avance tecnológico y social. De este modo, la investigación que se está llevando a cabo se relaciona debido a que se plantea darle un nuevo uso a la edificación, no obstante, la principal diferencia radica en que la estructura no será destinada a fines académicos sino al uso particular.

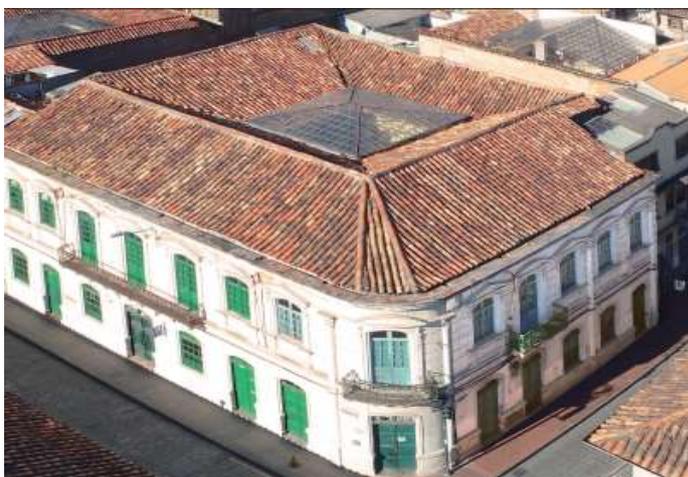
#### **Figura 4**

*Casa Malo de Valdiviezo*

Entre los hallazgos se destaca el desarrollo de una propuesta de rehabilitación para la Casa Malo Valdivieso en Cuenca, mejorando su resistencia sísmica y valor patrimonial. Con el empleo de la “Conservación Preventiva” del ICOMOS, que se presenta como un estudio pionero en Cuenca, se combina la arquitectura e ingeniería para conservar el patrimonio respetando las necesidades funcionales del inmueble. Las conclusiones destacan que la casa, que está en buen estado estructural, requiere mantenimiento y, en caso de daños críticos, reemplazo de elementos estructurales. De este modo, la investigación aporta un marco muy detallado de todos los aspectos, tanto en revisión teórica, como legal, teniendo como resultado una propuesta extendida sobre las consideraciones que se deben tomar en cuenta para la rehabilitación del inmueble, no obstante, en este caso no se pretende ahondar en aspectos no tengan que ver directamente con la propuesta.

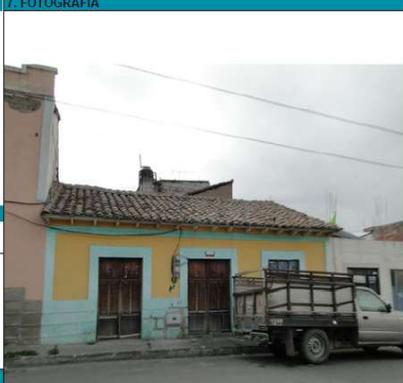
INSTITUTO NACIONAL DE PATRIMONIO CULTURAL DEL ECUADOR DIRECCION INVENTARIO PATRIMONIAL BIENES CULTURALES PATRIMONIALES INMUEBLES FICHA DE INVENTARIO				Código IBI-06-01-05-000-000014	
<b>1. DATOS DE IDENTIFICACION</b> Denominación: VIVIENDA Clave catastral: N/D Nombre propietario: Registro Nº: 000014			<b>3. EPOCA DE CONSTRUCCION</b> Siglo XVI (1500-1599): XVII (1600-1699): XVIII (1700-1799): XIX (1800-1899): XX (1900-1999): XXI (2000 adelante): Fecha: 1950-1960 Autor: ND		<b>7. FOTOGRAFIA</b>

<b>4. TIPOLOGIA Y USOS</b> ARQUITECTURA: MILITAR, CIVIL, RELIGIOSA, INSTITUCIONAL, COMERCIO, SERVICIOS, INDUSTRIAL, OTRO, VERNACULA CATEGORIA: VIVIENDA SUBCATEGORIA: CASA TRADICIONAL USOS: ORIGINAL, ACTUAL			<b>5. REGIMEN DE PROPIEDAD</b> Ocupado por: Propiedad, Otro Propiedad: Propiedad, Publico, Estatal, Privado, Religioso, Particular		
<b>8. DESCRIPCION Y CARACTERIZACION DE LA EDIFICACION</b> Trama Urbana: Damero <input checked="" type="checkbox"/> Radial <input type="checkbox"/> Lineal <input type="checkbox"/> Dispensa <input type="checkbox"/> Caracterización de la Edificación: Emplazamiento Mz., Predio en Trama, Patios, Galerías, Zaguán (Ingresos), Escaleras, Jardín/A. Verdes/Huertos, Nº de Pisos			<b>9. DESCRIPCION VOLUMETRICA DOMINANTE</b> Estilo: Tradicional Época: Republicana FACHADA: Recta <input checked="" type="checkbox"/> Retranqueada <input type="checkbox"/> Curva <input type="checkbox"/> Ochavada <input type="checkbox"/> TEXTURA: Liso <input type="checkbox"/> Rugoso <input type="checkbox"/> Lisa-Rugosa <input checked="" type="checkbox"/> PORTADA: Simple <input checked="" type="checkbox"/> Monumental <input type="checkbox"/> Compuesta <input type="checkbox"/> Inscripciones <input type="checkbox"/> Zócalo: piedra pintada <input type="checkbox"/> VANOS: Puertas No. Ventanas No. PB 2 PA 1 PA 0 BALCONES: Volado 0 Incluidos No. 0 HERRAJES: Forjados <input type="checkbox"/> Colado <input type="checkbox"/> MOLDURAS Y ORNAMENTACION: Canecillos, Comisa, Vanos Enmarcados, Pilas de Fuste Acanalado Rematadas en Capiteles Moldurados, Zócalo Ornamentado.

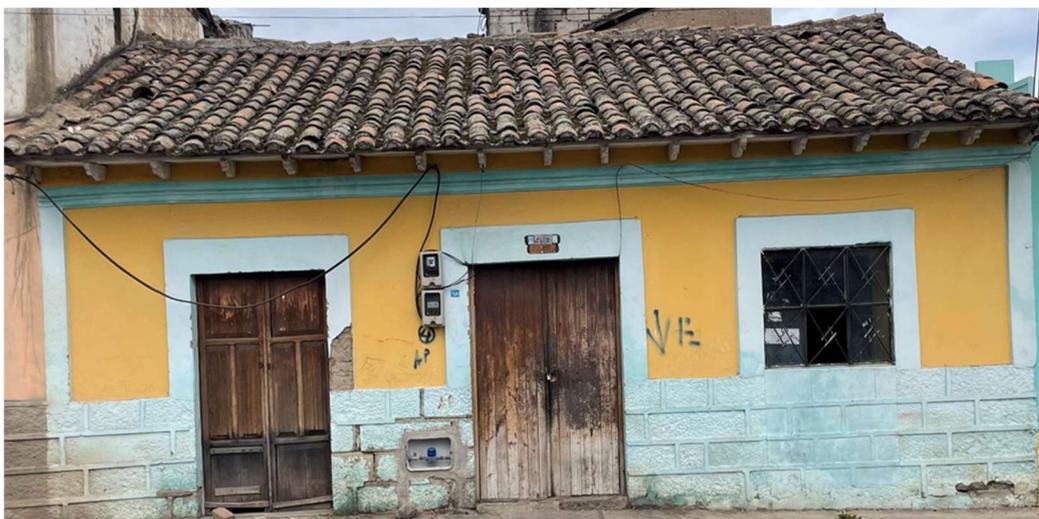
#### **Figura 10**

*Vista exterior puntual de la vivienda en análisis*

*Nota.* En la figura se presenta una vista exterior de la vivienda de la familia León-Cevallos. Fuente: Contero (2023).

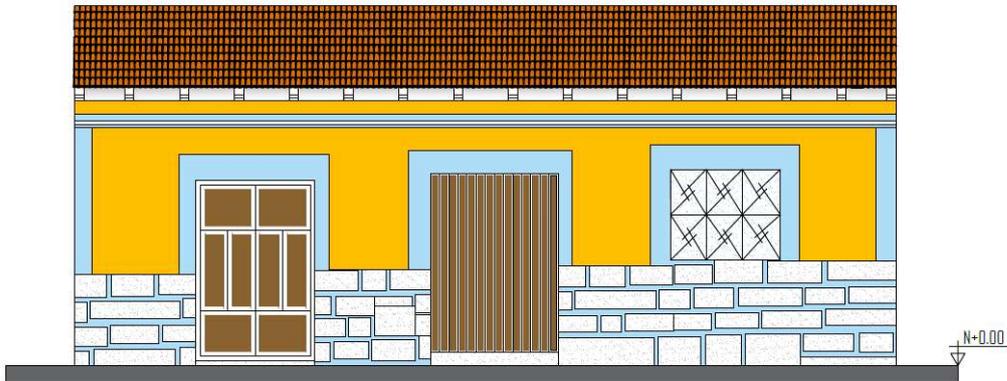
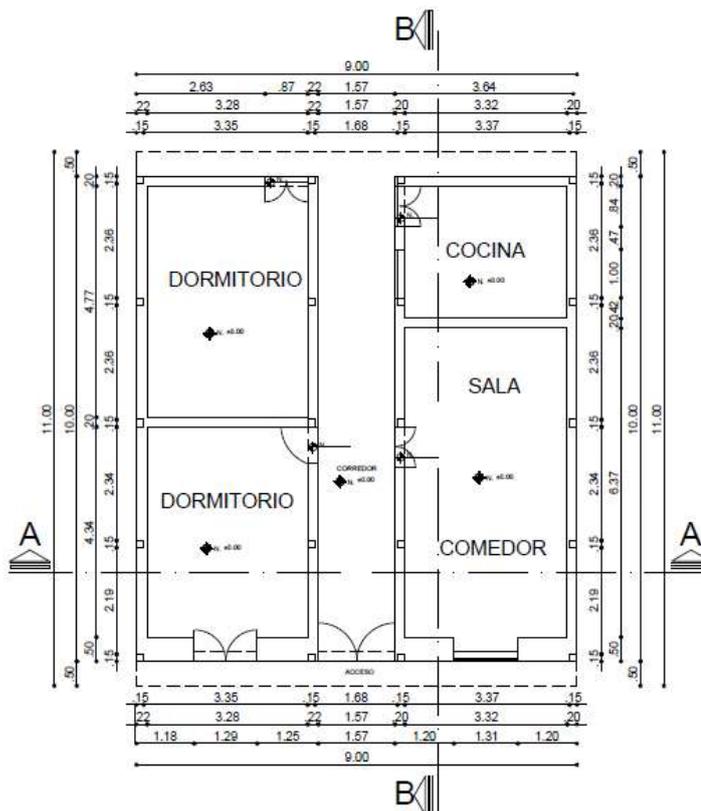
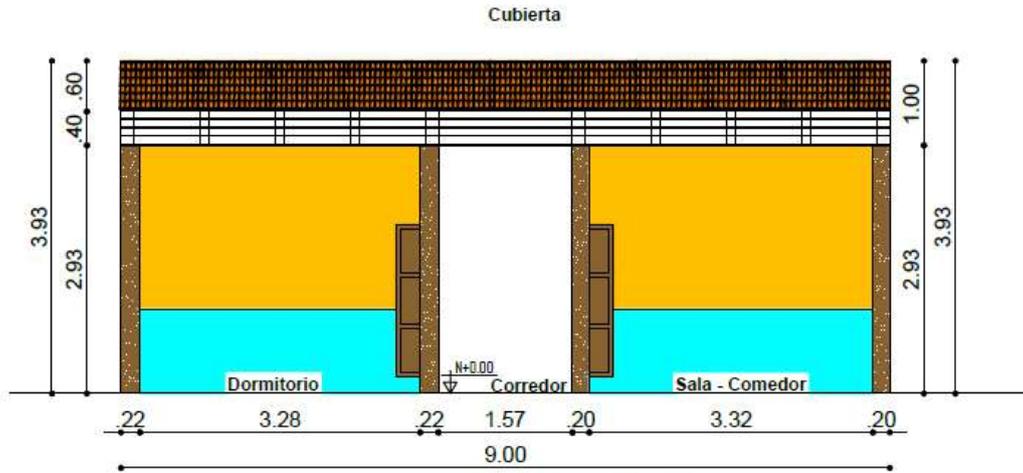
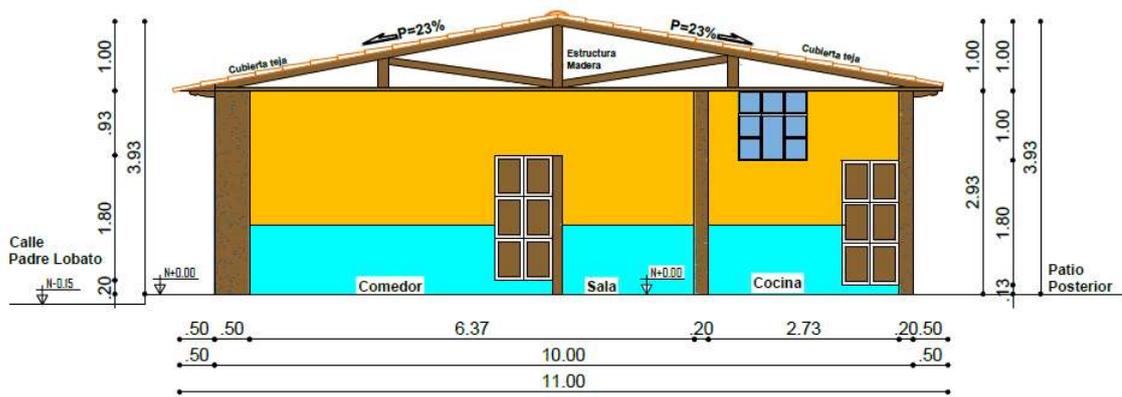
**Figura 11**

*Levantamiento arquitectónico, fachada, plantas y cortes*

**Fachada Frontal Vivienda León - Cevallos**

**Planta Arquitectonica vivienda León - Cevallos**

**Corte Longitudinal A - A**

**Corte Transversal B - B**

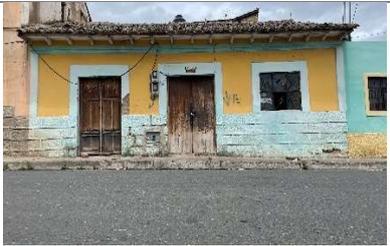
ELEMENTO	DESCRIPCIÓN	FOTOGRAFÍA
<b>Estructura cubierta</b>	<ul style="list-style-type: none"> <li>-Madera de eucalipto</li> <li>-Soga de cabuya</li> <li>-Clavos</li> <li>-Tiras de eucalipto</li> <li>-Carrizo</li> </ul>

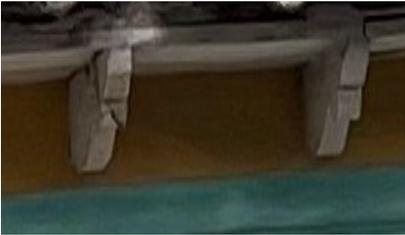
<b>Canecillos de volado</b>	<ul style="list-style-type: none"> <li>-Madera de eucalipto con molduras sencillas fijado a vigas de madera</li> <li>-Entablado de eucalipto en volado recubiertas con pintura blanca</li> </ul>

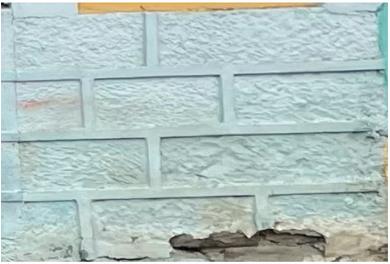
<b>Zócalo de piedra</b>	<ul style="list-style-type: none"> <li>-Piedra sillar moldeada rectangular como base de cimentación de vivienda que se encuentra actualmente recubiertas por pinturas con colores vivos</li> </ul>

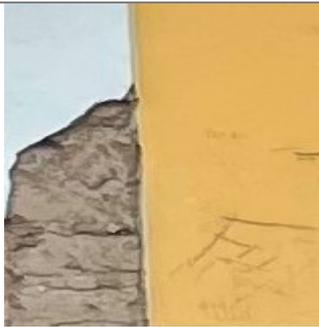
<b>Pared externa</b>	-Las paredes son de adobe a partir del zócalo de piedra que son elaboradas con materiales de la zona y reforzadas como canagua en lugares puntuales de la vivienda

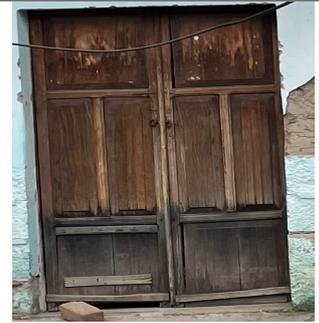
<b>Puertas</b>	-Son puertas son realizadas en madera de laurel con diseño a dos hojas o pares acorde a la época de construcción y seguros de argollas metálicas para candado

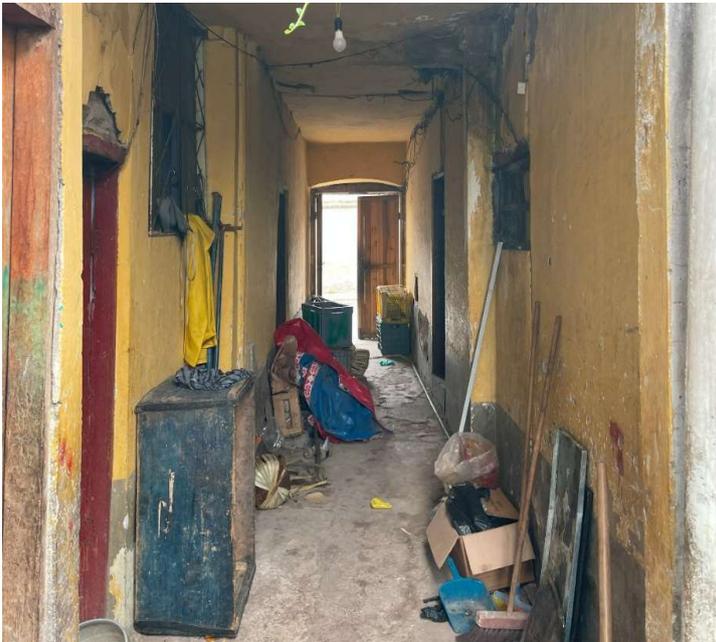
#### **Figura 12**

*Vista Interior de la Vivienda*

El techo de tejas de arcilla presenta desplazamientos y roturas de piezas, y se acumulan restos orgánicos que taponan el drenaje (fig. 12). Según Delgado (2019), la falta de conservación de las cubiertas de tejas se menciona como la principal causa de las filtraciones en las edificaciones patrimoniales, lo que termina afectando las vigas de soporte y los muros que existen en la parte de abajo. En el caso de la vivienda León Cevallos, las tejas se han desplazado y permiten la llegada de agua que debilita la estructura de madera, ocasionando manchas de humedad en el interior que también afectan el patrimonio (UNESCO, 2015). Tal situación mina la capacidad de la edificación para soportar condiciones climáticas y sísmicas.

La estructura de cubierta, soportada por vigas y tiras de madera de eucalipto que emplea anclajes de sogas de cabuya, se encuentra deformada y un tanto desgastada, particularmente en las vigas que se encuentran descubiertas (Figuras 12 y 14). Segovia (2023) señala que la humedad de las lluvias y la sobrecarga por acumulación de escombros son factores habituales en la patología de las estructuras de madera en haciendas de Ecuador. Estas patologías hacen que la cubierta se vuelva más vulnerable a los colapsos parciales y además son causantes de filtraciones que afectan a los muros de adobe (ICOMOS, 2017).

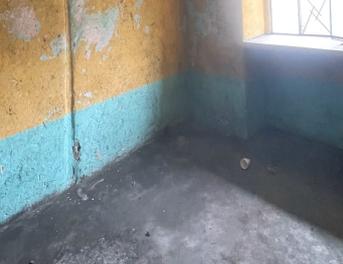
<b>Pisos</b>	-Son elaborados con base de piedra relleno con contrapiso de tierra y actualmente recubiertos con masillado de cemento

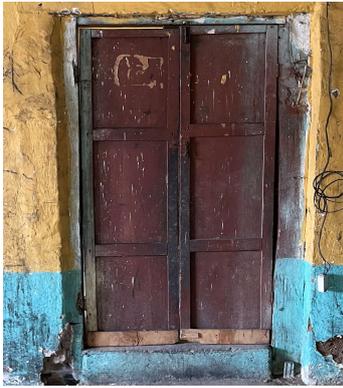
<b>Puertas</b>	-Las puertas son realizadas en madera de laurel con diseño a dos hojas o en pares acorde a la época de construcción con diseño simple y seguros de argollas metálicas para candado

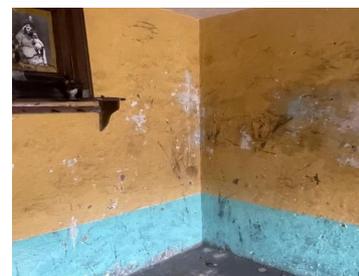
**Pared**

-Las paredes de adobe que son elaboradas con materiales de la zona y reforzada en algunos puntos por desprendimientos o deterioro con cancagua

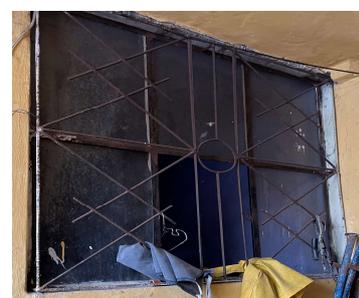
**Ventanas**

-Las ventanas originales de madera de laurel con diseño clásico han sido cambiadas a metálicas con defensas de varilla en modelo similar a la del exterior a la vivienda

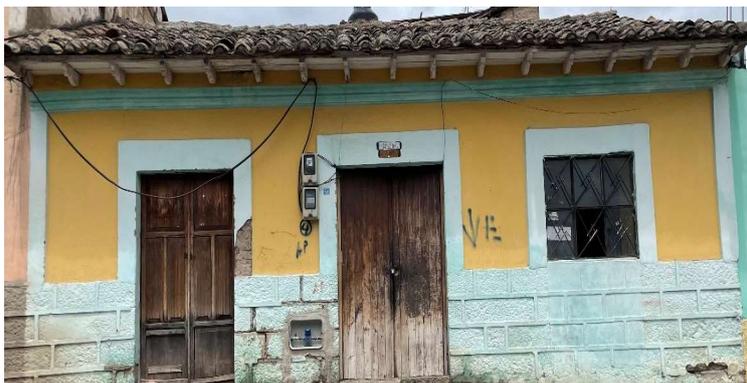
*Fachada Exterior de la Vivienda a la Calle Padre Lobato*

La fachada de la casa de la familia León Cevallos muestra un sistema constructivo tradicional: muros de adobe recubiertos, base de mampostería y un techo de tejas soportado por vigas de madera, pero presenta un deterioro muy significativo: grietas y descascaramiento en la base indican humedad ascendente, las puertas y ventana de madera muestran deterioro y daños, el techo tiene tejas descolocadas que podrían permitir filtraciones, y elementos modernos como el cableado expuesto y un grafiti muestran nuevas intervenciones que son inapropiadas, todo lo cual pone en riesgo la integridad de la vivienda, sobre todo frente a peligros sísmicos y climáticos.

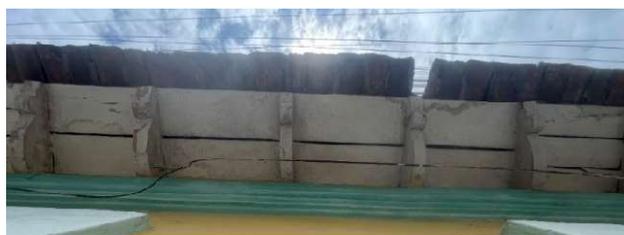
*Techo*

El techo está realizado con tejas de arcilla, es sombrero de voladizo amplio, enmarcada por el alero de madera, y existe un estado de deterioro notable, ya que las vigas del alero están muy desgastadas y con tablas sueltas, además de la pintura vieja que se ha caído, lo que indica una exposición prolongada a condiciones de intemperie; además, la pendiente ya muy suave, nos podría indicar un posible combate en las vigas de soporte, aumentando los riesgos del colapso y, además, permitiendo la entrada de agua y filtraciones que podrían debilitar los muros de adobe existentes, siendo "peligroso" el material porque es muy frágil, si está expuesto a la humedad.

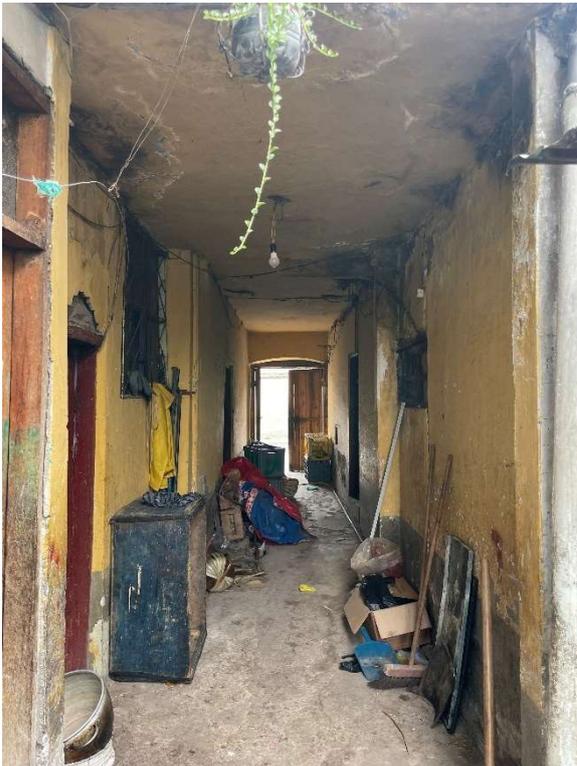
#### *Pasillo*

La fotografía representa el interior del pasillo de la vivienda de la familia León Cevallos de Yaruquíes, posibilitando el análisis de la sección interior. El techo interior, de madera recubierta con mortero, se encuentra muy deteriorado, observándose grandes áreas de desprendimiento y manchas

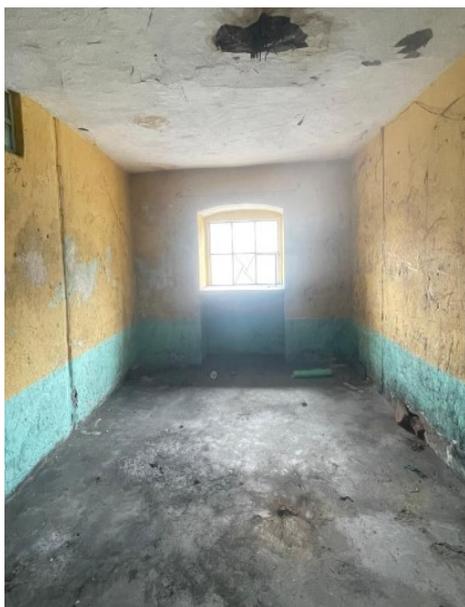
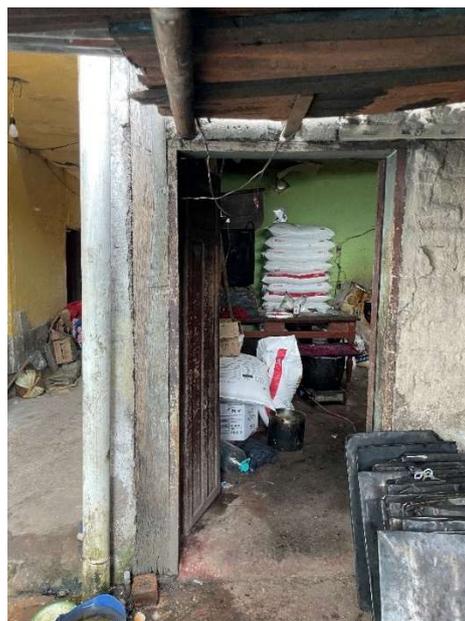
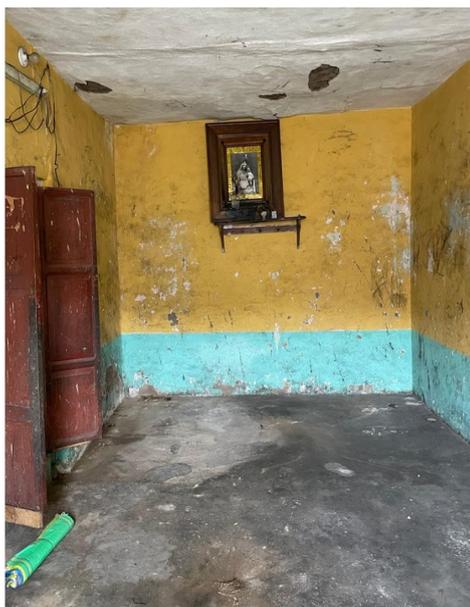
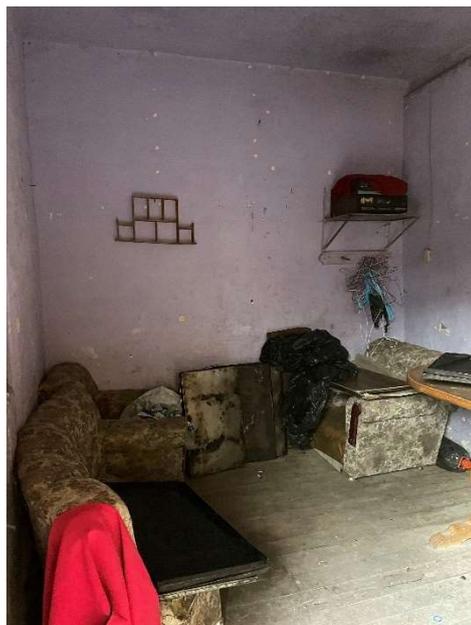
*Estado del interior de la vivienda conservado*

En la fotografía se puede ver el estado del interior de la vivienda de la Familia León Cevallos en Yaruquíes que nos proporciona las imágenes de un techo interior con desprendimientos considerables correspondiente a la habitación superior derecha y también con manchas de humedad como consecuencia de filtraciones severas, muros de adobe que presentan grietas, erosión y pintura descascarada en prácticamente la totalidad de estas, un estado de acumulación de suciedad y de objetos con el riesgo de sobrecarga del suelo de tierra o, si existen, de un cemento desgastado, las puertas de madera que están deterioradas, vigas expuestas en el techo como puede observarse en la habitación superior izquierda que dan cuenta de una deformación, un estado que pone de manifiesto una inestabilidad estructural general que pone de manifiesto una mayor vulnerabilidad al daño por humedad o el efecto de un sismo.

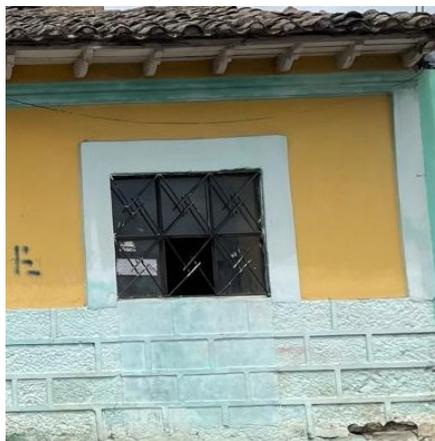
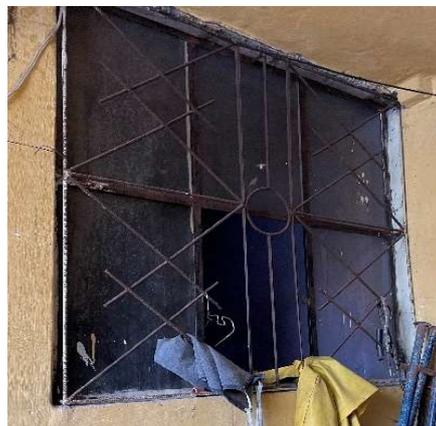
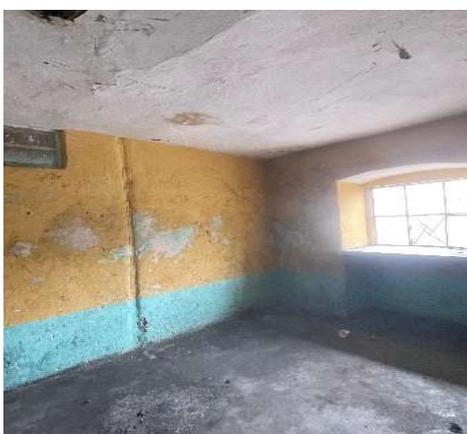
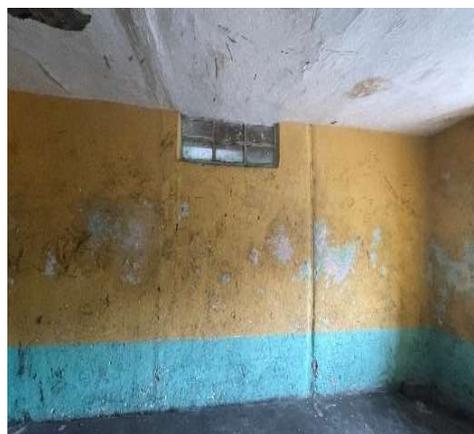
*Ventanas de hierro fachada exterior, cocina y ventana alta madera comedor*

Las ventanas, que están enmarcadas en madera y que, en algunos casos, están protegidas con rejas metálicas, presentan un estado notablemente deteriorado: los marcos de madera están desfasados, presentan pintura caída y signos de pudrición, más en especial la ventana superior derecha, que es la que tiene un estado más comprometido por delante de la estabilidad; los muros circundantes de adobe presentan grietas y desprendimientos alrededor de las aberturas de las ventanas, con tensiones estructurales (posiblemente causadas por los asentamientos o a la falta de refuerzos estructurales); y por último, las ventanas carecen de vidrios en varios puntos, aumentando su vulnerabilidad a las filtraciones de agua y a que se vea afectada la estructura de los muros colindantes.

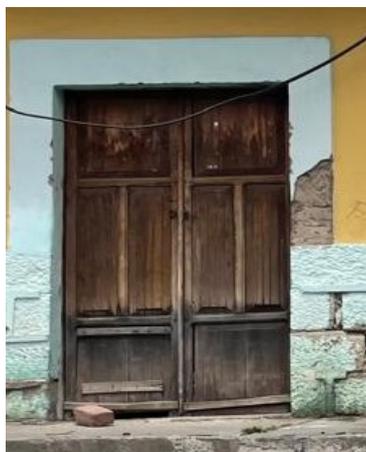
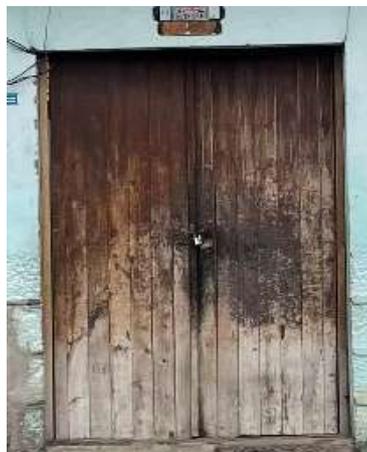
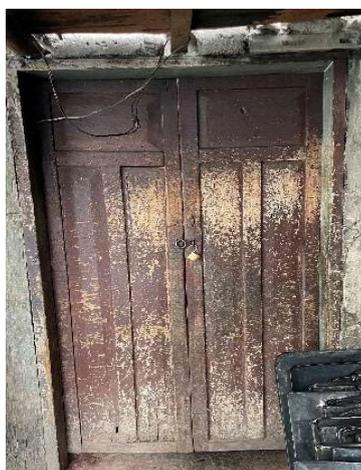
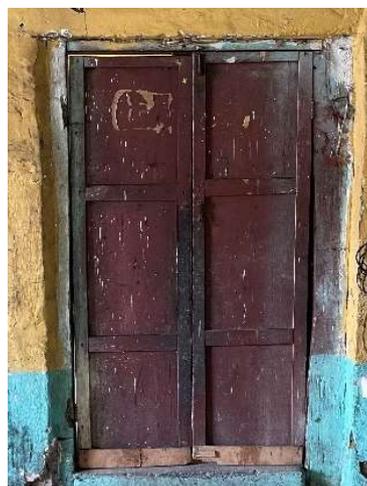
*Puertas exteriores de la vivienda en laurel, puertas internas de laurel y un atamborade de triplex*

Las puertas, que están fabricadas todas en madera de laurel con diferentes tipos de modelos, tienen un estado de deterioro bastante avanzado tanto exterior como interior : las tablas están gastadas, tienen pintura desvanecida, poseen roturas y tienen signos de pudrición en especial, en la puerta superior derecha la de acceso principal, lo cual puede afectar tanto a su función como a su seguridad; los marcos de madera también se encuentran perjudicados y tienen desprendimientos visibles y deformaciones, y los muros de adobe y de tierra que envuelven a las puertas tienen fisuras y presentan humedad, la cual puede indicar tensiones estructurales y una posible falta de anclaje de las puertas con las paredes, lo que podría acentuar la inestabilidad general del hogar.

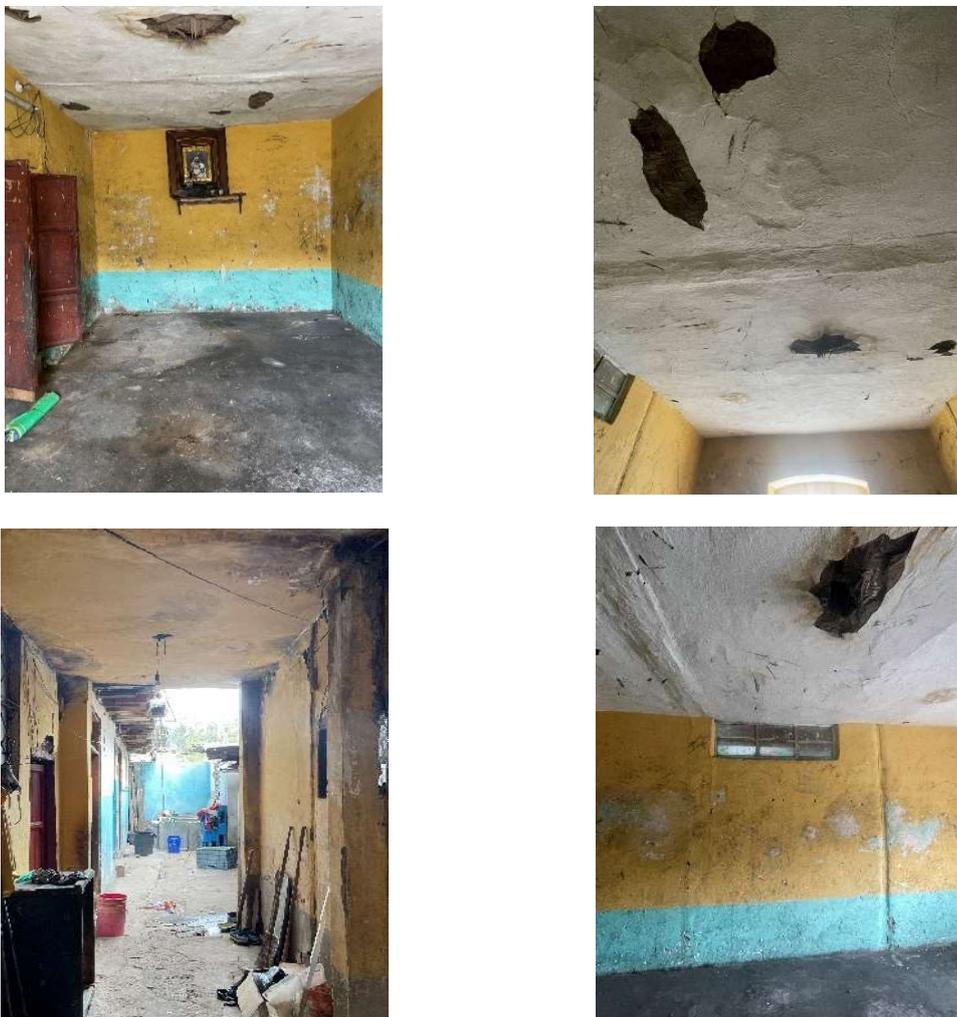
*Piso pasillo, dormitorios con masillado mortero cemento, techo y paredes empañetadas*

El piso fue sustituido de empedrado en el acceso y el entablado en sus cuartos por el masillado de mortero de cemento tanto en el corredor de acceso como en los dormitorios, presenta un desgaste notable con presencia de pequeños desprendimientos a su vez agrietamientos debido a su pobre dosificación en su elaboración ya que en la vivienda actualmente se utiliza uno de los cuartos como bodega de sacos de harina de ahí el uso intenso que acentúa el desgaste y a eso se suma que esta al mismo nivel del patio posterior el ingreso de agua lluvia es constante y es posible problema de infiltraciones por el agua; las paredes de adobe, pintadas en amarillo y celeste, presentan

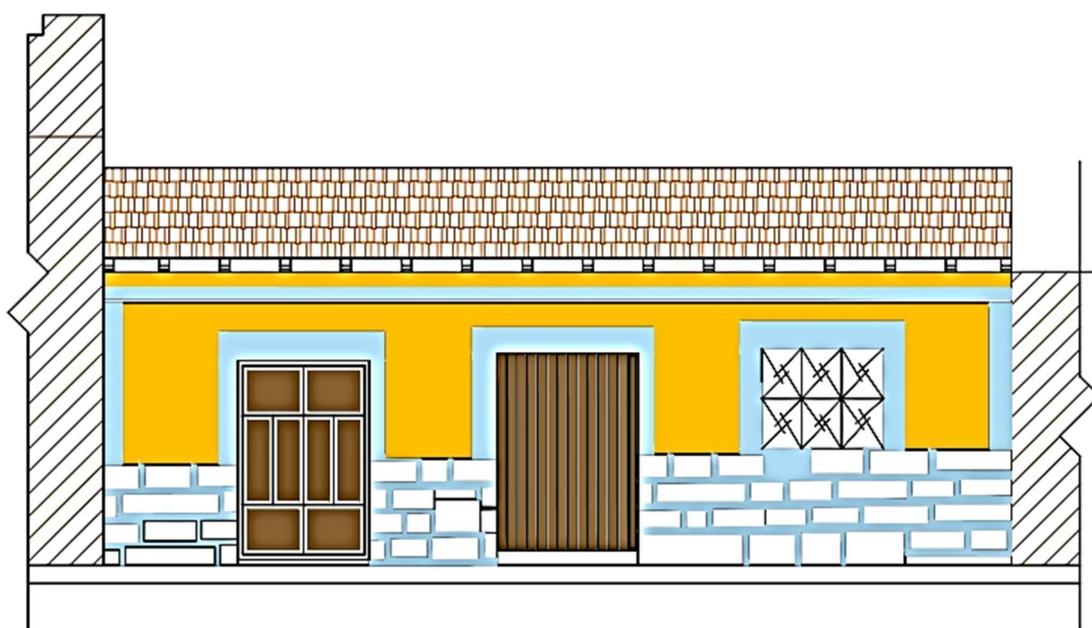
*Levantamiento planimétrico de la fachada frontal exterior con sus adosamientos colindantes*

**Fachada Frontal Vivienda León - Cevallos**

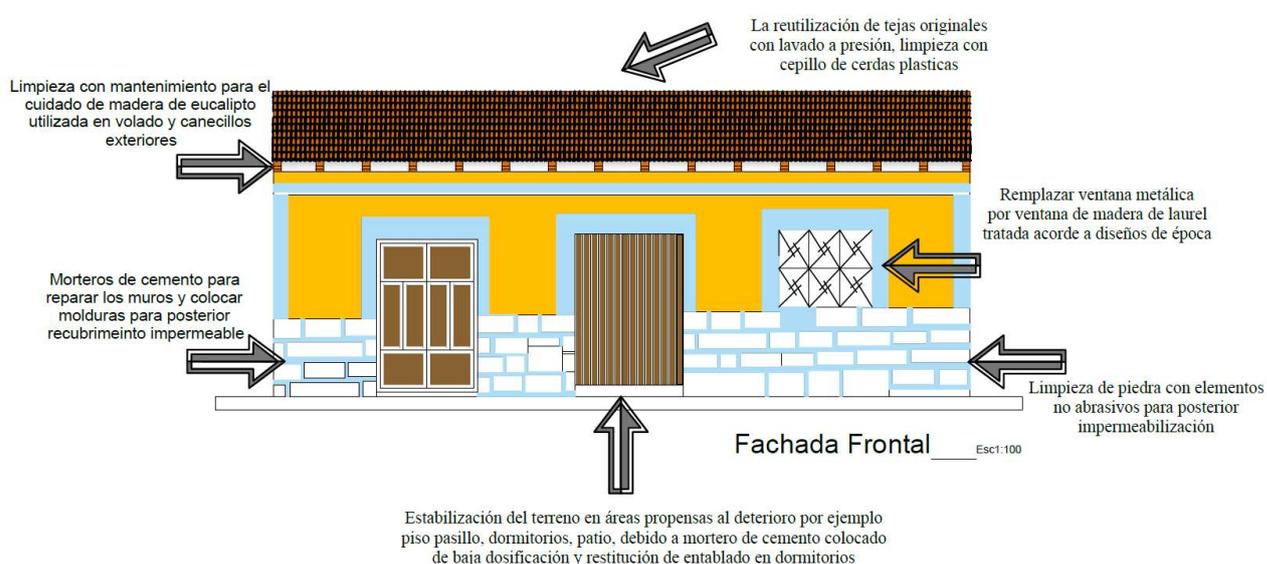
*lineamientos sugeridos para restituir la fachada frontal externa*

Luego de la visita al inmueble se puede manifestar que se recomienda seguir ciertos lineamientos o criterios que permitan restituir la fachada principal ya que esta representa la cara principal de la estructura y por ende debe estar en buenas condiciones. Principalmente se sugiere utilizar elementos propios de la época o ser fiel en lo posible a los elementos originales de la vivienda para evitar que se pierda su esencia.

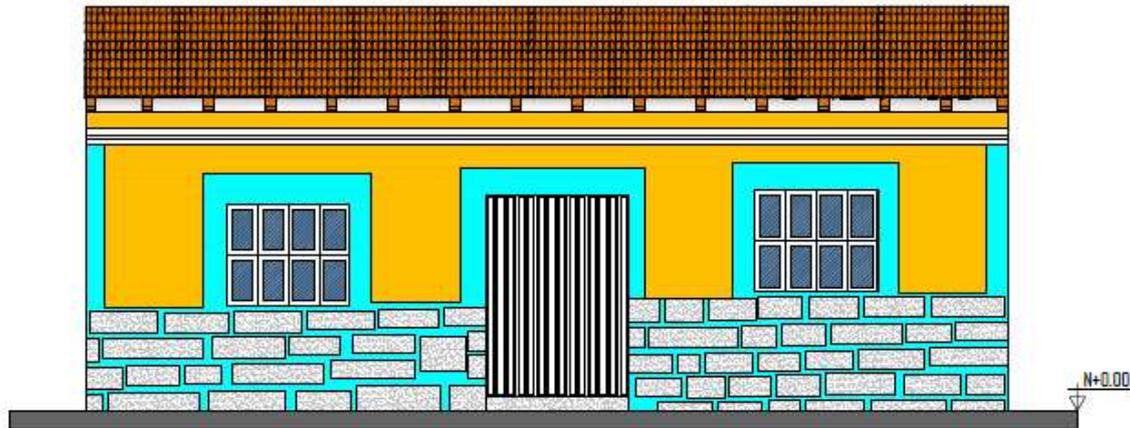
*Propuesta de fachada frontal para restitución de 2 ventanas y un acceso principal*

### **Propuesta restitución Fachada Frontal**

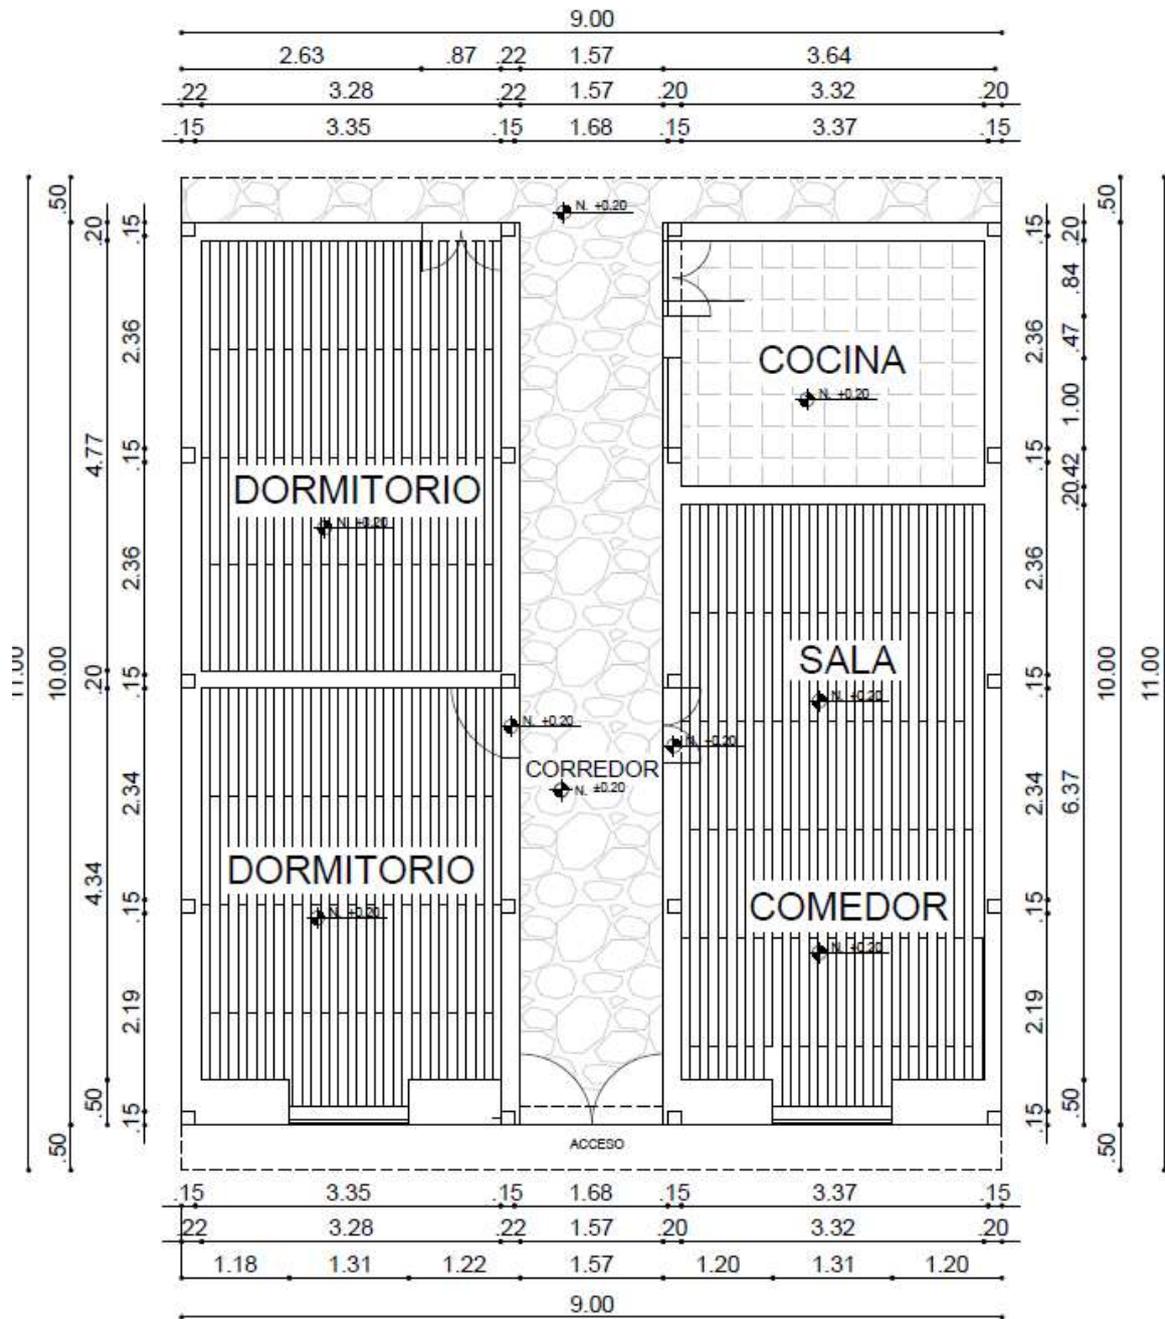
*Planta arquitectónica de intervención interna*

**Planta restitución interna vivienda**

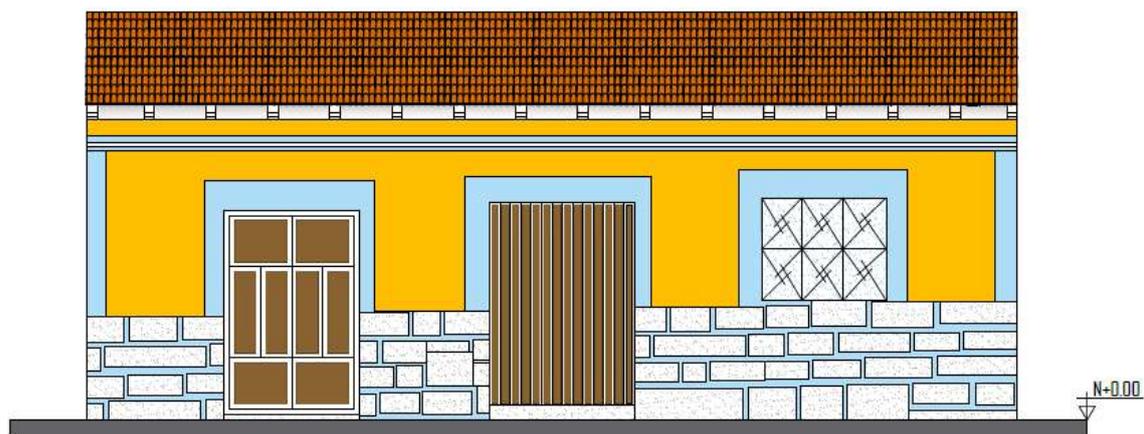
*Levantamiento frontal de fachada de vivienda en estudio*

## Fachada Frontal Vivienda León - Cevallos

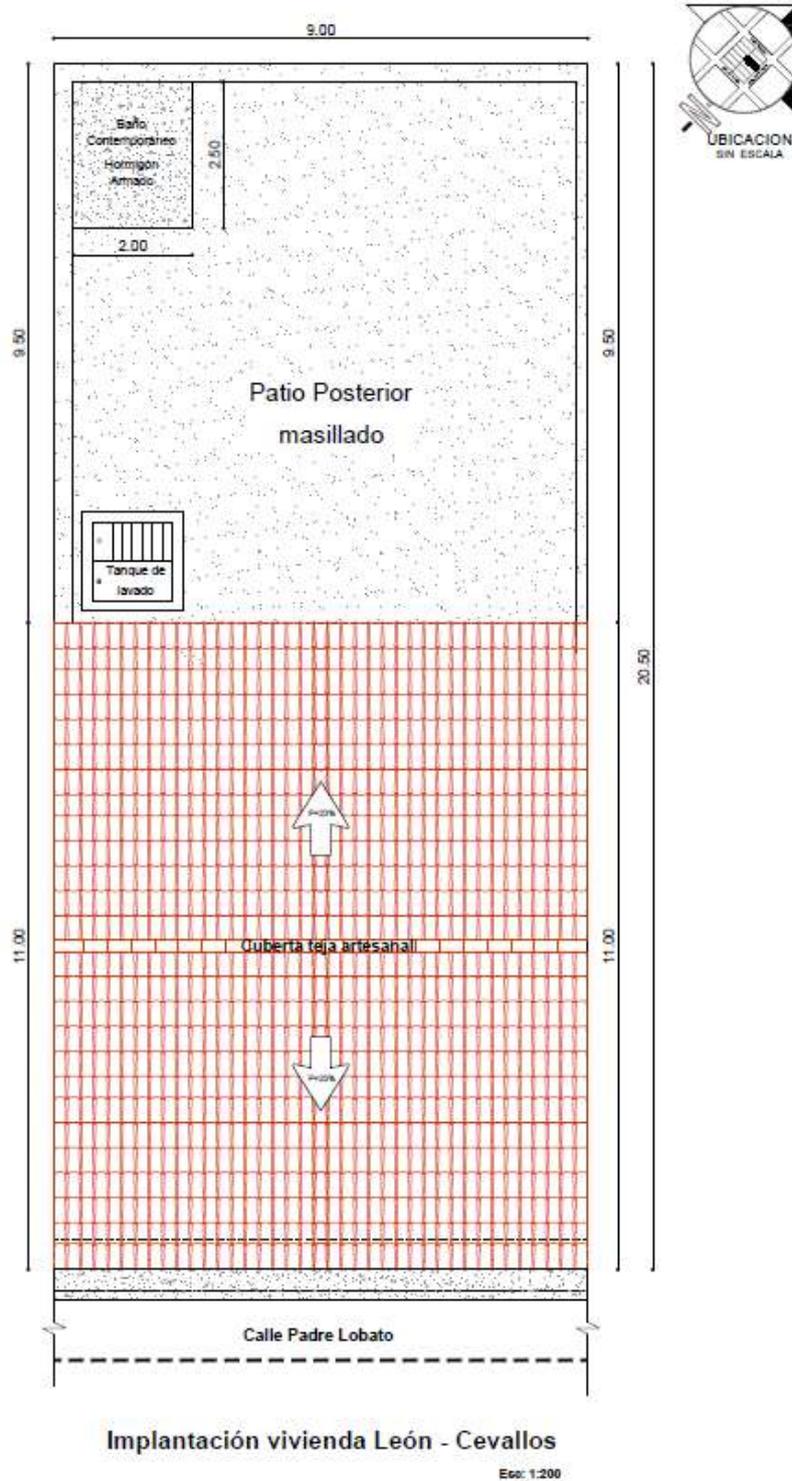
*Implantación arquitectónica general de la vivienda en estudio incluye patio y baño parte posterior*

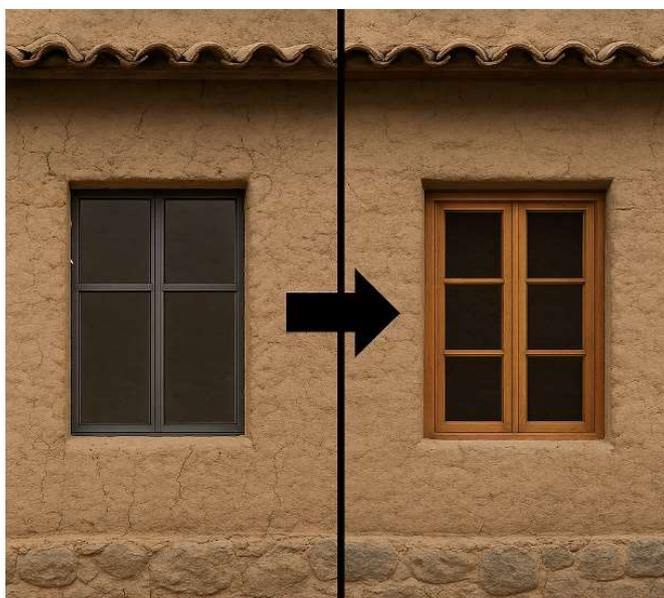
*Restitución de las ventanas de metálicas a de madera con diseño de época de construcción*

Sustitución de ventana metálica por marco de madera

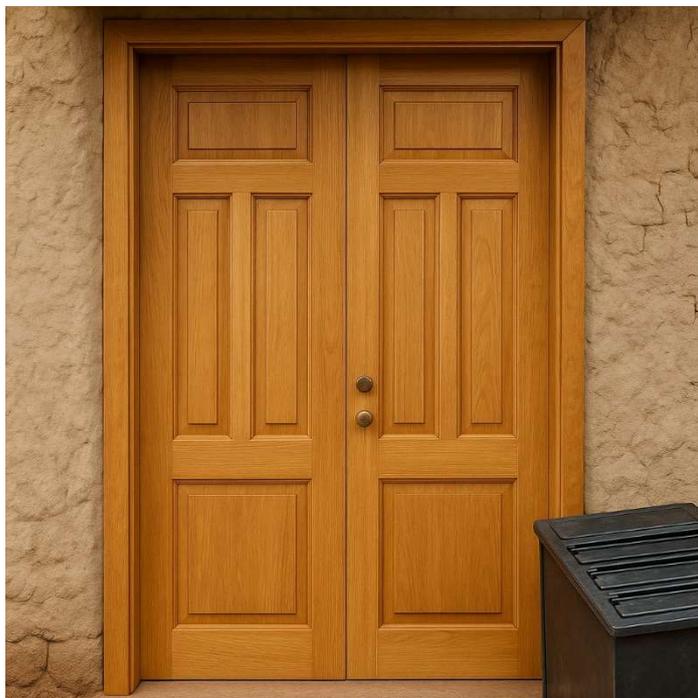
*Restauración de puertas existentes exteriores y puertas de dormitorios*

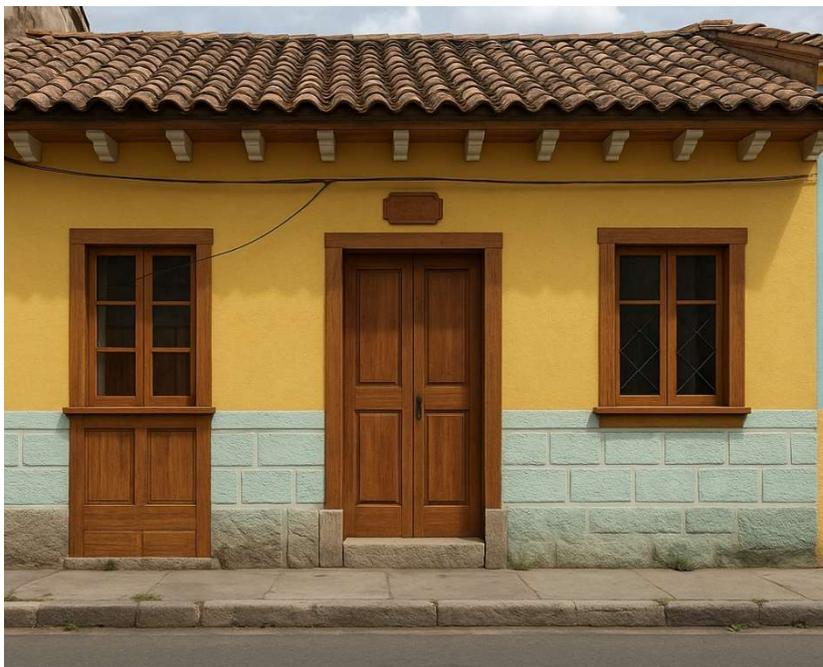
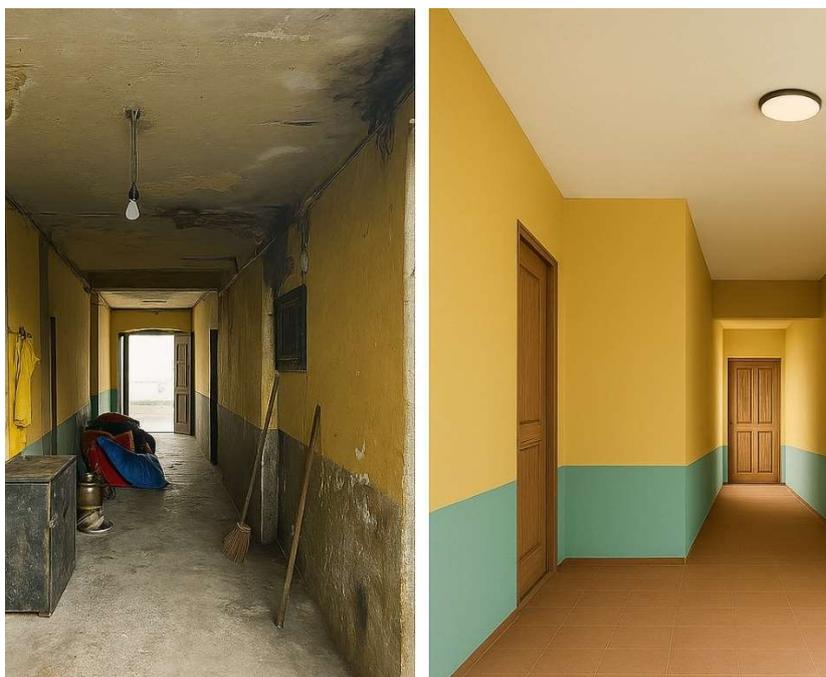
*Restitución de la cubierta y adecentamiento del acceso a la vivienda - corredor*

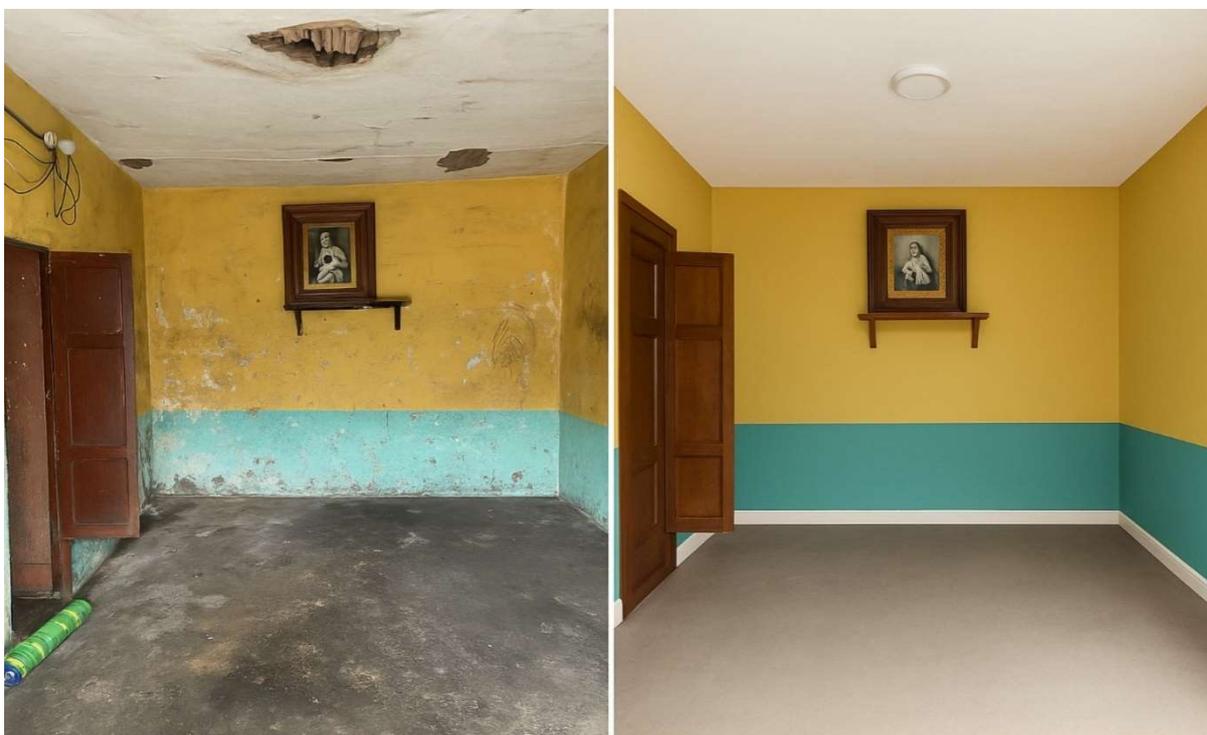
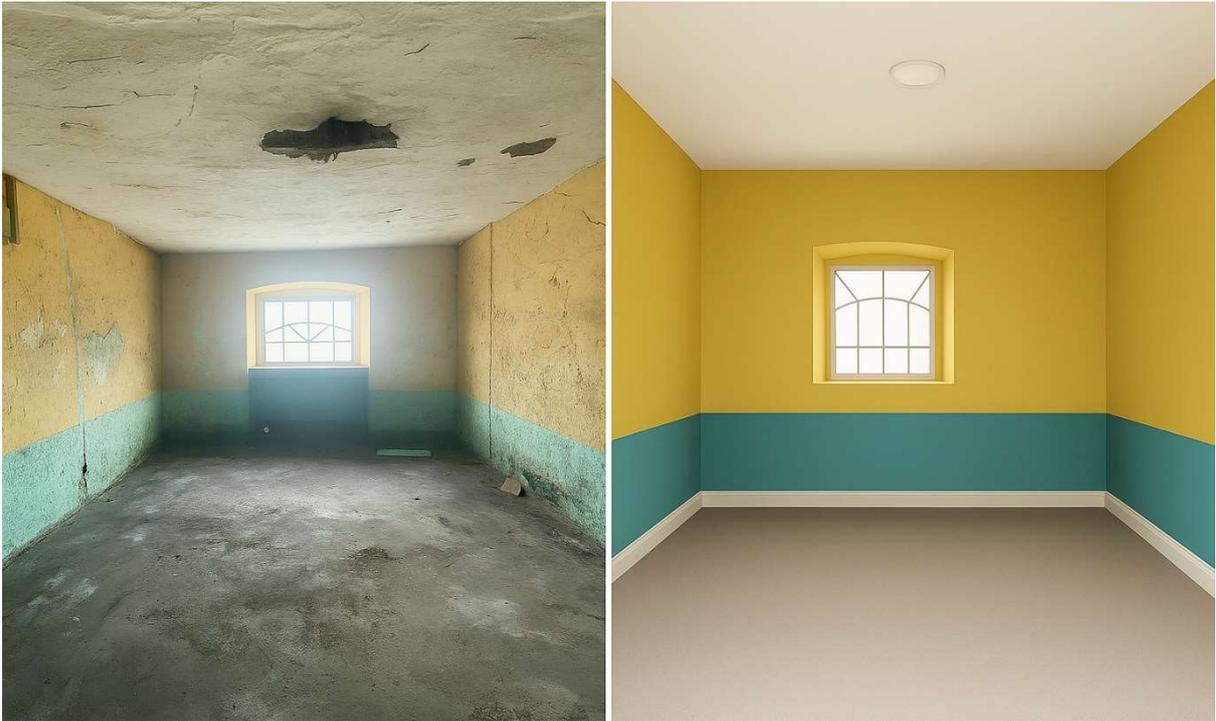
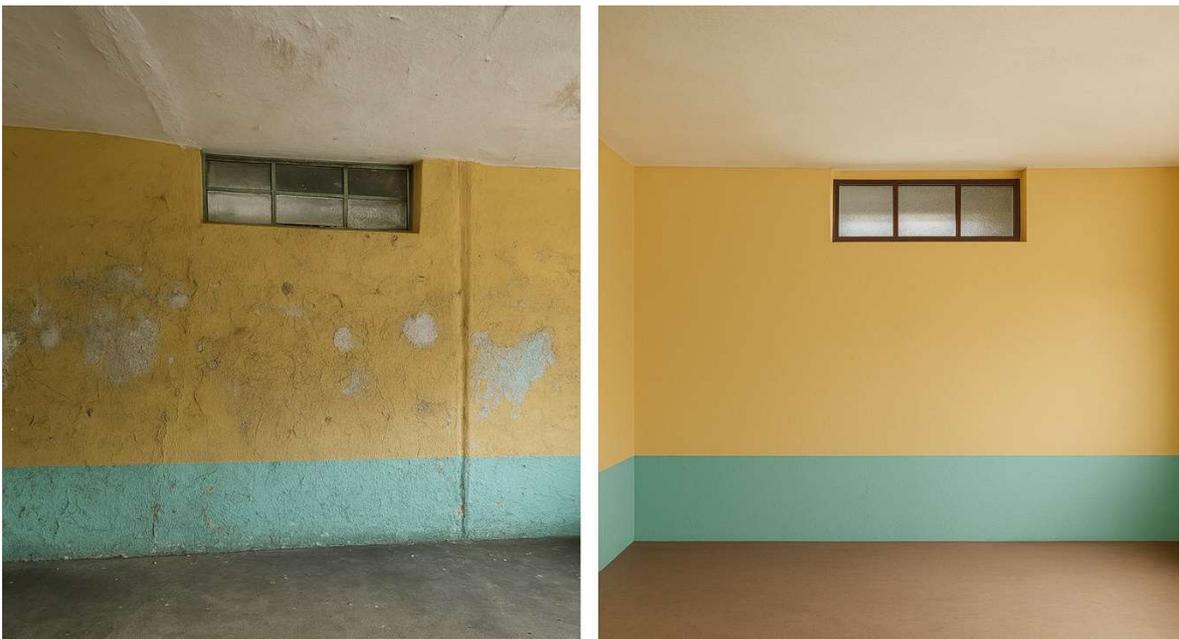
*Tratamiento de problemas de humedad en techo paredes y adecentamiento general en dormitorios*

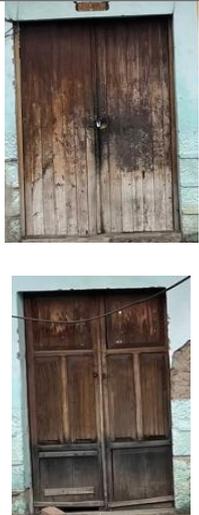
<p><b>Deterioro elementos de madera externos</b></p>	<p>Lijado profundo, curado con preservantes de madera, masillado y sellado antihumedad en puertas de madera exteriores a la vivienda.</p> <p>Colocar recubrimientos a bases de barniz sintético o lacas para extender vida útil de los elementos que conforman las puertas.</p>	<p>Limpieza periódica planificada cada 12 meses de puertas exteriores para evitar deterioro de materiales de puertas.</p> <p>Colocar recubrimientos a bases de barniz sintético o lacas para no distorsionar composición de los elementos como maderas.</p>
