**MAGÍSTER EN RESTAURACIÓN Y CONSERVACIÓN DE BIENES  
CULTURALES CON MENCIÓN EN PATRIMONIO EDIFICADO**

**“PROPUESTA DE REHABILITACIÓN DEL PATRIMONIO EDIFICADO  
EN DESUSO DE LA PARROQUIA YARUQUÍES: CASO VIVIENDA DE  
LA FAMILIA LEÓN CEVALLOS”**

Ing. Edwin Guillermo Contero Abarca

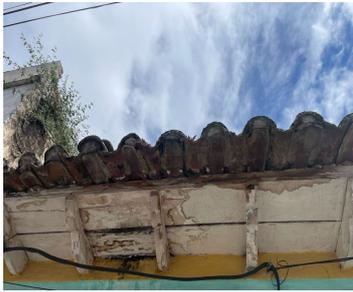
<p data-bbox="288 1014 547 1115"><b>Filtraciones de agua cubierta</b></p>	<p data-bbox="617 689 1016 857">Limpieza profunda de elementos de volado como maderas y canecillos.</p> <p data-bbox="617 891 1016 992">Reinstalar tejas sueltas evitar filtración y daño de elementos.</p> <p data-bbox="617 1025 1016 1261">Sellar con materiales tradicionales de la construcción agujeros donde quepan los animales menores.</p> <p data-bbox="617 1294 1016 1529">Lijado y colocación de recubrimientos en maderas como sellantes, mata polillas y pinturas.</p>	<p data-bbox="1074 689 1394 857">Limpieza periódica planificada cada 6 meses de cubierta en general.</p> <p data-bbox="1074 891 1394 1126">Lavado de teja periódica a presión cada 6 meses y remoción de sedimentos y flora que pudiera existir.</p>

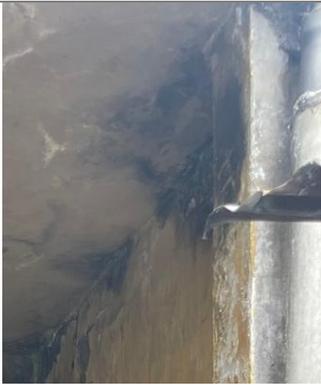
<ul style="list-style-type: none"> <li>-Reinstalar tejas sueltas</li> <li>- Sujeción de tejas en ubicación</li> <li>-Remplazo de tejas averiadas o rotas por tránsito de animales menores: palomas, gatos</li> <li>-Remoción de sedimentos y flora que pudiera existir en cubierta</li> </ul>	<ul style="list-style-type: none"> <li>-Reinstalación de piezas de cerámica movidas o rotas lo antes posible de haber filtraciones o goteras de agua y sin una limpieza periódica planificada cada 12 meses de cubierta en general.</li> </ul>

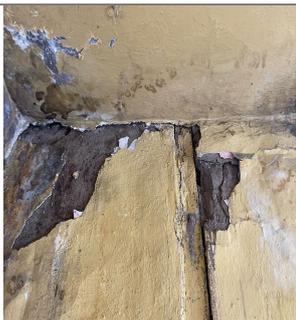
**Filtración de agua**

**Desprendimiento de empañete por humedad de filtración**

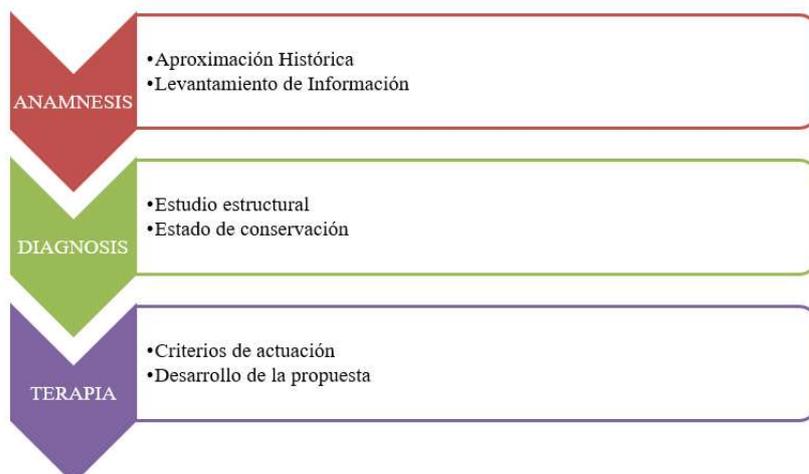
#### Figura 31

*Diseño de la Metodología Propuesta*

Nota. La figura muestra la metodología que se ha propuesto para el diseño de la propuesta de rehabilitación. Fuente: Elaboración propia.

La metodología Anamnesis-Diagnosis-Terapia está ampliamente reconocida en el campo de la conservación y de la restauración del patrimonio arquitectónico, ya que se fundamenta en un análisis estructurado y secuencial que abarca los aspectos históricos, los técnicos y los prácticos como mencionan Abad & Allaico, (2022). Esta metodología, que sigue los mismos principios de conservación preventiva del ICOMOS (tal como lo hemos visto en el capítulo 2, en el trabajo de Abad y Allaico), garantiza que la intervención respete los valores culturales e históricos del inmueble ante un cambio en las necesidades del edificio. En el caso de la vivienda León Cevallos, es un buen método porque:
