**UNIVERSIDAD NACIONAL DE CHIMBORAZO
FACULTAD DE INGENIERÍA
CARRERA DE INGENIERÍA CIVIL**

“Características físicas, mecánicas e hidráulicas evaluadas en el pavimento articulado en la cabecera cantonal de Sucúa, provincia de Morona Santiago”

Trabajo de Titulación para optar al título de Ingeniero Civil

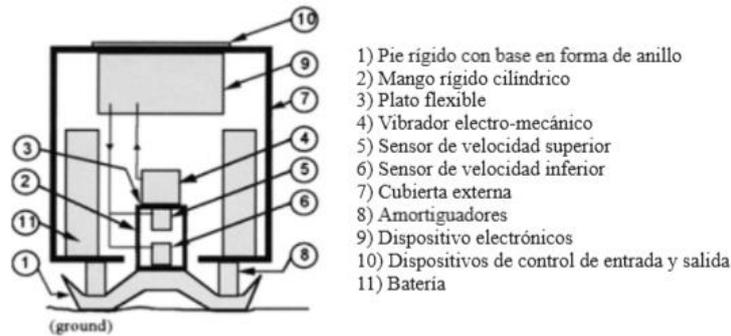
Ilustración 3. Esquema grafico del GeoGauge. Adaptado de: (ASTM D 6758, 2002)

Este método abarca la medición electromagnética de la rigidez in situ del suelo y agregado para determinar el módulo de Young mediante la aplicación de cargas cíclicas de baja deformación sobre una carga estática compatible con aplicaciones en carreteras. El equipo proporciona un método rápido para minimizar las interferencias y los retrasos en la construcción. El procedimiento de la prueba está diseñado para evaluar la rigidez o el módulo de los materiales utilizados en movimientos de tierra y obras viales. (ASTM D 6758, 2002).

Los elementos que conforman el geogauge son los siguientes:

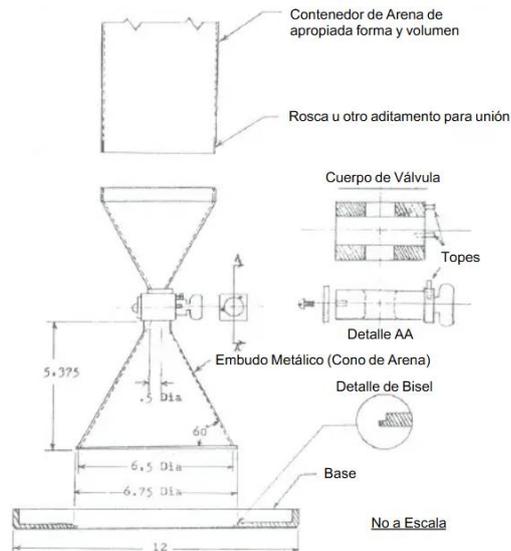
Ilustración 4. Elementos que conforman el equipo del cono de arena. (ASTM D1556, 1996).

El ensayo del cono de arena se usa para determinar la densidad en campo y el peso volumétrico de suelos inalterados o suelos in situ, cuando los vacíos naturales de poros en el suelo sean suficientemente pequeños para prevenir que al usar la arena en la prueba esta pueda entrar en los vacíos (suelos compactados) (ASTM D1556, 1996).

- Inspeccionar el aparato del cono para ver algún daño.
- Llenar el contenedor con arena acondicionada a la cual se le determino su masa volumétrica de manera previa.
- Preparar la superficie de la ubicación a ser ensayada de modo que sea plana y nivelada.
- Colocar la base en la superficie plana, asegurando el contacto entre la superficie del suelo alrededor del hueco biselado del centro.
- Cavar el hueco de prueba a través del hueco central en la base, teniendo cuidado de afectar el suelo que limita el hueco.
- Limpiar el bisel y colocar el cono de arena en el hueco biselado en la misma posición que fue colocado durante la calibración.
- Determinar la masa del aparato con la arena restante, registrar y calcular la masa de la arena usada.
- Se debe registrar la masa húmeda del material que fue removido del hueco de prueba.

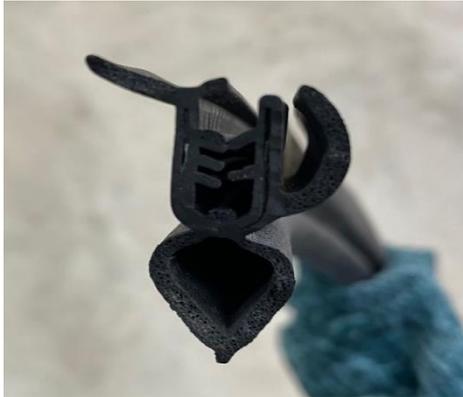
Ilustración 6. Caucho tipo burlete alambrado 341.

- Los cilindros dobles se encuentran diseñados con acero galvanizado de 1.5mm de espesor.
- El cilindro exterior cuenta con un diámetro de 45cm, el cilindro interior con un diámetro de 25cm y ambos con una altura de 60cm.
- Para poder impermeabilizar el equipo al momento de colocarlo en la capa de rodadura de la vía, se colocó en la parte inferior del mismo un caucho (burlete), la selección de este caucho se basó en su facilidad de adaptarse y ajustarse al entorno circular de la base del infiltrómetro.

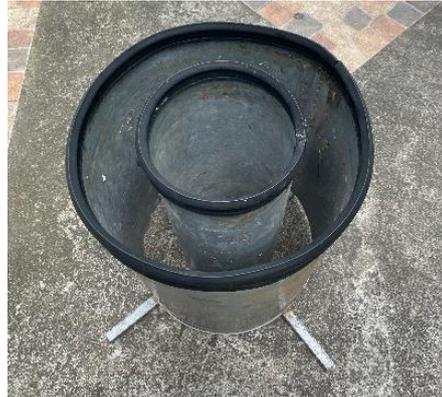
Ilustración 5. Caucho colocado en la base del infiltrómetro.

- Para mejorar el sellado entre caucho y pavimento se optó por la colocación de silicón blanco para mejor la impermeabilización de los bordes de los anillos.
- En la parte superior del infiltrómetro en los extremos de la cruz, se colocó contrapesos de 15kg aproximadamente con el fin de aplicar presión sobre el pavimento evitando la fuga de agua por la base.

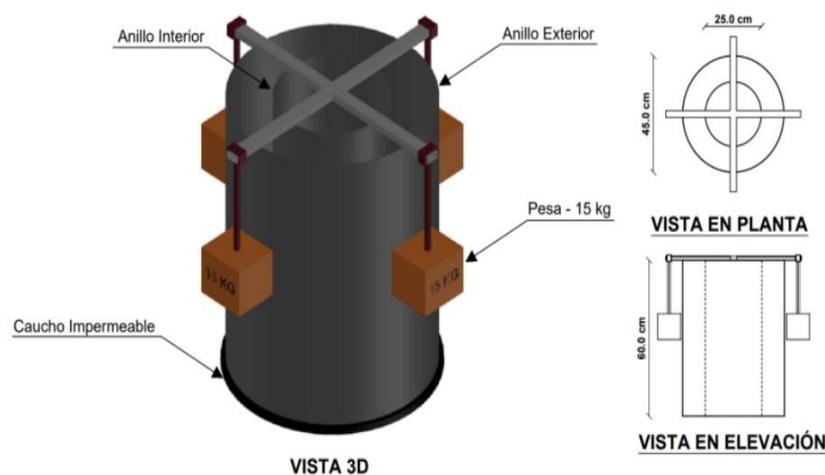
Ilustración 7. Esquema grafico del infiltrómetro. (Casco & Salcan, 2024).

El método del doble anillo es una técnica utilizada para medir la tasa de infiltración en suelos variando su permeabilidad. Este método permite obtener datos precisos al evitar la interferencia de las áreas circundantes en la medición de infiltración (Rincon et al., 2024).

- Colocar el caucho (burlete) en la base con silicona, con tiempo previo a realizar el ensayo para poder dar tiempo que se seque.
- Limpiar previamente la zona donde se va a realizar el ensayo.
- Colocar el infiltrómetro en la zona del estudio y sellar los bordes inferiores con silicona dándole un tiempo de secado.
- Colocar las pesas de 15kg aproximadamente en las 4 esquinas de la cruz.
- Una vez asegurado la base, colocamos agua parcialmente y registramos el descenso en intervalos constantes de tiempo.
- La proporción de infiltración se obtiene comparando el agua infiltrada con el volumen inicial, mientras que el volumen residual en el cilindro tras el ensayo determina el índice de escorrentía.

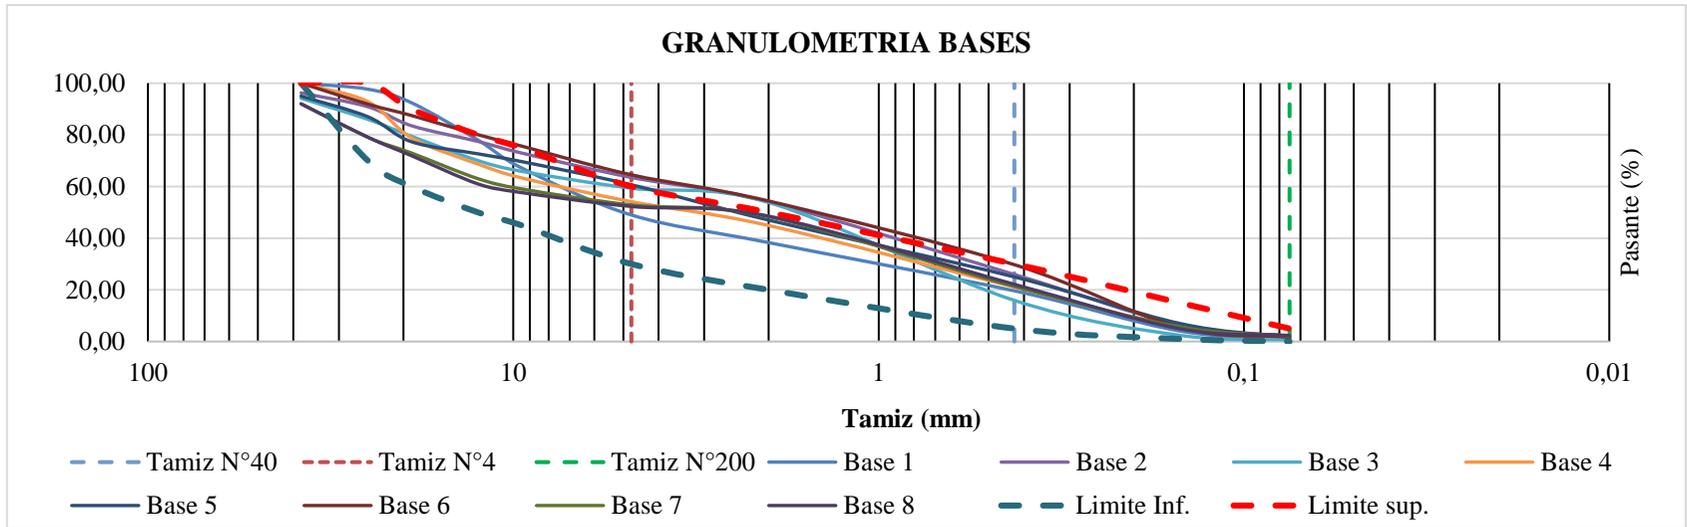
Ilustración 8. Curvas granulométricas correspondiente a las bases

En la Ilustración 8 se presenta las curvas granulométricas de las 8 bases analizadas, junto con los límites superior e inferior que especifica la normativa (MOP, 2002) para la base Clase 1 tipo B; todas las bases han sido clasificadas como tal, a pesar de que la muestra 2, muestra 3 y muestra 6 superan ligeramente el límite superior, en su mayoría cumplen con los rangos establecido, por lo cual se consideró aceptable. En cuanto al análisis granulométrico, mediante la Tabla 3, se puede evidenciar que las bases están compuestas por gravas, arenas y un mínimo porcentaje de material fino, siendo predominante en arenas.

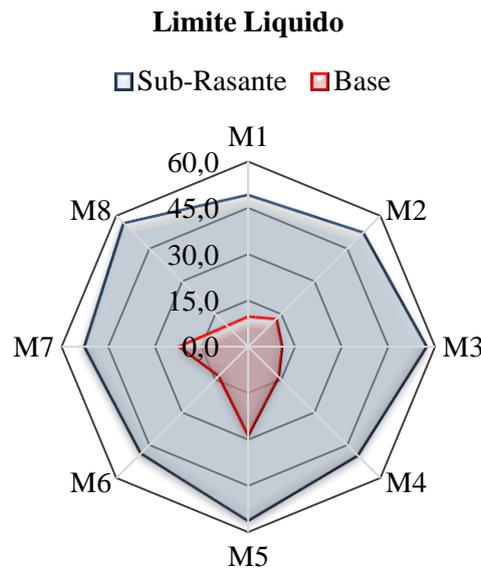
Ilustración 10. Limite liquido correspondiente a la Sub-Rasantes y Bases

Del ensayo de límites de Atterberg mediante la Ilustración 10 se analiza el límite líquido de las capas estudiadas. Las bases contienen bajo porcentaje de límite líquido, de tal forma que no pierden resistencia significativa al humedecerse. Por otro lado, las subrasantes tienen valores altos de límite líquido, reflejando la presencia de limos plásticos sensibles al agua, caracterizados por expandirse en presencia de ella y se contraen en su ausencia, generando deformaciones lo que puede comprometer las capas granulares.

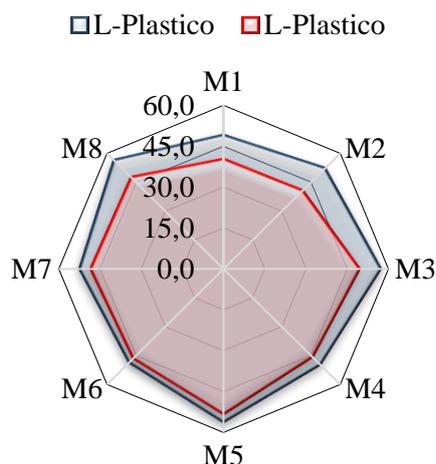
Ilustración 11. Limite Plástico y Limite Líquido correspondiente a la Sub-Rasante

En el caso de las subrasantes, las cuales son arenas con presencia de limos y un caso de arcillas, que por su naturaleza presentan límite plástico. Con respecto a la particularidad de la Muestra 3, según la SUCS corresponde una clasificación de Arena Pobrementemente Graduada. Sin embargo, el ensayo de límites de consistencia proporciona un alto límite plástico al igual con las otras muestras ensayadas, evidenciando la presencia de limos. Como menciona (Gutiérrez Rodríguez, 2024) en su trabajo que la plasticidad es característico de los materiales finos, sin tener ninguna relación con el diámetro de las partículas.

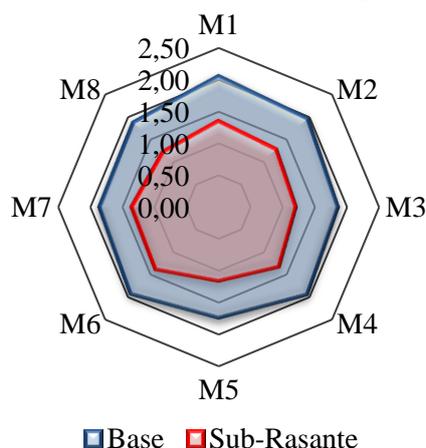
Ilustración 12. Densidad Máxima seca de la Base y Sub-Rasante

La ilustración 12 muestra la comparación de la densidad máxima óptima de las bases y subrasantes, en donde se puede observar en las bases pueden alcanzar mayores valores por la naturaliza de su composición.

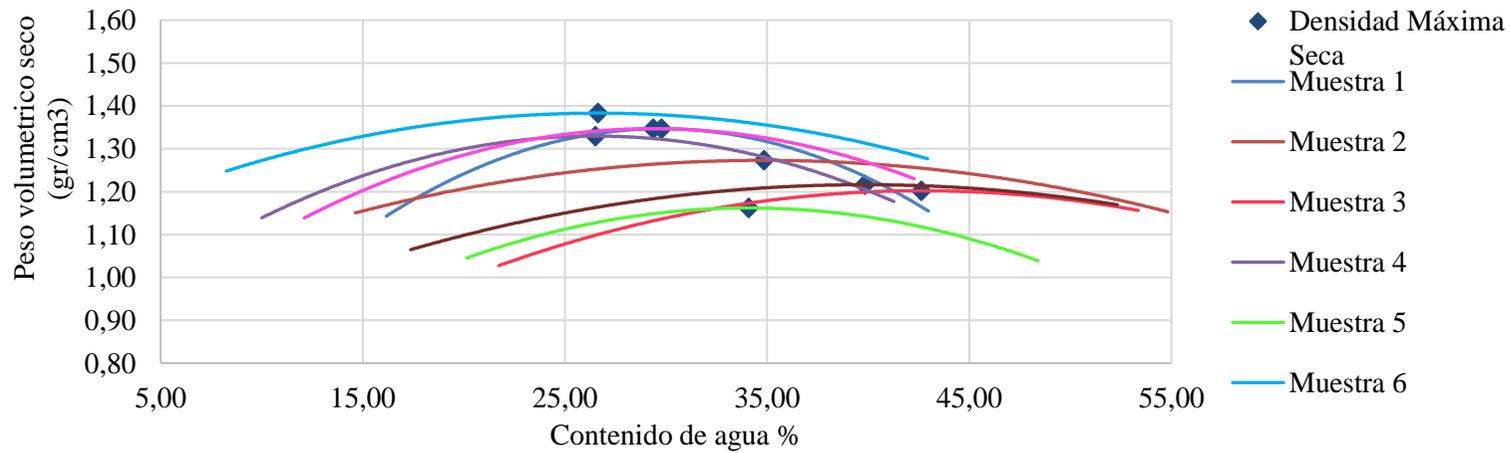
Ilustración 14. Curvas de compactación de la Sub-Rasante

Las curvas de las sub-rasantes se exponen en la Ilustración 14, mediante las cuales se observa significativos valores de humedad óptima esto debido a que el tipo de suelo presenta una característica de plasticidad buena debido a la presencia de finos. Por lo que necesitan mayor contenido de humedad para llegar a su densidad máxima seca. De acuerdo con (Martillo, 2012), para suelos con características arcillosas, limo arenosas y con CBR alrededor del 5% se recomienda mantener contenidos de humedad cerca de 26.30% y densidades secas de 1.34 T/m^3 , valores que se asemejan a los obtenidos en el estudio de las sub-rasantes.

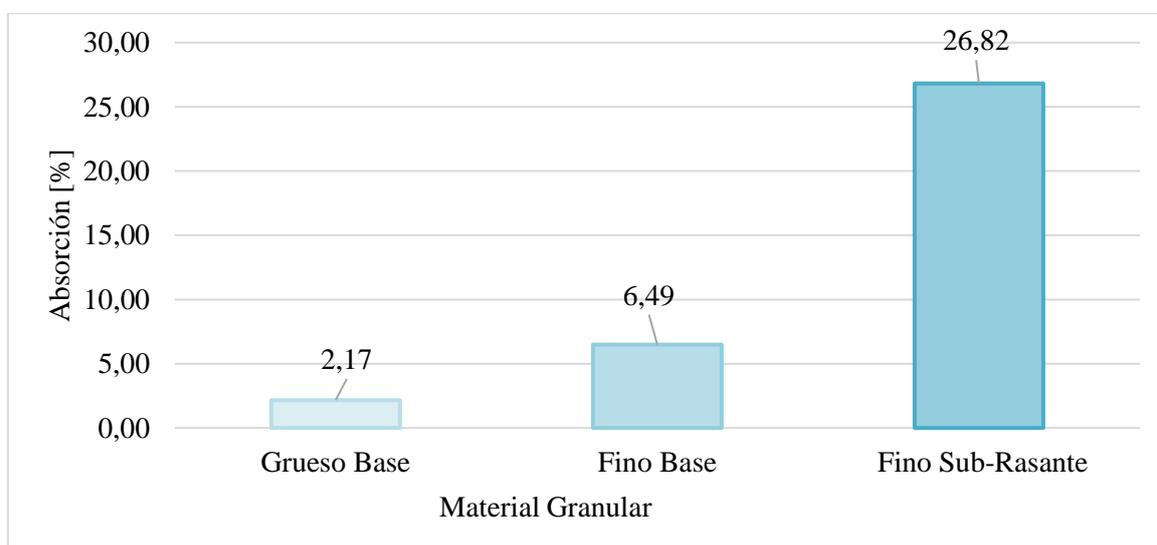
Ilustración 19. Absorción de las capas granulares

La Ilustración 19 presenta el porcentaje de absorción en promedio de cada árido ensayado según la capa, mediante la cual se observa que la sub-rasante es la que mayor porcentaje representa debido a la presencia de arcillas en su composición. De igual manera, el agregado fino de la base presenta mayor absorción a comparación del agregado grueso.

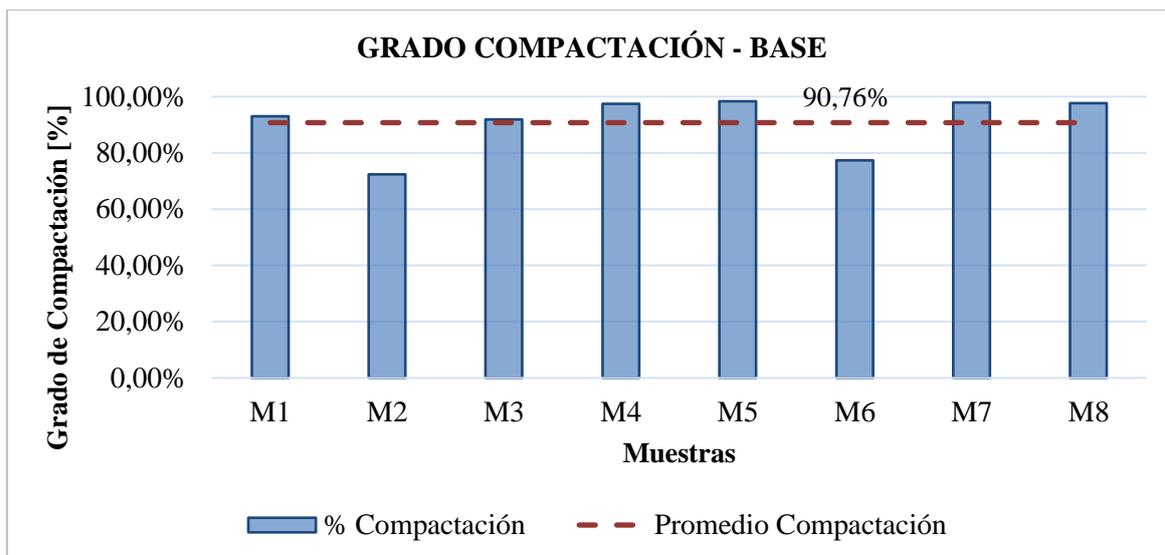
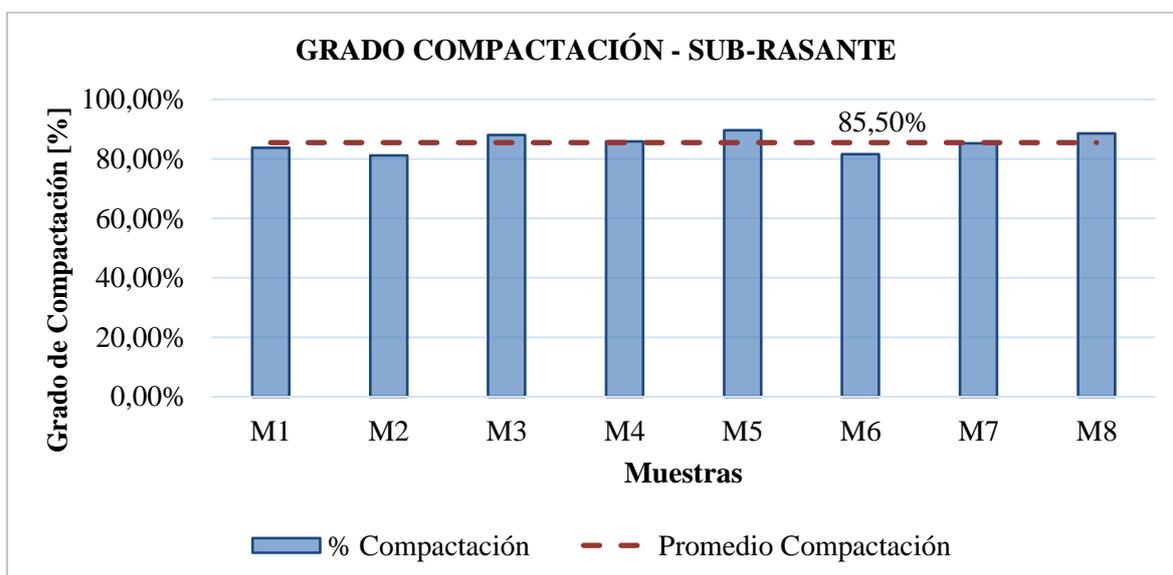
La determinación del grado de compactación tanto de la base como de la sub-rasante se obtuvo mediante la relación entre la densidad máxima seca y la densidad seca in situ, lo cual se presenta por medio de las Ilustraciones 20 y 21, respectivamente, mediante las cuales se puede observar variaciones mínimas entre las diferentes muestras.

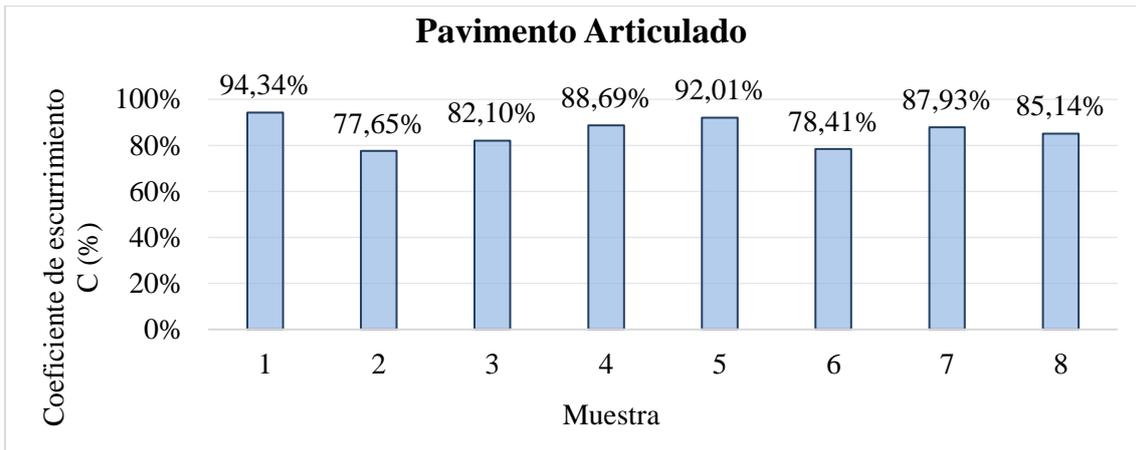
Ilustración 27. Coeficiente de escurrimiento de cada muestra

El coeficiente de escorrentía es otro de los resultados que se obtienen mediante la metodología de ensayo de infiltrómetro. Valores que se exponen en la Ilustración 27 para cada uno de los puntos propuestos a estudiar.

Los valores de la M2 y M6 representan los coeficientes de escurrimiento menores de 77.65% y 78.41%, respectivamente, el resultado de estos valores se ven relacionados con el grado de compactación tanto de la base como de la sub-rasante, los mismos que representan los valores más bajos, permitiendo que en los estratos del pavimento se presenten mayor cantidad de poros por ende mayor infiltración de agua. De la misma manera, se observa que el mayor C se da en la M1 con 94.34% presentado uno de los grados de compactación más altos tanto en la base como en la sub-rasante, corroborando así que existe menor cantidad de poros en los estratos impidiendo la infiltración y aumentando el porcentaje de escurrimiento.

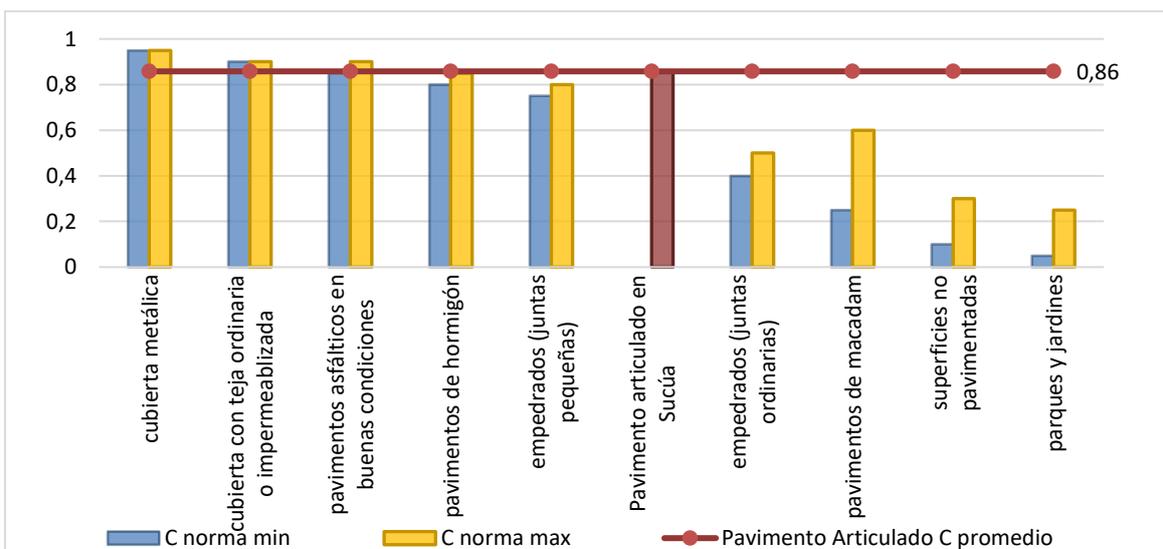
Ilustración 28. Comparación entre el "C" obtenido y el "C" propuesta por la norma

En la Ilustración 28 constan los valores de escurrimiento propuesta por la normativa EIOS para diseño de sistemas de alcantarillado pluvial en función de diferentes tipos de superficies, además se plasma el valor promedio de coeficiente de escurrimiento correspondiente a 85.78%. Mediante un análisis comparativo con empedrado de juntas pequeñas se puede observar que sobrepasa el límite máximo

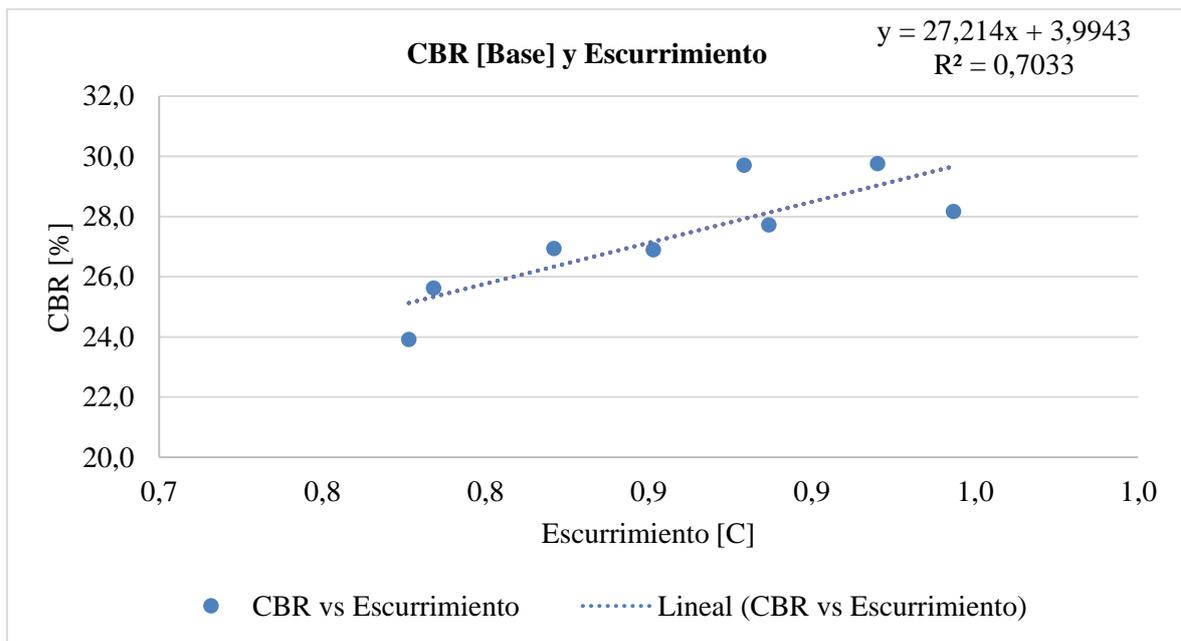
Ilustración 29. Comparación entre el coeficiente de esgurrimento y el CBR (%)

Se determino una vez realizados los ensayos pertinentes que existe una buena correlación entre las variables con un $R^2 = 0.7033$ como se puede observar en la ilustración 29, el cual nos indica que el modelo tiene un buen nivel de ajuste a los datos proporcionados, lo que significa que los datos están cerca de la tendencia lineal, dándonos un grado de confianza alto.

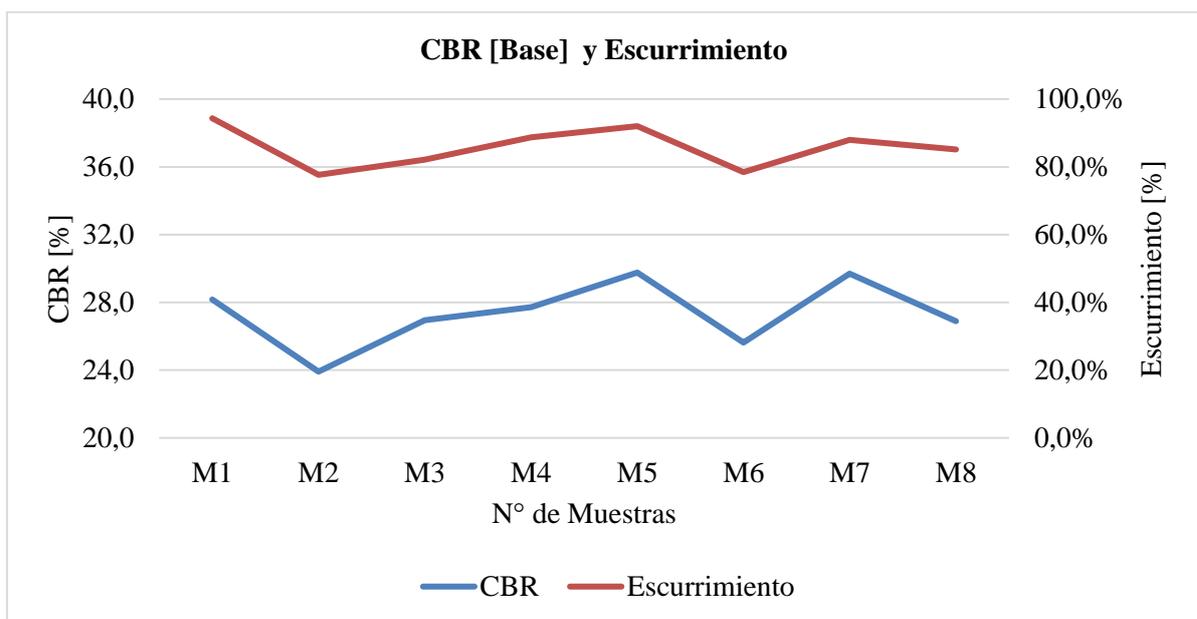
Ilustración 30. Diagrama de relación entre el CBR y el Esgurrimento

En la ilustración 30 se puede observar un diagrama de doble entrada en el cual se relaciona el CBR y el escurrimiento para poder realizar un análisis de manera grafica para un mejor entendimiento del comportamiento de las bases y su relación entre las propiedades físico-mecánicas e hidráulicas.

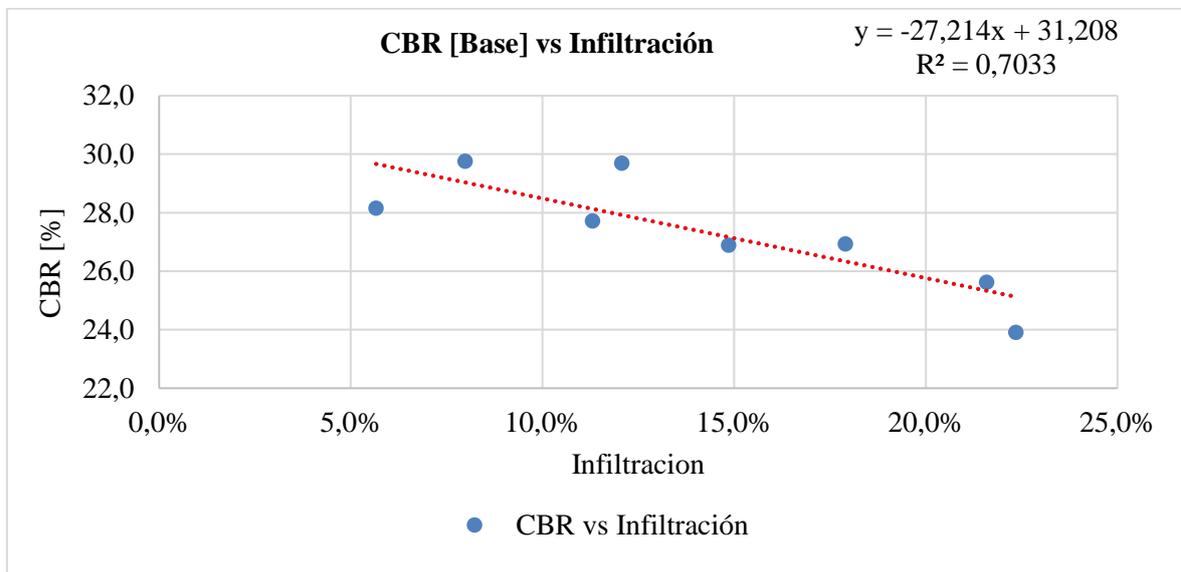
Ilustración 31. Comparación entre la infiltración (%) y el CBR (%)

A continuación, se presenta la relación determinada entre el soporte CBR y la infiltración, en donde a partir de la Ilustración 31 la cual establece un coeficiente de correlación R de 0.70 por lo cual se determina que las variables mantienen una relación positiva moderadamente fuerte.

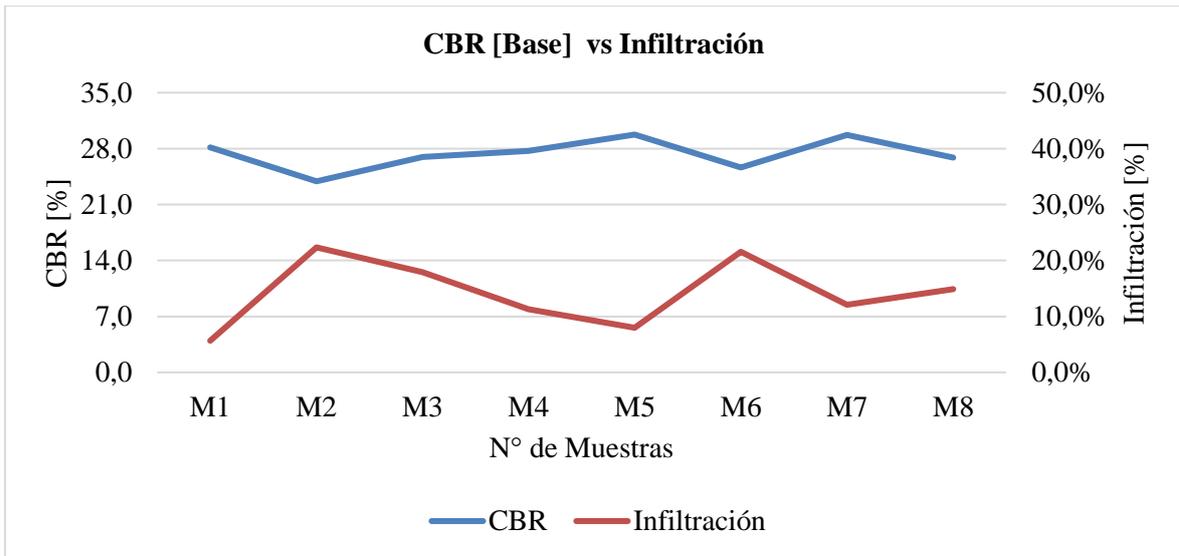
Ilustración 32. Diagrama de relación entre el CBR y la Infiltración

Mediante la Ilustración 32 se puede corroborar la relación entre el porcentaje de infiltración y CBR, la misma que se define como inversamente proporcional debido a que según va aumentando la fracción de infiltración, el porcentaje de CBR va disminuyendo y viceversa. Dicho esto, los mayores valores de infiltración corresponden a los menores porcentajes de CBR, siendo la M2 y M6 una representación clara.

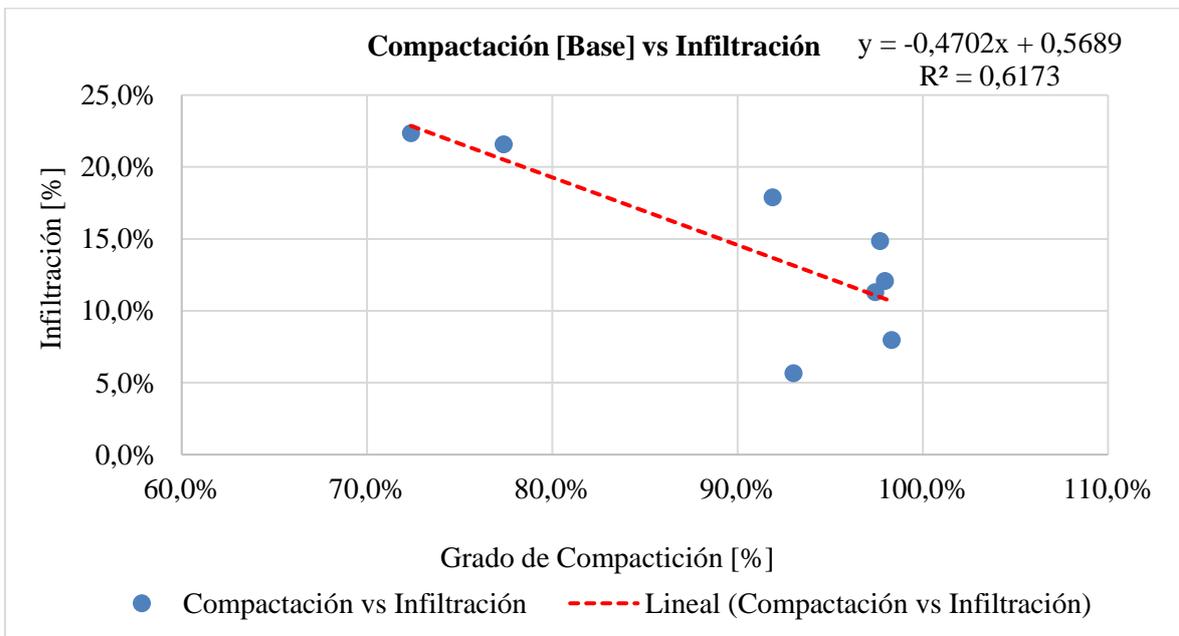
Ilustración 33. Comparación entre el grado de compactación (%) y la infiltración (%)

Con una relación de $R^2 = 0,6173$ que nos da a entender que las variables tienen un ajuste moderado al modelo de tendencia lineal, esto debido a que tenemos 2 variables ligeramente separados de los demás como se muestra a continuación en la ilustración 33.

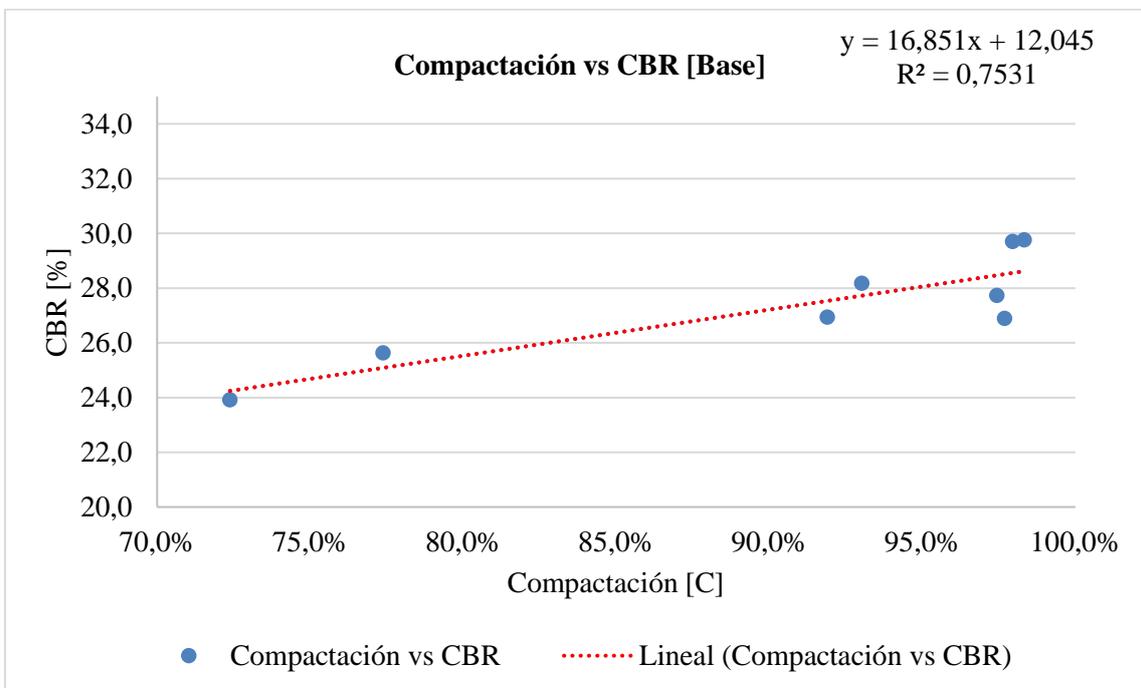
Ilustración 35. Comparación entre el grado de compactación (%) y el CBR (%)

Con una relación $R^2 = 0.7531$ que señala una fuerte relación de las variables que se ajustan muy bien a la línea de tendencia.
