**UNIVERSIDAD NACIONAL DE CHIMBORAZO
FACULTAD DE INGENIERIA
CARRERA DE INGENIERIA CIVIL**

Características físicas, mecánicas e hidráulicas evaluadas en el pavimento
flexible de la vía San Andrés – Guano

Trabajo de Titulación para optar al título de Ingeniero Civil

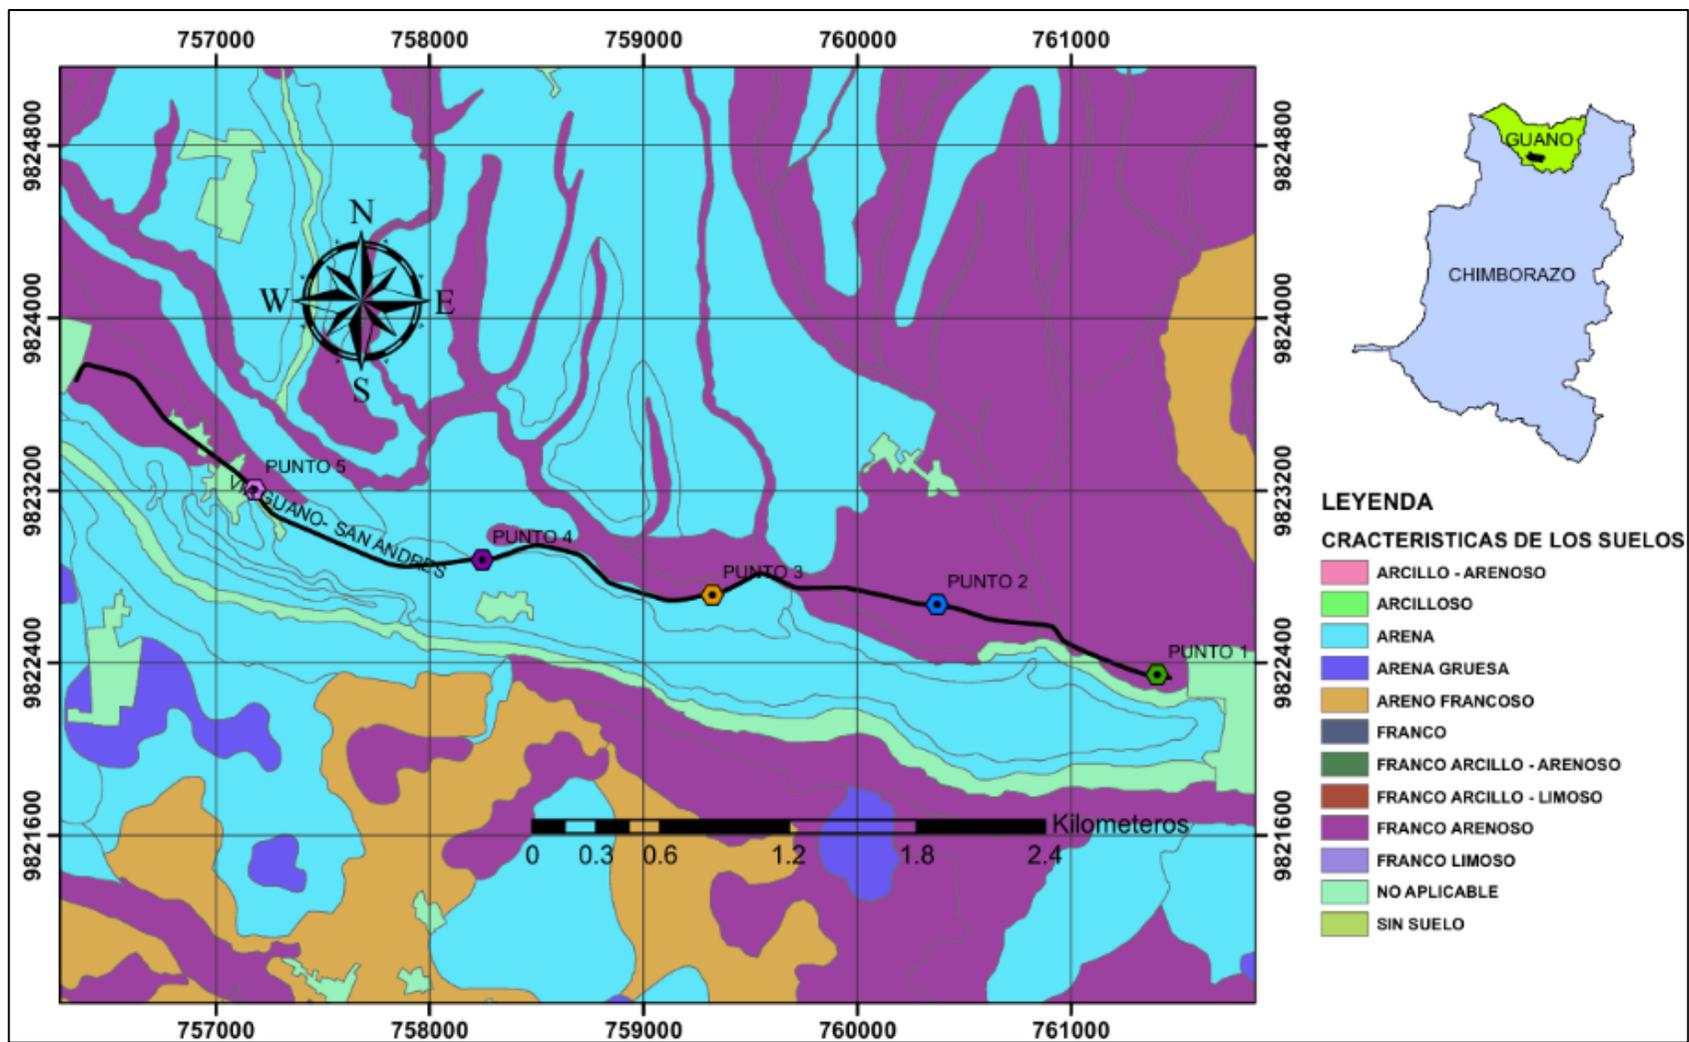
Figura 2: Mapa de tipos de suelos de la zona de estudio, adaptado de (MAG, 2015).

Según el Ministerio de Agricultura y Ganadería [MAG] (2015), el terreno presenta una composición predominantemente arenosa y franco-arenosa como se muestra en la figura 2. Esta característica edafológica influye directamente en el comportamiento estructural del pavimento.

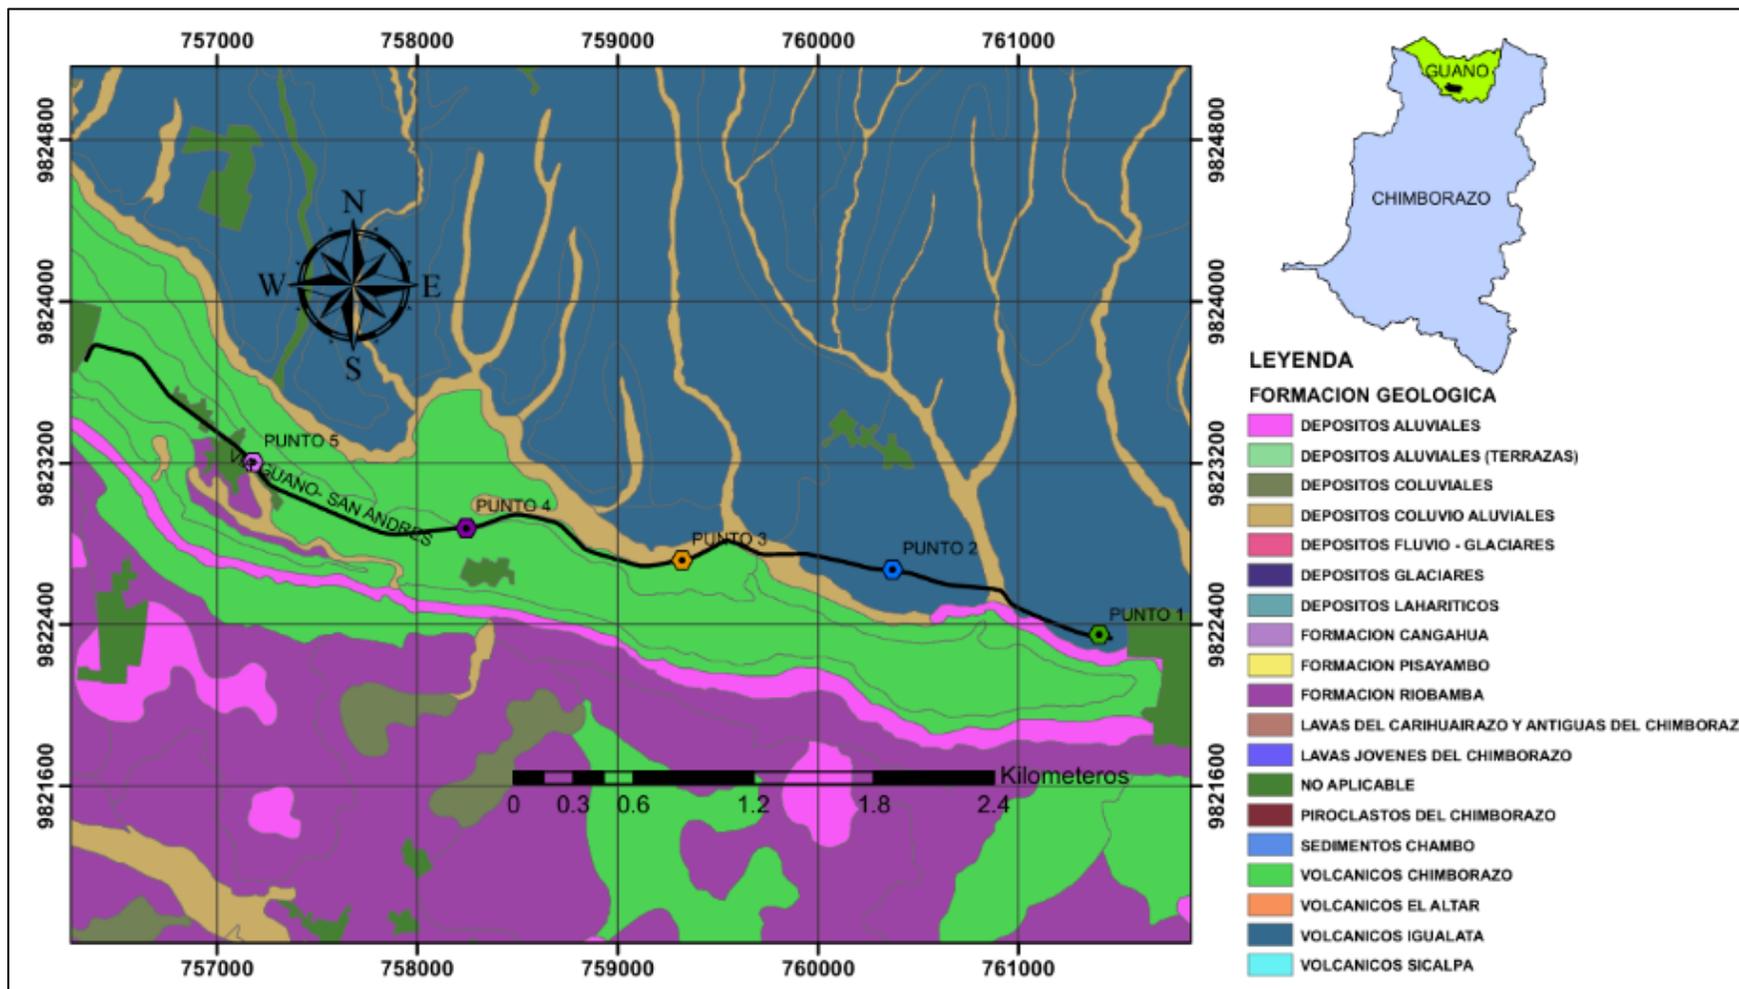
Figura 3: Mapa de formación geológica de la zona de estudio, adaptado de (MAG, 2015).

Según MAG (2015), existe dos tipos de conformación geológicas: volcánico Chimborazo y volcánico Igualata donde están ubicados los puntos de control, lo que brinda una idea de cómo está compuesto el suelo.

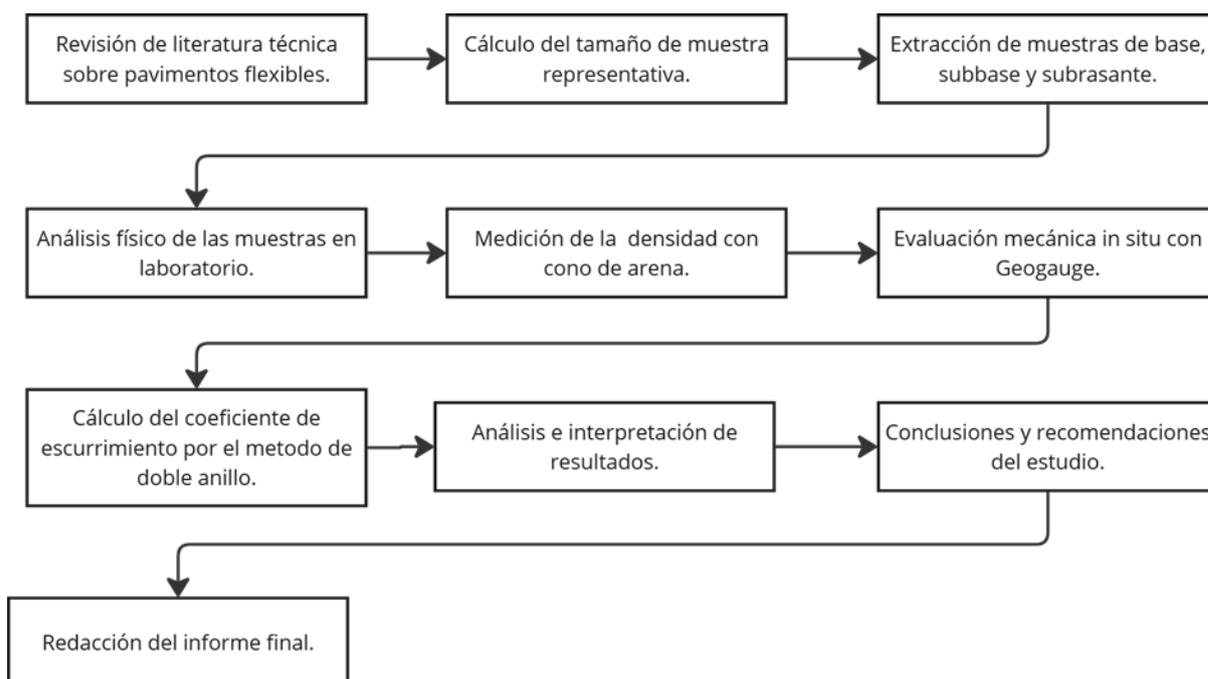
Figura 4: Diagrama de la metodología empleada, Fuente Propia.

Para realizar la investigación de manera ordenada, se elaboró un diagrama, mostrado en la figura 4. En él se identifican todos los pasos que se deben seguir para cumplir con los objetivos.

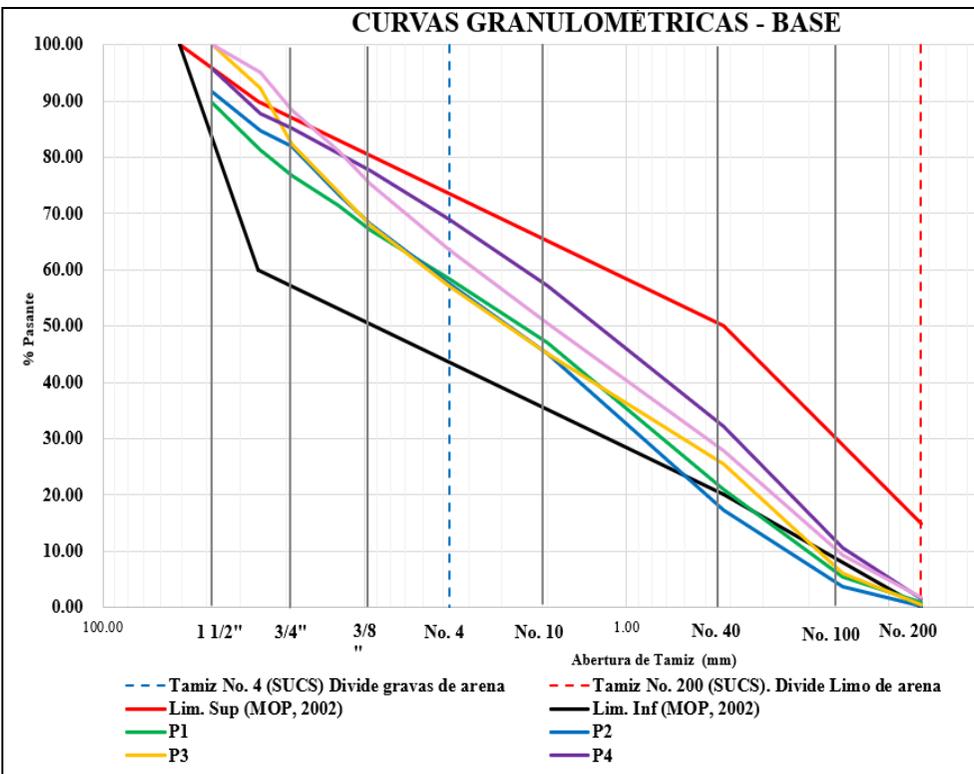
Figura 6: Curva granulométrica referente a la base.

Se analizaron cinco muestras de diferentes puntos de control, como se muestra en la Tabla 3 y la Figura 6, según la normativa MOP (2002), todas corresponden a una base clase 4, con materiales que provienen de trituración. Esta característica se evidencia en el número de caras fracturadas de las partículas, tal como se detalla en la Tabla 4.

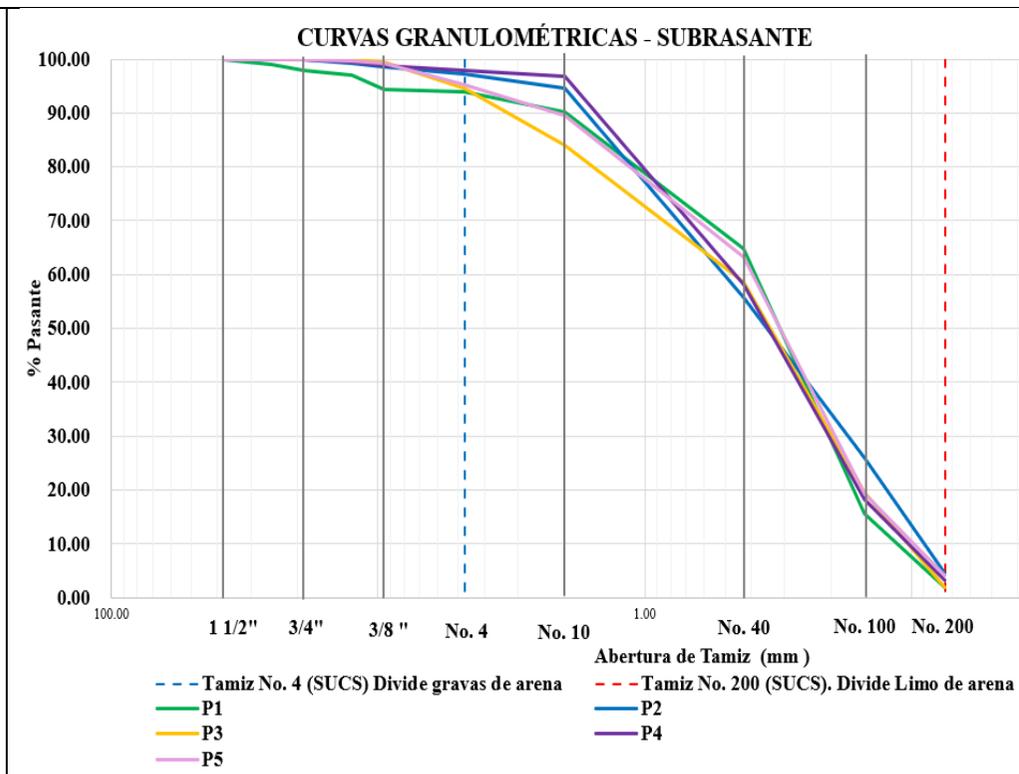
Figura 7: Curva Granulométrica referente a la subrasante.

Esto significa que la muestra tiene partículas pequeñas con tamaños similares y poca variedad, en este caso, el material no puede compactarse de manera eficiente, por lo tanto, es más inestable, mayor propensión a la erosión y el agua infiltra con facilidad.

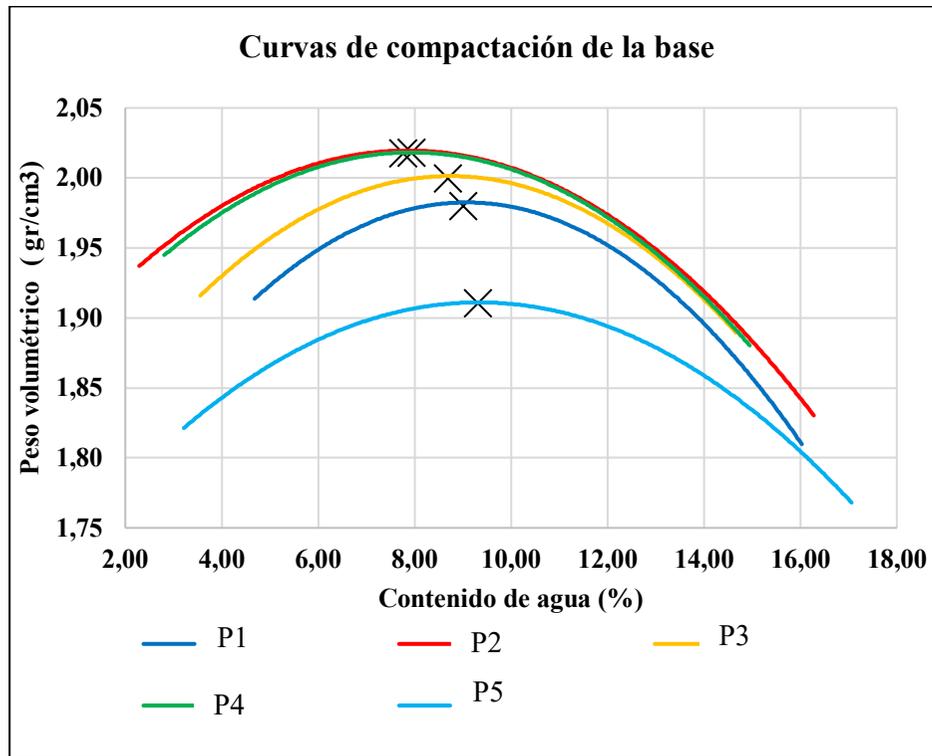
Figura 8: Curva de compactación por cada punto de control de la base.

Esto significa que la base, puede alcanzar mayor densidad con menor humedad, lo cual indica que es más eficiente compactar en condiciones secas, por otro lado, la subrasante tiene un comportamiento opuesto, al ser una arena no posee cohesión, por lo que requiere de humedad extra, para llenar los espacios y alcanzar una compactación. Estos resultados coinciden con los reportados en otras investigaciones, como la de Aucapiña & Jiménez (2024), donde se registran valores máximos de 9.01 % de humedad y 2.051 t/m³ de densidad seca en capas caracterizadas por una buena permeabilidad.

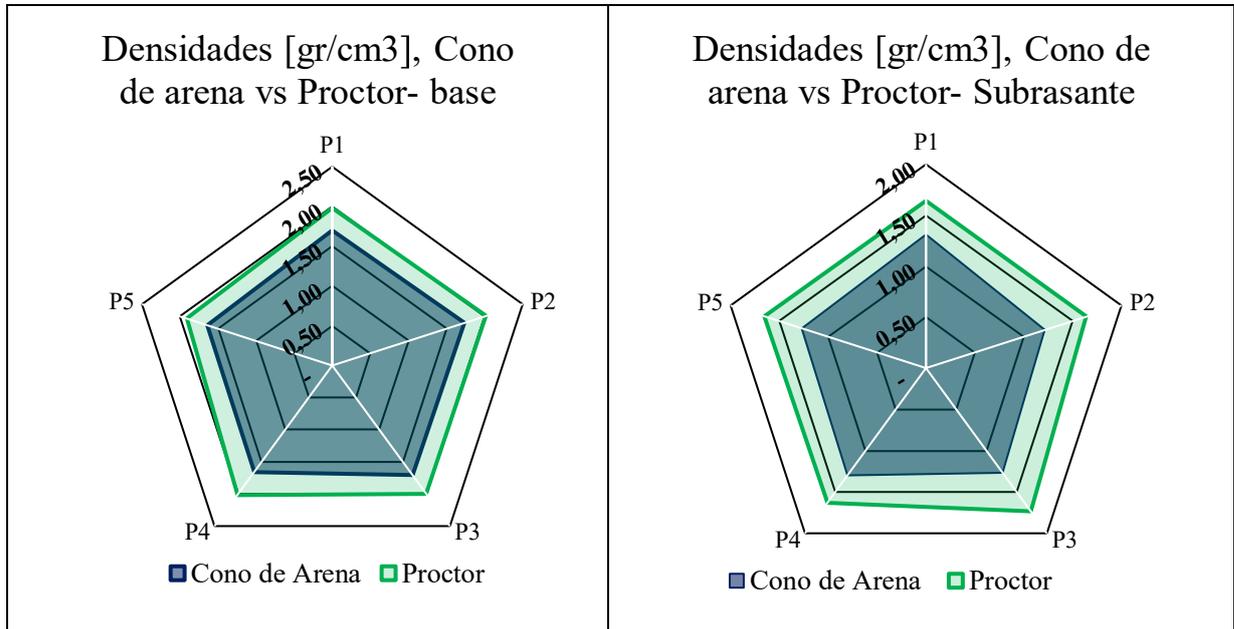
Figura 10: Densidades de las capas base y Subrasante.

La figura 10 muestra la diferencia entre los dos ensayos. El ensayo Proctor realizado en laboratorio muestra una densidad máxima superior, resultado de las condiciones controladas de humedad y compactación durante su ejecución. En contraste, el ensayo de cono de arena permite medir directamente la densidad en campo, generalmente bajo condiciones menos favorables que las de laboratorio. Esta diferencia entre ensayos significa que la compactación realizada en la vía no es la óptima, por lo que podría generar problemas como asentamientos, deformaciones o la formación de baches en la superficie.

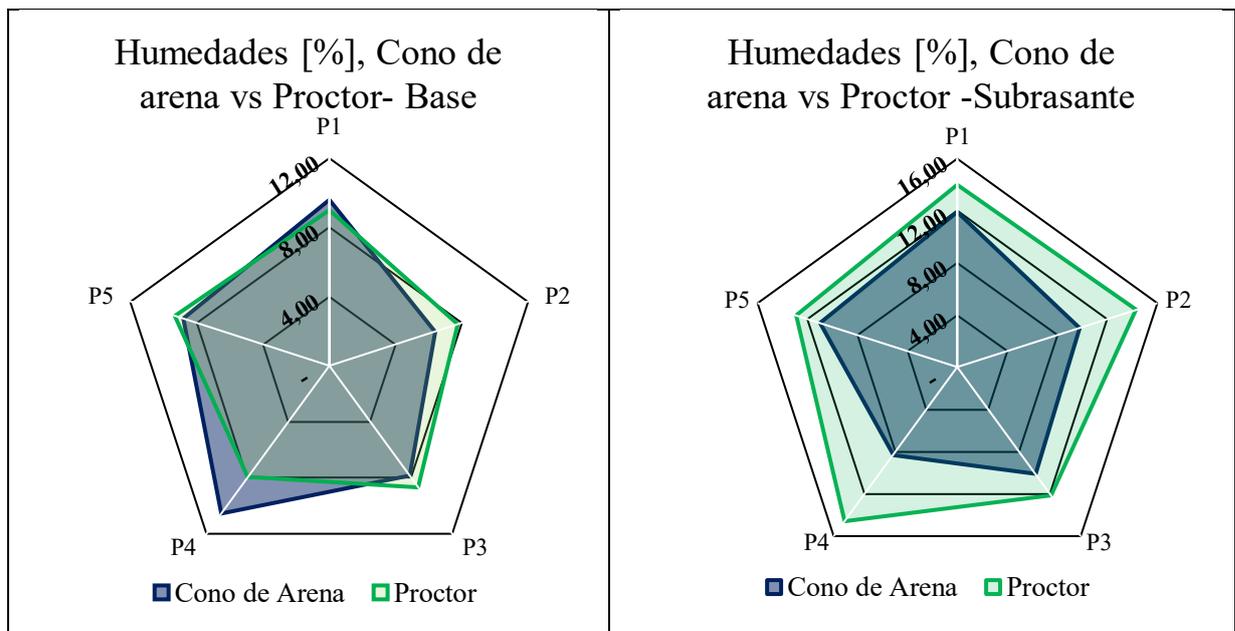
Figura 11: Humedades de las capas subbase y subrasante.

La figura 11 se muestra la comparación de los valores de humedad óptima, determinados mediante el ensayo in situ y laboratorio.

La tabla 11 muestra los valores de la humedad tanto, in situ como en el laboratorio, existe valores donde la metodología del cono de arena es mayor que del Proctor y viceversa, esto significa que, la humedad medida en campo es variable y puede influir en el espacio entre partículas, ya sea aumentando o reduciendo su volumen. Por otro lado, la humedad determinada en el laboratorio es más controlado, lo que tiende a reducir los espacios entre las partículas.

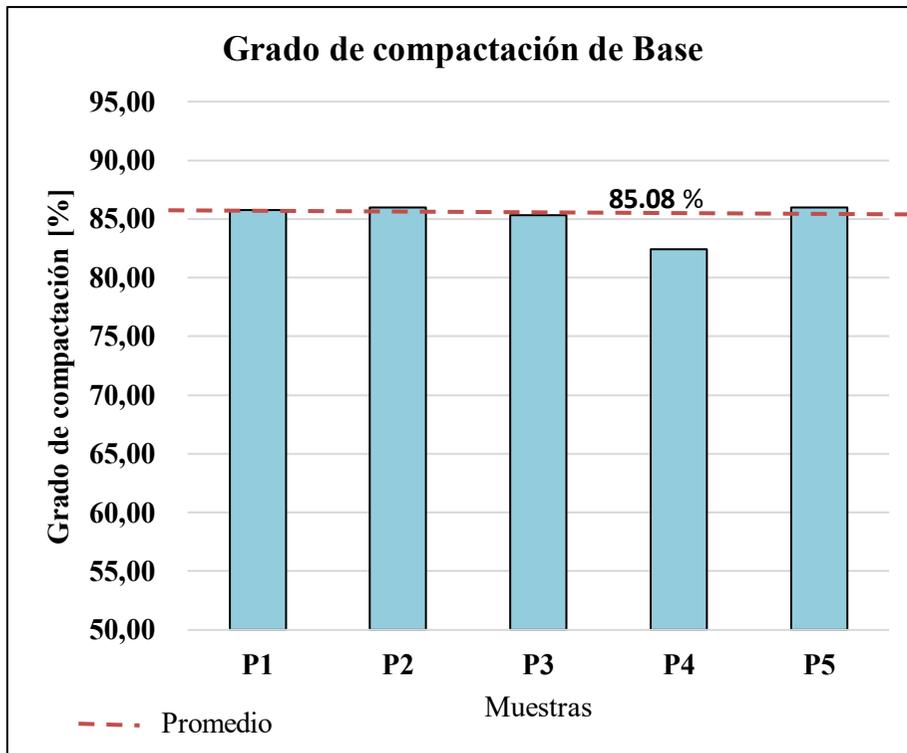
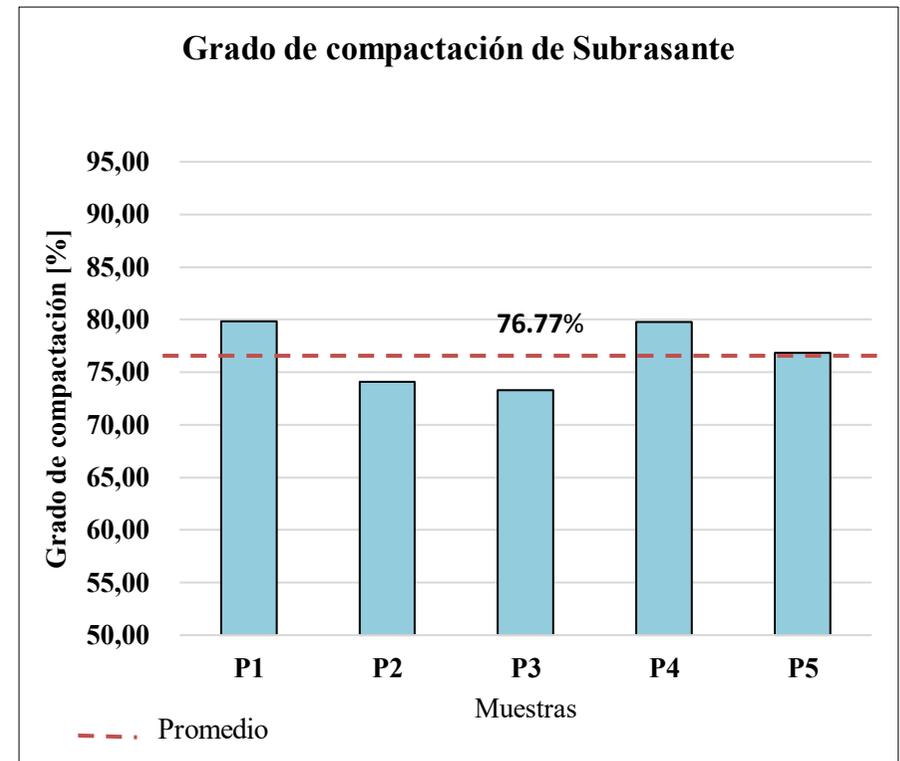
Figura 12: Grado de compactación de la base.

Figura 13: Grado de compactación de la subrasante.

En la figura 12 y 13 se muestran los promedios del grado de compactación, en esta se puede evidenciar de mejor manera, que están por debajo de 95 % de compactación establecido por la normativa.

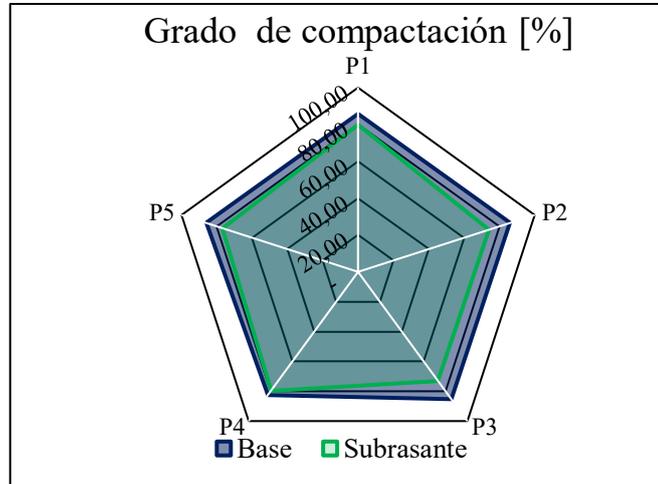
Figura 14: Grado de compactación de las capas subbase y subrasante.

A continuación, se muestra la diferencia del grado de compactación en las capas.

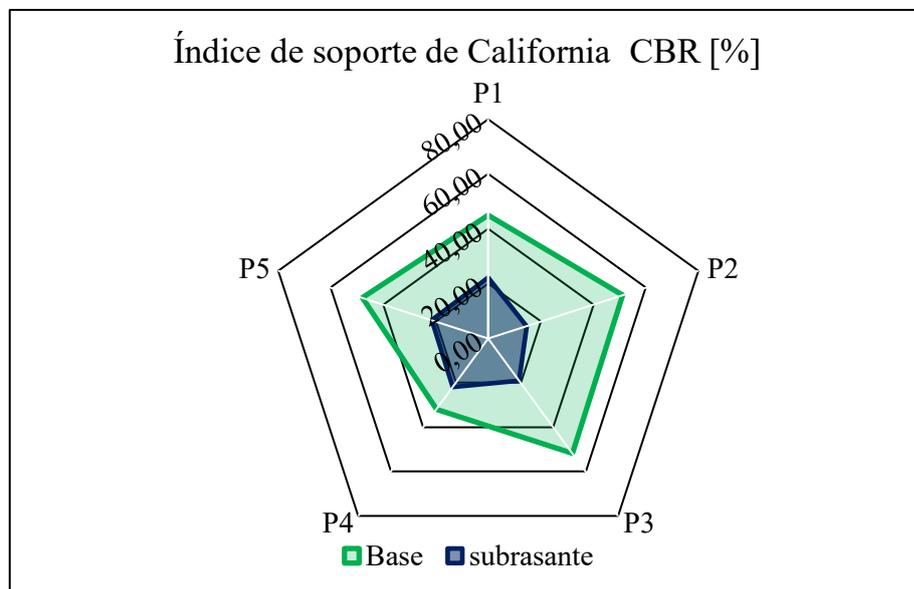
Figura 15: CBR mediante la ecuación de Powell, de las capas base y subrasante.

La tabla 17 muestra los valores del Índice de soporte de California (CBR) correspondientes a la capa base y subrasante, determinados mediante la ecuación de Powell. Los valores que más se asemejan son los de la segunda ecuación, los cuales varían entre 31.91% y 51.17% para la base, y entre 14.63% y 22.22% para la subrasante. Según la normativa MOP (2002), el CBR debe ser igual o mayor al 80% para una capa base; por lo tanto, estos valores no están dentro del límite establecidos por la normativa.

Además, el material que está compuesto tanto en la base como la subrasante tiene partículas uniformes, dificultando una buena compactación. Cuando existe poca variedad de partículas en tamaño, dejan espacio entre ellas, disminuyendo la densidad del material (figura 10). Como el CBR mide la resistencia del suelo, si el material no se compacta adecuadamente, su resistencia será menor, Eso explicaría por qué la base y la subrasante tiene valores bajos de CBR.

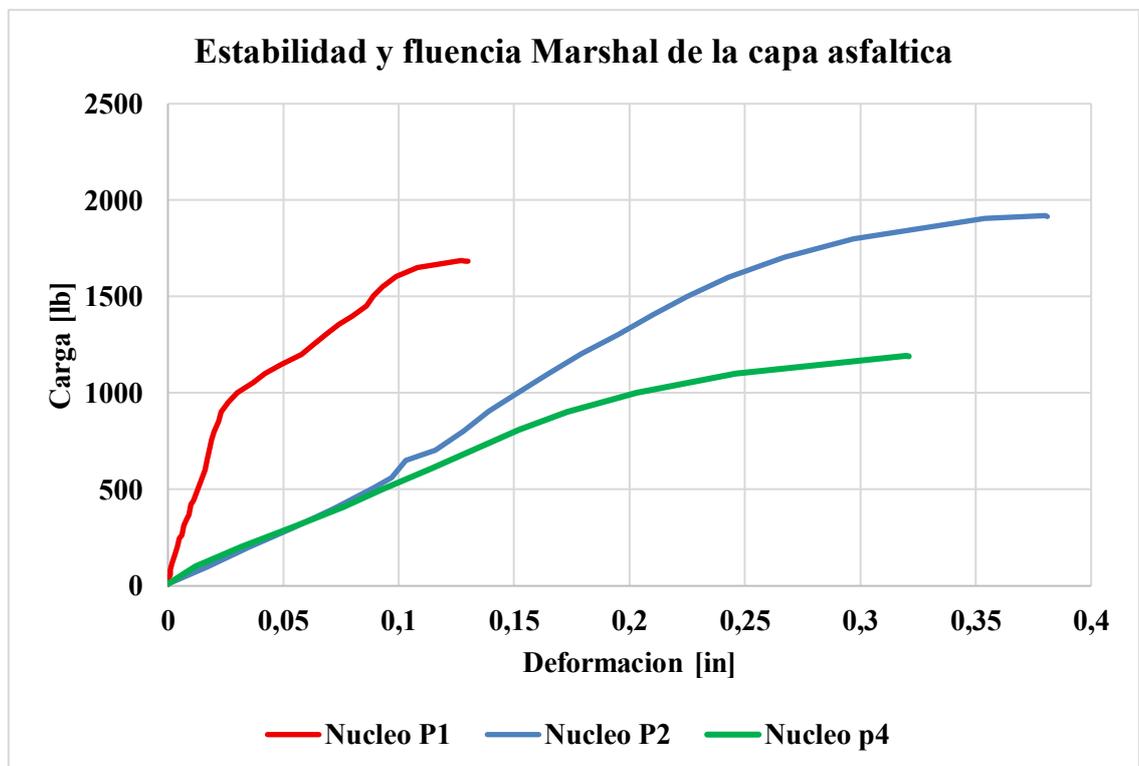
Figura 16: Resultado del ensayo realizado con el equipo Marshall.

Esto indica que el P1 corresponde a un tráfico medio, con una estabilidad y flujo de 1687.00 lb y 0.13 in. Por otro lado, el punto P2 a, pesar de tener una estabilidad relativamente buena, presenta un flujo bastante elevado.

Por lo tanto, la capa asfáltica es más susceptible al flujo en algunos puntos, porque la mezcla puede tener un tipo de agregado que no resista, al movimiento bajo la carga repetida.

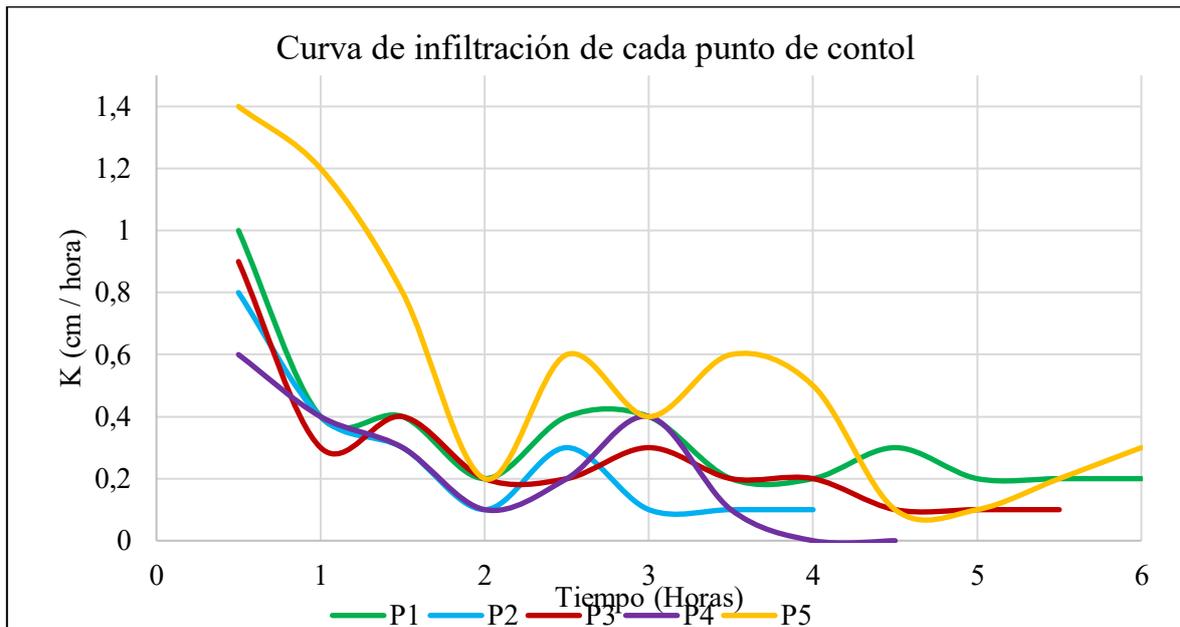
Figura 17: Curvas de infiltración por cada punto de control.

La figura 17 muestra todas las curvas de infiltración determinadas mediante el método de doble anillo. El punto de control P1, inicialmente la velocidad de infiltración es alta, por lo que el porcentaje de vacíos es alto (Tabla 15) y una capa asfáltica en mal estado (Figura 5), lo que facilita una infiltración inicial más rápida. No obstante, al llegar a la capa base de arena mal graduada, la velocidad baja notablemente, dado que la distribución de partículas uniformes está saturada, limitando la infiltración. Esto se da debido a las lluvias presentes antes del ensayo (Tabla 19). Después de dos horas, la curva se vuelve asíntota, lo que indica que la capacidad de infiltración del pavimento ha alcanzado un punto de equilibrio. Este comportamiento indica que las capas están saturadas y que la infiltración ocurre en una tasa mínima y constante.

Por otro lado, los puntos de control P2, P3 y P4 pertenecen a un pavimento en buenas condiciones (figura 5). La velocidad de infiltración inicial es más baja que el punto P1 (figura 17), debido a que el porcentaje de vacíos es menor (tabla 15), lo que hace que el pavimento flexible sea menos permeable. Sin embargo, existe una mínima infiltración hacia la capa base, lo que provoca que las partículas de tamaños similares, descritos anteriormente, se saturen y dificulten la infiltración debido a las lluvias presentes previo al ensayo, haciendo que la curva de infiltración se vuelva asíntota o que la velocidad de infiltración sea cero, como en el punto P4.

El punto P5 presenta mayor velocidad de infiltración inicial (figura 17), pese a que corresponde a un tramo de vía en buenas condiciones (figura 5). Debido a que no se extrajo

el núcleo en el punto 5, no se puede determinar con claridad del por qué la infiltración alta, pero podría contribuir a la condición climática previo al ensayo, ya que no presento lluvia, lo que hace que el pavimento tenga mayor capacidad de infiltración.

En la gráfica de la curva de infiltración se puede evidenciar la existencia de dos capas a través de las cuales infiltra el agua. La primera corresponde a la capa asfáltica, cuya influencia se observa aproximadamente desde las 0 hasta la 1 hora. Después, la infiltración pasa a la capa base; en la cual la tasa de infiltración tiende a estabilizarse, mostrando un comportamiento asintótico.

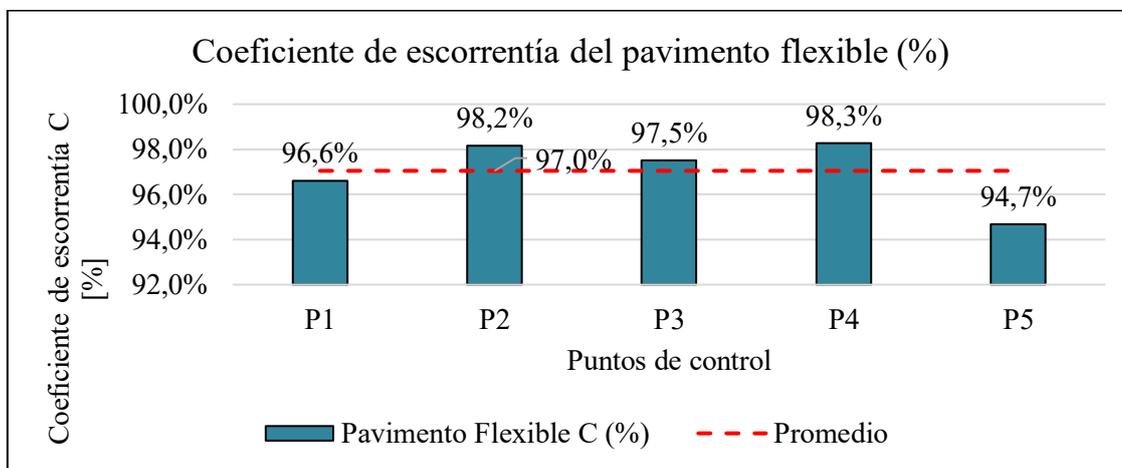
Figura 18: Coeficiente de escurrimiento de cada punto de control.

La figura 18 muestra los valores del coeficiente de escurrentía (C). El promedio de estos valores es del 97 %. En cuanto al Instituto Ecuatoriano de Obras Sanitarias [IEOS] (1992), no existe un valor del coeficiente de escurrentía para pavimentos flexibles. Sin embargo, se menciona que el coeficiente de escurrentía para pavimentos asfálticos en buenas condiciones, varía entre 85 % y 90 % (figura 19), esta particularidad de la normativa se podría comparar con los valores obtenidos, aunque no se conoce que metodología utilizaron para determinar el coeficiente o a qué tipo de material corresponde.

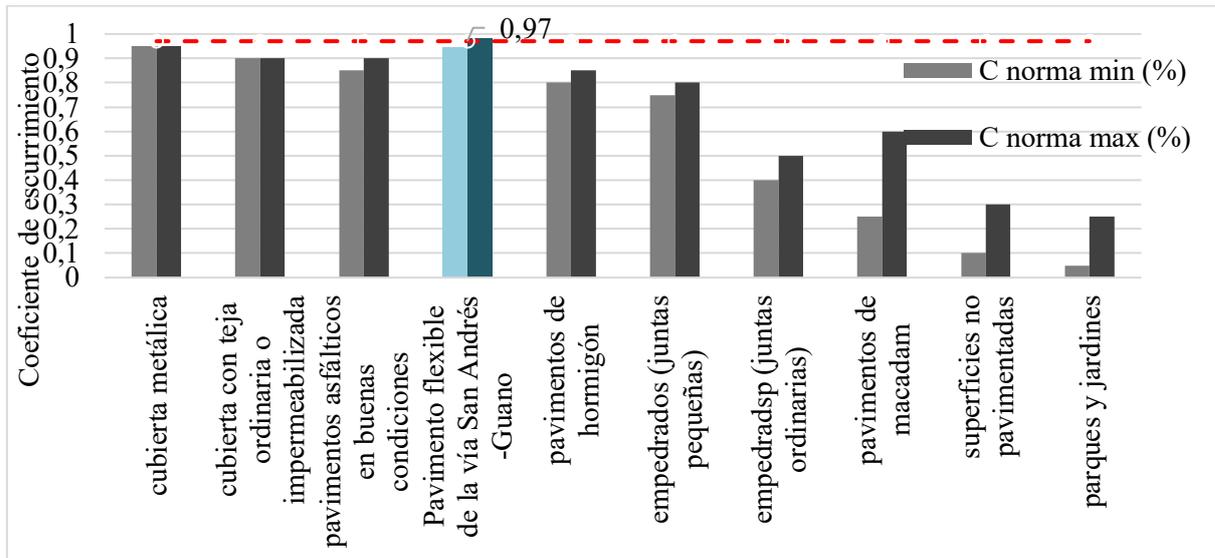
Figura 19: Comparación del coeficiente de escurrimiento, adaptado de (IEOS, 1992).

Realizando una comparación entre los valores de la normativa y los valores determinados en la vía San Andrés-Guano, existe una diferencia del coeficiente de escurrentía de 7 % (figura 19). Esto significa que la mayor parte del agua escurre sobre el pavimento flexible y una mínima parte se infiltra; por lo tanto, reduce la humedad en las capas inferiores. Sin embargo, el sistema de drenaje no es adecuado, el agua podría

acumularse en la capa de rodadura, generando riesgos como el hidropelaje, aluviones y daños en la estructura del pavimento.

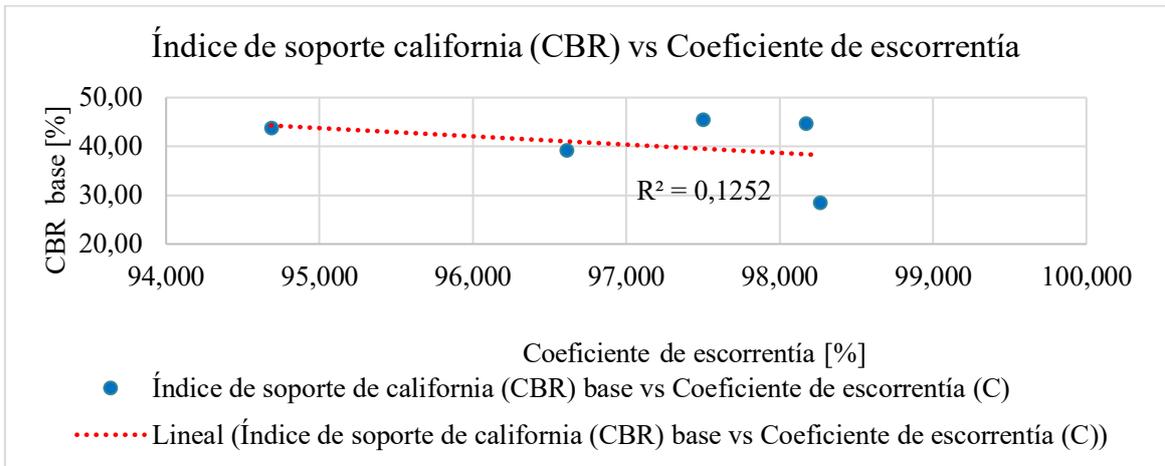
Figura 20: Diagrama de dispersión. Índice de soporte californiano (CBR) vs Coeficiente de escorrentía

En el diagrama de dispersión, la figura 20 muestra que existen valores dispersos con respecto a la línea de tendencia; como resultado, el coeficiente de determinación R^2 es igual a 0.12, lo que indica una correlación débil y negativa. Esto quiere decir que los valores de escorrentía no están relacionados con la capacidad de carga de la base en los puntos estudiados lo cual nos lleva a suponer que la variación de la infiltración (Figura 17) estaría relacionada a otras capas de la estructura del pavimento de la vía investigada. Por lo tanto, es importante analizar otros factores que puedan influir en el comportamiento de la escorrentía.

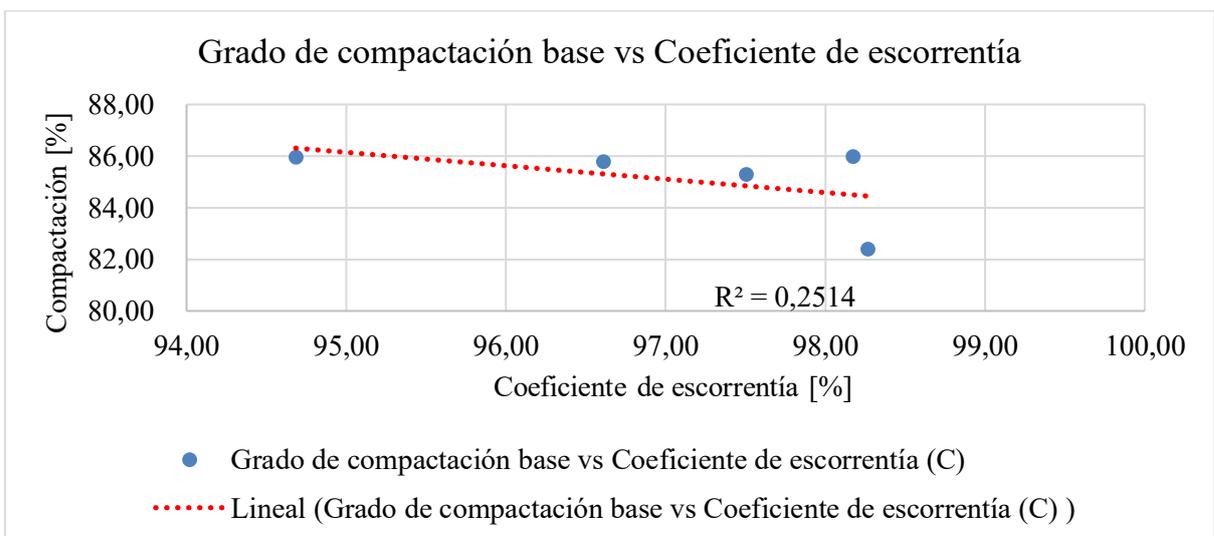
Figura 21: Diagrama de dispersión. Grado de compactación base vs Coeficiente de escorrentía

El diagrama de dispersión figura 21, muestra la dispersión de los puntos alrededor de la línea de tendencia, reflejada en un coeficiente de determinación R^2 de 0.25. Esto indica que la correlación es negativa y débil. Lo que sugiere que los valores de la escorrentía no están relacionados de forma directa con el grado de compactación de la capa base. Por lo tanto, se puede deducir que la variabilidad en la infiltración (Figura 17) podría estar asociado a la compactación de la capa asfáltica.

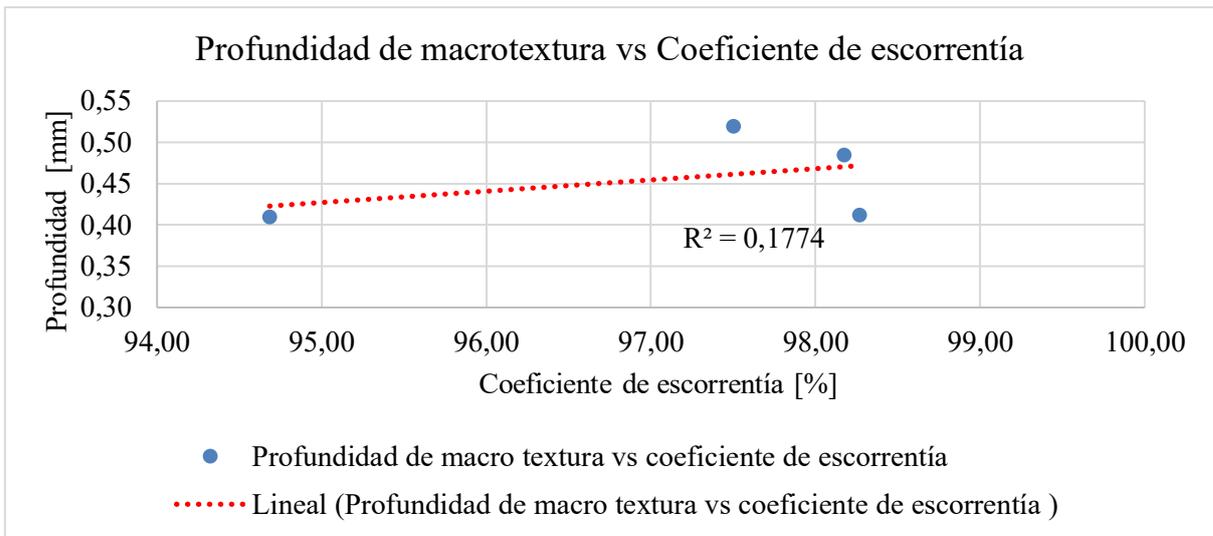
Figura 22: Diagrama de dispersión de la profundidad de macrotextura vs Coeficiente de escorrentía.

El diagrama de dispersión se realizó únicamente con los datos determinados en tramos de vía en buenas condiciones; estos puntos son P2, P3, P4 y P5 (Tabla 16). La figura 22 muestra que existe una correlación positiva entre la Profundidad de la macrotextura y el coeficiente de escorrentía. Sin embargo, debido a un coeficiente de determinación de 0.177, la relación es bastante débil. Esto significa que los valores de la profundidad de la macrotextura están relacionados con el coeficiente de escorrentía, pero debido a la insuficiencia de datos, no se puede determinar de manera clara la correlación, sugiriendo que se realice la correlación con más datos.

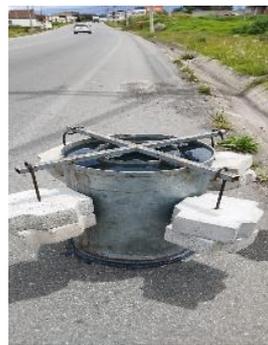
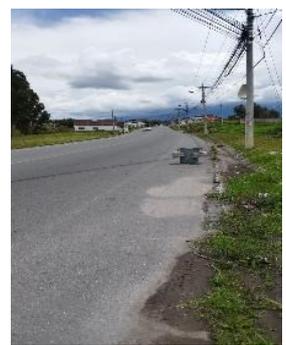
Anexo 14, Ensayo con el infiltrómetro de doble anillo.

El infiltrómetro se coloca sobre una superficie limpia y seca, con los burletes adheridos. Se aplica un adhesivo sellador tanto en la parte interna como externa del cilindro. Luego con la ayuda de un peso de aproximadamente 15 kilogramos, se fija en los marcos del cilindro. A continuación, se llena parcialmente con agua y se verifica que no existan fugas. Se toman los datos midiendo desde el espejo de agua, durante un tiempo determinado. Este ensayo permite analizar la permeabilidad y determina la escurrimiento propia del lugar.
