**UNIVERSIDAD NACIONAL DE CHIMBORAZO  
FACULTAD DE INGENIERIA  
CARRERA DE ARQUITECTURA**

**Análisis y valoración del patrimonio arquitectónico: ciudad de Alausí Calle  
Simón Bolívar.**

**Trabajo de Titulación para optar al título de Arquitecta**

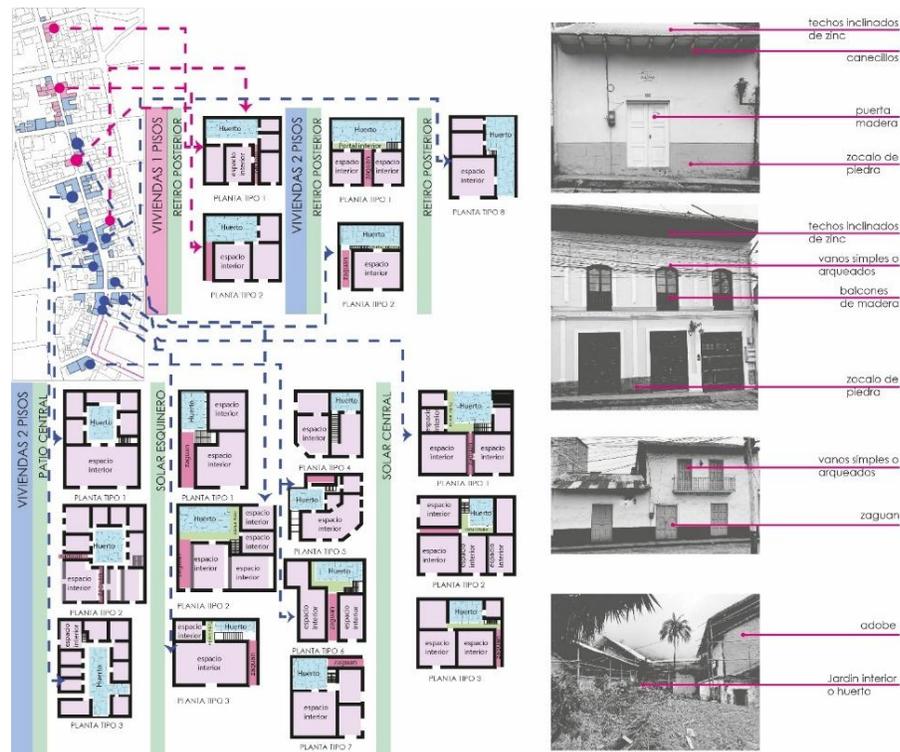
**Figura 6:** Tipología de Vivienda en el área de estudio

En cuanto a las viviendas de dos niveles no varían en su totalidad su eje de circulación nace a partir de un zaguán con elementos decorativos en madera, el cual comunica al patio y a las escaleras con barandillas torneada que sirve al segundo nivel a una galería perimetrada por pabellones de cuartos y ambientes de diferentes alturas, en sus fachadas se abren varios vanos que en su mayoría rectangulares simples o arqueados con molduras que enmarcan a ventanas y balcones de madera o hierro forjado, Su cimentación de piedra es perimetral y sostiene pilares de madera y paredes de adobe mientras que en su segundo nivel se utiliza el bahareque como sistema constructivo con el fin de alivianar el peso de la edificación.

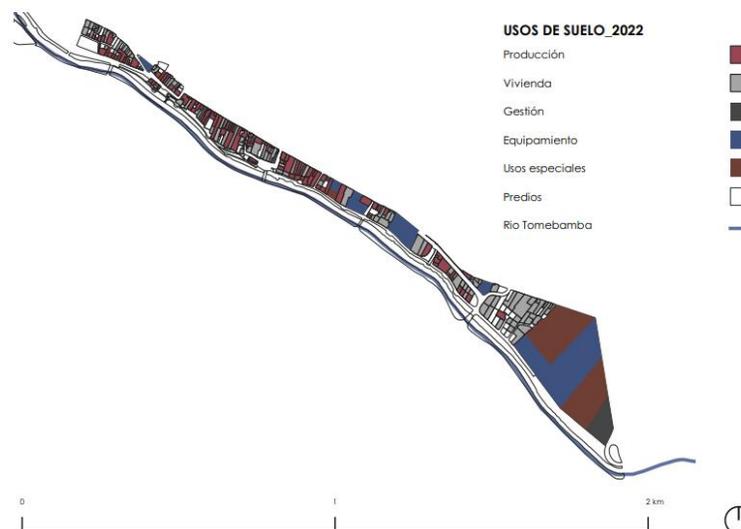
**Figura 10:** Modelo actual de uso de suelo en el barranco y calle larga tras su intervención

Esta intervención también incluyo el soterramiento de cables y un estudio detallado de fachadas con el fin de promover la recuperación de estos bienes inmuebles y la cromática del conjunto urbano histórico respetando su originalidad, además de la sustitución de nuevos programas de valor cultural e identitario en los predios vacíos y edificaciones de interés patrimonial abandonadas.

Se readecuó el ensanchamiento de aceras se utilizó adoquines de piedra antideslizantes otorgando uniformidad en los materiales utilizados, siendo ahora un lugar de mayor concentración de actividades culturales, comerciales, artísticas y de recreación dentro de la ciudad de Cuenca. (Albornoz, 2004)

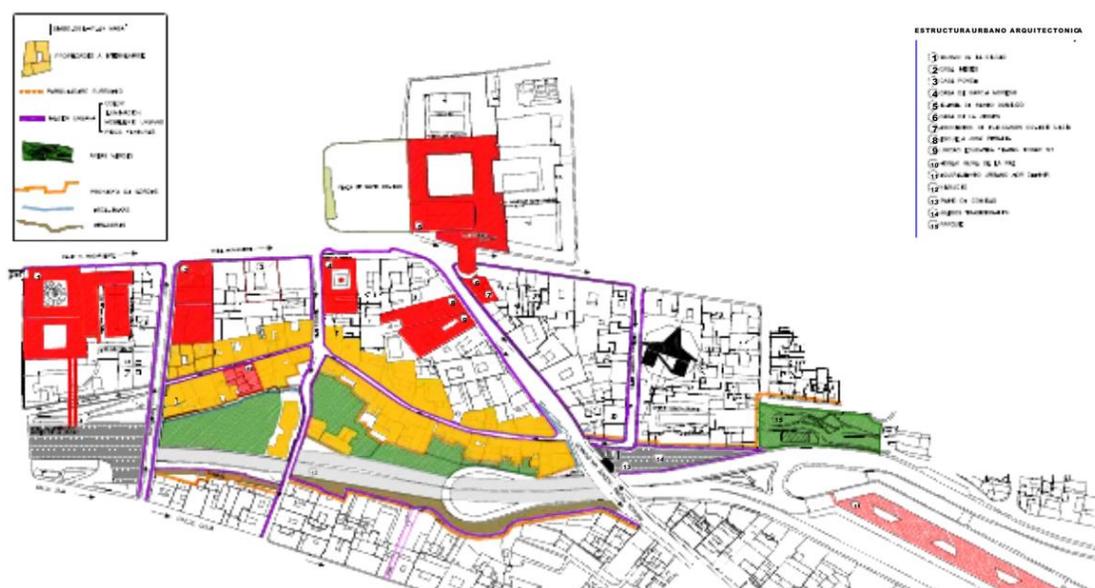
**Figura 13:** Plano de intervención por etapas

El proceso de valorización del proyecto de la ronda se desarrolla en tres etapas progresivas:

- *Primera etapa:* Se desarrollan condiciones que involucren la participación y control ciudadano, particularmente en la rehabilitación estructural de inmuebles y equipamientos comunitarios, además de la mejora de la imagen urbana y arquitectónica del entorno urbano.
- *Segunda etapa:* Se trata con el implemento de infraestructura básica y servicios turísticos complementarios, orientados a la creación de empleo local y la recuperación del uso residencial permitiendo incorporar nuevos usos de suelo compatibles al sector y su identidad.
- *Tercera etapa:* La Implementación de acciones de formación y capacitación para los usuarios y propietarios del sector la ronda con un ajuste normativo específico que proteja los bienes patrimoniales a partir de la ejecución de un plan de sostenibilidad cultural y turística.

Esta reforma permitió la rehabilitación de componentes en deterioro como: redes de servicios, calzadas con adoquín de piedra, mobiliario específico, iluminación y señalética, bajo un concepto de plataforma única que prioriza al peatón sobre el vehículo, restringiendo la circulación vehicular y aumentando la presencia del usuario en el espacio. El levantamiento total del piso de piedra original permitió corregir patologías como hundimientos, desgaste y restituyendo las piezas faltantes, consiguiendo mejorar la calidad del espacio público.

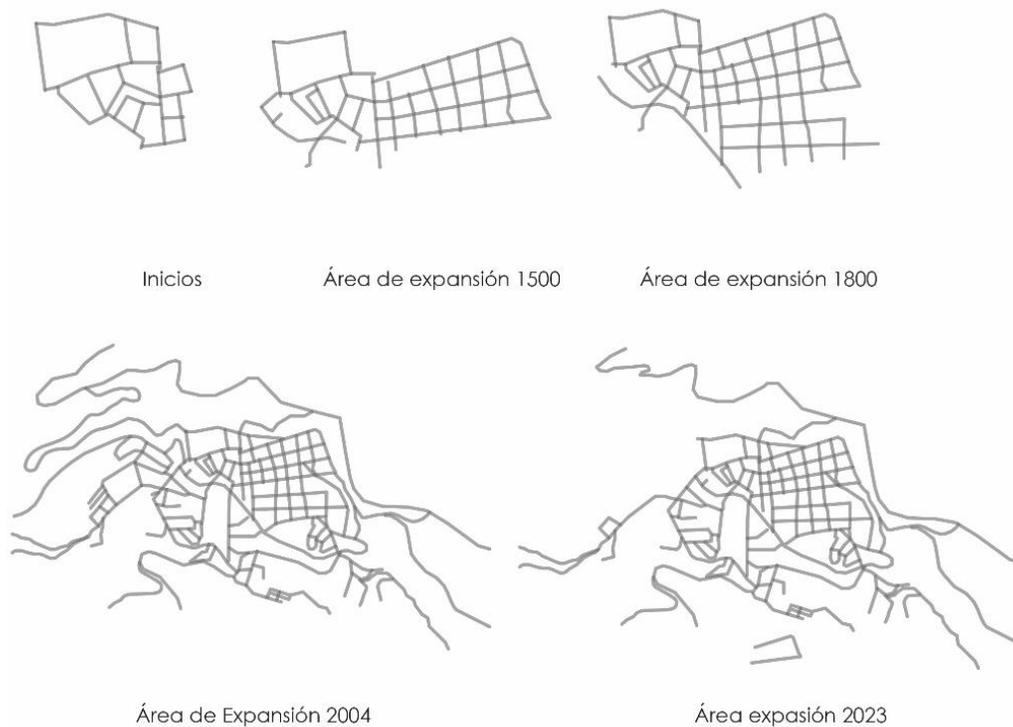
**Figura 22:** Proceso de expansión urbana de Alausí

Ante la necesidad de expansión de la ciudad el trazado original de damero se transformó con el paso de años dando paso a trazados irregulares sin previa planificación rompiendo con la rigidez geométrica inicial, donde se desarrollan nuevas manzanas que carecen de una organización ortogonal definida, adaptándose a las condiciones topográficas, la disponibilidad del suelo y a los accidentes geográficos dando como resultado un crecimiento espontaneo y desordenado de la ciudad.

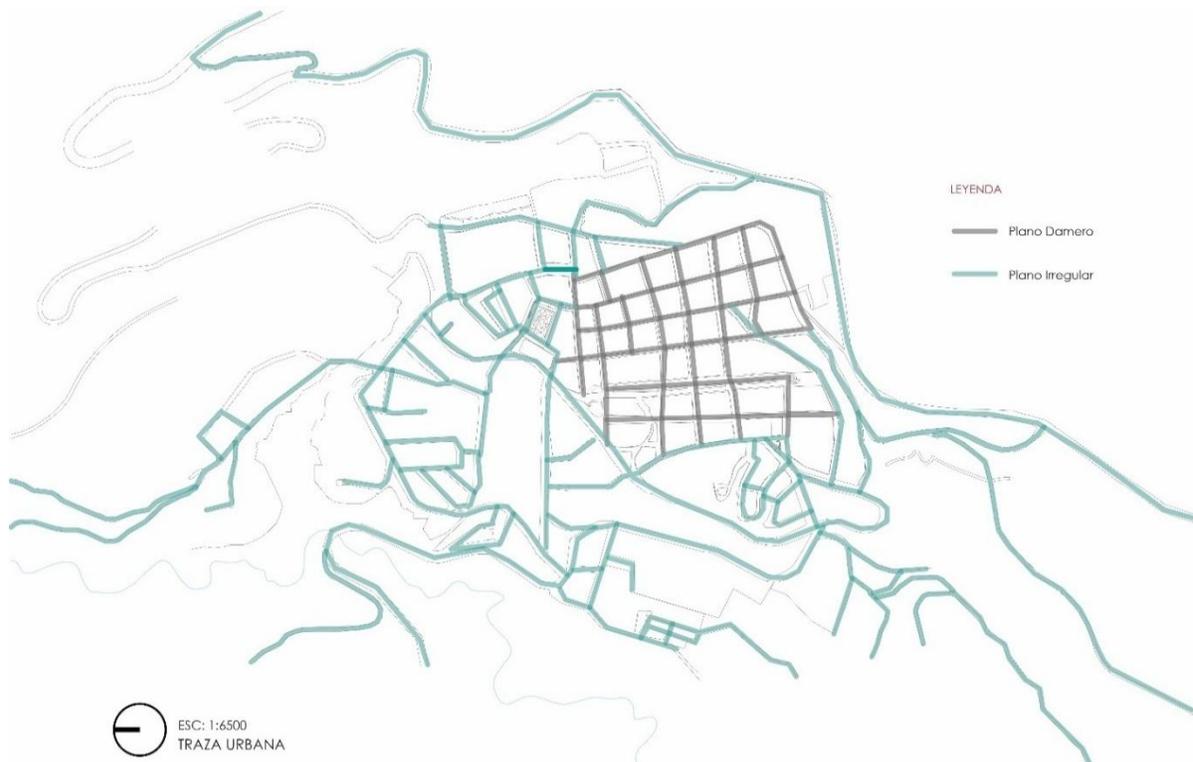
**Figura 23:** Expansión urbana actual de Alausí

Esta tendencia se acentúa durante el proceso de expansión urbana hacia los años 2000, donde se evidencia un crecimiento marcado en dirección norte-sur que se mantiene durante varios años hasta que el deslizamiento de masas afectó este patrón de expansión en el extremo norte de la ciudad en el año 2023, provocando la desaparición de una parte del asentamiento de Alausí, causa de ello las futuras estrategias de expansión deben estar dirigidas hacia el extremo sur de la ciudad.

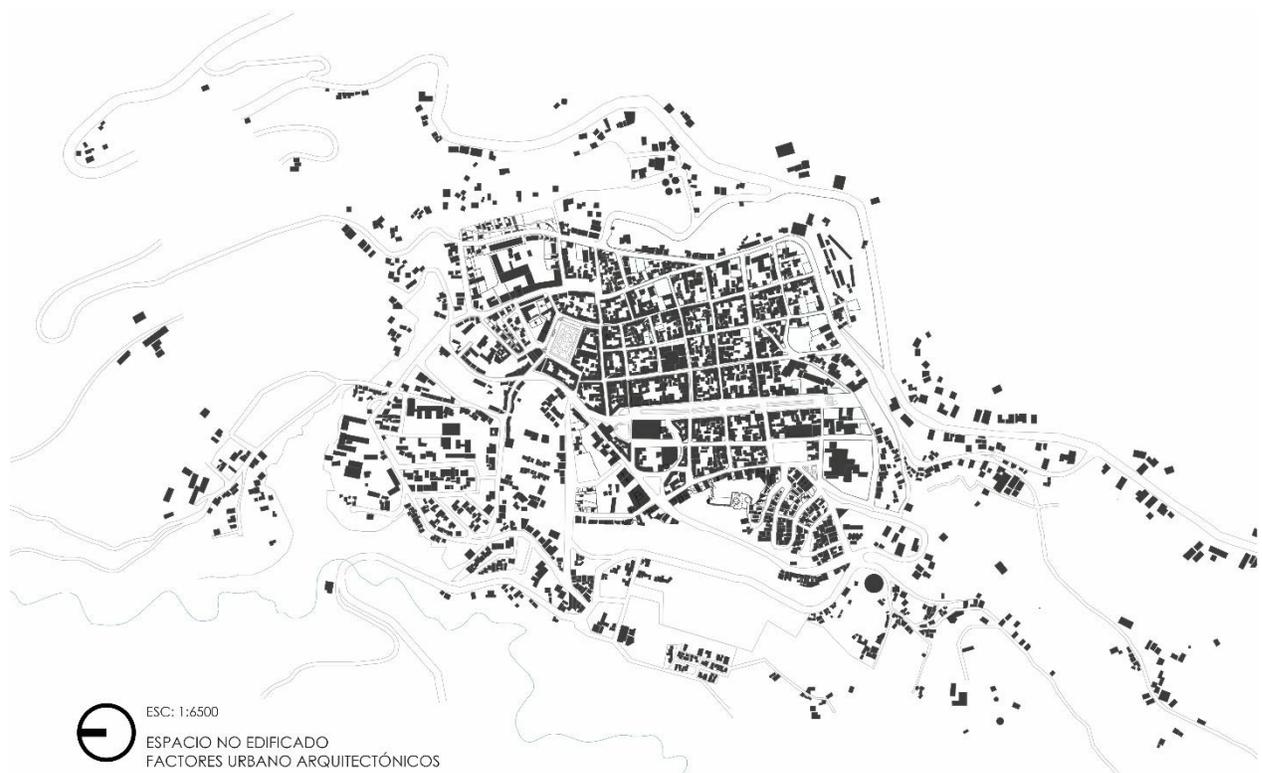
**Figura 26:** Llenos y vacíos de Alausí

El sector presenta una estructura urbana consolidada, debido a su ubicación en el centro de la ciudad que lo convierte en un punto clave de conectividad presentando una morfología urbana compacta, con manzanas regulares y una tipología de vivienda homogénea donde los llenos

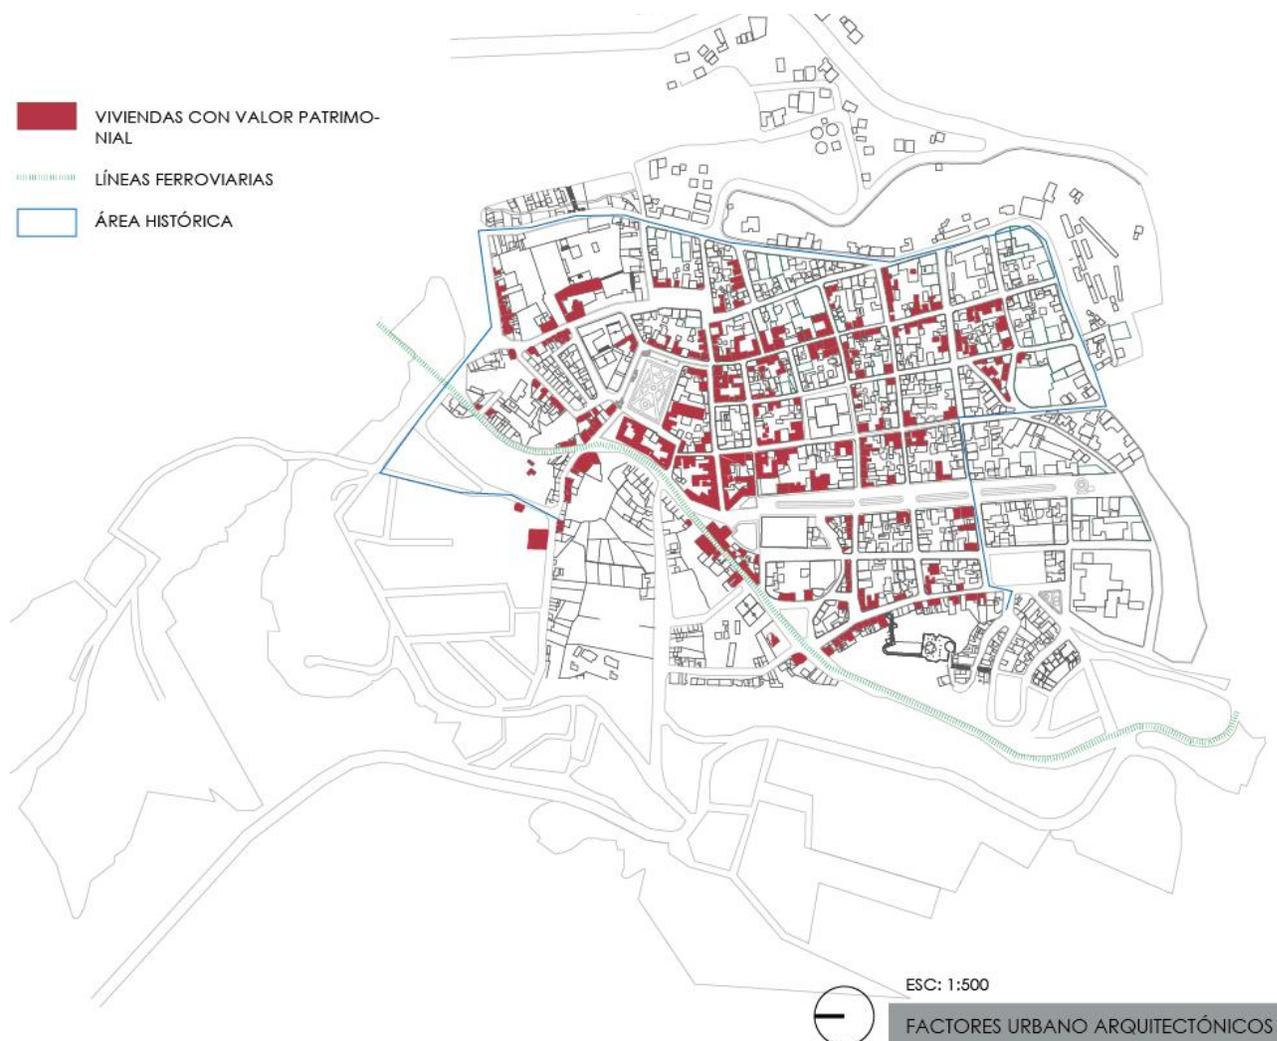
**Figura 30:** Delimitación del área histórica y viviendas de valor

Lamentablemente, muchas de estas viviendas se encuentran en estado de abandono, lo que dificulta su tratamiento y conservación, sus residentes optan por el deterioro de estas edificaciones hasta su colapso, para luego reemplazarlas con viviendas modernas, priorizando sus necesidades actuales antes que el deterioro del paisaje urbano por percibirse el patrimonio como una carga más que como un espacio de valor, un impacto directo a la imagen urbana, la continuidad del tejido histórico y la identidad colectiva de Alausí.

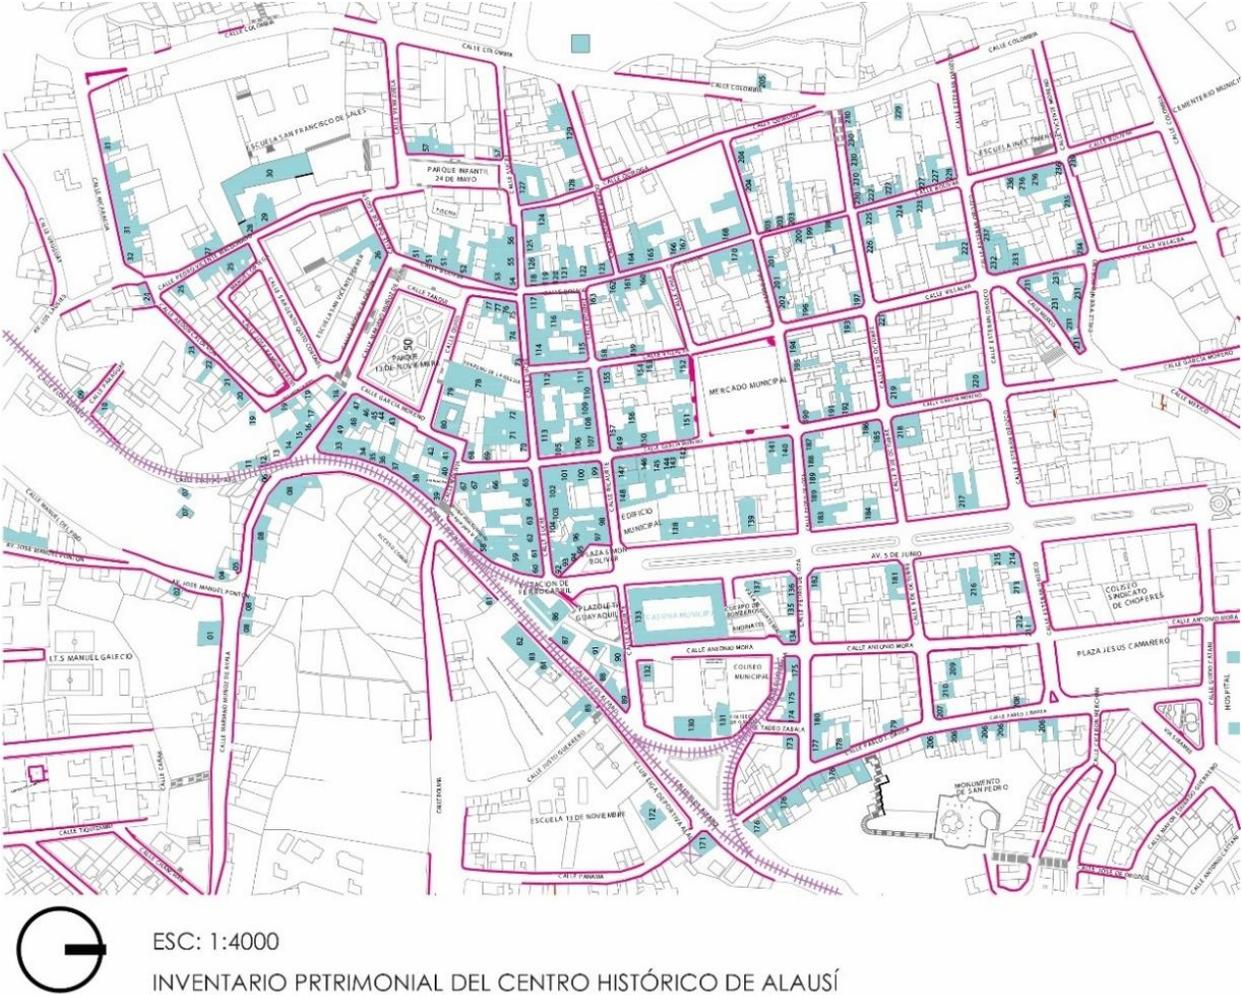
**Figura 31:** Viviendas registradas por el INPC de Alausí

La relevancia histórica dentro de la calle Simón Bolívar corresponde a su antigüedad y su amplia distribución de bienes catalogados por el Instituto Nacional de Patrimonio Cultural (INPC), mismo que se encarga de su protección y conservación, configurándose como un eje patrimonial dentro de la ciudad. Esta riqueza arquitectónica además de representar su identidad histórica plantea retos y oportunidades para su conservación y revitalización, por lo que es la

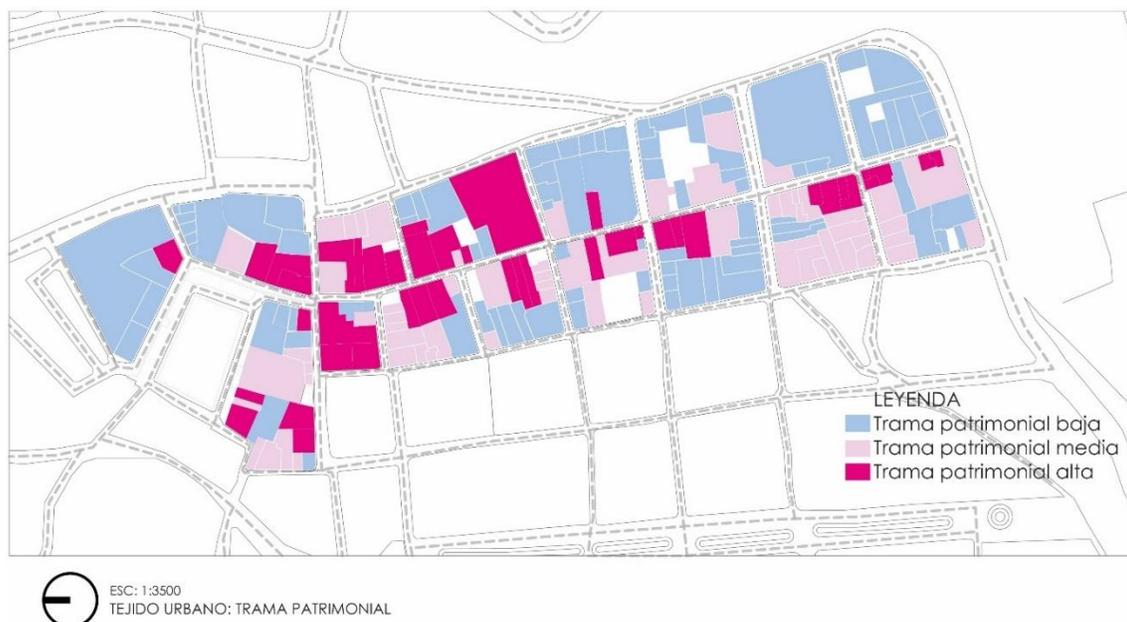
**Figura 32:** Trama patrimonial dentro del área de estudio

El tejido urbano consolidado evidencia una alta concentración de trama patrimonial, representando el valor histórico y arquitectónico de la zona, en sus bordes existe un contraste en la trama identificando el grado de transformación y menor presencia de elementos de carácter patrimonial, su lectura identifica los sectores prioritarios para la conservación y puesta en valor, así como los espacios para posibles intervenciones adaptativas dentro del entorno urbano patrimonial.

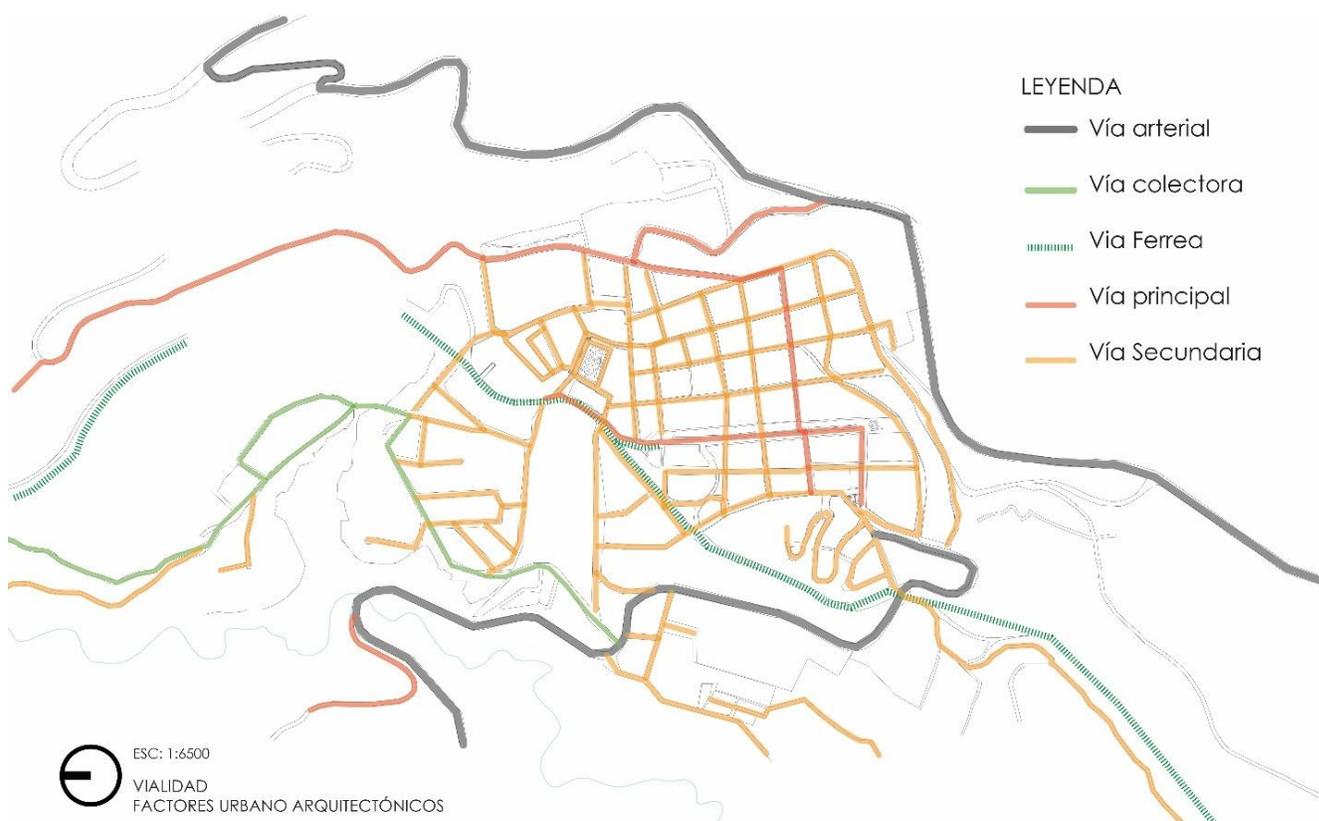
**Figura 33:** Jerarquización de vías de Alausí

Su centro urbano se compone por la avenida 5 de junio como vía principal ya que centraliza servicios públicos y privados, y de la cual se desprenden vías transversales que conectan el resto de la ciudad, derivando en congestión vehicular y dificultad de movilidad dentro de Alausí.

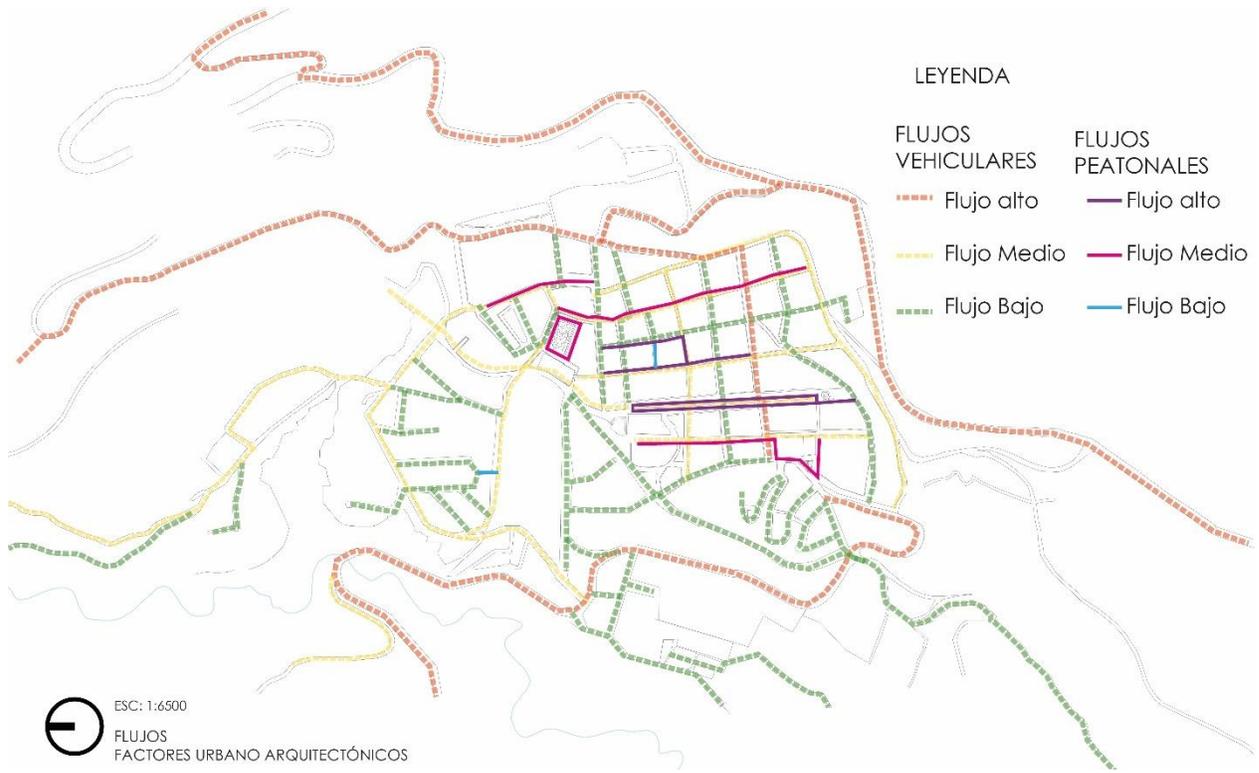
**Figura 36:** Flujo vehicular y peatonal en Alausí

Es por ello que se da una jerarquización de vías dentro del espacio de intervención el cual surge en función de su conectividad y flujo vehicular, donde la vía panamericana, clasificada como de primer orden, cumple la función de conectividad con las principales ciudades del Ecuador lo que explica su alto flujo vehicular (figura 3) durante todo el año, sin embargo, la calle Esteban Orozco adquiere esta categoría en los dos últimos años por su conexión con el centro de la ciudad y la vía hacia guayaquil, esto se da debido a la carencia y bajo mantenimiento de vías principales.

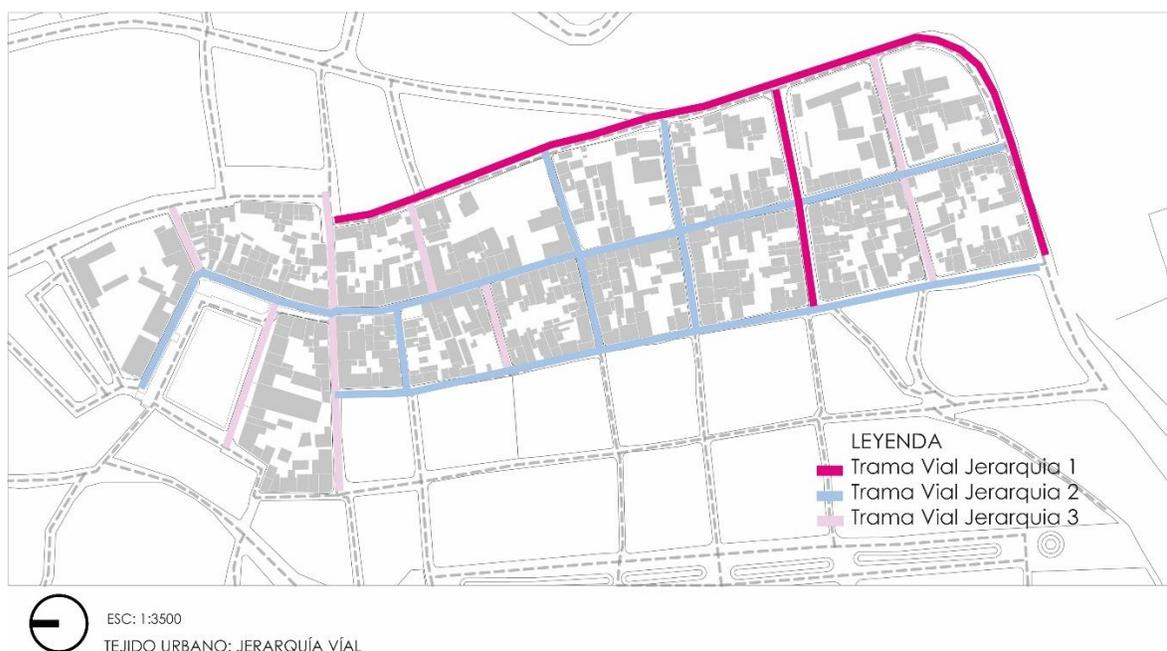
**Figura 37:** Jerarquía vial área de estudio

Las vías catalogadas como jerarquía 2 corresponden a las calles Simón Bolívar y Villalba, presentan un flujo vehicular medio, que aumenta significativamente en eventos cívicos o ferias, especialmente la calla Villalba los días domingo por su proximidad con el mercado. Las vías de jerarquía 3 registran un bajo nivel de tránsito, cumpliendo principalmente como acceso local o complementario, sin incidir en la dinámica de movilidad de este espacio urbano.

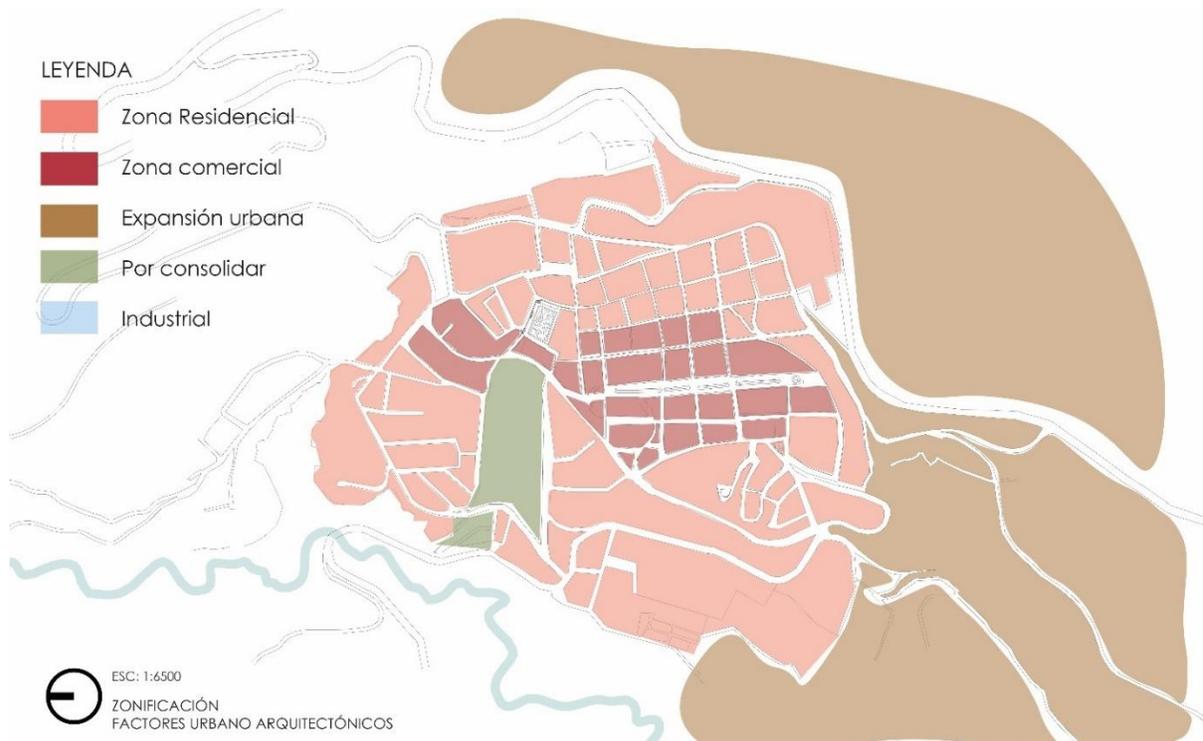
**Figura 38:** Uso de suelo en Alausí

El análisis destaca que la mayor oportunidad de crecimiento y expansión urbana de la ciudad se concentra hacia el sur, donde a pesar de ciertos desafíos existe una mayor extensión de tierras y con menos vulnerabilidades; con la planificación adecuada, uso de tecnología y estrategias de mitigación de riesgos posee un enorme potencial para albergar un nuevo desarrollo.

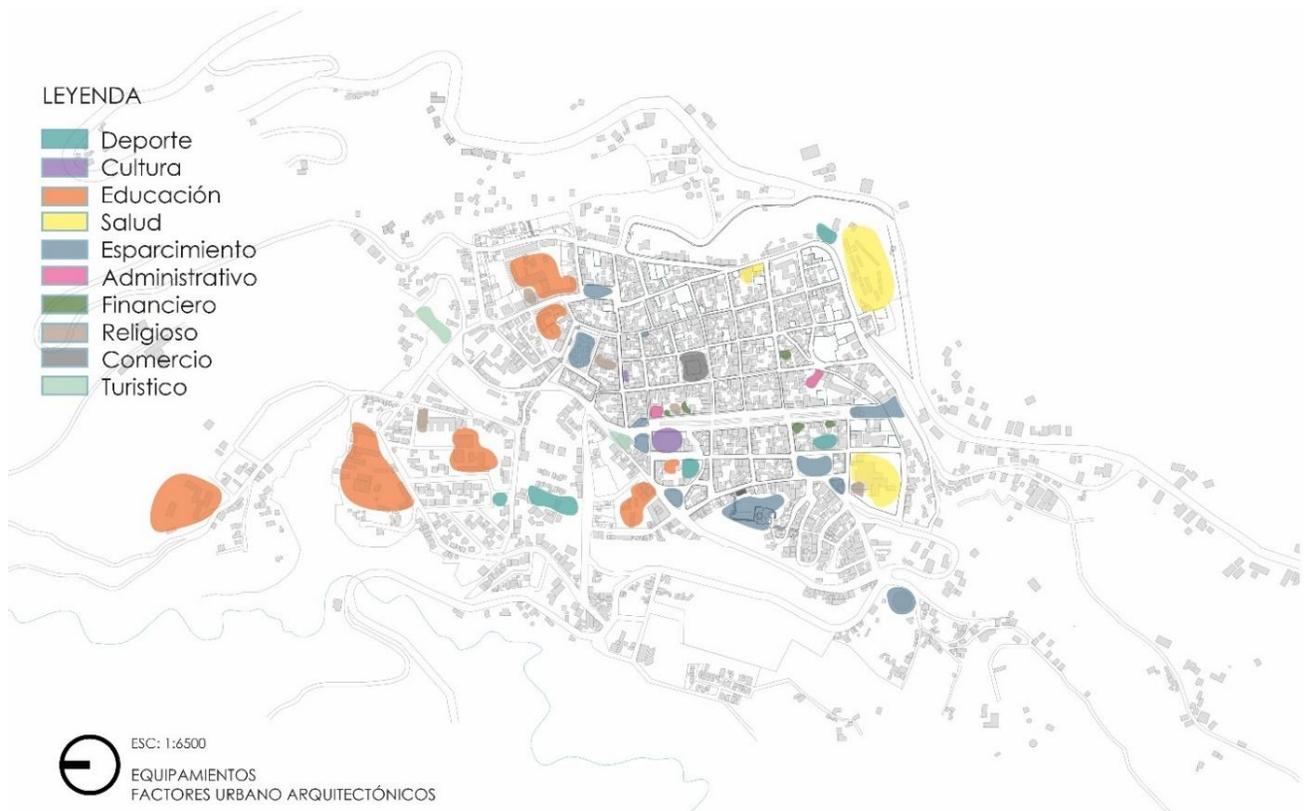
**Figura 39:** Equipamientos urbanos de Alausí

La baja densidad de equipamientos comerciales, educativos, salud y servicios dentro de la zona de estudio, donde su estructura urbana permite la conexión del parque central de la ciudad y distintas unidades educativas mediante un eje el cual genera pequeños comercios y servicios complementarios a la infraestructura existente, sin embargo la marcada deficiencia en infraestructura de salud, esparcimiento, deporte y educación a nivel ciudad y a nivel del espacio agrava el acceso a servicios esenciales que afectan negativamente la calidad de vida y la dinámica comunitaria dentro de la ciudad, por ello es necesario el fortalecimiento del espacio con la redistribución restitución de equipamientos que permitan su potencialización e integración con el resto de la ciudad.

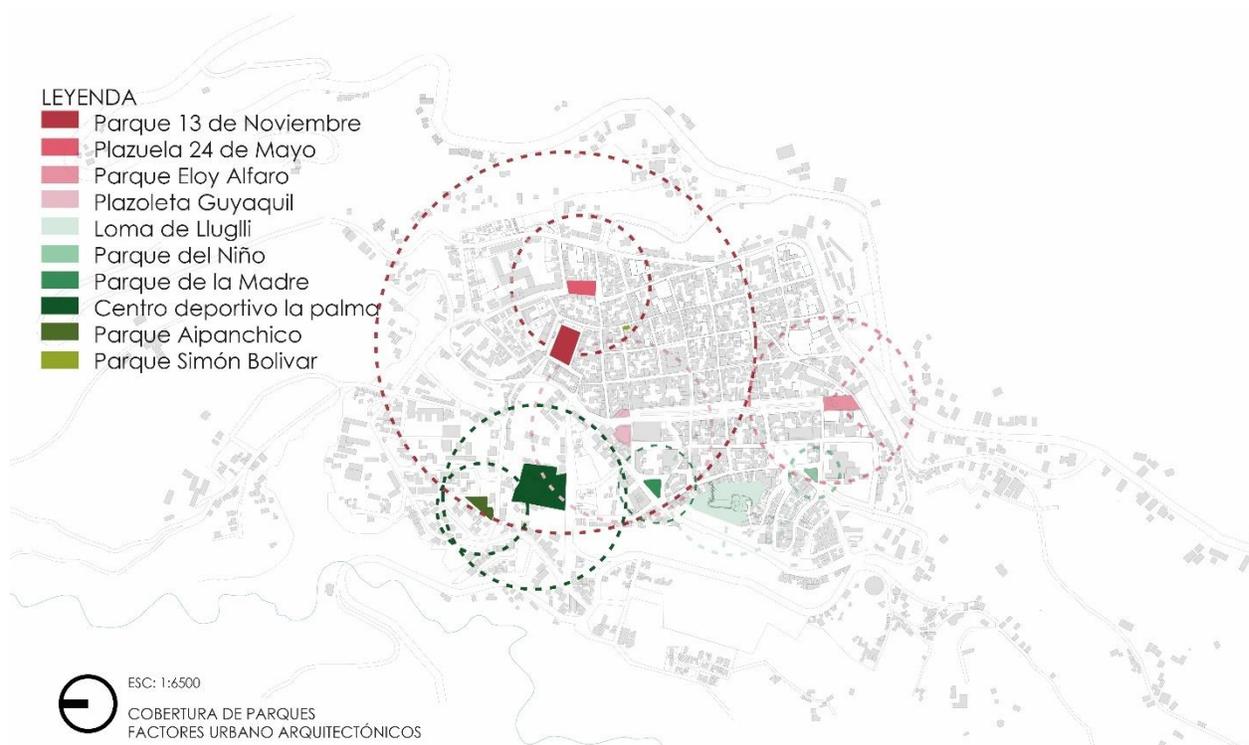
**Figura 43:** Cobertura de parques Alausí

Dentro de un espacio aproximado a 6.5 h se evidencia una notable deficiencia de áreas recreativas, la calle Simón Bolívar a pesar de poseer un valor histórico y conectar dos hitos urbanos importantes no fomenta la permanencia de los usuarios, si bien esta condición limita su atractivo y funcionalidad, encontramos un gran potencial para convertirse en un eje urbano dinámico y cultural que fortalezca la cohesión social y su conectividad en la zona.

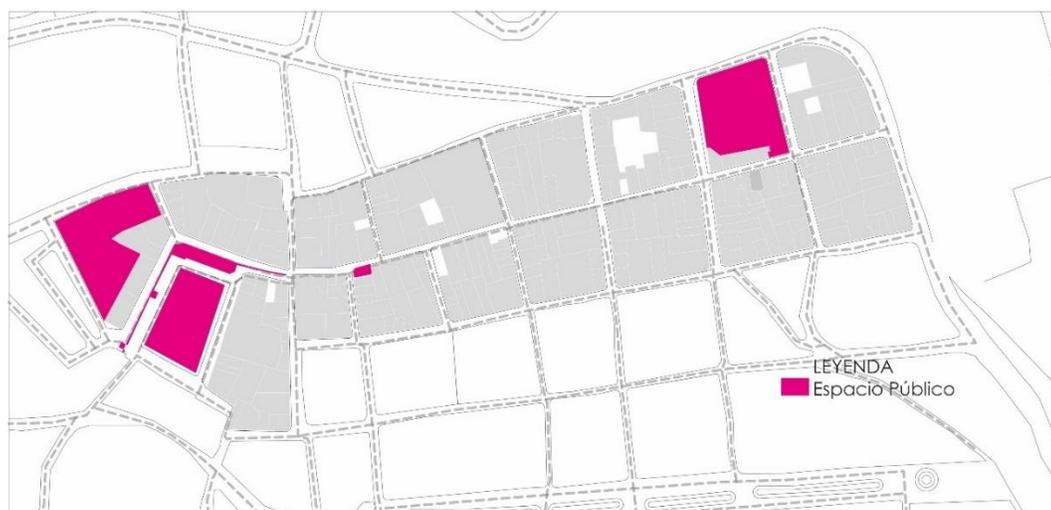
**Figura 44:** Espacios público área de intervención

Dentro de la ciudad y el sector es evidente la falta de espacio público, limitado por pequeños parques los cuales y espacios públicos que resultan insuficientes para cubrir con la demanda de usuarios. Esta situación genera limita las oportunidades de recreación y esparcimiento por lo que es necesario la rehabilitación y creación de espacios más inclusivos e implementación de estrategias que garanticen la mejora de la calidad de vida de sus habitantes, fortaleciendo la cohesión social y promoviendo un entorno urbano resiliente y habitable.

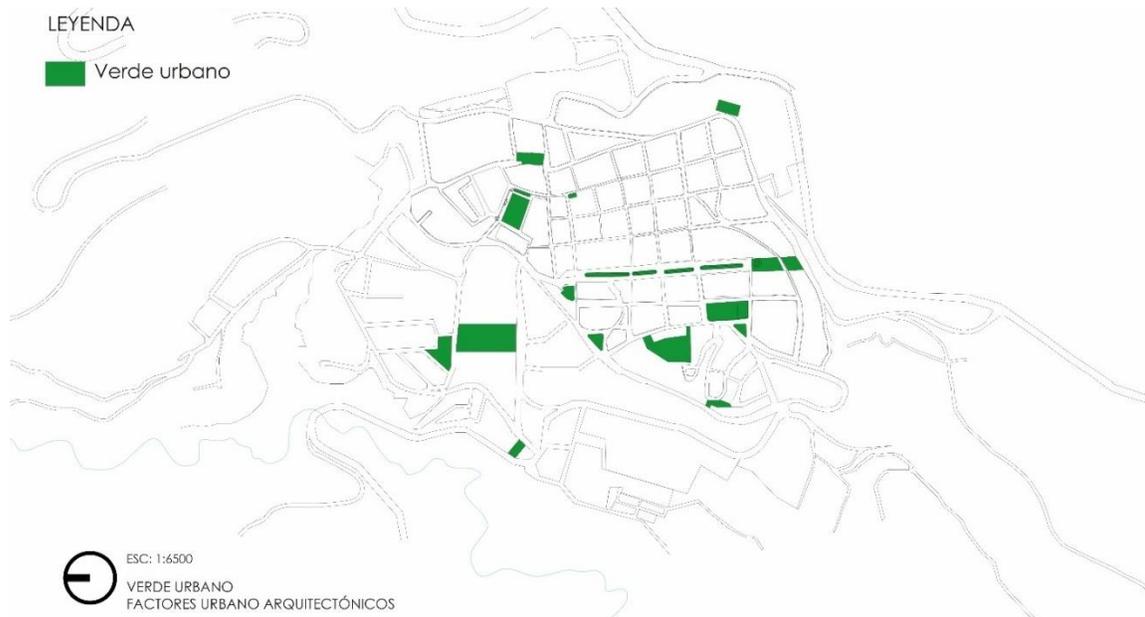
**Figura 45:** Verde Urbano Alausí

Dentro de Alausí predomina el modelo de ciudad urbana que prioriza la necesidad de vivienda antes que el verde urbano el cual aportaría beneficios ambientales y económicos claves para su desarrollo urbano, la calle Simón Bolívar y las manzanas que la conforman no es la excepción ya que podemos evidenciar una distribución fragmentada de áreas verdes dentro de la ciudad, donde se prioriza la construcción antes que su preservación.

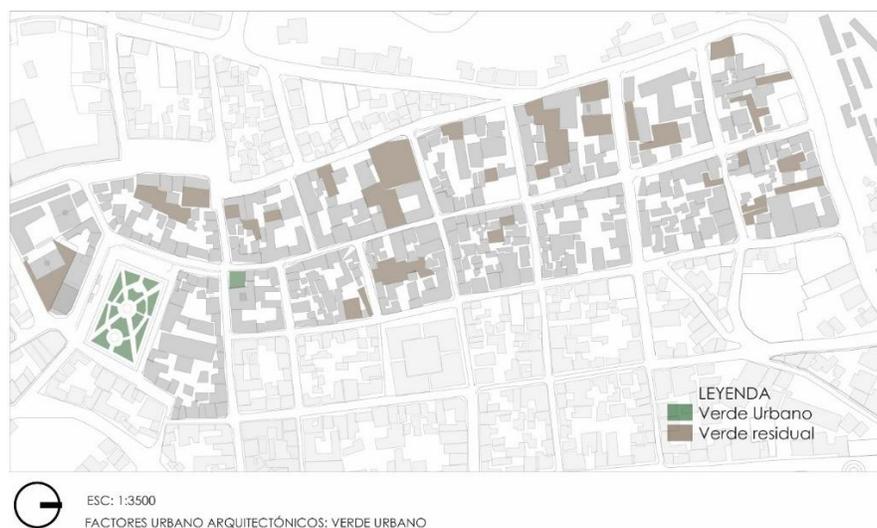
**Figura 46:** Verde Urbano área de estudio

Siendo el parque 13 de noviembre la principal infraestructura urbana que incorpora vegetación en sus áreas, no obstante, dentro de sus manzanas la vegetación se limita a lotes baldíos y jardines en retiros frontales contribuyendo a la disminución de la calidad de vida y calidad ambiental de la zona.

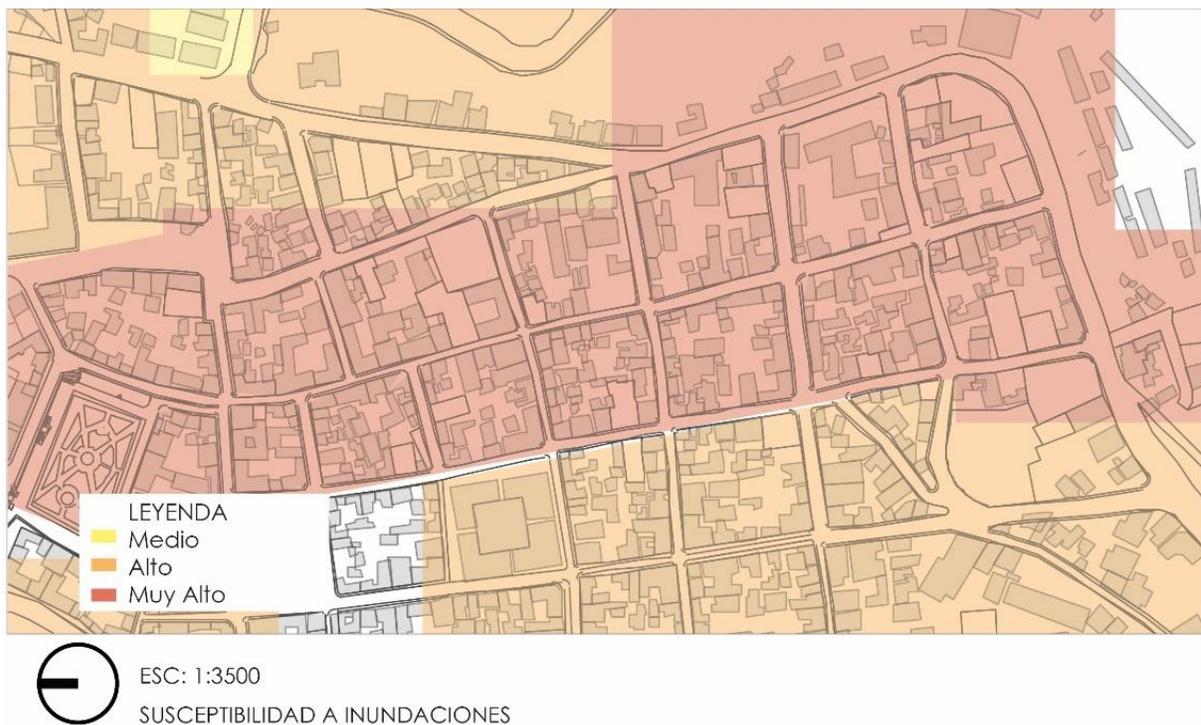
**Figura 48:** Susceptibilidad a inundaciones área de estudio

El desbordamiento de quebradas responde a las fuertes lluvias combinados con el manejo inadecuado de cuencas hidrográficas, acumulación de desechos en los caudales, falta de infraestructura sanitaria y la pérdida de la cobertura vegetal en las laderas son causantes de su incremento comprometiendo la seguridad del espacio urbano.

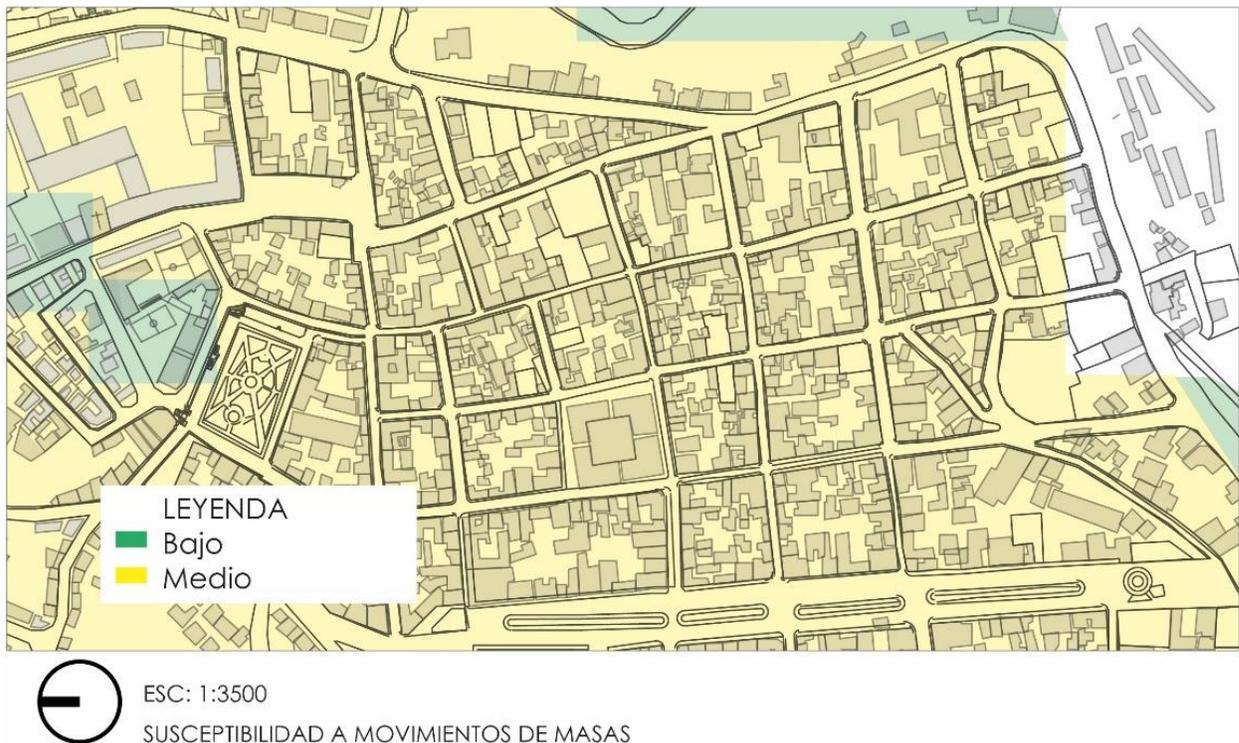
**Figura 49:** Susceptibilidad a movimientos de masas área de estudio

El área de estudio se categoriza de riesgo medio debido al estar influenciada directa o indirectamente por la meseta de Pachamama con un talud de pendientes variables y procesos de antiguos movimientos en masa con agua superficiales y servidas que combinadas forman potenciales planos de deslizamientos. (Pilatasig, Ibadango, & Troncoso, 2023)

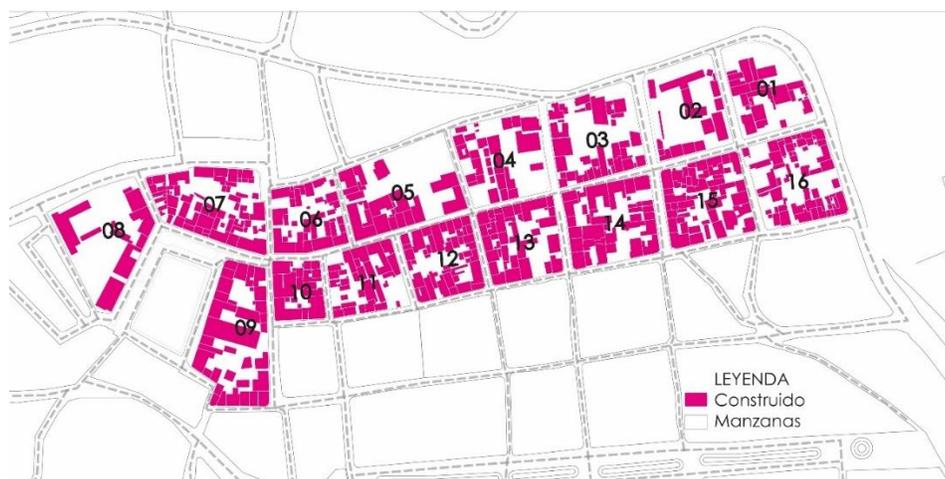
**Figura 51:** Tejido urbano - niveles de ocupación

ESC: 1:3500  
TEJIDO URBANO: NIVELES DE OCUPACIÓN

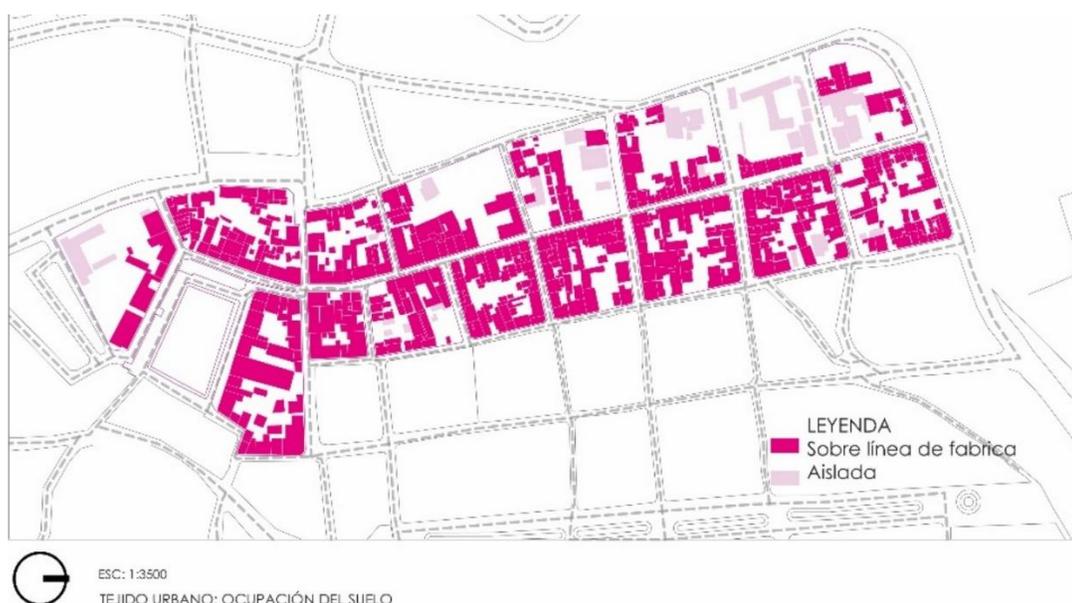
**Figura 53:** Tejido Urbano - ocupación del suelo

Existen dos principales tipologías que definen la ocupación del suelo de la zona de estudio, donde el 80% del total de viviendas corresponden a infraestructura construida sobre la línea de fábrica, respondiendo a un patrón urbano de continuidad y optimización de suelo, su restante constituye el 20% de viviendas aisladas, modelo que representa una ocupación de suelo más libre con presencia de retiros que permite una mejor integración con su entorno. Estas diferencias de implantación reflejan la evolución y modernidad dentro de su tejido, además de la adaptación al terreno y a su contexto urbano.

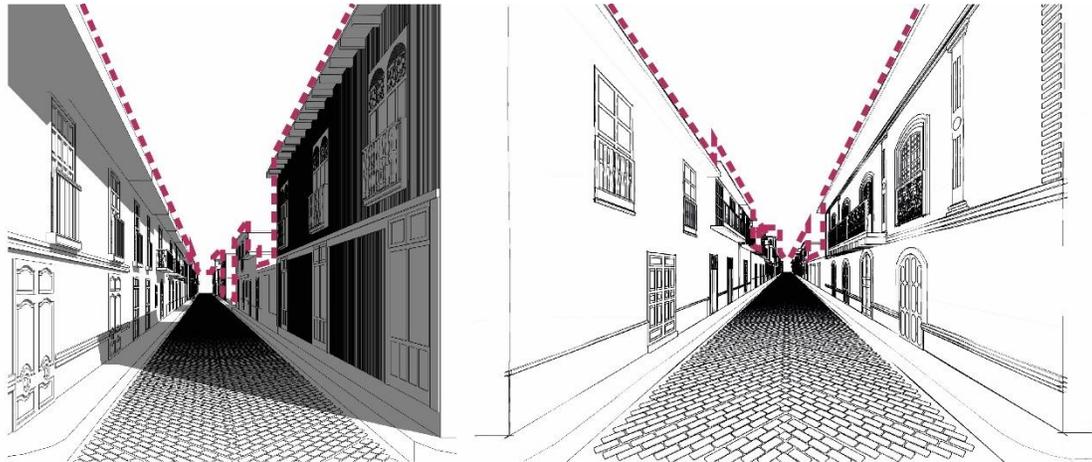
**Figura 60:** Variación del relieve de la imagen urbana – tramo 2

La falta de continuidad dentro de este tramo se da por la presencia de áreas de esparcimiento y edificaciones de alturas variables que van entre 1 y 3 pisos, donde la arquitectura de estilo republicano es más evidente en las viviendas de 1 a 2 pisos caracterizados por el ritmo compositivo en sus fachadas y la alineación y proporción de sus puertas, ventanas y balcones, mientras que las edificaciones de 3 pisos adoptan un estilo moderno, afectando a la armonía y continuidad del conjunto urbano

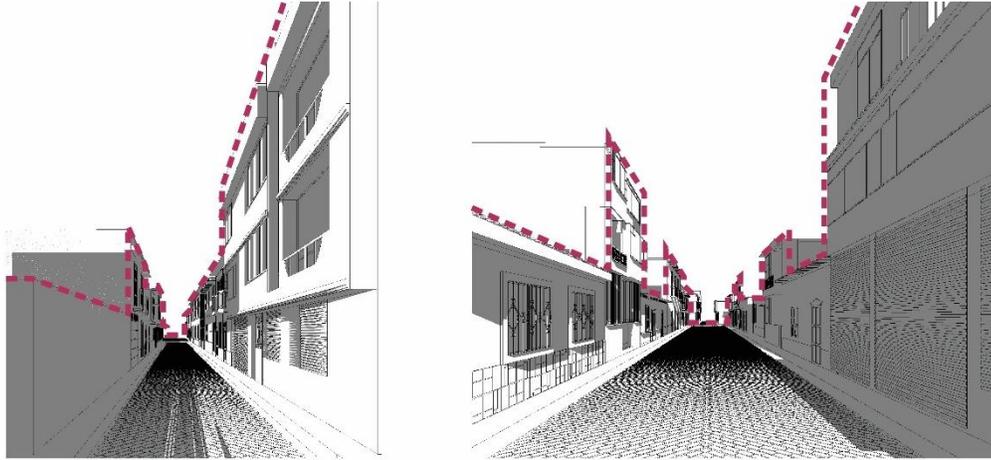
**Figura 63:** Variación del relieve de la imagen urbana - tramo 3

Se rompe la continuidad visual por la variación de alturas de edificaciones de 3 pisos que contrastan con la escala tradicional del medio, la mayoría de las viviendas tienen una arquitectura moderna debido a la falta de políticas públicas que regulen las intervenciones del entorno urbano. Este cambio brusco no permite un equilibrio y armonía visual en sus fachadas alterando la identidad patrimonial del sector.
