**UNIVERSIDAD NACIONAL DE CHIMBORAZO  
FACULTAD DE INGENIERIA  
CARRERA DE ARQUITECTURA**

**Análisis y valoración del patrimonio arquitectónico: ciudad de Alausí Calle  
Simón Bolívar.**

**Trabajo de Titulación para optar al título de Arquitecta**

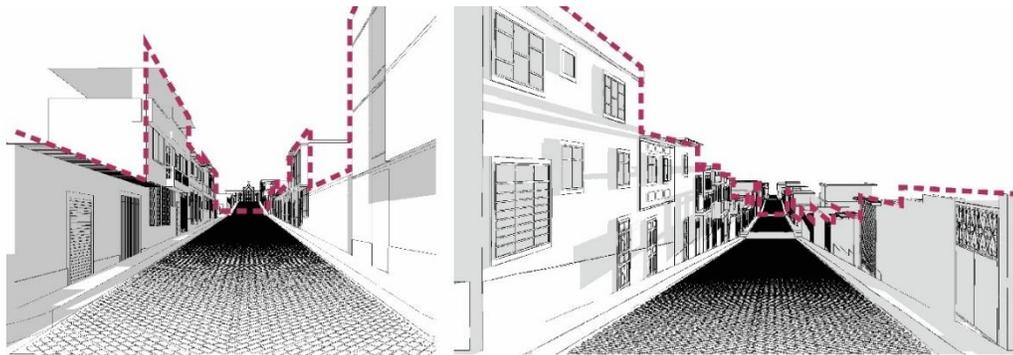
**Figura 65:** Variación del relieve en la imagen urbana - Tramo 4

El relieve topográfico marcado en el sector influye directamente en la variación de alturas de las viviendas que oscilan entre 1 y 4 pisos, permitiendo una fragmentación en la continuidad visual de su entorno. Aunque aún se evidencia ejemplos con estilo republicano, la presencia de edificaciones modernas con cerramientos y retiros frontales altera la armonía del conjunto provocando la pérdida de su identidad y la relación con el resto de la calle. Este impacto afecta a la imagen urbana y su cohesión del paisaje, creando contrastes discordantes y la pérdida progresiva del valor patrimonial de la calle.

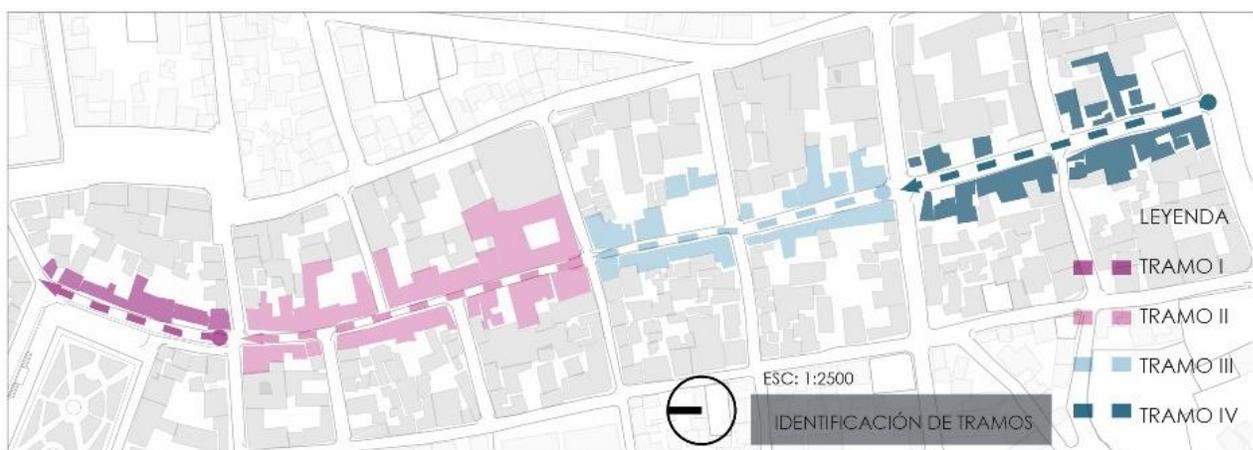
**Figura 73:** Identificación de tramos

Estructurándolo en cuatro tramos los cuales responden a las características urbanas del sector: un tramo integrador el cual busca el vínculo directo entre la calle Simón Bolívar y el parque 13 de noviembre a través de elementos suaves que inviten a su recorrido , un tramo patrimonial que priorice la puesta en valor de edificaciones históricas, un tramo de sustentabilidad incorporando áreas de descanso e infraestructura verde y un tramo de encuentro concebido como un espacio multifuncional de convivencia, ocio y desarrollo de actividades comunitarias.

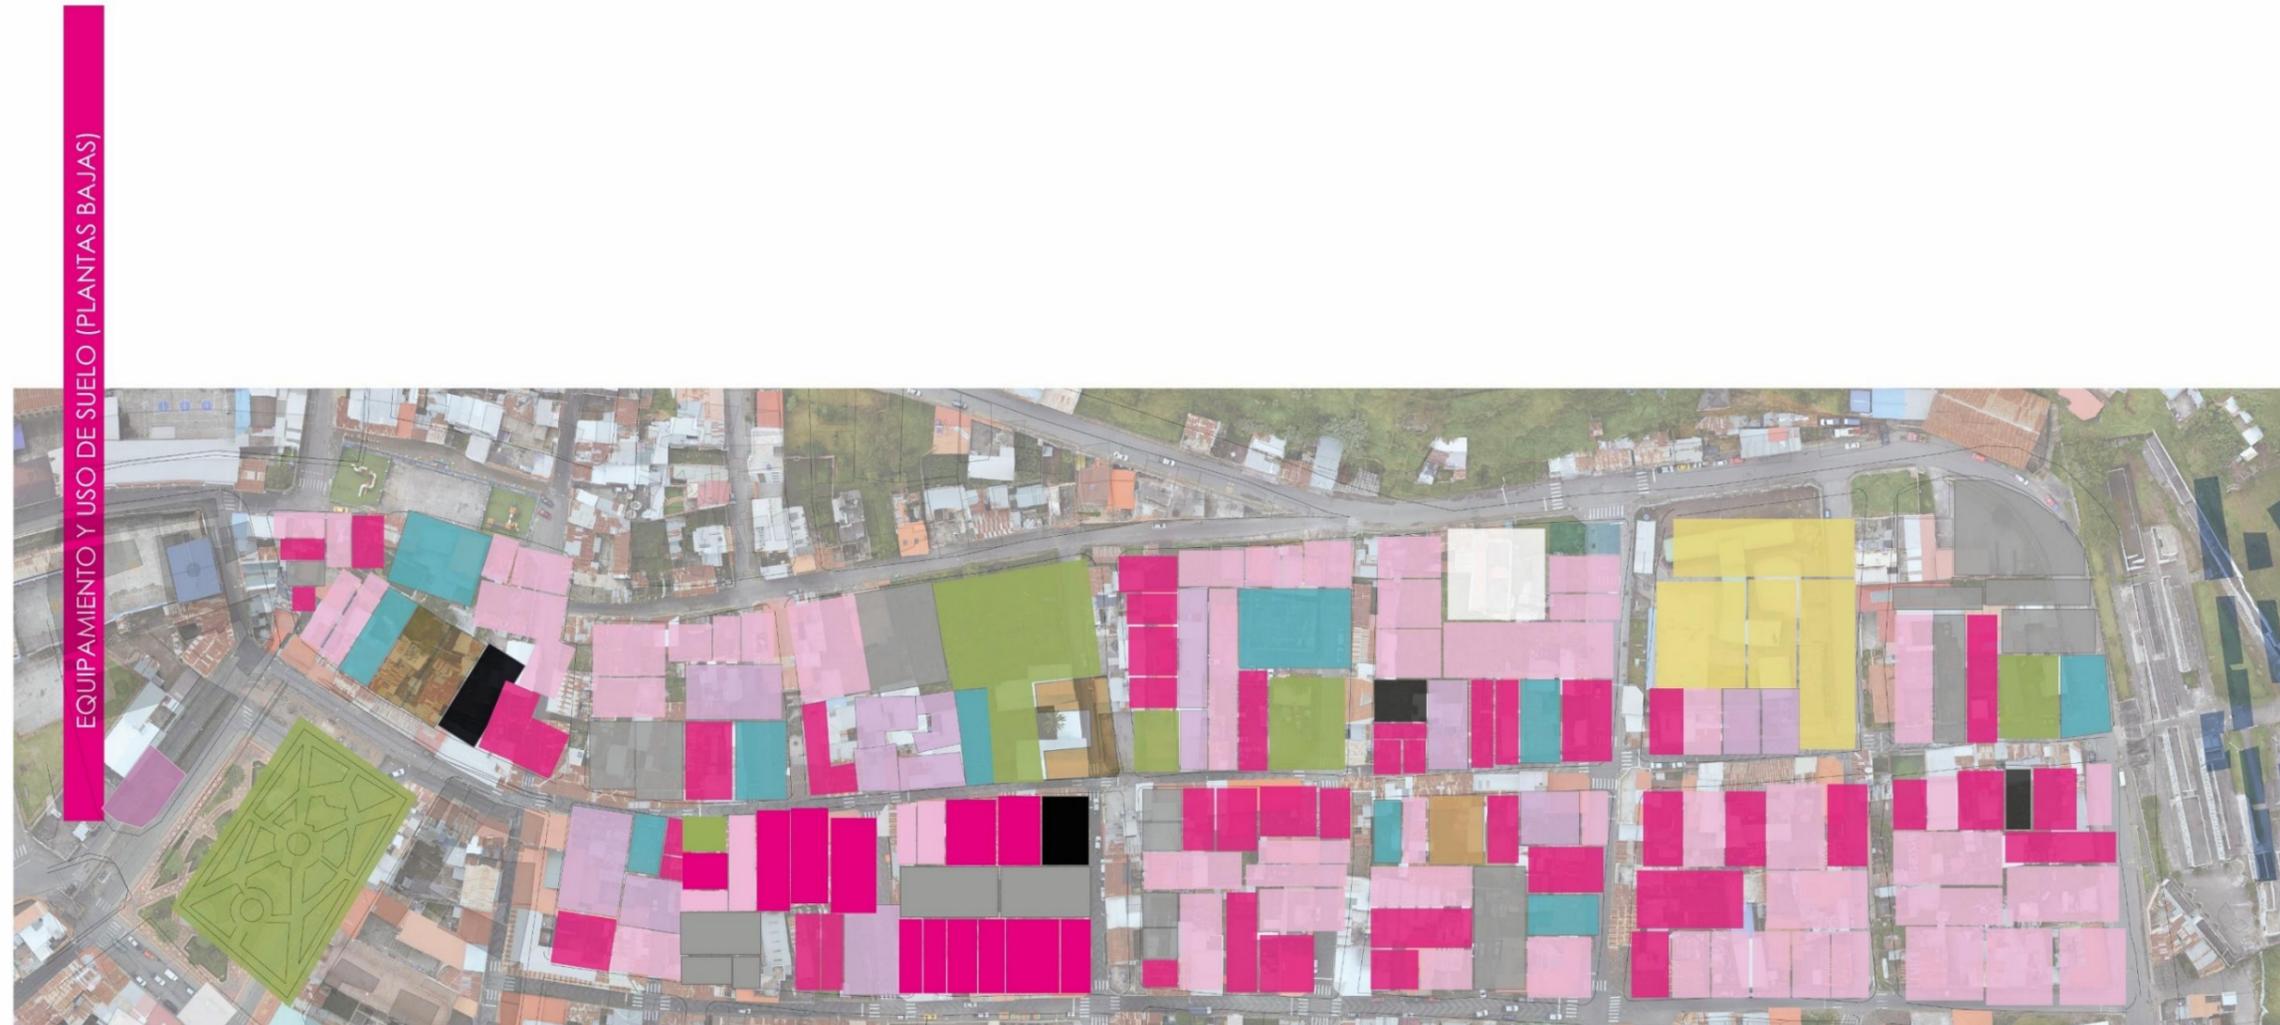
Concentramos el comercio y servicios dentro del eje activo que corresponde a la calle Simón Bolívar, aprovechando el patrimonio construido para oficinas o comercios especializados, acivando el espacio y su entorno, acompañado por la incorporación de espacio público y proyectos que ayudan a esta reactivación y contrasta en su periferia con el uso de residencia para regularizar su control.

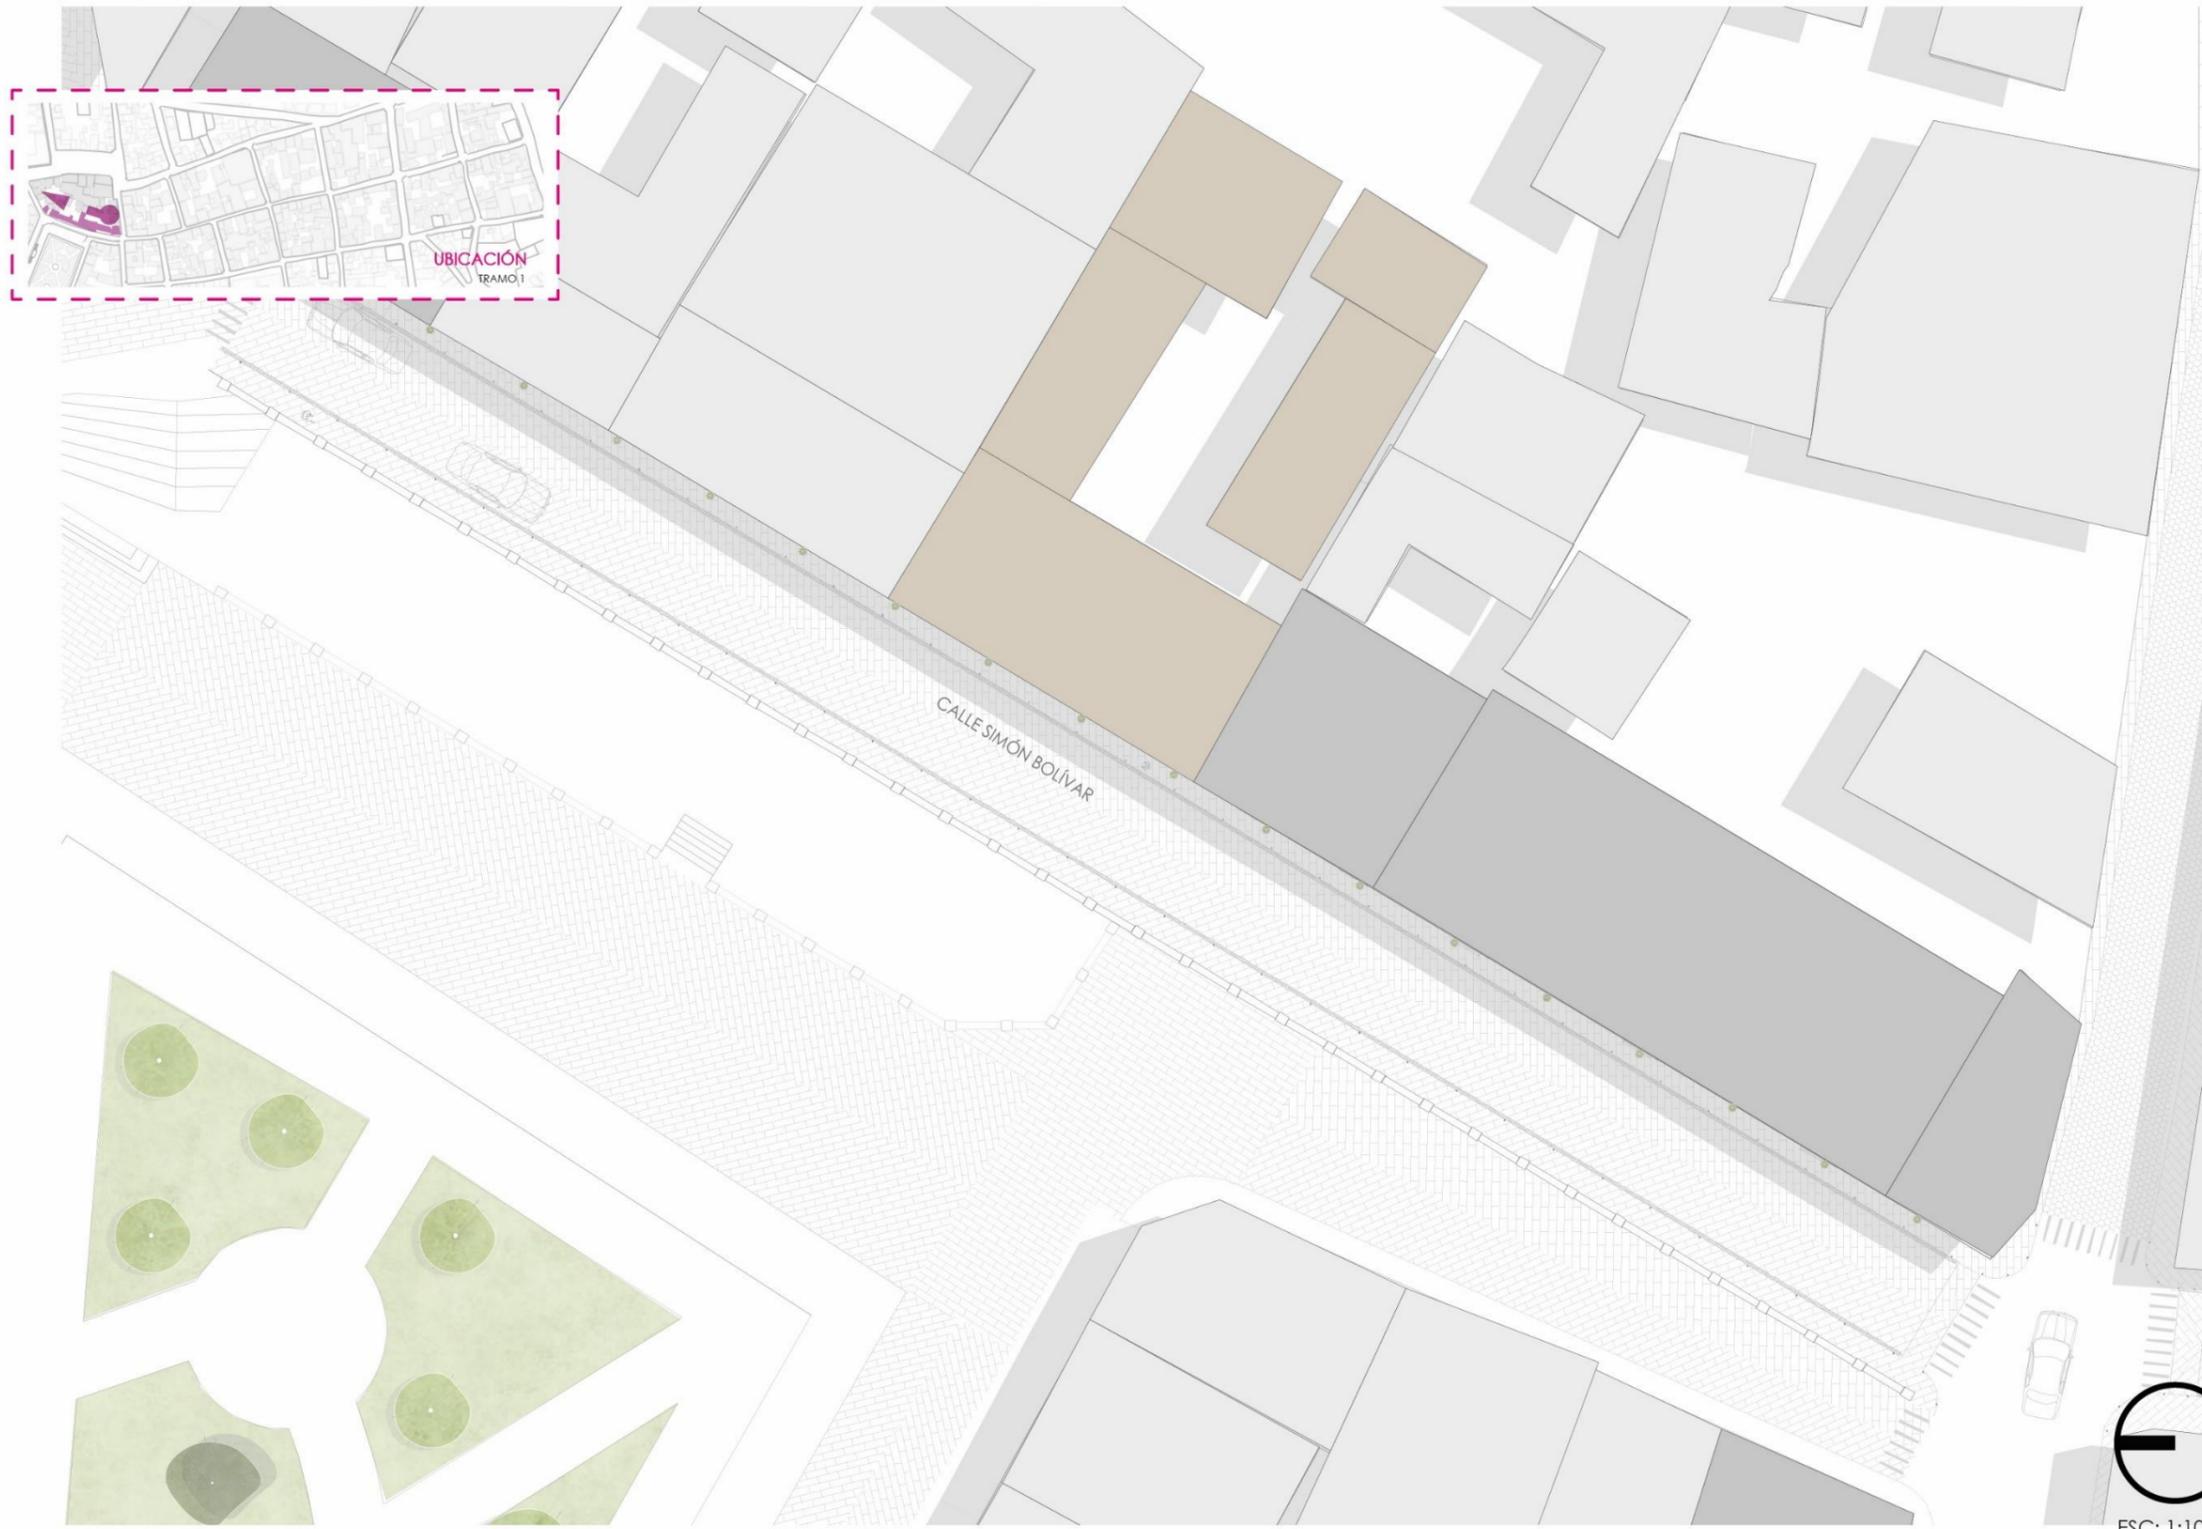
TRAMO 1

- Bolardos
- ▨ Paso peatonal
- Vegetación
- Viviendas con nuevos programas
- Viviendas catalogadas
- Viviendas no catalogadas
- ▨ Calzada de piedra sillar
- ▨ Calzada de adoquin

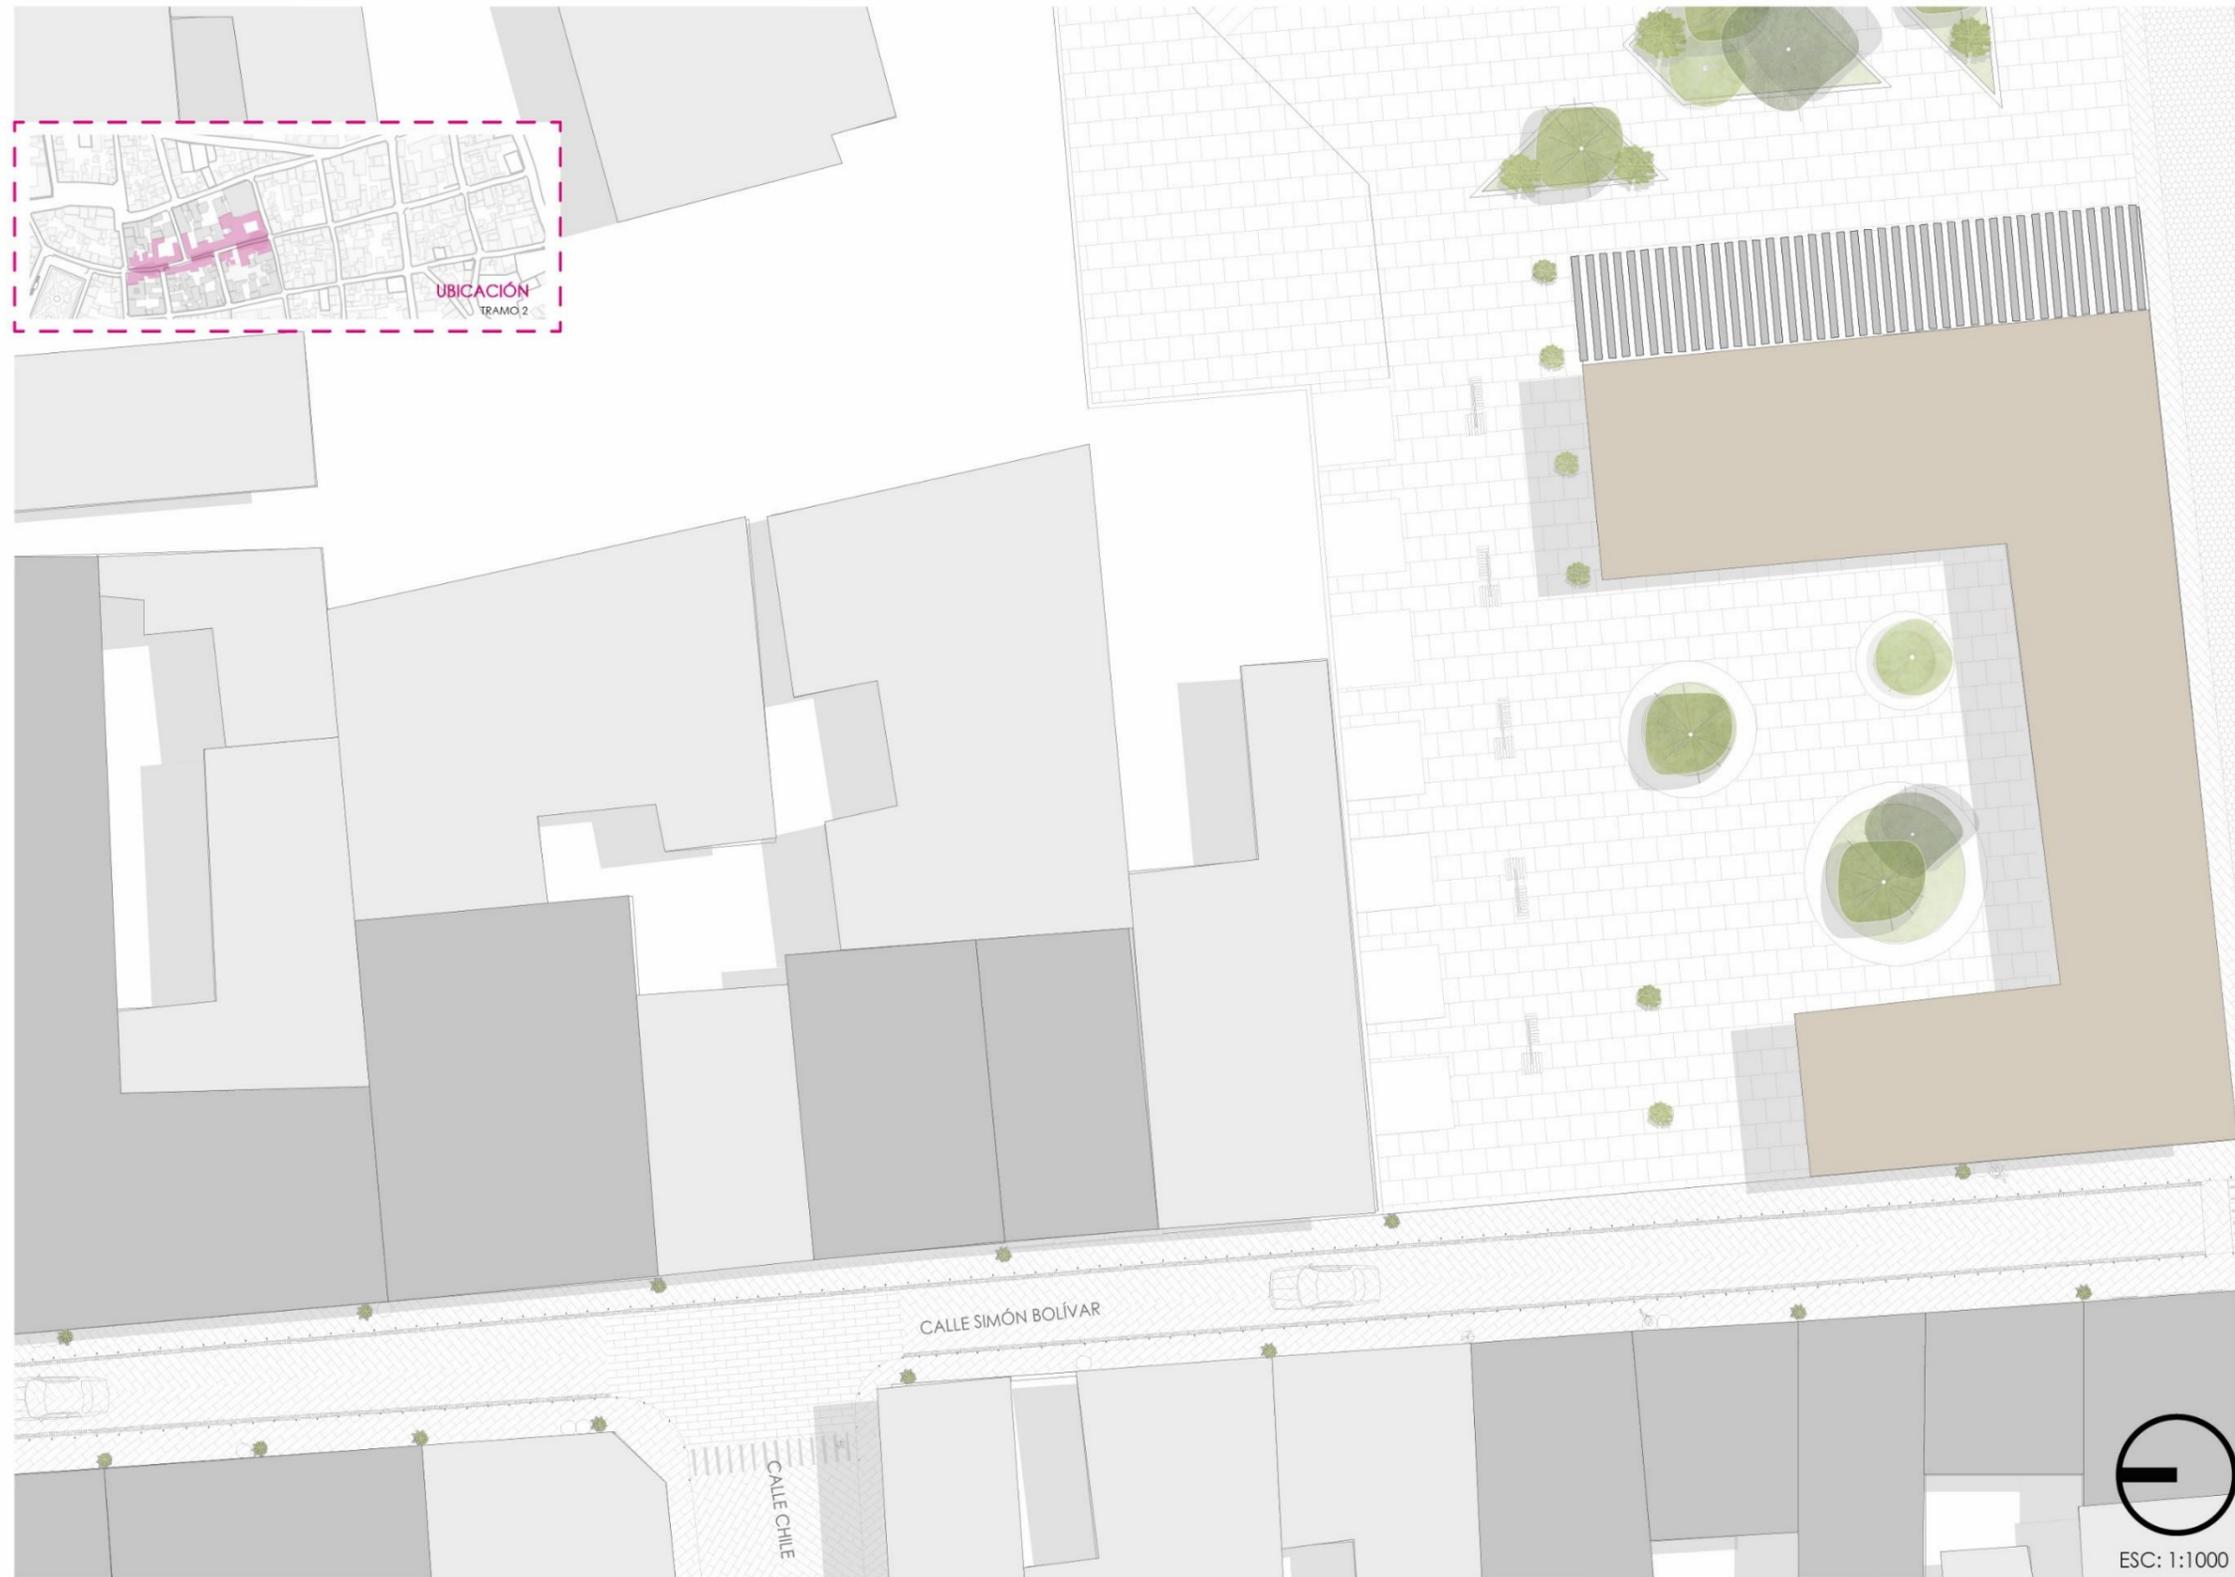
TRAMO 2

- Bolardos
- ▨ Paso peatonal
- 🌳 Vegetación
- Viviendas con nuevos programas
- Viviendas catalogadas
- Viviendas no catalogadas
- ▨ Calzada de piedra sillar
- ▨ Calzada de adoquin

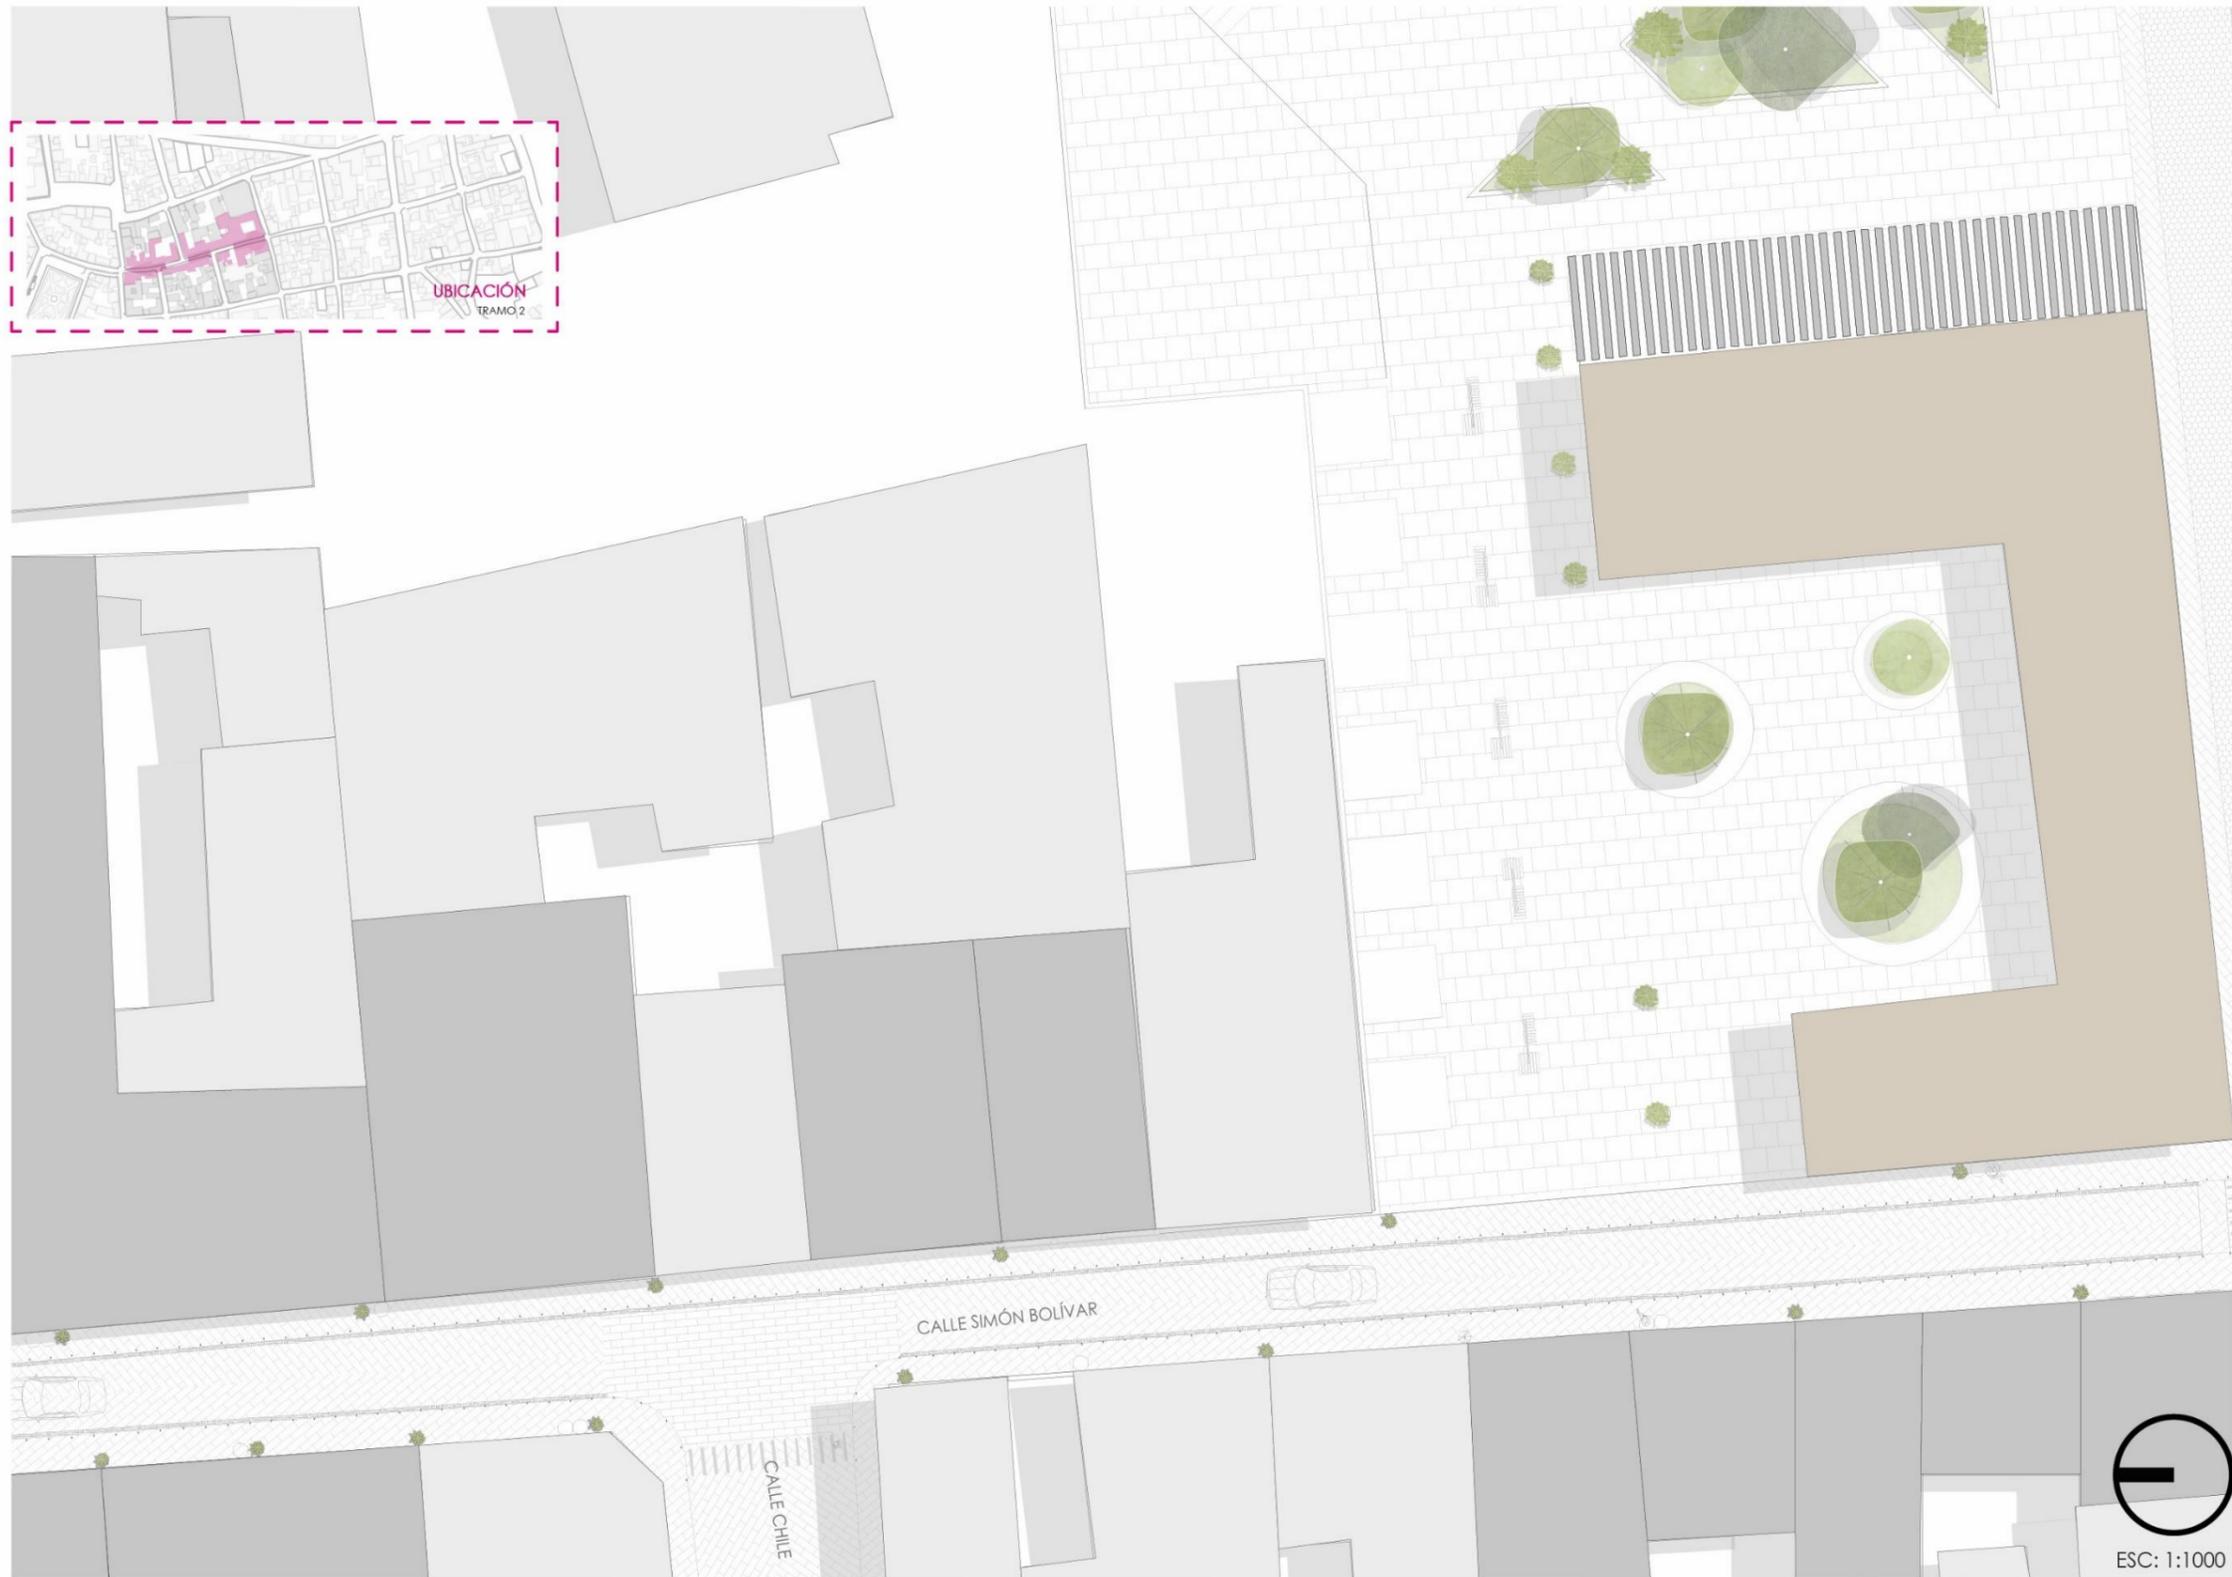
TRAMO 2

- Bolardos
- ▨ Paso peatonal
- 🌳 Vegetación
- Viviendas con nuevos programas
- Viviendas catalogadas
- Viviendas no catalogadas
- ▨ Calzada de piedra sillar
- ▨ Calzada de adoquin

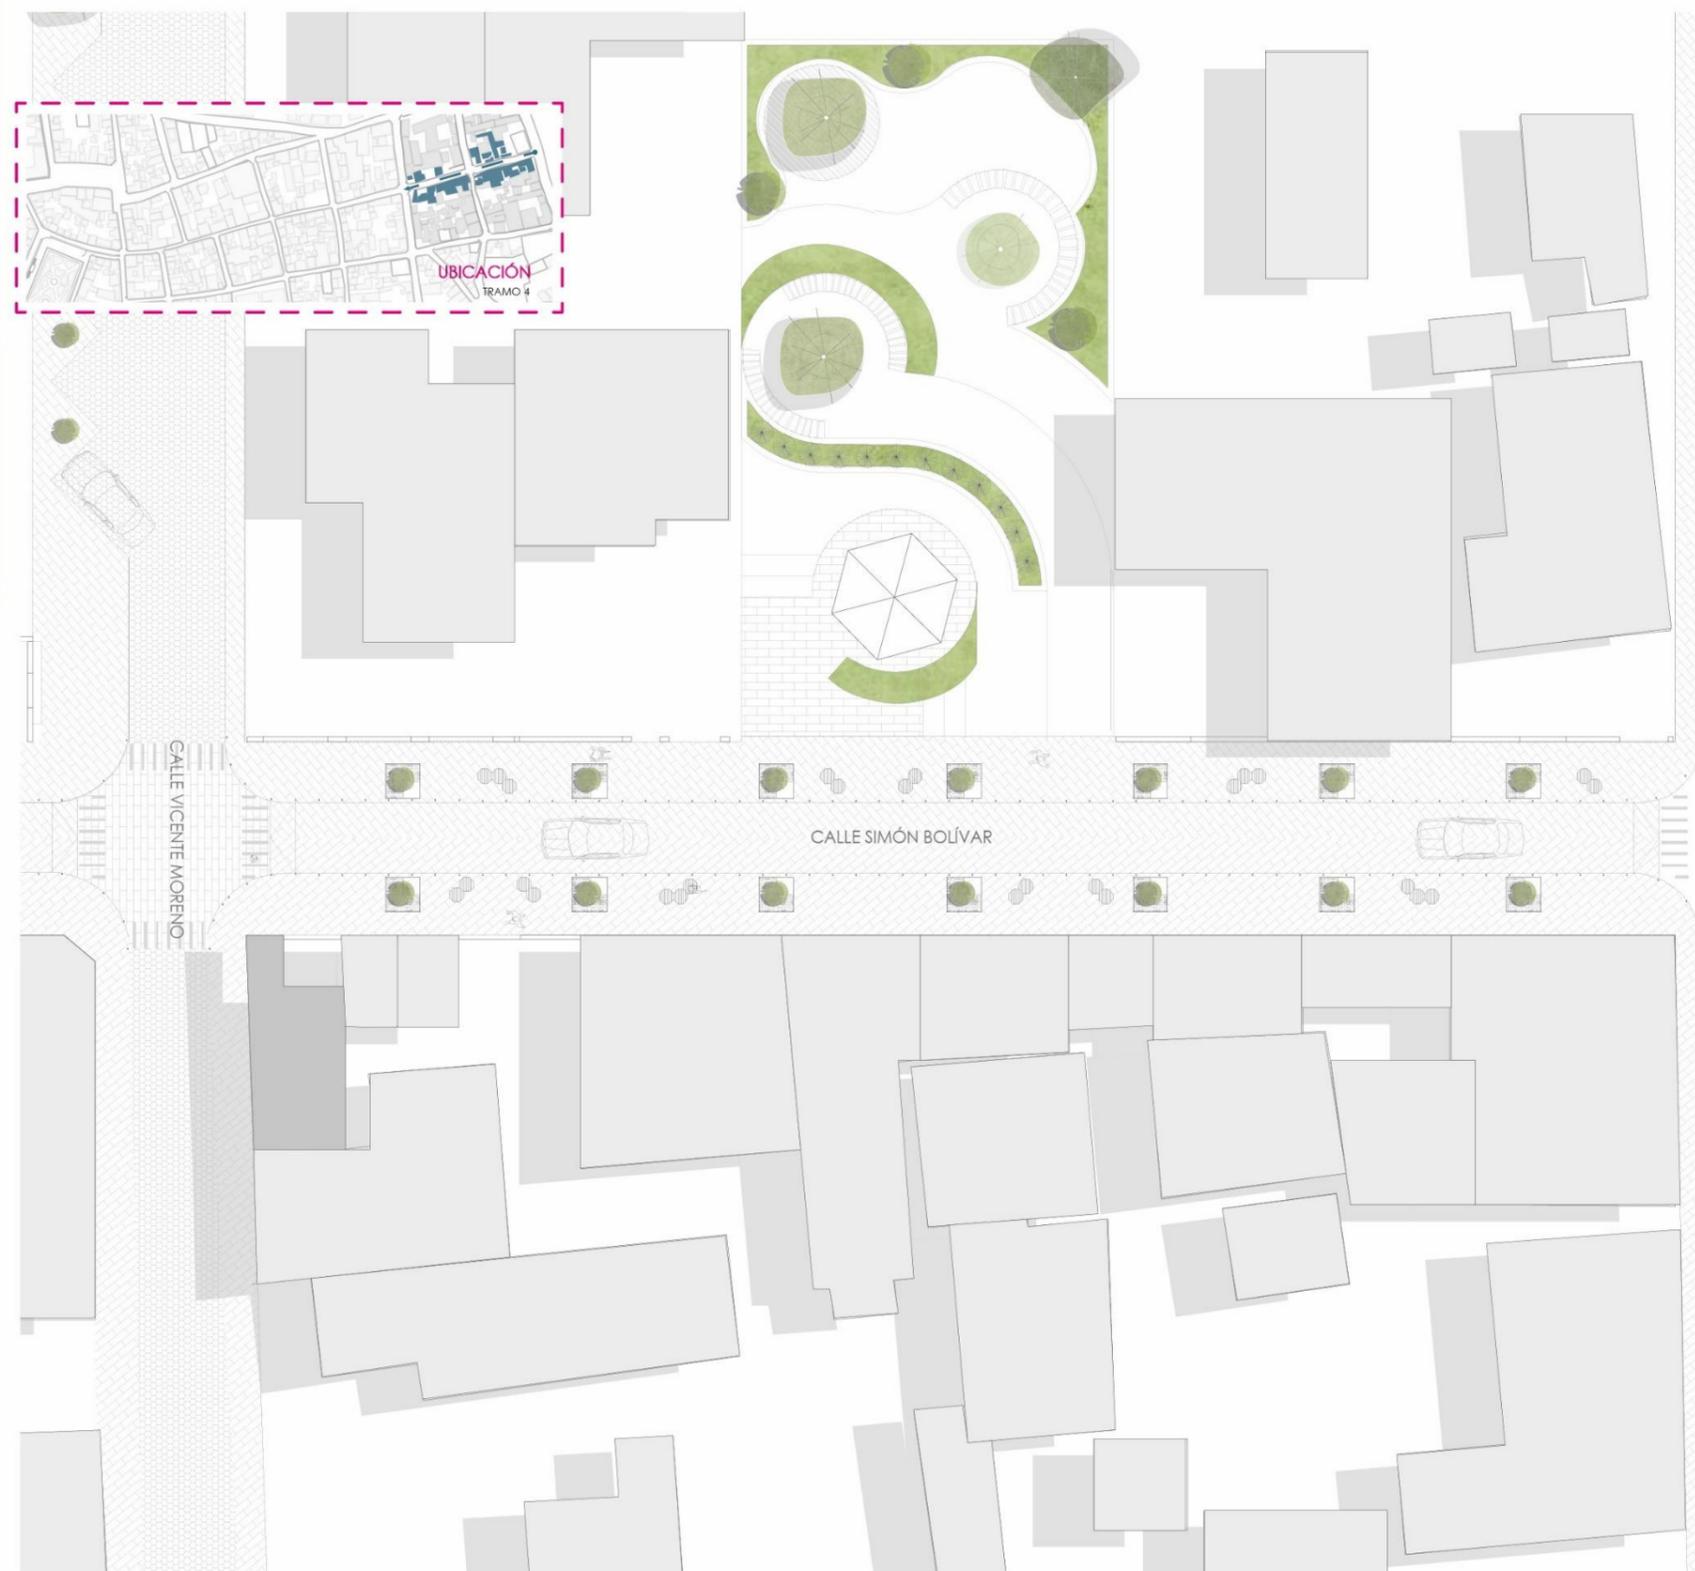
TRAMO 4

- Bolardos
- ▨ Paso peatonal
- Vegetación
- Viviendas con nuevos programas
- Viviendas catalogadas
- Viviendas no catalogadas
- ▨ Calzada de piedra sillar
- ▨ Calzada de adoquin
