**UNIVERSIDAD NACIONAL DE CHIMBORAZO
FACULTAD DE INGENIERÍA
CARRERA DE INGENIERÍA CIVIL**

**Relación entre el estado de las vías Riobamba-Penipe, Riobamba-Guano
y el costo de mantenimiento vehicular de buses**

Trabajo de Titulación para optar al título de Ingeniero Civil

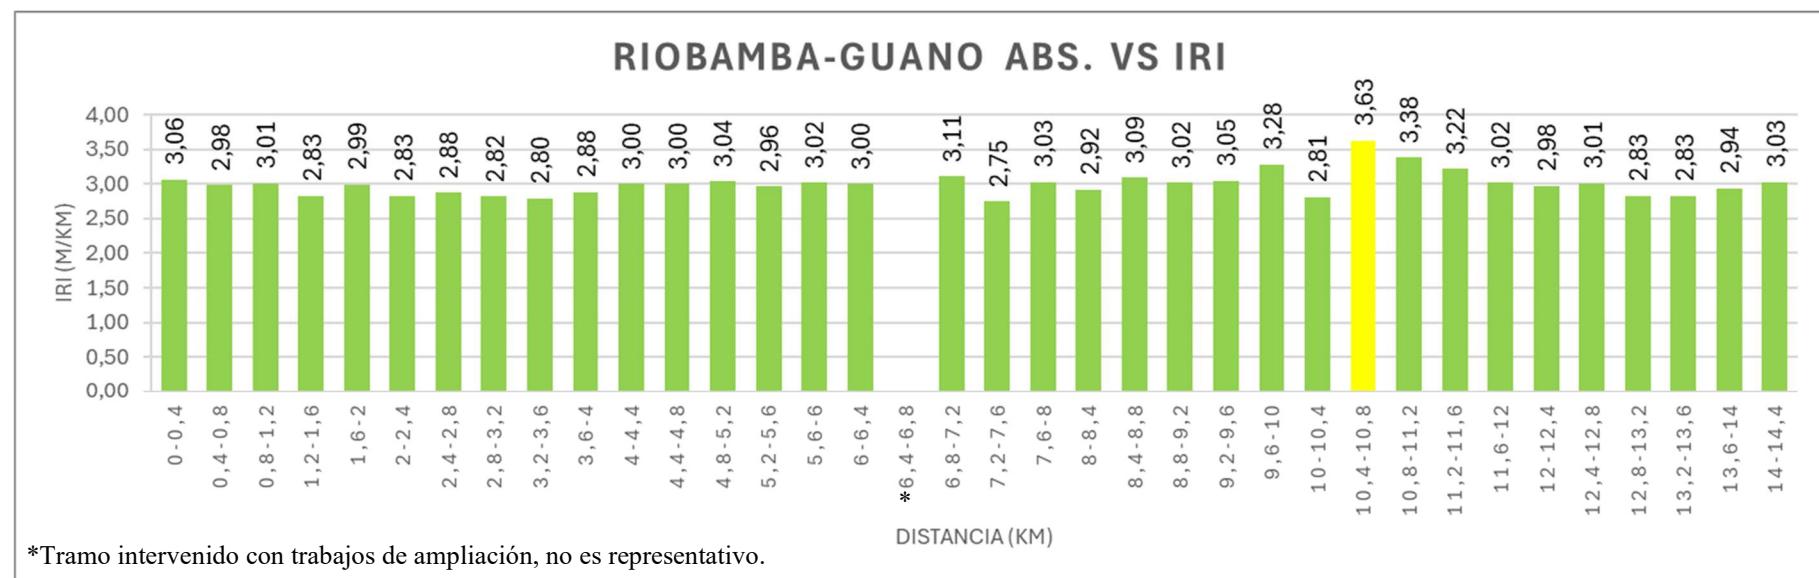
Figura 2.

Diagrama de barras de Tramo vs IRI en la ruta Riobamba-Guano.

*Tramo intervenido con trabajos de ampliación, no es representativo.

Los diagramas de barras presentados permiten identificar las variaciones de IRI a lo largo de la ruta Riobamba-Guano, del mismo modo la escala de color corresponde con los estados viales “Bueno” en casi la totalidad de tramos y “Regular” comprendido entre el kilómetro 10,4 y 10,8.

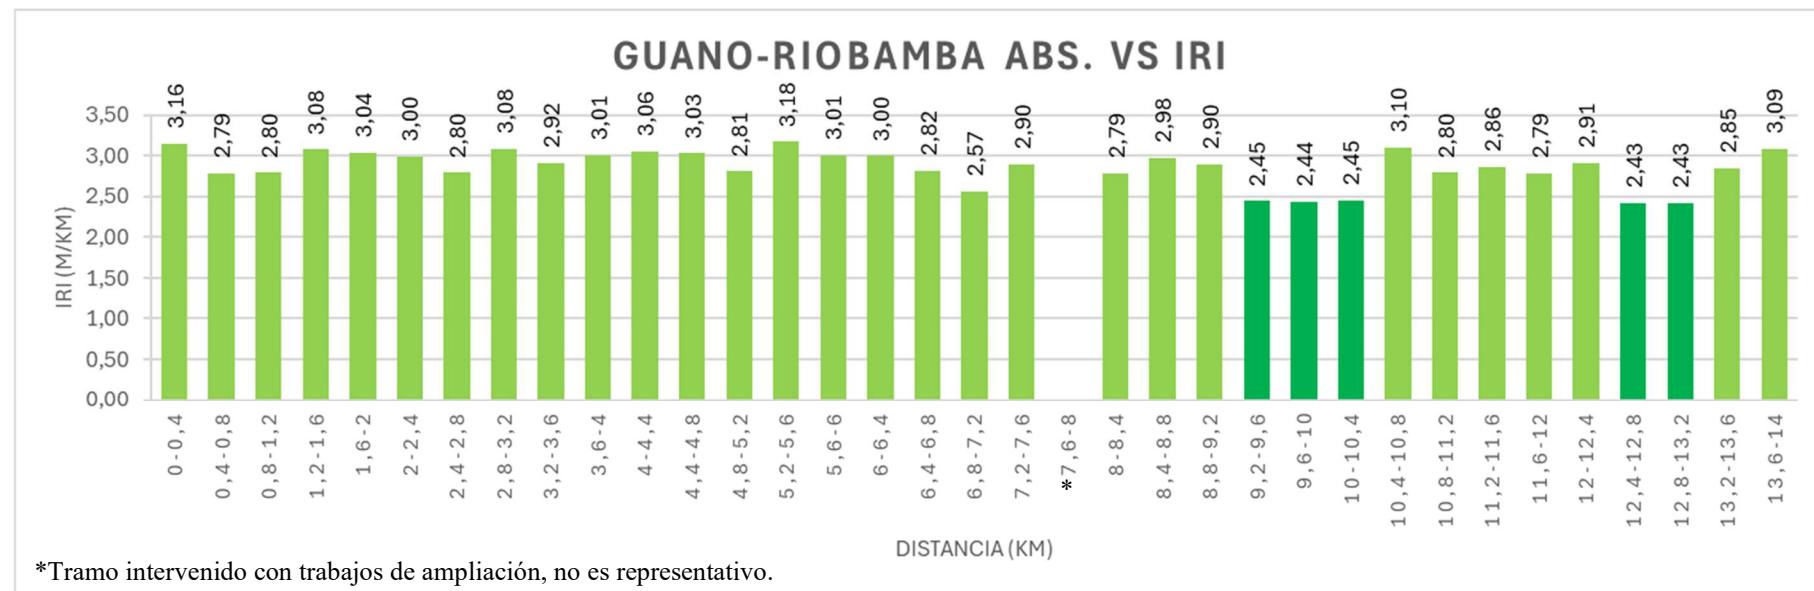
Figura 3.

Diagrama de barras de Tramo vs IRI en la ruta Guano-Riobamba.

En la vía Guano-Riobamba se identifican estados viales “Bueno” en gran parte del trayecto y “Muy bueno” comprendido entre los kilómetros 9,2 a 10,4 y 12,4 a 13,2.

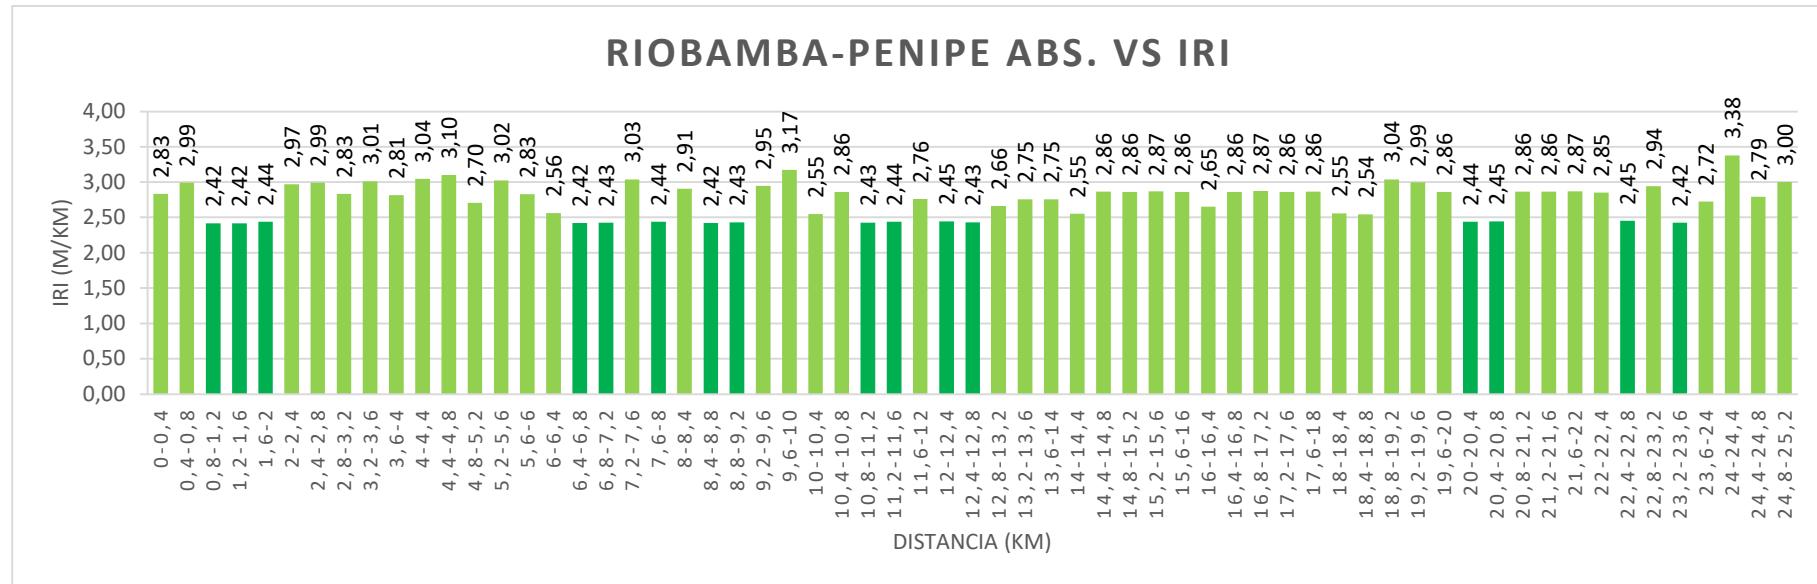
Figura 4.

Diagrama de barras de Tramo vs IRI en la ruta Riobamba-Penipe.

En la vía Riobamba-Penipe se identifica el estadio vial “Bueno” en gran parte del trayecto y “Muy bueno” comprendido entre los kilómetros 0,8 a 2,0; 6,4 a 7,2; 7,6 a 8,0; 8,4 a 9,2; 10,8 a 11,6; 12,0 a 12,8; 20,0 a 20,8; 22,4 a 22,8 y 23,2 a 23,6.

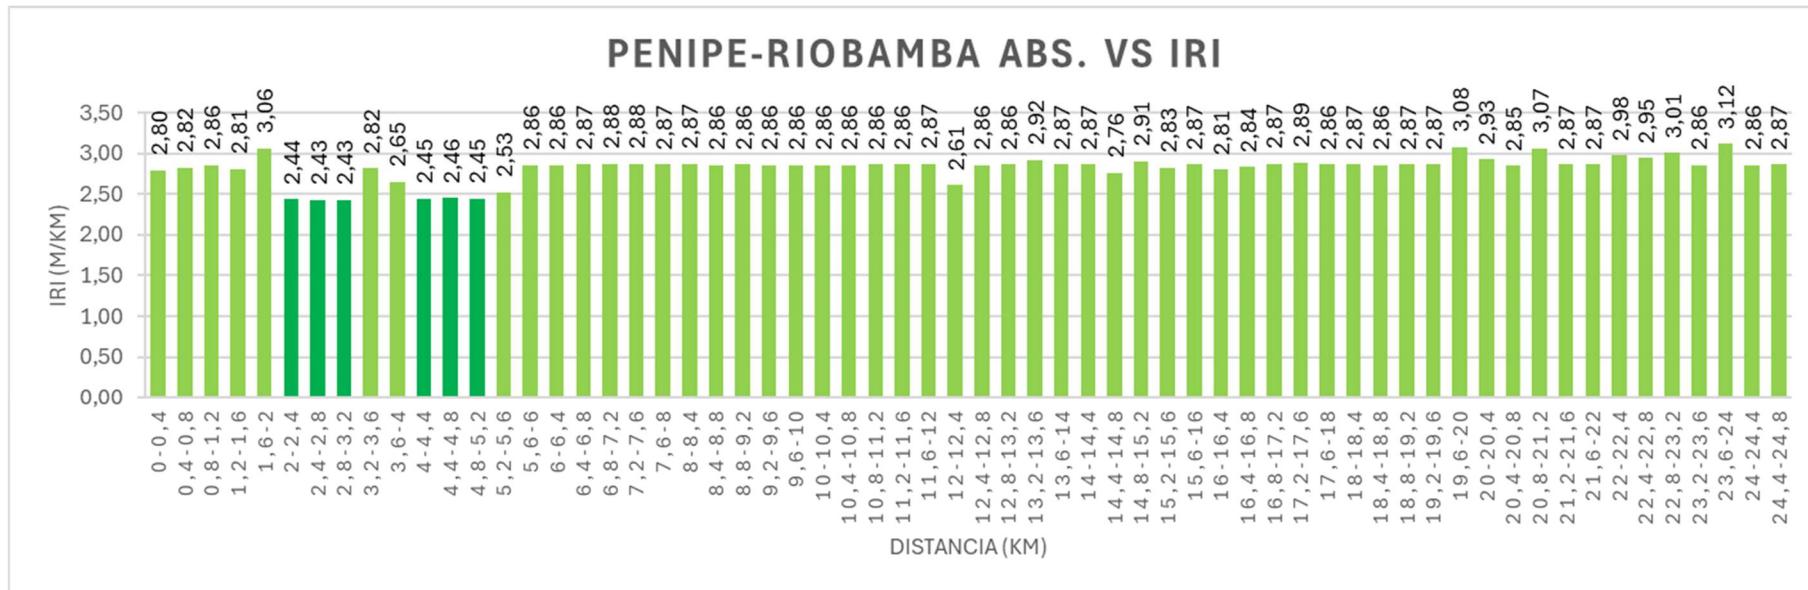
Figura 5.

Diagrama de barras de Tramo vs IRI en la ruta Penipe-Riobamba.

En la vía Penipe-Riobamba se identifica el estadio vial “Bueno” en gran parte del trayecto y “Muy bueno” comprendido entre los kilómetros 2,0 a 3,2 y 4,0 a 5,2.

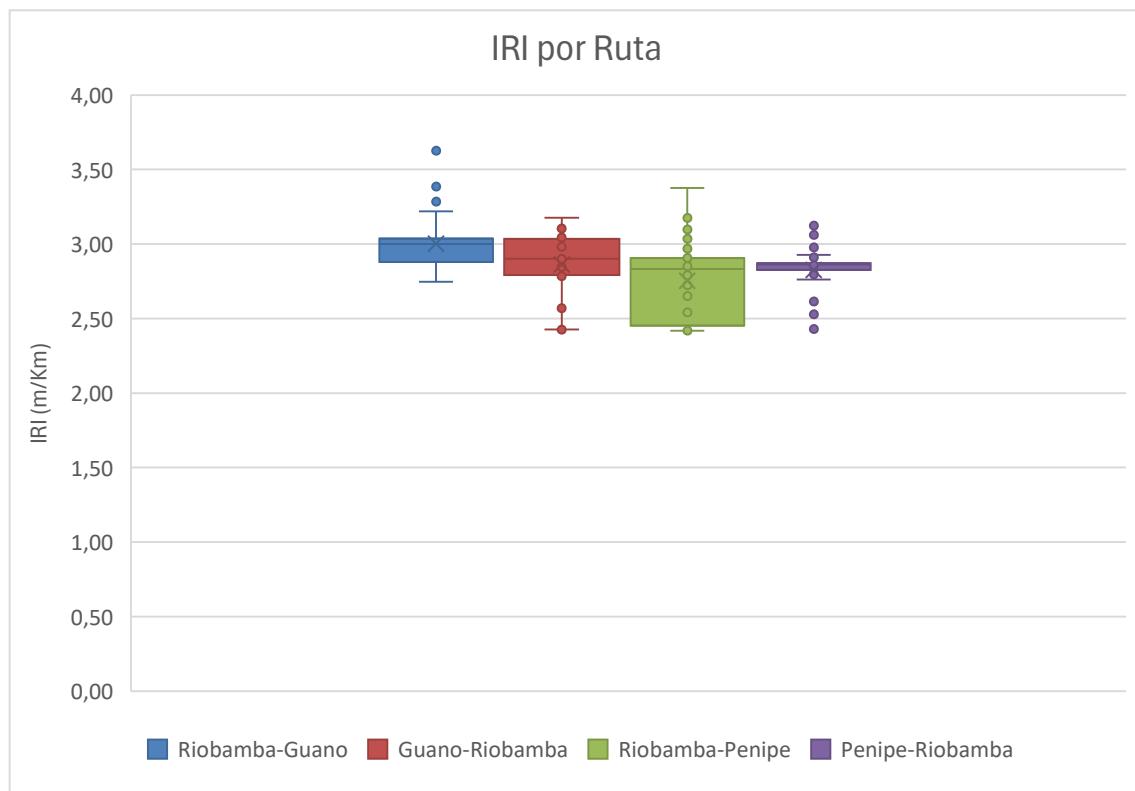
Figura 6.

Comparación de diagramas de cajas y bigotes entre rutas.

La figura nos muestra gráficamente la amplitud entre cuartiles de cada una de las rutas, nos permite además identificar una variabilidad distinta entre los sentidos de circulación Riobamba-Guano y su retorno Guano-Riobamba. De igual forma se nota una variabilidad significativamente alta en la ruta Riobamba-Penipe en contraste con la variabilidad baja de su contraparte en sentido contrario Penipe-Riobamba, lo que da a entender que el desgaste de la superficie de rodadura en el primer caso es más irregular.

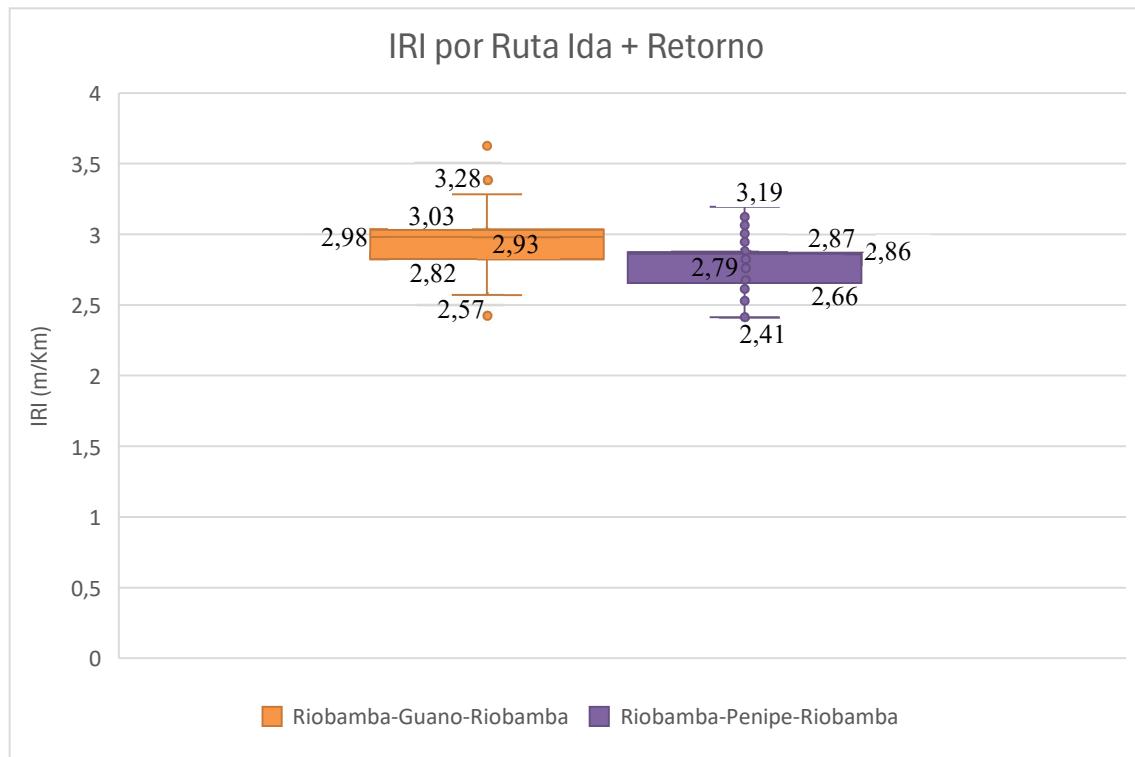
Figura 7.

Comparación entre diagramas de cajas y bigotes entre rutas ida + retorno.

El grafico complementa la ida y retorno de las vías Riobamba-Guano y Riobamba-Penipe, a partir de la misma se infiere que la variabilidad de ambas es muy similar y sin embargo el estado vial de Riobamba-Penipe se encuentra en mejores condiciones.

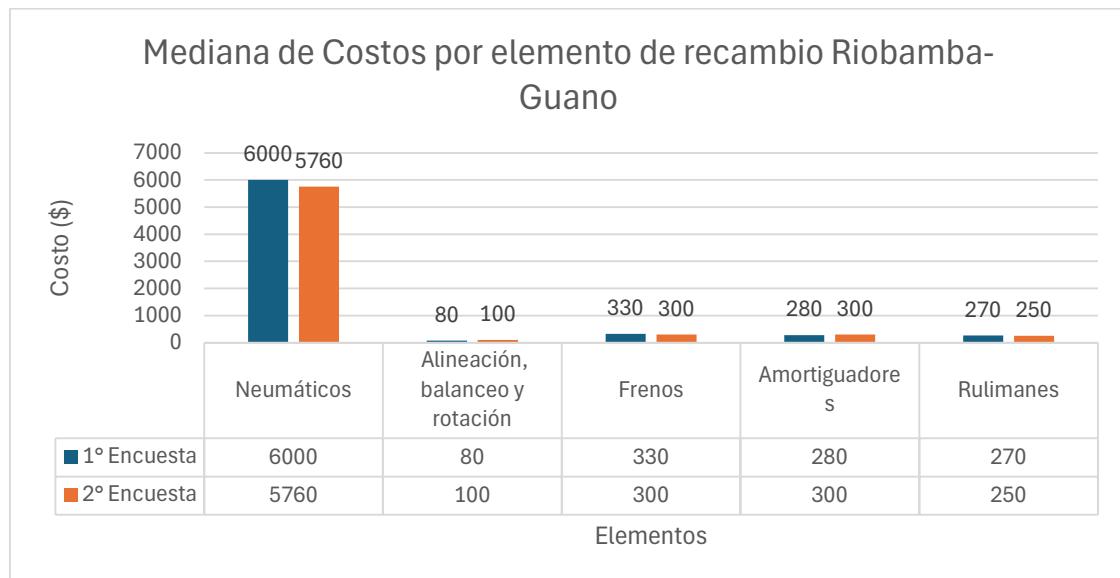
Figura 8.

Mediana de costos por elemento de recambio ruta Riobamba-Guano.

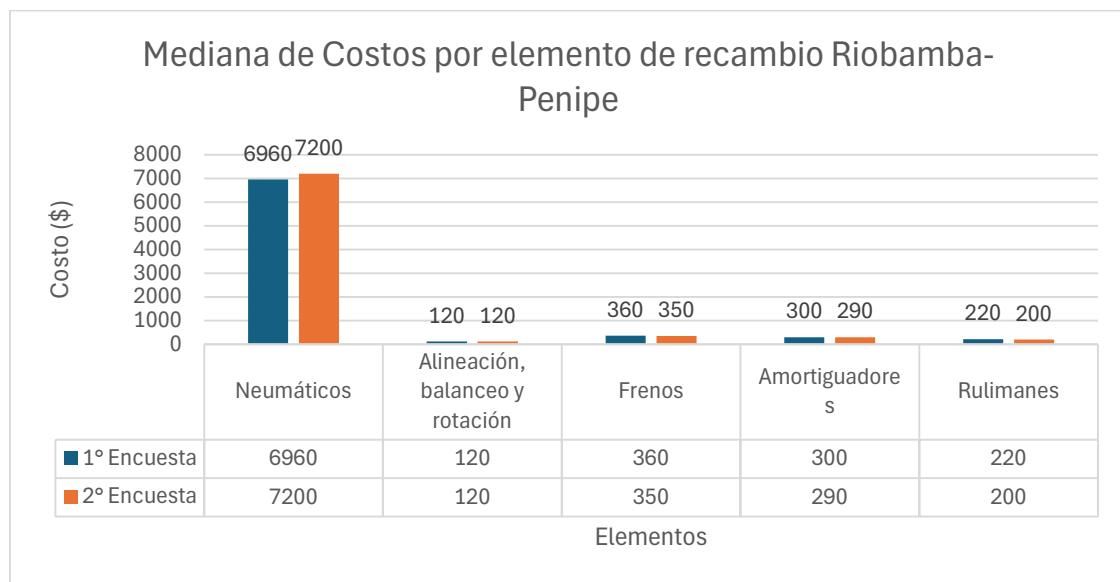
Figura 9.

Mediana de costos por elemento de recambio ruta Riobamba-Penipe.

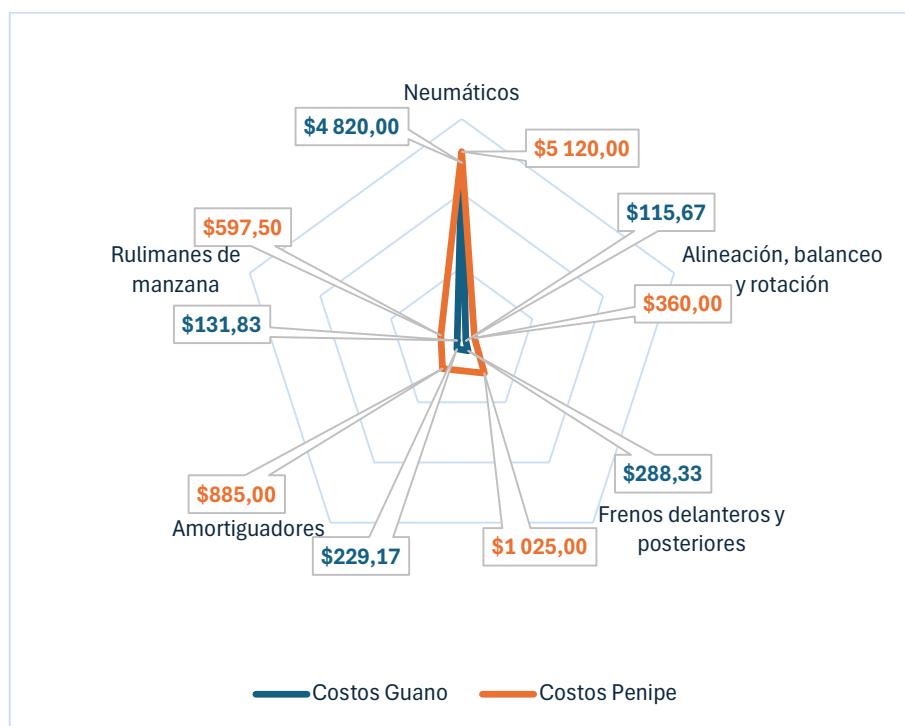
Figura 10.

Diagrama radial comparativo de costos de mantenimiento entre rutas.

En el gráfico se nota que los costos en la ruta Riobamba-Penipe son más elevados en comparación a la ruta Riobamba-Guano, sin embargo, tienen una disposición muy similar.

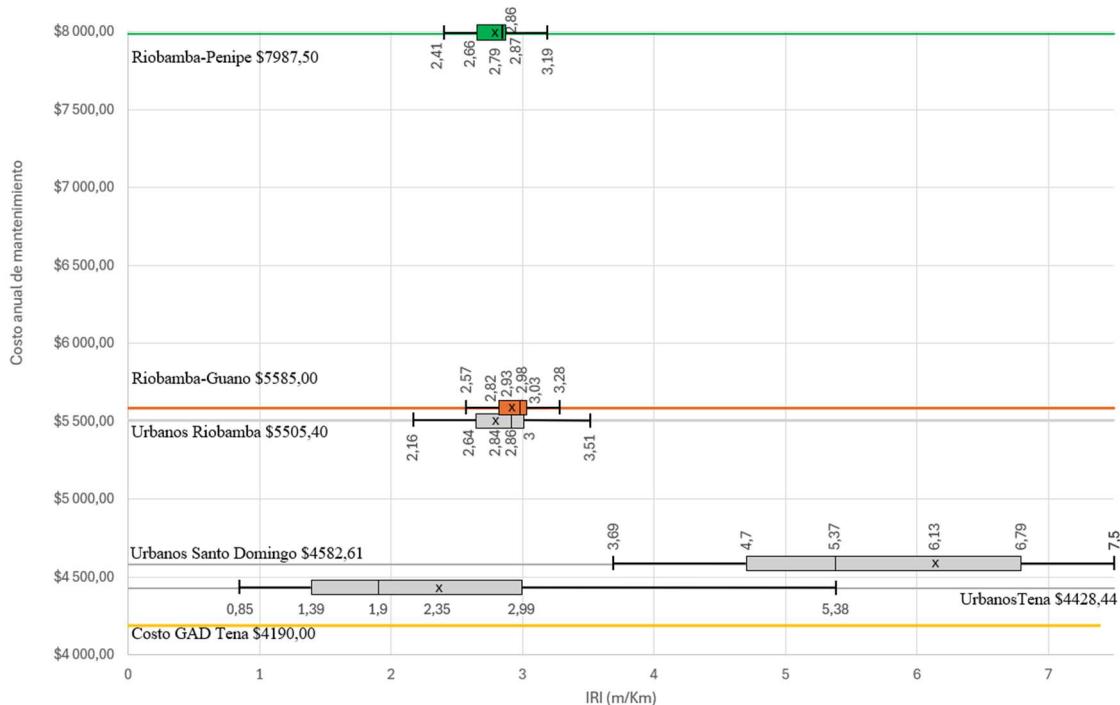
Figura 11.

Índice de Regularidad Internacional (IRI) vs. Costo anual de mantenimiento.

En base al gráfico se puede identificar que los costos de mantenimiento de buses son más elevados en las rutas Riobamba-Guano y Riobamba-Penipe en comparación con los buses urbanos de las ciudades de Tena, Santo Domingo y Riobamba. A pesar de tener valor de IRI que indican un estado de regularidad “Bueno” estos costos son significativamente más altos, en mayor medida debido a la frecuencia y costo de los neumáticos. Ha de indicarse además que el ámbito de transporte de las unidades del presente estudio corresponde al transporte intraprovincial (intercantonal) mientras que la documentación obtenida corresponde a ámbitos de transporte urbano.

Particularmente la ruta Riobamba-Penipe presentó valores de IRI más bajos, sugiriendo una mejor regularidad y serviciabilidad, aunque a pesar de eso los costos de mantenimiento se reportaron más elevados.

Por último, se sitúa los diagramas de cajas y bigotes de IRI en horizontal en una escala de costos de mantenimiento anual, además se incluyen los valores obtenidos por Balarezo (2025), Vaca & Guamán (2023) y Álvarez & Vallejo (2025).

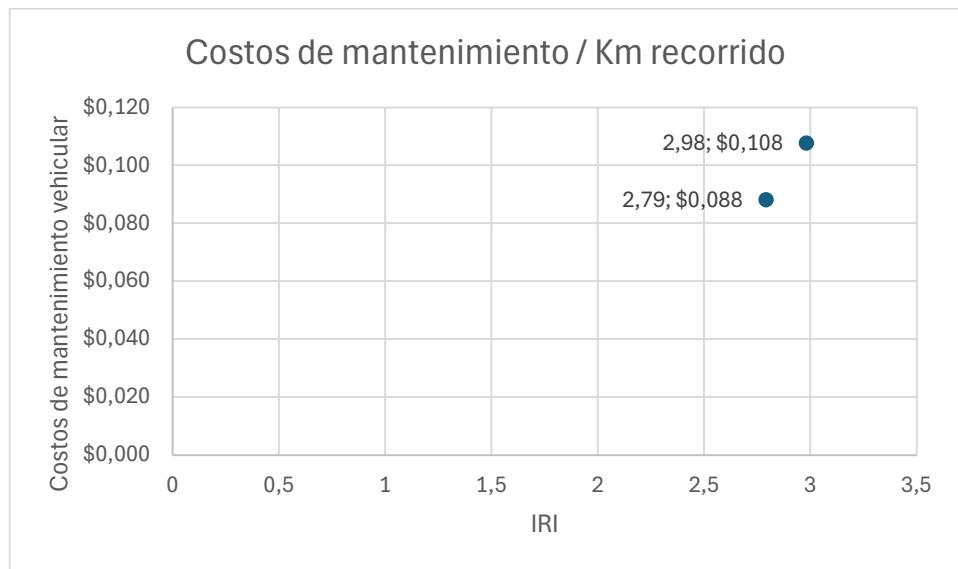
Figura 12.

Costos de mantenimiento vehicular de buses por kilómetro recorrido vs IRI.

El gráfico nos permite visualizar la relación entre Costos de mantenimiento vehicular por kilómetro recorrido vs IRI, dado que por el momento se obtuvieron dos pares de datos no podemos analizar de forma estadística la relación entre ambos.

Existe una variación de \$0,020 entre los costos asociados al mantenimiento por cada una de las rutas, siendo mayor en la ruta Riobamba-Guano cuyo IRI es mayor indicando un estado vial más deteriorado. Es además evidente la diferencia entre los ámbitos de servicio “Urbano” e “Intercantonal” entendiéndose un estilo de conducción, condiciones viales y comportamientos distintos.

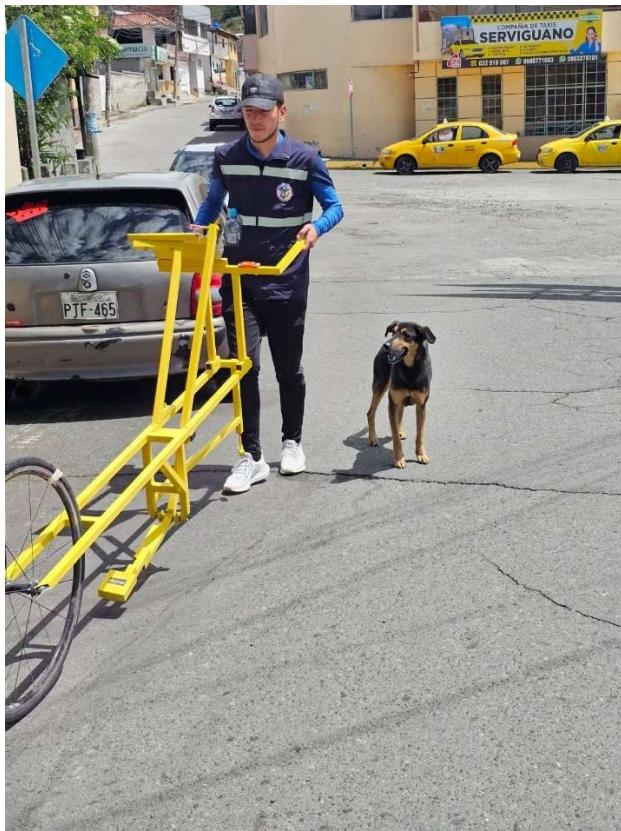
Anexo 3. Evidencia fotográfica de levantamiento de datos con rugosímetro de Merlín.

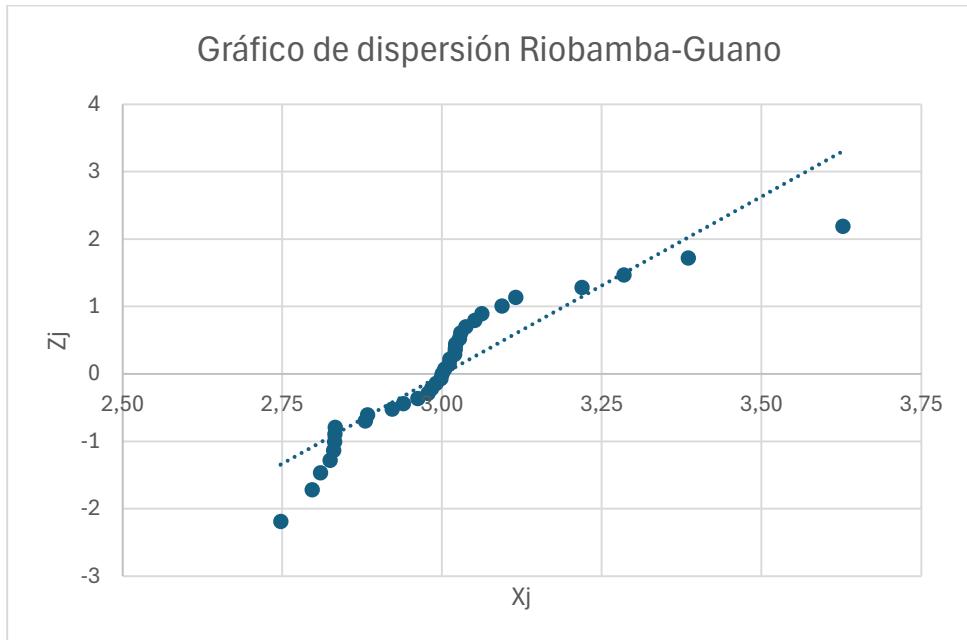
Anexo 8. Gráfico de Dispersión de IRI en la Ruta Riobamba-Guano.

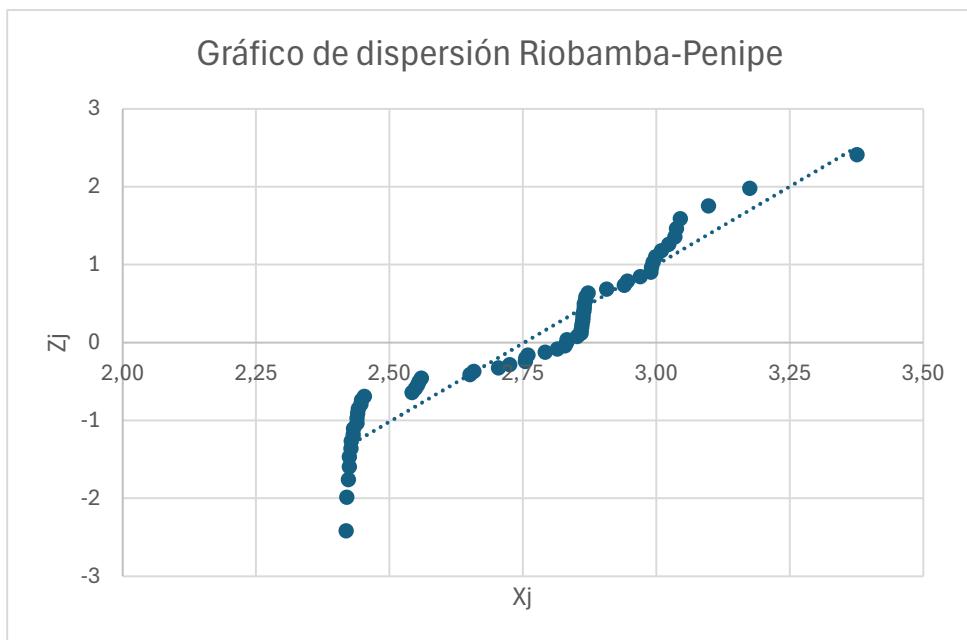
Anexo 9. Gráfico de Dispersión de IRI en la Ruta Riobamba-Penipe.
