**UNIVERSIDAD NACIONAL DE CHIMBORAZO
FACULTAD DE INGENIERÍA
CARRERA DE INGENIERÍA CIVIL**

**Características físicas, mecánicas e hidráulicas evaluadas en el pavimento
articulado de la parroquia de Huachi Grande**

Trabajo de Titulación para optar al título de Ingeniero Civil

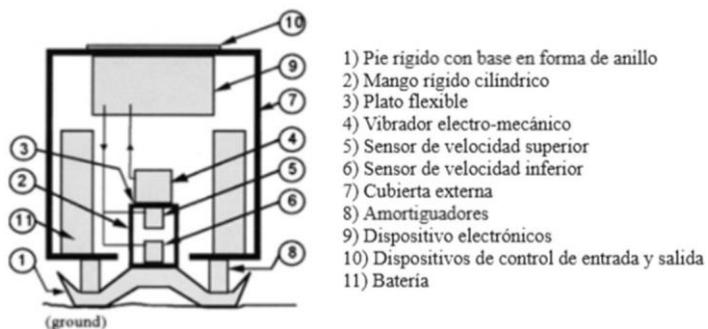
Figura 4. Partes de Equipo GeoGauge

Este método en general permite medir directamente las propiedades mecánicas de los suelos, como el módulo de Young y el módulo de rigidez. Aplicando una fuerza oscilante a la superficie del suelo, la misma que mide la respuesta vibratoria, obteniendo la densidad del suelo y la reacción de la subrasante.[35]

A continuación, se puede apreciar los elementos que conforma el equipo de GeoGauge:

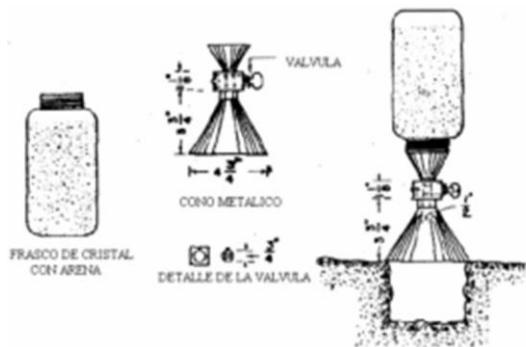
Figura 5. Partes Equipo Cono de Arena

El ensayo permite determinar la densidad en campo y peso unitario de los suelos intactos o in situ, mediante un aparato denominado cono de arena, siempre que el vacío natural o las aberturas de los poros en el suelo sean lo suficientemente pequeños para evitar que la arena utilizada penetre en esos vacíos.[36]

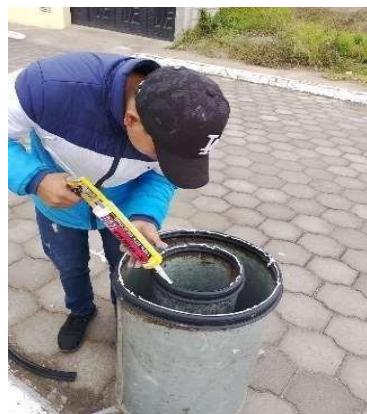
Figura 6. Colocación de Silicona en Anillos

- Colocar el infiltrometro en la zona de estudio y sellar los bordes inferiores con silicona blanca, tomar en cuenta el tiempo de secado de la silicona para evitar fugas de agua.

- En los extremos de la cruceta ubicada en la parte superior del infiltrometro se colocaron contrapesos de 15 kg, con el propósito de ejercer presión sobre el pavimento y de esta manera evitar posibles fugas de agua laterales.

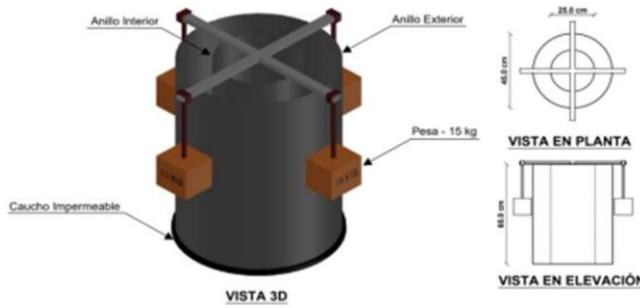
Figura 7. Partes Equipo de Infiltrometro

- El cilindro de doble anillo está diseñado en acero galvanizado, con un espesor nominal de 1.5 mm.
- El cilindro presenta un diámetro interior de 25 cm y un diámetro exterior de 45 cm, contando con una altura total de 20 cm hasta el borde superior.
- Sellos de caucho impermeabilizante con refuerzo metálicos (burletes), debido a su facilidad de adaptación y ajuste al contorno circular de la base del equipo.
- Crucetas en acero galvanizados ubicadas en la parte superior del cilindro.

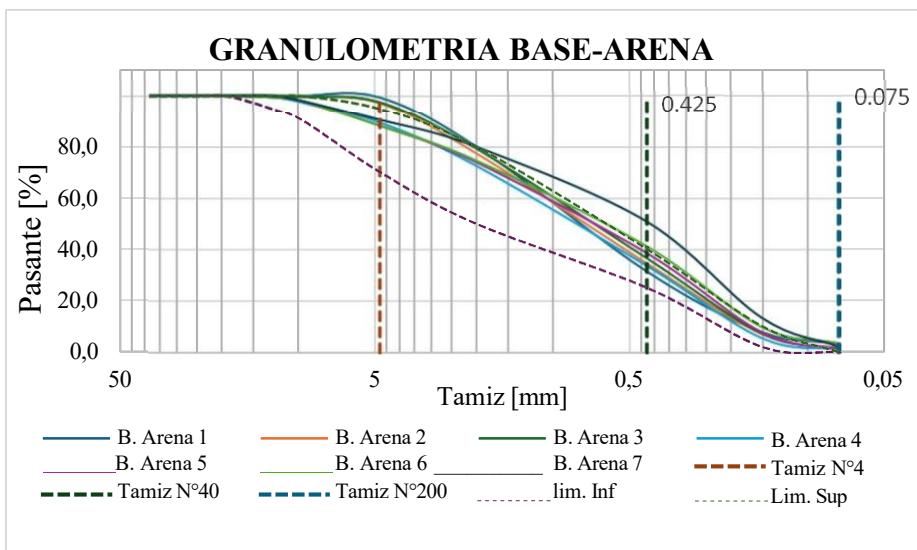
Figura 9. Curvas granulométricas de la Base Arena.

En la **Figura 9.** Curvas granulométricas de la Base Arena, se puede observar las muestras desde M1 a M7, a pesar de que la muestra M7 supera ligeramente el límite superior, la mayoría de las muestras se encuentran dentro del rango permitido por la normativa [44], lo que indica una adecuada graduación del material. La mayor parte del material se encuentra entre los tamices N°4 y N°200, lo que evidencia que es una arena pobremente gradada con bajo contenido de finos.

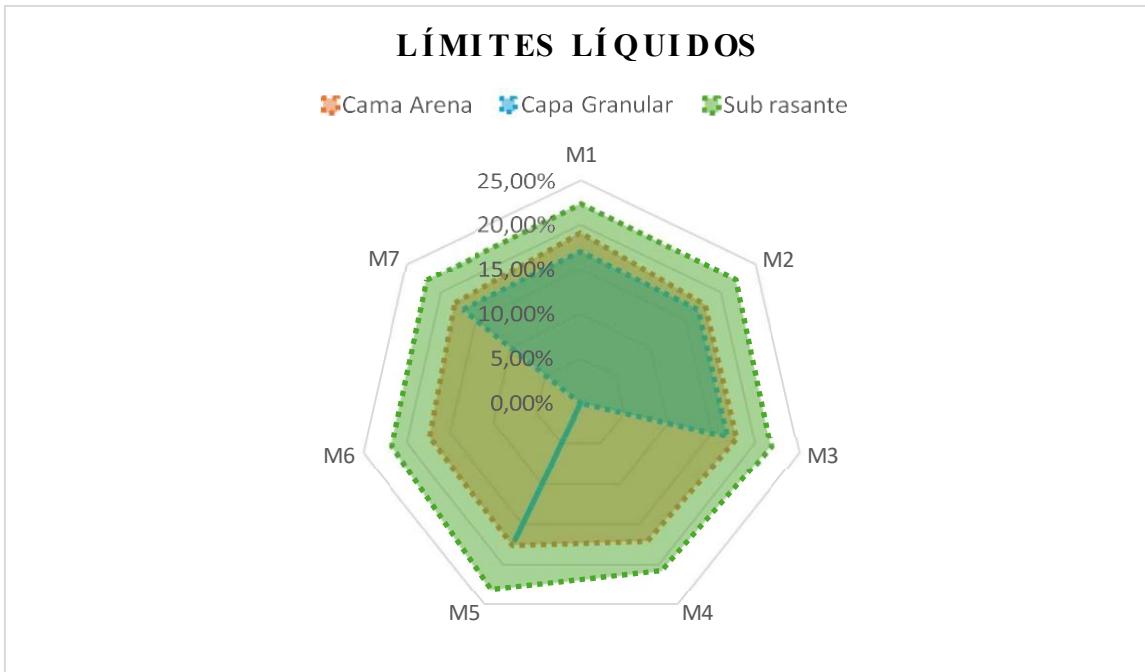
Figura 11 Comparación Límite Líquido de Capas.

En la **Figura 11** Comparación Límite Líquido de Capas, se puede observar la cercanía de los datos de las capas analizadas, encontrándose entre valores del 15% al 20% para las capas cama de arena y granular y valores de 20% al 25% en la capa sub rasante.

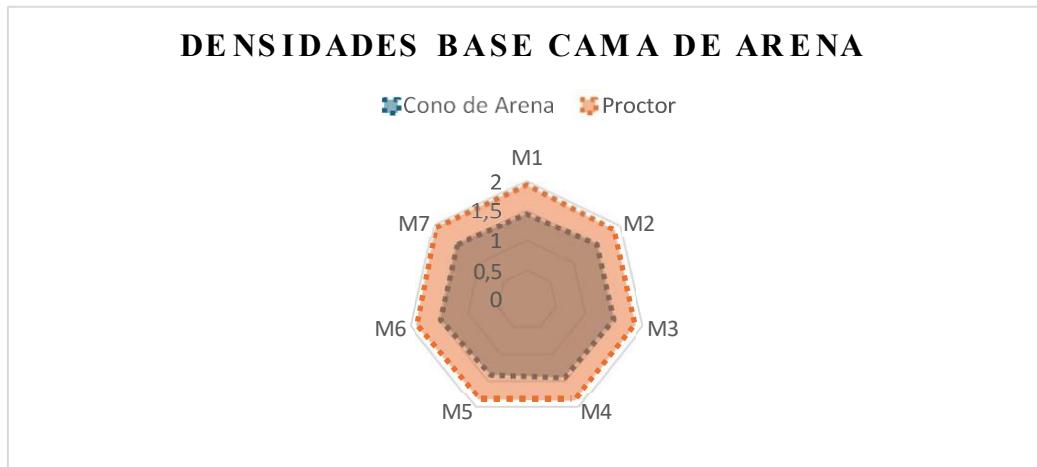
Figura 15. Comparación Densidades Base Arena.

En la **Tabla 11.** Resumen de resultados de las densidades de la Base Arena, se muestran valores de la densidad in situ (Cono de Arena) entre 1.389 y 1.496 g/cm³, mientras que las densidades máximas del Proctor varían de 1.844 a 1.948 g/cm³. Al comparar ambos en la **Figura 15.** Comparación Densidades Base Arena, se observa que las densidades de campo representan entre el 75 % y 81 % de la densidad máxima, lo que indica una compactación moderada, aún por debajo del rango óptimo recomendado ($\geq 95\%$) para capas estructurales. Esto sugiere la necesidad de mejorar los procedimientos de compactación o controlar la humedad durante la ejecución, con el fin de garantizar la estabilidad y capacidad de soporte de la cama de arena del pavimento articulado.

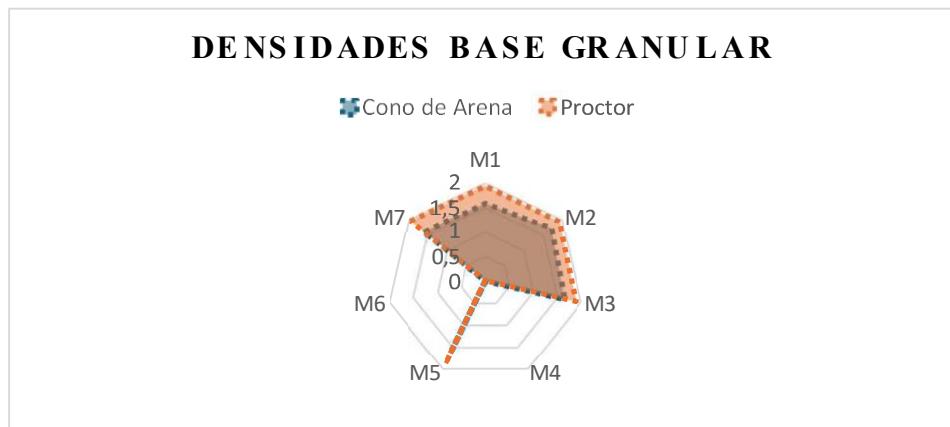
Figura 16. Comparación Densidades Base Granular.

Los resultados de densidad de la **Tabla 12.** Resumen de resultados de las densidades de la Base Granular, muestran valores de campo (Cono de Arena) entre 1.546 y 1.719 g/cm³, frente a densidades máximas Proctor de 1.889 a 1.967 g/cm³, mediante la **Figura 16.** Comparación Densidades Base Granular, se puede visualizar un acercamiento entre los valores de densidades, alcanzando aproximadamente entre el 80 % y 88 % de compactación. Esto evidencia una buena

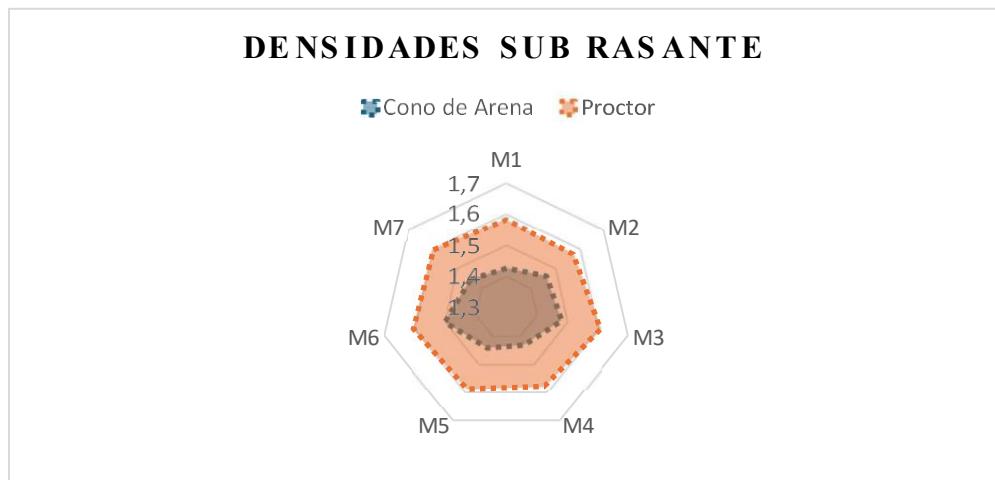
Figura 17. Comparación Densidades Subrasante.

En la **Tabla 13.** Resumen de resultados de las densidades de la subrasante, las densidades in situ varían entre 1.427 y 1.501 g/cm³, comparadas con las densidades Proctor de 1.575 a 1.610 g/cm³, logrando niveles de compactación entre 89 % y 94 %, mediante la **Figura 17. Comparación Densidades Subrasante**, podemos visualizar la cercanía de valores lo que refleja un buen comportamiento del suelo de fundación. Estos valores indican que la subrasante presenta adecuada capacidad portante y contribuye a la estabilidad general del pavimento articulado, siempre que se mantengan condiciones de humedad controladas.

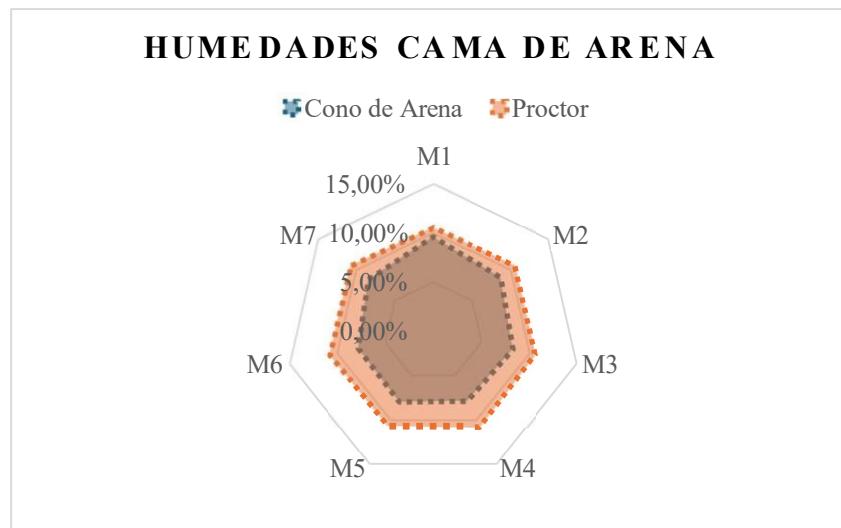
Figura 18 Comparación Humedades Base de Arena.

En la base de arena, las densidades in situ (Cono de Arena) varían entre 1.389 y 1.496 g/cm³, frente a densidades máximas Proctor de 1.844 a 1.948 g/cm³, alcanzando un nivel de

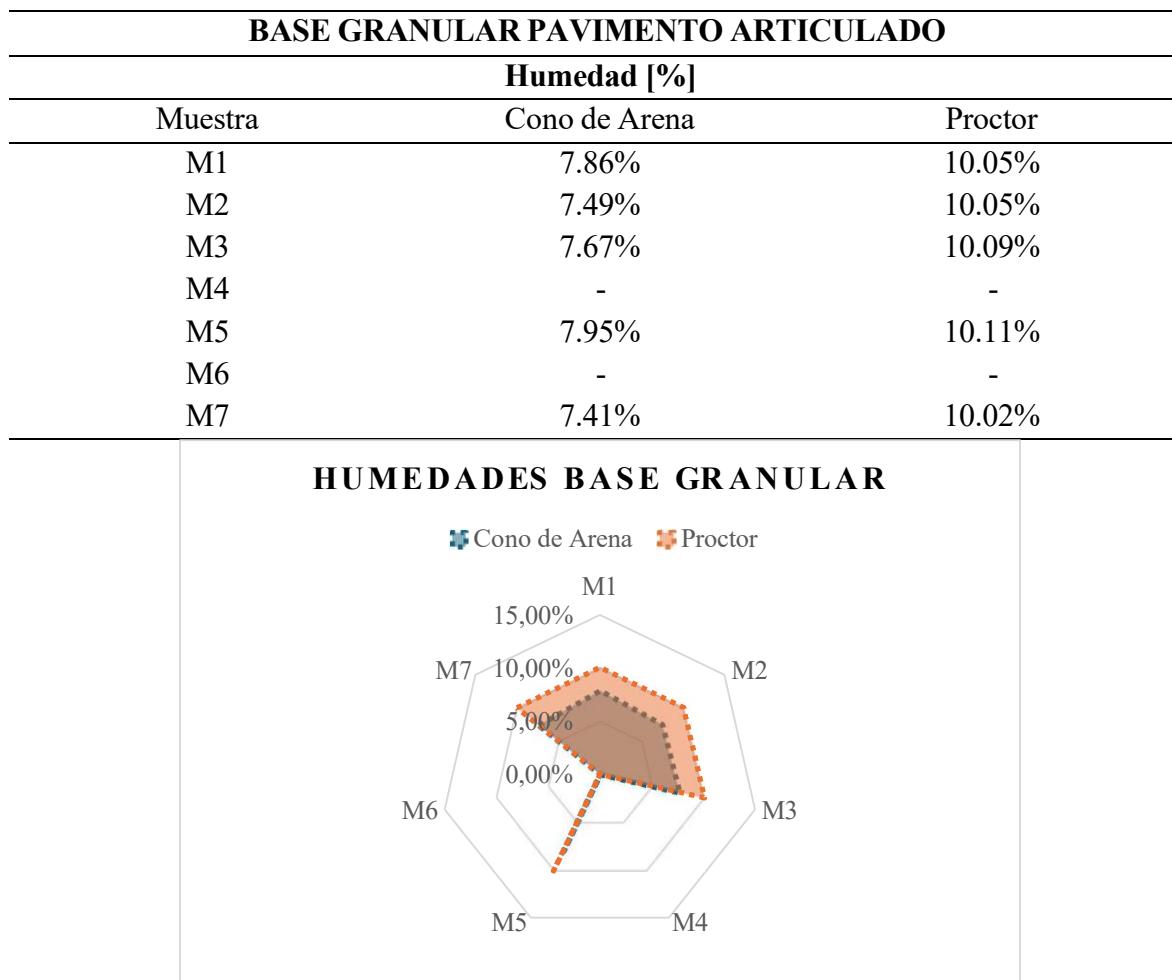
Figura 19 Comparación Humedades Base Granular.

Para la base granular, las densidades in situ oscilan entre 1.546 y 1.719 g/cm³, en comparación con las densidades Proctor de 1.889 a 1.967 g/cm³, alcanzando un buen nivel de compactación, mientras que las humedades de campo (7.41 %–7.95 %) están ligeramente por debajo del valor óptimo (10.02 %–10.11 %), mostrando que el material requiere un ajuste de humedad para optimizar la densificación.

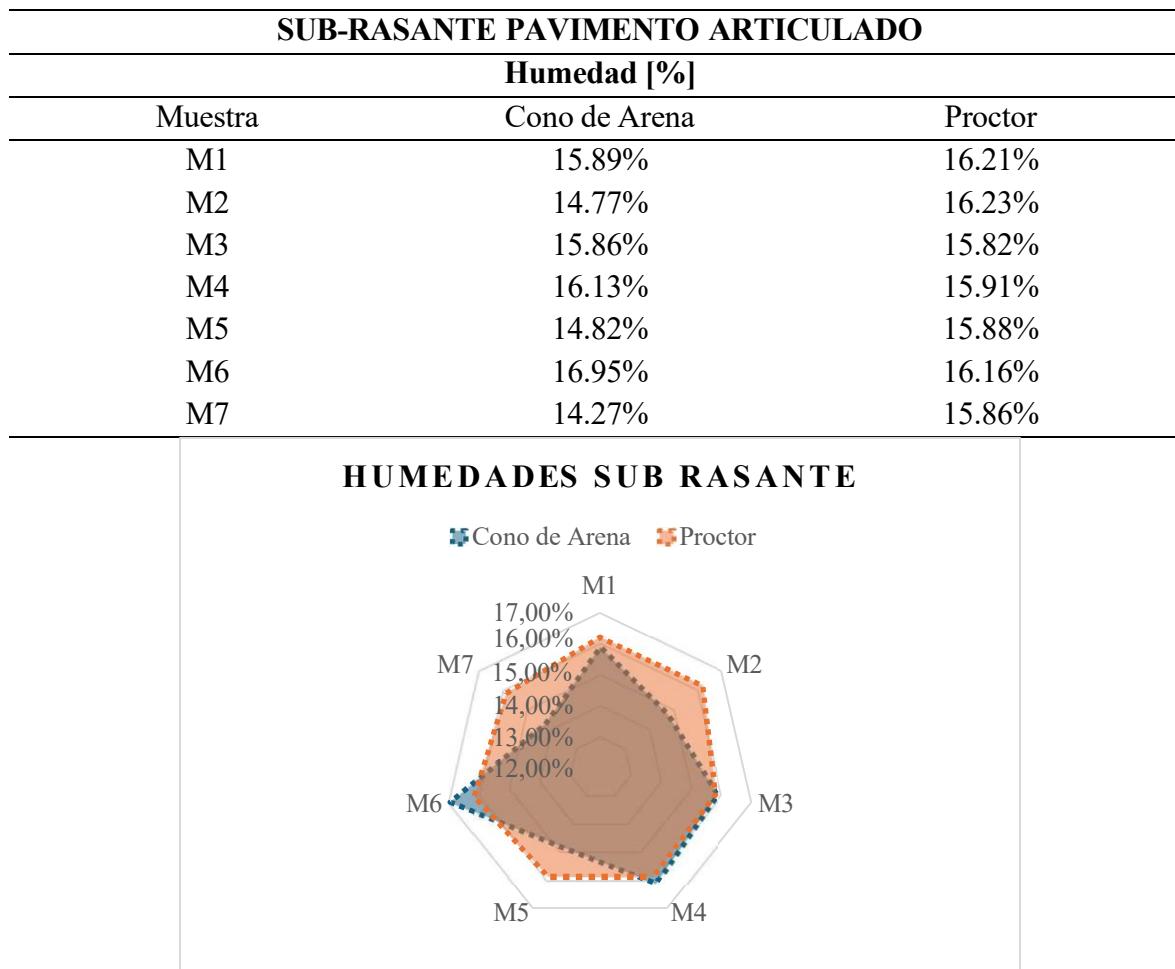
Figura 20 Comparación Humedades Subrasante.

En la subrasante, las densidades in situ ($1.427\text{--}1.501\text{ g/cm}^3$) frente a Proctor ($1.575\text{--}1.610\text{ g/cm}^3$) y las humedades de campo (14.27 %–16.95 %) cercanas a las óptimas (15.82 %–16.23 %) indican que el suelo presenta condiciones favorables para la compactación, logrando una buena capacidad portante y estabilidad estructural.

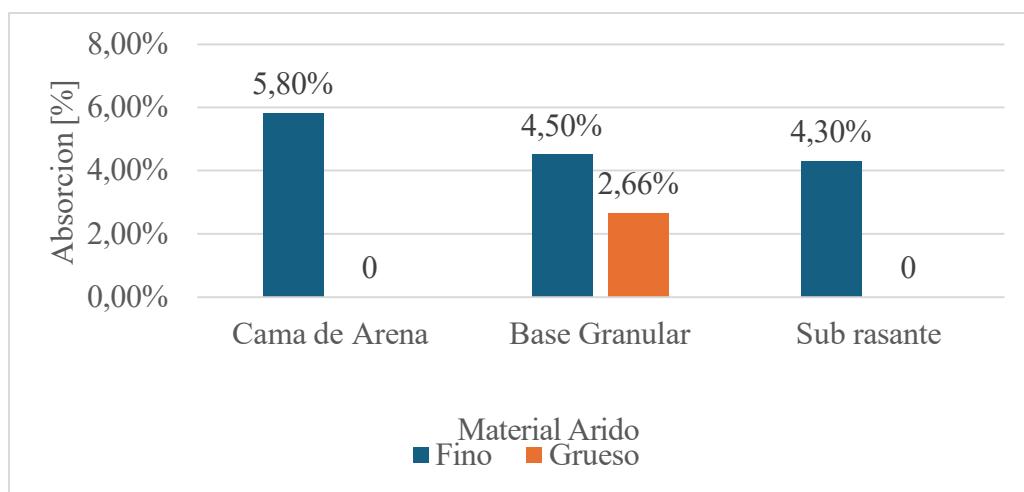
Figura 21 Absorción de Capas.

Por medio este ensayo se puede identificar que el extracto de la base granular fina tiene un porcentaje igual de absorción que el extracto de subrasante fina. Además, que se visualiza que la cama de arena tiene un mayor porcentaje de absorción. Por otro lado, se observa que la muestra de base granular gruesa tiene un porcentaje menor de absorción entorno a los demás por cuestiones de menor porosidad.

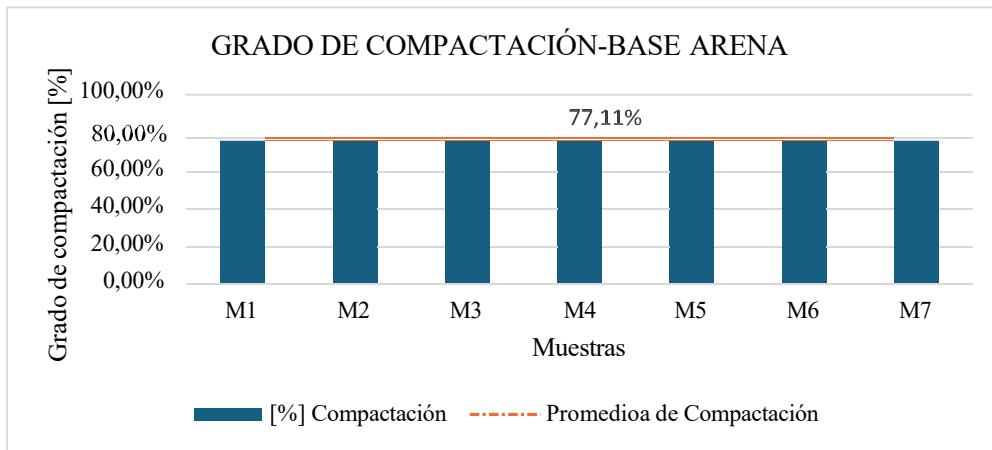
Figura 22. Grado de compactación base-arena

En las siguientes figuras se puede observar el grado de compactación de la Base Arena, Base Granular y la Subrasante obtenidas mediante la relación entre la densidad máxima seca y la densidad seca in situ.

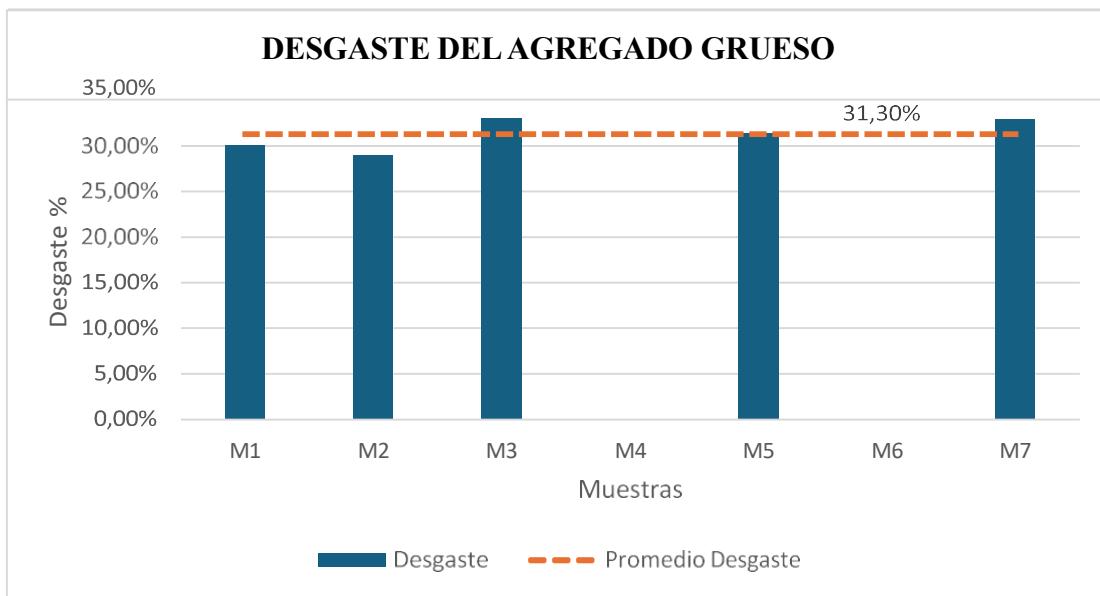
Figura 27 Desgaste del Agregado Grueso de Base Granular.

En normativa[7], se nos menciona sobre los rangos de aceptación para los desgastes de agregados según la función y el estrato en la que van a actuar estos materiales, siendo específicos para bases y subbases se tiene aceptan valores de abrasión máximos hasta el 50%, por lo tanto, los valores obtenidos están dentro del rango establecido.

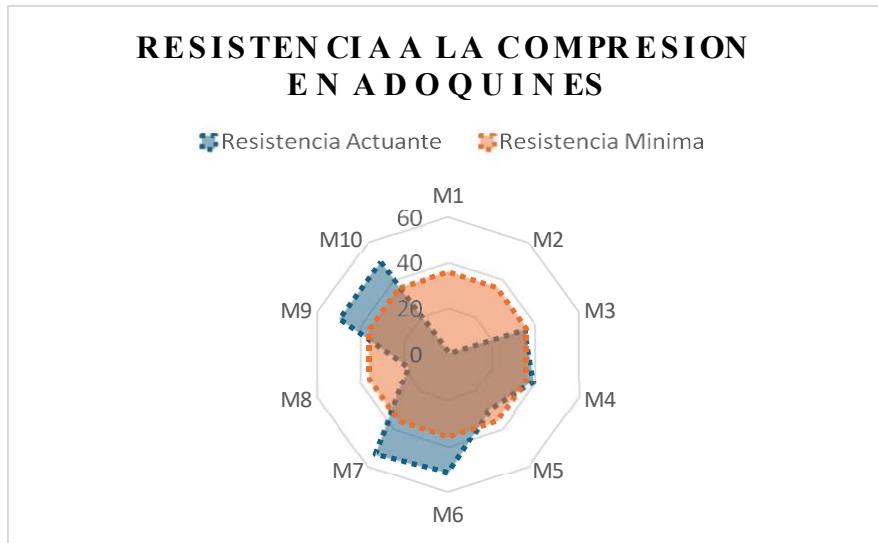
Figura 28 Comparación Resistencia a la Compresión en Adoquines.

La **Figura 28** Comparación Resistencia a la Compresión en Adoquines, nos muestra más a detalle que las muestras M1, M2 y M8 tienen fallas muy críticas de resistencia a la compresión, mediante observaciones en el ensayo realizado para la recolección de esta información, se visualizó que estas muestras fueron tomadas de vías construidas en el 2022 y que los espesores de un mismo adoquín tenían variaciones entre 5 y 10 mm, por lo que su baja resistencia a la compresión podría ser dado por la cantidad y manera de emplear los materiales primos en la elaboración de los adoquines. Por otro lado, también observamos que las muestras M3, M4 y M5 se acercan a los valores de resistencia mínimas a la compresión, estos adoquines son pertenecientes a zonas donde es recurrente el comercio local y paradas de transporte público. Por último, se tiene las muestras M6, M7, M9 y M10 con valores altos a la resistencia a la compresión, ya que estos están alrededor de parques y unidades educativas, donde la presencia de transporte pesado no es muy usual.

- Por parte de la capa de rodadura, los adoquines evaluados presentaron un promedio de resistencia a la compresión de 32.90 MPa, valor inferior al mínimo establecido por la normativa (36 MPa), y una absorción promedio de 6.81 %, ligeramente superior al límite máximo permitido. Estos resultados evidencian deficiencias en el proceso de fabricación o curado, que pueden afectar la durabilidad del pavimento.

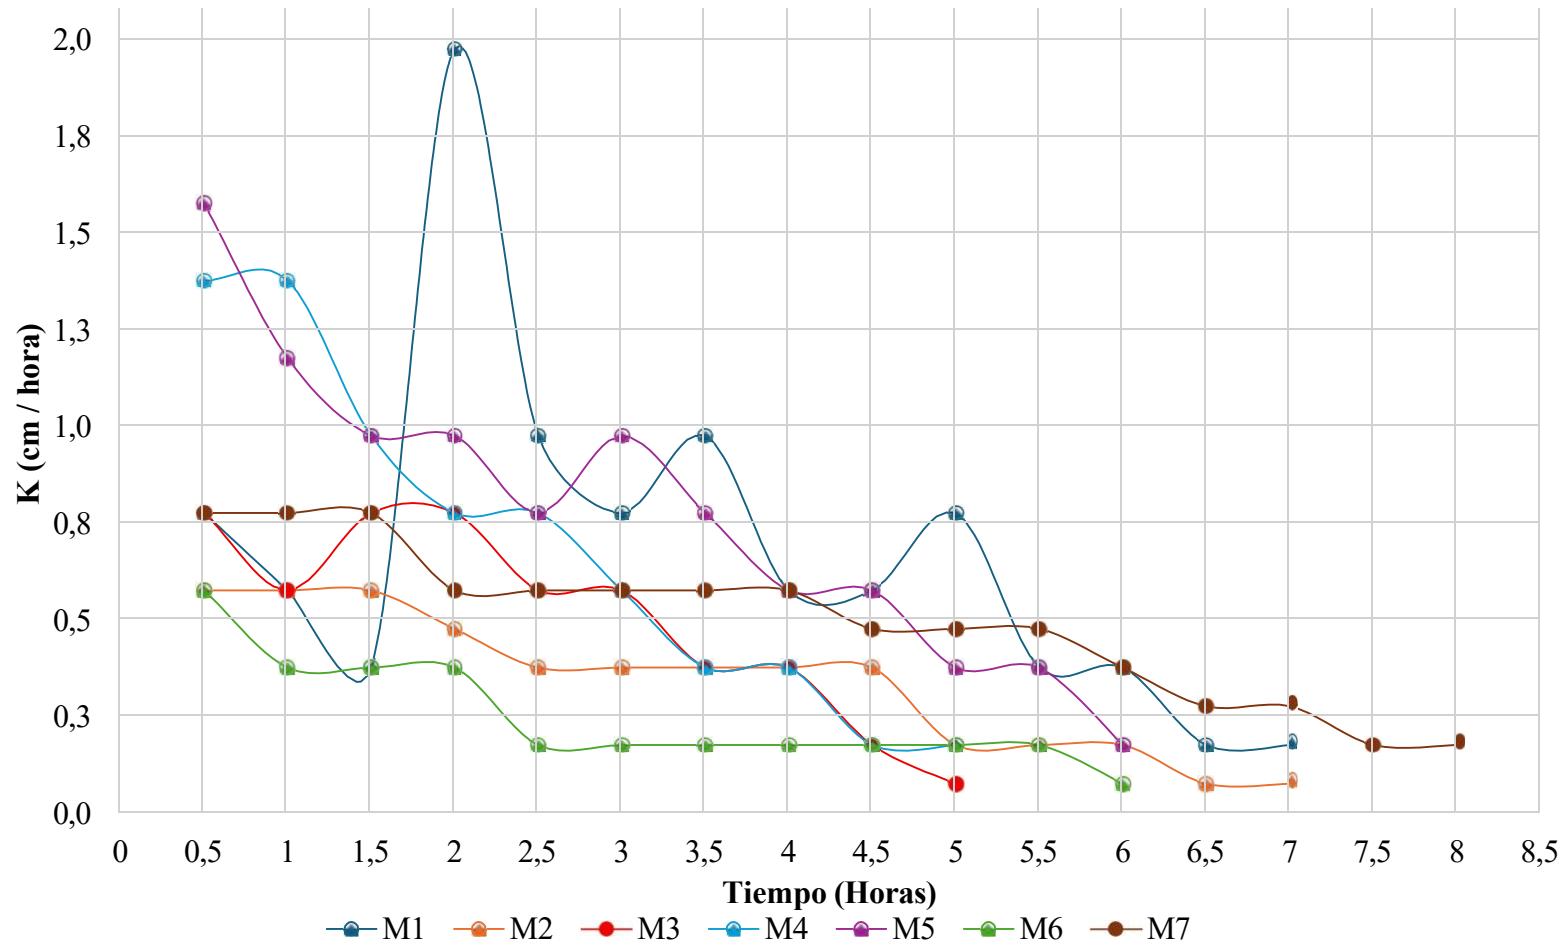
Figura 29. Curvas de Infiltración

Se basará la interpretación mediante la **Figura 29.** Curvas de Infiltración, la cual se obtuvo mediante el ensayo del infiltrometro in situ, en esta grafica se observa la relación del coeficiente de la tasa de infiltración (cm/hora) y el tiempo transcurrido (horas). El desarrollo de las curvas que observamos en el grafico son afectados directamente por factores ambientales y climáticos, condiciones de la capa de rodadura, abertura entre conexiones del adoquín y el estado de las capas estructurales del pavimento. En el área de estudio se aplicaron 7 ensayos, los cuales fueron realizados climas nublados y lluviosos y asentados sobre pavimentos articulados en estados buenos y pocos regulares.

Las curvas M1, M4 y M5 muestran los valores más altos en función de la velocidad de infiltración los cuales están en los rangos de 1.4 cm/ hora a 2.0 cm/hora, en las primeras 2 horas del ensayo, a diferencia de las curvas M2, M3, M6 y M7 tienen una velocidad de infiltración entre los rangos de 0.4 cm/hora a 0.8 cm/hora. Estas observaciones se las puede asociar al comportamiento de infiltración en la primera capa de la estructura del pavimento articulado, siendo la capa de rodadura en la que influye las características del adoquín, ya que si se relaciona las características de absorción del adoquín (tabla 23) con la infiltración del agua, se verifica que las muestras M1, M4 y M5 tienen valores más altos en comparación de los no mencionados.

Por otro lado, cuando se pasa las primeras 2 horas del ensayo, se puede observar otros comportamientos de las curvas, entrando en las capas estructuras internas siendo la base cama de arena, base granular y subrasante, de esta manera terminando el ensayo en un tiempo de 5 a 8 horas. El comportamiento de las curvas M1, M5 y M7 mantienen valores de infiltración de 0.4 cm/hora a 1.0 cm/hora, mientras que las curvas M2, M3 y M6 muestran valores de infiltración de 0.4 cm/hora a 0.2 cm/hora, estas curvar muestran comportamientos en los rangos mencionado en gran parte de su trayecto, por otro la curva M4 muestran características diferentes pues su velocidad de infiltración disminuye constantemente en el transcurso de 1 hora. Las conductas de estas curvas se las relacionan con las características físicas del material en cada capa, sin embargo principalmente se las asocia con el grado de compactación (tabla 26) que tiene cada capa, es por ello que las curvas M1, M5 y M7 tienen un valor de mayor velocidad de infiltración ya que la compactación de sus capas son baja, a diferencia las curvas M2, M3 y M6 que mantiene una compactación de capas considerable, por lado también considerando la curva M4 la cual se encuentra en un valor intermedio de compactación.

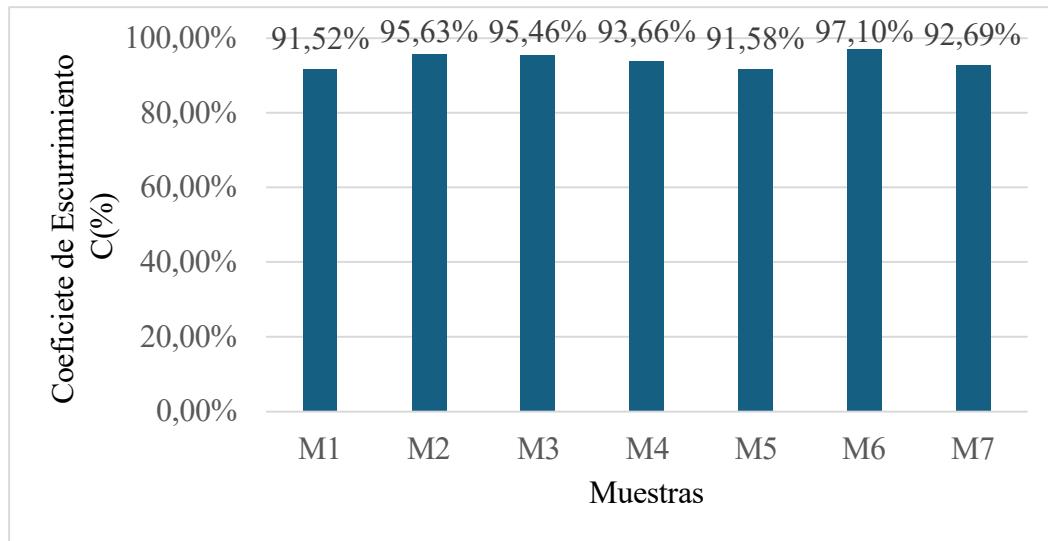
Figura 30. Coeficiente de Escorrentamiento en el Pavimento Articulado.

En la **Figura 30.** Coeficiente de Escurrimiento en el Pavimento Articulado, se visualizan valores mayores al 90 %, siendo el máximo en la muestra M6 con un valor de 97.10 % y el mínimo en la muestra M1 con un valor de 91.52 %, estos datos son influenciados por el grado de compactación identificados en la **Tabla 26.** Infiltración, escorrentía y compactación del Pavimento Articulado, este ensayo fue asentado sobre las capas estructurales del pavimento articulado, sin embargo cabe recalcar que gran parte de los ensayos realizados fueron en condiciones climáticas

lluviosas y húmedas, lo que ocasiono que los ensayos del infiltrometro en estas condiciones fueran más cortos en tiempo de ejecución.

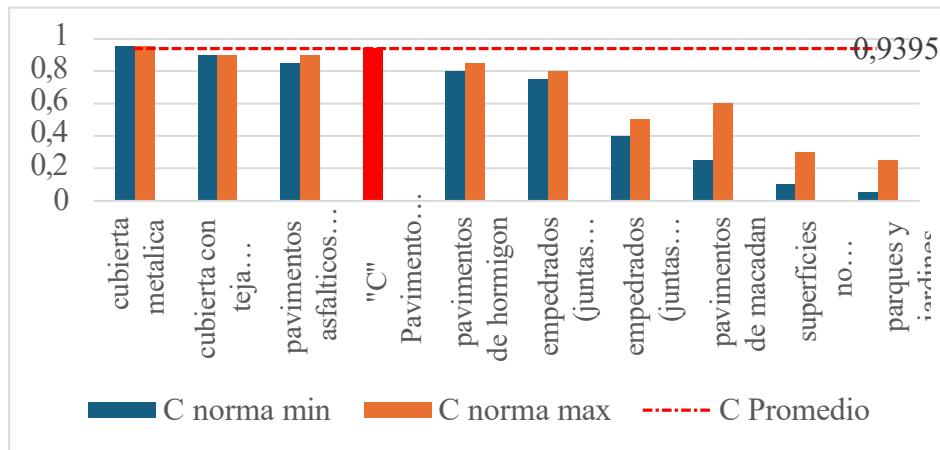
Figura 31. "C promedio" obtenido y el "C" propuesto por la normativa.

En la **Figura 31.** "C promedio" obtenido y el "C" propuesto por la normativa, se observa una comparación entre los valores de escurrimientos promedio y la información propuesta por la normativa EIOS para diseño de sistemas de alcantarillado pluvial en función de diferentes tipos de superficies. El valor promedio correspondiente a 93,95 % sobrepasa el límite propuesto para un empedrado de juntas pequeñas.

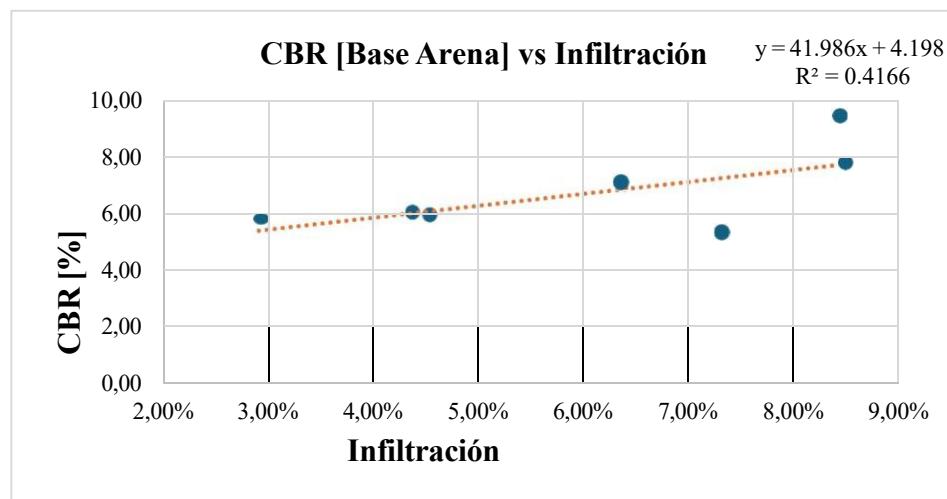
Figura 32. Comparación entre el grado de CBR (%) y la Infiltración (%).

En la **Figura 32.** Comparación entre el grado de CBR (%) y la Infiltración (%), se puede apreciar el valor obtenido de $R^2 = 0.416$, la misma, que evidencia una correlación débil a moderada entre los valores de CBR e infiltración. Esto se debe a que los puntos se encuentran dispersos y no se ajustan de manera precisa a la recta de tendencia, lo cual indica que la relación entre ambas variables no es fuerte ni linealmente predecible. Esta dispersión puede atribuirse a diversos factores geotécnicos, tales como el contenido de humedad natural, la presencia de finos, la densidad seca alcanzada, así como las condiciones de compactación y heterogeneidad del suelo.

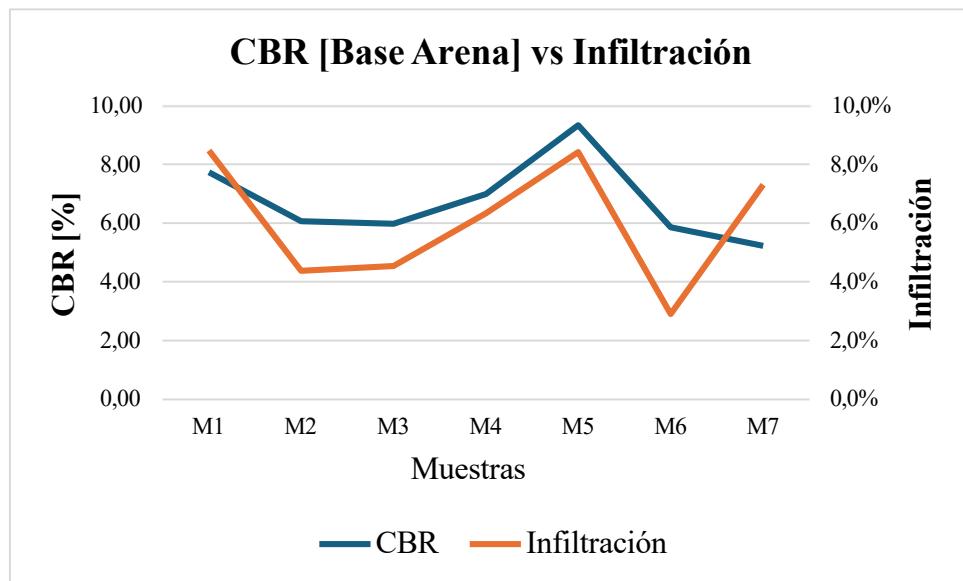
Figura 33. Diagrama de relación entre el CBR y la Infiltración.

En la **Figura 33.** Diagrama de relación entre el CBR y la Infiltración, se puede observar que no existe una correlación inversamente proporcional entre capacidad de soporte del suelo (CBR) y su capacidad de infiltración debido a que en algunas variables como la M1 y M5 presentan altos valores de CBR e infiltración, mientras que M6 presenta valores bajos en ambos casos, lo cual evidencia diferencias en la composición y estructura.

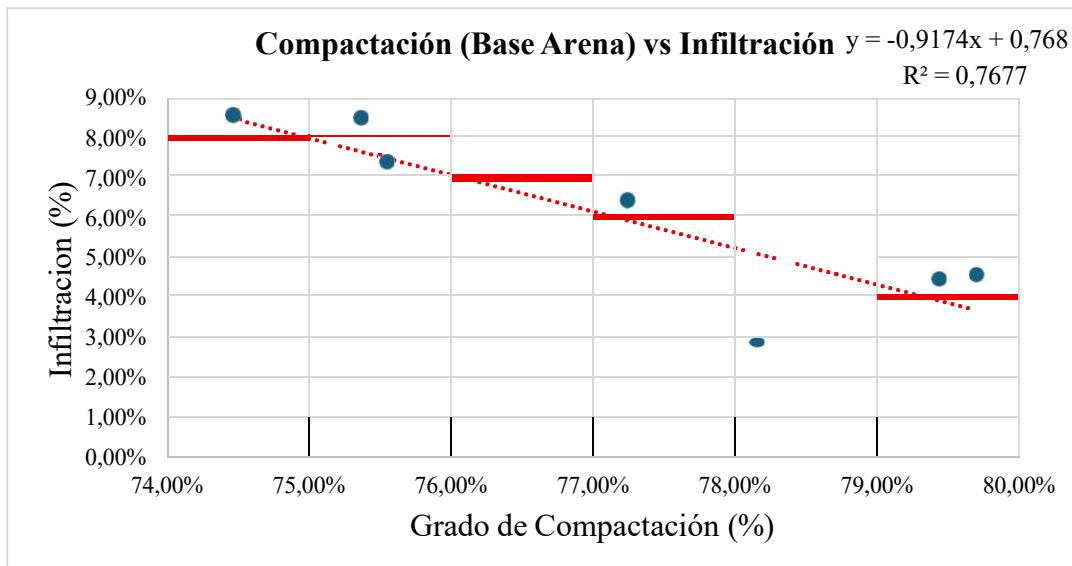
Figura 34. Comparación entre el grado de compactación (%) y la infiltración (%).

Para el grado de compactación se utiliza los datos de las capas de base ya que estos presentaron una mayor concordancia y relevancia con los datos de infiltración. En la **Figura 34.** Comparación entre el grado de compactación (%) y la infiltración (%), se puede apreciar de mejor manera esta relación ya que por medio de una línea de tendencia aplicada se obtuvo un R^2 de 0.7677, siendo este un resultado bueno y aceptable para esta relación.

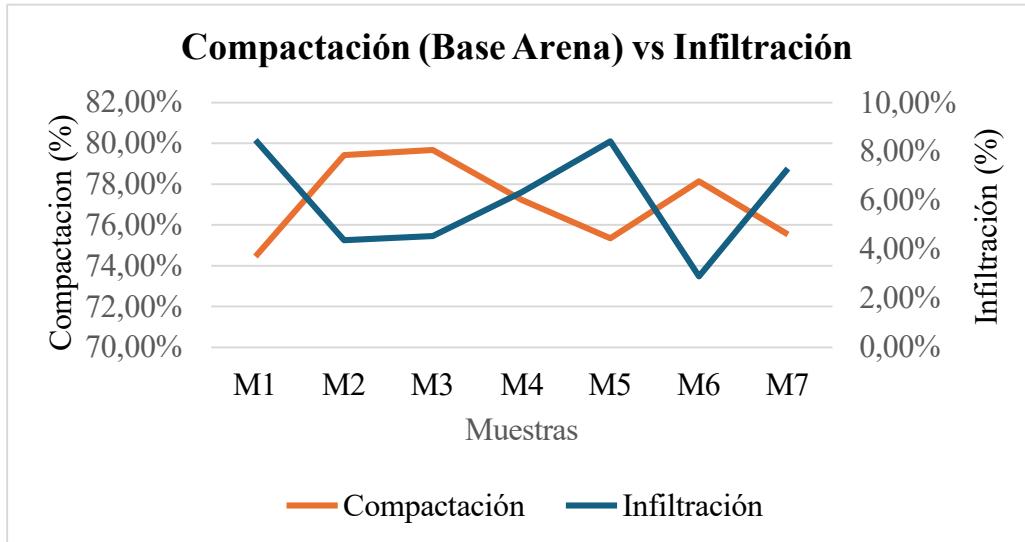
Figura 35. Diagrama de relación entre la compactación y la Infiltración.

En la **Figura 35.** Diagrama de relación entre la compactación y la Infiltración, se puede apreciar de mejor manera un comportamiento inversamente proporcional de sus variables, es decir si una variable de la infiltración es baja su respectiva variable de compactación será alta, de esta manera confirmando una relación existente entre estos aspectos.

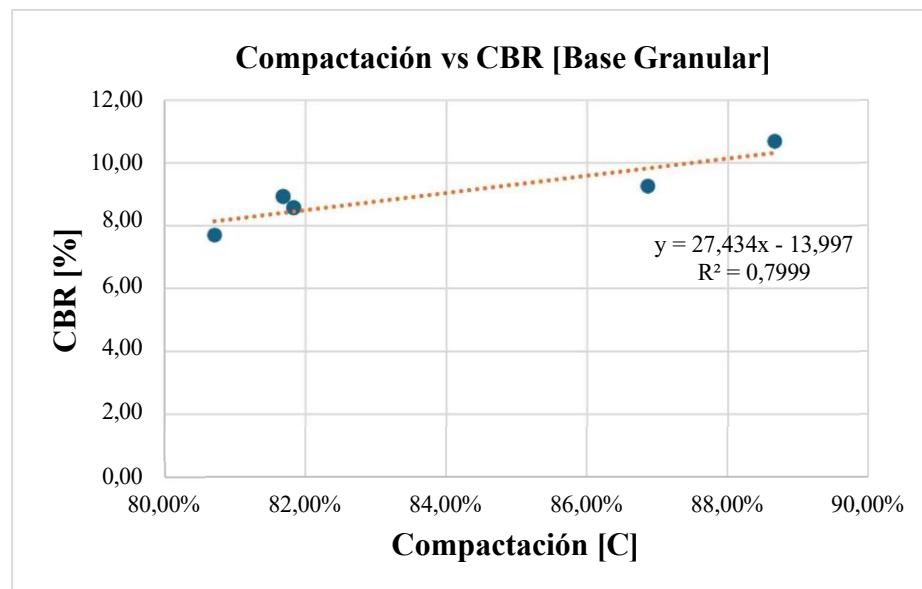
Figura 36. Comparación entre el CBR (%) y el grado de compactación (%).

En la **Figura 36.** Comparación entre el CBR (%) y el grado de compactación (%), se obtiene una relación $R^2 = 0.7999$, la misma que muestra una correlación positiva fuerte entre ambas variables, evidenciando que los datos presentan un ajuste adecuado a la línea de tendencia.

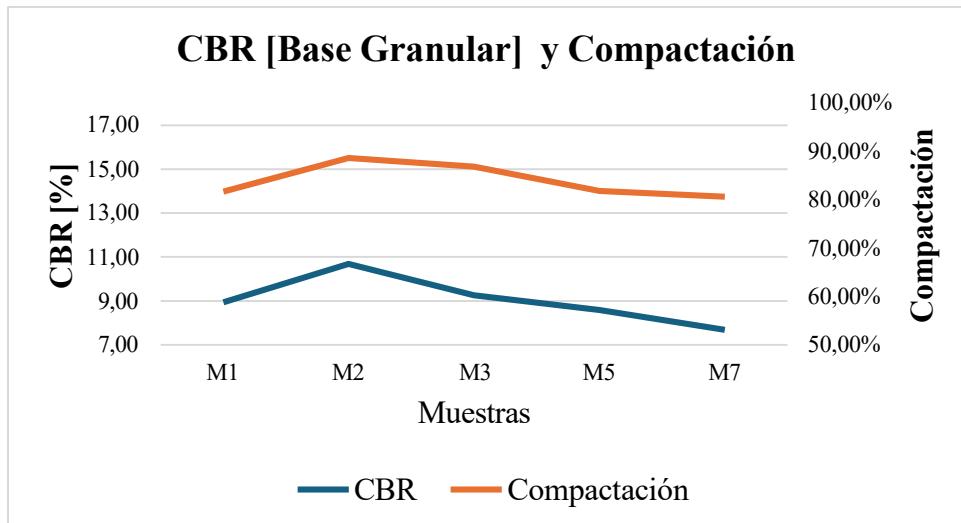
Figura 37. Diagrama de relación entre la compactación y el CBR.

En la **Figura 37.** Diagrama de relación entre la compactación y el CBR, se puede evidenciar una correlación directamente proporcional. Este resultado indica que el CBR aumenta proporcionalmente con el grado de compactación, lo cual es coherente con el comportamiento esperado de los suelos, donde una mayor densificación mejora la resistencia al esfuerzo cortante y, por tanto, la capacidad de soporte.
