**UNIVERSIDAD NACIONAL DE CHIMBORAZO
FACULTAD DE INGENIERÍA
CARRERA DE INGENIERÍA CIVIL**

Evaluación de la calidad de fiscalización en obras de edificaciones públicas en la provincia de Chimborazo

Trabajo de Titulación para optar al título de Ingeniero Civil

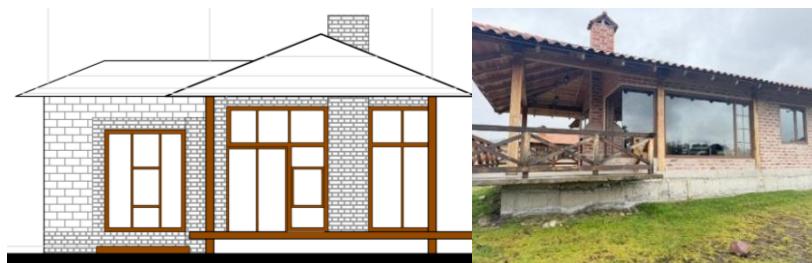
Figura 3. 4. Diseño del proyecto vs Construcción Finalizada Obra 6

Se contrataron 154 rubros, de los cuales no se ejecutaron 2 rubros de forma injustificada; la obra fue entregada sin cumplir totalmente el objeto de la obra.

Además, existieron diferencias de volúmenes de obra y 5 rubros nuevos que no fueron considerados en el diseño del proyecto y eran esenciales para continuar con la construcción de la obra, por lo que se autorizó la ejecución de estos rubros indispensables.

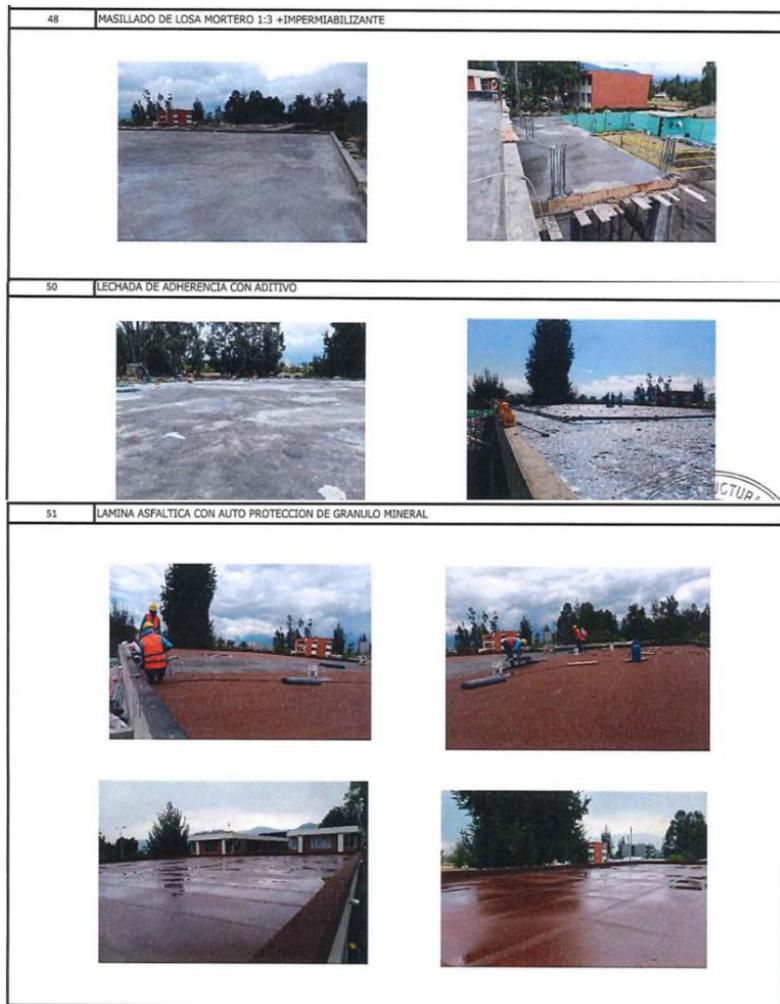
Figura 3. 8. Anexo fotográfico de Informe de Fiscalización N°2 Obra 7

No se ejecutaron todas las actividades requeridas y, no todas cumplieron con la calidad y requerimientos del proyecto, por lo tanto, el grado de cumplimiento del control del alcance es:

En todos los proyectos se llevó un registro fotográfico, no obstante, no se empleaba de manera adecuada. A pesar de que se evidencian deficiencias en los procesos constructivos de las Obras 7 y 16, los fiscalizadores no empleaban esa evidencia o tomaban acciones de acuerdo a su inspección en obra, para exigir su correcta ejecución.
