UNIVERSIDAD NACIONAL DE CHIMBORAZO FACULTAD DE INGENIERÍA CARRERA DE ARQUITECTURA

Propuesta de intervención arquitectónica patrimonial en la “Casa Vélez Merino”, Riobamba, Chimborazo.

Trabajo de Titulación para optar al título de Arquitecto

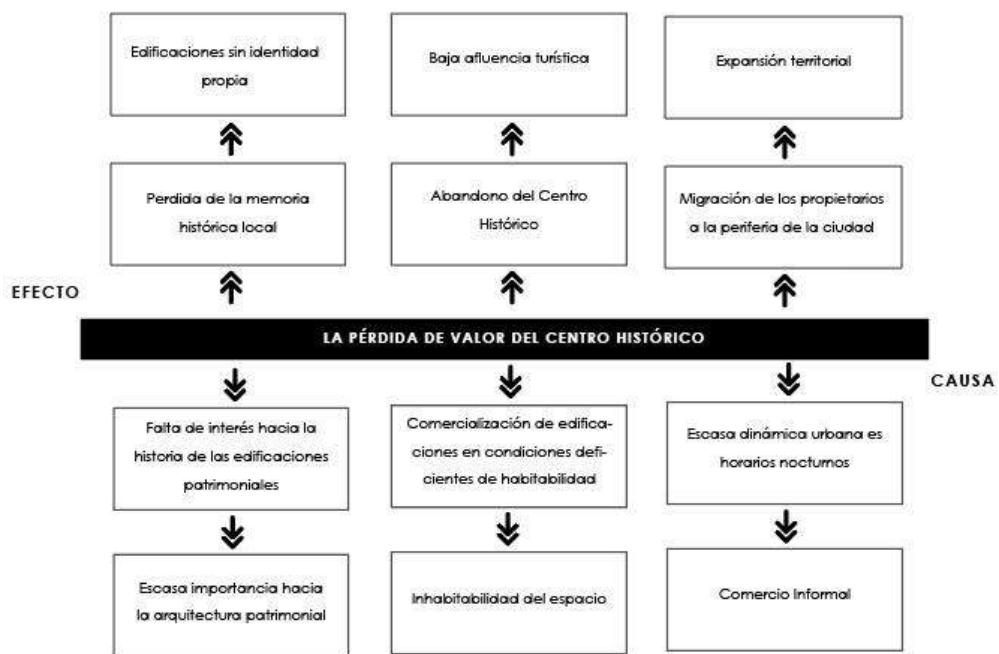
Figura 1.
Esquema de problemática en el centro histórico de Riobamba

Un ejemplo de esto es la Casa Vélez Merino que pesar del valor patrimonial y la importancia histórica enfrenta una serie de problemáticas que amenazan su preservación y puesta en valor adecuadas, el deterioro físico y falta de mantenimiento a lo largo de los años ha llevado al desgaste progresivo de la casa sufriendo así problemas patológicos y daños estructurales, lo que pone en peligro su integridad arquitectónica.

El uso inapropiado del espacio de la Casa Vélez Merino, como su abandono, subutilización o adaptación inadecuada, puede comprometer su integridad arquitectónica y su valor histórico y al no tener un enfoque claro sobre cómo utilizar el inmueble de manera sostenible y respetuosa con su patrimonio contribuye a su deterioro.

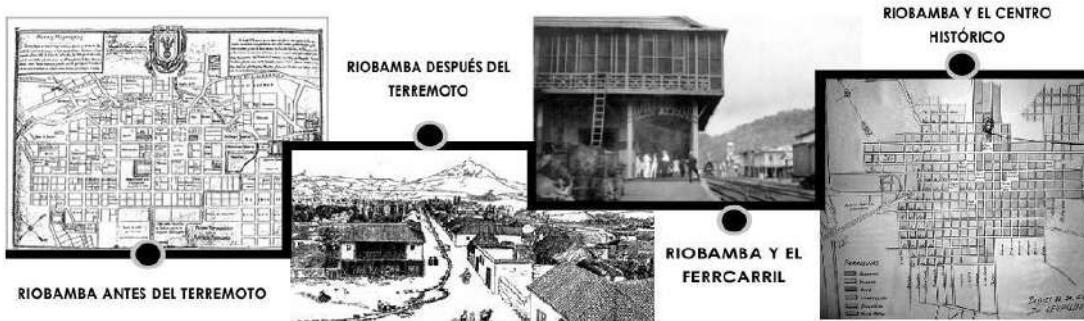
Figura 7.

Factores que determinaron cambios relevantes en la historia de la evolución de Riobamba

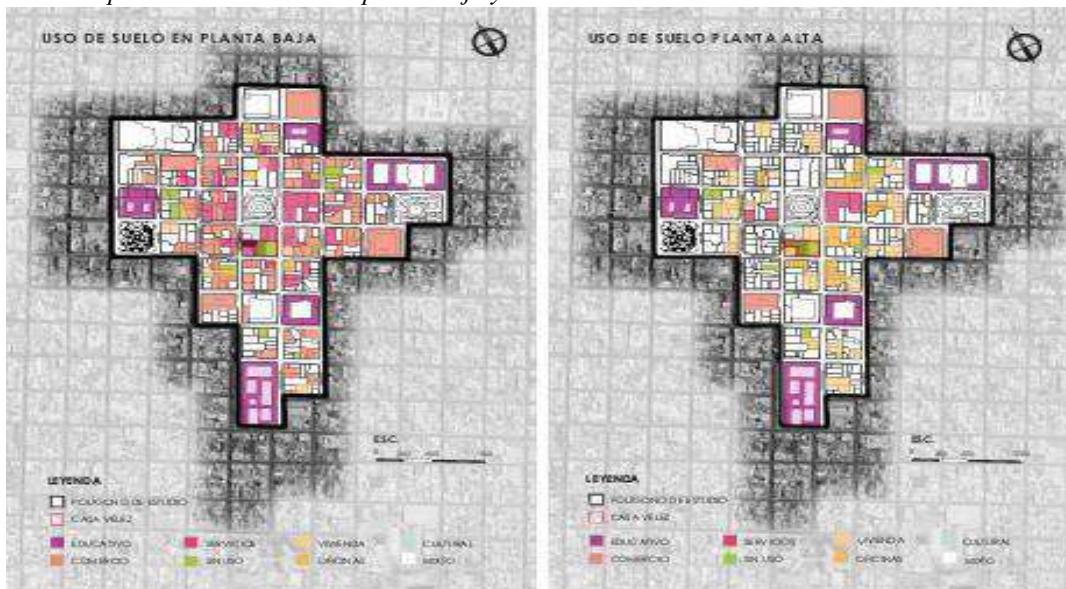
Figura 21. Mapeo del uso de suelo en planta baja y alta

El mapeo urbano del uso de suelo en planta alta revela una clara predominancia del uso mixto, que abarca el 42% del área. Esto sugiere que una parte significativa de los inmuebles combina funciones comerciales, residenciales o de servicios, lo cual es positivo para la dinámica urbana, ya que fomenta la interacción y la actividad continua en el centro histórico. Sin embargo, la presencia de vivienda con un 25% señala una tendencia en descenso si se compara con períodos anteriores, cuando el centro histórico era predominantemente residencial. Esta transformación plantea la necesidad de políticas que incentiven la permanencia de habitantes en la zona, manteniendo la vitalidad urbana durante diferentes horarios.

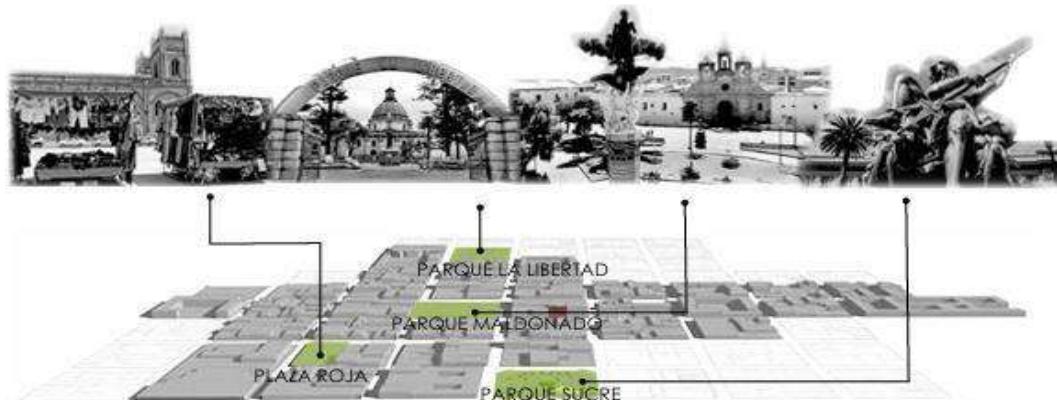
28
Mapeo de parques y plazas en el polígono de estudio

Los parques y plazas del centro histórico de Riobamba son espacios clave que articulan la vida urbana y reflejan la historia y cultura de la ciudad. El Parque Sucre, uno de los más emblemáticos, se encuentra en pleno centro y destaca por su amplia vegetación, áreas de descanso y monumentos históricos. Su ubicación estratégica lo convierte en un punto de encuentro para actividades culturales, eventos cívicos y el disfrute cotidiano de los ciudadanos. Este parque es un ícono que simboliza el equilibrio entre la naturaleza y el entorno urbano del centro histórico.

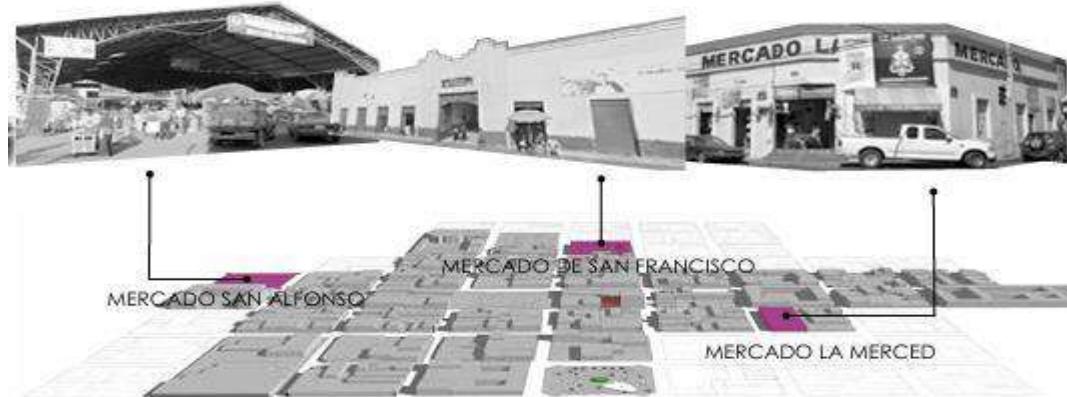
Figura 29. *Mapeo de Mercados en el polígono de estudio*

Los mercados del centro histórico de Riobamba son espacios fundamentales para la vida económica, social y cultural de la ciudad. Entre ellos, el Mercado San Alfonso, La Merced y San Francisco. Estos mercados ubicados en el corazón del centro histórico, son conocidos por su amplia oferta de productos frescos, comidas típicas y artículos diversos. Estos mercados no solo es un punto clave para el comercio diario, sino también un lugar donde se mantienen vivas las tradiciones gastronómicas y el intercambio cultural entre los habitantes de la ciudad.

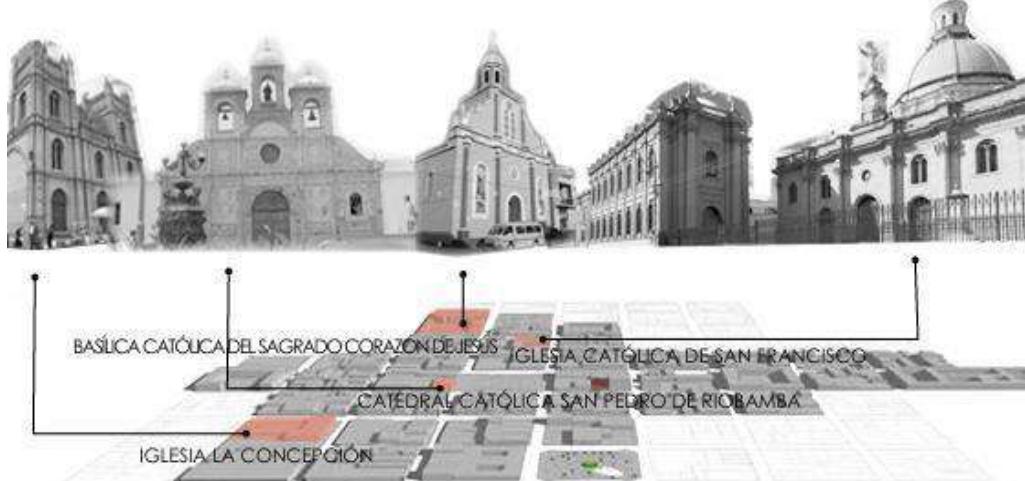
Figura 30. Mapeo de iglesias en el polígono de estudio

Las iglesias del centro de Riobamba guardan la historia y el desarrollo de la arquitectura de la ciudad. Estos edificios tienen un alto valor espiritual y patrimonial testificando el legado cultural y artístico de diferentes épocas. Destaca la Iglesia de La Concepción, de estilo colonial y considerada un referente religioso y turístico. Su fachada y ornamentación artesanal, y su interior, con obras religiosas de gran valor, son de gran interés.

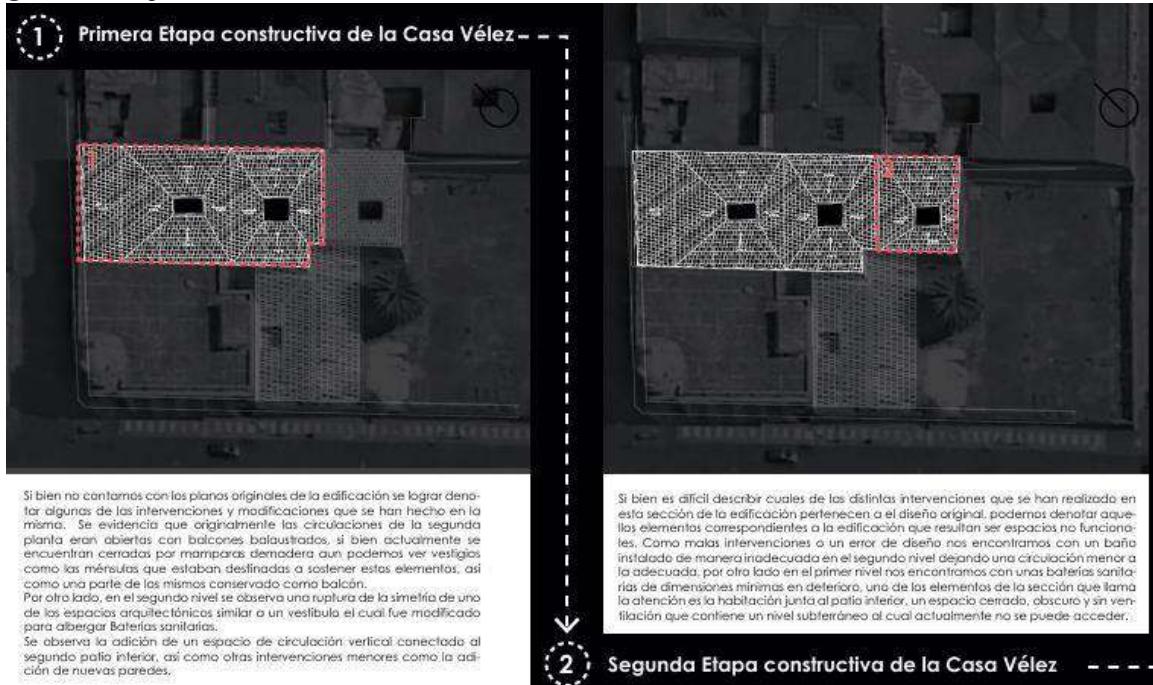
Figura 34. Etapas de intervención de la Casa Vélez Merino

3 Tercera Etapa constructiva de la Casa Vélez - - - - -

Si bien es difícil describir cuáles de las distintas intervenciones que se han realizado en esta sección de la edificación pertenecen a el diseño original, podemos denotar aquellos elementos correspondientes a la edificación que resultan ser espacios no funcionales. Como malas intervenciones o un error de diseño nos encontramos con un baño instalado de manera inadecuada en el segundo nivel dejando una circulación menor a la adecuada, por otro lado en el primer nivel nos encontramos con unas baterías sanitarias de dimensiones mínimas en deterioro, uno de los elementos de la sección que llama la atención es la habitación junta al patio interior, un espacio cerrado, oscuro y sin ventilación que confiere un nivel subterráneo al cual actualmente no se puede acceder.

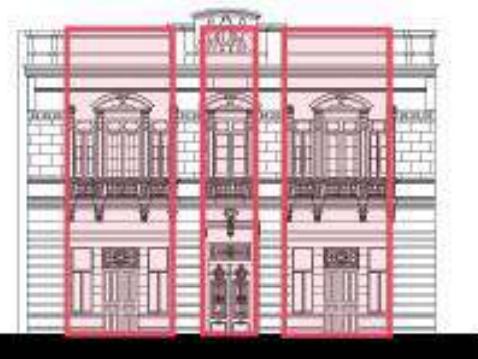
Existen elementos arquitectónicos que interactúan formando una secuencia con una combinación de líneas, color, texturas y valor arquitectónico. El volumen de cada elemento como manifestación artística, evita una fachada rígida, plana con sensación de pesadez.

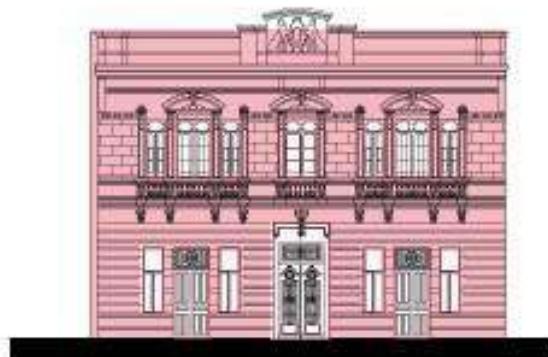
Existe un balance y una relación entre el conjunto de elementos de diseño que componen la fachada

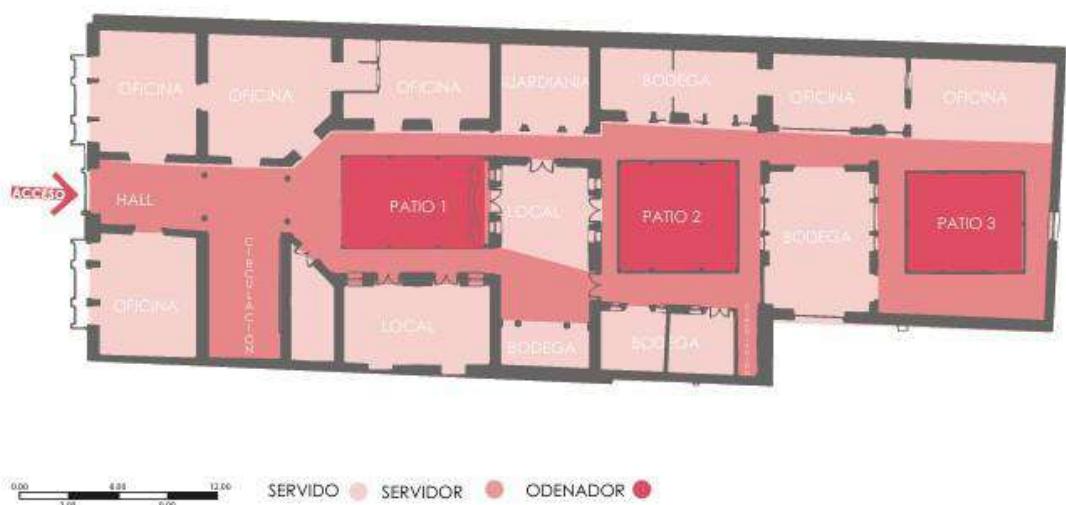
Figura 50. Espacialidad en la Casa Vélez Merino

Los espacios servidos y servidores de la Casa Vélez estructuran a partir del jardín de ingreso que interactúa con los tres patios mediante una circulación central que se convierte en el espacio servidor de los espacios servidos que se encuentran a su alrededor.

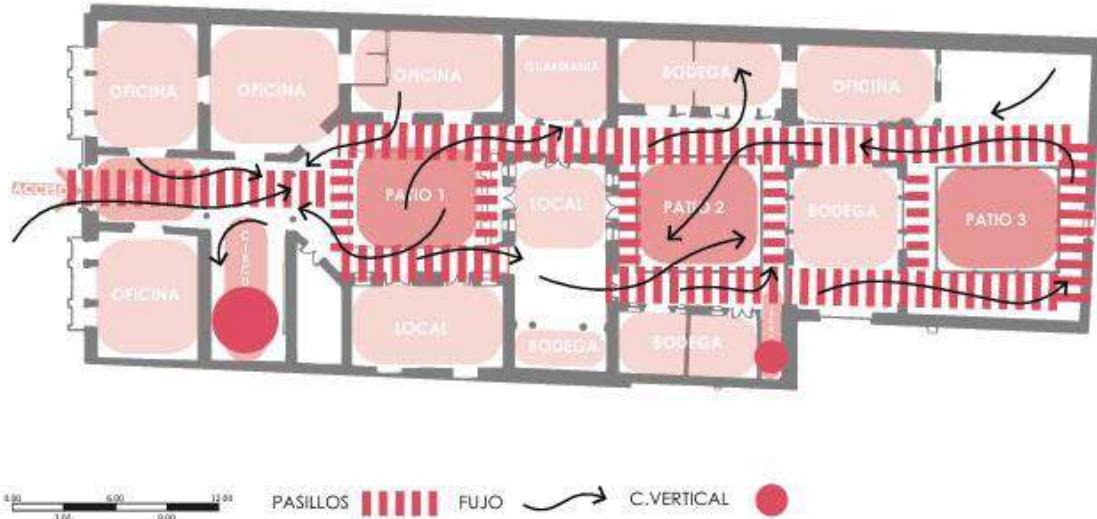
Figura 51. Flujo - Circulación de la Casa Vélez Merino

La circulación está ordenada mediante un pasillo que atraviesa de forma horizontal la casa en el centro de la edificación se organizando y vinculando a cada uno de los espacios el flujo a partir de los patios centrales que vinculan todos los espacios.

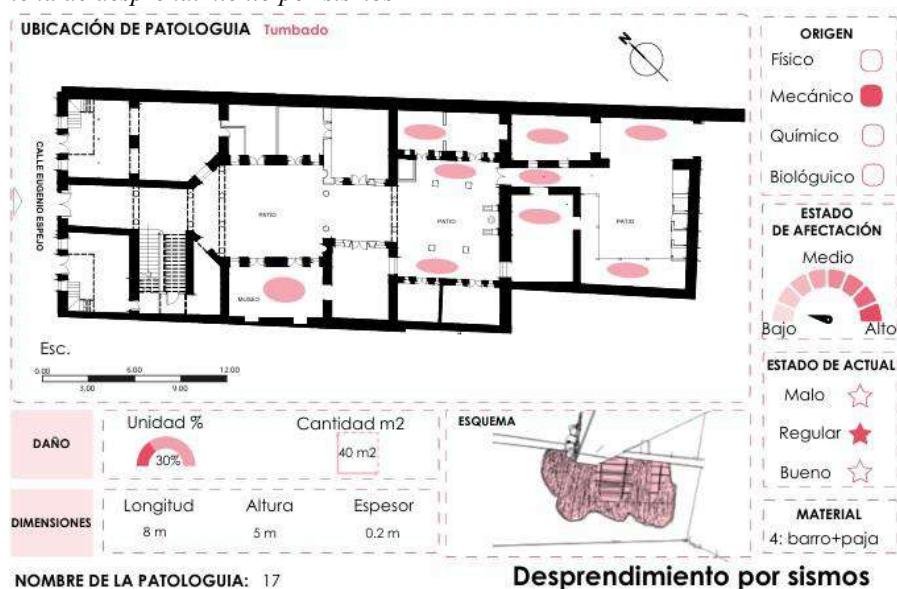
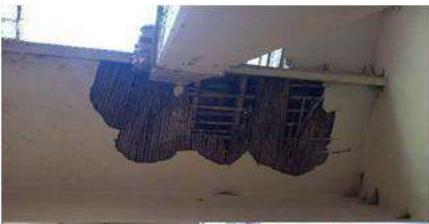
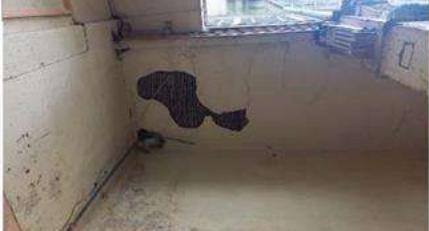
Figura 59. Ficha de desprendimiento por sismos

Se identificó una patología en las paredes causada por des- cuido humano, mal uso y agentes atmosféricos. La propuesta de inter- vención implica una planificación detallada, uso de andamios, agua, trapos y consi- deración de la temperatura óptima. Se sugiere herramientas como escoba, aspira- dor, plomero, toalla blanca, paños quitapol- vo y cubos con agua jabonosa y limpia. El proceso incluye retirar el polvo, limpiar con un paño húmedo en agua jabonosa, aclarar con agua limpia, dejar secar al aire, y opcio- nalmente añadir bicarbo- nato de sodio y vinagre al agua jabonosa para blanquear las paredes.

PROPIUESTA DE INTERVENCIÓN
		Se identificó una patología en las paredes causada por des- cuido humano, mal uso y agentes atmosféricos. La propuesta de inter- vención implica una planificación detallada, uso de andamios, agua, trapos y consi- deración de la temperatura óptima. Se sugiere herramientas como escoba, aspira- dor, plomero, toalla blanca, paños quitapol- vo y cubos con agua jabonosa y limpia. El proceso incluye retirar el polvo, limpiar con un paño húmedo en agua jabonosa, aclarar con agua limpia, dejar secar al aire, y opcio- nalmente añadir bicarbo- nato de sodio y vinagre al agua jabonosa para blanquear las paredes.

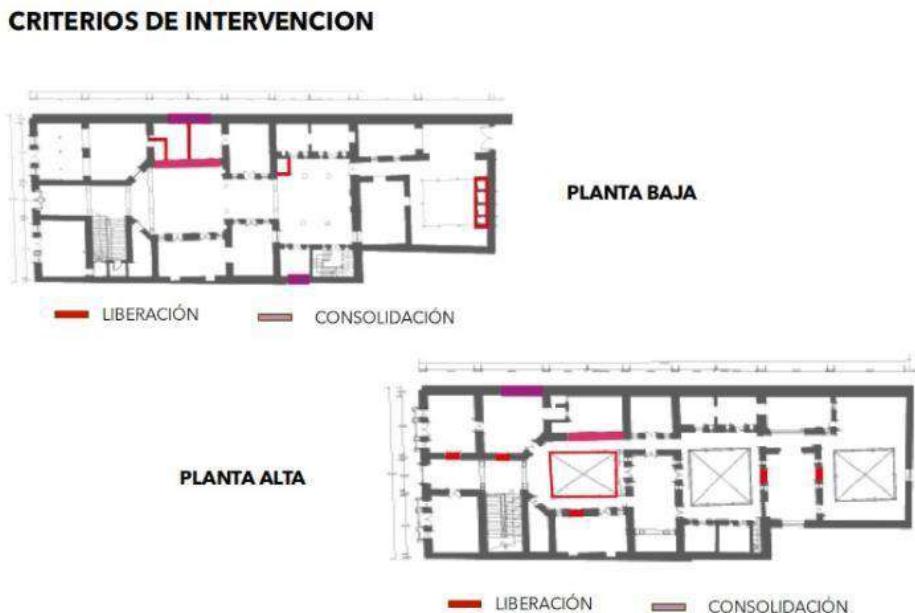
Figura 63. Propuesta de intervención

En este contexto, la propuesta de rehabilitación se plantea como una acción integral que articula conservación patrimonial, regeneración urbana y sostenibilidad, alineándose con los principios de protección del patrimonio cultural y con las necesidades actuales de la ciudad, garantizando la permanencia y vigencia de la Casa Vélez Merino para las generaciones futuras.

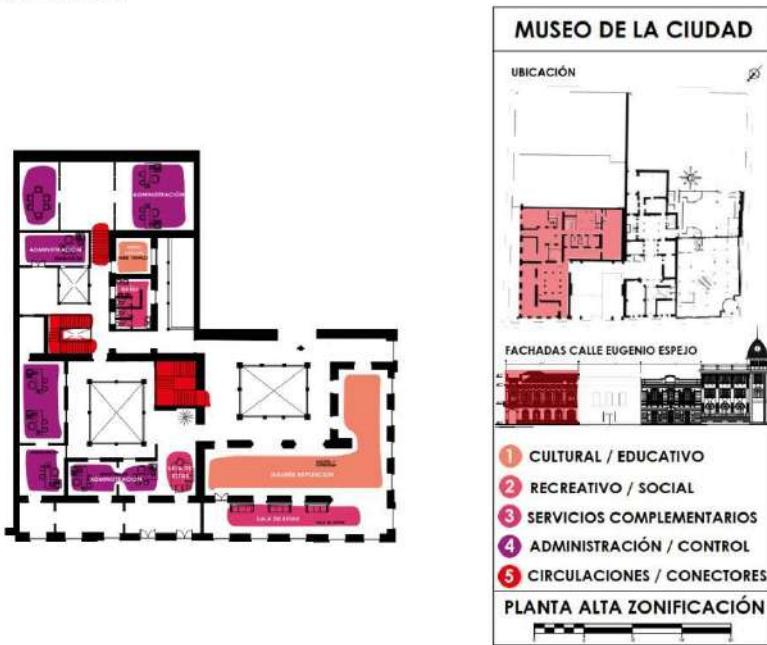
Anexo 21: Planta Alta Propuesta, Museo de la Ciudad

20 Planta Alta Zonificación, Museo de la Ciudad

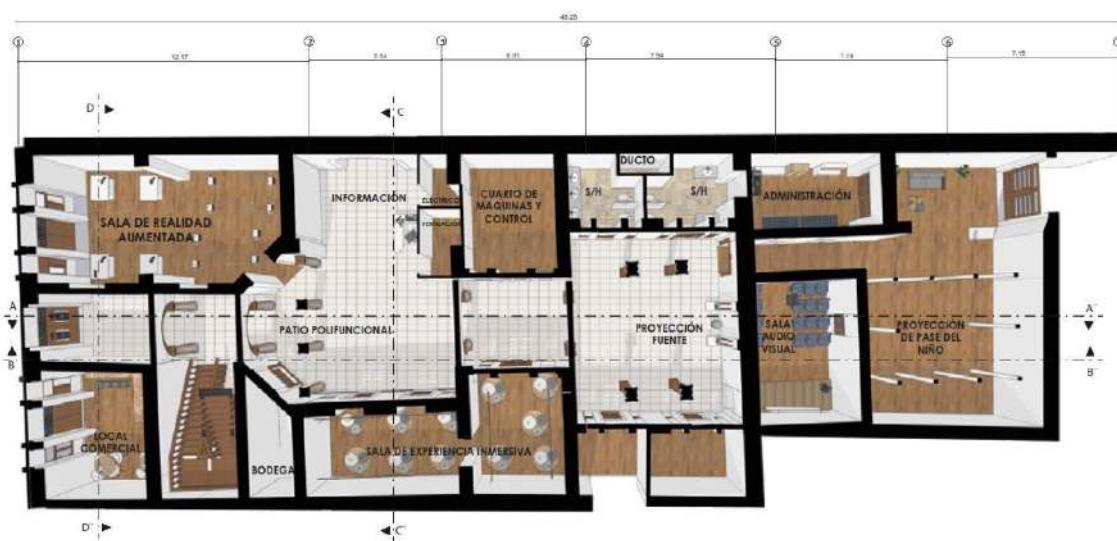
Figura 283. Propuesta de Punta Baja Centro Interactivo

PLANTA BAJA
