Turismo Accesible en el Centro Histórico de la Ciudad de Riobamba

Trabajo de Titulación para optar al título de Licenciada en Turismo

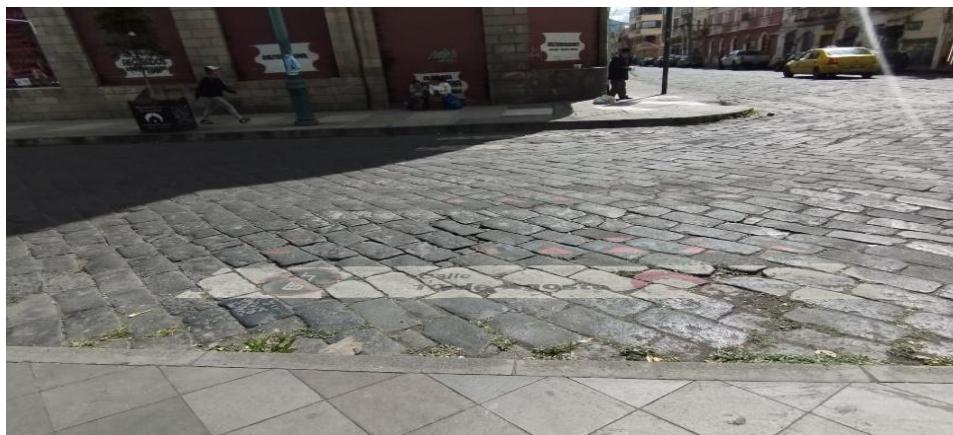
Calle Parque Sucre

Los resultados de la encuesta indican que un elevado 84,81% de los visitantes piensa que las calles y aceras no son accesibles. La razón se encuentra en la existencia de aceras estrechas, desniveles, un pavimento deteriorado y una falta de continuidad entre los recorridos para los peatones que, en consecuencia, terminan por afectar a las personas usuarias de sillas de ruedas, personas con bastón, a los niños pequeños, a los mayores y a turistas con un grado de movilidad que les dificulta las condiciones para acceder y usar el espacio público.

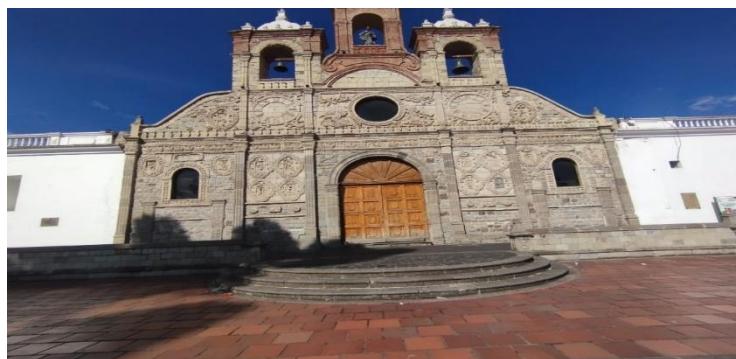
Catedral

Asimismo, el 96,07% de los encuestados afirmó que los edificios patrimoniales no cuentan con accesos adaptados, lo cual coincide con la observación de campo realizada en puntos como la Catedral, el Museo de la Ciudad.

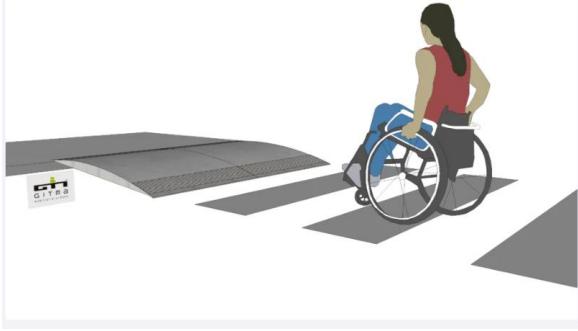
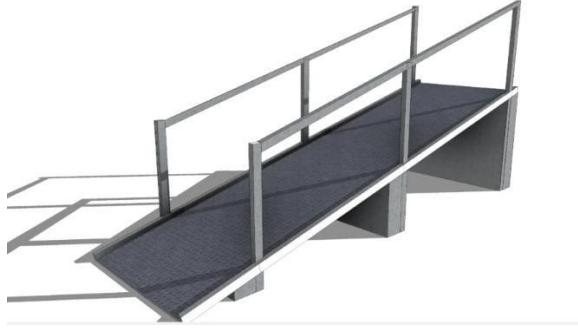
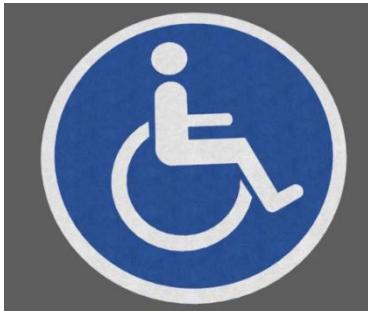
Objeto 3D	Códigos QR

Nota: *Imágenes del programa SketchUp*

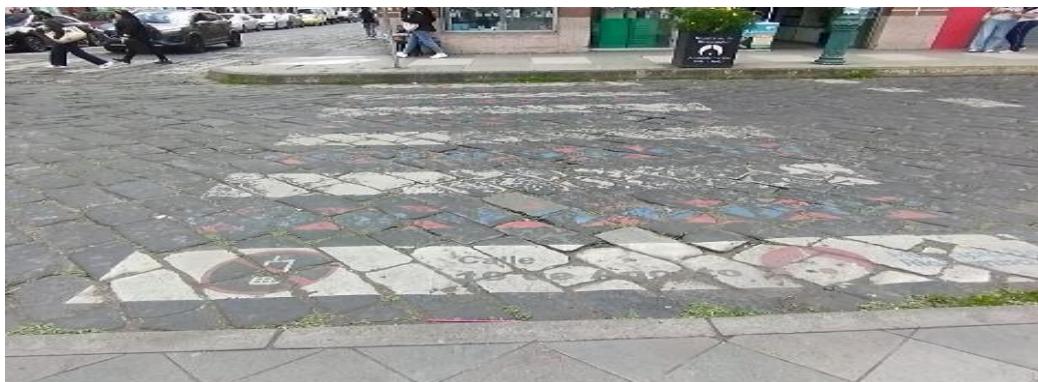
Calle actual Parque Sucre

La imagen muestra el estado actual del cruce peatonal, caracterizado por una superficie adoquinada irregular y desniveles que dificultan el tránsito seguro de personas con movilidad reducida. Estas condiciones no cumplen con la Norma Técnica Ecuatoriana INEN 2247, la cual establece que las superficies deben ser firmes, continuas y con transiciones niveladas entre acera y calzada. Esta situación interrumpe la continuidad de la ruta accesible dentro del circuito turístico.

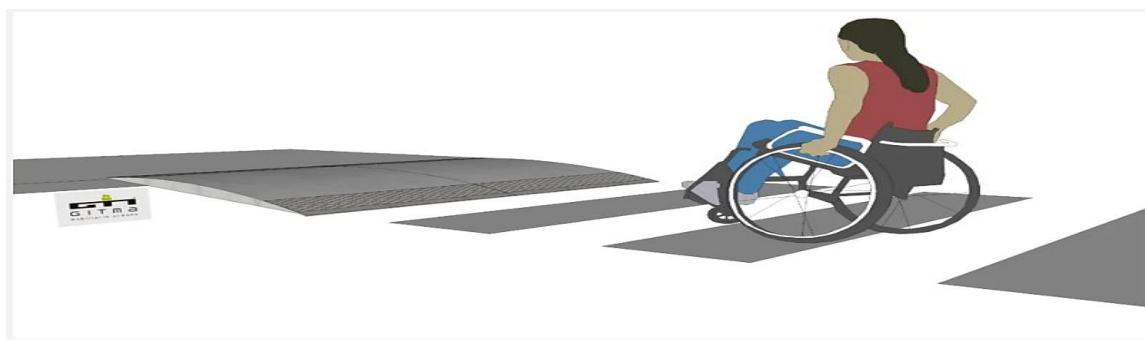
Rampa de SketchUp

La imagen muestra una propuesta de rampa accesible modelada mediante SketchUp. La rampa elimina los desniveles existentes y cumple con los criterios de accesibilidad contenidos en la Norma INEN 2247, contemplando pendiente máxima permitida, ancho suficiente y superficie continua. Este tipo de actuación debe ser incorporada en los cruces de los itinerarios peatonales del circuito turístico para asegurar un desplazamiento autónomo y seguro.

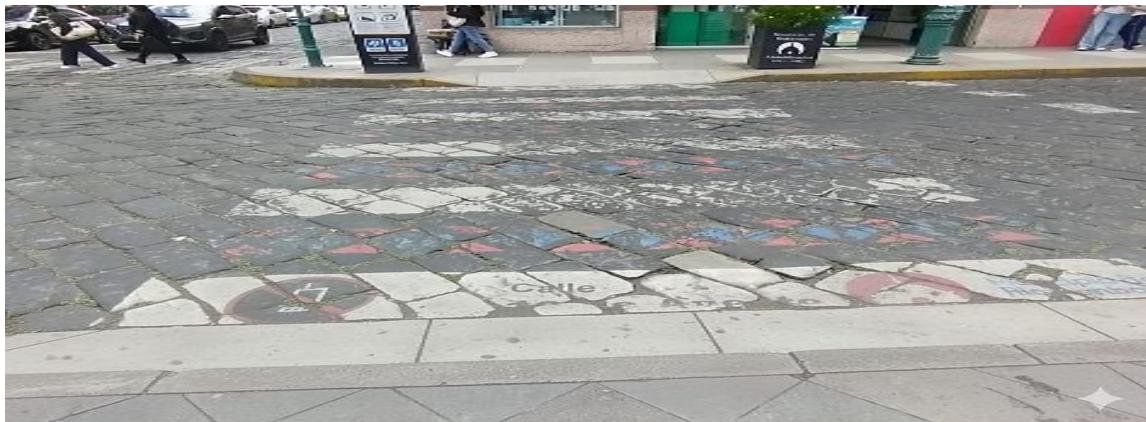
Parque Sucre generado con IA

La imagen representa la implementación final de la propuesta, evidenciando un cruce peatonal accesible con superficie uniforme y segura. La intervención se fundamenta en los principios del diseño universal y en las recomendaciones de accesibilidad de la Organización Mundial del Turismo (OMT), por lo que se propone su aplicación en las intersecciones principales y accesos a atractivos del circuito turístico accesible.

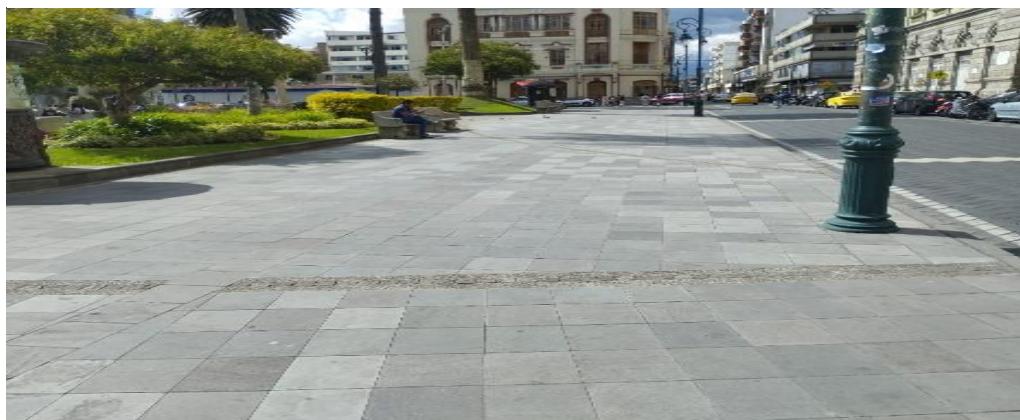
Parque Sucre aceras

La imagen muestra el estado de la acera en la actualidad del centro histórico, el cual presenta una superficie continua pero sin elementos de guiado, advertencia, para personas con discapacidad visual. Si bien el pavimento permite la circulación de la peatón en general, no se cumplen los criterios de accesibilidad universal establecidos en la Norma Técnica Ecuatoriana

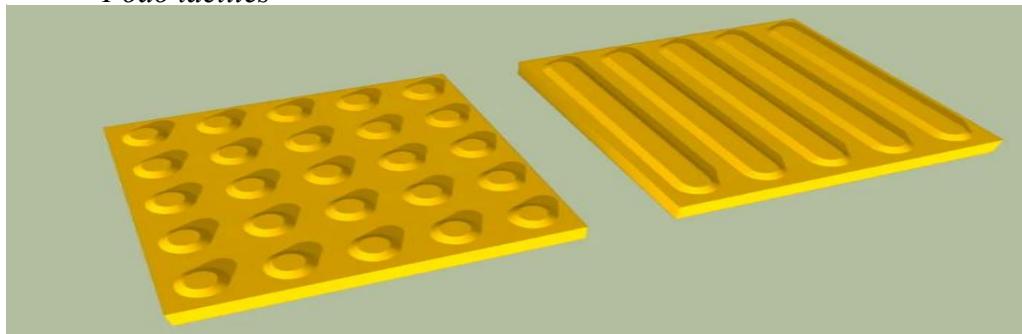
Podo táctiles

La imagen presenta los elementos de piso podotáctil direccional y de advertencia propuestos para mejorar la accesibilidad peatonal. Estos elementos cumplen con la Norma INEN 2247, que establece el uso de superficies táctiles diferenciadas para guiar y alertar a personas con discapacidad visual sobre cambios de dirección, cruces peatonales y zonas de riesgo.

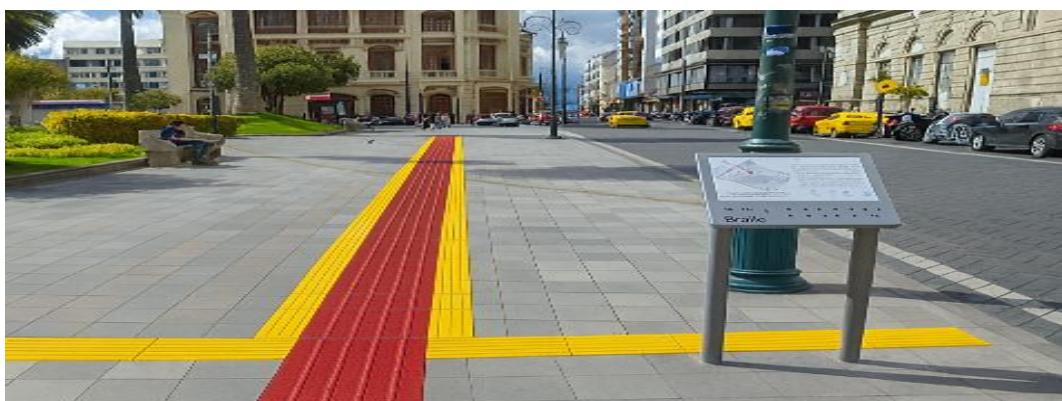
Imagen del Parque Sucre generada con IA

La imagen muestra la inclusión del pavimento podotáctil en un entorno urbano, integrándolo visual y de forma continua en el pavimento. Esta intervención es coherente con los principios del diseño universal y con las recomendaciones de accesibilidad de la Organización Mundial de Turismo (OMT), ya que facilita la orientación autónoma y libre de obstáculos para las personas con discapacidad visual.

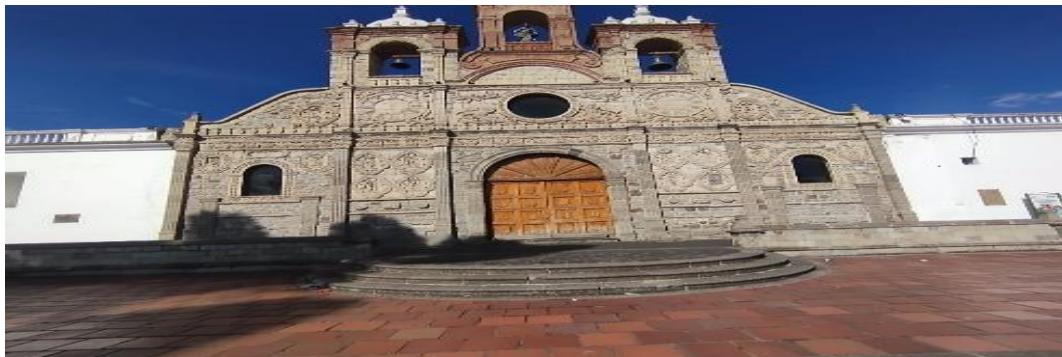
Catedral Actual

La imagen muestra el estado actual del acceso a una edificación patrimonial del centro histórico de Riobamba, donde se evidencia la presencia de gradas como único medio de ingreso, lo que constituye una barrera arquitectónica para personas con discapacidad física y movilidad reducida. Esta condición no cumple con la Norma Técnica Ecuatoriana INEN 2247, la cual establece que los accesos a edificaciones de uso público deben permitir el ingreso autónomo mediante superficies niveladas o rampas accesibles. La inexistencia de soluciones de accesibilidad interrumpe la continuidad del recorrido dentro del circuito turístico accesible.

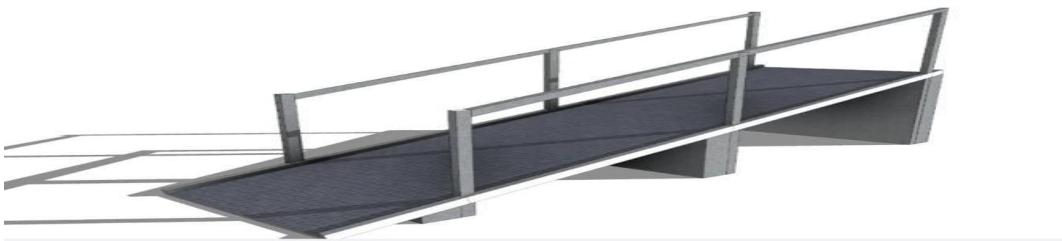
Rampa

La imagen te muestra una solución técnica en la que se ha creado, con la ayuda de SketchUp, una propuesta de rampas accesibles que solventa el desnivel existente en el acceso a la edificación patrimonial; para la rampa propuesta, se ha considerado una pendiente adecuada, superficie continua y la incorporación de pasamanos, adecuándose a lo requerido en la Norma INEN 2247 de rampas de accesibilidad. Esta propuesta de intervenciones se idea considerando el entorno arquitectónico, pudiendo en este sentido mejorar la accesibilidad sin hacer alteraciones respecto al valor patrimonial del inmueble.

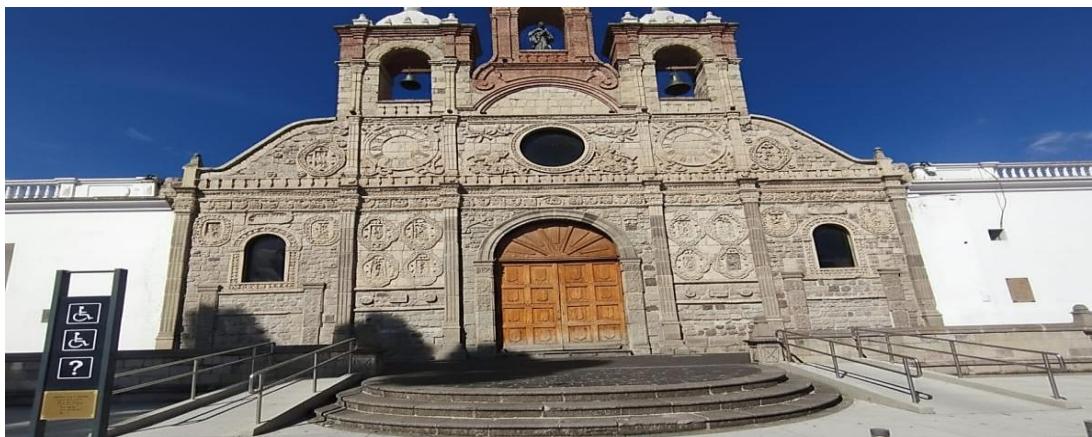
Catedral generada con IA

La imagen representa la implementación final de la rampa accesible integrada al acceso de la edificación patrimonial, garantizando un ingreso seguro y autónomo para personas con discapacidad, adultos mayores y otros usuarios con movilidad reducida. Esta propuesta responde a los principios del diseño universal y a las recomendaciones de accesibilidad de la Organización Mundial del Turismo (OMT), por lo que se propone su aplicación en los accesos principales a iglesias, museos y edificaciones patrimoniales que forman parte del circuito turístico accesible del centro histórico de Riobamba.

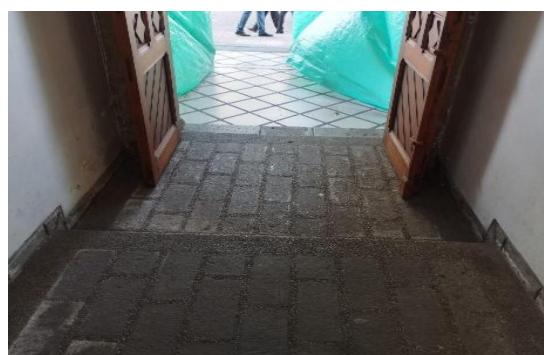
Entrada Museo de la Ciudad

La imagen evidencia el estado actual del acceso interior a una edificación patrimonial del centro histórico, donde se observa un desnivel entre el umbral de ingreso y el piso interior, lo que dificulta o impide el acceso autónomo de personas usuarias de sillas de ruedas y con movilidad reducida. Esta condición no cumple con los criterios de accesibilidad establecidos en la Norma

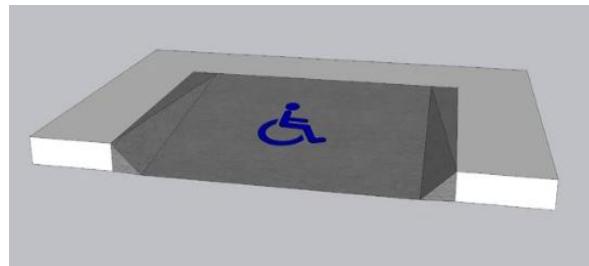
Plataforma accesible

La imagen exhibe la propuesta de plataforma accesible modelada en SketchUp, la cual elimina la barrera de desnivel existente en el acceso interior mediante una superficie de nivelación, estable y segura. La propuesta se ciñe a los criterios técnicos e indirectos de la Norma INEN 2247, al garantizar la continuidad, espacio acumulativo para maniobra de silla de ruedas y la señalización visual de accesibilidad. De este modo, se permite el ingreso autónomo del usuario/a, respetando la estructura patrimonial del inmueble en sí.

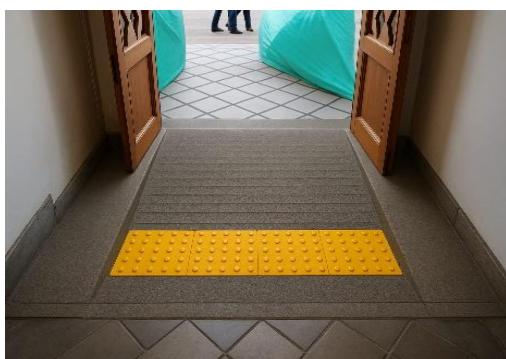
Plataforma accesible en la entrada del Museo de la Ciudad

La figura ilustra cómo se vería la rampa de acceso implementada en el acceso peatonal del inmueble, ya que permite una transición nivelada entre la acera y la parte interior del mismo. La intervención garantiza el cumplimiento de los requisitos de accesibilidad del CONADIS, conforme

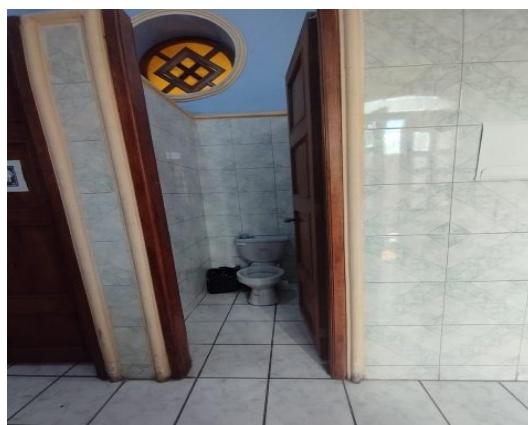
Baño del Museo de la Ciudad

La fotografía exhibe el estado en el que se encuentra la condición del baño accesible en dicho edificio, en el que se evidencian unos espacios reducidos que perjudican la maniobrabilidad de dicho usuario de silla de ruedas; el izamiento del baño no cumple plenamente con los requerimientos de la Norma INEN 2247; tampoco cumple con las sugerencias del CONADIS, ya que requiere que exista el suficiente espacio para que una silla de ruedas garantice su giro autónomo. La accesibilidad de dicho baño se ve menoscabada por la carencia de espacio entre el inodoro y los laterales, lo que impide el acceso y la seguridad del usuario.

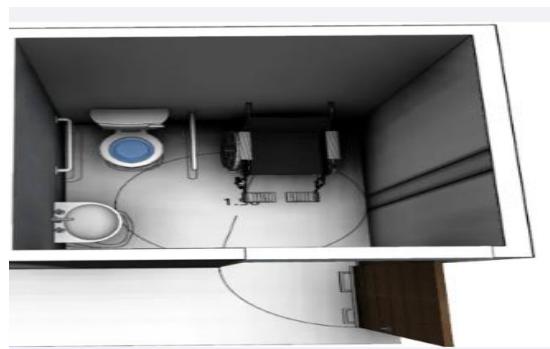
Baño generado de SketchUp

La imagen principal muestra la representación en 3D del diseño sugerido del baño accesible, el cual es más amplio para la circulación de las personas que usan silla de ruedas y el acceso a las instalaciones necesarias; el modelo cumple con la normativa nacional (Norma INEN 2247) e internacional (Convención sobre los derechos de las personas con discapacidad de la ONU) para baños accesibles. De manera resumida, esta propuesta recoge el diseño de las barras de apoyo, el inodoro accesible y el espacio necesario para el desplazamiento autónomo del usuario, ayudando así a la inclusión social y a la calidad de los servicios.

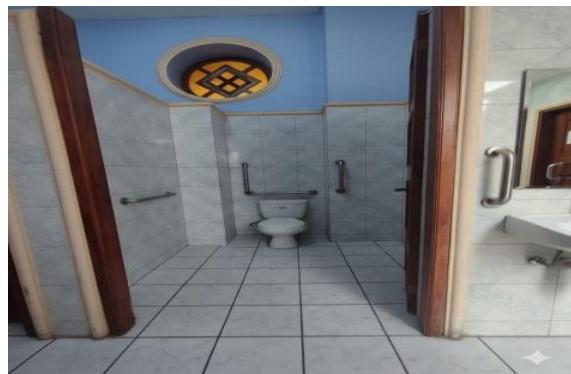
Baño accesible Museo de la Ciudad

La última imagen muestra el resultado final de la implementación del baño accesible, ajustado según las normativas y la propuesta de diseño 3D. El baño ahora cumple con los estándares de accesibilidad, con barras de apoyo correctamente ubicadas, espacio adecuado para la circulación de personas con movilidad reducida y una distribución que permite el uso seguro de los elementos del baño. Esta mejora es crucial para garantizar que todos los turistas, sin importar su condición física, puedan disfrutar del circuito turístico de manera plena y cómoda.
