**UNIVERSIDAD NACIONAL DE CHIMBORAZO**  
**FACULTAD INGENIERÍA**  
**CARRERA DE ARQUITECTURA**

**Análisis y valoración arquitectónica de la Unidad Educativa “Pedro Vicente Maldonado”, ubicada en la ciudad de Riobamba.**

**Trabajo de Titulación para optar al título de Arquitecto.**

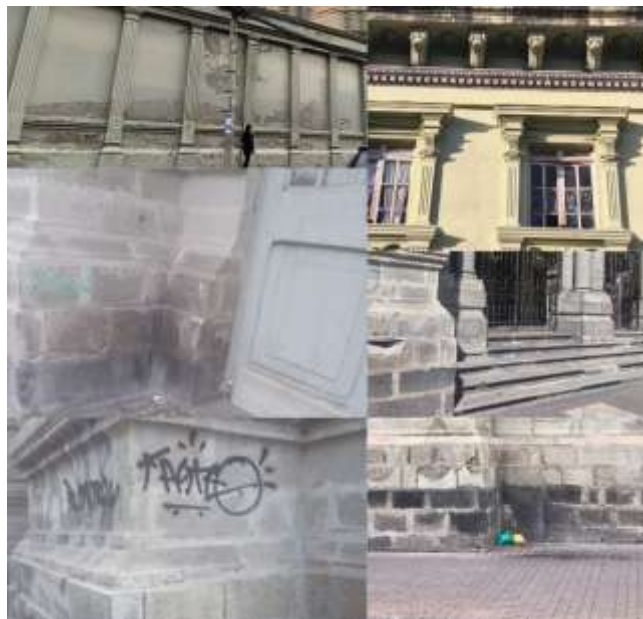
Figura 3. Fachadas de colegio Maldonado con daños provocados

La Unidad Educativa Pedro Vicente Maldonado presenta diversas afectaciones que comprometen su estado de conservación y la preservación de sus valores arquitectónicos. Entre las principales problemáticas identificadas se encuentran el deterioro de paredes por efecto de la humedad, la presencia de grafitis en fachadas y muros, el daño en elementos como ventanas rotas o rayadas, así como el uso inadecuado de ciertos espacios exteriores que se han convertido en urinarios y puntos de acumulación de desechos. Estas condiciones

generan un impacto negativo en la imagen urbana de la edificación y aceleran el proceso de degradación de sus componentes constructivos.

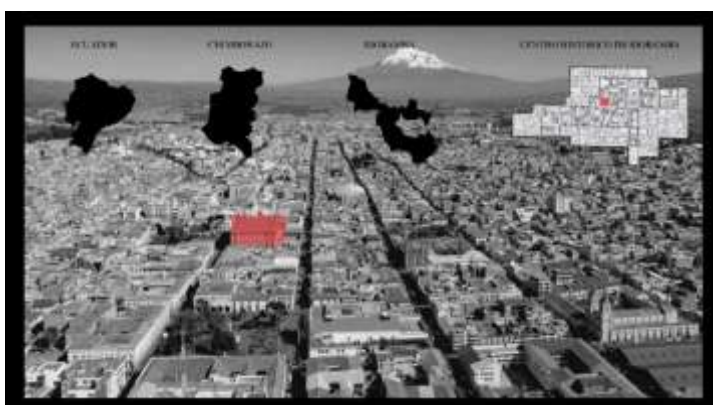
Figura 26. Emplazamiento de la edificación

La Unidad Educativa Pedro Vicente Maldonado se ubica en el centro histórico de Riobamba, provincia de Chimborazo, en un sector caracterizado por la concentración de edificios de valor patrimonial, institucional y educativo.

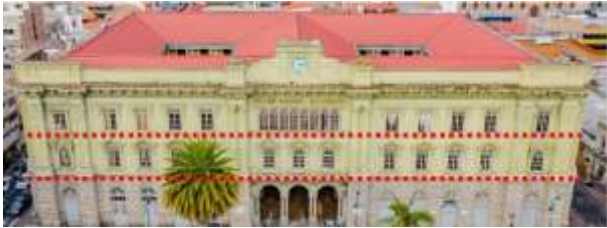
Figura 32. Fachada Colegio Maldonado

La organización espacial de la Unidad Educativa Pedro Vicente Maldonado responde a una jerarquía funcional distribuida en tres niveles claramente definidos.

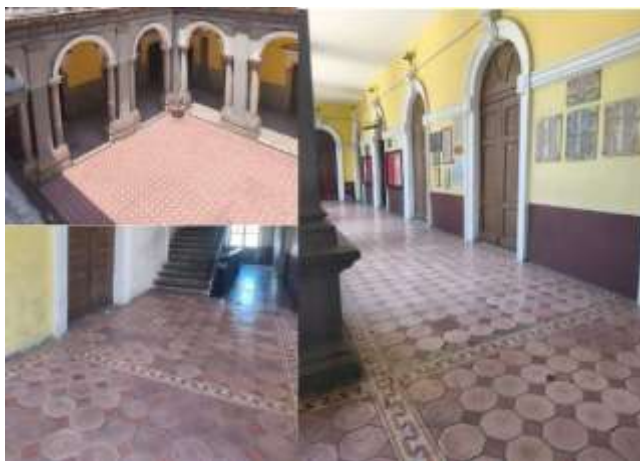
Figura 39. Pisos de patios y pasillos

El pavimento de los pasillos en los patios A y B muestra un patrón geométrico compuesto por formas octagonales grises, alternadas con piezas rojas, complementadas por rombos en un rojo más intenso. En el área central, el patio A ha sido renovado con pavimento de cemento con diseño rectangular y líneas que convergen en

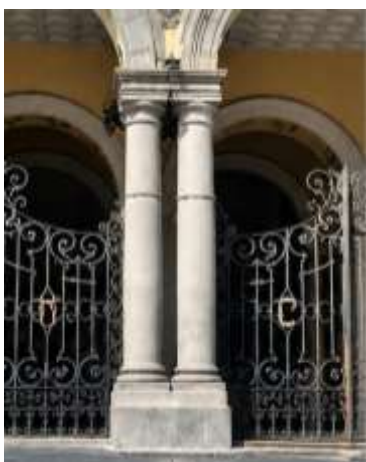
| <b>1.- FOTOGRAFÍA DEL ELEMENTO</b><br> | <b>2.- ANÁLISIS DEL ELEMENTO</b><br><div style="display: flex; align-items: center;"> <div style="margin-left: 20px;"> </div> </div> <div style="margin-top: 10px;"> <p><b>Ábaco:</b> elemento superior plano que recibe la carga.</p> <p><b>Equino:</b> moldura convexa que suaviza la unión entre el ábaco y el fuste.</p> <p><b>Fuste:</b> cilindro robusto y liso que aporta solidez visual y estructural.</p> <p><b>Collarino:</b> Pequeña moldura que marca el inicio de la basa.</p> <p><b>Basa:</b> moldura convexa que da estabilidad y robustez.</p> </div> | | |
| <b>4.- CARACTERÍSTICAS TÉCNICAS</b><br><p><b>Orden:</b> Dórico</p> <p><b>Estilo:</b> Neoclasicismo académico</p> <p><b>Material:</b> Piedra</p> <p><b>Acabado:</b> Labrado, fuste liso</p> <p><b>Proporción:</b> Robusta</p> <p><b>Disposición:</b> En pórticos y corredores</p> <p><b>Autenticidad:</b> Alta</p> <p><b>Intervenciones:</b> Mantenimiento menor</p> | <b>5.- FUNCIÓN</b><br><div style="display: flex; align-items: center;"> <p><b>Estructural:</b> Sostiene las cargas de las galerías y cubiertas asegurando estabilidad.</p> <p><b>Compositiva:</b> Organizan la fachada y aportan orden, proporción y equilibrio visual.</p> <p><b>Simbólica:</b> Representan valores de disciplina, solidez y tradición académica.</p> </div> | | |

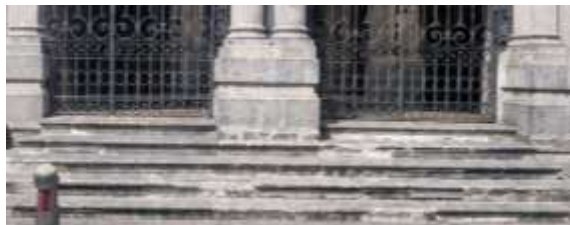
| | <div>Huellas amplias: facilitan el acceso cómodo y seguro del edificio.</div> <div>Escalinatas corridas: compuesta por varias huellas de piedra andesítica.</div> <div>Remate inferior: descanso previo al nivel de la acera que suaviza el desnivel con la calle.</div> | |

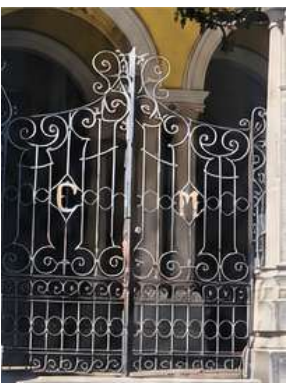
| <b>1.- FOTOGRAFÍA DEL ELEMENTO</b><br> | <b>2.- ANÁLISIS DEL ELEMENTO</b><br> <p><b>Remate superior:</b> diseño curvo con volutas decorativas que aporta elegancia y jerarquía al acceso.</p> <p><b>Iniciales:</b> letras “C” y “M” que identifican el colegio y refuerzan a su identidad.</p> <p><b>Barras verticales:</b> perfiles de hierro que brindan seguridad y visibilidad.</p> | | |
| <b>4.- CARACTERÍSTICAS TÉCNICAS</b><br><p><b>Tipología:</b> puertas de metal batientes de dos hojas.</p> <p><b>Material:</b> hierro forjado</p> <p><b>Acabado:</b> pintura negra mate</p> <p><b>Función:</b> cierre, seguridad y control de acceso</p> <p><b>Diseño:</b> barras verticales con ornamentación en volutas y detalles curvos</p> <p><b>Autenticidad patrimonial:</b> Baja</p> <p><b>Intervenciones:</b> pintura y mantenimiento periódico.</p> | <b>5.- FUNCIÓN</b><br><p> <b>Seguridad:</b> proporciona un cierre seguro al acceso principal, protegiendo el ingreso del edificio.</p> <p> <b>Control de acceso:</b> permite regular el ingreso de usuarios y mantener el orden del edificio.</p> <p> <b>Simbólica:</b> refuerzan la identidad del colegio a través de sus iniciales y diseño decorativo.</p> | | |

| <b>6.- ANÁLISIS E INTERPRETACIÓN:</b> Las puertas de metal son elementos incorporados en intervenciones posteriores para mejorar la seguridad y durabilidad del edificio. Aunque no forman parte del diseño neoclásico original, su geometría simple se integra sin generar disonancias en los vanos existentes. Representan un cambio funcional propio de las adaptaciones del colegio a nuevas necesidades de uso. Su estado es estable, aunque requieren mantenimiento regular para evitar corrosión y desgaste en la pintura. | | | |

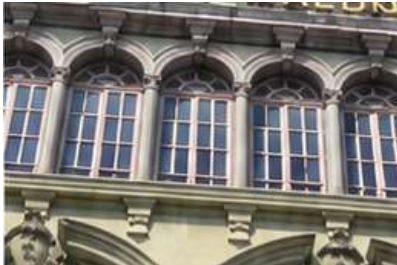
| | | <div><b>Arco de medio punto:</b> remata el vano y aporta elegancia y ligereza visual.</div> <div><b>Marco moldurado:</b> perfilado que enmarca y refuerza la composición.</div> <div><b>Divisiones de madera:</b> permiten la entrada de la luz y ventilación controlada. .</div> <div><b>Antepecho decorativo:</b> pequeños elementos que apoyan el ritmo compositivo.</div> | |

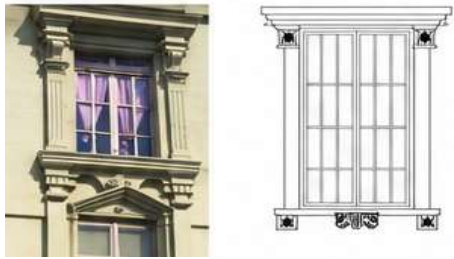
| <b>1.- FOTOGRAFÍA DEL ELEMENTO</b><br><br> | | <b>2.- ANÁLISIS DEL ELEMENTO</b><br><br> <p><b>Cornisa superior:</b> remate horizontal que protege el vano y aporta jerarquía.</p> <p><b>Jamba lateral:</b> marco vertical que delimita el vano y sostiene la carpintería.</p> <p><b>Carpintería de madera:</b> estructura con división de paños que permite ventilación e iluminación.</p> <p><b>Dintel decorativo:</b> elemento ornamental que enmarca superiormente el vano.</p> <p><b>Repisa inferior:</b> apoyo y remate inferior con molduración clásica.</p> <p><b>Ménsula decorativa:</b> Soporte ornamental que refuerza la base del vano.</p> | |
| <b>4.- CARACTERÍSTICAS TÉCNICAS</b><br><p><b>Tipología:</b> ventana rectangular.</p> <p><b>Material:</b> madera y vidrio.</p> <p><b>Acabado:</b> pintura en madera.</p> <p><b>Función:</b> iluminación, ventilación y confort.</p> <p><b>Diseño:</b> vanos rectangulares con carpintería dividida en paños.</p> <p><b>Autenticidad:</b> alta.</p> <p><b>Intervenciones:</b> remplazos parciales de carpintería y mantenimiento.</p> | | <b>5.- FUNCIÓN</b><br><br> <p><b>Funcional:</b> permiten iluminación y ventilación natural en aulas y corredores, mejorando el confort ambiental.</p> <p><b>Compositiva:</b> generan ritmo y orden en la fachada, articulando los vanos con los elementos ornamentales.</p> <p><b>Estética:</b> aportan elegancia y equilibrio visual, reforzando el carácter académico del edificio.</p> | |
| <b>6.- ANÁLISIS E INTERPRETACIÓN:</b> Las ventanas rectangulares presentan un diseño sobrio y geométrico propio del neoclasicismo y eclecticismo del edificio. Permiten iluminación y ventilación adecuadas para aulas y circulaciones, contribuyendo al confort interior. Su presencia responde al diseño original del colegio y a criterios funcionales de la arquitectura educativa del siglo XX. Aunque algunas carpinterías han sido reemplazadas, los vanos mantienen su forma y proporción, conservando la autenticidad formal del conjunto. | | | |

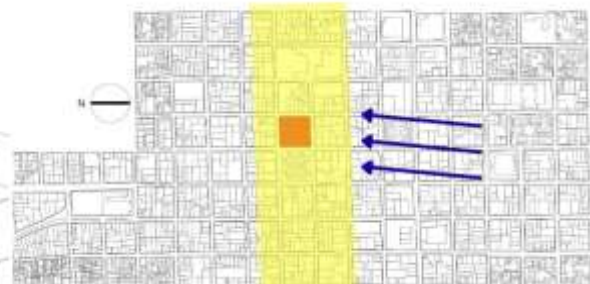
La orientación del edificio responde a un eje norte-sur, lo que permite una adecuada captación de luz natural en horas de la mañana y la tarde.

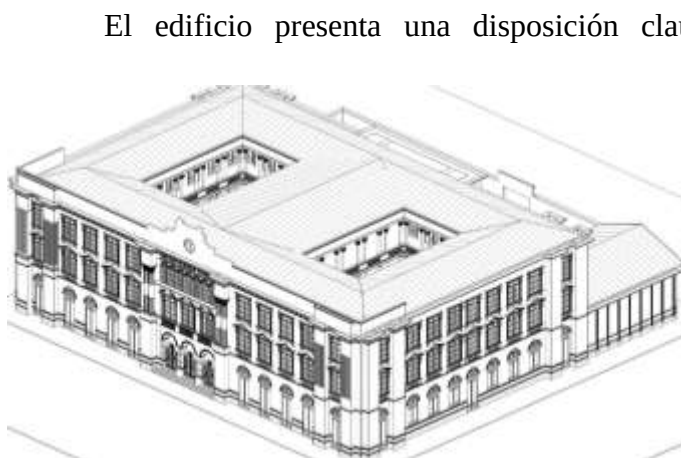
El edificio presenta una disposición claustral en torno a patios interiores, característica de las instituciones educativas del período republicano. Los volúmenes se organizan en bloques perimetrales que delimitan amplios patios centrales, generando un equilibrio entre espacios abiertos y cerrados.

Esta configuración responde a criterios de funcionalidad, iluminación y ventilación natural, además de propiciar la interacción visual entre los distintos niveles académicos.

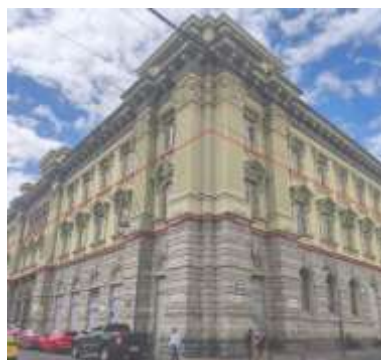
El edificio se organiza como un volumen compacto y unitario de tres niveles.

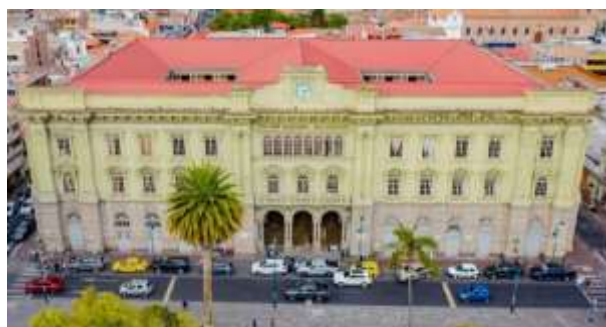
Los patios actúan como pulmones de luz y ventilación natural, regulando la temperatura interna en un clima templado-frío como el de Riobamba. Permiten la circulación del aire y la entrada de luz cenital, reduciendo la humedad en aulas y corredores.

Los volúmenes están conectados por corredores perimetrales y laterales, lo que garantiza funcionalidad, ventilación y control visual sobre los espacios docentes.

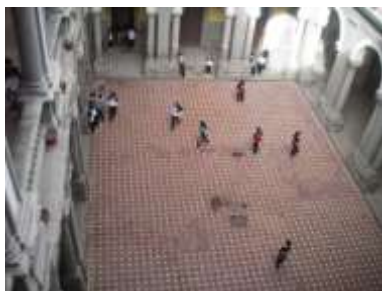
Figura 57. Sistema estructural de la edificación

La estructura de la Unidad Educativa Pedro Vicente Maldonado responde a las técnicas constructivas predominantes en el Ecuador de inicios del siglo XX, influenciadas tanto por la tradición local como por referentes europeos de carácter neoclásico y ecléctico. El sistema estructural original se basó en muros portantes de mampostería principalmente

ladrillo y piedra que otorgan solidez y rigidez a la edificación. Estos muros se complementan con elementos de refuerzo en hormigón simple y armado, incorporados progresivamente en etapas posteriores de ampliación y modernización (INPC, 2017).

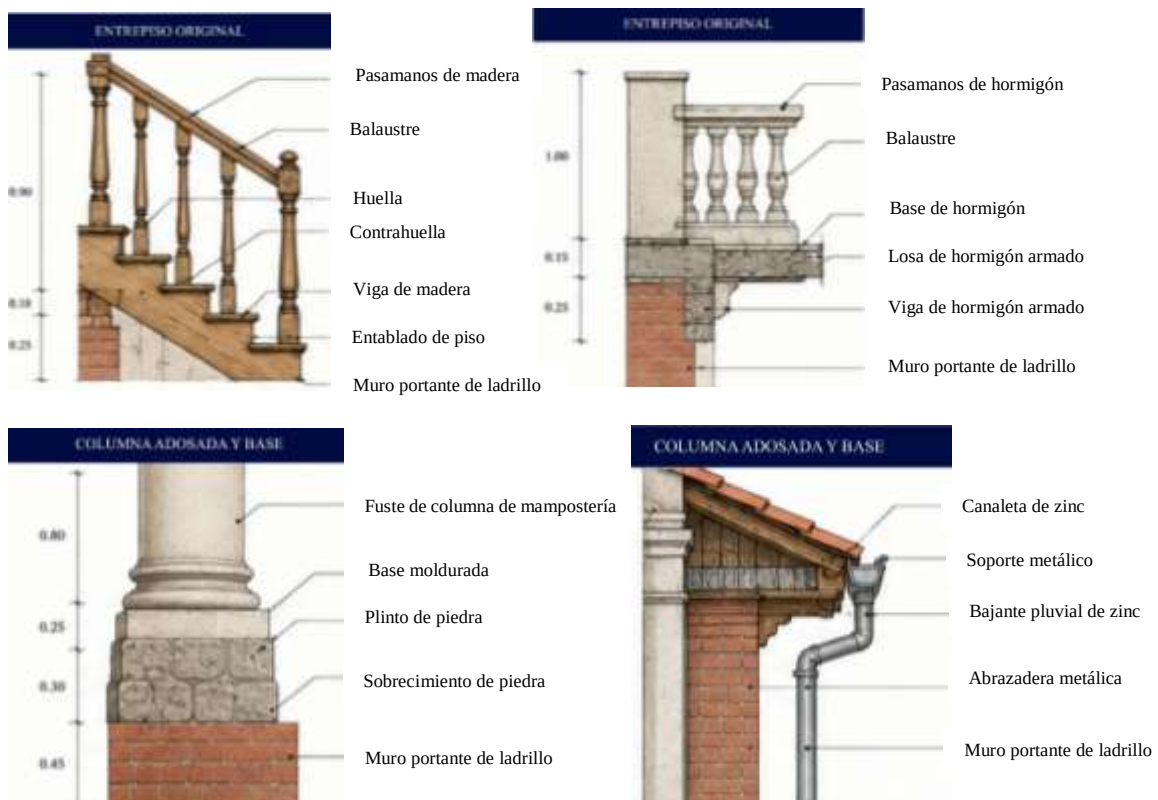
Los pisos originales se resolvieron con losas mixtas de madera y ladrillo, mientras que en reformas del siglo XX se incorporaron losa de hormigón armado para garantizar mayor durabilidad y capacidad portante. Las columnas interiores presentan órdenes clásicos (toscana, jónico y corintio), aunque su función es mayormente ornamental; estructuralmente, se reforzaron mediante elementos de concreto en remodelaciones posteriores (Romero, 2023).

Los materiales de acabado incluyen estuco pintado en las paredes, piedra tallada en las bases y portales, madera en puertas y ventanas, y rejas de hierro forjado en elementos de seguridad y decoración. Aunque todos estos materiales cumplen una función técnica, también aportan valor arquitectónico y decorativo, ilustrando la intersección del oficio

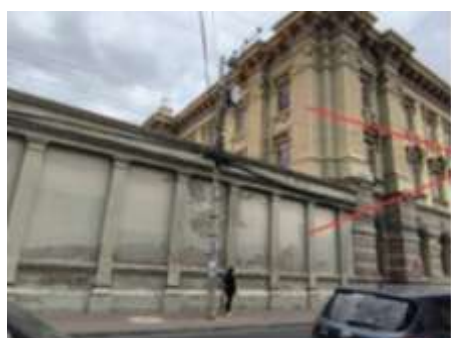
Durante las décadas de 1970 y 1980 se realizaron repintes y revoques totales de los muros exteriores, cubriendo parcialmente la textura original de la mampostería y los detalles ornamentales. En algunos sectores, el estuco original fue reemplazado por una capa gruesa de cemento, alterando la lectura estética del conjunto. Además, la carpintería de madera original fue sustituida en varias aberturas por ventanas metálicas y marcos de aluminio, decisión tomada por razones de durabilidad (GADM Riobamba, 2015).

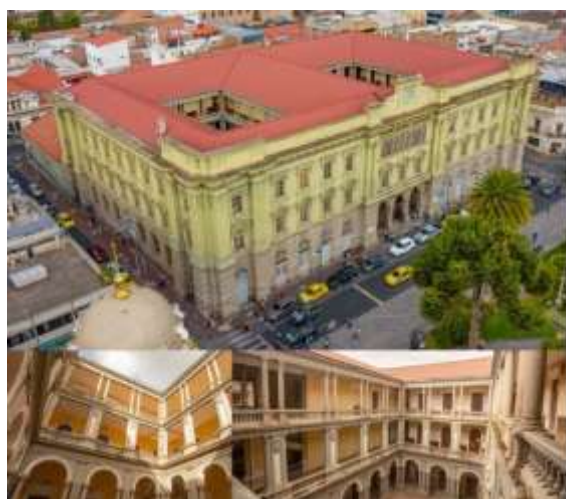
Figura 63. Vista de la estructura espacial

Conserva la estructura espacial básica de su época fundacional

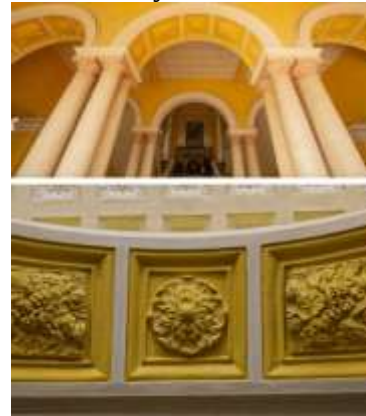
Si bien estos materiales modernos mejoraron la funcionalidad y durabilidad del edificio, también generaron incompatibilidades físicas y estéticas, como la disminución de la transpirabilidad de los muros, diferencias de textura y pérdida del valor artesanal de los acabados. Estos cambios han sido clasificados como reversibles, y su impacto ha sido evaluado

Los acabados, los revestimientos interiores y exteriores fueron realizados con estuco de cal y arena

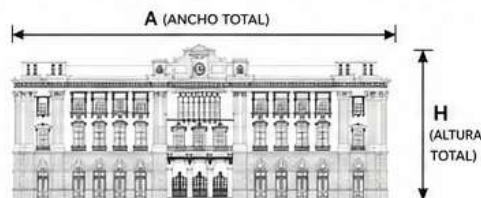
#### RELACIÓN ANCHO - ALTURA

RELACIÓN PROPORCIONAL GENERAL  
 $A : H = 2.6 : 1$  (aprox.)

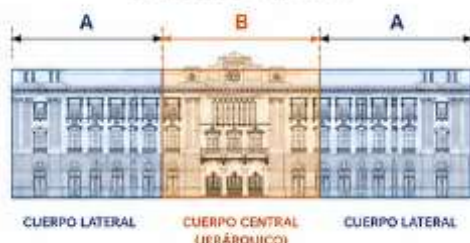
#### COMPOSICIÓN TRIPARTITA

La fachada de la Unidad Educativa Pedro Vicente Maldonado presenta una composición proporcional basada en módulos regulares y simetría axial. La relación entre sus partes genera equilibrio visual, jerarquía y una imagen monumental que refleja los valores institucionales y la importancia histórica del edificio.
