Maestría/Especialización en: Maestría en Restauración y Conservación de Bienes  
Culturales con mención en Patrimonio Edificado

Tema: Directrices para la conservación del patrimonio inmueble mediante el uso de  
Sistemas de Información Geográfica, considerando el estado de conservación, uso y  
régimen de tenencia de las edificaciones patrimoniales en el barrio San Alfonso.

Arq. Melanny Gabriela Benalcázar Soto

Riobamba, Ecuador, 2026.

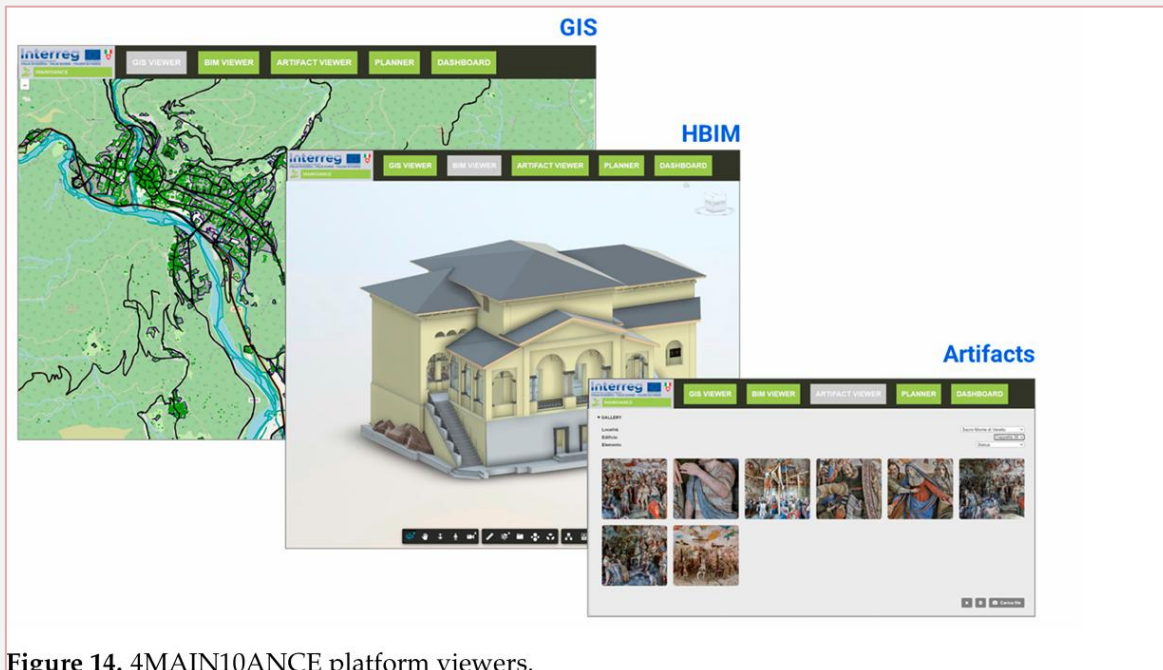
Ilustración 2. Imagen extraída del estudio “The HBIM-GIS Main10ance Platform to Enhance the Maintenance and Conservation of Historical Built Heritage”

Figure 14. 4MAIN10ANCE platform viewers.

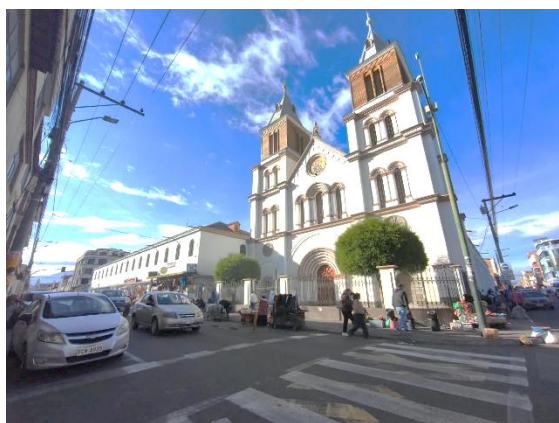
Varios de estos inmuebles mantienen actualmente actividades comerciales asociadas principalmente a la dinámica del mercado y presentan condiciones de conservación menos favorables. Esta situación adquiere especial importancia por la alta valoración patrimonial del bien y evidencia la necesidad de entender su conservación de manera integral.

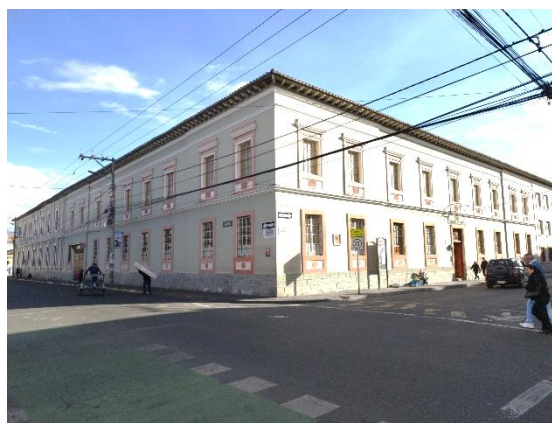
Otro inmueble representativo es el **Colegio Santa Mariana de Jesús**, cuya arquitectura se relaciona con las corrientes historicistas desarrolladas en Riobamba

a inicios del siglo XX y con la obra atribuida a Pedro Brüning. El inmueble se mantiene en estado sólido y conserva hasta la actualidad su uso institucional educativo, lo que ha permitido mantener una continuidad entre la edificación y la función para la cual ha sido reconocida dentro del sector. De manera similar, **el Palacio Municipal** (MAL 33) presenta un estado sólido y mantiene su función institucional administrativa, reforzando la presencia de actividades institucionales dentro del núcleo central de la ciudad.

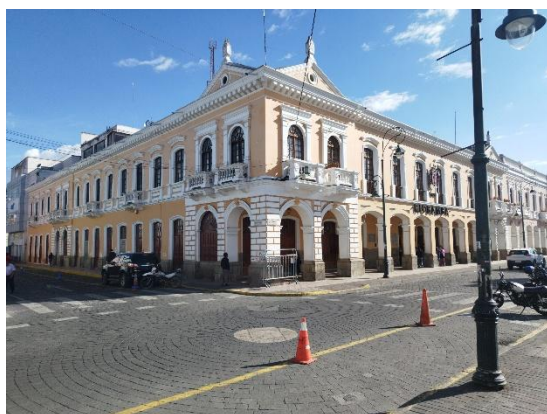
Dentro del área de estudio también se identificaron inmuebles institucionales, residenciales y comerciales que, pese a mantenerse ocupados, presentan algún deterioro. Esto permite observar que el uso activo de una edificación no garantiza por sí solo su conservación. Aspectos como el mantenimiento periódico, la intensidad y el tipo de actividad desarrollada, las modificaciones realizadas para adaptar los espacios a nuevos requerimientos, las características constructivas y la gestión de cada inmueble pueden intervenir conjuntamente en su estado actual.

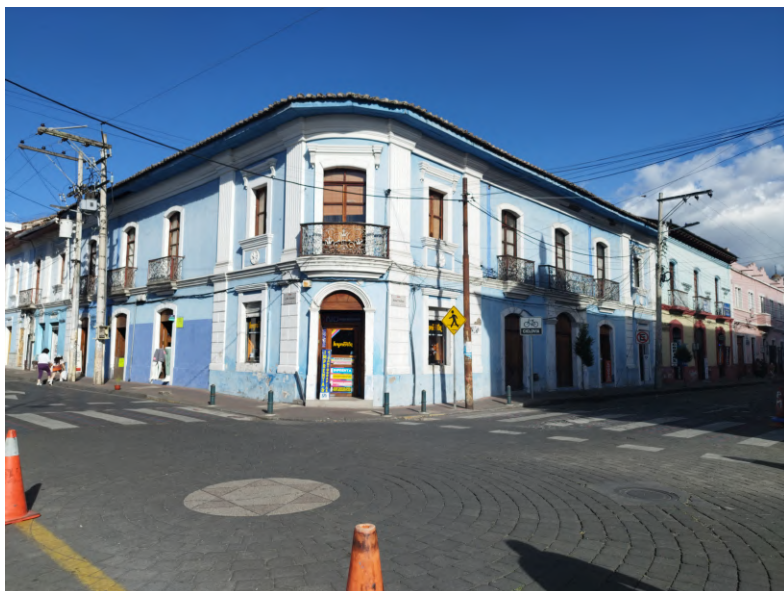
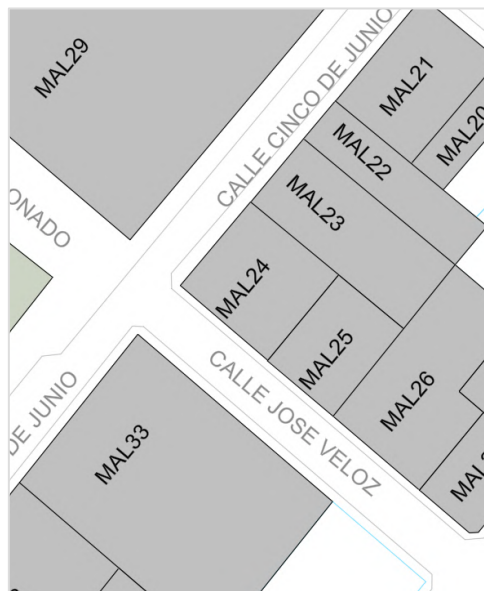
**CÓDIGO DEL INMUEBLE: MAL24**

| IDENTIFICACIÓN | | | |
|---|---|---|---|
| Estado de conservación | DETERIORADO | Régimen de tenencia | Arrendamiento y usufructo |
| Problemática principal | Deterioro registrado; requiere verificación/diagnóstico y seguimiento correctivo proporcional. La ficha registra que el uso genera deterioro; corresponde verificar presión funcional y compatibilidad. Ocupación bajo arrendamiento/usufructo: se requiere corresponsabilidad propietario-ocupante. | | |

| IDENTIFICACIÓN | | | |
|---|---|---|---|
| Directriz principal | Ruta de atención para inmuebles deteriorados, ruinosos y con pérdida material | Código | DP3 |

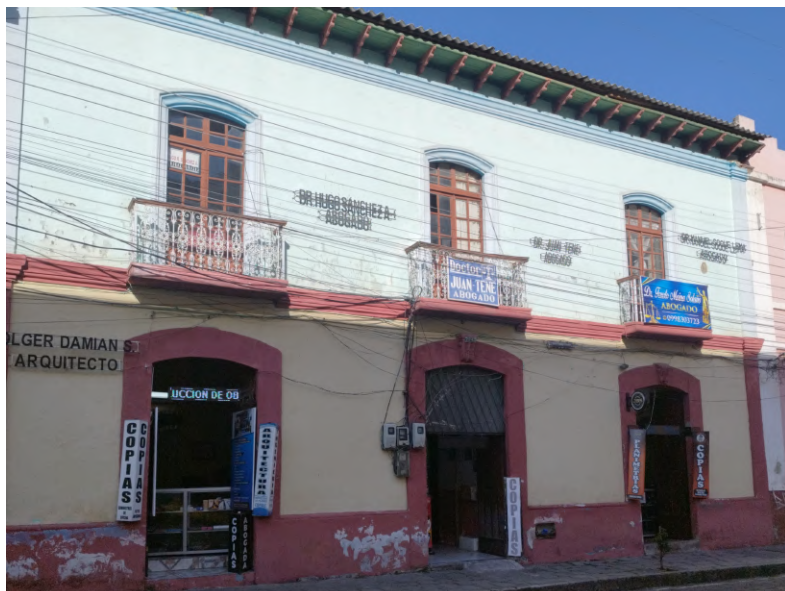
**CÓDIGO DEL INMUEBLE: MAL25**

| IDENTIFICACIÓN | | | |
|---|---|---|---|
| Estado de conservación | DETERIORADO | Régimen de tenencia | Arrendamiento y usufructo |
| Problemática principal | Deterioro registrado; requiere verificación/diagnóstico y seguimiento correctivo proporcional. Ocupación bajo arrendamiento/ usufructo: se requiere corresponsabilidad propietario-ocupante. | | |

| IDENTIFICACIÓN | | | |
|---|---|---|---|
| Directriz principal | Ruta de atención para inmuebles deteriorados, ruinosos y con pérdida material | Código | DP3 |

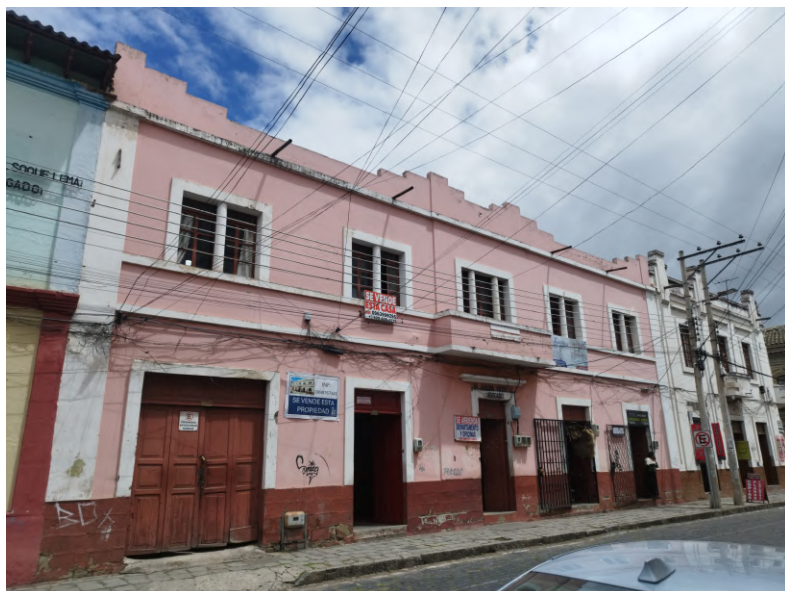
**CÓDIGO DEL INMUEBLE: MAL26**

| IDENTIFICACIÓN | | | |
|---|---|---|---|
| Estado de conservación | DETERIORADO | Régimen de tenencia | Propiedad privada individual |
| Problemática principal | Deterioro registrado; requiere verificación/diagnóstico y seguimiento correctivo proporcional. | | |

| IDENTIFICACIÓN | | | |
|---|---|---|---|
| Directriz principal | Ruta de atención para inmuebles deteriorados, ruinosos y con pérdida material | Código | DP3 |

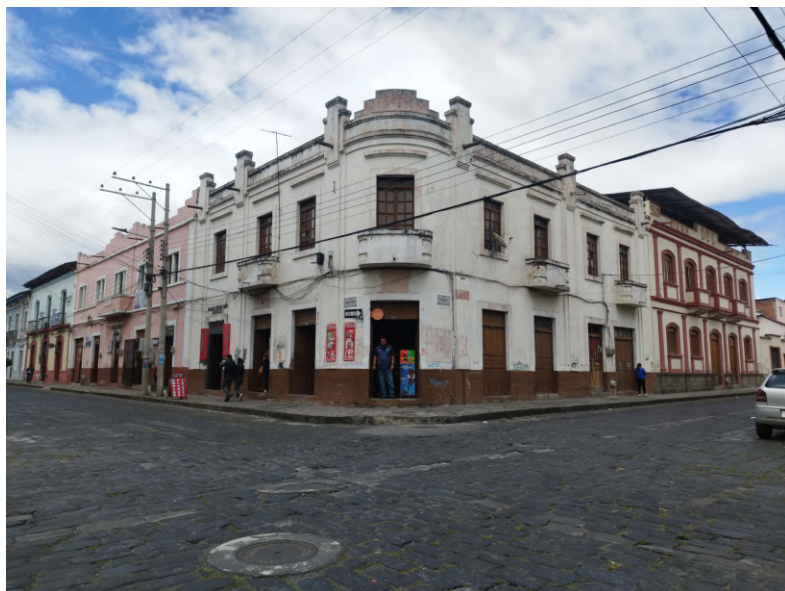
CÓDIGO DEL INMUEBLE: **MAL27**

| IDENTIFICACIÓN | | | |
|---|---|---|---|
| Estado de conservación | DETERIORADO | Régimen de tenencia | Arrendamiento y usufructo |
| Problemática principal | Deterioro registrado; requiere verificación/diagnóstico y seguimiento correctivo proporcional. Ocupación bajo arrendamiento/ usufructo: se requiere corresponsabilidad propietario-ocupante. | | |

| IDENTIFICACIÓN | | | |
|---|---|---|---|
| Directriz principal | Ruta de atención para inmuebles deteriorados, ruinosos y con pérdida material | Código | DP3 |

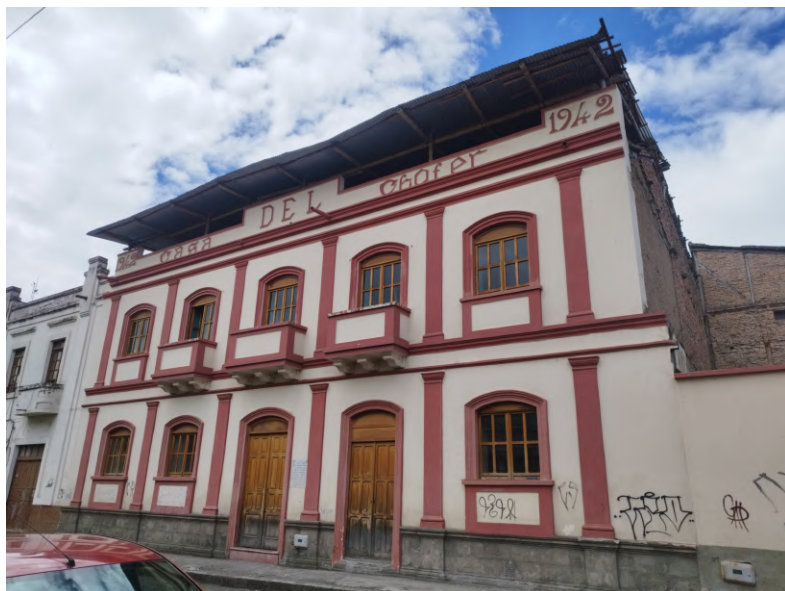
**CÓDIGO DEL INMUEBLE: MAL28**

| IDENTIFICACIÓN | | | |
|---|---|---|---|
| Estado de conservación | DETERIORADO | Régimen de tenencia | Propiedad privada individual |
| Problemática principal | Deterioro registrado; requiere verificación/diagnóstico y seguimiento correctivo proporcional. Desocupación o ausencia de uso estable asociada a necesidad de reactivación compatible, sin asumir causalidad. La ficha registra que el uso genera deterioro; corresponde verificar presión funcional y compatibilidad. | | |

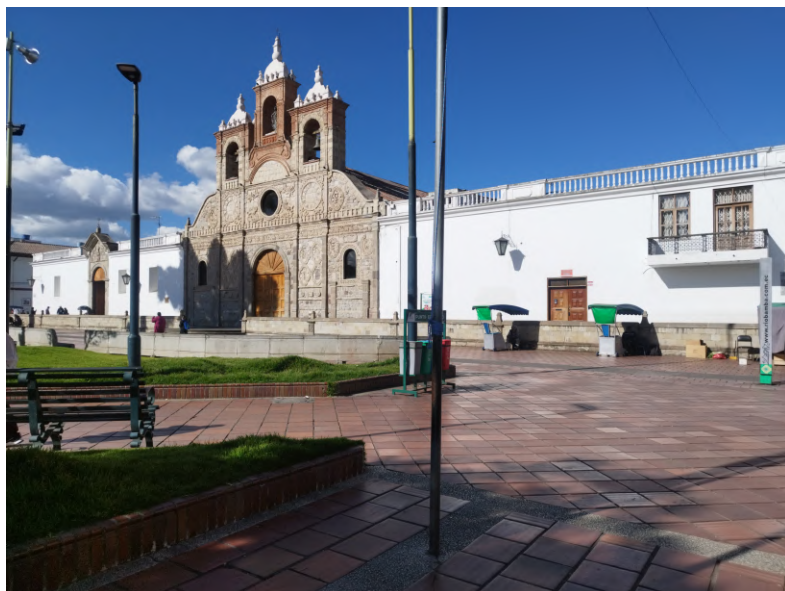
**CÓDIGO DEL INMUEBLE: MAL29**

| IDENTIFICACIÓN | | | |
|---|---|---|---|
| Problemática principal | Condición sólida; requiere conservación preventiva para evitar progresión del deterioro. | | |

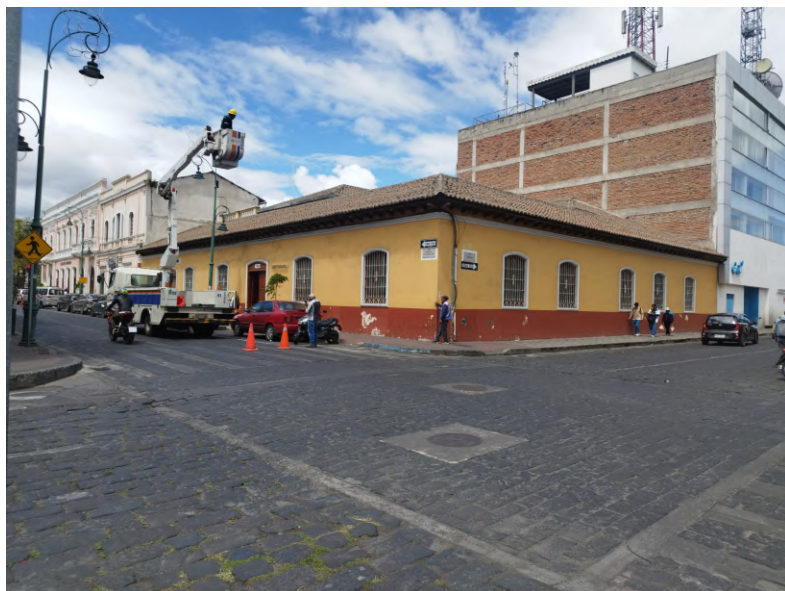
**CÓDIGO DEL INMUEBLE: MAL30**

| IDENTIFICACIÓN | | | |
|---|---|---|---|
| Estado de conservación | DETERIORADO | Régimen de tenencia | Propiedad pública (municipal o estatal) |
| Problemática principal | Deterioro registrado; requiere verificación/diagnóstico y seguimiento correctivo proporcional. | | |

| IDENTIFICACIÓN | | | |
|---|---|---|---|
| Directriz principal | Ruta de atención para inmuebles deteriorados, ruinosos y con pérdida material | Código | DP3 |

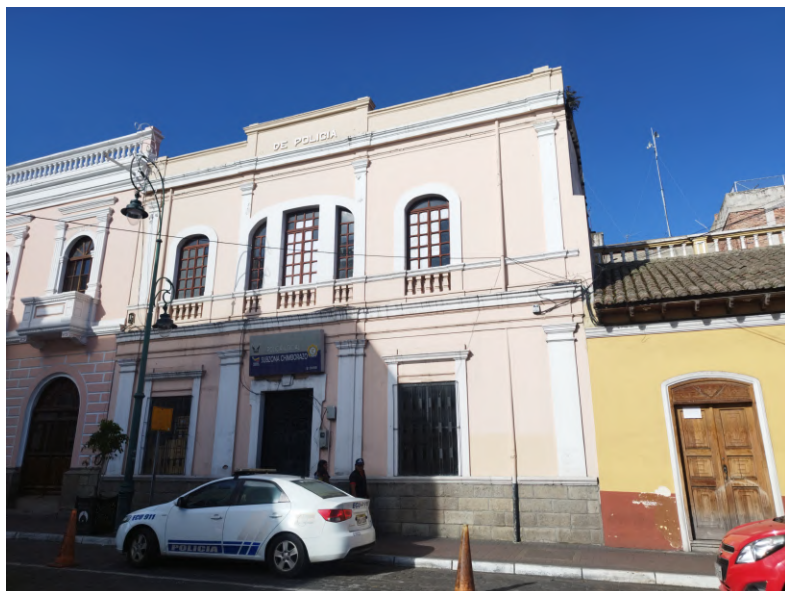
CÓDIGO DEL INMUEBLE: **MAL31**

| IDENTIFICACIÓN | | | |
|---|---|---|---|
| Estado de conservación | DETERIORADO | Régimen de tenencia | Propiedad pública (municipal o estatal) |
| Problemática principal | Deterioro registrado; requiere verificación/diagnóstico y seguimiento correctivo proporcional. | | |

| IDENTIFICACIÓN | | | |
|---|---|---|---|
| Directriz principal | Ruta de atención para inmuebles deteriorados, ruinosos y con pérdida material | Código | DP3 |

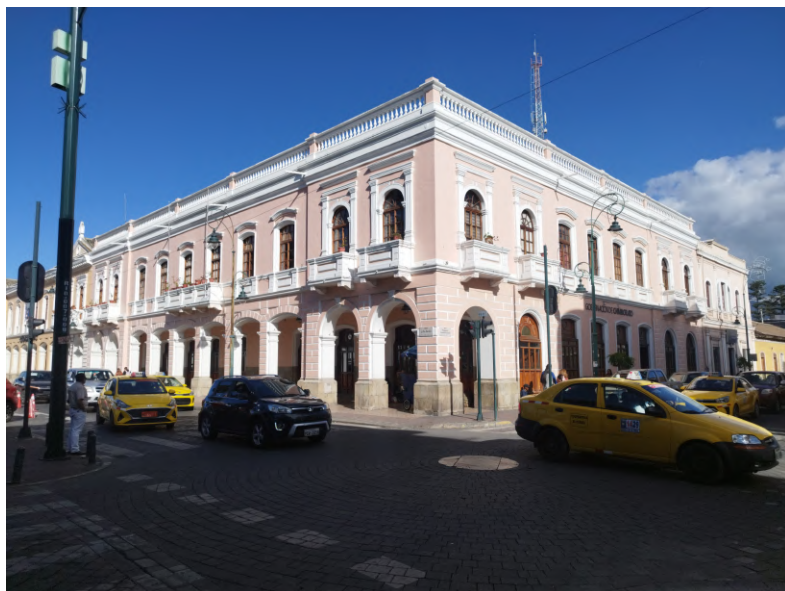
**CÓDIGO DEL INMUEBLE: MAL32**

| IDENTIFICACIÓN | | | |
|---|---|---|---|
| Problemática principal | Condición sólida; requiere conservación preventiva para evitar progresión del deterioro. | | |

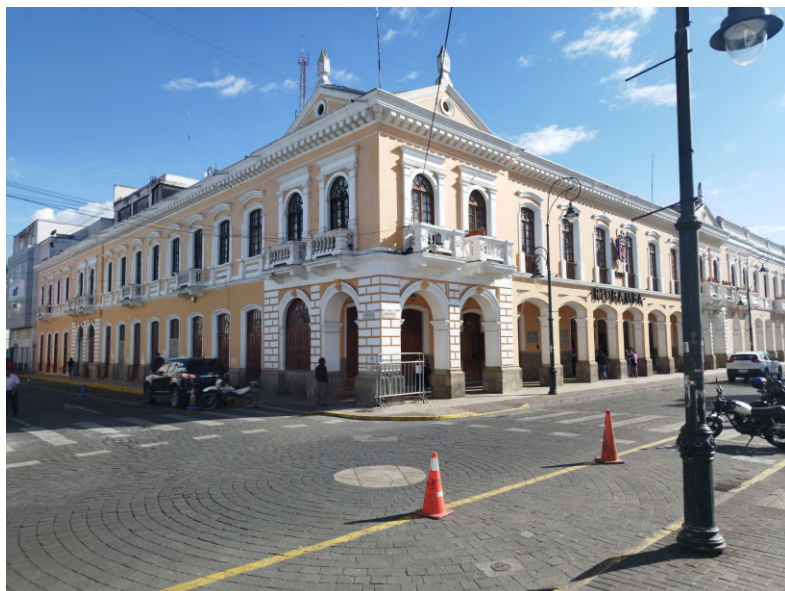
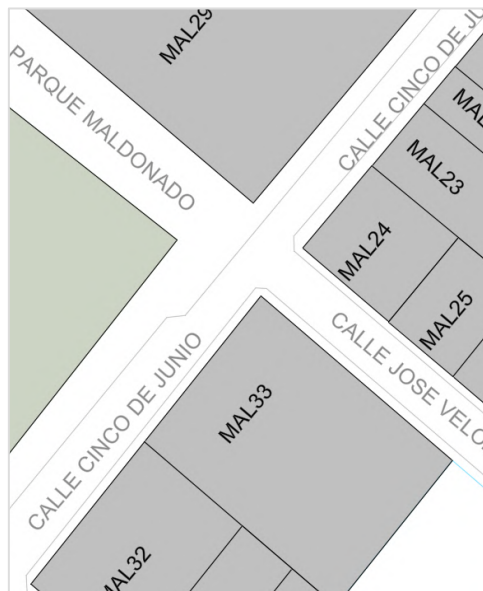
**CÓDIGO DEL INMUEBLE: MAL33**

| IDENTIFICACIÓN | | | |
|---|---|---|---|
| Problemática principal | Condición sólida; requiere conservación preventiva para evitar progresión del deterioro. | | |

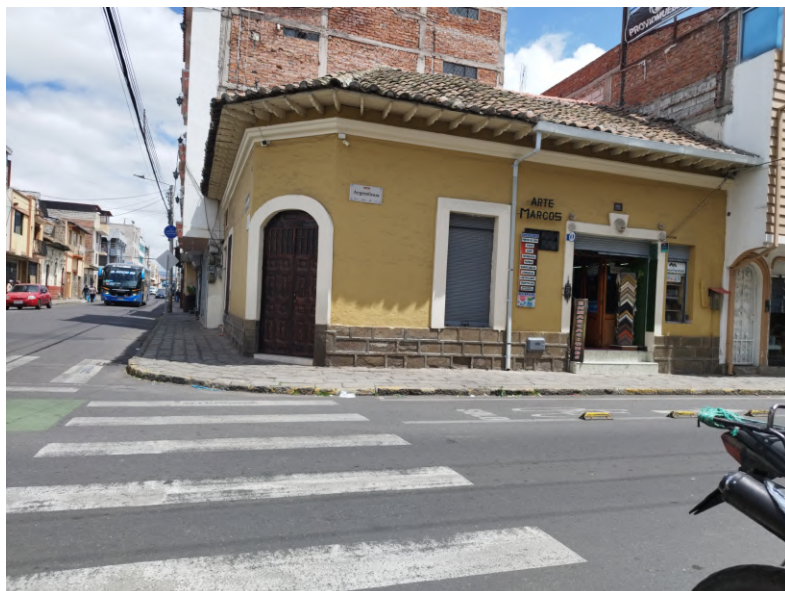
**CÓDIGO DEL INMUEBLE: VEL01**

| IDENTIFICACIÓN | | | |
|---|---|---|---|
| Estado de conservación | DETERIORADO | Régimen de tenencia | Arrendamiento y usufructo |
| Problemática principal | Deterioro registrado; requiere verificación/diagnóstico y seguimiento correctivo proporcional. Ocupación bajo arrendamiento/ usufructo: se requiere corresponsabilidad propietario-ocupante. | | |

| IDENTIFICACIÓN | | | |
|---|---|---|---|
| Directriz principal | Ruta de atención para inmuebles deteriorados, ruinosos y con pérdida material | Código | DP3 |

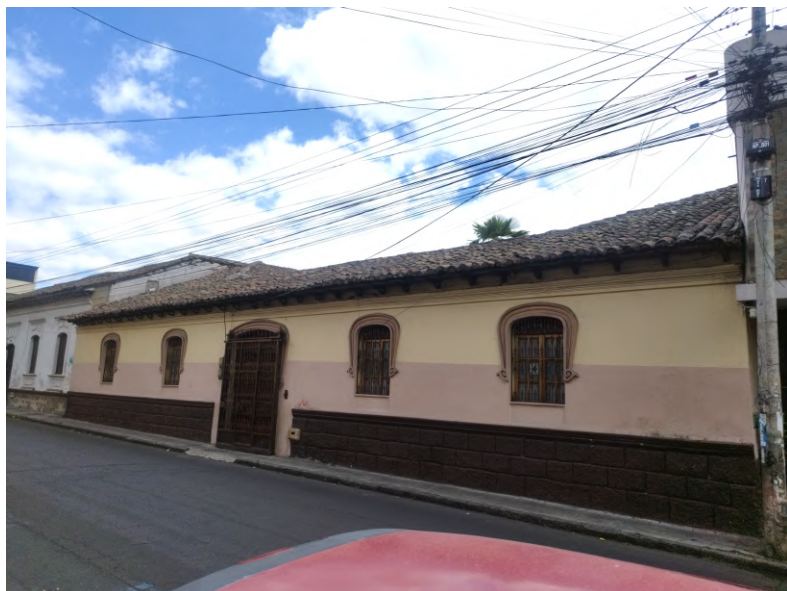
CÓDIGO DEL INMUEBLE: **VEL02**

| IDENTIFICACIÓN | | | |
|---|---|---|---|
| Problemática principal | Condición sólida; requiere conservación preventiva para evitar progresión del deterioro. | | |

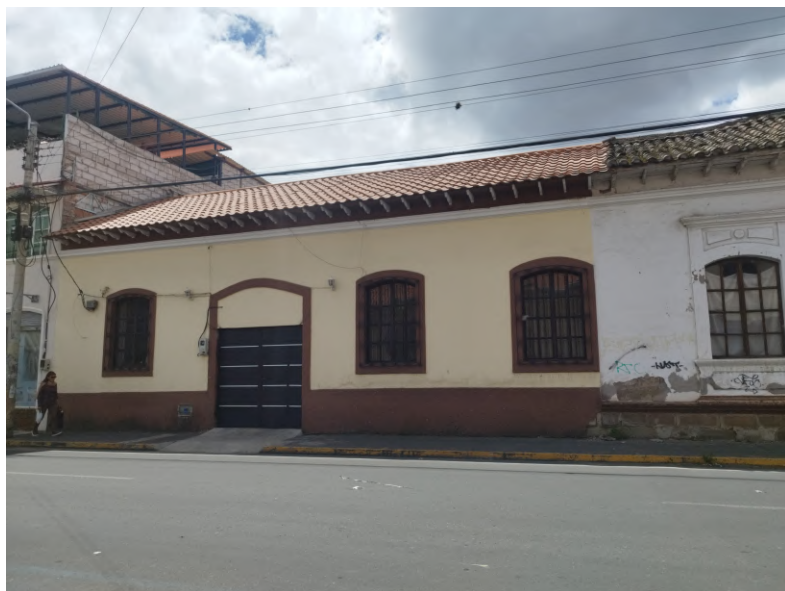
**CÓDIGO DEL INMUEBLE: VEL03**

| IDENTIFICACIÓN | | | |
|---|---|---|---|
| Problemática principal | Condición sólida; requiere conservación preventiva para evitar progresión del deterioro. | | |

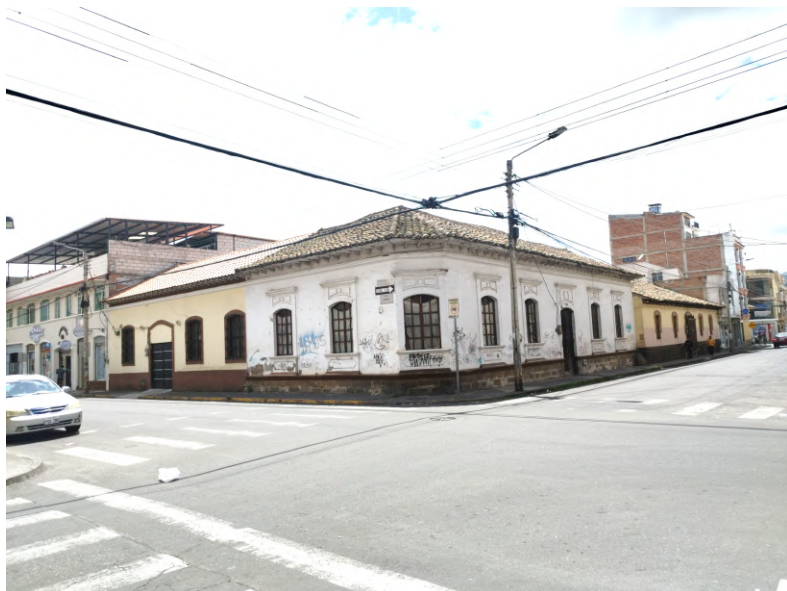
**CÓDIGO DEL INMUEBLE: VEL04**

| IDENTIFICACIÓN | | | |
|---|---|---|---|
| Estado de conservación | DETERIORADO | Régimen de tenencia | Propiedad privada individual |
| Problemática principal | Deterioro registrado; requiere verificación/diagnóstico y seguimiento correctivo proporcional. Desocupación o ausencia de uso estable asociada a necesidad de reactivación compatible, sin asumir causalidad. La ficha registra que el uso genera deterioro; corresponde verificar presión funcional y compatibilidad. | | |
