CODIGO DEL LOCAL	NIVEL	ESCALA	REHABILITACIÓN ARQUITECÓNICO PATRIMONIAL LA SALLE RIOBAMBA CARRERA DE ARQUITECTURA - UNACH
AB56	N+0.86	1:100	FICHA DE LEVANTAMIENTO ARQUITECTÓNICO DEL ESTADO ACTUAL DE AMBIENTES

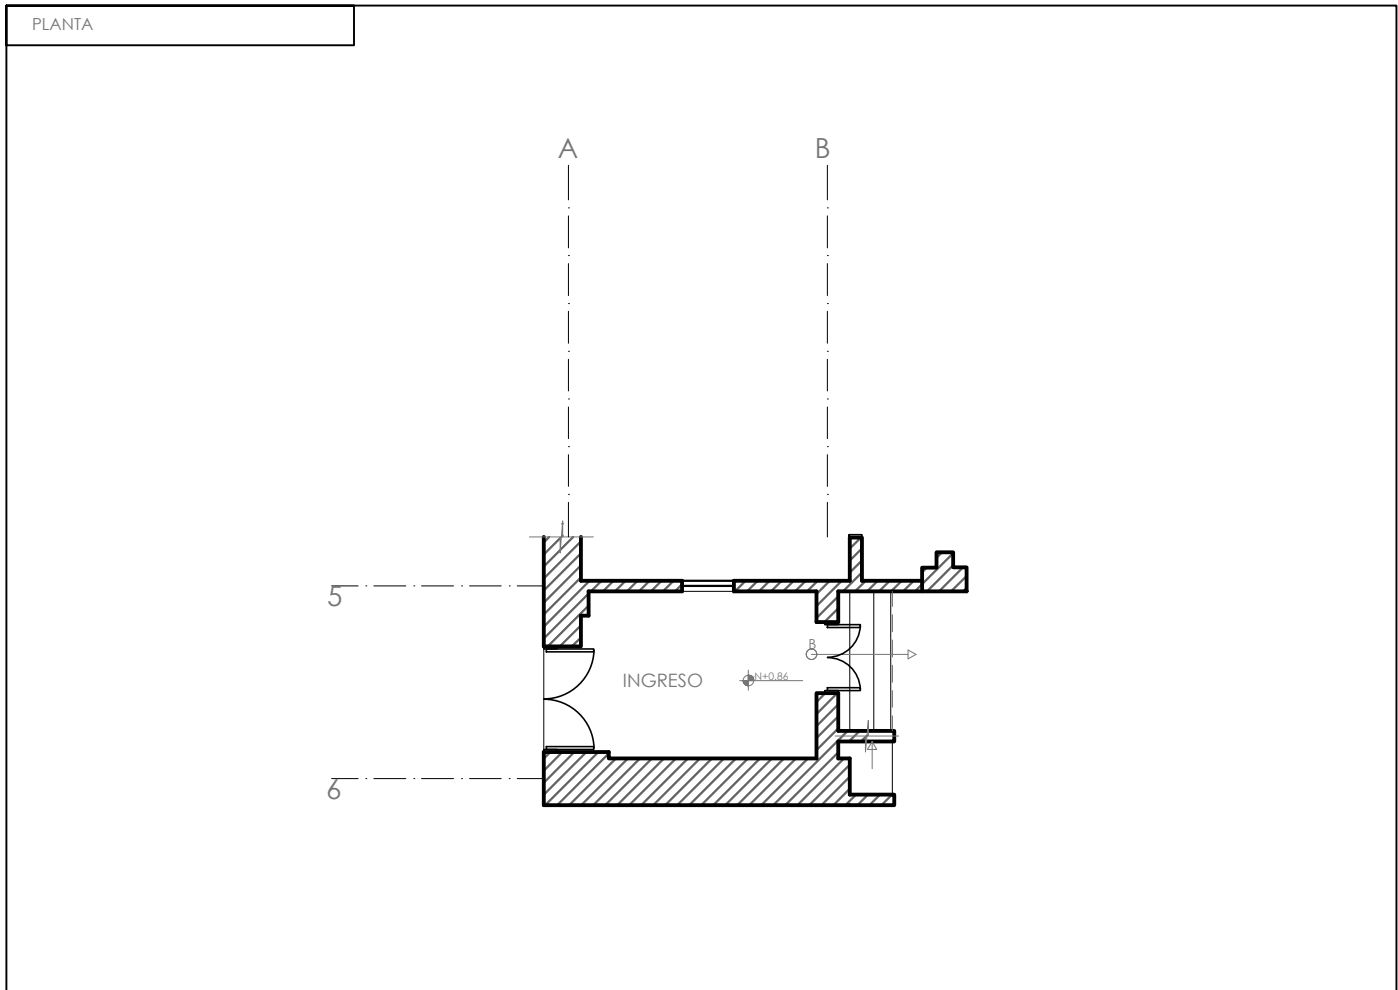
UBICACIÓN: 	FECHA:	
	FICHA:	001

DESCRIPCIÓN FÍSICO CONSTRUCTIVO	MATERIAL DE CONSTRUCCIÓN	OBSERVACIONES	ESTADO DE CONSERVACIÓN		
			BUENO	REGULAR	MALO
CIMENTACIÓN	Piedra		<input checked="" type="checkbox"/>	<input type="checkbox"/>	<input type="checkbox"/>
ESTRUCTURA	Adobe muro portante		<input type="checkbox"/>	<input checked="" type="checkbox"/>	<input type="checkbox"/>
MUROS / PAREDES / TABIQUES	Adobe		<input type="checkbox"/>	<input checked="" type="checkbox"/>	<input type="checkbox"/>
REVESTIMIENTO DE PAREDES	Enlucido / pintura / cerámica	Varias capas de pintura sobre enlucido y piezas cerámicas	<input type="checkbox"/>	<input checked="" type="checkbox"/>	<input type="checkbox"/>
PISOS:	Cerámica		<input type="checkbox"/>	<input checked="" type="checkbox"/>	<input type="checkbox"/>
CIELO RASO:	Latón	Piezas metálicas de inicios del siglo XX, con textura en alto relieve, pintadas	<input type="checkbox"/>	<input checked="" type="checkbox"/>	<input type="checkbox"/>

CUBIERTA:			<input type="checkbox"/>	<input type="checkbox"/>	<input type="checkbox"/>
VENTANAS:	Madera / Vidrio	Ventana de madera original que une al espacio con una bodega	<input type="checkbox"/>	<input checked="" type="checkbox"/>	<input type="checkbox"/>
ESCALERAS:			<input type="checkbox"/>	<input type="checkbox"/>	<input type="checkbox"/>
PUERTAS:	Madera / Metálica	Puerta de madera, en el ingreso principal, puerta metálica en el acceso al patio	<input type="checkbox"/>	<input checked="" type="checkbox"/>	<input type="checkbox"/>
PORTAL / SOPORTAL / GALERÍA			<input type="checkbox"/>	<input type="checkbox"/>	<input type="checkbox"/>
PASAMANOS / BALAUSTRADO			<input type="checkbox"/>	<input type="checkbox"/>	<input type="checkbox"/>
INSTALACIONES	iluminación		<input type="checkbox"/>	<input checked="" type="checkbox"/>	<input type="checkbox"/>

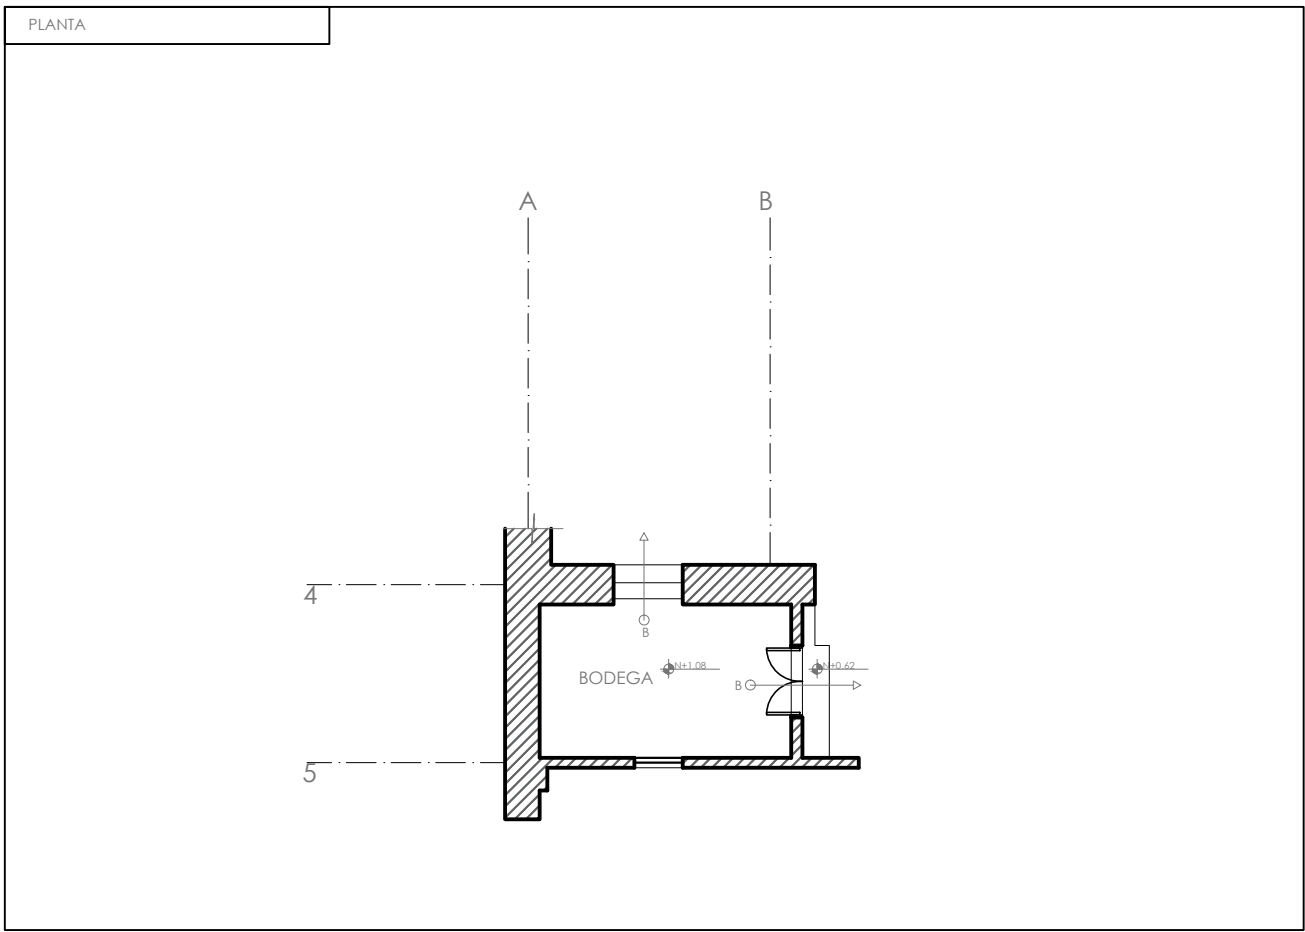
FICHA: **002**

DESCRIPCIÓN FÍSICO CONSTRUCTIVO	MATERIAL DE CONSTRUCCIÓN	OBSERVACIONES	ESTADO DE CONSERVACIÓN		
			BUENO	REGULAR	MALO
CIMENTACIÓN	Piedra		<input checked="" type="checkbox"/>	<input type="checkbox"/>	<input type="checkbox"/>
ESTRUCTURA	Adobe muro portante		<input type="checkbox"/>	<input checked="" type="checkbox"/>	<input type="checkbox"/>
MUROS / PAREDES / TABIQUES	Adobe		<input type="checkbox"/>	<input type="checkbox"/>	<input checked="" type="checkbox"/>
REVESTIMIENTO DE PAREDES	Enlucido / pintura	Signos de varias refacciones en enlucido y varias capas de pintura	<input type="checkbox"/>	<input checked="" type="checkbox"/>	<input type="checkbox"/>
PISOS:	Madera	Duelas de madera	<input type="checkbox"/>	<input checked="" type="checkbox"/>	<input type="checkbox"/>
CIELO RASO:	Madera aglomerada	Placas de madera aglomerada fijada con clavos	<input type="checkbox"/>	<input checked="" type="checkbox"/>	<input type="checkbox"/>

CUBIERTA:			<input type="checkbox"/>	<input type="checkbox"/>	<input type="checkbox"/>
VENTANAS:			<input type="checkbox"/>	<input type="checkbox"/>	<input type="checkbox"/>
ESCALERAS:	Madera	Estructura de madera, recubiertas por piso flotante	<input type="checkbox"/>	<input checked="" type="checkbox"/>	<input type="checkbox"/>
PUERTAS:	Madera		<input type="checkbox"/>	<input checked="" type="checkbox"/>	<input type="checkbox"/>
PORTAL / SOPORTAL / GALERÍA			<input type="checkbox"/>	<input type="checkbox"/>	<input type="checkbox"/>
PASAMANOS / BALAUSTRADO			<input type="checkbox"/>	<input type="checkbox"/>	<input type="checkbox"/>
INSTALACIONES	iluminación / fuerza		<input type="checkbox"/>	<input checked="" type="checkbox"/>	<input type="checkbox"/>

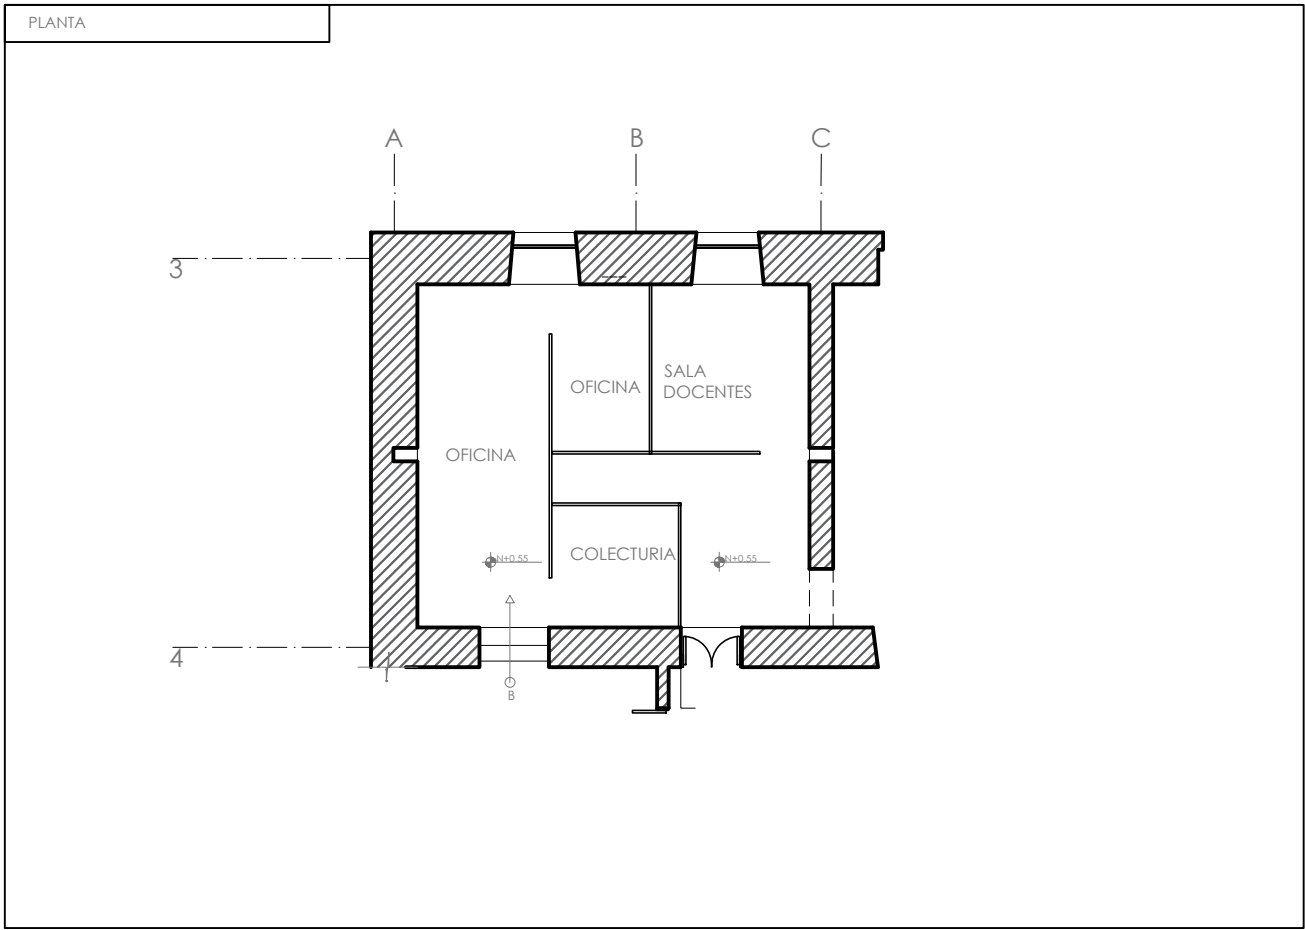
FICHA: **003**

DESCRIPCIÓN FÍSICO CONSTRUCTIVO	MATERIAL DE CONSTRUCCIÓN	OBSERVACIONES	ESTADO DE CONSERVACIÓN		
			BUENO	REGULAR	MALO
CIMENTACIÓN	Piedra		<input checked="" type="checkbox"/>	<input type="checkbox"/>	<input type="checkbox"/>
ESTRUCTURA	Muros de Adobe / Hormigón A.		<input type="checkbox"/>	<input checked="" type="checkbox"/>	<input type="checkbox"/>
MUROS / PAREDES / TABIQUES	Adobe		<input type="checkbox"/>	<input checked="" type="checkbox"/>	<input type="checkbox"/>
REVESTIMIENTO DE PAREDES	Enlucido / pintura	Signos de varias refacciones en enlucido y varias capas de pintura	<input type="checkbox"/>	<input type="checkbox"/>	<input checked="" type="checkbox"/>
PISOS:	Piso Flotante	Piezas de piso flotante sobrepuestas a un piso de madera anterior	<input type="checkbox"/>	<input checked="" type="checkbox"/>	<input type="checkbox"/>
CIELO RASO:	Yeso pintado	Signos de varias refacciones	<input type="checkbox"/>	<input checked="" type="checkbox"/>	<input type="checkbox"/>

CUBIERTA:			<input type="checkbox"/>	<input type="checkbox"/>	<input type="checkbox"/>
VENTANAS:	Madera / Vidrio	Ventanas de madera y refuerzos metálicos por el exterior	<input type="checkbox"/>	<input checked="" type="checkbox"/>	<input type="checkbox"/>
ESCALERAS:			<input type="checkbox"/>	<input type="checkbox"/>	<input type="checkbox"/>
PUERTAS:	Madera		<input type="checkbox"/>	<input checked="" type="checkbox"/>	<input type="checkbox"/>
PORTAL / SOPORTAL / GALERÍA			<input type="checkbox"/>	<input type="checkbox"/>	<input type="checkbox"/>
PASAMANOS / BALAUSTRADO			<input type="checkbox"/>	<input type="checkbox"/>	<input type="checkbox"/>
INSTALACIONES	iluminación / Fuerza		<input type="checkbox"/>	<input checked="" type="checkbox"/>	<input type="checkbox"/>

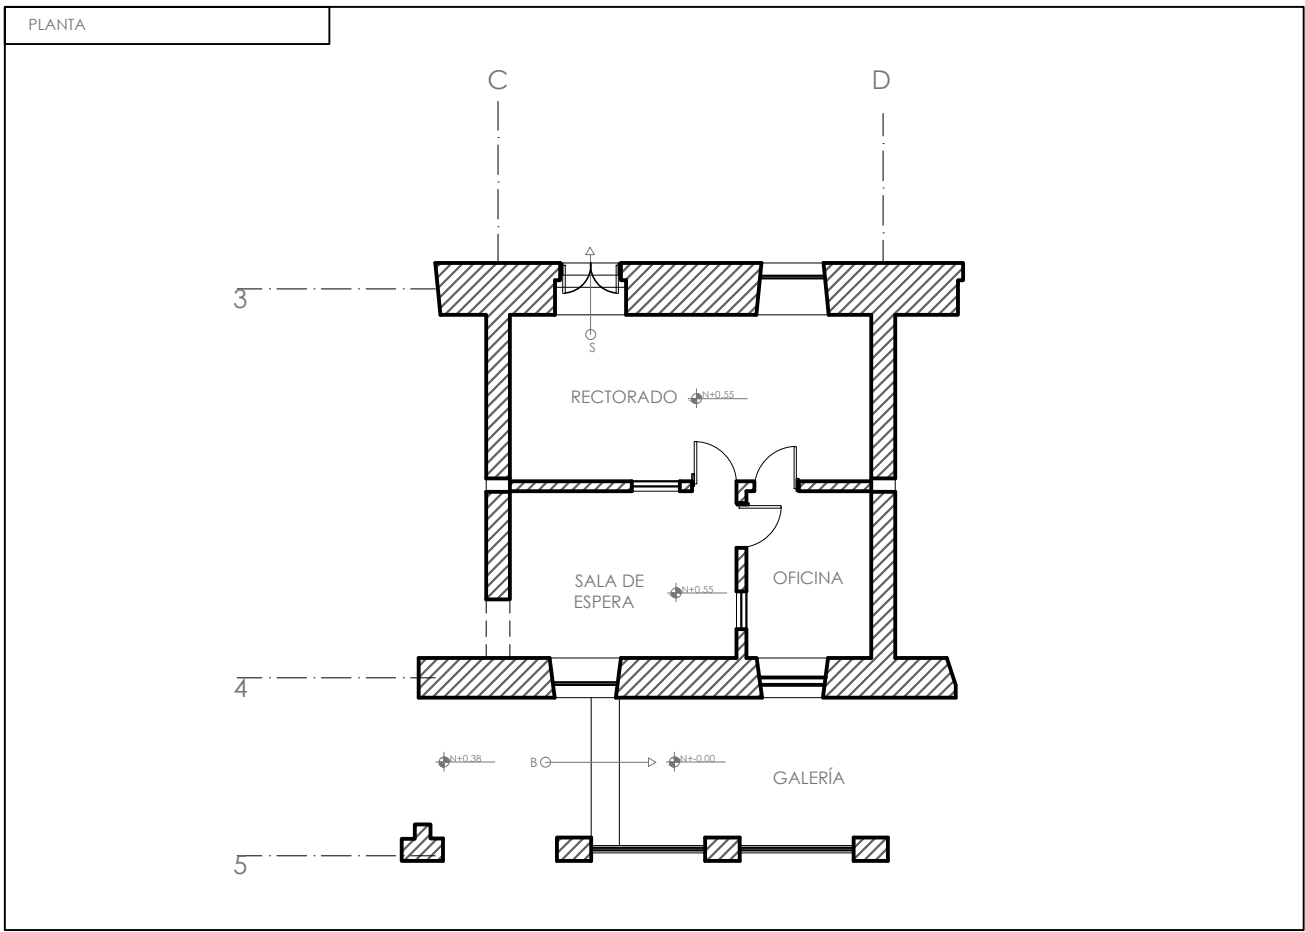
FICHA: **004**

DESCRIPCIÓN FÍSICO CONSTRUCTIVO	MATERIAL DE CONSTRUCCIÓN	OBSERVACIONES	ESTADO DE CONSERVACIÓN		
			BUENO	REGULAR	MALO
CIMENTACIÓN	Piedra		<input checked="" type="checkbox"/>	<input type="checkbox"/>	<input type="checkbox"/>
ESTRUCTURA	Muros de Adobe / Hormigón A.		<input type="checkbox"/>	<input checked="" type="checkbox"/>	<input type="checkbox"/>
MUROS / PAREDES / TABIQUES	Adobe / Yeso		<input type="checkbox"/>	<input checked="" type="checkbox"/>	<input type="checkbox"/>
REVESTIMIENTO DE PAREDES	Enlucido / pintura	desprendimientos en enlucido por humedad visible	<input type="checkbox"/>	<input checked="" type="checkbox"/>	<input type="checkbox"/>
PISOS:	Porcelanato		<input checked="" type="checkbox"/>	<input type="checkbox"/>	<input type="checkbox"/>
CIELO RASO:	Yeso pintado		<input checked="" type="checkbox"/>	<input type="checkbox"/>	<input type="checkbox"/>
CUBIERTA:			<input type="checkbox"/>	<input type="checkbox"/>	<input type="checkbox"/>

VENTANAS:	Madera / Vidrio		<input checked="" type="checkbox"/>	<input type="checkbox"/>	<input type="checkbox"/>
ESCALERAS:			<input type="checkbox"/>	<input type="checkbox"/>	<input type="checkbox"/>
PUERTAS:	Madera / Metálica	puertas internas de madera y puerta metálica hacia patio posterior	<input checked="" type="checkbox"/>	<input type="checkbox"/>	<input type="checkbox"/>
PORTAL / SOPORTAL / GALERÍA	Piedra / Adobe		<input type="checkbox"/>	<input checked="" type="checkbox"/>	<input type="checkbox"/>
PASAMANOS / BALAUSTRADO			<input type="checkbox"/>	<input type="checkbox"/>	<input type="checkbox"/>
INSTALACIONES	Iluminación / Fuerza		<input checked="" type="checkbox"/>	<input type="checkbox"/>	<input type="checkbox"/>

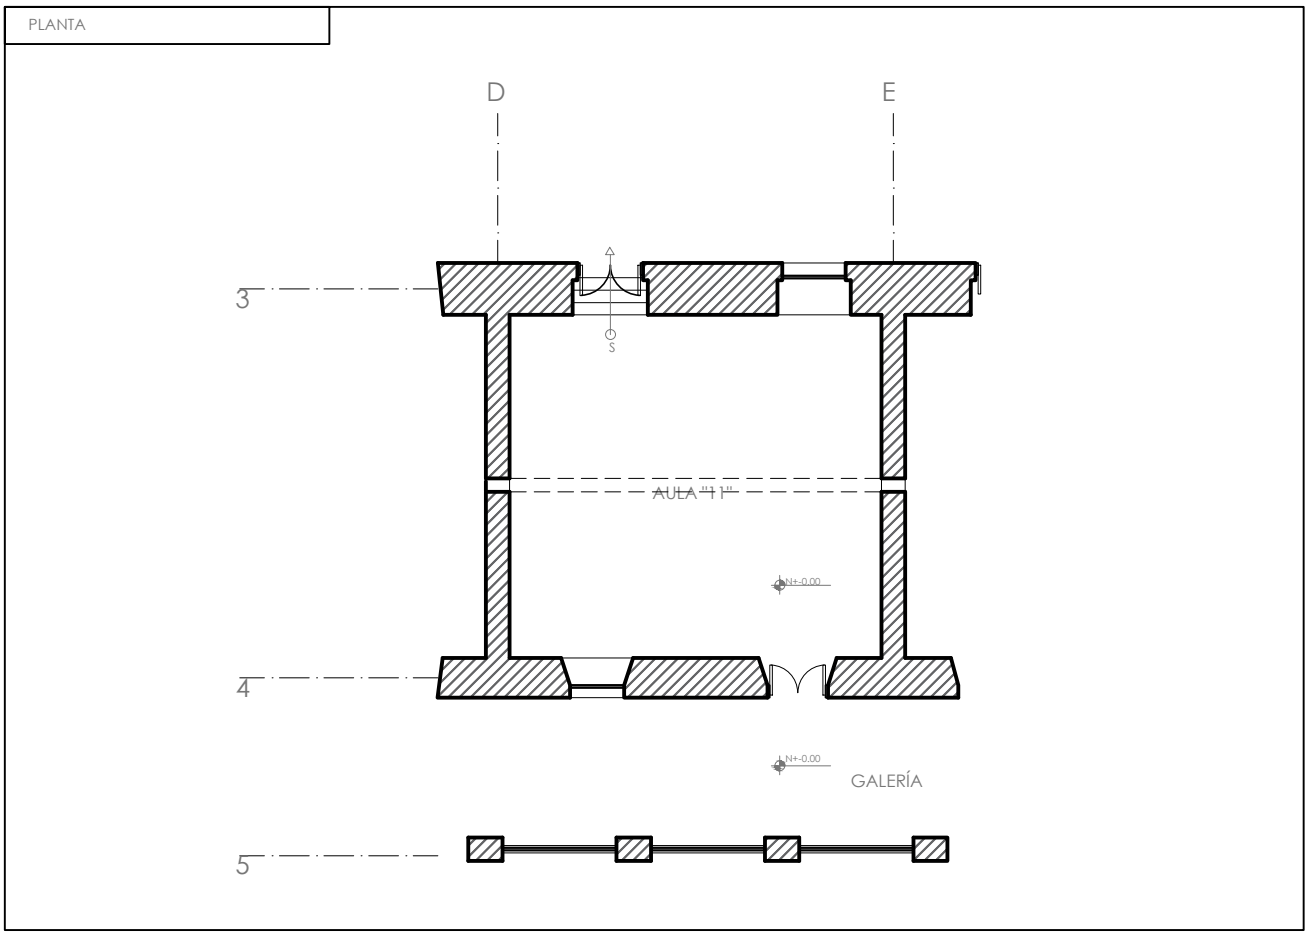
FICHA: 005

DESCRIPCIÓN FÍSICO CONSTRUCTIVO	MATERIAL DE CONSTRUCCIÓN	OBSERVACIONES	ESTADO DE CONSERVACIÓN		
			BUENO	REGULAR	MALO
CIMENTACIÓN	Piedra		<input checked="" type="checkbox"/>	<input type="checkbox"/>	<input type="checkbox"/>
ESTRUCTURA	Muros de Adobe / Hormigón A.		<input type="checkbox"/>	<input checked="" type="checkbox"/>	<input type="checkbox"/>
MUROS / PAREDES / TABIQUES	Adobe		<input type="checkbox"/>	<input checked="" type="checkbox"/>	<input type="checkbox"/>
REVESTIMIENTO DE PAREDES	Enlucido / pintura	desprendimientos en enlucido y daños en pintura	<input type="checkbox"/>	<input type="checkbox"/>	<input checked="" type="checkbox"/>
PISOS:	Duela de madera		<input type="checkbox"/>	<input checked="" type="checkbox"/>	<input type="checkbox"/>
CIELO RASO:	Yeso pintado	Piezas de yeso, pintado, muestra necesidad de restauración	<input type="checkbox"/>	<input checked="" type="checkbox"/>	<input type="checkbox"/>

CUBIERTA:			<input type="checkbox"/>	<input type="checkbox"/>	<input type="checkbox"/>
VENTANAS:	Madera / Vidrio		<input type="checkbox"/>	<input checked="" type="checkbox"/>	<input type="checkbox"/>
ESCALERAS:			<input type="checkbox"/>	<input type="checkbox"/>	<input type="checkbox"/>
PUERTAS:	Madera		<input type="checkbox"/>	<input checked="" type="checkbox"/>	<input type="checkbox"/>
PORTAL / SOPORTAL / GALERÍA	Piedra / Adobe		<input type="checkbox"/>	<input checked="" type="checkbox"/>	<input type="checkbox"/>
PASAMANOS / BALAUSTRADO			<input type="checkbox"/>	<input type="checkbox"/>	<input type="checkbox"/>
INSTALACIONES	Iluminación / Fuerza		<input type="checkbox"/>	<input checked="" type="checkbox"/>	<input type="checkbox"/>

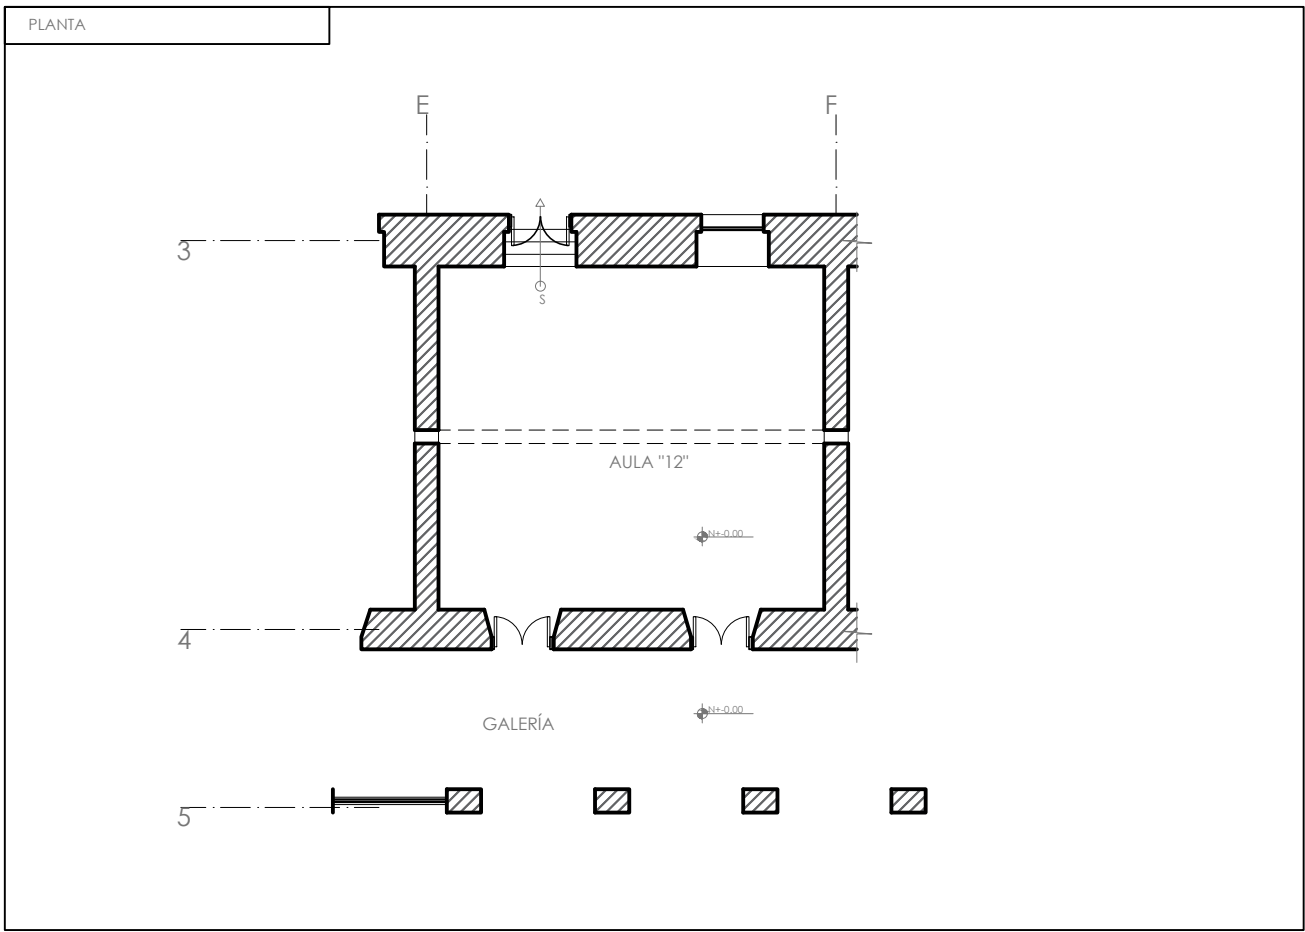
FICHA: 006

DESCRIPCIÓN FÍSICO CONSTRUCTIVO	MATERIAL DE CONSTRUCCIÓN	OBSERVACIONES	ESTADO DE CONSERVACIÓN		
			BUENO	REGULAR	MALO
CIMENTACIÓN	Piedra		<input checked="" type="checkbox"/>	<input type="checkbox"/>	<input type="checkbox"/>
ESTRUCTURA	Muros de Adobe / Hormigón A.		<input type="checkbox"/>	<input checked="" type="checkbox"/>	<input type="checkbox"/>
MUROS / PAREDES / TABIQUES	Adobe		<input type="checkbox"/>	<input checked="" type="checkbox"/>	<input type="checkbox"/>
REVESTIMIENTO DE PAREDES	Enlucido / pintura	desprendimientos en enlucido y daños en pintura	<input type="checkbox"/>	<input type="checkbox"/>	<input checked="" type="checkbox"/>
PISOS:	Duela de madera	Daños visibles en varias piezas de madera del piso	<input type="checkbox"/>	<input checked="" type="checkbox"/>	<input type="checkbox"/>
CIELO RASO:	Yeso pintado		<input type="checkbox"/>	<input type="checkbox"/>	<input checked="" type="checkbox"/>

CUBIERTA:			<input type="checkbox"/>	<input type="checkbox"/>	<input type="checkbox"/>
VENTANAS:	Madera / Vidrio		<input type="checkbox"/>	<input checked="" type="checkbox"/>	<input type="checkbox"/>
ESCALERAS:			<input type="checkbox"/>	<input type="checkbox"/>	<input type="checkbox"/>
PUERTAS:	Madera / Metálica	Puerta de madera hacia la Galería, metálica hacia el patio posterior	<input type="checkbox"/>	<input checked="" type="checkbox"/>	<input type="checkbox"/>
PORTAL / SOPORTAL / GALERÍA	Piedra / Adobe		<input type="checkbox"/>	<input checked="" type="checkbox"/>	<input type="checkbox"/>
PASAMANOS / BALAUSTRADO			<input type="checkbox"/>	<input type="checkbox"/>	<input type="checkbox"/>
INSTALACIONES	iluminación / Fuerza		<input type="checkbox"/>	<input checked="" type="checkbox"/>	<input type="checkbox"/>

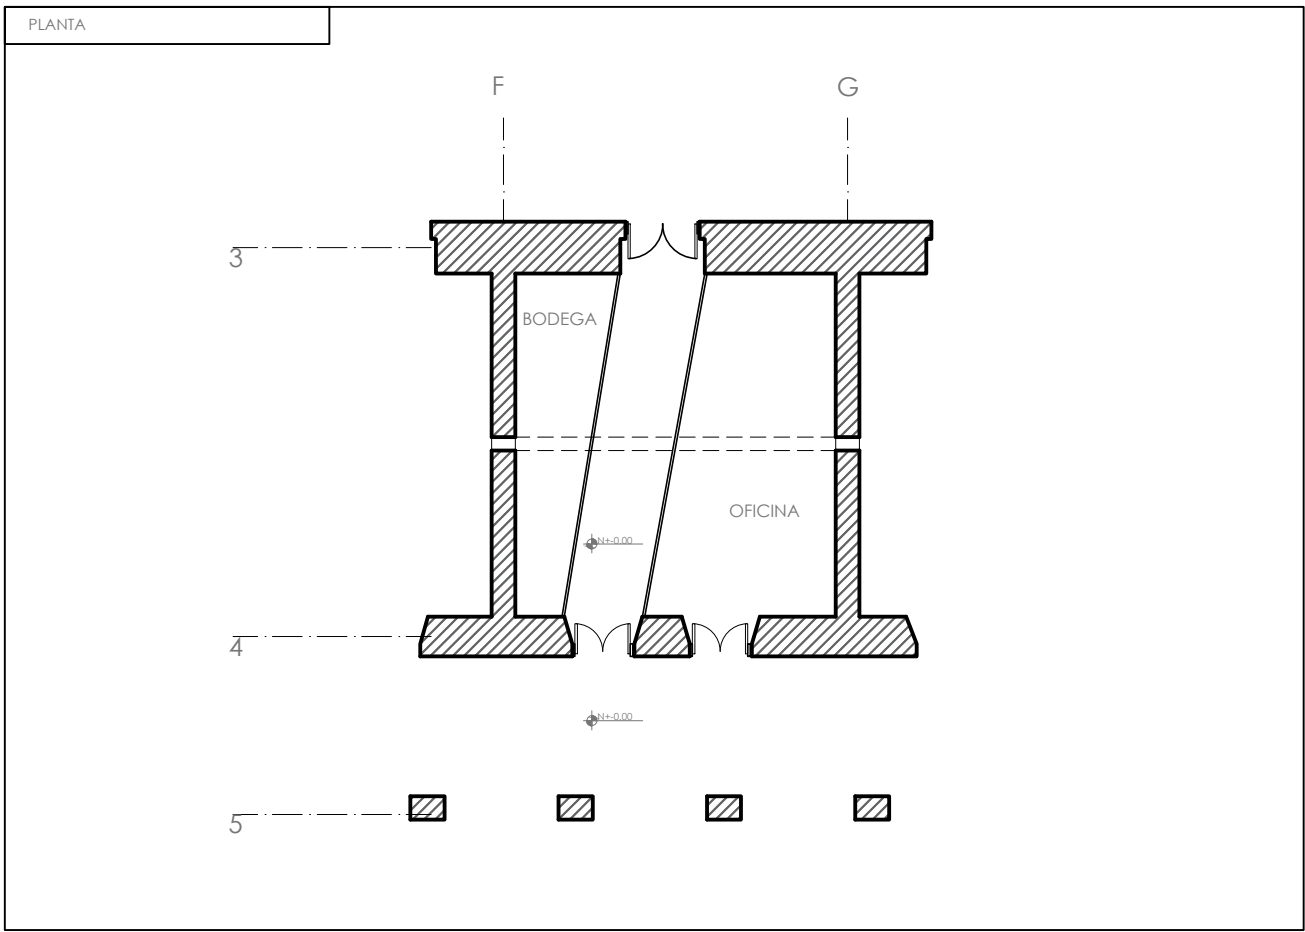
FICHA: 007

DESCRIPCIÓN FÍSICO CONSTRUCTIVO	MATERIAL DE CONSTRUCCIÓN	OBSERVACIONES	ESTADO DE CONSERVACIÓN		
			BUENO	REGULAR	MALO
CIMENTACIÓN	Piedra		<input checked="" type="checkbox"/>	<input type="checkbox"/>	<input type="checkbox"/>
ESTRUCTURA	Muros de Adobe / Hormigón A.		<input type="checkbox"/>	<input checked="" type="checkbox"/>	<input type="checkbox"/>
MUROS / PAREDES / TABIQUES	Adobe / Mampara		<input type="checkbox"/>	<input checked="" type="checkbox"/>	<input type="checkbox"/>
REVESTIMIENTO DE PAREDES	Enlucido / pintura	desprendimientos en enlucido y daños en pintura	<input type="checkbox"/>	<input type="checkbox"/>	<input checked="" type="checkbox"/>
PISOS:	Duela de madera	Rampa de hormigón para acceder al patio posterior	<input type="checkbox"/>	<input checked="" type="checkbox"/>	<input type="checkbox"/>
CIELO RASO:	Madera	Piezas de madera aglomerada fijadas con clavos	<input type="checkbox"/>	<input checked="" type="checkbox"/>	<input type="checkbox"/>

CUBIERTA:			<input type="checkbox"/>	<input type="checkbox"/>	<input type="checkbox"/>
VENTANAS:	Madera / Vidrio		<input type="checkbox"/>	<input checked="" type="checkbox"/>	<input type="checkbox"/>
ESCALERAS:			<input type="checkbox"/>	<input type="checkbox"/>	<input type="checkbox"/>
PUERTAS:	Madera / Metálica	Puerta de madera hacia la galería y puerta metálica hacia el patio	<input type="checkbox"/>	<input checked="" type="checkbox"/>	<input type="checkbox"/>
PORTAL / SOPORTAL / GALERÍA	Piedra / Adobe		<input type="checkbox"/>	<input checked="" type="checkbox"/>	<input type="checkbox"/>
PASAMANOS / BALAUSTRADO			<input type="checkbox"/>	<input type="checkbox"/>	<input type="checkbox"/>
INSTALACIONES	iluminación / Fuerza		<input type="checkbox"/>	<input checked="" type="checkbox"/>	<input type="checkbox"/>

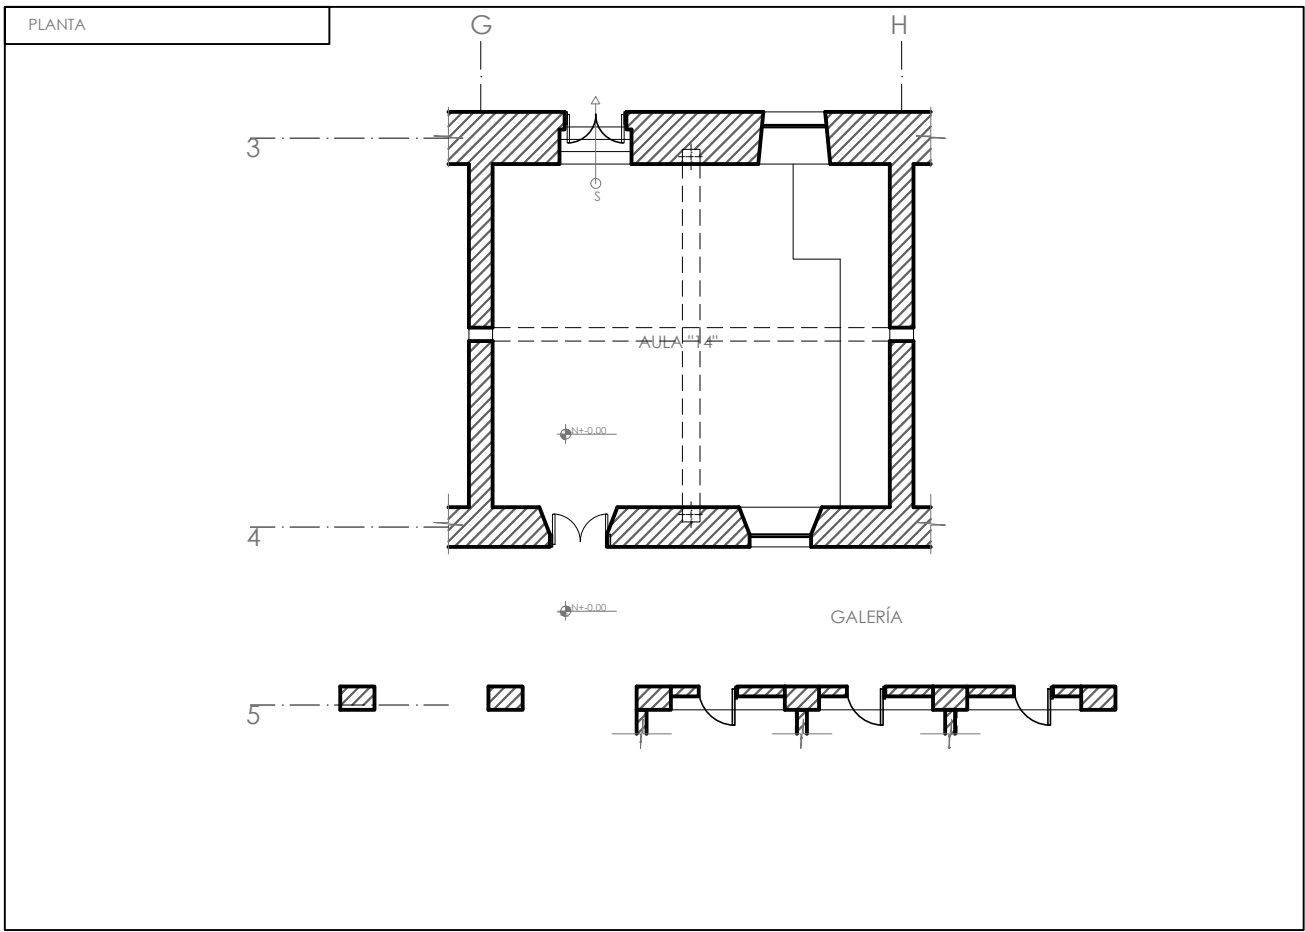
FICHA: 008

DESCRIPCIÓN FÍSICO CONSTRUCTIVO	MATERIAL DE CONSTRUCCIÓN	OBSERVACIONES	ESTADO DE CONSERVACIÓN		
			BUENO	REGULAR	MALO
CIMENTACIÓN	Piedra		<input checked="" type="checkbox"/>	<input type="checkbox"/>	<input type="checkbox"/>
ESTRUCTURA	Muros de Adobe / Hormigón A.		<input type="checkbox"/>	<input checked="" type="checkbox"/>	<input type="checkbox"/>
MUROS / PAREDES / TABIQUES	Adobe		<input type="checkbox"/>	<input checked="" type="checkbox"/>	<input type="checkbox"/>
REVESTIMIENTO DE PAREDES	Enlucido / pintura	desprendimientos en enlucido y daños en pintura	<input type="checkbox"/>	<input type="checkbox"/>	<input checked="" type="checkbox"/>
PISOS:	Duela de madera		<input type="checkbox"/>	<input checked="" type="checkbox"/>	<input type="checkbox"/>
CIELO RASO:	Yeso pintado		<input type="checkbox"/>	<input checked="" type="checkbox"/>	<input type="checkbox"/>
CUBIERTA:			<input type="checkbox"/>	<input type="checkbox"/>	<input type="checkbox"/>

VENTANAS:	Madera / Vidrio		<input type="checkbox"/>	<input checked="" type="checkbox"/>	<input type="checkbox"/>
ESCALERAS:			<input type="checkbox"/>	<input type="checkbox"/>	<input type="checkbox"/>
PUERTAS:	Madera		<input type="checkbox"/>	<input checked="" type="checkbox"/>	<input type="checkbox"/>
PORTAL / SOPORTAL / GALERÍA	Piedra / Adobe		<input type="checkbox"/>	<input checked="" type="checkbox"/>	<input type="checkbox"/>
PASAMANOS / BALAUSTRADO			<input type="checkbox"/>	<input type="checkbox"/>	<input type="checkbox"/>
INSTALACIONES	iluminación / Fuerza		<input type="checkbox"/>	<input checked="" type="checkbox"/>	<input type="checkbox"/>

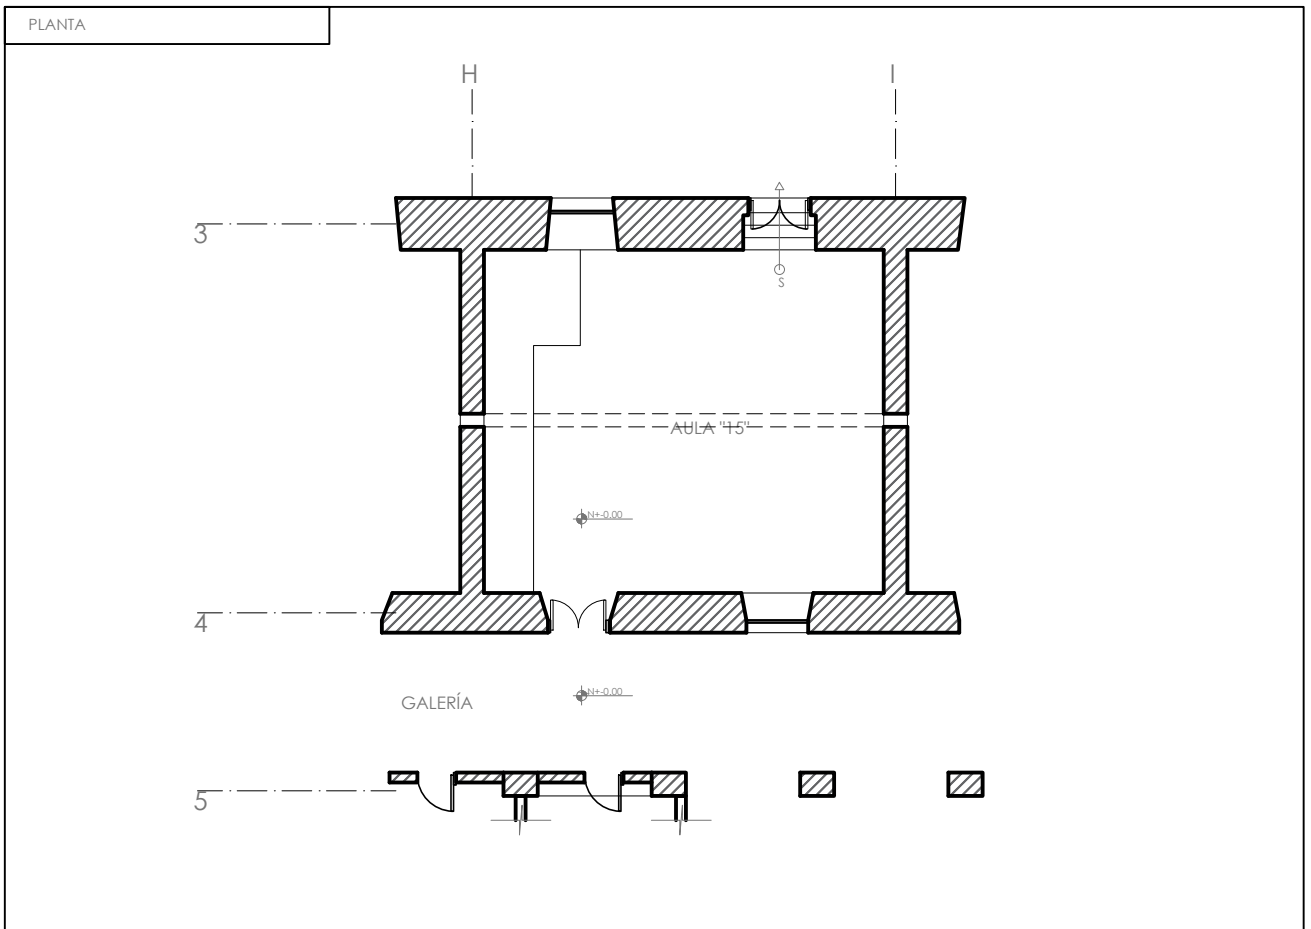
FICHA: 009

DESCRIPCIÓN FÍSICO CONSTRUCTIVO	MATERIAL DE CONSTRUCCIÓN	OBSERVACIONES	ESTADO DE CONSERVACIÓN		
			BUENO	REGULAR	MALO
CIMENTACIÓN	Piedra		<input checked="" type="checkbox"/>	<input type="checkbox"/>	<input type="checkbox"/>
ESTRUCTURA	Muros de Adobe / Hormigón A.		<input type="checkbox"/>	<input checked="" type="checkbox"/>	<input type="checkbox"/>
MUROS / PAREDES / TABIQUES	Adobe		<input type="checkbox"/>	<input checked="" type="checkbox"/>	<input type="checkbox"/>
REVESTIMIENTO DE PAREDES	Enlucido / pintura	desprendimientos en enlucido y daños en pintura	<input type="checkbox"/>	<input type="checkbox"/>	<input checked="" type="checkbox"/>
PISOS:	Duela de madera		<input type="checkbox"/>	<input checked="" type="checkbox"/>	<input type="checkbox"/>
CIELO RASO:	Madera aglomerada	Daños por humedad y afectaciones visibles en las piezas de madera	<input type="checkbox"/>	<input type="checkbox"/>	<input checked="" type="checkbox"/>

CUBIERTA:			<input type="checkbox"/>	<input type="checkbox"/>	<input type="checkbox"/>
VENTANAS:	Madera / Vidrio		<input type="checkbox"/>	<input checked="" type="checkbox"/>	<input type="checkbox"/>
ESCALERAS:			<input type="checkbox"/>	<input type="checkbox"/>	<input type="checkbox"/>
PUERTAS:	Madera		<input type="checkbox"/>	<input checked="" type="checkbox"/>	<input type="checkbox"/>
PORTAL / SOPORTAL / GALERÍA	Piedra / Adobe		<input type="checkbox"/>	<input checked="" type="checkbox"/>	<input type="checkbox"/>
PASAMANOS / BALAUSTRADO			<input type="checkbox"/>	<input type="checkbox"/>	<input type="checkbox"/>
INSTALACIONES	iluminación / Fuerza		<input type="checkbox"/>	<input checked="" type="checkbox"/>	<input type="checkbox"/>

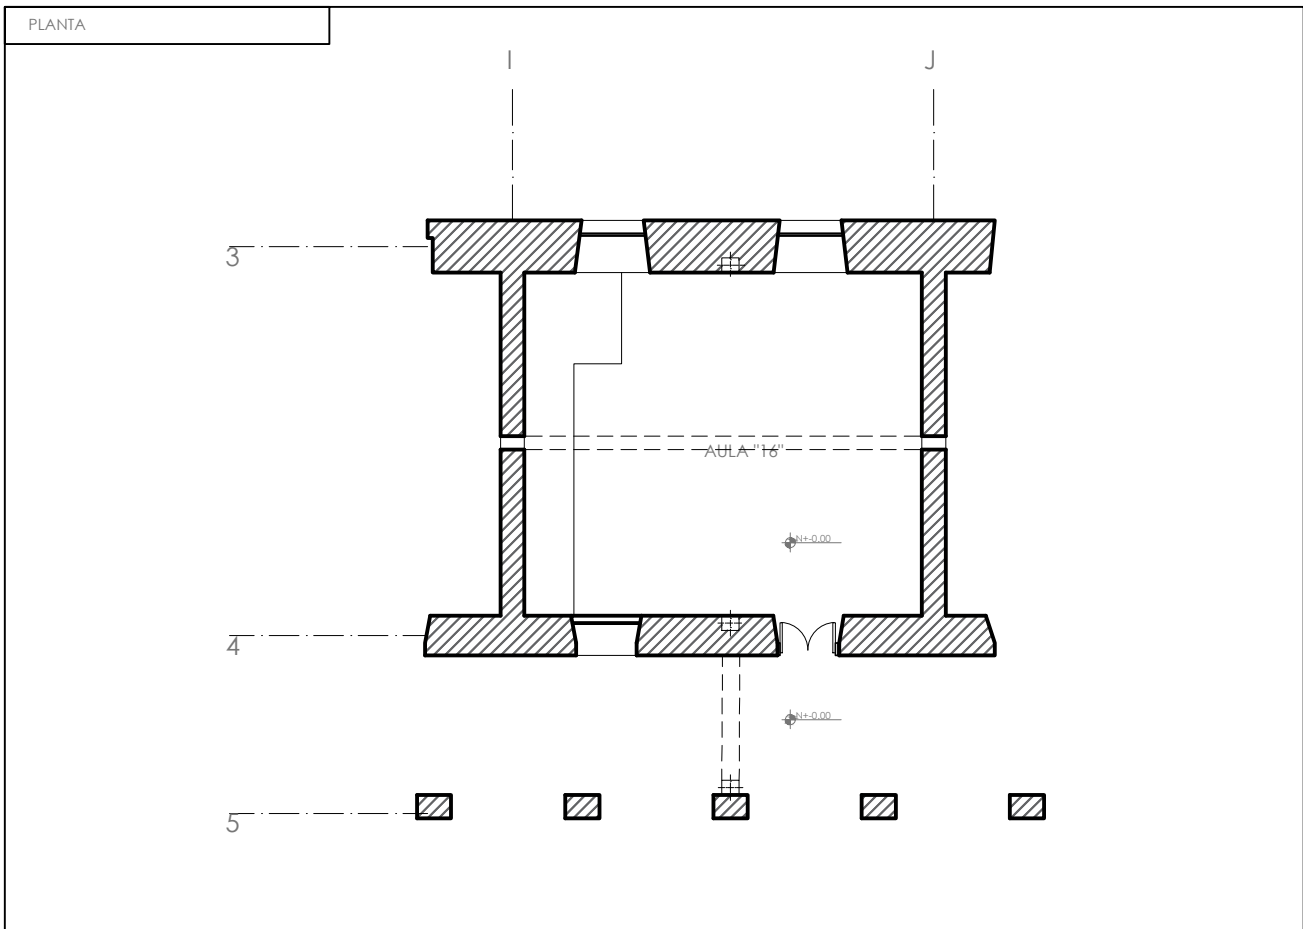
FICHA: **010**

DESCRIPCIÓN FÍSICO CONSTRUCTIVO	MATERIAL DE CONSTRUCCIÓN	OBSERVACIONES	ESTADO DE CONSERVACIÓN		
			BUENO	REGULAR	MALO
CIMENTACIÓN	Piedra		<input checked="" type="checkbox"/>	<input type="checkbox"/>	<input type="checkbox"/>
ESTRUCTURA	Muros de Adobe / Hormigón A.		<input type="checkbox"/>	<input checked="" type="checkbox"/>	<input type="checkbox"/>
MUROS / PAREDES / TABIQUES	Adobe		<input type="checkbox"/>	<input checked="" type="checkbox"/>	<input type="checkbox"/>
REVESTIMIENTO DE PAREDES	Enlucido / pintura	Desprendimientos en varios puntos del enlucido de paredes	<input type="checkbox"/>	<input type="checkbox"/>	<input checked="" type="checkbox"/>
PISOS:	Ceramica		<input type="checkbox"/>	<input checked="" type="checkbox"/>	<input type="checkbox"/>
CIELO RASO:	Madera Aglomerada	Daños por humedad y afectaciones visibles en las piezas de madera	<input type="checkbox"/>	<input type="checkbox"/>	<input checked="" type="checkbox"/>

CUBIERTA:			<input type="checkbox"/>	<input type="checkbox"/>	<input type="checkbox"/>
VENTANAS:	Madera / Vidrio		<input type="checkbox"/>	<input checked="" type="checkbox"/>	<input type="checkbox"/>
ESCALERAS:			<input type="checkbox"/>	<input type="checkbox"/>	<input type="checkbox"/>
PUERTAS:	Madera		<input type="checkbox"/>	<input checked="" type="checkbox"/>	<input type="checkbox"/>
PORTAL / SOPORTAL / GALERÍA	Piedra / Adobe		<input type="checkbox"/>	<input checked="" type="checkbox"/>	<input type="checkbox"/>
PASAMANOS / BALAUSTRADO			<input type="checkbox"/>	<input type="checkbox"/>	<input type="checkbox"/>
INSTALACIONES	iluminación / Fuerza		<input type="checkbox"/>	<input checked="" type="checkbox"/>	<input type="checkbox"/>

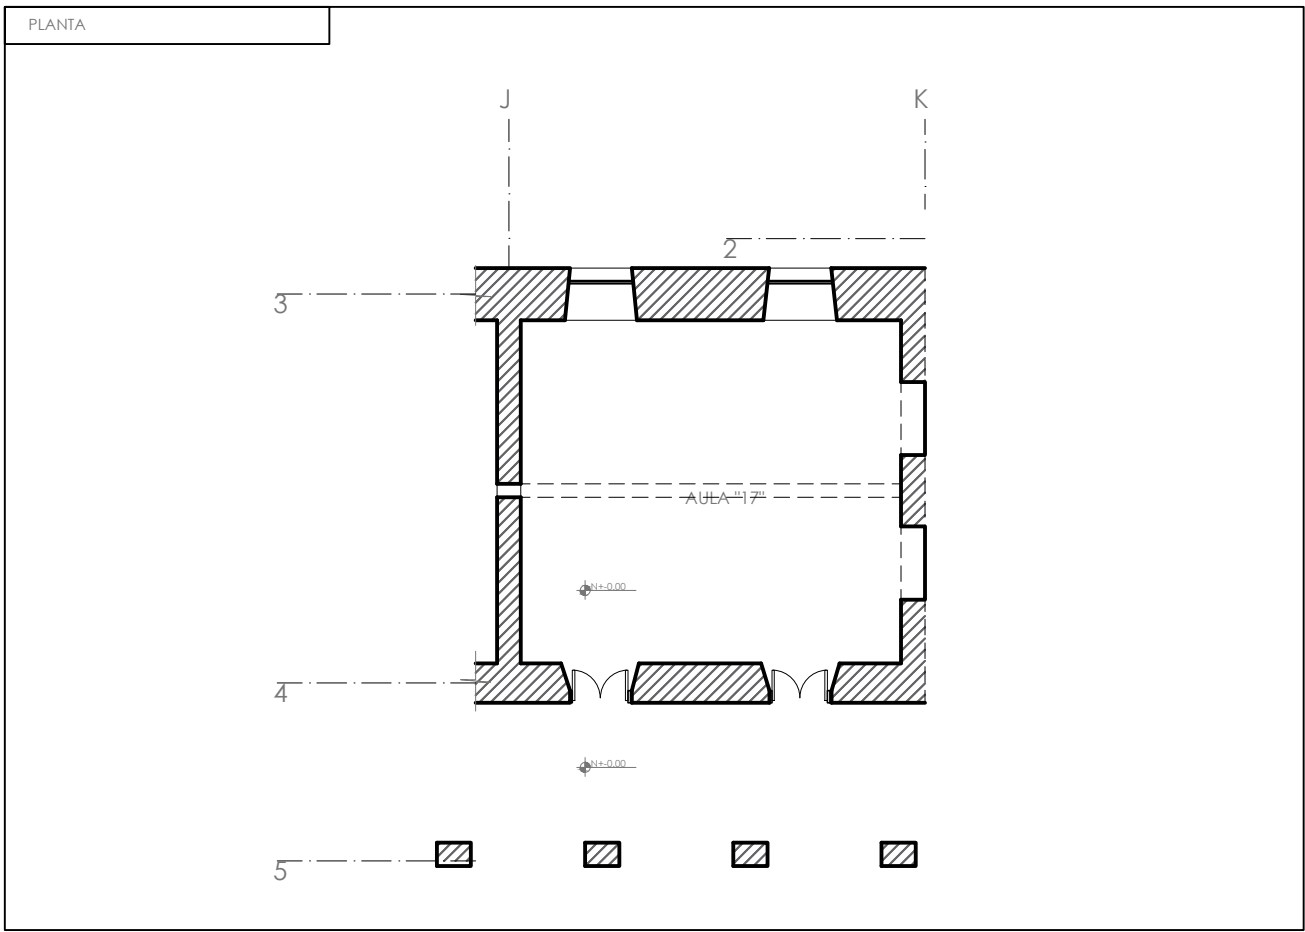
FICHA: 011

DESCRIPCIÓN FÍSICO CONSTRUCTIVO	MATERIAL DE CONSTRUCCIÓN	OBSERVACIONES	ESTADO DE CONSERVACIÓN		
			BUENO	REGULAR	MALO
CIMENTACIÓN	Piedra		<input checked="" type="checkbox"/>	<input type="checkbox"/>	<input type="checkbox"/>
ESTRUCTURA	Muros de Adobe / Hormigón A.		<input type="checkbox"/>	<input checked="" type="checkbox"/>	<input type="checkbox"/>
MUROS / PAREDES / TABIQUES	Adobe		<input type="checkbox"/>	<input checked="" type="checkbox"/>	<input type="checkbox"/>
REVESTIMIENTO DE PAREDES	Enlucido / pintura	Desprendimientos de enlucido	<input type="checkbox"/>	<input type="checkbox"/>	<input checked="" type="checkbox"/>
PISOS:	Baldosa hidráulica		<input type="checkbox"/>	<input checked="" type="checkbox"/>	<input type="checkbox"/>
CIELO RASO:	Madera aglomerada	Daños por humedad y afectaciones visibles en las piezas de madera	<input type="checkbox"/>	<input type="checkbox"/>	<input checked="" type="checkbox"/>

CUBIERTA:			<input type="checkbox"/>	<input type="checkbox"/>	<input type="checkbox"/>
VENTANAS:	Madera / Vidrio		<input type="checkbox"/>	<input checked="" type="checkbox"/>	<input type="checkbox"/>
ESCALERAS:			<input type="checkbox"/>	<input type="checkbox"/>	<input type="checkbox"/>
PUERTAS:	Madera		<input type="checkbox"/>	<input checked="" type="checkbox"/>	<input type="checkbox"/>
PORTAL / SOPORTAL / GALERÍA	Piedra / Adobe		<input type="checkbox"/>	<input checked="" type="checkbox"/>	<input type="checkbox"/>
PASAMANOS / BALAUSTRADO			<input type="checkbox"/>	<input type="checkbox"/>	<input type="checkbox"/>
INSTALACIONES	iluminación / Fuerza		<input type="checkbox"/>	<input checked="" type="checkbox"/>	<input type="checkbox"/>

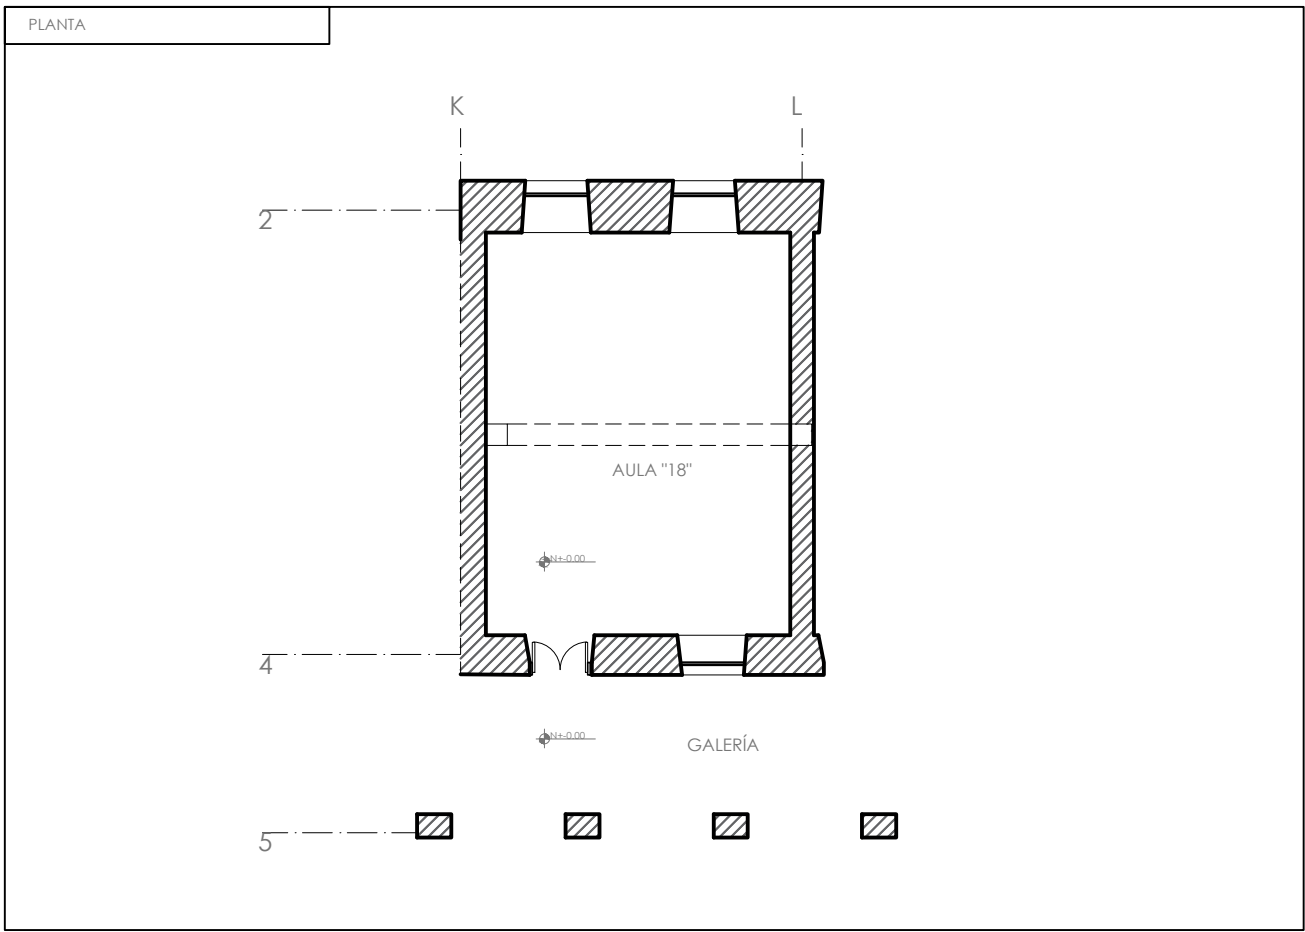
FECHA:	
FICHA:	012

DESCRIPCIÓN FÍSICO CONSTRUCTIVO	MATERIAL DE CONSTRUCCIÓN	OBSERVACIONES	ESTADO DE CONSERVACIÓN		
			BUENO	REGULAR	MALO
CIMENTACIÓN	Piedra		<input checked="" type="checkbox"/>	<input type="checkbox"/>	<input type="checkbox"/>
ESTRUCTURA	Muros de Adobe / Hormigón A.		<input type="checkbox"/>	<input checked="" type="checkbox"/>	<input type="checkbox"/>
MUROS / PAREDES / TABIQUES	Adobe		<input type="checkbox"/>	<input checked="" type="checkbox"/>	<input type="checkbox"/>
REVESTIMIENTO DE PAREDES	Enlucido / pintura	Desprendimientos de enlucido	<input type="checkbox"/>	<input type="checkbox"/>	<input checked="" type="checkbox"/>
PISOS:	Ceramica cuadrada pequeña	Piezas cerámicas afectadas por a causa de la edad del material	<input type="checkbox"/>	<input checked="" type="checkbox"/>	<input type="checkbox"/>
CIELO RASO:	Madera pintada	Manchas provocadas por humedad	<input type="checkbox"/>	<input type="checkbox"/>	<input checked="" type="checkbox"/>

CUBIERTA:			<input type="checkbox"/>	<input type="checkbox"/>	<input type="checkbox"/>
VENTANAS:	Madera / Vidrio		<input type="checkbox"/>	<input checked="" type="checkbox"/>	<input type="checkbox"/>
ESCALERAS:			<input type="checkbox"/>	<input type="checkbox"/>	<input type="checkbox"/>
PUERTAS:	Madera		<input type="checkbox"/>	<input checked="" type="checkbox"/>	<input type="checkbox"/>
PORTAL / SOPORTAL / GALERÍA	Piedra / Adobe		<input type="checkbox"/>	<input checked="" type="checkbox"/>	<input type="checkbox"/>
PASAMANOS / BALAUSTRADO			<input type="checkbox"/>	<input type="checkbox"/>	<input type="checkbox"/>
INSTALACIONES	iluminación / Fuerza		<input type="checkbox"/>	<input checked="" type="checkbox"/>	<input type="checkbox"/>

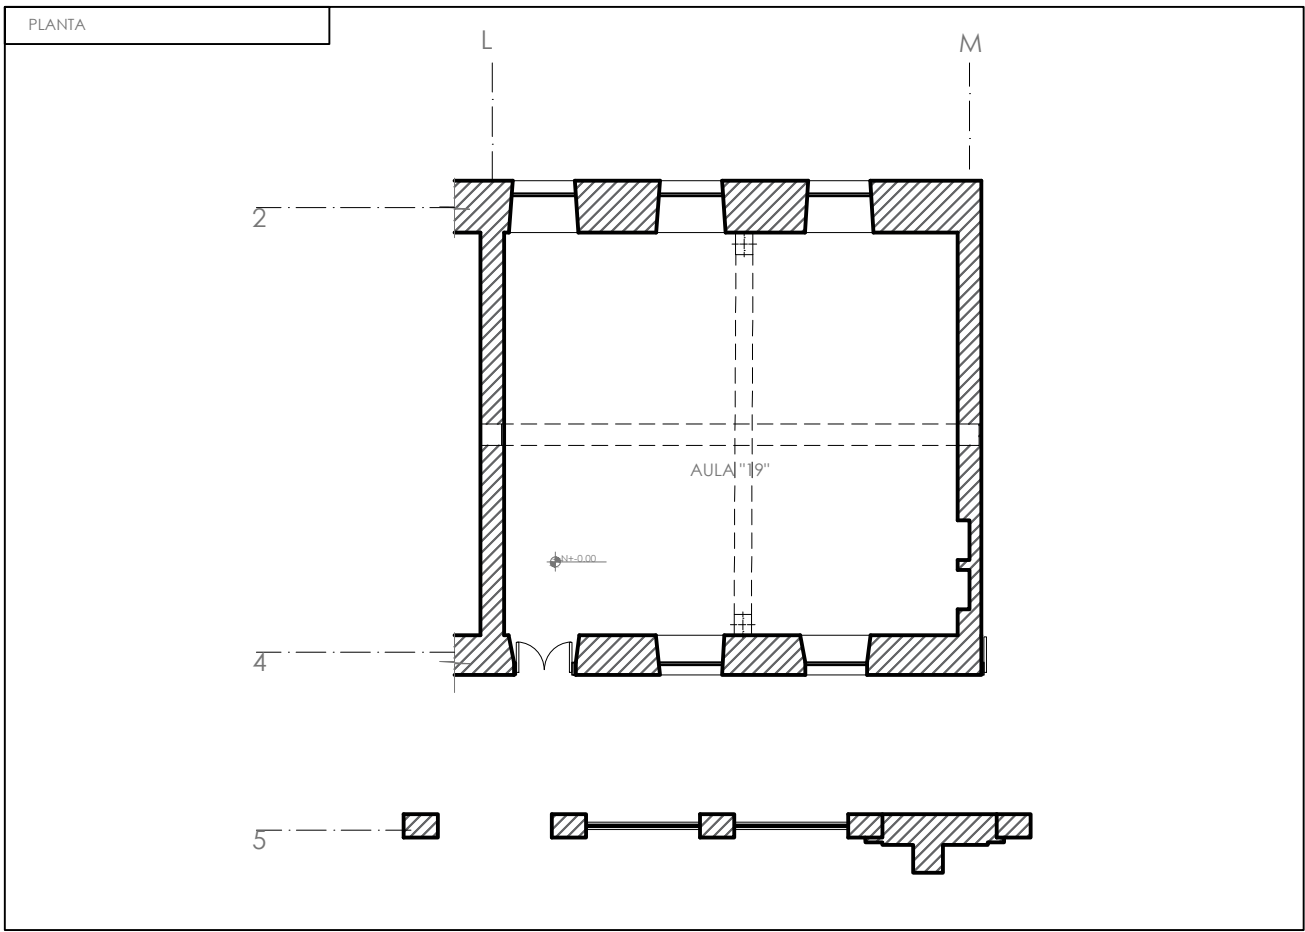
FICHA: **013**

DESCRIPCIÓN FÍSICO CONSTRUCTIVO	MATERIAL DE CONSTRUCCIÓN	OBSERVACIONES	ESTADO DE CONSERVACIÓN		
			BUENO	REGULAR	MALO
CIMENTACIÓN	Piedra		<input checked="" type="checkbox"/>	<input type="checkbox"/>	<input type="checkbox"/>
ESTRUCTURA	Muros de Adobe / Hormigón A.		<input type="checkbox"/>	<input checked="" type="checkbox"/>	<input type="checkbox"/>
MUROS / PAREDES / TABIQUES	Adobe		<input type="checkbox"/>	<input checked="" type="checkbox"/>	<input type="checkbox"/>
REVESTIMIENTO DE PAREDES	Enlucido / pintura		<input type="checkbox"/>	<input checked="" type="checkbox"/>	<input type="checkbox"/>
PISOS:	Duela de madera		<input type="checkbox"/>	<input checked="" type="checkbox"/>	<input type="checkbox"/>
CIELO RASO:	Madera tipo duela pintada	Madera pintada con manchas de humedad, afectación de xilofagos	<input type="checkbox"/>	<input type="checkbox"/>	<input checked="" type="checkbox"/>
CUBIERTA:			<input type="checkbox"/>	<input type="checkbox"/>	<input type="checkbox"/>

VENTANAS:	Madera / Vidrio		<input type="checkbox"/>	<input checked="" type="checkbox"/>	<input type="checkbox"/>
ESCALERAS:			<input type="checkbox"/>	<input type="checkbox"/>	<input type="checkbox"/>
PUERTAS:	Madera		<input type="checkbox"/>	<input checked="" type="checkbox"/>	<input type="checkbox"/>
PORTAL / SOPORTAL / GALERÍA	Piedra / Adobe		<input type="checkbox"/>	<input checked="" type="checkbox"/>	<input type="checkbox"/>
PASAMANOS / BALAUSTRADO			<input type="checkbox"/>	<input type="checkbox"/>	<input type="checkbox"/>
INSTALACIONES	iluminación / Fuerza		<input type="checkbox"/>	<input checked="" type="checkbox"/>	<input type="checkbox"/>
