CODIGO DEL LOCAL	NIVEL	ESCALA	REHABILITACIÓN ARQUITECÓNICO PATRIMONIAL LA SALLE RIOBAMBA CARRERA DE ARQUITECTURA - UNACH
AB56	N+0.86	1:100	FICHA DE LEVANTAMIENTO ARQUITECTÓNICO DEL ESTADO ACTUAL DE AMBIENTES

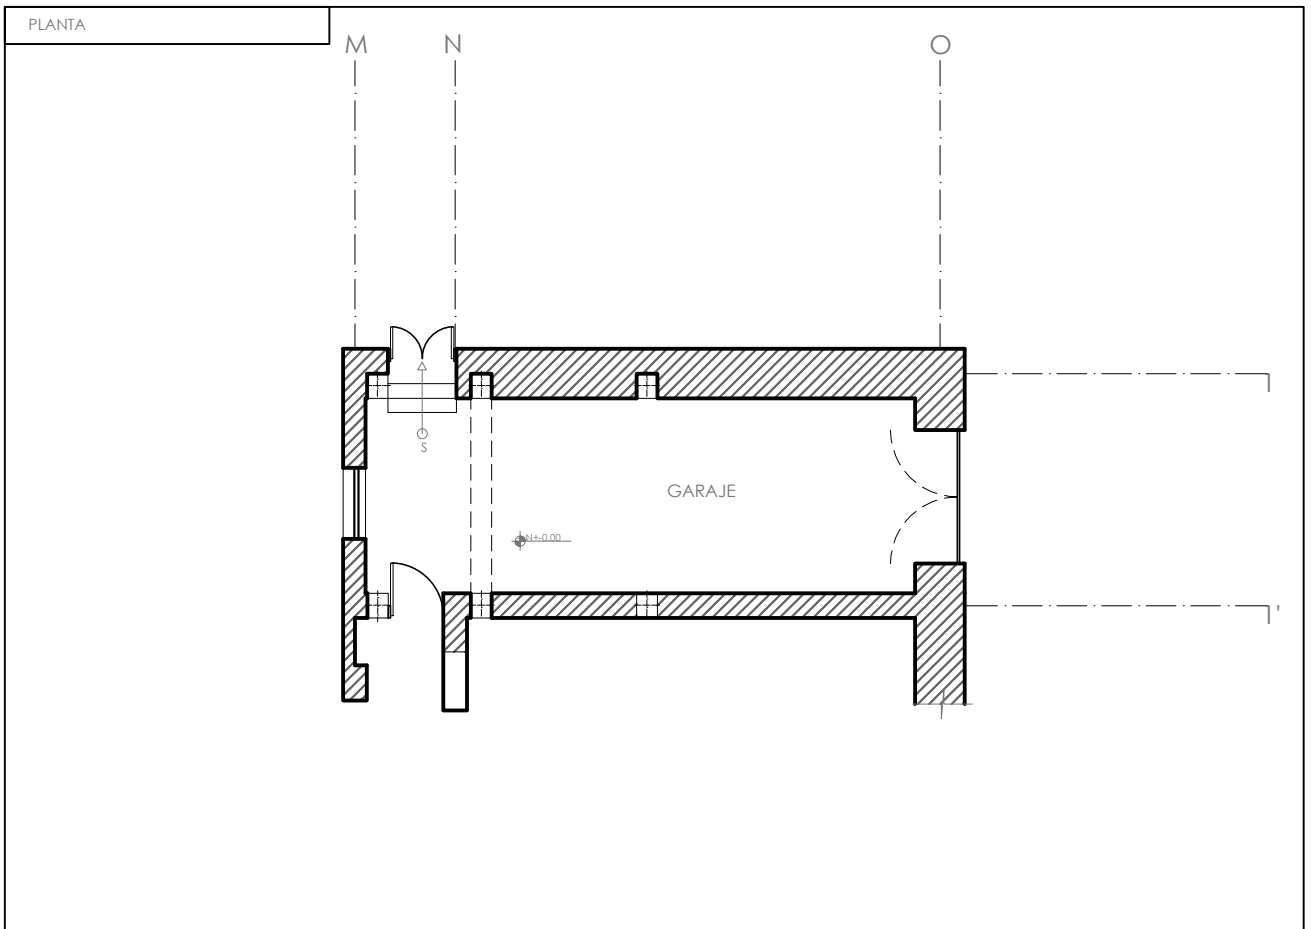
FECHA:	
FICHA:	014

DESCRIPCIÓN FÍSICO CONSTRUCTIVO	MATERIAL DE CONSTRUCCIÓN	OBSERVACIONES	ESTADO DE CONSERVACIÓN		
			BUENO	REGULAR	MALO
CIMENTACIÓN	Piedra		<input checked="" type="checkbox"/>	<input type="checkbox"/>	<input type="checkbox"/>
ESTRUCTURA	Muros de Adobe / Hormigón A.		<input type="checkbox"/>	<input checked="" type="checkbox"/>	<input type="checkbox"/>
MUROS / PAREDES / TABIQUES	Adobe / Ladrillo		<input type="checkbox"/>	<input checked="" type="checkbox"/>	<input type="checkbox"/>
REVESTIMIENTO DE PAREDES	Enlucido	Mal estado de recubrimientos, afectacion por hollín	<input type="checkbox"/>	<input type="checkbox"/>	<input checked="" type="checkbox"/>
PISOS:	Hormigón	Contrapiso sin recubrimiento	<input type="checkbox"/>	<input type="checkbox"/>	<input checked="" type="checkbox"/>
CIELO RASO:			<input type="checkbox"/>	<input type="checkbox"/>	<input type="checkbox"/>
CUBIERTA:			<input type="checkbox"/>	<input type="checkbox"/>	<input type="checkbox"/>

VENTANAS:			<input type="checkbox"/>	<input type="checkbox"/>	<input type="checkbox"/>
ESCALERAS:			<input type="checkbox"/>	<input type="checkbox"/>	<input type="checkbox"/>
PUERTAS:	Madera / Metálica	Puerta de madera hacia el pasillo, puerta vehicular metálica	<input type="checkbox"/>	<input checked="" type="checkbox"/>	<input type="checkbox"/>
PORTAL / SOPORTAL / GALERÍA			<input type="checkbox"/>	<input type="checkbox"/>	<input type="checkbox"/>
PASAMANOS / BALAUSTRADO			<input type="checkbox"/>	<input type="checkbox"/>	<input type="checkbox"/>
INSTALACIONES	iluminación / Fuerza		<input type="checkbox"/>	<input checked="" type="checkbox"/>	<input type="checkbox"/>

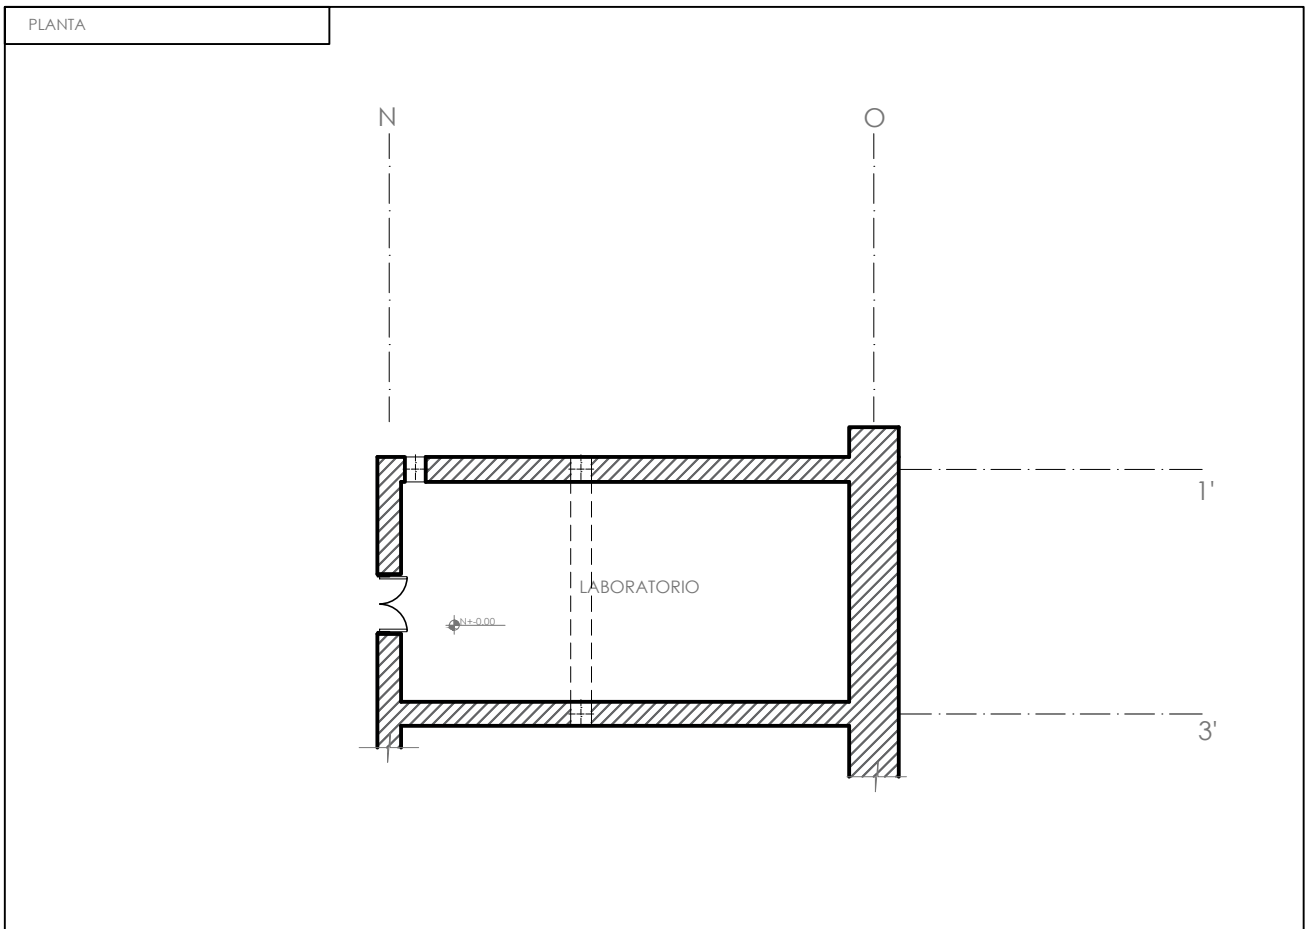
FICHA: **015**

DESCRIPCIÓN FÍSICO CONSTRUCTIVO	MATERIAL DE CONSTRUCCIÓN	OBSERVACIONES	ESTADO DE CONSERVACIÓN		
			BUENO	REGULAR	MALO
CIMENTACIÓN	Piedra		<input checked="" type="checkbox"/>	<input type="checkbox"/>	<input type="checkbox"/>
ESTRUCTURA	Muros de Adobe / Hormigón A.		<input type="checkbox"/>	<input checked="" type="checkbox"/>	<input type="checkbox"/>
MUROS / PAREDES / TABIQUES	Adobe		<input type="checkbox"/>	<input checked="" type="checkbox"/>	<input type="checkbox"/>
REVESTIMIENTO DE PAREDES	Enlucido / pintura	Presencia de pintura mural	<input type="checkbox"/>	<input checked="" type="checkbox"/>	<input type="checkbox"/>
PISOS:	Cerámica		<input type="checkbox"/>	<input checked="" type="checkbox"/>	<input type="checkbox"/>
CIELO RASO:	Madera / Yeso		<input type="checkbox"/>	<input checked="" type="checkbox"/>	<input type="checkbox"/>
CUBIERTA:			<input type="checkbox"/>	<input type="checkbox"/>	<input type="checkbox"/>

VENTANAS:			<input type="checkbox"/>	<input type="checkbox"/>	<input type="checkbox"/>
ESCALERAS:			<input type="checkbox"/>	<input type="checkbox"/>	<input type="checkbox"/>
PUERTAS:	Madera		<input type="checkbox"/>	<input checked="" type="checkbox"/>	<input type="checkbox"/>
PORTAL / SOPORTAL / GALERÍA			<input type="checkbox"/>	<input type="checkbox"/>	<input type="checkbox"/>
PASAMANOS / BALAUSTRADO			<input type="checkbox"/>	<input type="checkbox"/>	<input type="checkbox"/>
INSTALACIONES	iluminación / Fuerza		<input type="checkbox"/>	<input checked="" type="checkbox"/>	<input type="checkbox"/>

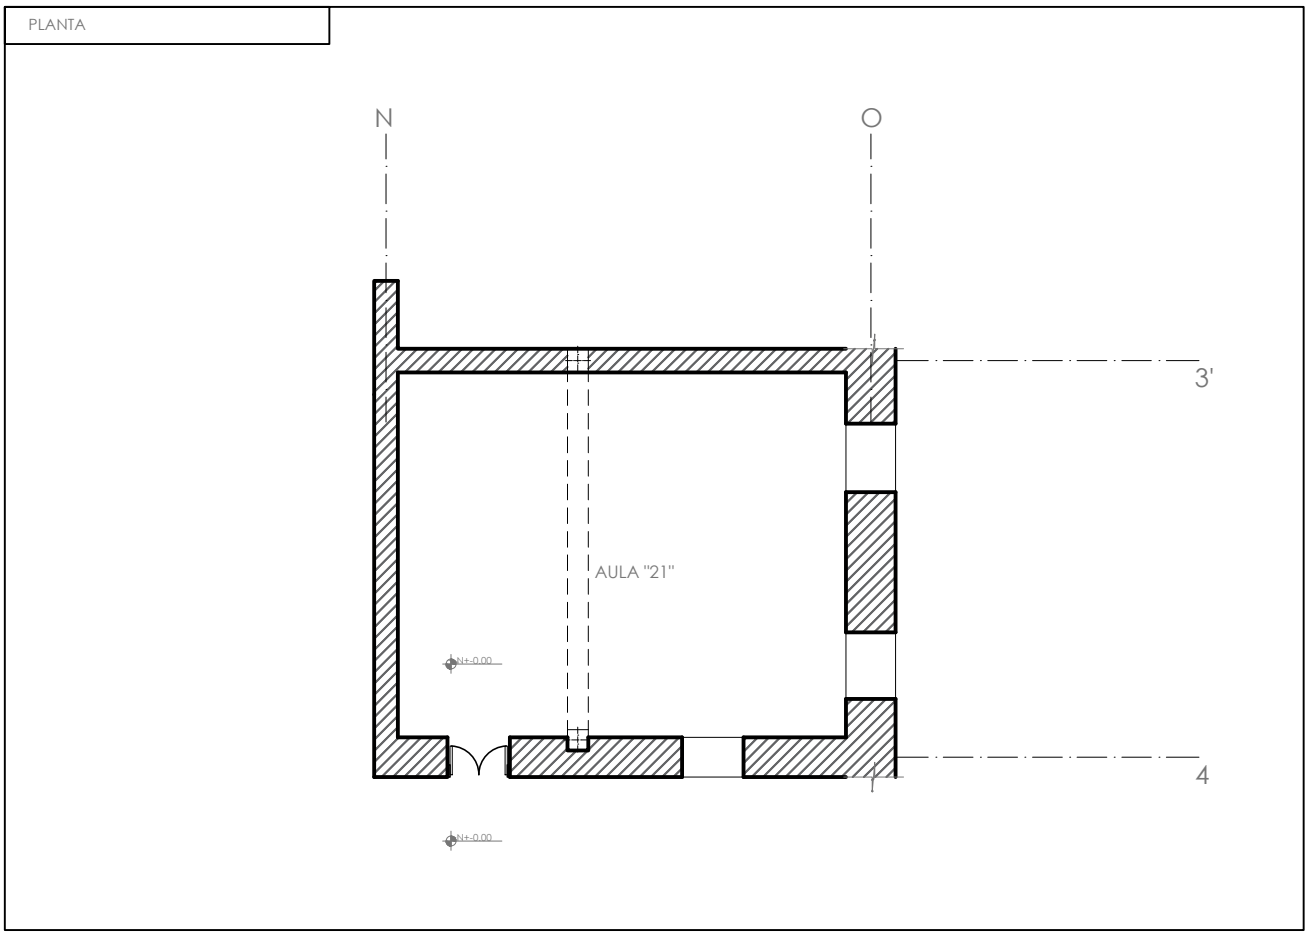
FICHA: **016**

DESCRIPCIÓN FÍSICO CONSTRUCTIVO	MATERIAL DE CONSTRUCCIÓN	OBSERVACIONES	ESTADO DE CONSERVACIÓN		
			BUENO	REGULAR	MALO
CIMENTACIÓN	Piedra		<input checked="" type="checkbox"/>	<input type="checkbox"/>	<input type="checkbox"/>
ESTRUCTURA	Muros de Adobe / Hormigón A.		<input type="checkbox"/>	<input checked="" type="checkbox"/>	<input type="checkbox"/>
MUROS / PAREDES / TABIQUES	Adobe		<input type="checkbox"/>	<input checked="" type="checkbox"/>	<input type="checkbox"/>
REVESTIMIENTO DE PAREDES	Enlucido / pintura	Varios desprendimientos de enlucido y pintura	<input type="checkbox"/>	<input type="checkbox"/>	<input checked="" type="checkbox"/>
PISOS:	Madera Duela		<input type="checkbox"/>	<input checked="" type="checkbox"/>	<input type="checkbox"/>
CIELO RASO:	Madera aglomerada / Yeso pintado	Sección de pintura mural en cielo raso sobre yeso	<input type="checkbox"/>	<input checked="" type="checkbox"/>	<input type="checkbox"/>

CUBIERTA:			<input type="checkbox"/>	<input type="checkbox"/>	<input type="checkbox"/>
VENTANAS:	Madera / Vidrio		<input type="checkbox"/>	<input checked="" type="checkbox"/>	<input type="checkbox"/>
ESCALERAS:			<input type="checkbox"/>	<input type="checkbox"/>	<input type="checkbox"/>
PUERTAS:	Madera		<input type="checkbox"/>	<input checked="" type="checkbox"/>	<input type="checkbox"/>
PORTAL / SOPORTAL / GALERÍA	Piedra / Adobe		<input type="checkbox"/>	<input checked="" type="checkbox"/>	<input type="checkbox"/>
PASAMANOS / BALAUSTRADO			<input type="checkbox"/>	<input type="checkbox"/>	<input type="checkbox"/>
INSTALACIONES	iluminación / Fuerza		<input type="checkbox"/>	<input checked="" type="checkbox"/>	<input type="checkbox"/>

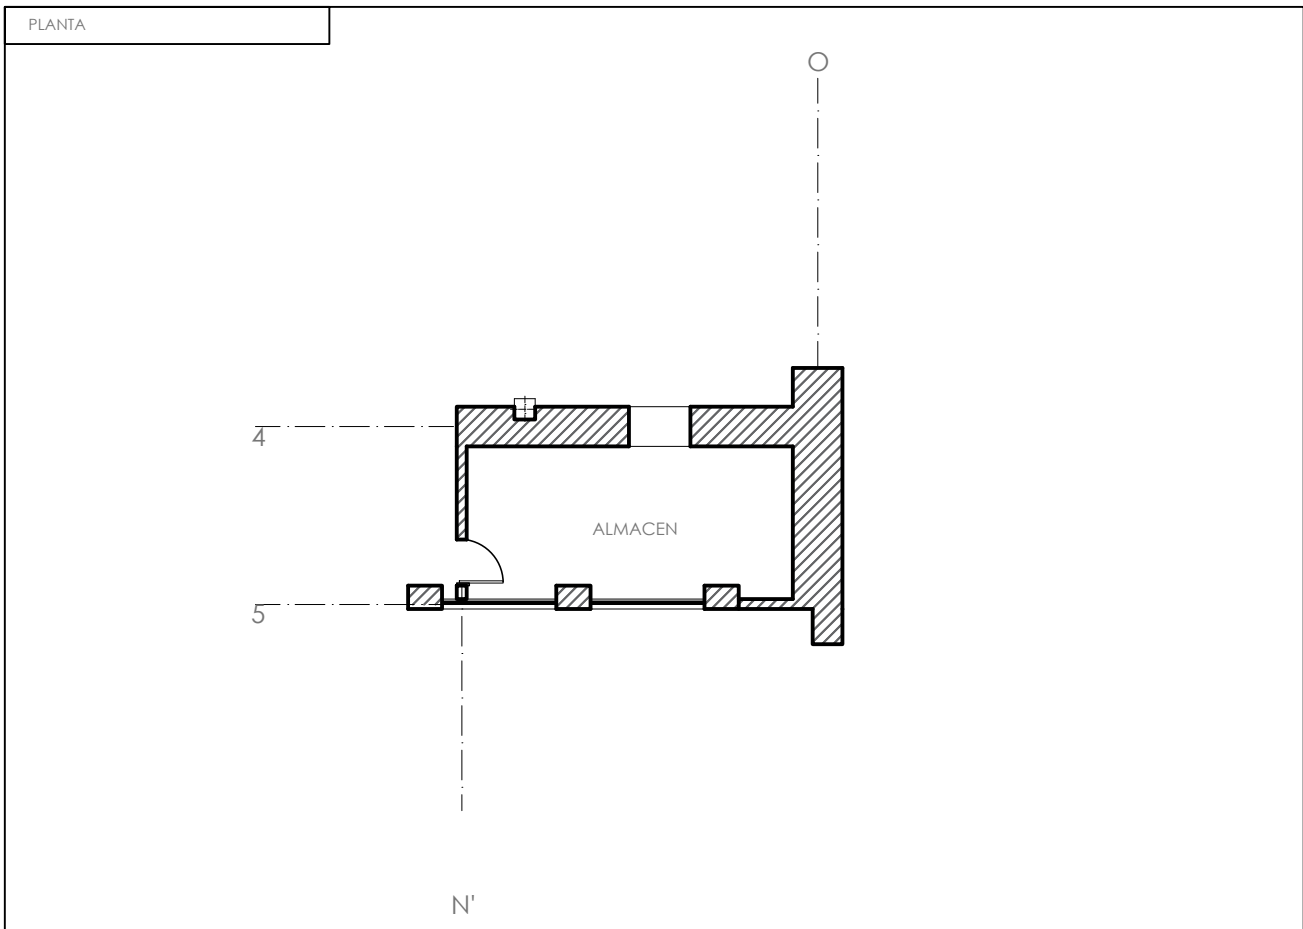
UBICACIÓN: 	FECHA:	
	FICHA:	017

DESCRIPCIÓN FÍSICO CONSTRUCTIVO	MATERIAL DE CONSTRUCCIÓN	OBSERVACIONES	ESTADO DE CONSERVACIÓN		
			BUENO	REGULAR	MALO
CIMENTACIÓN	Piedra		<input checked="" type="checkbox"/>	<input type="checkbox"/>	<input type="checkbox"/>
ESTRUCTURA	Muros de Adobe / Hormigón A.		<input type="checkbox"/>	<input checked="" type="checkbox"/>	<input type="checkbox"/>
MUROS / PAREDES / TABIQUES	Adobe		<input type="checkbox"/>	<input checked="" type="checkbox"/>	<input type="checkbox"/>
REVESTIMIENTO DE PAREDES	Enlucido / pintura		<input type="checkbox"/>	<input checked="" type="checkbox"/>	<input type="checkbox"/>
PISOS:	Cerámica		<input type="checkbox"/>	<input checked="" type="checkbox"/>	<input type="checkbox"/>
CIELO RASO:	Madera	Piezas de madera aglomerada fijadas con clavos	<input type="checkbox"/>	<input checked="" type="checkbox"/>	<input type="checkbox"/>
CUBIERTA:			<input type="checkbox"/>	<input type="checkbox"/>	<input type="checkbox"/>

VENTANAS:	Madera / Vidrio / Metálica	Ventana de madera hacia el Aula "21", ventanas metálicas hacia patio frontal	<input type="checkbox"/>	<input checked="" type="checkbox"/>	<input type="checkbox"/>
ESCALERAS:			<input type="checkbox"/>	<input type="checkbox"/>	<input type="checkbox"/>
PUERTAS:	Metálica		<input type="checkbox"/>	<input checked="" type="checkbox"/>	<input type="checkbox"/>
PORTAL / SOPORTAL / GALERÍA			<input type="checkbox"/>	<input type="checkbox"/>	<input type="checkbox"/>
PASAMANOS / BALAUSTRADO			<input type="checkbox"/>	<input type="checkbox"/>	<input type="checkbox"/>
INSTALACIONES	iluminación / Fuerza		<input type="checkbox"/>	<input checked="" type="checkbox"/>	<input type="checkbox"/>

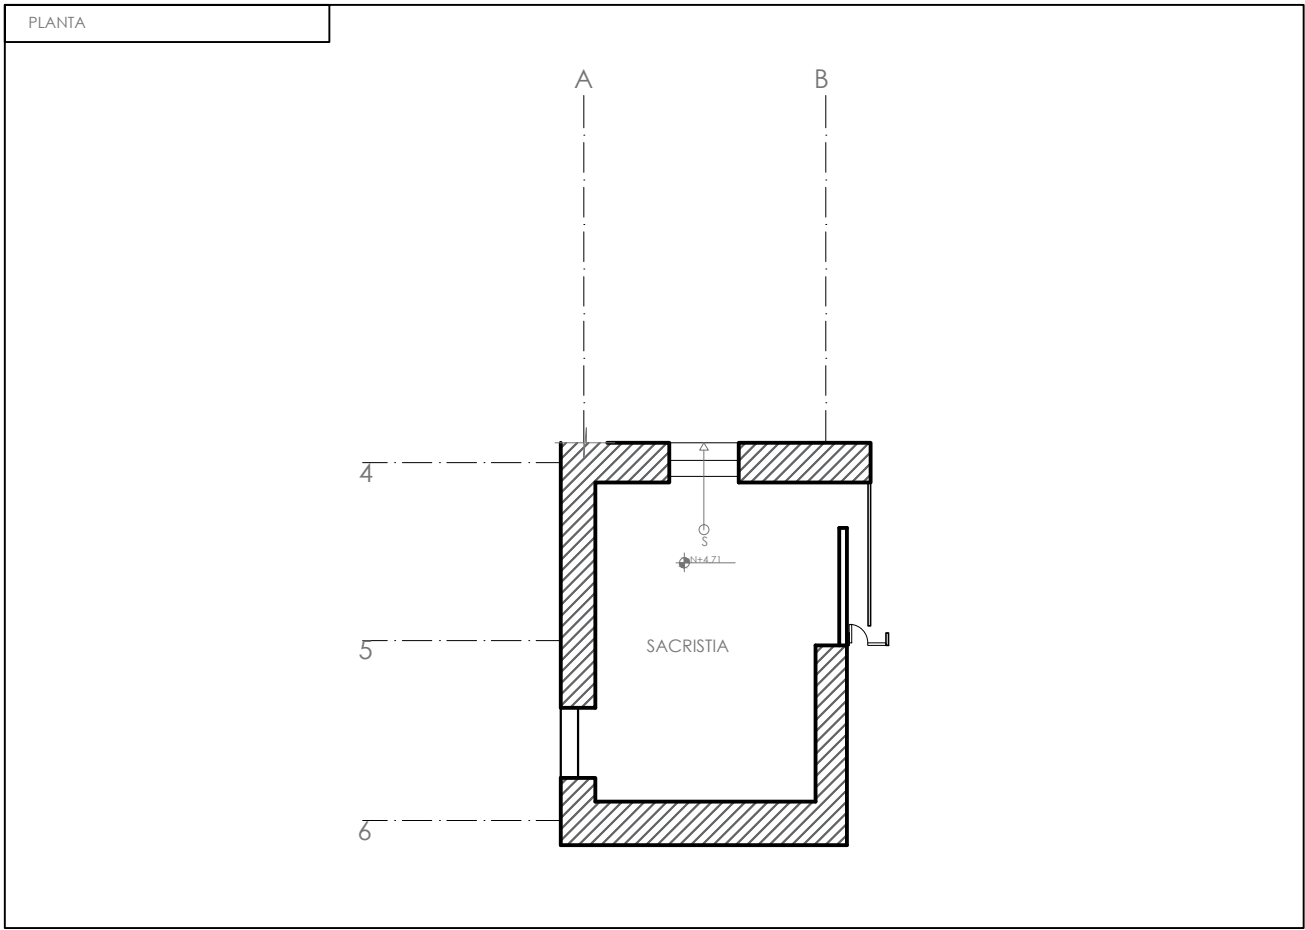
FICHA: **018**

DESCRIPCIÓN FÍSICO CONSTRUCTIVO	MATERIAL DE CONSTRUCCIÓN	OBSERVACIONES	ESTADO DE CONSERVACIÓN		
			BUENO	REGULAR	MALO
CIMENTACIÓN			<input type="checkbox"/>	<input type="checkbox"/>	<input type="checkbox"/>
ESTRUCTURA	Muros de Adobe / Hormigón A.		<input type="checkbox"/>	<input checked="" type="checkbox"/>	<input type="checkbox"/>
MUROS / PAREDES / TABIQUES	Adobe / Mampara	Mampara de y muro de bahareque separan un costado del espacio	<input type="checkbox"/>	<input checked="" type="checkbox"/>	<input type="checkbox"/>
REVESTIMIENTO DE PAREDES	Enlucido / pintura		<input type="checkbox"/>	<input checked="" type="checkbox"/>	<input type="checkbox"/>
PISOS:	Madera	Vigas de madera y entepiso de duelas	<input type="checkbox"/>	<input checked="" type="checkbox"/>	<input type="checkbox"/>
CIELO RASO:	Madera	Piezas de madera aglomerada	<input type="checkbox"/>	<input type="checkbox"/>	<input checked="" type="checkbox"/>

CUBIERTA:	Madera / Piezas metálicas	La cubierta original tiene estructura de madera y recubrimiento de piezas met.	<input type="checkbox"/>	<input checked="" type="checkbox"/>	<input type="checkbox"/>
VENTANAS:	Madera / Vidrio		<input type="checkbox"/>	<input checked="" type="checkbox"/>	<input type="checkbox"/>
ESCALERAS:	Madera		<input type="checkbox"/>	<input checked="" type="checkbox"/>	<input type="checkbox"/>
PUERTAS:	Madera		<input type="checkbox"/>	<input checked="" type="checkbox"/>	<input type="checkbox"/>
PORTAL / SOPORTAL / GALERÍA			<input type="checkbox"/>	<input type="checkbox"/>	<input type="checkbox"/>
PASAMANOS / BALAUSTRADO			<input type="checkbox"/>	<input type="checkbox"/>	<input type="checkbox"/>
INSTALACIONES	iluminación / Fuerza		<input type="checkbox"/>	<input checked="" type="checkbox"/>	<input type="checkbox"/>

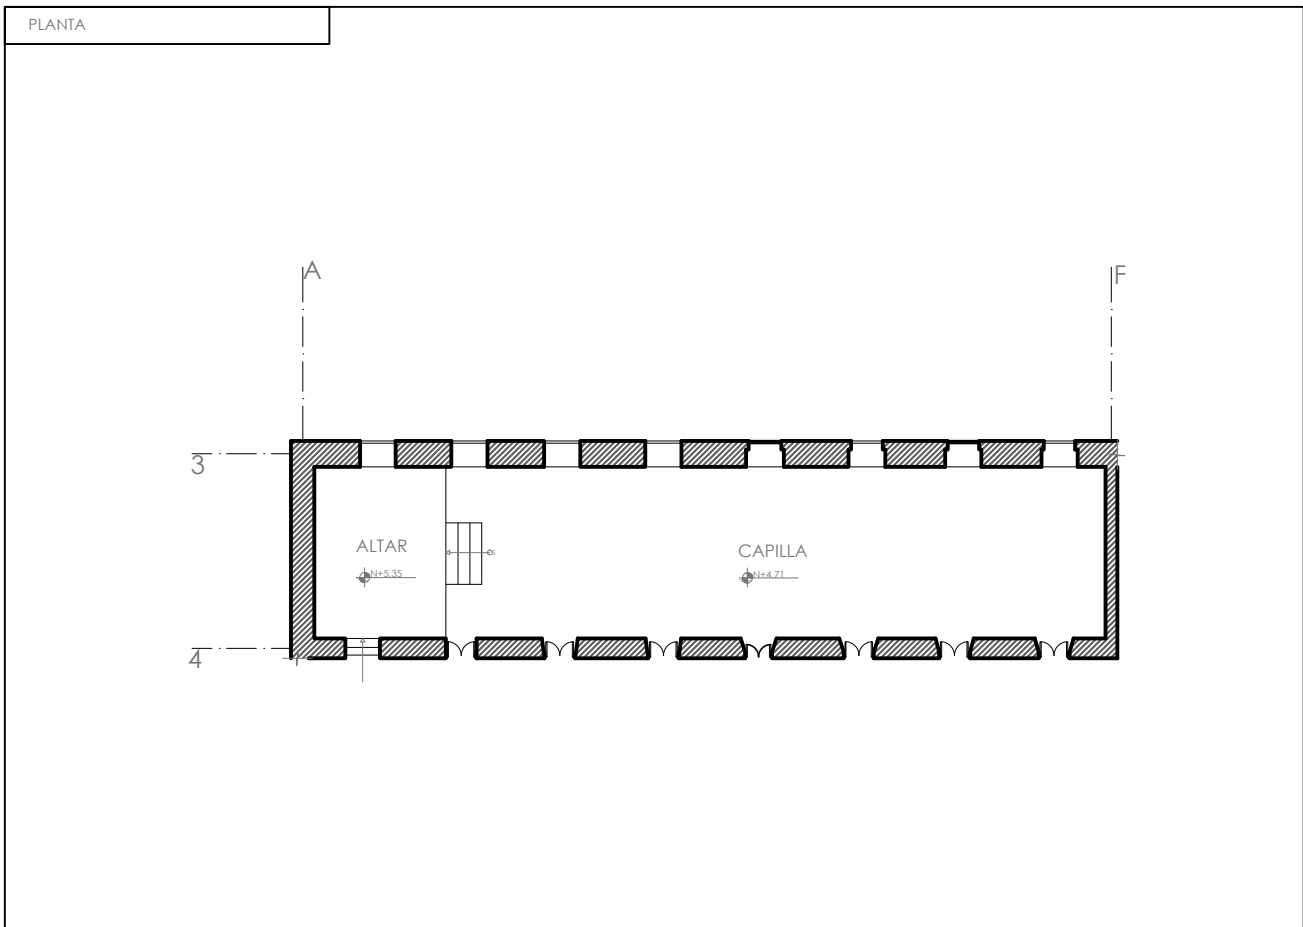
FICHA: 019

DESCRIPCIÓN FÍSICO CONSTRUCTIVO	MATERIAL DE CONSTRUCCIÓN	OBSERVACIONES	ESTADO DE CONSERVACIÓN		
			BUENO	REGULAR	MALO
CIMENTACIÓN			<input type="checkbox"/>	<input type="checkbox"/>	<input type="checkbox"/>
ESTRUCTURA	Muros de Adobe		<input type="checkbox"/>	<input checked="" type="checkbox"/>	<input type="checkbox"/>
MUROS / PAREDES / TABIQUES	Adobe / Bahareque	las paredes interiores que limitan con otras habitaciones son de bahareque	<input type="checkbox"/>	<input checked="" type="checkbox"/>	<input type="checkbox"/>
REVESTIMIENTO DE PAREDES	Enlucido / pintura	Existen enlucidos de cemento y empañetados de tierra + pintura	<input type="checkbox"/>	<input checked="" type="checkbox"/>	<input type="checkbox"/>
PISOS:	Madera	El entrepiso es estructura de madera y madera en duelas	<input type="checkbox"/>	<input checked="" type="checkbox"/>	<input type="checkbox"/>
CIELO RASO:	Yeso	La capilla mantiene cielo raso de yeso y pintura mural / frescos originales	<input type="checkbox"/>	<input type="checkbox"/>	<input checked="" type="checkbox"/>

CUBIERTA:	Madera / Piezas metálicas	La cubierta original tiene estructura de madera y recubrimiento de piezas met.	<input type="checkbox"/>	<input checked="" type="checkbox"/>	<input type="checkbox"/>
VENTANAS:	Madera / Vidrio	las ventanas originales del edificio.	<input type="checkbox"/>	<input checked="" type="checkbox"/>	<input type="checkbox"/>
ESCALERAS:			<input type="checkbox"/>	<input type="checkbox"/>	<input type="checkbox"/>
PUERTAS:	Madera		<input type="checkbox"/>	<input checked="" type="checkbox"/>	<input type="checkbox"/>
PORTAL / SOPORTAL / GALERÍA	Adobe / Madera		<input type="checkbox"/>	<input type="checkbox"/>	<input checked="" type="checkbox"/>
PASAMANOS / BALAUSTRADO			<input type="checkbox"/>	<input checked="" type="checkbox"/>	<input type="checkbox"/>
INSTALACIONES	iluminación / Fuerza		<input type="checkbox"/>	<input checked="" type="checkbox"/>	<input type="checkbox"/>

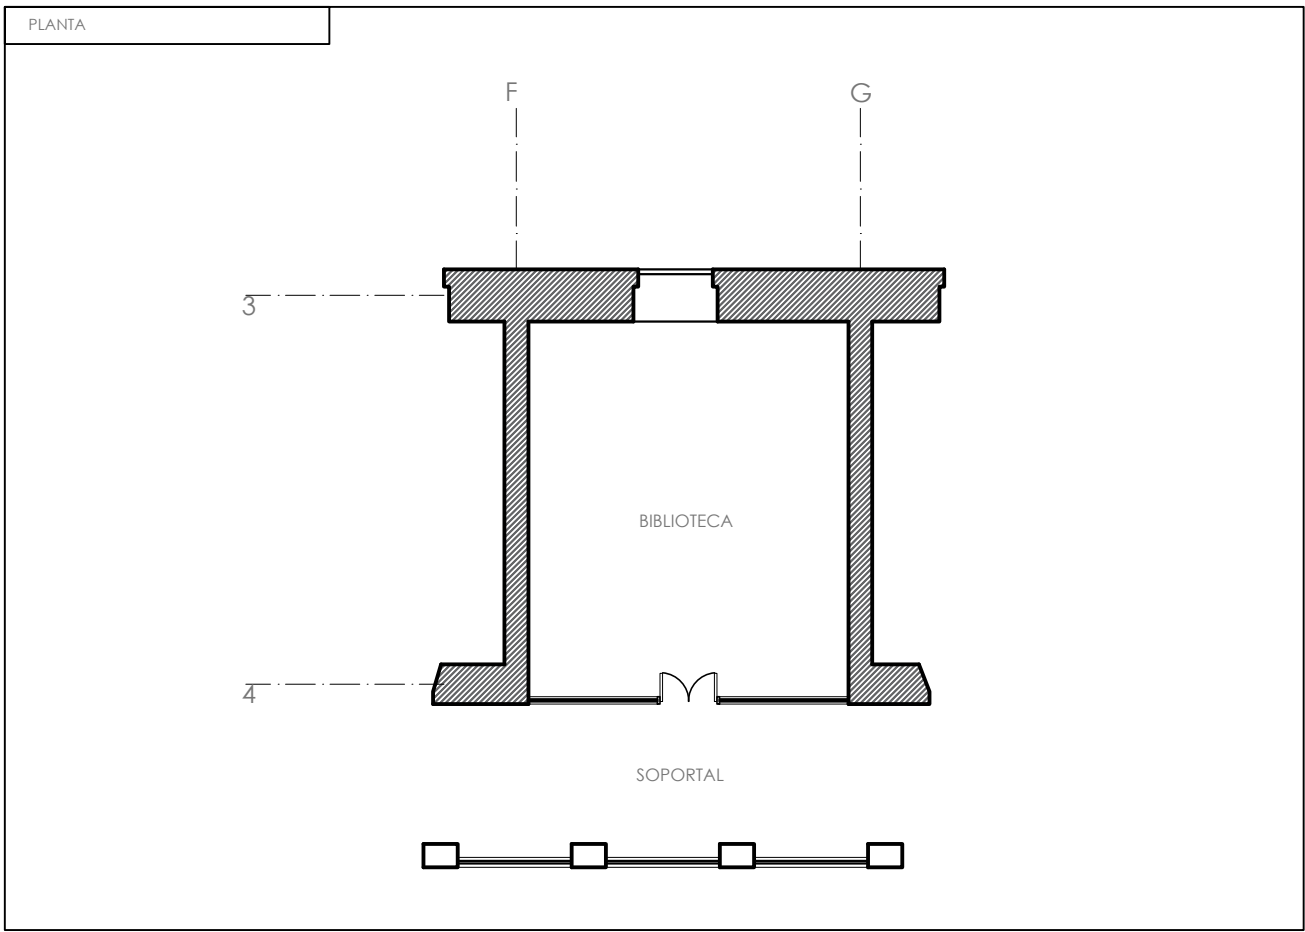
FICHA: 020

DESCRIPCIÓN FÍSICO CONSTRUCTIVO	MATERIAL DE CONSTRUCCIÓN	OBSERVACIONES	ESTADO DE CONSERVACIÓN		
			BUENO	REGULAR	MALO
CIMENTACIÓN			<input type="checkbox"/>	<input type="checkbox"/>	<input type="checkbox"/>
ESTRUCTURA	Muros de Adobe		<input type="checkbox"/>	<input checked="" type="checkbox"/>	<input type="checkbox"/>
MUROS / PAREDES / TABIQUES	Adobe / Bahareque		<input type="checkbox"/>	<input checked="" type="checkbox"/>	<input type="checkbox"/>
REVESTIMIENTO DE PAREDES	Enlucido / pintura		<input type="checkbox"/>	<input checked="" type="checkbox"/>	<input type="checkbox"/>
PISOS:	Madera	El entrepiso es estructura de madera y madera en duelas	<input type="checkbox"/>	<input type="checkbox"/>	<input checked="" type="checkbox"/>
CIELO RASO:	Madera	Piezas de madera aglomerada fijadas con clavos	<input type="checkbox"/>	<input type="checkbox"/>	<input checked="" type="checkbox"/>
CUBIERTA:	Madera / Piezas metálicas		<input type="checkbox"/>	<input checked="" type="checkbox"/>	<input type="checkbox"/>

VENTANAS:	Madera / Vidrio		<input type="checkbox"/>	<input checked="" type="checkbox"/>	<input type="checkbox"/>
ESCALERAS:			<input type="checkbox"/>	<input type="checkbox"/>	<input type="checkbox"/>
PUERTAS:	Madera		<input type="checkbox"/>	<input checked="" type="checkbox"/>	<input type="checkbox"/>
PORTAL / SOPORTAL / GALERÍA	Adobe / Madera		<input type="checkbox"/>	<input checked="" type="checkbox"/>	<input type="checkbox"/>
PASAMANOS / BALAUSTRADO			<input type="checkbox"/>	<input checked="" type="checkbox"/>	<input type="checkbox"/>
INSTALACIONES	iluminación / Fuerza		<input type="checkbox"/>	<input checked="" type="checkbox"/>	<input type="checkbox"/>

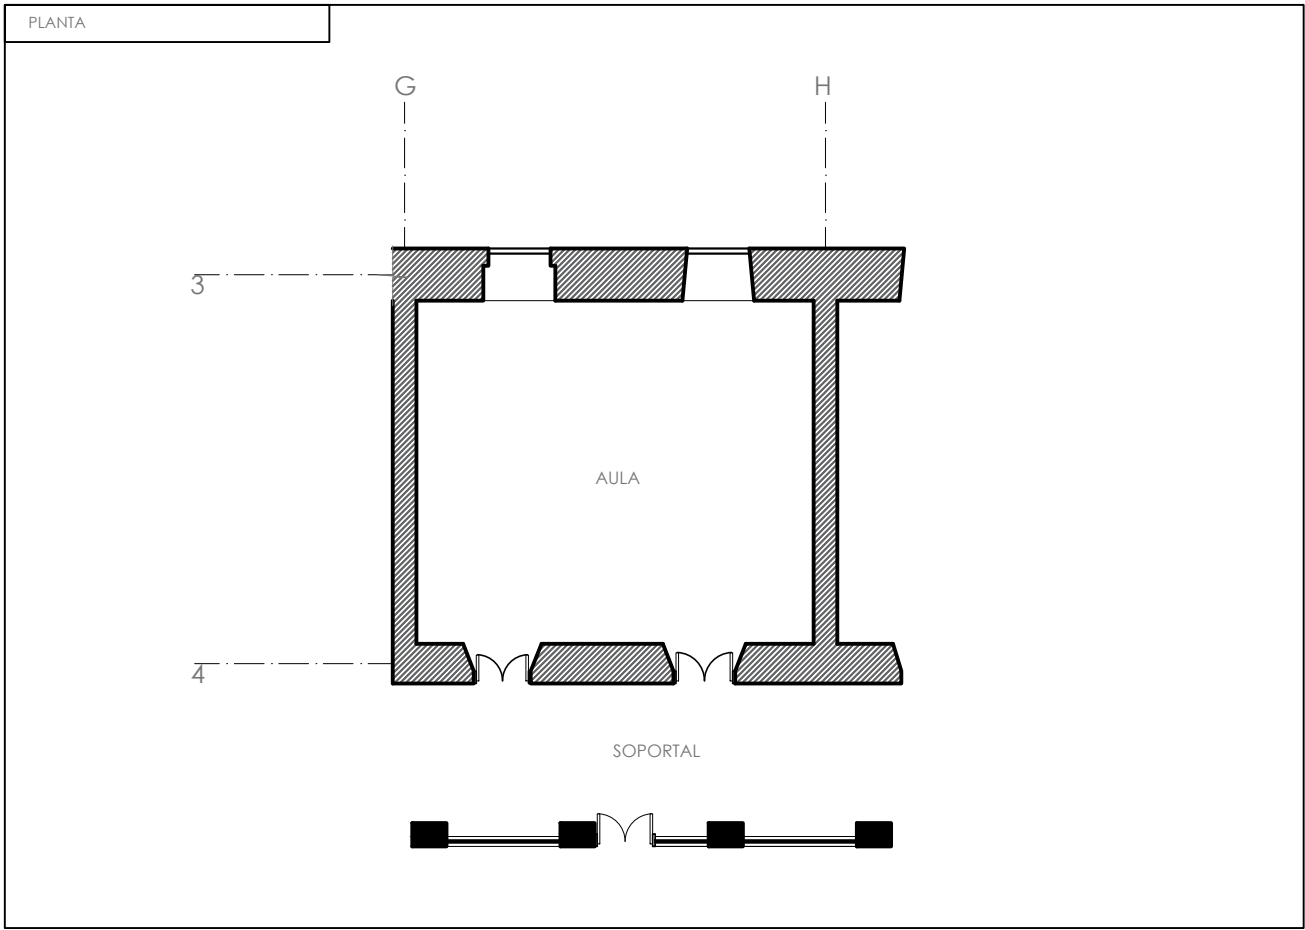
FICHA: 021

DESCRIPCIÓN FÍSICO CONSTRUCTIVO	MATERIAL DE CONSTRUCCIÓN	OBSERVACIONES	ESTADO DE CONSERVACIÓN		
			BUENO	REGULAR	MALO
CIMENTACIÓN			<input type="checkbox"/>	<input type="checkbox"/>	<input type="checkbox"/>
ESTRUCTURA	Muros de Adobe		<input type="checkbox"/>	<input checked="" type="checkbox"/>	<input type="checkbox"/>
MUROS / PAREDES / TABIQUES	Adobe / Bahareque		<input type="checkbox"/>	<input checked="" type="checkbox"/>	<input type="checkbox"/>
REVESTIMIENTO DE PAREDES	Enlucido / pintura		<input type="checkbox"/>	<input checked="" type="checkbox"/>	<input type="checkbox"/>
PISOS:	Madera		<input type="checkbox"/>	<input type="checkbox"/>	<input checked="" type="checkbox"/>
CIELO RASO:	Madera	Piezas de madera aglomerada fijadas con clavos	<input type="checkbox"/>	<input type="checkbox"/>	<input checked="" type="checkbox"/>
CUBIERTA:	Madera / Piezas metálicas		<input type="checkbox"/>	<input checked="" type="checkbox"/>	<input type="checkbox"/>

VENTANAS:	Madera / Vidrio		<input type="checkbox"/>	<input checked="" type="checkbox"/>	<input type="checkbox"/>
ESCALERAS:			<input type="checkbox"/>	<input type="checkbox"/>	<input type="checkbox"/>
PUERTAS:	Madera	La puerta forma parte de una mampara de madera y vidrio	<input type="checkbox"/>	<input checked="" type="checkbox"/>	<input type="checkbox"/>
PORTAL / SOPORTAL / GALERÍA	Adobe / Madera		<input type="checkbox"/>	<input checked="" type="checkbox"/>	<input type="checkbox"/>
PASAMANOS / BALAUSTRADO			<input type="checkbox"/>	<input checked="" type="checkbox"/>	<input type="checkbox"/>
INSTALACIONES	iluminación / Fuerza		<input type="checkbox"/>	<input checked="" type="checkbox"/>	<input type="checkbox"/>

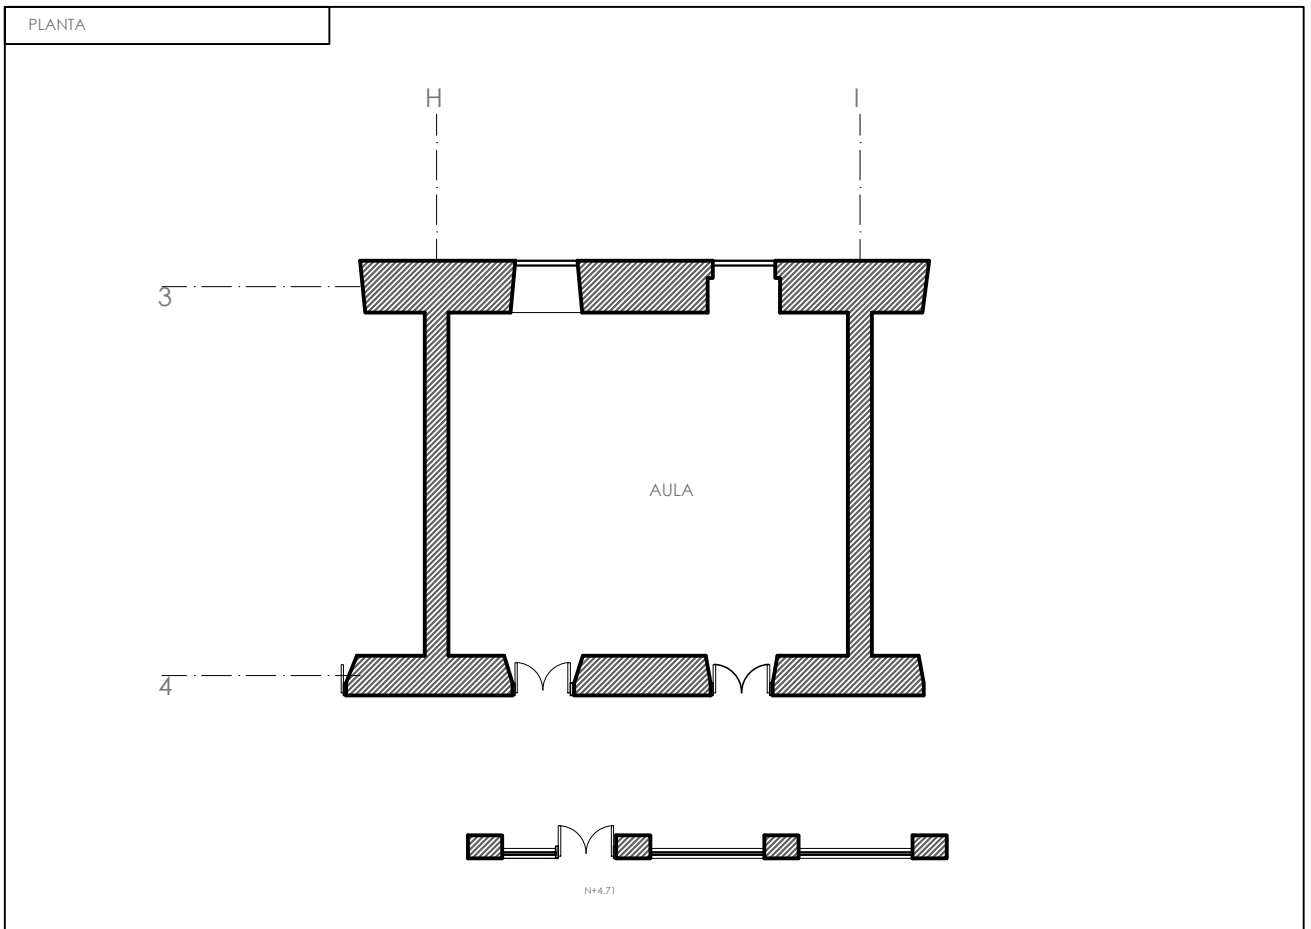
FICHA: 022

DESCRIPCIÓN FÍSICO CONSTRUCTIVO	MATERIAL DE CONSTRUCCIÓN	OBSERVACIONES	ESTADO DE CONSERVACIÓN		
			BUENO	REGULAR	MALO
CIMENTACIÓN			<input type="checkbox"/>	<input type="checkbox"/>	<input type="checkbox"/>
ESTRUCTURA	Muros de Adobe		<input type="checkbox"/>	<input checked="" type="checkbox"/>	<input type="checkbox"/>
MUROS / PAREDES / TABIQUES	Adobe / Bahareque		<input type="checkbox"/>	<input checked="" type="checkbox"/>	<input type="checkbox"/>
REVESTIMIENTO DE PAREDES	Enlucido / pintura		<input type="checkbox"/>	<input checked="" type="checkbox"/>	<input type="checkbox"/>
PISOS:	Madera		<input type="checkbox"/>	<input checked="" type="checkbox"/>	<input type="checkbox"/>
CIELO RASO:	Madera	Piezas de madera aglomerada fijadas con clavos	<input type="checkbox"/>	<input type="checkbox"/>	<input checked="" type="checkbox"/>
CUBIERTA:	Madera / Piezas metálicas		<input type="checkbox"/>	<input checked="" type="checkbox"/>	<input type="checkbox"/>

VENTANAS:	Madera / Vidrio		<input type="checkbox"/>	<input checked="" type="checkbox"/>	<input type="checkbox"/>
ESCALERAS:			<input type="checkbox"/>	<input type="checkbox"/>	<input type="checkbox"/>
PUERTAS:	Madera		<input type="checkbox"/>	<input checked="" type="checkbox"/>	<input type="checkbox"/>
PORTAL / SOPORTAL / GALERÍA	Adobe / Madera		<input type="checkbox"/>	<input checked="" type="checkbox"/>	<input type="checkbox"/>
PASAMANOS / BALAUSTRADO			<input type="checkbox"/>	<input checked="" type="checkbox"/>	<input type="checkbox"/>
INSTALACIONES	iluminación / Fuerza		<input type="checkbox"/>	<input checked="" type="checkbox"/>	<input type="checkbox"/>

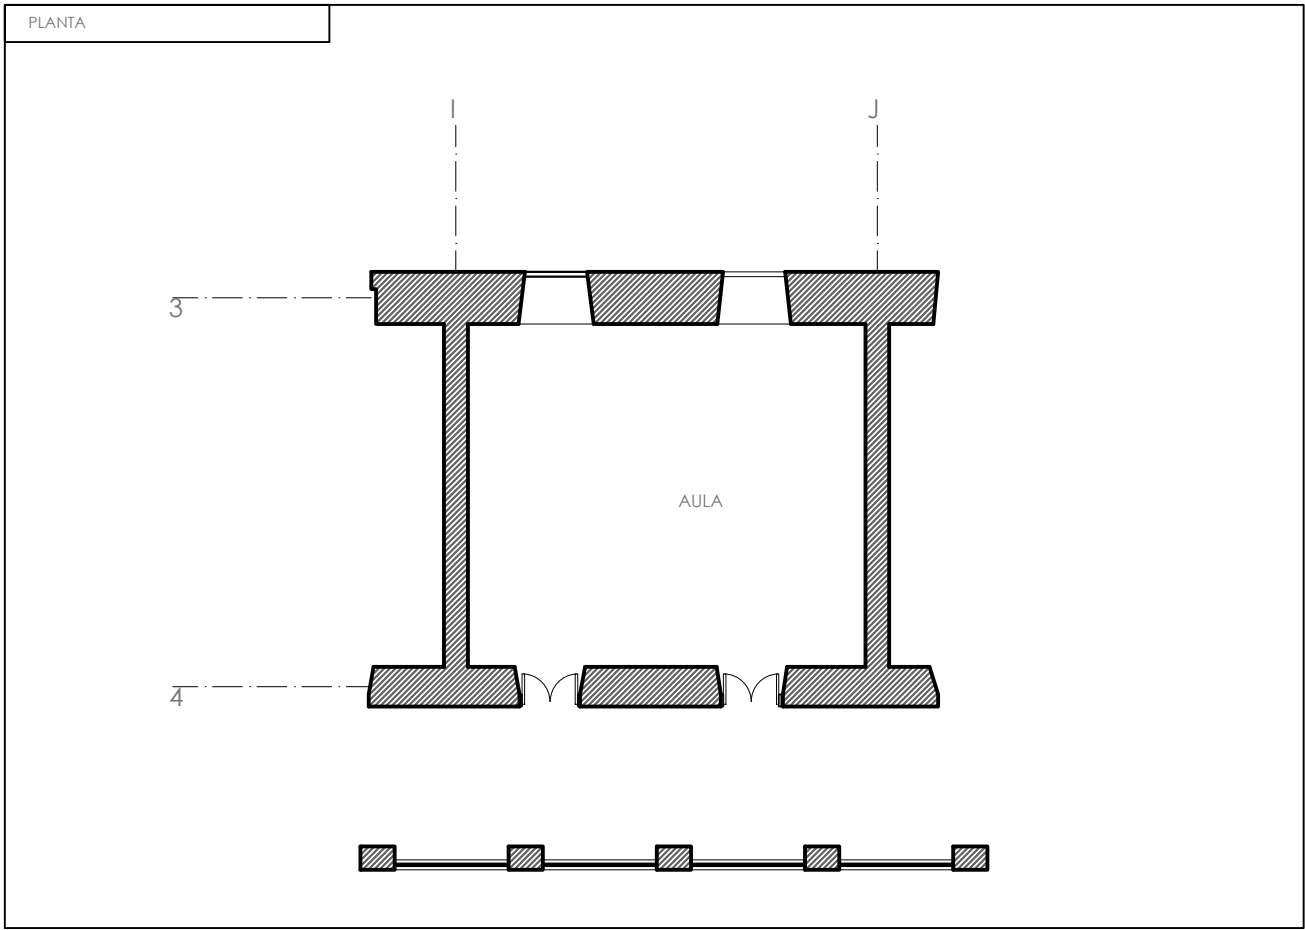
FICHA: **023**

DESCRIPCIÓN FÍSICO CONSTRUCTIVO	MATERIAL DE CONSTRUCCIÓN	OBSERVACIONES	ESTADO DE CONSERVACIÓN		
			BUENO	REGULAR	MALO
CIMENTACIÓN			<input type="checkbox"/>	<input type="checkbox"/>	<input type="checkbox"/>
ESTRUCTURA	Muros de Adobe		<input type="checkbox"/>	<input checked="" type="checkbox"/>	<input type="checkbox"/>
MUROS / PAREDES / TABIQUES	Adobe / Bahareque		<input type="checkbox"/>	<input checked="" type="checkbox"/>	<input type="checkbox"/>
REVESTIMIENTO DE PAREDES	Enlucido / pintura		<input type="checkbox"/>	<input checked="" type="checkbox"/>	<input type="checkbox"/>
PISOS:	Madera	El entrepiso es estructura de madera y madera en duelas	<input type="checkbox"/>	<input type="checkbox"/>	<input checked="" type="checkbox"/>
CIELO RASO:	Madera	Piezas de madera aglomerada fijadas con clavos	<input type="checkbox"/>	<input type="checkbox"/>	<input checked="" type="checkbox"/>
CUBIERTA:	Madera / Piezas metálicas		<input type="checkbox"/>	<input checked="" type="checkbox"/>	<input type="checkbox"/>

VENTANAS:	Madera / Vidrio		<input type="checkbox"/>	<input checked="" type="checkbox"/>	<input type="checkbox"/>
ESCALERAS:			<input type="checkbox"/>	<input type="checkbox"/>	<input type="checkbox"/>
PUERTAS:	Madera		<input type="checkbox"/>	<input checked="" type="checkbox"/>	<input type="checkbox"/>
PORTAL / SOPORTAL / GALERÍA	Adobe / Madera		<input type="checkbox"/>	<input checked="" type="checkbox"/>	<input type="checkbox"/>
PASAMANOS / BALAUSTRADO			<input type="checkbox"/>	<input checked="" type="checkbox"/>	<input type="checkbox"/>
INSTALACIONES	iluminación / Fuerza		<input type="checkbox"/>	<input checked="" type="checkbox"/>	<input type="checkbox"/>

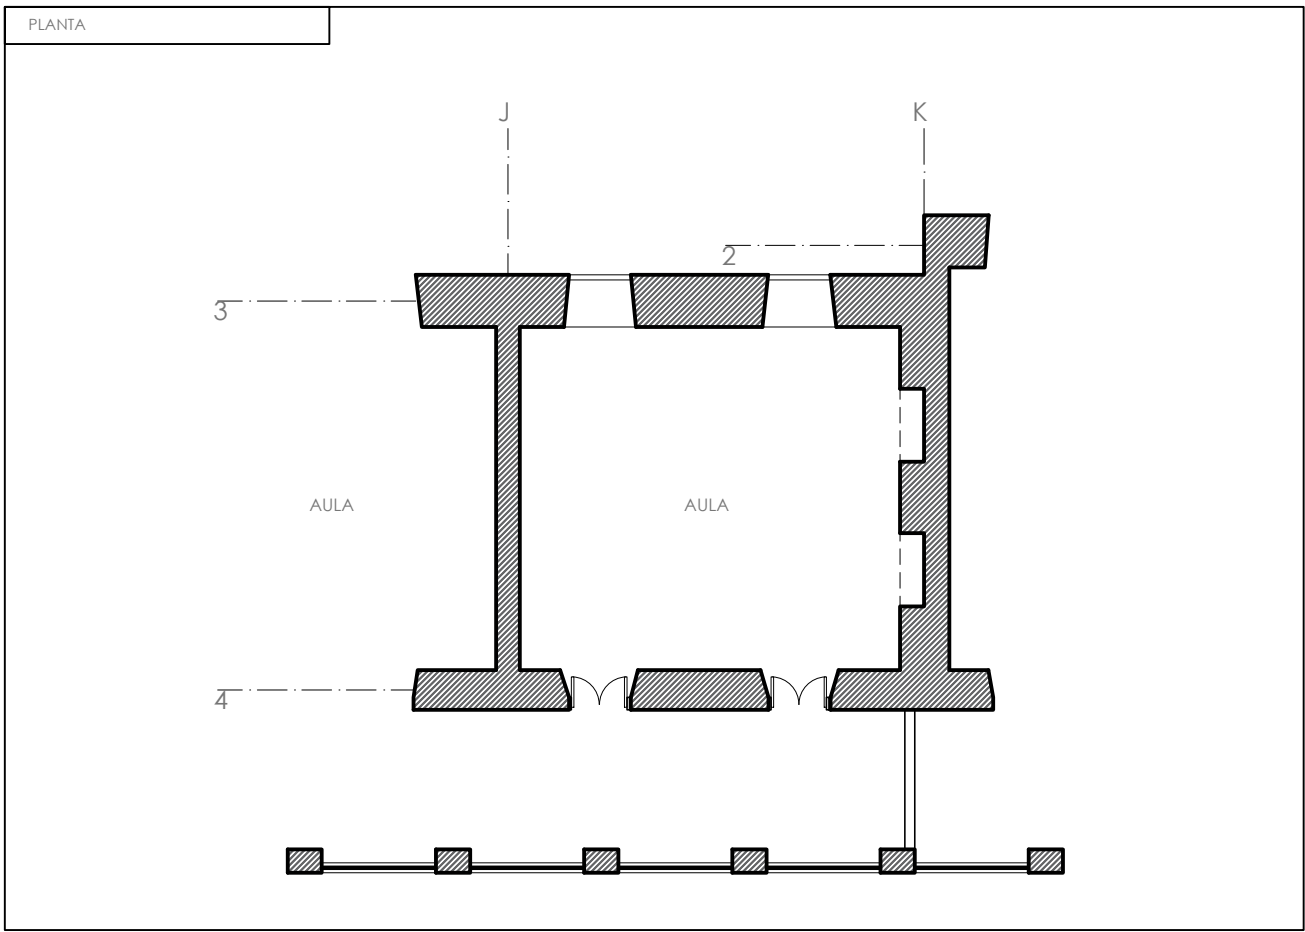
FECHA:	
FICHA:	024

DESCRIPCIÓN FÍSICO CONSTRUCTIVO	MATERIAL DE CONSTRUCCIÓN	OBSERVACIONES	ESTADO DE CONSERVACIÓN		
			BUENO	REGULAR	MALO
CIMENTACIÓN			<input type="checkbox"/>	<input type="checkbox"/>	<input type="checkbox"/>
ESTRUCTURA	Muros de Adobe		<input type="checkbox"/>	<input checked="" type="checkbox"/>	<input type="checkbox"/>
MUROS / PAREDES / TABIQUES	Adobe / Bahareque		<input type="checkbox"/>	<input checked="" type="checkbox"/>	<input type="checkbox"/>
REVESTIMIENTO DE PAREDES	Enlucido / pintura		<input type="checkbox"/>	<input checked="" type="checkbox"/>	<input type="checkbox"/>
PISOS:	Madera		<input type="checkbox"/>	<input type="checkbox"/>	<input checked="" type="checkbox"/>
CIELO RASO:	Madera	Piezas de madera aglomerada fijadas con clavos	<input type="checkbox"/>	<input type="checkbox"/>	<input checked="" type="checkbox"/>
CUBIERTA:	Madera / Piezas metálicas		<input type="checkbox"/>	<input checked="" type="checkbox"/>	<input type="checkbox"/>

VENTANAS:	Madera / Vidrio		<input type="checkbox"/>	<input checked="" type="checkbox"/>	<input type="checkbox"/>
ESCALERAS:			<input type="checkbox"/>	<input type="checkbox"/>	<input type="checkbox"/>
PUERTAS:	Madera		<input type="checkbox"/>	<input checked="" type="checkbox"/>	<input type="checkbox"/>
PORTAL / SOPORTAL / GALERÍA	Adobe / Madera		<input type="checkbox"/>	<input checked="" type="checkbox"/>	<input type="checkbox"/>
PASAMANOS / BALAUSTRADO			<input type="checkbox"/>	<input checked="" type="checkbox"/>	<input type="checkbox"/>
INSTALACIONES	iluminación / Fuerza		<input type="checkbox"/>	<input checked="" type="checkbox"/>	<input type="checkbox"/>

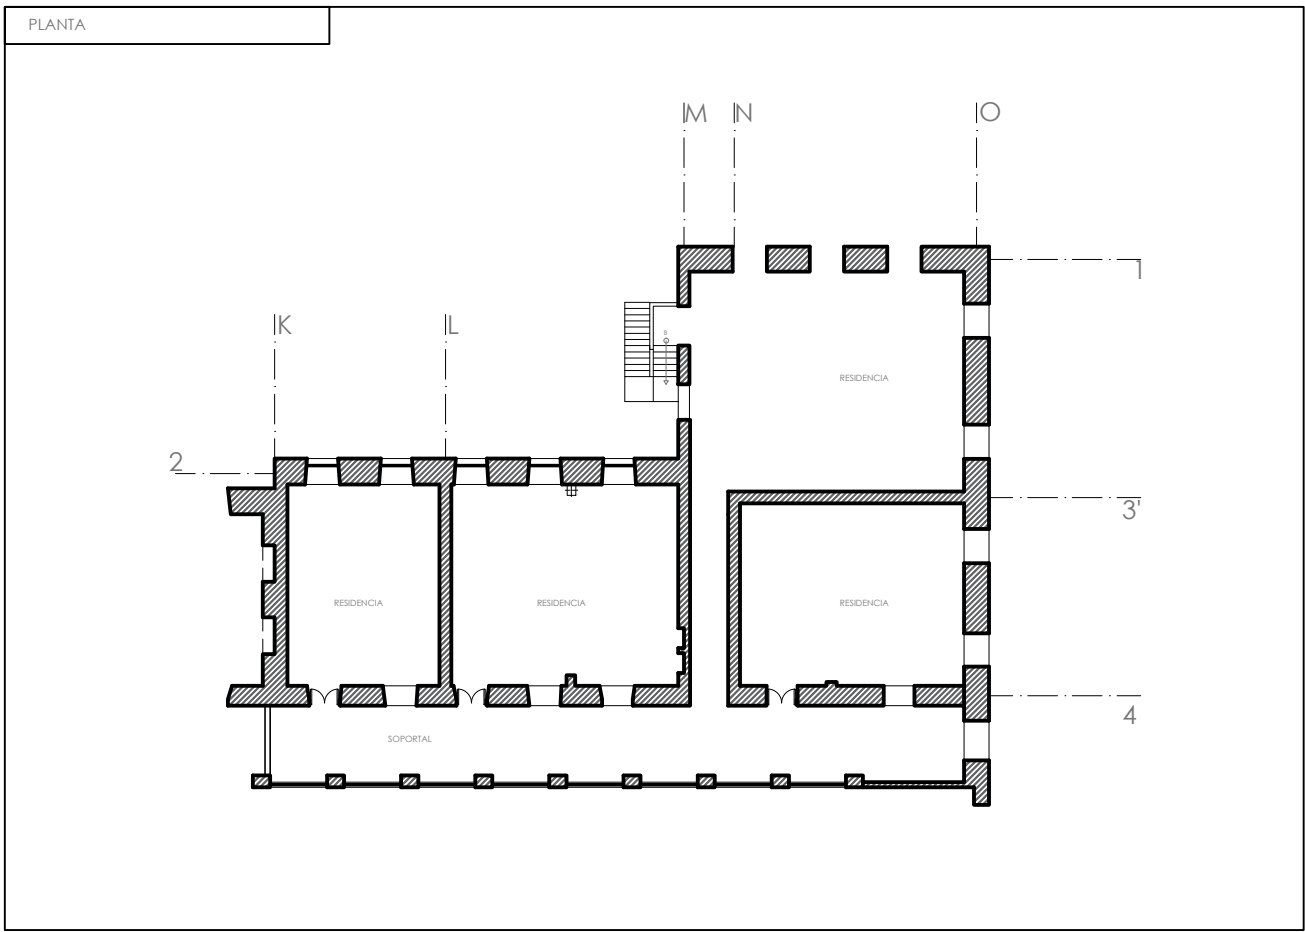
FICHA: **025**

DESCRIPCIÓN FÍSICO CONSTRUCTIVO	MATERIAL DE CONSTRUCCIÓN	OBSERVACIONES	ESTADO DE CONSERVACIÓN		
			BUENO	REGULAR	MALO
CIMENTACIÓN			<input type="checkbox"/>	<input type="checkbox"/>	<input type="checkbox"/>
ESTRUCTURA	Muros de Adobe / H.A	Una parte de la residencia esta construida en hormigón armado	<input type="checkbox"/>	<input checked="" type="checkbox"/>	<input type="checkbox"/>
MUROS / PAREDES / TABIQUES	Adobe / Bahareque		<input type="checkbox"/>	<input checked="" type="checkbox"/>	<input type="checkbox"/>
REVESTIMIENTO DE PAREDES	Enlucido / pintura		<input type="checkbox"/>	<input checked="" type="checkbox"/>	<input type="checkbox"/>
PISOS:	Madera / Ceramica	El entrepiso es estructura de madera y madera en duelas / ceramica	<input type="checkbox"/>	<input type="checkbox"/>	<input checked="" type="checkbox"/>
CIELO RASO:	Madera	Piezas de madera aglomerada fijadas con clavos	<input type="checkbox"/>	<input type="checkbox"/>	<input checked="" type="checkbox"/>

CUBIERTA:	Madera / Planchas de fibrocemento	estructura de madera y la recubren placas de fibrocemento pintadas	<input type="checkbox"/>	<input checked="" type="checkbox"/>	<input type="checkbox"/>
VENTANAS:	Madera / Vidrio		<input type="checkbox"/>	<input checked="" type="checkbox"/>	<input type="checkbox"/>
ESCALERAS:			<input type="checkbox"/>	<input type="checkbox"/>	<input type="checkbox"/>
PUERTAS:	Madera		<input type="checkbox"/>	<input checked="" type="checkbox"/>	<input type="checkbox"/>
PORTAL / SOPORTAL / GALERÍA	Adobe / Madera		<input type="checkbox"/>	<input checked="" type="checkbox"/>	<input type="checkbox"/>
PASAMANOS / BALAUSTRADO			<input type="checkbox"/>	<input checked="" type="checkbox"/>	<input type="checkbox"/>
INSTALACIONES	iluminación / Fuerza		<input type="checkbox"/>	<input checked="" type="checkbox"/>	<input type="checkbox"/>
