UNIVERSIDAD NACIONAL DE CHIMBORAZO

TRABAJO DE TITULACIÓN

**VSM O MAPA DE LA CADENA DE VALOR COMO LÍNEA BASE PARA MEJORA
CONTINUA EN LA CONSTRUCCIÓN DE PUENTES**

Riobamba - Ecuador

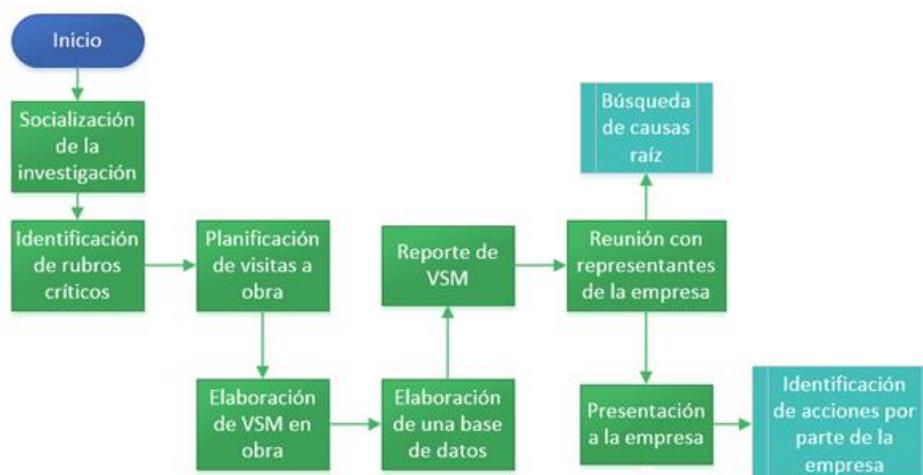
Figura 1. Esquema de Metodología

La investigación tiene un alcance descriptivo y se desarrolló en la provincia de Bolívar, en 4 puentes de distintas longitudes, El estudio consistió en el análisis de los procesos constructivos de los rubros más relevantes del presupuesto y cronograma (acero, encofrado y hormigón.)

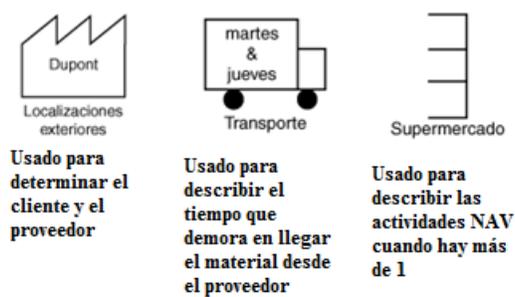
Figura 2: Flujo de materiales

Para realizar los VSM se tomó en cuenta información fundamental de cada proceso: número de personas y tiempos de ciclo (San & Ruíz, 2015). En la elaboración de los mapas se utilizaron símbolos estándar entre los cuales se tiene:

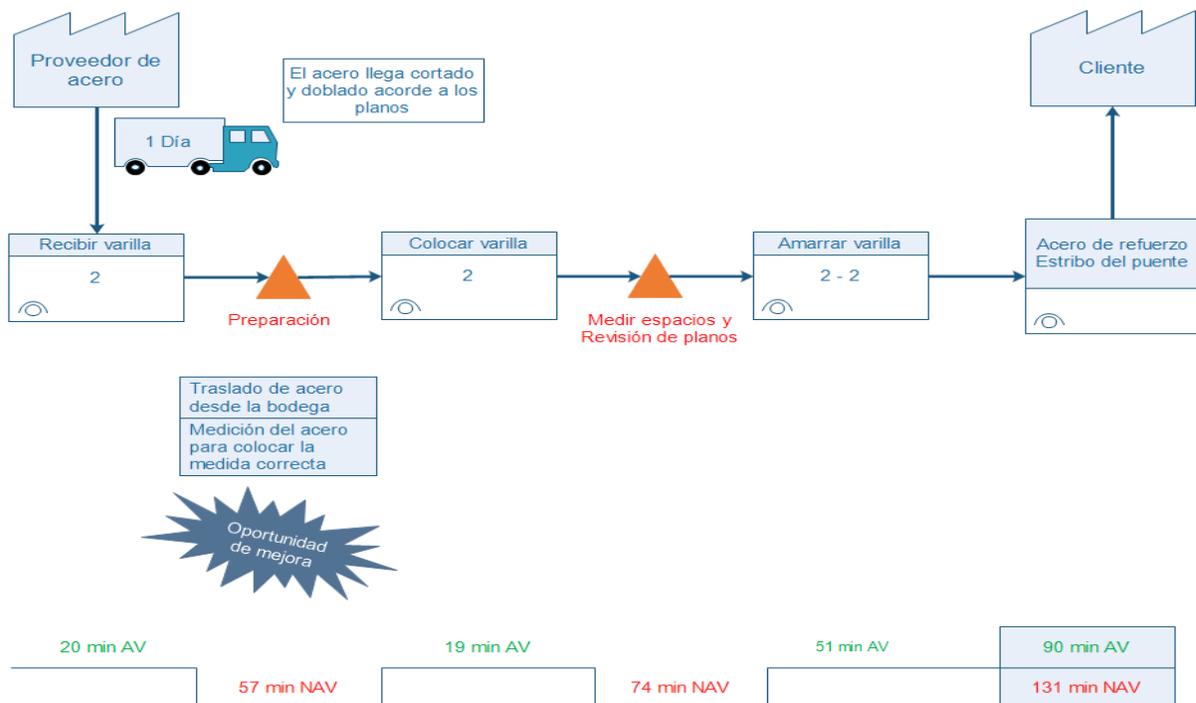
Figura 5. VSM estado actual, rubro acero - Puente Las Tablas

El VSM realizado al puente Las Tablas, ubicado en la provincia de Bolívar en el cantón Caluma con una longitud de 23m; obtuvo un resultado de actividades NAV del 59% del tiempo total del proceso analizado, mostrando la necesidad de mejora en dicho proceso, las causas que generaron este desperdicio se muestran en la Figura 20.

Para el puente Las Tablas se clasificaron las actividades ejecutadas en el proceso tomadas de la Tabla 2 y ordenadas en un diagrama o VSM como se muestra a continuación en la Figura 5.

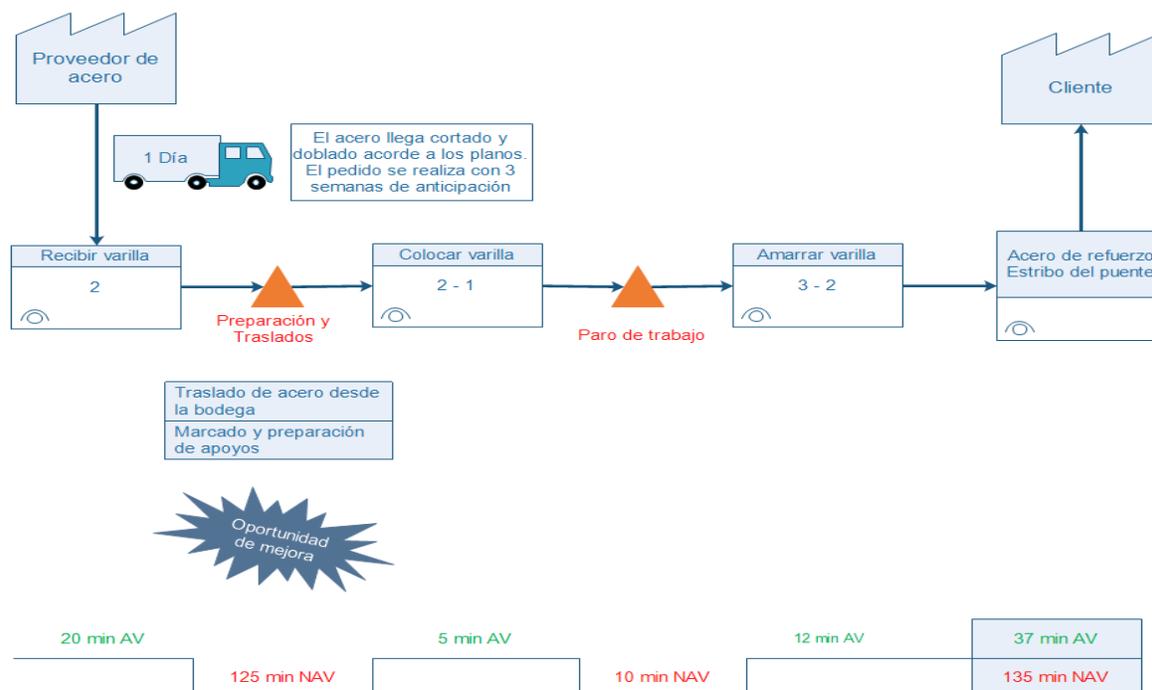
Figura 6. VSM estado actual, rubro acero - Puente Jerusalén

El VSM realizado del puente Jerusalén, ubicado en la provincia de Bolívar en el cantón San Luis de Pambil con una longitud de 14m; obtuvo un resultado de actividades NAV del 78% del tiempo total del proceso analizado, mostrando la necesidad de mejora en dicho proceso, las causas que generaron este desperdicio se muestran en la Figura 21.

De la misma forma para el puente Jerusalén se clasificaron las actividades ejecutadas en el proceso tomadas de la Tabla 3 y ordenadas en un diagrama o VSM como se muestra a continuación en la Figura 6.

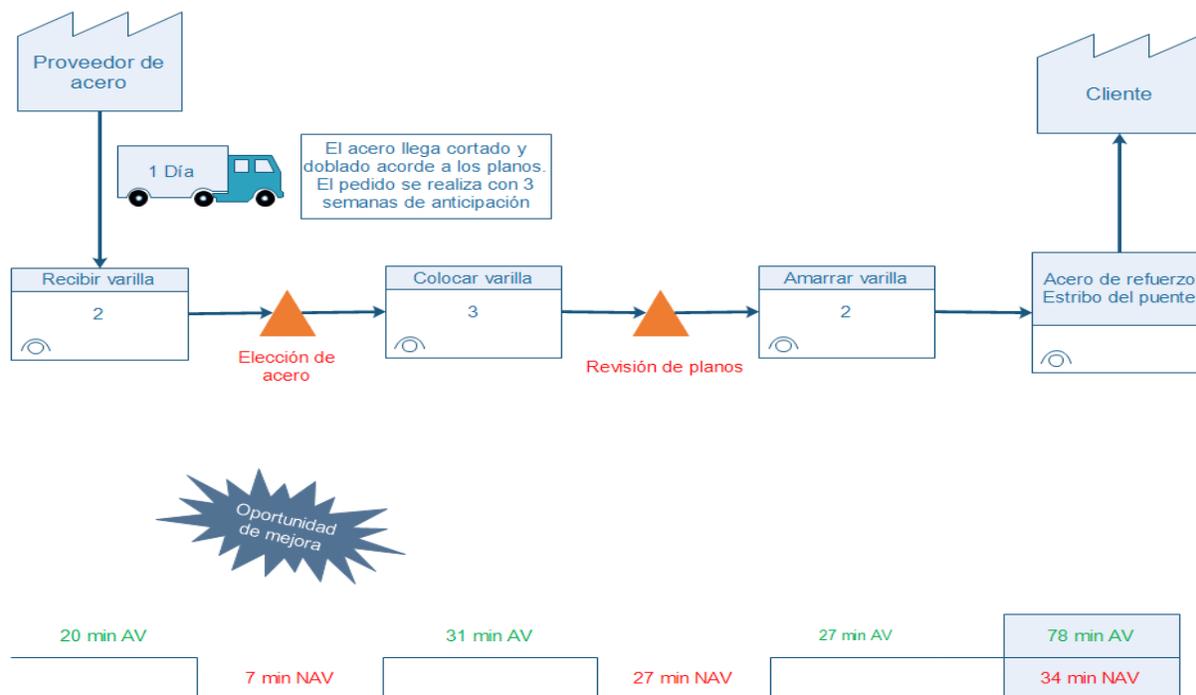
Figura 7. VSM estado actual, rubro acero - Puente Cristal

El VSM realizado al puente Cristal, ubicado en la provincia de Bolívar en el cantón Caluma con una longitud de 52m; obtuvo un resultado de actividades NAV del 30% del tiempo total del proceso analizado, pese a que el tiempo ocupado en el proceso fue el adecuado, la actividad AV puede mejorar disminuyendo el tiempo invertido en la revisión de planos, que representa el 79% de la actividad NAV del proceso, además que existieron otras causas que generaron desperdicios mostradas más adelante en la Figura 22.

De la misma forma para el puente Cristal se clasificaron las actividades ejecutadas en el proceso tomadas de la Tabla 4 y ordenadas en un diagrama o VSM como se muestra a continuación en la Figura 7.

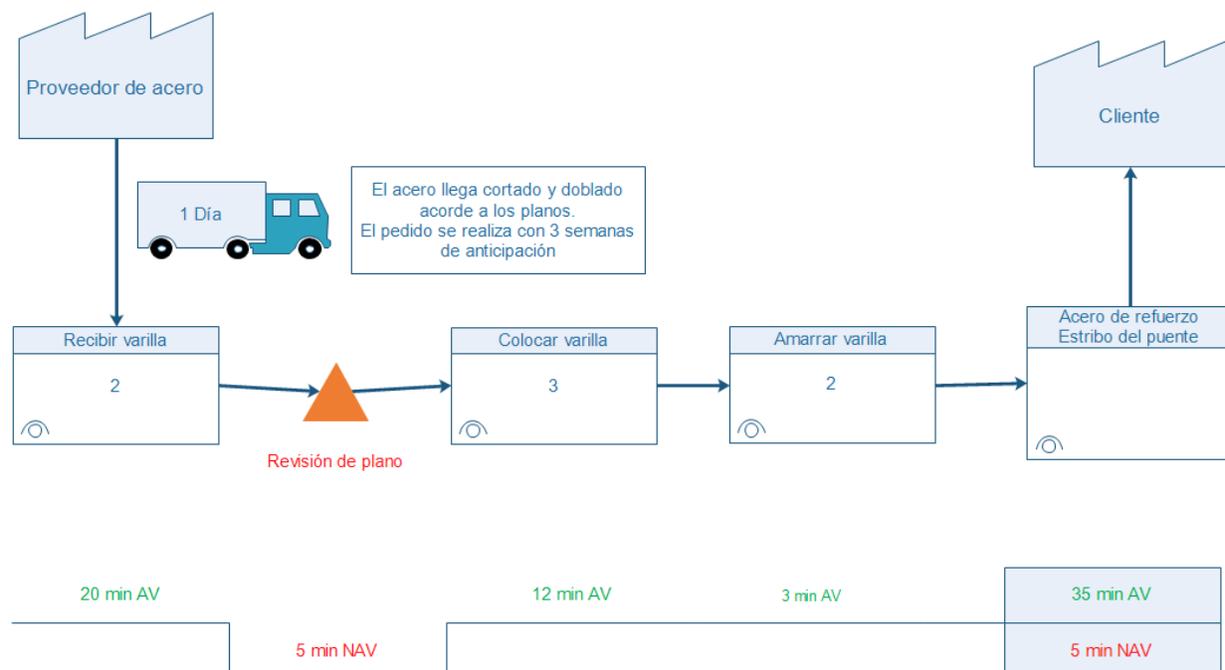
Figura 8. VSM estado actual, rubro acero - Puente El Reventado

El VSM realizado al puente El Reventado, ubicado en la provincia de Bolívar en el cantón Chillanes, parroquia San José del Tambo con una longitud de 12m; obtuvo un resultado de actividades NAV del 12% del tiempo total del proceso analizado, siendo este uno de los mapas que muestra el uso de recursos adecuados y un ejemplo para los demás proyectos. En la Figura 23 se muestran las causas que generaron los desperdicios.

Así mismo en el puente El Reventado se clasificaron las actividades ejecutadas en el proceso tomadas de la Tabla 4 y ordenadas en un diagrama o VSM como se muestra a continuación en la Figura 8.

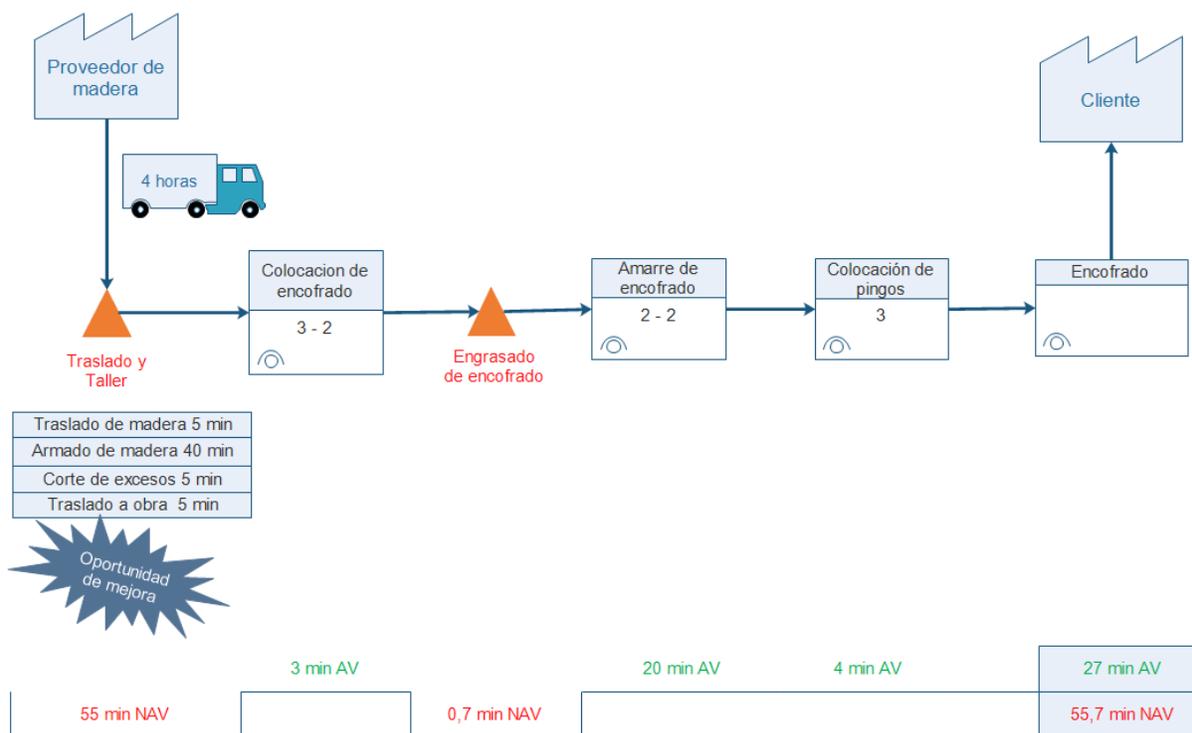
Figura 9. VSM estado actual, rubro encofrado - Puente Las Tablas

El VSM realizado al puente Las Tablas del rubro de encofrado, obtuvo un resultado de actividades NAV del 67% del tiempo total del proceso analizado, mostrando la necesidad de mejora en dicho proceso, sus causas se muestran más adelante en este documento en la Figura 24.

Para el puente Las Tablas se clasificaron las actividades ejecutadas en el proceso tomadas de la Tabla 5 y ordenadas en un diagrama o VSM como se muestra a continuación en la Figura 9.

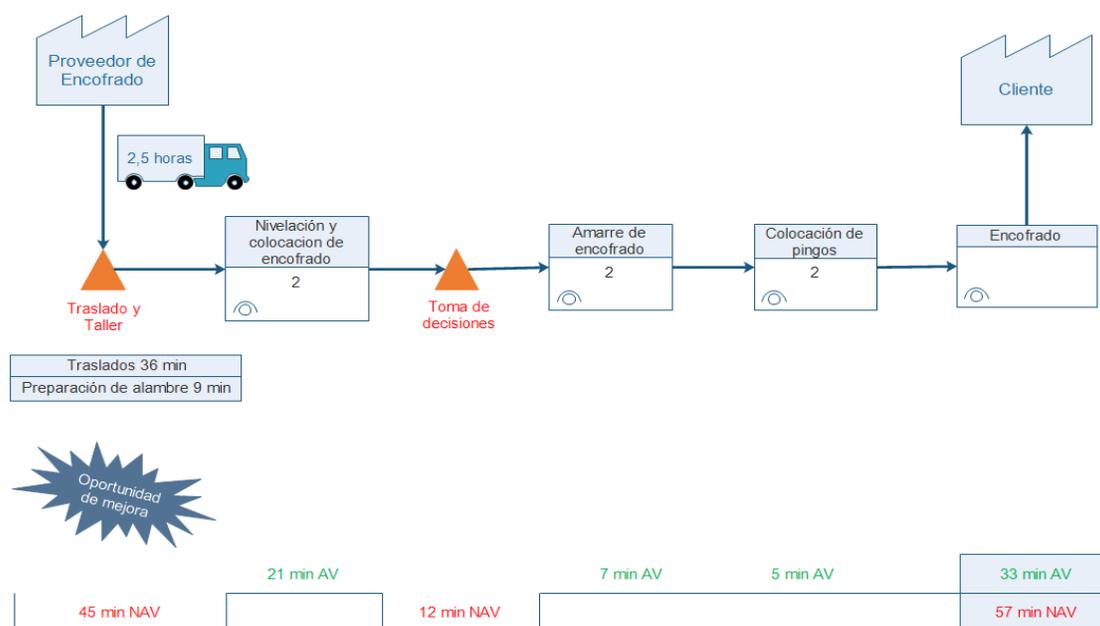
Figura 10. VSM estado actual, rubro encofrado - Puente Jerusalén

El VSM realizado al puente Jerusalén del rubro de encofrado, obtuvo un resultado de actividades NAV del 63% del tiempo total del proceso analizado, mostrando la necesidad de mejora en dicho proceso, sus causas se muestran en la Figura 25 más adelante en este documento.

De la misma forma para el puente Jerusalén se clasificaron las actividades ejecutadas en el proceso tomadas de la Tabla 6 y ordenadas en un diagrama o VSM como se muestra a continuación en la Figura 10.

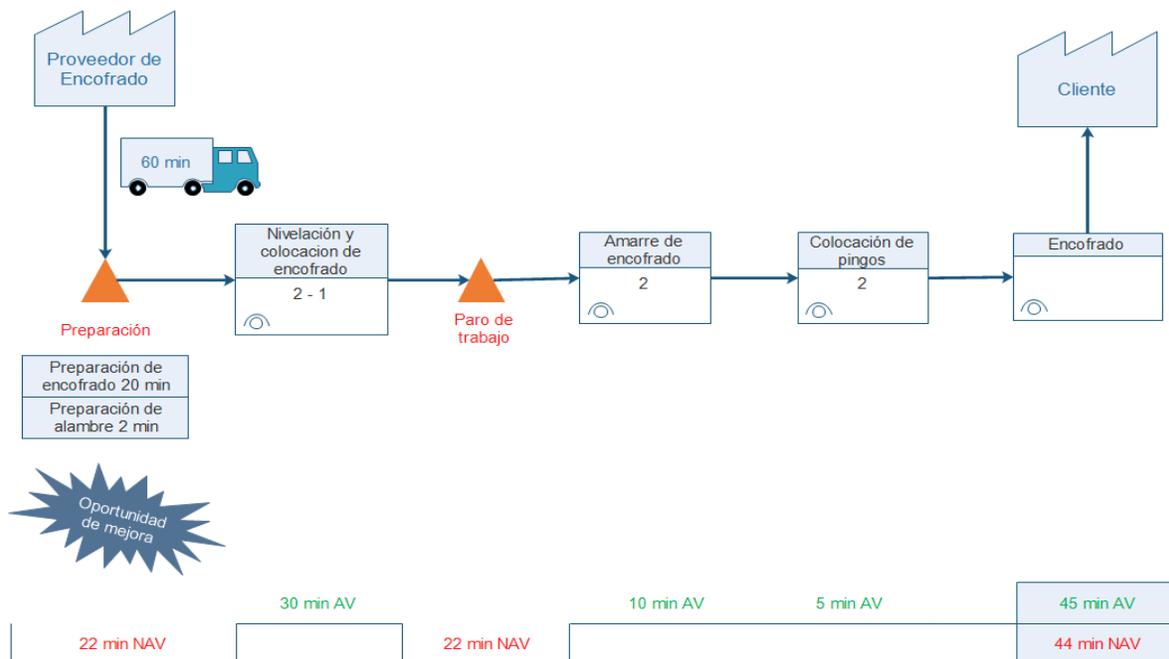
Figura 11. VSM estado actual, rubro encofrado - Puente Cristal

El VSM realizado al puente Cristal del rubro de encofrado, obtuvo un resultado de actividades NAV del 49% del tiempo total del proceso analizado, mostrando la necesidad de mejora en dicho proceso pese a que el valor de actividad AV es mayor al porcentaje de actividad NAV se puede disminuir aún más al corregir las causas que lo generan dentro del documento en la Figura 26 cuáles son sus causas.

De igual forma para el puente Cristal se clasificaron las actividades ejecutadas en el proceso tomadas de la Tabla 7 y ordenadas en un diagrama o VSM como se muestra a continuación en la Figura 11.

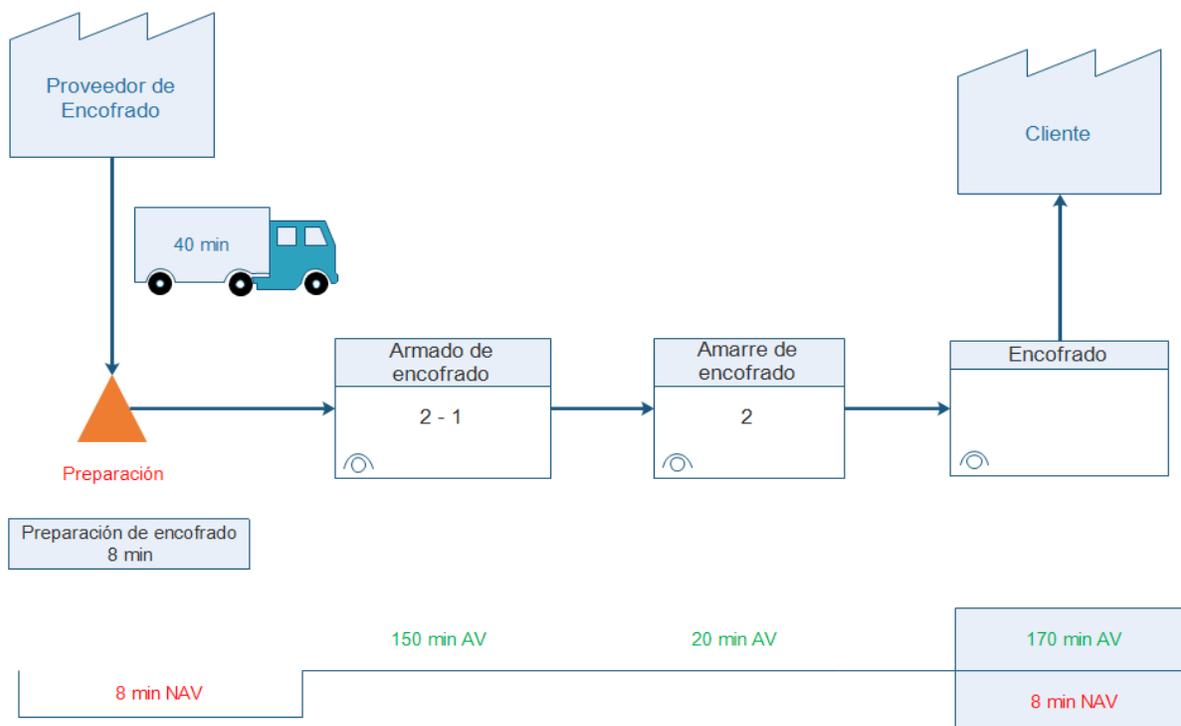
Figura 12. VSM estado actual, rubro encofrado - Puente El Reventado

El VSM realizado al puente El Reventado del rubro de encofrado, obtuvo un resultado de actividades NAV del 4% del tiempo total del proceso analizado, el valor nos indica lo óptimo del trabajo realizado pero como anteriormente se expuso, el VSM no controla las dimensiones de los puentes. Las causas registradas se muestran en la Figura 27.

Así mismo para el puente El Reventado se clasificaron las actividades ejecutadas en el proceso tomadas de la Tabla 8 y ordenadas en un diagrama o VSM como se muestra a continuación en la Figura 12.

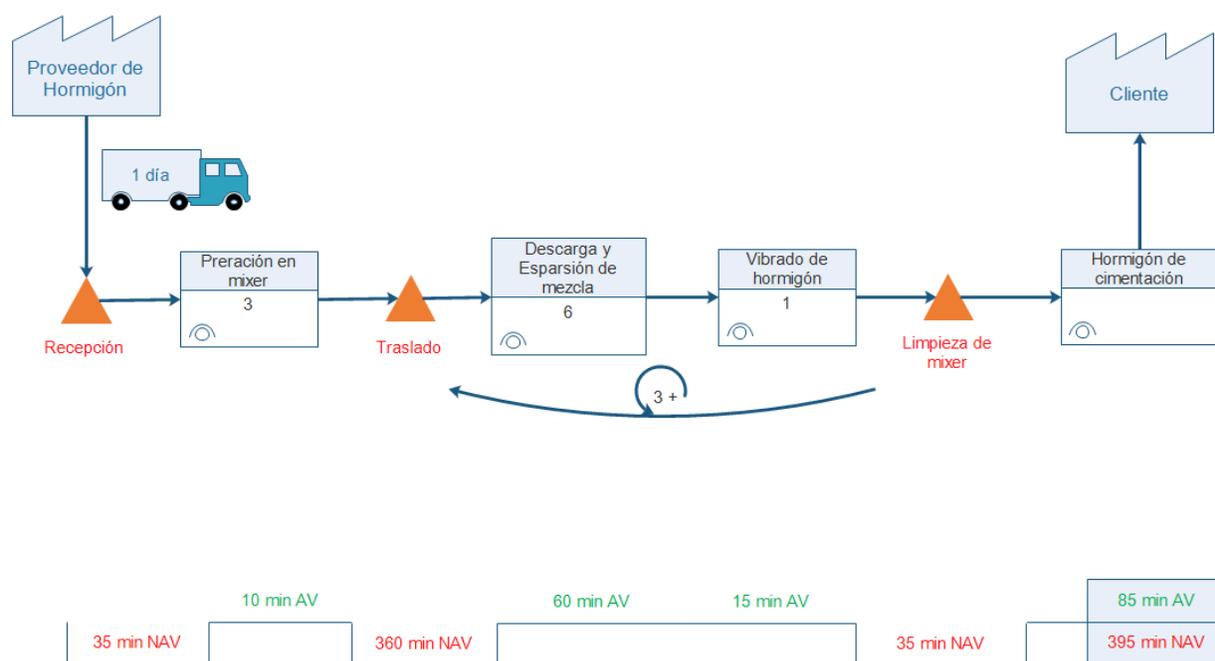
Figura 13. VSM estado actual, rubro hormigón - Puente Las Tablas

El VSM realizado al puente Las Tablas del rubro de hormigón, obtuvo un resultado de actividades NAV del 82% del tiempo total del proceso analizado, mostrando la necesidad de mejora en dicho proceso, sus causas se muestran más adelante en la Figura 28.

Para el puente Las Tablas se clasificaron las actividades ejecutadas en el proceso tomadas de la Tabla 9 y ordenadas en un diagrama o VSM como se muestra a continuación en la Figura 13.

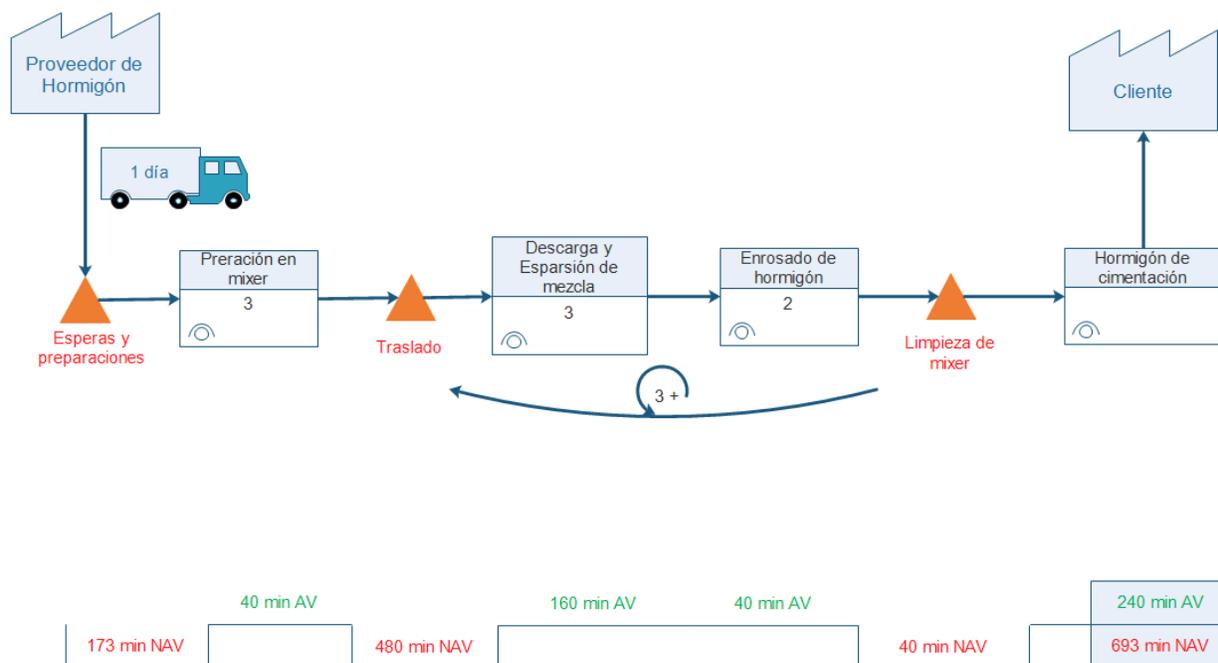
Figura 14. VSM estado actual, rubro hormigón - Puente Jerusalén

En el puente Jerusalén se clasificaron las actividades ejecutadas en el proceso tomadas de la Tabla 10 y ordenadas en un diagrama o VSM como se muestra a continuación en la Figura 14.

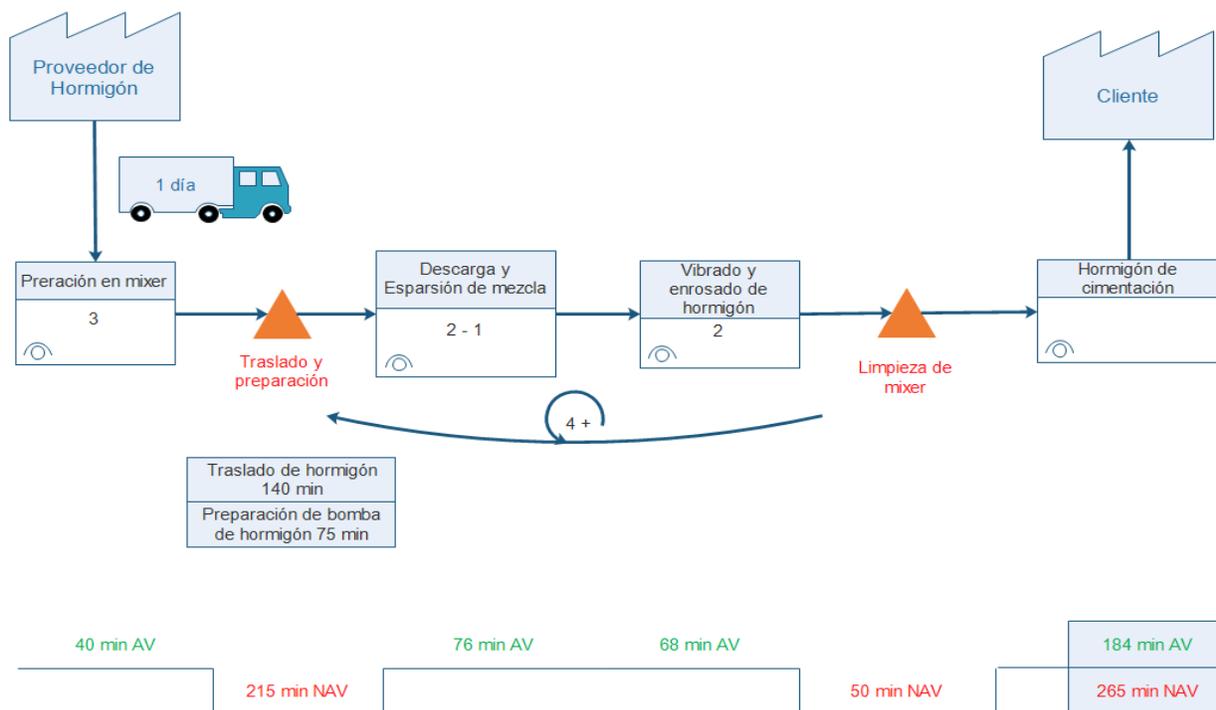
Figura 15. VSM estado actual, rubro hormigón - Puente Cristal

De igual forma en el puente Cristal se clasificaron las actividades ejecutadas en el proceso tomadas de la Tabla 11 y ordenadas en un diagrama o VSM como se muestra a continuación en la Figura 15.

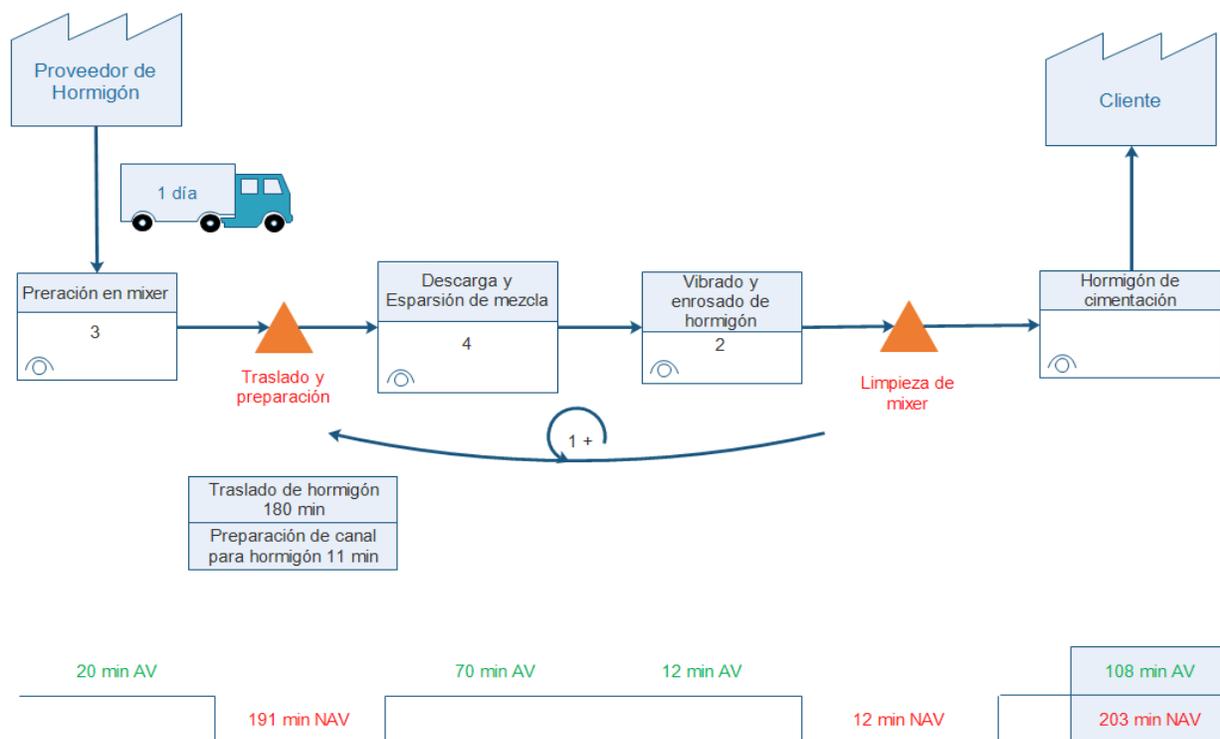
Figura 16. VSM estado actual, rubro hormigón - Puente El Reventado

Así mismo en el puente El Reventado se clasificaron las actividades ejecutadas en el proceso tomadas de la Tabla 12 y ordenadas en un diagrama o VSM como se muestra a continuación en la Figura 16.

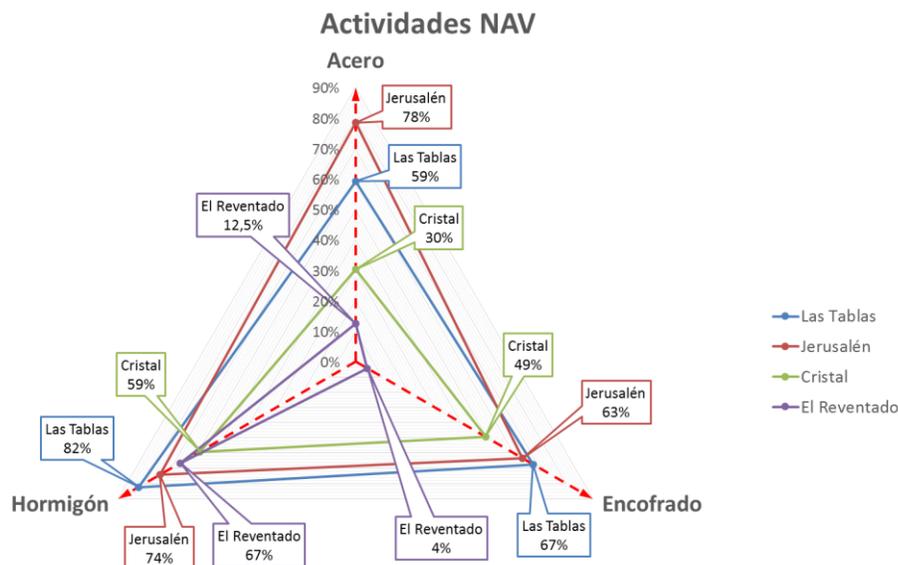
Figura 17. Porcentaje de actividad NAV de los puentes por cada rubro

El gráfico radial de la Figura 17 acumula los porcentajes de actividad NAV de cada rubro de todos los puentes observados y, la variabilidad entre cada proceso, es decir, entre cada puente por el mismo rubro nos indica la falta de control y planificación de los proyectos ejecutados. Con estos datos se ve la necesidad de crear una línea base (Figura 18).

Los resultados obtenidos permitieron crear una línea base para que a partir de esta, se fijen metas y así disminuir las pérdidas o NAV's. Para esto fue necesario determinar el porcentaje de NAV's de cada puente y por cada rubro analizado, como se puede ver en la Figura 17.

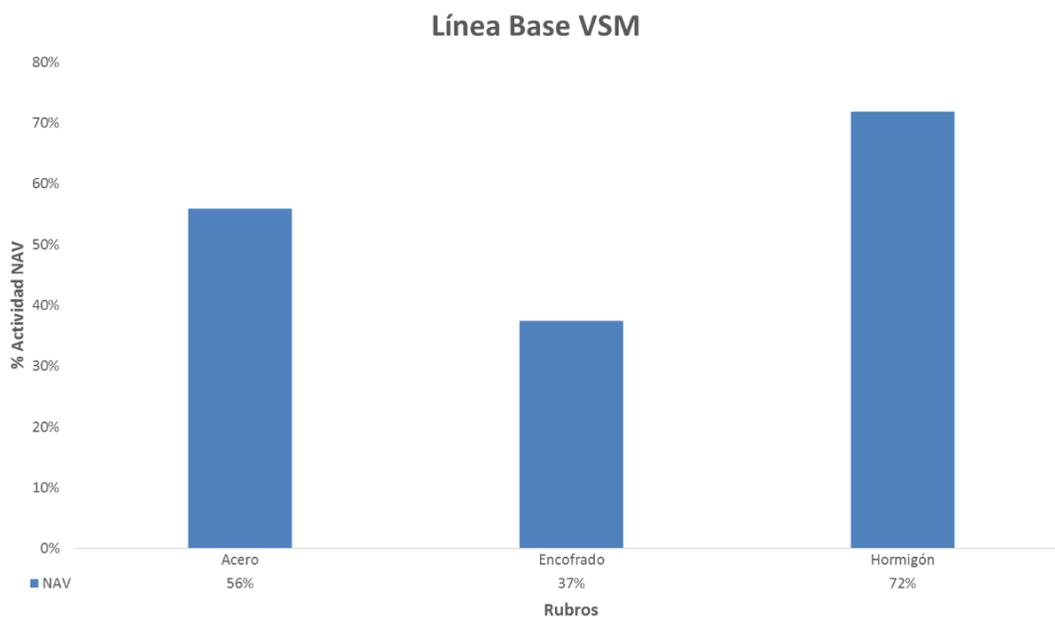
El gráfico de barras de la Figura 18 determina el punto máximo de actividades NAV de cada rubro, con esta línea base se establecen las marcas sobre las cuales deben trabajarse para disminuir el porcentaje de NAV's junto con la ayuda de las causas que generan dichas actividades (Figura 19), lo que debería mejorar el control en la ejecución de los proyectos. En mejora continua lo ideal es disminuir de manera sostenida estos porcentajes optimizando los procesos y corrigiendo las causas.

Figura 18. Línea Base del VSM por cada rubro

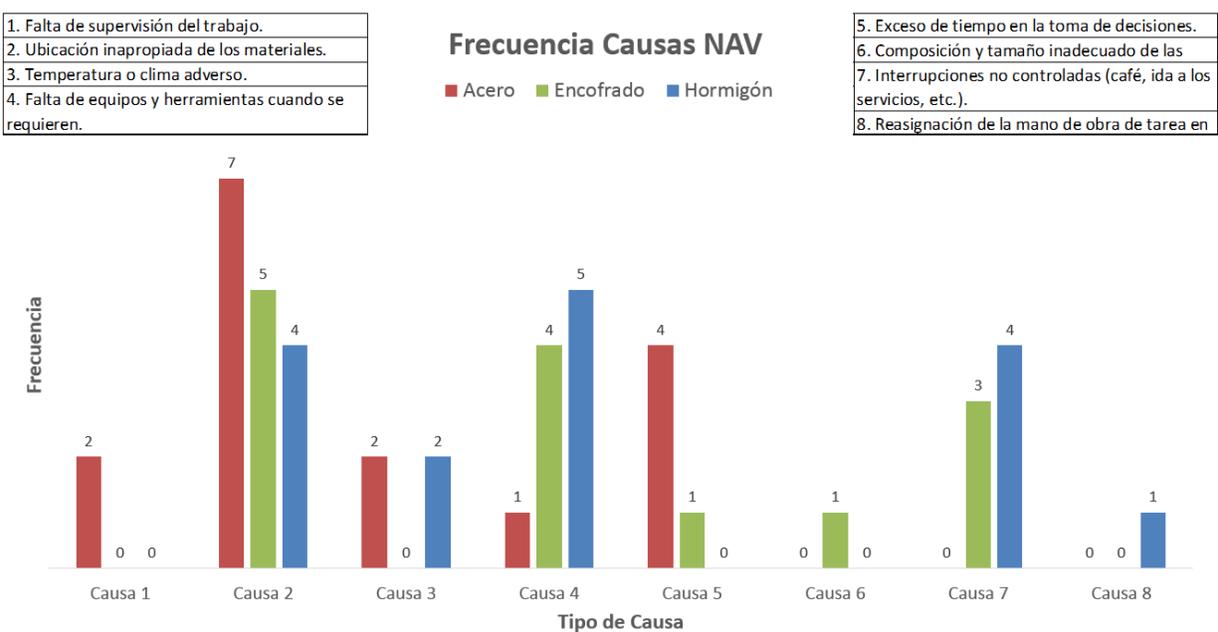
Figura 19. Causas de la actividad NAV por cada rubro

El rubro de acero de refuerzo consistió en la recepción de la varilla que el proveedor entrega, en este caso la varilla viene cortada y doblada por parte del proveedor de acuerdo a la planilla, el uso de material pre fabricado es un beneficio para la empresa tanto en tiempos como en costos; luego de la recepción del material, al momento de construir, el acero es trasladado al lugar de obra donde luego de marcar la ubicación del acero de refuerzo, este es colocado y amarrado. En este rubro se midió el tiempo que duró cada actividad y adicionalmente se buscaron las causas que generaron desperdicios en este proceso. Los resultados finales de las causas en este rubro se encuentran en la Figura 19.

se buscaron las causas que generaron desperdicios en este proceso. Los resultados finales de las causas en este rubro se encuentran en la Figura 19.

tiempo que duró cada actividad y adicionalmente se buscaron las causas que generaron desperdicios en este proceso. Los resultados finales de las causas en este rubro se encuentran en la Figura 19.

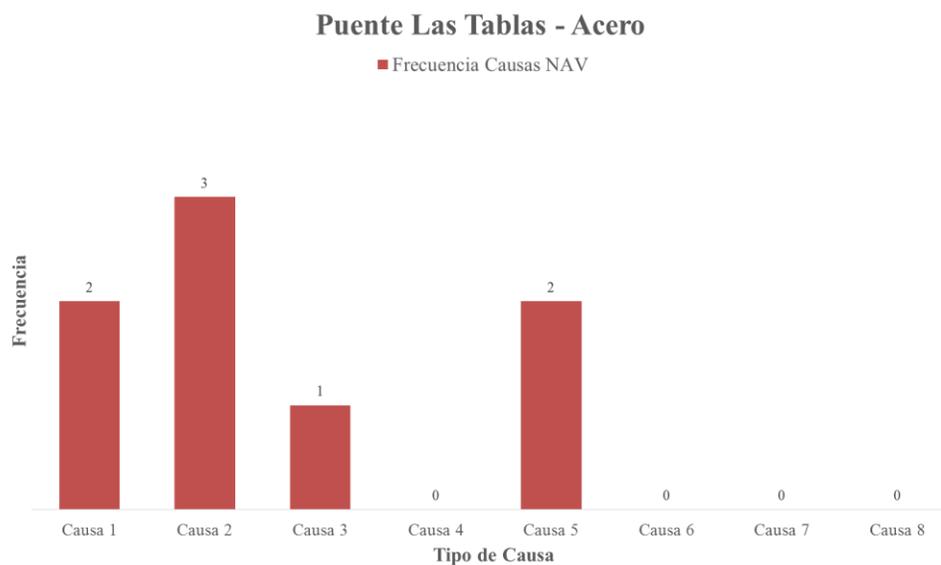
Figura 20. Causas reincidentes rubro acero - Puente Las Tablas

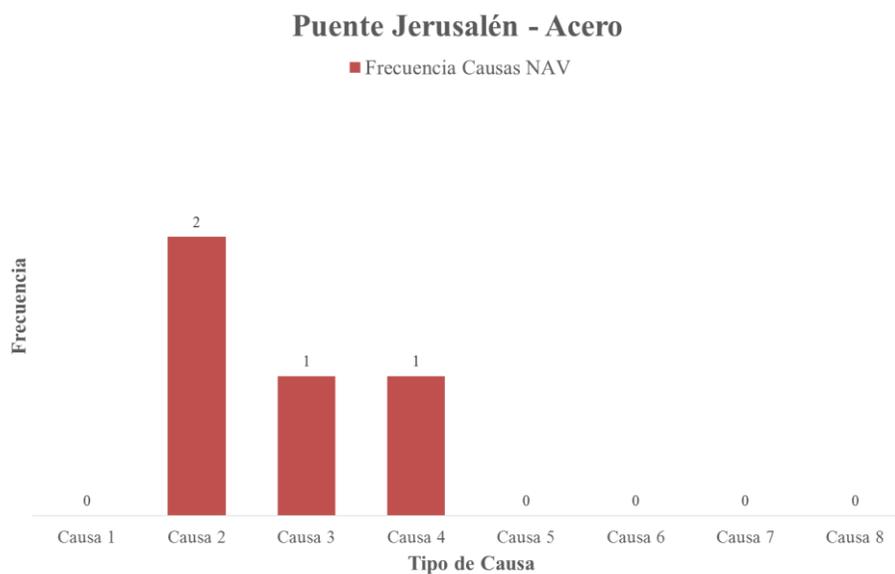
Figura 21. Causas reincidentes rubro acero - Puente Jerusalén

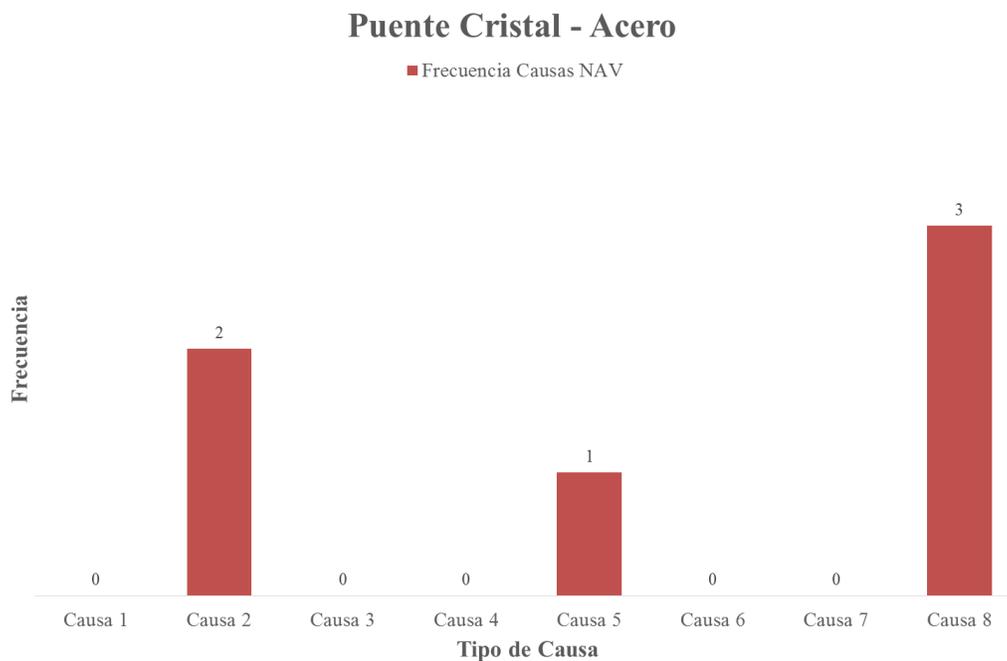
Figura 22. Causas reincidentes rubro acero - Puente Cristal

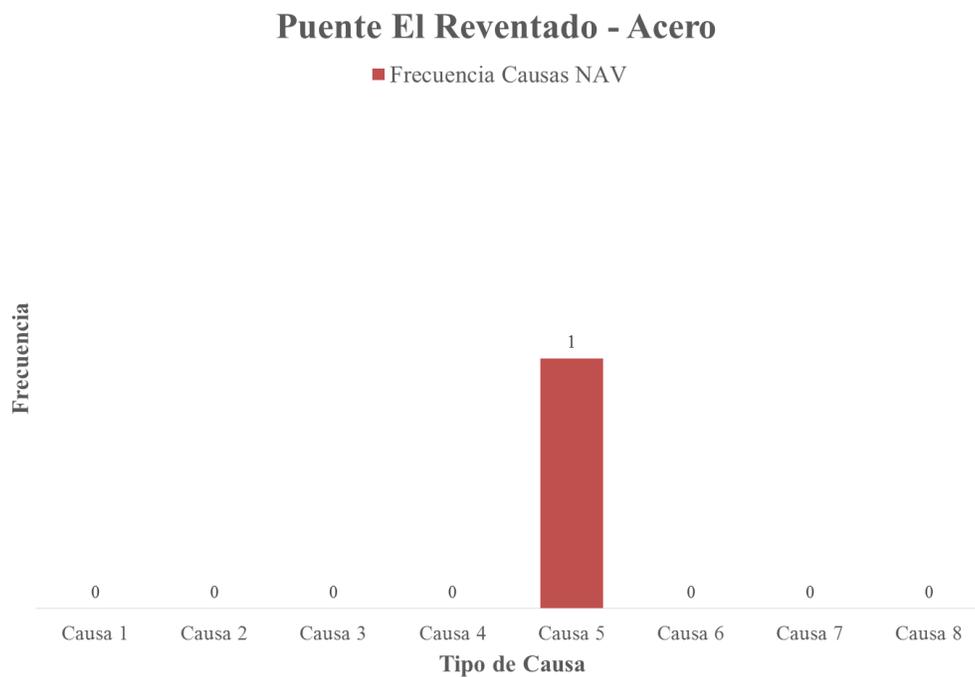
Figura 23. Causas reincidentes rubro acero - Puente El Reventado

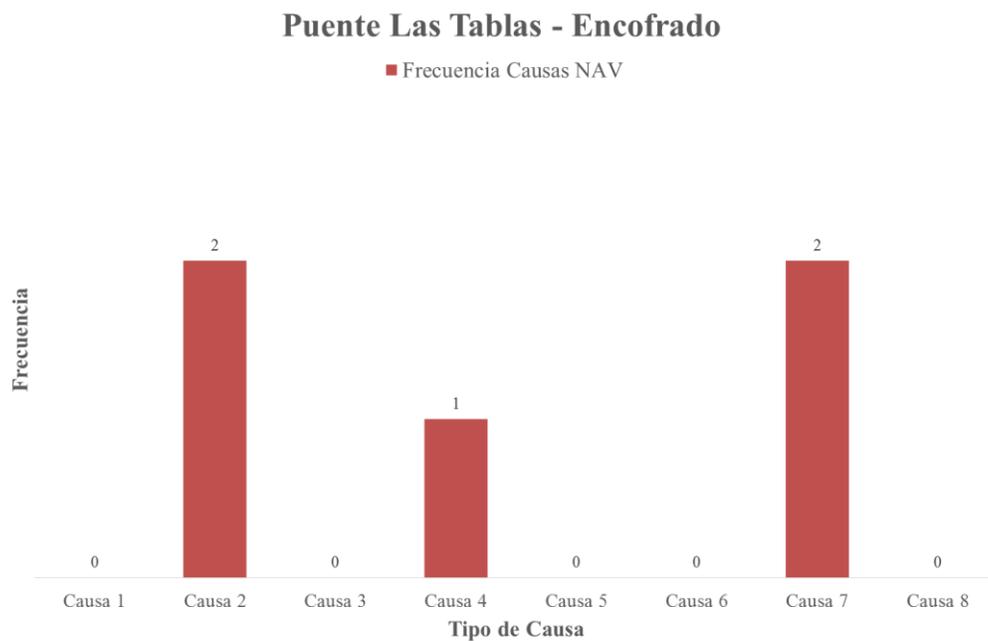
Figura 24. Causas reincidentes rubro encofrado - Puente Las Tablas

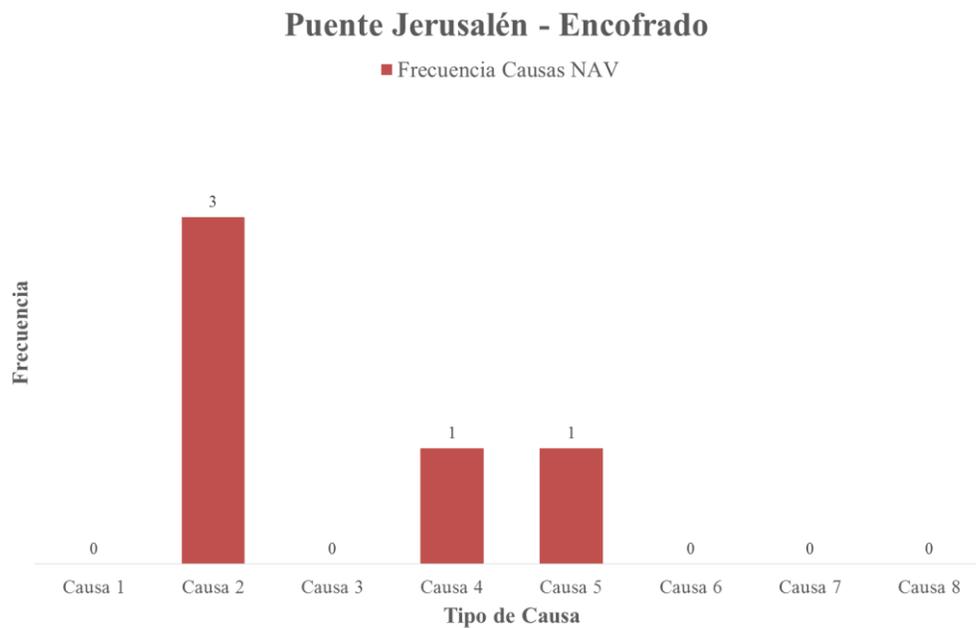
Figura 25. Causas reincidentes rubro encofrado - Puente Jerusalén

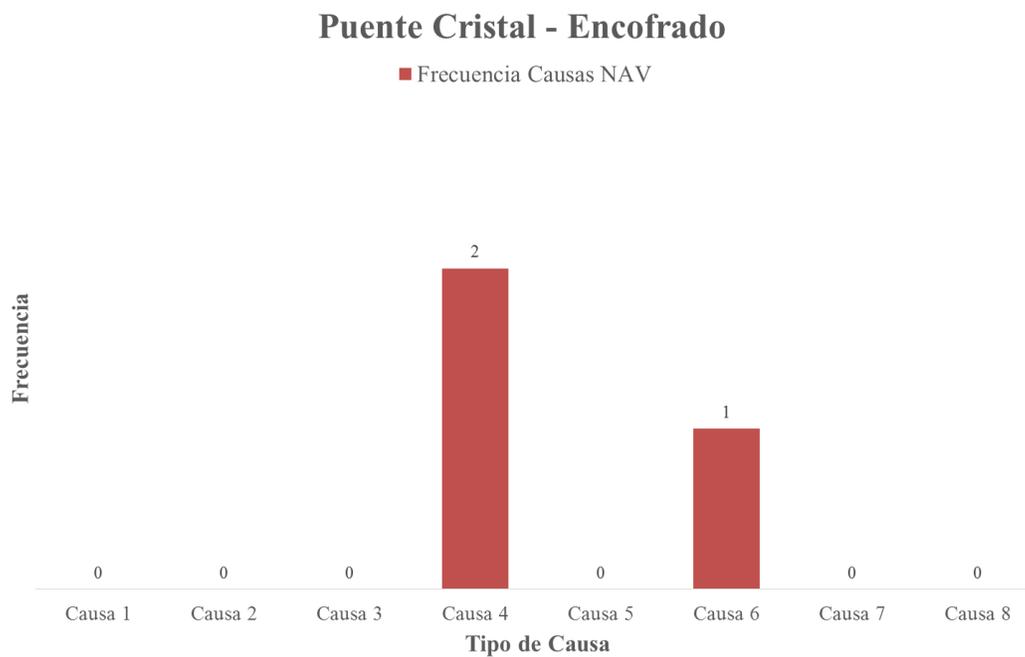
Figura 26. Causas reincidentes rubro encofrado - Puente Cristal

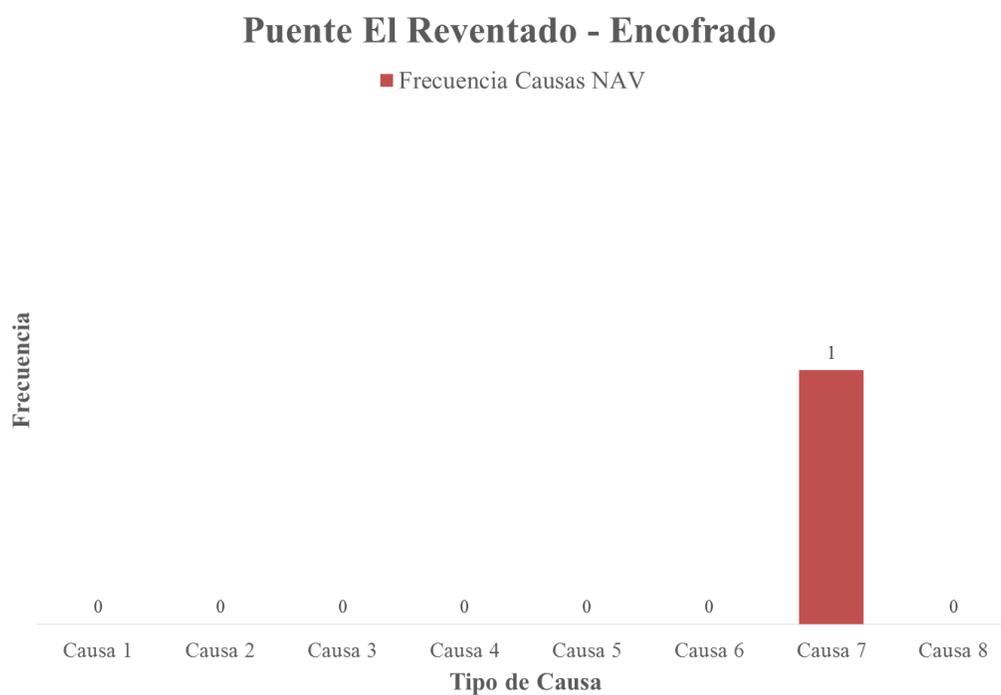
Figura 27. Causas reincidentes rubro encofrado - Puente El Reventado

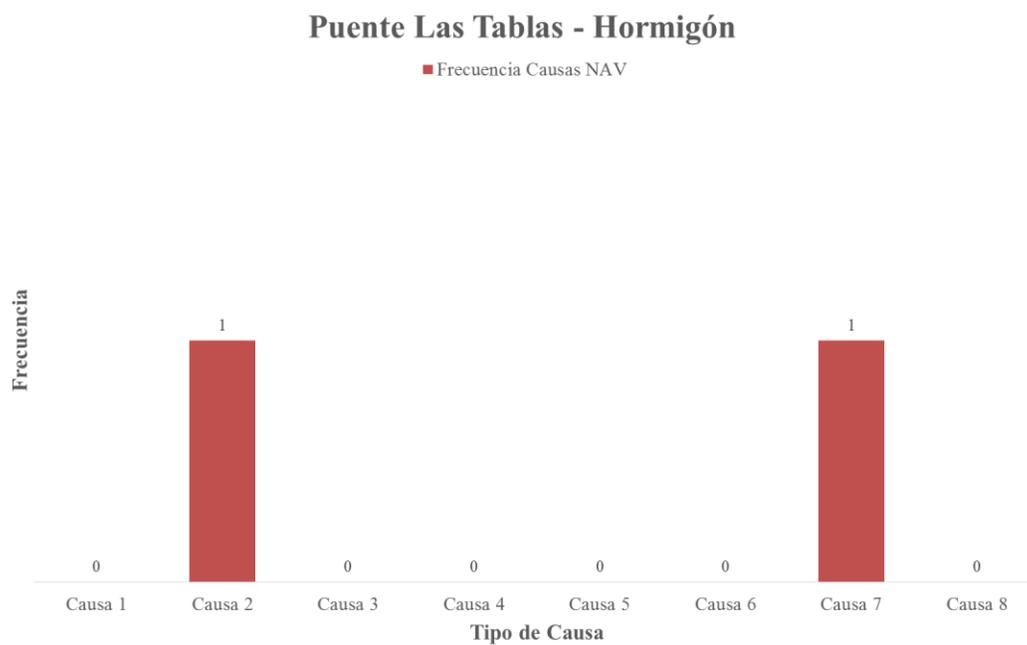
Figura 28. Causas reincidentes rubro hormigón - Puente Las Tablas

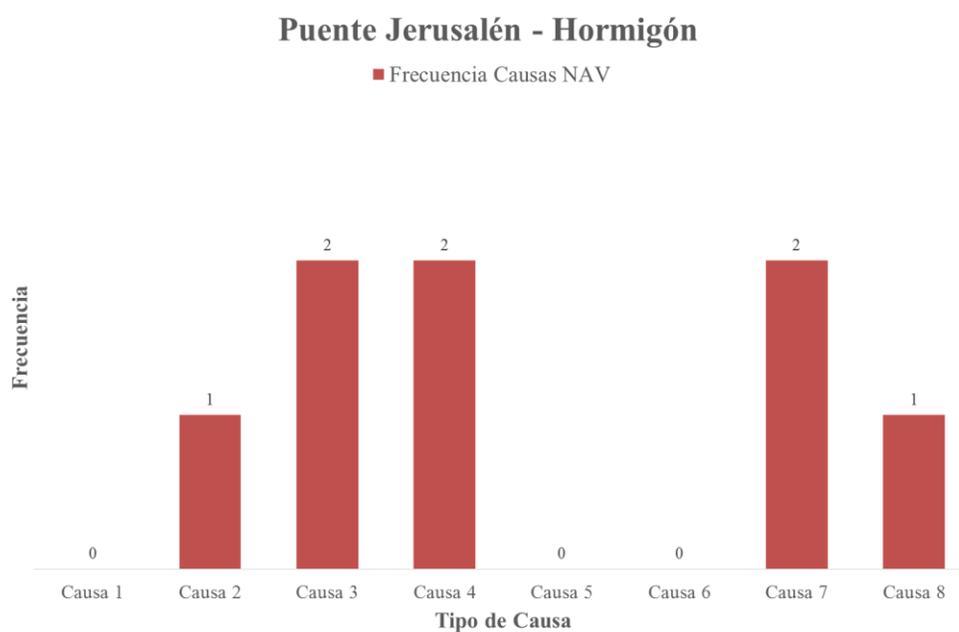
Figura 29. Causas reincidentes rubro hormigón - Puente Jerusalén

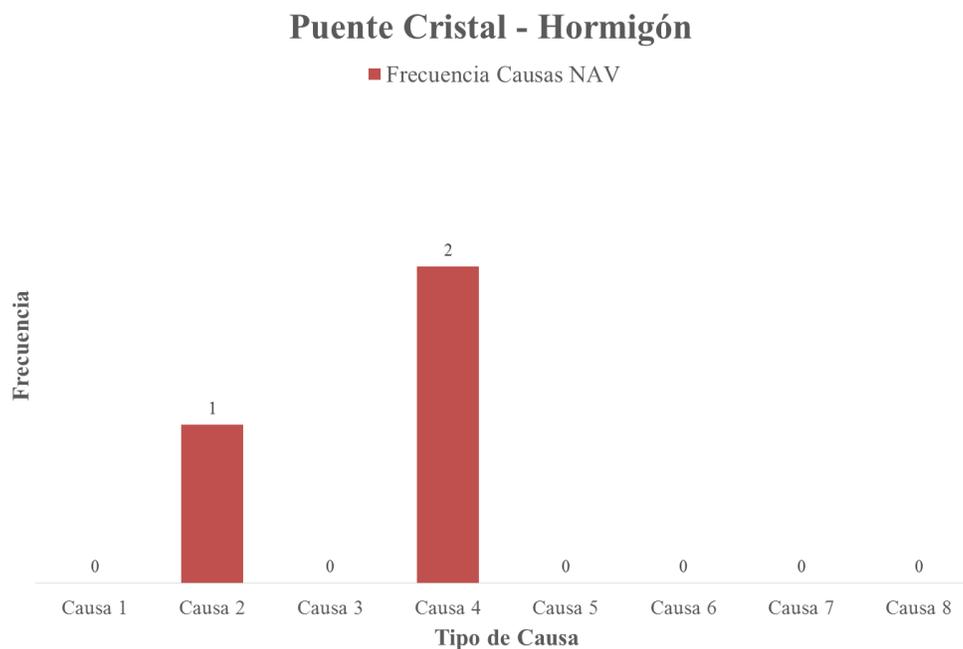
Figura 30. Causas reincidentes rubro hormigón - Puente Cristal

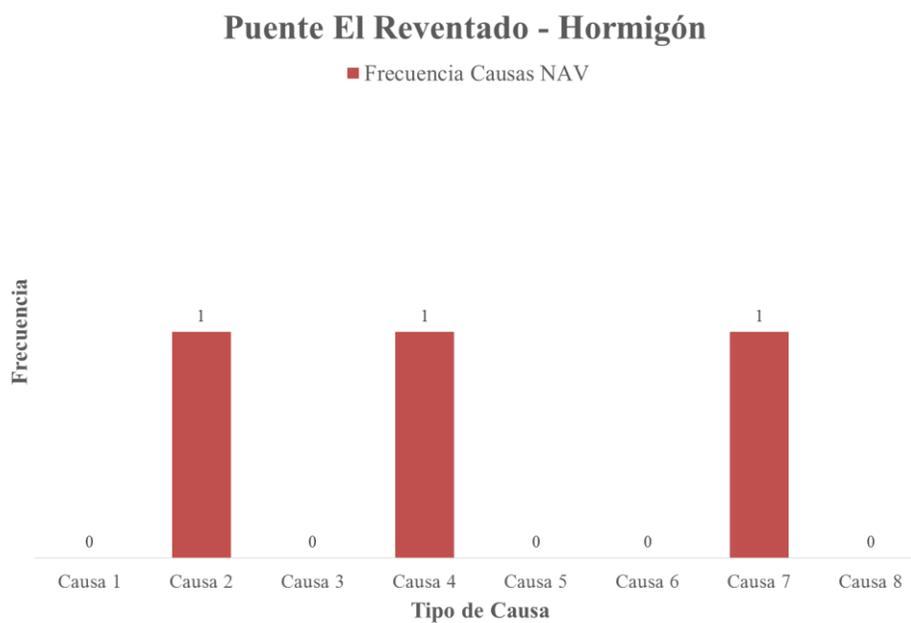
Figura 31. Causas reincidentes rubro hormigón - Puente El Reventado
