**UNIVERSIDAD NACIONAL DE CHIMBORAZO**

**FACULTAD DE INGENIERÍA  
ESCUELA DE INGENIERÍA CIVIL**

**TRABAJO DE GRADUACIÓN**

**“EVALUACIÓN DE LA CONSTRUCCIÓN INFORMAL  
DE EDIFICACIONES EN ZONAS URBANO  
MARGINALES DE LA CIUDAD DE RIOBAMBA”.**

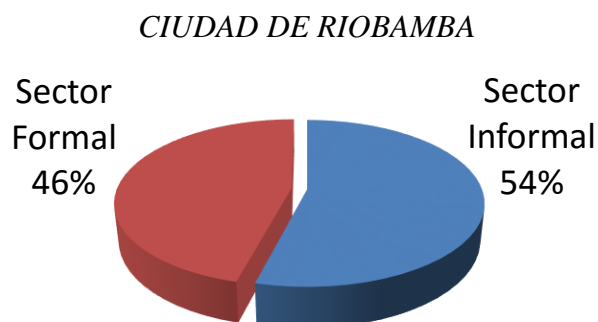
**Gráfico 1.** *Aporte de los Sistemas Formal e Informal al Patrimonio Habitacional (1982-1990)*  
**Fuente:** FERNANDO CORDERO C. (1995). *Plan de Desarrollo Urbano de Riobamba*.

Al confrontar el incremento del patrimonio habitacional relativo a las nuevas viviendas producidas en el periodo 1982-1990 y aquel relacionado con las viviendas generadas en el **SISTEMA FORMAL** que corresponde a 2520 viviendas y representan menos de la mitad (46.1%) de la producción acumulada entre los dos últimos censos. (1982-1990) se puede concluir fácilmente que la mayor cantidad de viviendas generadas en el periodo se habían realizado por acción del denominado **SISTEMA INFORMAL** puesto que este, en el periodo, aportó con 2950 unidades habitacionales (53.9%).<sup>4</sup>

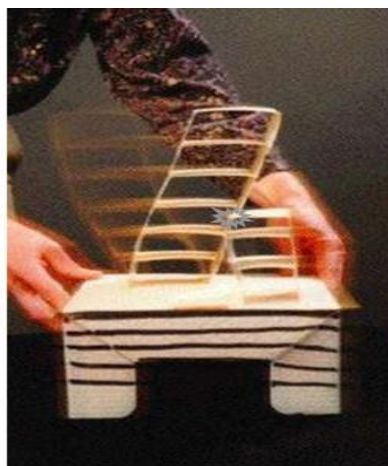
Edificios se deforman y pueden chocar (efecto de Martilleo) que rompe ductos

**Gráfico 4.** Mecanismo frágil de colapso en este tipo de edificaciones  
**Fuente:** <http://iniiserver.inii.ucr.ac.cr/lis/index.php?id=26>

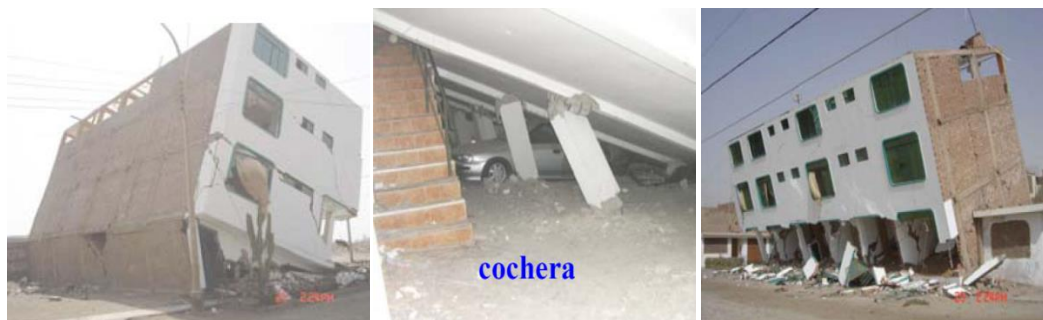
El problema de piso blando se produce cuando hay un cambio muy brusco de rigidez entre los pisos consecutivos. Por ejemplo, en la dirección corta del edificio que falló en el sismo de Pisco en Perú de magnitud 8.0 (15-08-2007) de la Fig.10. Los muros del primer piso fueron discontinuados para transformar el primer piso en cochera, quedando en la dirección corta sólo los muros del perímetro, hechos con ladrillos de baja calidad, y un gran muro longitudinal que no aporta resistencia en la dirección corta, sino más bien genera torsión en planta. Al fallar los muros de la dirección corta, se formó el problema de piso blando, volcándose el edificio.

**Gráfico 5.** Efectos de Piso Blando y Torsión.

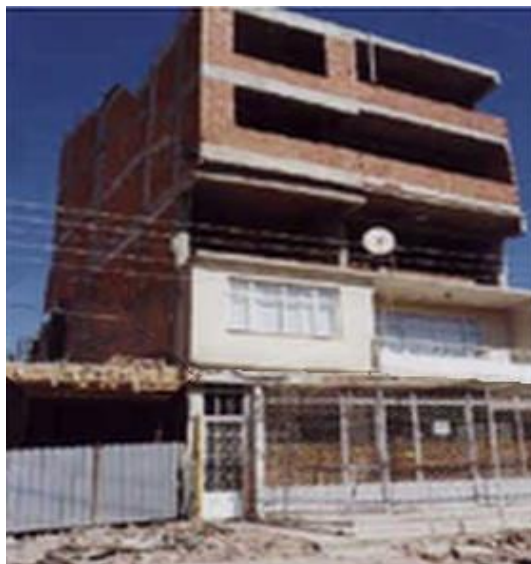
**Gráfico 7.** Casa informal de cinco pisos que originalmente fue de dos pisos  
**Fuente:** [http://www.tdcat.cesca.es/TESIS\\_UPC/AVAILABLE/TDX-0416102-075520/07Capitulo5.PDF](http://www.tdcat.cesca.es/TESIS_UPC/AVAILABLE/TDX-0416102-075520/07Capitulo5.PDF)

Las edificaciones que podrían resultar afectadas, en su mayoría, se han proyectado y construido sin un control de calidad adecuado y un debido seguimiento o supervisión de la obra. Existe un consenso en los especialistas locales que el control no se ha realizado o ha sido insuficiente y que incluso las edificaciones se han construido con mano de obra deficiente en términos técnicos.

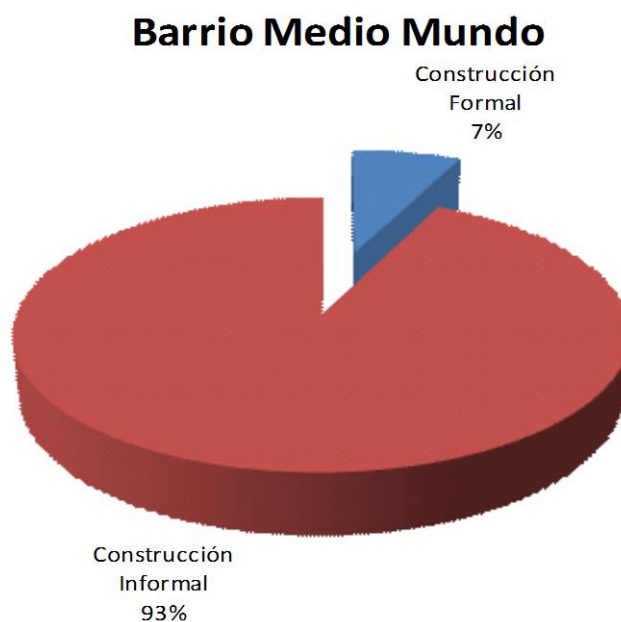
*Gráfico 12. Construcción Informal Barrio Medio Mundo*  
ELABORADO POR. JP - MT

TIPO	Nº	%
CONSTRUCCIÓN FORMAL	2	7
CONSTRUCCIÓN INFORMAL	28	93
TOTAL	30	100

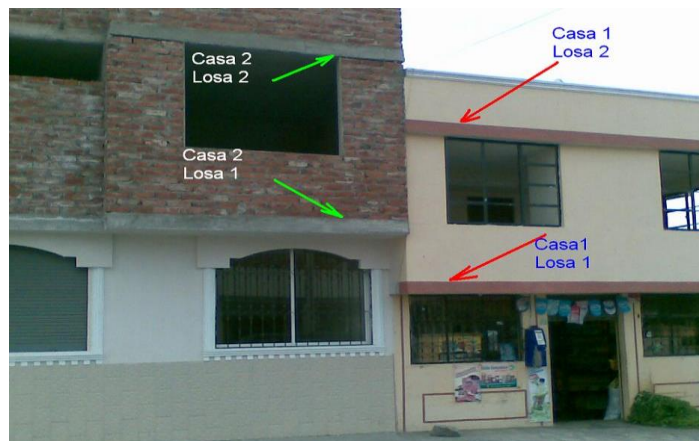
La separación entre edificaciones es muy importante, ya que todas las estructuras por no estar adecuadamente separadas y teniendo diferentes alturas, tienen diferentes modos de vibración lo que generan el efecto de Choque, estas estructuras están expuestas al roce en diferentes partes y elementos, convirtiéndolas en vulnerables a daños y colapsos.

**Figura 1.** Edificaciones Vulnerables, Barrio 24 de Mayo  
(N 9818248; E 757944; altura 2865m.s.n.m.)  
ELABORADO POR: JP - MT

El Ing Richard E. Klingner, dice este tipo de estructuras no funcionaron y colapsaron en el terremoto en la ciudad de Armenia (Colombia, 1999) por falta de separación y estructuración.

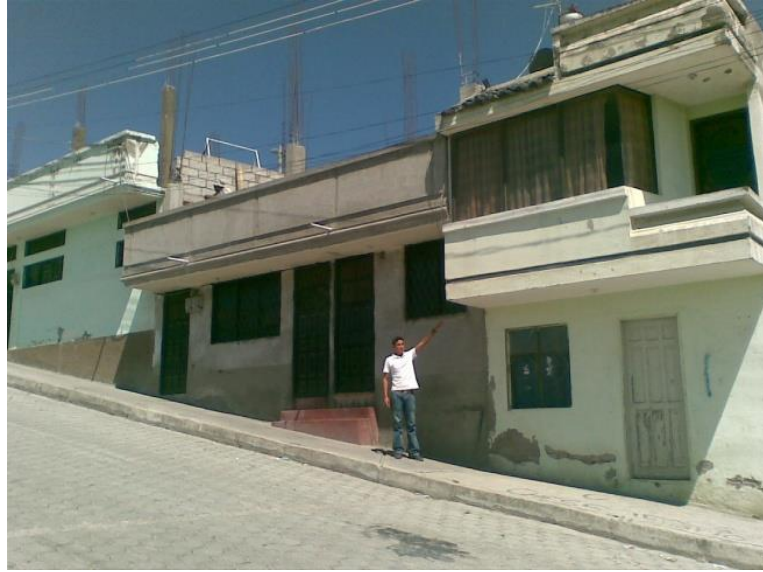
**Figura 2.** Efecto de Choque Barrio 11 de Noviembre  
(N 9816570; E 762629; altura 2801m.s.n.m.)  
ELABORADO POR: JP - MT

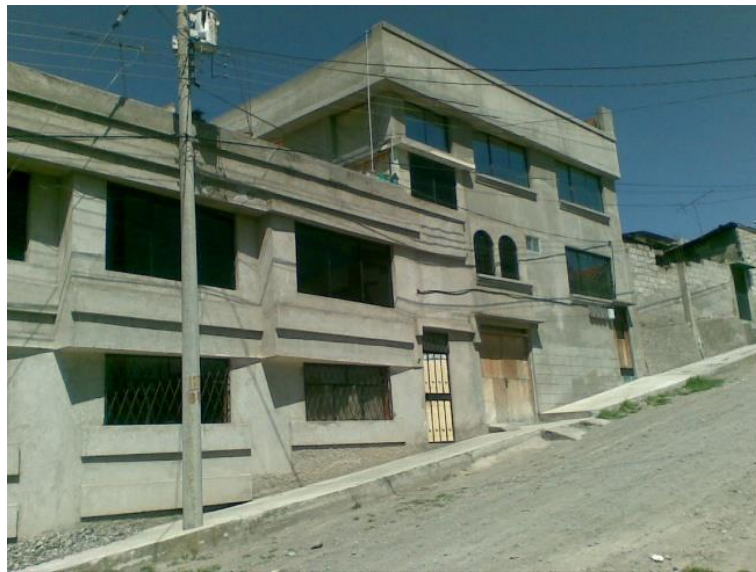
**Figura 3.** Efecto de Choque Barrio 11 de Noviembre  
(N 9816702; E762600; altura 2799m.s.n.m.)  
ELABORADO POR: JP - MT

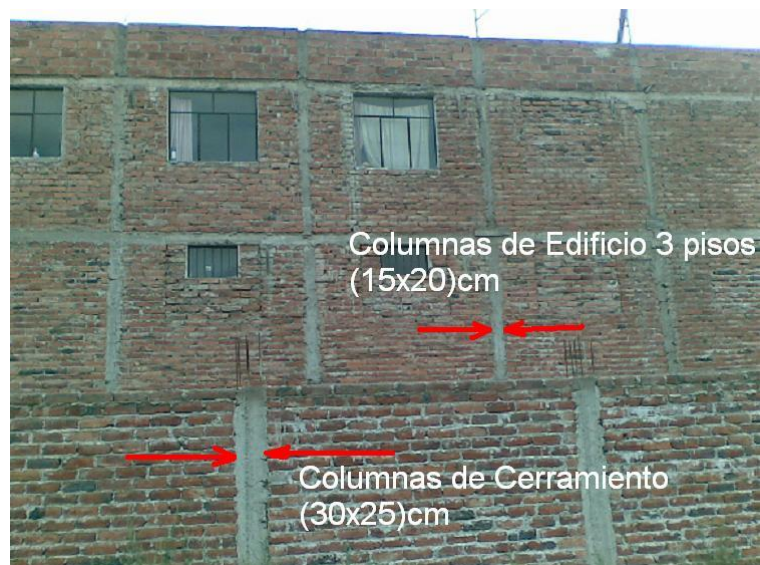
Al no existir un control, las dimensiones de los elementos estructurales son insuficientes, tanto en columnas como en vigas y losas, esto facilita que ocurra fallas por esfuerzo cortante y en muchos casos es la causa del colapso total o parcial de los edificios.

**Figura 4.** Columnas de secciones menores que 900cm<sup>2</sup>, Barrio 24 de Mayo (N 9818422; E 758383; altura 2857m.s.n.m.)

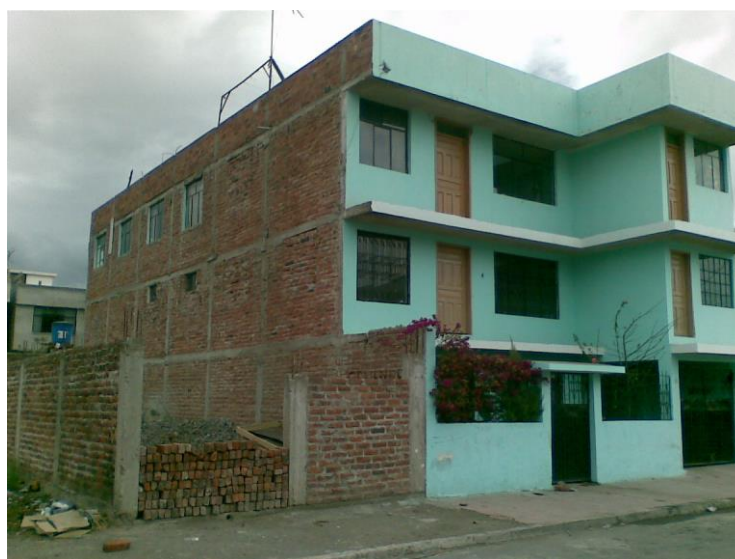
**Figura 5.** Edificación con columnas de sección menor que 900cm<sup>2</sup>, Barrio 24 de Mayo (N 9818422; E 758383; altura 2857m.s.n.m.)

En esta edificación de tres pisos se constató que las columnas eran de 15 x 20 cm dándonos una sección de 300cm<sup>2</sup>, según el Código Ecuatoriano de la Construcción, las columnas deben tener por lo menos 900 cm<sup>2</sup> de sección, aquí en la ciudad de Riobamba donde tenemos una gran vulnerabilidad sísmica debería cumplir con lo mínimo establecido en el código, pero vemos que la realidad es otra ya que se constató en la gran mayoría de casos analizados que las dimensiones empleadas son de 300 a 600 cm<sup>2</sup>.

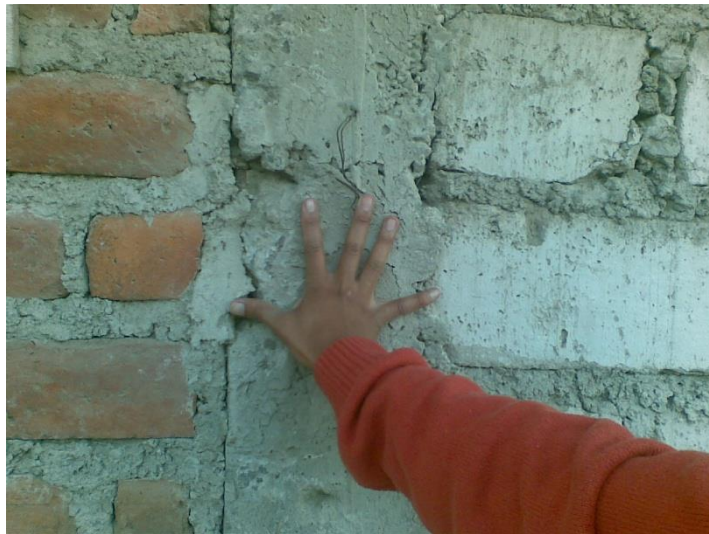
**Figura 6.** Barrio Medio Mundo, columnas de (15X15)cm.  
(N 9813235; E 764154; altura 2755 m.s.n.m.)  
ELABORADO POR: JP - MT

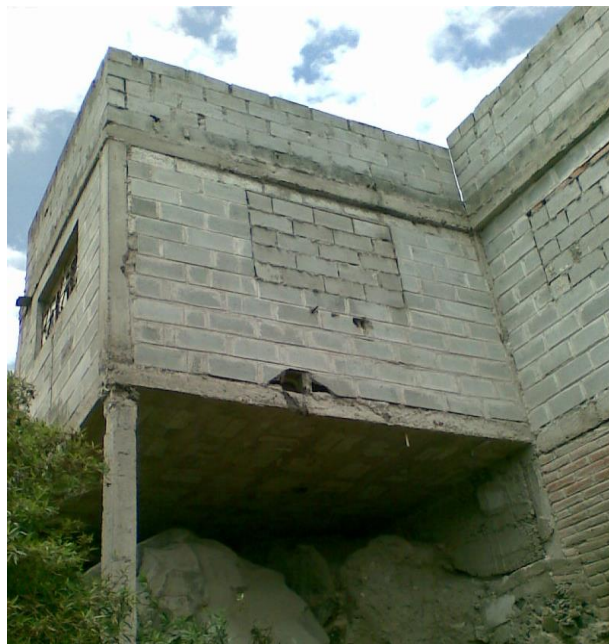
**Figura 7.** Columnas de (15X20)cm, Barrio 11 de Noviembre  
(N 9816822; E 762571; altura 2795m.s.n.m.)  
ELABORADO POR: JP - MT

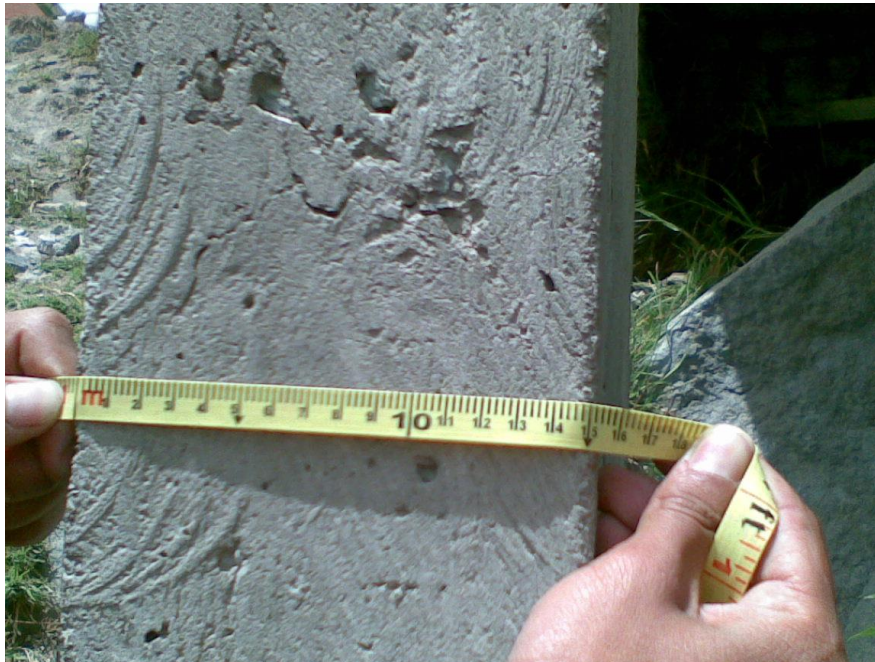
*Figura 8. Columnas (15X20)Barrio 11 de Noviembre.  
(N 9816822; E 762571; altura 2795m.s.n.m.)  
ELABORADO POR: JP - MT*

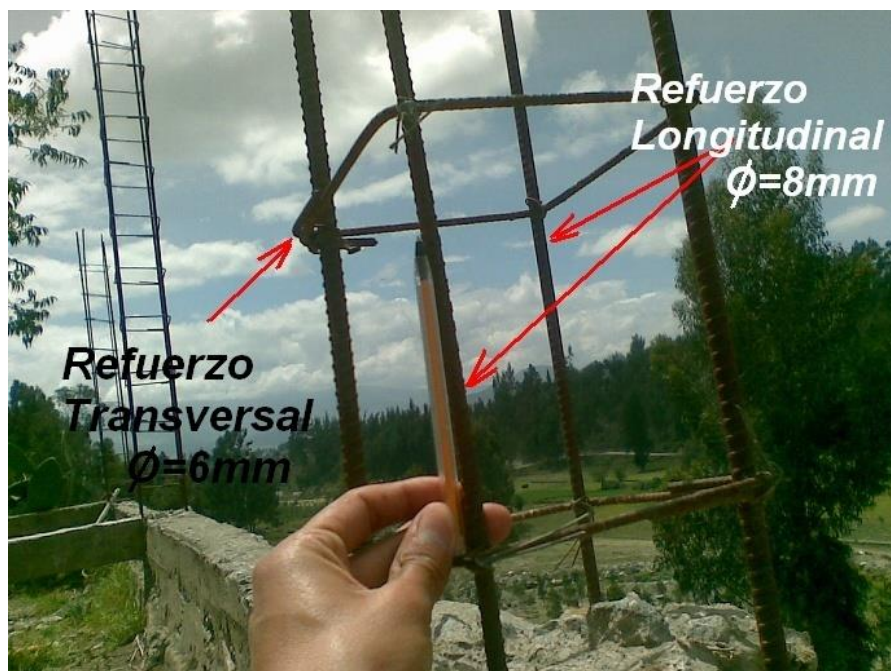
En algunos casos para el refuerzo longitudinal utilizan varillas con diámetros de 8mm cuando mínimo que se debe emplear como refuerzo longitudinal es de 12mm. Lo más grave es que se observa estribos con diámetros de 6mm, menores a los diámetros mínimos que establece el código Ecuatoriano de la Construcción (8mm). Estas estructuras son muy vulnerables a los sismos.

*Figura 9. Barrio La Florida, Refuerzos Incumpliendo Normas de construcción.  
(N 9814028; E 761130; altura 2758m.s.n.m.)  
ELABORADO POR: JP - MT*

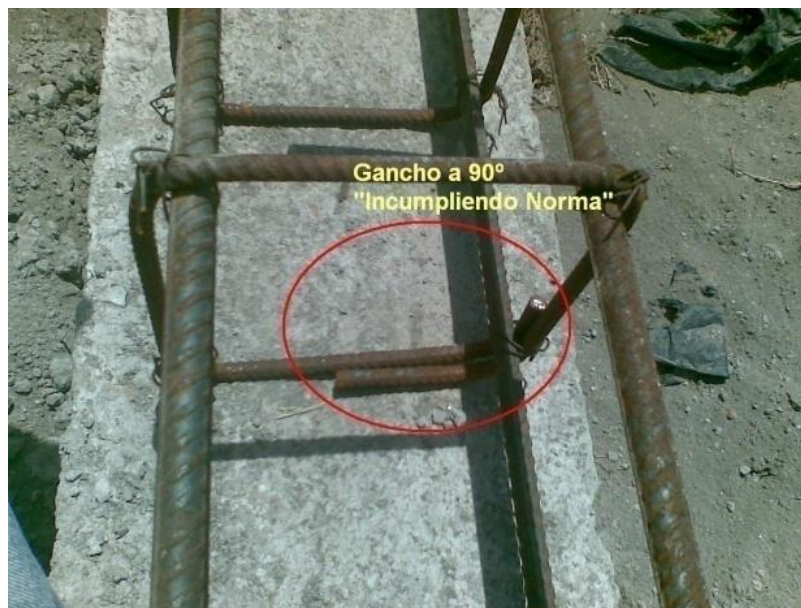
En el siguiente caso vemos que el refuerzo transversal (estribos) cumple con muchas irregularidades:

**Figura 10.** Barrio La Florida, Refuerzo Transversal mal construido.  
(N 9814012; E 751114; altura 2792m.s.n.m.)  
ELABORADO POR: JP - MT

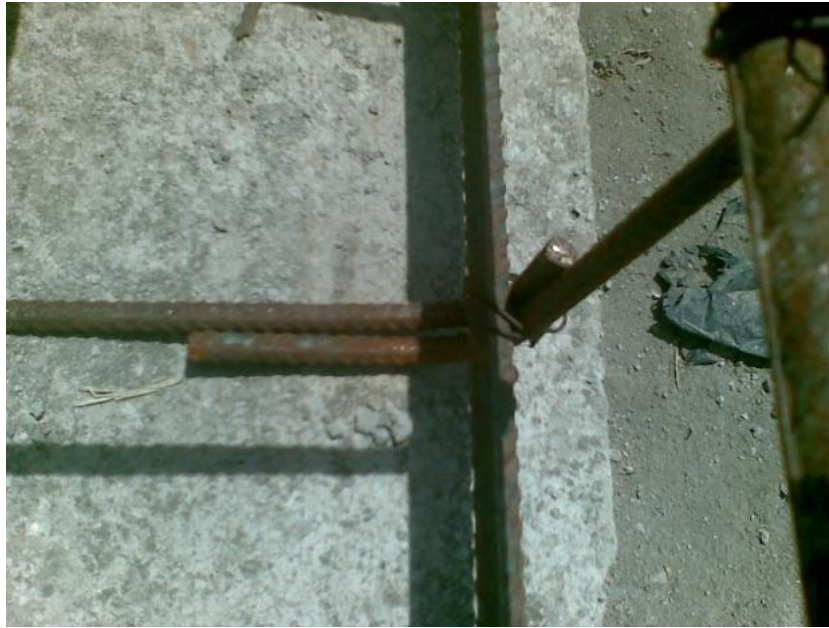
**Figura 11.** Barrio La Florida, Refuerzo Transversal mal construido.  
(N 9814012; E 751114; altura 2792m.s.n.m.)  
ELABORADO POR: JP - MT

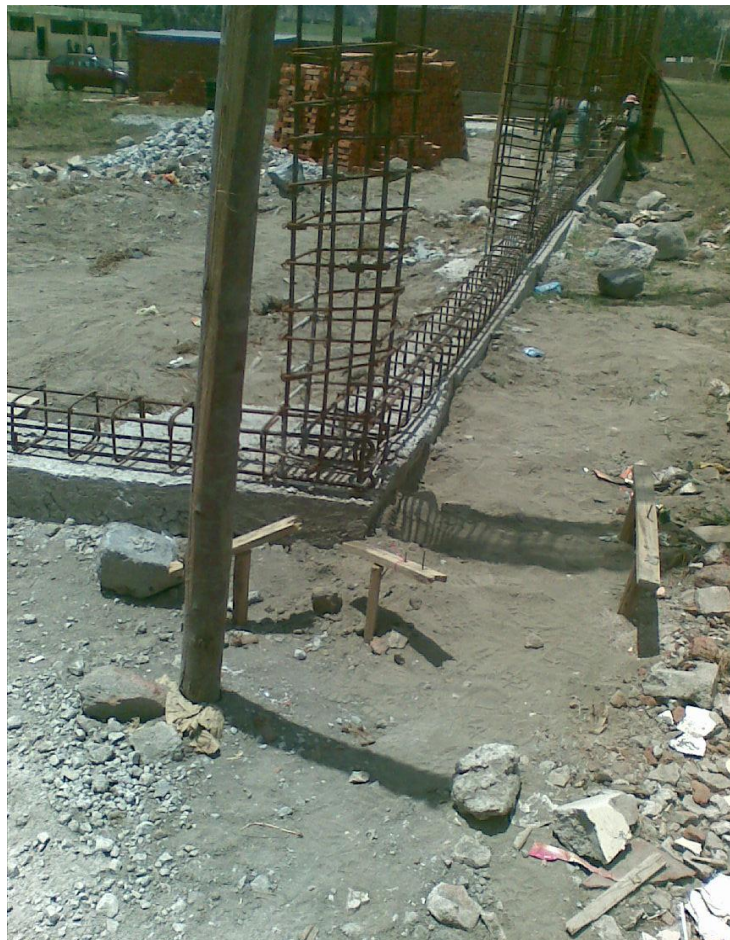
**Figura 12.** Barrio La Florida, estribos con ganchos a 90°  
(N 9814012; E 751114; altura 2792m.s.n.m.)  
ELABORADO POR: JP - MT

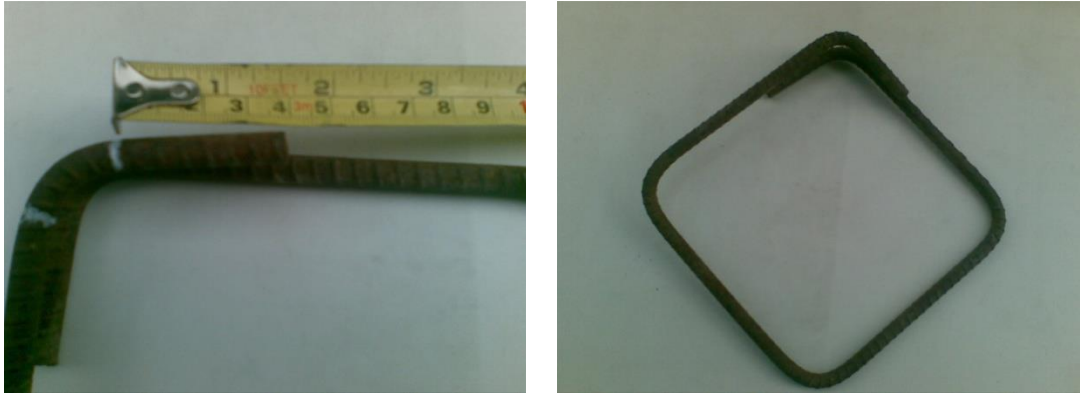
**Figura 13.** Estribo mal construido, el gancho y dimensiones fuera de norma.  
ELABORADO POR: JP-MT

Los ganchos del refuerzo transversal se deben realizar cumpliendo con el Código Ecuatoriano de la Construcción.

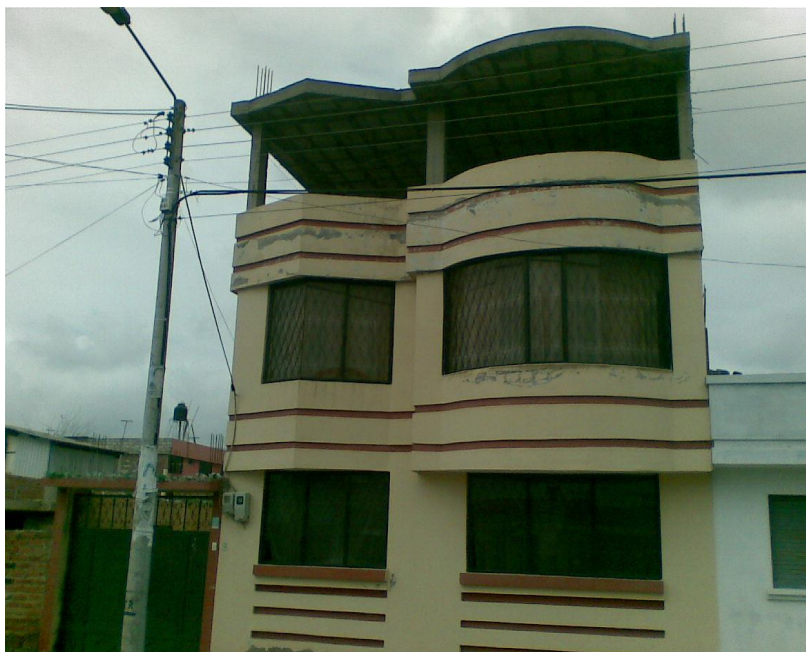
Las edificaciones que podrían resultar afectadas, en su mayoría, se han proyectado y construido sin un control de calidad adecuado y un debido seguimiento o supervisión de la obra, esta vivienda claramente se nota que fue aprobada para dos pisos y en la actualidad se encuentra construyendo el tercero.

**Figura 14.** Ampliación de Vivienda, Barrio 24 de Mayo  
(N 9818330; E 758352; altura 2861 m.s.n.m.)  
ELABORADO POR: JP - MT

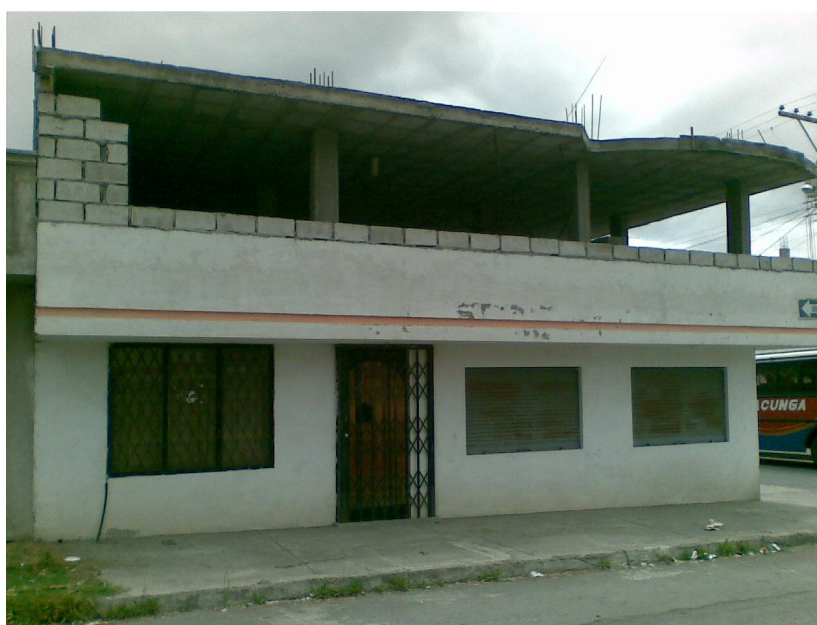
**Figura 15.** Construcción sin permisos, Barrio 24 de Mayo,  
(N 9818308; E 758115; altura 2854 m.s.n.m.)  
ELABORADO POR: JP - MT

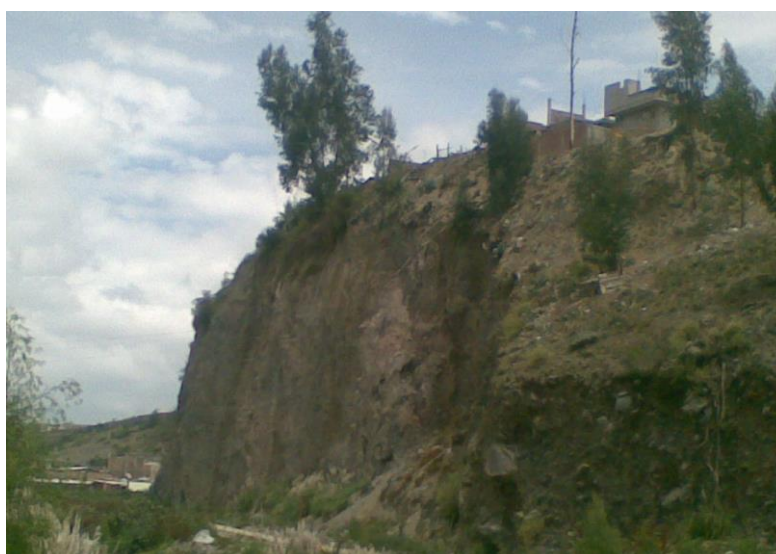
La construcción de edificaciones sobre laderas se presenta en el barrio La Florida, en el sector adyacente al río Chibunga existen viviendas que aparte del peligro de estar en laderas se encuentran sobre suelos no cohesivos como arenas, también hay algunos casos en el barrio 11 de Noviembre.

**Figura 16.** Riveras del Río Chibunga, Barrio La Florida.  
(N 9814062; E 761082; altura 2769 m.s.n.m.)  
ELABORADO POR: JP - MT

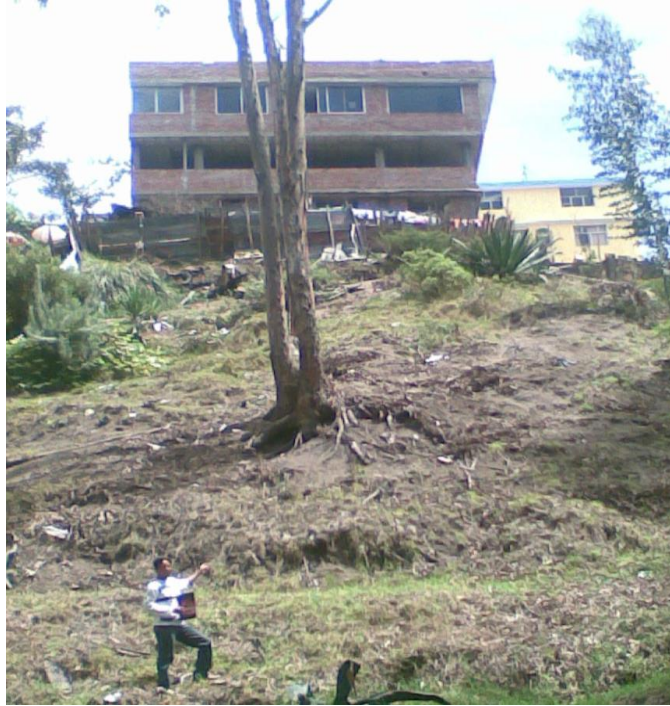
**Figura 17.** Construcciones en suelos Inestables, Barrio La Florida  
(N 9813888; E 761329; altura 2731 m.s.n.m.)  
ELABORADO POR: JP - MT

Ante una eventualidad sísmica existe el riesgo de deslizamientos de tierra.

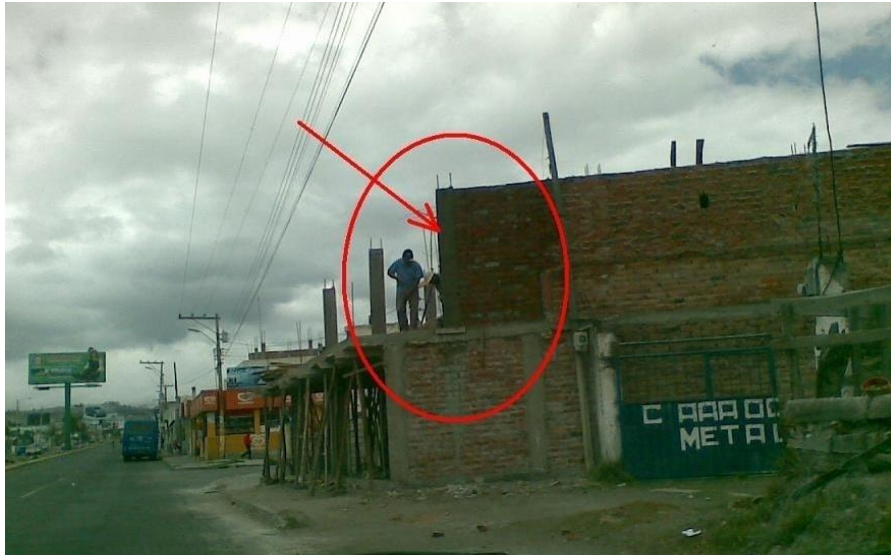
La discontinuidad de los elementos estructurales pueden producir cambios bruscos en la resistencia y rigidez del comportamiento estructural de una edificación, la misma que tendrá un comportamiento inadecuado ante un sismo, volviéndola propensa al colapso.

**Figura 19.** Discontinuidad de Elementos, Barrio San Miguel de Tapi.  
(N 9818146; E 759299; altura 2839 m.s.n.m.)  
ELABORADO POR: JP – MT

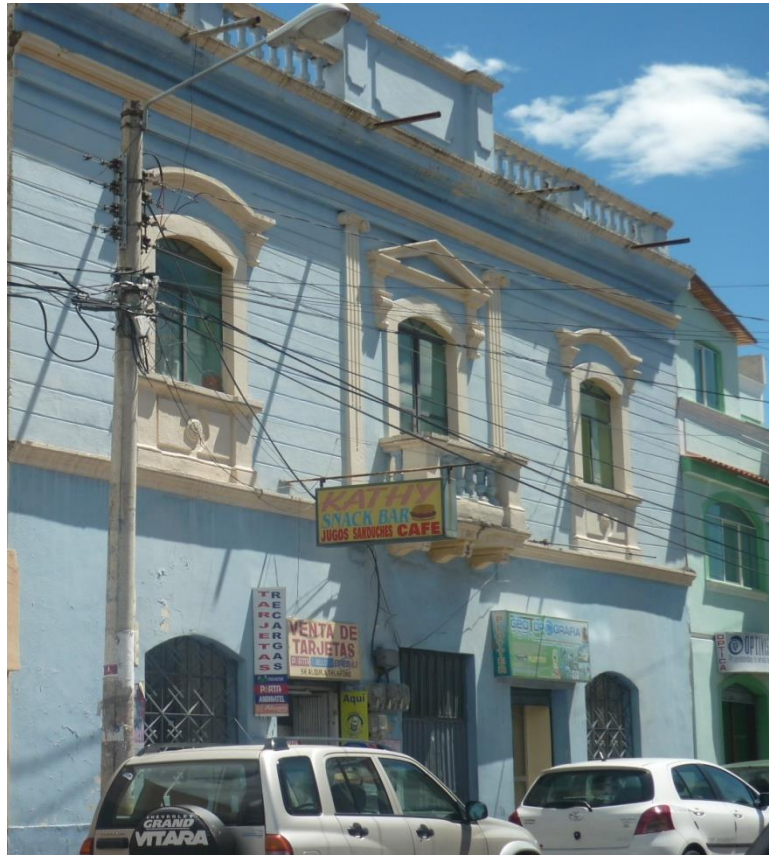
**Figura 21.** Edificación de adobe Barrio la Panadería.  
(N 9815748; E 7657781; altura 2790 m.s.n.m.)  
ELABORADO POR: JP - MT

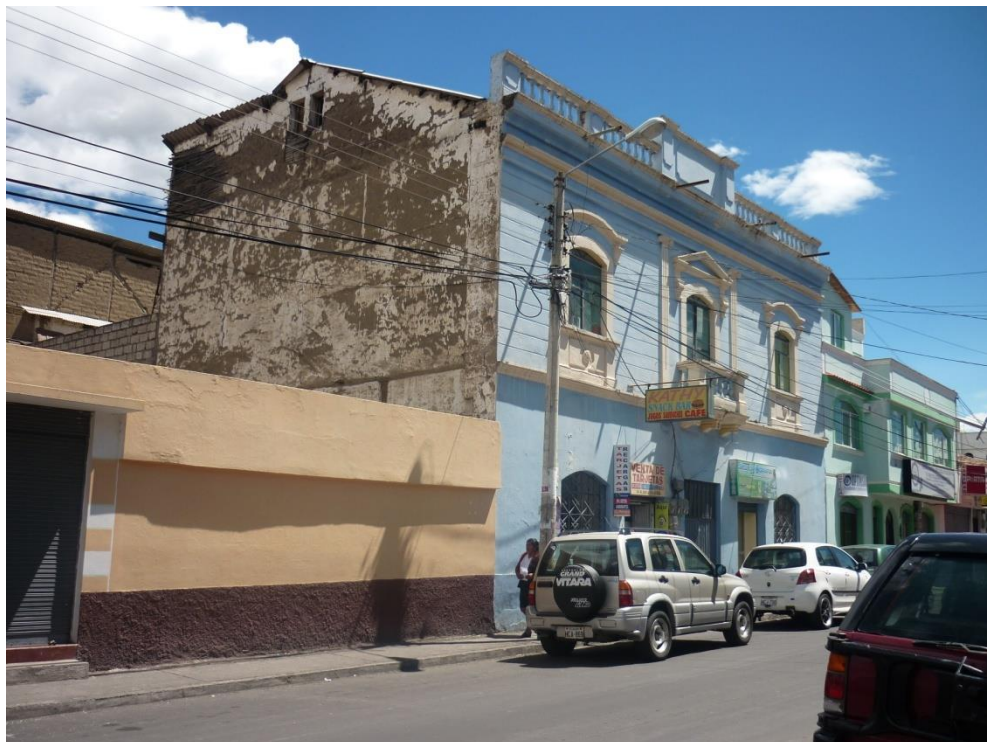
**Figura 22.** Edificación Antigua Vulnerable  
(N 9815748; E 7657781; altura 2790 m.s.n.m.)  
ELABORADO POR: JP - MT

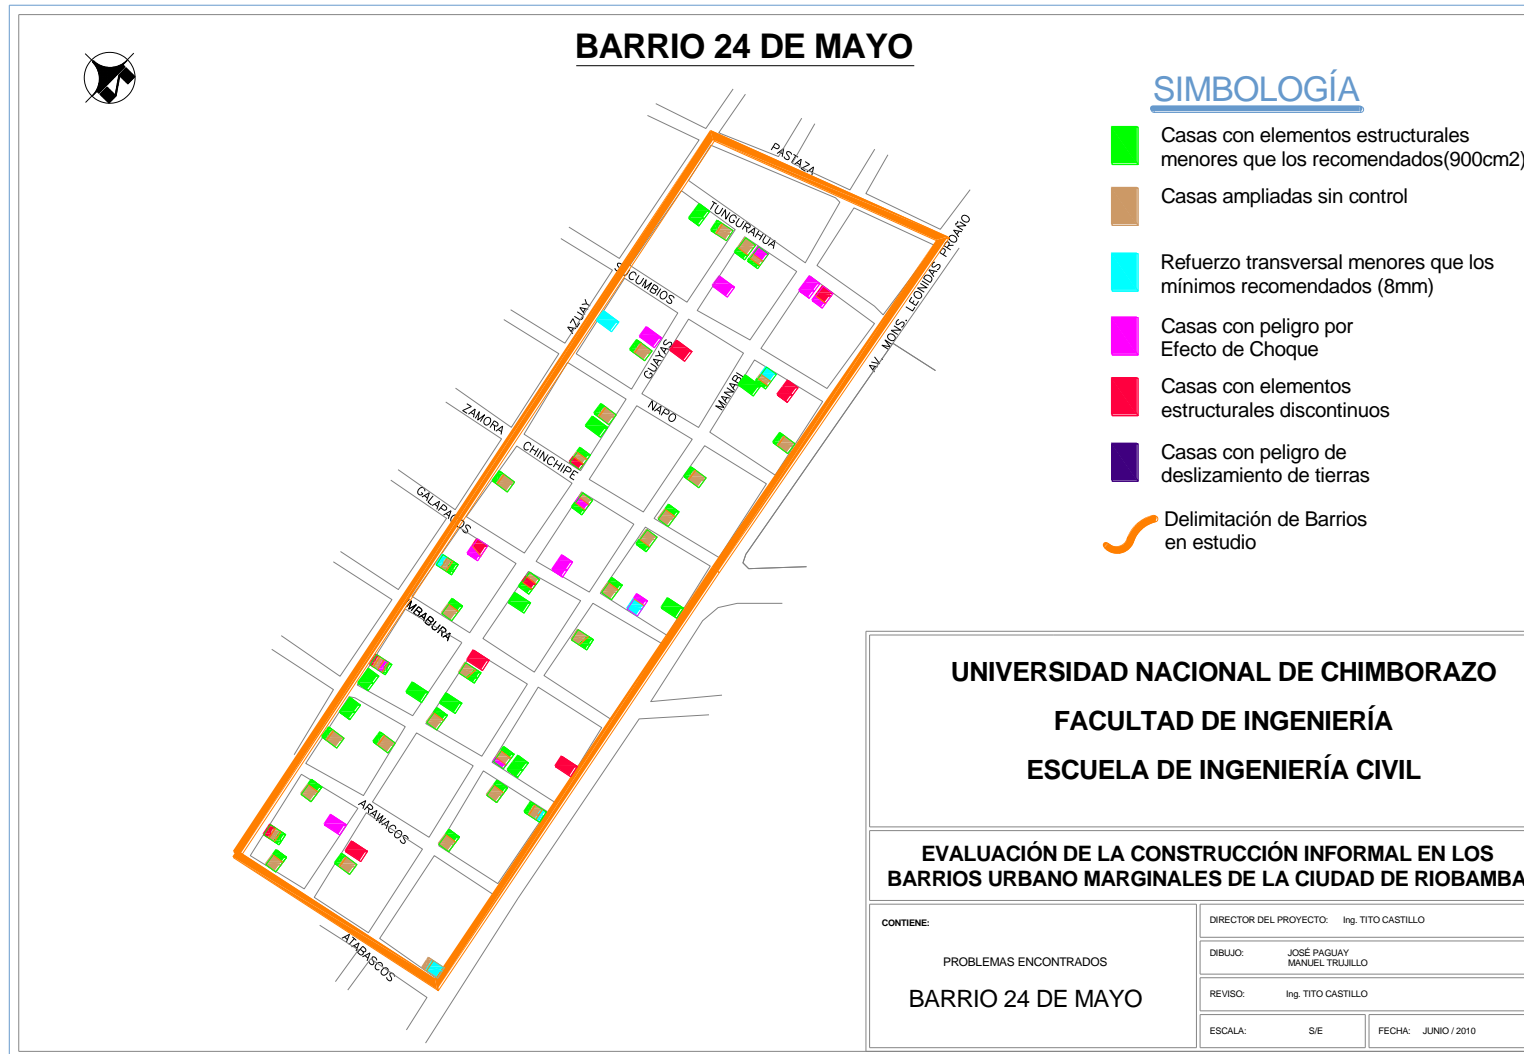
Mapa 2. Barrio 24 de Mayo, viviendas con problemas

Como una ayuda para apreciar los resultados de la investigación se prepararon planos de los cuatro barrios donde se muestra la ubicación de las viviendas estudiadas y sus deficiencias.
