UNIVERSIDAD NACIONAL DE CHIMBORAZO

“Trabajo de grado previo a la obtención del Título de Ingeniero Civil”

**ESTUDIO ESTADÍSTICO SOBRE EL CUMPLIMIENTO
DE LA NORMATIVA DE DISEÑO ESTRUCTURAL
SISMO – RESISTENTE, PREVIO A LA APROBACIÓN DE
PROYECTOS EN EL I. MUNICIPIO DE RIOBAMBA**

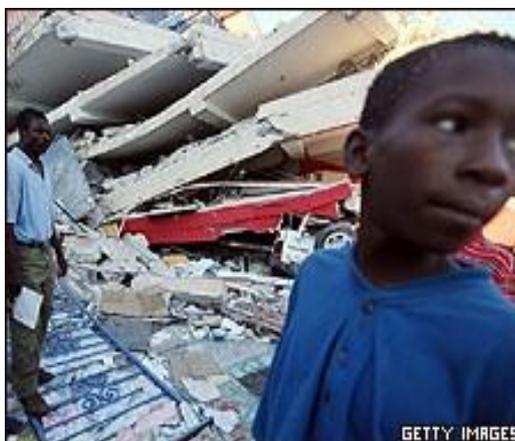
Falta de control, materiales de poca calidad, corrupción...la mezcla fatal detrás de los miles de muertos por el sismo.

Figura 3. Edificio destruido en Puerto Príncipe.

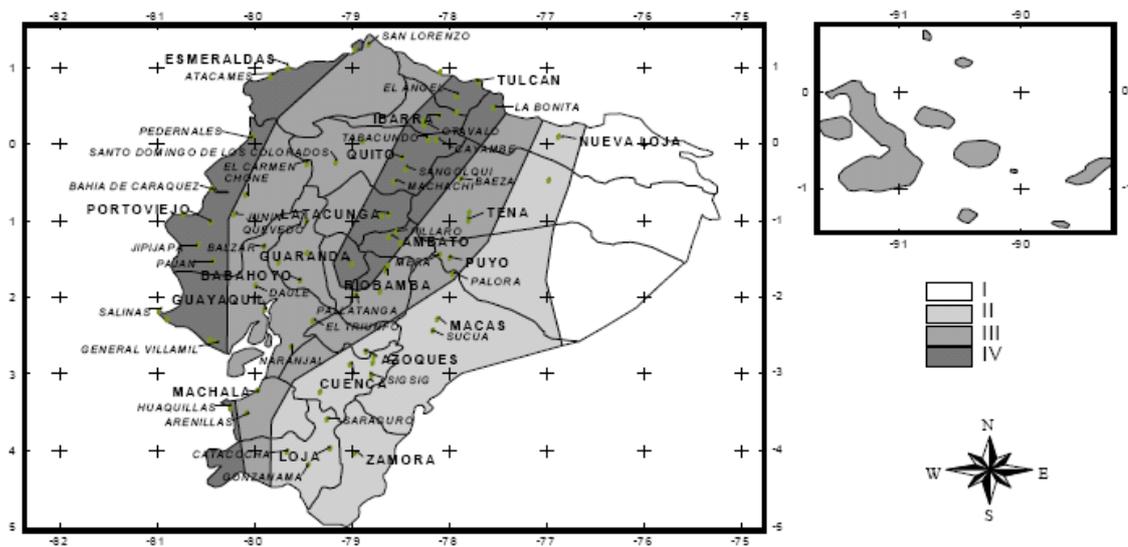
La ciudad de Riobamba como se puede observar en la figura 4, se encuentra en la zona IV, considerada de más alta peligrosidad sísmica.

Figura 4. Ecuador, Zonas Sísmicas para propósitos de diseño.

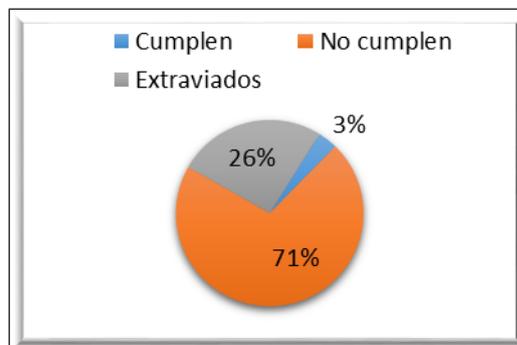
Descripción	Cant.
Cumplen	4
No cumplen	83
Extraviados	30
TOTAL	117

GRÁFICO 1. Cumplimiento de normativa vigente para diseño Sismo Resistente, en edificaciones aprobadas por el Municipio de Riobamba

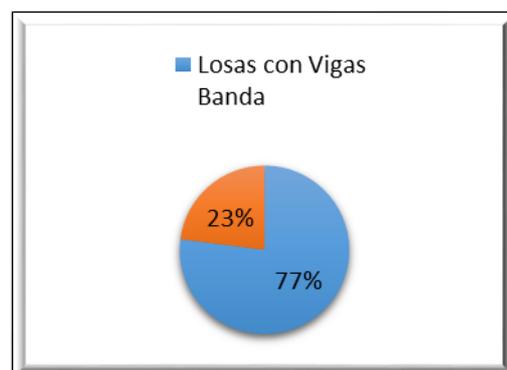
Descripción	Cant
Losas con Vigas Banda	67
Losas con Vigas Descolgadas	20

GRÁFICO 5. Edificaciones por tipo de sistema constructivo

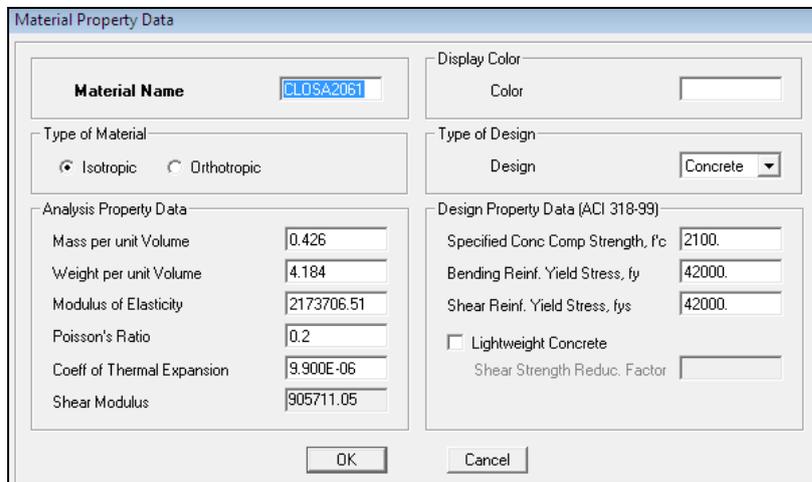
$$Mass\ per\ unit\ Volume = \frac{Carga\ Muerta}{Espesor\ losa\ maciza} = \frac{0.610}{0.1458} = 4.184$$

$$Weigth\ per\ unit\ Volume = \frac{Mass\ per\ unit\ Volume}{g} = \frac{4.184}{9.81} = 0.426$$

Figura 8. Ventana para ingreso de datos de materiales.
(Modelación ETABS v9.0)

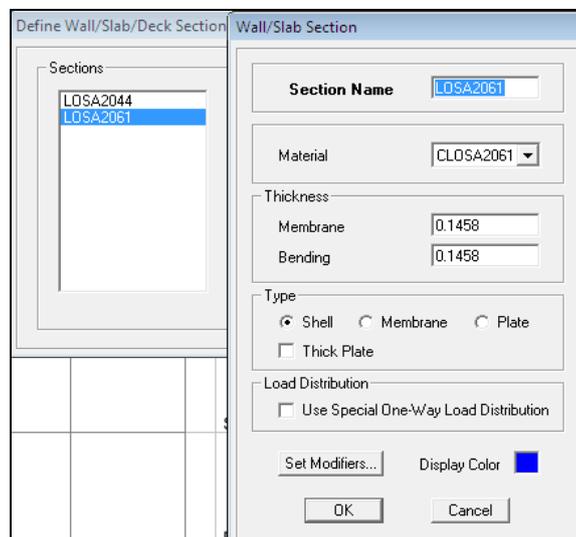
Definir secciones de losas, con el tipo de material determinado, para cada piso con su respectivo espesor.

Figura 9. Ventana para definición de secciones de losa.
(Modelación ETABS v9.0)

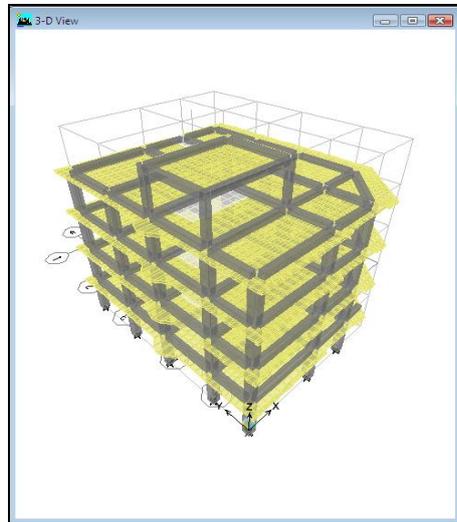
Asignar a cada una de las secciones lo definido y diafragmas a cada piso.

Figura 10. Vista de la Estructura en 3D.
(Modelación ETABS v9.0)

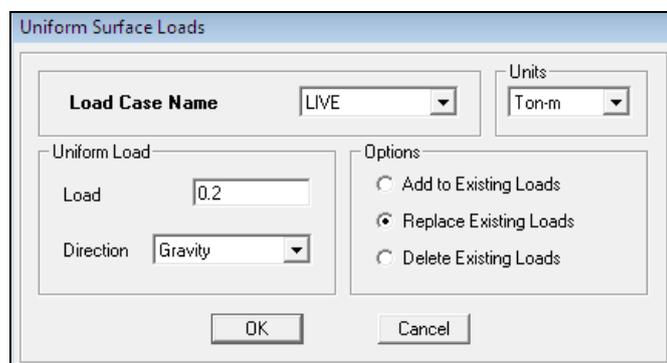
Definir Casos de Carga Estática, la carga Muerta la calcula directamente el programa a partir de la ingresada en las losas (factor de multiplicación 1), mientras que la carga Viva será ingresada por el usuario (factor de multiplicación 0), este dato de la memoria de cálculo y comprobando que esté de acuerdo a las cargas determinadas por el código (CPE INEN 5 Parte 1:2001. Tabla 4.1 Cargas Uniformes y Concentradas)

Figura 11. Ventana para ingreso de Carga Viva.
(Modelación ETABS v9.0)

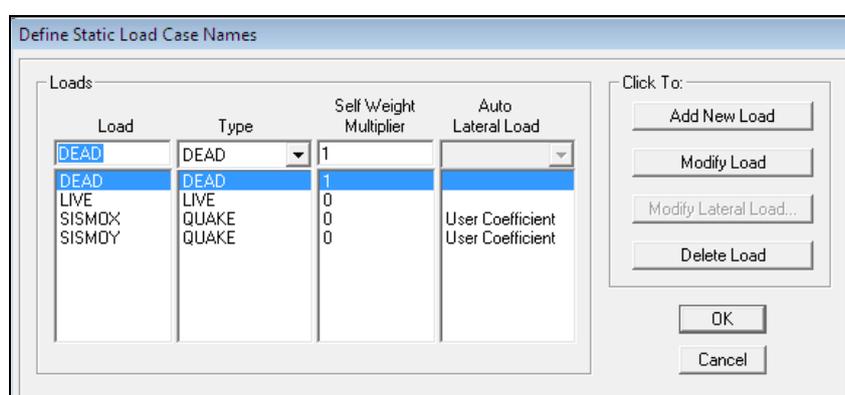
Para Carga Sísmica, el programa tiene la opción de ingresar un coeficiente calculado con la utilización de los parámetros sísmicos que deben constar en memoria técnica. Cuadro 3. Numeral 9.

$$\text{Base shear coefficient} = \frac{Z * C}{R * \phi_P * \phi_E}$$

Figura 12. Ventana para definir casos de Carga Estática.

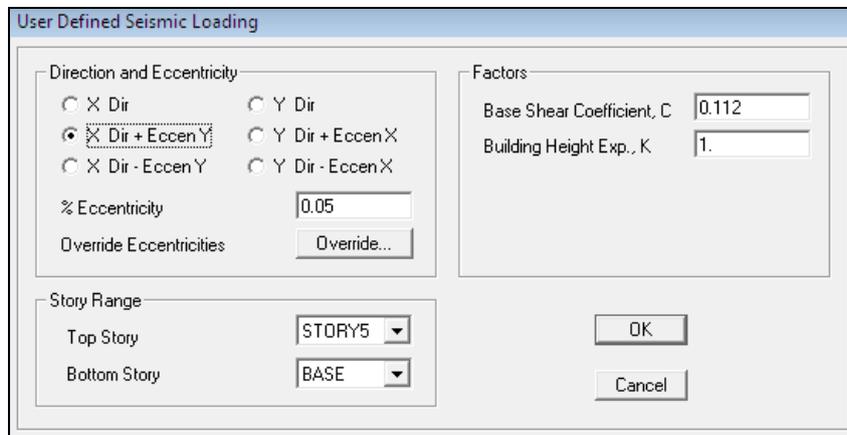
$$\text{Base shear coefficient} = \frac{Z \cdot C}{R \cdot \Phi_P \cdot \Phi_E} = \frac{0.4 \cdot 2.8}{10 \cdot 1 \cdot 1} = 0.112$$

Figura 13. Ventana para ingreso de coeficiente de Cortante Basal.
(Modelación ETABS v9.0)

En la figura 13, tanto para Sismo en X como en Y, ingresar además un porcentaje mínimo de excentricidad recomendado por el CEC, 5%. (CPE INEN 5:2001. Parte 1. Cap. 12. Art. 6.4.2)

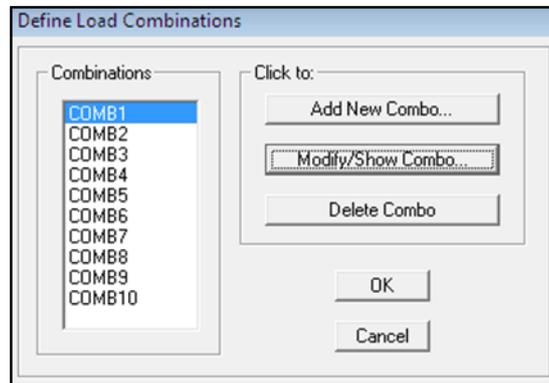
Definir Combinaciones Lineales, basados en el (CPE INEN 5 Parte 2:1993. Art. 9.2)

- 1.4 D + 1.7 L
- 0.75 (1.4D+1.7L)+1.4025SismoX
- 0.75 (1.4D+1.7L)-1.4025SismoX
- 0.75 (1.4D+1.7L)+1.4025SismoY
- 0.75 (1.4D+1.7L)-1.4025SismoY
- 0.90D + 1.43 Sismo X
- 0.90D - 1.43 Sismo X
- 0.90D + 1.43 Sismo Y
- 0.90D - 1.43 Sismo Y

Figura 14. Ventana para definir Combinaciones de Carga.
(Modelación ETABS v9.0)

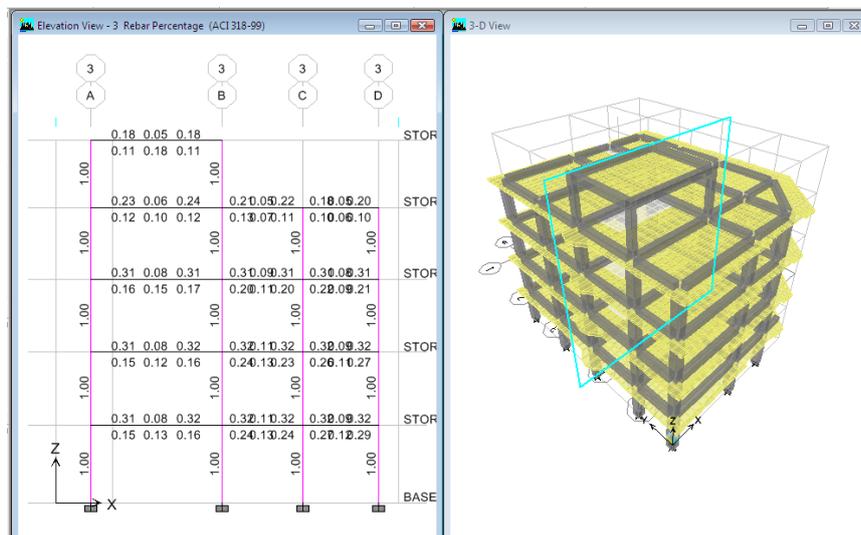
Ejecutar el programa para observar los resultados y compararlos con la información que consta en memoria de cálculo y planos estructurales.

Figura 15. Análisis Estático, porcentaje de refuerzo y vista en 3D de la estructura.
(Modelación ETABS v9.0).

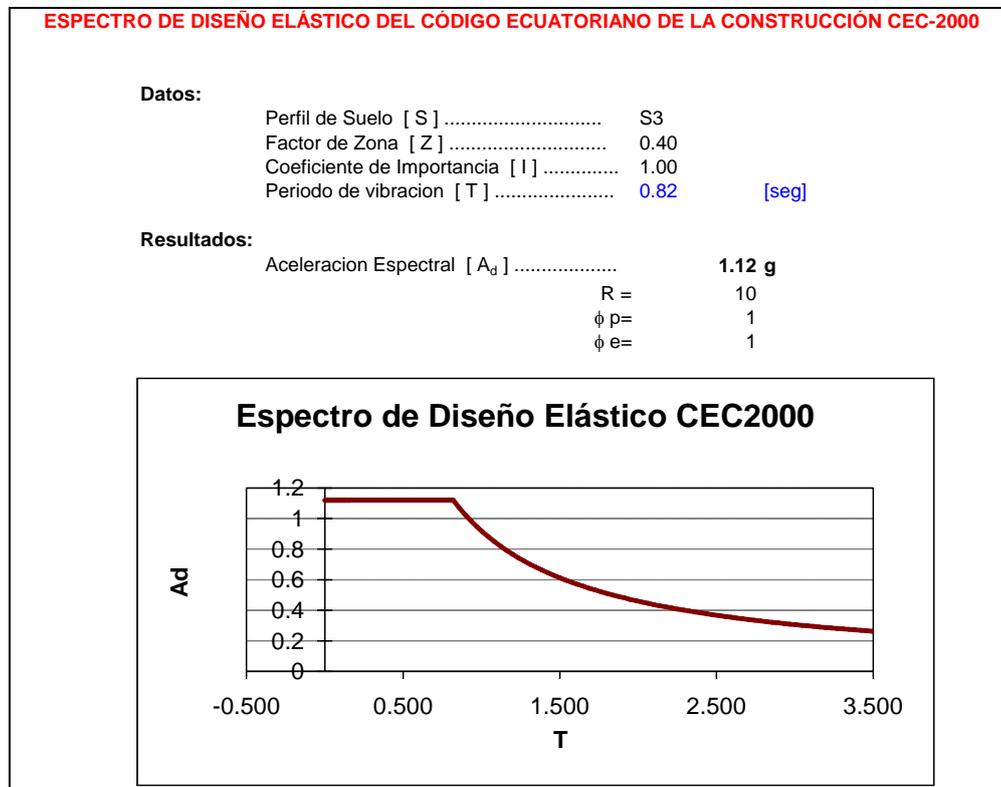
Gráfico 12. Hoja de cálculo Excel. Espectro C.E.C 2000 y Rango de Valores.
(Barahona, D. 2006. Seminario de Estructuras de Edificación)

Para el ejemplo analizado, en la hoja electrónica del gráfico 12 se ha ingresado los datos necesarios con el fin de mostrar el espectro de diseño elástico para la estructura, lo mismo que nos servirá para definirlo en el programa de cómputo.

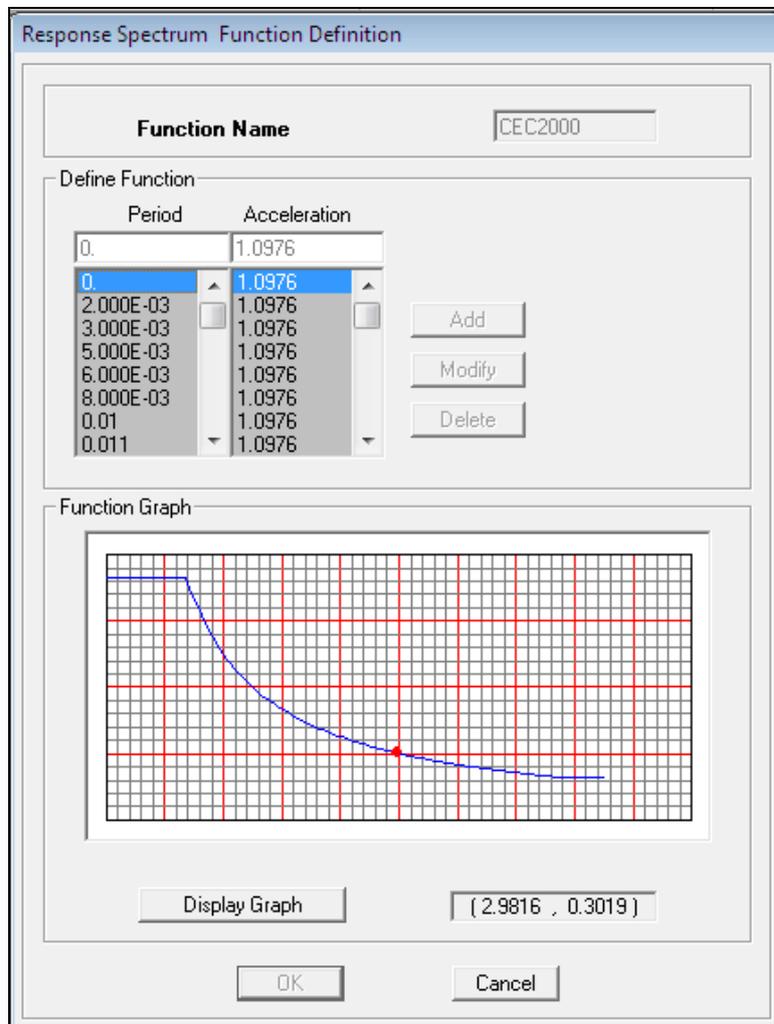
Se ha definido en el programa el Espectro Elástico del C.E.C 2000.

Figura 16. Ventana para definir el Espectro de Diseño.
(Modelación ETABS v9.0).

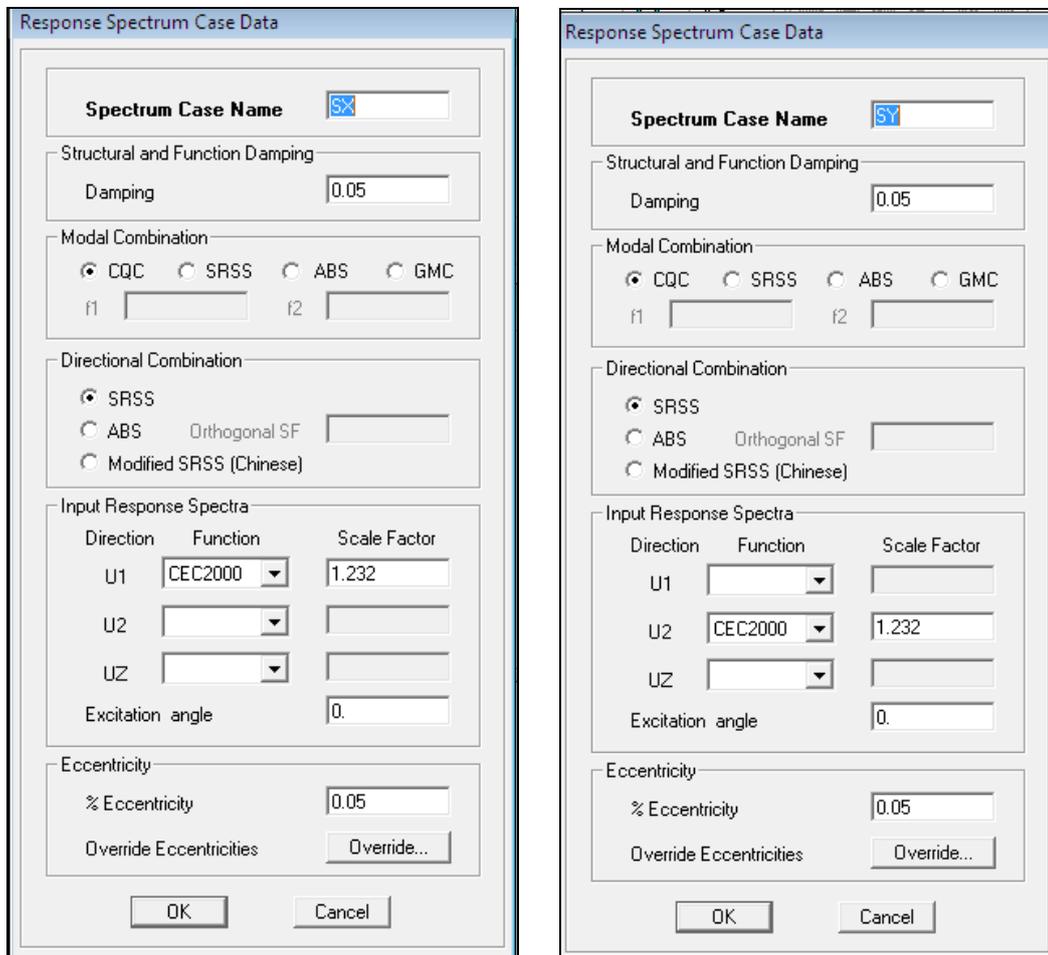
De la misma manera con la utilización del espectro anterior, se definen también los casos Sísmicos X e Y, como se indica en la figura 17.

a) Sismo en X

b) Sismo en Y

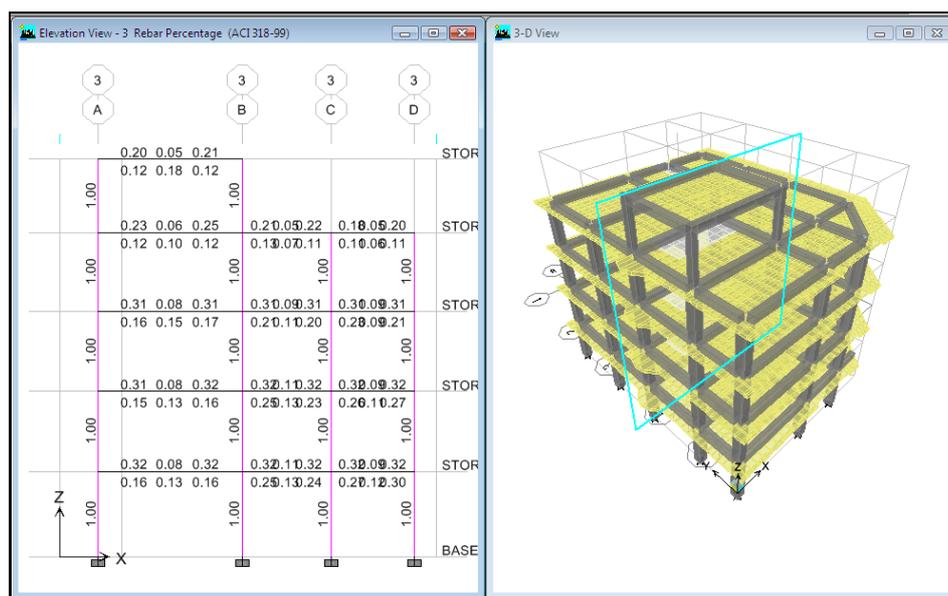
El ejemplo ha requerido una participación de 6 modos de vibración, que involucran el 92% de la masa total de la estructura. (CPE INEN 5 Parte 1. Cap.12 Art. 6.11.5.2).

No ha sido necesario considerar los efectos P-Δ, ya que el índice de estabilidad Q_i es menor a 0.10. (CPE INEN 5 Parte 1. Cap.12 Art. 6.7.1)

Figura 18. Análisis dinámico, porcentaje de refuerzo y vista en 3D de la estructura (Modelación ETABS v9.0).
