UNIVERSIDAD NACIONAL DE CHIMBORAZO
FACULTAD DE INGENIERÍA
ESCUELA DE INGENIERÍA CIVIL

TRABAJO DE GRADUACIÓN

**“DETERMINACIÓN DEL ÍNDICE DE VULNERABILIDAD SÍSMICA DE
LAS VIVIENDAS EXISTENTES EN TRES BARRIOS URBANO
MARGINALES DE LA CIUDAD DE RIOBAMBA”**

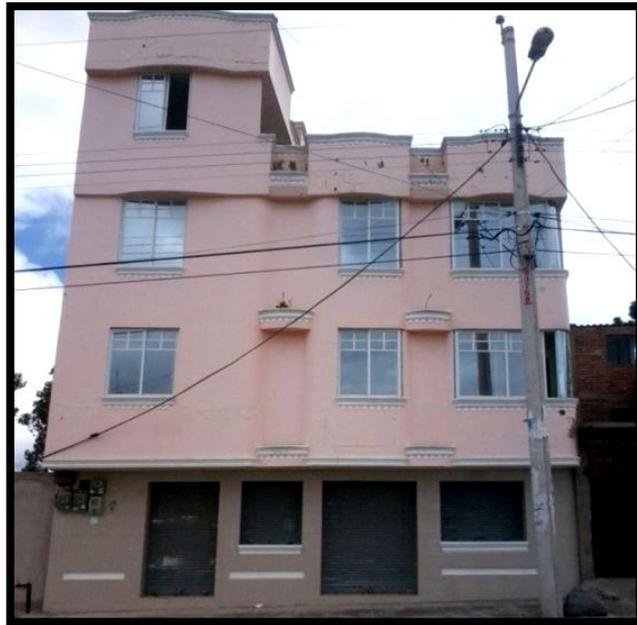
Figura 4. Vivienda A41 Barrio San Antonio del Aeropuerto.
Fuente: Ana V. Vargas, Jorge Casignia

1) Organización del sistema resistente

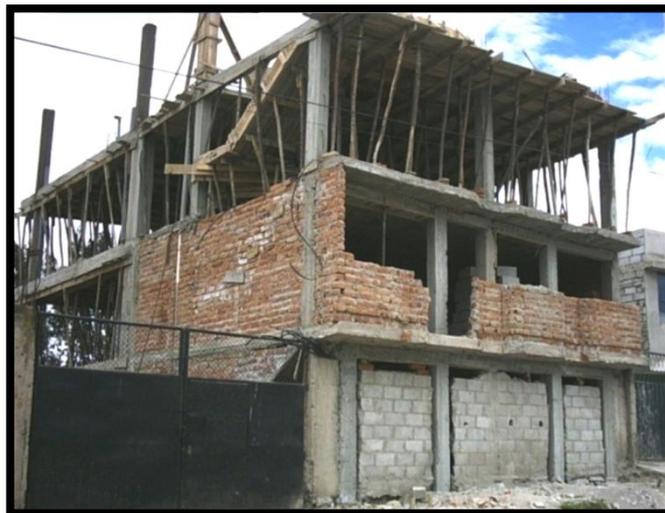
Figura8. Vivienda A41 Barrio 11 de Noviembre

2) Calidad del sistema resistente

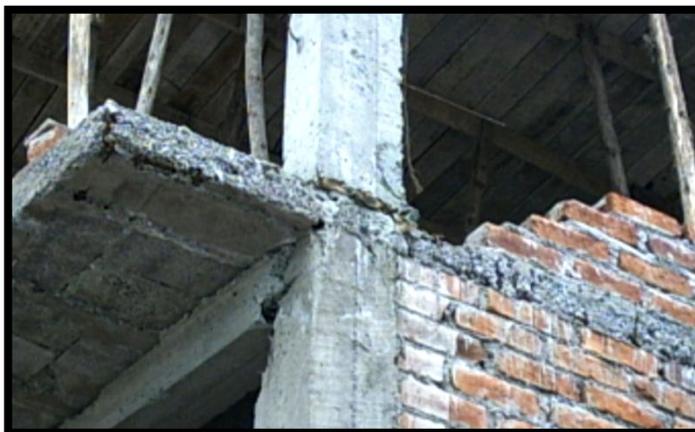
Figura 9. Vivienda A41 Losa primera planta.
Fuente: Ing. MARTINEZ (2004)

i.- El hormigón es de mala calidad ya que no posee ni la mínima resistencia a la compresión especificada según CPE INEN 5, Parte 1; que es de 210 kg/cm^2 , el hormigón que presenta esta vivienda es fácil de rayar (**ver Anexo 9.6**) Ensayo de esclerómetro vivienda A41), por tanto su resistencia es de 180 kg/cm^2

ii.- El hormigón posee zonas de “hormiguero”, lo cual indica una mala vibración al momento de su colocación.

iii.- La distribución de barras de acero en una columna de $25 \times 25 \text{ cm}$ es de 6 varillas de 12mm y estribo de acero corrugado de 8mm, además en la Figura 9 se puede observar que estos tampoco tienen el recubrimiento necesario y por tal motivo al retirar el encofrado quedaron visibles.

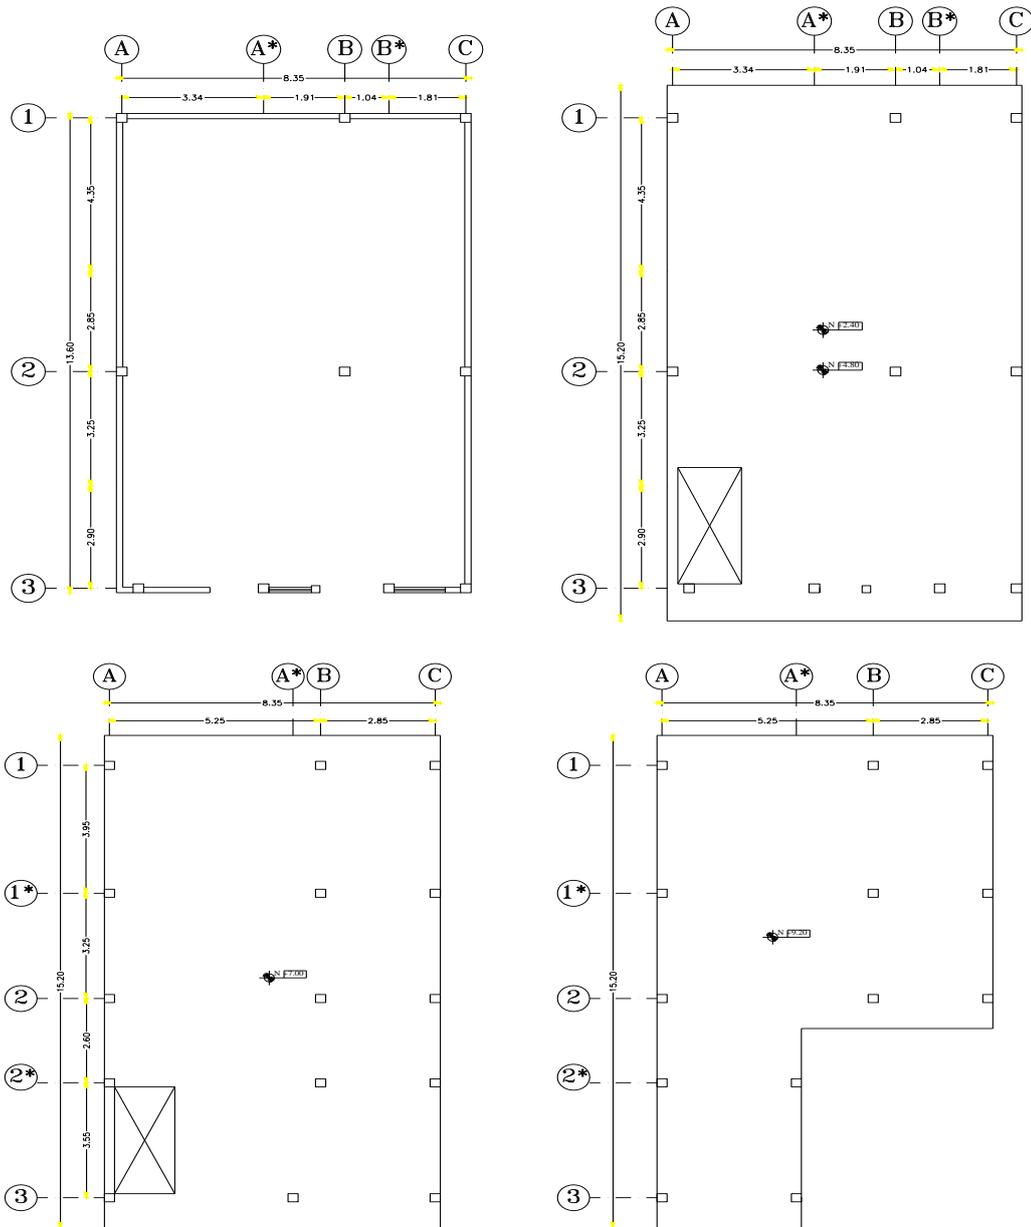
Figura 10. Geometría de la Vivienda A41
Elaborado por: Ana V. Vargas, Jorge Casignia.

Los cálculos están basados según lo estipulado por el CEC-2000

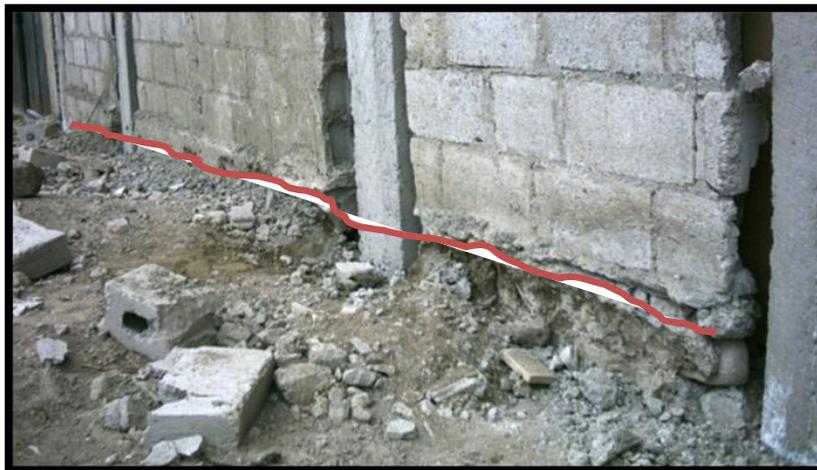
Figura11. Vivienda A41. Ausencia de Cadenas de Amarre
Fuente: Ing. MARTINEZ (2004)

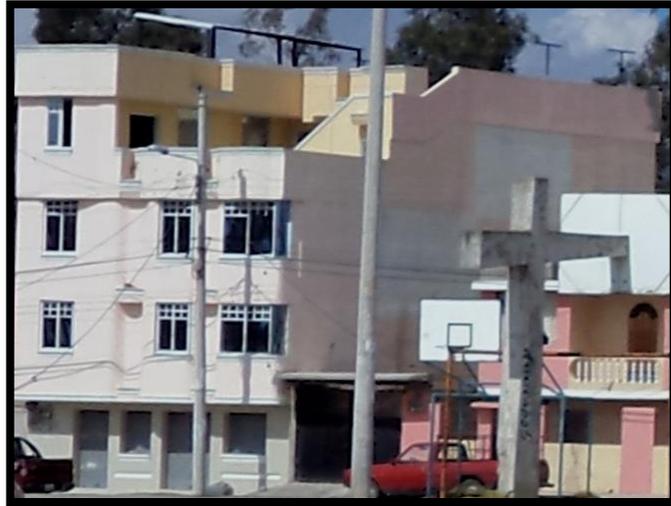
La vivienda posee las 3 primeras plantas en forma rectangular y la última planta en forma de L como se muestra en la **Figura 12 y Figura 13**.

Figura12. Vivienda A41. Configuración de la vivienda.
Fuente: Ana V. Vargas, Jorge Casignia

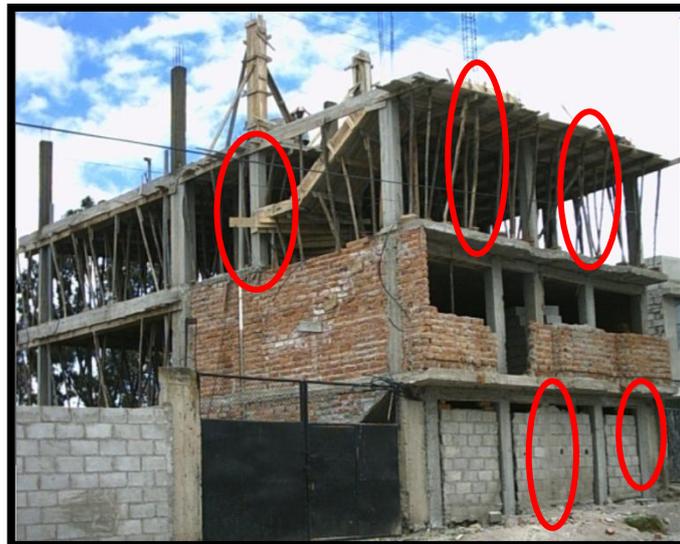
También se puede observar la interrupción e incorporación de elementos estructurales verticales en la edificación lo cual hace que el piso sea flexible y aumente los problemas de estabilidad(Ver **Figura16**).

Figura16. Interrupción de elementos verticales. Vivienda A41.

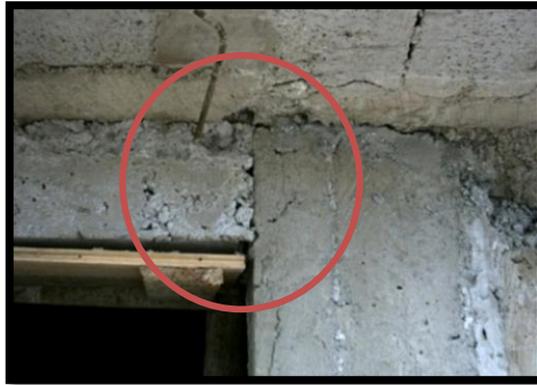
Figura 17. Vivienda A41. Conexión de Elementos
Fuente: Ing. MARTINEZ (2004)

Nota: La vivienda A41 en el Parámetro 8 es Clase C, debido a que las vigas banda se construyeron después de fundida la losa y se realizó de manera anti técnica, la viga está fundida como un elemento monolítico y posee zonas de hormiguero. (Ver Figura17).

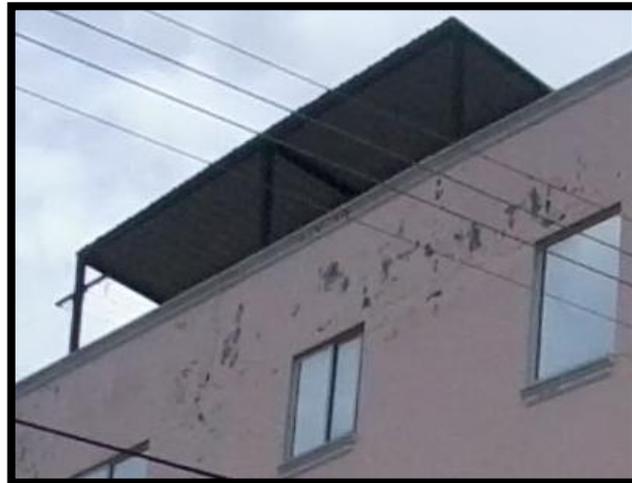
Figura 22. Elementos no estructurales.

Los elementos no estructurales en esta vivienda son inestables y anclados de manera poco eficiente, lo que representa peligro durante un evento sísmico.

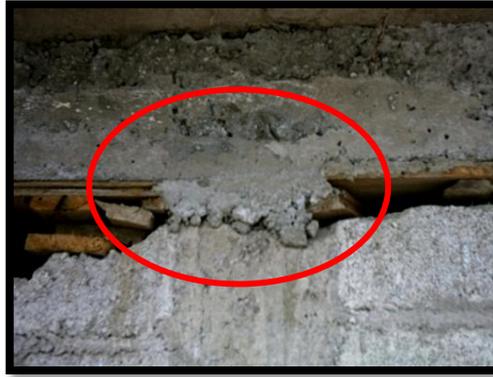
Además en este parámetro también se calificó la unión de los elementos estructurales (**Ver Figura 23**).

Figura 23.Elementos anclados de manera poco eficiente. Vivienda A41
Fuente: Ing. MARTINEZ (2004)

Nota: La vivienda A41 en su parámetro 9 es Clase C

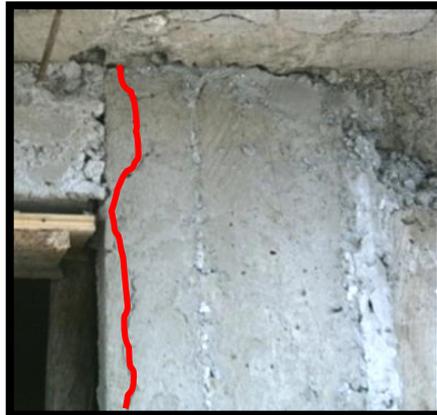
Figura24. Fisuras en elementos estructurales
Fuente: Ing. MARTINEZ (2004)

Nota: Estas viviendas de acuerdo a su estado de conservación han sido calificadas como Clase B o C, tomando en cuenta que en el Barrio San Antonio del Aeropuerto se calificó en este parámetro con Clase C a todas las viviendas que fueron construidas antes del año 2002 ya que este barrio fue uno de los más afectados en su parte estructural en la explosión del Polvorín de la Brigada Blindada Galápagos.

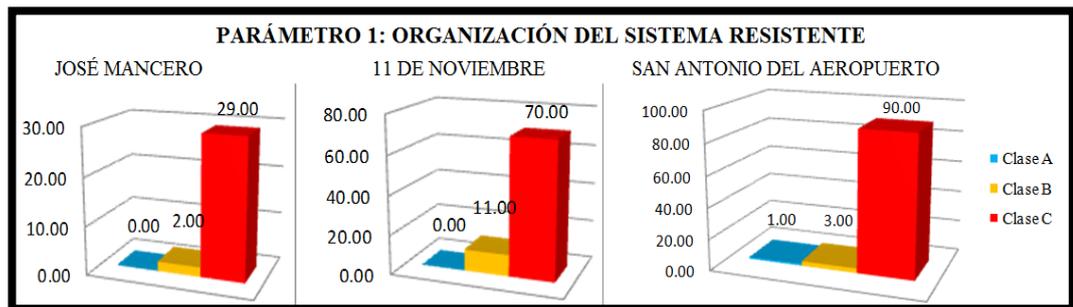
- Por ser un sistema de pórtico mixto de hormigón armado y mampostería confinada con ladrillo macizo unido con mortero de mala calidad.
- La sección de las ventanas son mayores al 60% de la superficie total del panel.
- La mampostería sobresale del pórtico más del 20% de su espesor.
- El área transversal de las columnas es mayor a 25 veces del espesor de la mampostería.

Figura 28. Parámetro Organización del sistema resistente (Barrio Jose Mancero, 11 de Noviembre y San Antonio del Aeropuerto)

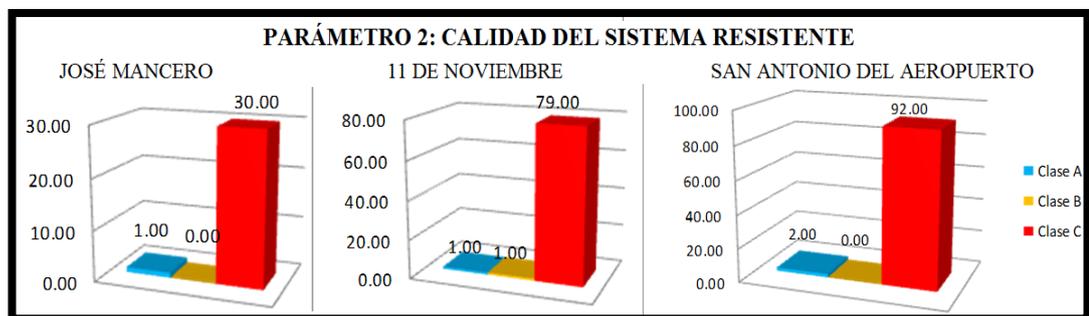
- Hormigón de baja calidad.
- Varillas de acero oxidadas y visibles
- La mampostería de mala calidad
- La construcción de los elementos estructurales, vigas, columnas, losas, gradas, mampostería es de mala calidad.
- Son construcciones antiguas de 20 a 30 años de edad.

Figura 29. Calidad del sistema resistente (Barrio Jose Mancero, 11 de Noviembre y San Antonio del Aeropuerto)

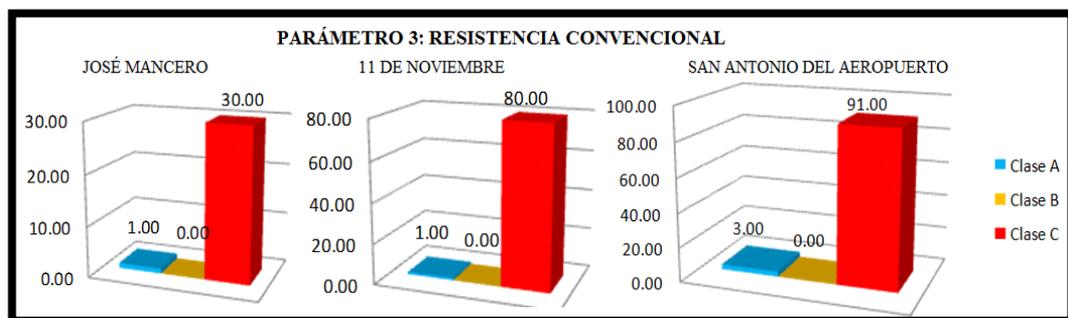
- El hormigón utilizado es de resistencia a la compresión menor a 210kg/cm².
- La sección de las columnas son menores a 900cm²
- La distribución de las columnas están colocadas de manera irregular.
- El esfuerzo al corte de las columnas son bajas, por la deficiente calidad del hormigón utilizado.
- La altura total del edificio sobre pasa de los 4 metros.

Figura30. Resistencia Convencional (Barrio Jose Mancero, 11 de Noviembre y San Antonio del Aeropuerto)

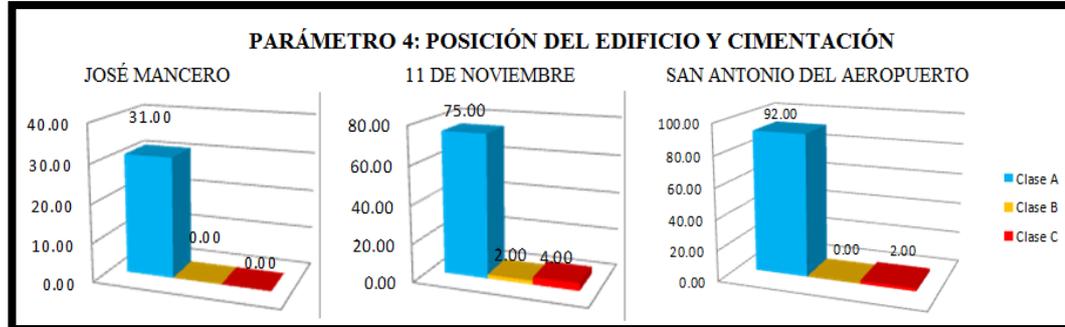
- No existe presencia de asentamientos de cimentaciones.
- No posee muros con empujes equilibrados.

Figura 31. Posición del Edificio y Cimentación (Barrio Jose Mancero, 11 de Noviembre y San Antonio del Aeropuerto)

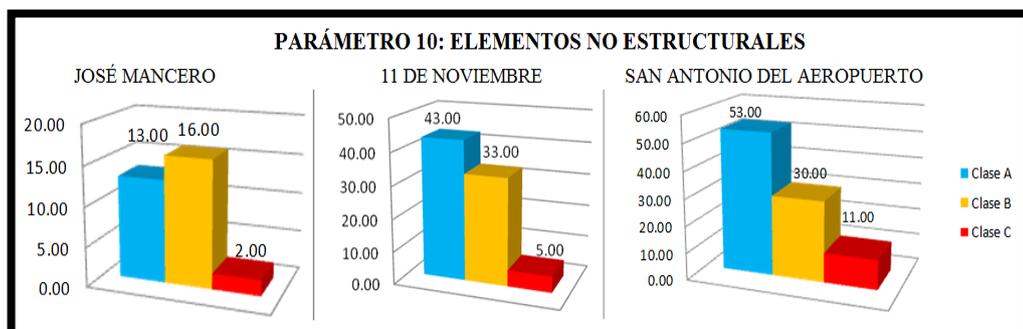
- Elementos externos son inestables y mal conectados.

Figura37. Elementos no estructurales (Barrio Jose Mancero, 11 de Noviembre y San Antonio del Aeropuerto)

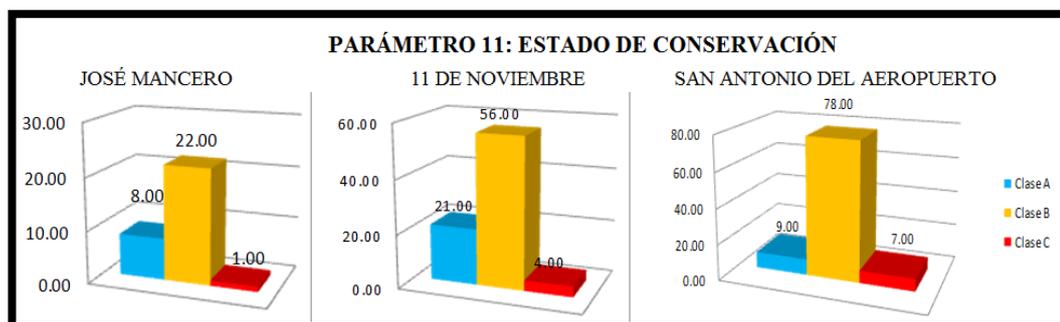
- Viviendas cuyas vigas, columnas, losas, mampostería están fisuradas en más del 30%.

Figura 38. Estado de Conservación (Barrio Jose Mancero, 11 de Noviembre y San Antonio del Aeropuerto)

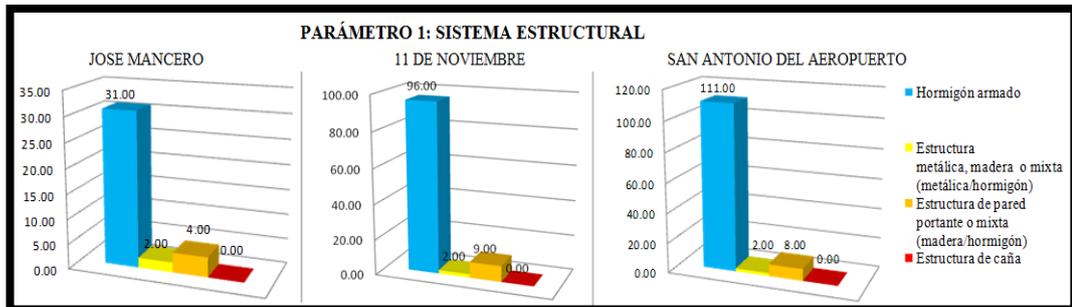
Figura 39. Sistema Estructural (Barrio Jose Mancero, 11 de Noviembre y San Antonio del Aeropuerto)

- 238 de 281 viviendas su calificación es 0 (ver Figura 39) porque la tipología predominante de la estructura es: hormigón armado.
- 6 de 281 viviendas su calificación es 1 (ver Figura 39) porque la tipología predominante de la estructura es: estructura metálica, estructura de madera o mixta metálica / hormigón.

- 21 de 281 viviendas su calificación es 5 (ver **Figura 39**) porque la tipología predominante de la estructura es: estructura de pared portante o mixta (madera / hormigón).

- 0 de 281 viviendas su calificación es 10 (ver **Figura 39**) porque no se ha encontrado viviendas con estructura de caña.

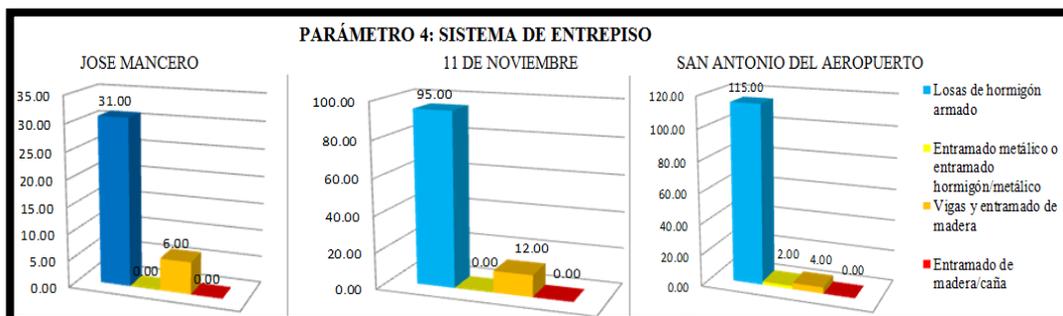
Figura 42. Sistema de Entrepiso (Barrio Jose Mancero, 11 de Noviembre y San Antonio del Aeropuerto)

- 241 de 281 viviendas su calificación es 0(ver Figura 42) porque el material predominante utilizado como sistema de entrepiso es de Hormigón armado.
- 2 de 281 viviendas tiene calificación 1 (ver Figura 42) porque el material predominante utilizado como sistema de entrepiso sea de Entramado de hormigón o entramado hormigón, metálico.
- 22 de 281 viviendas su calificación es 5(ver Figura 42) porque el material predominante utilizado como sistema de entrepiso es Vigas y entamado de madera.

- 0 de 281 viviendas su calificación es 5 (ver **Figura 42**) porque no se ha encontrado que el material predominante utilizado como sistema sea de madera o caña.

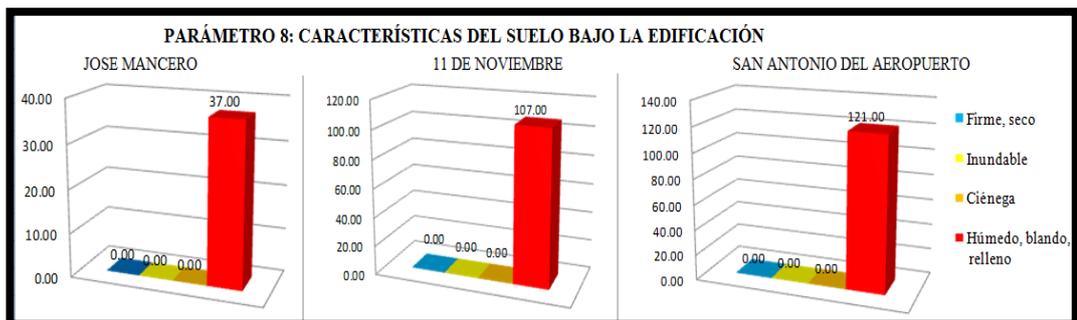
- 265 de 281 viviendas su calificación es 10 (ver Figura 46) porque el tipo de terreno bajo la edificación es del tipo húmedo, relleno blando (S3 según CEC 2000)⁵

Figura 46. Características del suelo bajo la edificación. Barrio Jose Mancero, 11 de Noviembre y San Antonio del Aeropuerto)

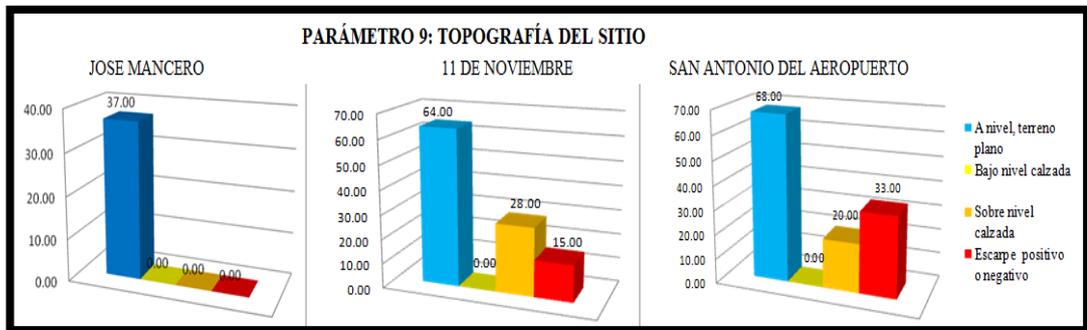
- 48 de 281 viviendas su calificación es 5 (ver **Figura 47**) porque la topografía del sitio es sobre el nivel de la calzada.
- 48 de 281 viviendas su calificación es 10 (ver **Figura 47**) porque la topografía del sitio es escarpe positivo o negativo.

Figura 47. Topografía del sitio. (Barrio Jose Mancero, 11 de Noviembre y San Antonio del Aeropuerto)

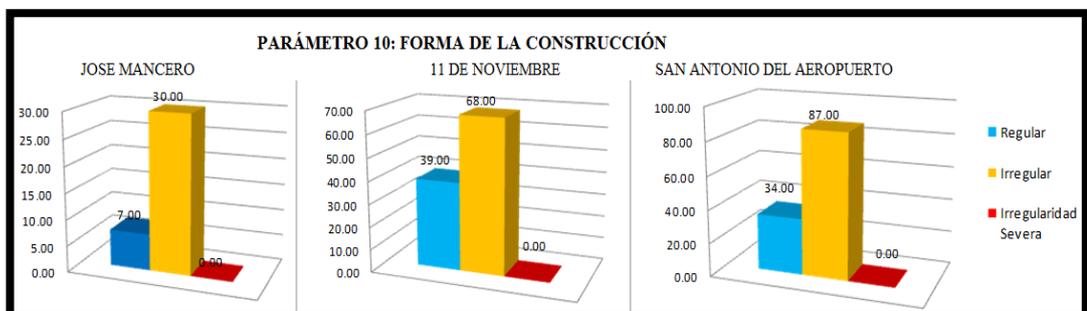
- 80 de 281 viviendas su calificación es 0 (ver Figura 48) porque forma de la construcción es regular.
- 185 de 281 viviendas su calificación es 5(ver Figura 48) porque forma de la construcción es irregular.
- 0 de 281 viviendas su calificación es 5 (ver Figura 48) porque no se presenta que la forma de la construcción tenga irregularidad severa.

Figura 48. Forma de la Construcción. Barrio Jose Mancero, 11 de Noviembre y San Antonio del Aeropuerto)

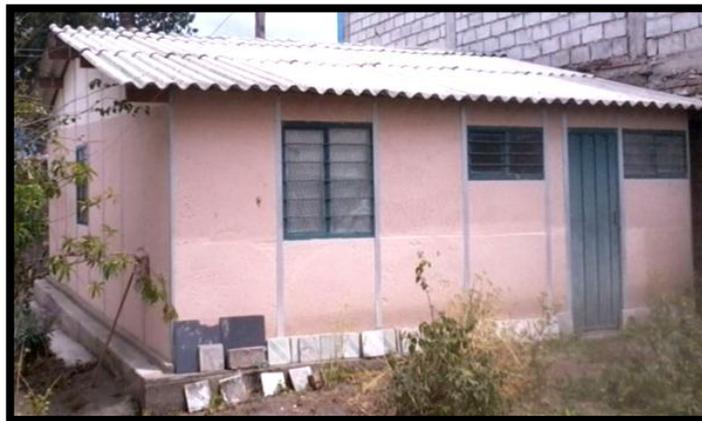
Figura 49 Vivienda Prefabricada – Barrio San Antonio del Aeropuerto
Fuente:Ana V. Vargas, Jorge Casignia

En el Barrio San Antonio del Aeropuerto existen viviendas prefabricadas de las cuales 16 se incluyen en nuestro estudio, las mismas que no fueron evaluadas por no aplicar a ninguno de los dos metodos ya que presentan las siguientes características (Ver Figura 49):

- a. Estructura de madera.
- b. Paredes de fibrocemento.
- c. Cubierta de Etenit.
- d. 1 Planta
- e. Edad: 10 años

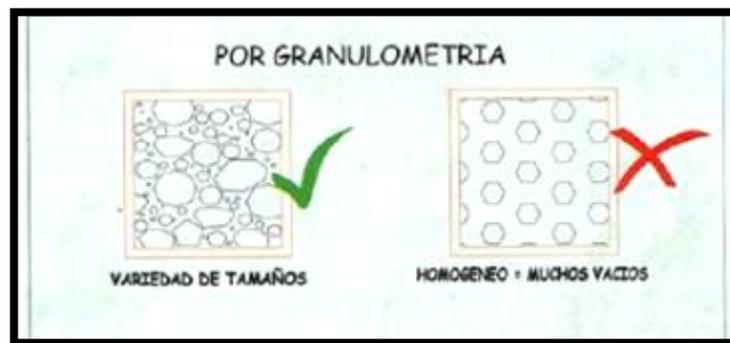
Figura52.Criterios de Suelos según granulometría

Los suelos son BUENOS (tienen mayor capacidad de carga) cuando la mayoría de sus componentes son gruesos como las rocas, gravas, grava arenosa y grava limosa, grava arenosa arcillosa y arenas gravosas. **(Ver Figura 52).**

Los suelos son MALOS (tienen menor capacidad de carga) cuando son finos. En esta clasificación se encuentran los suelos arenosos, suelos limosos y suelos arcillosos **(Ver Figura52).**

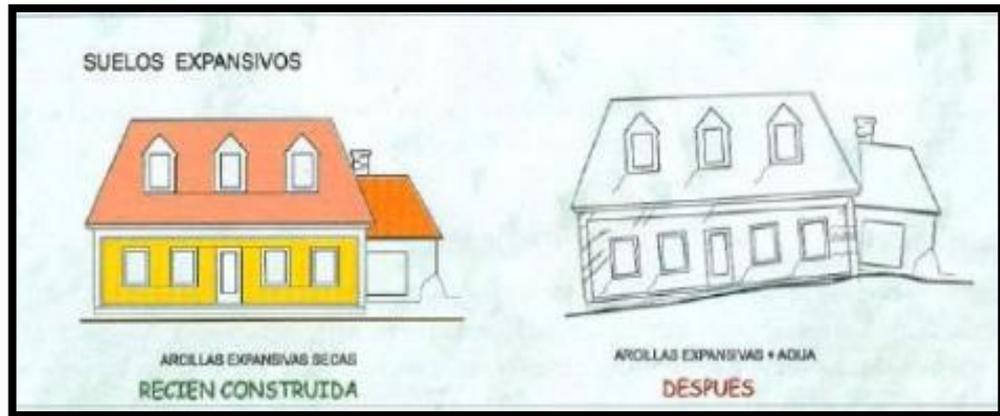
Figura 55. Criterios de Suelos Expansivos

Esta propiedad consiste en el aumento considerable de volumen a consecuencia de cambios de humedad, así como por la disminución de carga al extraer el suelo por excavación, secado de suelo por incremento de temperatura.

Este fenómeno es propio de suelos con presencia de arcillas expansivas **(Ver Figura 55).**

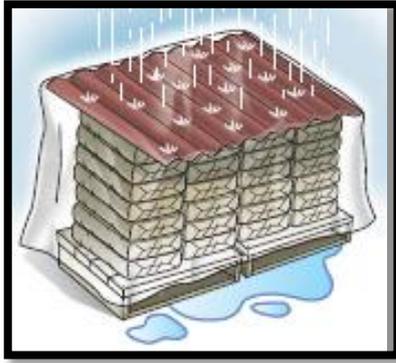
Figura59. Almacenamiento de Cemento

El cemento debe estar en su empaque original, fresco y al utilizarse se debe asegurar que conserva sus características de polvo fino sin grumos. El cemento se debe almacenar en un lugar techado, sin contacto con paredes o muros que puedan humedecerlo.

Debe colocarse sobre madera o plástico para evitar la humedad proveniente del suelo. Las pilas deben ser de 12 sacos de cemento como máximo y no debe almacenarse por un tiempo mayor de dos meses. Por ningún motivo debe estar expuesto a la lluvia.

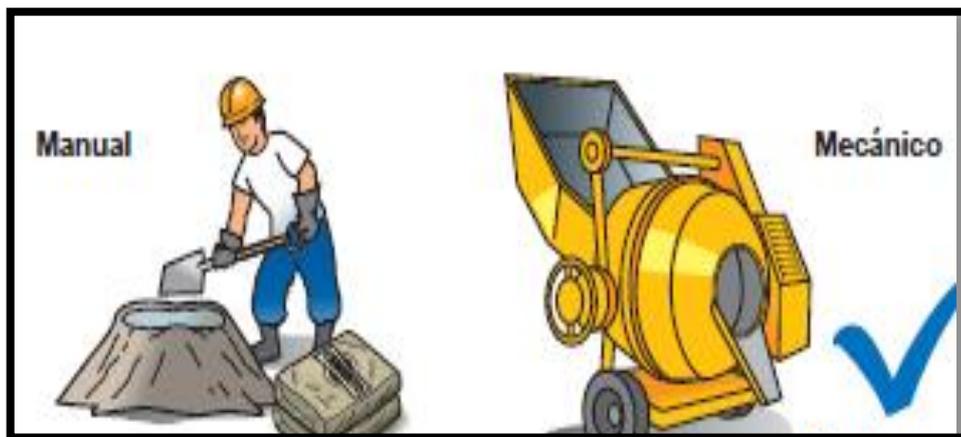
Figura 64.Mezclado de Hormigón.

Hay dos formas de realizar el mezclado: una es manual y la otra con equipo mecánico. De estos dos procedimientos, el más recomendable es trabajar con equipo mecánico (mezcladora), porque con él se logran los objetivos del mezclado descritos anteriormente.

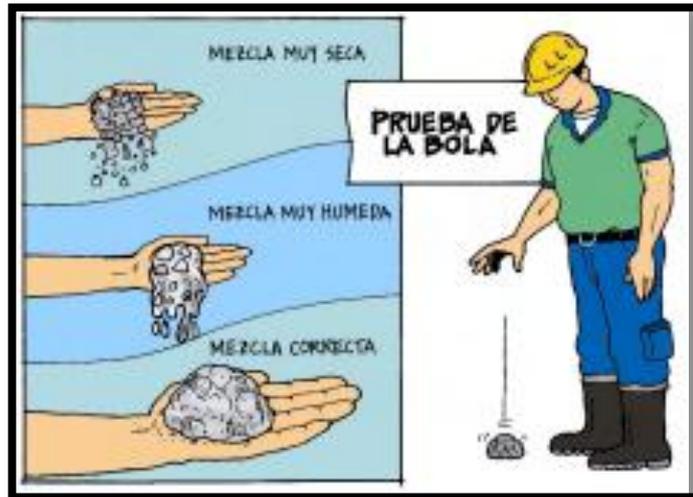
Figura 65.Prueba de la Bola en Hormigón

Cuando realice una mezcla de concreto realice la prueba de la bola. Forme una bola con la mezcla. Si no la puede formar le falta agua o arena. Si se le escurre en las manos, se pasó de agua.

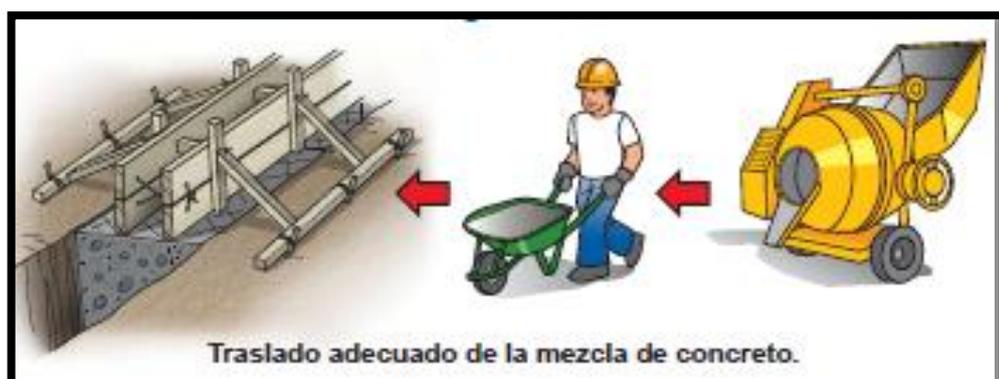
Figura 66.Transporte del Hormigón

Para lograr transportar el concreto de manera correcta, es decir de tal modo que contribuya a mejorar su calidad, se debe poner en práctica lo siguiente:

- ✓ La ruta elegida no debe tener obstáculos y debe ser lo más corta posible
- ✓ El traslado del concreto debe ser ágil y sin correr
- ✓ Se debe utilizar el suficiente personal, para vaciar el concreto rápidamente.

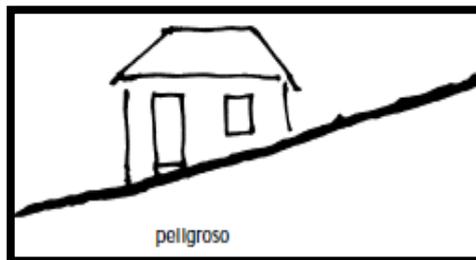
Figura 74. Vivienda ubicada en pendiente

- No debe emplazarse la vivienda sobre una pendiente, para evitar el deslizamiento de la edificación, (Ver Figura 74).
- No debe emplazarse la vivienda cerca a fuertes pendientes, para evitar daños por deslizamientos del terreno, (Ver Figura 74).

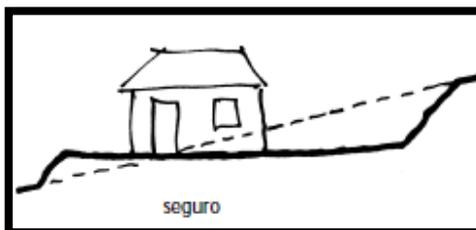
Figura 75. Vivienda ubicada en plataforma

- En el caso en el que se deba emplazar la vivienda en un terreno en pendiente se debe crear una plataforma, con suficiente distancia hacia los bordes de la pendiente, (Ver Figura 75).

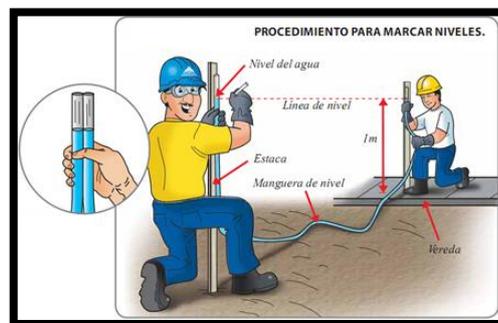
Figura 77. Nivelación del terreno.

Como las marcas en cada varilla están a un mismo nivel entonces medimos la segunda varilla desde la marca hecha hasta el suelo, y a la medida obtenida le restamos 1 m. La diferencia es el desnivel.

Siga trasladando de esta forma las marcas del nivel de agua en tantas varillas como se requiera. Recuerde que es indispensable mantener la misma cantidad de agua en la manguera mientras se hace esto, cuide mucho que no se tire el agua por que tendrá que empezar de nuevo. (Ver Figura 77).

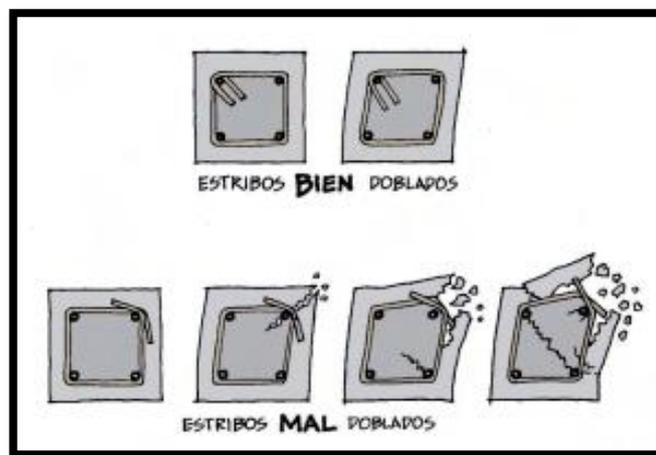
Figura 94. Detalle de Estribos en Columnas

Si los estribos quedan mal doblados o anclados, pueden perder su configuración durante un sismo y su función de confinamiento se perderá.

De esta manera el elemento estructural puede perder su capacidad de carga.

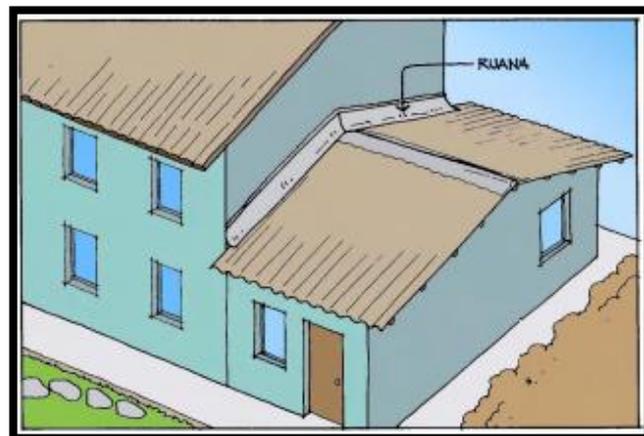
Figura 102. Ubicación de ruana en cubiertas

En el límite entre el techo y la pared medianera es necesario construir una ruana que impida el paso del agua que rueda por la pared. Esta es una lámina de acero que se fija a la pared con el revoque e impermeabilizante.
