UNIVERSIDAD NACIONAL DE CHIMBORAZO

ESCUELA DE INGENIERÍA CIVIL

“Trabajo de grado previo a la obtención del Título de Ingeniero Civil”

“TÉCNICAS PARA LA RESTAURACIÓN Y RECUPERACIÓN  
DE TALUDES EN ZONAS INESTABLES DE LA VÍA RIOBAMBA  
– CEBADAS DESDE EL KM. 1+750 HASTA EL KM. 2+300.”

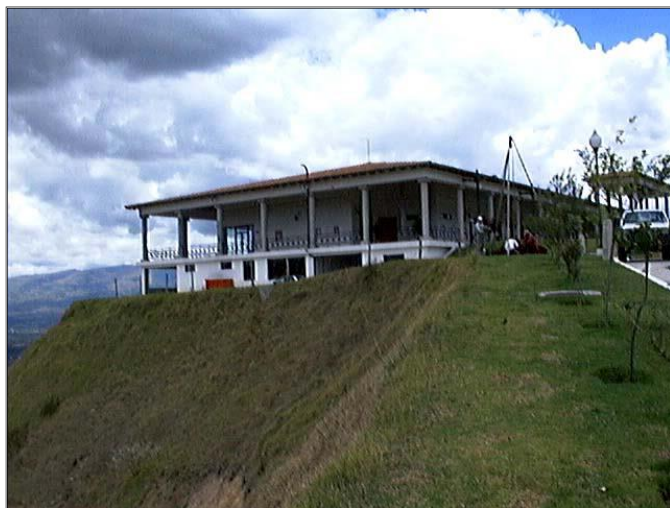
El cementerio Monteolivo fue construido en una ladera relativamente estable, sobre la cual se depositó sin control el material de corte de la construcción de la vía Simón Bolívar.

**Figura 01.** Vista del Talud previo al deslizamiento

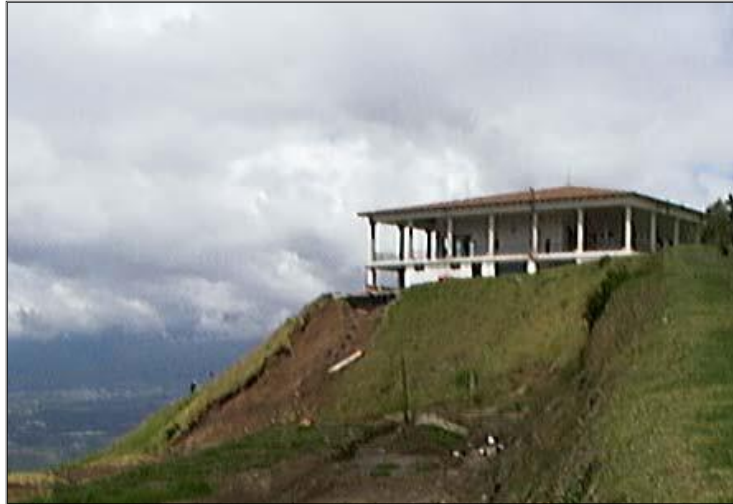
Pese a que las estructuras se cimentaron en suelo firme, uno de los taludes conformados en estos depósitos poco consolidados se deslizó.

**Figura 02.** Talud deslizado

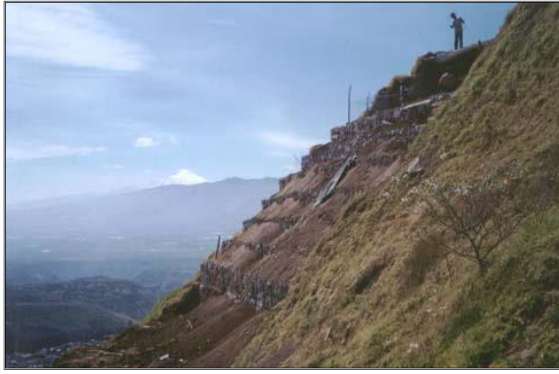
El talud está formado por capas compactadas de suelo del sitio (cangahua) y la cara está formada por gaviones de 1m x 1m de sección. Esta cara sirve de elemento permeable y de encofrado para el relleno posterior.

**Figura 03.** Proceso constructivo

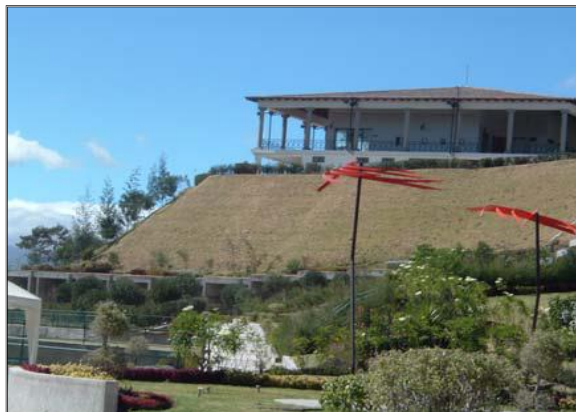
El resultado final es un talud restaurado que únicamente se distingue de su entorno porque en épocas secas mantiene la vegetación color verde por las propiedades drenantes de los gaviones.

**Figura 04.** Vista del estado actual del talud restaurado

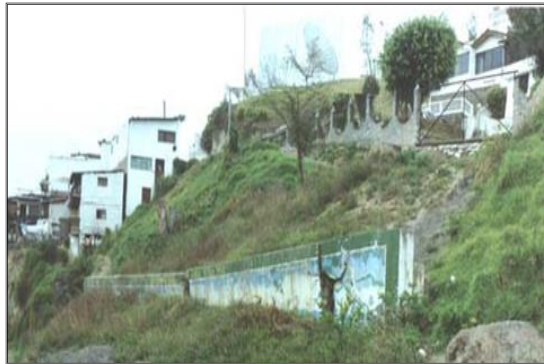
Para restaurarlo se diseñó una combinación de muro de gaviones y talud de suelo reforzado.

**Figura 05.** Vista del talud deslizado

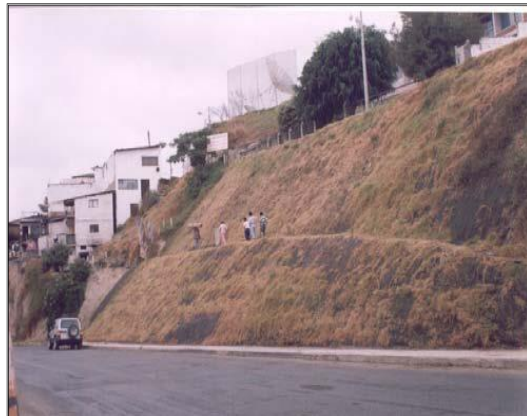
**Figura 06.** Talud poco tiempo luego de la restauración

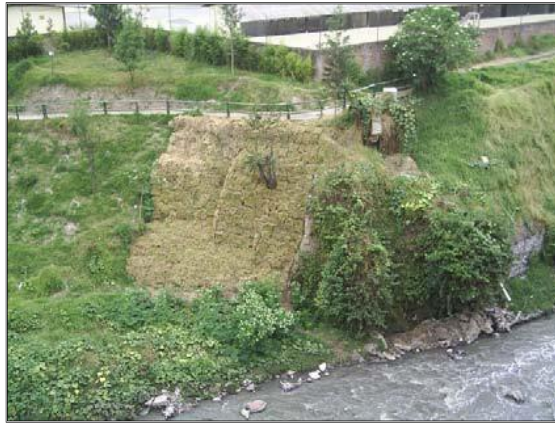
En algunos proyectos, cuando la masa a restaurar es menor y los daños producidos son superficiales se han utilizado con éxito geocontenedores pequeños como encofrados para colocar suelo cemento.

Complementario a esto se utilizan geomallas, mallas de acero y anclajes para generar un talud de suelo reforzado.

**Figura 07.** Vista de un talud restaurado con geocontenedores de suelo cemento, malla y claveteado

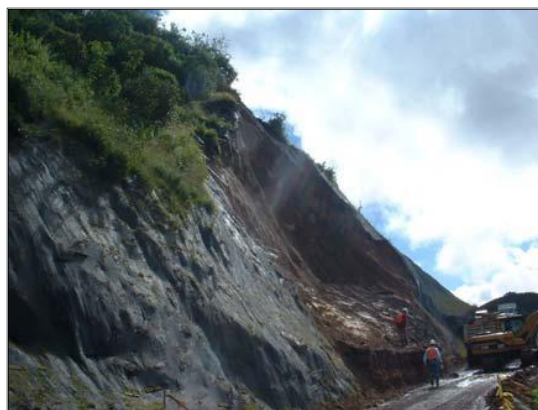
**Figura 08.** Vista de un talud fallado

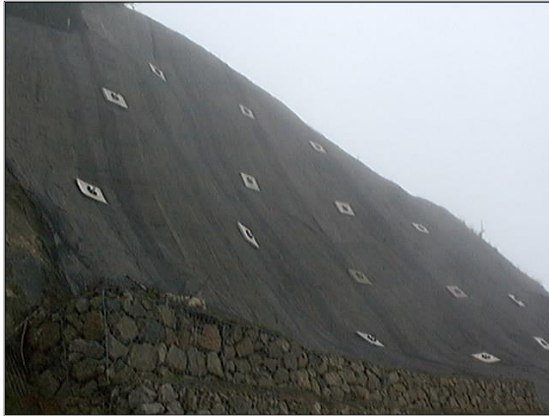
Con estas protecciones evitamos la descompresión del suelo, favorecemos la revegetación y prevenimos la formación de planos de falla profundos.

**Figura 09.** Vista del talud protegido con mallas y clavos

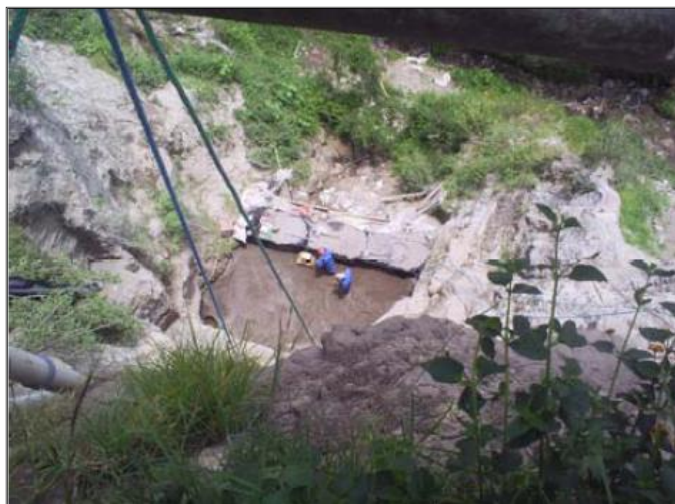
**Figura 10.** Preparación de la cimentación y gaviones de suelo cemento  
**Fuente.** LANDÁZURI y PEÑAHERRERA, Experiencias en Restauración de Taludes y Recuperación de Terrenos en Zonas de Alta Pendiente

La cimentación se construyó anclada al talud para asegurar los factores de seguridad al deslizamiento.

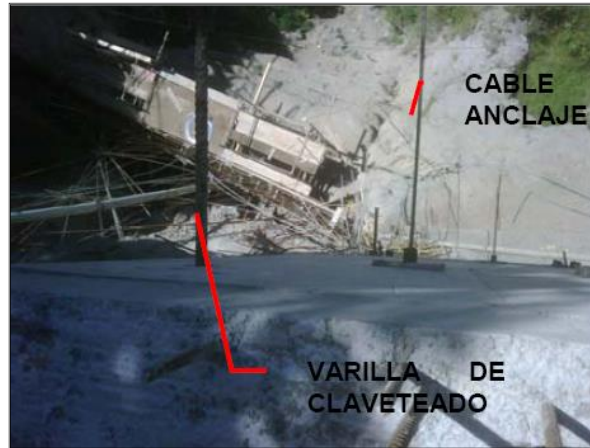
**Figura 11.** Cable de anclajes activos y varilla de anclajes pasivos

En el muro se usó una combinación de anclajes activos y pasivos. Los activos proveen refuerzo para la estabilidad global del conjunto muro suelo. Los pasivos forman un bloque de MSE e incorporan la cara del muro al suelo detrás del mismo.

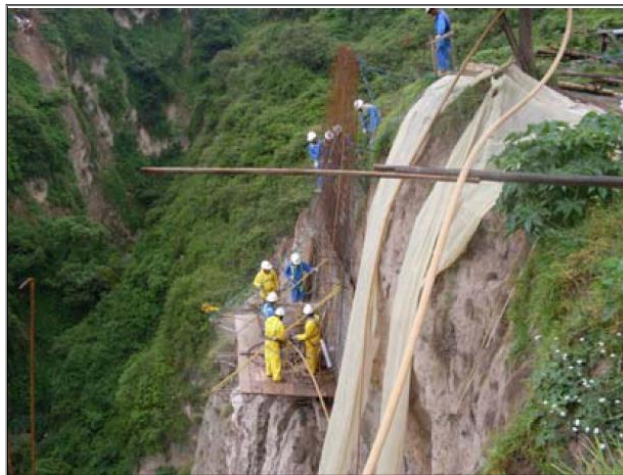
**Figura 12.** Perforación acrobática de anclajes

Debido a las condiciones topográficas del terreno se realizaron perforaciones acrobáticas con equipo neumático y martillo de fondo.

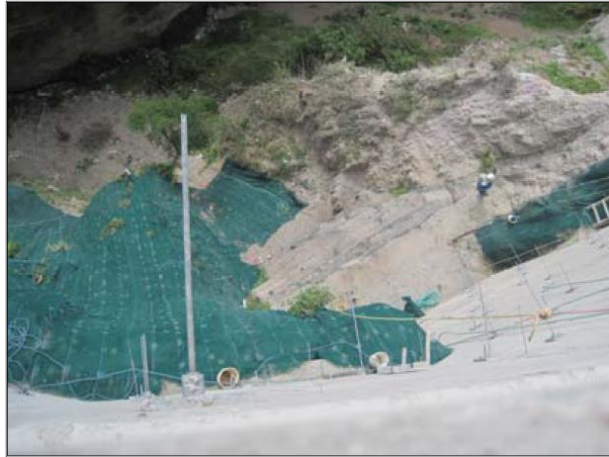
**Figura 13.** Parte integral del muro es la protección de erosión

Como parte del diseño se colocó una malla de protección de erosión que además promueva el crecimiento de vegetación. Esta malla se colocó con clavos de acero.

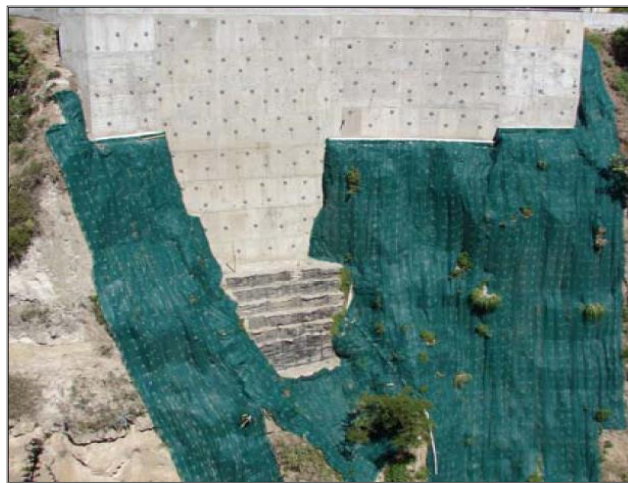
La combinación de todas estas técnicas permitió construir un muro de 25m de alto en condiciones extremadamente difíciles y con todas las seguridades necesarias.

**Figura 14.** Vista del muro terminado

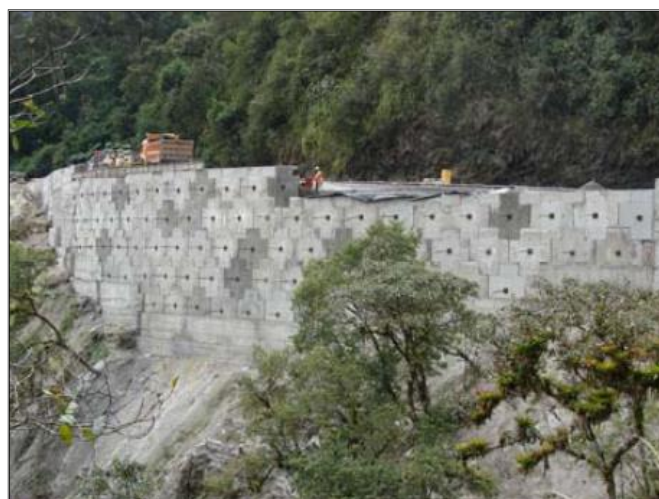
Son muros segmentados con una tecnología que combina los principios de refuerzo de suelos con los de anclajes permanentes. Diseñada para ser utilizada originalmente en la ampliación de la carretera Alóag – Santo Domingo:

**Figura 15.** Vista general de la construcción de Geopantallas Ancladas

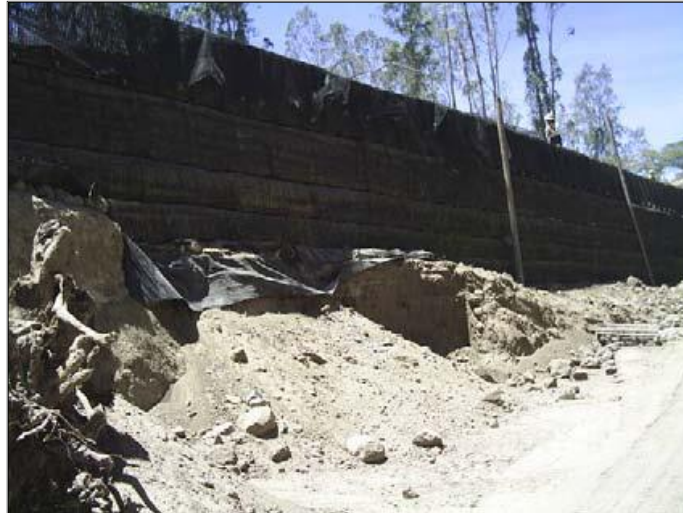
Su uso para recuperación de terrenos está limitado por la geometría del terreno, pero en determinadas circunstancias puede ser beneficioso.

**Figura 16.** Construcción de un talud de suelo reforzado con geomalla

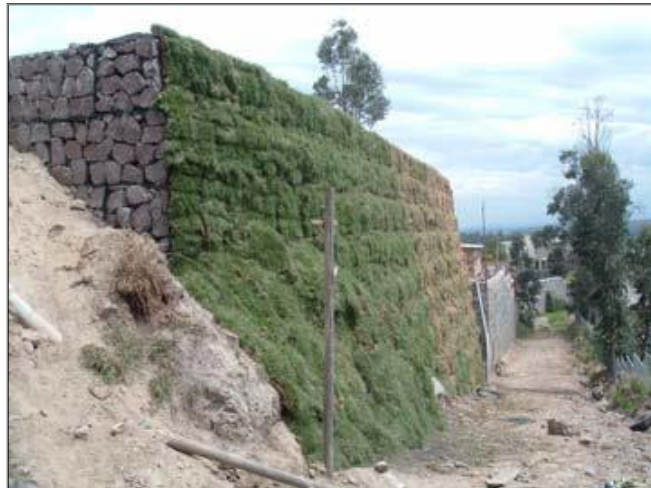
En principio muy similares a los taludes con geomallas, aunque difiere en su diseño y en su comportamiento. Se han tenido muy buenos resultados en sitios donde la geometría lo permite:

**Figura 17.** Recuperación de terrenos con gaviones reforzados

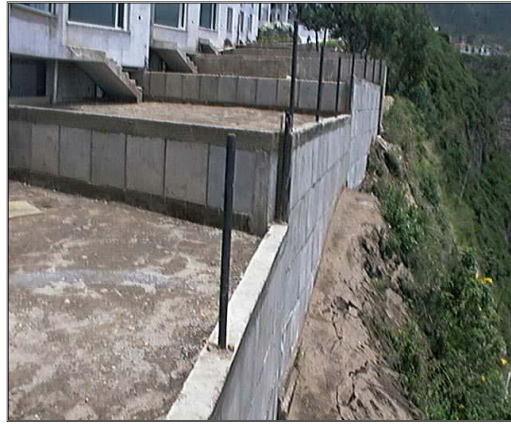
Una tecnología que aprovecha el desarrollo con geosintéticos y prefabricados de hormigón. Son muy flexibles y tienen un excelente comportamiento dinámico:

**Figura 18.** Muro de placas con suelo reforzado

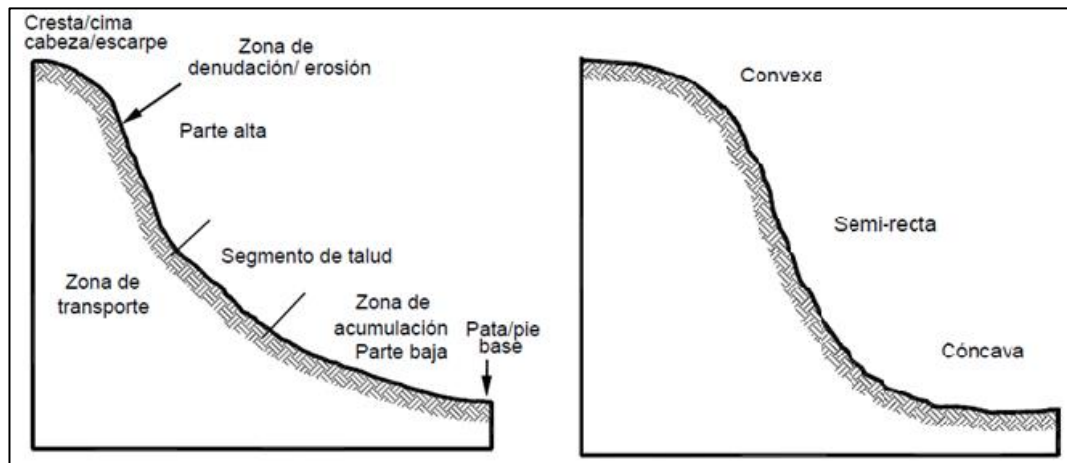
Existen algunos términos para definir las partes de un talud. El talud comprende una parte alta o superior convexa con una cabeza, cima, cresta o escarpe, donde se presentan procesos de erosión; una parte intermedia semi-recta y una parte baja o inferior cóncava con un pie, pata o base, en la cual ocurren principalmente procesos de caída de material del talud. (Figura 20).

**Figura 20.** Partes generales de un talud o ladera.

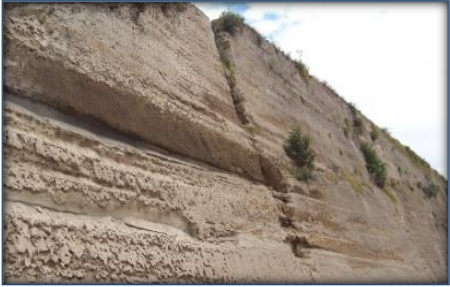
<i><b>TIPO DE EROSIÓN</b></i>	<i><b>GRADO DE AFECTACIÓN</b></i>	<i><b>FOTOGRAFÍA</b></i>
Por Precipitación	Las vetas hacen que la lluvia lave el material y desestabilice el talud.

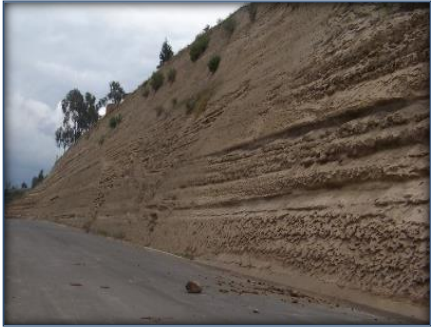
Disminución de humedad por precipitaciones.	El material es sensible al transporte, alto grado de erosión.

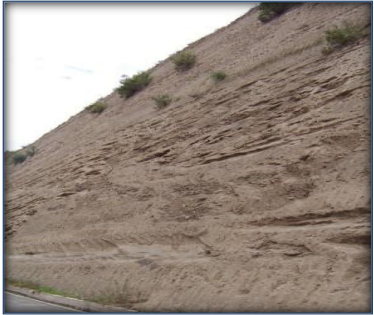
Reducción de humedad	Grave estado de erosión. La elevada pendiente en algunas secciones no favorece. Lavado del material.

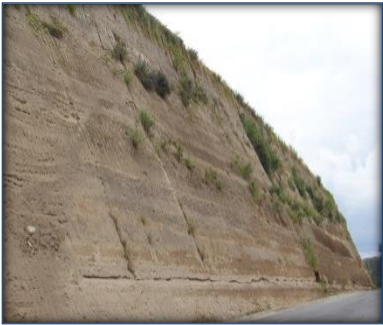
<p>Reducción de humedad</p>	<p>Falta de cobertura vegetal, aumenta el grado de afectación de la erosión.</p>

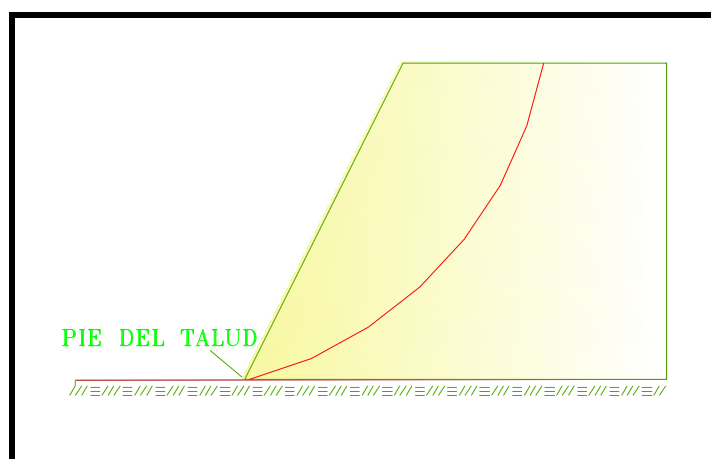
La inestabilidad de los taludes se calculó por medio del método de Culmann que acepta la hipótesis de que la falla ocurre en un plano del pie del talud.

Figura 27. Método de Culmann

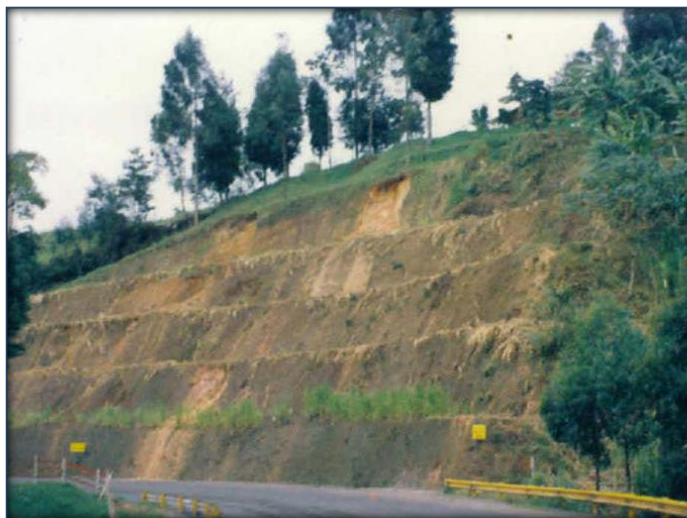
La finalidad de las bermas o gradas es disminuir la longitud del recorrido del agua a lo largo del talud y dividir la esorrentía en volúmenes fácilmente manejables.

**Figura 29.** Conformación de terrazas en taludes  
**Fuente.** MATAIX Carmen, Técnicas de revegetación de taludes
