UNIVERSIDAD NACIONAL DE CHIMBORAZO
FACULTAD DE INGENIERÍA
ESCUELA DE INGENIERÍA CIVIL

TRABAJO DE GRADUACIÓN

**“DETERMINACIÓN DEL ÍNDICE DE VULNERABILIDAD SÍSMICA DE LAS
VIVIENDAS EXISTENTES EN EL BARRIO 24 DE MAYO DE LA CIUDAD DE
RIOBAMBA”**

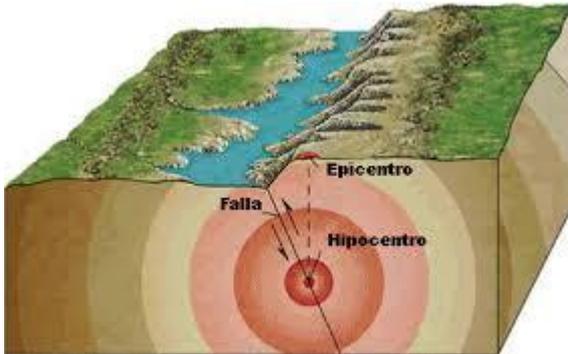
Figura 3. Partes de un sismo
Fuente: (MENA 2002)

Las partes del sismo son: Hipocentro, Epicentro, Isosistas y Homosistas.

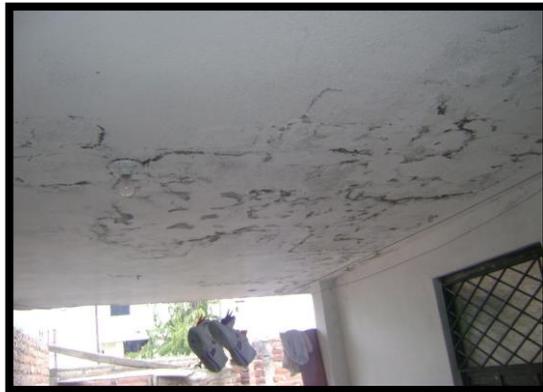
Figura 10. Vivienda G_05_1P Barrio 24 de Mayo

Nota: La vivienda G_05_1P en el parámetro 1 es Clase B

La edad de la vivienda es de aproximadamente 10 años.

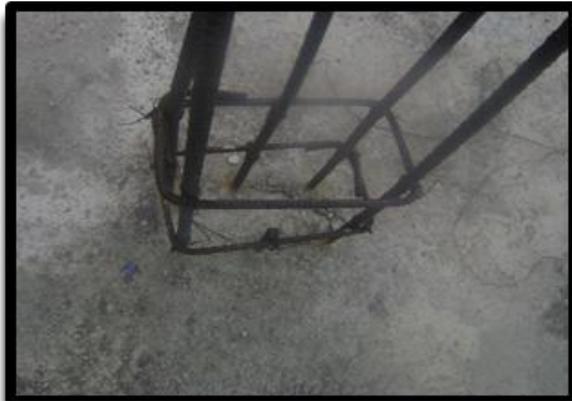
Figura 11. Vivienda G_05_1P Barrio 24 de Mayo

iv.- La mampostería está compuesta en parte con elementos no compactos como son los bloques huecos de hormigón alivianados y en su mayoría por ladrillo mambón, los cuales están unidos con un mortero de mala calidad ya que se hace migas fácilmente.

v.- Las secciones de las columnas es de 450 cm^2 siendo esta menor a la especificada que es de 900 cm^2 según **CPE INEN 5:2001**

vi.- La construcción no fue realizada bajo la supervisión de algún profesional.

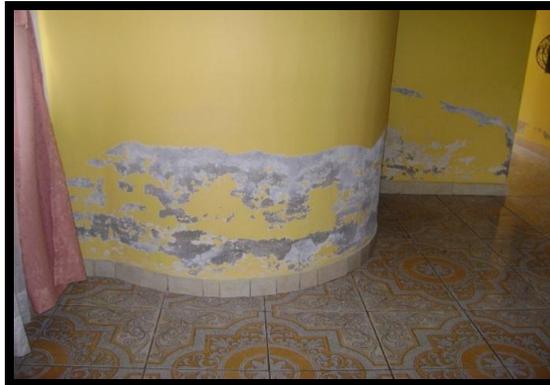
Figura 20. Humedad en paredes.

Este parámetro da la importancia real de la estructura en contraposición con los modelos analíticos usuales.

Nota: La vivienda G_05_1P en el parámetro 11 es Clase B

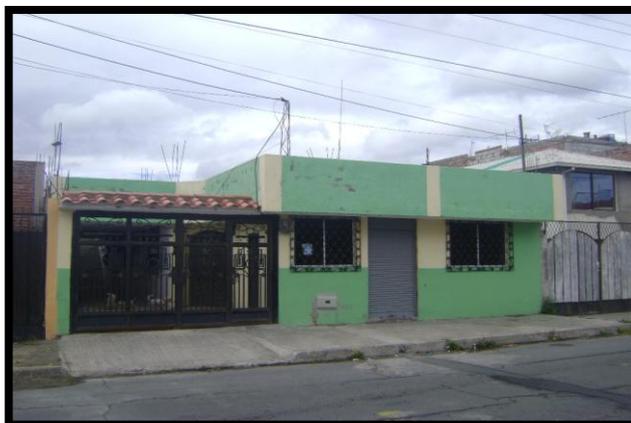
Figura 21: Vivienda G_05_1P Barrio 24 de Mayo.

Tabla 9. Evaluación vivienda G_05_1P Método SNGR

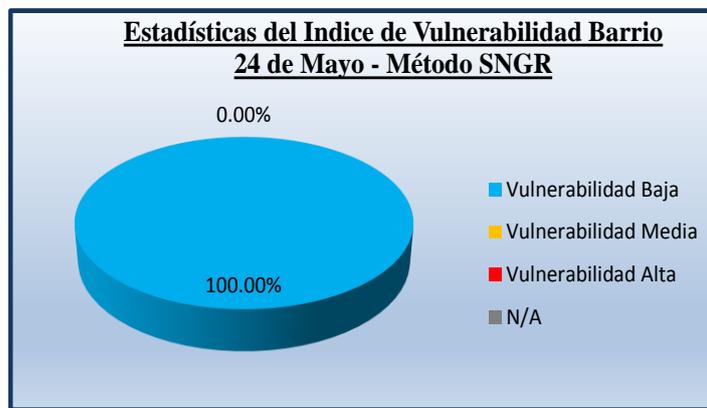
Figura 22. Estadísticas de índice de vulnerabilidad Barrio 24 de Mayo(Método SNGR)

Como se puede observar los resultados obtenidos el **Figura 22,23**, al aplicar los métodos antes mencionados se puede diferenciar claramente que al aplicar el Método de la SNGR el 100% de viviendas evaluadas son seguras en tanto que al aplicar un método basado en análisis más profundos como es el Método Italiano se obtiene que solo el 10.68% de viviendas son seguras ante un evento

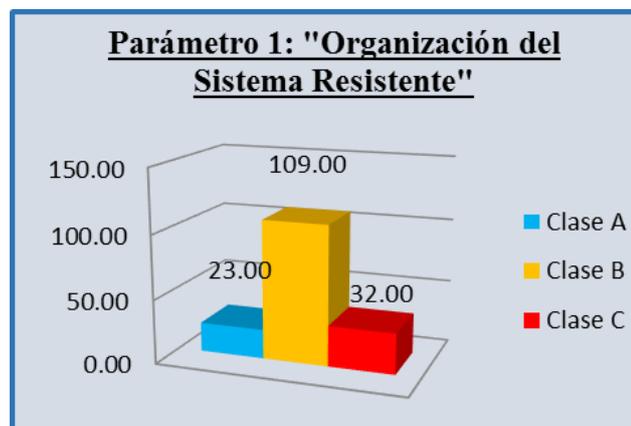
Figura 24. Parámetro Organización del sistema resistente (24 de Mayo)

- ✓ Por ser un sistema de pórtico mixto de hormigón armado y mampostería confinada con ladrillo macizo unido con mortero de mala calidad.
- ✓ Los huecos en paneles no superan el 60% de la superficie total del panel.
- ✓ La mampostería sobresale del pórtico más del 20% de su espesor.
- ✓ El área transversal de las columnas es mayor a 25 veces del espesor de la mampostería.

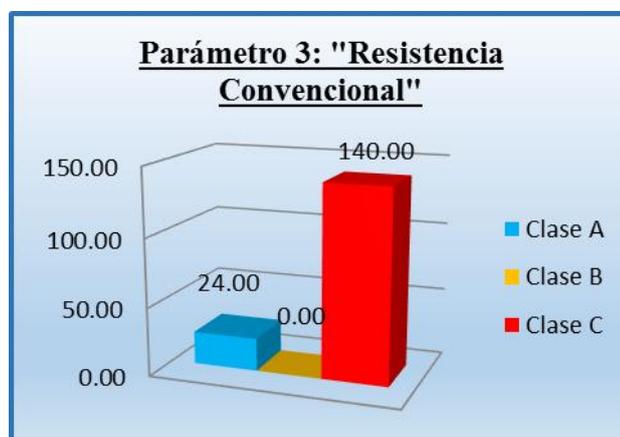
Figura 26. Resistencia convencional (24 de Mayo)

- ✓ El hormigón utilizado es de resistencia a la compresión menor a 210 kg/cm².
- ✓ La sección de las columnas son menores a 900 cm².
- ✓ La distribución de las columnas están colocadas de manera irregular.
- ✓ El esfuerzo al corte de las columnas son bajas, por la deficiente calidad del hormigón utilizado.
- ✓ La altura total del edificio sobre pasa de los 4 metros.

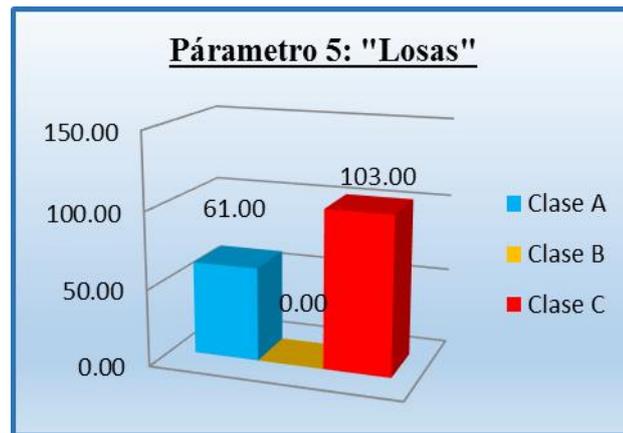
Figura 28. Losas (24 de Mayo)

- ✓ La losa es poco rígida y mal conectadas a los elementos verticales.
- ✓ Las aberturas de la losa son mayores al 50% del área total en planta.

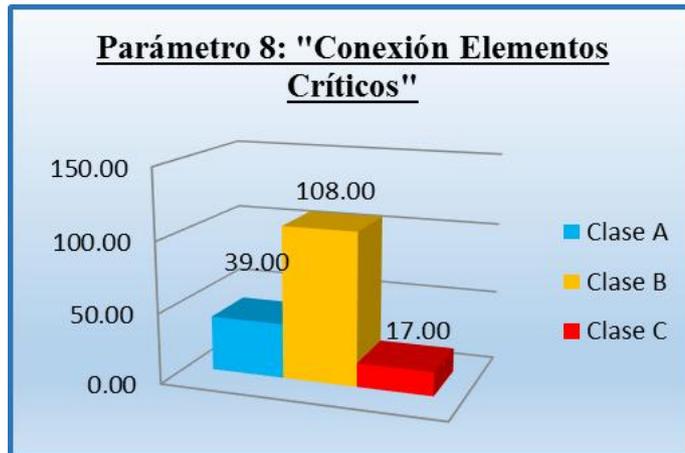
Figura 31. Conexión Elementos críticos (24 de Mayo)

- ✓ El ancho de la viga es mayor al ancho de la columna en un 40%.
- ✓ La excentricidad entre los ejes de la viga y la columna supera el 30% del mínimo ancho de cualquiera de los elementos.
- ✓ Las dimensiones de las columnas es menor o igual de 20cm.

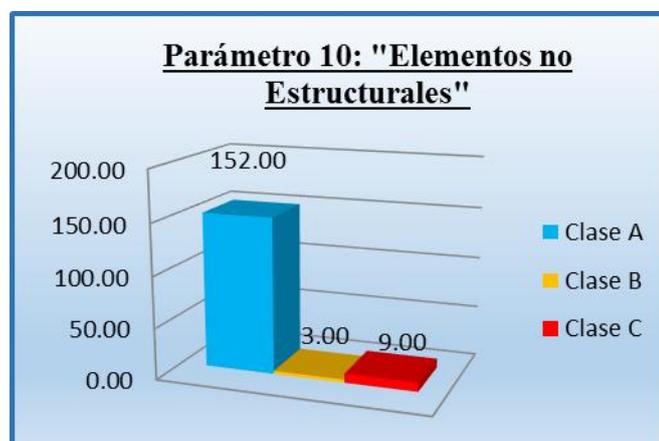
Figura 33. Elementos no Estructurales. (24 de Mayo)

- ✓ Elementos externos son inestables y mal conectados.

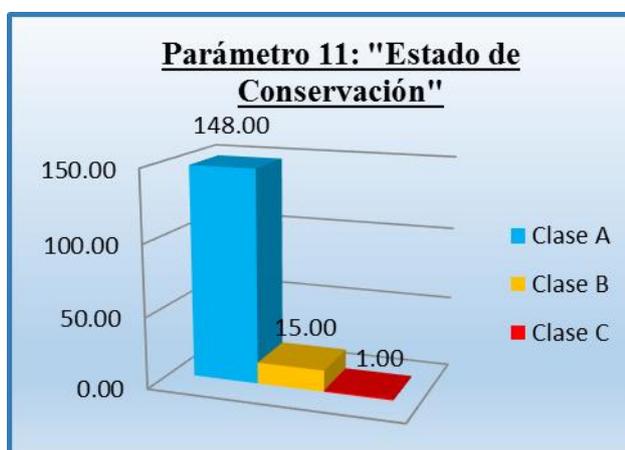
Figura 34. Estado de Conservación. (24 de Mayo)

- ✓ Viviendas cuyas vigas, columnas, losas, mampostería están fisuradas en más del 30%.

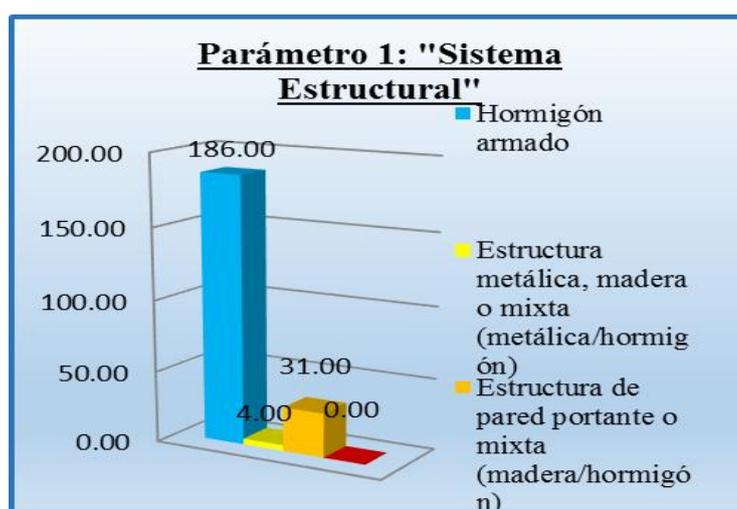
Figura 35. Sistema Estructural (Barrio 24 de mayo)

- ✓ 186 de 221 viviendas su calificación es 0 (ver Figura 35) porque la tipología predominante de la estructura es: hormigón armado.
- ✓ 0 De 221 viviendas su calificación es 1 (ver Figura 35) porque la tipología predominante de la estructura es: estructura metálica, estructura de madera o mixta metálica / hormigón.
- ✓ 31 de 221 viviendas su calificación es 5 (ver Figura 35) porque la tipología predominante de la estructura es: estructura de pared portante o mixta (madera / hormigón).
- ✓ 0 de 221 viviendas su calificación es 10 (ver Figura 35) porque no se ha encontrado viviendas con estructura de caña.

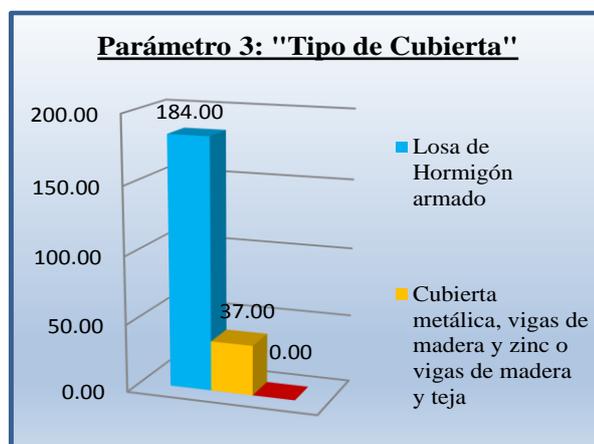
Figura 37. Tipo cubierta. (Barrio 24 de mayo)

- ✓ 184 de 221 viviendas su calificación es 0 (ver Figura 37) porque la tipología predominante de cubierta es: losa de hormigón armado.
- ✓ 37 de 221 viviendas su calificación es 1 (ver Figura 37) porque la tipología predominante de cubierta es: cubierta metálica
- ✓ 0 de 221 viviendas su calificación es 5 (ver Figura 37) porque la tipología predominante del material en paredes es: de piedra o adobe.

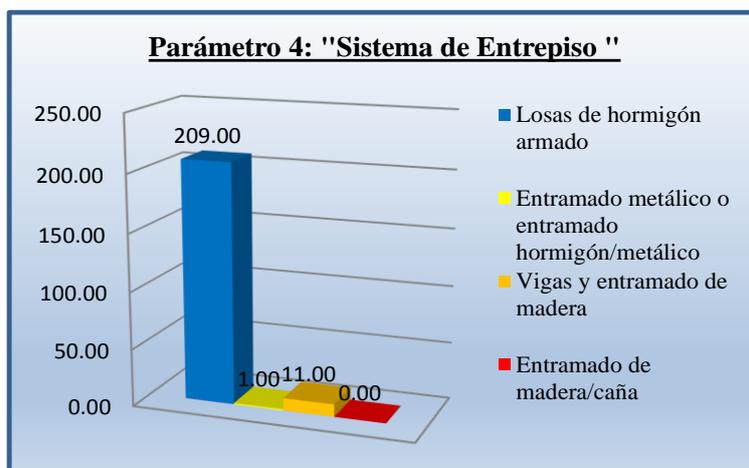
Figura 38. Sistema de Entrepiso. (Barrio 24 de mayo)

- ✓ 209 de 221 viviendas su calificación es 0 (ver Figura 38) porque la tipología predominante del sistema de entrepiso es: losa de hormigón armado.
- ✓ 1 de 221 viviendas su calificación es 1 (ver Figura 38) porque la tipología del sistema predominante del sistema de entrepiso es: entramado metálico o entramado
- ✓ 11 de 221 viviendas su calificación es 5 (ver Figura 38) porque la tipología predominante del sistema de entrepiso es: vigas y entramado de madera.

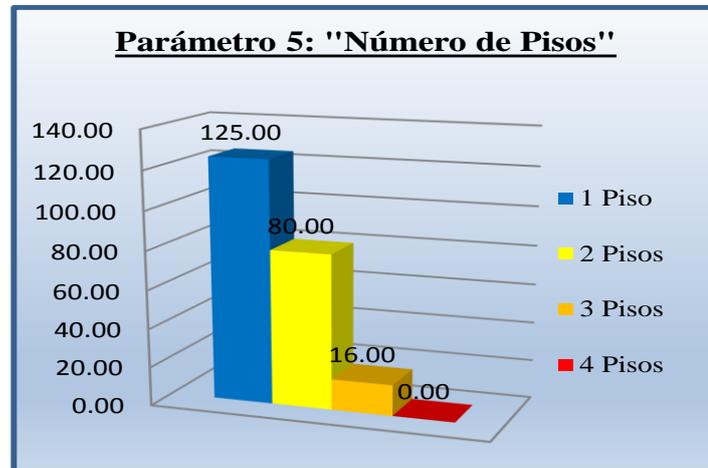
Figura 39. Número de pisos. (Barrio 24 de mayo)

- ✓ 16 de 221 viviendas su calificación es 5 (ver Figura 39) porque la tipología predominante del número de pisos es: 3 pisos.

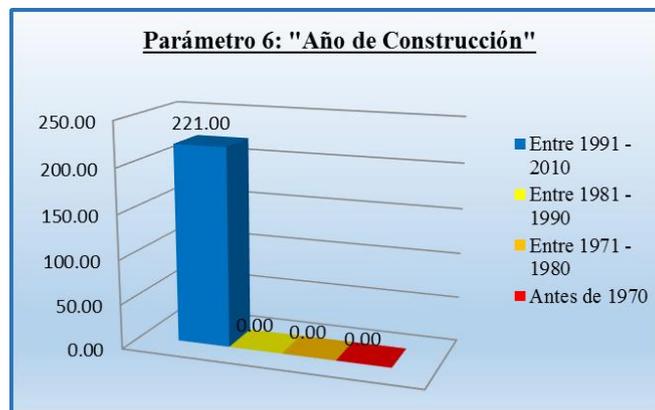
Figura 40. Año de construcción. (Barrio 24 de mayo)

- ✓ 221 de 221 viviendas su calificación es 0 (ver Figura 40) porque la tipología predominante del año de construcción es: entre 1991-2010
- ✓ 0 de 221 viviendas su calificación es 1 (ver Figura 40) porque la tipología del sistema predominante del año de construcción es: entre 1981-199
- ✓ 0 de 221 viviendas su calificación es 5 (ver Figura 40) porque la tipología predominante del año de construcción es: entre 1971-1980.

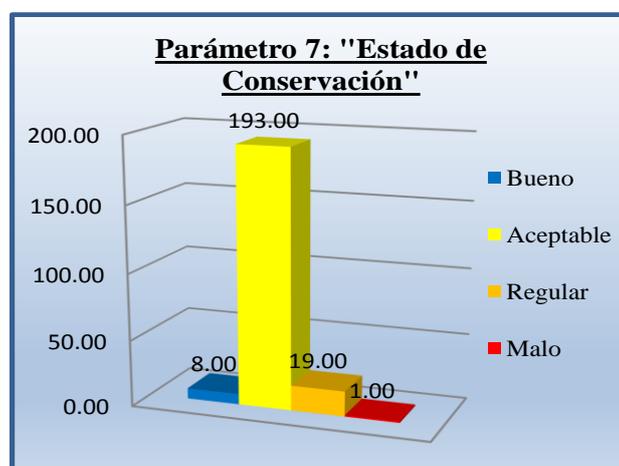
Figura 41. Estado de conservación. (Barrio 24 de mayo)

- ✓ 8 de 221 viviendas su calificación es 0 (ver Figura 41) porque la tipología predominante del estado de conservación es: bueno.
- ✓ 193 de 221 viviendas su calificación es 1 (ver Figura 41) porque la tipología del sistema predominante del estado de conservación es: aceptable.
- ✓ 19 de 221 viviendas su calificación es 5 (ver Figura 41) porque la tipología predominante estado de conservación es: regular.
- ✓ 1 de 221 viviendas su calificación es 10 (ver Figura 41) porque la tipología predominante estado de conservación es: malo

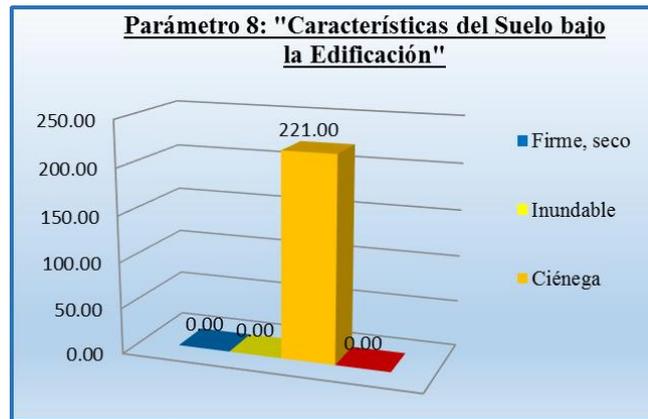
Figura 42. Características del suelo bajo la edificación. (Barrio 24 de mayo)

- ✓ 221 de 221 viviendas su calificación es 5 (ver Figura 42) porque la tipología predominante de las características del suelo bajo la edificación es: Ciénega.

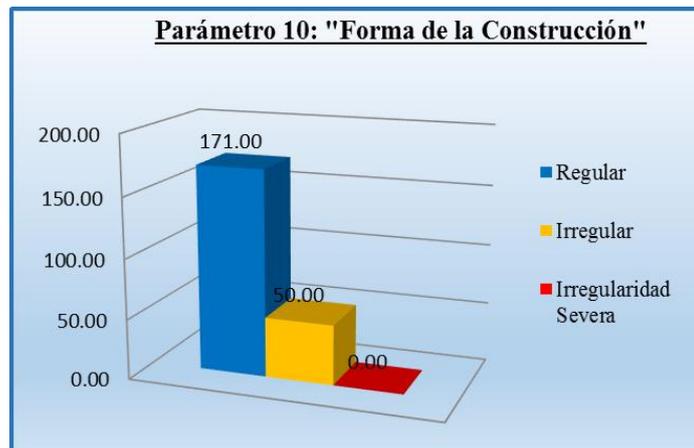
Figura 44. Forma de la construcción. (Barrio 24 de mayo)

- ✓ 171 de 221 viviendas su calificación es 0 (ver Figura 44) porque la tipología sistema predominante de la forma de la construcción es: regular
- ✓ 50 de 221 viviendas su calificación es 5 (ver Figura 44) porque la tipología del sistema predominante de la forma de la construcción es: irregular

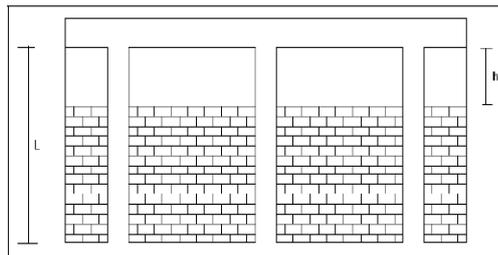
Figura 68. Estructura muy vulnerable con columnas cortas.

Básicamente se refiere a la existencia de columnas cortas, que en varios sismos ha sido la falla más frecuente que se produce. (Aguiar 2001). En la figura 68 se presenta un caso muy frecuente de columnas cortas y se presenta en escuelas o parqueaderos con malos resultados después de un sismo, estos son elementos de elevada ductilidad.

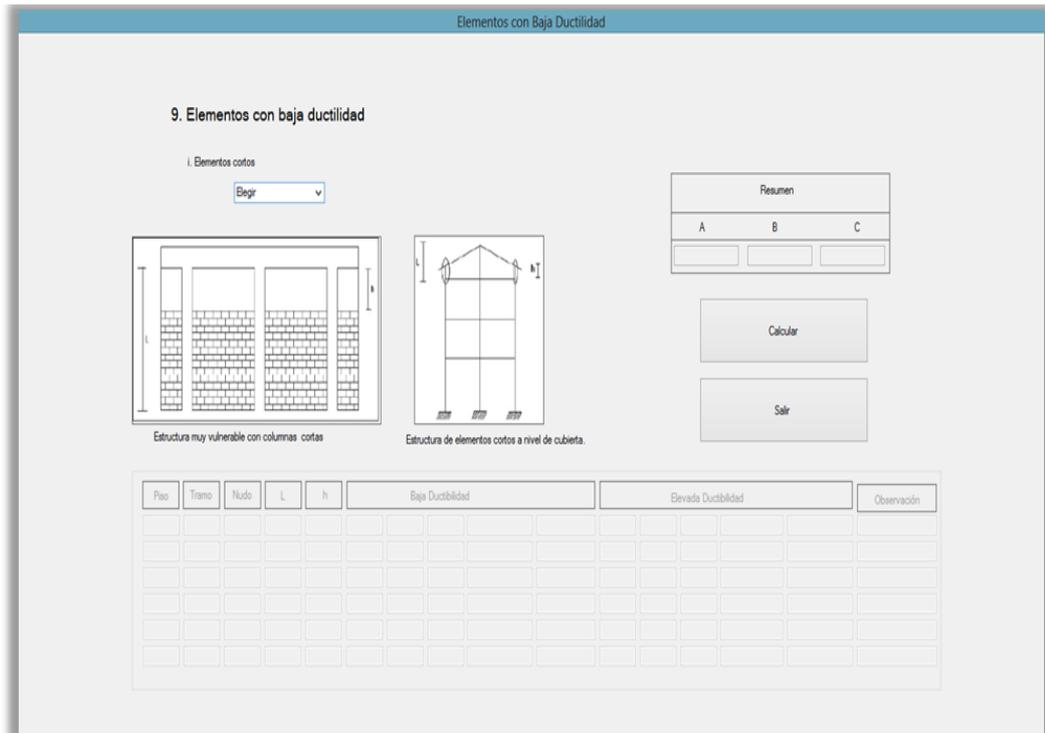
Figura 70. Elementos con baja ductilidad.

- Confinamiento lateral de la columna por muros de diferentes tipos.
- División de losas en niveles intermedios.
- Ubicación del edificio en terrenos inclinados.

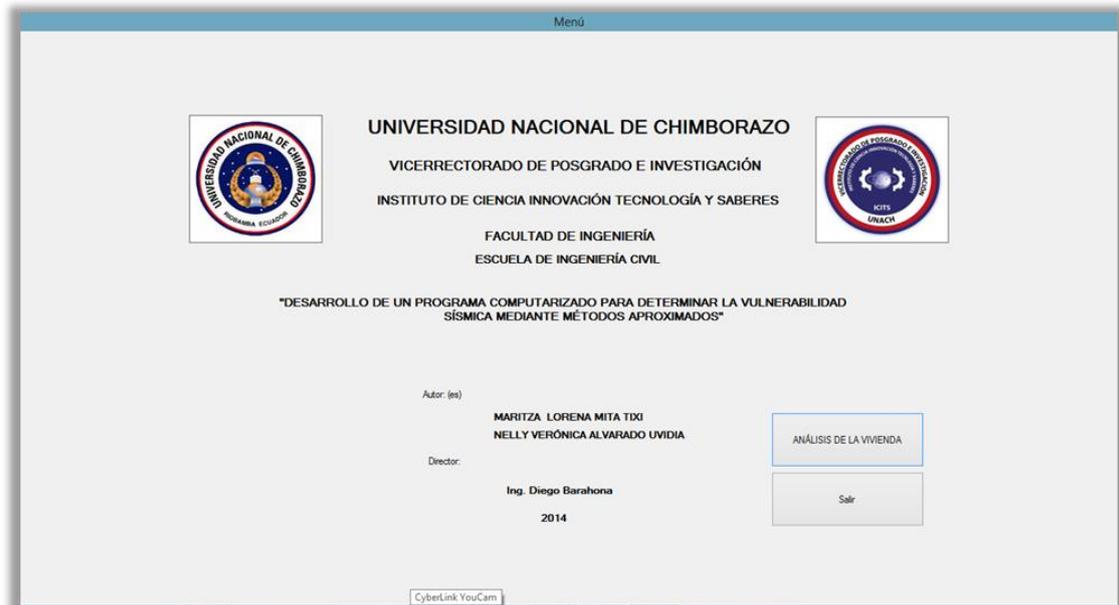
Figura 1. Pantalla de Presentación

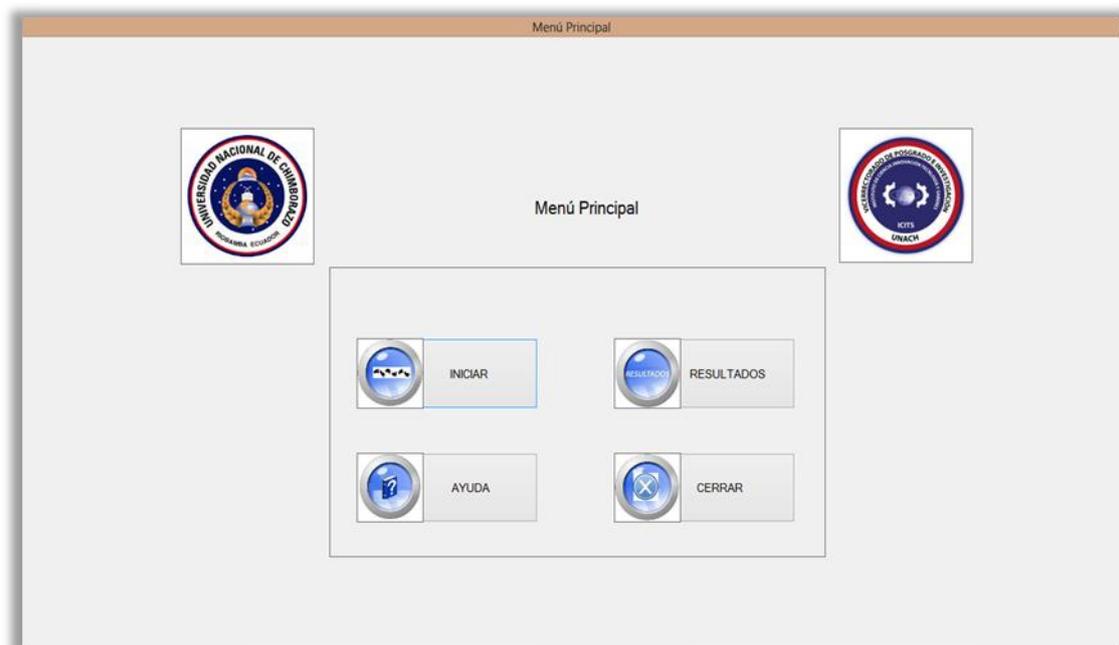
Figura 2. Menú Principal
