### **CARRERA DE INGENIERIA CIVIL**

#### **TRABAJO DE TITULACION**

PRESENCIA DE MICROPLASTICO DERIVADO DE LA DEGRADACION DE  
TANQUES DE RESERVA PLASTICOS EN EL AGUA POTABLE DE RIOBAMBA.

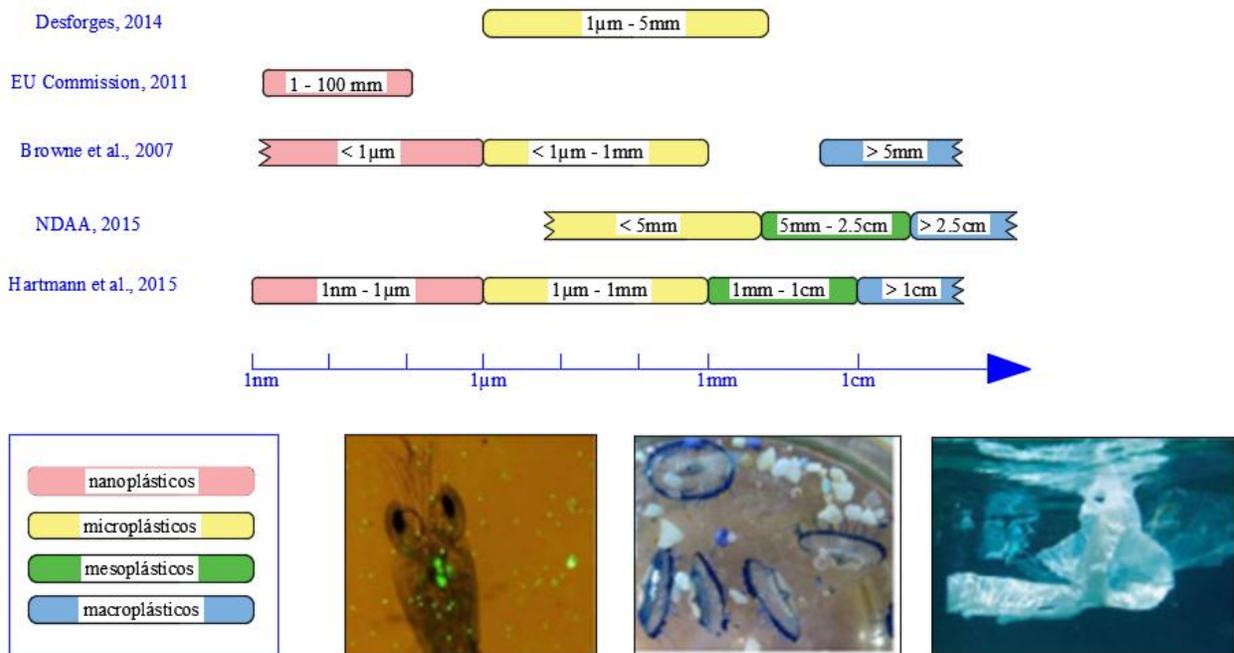
Figura 1: Rango de tamaños para la definición de microplásticos.  
Fuente: Basado en Rojo Nieto & Montoto, 2017

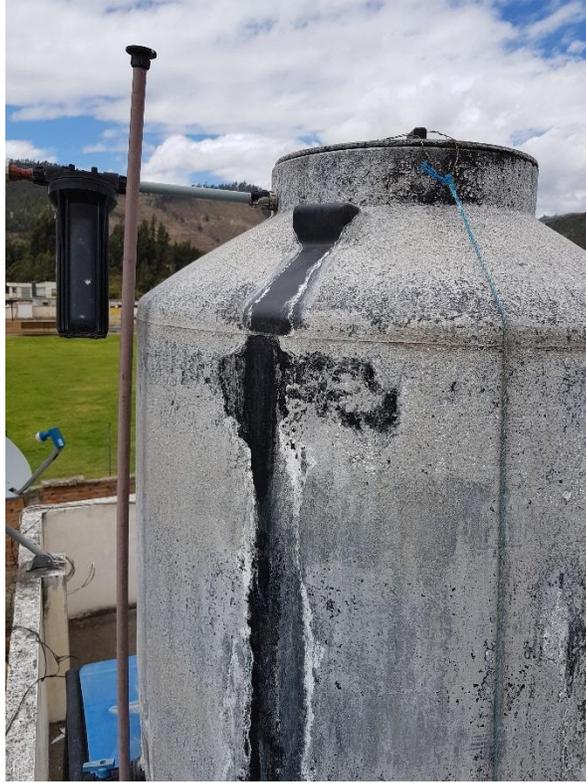
*Figura 2: Tanque Plástico degradado por la exposición a la intemperie.*

Bandow et al., (2017) en su investigación sobre el envejecimiento de los plásticos, realizó una exposición acelerada de los plástico de su investigación a medios termo-oxidantes y foto-oxidantes, con la que comprobó que los plástico, incluyendo dentro de estos el (HDPE), expuestos a estos medios termo y foto-oxidantes tal como la acción de la intemperie sobre un tanque plástico así como se muestra en la Figura 2, produce el deterioro en partículas y fibras de microplásticos.

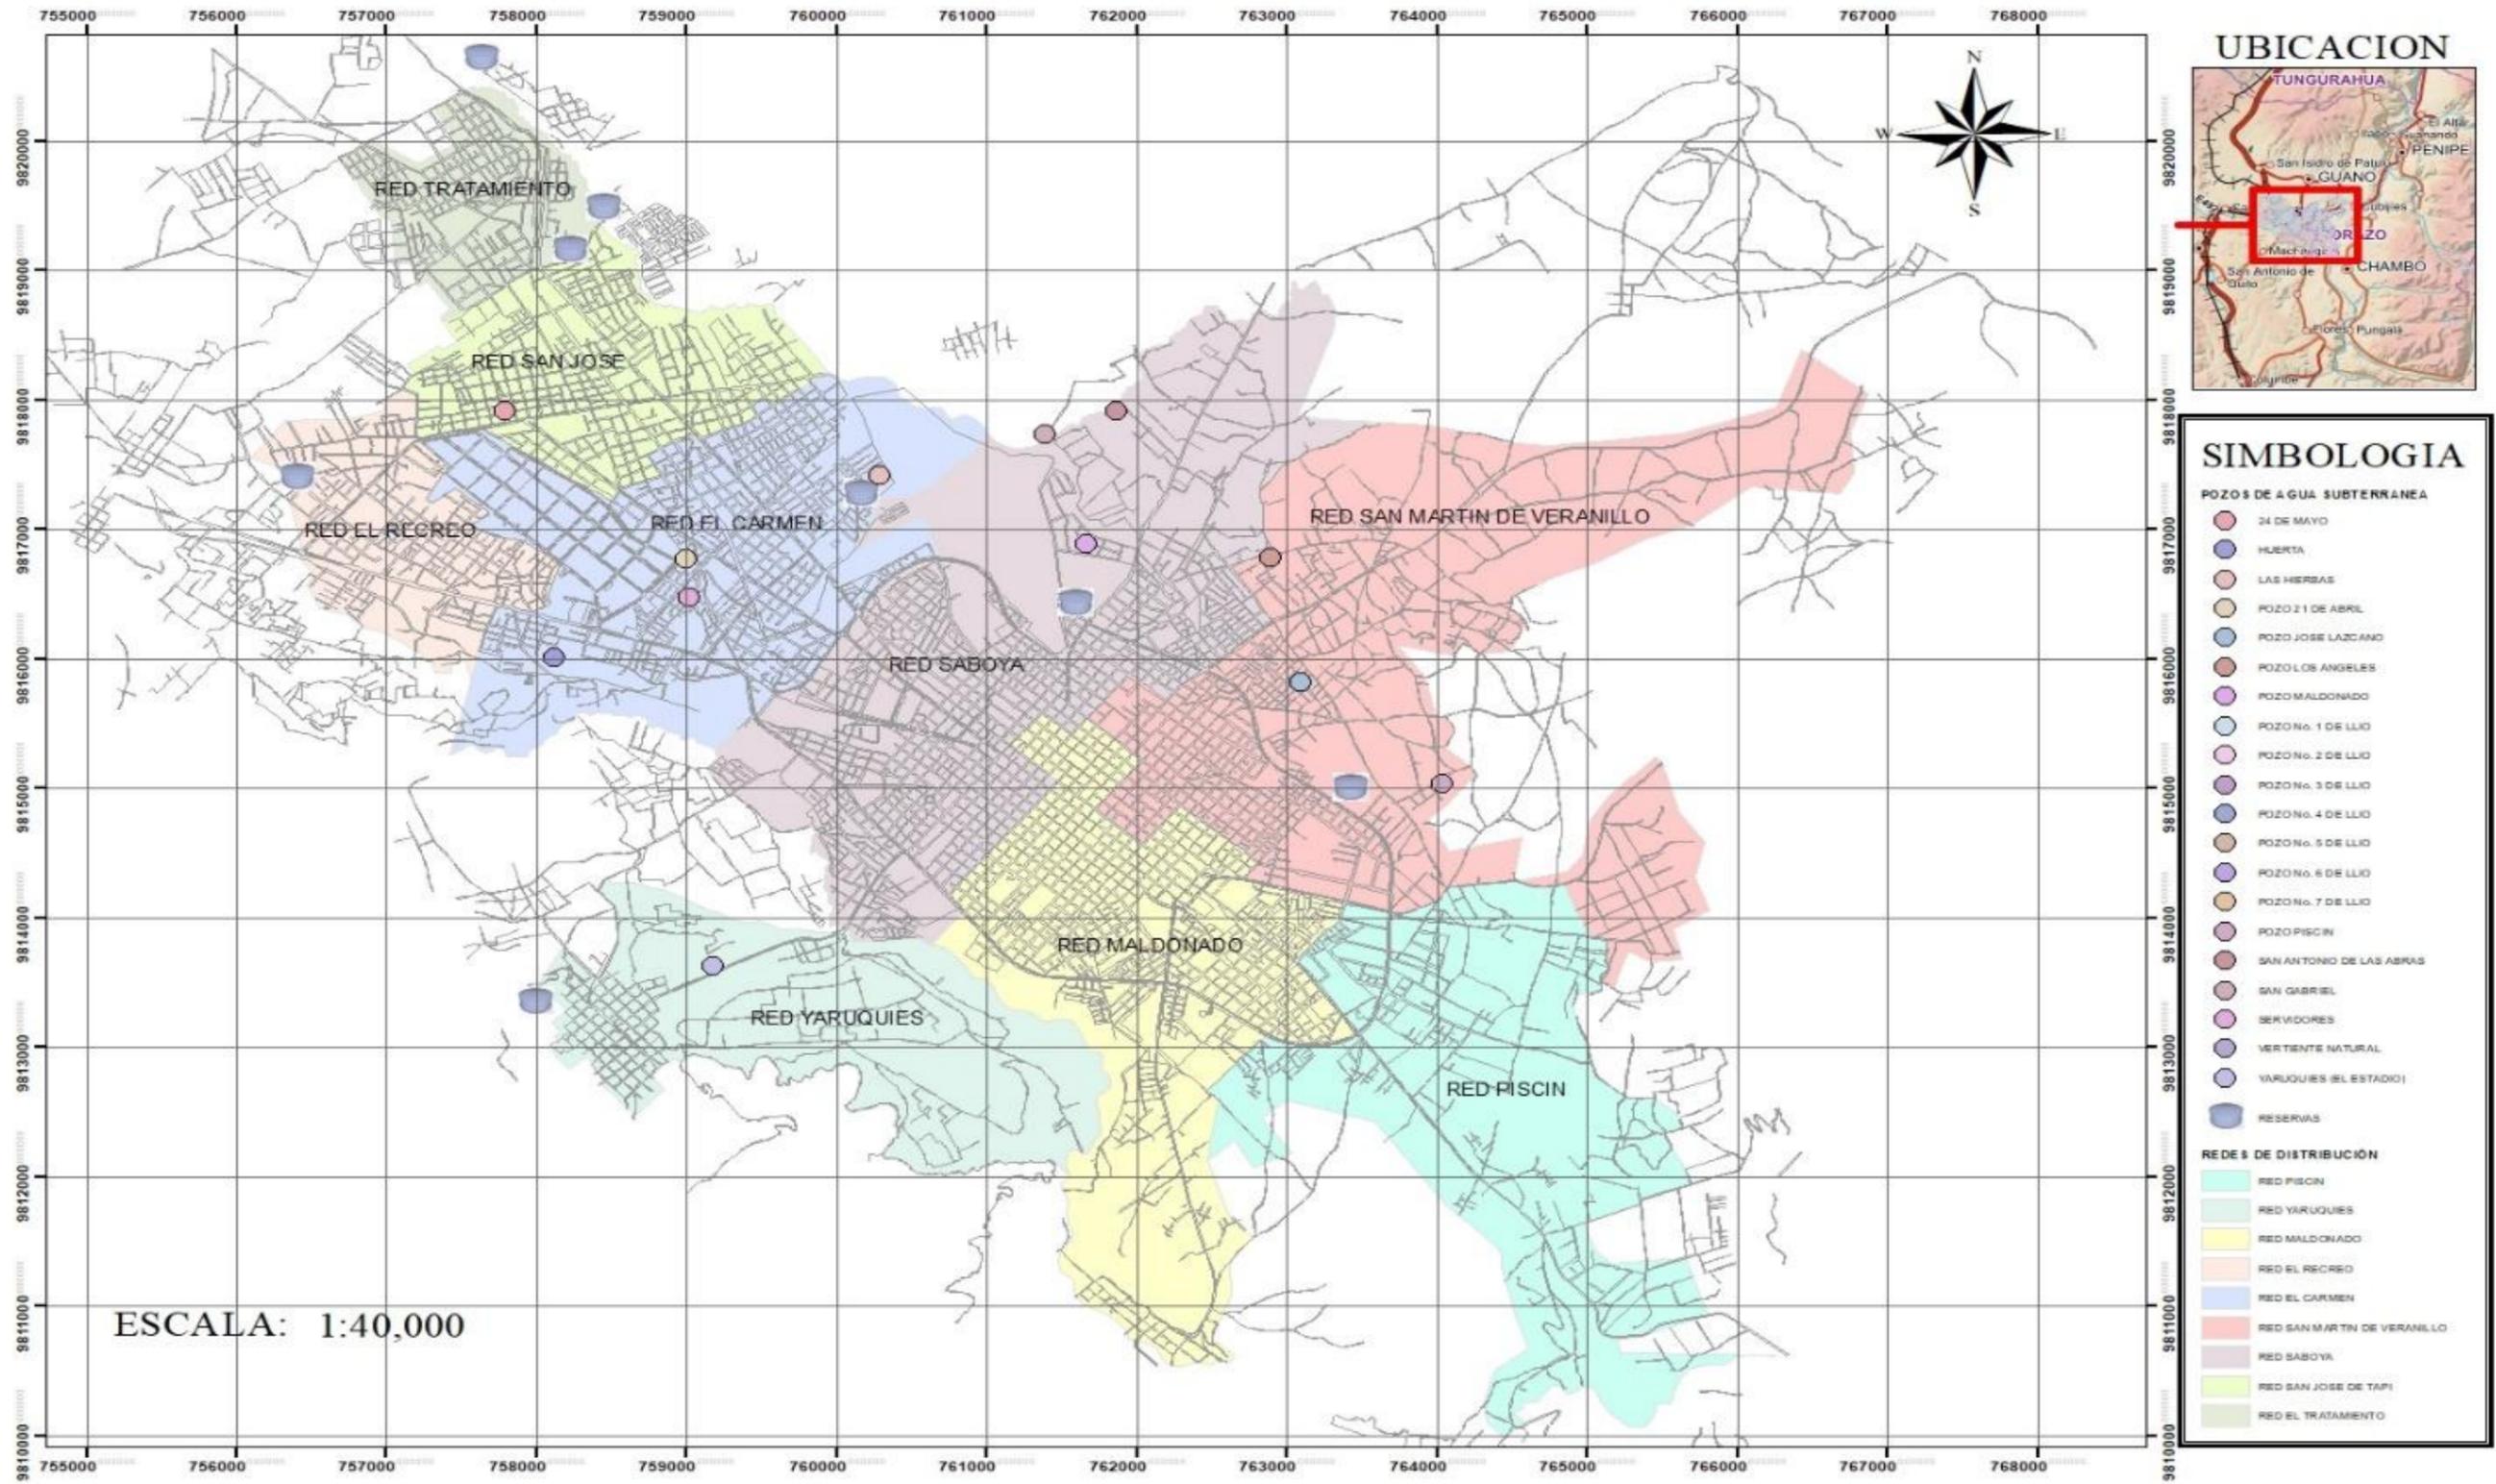
Figura 3: Mapa de redes de distribución en la ciudad de Riobamba.  
Fuente : (Fuentes, 2018).

Fuentes, (2018), examinó el agua contenida en los tanques de reserva, en las cabeceras de las redes de distribución, en busca de partículas de microplástico y además en puntos de afluencia dentro de las propias redes.

Este estudio demostró que en las redes de distribución ni en los tanques de reserva existía presencia de microplásticos, no obstante, se encontró presencia de microplásticos en 3 de los 6 tanques muestreados en la investigación esto debido a la utilización del plástico de invernadero (LDPE), mismo que se implementó en el plan emergente frente a la caída de ceniza volcánica, mismo que después de cumplir su vida útil (de 2 a 3 años) tiende a cristalizarse y fragmentarse (Fuentes, 2018).

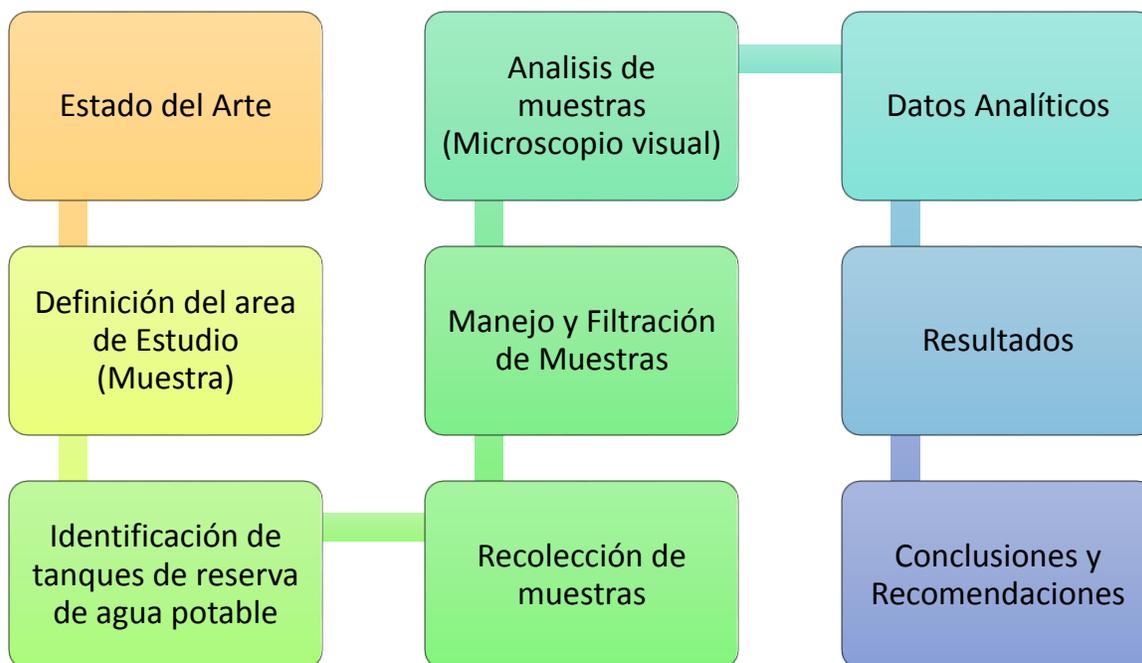
*Figura 4: Esquema de Metodología Planteada.*

En la Figura 4 se muestra el proceso sistemático seguido para el desarrollo de la investigación.

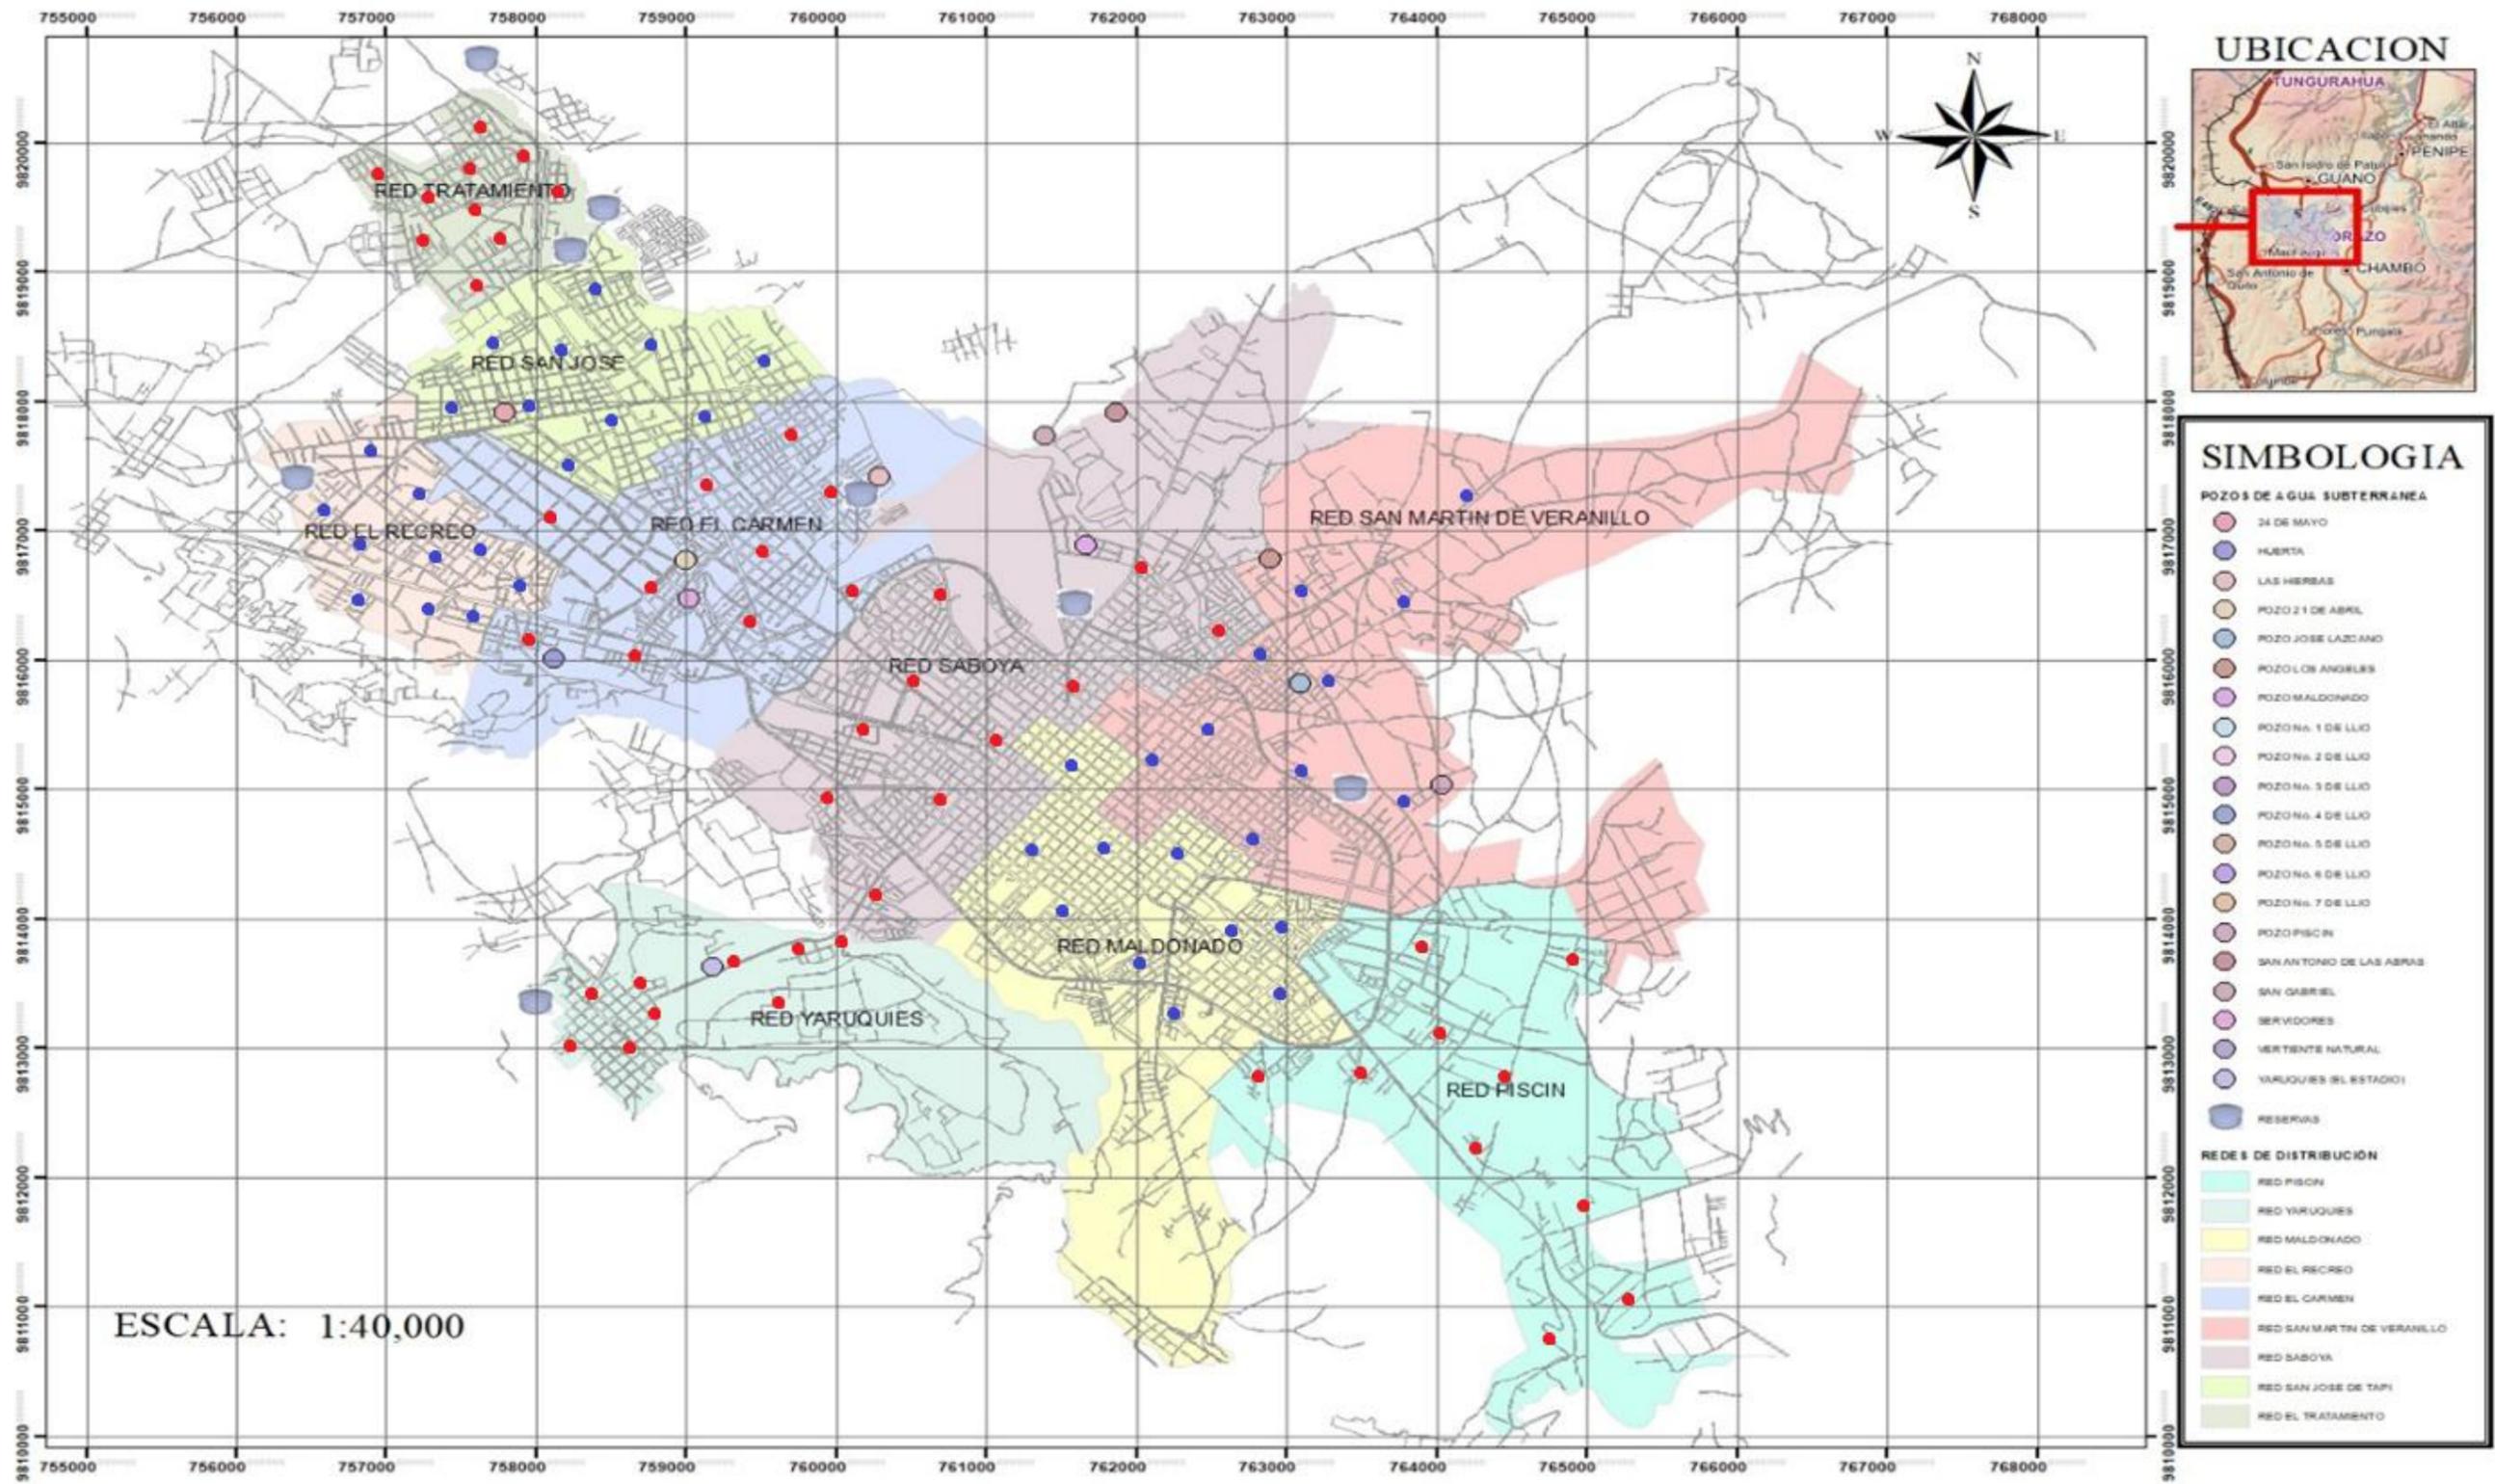
Figura 5: Mapa de Redes e identificación de tanques analizados.  
Fuente : Brayan Chávez editado a partir de (Fuentes, 2018).

Se obtiene un tamaño de muestra de 76 tanques, dado que existen 9 redes de distribución de agua potable, se establece tomar 10 muestras de agua por cada red, por lo tanto se toman 90 puntos o muestras, mismos que se pueden ver en la Figura 5, mapa de las redes de distribución donde se marcan los puntos de toma de muestras.

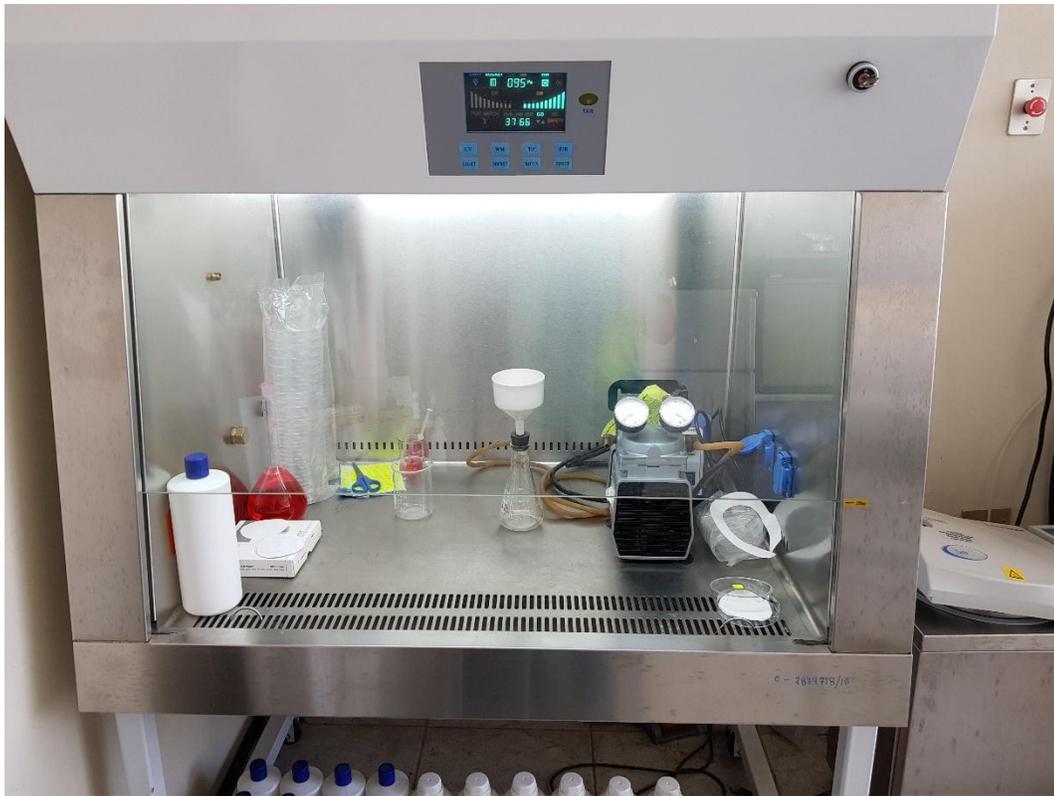
*Figura 6: Materiales y Equipos (Cámara de Flujo Laminar).*  
**Fuente:** Laboratorio de Servicios Ambientales UNACH 2018

Tomadas las muestras se continuó con la metodología aplicada por (Fuentes, 2018). Se trabajó en una cámara de flujo laminar la cual se muestra en la Figura 6, para evitar la alteración de las muestras, vertiendo 250ml de agua mediante filtración al vacío a través de un filtro de celulosa de 37mm de diámetro con un tamaño de poro de 2 a 4  $\mu\text{m}$ , posteriormente se colocó el filtro en una caja Petri y añadiendo 1ml de pigmento rosa de bengala (4, 5, 6,7-tetrachloro-2',4',5',7'-tetraiodofluorescein, 200mg l<sup>-1</sup>) ver Apéndice 2. Después de un tiempo de reacción de 5 minutos, se analizó en un Microscopio Visual (iVu 7000. With 7.1 Mpx) con una cámara integrada, en busca de presencia de microplástico mismo que según Rojo Nieto & Montoto, (2017), se establecen en tamaños de 5mm a 1  $\mu\text{m}$ .

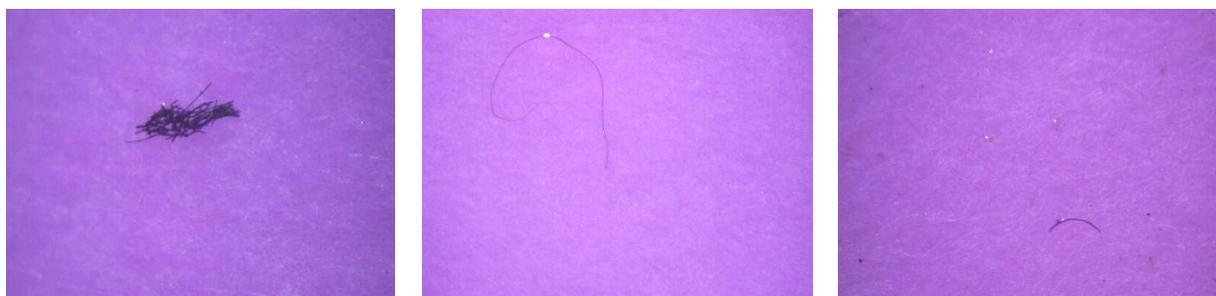
Figura 7: Microplástico presente en las muestras de agua potable, Red Maldonado.

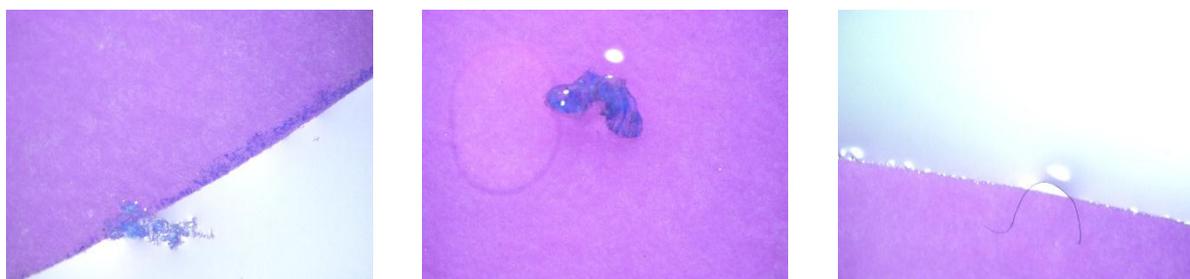
Figura 8: Microplástico presente en las muestras de agua potable, Red San Martín de Veranillo.

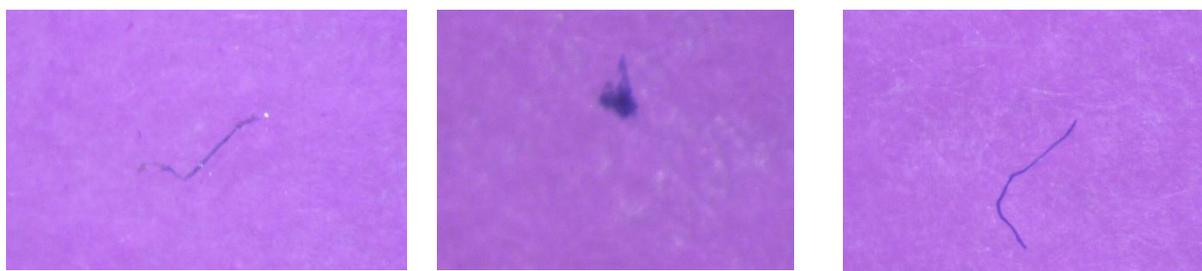
Figura 9: Microplástico presente en las muestras de agua potable, Red Yaruquies.

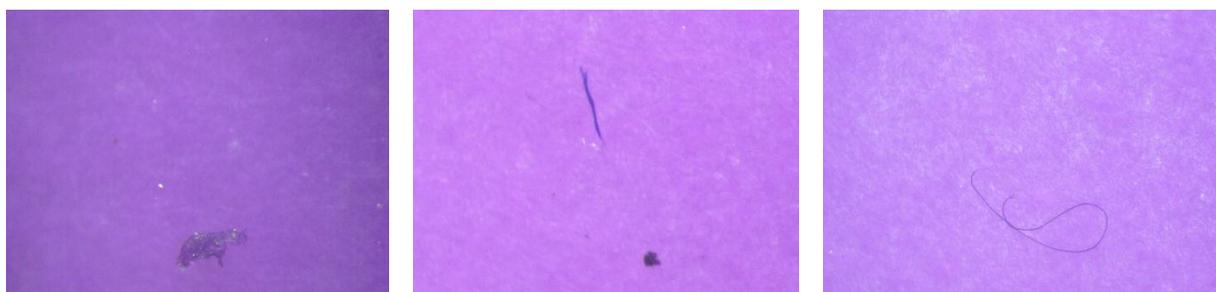
Figura 10: Microplástico presente en las muestras de agua potable, Red Piscin.

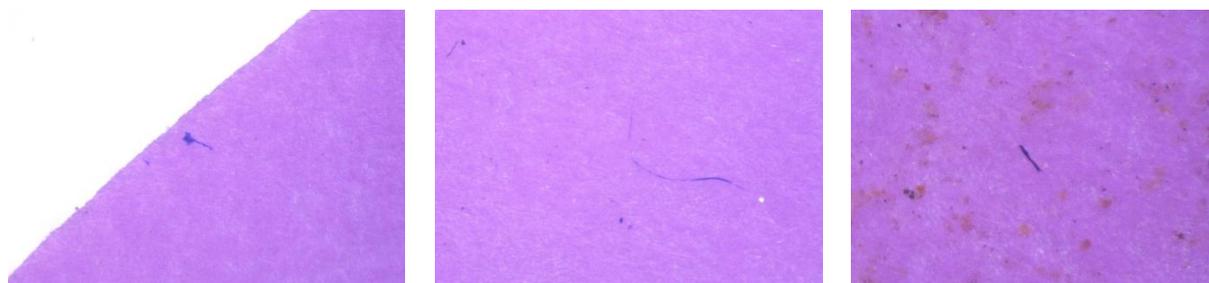
*Figura 11: Microplástico presente en las muestras de agua potable, Red San José.*

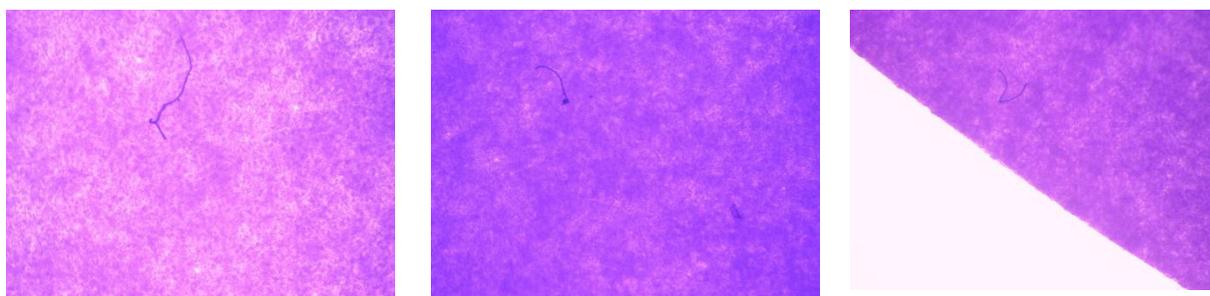
Figura 12: Microplástico presente en las muestras de agua potable, Red Tratamiento.

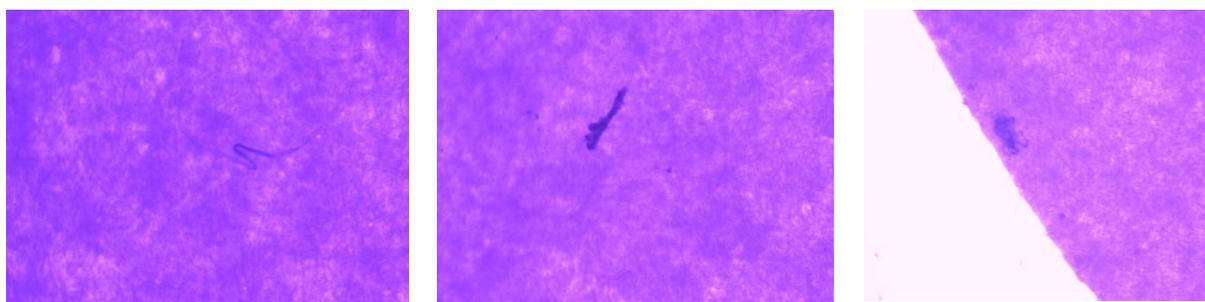
*Figura 13: Microplástico presente en las muestras de agua potable, Red Recreo.*

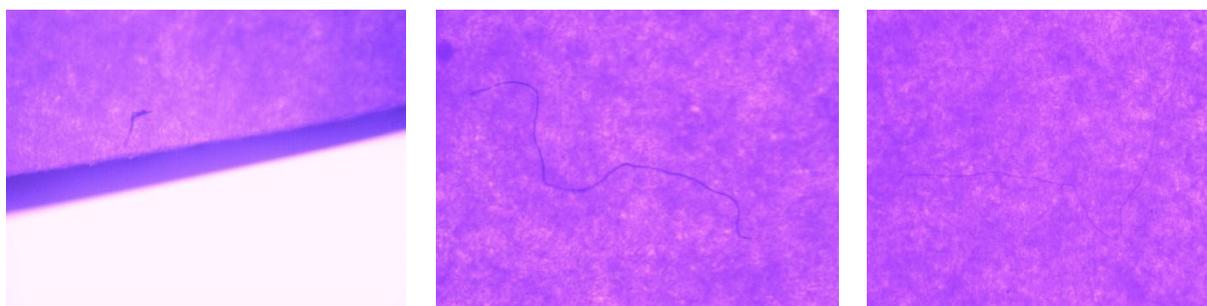
Figura 14: Microplástico presente en las muestras de agua potable, Red El Carmen.

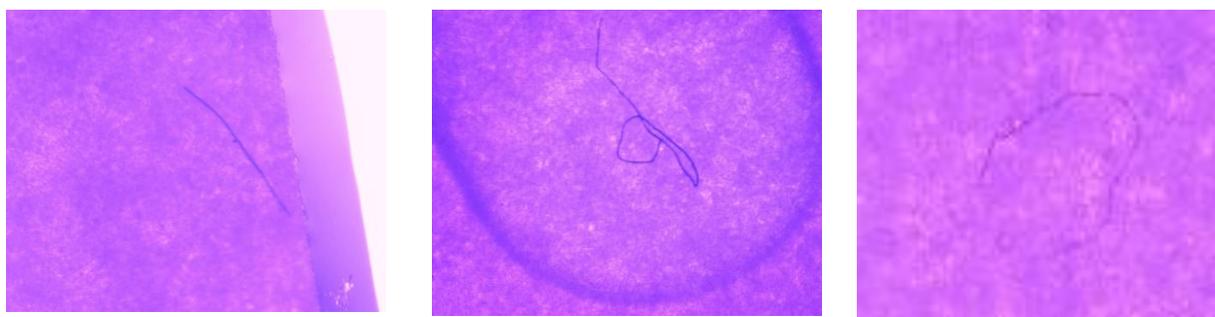
Figura 15: Microplástico presente en las muestras de agua potable, Red Saboya.

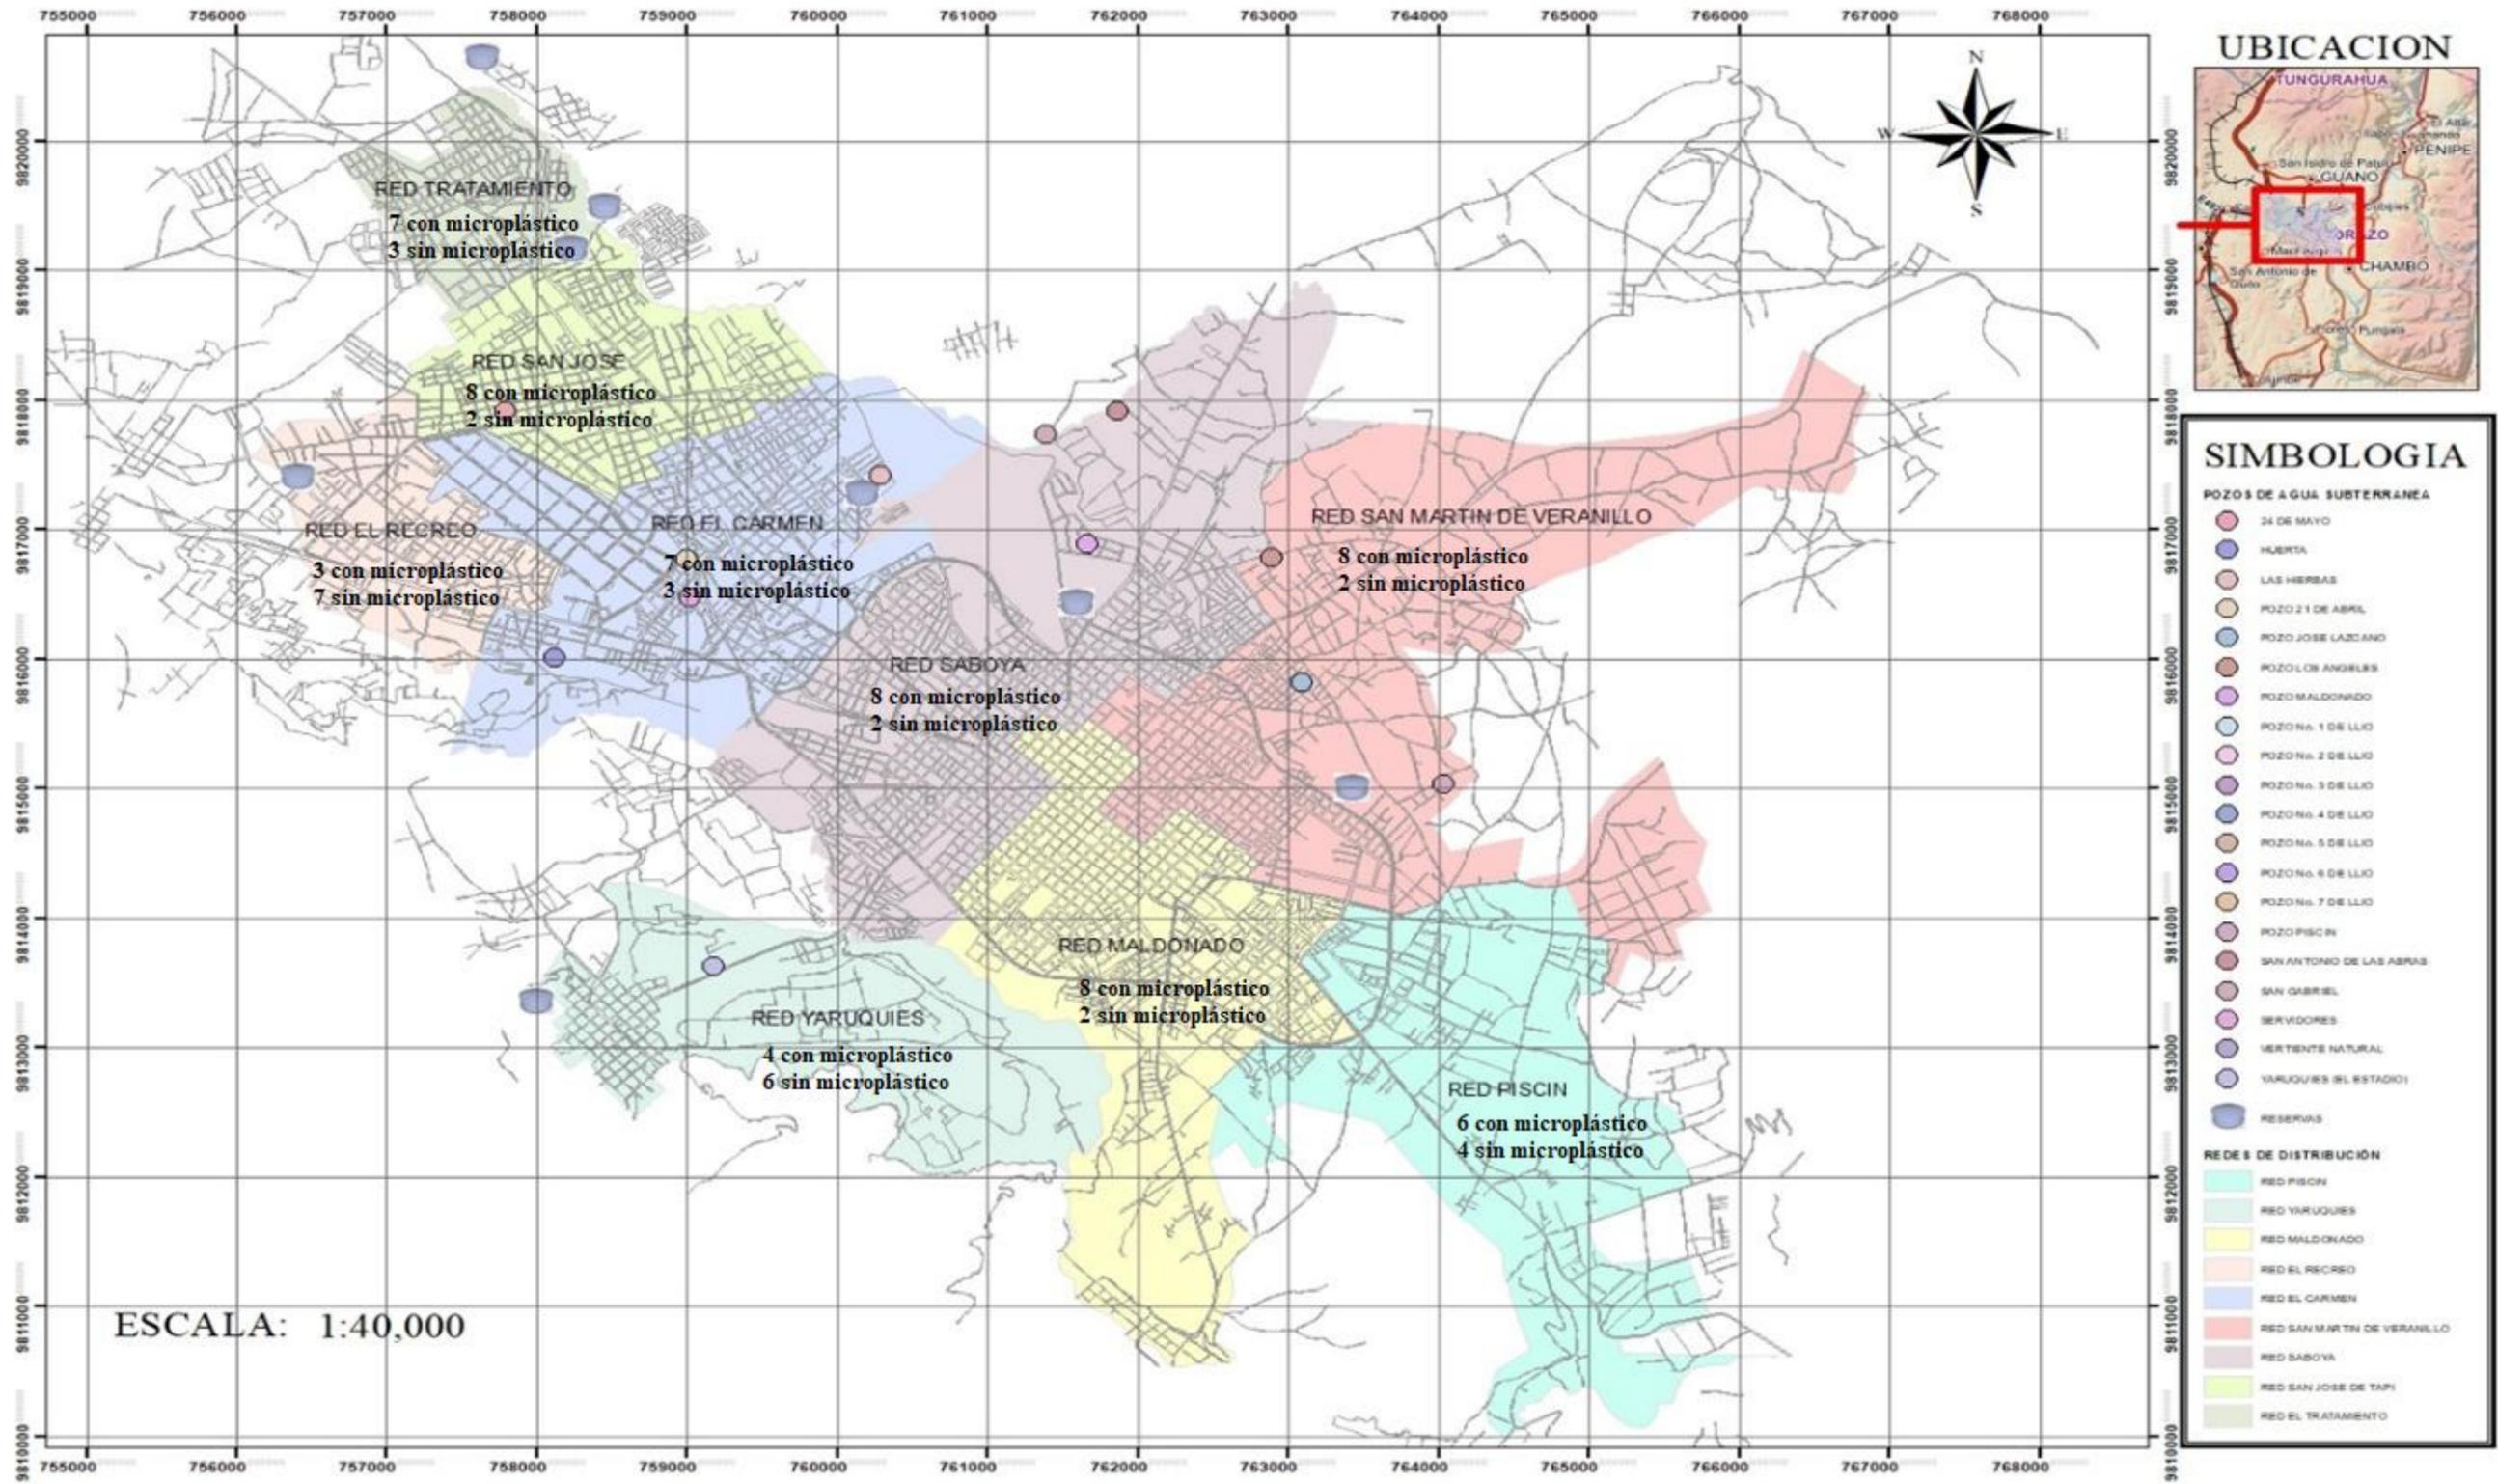
Se demuestra en la Figura 16, la cantidad de tanques de reserva en los que se encontró presencia de microplástico y en los que no.

Como resumen de los resultados el 65.56 % de las muestras tomadas en toda la ciudad, tienen presencia de microplásticos. Y solo el 34.44% no presenta microplástico, cabe aclarar que los tanques con presencia de microplásticos son aquellos que han superado los 5 años de vida útil y los que no presentan microplásticos o tienen una cantidad despreciable de estos, son los que aún no superan este tiempo de vida útil.

Figura 16: Mapa con resumen de resultados de presencia de microplásticos para cada red.  
Editado : Brayan Chávez a partir de(Fuentes, 2018).

Según los datos revelados después del análisis de los filtros con el microscopio visual se tiene como resultado que la presencia de microplásticos es totalmente evidente en los tanques con una edad mayor a los 5 años, lo que nos deja ver el riesgo que representa no tener un control de esto ya que las empresas nos dicen que la vida útil de los tanques de reserva plásticos es de 10 años, claro está que especifican que esta vida útil se cumpliría siempre que el tanque se encuentre en condiciones óptimas es decir no expuesto a la intemperie.

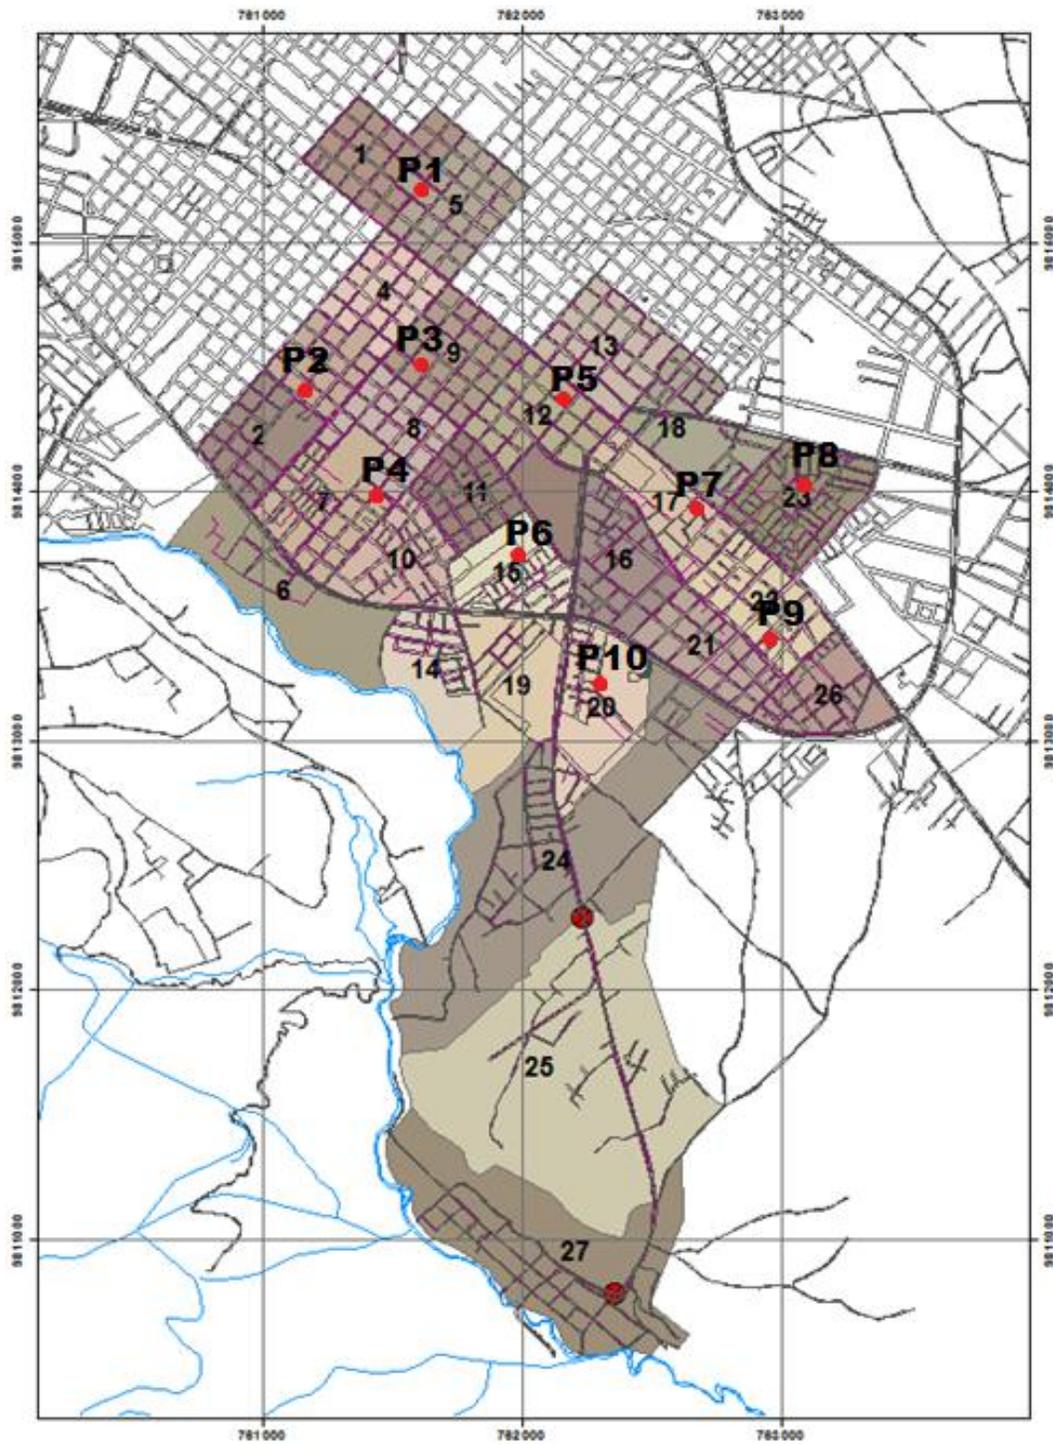
### Anexo 1. Esquema red Maldonado.

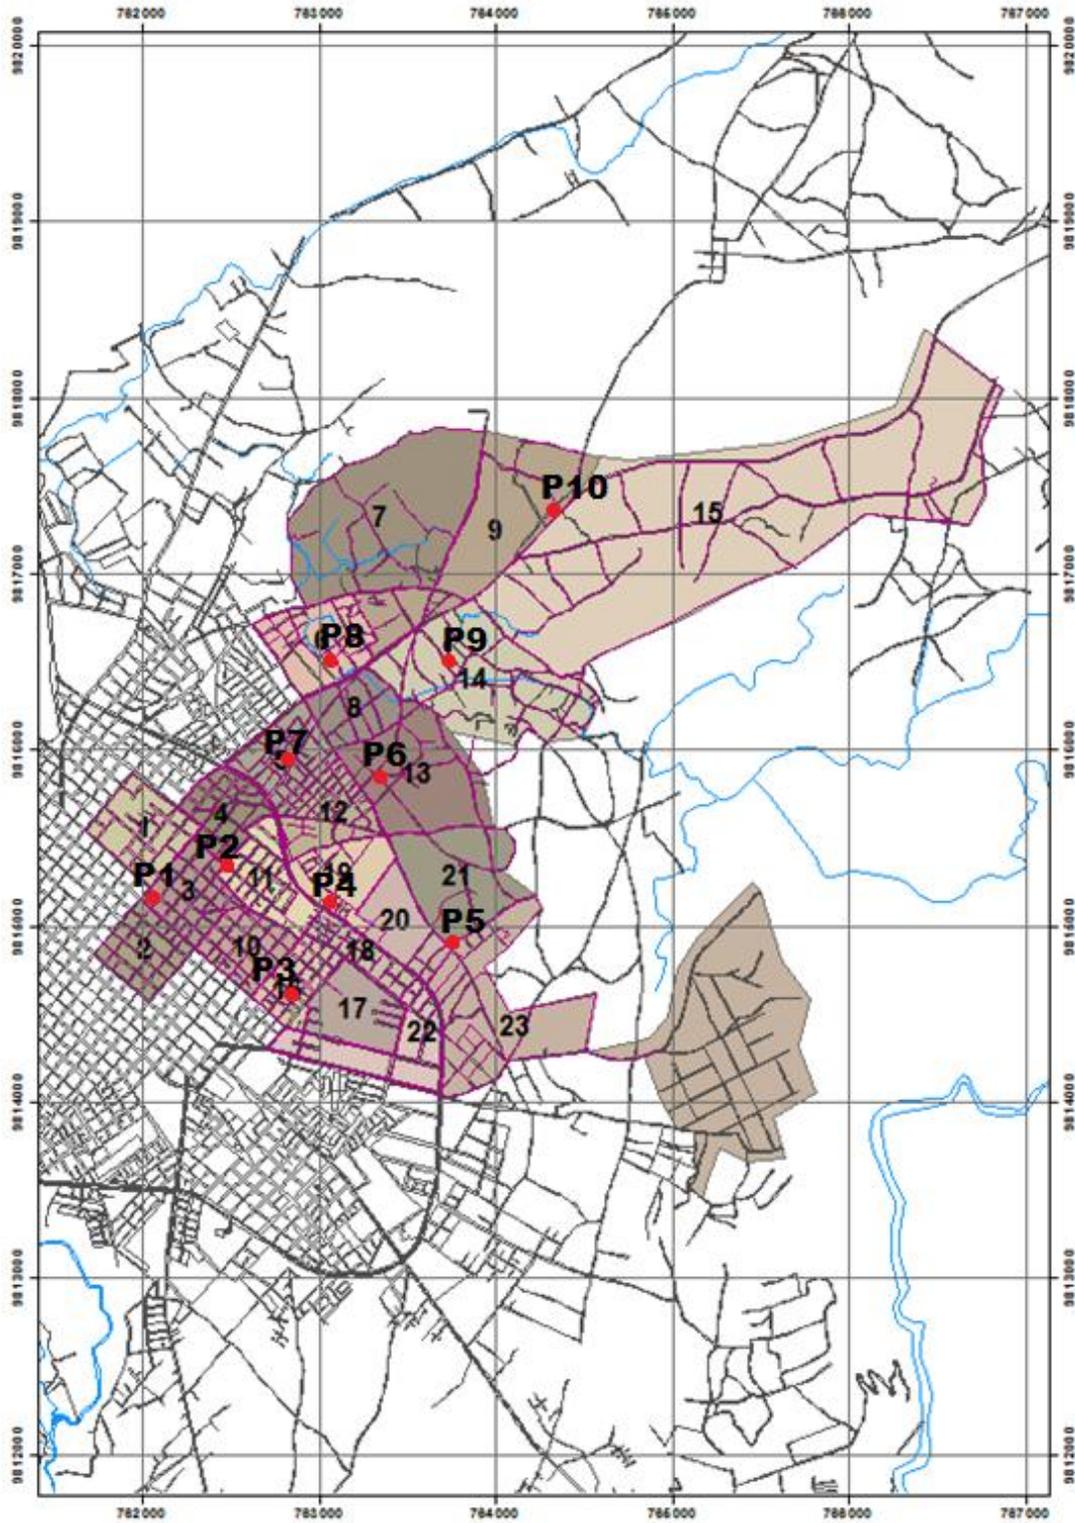
## Anexo 2. Esquema red San Martín Veranillo.
