### **CARRERA DE INGENIERIA CIVIL**

#### **TRABAJO DE TITULACION**

PRESENCIA DE MICROPLASTICO DERIVADO DE LA DEGRADACION DE  
TANQUES DE RESERVA PLASTICOS EN EL AGUA POTABLE DE RIOBAMBA.

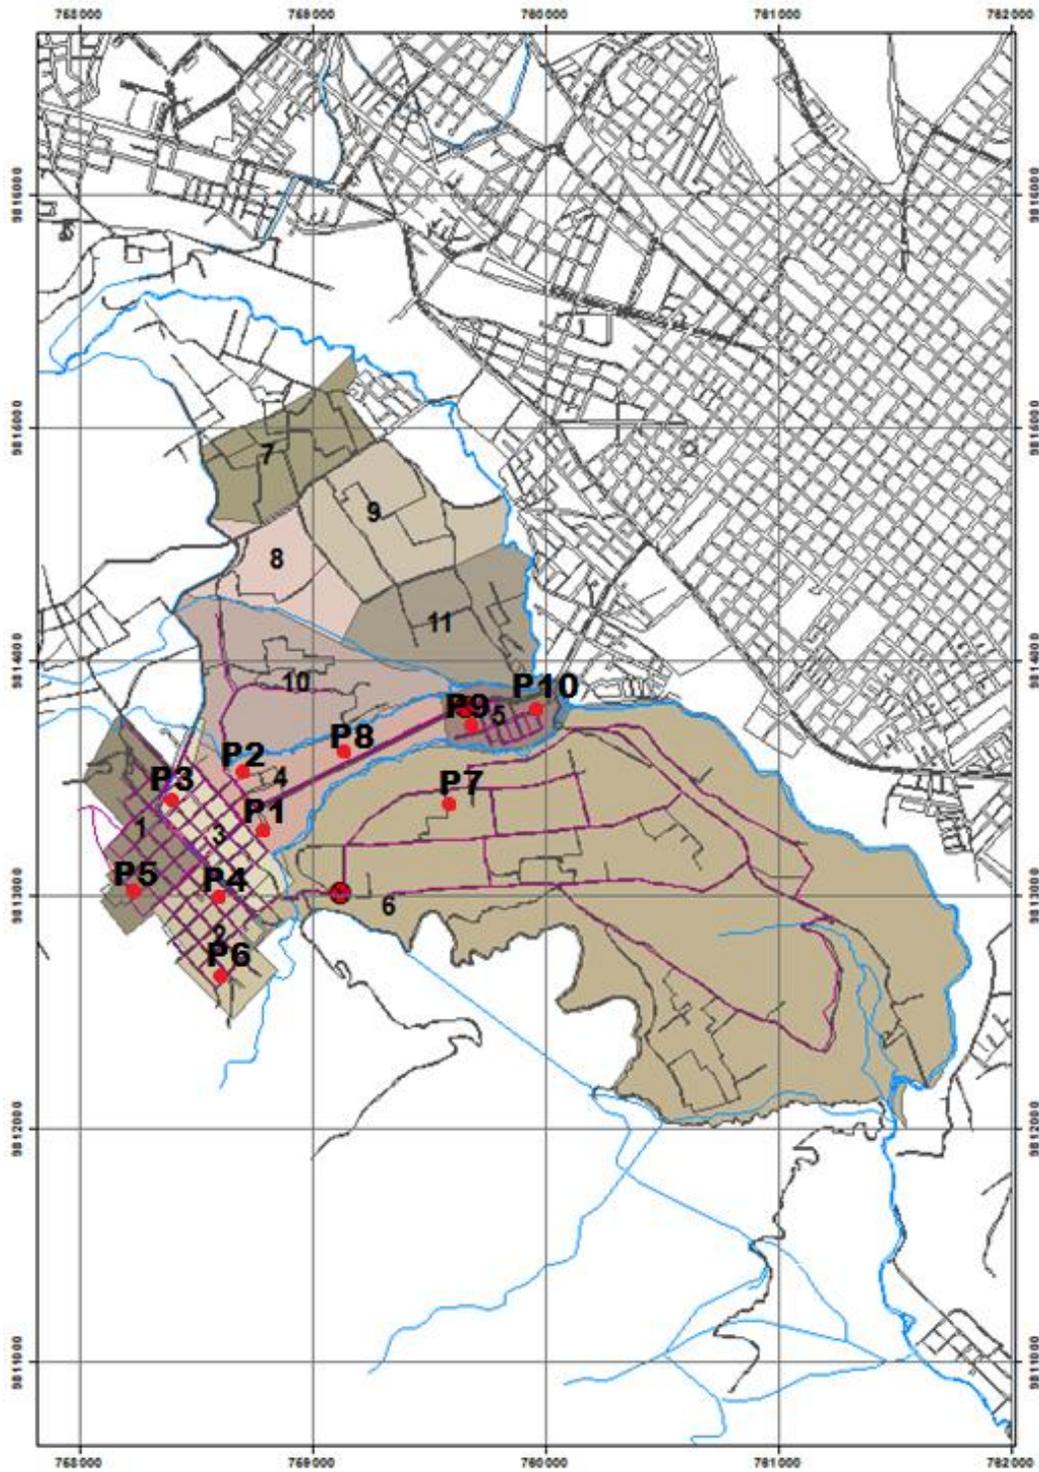
### Anexo 3. Esquema red Yaruquies.

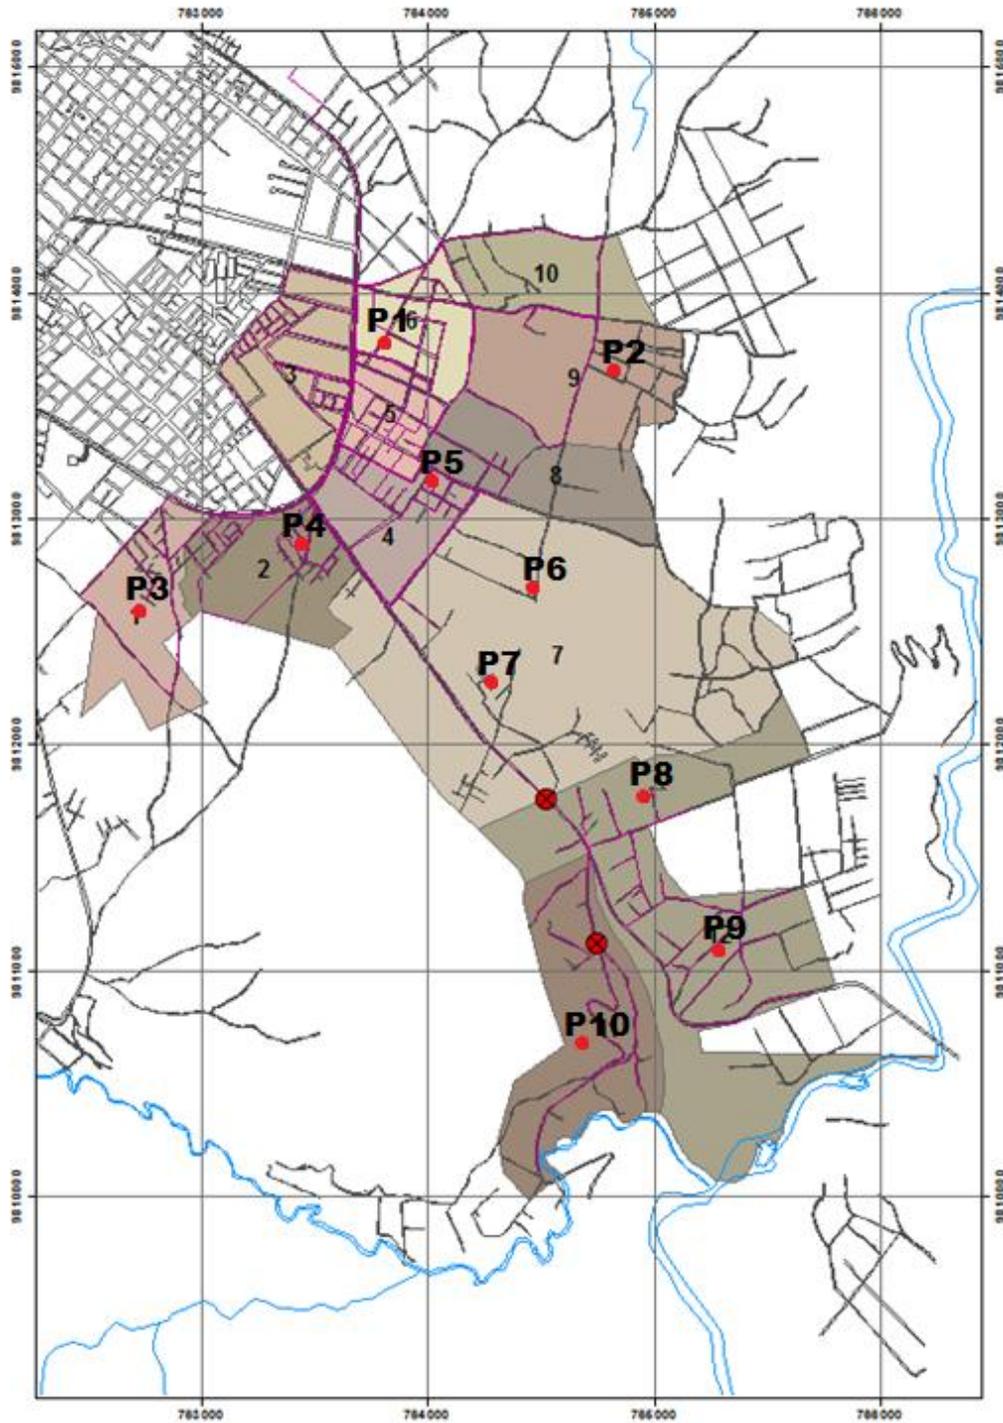
#### Anexo 4. Esquema red Piscin.

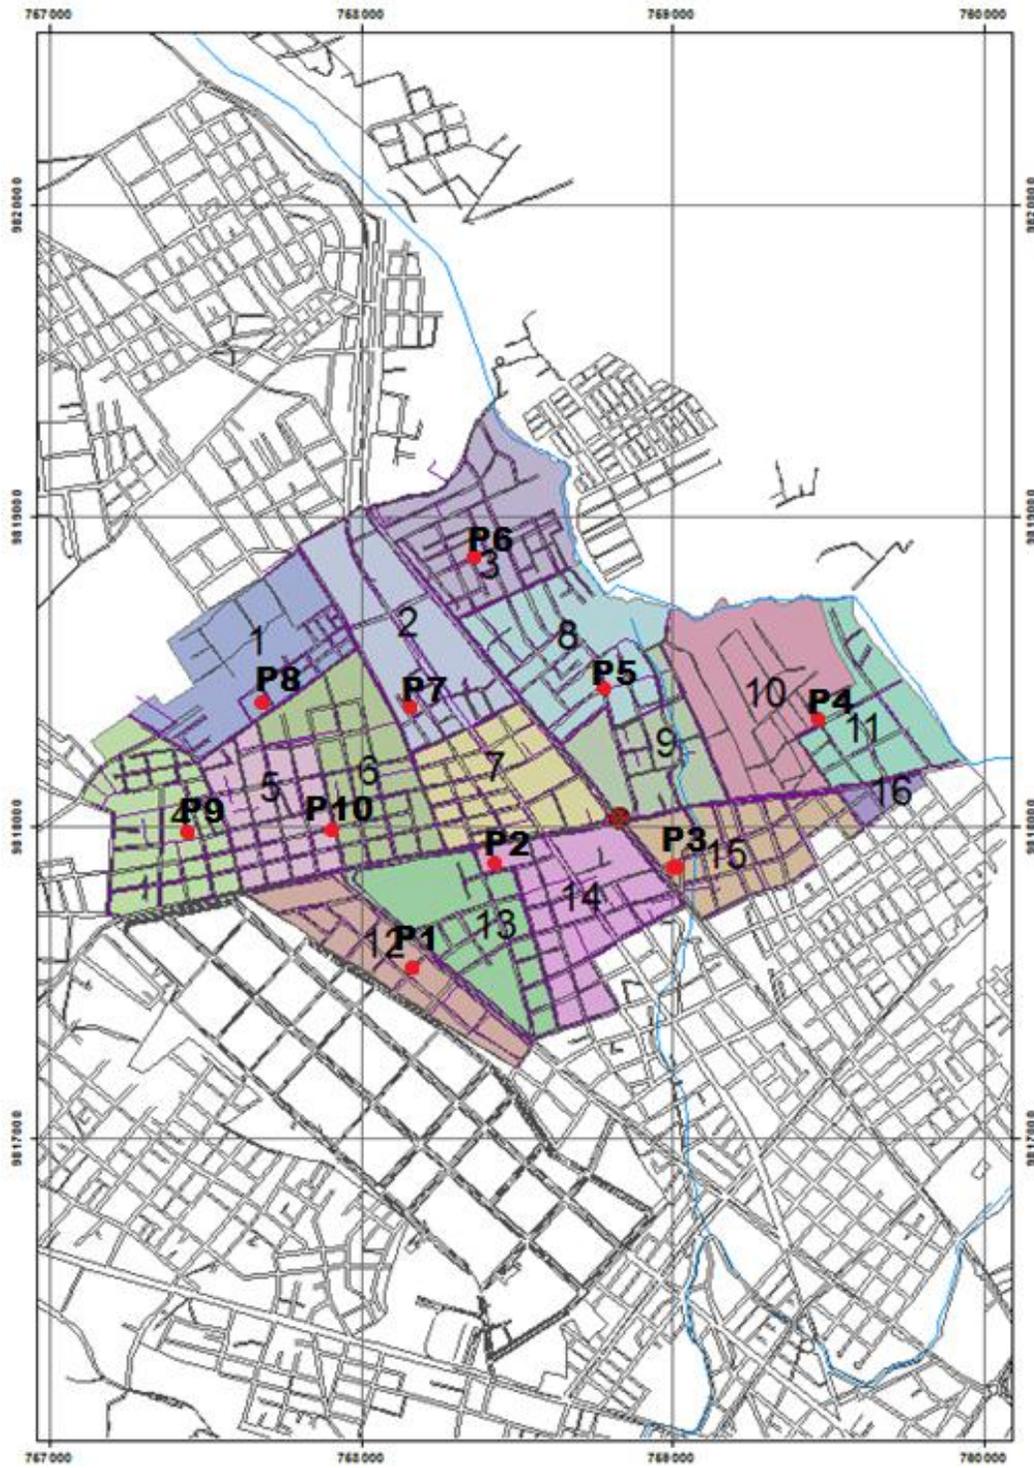
## Anexo 5. Esquema red San José.

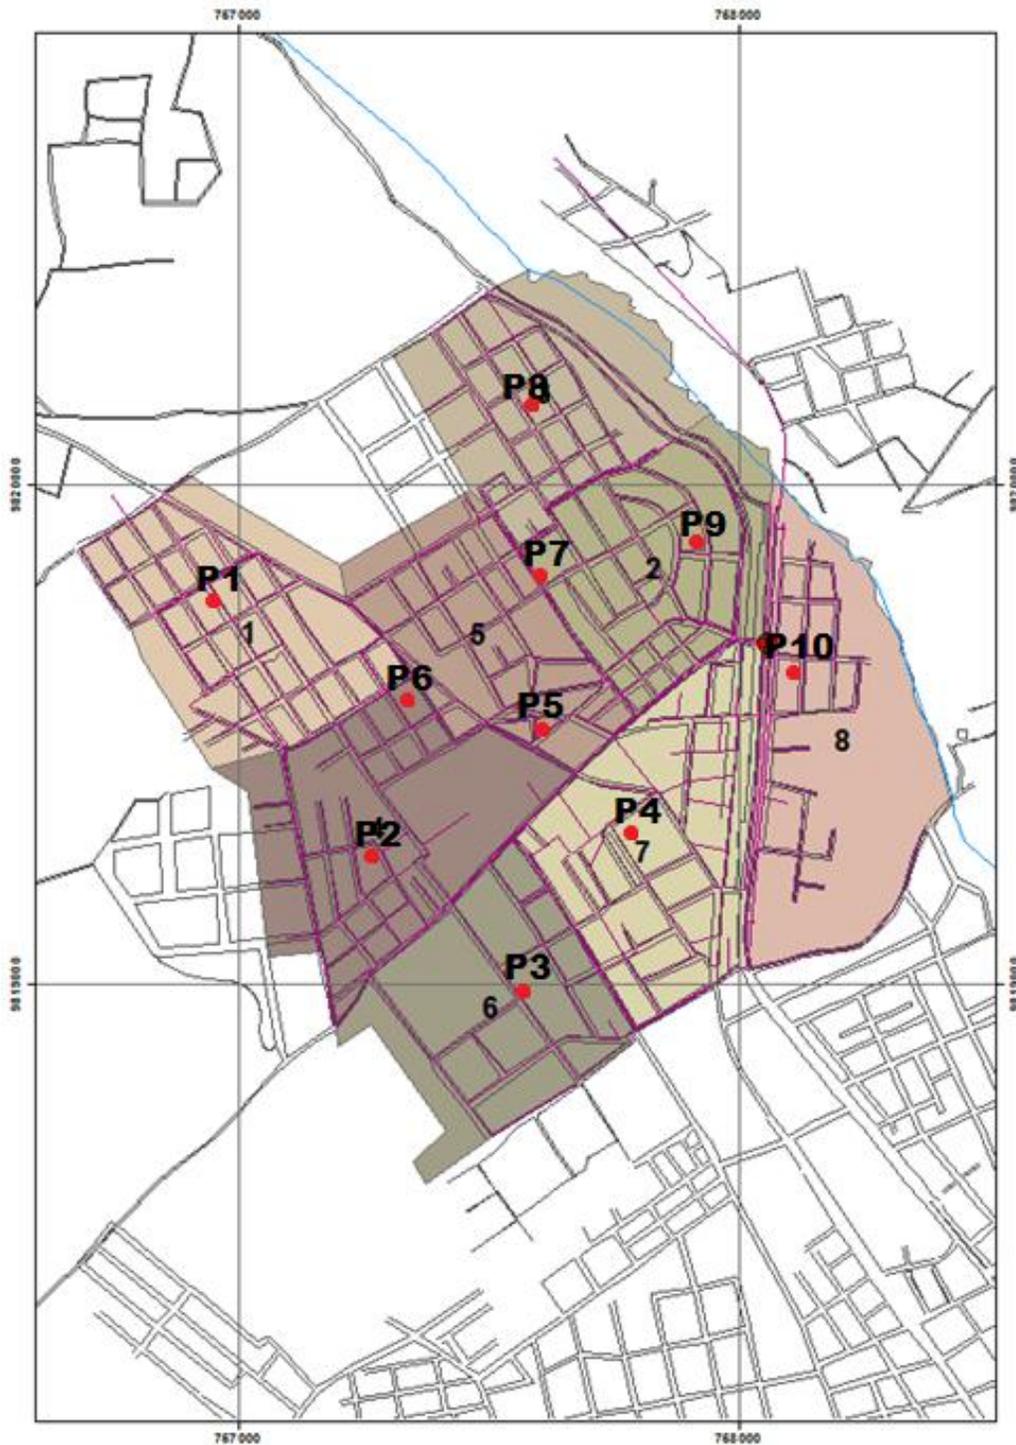
## Anexo 6. Esquema red Tratamiento.

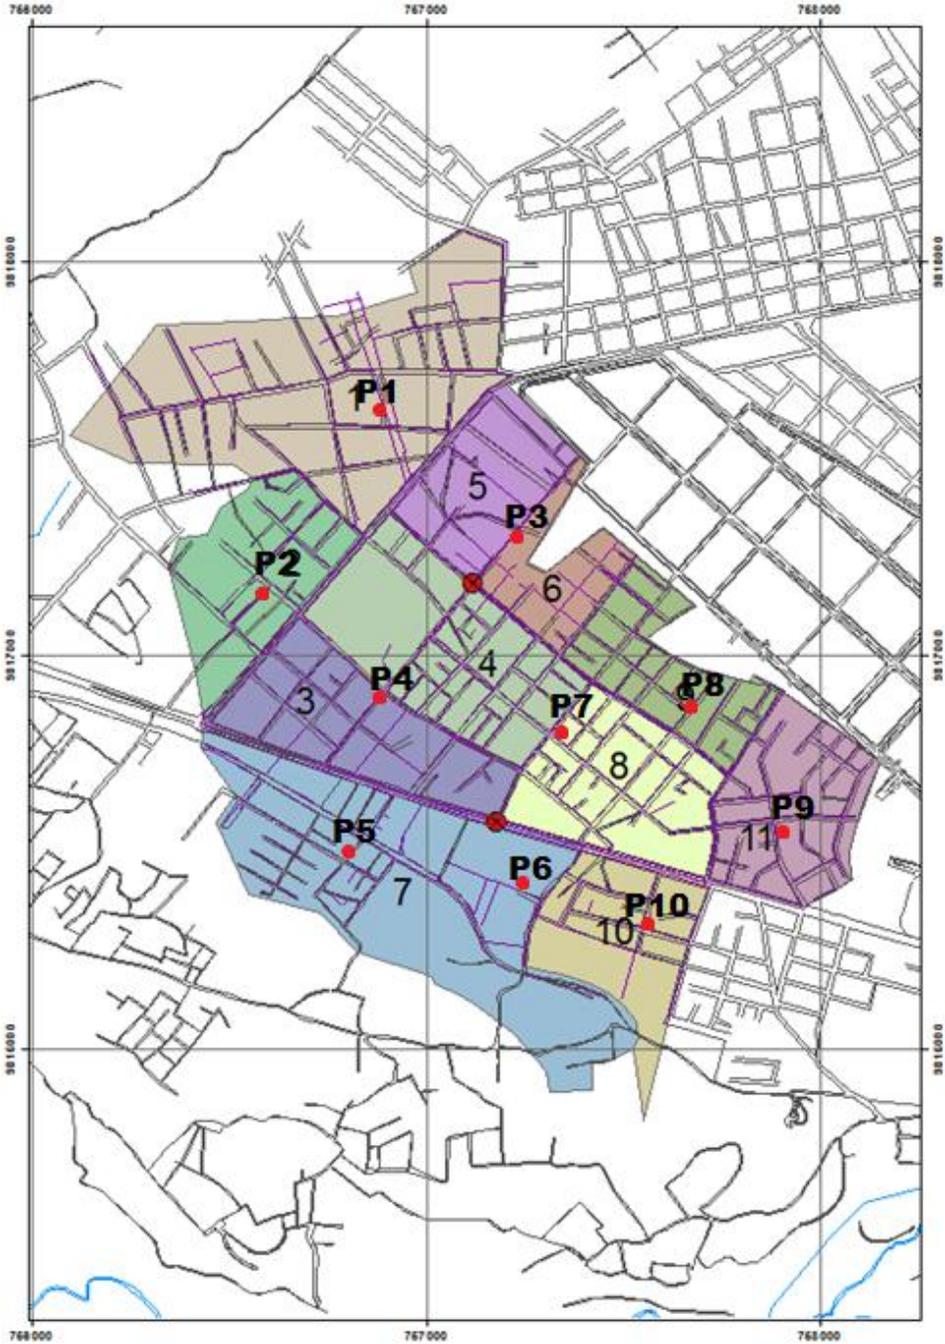
**Anexo 7. Esquema red Recreo.**

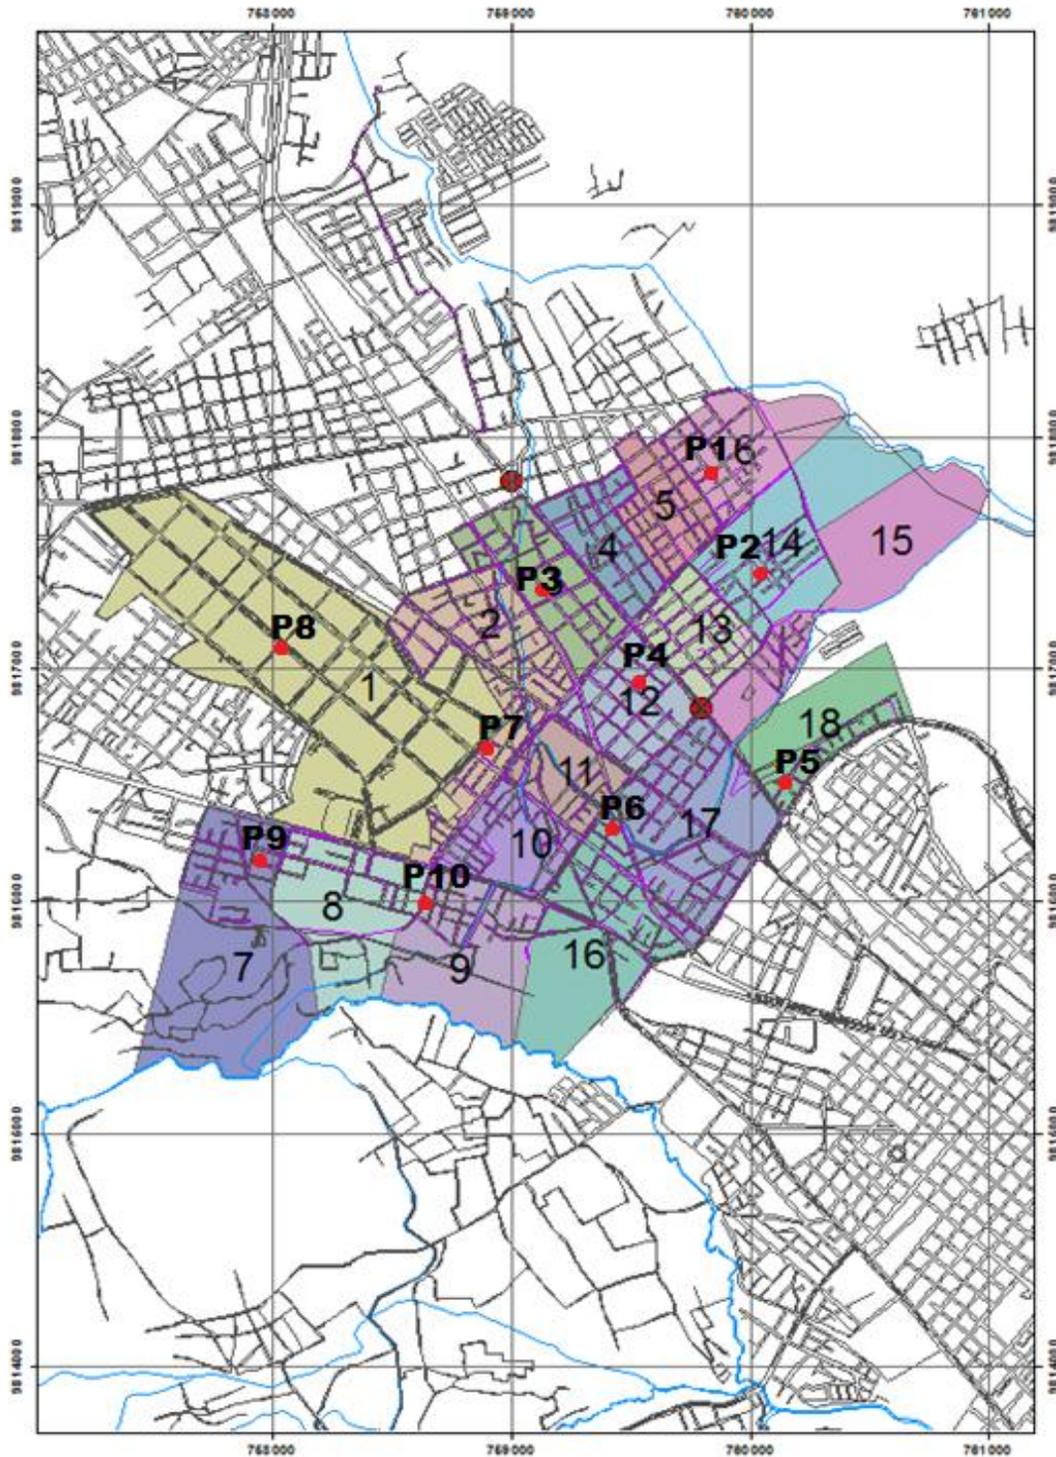
## Anexo 8. Esquema red El Carmen.

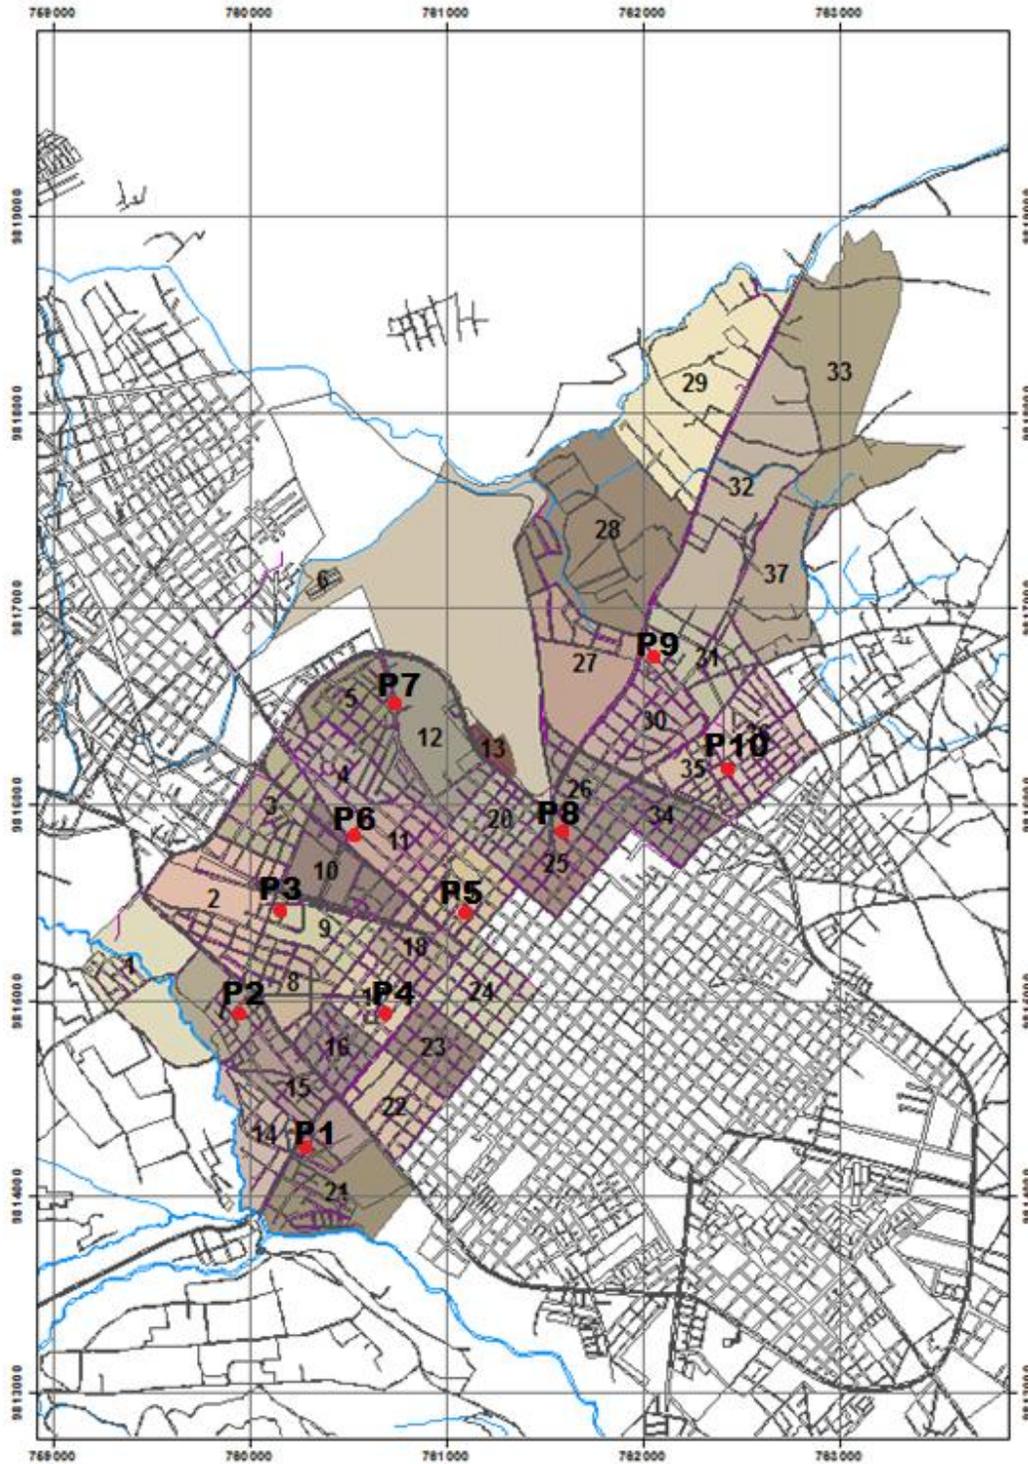
## Anexo 9. Esquema red Saboya.
