UNIVERSIDAD NACIONAL DE CHIMBORAZO

Proyecto de Investigación previo a la obtención del título de Ingeniero Civil

**“ISLA DE CALOR POR LA INCIDENCIA DE LOS FENÓMENOS DE
TRANSFERENCIA EN PAVIMENTOS FLEXIBLES EN LA CIUDAD DE RIOBAMBA”**

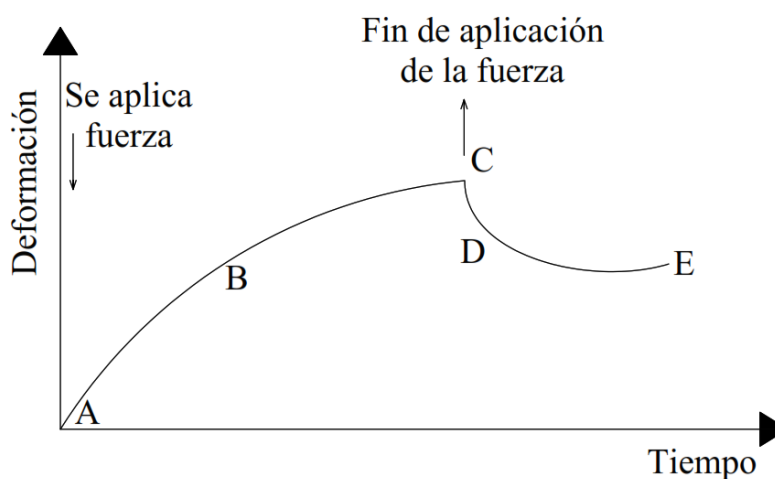
Figura 2. Relación entre deformación y tiempo para un material viscoelástico (Fuente: Fuente: Manual de pavimentos, Néstor Huamán G.)

En donde al aplicar una carga, el material sigue una trayectoria AB que es muy corta y elástica, seguida de una deformación más retardada, como la curva BC. Al dejar de actuar la carga, se produce una recuperación elástica como CD, seguida de una recuperación retardada DE, y el material nunca recupera su longitud inicial, quedando con una deformación permanente (Yarango Serrano, 2014)

Una propiedad característica del asfalto, cuando baja la acción de una fuerza aplicada y esta cesa de actuar, la deformación del material no vuelve a cero. El efecto de la velocidad de deformación en función del tiempo, en un material viscoelástico, al tener aplicada una fuerza durante cierto tiempo y después deja de actuar se muestra en la Figura 2 (Yarango Serrano, 2014)

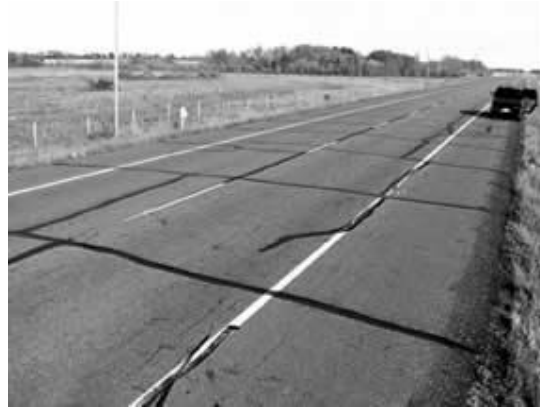
Figura 3. Ejemplo de agrietamiento por temperatura (Fuente: ASTM.org)

Cuando las fisuras se producen por ciclo de expansión y contracción por variaciones cíclicas de temperatura, se conocen como fisuras térmicas. El agrietamiento por temperatura se manifiesta con fisuras transversales al eje de la vía, que con el tiempo evolucionan a fisuras en bloque como se muestra en la Figura 3 (Antonio José Segovia Nájera, 2014).

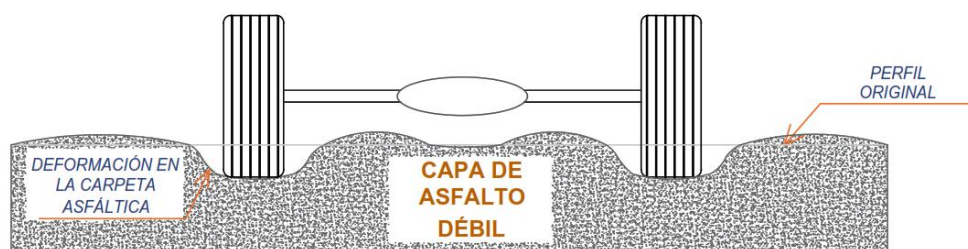
Figura 5. Huella en el pavimento (Fuente: Luis Cobo)

Adicionalmente la intrusión de humedad en el pavimento genera su debilitamiento, provocando la creación de roderas (rutting), esta deformación se produce en las capas superiores, así como la subrasante.

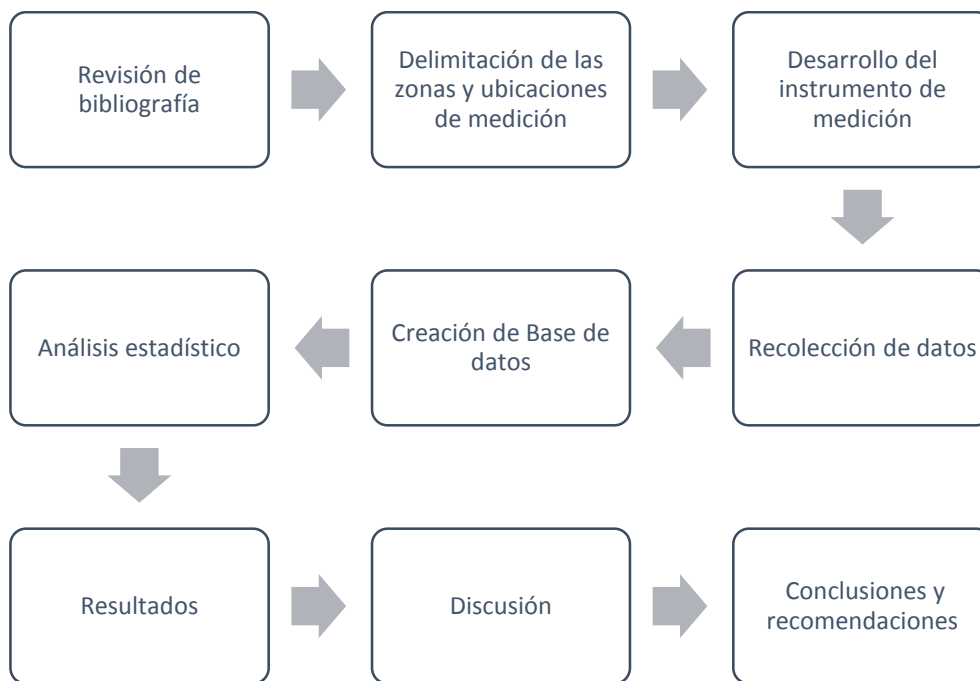
Figura 8. Esquema de metodología de investigación (Fuente: Luis Cobo)

El proceso a seguir para el desarrollo de la investigación se presenta a continuación con ayuda de un esquema gráfico ver Figura 8, en el que se detalla de manera general los pasos de la misma:

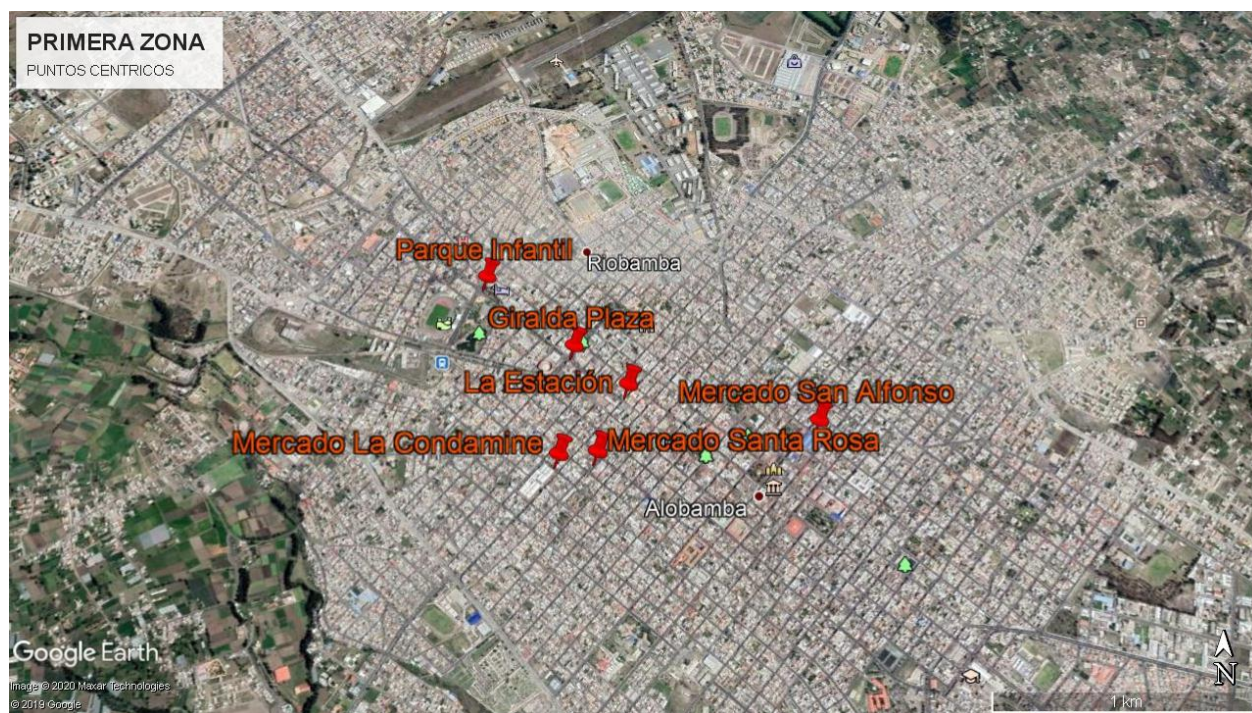
Figura 9. Mapeo de puntos de medición de la zona céntricos de la ciudad de Riobamba (Fuente: Google Earth)

La primera zona está conformada por: Mercado San Alfonso (Junín entre Tarqui y 5 de Junio), La Estación (Av. Daniel León Borja y Carabobo), Giralda Plaza (Av. Daniel León Borja y Francia), Parque Infantil (Av. Daniel León Borja y Av. Carlos Zambrano), Mercado Santa Rosa (Vicente Rocafuerte entre Gaspar de Villaroel y Chile), Mercado La Condamine (Carabobo y Colombia).

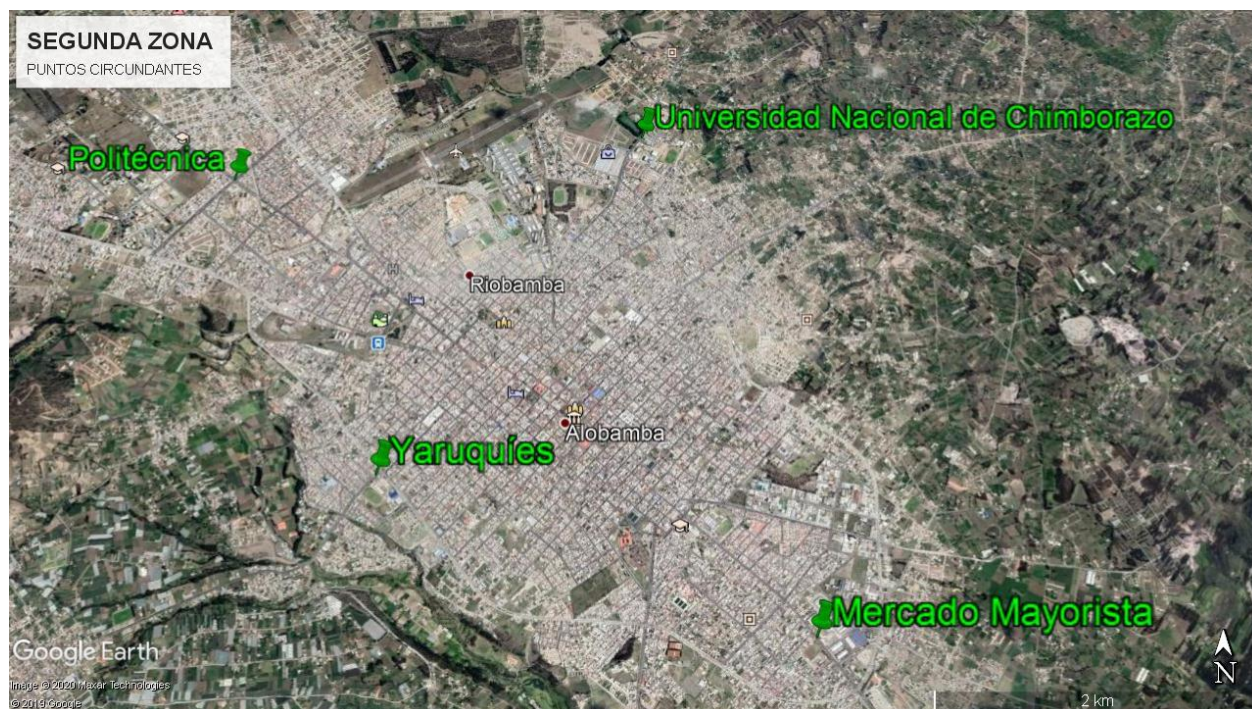
Figura 10. Mapeo de puntos de medición de zona circundante de la ciudad de Riobamba (Fuente: Google Earth)

La segunda zona está conformada por: Mercado Mayorista (Av. Leopoldo Freire entre Bucarest y Luxemburgo), Politécnica (Av. Canónigo Ramos y Av. 11 de Noviembre), Universidad Nacional de Chimborazo (Avda. Antonio José de Sucre, Km 1.5 Vía a Guano, campus Édison Riera), Yaruquies (Av. Atahualpa y Av. 9 de Octubre)

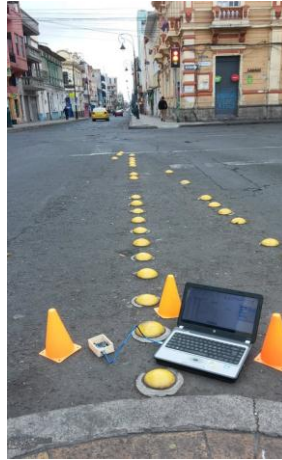
El desarrollo del instrumento de medición, se realizó mediante la creación de una macro de Excel vinculada a un software, el cual utiliza un sensor de temperatura y humedad de contacto, instalado sobre un Arduino programado para que las lecturas se reflejen por cada segundo medido y graficado a tiempo real.

Figura 11 Instrumento para medición de temperatura (Fuente: Luis Cobo)

El sensor se colocó sobre la superficie del pavimento flexible dentro de una caja de madera para lograr evitar la exposición directa de los rayos solares y que así no se altere de alguna manera los datos medidos.

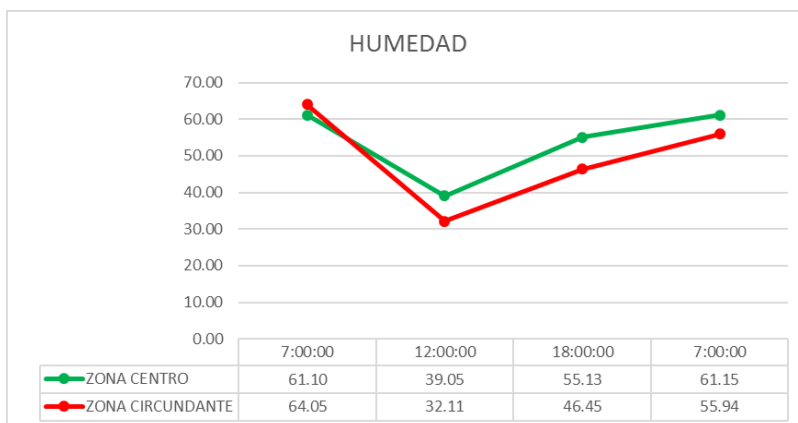
Figura 14. Comportamiento de humedad en el pavimento (Fuente: Luis Cobo).

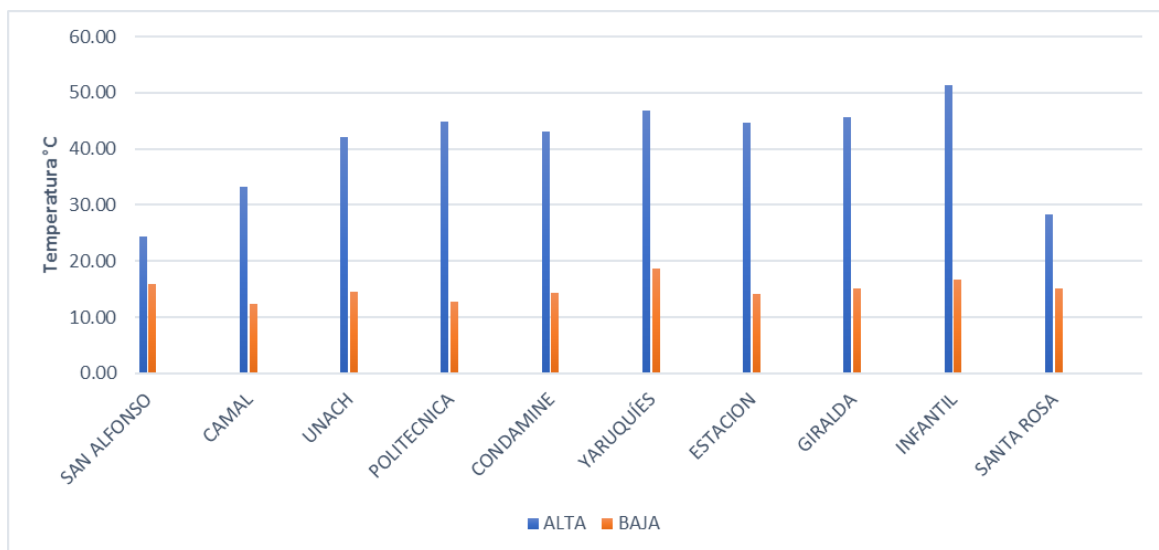
Figura 15. Temperaturas promedio máximas y mínimas (Fuente: Luis Cobo)

Los datos tomados en los diferentes puntos de medición, arrojaron temperaturas máximas y mínimas las cuales se pueden observar en la Figura 14, con las cuales procedí a calcular el grado de desempeño requerido.

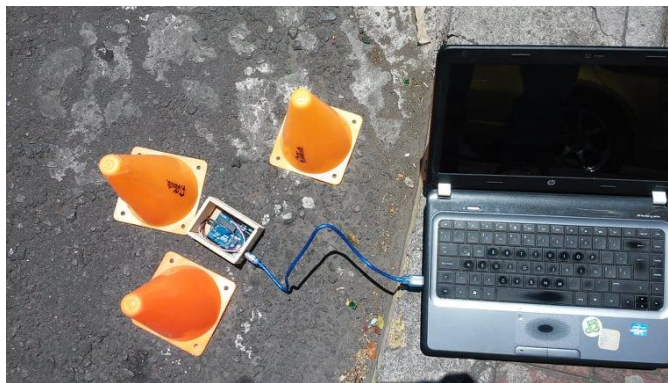
Anexo 7. Datos tomados a las 12h00 en el Giralda Plaza.

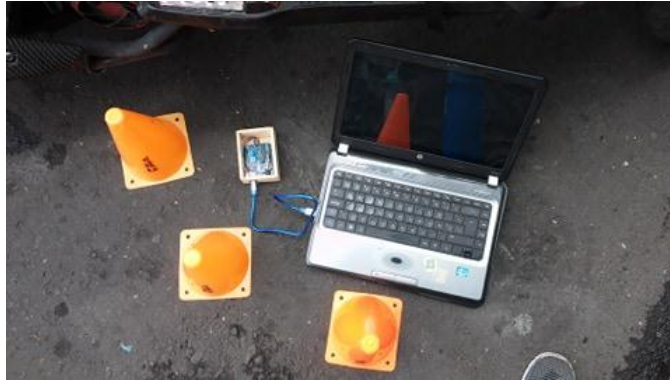
Anexo 11. Datos tomados a las 12h00 en el Mercado San Alfonso.

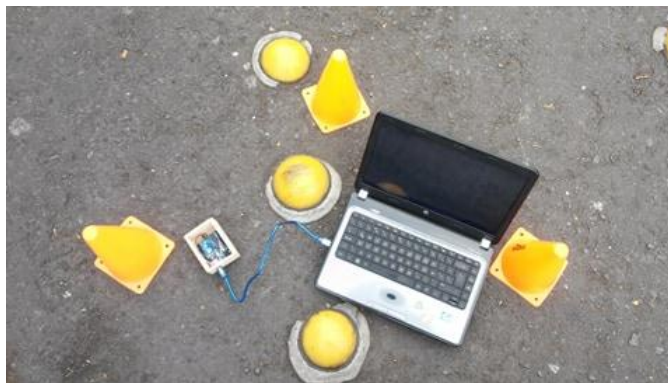
Anexo 14. Datos tomados a las 07h00 en la Estación.

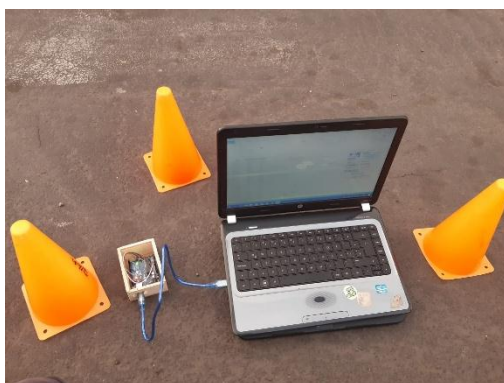
Anexo 28. Datos tomados a las 18h00 en la UNACH.

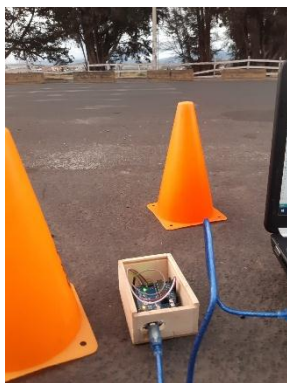
Anexo 29. Datos tomado al siguiente día a las 07h00 en la UNACH.
