**UNIVERSIDAD NACIONAL DE CHIMBORAZO**

Proyecto de Investigación previo a la obtención del título del Ingeniero Civil

**DETERMINACIÓN DE UN MÉTODO SIMPLIFICADO PARA LA  
INSPECCIÓN ESTRUCTURAL DE EDIFICACIONES DE CONCRETO  
REFORZADO.**

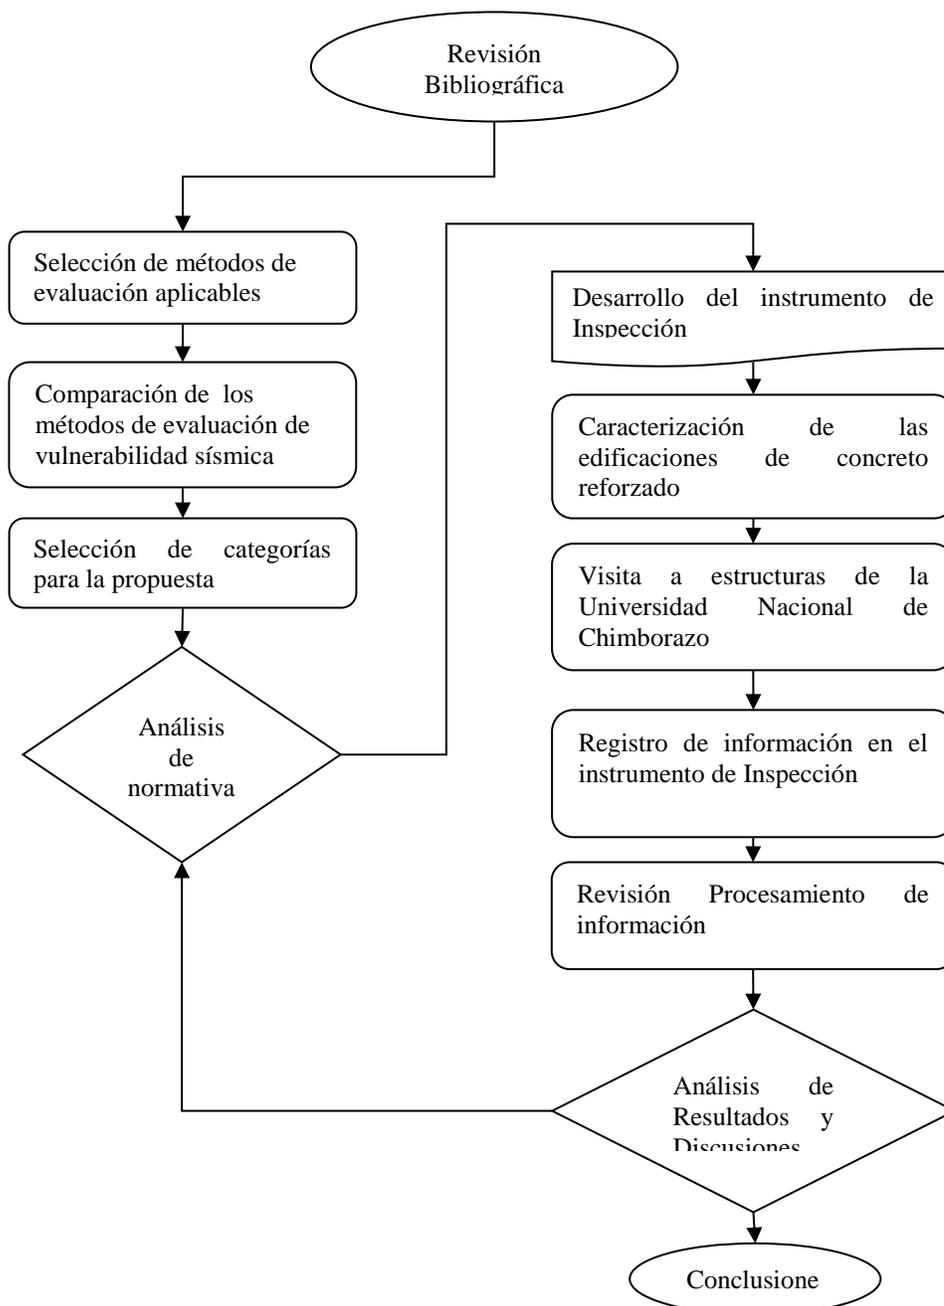
**Ilustración 1.** Esquema de la Metodología  
Elaborado por: Chimbo 2020

Para el desarrollo de la investigación se presenta el siguiente esquema:

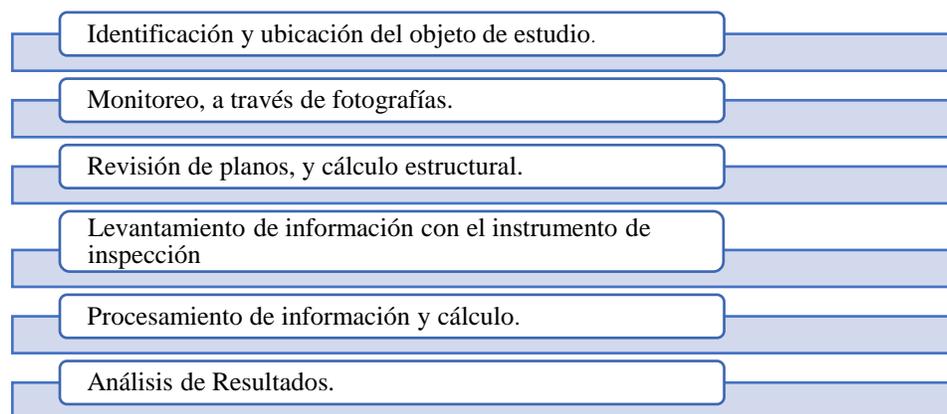
**Ilustración 2.** Secuencia de actividades para el levantamiento información.

Debido a lo mencionado se establece a continuación una secuencia de actividades que servirán para el levantamiento de información en cualquier área o ubicación geográfica.

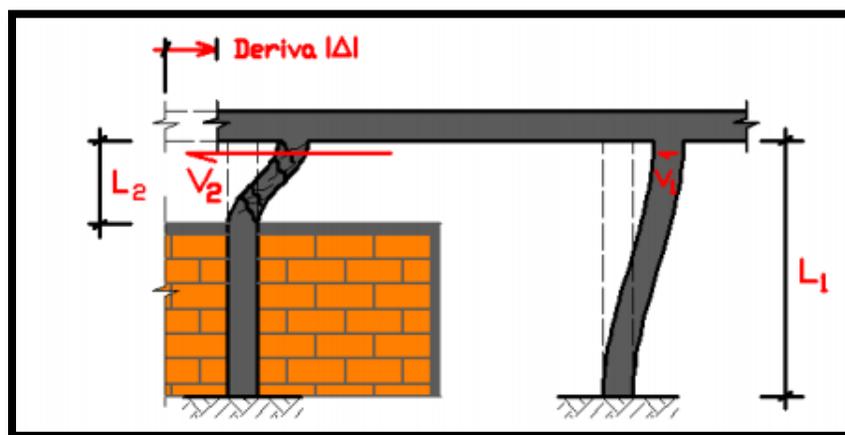
**Ilustración 9.** Concentración de tensiones (efecto de columna corta)  
Fuente: (Beauperthuy & Urich, 2017)

La columna corta va acompañada de una modificación global de la distribución de tensiones y deformaciones de los distintos componentes de la edificación en el entrepiso en

donde esta actúa. En ocasiones se da en fachadas con ventanas aumentando la concentración de tensiones sobre ciertas columnas, mientras el resto no trabaja en la misma intensidad, expresando así las siguientes condiciones, que Si cumple con el  $\leq 25\%$  de columnas cortas del total del entrepiso en donde esta actúa, se puede llegar a poseer una vulnerabilidad media, mientras que si supera el 25% de columnas cortas de entrepiso esta puede llegar al colapso total o parcial de la edificación (Beauperthuy & Urich, 2017).

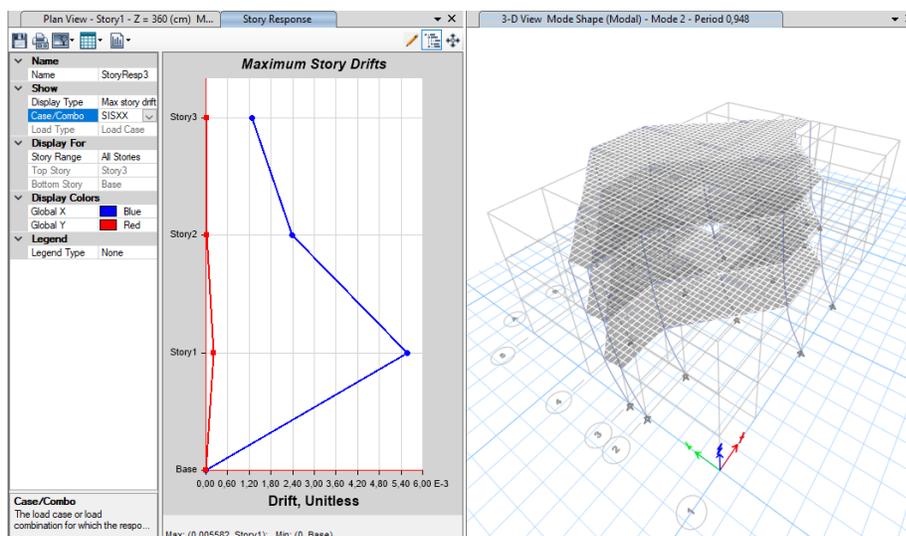
**Ilustración 10.** Deriva de piso en el eje X del Bloque A segmento central  
Elaborado por: Chimbo 2020

**Observación:** las derivas piso obtenidas en el software de ETABS 18 superan el 2% establecidas por la NEC, para estructuras de concreto reforzado, obteniendo así para el sentido X;  $\Delta_{xx} = 3,3\%$ , y el sentido Y;  $\Delta_{yy} = 3,1\%$ , ubicándola en la calificación B. Véase ilustración 10-11.

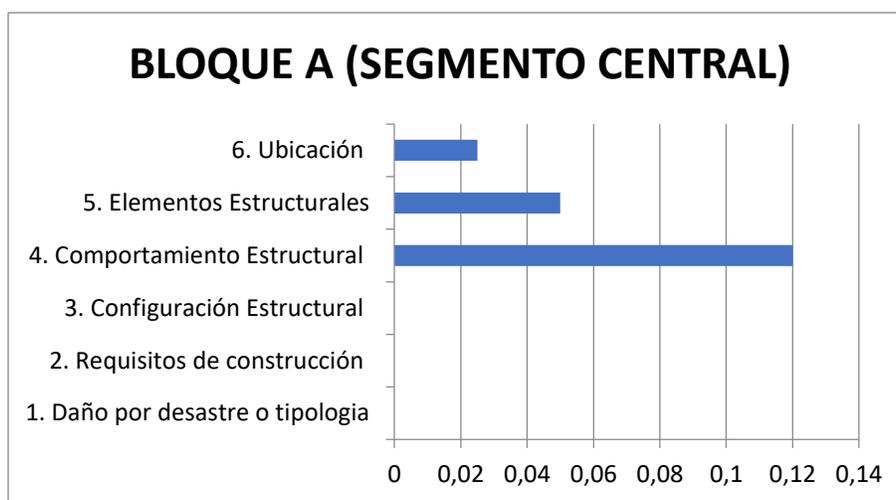
**Grafica 2.** Resultado por categorías del Bloque A segmento central.

El Bloque A correspondiente a la Facultad de Ingeniería presenta anomalías en el sistema constructivo de 0,19, el cual se encuentra en el rango de edificio seguro de 0 – 0,47 en la metodología de inspección simplificada. Se puede apreciar en este segmento ciertas condiciones que no cumplen con los requerimientos de la normativa: en el comportamiento estructural, derivas de pisos que exceden el 2%; luces superiores a 8 en elementos estructurales; y la penalización por ubicación debido a la zona sísmica de la ciudad, sin embargo sus valores están dentro de los márgenes de calificación aceptable.

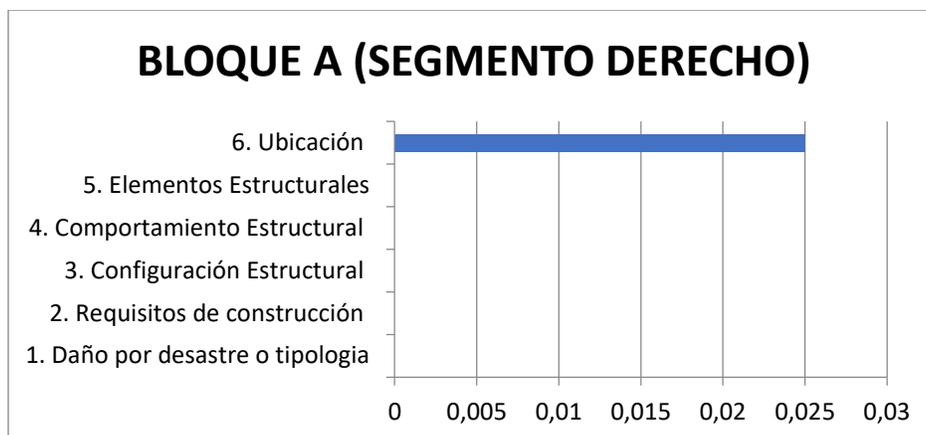
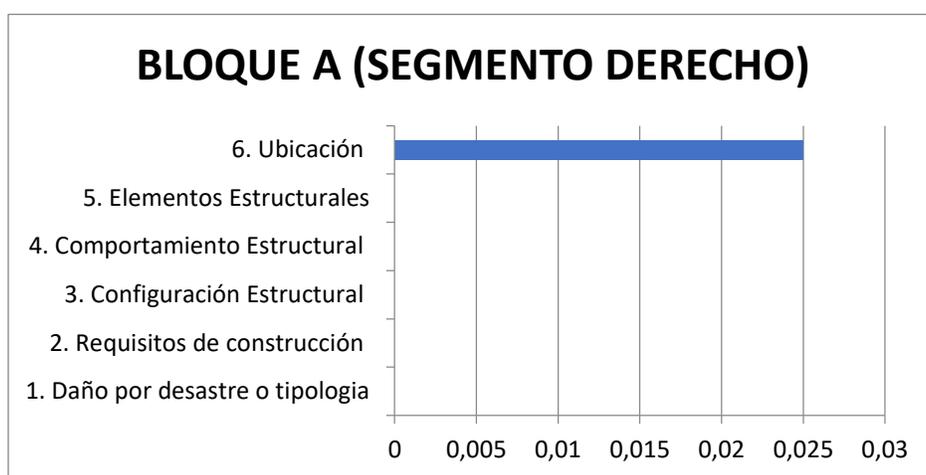
**Grafica 3.** Resultado por categorías del Bloque A segmento derecho.

**Grafica 4.** Resultado por categorías del Bloque A segmento izquierdo.

El segmento derecho e izquierdo del bloque A que corresponde a la Facultad de Ingeniería son simétricos y presentan anomalías en el sistema constructivo de 0.025, el cual se encuentra en el rango de edificio seguro. Estos cumplen con los requerimientos de la normativa, sin embargo se le atribuye la penalización por ubicación debido a la zona sísmica de la ciudad.

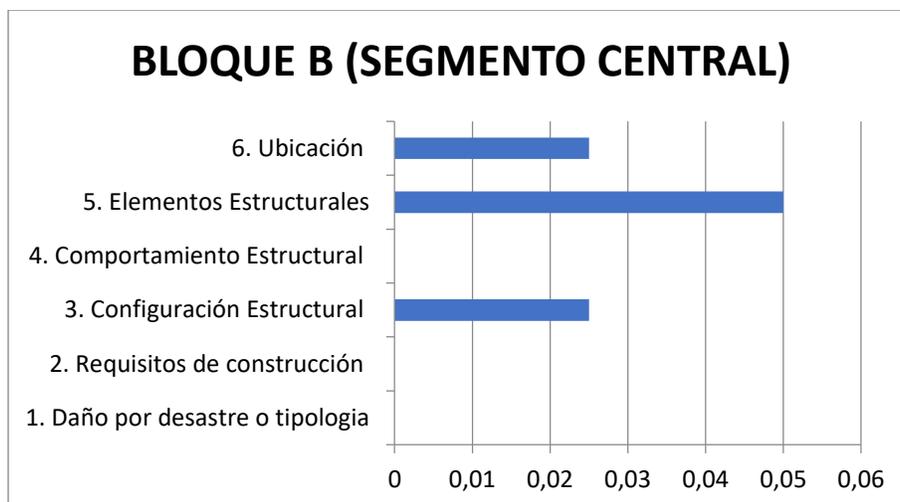
**Grafica 5.** Resultado por categorías del Bloque B segmento central.

El segmento central del bloque B de la Facultad de Ingeniería presentan anomalías en el sistema constructivo de 0,10, hallándose en el rango de edificio seguro, en el cual se hace hincapié al reforzamiento que se realizó con muros rigidizadores en puntos estratégicos como reforzamiento de la estructura. Los requerimientos que se encontraron en la calificación de moderado son; retroceso de esquinas dentro de la configuración estructural, luces superiores a 8 m en elementos estructurales y la penalización por ubicación debido a la zona sísmica de la ciudad.

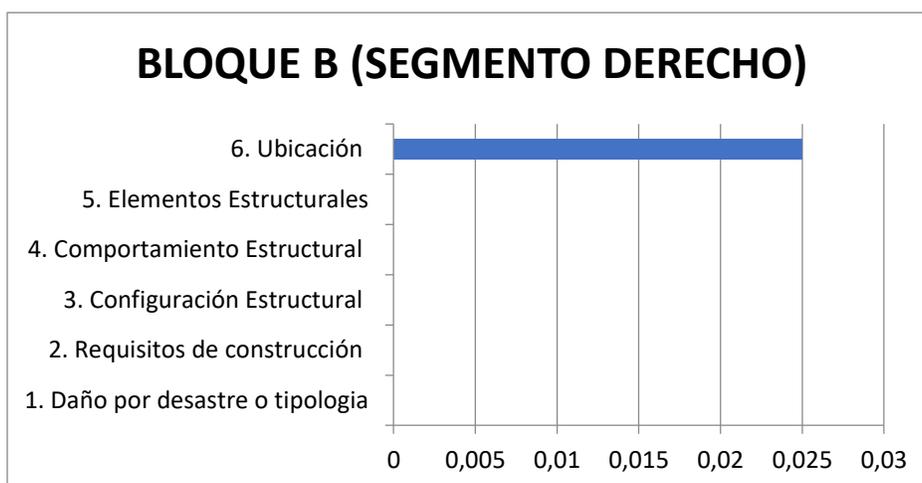
**Grafica 6.** Resultado por categorías del Bloque B segmento derecho.

El segmento Derecho del Bloque B de la Facultad de Ingeniería es simétrico en planta y elevación, presentando anomalías en el sistema constructivo de 0,025, una calificación excelente dentro del rango de edificio seguro. Cumpliendo a cabalidad con los requerimientos de la normativa debido al reforzamiento de la estructura con muros rigidizadores, sin embargo se le atribuye la penalización por ubicación debido a la zona sísmica de la ciudad.

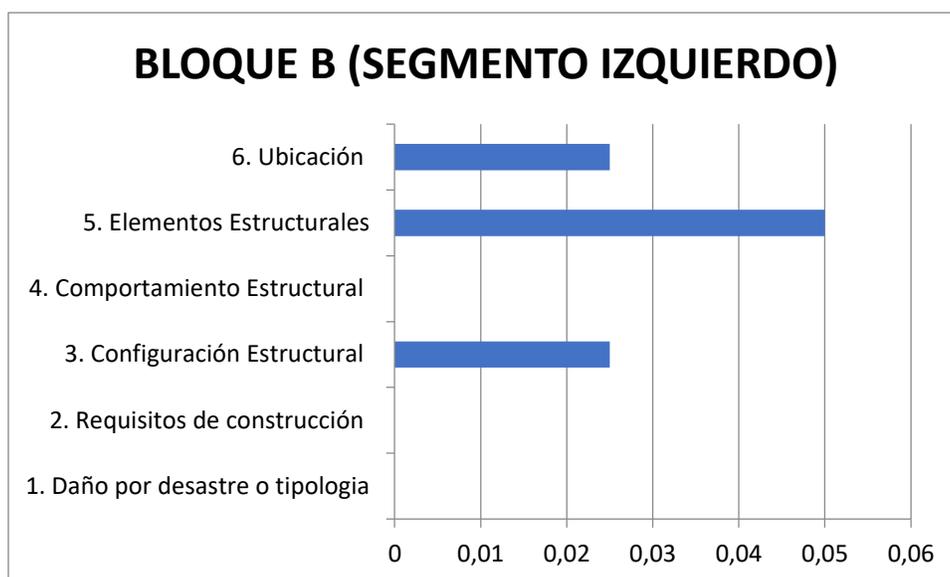
**Grafica 7.** Resultado por categorías del Bloque B segmento izquierdo.

El segmento izquierdo del bloque B de la Facultad de Ingeniería posee anomalías en el sistema constructivo de 0,10. El cual se encuentra en el rango de edificio seguro, dentro de esta contiene algunas calificaciones moderadas en el cual se menciona dentro de los elementos estructurales luces superiores a 8 m, retroceso en esquinas en configuración estructural y por último la penalización por ubicación debido a la zona sísmica de la ciudad.

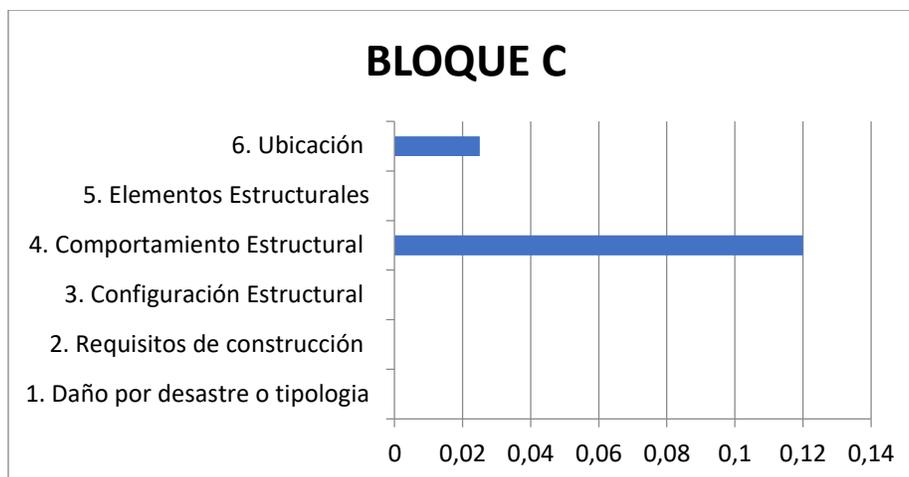
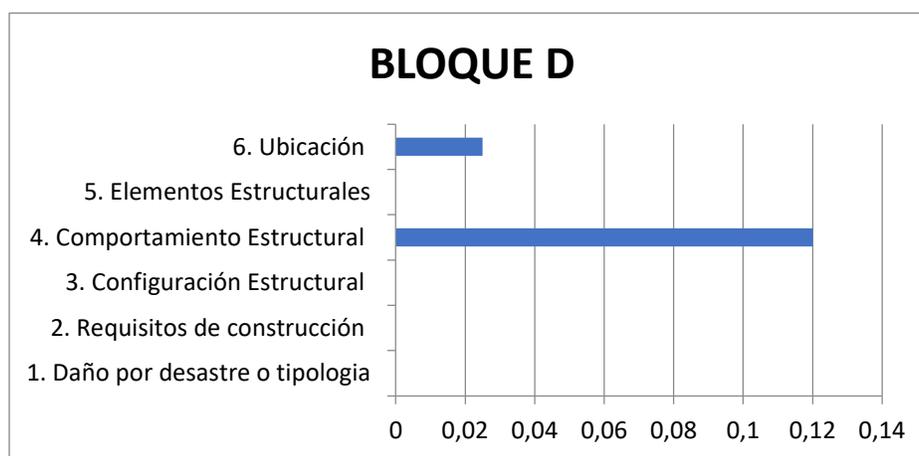
**Grafica 8.** Resultado por categorías del Bloque C.

**Grafica 9.** Resultado por categorías del Bloque D.

Debido a la similitud del diseño de los bloques C; Laboratorio de Ingeniería Agroindustrial y D; laboratorio de Ingeniería Civil, presentan las mismas anomalías en el sistema constructivo de 0,14, el cual se encuentra en el rango de edificio seguro. En esta se puede apreciar dentro del comportamiento estructural, la excentricidad en el sentido X mayor al 5% de su longitud, y la penalización por ubicación debido a la zona sísmica de la ciudad.

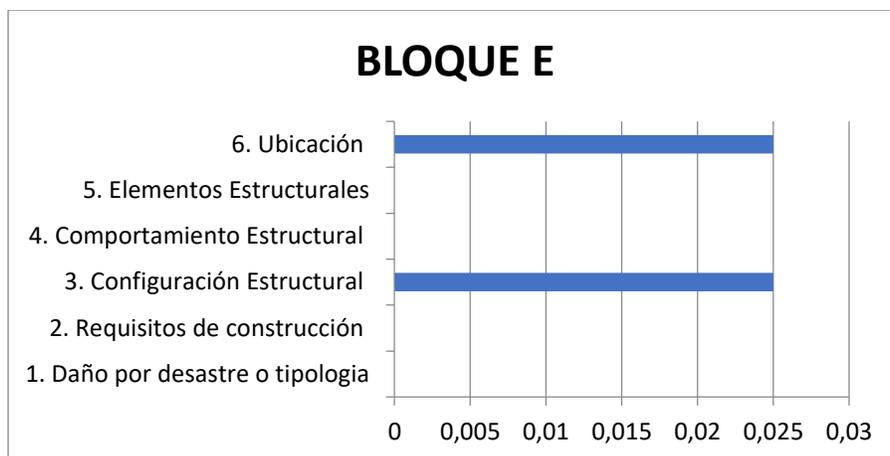
**Grafica 10.** Resultado por categorías del Bloque E.

El bloque E corresponde a la Facultad de Ciencias de la Salud, en esta presentan anomalías en el sistema constructivo de 0,05, el cual se encuentra en el rango de edificio seguro. En esta puede considerar el retroceso en una de sus esquinas de calificación moderada dentro de la configuración estructural y la penalización por ubicación debido a la zona sísmica de la ciudad.

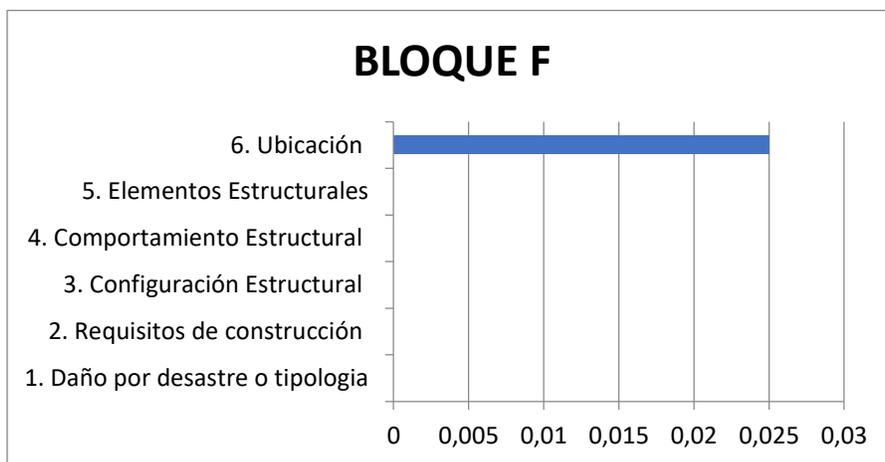
**Grafica 11.** Resultado por categorías del Bloque F.

El bloque F corresponde al auditorio de la Facultad de Ciencias de la Salud, en esta presentan anomalías en el sistema constructivo de 0,025, el cual se encuentra en el rango de edificio seguro. También se lo atribuye la penalización por ubicación debido a la zona sísmica de la ciudad.

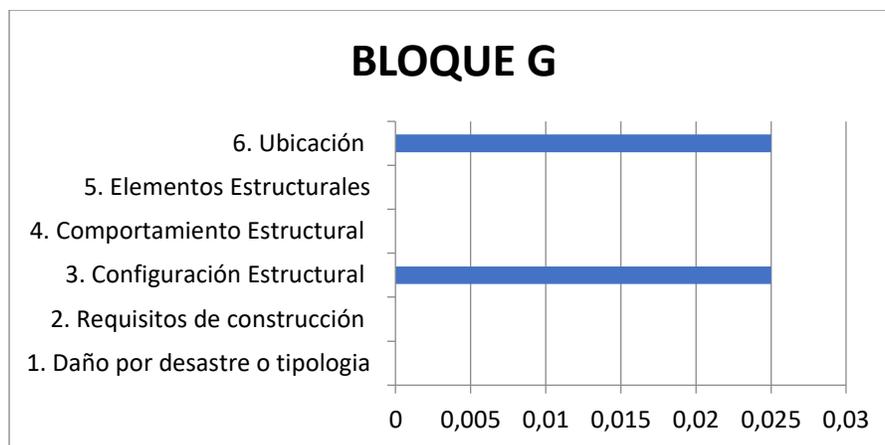
**Grafica 12.** Resultado por categorías del Bloque G.

El bloque G correspondiente a la Facultad de Ciencias de la Salud, presentan anomalías en su sistema constructivo de 0,05, el cual se encuentra en el rango de edificio seguro. Estos cumplen con los requerimientos de la normativa, sin embargo se le atribuye la penalización por ubicación debido a la zona sísmica.

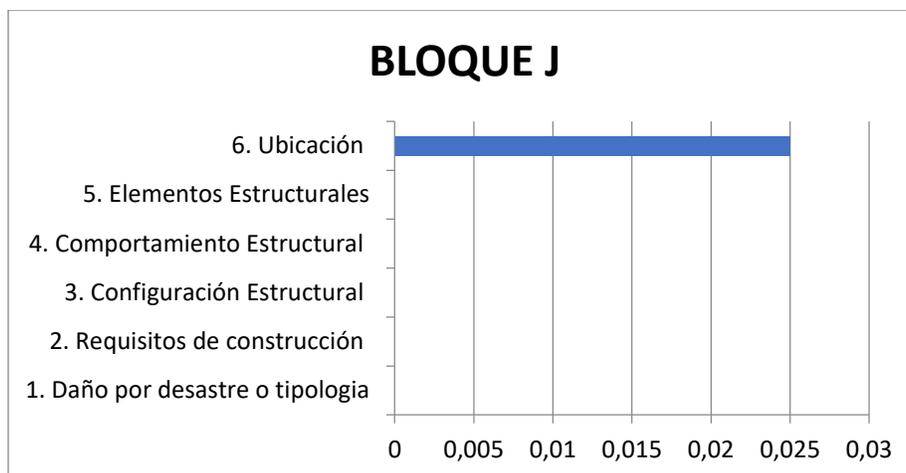
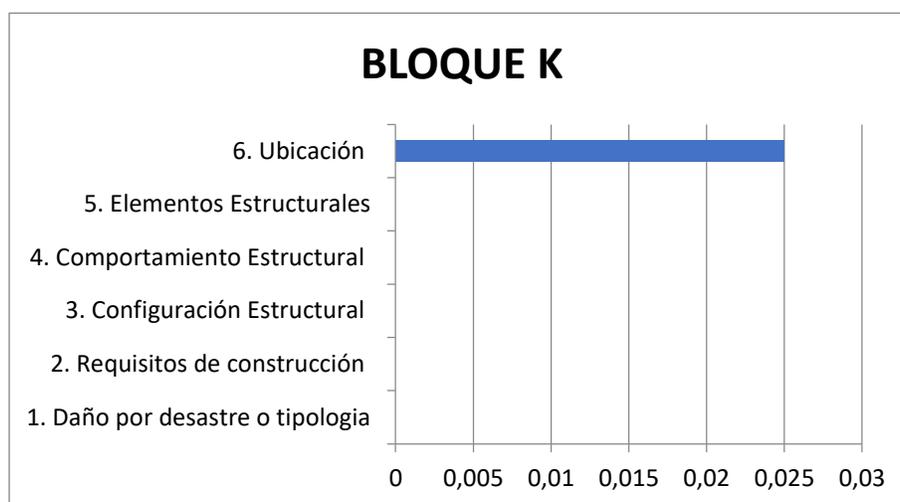
**Grafica 14.** Resultado por categorías del Bloque J.

**Grafica 15.** Resultado por categorías del Bloque K.

Bloque J y K correspondiente a la Facultad de Ciencias Políticas y Administrativas presentan anomalías en el sistema constructivo de 0.025, el cual se encuentra en el rango de edificio seguro destacándose rigidizadores en los costados del edificio, favoreciendo en ítems de excentricidad y derivas de piso, sin embargo también se le atribuye la penalización por ubicación debido a la zona sísmica.

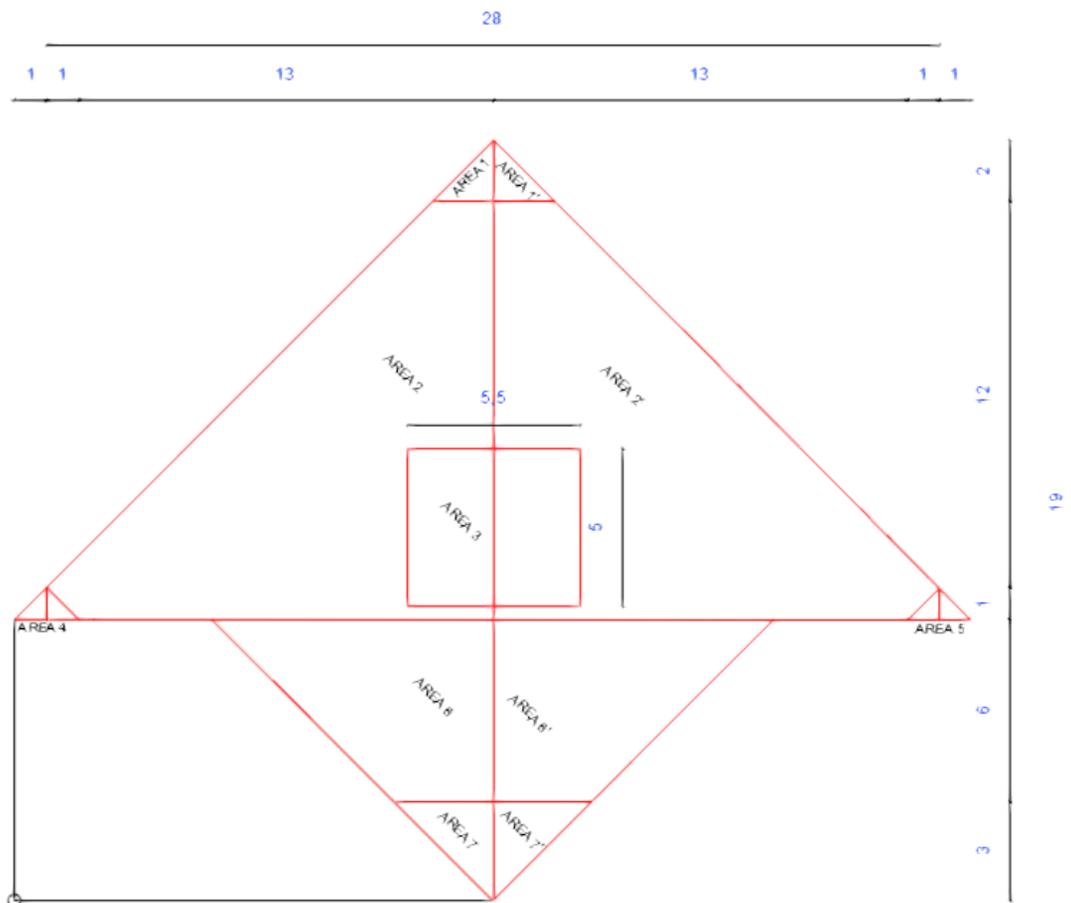
**EXCENTRICIDAD BLOQUE A SEGMENTO CENTRAL**

Xcg =	15.0
Ycg =	12.1

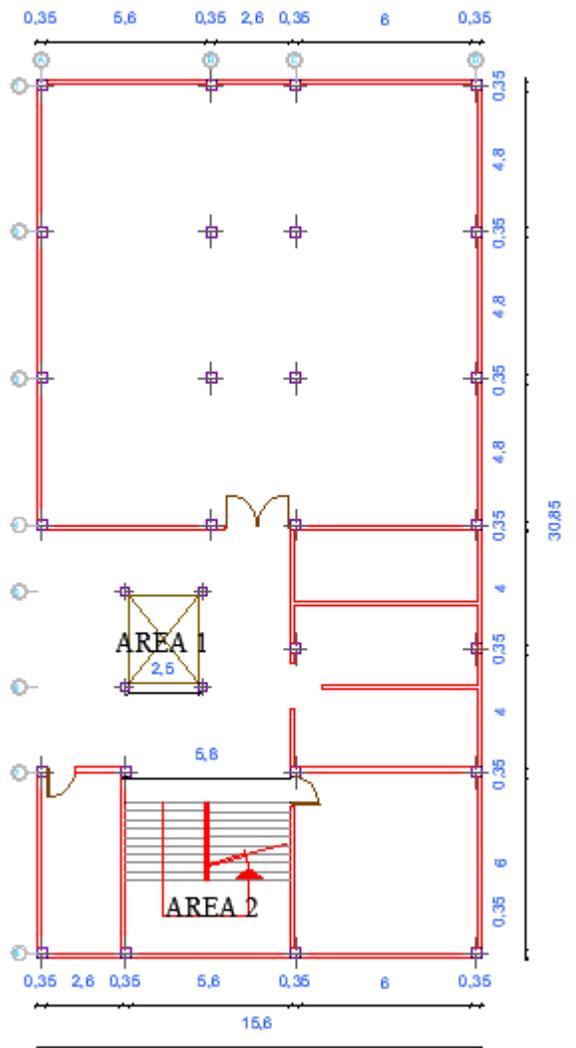
## EXCENTRICIDAD BLOQUE B SEGMENTO DERECHO

CALCULO DEL CENTRO DE MASAS					
PISO 1-5					
Figura	Área	X	Y	Ax	Ay
AREA TOTAL	481,26	7,8	15,42	3753,828	7421,0292
AREA1	-7,75	6,1	16,25	-47,275	-125,9375
AREA 2	-30,74	16,5	16,25	-507,21	-499,525
	442,77			3199,34	6795,57

<b>Xcg =</b>	7,2
<b>Ycg =</b>	15,3
