**UNIVERSIDAD NACIONAL DE CHIMBORAZO**

Proyecto de Investigación previo a la obtención del título de Arquitecto.

**DISEÑO DE UN PROTOTIPO DE VIVIENDA PARA LOS TRABAJADORES DEL  
EP-MUNICIPAL MERCADO DE PRODUCTORES “SAN PEDRO DE RIOBAMBA”**

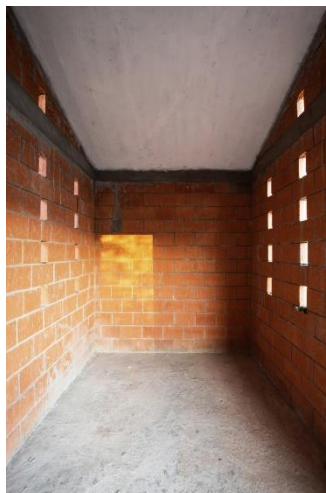
Figura 7: Materialidad, espacio interno.  
Fuente: (HDA, M+N Diseño, 2019)

Los materiales fueron escogidos por su disponibilidad y bajo costo; entre los materiales constan los bloques de barro prefabricado para los muros, con envoltente de concreto que se coloreó de blanco, con mezclas de cal y selladores, estos materiales se caracterizan por brindar resistencia sísmica y confort térmico a la vivienda. (HDA, M+N Diseño, 2019)

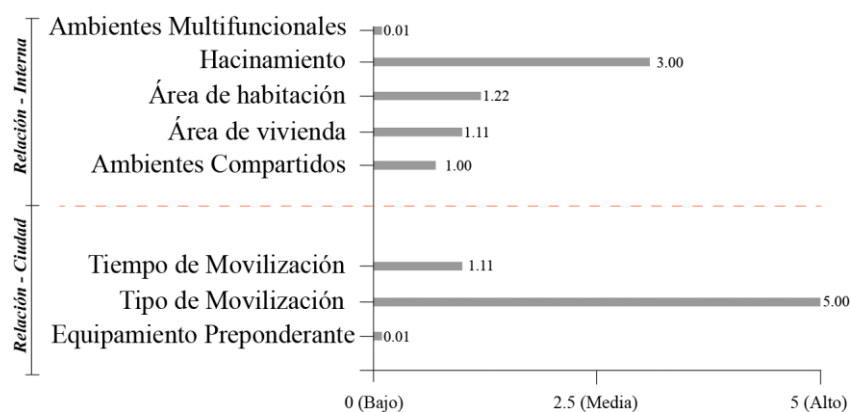
Figura 12: Comparación de variables físico-espaciales de la vivienda.  
Fuente:(Elaboración propia, 2020)

Como se puede observar en la figura 12, las variables que causan la baja calidad habitacional son debido a los ambientes compartidos, los cuartos donde residen los trabajadores son los que tienen mayor problema ya que son espacios multifuncionales en una sola habitación, sin embargo, los trabajadores tienden a adaptarse pese a lo deficiente que son, ya que el servicio que se ofrece se encuentra cerca y a bajo costo de su lugar de trabajo.

En el caso de las dimensiones de su lugar de residencia ya que la mayoría viven en dimensiones menores a 8.10m<sup>2</sup>, a su vez el área de habitación es deficiente en su mayoría ya que los ambientes son compartidos pero que no cumplen con las áreas mínimas de una habitación, en cuanto al cálculo de hacinamiento se reflejó que el 16.66% de viviendas están en un hacinamiento medio.

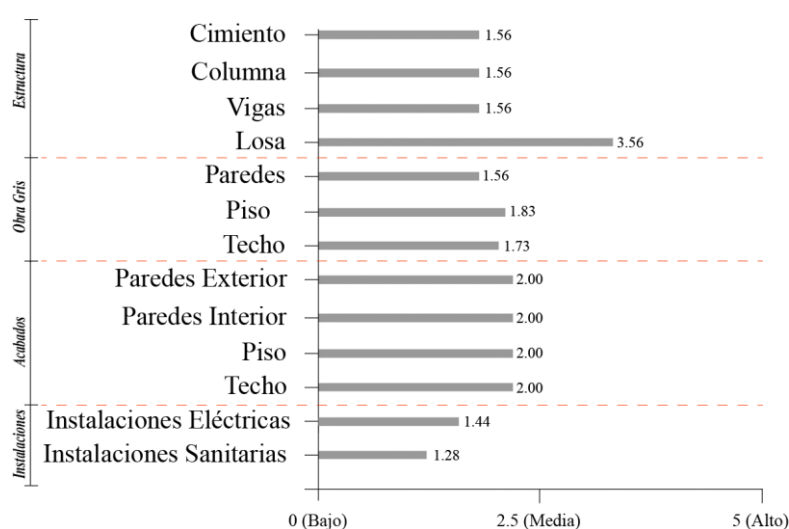
Figura 14: Variables sistema constructivo.  
Fuente: (Elaboración propia, 2020)

En la figura 14, se presenta el análisis del estado del sistema constructivo de las viviendas de los trabajadores, donde se puede observar respecto al sistema estructural que tanto: cimiento, columnas y vigas tiene una valoración de un estado deficiente, y las losas en un estado regular. El estado de la obra gris donde se analiza las paredes con un estado deficiente por presentar grietas y mostrar condiciones de una mala construcción, el piso y techo se afirma que está en condiciones regulares y respecto a los acabados su estado es regular.

Las instalaciones eléctricas presentan condiciones deficientes ya que se encuentran visibles y están sin protección provocando riesgos de corto circuitos o algún accidente con las personas que habitan la vivienda. Respecto a las instalaciones sanitarias es muy deficiente porque se encontró fugas de agua, en el baño se encuentra la ducha sin funcionamiento adecuado y existe olores fuertes que es provocado por el inodoro. Ver anexo 10, levantamiento de las fichas catastral, arquitectónico y sistema constructivo (pág. 71)

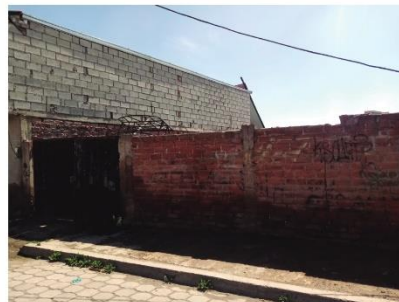
FOTOGRAFÍA VIVIENDA

**OBSERVACIONES**  
La vivienda mostrada inicialmente fue construida como vivienda unifamiliar, al pasar el tiempo se comenzó arrendar 5 cuartos destinadas a los trabajadores del EP-EMMPA especialmente para los comerciantes y cagadores del mercado.

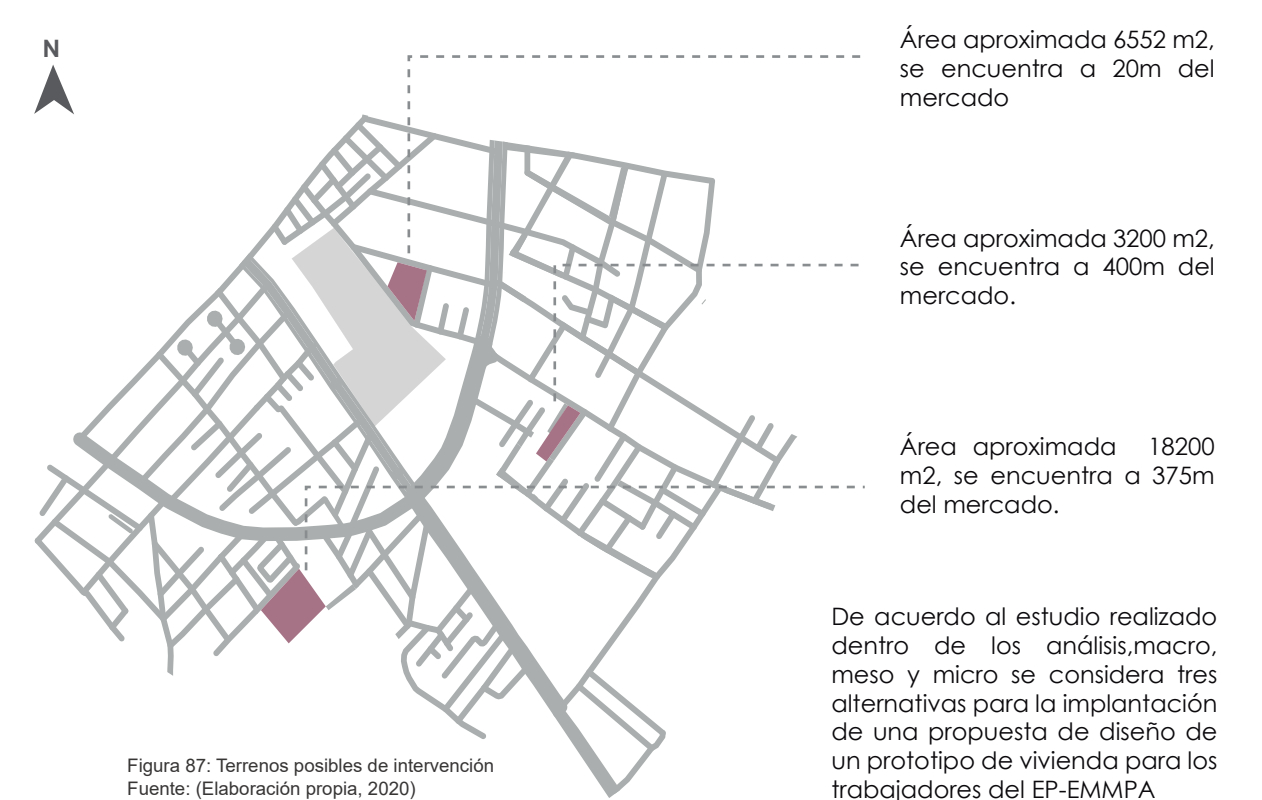
Área aproximada 6552 m2, se encuentra a 20m del mercado

Área aproximada 3200 m2, se encuentra a 400m del mercado.
