CARRERA DE INGENIERÍA CIVIL

**CAUSAS DE ACCIDENTES DE TRÁNSITO EN LA INTERSECCIÓN DE LAS AVS.
11 DE NOVIEMBRE Y CANÓNIGO RAMOS DE LA CIUDAD DE RIOBAMBA**

**Riobamba - Ecuador
Año 2021**

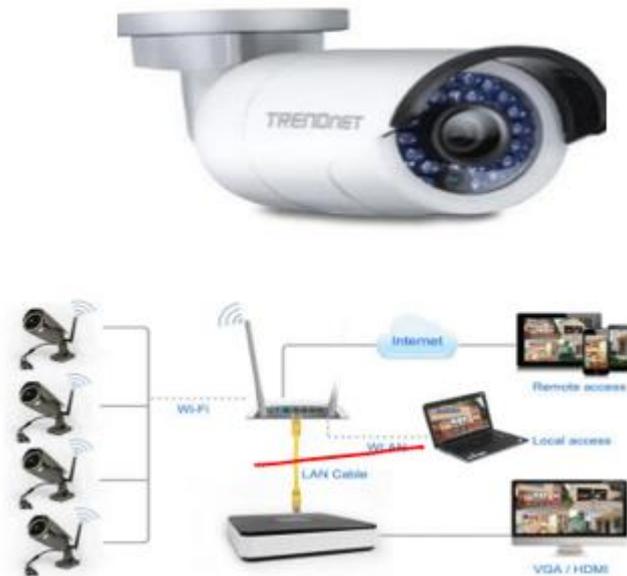
- Una cámara de vídeo de gran calidad, que capta las imágenes.

- Un chip de compresión que prepara las imágenes para ser transmitidas por la red.
- Un computador que se conecta por sí mismo a la red.

Ilustración 3: Cámaras IP.

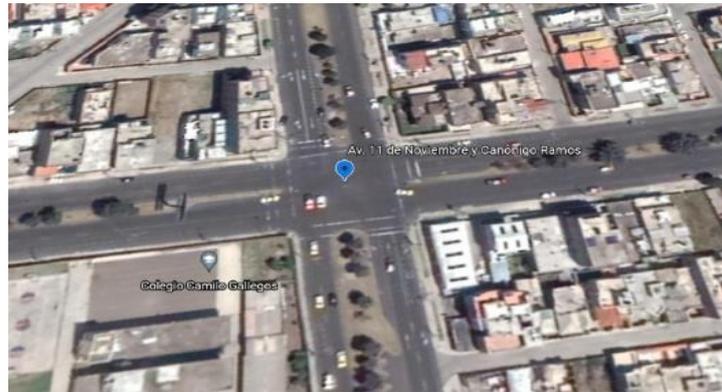
Ilustración 5: Intersección de estudio.
Elaborado por: Calle C, Valdiviezo A.

La intersección de análisis es en las Avs. 11 de noviembre y Canónigo Ramos, denominada un punto crítico donde se suscitan accidentes de tránsito, ubicada en la ciudad de Riobamba, provincia Chimborazo, país Ecuador.

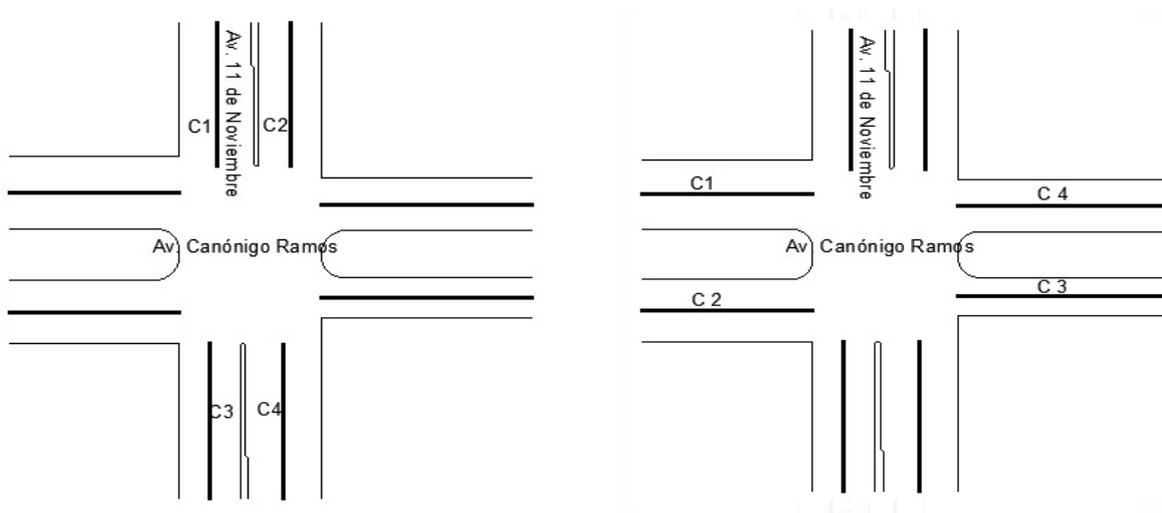
Para verificar el estado de la señalética y estado de los semáforos se codificó a los carriles dividiéndolas en 4 en cada avenida, para conocer la ubicación de la señalética en el carril correspondiente.

Ilustración 7:Gráfico de codificación.

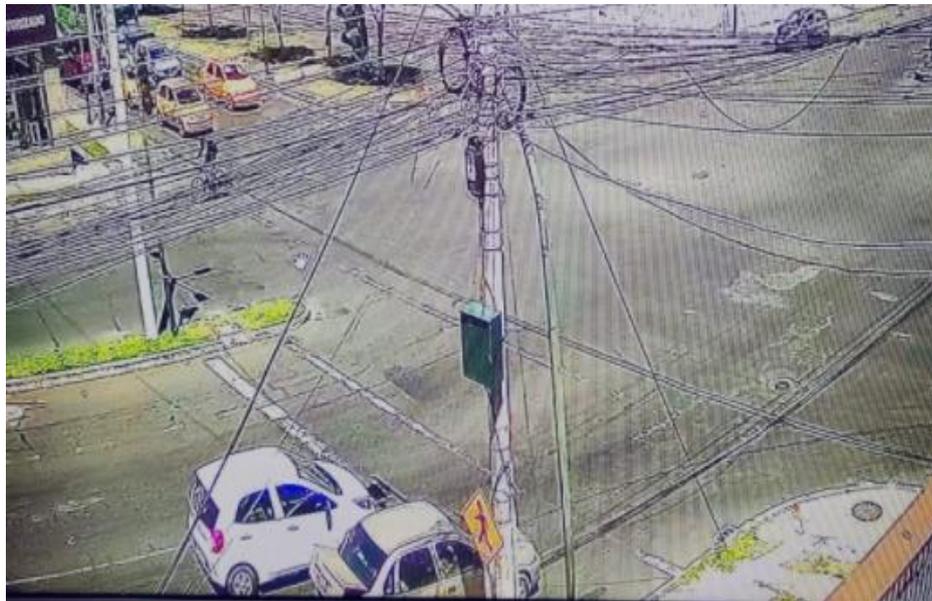
- Mal estacionamiento: automóviles estacionados en lugares no permitidos, 4% de 17H00 a 19H00.

Ilustración 10: Mal estacionamiento.
Elaborado por: Calle C, Valdiviezo A.

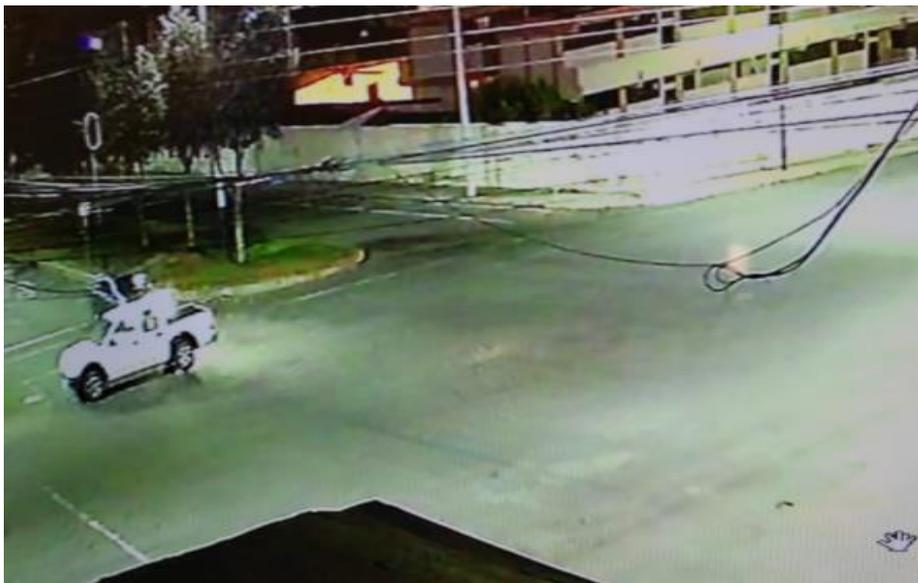
- Exceso de velocidad: verificamos los vehículos que transiten a una velocidad mayor de 50 km/h, en un lapso de tiempo de 3 segundos una vez el semáforo se encuentre en rojo, es decir transitan a una velocidad de 60km/h con una distancia de 50m, constituyendo un 22% en dos horarios: de 12H00 a 14H00 y de 17H00 a 19H00.

Ilustración 11: Exceso de velocidad.
Elaborado por: Calle C, Valdiviezo A.

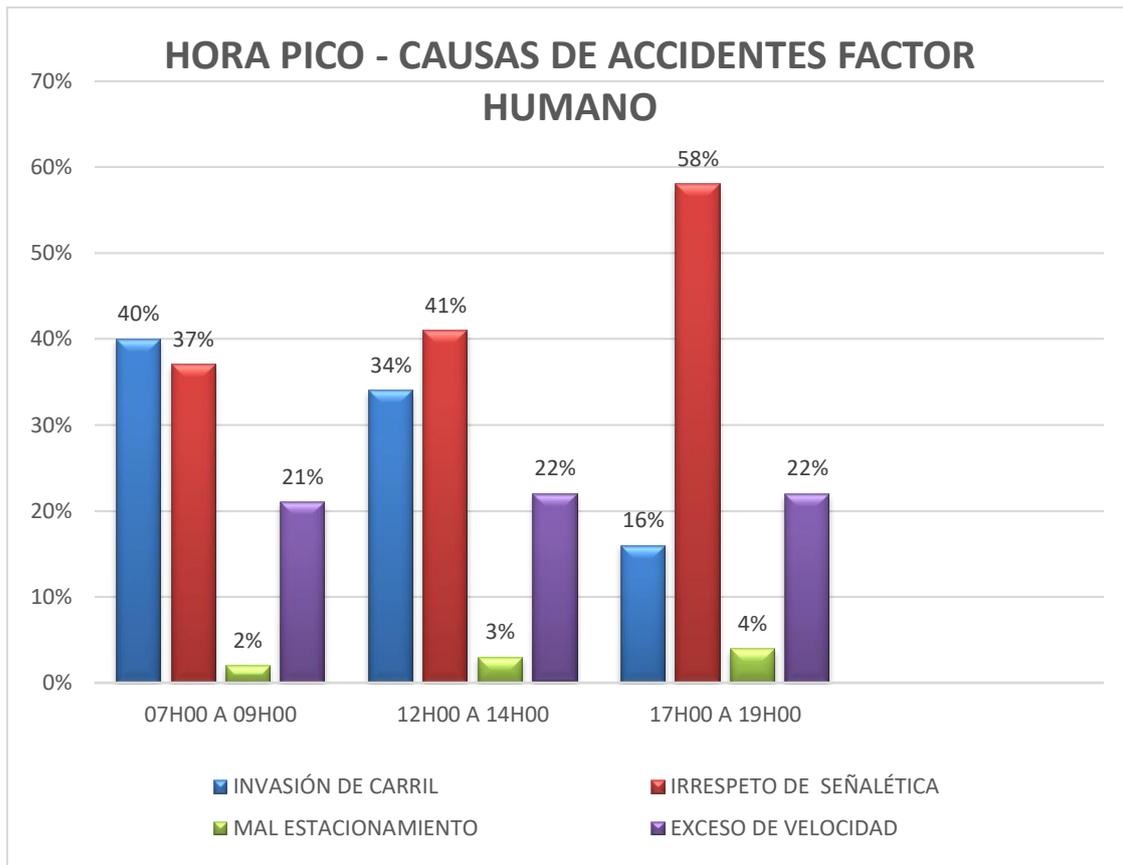
Ilustración 12: Hora pico – Causas de accidentes.
Elaborado por: Calle C, Valdiviezo A.

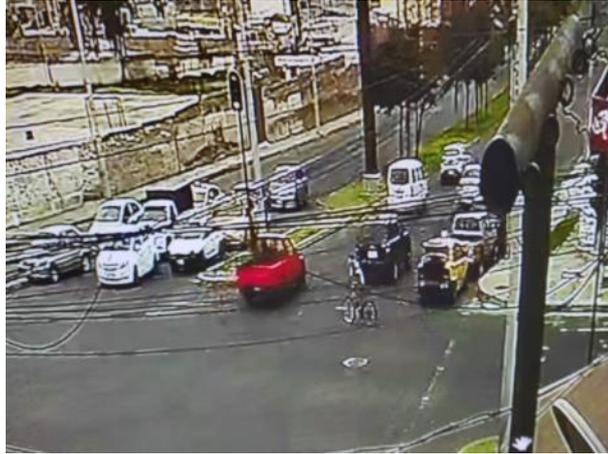
- Imprudencia del ciclista: irrespeto de señalética vertical y horizontal. Además, el desconocimiento de las leyes lo que les convierte en imprudentes, poniendo en riesgo su vida.

Ilustración 13: Imprudencia del ciclista.

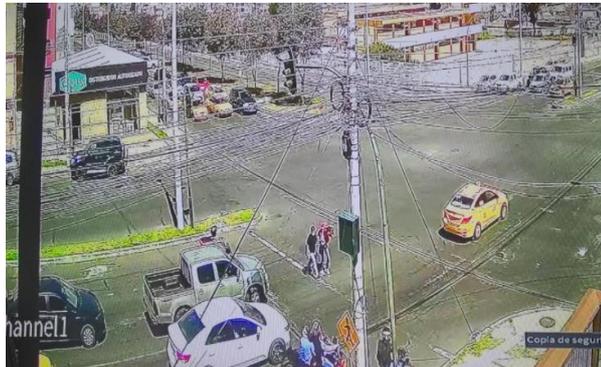
- Impericia del peatón: el irrespeto del paso cebra, paso acelerado por cualquier sitio sin percatarse del color del semáforo.

Ilustración 14: Impericia del peatón.

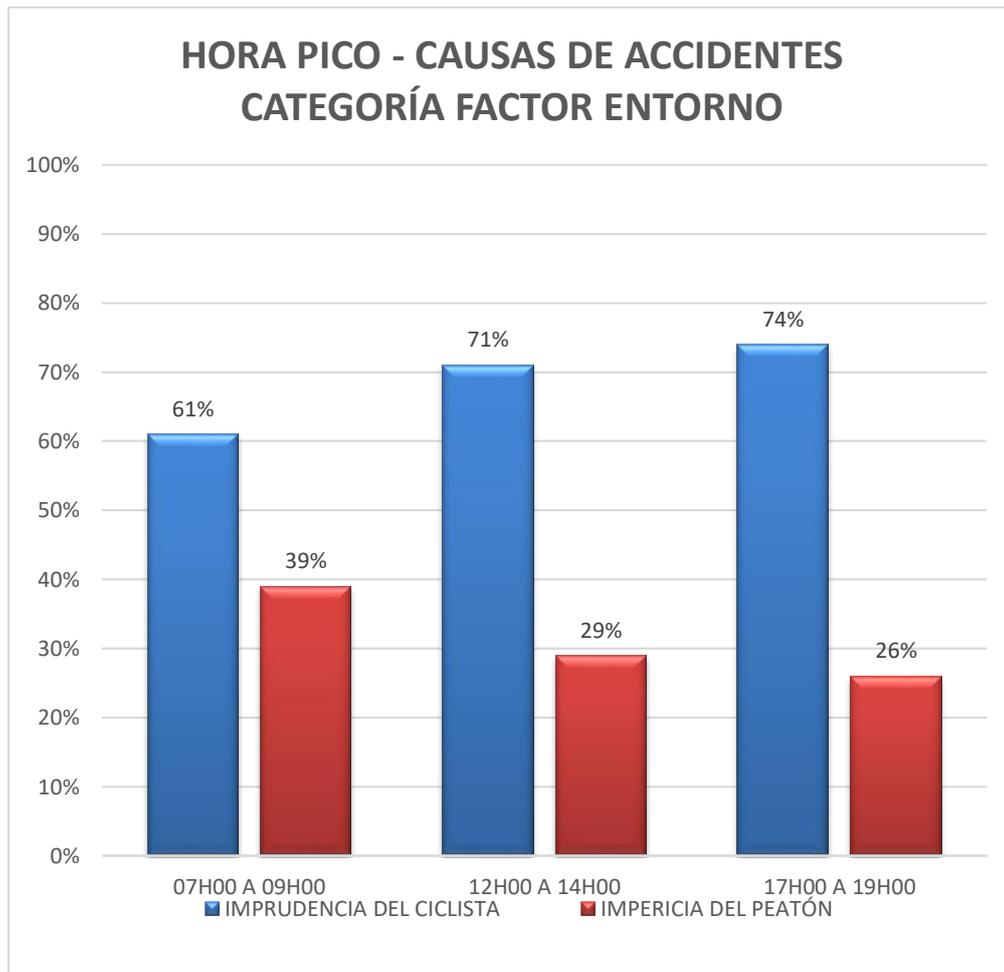
Verificamos en el gráfico estadístico que los ciclistas poseen el nivel más elevado de causas posibles para provocar un accidente de tránsito, cuenta con el 74 % de posible accidentabilidad en el horario de 17h00 a 19h00, seguido por un 71 % en horas de la tarde de 12h00 a 14h00 y con un 61% en las horas de la mañana de 07h00 a 09h00.

Ilustración 15: Hora pico – Causas de accidentes categoría factor entorno.
Elaborado por: Calle C, Valdiviezo A.

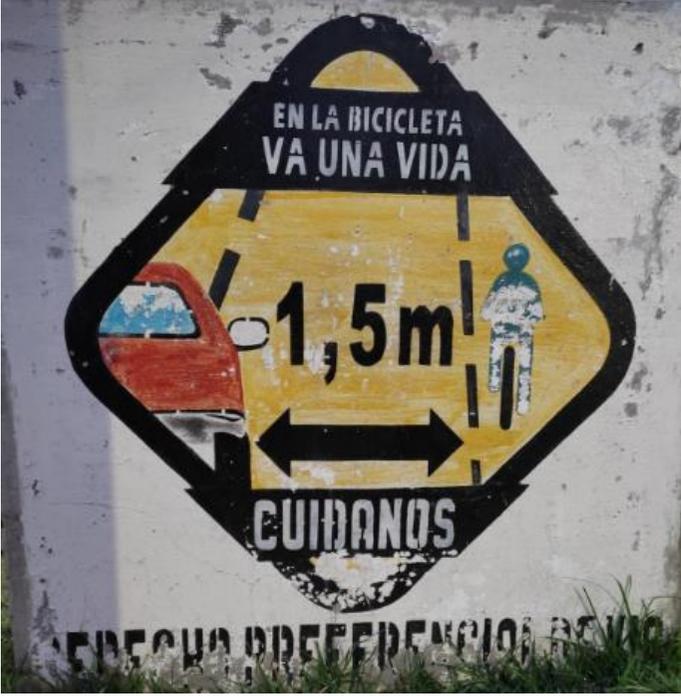
No	1	COORDENADAS:					
NORTE:		9816824.781	ESTE:		759153.223		
TIPO DE SEÑAL:							
(1) RESTRICTIVA		(2) PREVENTIVAS		(3) INFORMATIVAS	X		
				(a) DE IDENTIFICACIÓN			
				(b) DE DESTINO			
				(c) DE RECOMENDACIÓN	X		
				(d) INFORMATIVAS DE SERVICIO			
ESTADO DE LA SEÑAL:							
(1) BUENO		(2) REGULAR		(3) DEFICIENTE	X		
SI ES DEFICIENTE, ESPECIFICAR:							
(1) FUERA DE ESPECIFICACIÓN		(2) DAÑADA POR VANDALISMO		(3) DAÑADA POR EL TIEMPO	X		
OTRA RAZÓN ESPECIFICAR:							
SOPORTE DE LA SEÑAL							
(1) POSTE DE METAL – SEÑAL DE MADERA		(2) POSTE DE MADERA – SEÑAL		(3) POSTE DE ACERO – SEÑAL DE ACERO O METÁLICA		(4) POSTE DE HORMIGÓN – SEÑAL DE ACERO O METÁLICA	X

DE ACERO O METÁLICA				
ESTADO DEL SOPORTE DE LA SEÑAL:						
(1) BUENO		(2) REGULAR		(3) DEFICIENTE		X
SI ES DEFICIENTE, ESPECIFICAR:						
(1) FUERA DE ESPECIFICACIÓN		(2) DAÑADA POR VANDALISMO		(3) DAÑADA POR EL TIEMPO		X
SOPORTE FOTOGRÁFICO

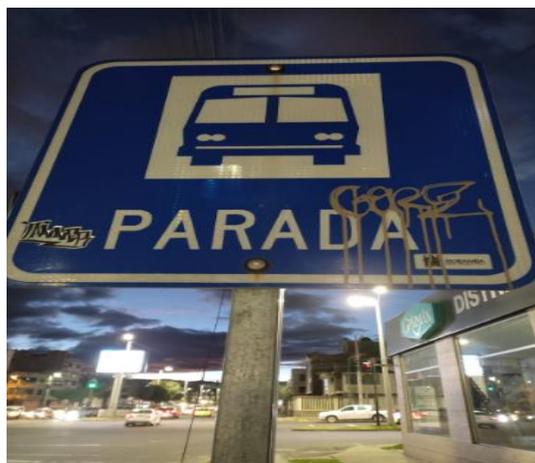
No	2	COORDENADAS:			
NORTE:	9816803.829	ESTE:	759200.465		
TIPO DE SEÑAL:					
(4) RESTRICTIVA		(5) PREVENTIVAS		(6) INFORMATIVAS	X
				DE IDENTIFICACIÓN	
				DE DESTINO	
				DE RECOMENDACIÓN	
				INFORMATIVAS DE SERVICIO	X
ESTADO DE LA SEÑAL:					
(4) BUENO		(5) REGULAR		(6) DEFICIENTE	X
SI ES DEFICIENTE, ESPECIFICAR:					
(4) FUERA DE ESPECIFICACIÓN		(5) DAÑADA POR VANDALISMO	X	(6) DAÑADA POR EL TIEMPO	
OTRA RAZÓN ESPECIFICAR:					
SOPORTE DE LA SEÑAL					
(5) POSTE DE METAL – SEÑAL DE MADERA		(6) POSTE DE MADERA – SEÑAL DE ACERO O METÁLICA		(7) POSTE DE ACERO – SEÑAL DE ACERO O METÁLICA	X
				(8) POSTE DE HORMIGÓN – SEÑAL DE ACERO O METÁLICA	
ESTADO DEL SOPORTE DE LA SEÑAL:

(4) BUENO	X	(5) REGULAR		(6) DEFICIENTE	
SI ES DEFICIENTE, ESPECIFICAR:					
(4) FUERA DE ESPECIFICACIÓN		(5) DAÑADA POR VANDALISMO		(6) DAÑADA POR EL TIEMPO

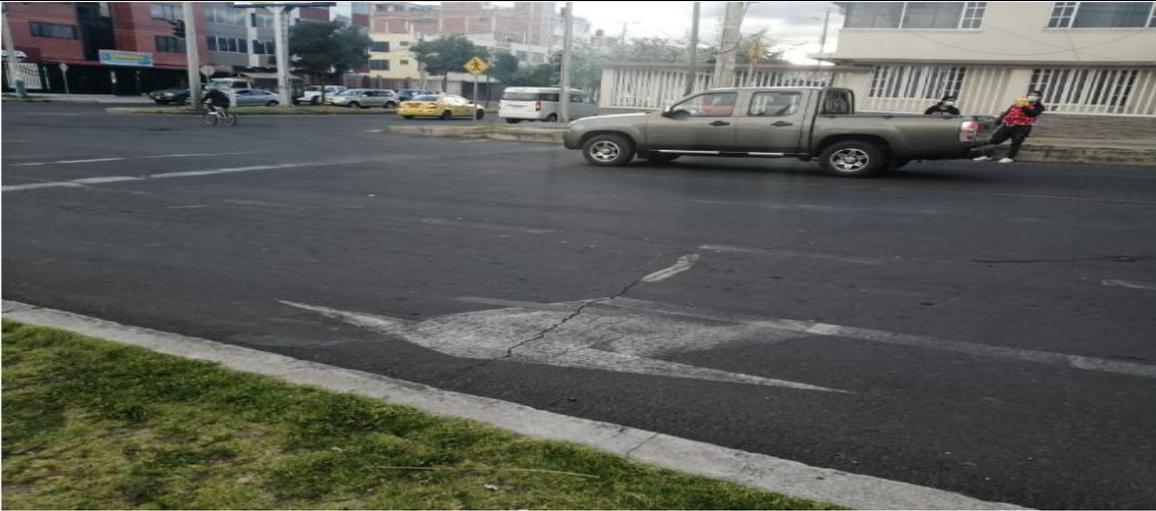
SEÑALIZACIÓN HORIZONTAL							
SEÑAL BLANCA							
CÓDIGO No	Entre calzada y berma	Flechas			Estado		
		DER.	CEN.	IZQ.	Bueno	Malo	Deficiente
		C-1 AV 11 DE NOVIEMBRE		X	X	X	
SOPORTE FOTOGRÁFICO

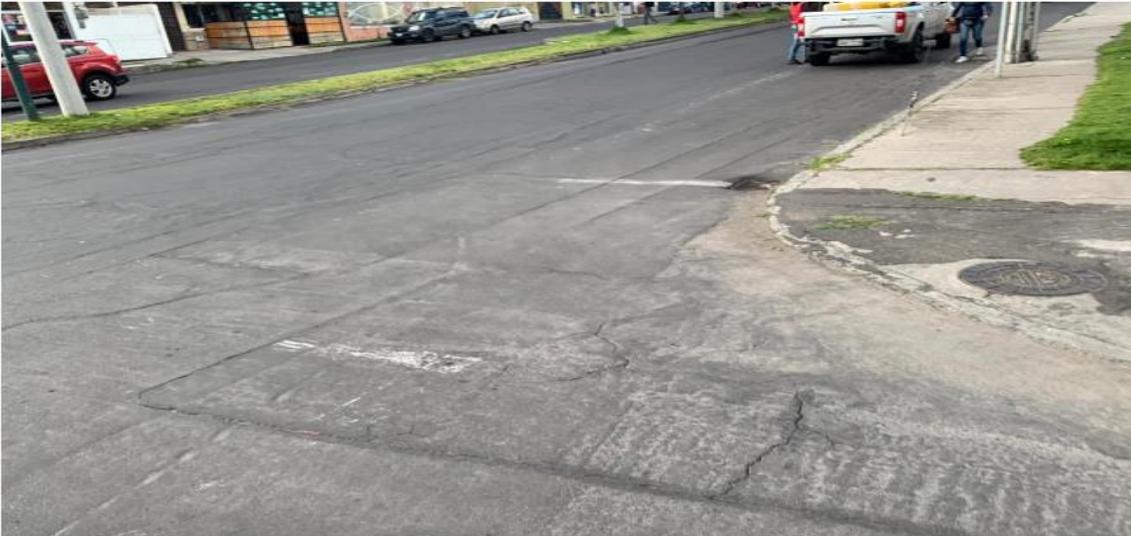
SEÑALIZACIÓN HORIZONTAL						
SEÑAL BLANCA						
CÓDIGO No	Entre calzada y berma	Flechas			Estado	
		DER.	CEN.	IZQ.	Bueno	Malo
C-2 AV 11 DE NOVIEMBRE			X			X
SOPORTE FOTOGRÁFICO:

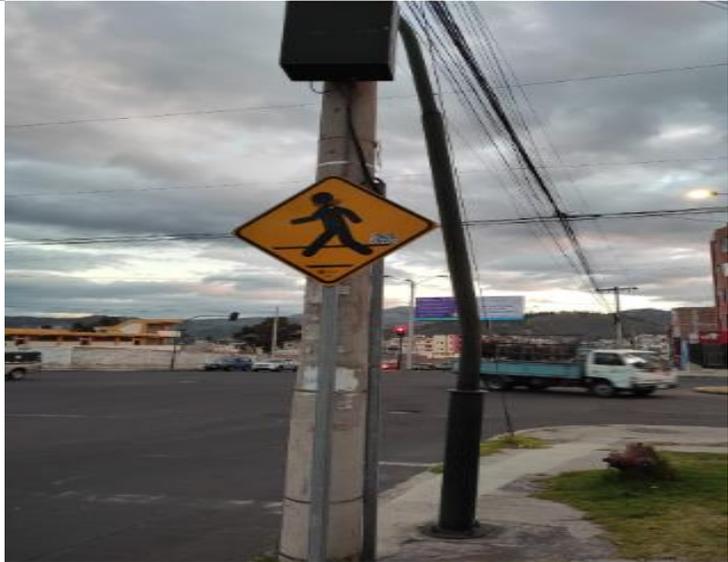
SEMÁFORO						No	1			
DETALLE DE SEMÁFORO: <ul style="list-style-type: none"> • Poste metálico en malas condiciones, presenta oxidación e inclinación. • Ubicado en la esquina C-1 de la Av. 11 de Noviembre.

COORDENADAS		SOPORTES			LÁMPARAS					
N	E	Tipo Poste	Estado			Incandescentes	Tipo Led.	Estado		
			Bueno	Malo	Deficiente			Bueno	Malo	Deficiente
9816835.102	759172.238	x		X		x	x	X

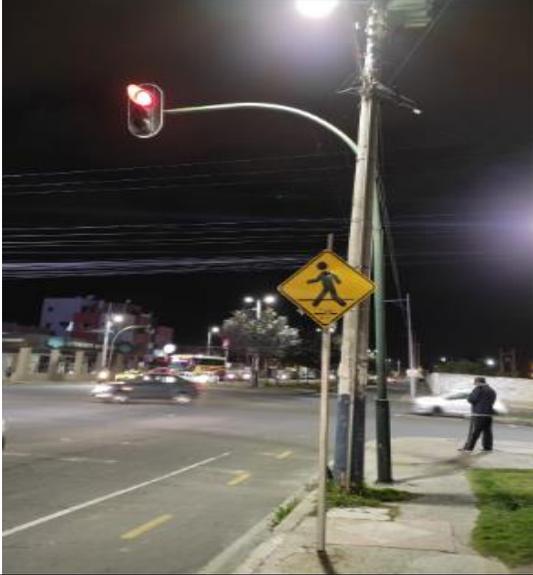
SEMÁFORO						No	1			
DETALLE DE SEMÁFORO: <ul style="list-style-type: none"> • Poste metálico en malas condiciones, presenta inclinación. • Ubicado en la esquina C-2 de la Av. Canónigo Ramos.

COORDENADAS		SOPORTES				LÁMPARAS				
N	E	Tipo Poste	Estado			Incandescentes	Tipo Led.	Estado		
			Bueno	Malo	Deficiente			Bueno	Malo	Deficiente
9816814.452	759141.433	X		X		x	x	X

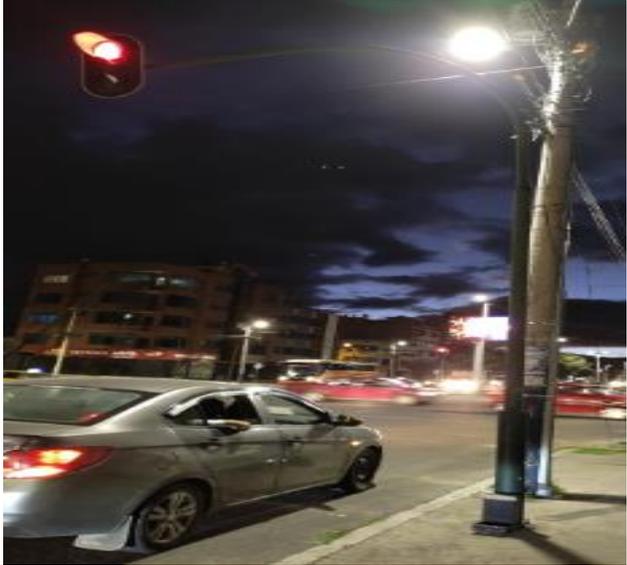
SEMÁFORO						No	2			
DETALLE DE SEMÁFORO: <ul style="list-style-type: none"> • Poste metálico en buenas condiciones. • Ubicado en la esquina C-4 de la Av. Canónigo Ramos.

COORDENADAS		SOPORTES				LÁMPARAS				
N	E	Tipo Poste	Estado			Incandescentes	Tipo Led.	Estado		
			Bueno	Malo	Deficiente			Bueno	Malo	Deficiente
9816803.932	759197.482	X	X			X	x	X

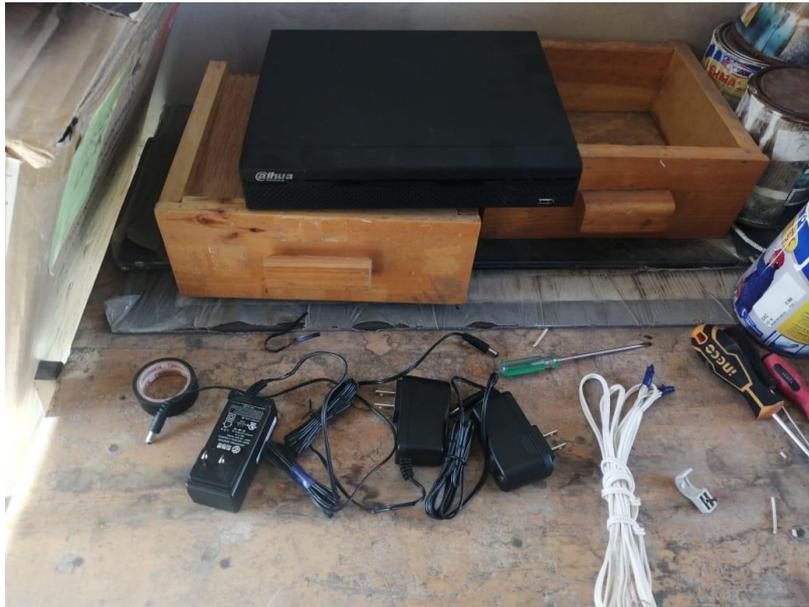
Ilustración 23: Instalación del DVR.
Elaborado por: Calle C, Valdiviezo A.

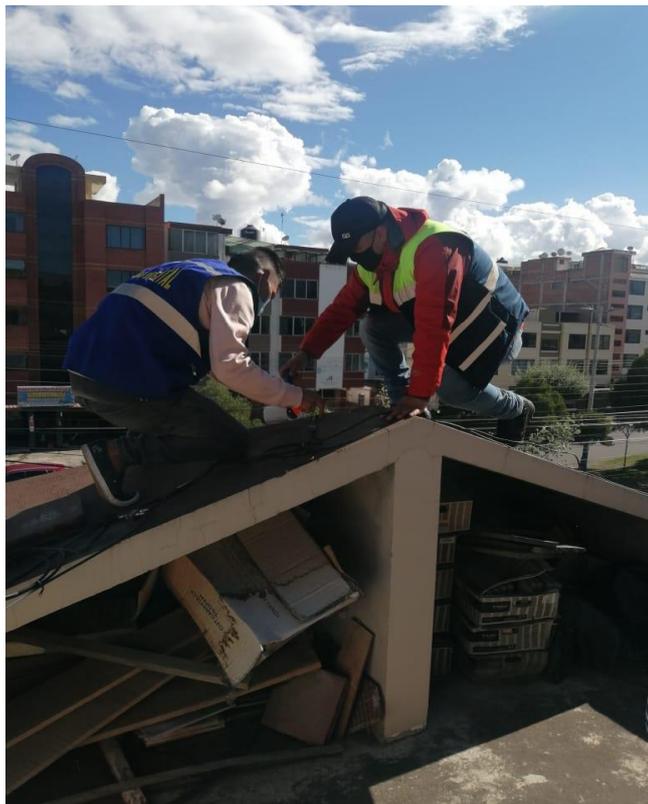
Ilustración 24: Instalación de la cámara 1.
Elaborado por: Calle C, Valdiviezo A.

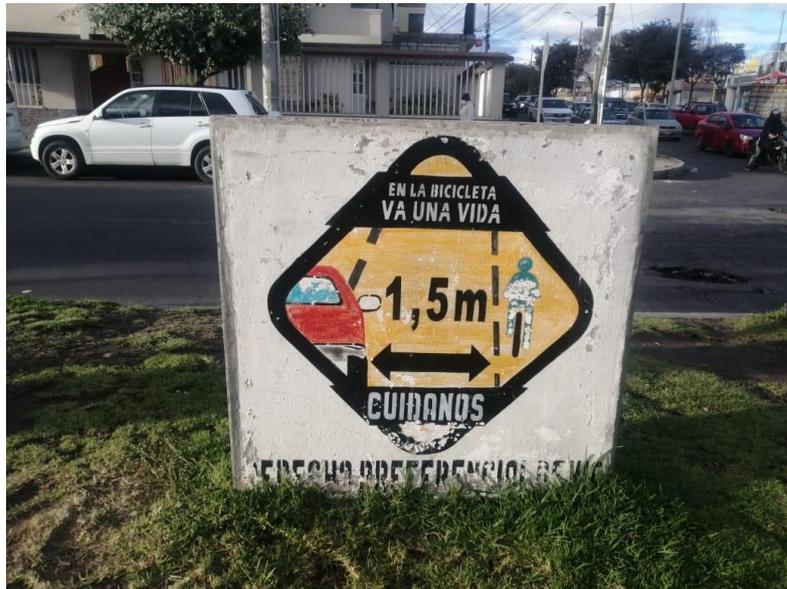
Ilustración 25: Estado de la señalética informativa de recomendación.
Elaborado por: Calle C, Valdiviezo A.

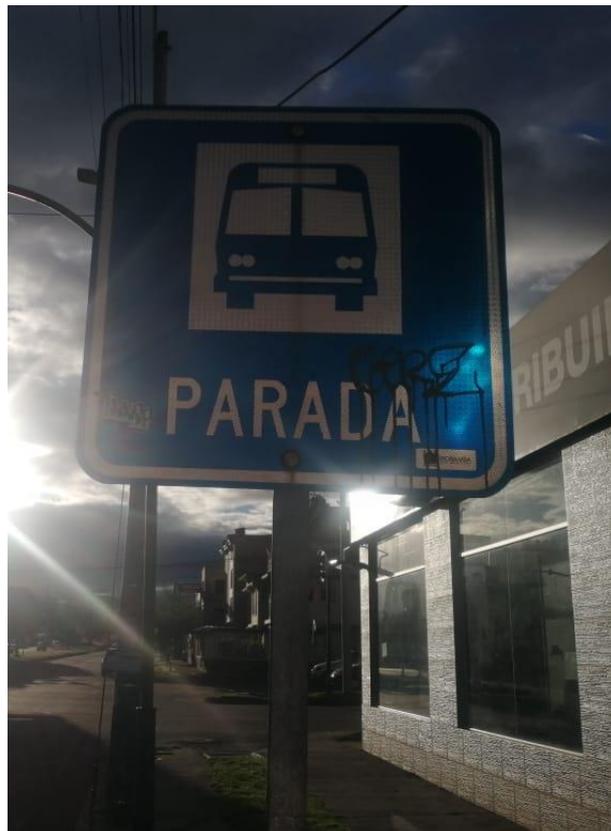
Ilustración 26: Estado de la señalética informativa de servicio.
Elaborado por: Calle C, Valdiviezo A.

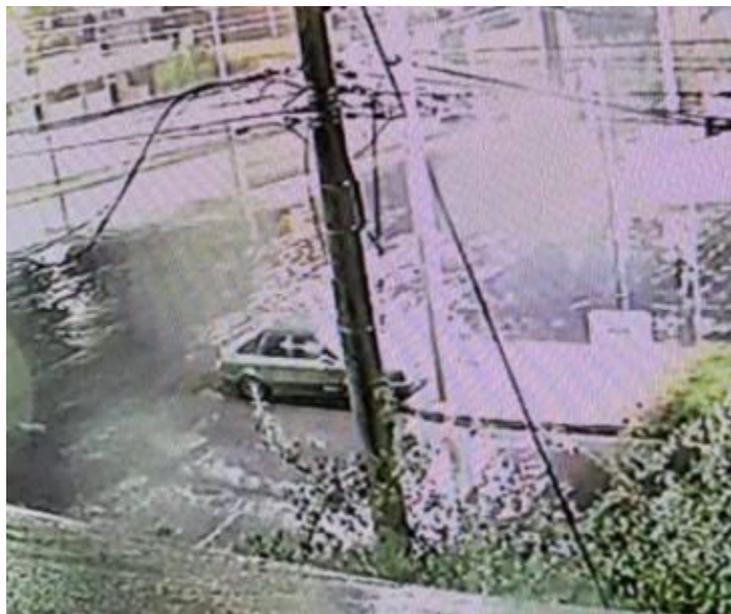
Ilustración 27: Colisión de tipo estrellamiento.
Elaborado por: Calle C, Valdiviezo A.

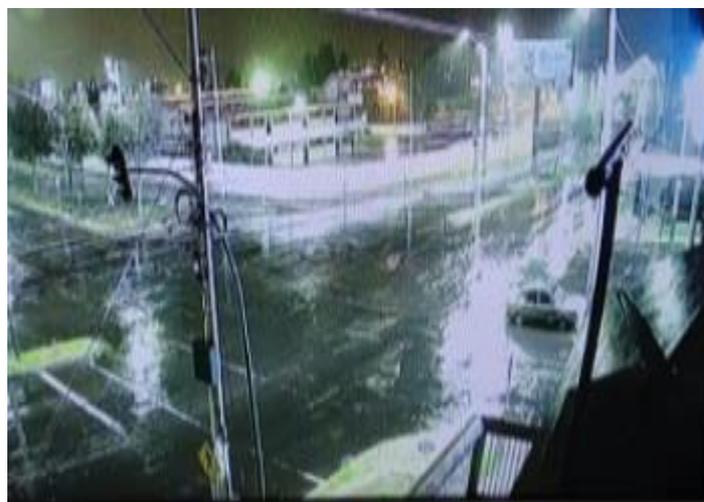
Ilustración 28: Estado de la calzada afectada por el factor climático.
Elaborado por: Calle C, Valdiviezo A.
