**UNIVERSIDAD NACIONAL DE CHIMBORAZO**

**FACULTAD DE INGENIERÍA  
CARRERA DE ARQUITECTURA**

**PROPUESTA DE DISEÑO ARQUITECTÓNICO DE UN EQUIPAMIENTO  
CULTURAL UBICADO EN EL VACÍO URBANO C8 EN EL CENTRO  
HISTÓRICO DE RIOBAMBA.**

Catherine Roxanna Suárez López

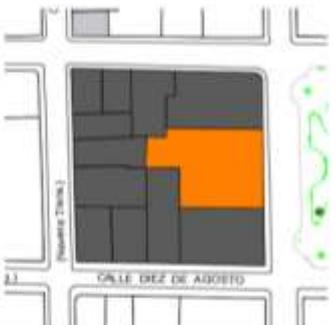
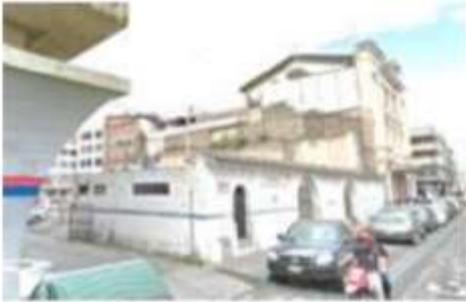
Imagen 2: Tabla de categorización del vacío urbano y sus características particulares.

CARACTERISTICAS PATICULARES DEL VACIO:		
Arquitectura y Fisonomía:	Influencia sobre su entorno	
<ul style="list-style-type: none"> <li>• Vacío urbano junto al teatro León, edificación icónica de la ciudad de tres plantas con una altura de 21 metros y de una edificación de 7 plantas de características del movimiento moderno.</li> <li>• De forma irregular en su emplazamiento.</li> </ul>	<ul style="list-style-type: none"> <li>• Utilización variada entre estacionamientos o ferias ocasionales para la comunidad.</li> <li>• Frente al parque Sucre y con un entorno de edificaciones patrimoniales.</li> <li>• Su edificación del costado posee la característica de poseer planta libre.</li> </ul>

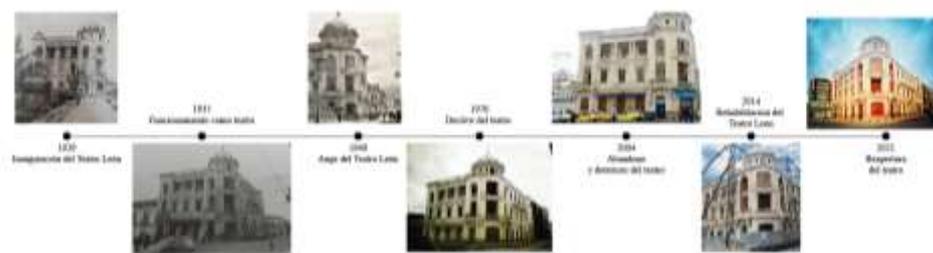
*Imagen 1 Línea de tiempo Teatro León  
Fuente: Suárez, 2021*

En sus inicios el edificio tuvo una época de éxito, llegando a ser reconocido a nivel nacional e internacional, no solo por su monumental arquitectura sino también por la tecnología que se implementó, ya que para la época era muy novedoso. Se convirtió así en el espacio cultural más importante de la ciudad, por el cual pasaron muchos de los más reconocidos artistas del país. En los años de 1950 el teatro empezó a perder el protagonismo y los usuarios dejaban de acudir, una de las razones de esto fue la llegada de la televisión, pasado tiempo de su etapa de éxito, el edificio fue arrendado para la proyección de películas, posteriormente se dio la muerte de Arturo León cambiando así el propietario del teatro, y poco a poco cayendo

en el abandono hasta que en el lugar se empezaron a proyectar películas para adultos, motivo por el cual los ciudadanos dejaron de asistir y posterior el teatro desemboco en destrucción. Varios años de pasar en completo abandono y sufrir de vandalismo y destrucción, en el año 2004 iniciaron los procesos para recuperar este edificio, existieron propuestas de construcción y cambios en el uso de suelo del teatro, se pensaba en un centro comercial, pero todo esto solo quedo en papeles. En el año 2014 el municipio de la ciudad de Riobamba adquirió el bien inmueble y lo sometió a un proceso de rehabilitación y reconstrucción, rescatando un edificio patrimonial emblemático de la ciudad y por ende el patrimonio cultural y arquitectónico de la ciudad.

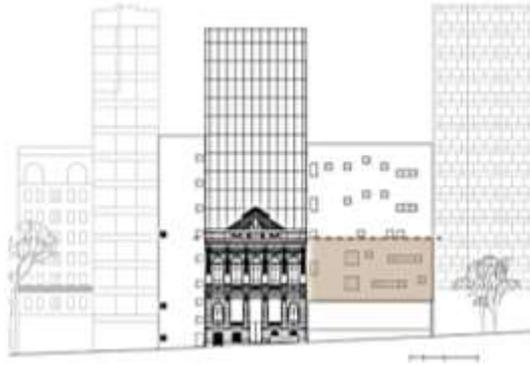
Imagen 3 Estrategia formal utilizada en fachada

**Análisis formal:** se elevan los diferentes bloques para liberar la planta baja y permitir la libre circulación de los peatones. Por otro lado, la disposición de los volúmenes se genera desde el interior de la manzana hacia el exterior. Cada uno respeta las diferentes alturas presentes en el contexto. Además se establece un solo diálogo con las preexistencias, por medio de la rehabilitación de las fachadas para albergar nuevos usos.

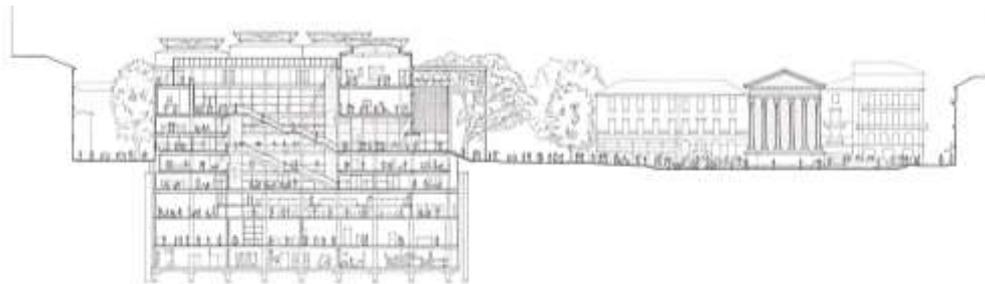
*Imagen 7 Sección longitudinal del Carré d' Art-Musee d'art contemporain*

**Análisis formal:** en este proyecto el desafío fue generar un relación entre lo nuevo y lo antiguo, pero que conjuntamente este edificio represente su edad en toda su totalidad. Al estar ubicado frente a un templo que data del siglo I a.C, este edificio se contrapone siendo un edificio contemporáneo.

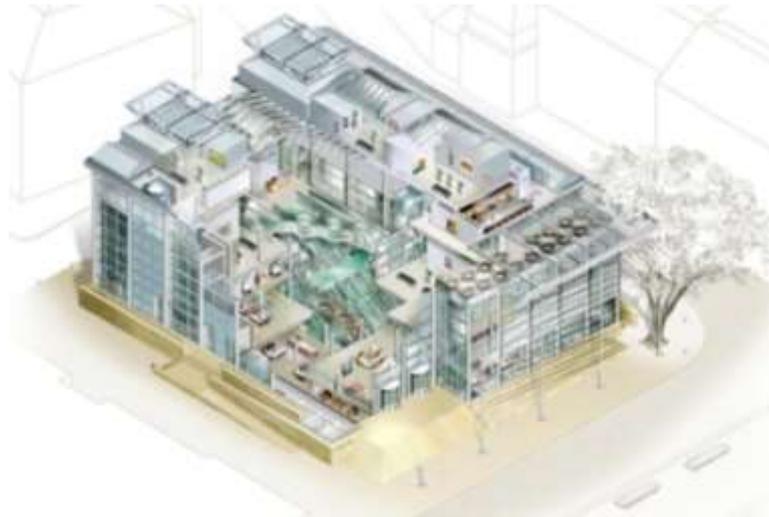
*Imagen 9 Espacios Carré d' Art-Musee d'art contemporain*

**Análisis funcional:** apoyado en un podio de 5 escalones que le brinda monumentalidad al proyecto, siendo el resultado de una abstracción del edificio antiguo y que crea un equilibrio con el pórtico del mismo. Emplazado en una planta rectangular que ubica a sus accesos en sus dos extremos. El museo se convierte en un cubo de vidrio que su principal característica son las líneas puras y la transparencia. Con un atrio central que evoca a los patios interiores que se

encuentran en las diferentes casas de Nimes, y que va por todo el centro del edificio en conjunto con una gran escalera que dirige hacia las galerías de arte que están en la última planta. La característica principal de estos espacios son la transparencia y la ligereza que brindan los materiales modernos para permitir que la luz natural ingrese a cada uno de los pisos y espacios. Con nueve pisos de altura y la mitad de ellos bajo el nivel de la calle, se mantiene la altura de la edificación baja para conjugarse con la escala de los edificios del entorno.

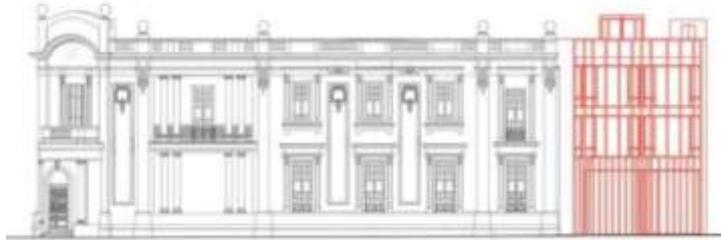
*Imagen 11 Fachada frontal Hotel B*

**Análisis formal:** La estrategia para la rehabilitación de este inmueble supuso intervenir la parte existente de la manera menos invasiva posible en la cual se aumentaron baños y servicios con instalaciones sin alterar la forma original. La parte nueva tiene un patio interior considerado como un espacio de integración y conexión mediante el uso de jardines verticales.

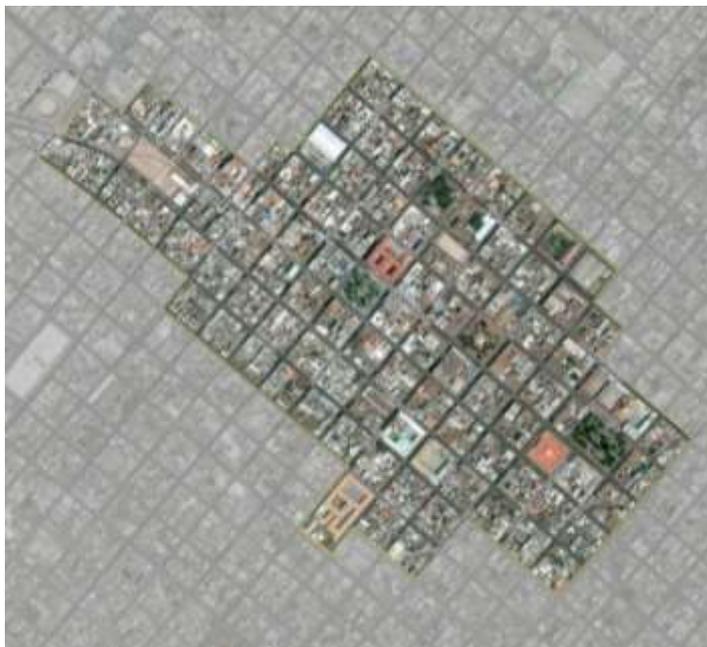
*Imagen 16 Polígono ZH1 - Área de estudio*

La zona de intervención se encuentra delimitada en el centro histórico de la ciudad de Riobamba denominado polígono ZH1, el cual está delimitado por las calles Junín al noroeste, calle Diego de Ibarra al sureste, por la calle Villarroel al suroeste y con la calle Francia y Rocafuerte al noroeste. Este es un lugar ideal para fomentar la cultura, ya que se aprovecha el entorno y preexistencias patrimoniales, teniendo así una significativa área de influencia.

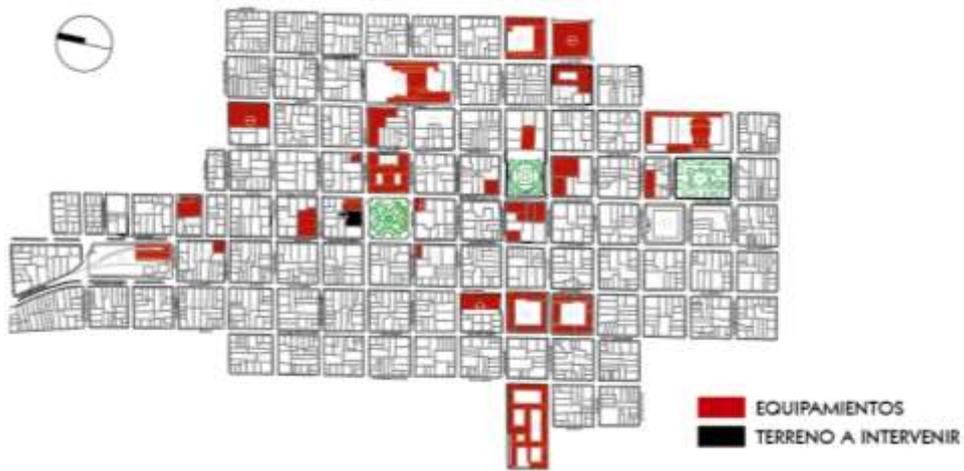
Imagen 17 Equipamientos en el polígono ZH1

En el área de estudio se encuentran la mayoría de equipamientos a nivel ciudad, predominando más los equipamientos religiosos, culturales, educativos y de administración.

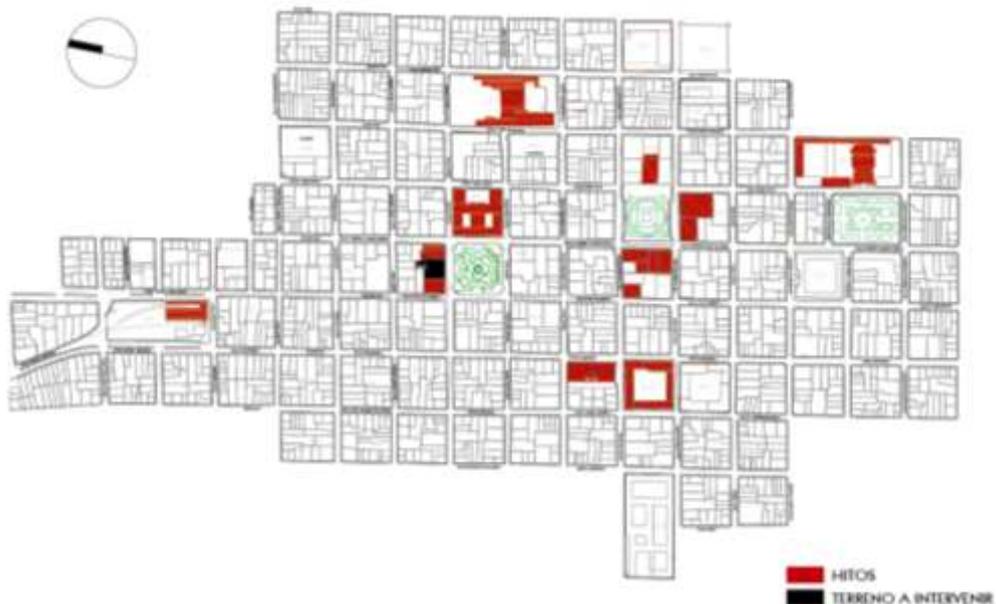
Imagen 18 Hitos principales polígono ZH1

Los hitos son elementos que forman parte de las ciudades y son reconocidos popularmente, son utilizados como referencia para reconocer los espacios. El sitio a intervenir está directamente relacionado con los hitos más importantes de la ciudad al estar en el Centro Histórico, en donde se encuentran sitios como: La estación del ferrocarril, Teatro León, Ex Consejo Provincial, Colegio Maldonado, Parque Sucre, La Concepción, Catedral, Parque Maldonado, Municipio, Museo de la Ciudad, Correos, La Merced, La Basílica.

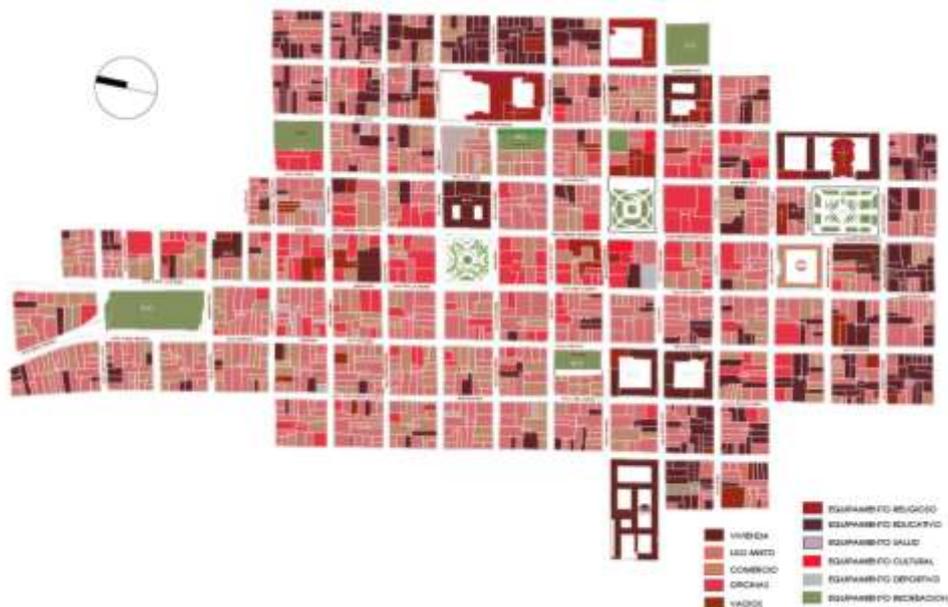
Imagen 20 Uso de suelo en el polígono ZH1  
Fuente: Suarez, 2021

El análisis del uso de suelo en el área de estudio se caracteriza por ser una zona con alta actividad comercial, de equipamientos a nivel ciudad, mismos que se ven complementados por espacios públicos, plazas, parques y en una baja escala también se encuentra el uso residencial.

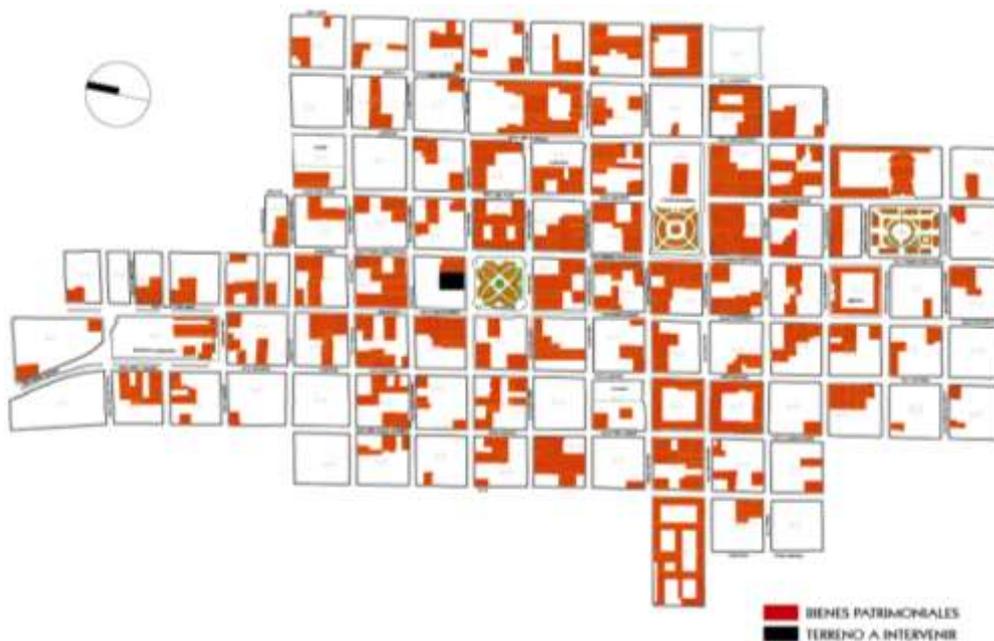
Imagen 21 Edificaciones patrimoniales en el polígono ZH1  
Fuente: Suarez, 2021

La gran mayoría de edificaciones patrimoniales de la ciudad se encuentran en el área de estudio, es importante conocer la importancia del contexto en el cual se emplazará el proyecto para que pueda adaptarse correctamente al entorno y mantener un mismo lenguaje arquitectónico.

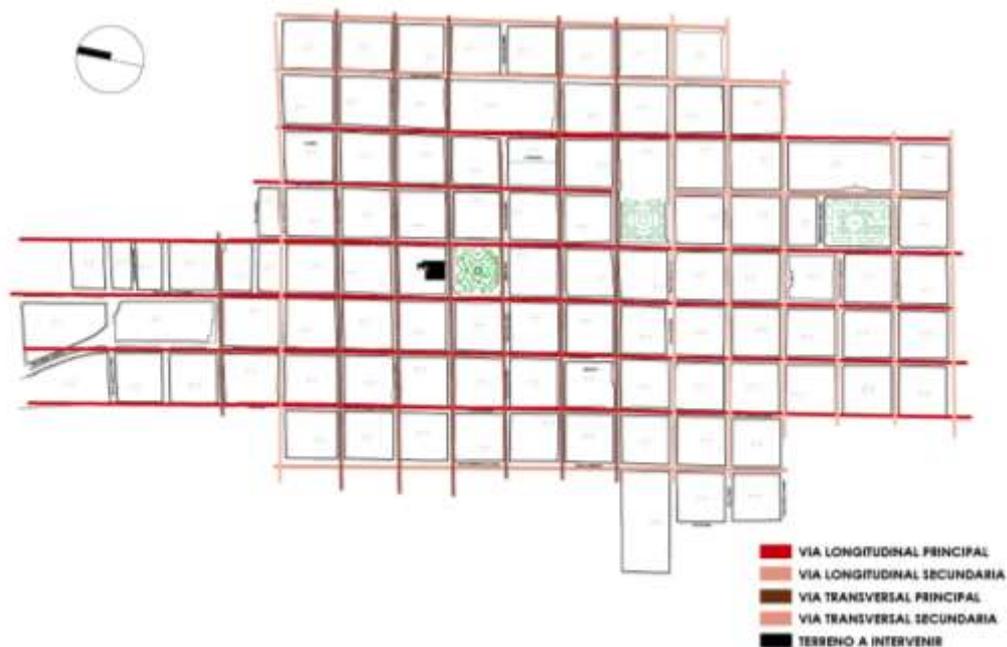
*Imagen 22 Jerarquía vial en el polígono ZHI  
Fuente: Suarez, 2021*

La calle España, la calle Primera Constituyente y la calle 10 de agosto, constituyen ejes de conexión importantes para la movilidad en la ciudad, y son diariamente transitados con un alto flujo tanto vehicular como peatonal, lo que convierte a estas vías en ejes conectores de la ciudad y sus distintos puntos, las vías locales tanto como longitudinales y transversales son consideradas las más transitadas y relevantes de la ciudad.

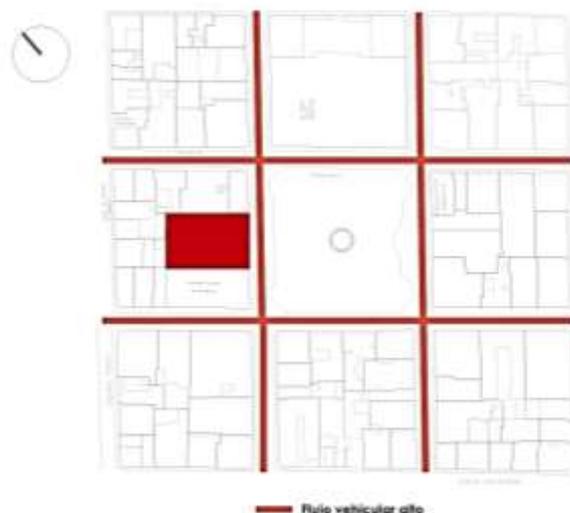
*Imagen 29 Flujo vehicular en el sector  
Fuente: Suárez. 2021*

Se puede observar que en el sector predominan los flujos vehiculares altos debido a que se encuentra en el centro de la ciudad, junto a vías de circulación y conexión permanente de la ciudad. El flujo peatonal en el sector también es alto, pero por el insuficiente ancho de las aceras se evidencian problemas de circulación y movilidad.

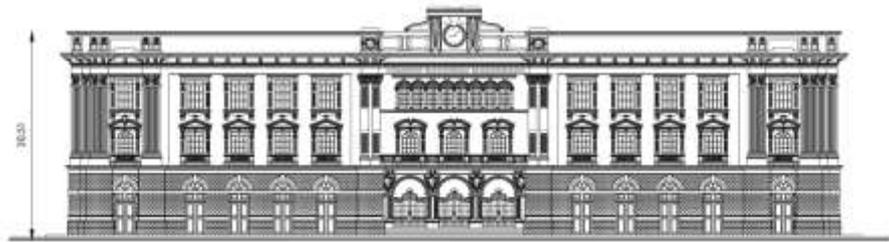
Imagen 43 Perfil Urbano Calle Primera Constituyente

El perfil urbano de la Calle Primera Constituyente es completamente regular, en su totalidad es ocupado por la fachada principal del colegio Pedro Vicente Maldonado, con una altura de 20.51 m, esta edificación es de valor patrimonial.

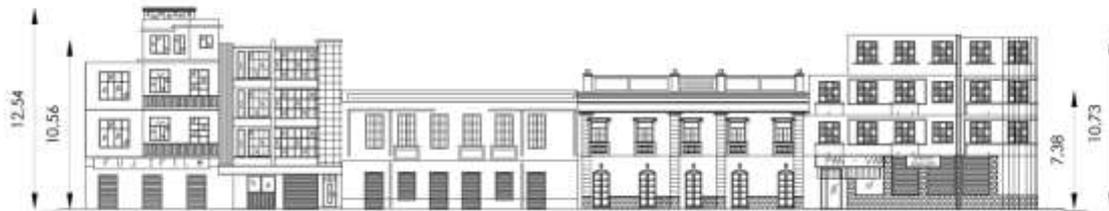
*Imagen 45 Perfil Urbano Calle 10 de Agosto*

El perfil urbano de la calle 10 de agosto es irregular en su morfología, debido a que las alturas de edificación se encuentran a varios niveles. En esta cuadra se puede encontrar dos edificaciones de valor patrimonial y varias edificaciones modernas.

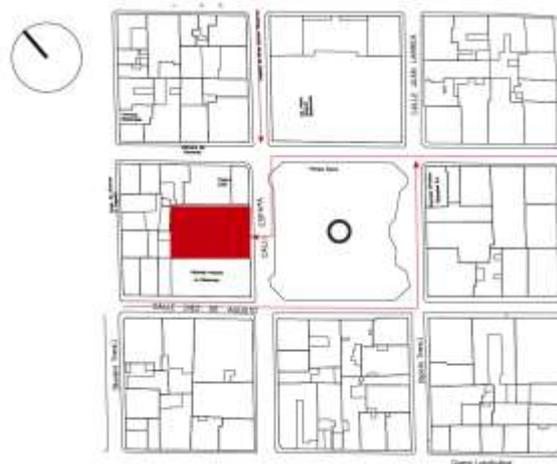
Imagen 50 Accesibilidad al predio a intervenir

El predio se encuentra rodeado por 3 vías de importancia en la ciudad, el acceso al terreno se da por la Calle España vía unidireccional que tiene alto flujo vehicular y alto flujo peatonal, que conecta con las calles 10 de agosto vía unidireccional que tiene alto flujo vehicular y alto flujo peatonal y Primera Constituyente vía unidireccional que tiene alto flujo vehicular y alto flujo peatonal, las mismas que son vías importantes y que conectan la ciudad.

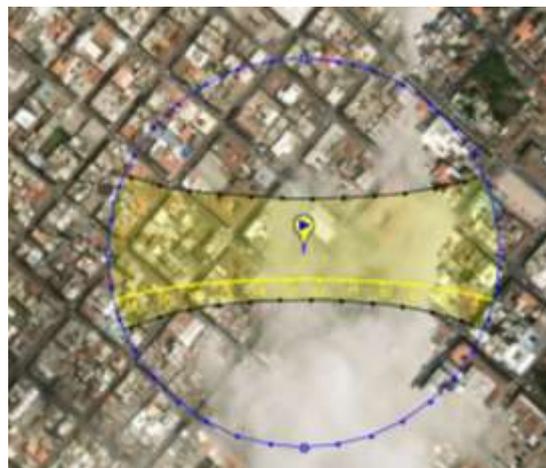
Imagen 51 Asoleamiento en el predio a intervenir

Con la ayuda del programa Sun Earth Tool, se realiza el análisis de asoleamiento, el cual nos muestra el recorrido del sol, que es en dirección este-oeste.

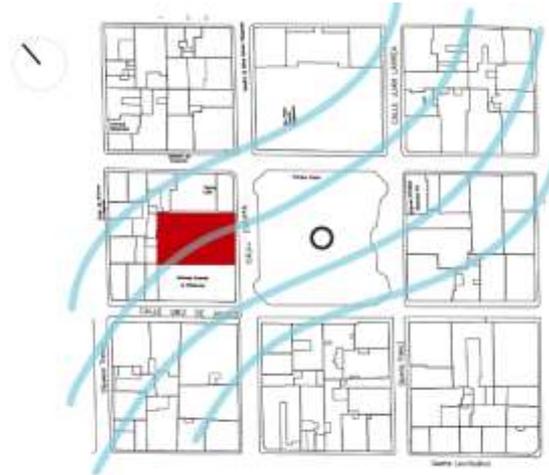
Imagen 52 Dirección del viento en el predio a intervenir

El viento tiene una dirección de SUR OESTE hacia NOROESTE con una velocidad aproximada de 8 km/h, pero dependiendo de las variaciones estacionales va variando y la época más ventosa del año dura 3,6 meses, desde el 31 de mayo hasta el 18 de septiembre, con velocidades promedio del viento de más de 10,8 kilómetros por hora.

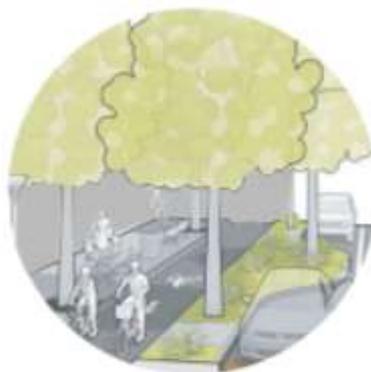
*Imagen 58 Estrategia implementación boulevard y ciclo vía eje 10 de agosto*

Mediante el uso de vegetación y tratamiento de vías en el eje de la calle 10 de agosto se recupera el espacio del peatón, se le brinda calidad y del mismo modo se evita la contaminación y visual que produce el vehículo.

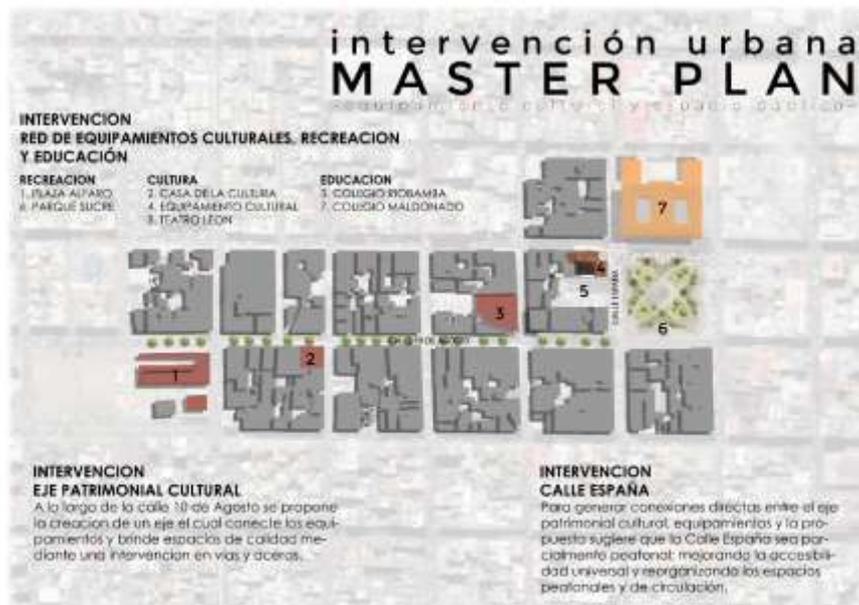
*Imagen 59 Propuesta Master Plan*

La presente propuesta urbana tiene como fin el articular los equipamientos relacionados con la cultura, recreación y educación, que en conjunto con las intervenciones en el espacio público aporten a la interrelación de las personas con las actividades culturales y el mejoramiento de la imagen urbana del sector.

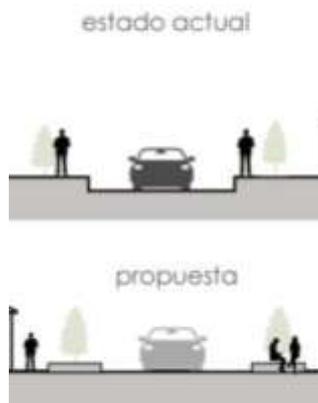
Imagen 64 Esquema de intervención urbana

Se propone también la implementación de arbolado y de mobiliario urbano con zonas de descanso para transeúntes, este mobiliario nos sirve también para delimitar el área vehicular y peatonal.

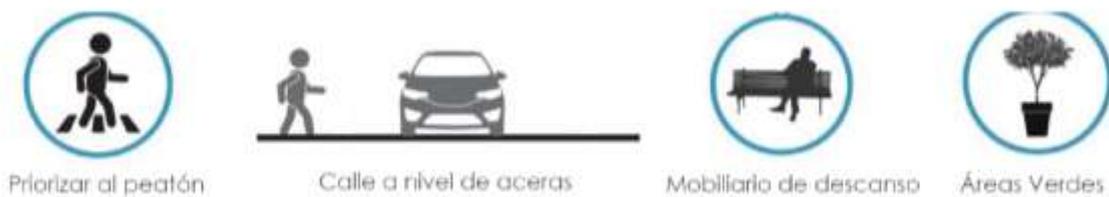
Imagen 65 Propuesta de intervención en vías

Las calles 10 de Agosto y España han sido consideradas porque dan acceso a importantes centralidades y equipamientos en el centro de la ciudad, lo que produce que los flujos peatonales sean altos, la intervención consiste en un mejoramiento de la accesibilidad peatonal, de tal manera que se reorganice el espacio, con la ampliación de las aceras, generar espacios

de estar y descanso, vegetación, mobiliario e iluminación.

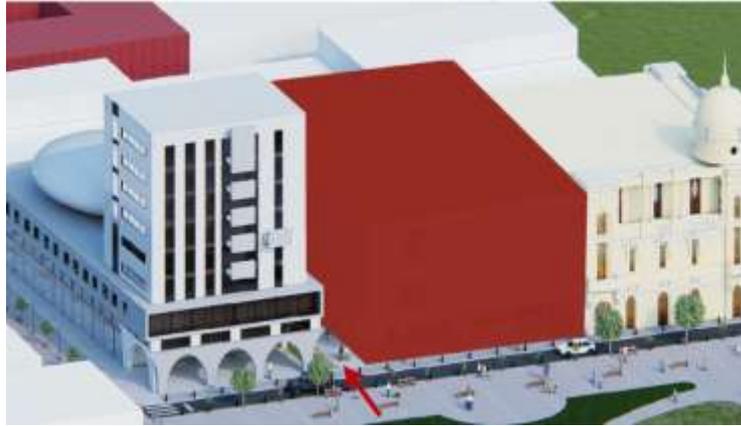
*Imagen 72 Esquema de estrategia de emplazamiento*

1. Emplazamiento. Se decide emplazar el bloque en el lado derecho del terreno adyacente al Teatro León, de modo que exista relación con la cafetería del equipamiento. Entendiendo la importancia de los accesos, circulación se propone un espacio a modo de pasaje el cual genere conexiones de espacios públicos destinados a la estancia y a la relación social, dinamizando los usos del equipamiento.

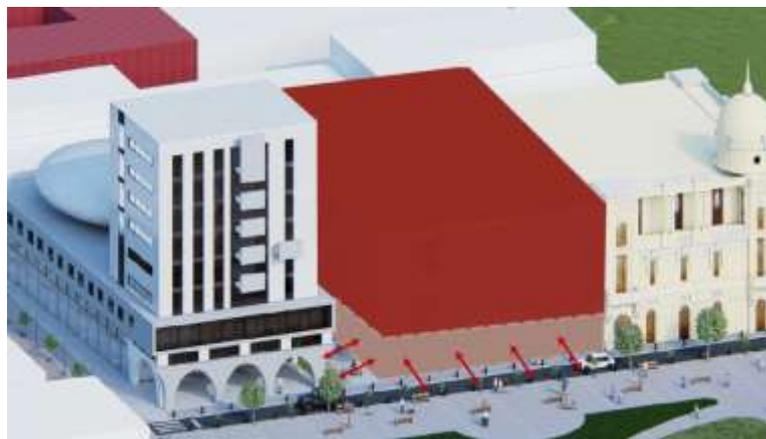
*Imagen 73 Estrategia de permeabilidad en planta baja*

2. Planta baja permeable. Este criterio busca crear una relación directa entre el edificio y los transeúntes, con la finalidad de que tanto como desde fuera o dentro se logre observar las exposiciones que se dan en el interior del edificio, creando así una relación directa ciudad-equipamiento. De la misma forma se crea un espacio de estancia exterior para los locales comerciales que se encuentran en el ex consejo provincial.

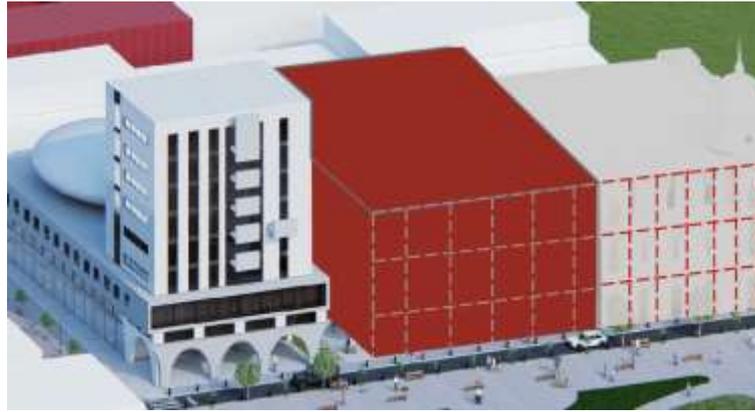
*Imagen 74 Estrategias de diseño modulación en fachada*

3. Modulación. Tomando en cuenta las proporciones de las edificaciones del tramo se define una malla modular de 2 m x 5 m para la composición de la fachada, esto nos permitirá mantener un orden y equilibrio entre los dos equipamientos.

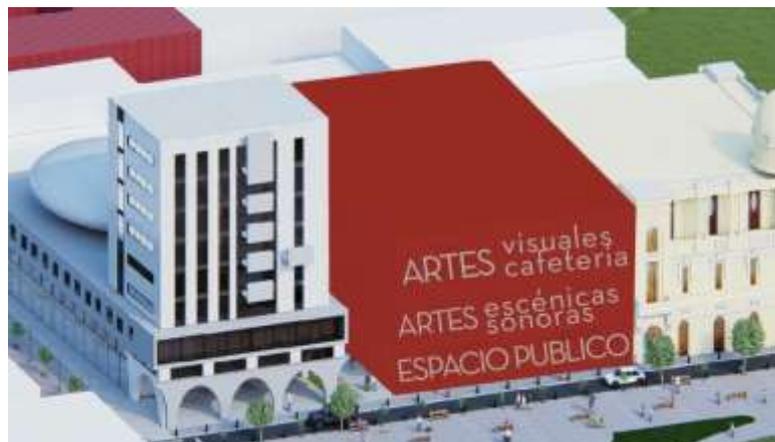
*Imagen 75 Estrategias de uso del equipamiento*

4. **Uso.** El equipamiento que en su interior se dividirá por usos en cada planta, de modo que las actividades que se realizan en el interior se relacionan correctamente con el entorno. Tomando en cuenta los tipos de arte que se encontraran en el equipamiento como son escénicas, sonoras y visuales y sus diferentes necesidades de funcionalidad.

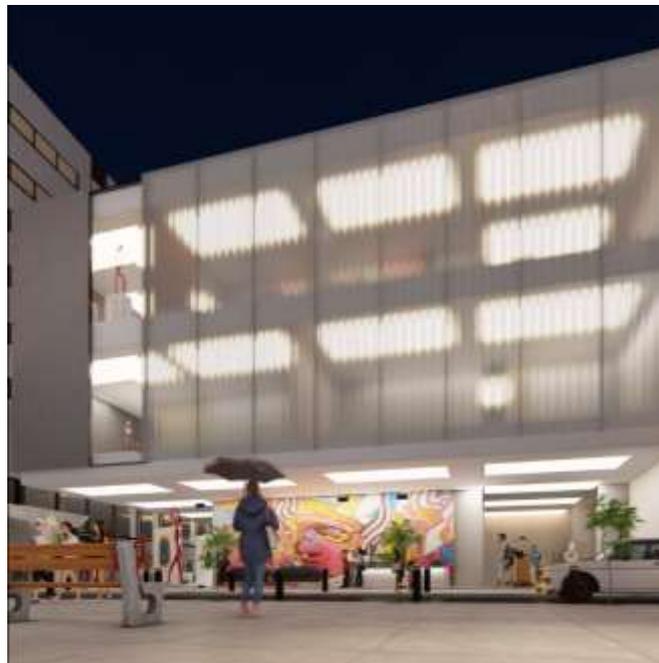
*Imagen 77 Uso de arquitectura de luz difusa mediante paneles*

Se propone usar los principios de la arquitectura de luz difusa, las fachadas translúcidas para resolver la envolvente del edificio. Se promueve la luz natural en el día y convertirse en una especie de lámpara urbana por la noche.

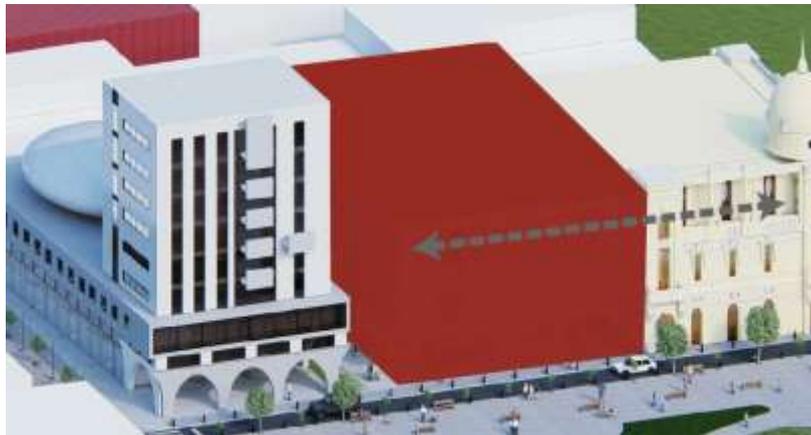
Imagen 78 Esquema relación con el Teatro León

6. Conexión. Se propone relacionar directamente los equipamientos mediante la cafetería del Teatro León con la última planta del edificio propuesto, en estos espacios

se desarrollarán actividades de relación social y espacios de interacción, que complementen y relacionen a estos dos equipamientos.

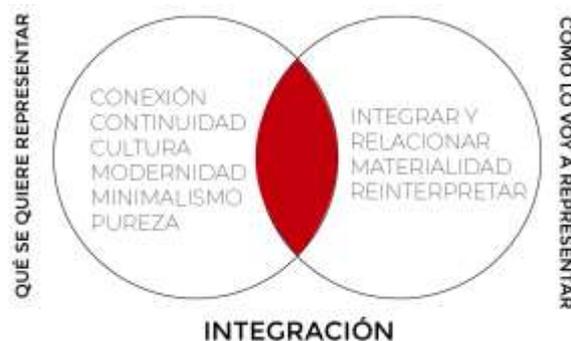
Imagen 79 Esquema del concepto

Tomando a la integración como concepto principal, se busca que quiere representar y como se lo va a hacer, de modo que, mediante la reinterpretación de la arquitectura existente, la monocromía y el minimalismo en lo que corresponde a la forma, se proponen elementos puros y limpios que tengan un diálogo interno con espacios y externo con la ciudad para que a más de cumplir funcionalmente pueda insertarse correctamente en el entorno.

El proyecto para el equipamiento cultural está diseñado por la unión de dos bloques, en los cuales se enfatiza una separación entre ambos tanto funcional como formalmente. Rodeado por dos equipamientos muy importantes, se enfatiza en la independencia de cada institución, pero que al mismo tiempo tenga una conexión directa en sus espacios y convertirse en un solo conjunto arquitectónico.

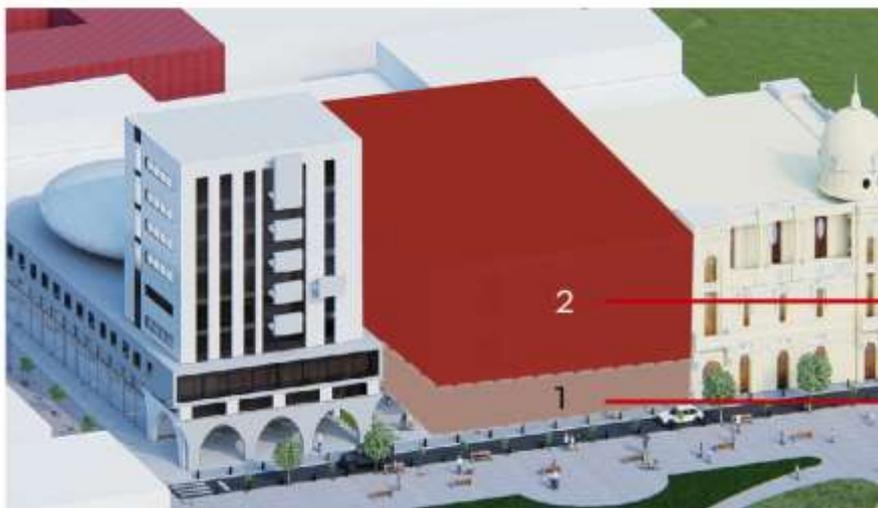
El volumen se compone por dos elementos conectados entre sí, de manera que se generan cualidades espaciales que favorecen las relaciones con su entorno inmediato.

Los niveles superiores se conciben como elementos translucidos, de modo que mediante una pantalla blanca semitransparente crea una relación visual con el entorno, y al ser un elemento limpio y geométrico se integra correctamente con el entorno.

La base es un elemento transparente que marca el ingreso y al ser concebido como un espacio semipublico es permeable con el exterior.

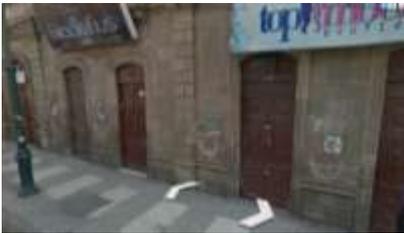
Equilibrar la monocromía en las fachadas patrimoniales
El mayor deterioro de fachadas de inmuebles patrimoniales se debe al poco mantenimiento y vandalismo.

Plan de mantenimiento y restauración de fachadas patrimoniales.

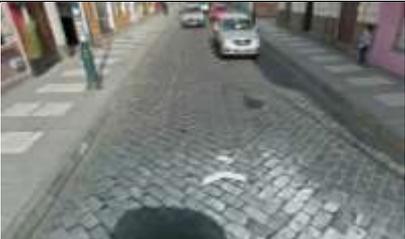
<b>LISTADO DE LINEAMIENTOS PARA INTERVENCIONES URBANAS</b>		
<b>DESCRIPCION ACTUAL</b>	<b>ESTADO ACTUAL</b>	<b>PROPUESTA</b>
El empedrado de la calle 10 de Agosto no se encuentran en correcto estado y se pierde el valor histórico de la misma.

Intervención y preservación vial. Las calles de piedra se mantienen para el tránsito vehicular con correcto mantenimiento.
Pérdida de imagen urbana característica de la ciudad.

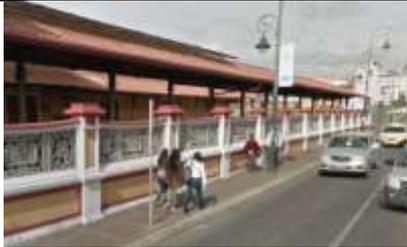
Generar proyectos para mejorar la imagen urbana tanto tangible como intangible de la ciudad y así preservar el patrimonio arquitectónico y cultural.
Aceras con espacios		Ampliación de veredas

<p>reducidos que son inadecuados para la movilidad peatonal en el centro histórico de la ciudad.</p>

<p>para garantizar una correcta movilidad peatonal y comunicación entre el casco histórico de la ciudad</p>
<p>Inexistencia de actividades culturales.</p>

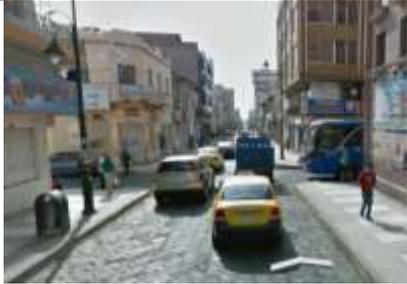
<p>Incrementación de muros verdes en ciertas fachadas que enriquezca la imagen urbana</p>
<p>Flujo vehicular elevado, prioridad al vehículo y no al peatón.</p>

<p>Mediante la intervención en aceras y vías se prioriza al peatón y se mejora la experiencia al recorrer la ciudad</p>

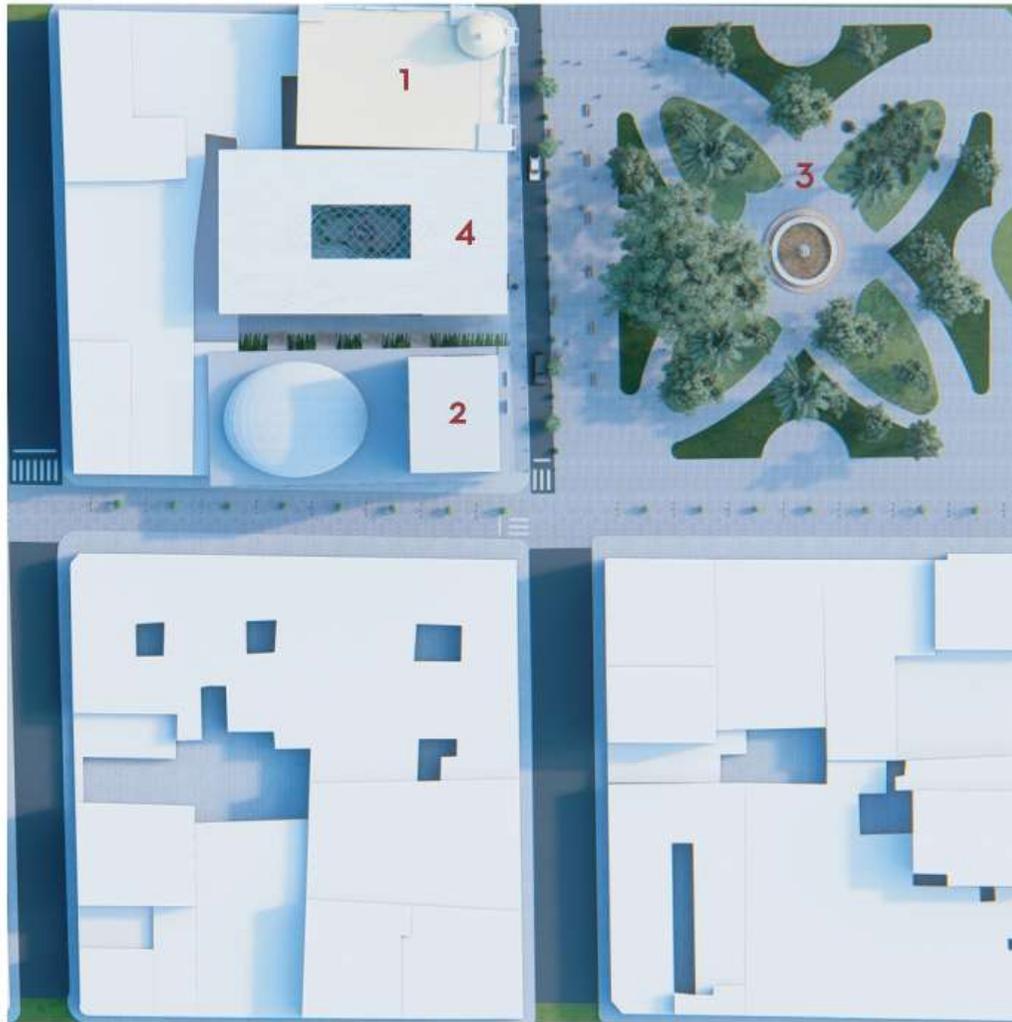
**2 PROPUESTA INTERVENCIÓN URBANA**  
 Sin escala

1. Teatro Leon
2. Ex Consejo Provincial
3. Parque Sucre
4. Equipamiento

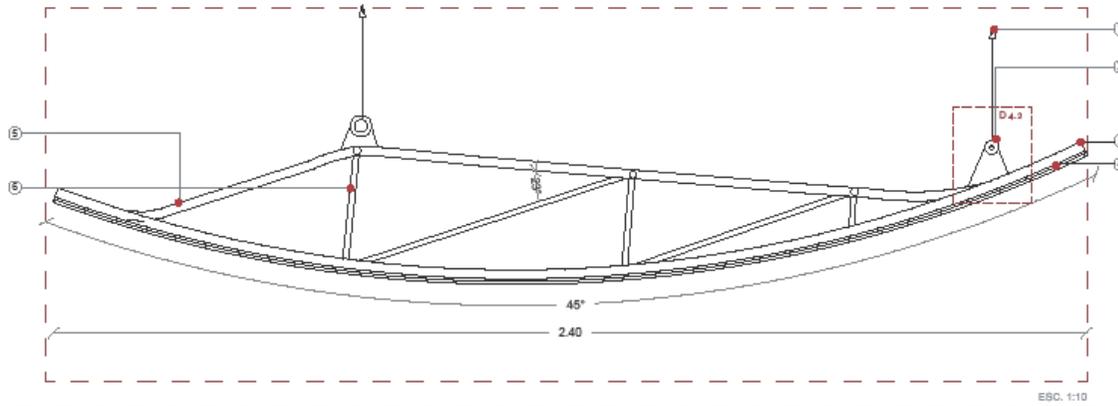
D4.1: PANELES AISLAMIENTO ACÚSTICO TECHO

1. TENSORES GALVANIZADOS O3/8
2. SOPORTE DE FIJACION A LA ESTRUCTURA CENTRAL DEL PANEL
3. PANEL ACÚSTICO AGLOMERADO 1/2"
4. DOBLE CAPA DE TELA RESISTIVA ACOUSTIC SONIC
5. ESTRUCTURA TUBULAR O1
6. ESTRUCTURA TUBULAR O1/2
