UNIVERSIDAD NACIONAL DE CHIMBORAZO

Proyecto de Titulación previo a la obtención del título de Ingeniero Ambiental

“Evaluación de la calidad de agua en un tramo de la microcuenca del río Chibunga, utilizando macroinvertebrados acuáticos como bioindicadores e índice ICA-NSF.”

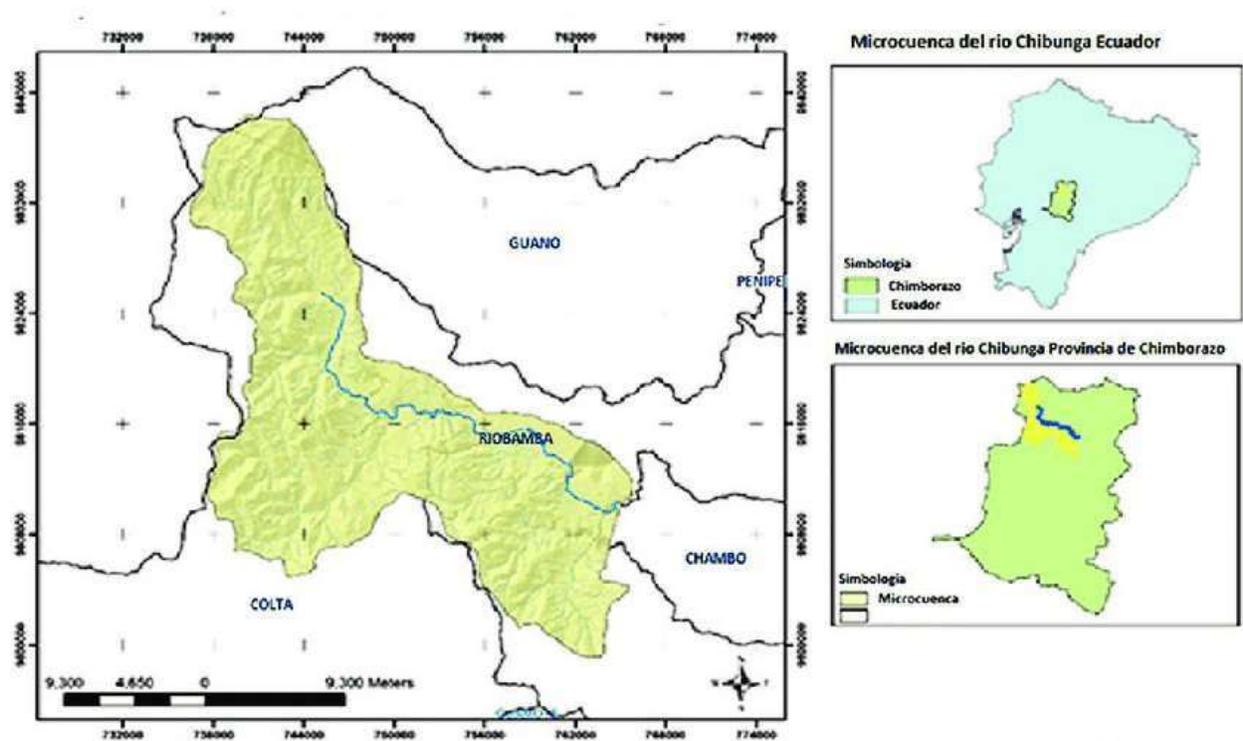
Figura 1

Microcuenca del Río Chibunga.

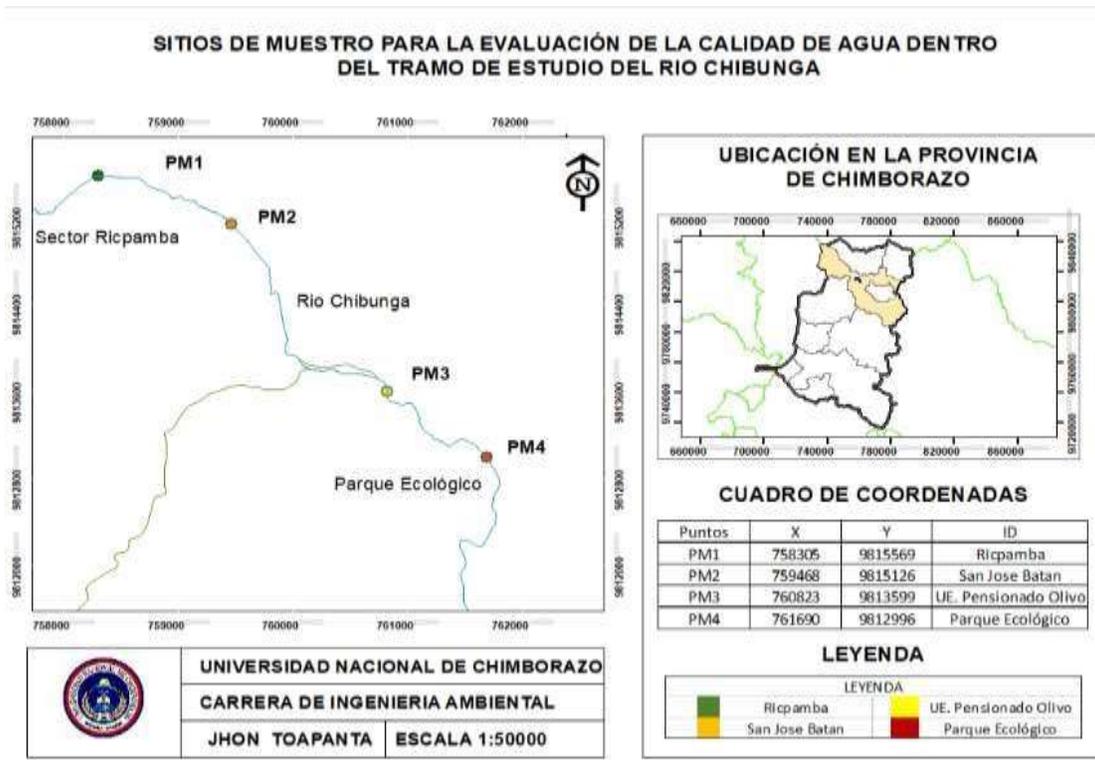
Figura 2

Ubicación de los Puntos de Muestreo Dentro del Área de Estudio

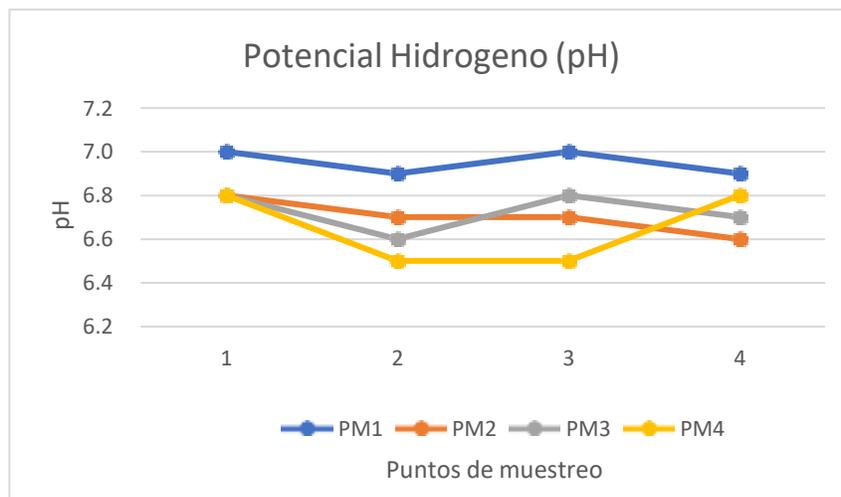
Figura 3

Valores de pH en los Puntos de Muestreo

Nota. PM1: Sector de Ricpamba, PM2: Sector San José del Batán, PM3: U.E. Pensionado Olivo, PM4: Sector Parque Ecológico

En la figura 3 se muestran los resultados obtenidos del análisis de pH, los cuales indican que en el punto de monitoreo PM1 (Sector Ricpamba) el agua presenta un estado neutro con valores de 7 unidades, viéndose sus valores más bajos en el punto de monitoreo PM4 (parque Ecológico) con valores de 6.5 unidades, alejándose así de un estado neutro y pasando a un estado alterado, aun así, este parámetro cumple con los límites permisibles del TULSMA cuyo rango se encuentra entre 6.5 a 8.5 unidades.

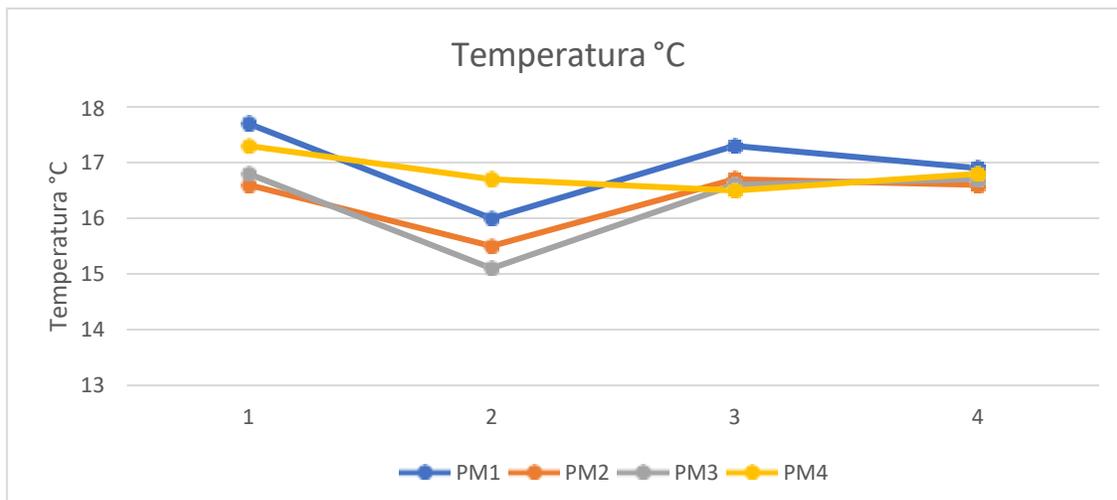
Figura 4

Valores de Temperatura en los Puntos de Muestreo

Nota. PM1: Sector de Ricpamba, PM2: Sector San José del Batán, PM3: U.E Pensionado Olivo
PM4: Sector Parque Ecológico.

Los resultados obtenidos de la medición de la temperatura como se muestra en la figura 4 indican valores que van desde el más bajo de 15.1 °C en PM3 (U.E Pensionado Olivo) hasta el más alto de 17.7 °C en PM1 (sector Ricpamba) por lo tanto, este parámetro cumple con los límites permisibles del TULSMA cuyo rango va de +3 °C hasta los +20 °C.

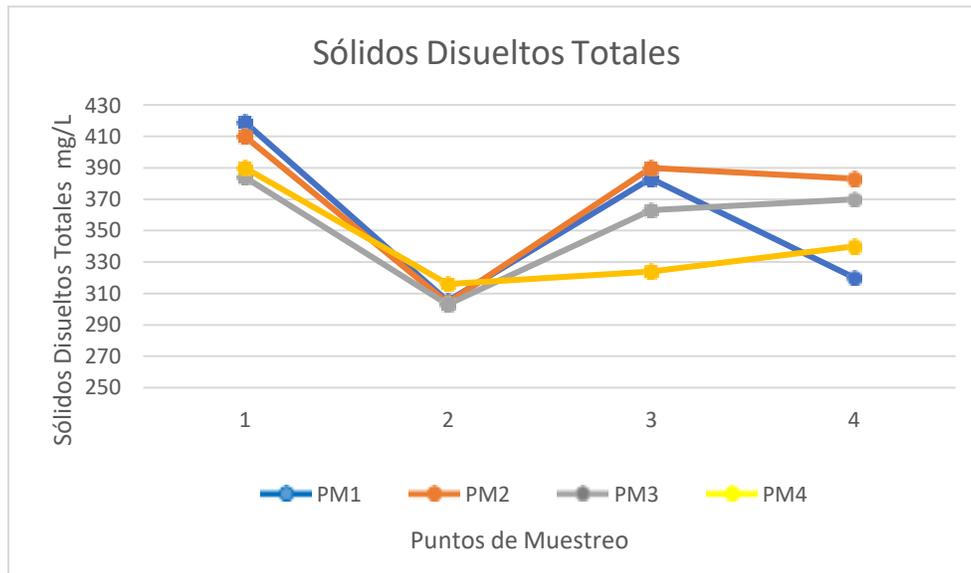
Figura 5

Valores Obtenidos de Sólidos Disueltos Totales en los Puntos de Muestreo

Nota. PM1: Sector de Ricpamba, PM2: Sector San José del Batán, PM3: U.E Pensionado Olivo, PM4: Sector Parque Ecológico.

En la figura 5 se muestran los resultados obtenidos de la medición de sólidos disueltos totales cuyos valores más bajos se hallan en PM3 (U.E. Pensionado Olivo) con 303 mg/L y el valor más alto se encuentra en PM1 (sector Ricpamba) con un máximo de 419 mg/L, por lo tanto, este parámetro cumple con los límites permisibles del TULSMA el cual nos dice que los sólidos disueltos totales no deben sobrepasar de un valor de 1000 mg/L.

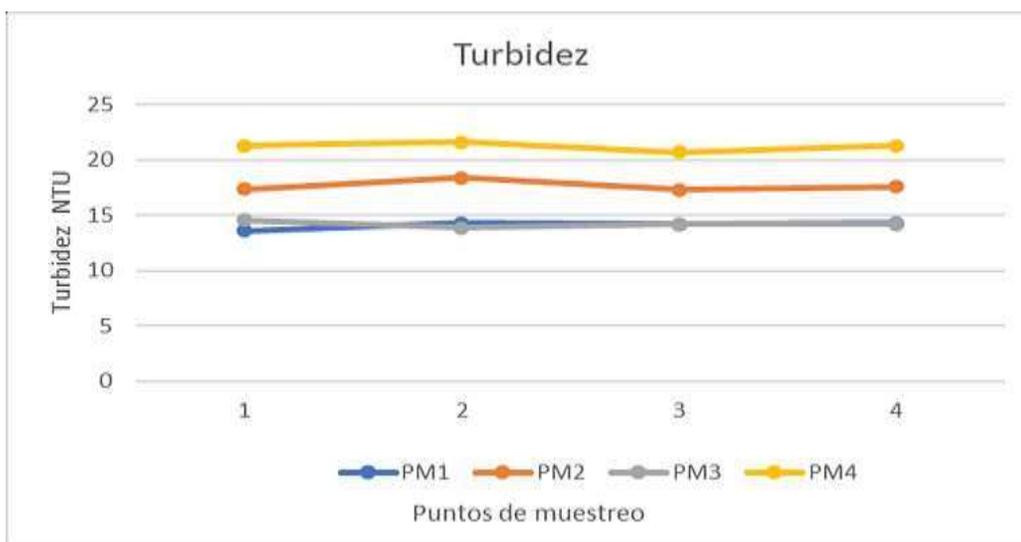
Figura 6

Valores de Turbidez en los Puntos de Muestreo

Nota. PM1: Sector de Ricpamba, PM2: Sector San José del Batán, PM3: U.E Pensionado Olivo, PM4: Sector Parque Ecológico

Como se ve en la figura 6, los valores de la turbidez alcanzan su punto más bajo en PM3 (U.E. Pensionado Olivo) con 13.9 NTU y su valor más alto en PM4 (parque Ecológico) con 21.6 NTU, por lo tanto, este parámetro no cumple con los límites permisibles del TULSMA ya que en todos los puntos de muestreo la turbidez sobrepasa los 10 NTU.

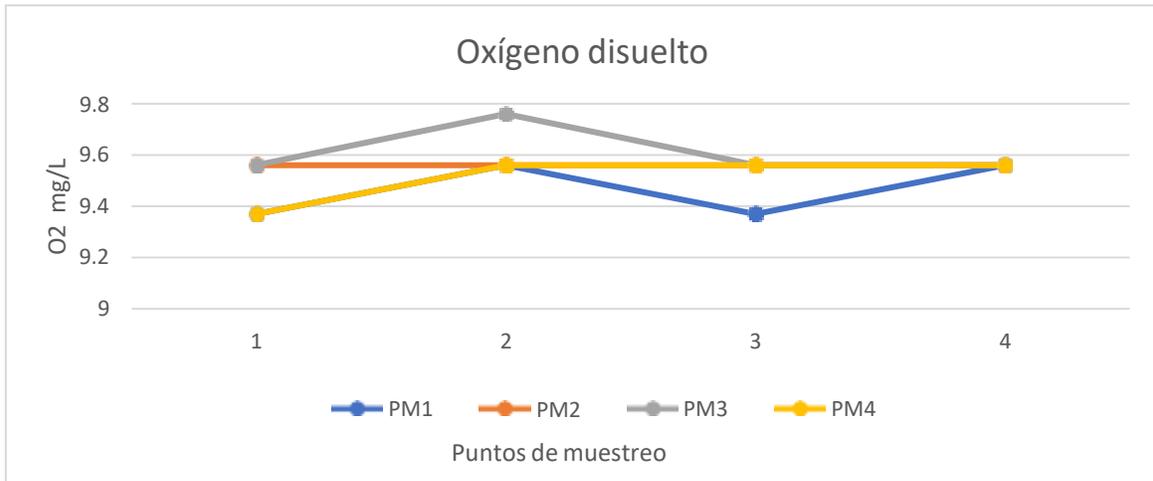
Figura 7

Valores de Oxígeno Disuelto en los Puntos de Muestreo

Nota. PM1: Sector de Ricpamba, PM2: Sector San José del Batán, PM3: U.E Pensionado Olivo
PM4: Sector Parque Ecológico.

La medición de oxígeno disuelto como se muestran en la figura 7, indica que su valor más bajo se encuentran en PM4 (parque Ecológico) con 9.37 mg/L, mientras que su valor más alto se encuentra en PM3 (U.E. Pensionado Olivo) con 9.76 mg/L, de acuerdo con el TULSMA, sólo se aceptan valores de oxígeno disuelto para la preservación de flora y fauna cuando estos son mayores a 6 mg/L por lo tanto el área de estudio cumple con esta condición.

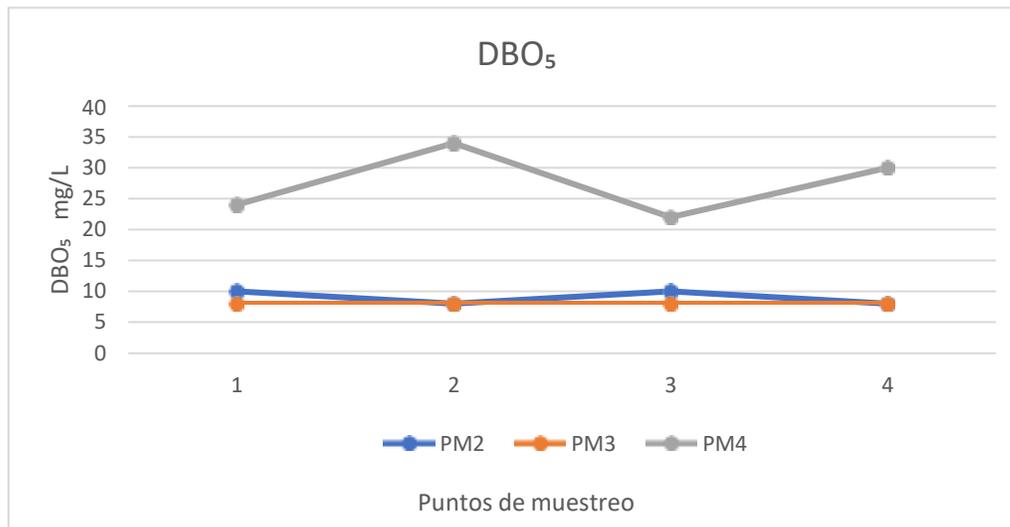
Figura 8

Valores de DBO₅ en los Puntos de Muestreo

Nota. PM1: Sector de Ricpamba, PM2: Sector San José del Batán, PM3: U.E Pensionado Olivo, PM4: Sector Parque Ecológico.

En la figura 8 no se muestran todos resultados de la medición de DBO₅ debido a que en PM1 (sector Ricpamba) su valor es tan bajo que no puede ser detectado por el equipo de medición del laboratorio, mientras que su valor más alto se encuentra en PM4 (parque Ecológico) con 34 mg/L, por lo tanto, este parámetro no cumple con los límites permisibles del TULSMA al sobrepasar los 20 mg/L.

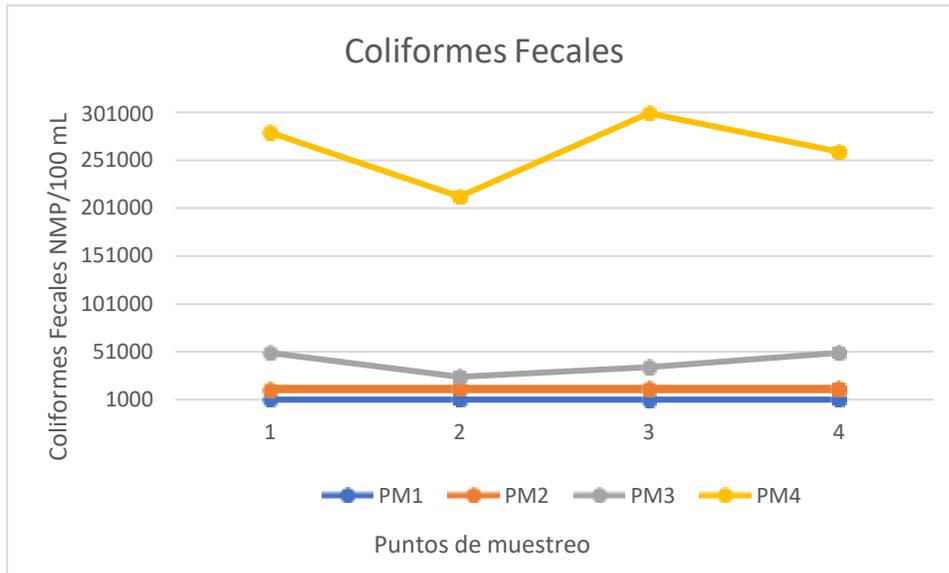
Figura 9

Valores de Coliformes Fecales en los Puntos de Muestreo

Nota. PM1: Sector de Ricpamba, PM2: Sector San José del Batán, PM3: U.E Pensionado Olivo, PM4: Sector Parque Ecológico.

La figura 9 muestra que existe una gran diferencia en cuanto a la concentración de coliformes fecales en los diferentes puntos de muestreo donde su valor más bajo se encuentra en PM1 (sector Ricpamba) con 1000 NMP/100 mL y su valor más alto se encuentra en PM4 (parque Ecológico) con 300000 NMP/100 mL, por lo tanto, este parámetro no cumple con los límites permisibles del TULSMA ya que sobrepasa en gran medida los 200 NMP/100 ml.

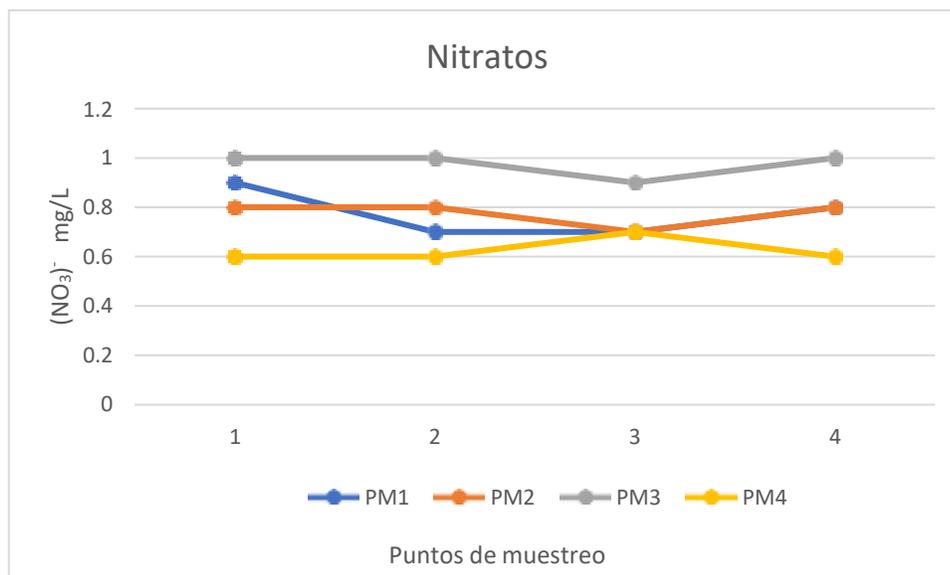
Figura 10

Valores de Nitratos (NO_3^-) en los Puntos de Muestreo

Nota. PM1: Sector de Ricpamba, PM2: Sector San José del Batán, PM3: U.E Pensionado Olivo, PM4: Sector Parque Ecológico.

La medición de nitratos mostró que su valor más bajo, como se observa en la figura 10, se encuentra en PM4 (parque Ecológico) con 0.6 mg/L y su valor más alto se encuentra en PM3 (U.E. Pensionado Olivo) con 1 mg/L, por lo tanto, este parámetro cumple con los límites permisibles del TULSMA ya que al encontrarse en un rango entre (0 a 1) mg/L no sobrepasan los 13 mg/L.

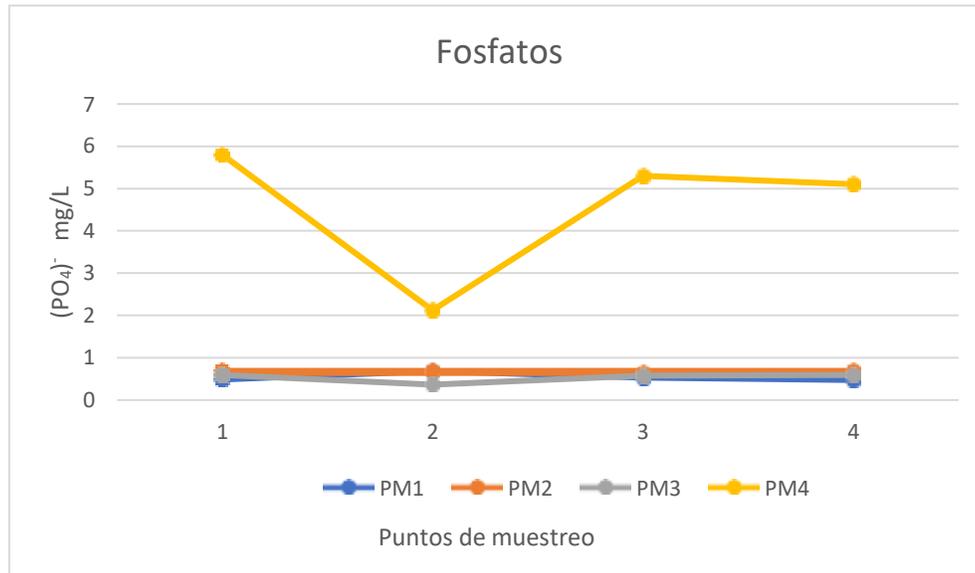
Figura 11

Valores de Fosfatos (PO_4) en los Puntos de Muestreo

Nota. PM1: Sector de Ricpamba, PM2: Sector San José del Batán, PM3: U.E Pensionado Olivo, PM4: Sector Parque Ecológico.

En la figura 11 se muestran los resultados de la medición de fosfatos donde su valor más bajo se encuentra en PM3 (U.E. Pensionado Olivo) con 0.36 mg/L y su valor más alto se encuentra en PM4 (parque Ecológico) con 5.8 mg/L, por lo tanto, este parámetro no cumple con los límites permisibles del TULSMA al sobrepasar los 0.05 mg/L.

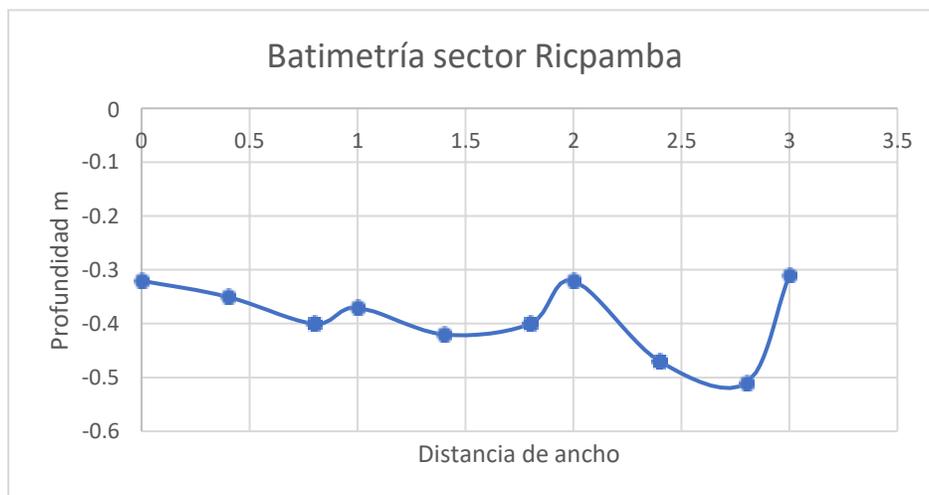
Figura 12

Batimetría en PM1 sector Ricpamba

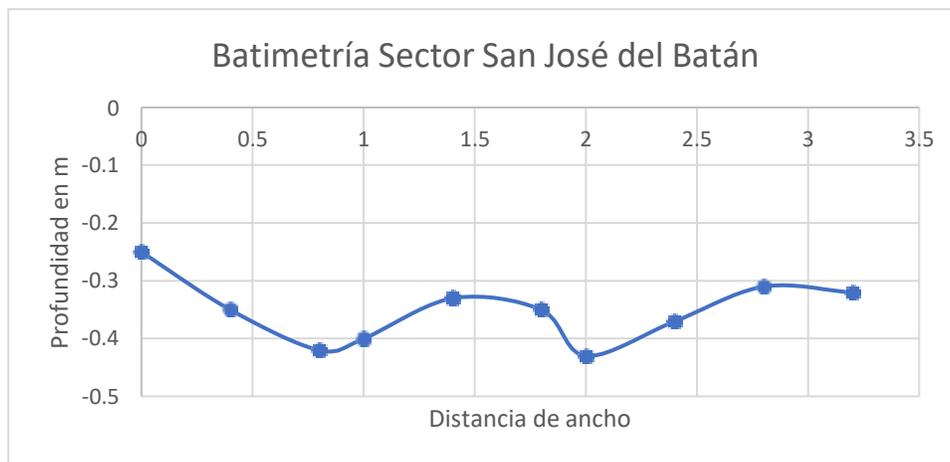
Figura 13

Batimetría en PM2 sector San José del Batán

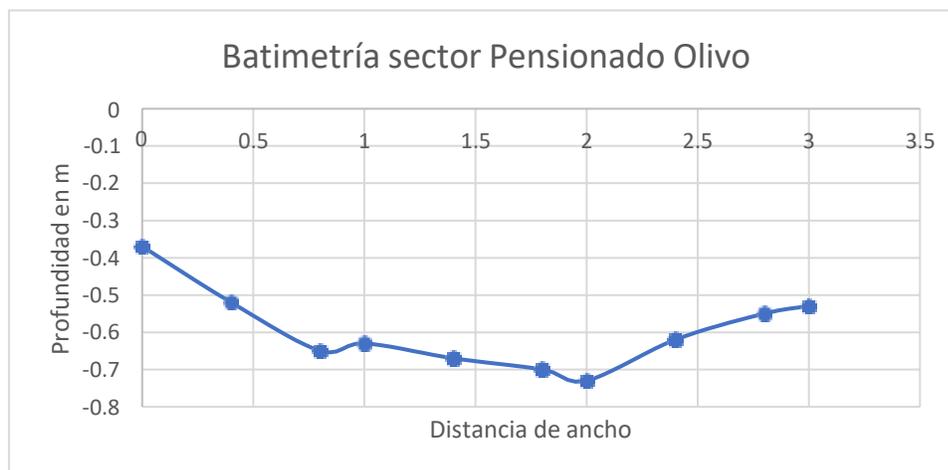
Figura 14

Batimetría en PM3 sector U.E. Pensionado Olivo

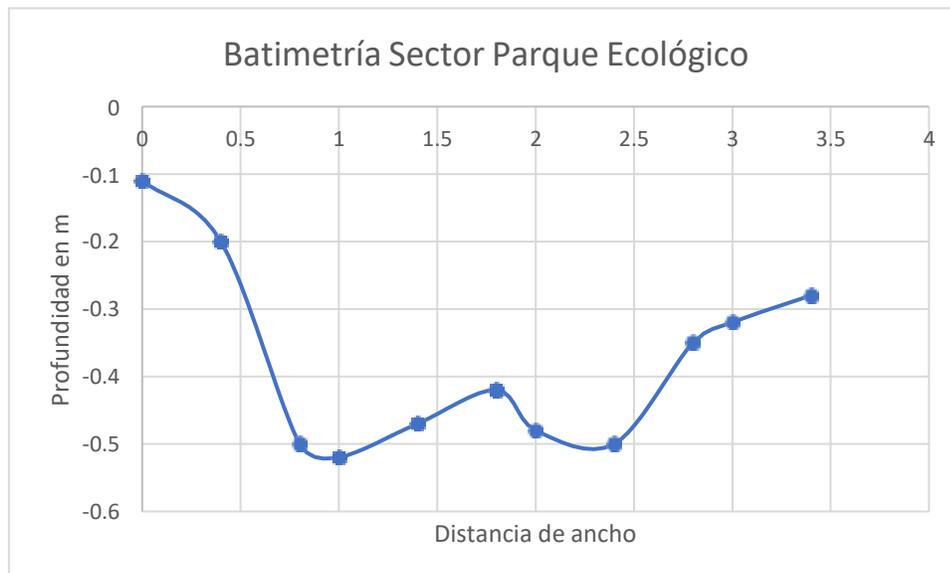
Figura 15

Batimetría en PM4 sector Parque Ecológico

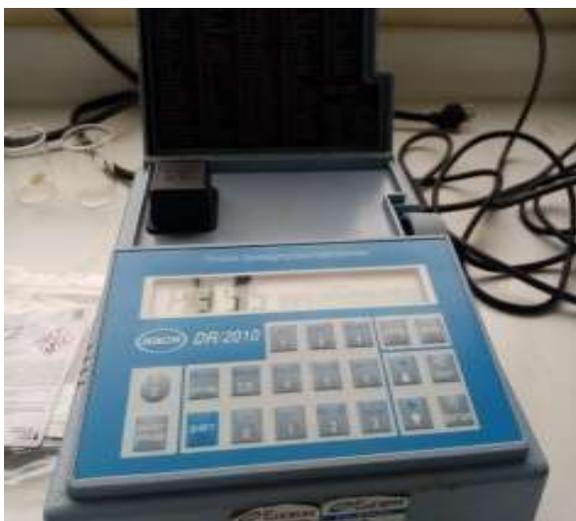
Imagen 5. Medición de parámetros en equipo espectrofotométrico

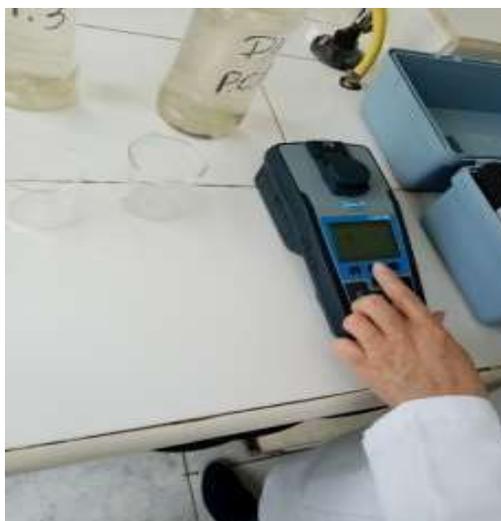
Imagen 6. Medición de la turbidez

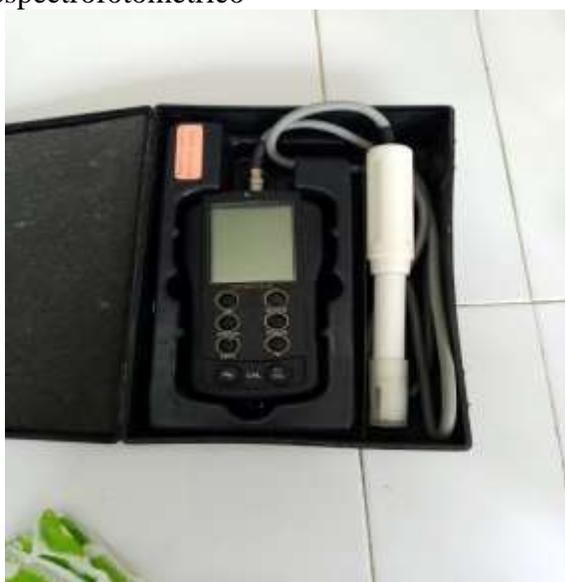
Imagen 7. Equipo medidor multi-parámetros

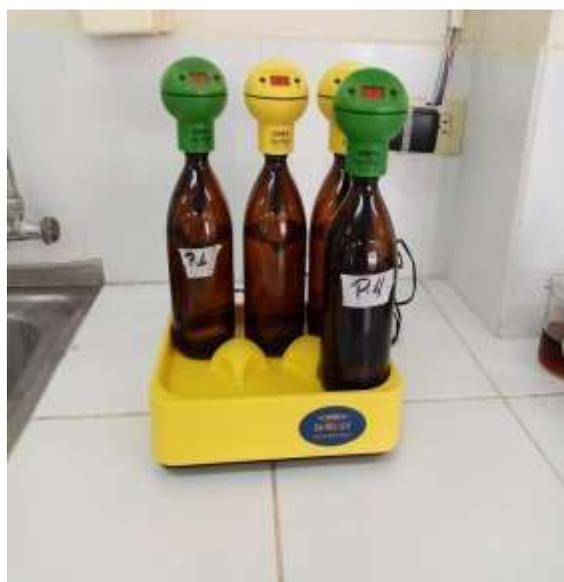
Imagen 8. Equipo medidor de DBO₅

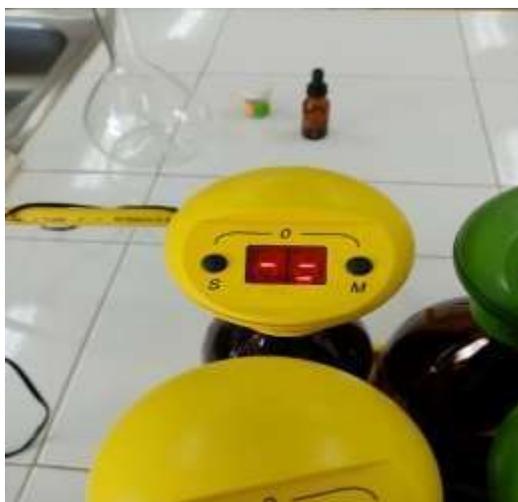
Imagen 10. DBO₅ en PM1 se encuentra bajo el rango de detección del equipo medidor
