**UNIVERSIDAD NACIONAL DE CHIMBORAZO
FACULTAD DE INGENIERÍA
CARRERA DE INGENIERÍA CIVIL**

**EVALUACIÓN DE RESULTADOS DEL USO DE LA CICLOVÍA EN LA
CIUDAD DE RIOBAMBA Y ALTERNATIVAS DE MEJORA**

Trabajo de Titulación para optar al título de Ingeniero Civil

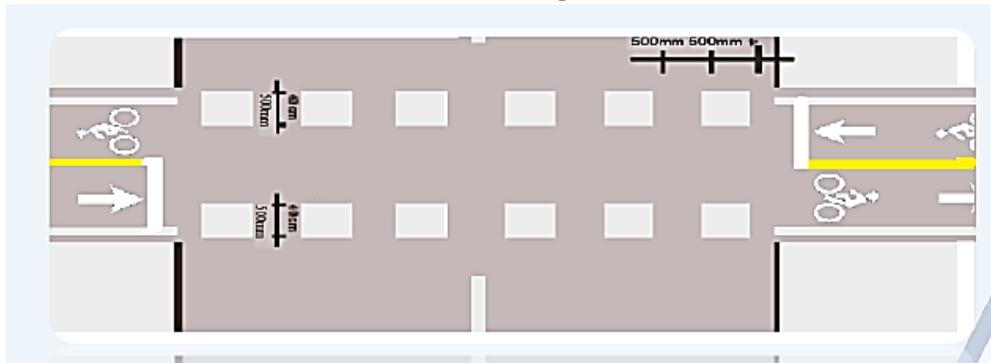
Ilustración 4. Cruce de ciclistas en intersección para ciclovía en sentido bidireccional

Esta debe ser de color verde para que los conductores puedan distinguir al momento de cruzar las intersecciones y den prioridad a los ciclistas.

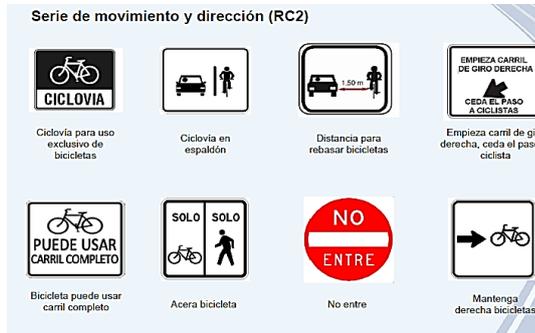
Ilustración 7. Señalización vertical

La señalización vertical son terminales instalados en el pavimento o en la calzada por medio de un tablero adosado a un poste o estructura auxiliar, cuyo objeto es indicar a los usuarios de ciclovías y aceras generales reglas específicas para observar el uso de determinados símbolos o textos determinados en estas señalizaciones. (Obras Públicas, 2017)

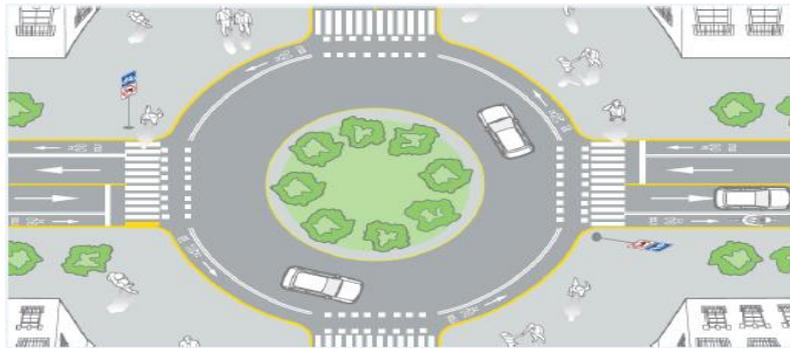
Ilustración 9. Señalización carril bicicleta en redondeles.

" Los carriles para bicicletas deben estar marcados con dos líneas blancas sólidas con letreros para bicicletas y flechas direccionales en la parte superior de cada giro". (Obras Públicas, 2017)

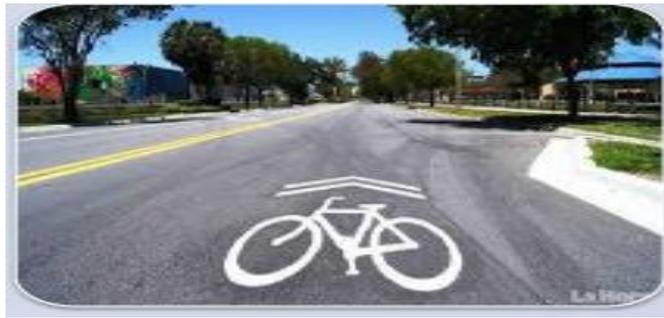
Ilustración 10. Ciclovías compartidas

- Velocidad máxima (límite) es de: 30 km/h.
- Ancho del carril es de: hasta 3 metros.
- Marcas de pavimento y señalización: se colocarán en el centro del carril de la ciclo vía.

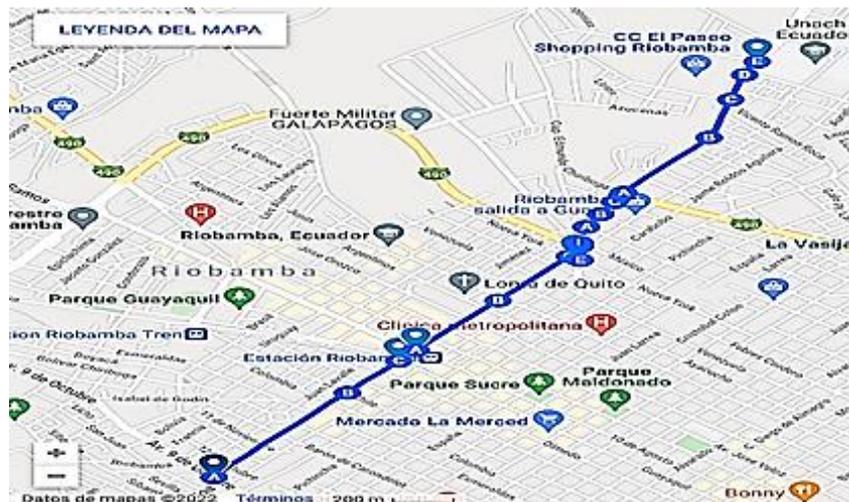
Ilustración 23. Ruta de la ciclovía Transversal

- **Inicio primer Tramo:** Juan Montalvo y Avenida 9 octubre.
- **Fin del primer tramo:** Juan Montalvo y Avenida Unidad Nacional.
- **Inicio segundo Tramo:** Juan Montalvo y Avenida Daniel León Borja.
- **Fin del segundo Tramo:** Avenida José Antonio de Sucre y Girasoles. “Sector de la Universidad Nacional de Chimborazo”

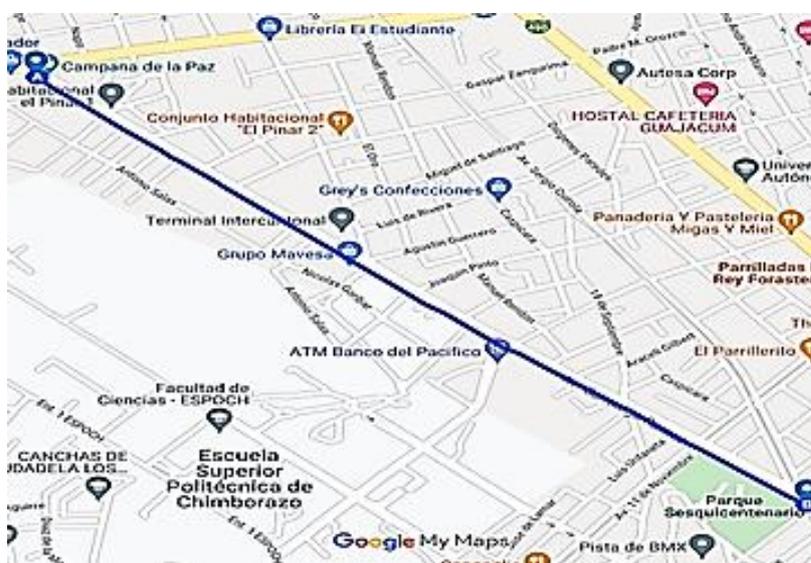
Ilustración 24. Primer tramo de la ciclovía

- **Primer Tramo:** Carretera Panamericana y Avenida Canónigo Ramos hasta Sergio Quirola y Avenida Canónigo Ramos.
- **Inicio segundo Tramo:** Juan Montalvo y Avenida José Veloz hasta Avenida José Veloz y Eugenio Espejo
- **Fin segundo Tramo:** 5 de junio y Avenida José Veloz hasta Puruhá y Avenida José Veloz
- **Tercer tramo:** Avenida La Prensa y Prolongación de la Avenida José Dávalos hasta Río Paute Y Prolongación de la Avenida José Dávalos.

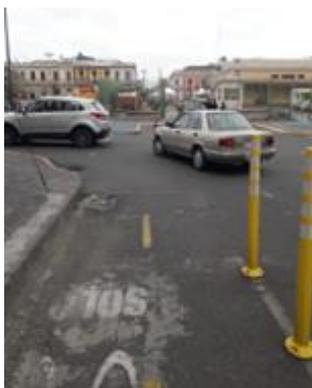
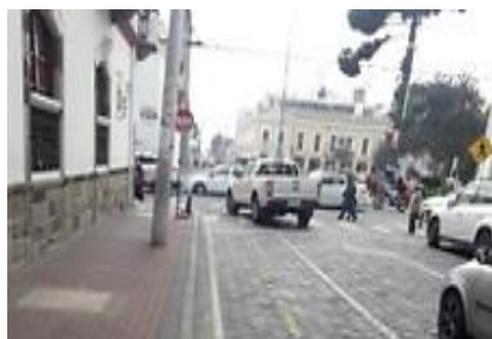
Ilustración 27. Cortes de la ciclovía: Plaza Alfaro y Parque Maldonado

El GADM de Riobamba específicamente en su Departamento de Ordenamiento Territorial realizaron una planificación de las ciclovías para la ciudad, en donde la ciclovía emergente actual no tiene una correlación alguna a este proyecto antes mencionado. Esto se evidencia con las dos interrupciones en su circuito actual como: “ Plaza Alfaro” y “ Parque Maldonado”, también se realizó la verificación del ancho de vía total compartido entre la ciclorruta y el tránsito vehicular, en especial en la ciclovía longitudinal Tramo 2 “Calle Veloz” se evidencia que este ancho no es suficiente poniendo en peligro recurrente a los ciclistas que la utilizan constantemente, además de esto, se analizó las pendientes máximas recomendadas, y en el Tramo 3 “Avenida del Bicentenario” se obtuvo que tiene una pendiente de 10% y comparando con el apartado 2.3.6 “Pendientes máximas recomendables” excede del límite permitido que es del 5% de pendiente. Por lo cual no concordamos con (Velasteguí & Yáñez, 2021), donde expresan que el diseño y planificación de las ciclovías emergentes de la ciudad están implementadas de forma correcta.

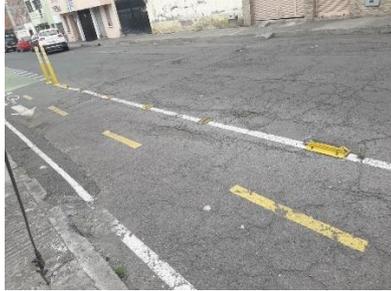
Ilustración 28. Falla de cocodrilo. Ciclovía Transversal

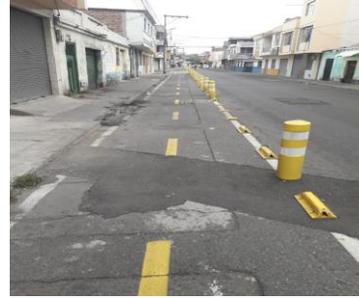
Ilustración 29. Bacheo. Ciclovía Transversal

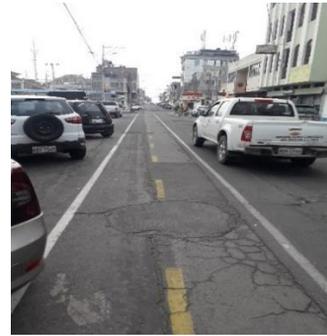
Ilustración 31. Piel de cocodrilo y Bacheo. Ciclovía Longitudinal

En el año 2010 se realizó el Plan Maestro de Agua Potable, donde se removieron partes de la vía para la colocación de los nuevos medidores del agua potable, pero con el paso del tiempo esto provocó que la carpeta asfáltica sufriera de daños irreversibles, El GADM de Riobamba debe realizar un análisis acerca de la corrección o el reemplazo de todo el asfalto de estas vías, la razón se debe a que las ciclorrutas son compartidas y esto afecta de manera directa a los ciclistas como a los conductores de automóviles. ”. El GADM de Riobamba debe seguir con su Plan Maestro de Reasfaltado de las calles de la ciudad, que tuvo su inicio en el año 2019 y fomentó vías de gran calidad para los ciudadanos. El tramo 2 de la ciclovía longitudinal “Calle Veloz” cuenta con adoquinado de piedra que se encuentra en mal estado, el GADM de Riobamba debe notificar sobre la clausura de esta ciclovía, y si es el caso, una posterior reubicación en otra zona de la ciudad. Revisar los apartados: 4.1.1 “Resultados del PCI ciclovía Longitudinal”, 4.1.2 “Resultados del PCI ciclovía Transversal” y Anexo 1, como complemento de este análisis.

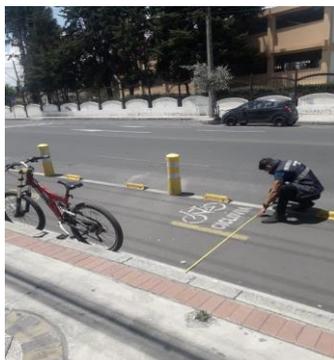
Ilustración 32. Medición de la estructura de la ciclovía

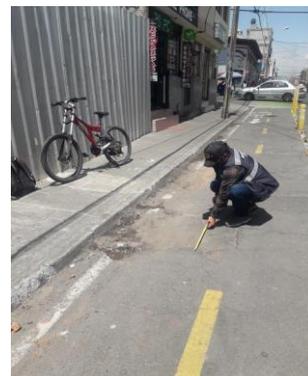
Ilustración 33. Medición de las fallas de la ciclovía

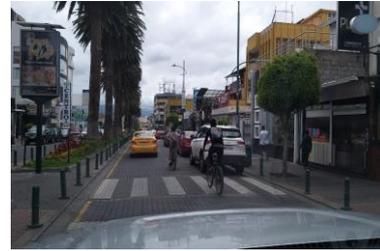
Ilustración 35. Ciclistas sin la protección para su circulación con sus bicicletas.

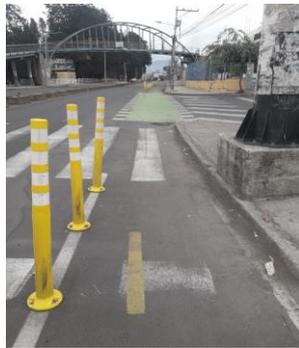
Ilustración 36. Ancho de ciclovía, líneas separadoras, líneas continuas, separadores viales, señalética horizontal, vertical y cruce de intersección de la ciclovía Transversal

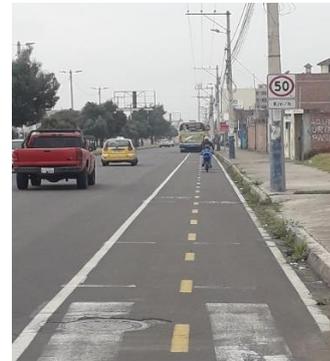
Ilustración 37. Ancho de ciclovía, líneas separadoras, líneas continuas, separadores viales, señaléticas horizontal y vertical de la ciclovía Longitudinal

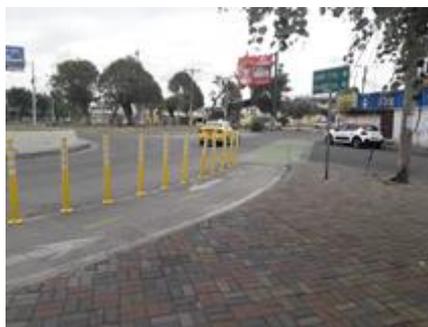
Ilustración 38. Redondel y cruce de intersección

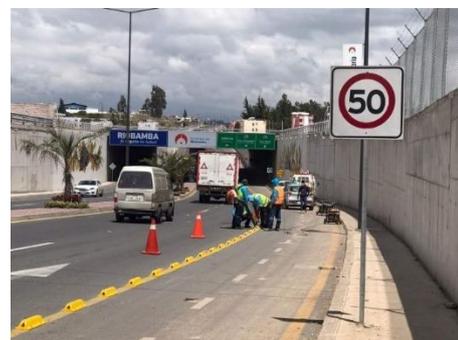
Ilustración 39. Señalética de información y semaforización

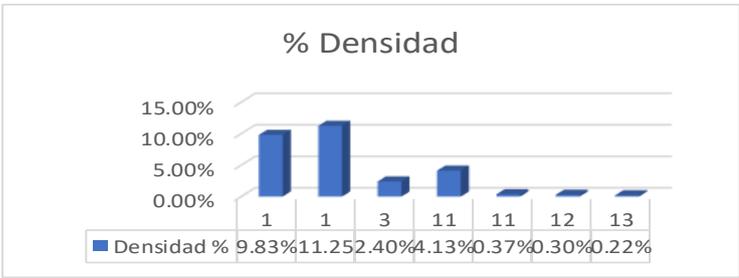
Tabla 36. Cálculo del PCI, Muestra 1

RESULTADOS		
						VRC max: 69		
						$PCI = 100 - VRC_{max}$		
						31 MALO

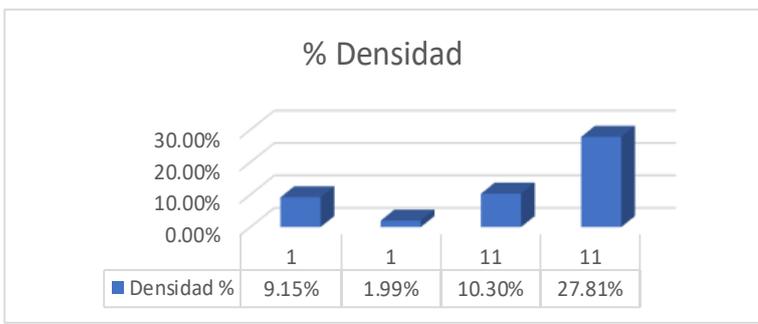
Tabla 38. Cálculo del PCI, Muestra 3

46.50	32.50	28.00	18.00			
46.50	32.50	28.00	1.23		108.23	3
46.50	32.50	5.00	1.23		85.23	2
46.50	5.00	5.00	1.23		57.73	1
RESULTADOS						
VRC max:			68			
$PCI = 100 - VRC_{max}$						
			32			
MALO

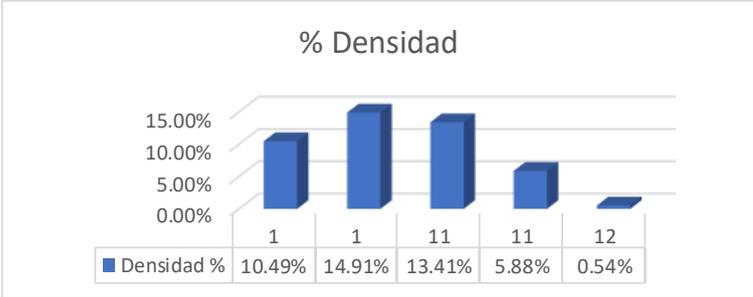
Tabla 39. Cálculo del PCI, Muestra 4

RESULTADOS	
						VRC max: 76	
						$PCI = 100 - VRC_{max}$	
						24	
						MUY MALO
