**UNIVERSIDAD NACIONAL DE CHIMBORAZO
FACULTAD DE INGENIERÍA
CARRERA DE INGENIERÍA CIVIL**

**“INFLUENCIA DE LA RESISTENCIA A LA COMPRESIÓN Y MÓDULO
DE ELASTICIDAD DEL ADOBE EN EL COMPORTAMIENTO
ESTRUCTURAL DE VIVIENDAS PATRIMONIALES”**

Trabajo de Investigación para optar al título de Ingeniero Civil

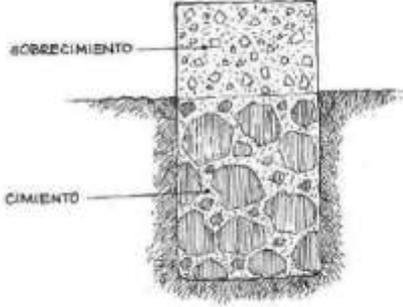
Elemento	Descripción	Gráfico
Cimentación	<p>Los cimientos son los encargados de transmitir las cargas de la edificación al suelo. En este tipo de viviendas los cimientos tienen como material primordial la piedra y la cal compuesto en un solo bloque capaz de cumplir con su función.</p>

<p>Diagrama que muestra una sección transversal de un cimiento. La parte superior está etiquetada como 'SOBRECIMIENTO' y la parte inferior, que se extiende en el suelo, como 'CIMIENTO'.</p>
Muros de adobe	<p>Los muros de adobe en las edificaciones patrimoniales son los encargados de soportar el peso de la estructura, así como también cargas externas. Por lo que sus criterios de diseño deben basarse en una resistencia, estabilidad y función óptima.</p>

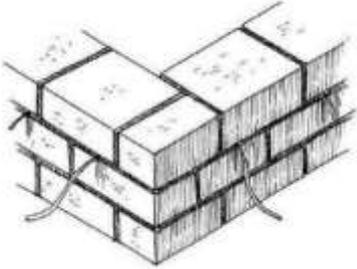
<p>Diagrama tridimensional que muestra un muro de adobe construido con bloques rectangulares apilados en un patrón de entablado.</p>
Entrepiso	<p>Elemento estructural horizontal cuya función es la de transmitir las cargas a las que está expuesto y el peso de los demás elementos estructurales hasta que lleguen a la cimentación. El entrepiso en las edificaciones patrimoniales por lo general tiene un acabado de tipo entablado.</p>

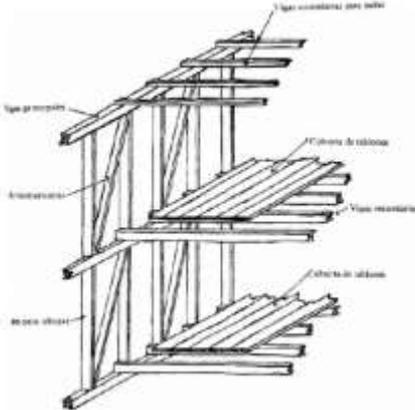
<p>Diagrama detallado de un sistema de entrepiso que muestra vigas, correas, tirantes y otros componentes estructurales.</p>

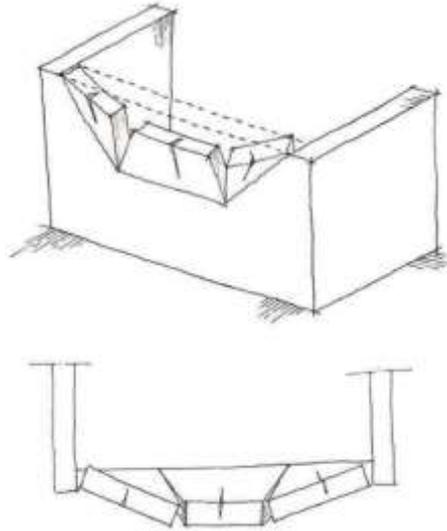
*Figura 1. Falla en muros de adobe por flexión
Fuente: (Moyano & Moyano, 2014)*

Aparecen grietas horizontales en el centro del muro, si el techo es pesado en la parte inferior o a media altura; y agrietamientos verticales adicionales que constituyen el mecanismo de falla

Este tipo de falla se presenta en muros o paredes que no están reforzados para soportar la carga horizontal en la parte superior. Esto ya que el sismo provoca fuerzas horizontales en el techo.

Por lo general es frecuente en muros largos sin restricciones transversales y en muros muy altos o cortos (Moyano & Moyano, 2014).

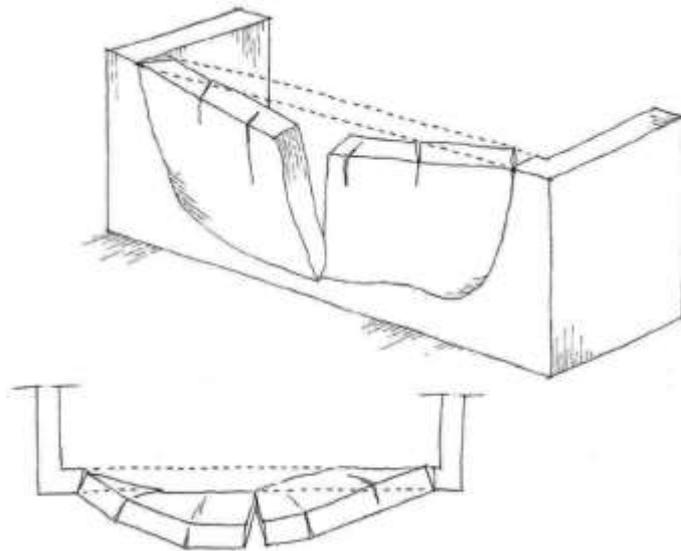
*Figura 2. Falla en muros de adobe por flexión o volcamiento
Fuente: (Moyano & Moyano, 2014)*

Aparecen grietas verticales en la zona central del muro, así como también falla por flexión perpendicular al plano del muro, este mecanismo de falla consiste en un agrietamiento diagonal y fisuraciones en la parte superior por falta de refuerzo y confinamiento; En varios casos puede ocurrir el volcamiento completo el muro.

Este tipo de falla es común observar en muros con distancias largas o en muros que no estén bien ligados a muros perpendiculares.

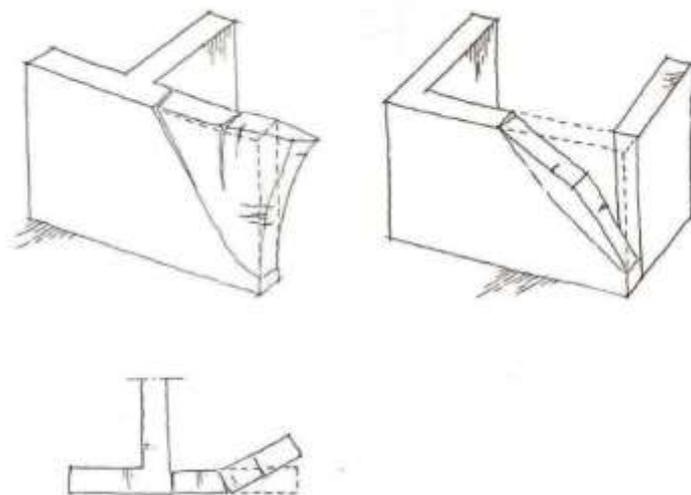
*Figura 3. Falla en muros de adobe por tensión
Fuente: (Moyano & Moyano, 2014)*

Este tipo de falla se presenta de forma perpendicular al plano del muro, y por lo general se da en las esquinas no confinadas o no conectadas de forma efectiva con los muros transversales.

Se da en las uniones que no posee un amarre adecuado con los muros perpendiculares, ocasionando grietas en la esquina superior de los muros.

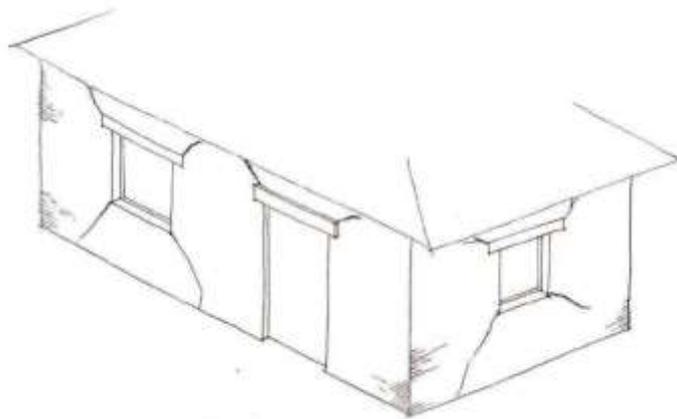
*Figura 4. Falla en muros de adobe por cortante
Fuente:(Moyano & Moyano, 2014)*

La falla por cortante en el muro está asociada a las aberturas de puertas y ventanas, este tipo de grietas sobresalen en diagonal desde estos elementos no estructurales.

Por lo general este tipo de falla en los muros se da por cargas de entrepisos o cubiertas muy pesadas y se ven magnificadas por las aberturas de puertas y ventanas (Moyano & Moyano, 2014).

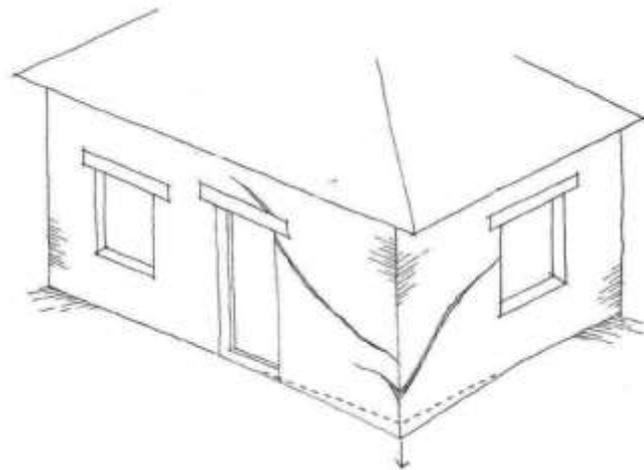
Figura 5. Falla en muros de adobe por asentamiento
Fuente: (Moyano & Moyano, 2014)

Este tipo de fallas produce grietas diagonales por lo general en las esquinas del muro, que inician en el borde inferior y se expanden hacia el interior de este.

Como su nombre lo indica este tipo de fallas se produce por asentamiento de los muros, ya sea este ocasionado por los movimientos del terreno o sobrecargas a la estructura.

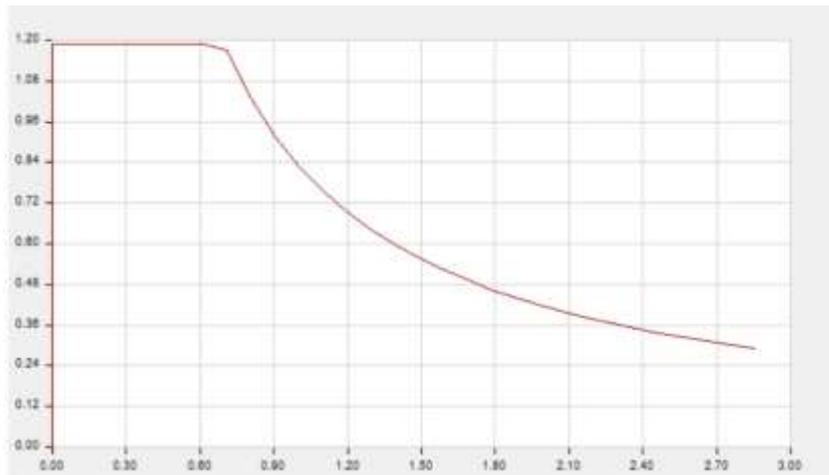
Con los datos proporcionados en la tabla se trazó la curva del espectro de diseño elástico, este nos ayudara a determinar la ubicación del periodo fundamental inicial de la estructura y así saber la aceleración espectral para proceder al cálculo del cortante basal.

Figura 7. Espectro de diseño inelástico
Fuente: Autores

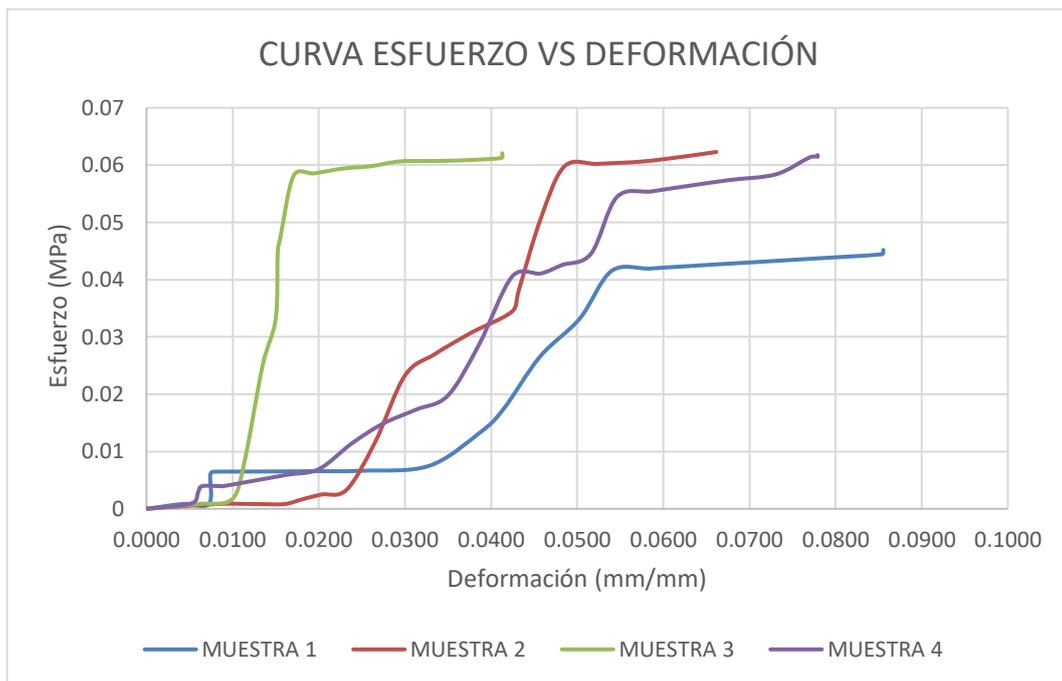
(Aguilera & Quezada, 2017) nos mencionan que el comportamiento de un adobe ante esfuerzos de compresión es de acomodarse para seguir soportando carga, y esto se lo puede notar claramente en una curva esfuerzo vs deformación cuando esta presenta un comportamiento escalonado, teniendo grandes deformaciones ante aumentos pequeños de cargas para después registrar grandes incrementos de carga, repitiéndose este fenómeno hasta su falla por completo. Esto lo podemos notar claramente en la gráfica ya que el comportamiento es escalonado.

Figura 8. Curva esfuerzo vs deformación muestras casa 1
Fuente: Autores

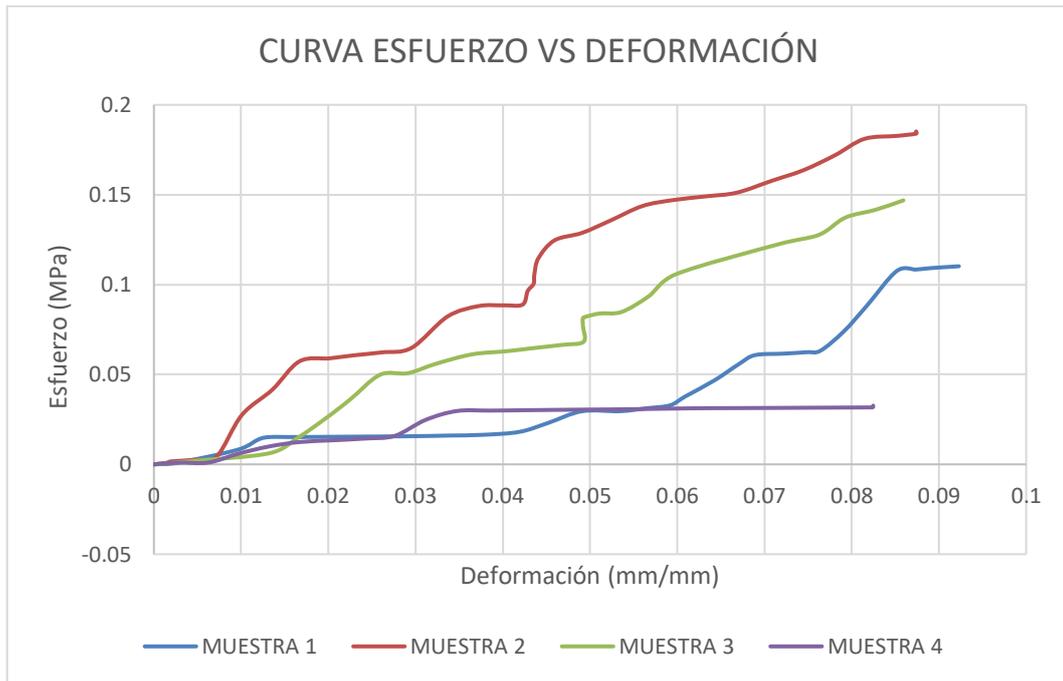
La muestra 4 es la que menos esfuerzos soporta, pero se puede notar que a pesar de ser pequeños los esfuerzos las deformaciones son considerables, a comparación de las otras 3 muestras que soportan mayores esfuerzos y con deformaciones parecidas a esta.

Figura 9. Curva esfuerzo vs deformación muestras casa 2
Fuente: Autores

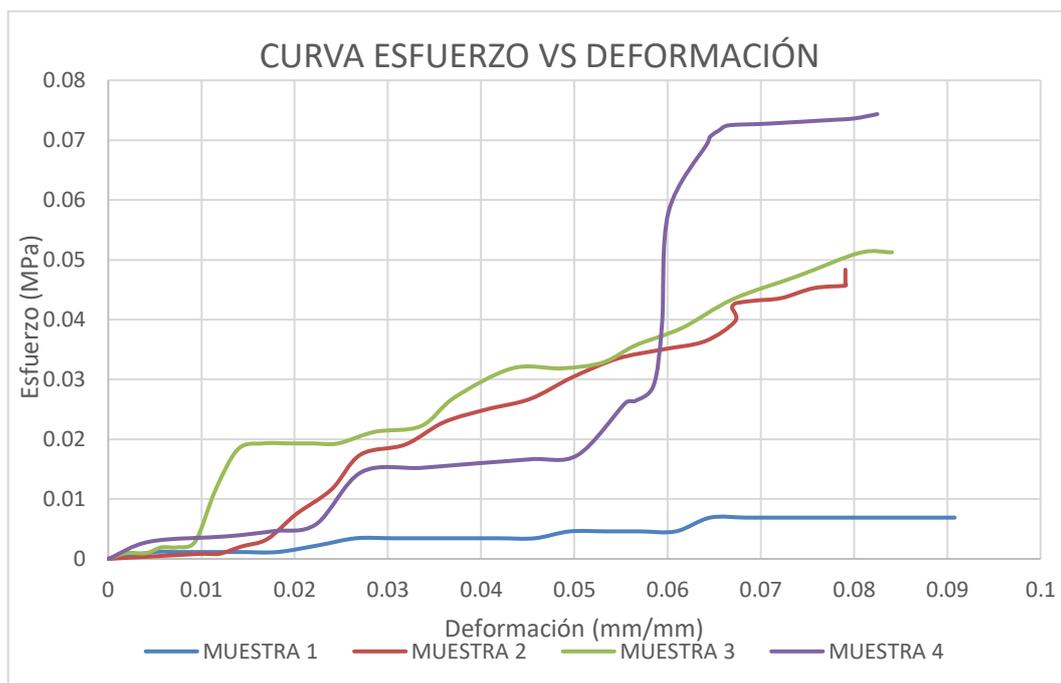
- La muestra 1 presenta una tendencia completamente horizontal, es la que menos esfuerzos soporta, pero a pesar de esto sus deformaciones son considerables y mucho mayores a las otras muestras
- La muestra 2 y 3 podemos decir que el esfuerzo de este se va aumentando paulatinamente al igual que su deformación.
- Por último, la muestra 4 presenta un escalonamiento notorio, presentando en partes grandes deformaciones ante esfuerzos pequeños y en otros grandes esfuerzos con deformaciones pequeñas.

Figura 10. Curva esfuerzo vs deformación muestras casa 3
Fuente: Autores

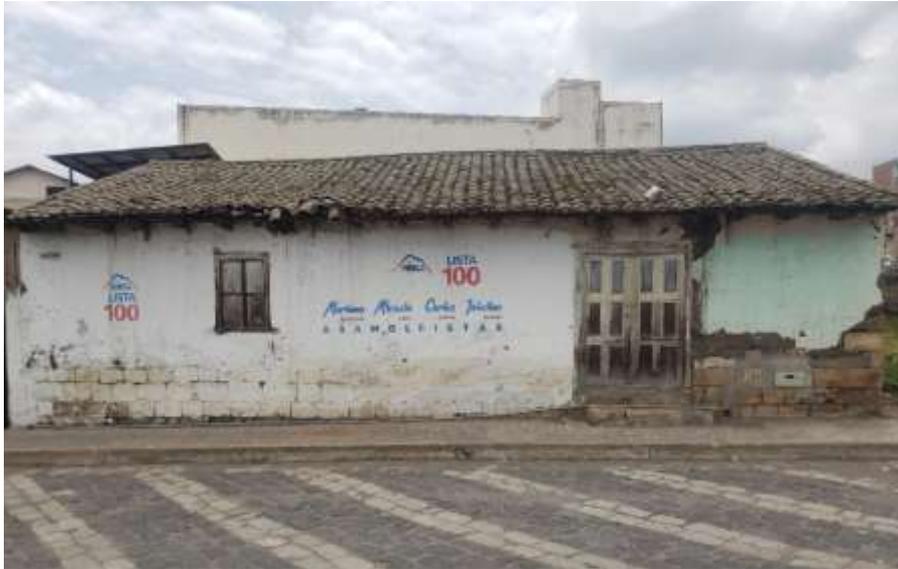
Figura 11. Vivienda patrimonial (caso de estudio 1)
Fuente: Autores

La vivienda patrimonial corresponde al estilo tradicional, destinado su uso a vivienda; “Inmueble cuya fachada es de estilo tradicional y sin retiro frontal, consta de un patio, en el interior se encuentran ambientes para sala, comedor, cocina, bodega y dormitorio” (Instituto Nacional de Patrimonio Cultural, 2022). La vivienda es de un piso y tiene una configuración regular en planta, con una tipología estructural de cimentaciones de piedra, muros portantes de adobe y cubierta de madera con tejas de barro; su fachada

asimétrica presenta una puerta al lado derecho y una pequeña ventana al lado izquierdo, con un predominante color blanco.

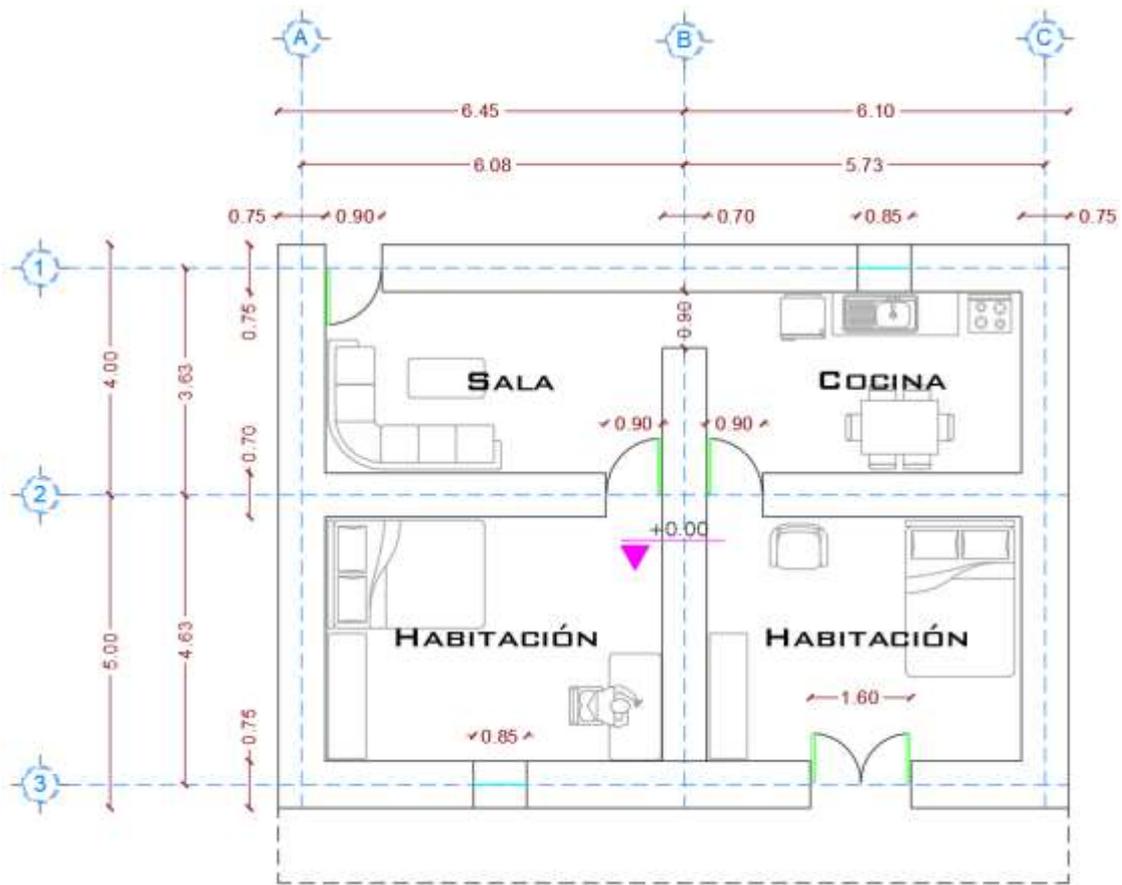
El levantamiento planimétrico de las viviendas patrimoniales se lo realizó con ayuda de un flexómetro, cinta métrica y un medidor laser. Una vez finalizado con el levantamiento la información fue plasmada en planos arquitectónicos, esto se lo realizó en el software AutoCAD. En las figuras que se muestran a continuación podemos ver la información levantada para el caso de estudio 1.

Figura 12. Detalle planta baja N+0.00m caso de estudio 1
Fuente: Autores

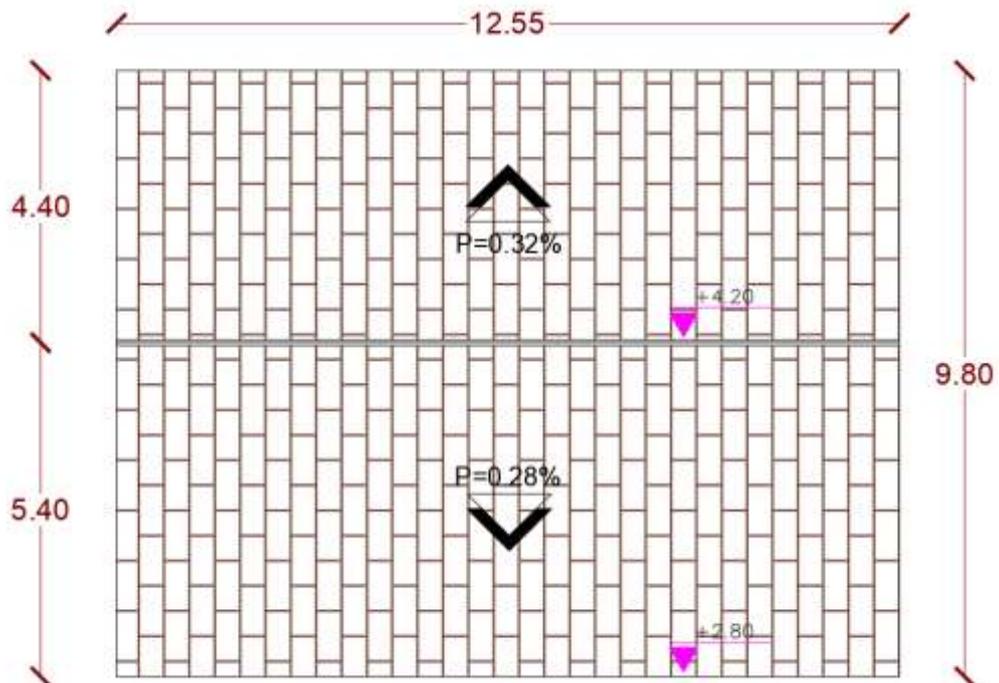
Figura 13. Detalle de cubierta N+4.20m caso de estudio 1
Fuente: Autores

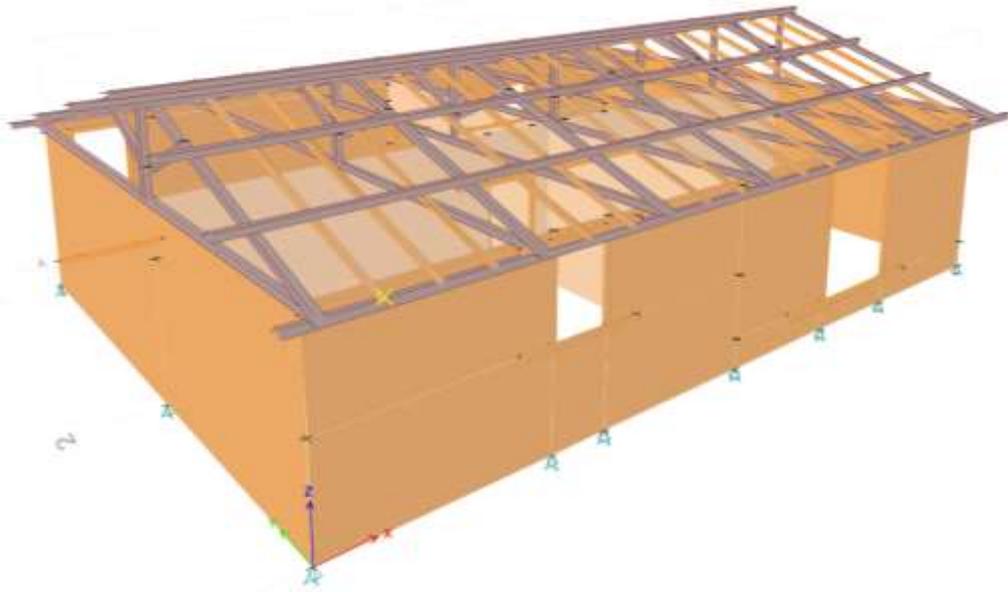
Con las cargas vivas, muertas y dinámicas ya calculadas y definidas se procedió a modelar la estructura y asignar cada una de ellas a este modelo, obteniendo así el modelo inicial para el caso de estudio 1.

Figura 14. Modelación inicial caso de estudio 1

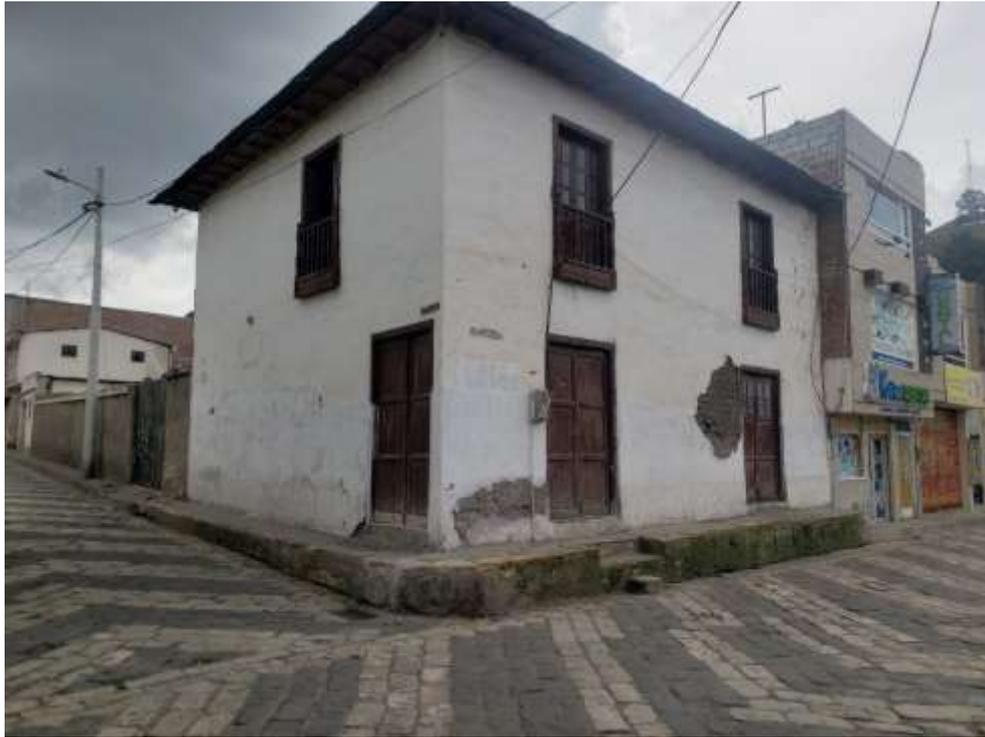
*Figura 15. Vivienda patrimonial (caso de estudio 2)
Fuente: Autores*

El segundo caso de estudio está ubicado en la provincia de Chimborazo, cantón Guamote, parroquia Matriz, en las calles José María Plaza y Chiriboga (esquina). La fecha específica de su construcción se desconoce, pero de acuerdo a versiones de sus dueños y lo expuesto por el (Instituto Nacional de Patrimonio Cultural, 2022) en el sistema de información del Patrimonio Cultural Ecuatoriano (SIPCE), el inmueble tiene alrededor de 115 años de existencia por lo que fue construido en el primer periodo del siglo XX, en la década de 1900-1910.

La vivienda patrimonial corresponde al estilo tradicional, destinado su uso a vivienda; “Inmueble de emplazamiento continuo y sin retiro frontal, consta de un patio, está ubicado en la zona central de Guamote, su fachada es de estilo tradicional, en el interior se encuentran ambientes para sala, comedor, cocina, bodega, local comercial y dormitorios” (Instituto Nacional de Patrimonio Cultural, 2022). La vivienda es de dos pisos y tiene una configuración regular tanto en planta como en altura, con una tipología estructural de cimentaciones de piedra, muros de adobe, pórticos de madera y cubierta de madera con techo tipo zinc; su fachada se distribuye en dos partes ya que es una vivienda esquinera, siendo la parte principal simétrica con la presencia de dos puertas en la parte baja, en esta predomina el color blanco.

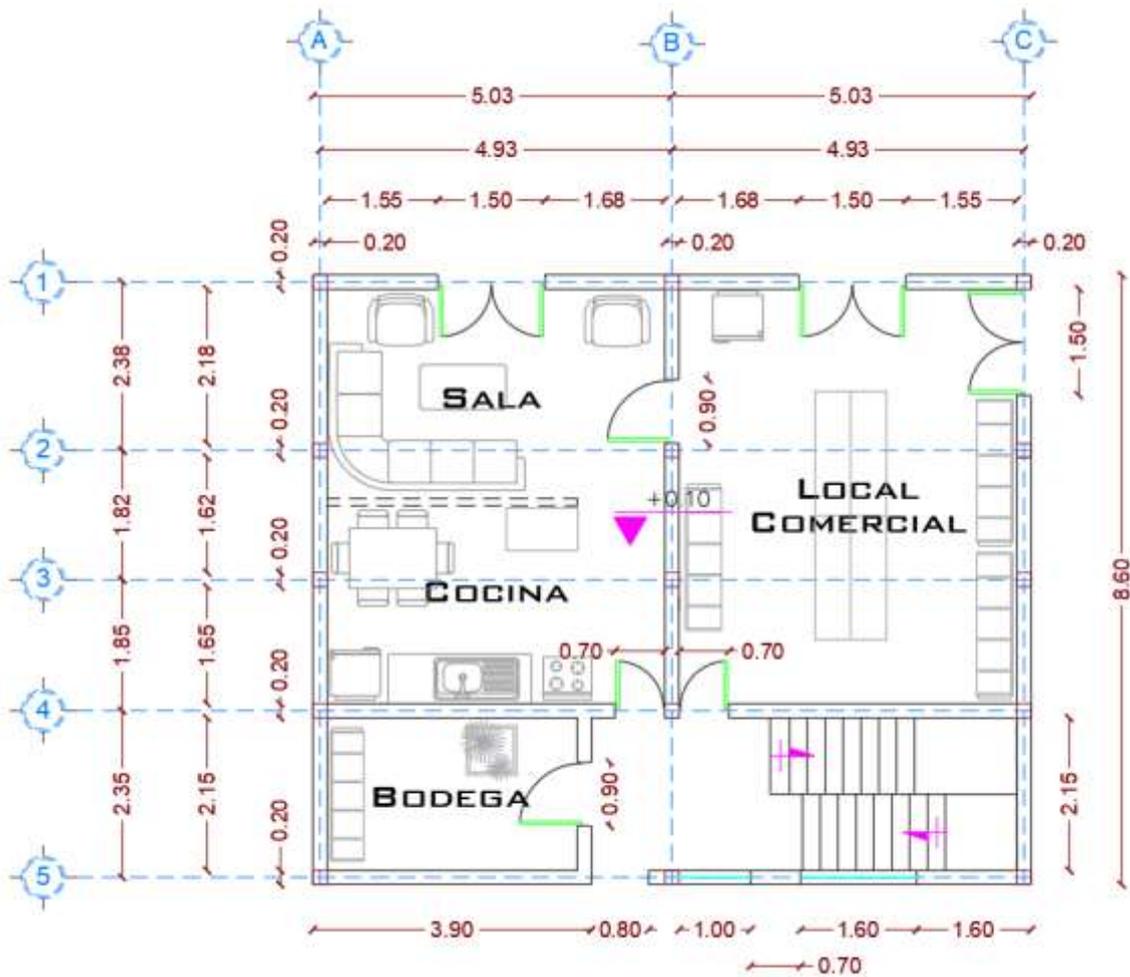
la información fue plasmada en planos arquitectónicos, esto se los realizó en el software AutoCAD. En las figuras que se muestran a continuación podemos ver la información levantada para el caso de estudio 2.

Figura 16. Detalle planta baja N+0.10m caso de estudio 2
Fuente: Autores

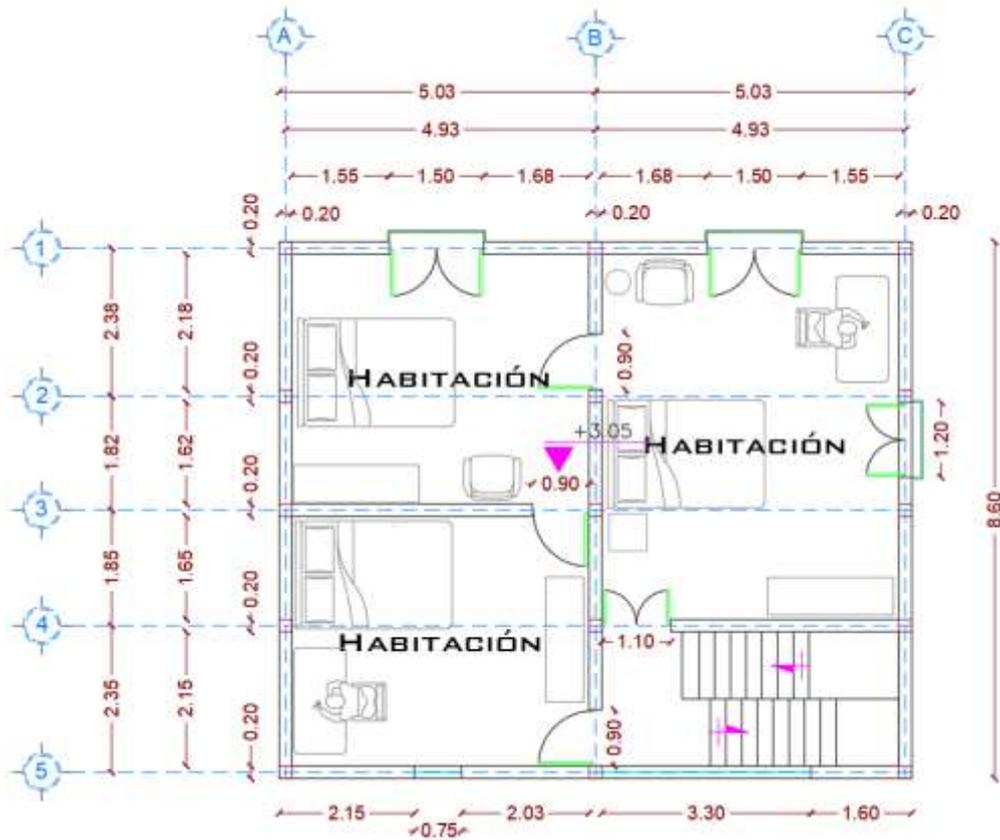
Figura 17. Detalle planta alta N+3.05 caso de estudio 2
Fuente: Autores

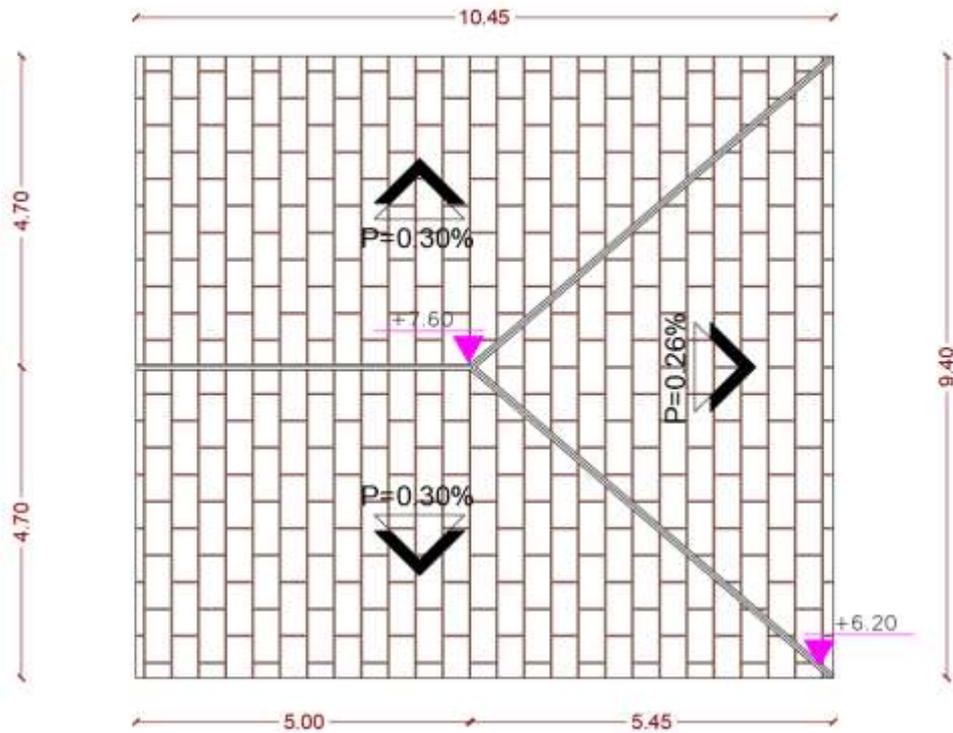
Figura 18. Detalle de cubierta N+7.60m caso de estudio 2
Fuente: Autores

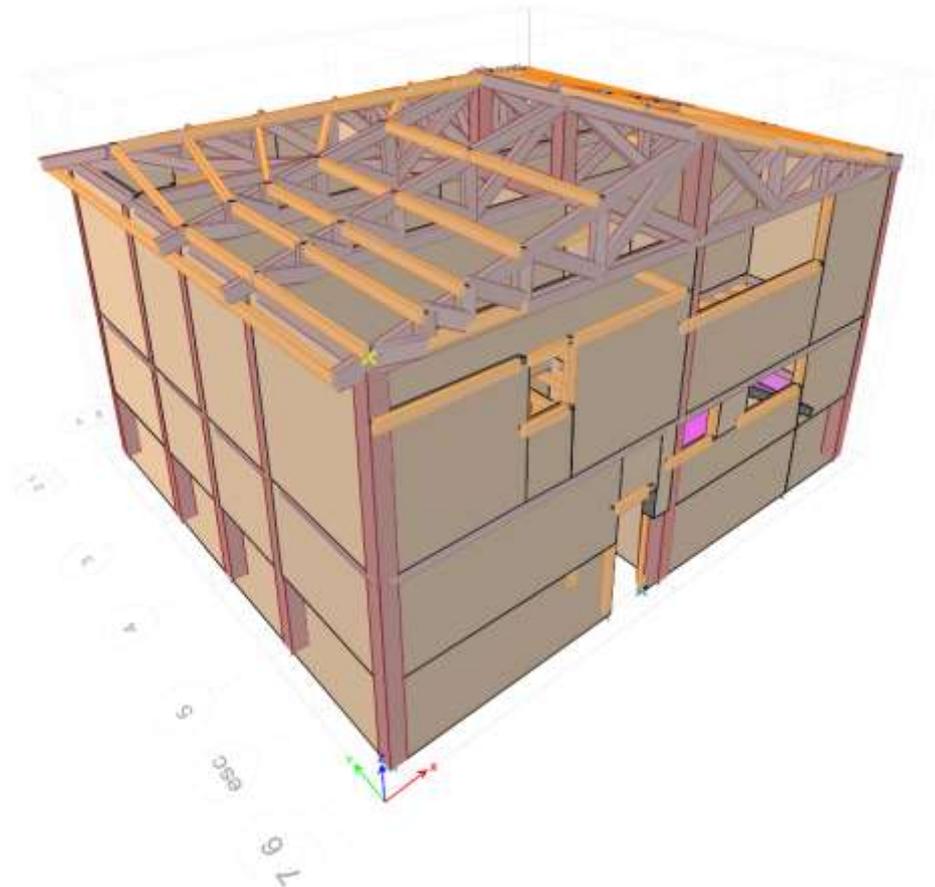
Con las cargas vivas, muertas y dinámicas ya calculadas y definidas se procedió a modelar la estructura y asignar cada una de ellas a este modelo, obteniendo así el modelo inicial para el caso de estudio 2

Figura 19. Modelación inicial caso de estudio 2
Fuente: Autores

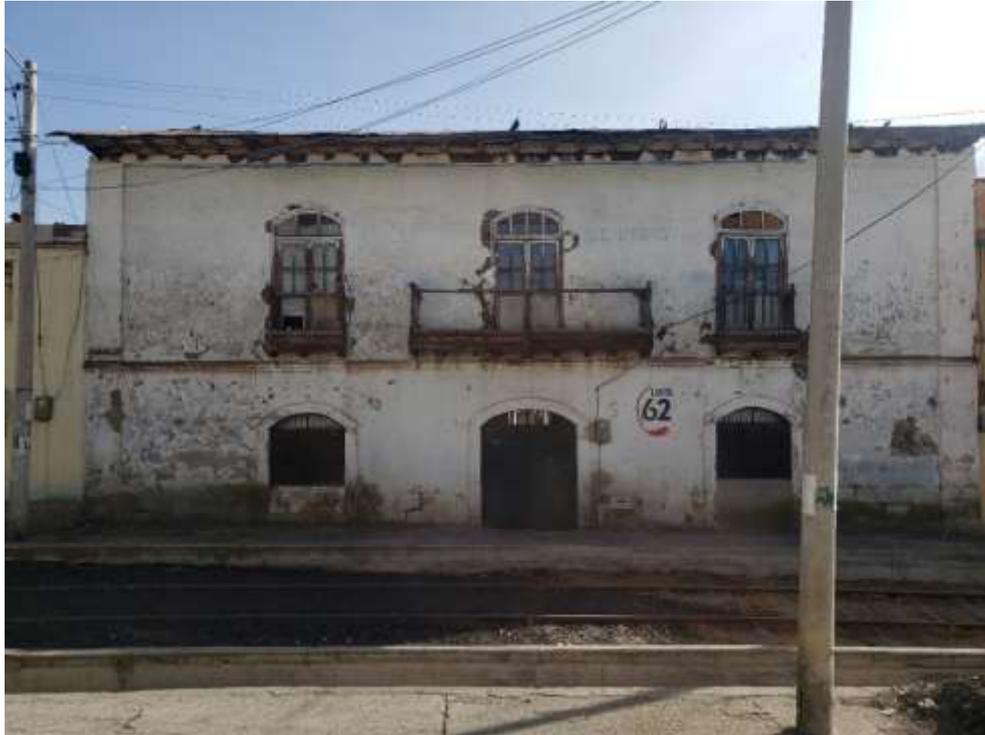
Figura 20. Vivienda patrimonial (caso de estudio 3)
Fuente: Autores

La vivienda patrimonial corresponde al estilo tradicional, actualmente su uso es para vivienda, sin embargo, en esta vivienda años atrás funcionaba el registro civil y otras oficinas públicas. “Inmueble de emplazamiento continuo y sin retiro frontal, consta de un patio, está ubicado en la zona central de Guamote, su fachada es de estilo tradicional, en el interior se

encuentran ambientes para sala, comedor. Cocina, bodega, dormitorios, locales y oficinas comerciales” (Instituto Nacional de Patrimonio Cultural, 2022). La vivienda es de dos pisos y tiene una configuración irregular en planta, con una tipología estructural de cimentaciones de piedra, muros de adobe, pórticos de madera y cubierta de madera con techo tipo zinc; su fachada es simétrica y en esta predomina el color blanco.

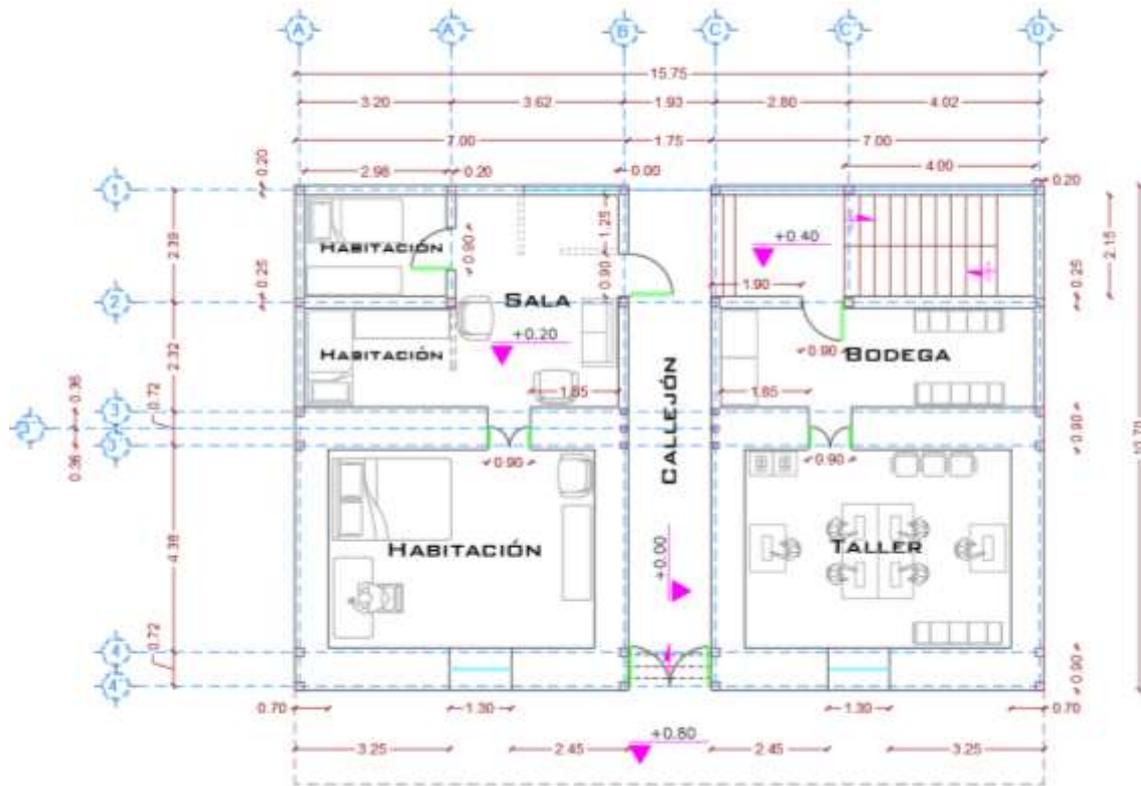
El levantamiento planimétrico para esta vivienda patrimonial se lo realizó con ayuda de un flexómetro, cinta métrica y un medidos laser. Una vez finalizado con el levantamiento, la información obtenida fue plasmada en planos arquitectónicos, esto se los realizó en el software AutoCAD. En las figuras que se muestran a continuación podemos ver la información para el caso de estudio 3.

Figura 21. Detalle planta baja N+0.00m caso de estudio 3
Fuente: Autores

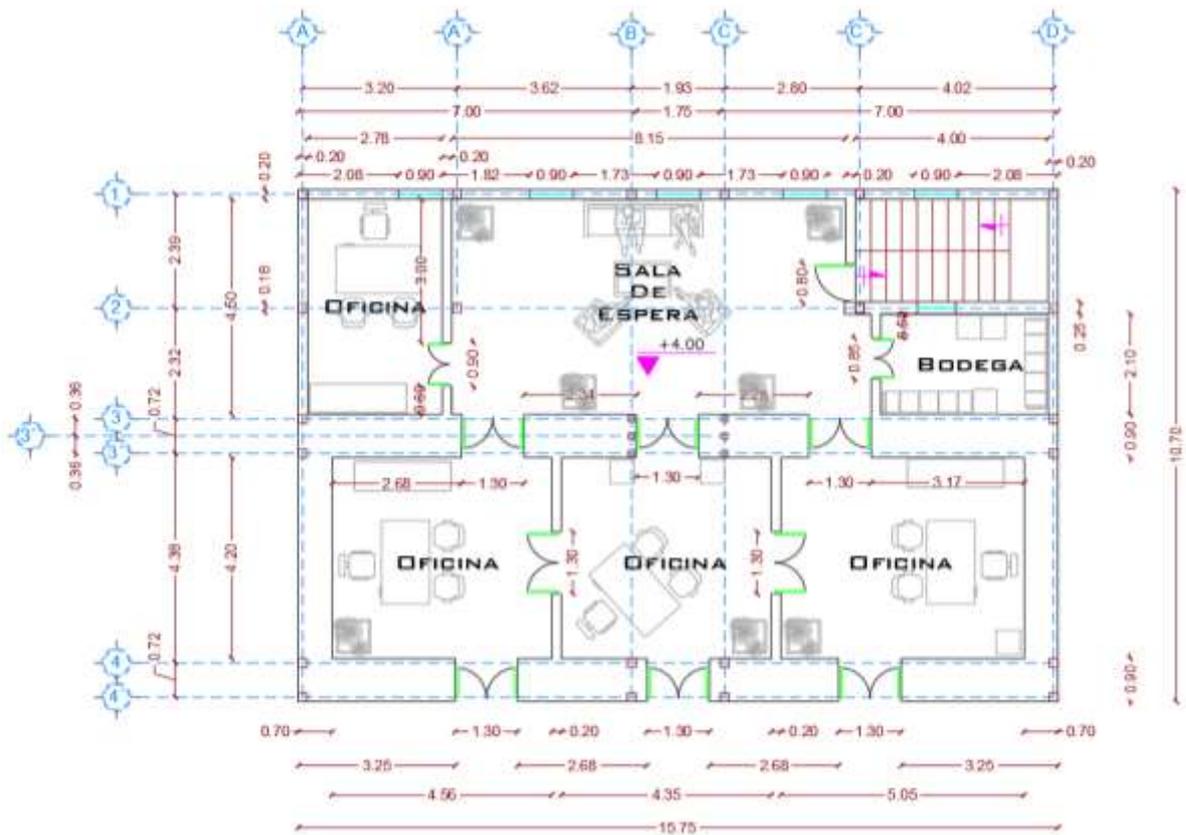
Figura 22. Detalle planta alta N+4.00m caso de estudio 3
Fuente: Autores

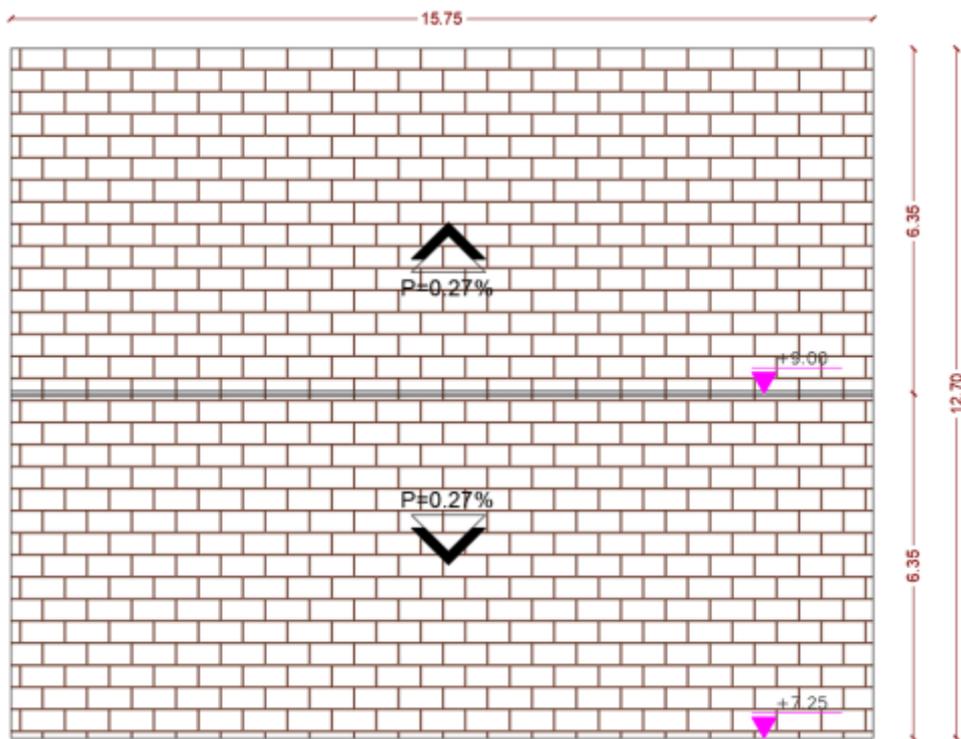
Figura 23. Detalle de cubierta N+9.00m caso de estudio 3
Fuente: Autores

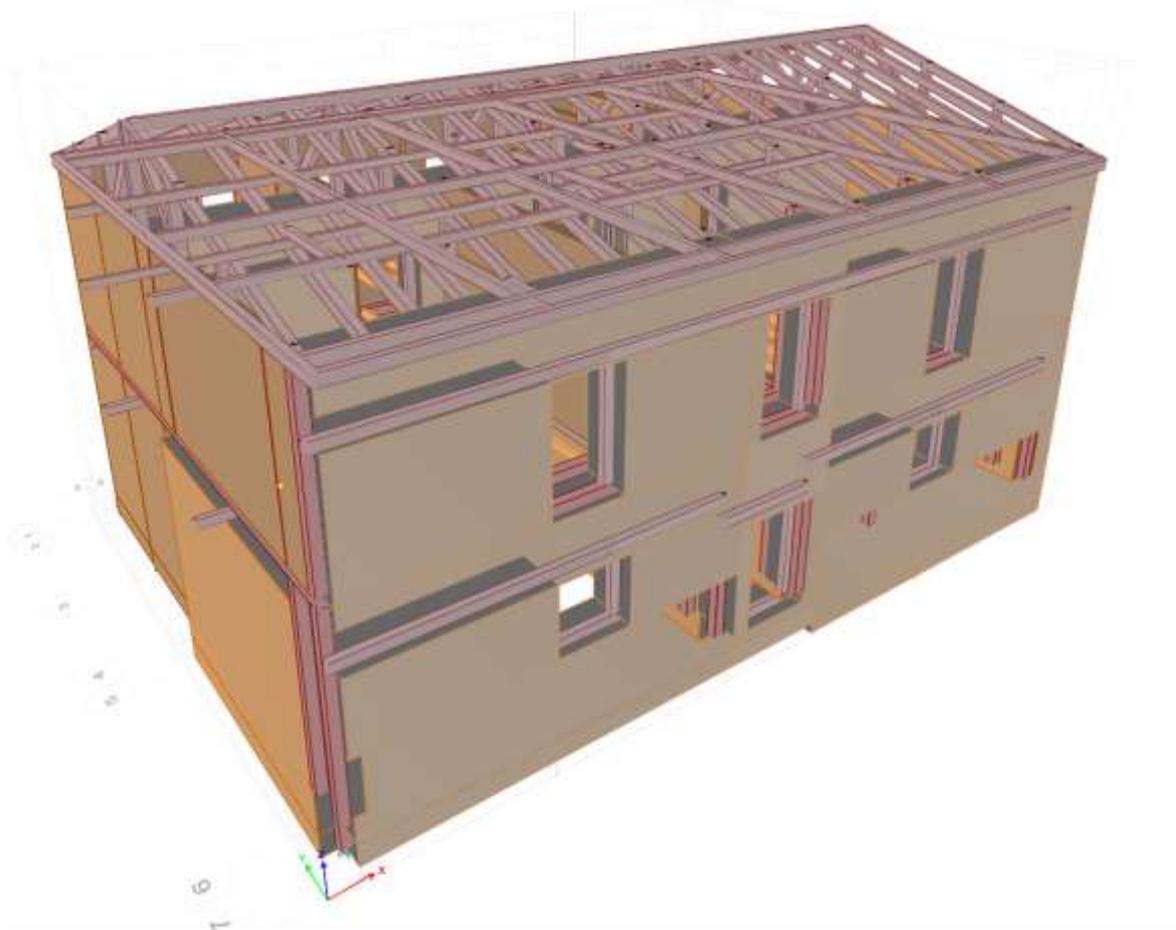
Con las cargas vivas, muertas y dinámicas ya calculadas y definidas se procedió a modelar la estructura y asignar cada una de ellas a este modelo, obteniendo así el modelo inicial para el caso de estudio 3.

Figura 24. Modelación inicial caso de estudio 3
Fuente: Autores

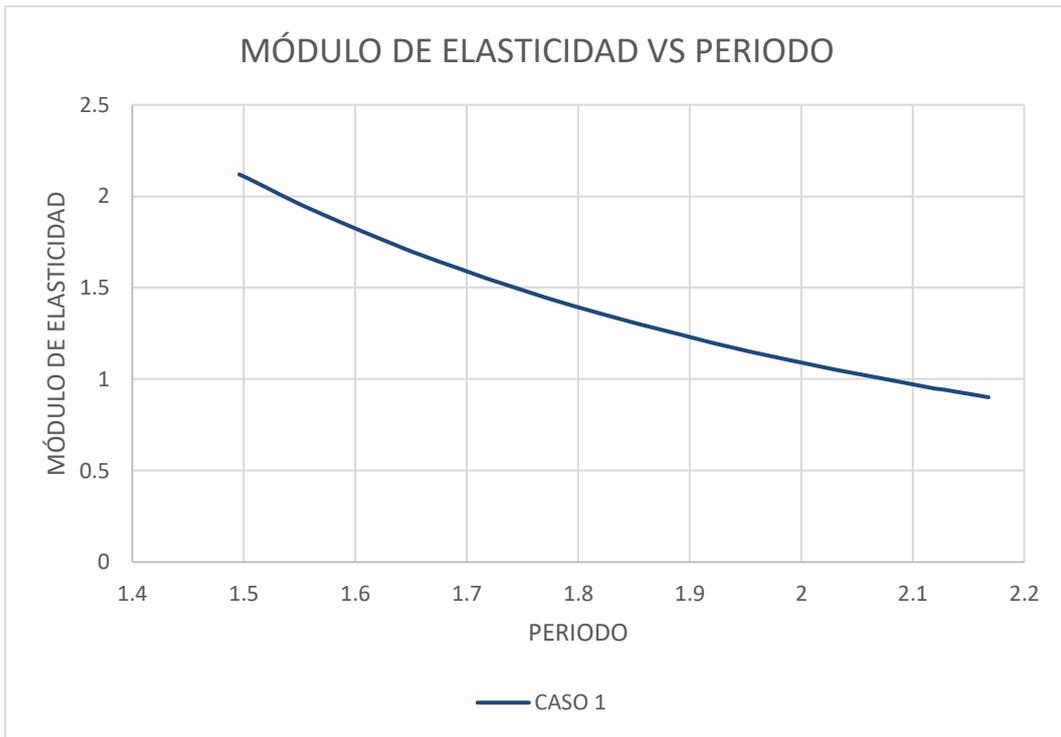
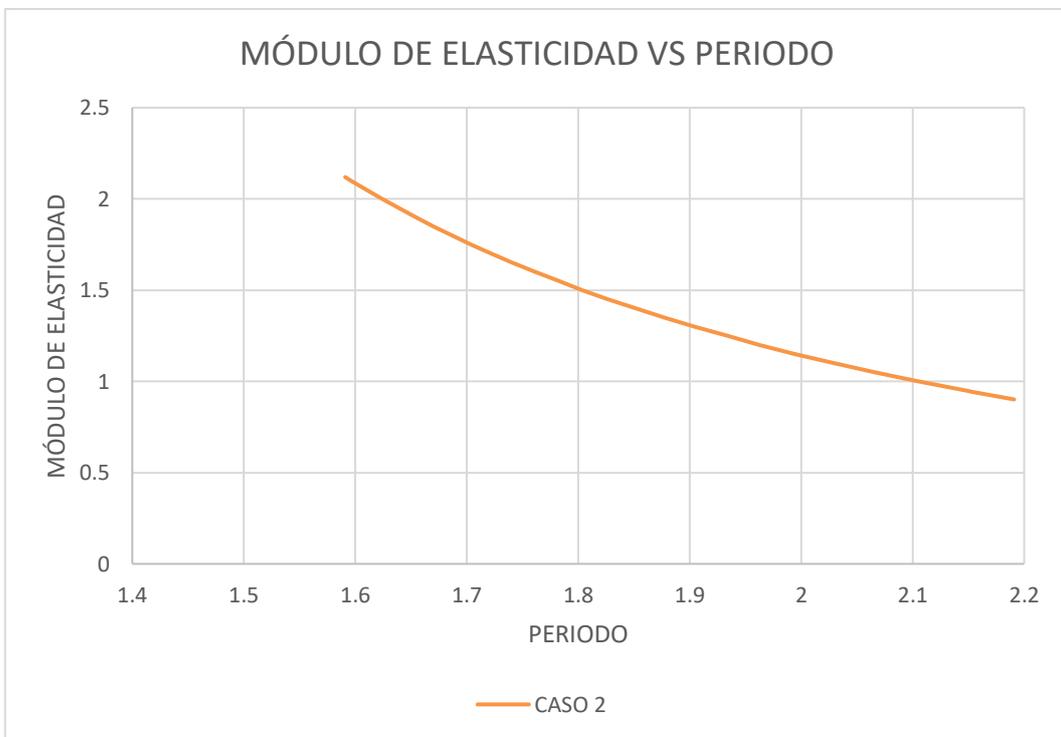
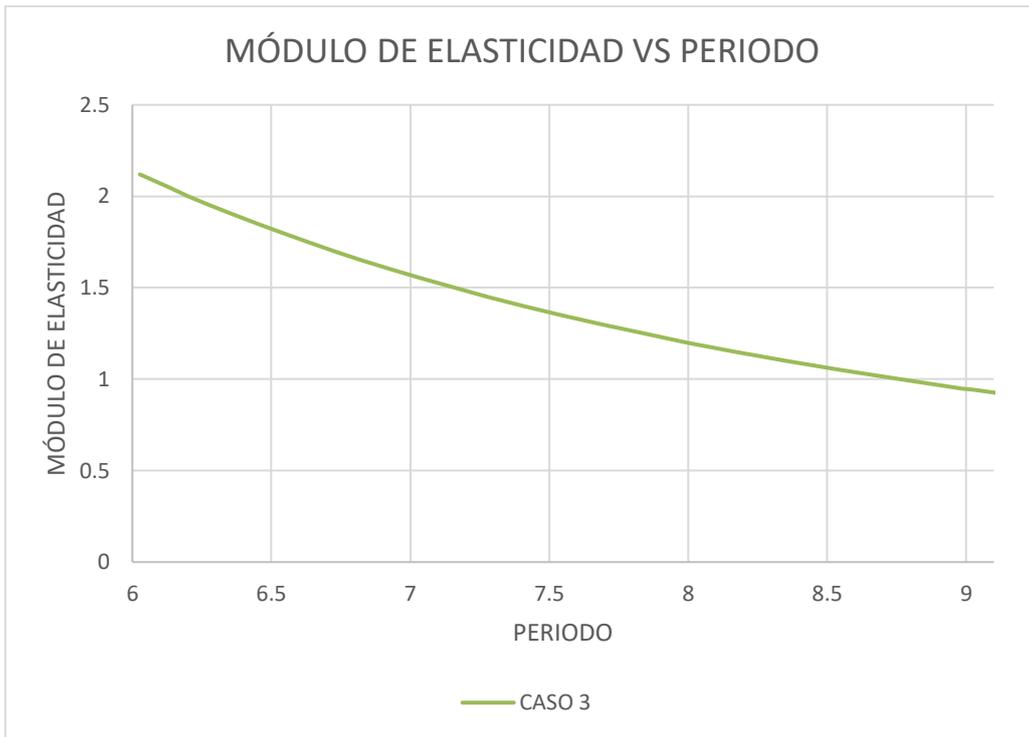
Figura 25. Módulo de elasticidad VS Periodo fundamental caso de estudio 1
Fuente: Autores

Figura 26. Módulo de elasticidad VS Periodo fundamental caso de estudio 2
Fuente: Autores

Figura 27. Módulo de elasticidad VS Periodo fundamental caso de estudio 3
Fuente: Autores

Como se puede observar en la *Tabla 18* y en las figuras la influencia del módulo de elasticidad en el periodo fundamental es inversa, ya que mientras se incrementa el módulo, el periodo va disminuyendo. Esto en referencia a lo obtenido de forma general en los 3 casos de estudio.

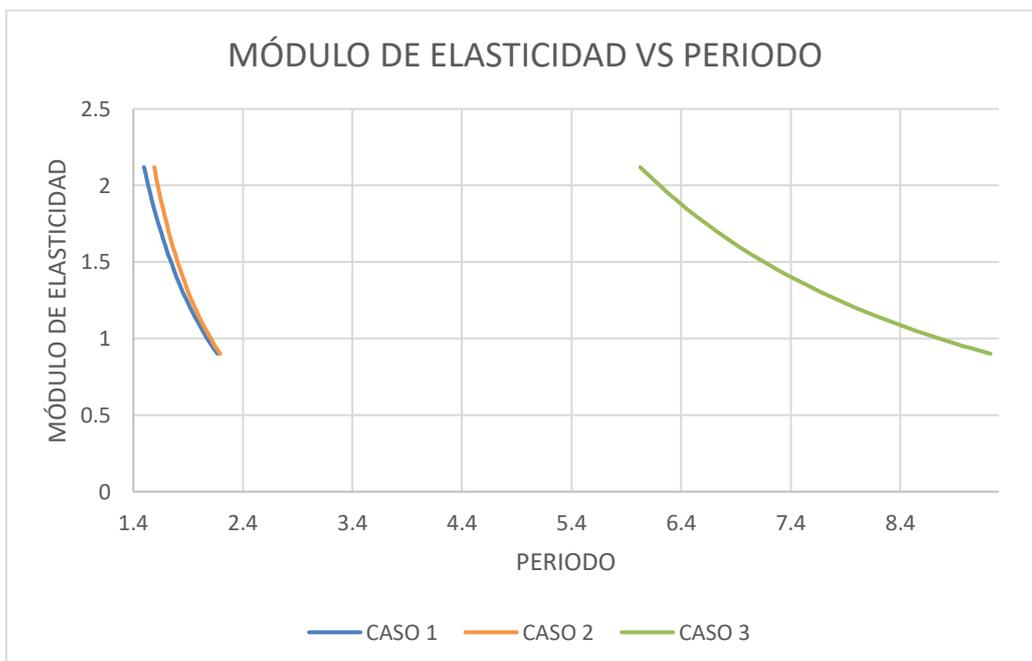
Figura 28. Módulo de elasticidad VS Periodo fundamental de los casos de estudio
Fuente: Autores
