**UNIVERSIDAD NACIONAL DE CHIMBORAZO
FACULTAD DE INGENIERÍA
CARRERA DE INGENIERÍA CIVIL**

**“INFLUENCIA DE LA RESISTENCIA A LA COMPRESIÓN Y MÓDULO
DE ELASTICIDAD DEL ADOBE EN EL COMPORTAMIENTO
ESTRUCTURAL DE VIVIENDAS PATRIMONIALES”**

Trabajo de Investigación para optar al título de Ingeniero Civil

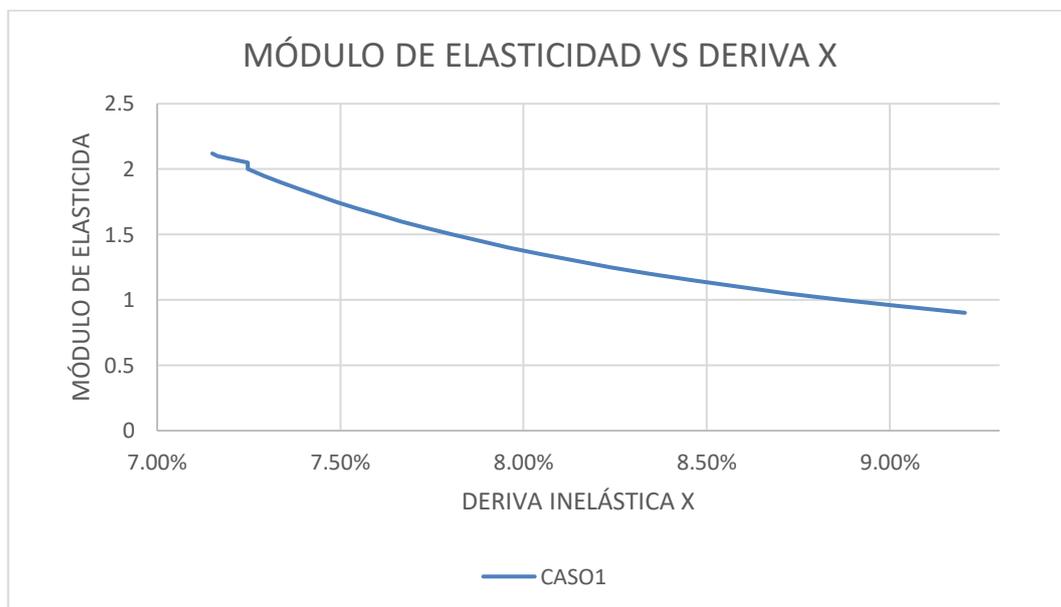
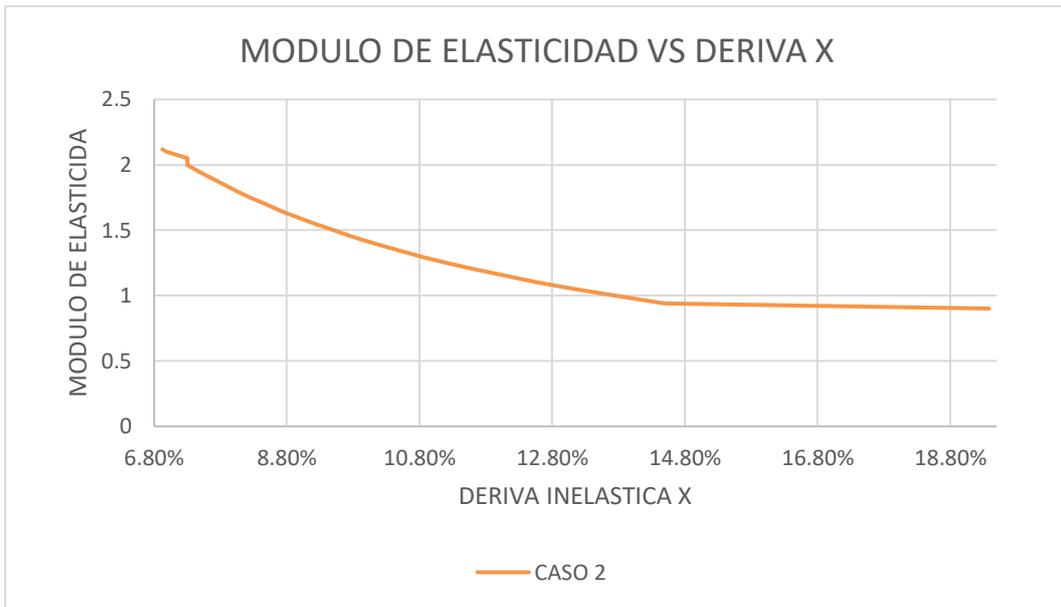
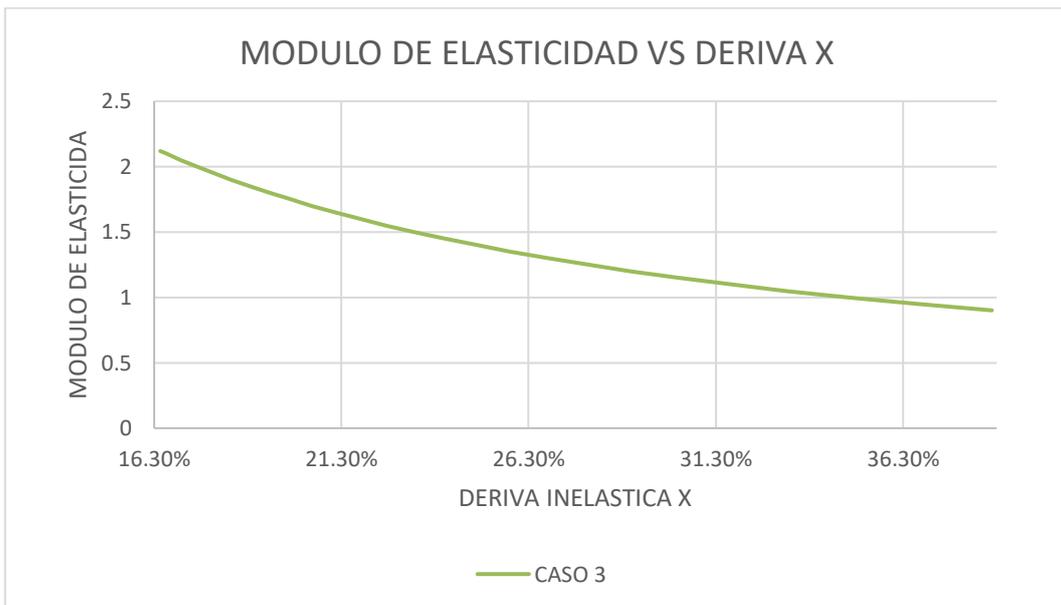
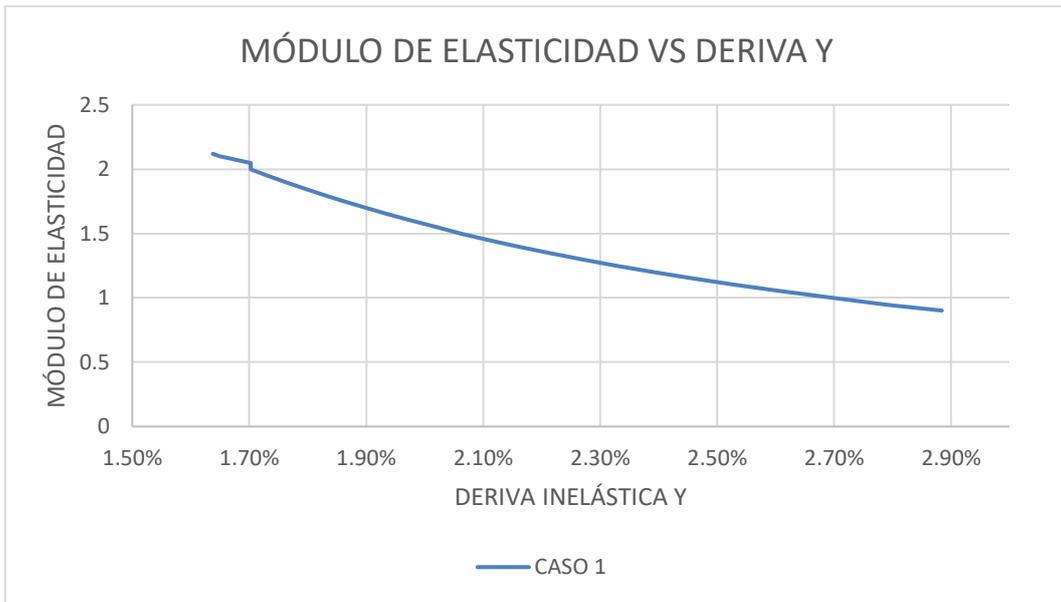
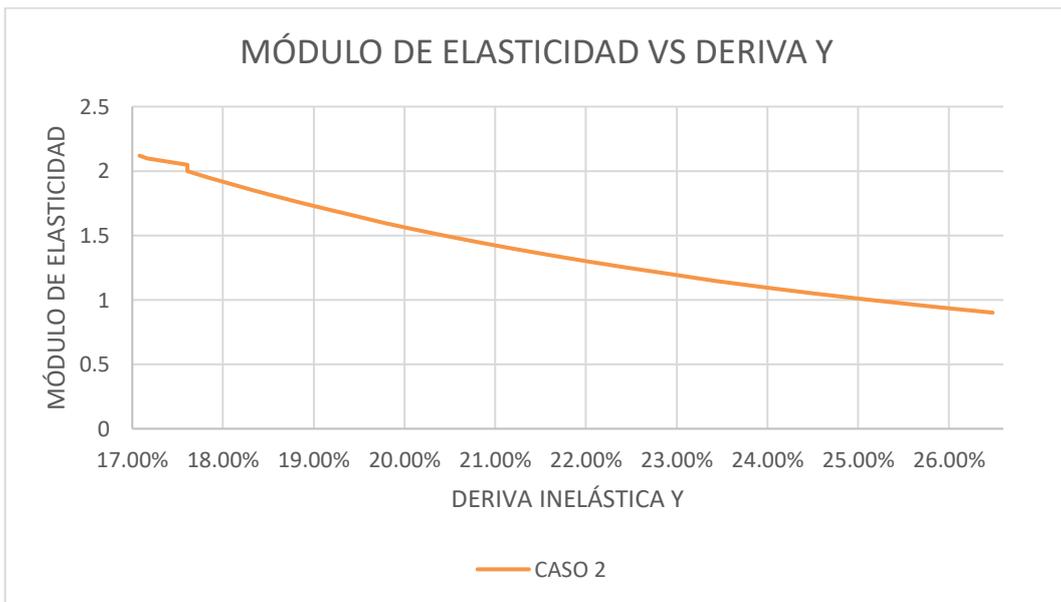
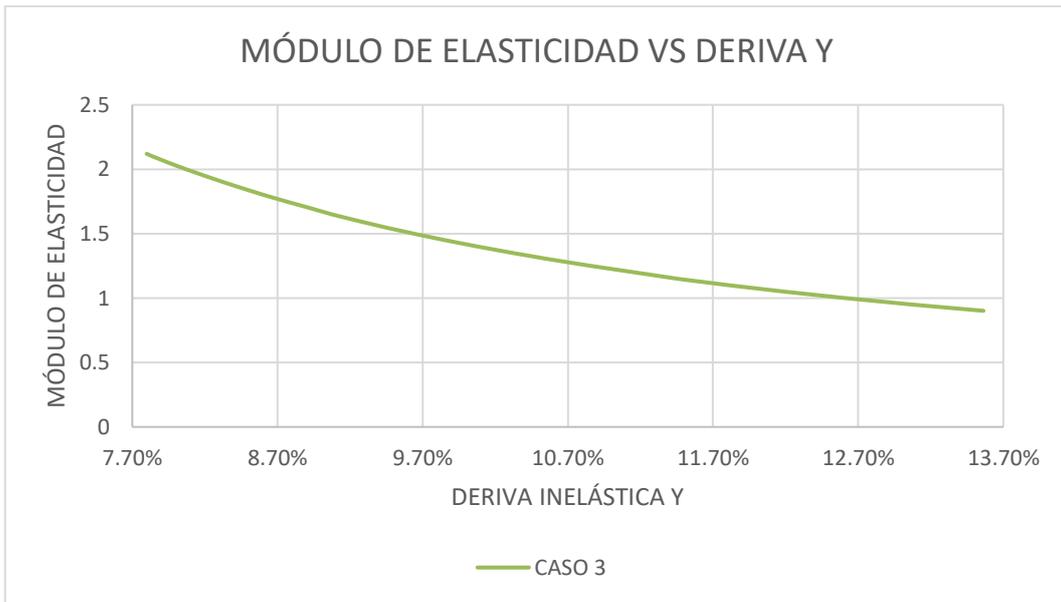
Figura 29. Módulo de elasticidad VS Deriva X caso de estudio 1
Fuente: Autores

Figura 30. Módulo de elasticidad VS Deriva X caso de estudio 2
Fuente: Autores

Figura 31. Módulo de elasticidad VS Deriva X caso de estudio 3
Fuente: Autores

Figura 32. Módulo de elasticidad VS Deriva Y caso de estudio 1
Fuente: Autores

Figura 33. Módulo de elasticidad VS Deriva Y caso de estudio 2
Fuente: Autores

Figura 34. Módulo de elasticidad VS Deriva Y caso de estudio 3
Fuente: Autores

Como se observa en la Tabla 20 y en las figuras la influencia del módulo de elasticidad en las derivas es inversa, ya que mientras más se va aumentando el módulo las derivas de piso en X y Y disminuyen potencialmente.

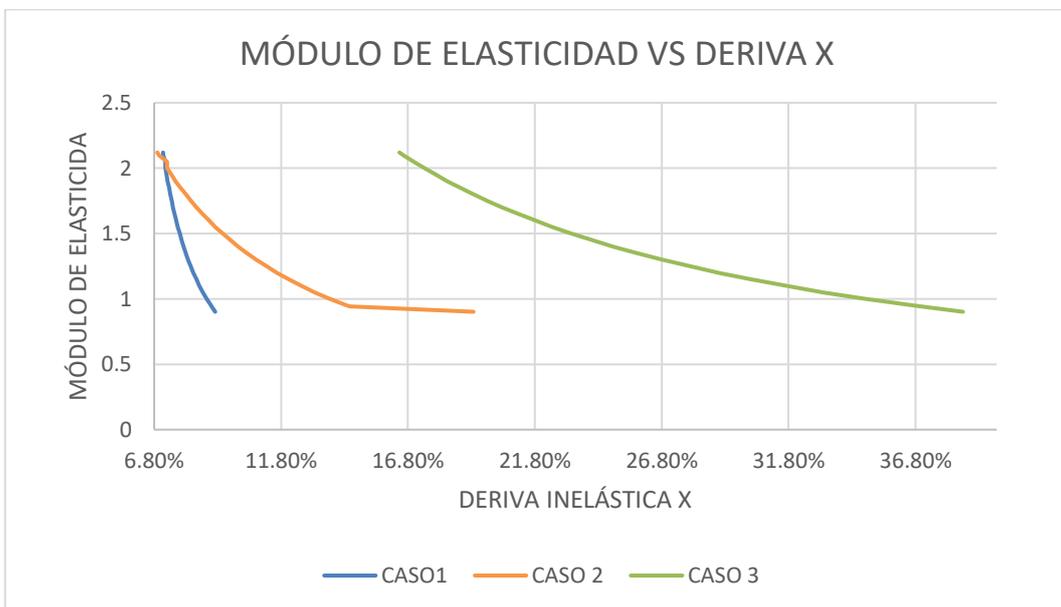
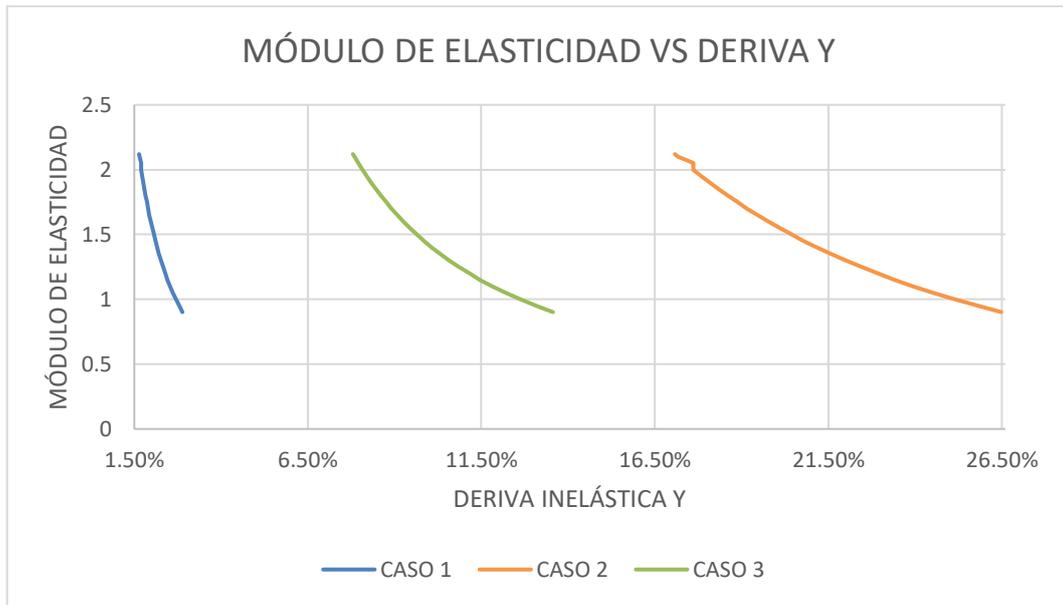
Figura 35. Módulo de elasticidad vs Deriva X de los casos de estudio
Fuente: Autores

Figura 36. Módulo de elasticidad vs Deriva Y de los casos de estudio
Fuente: Autores
